港灣R.C.結構物修理系統之評估研究  
第二年報告

## 貳、花蓮港舊東堤之維護

# 花蓮港舊東堤整修計畫圖

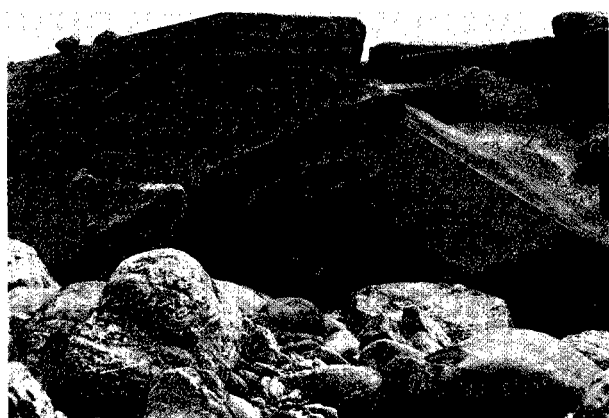
$0^k+710\sim 0^k+840$ 段堤身淘空坍塌災害之(1)

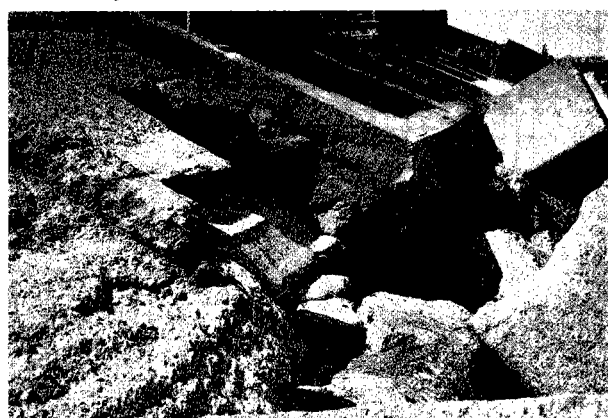
$0^k+514\sim 0^k+564$ 段基礎災害淘空情形

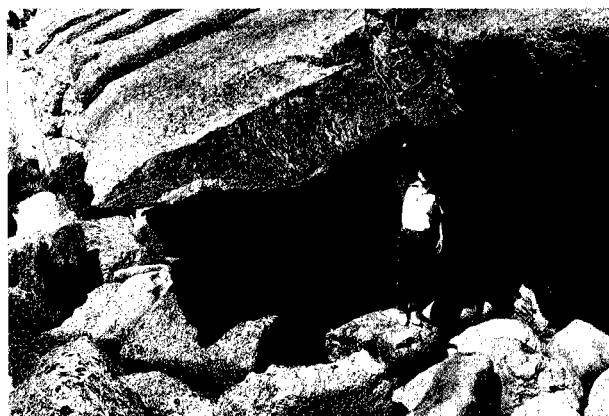
$0^k+710\sim 0^k+840$ 段堤身級配料及石料全被  
淘空情形(2)

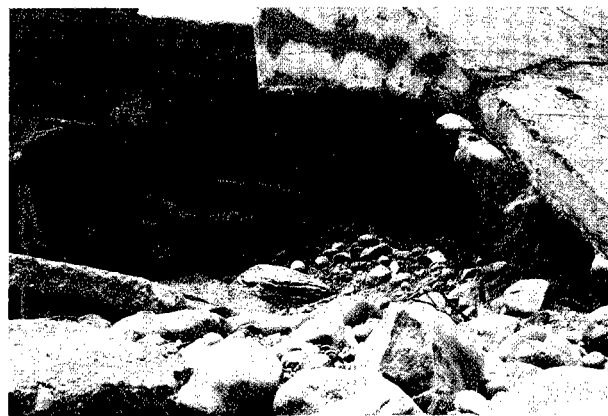
$0^k+740$ 處堤身級配料淘空情形

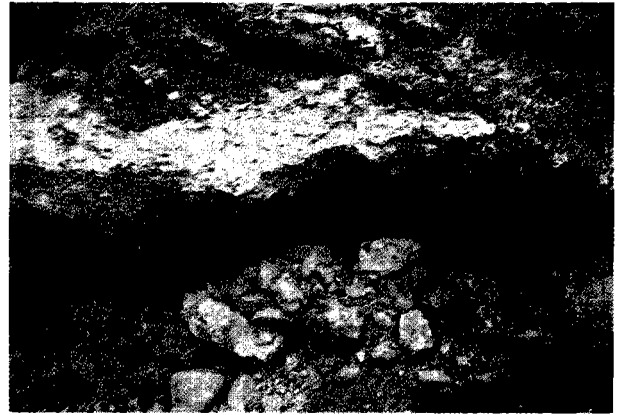
0<sup>k</sup>+514~0<sup>k</sup>+554堤身已被淘空至內牆斜坡
