# 澎湖跨海大橋

## 腐蝕調查研究

THE CORROSION SURVEY OF PENGHU BRIDGE

中華民國七十七年三月

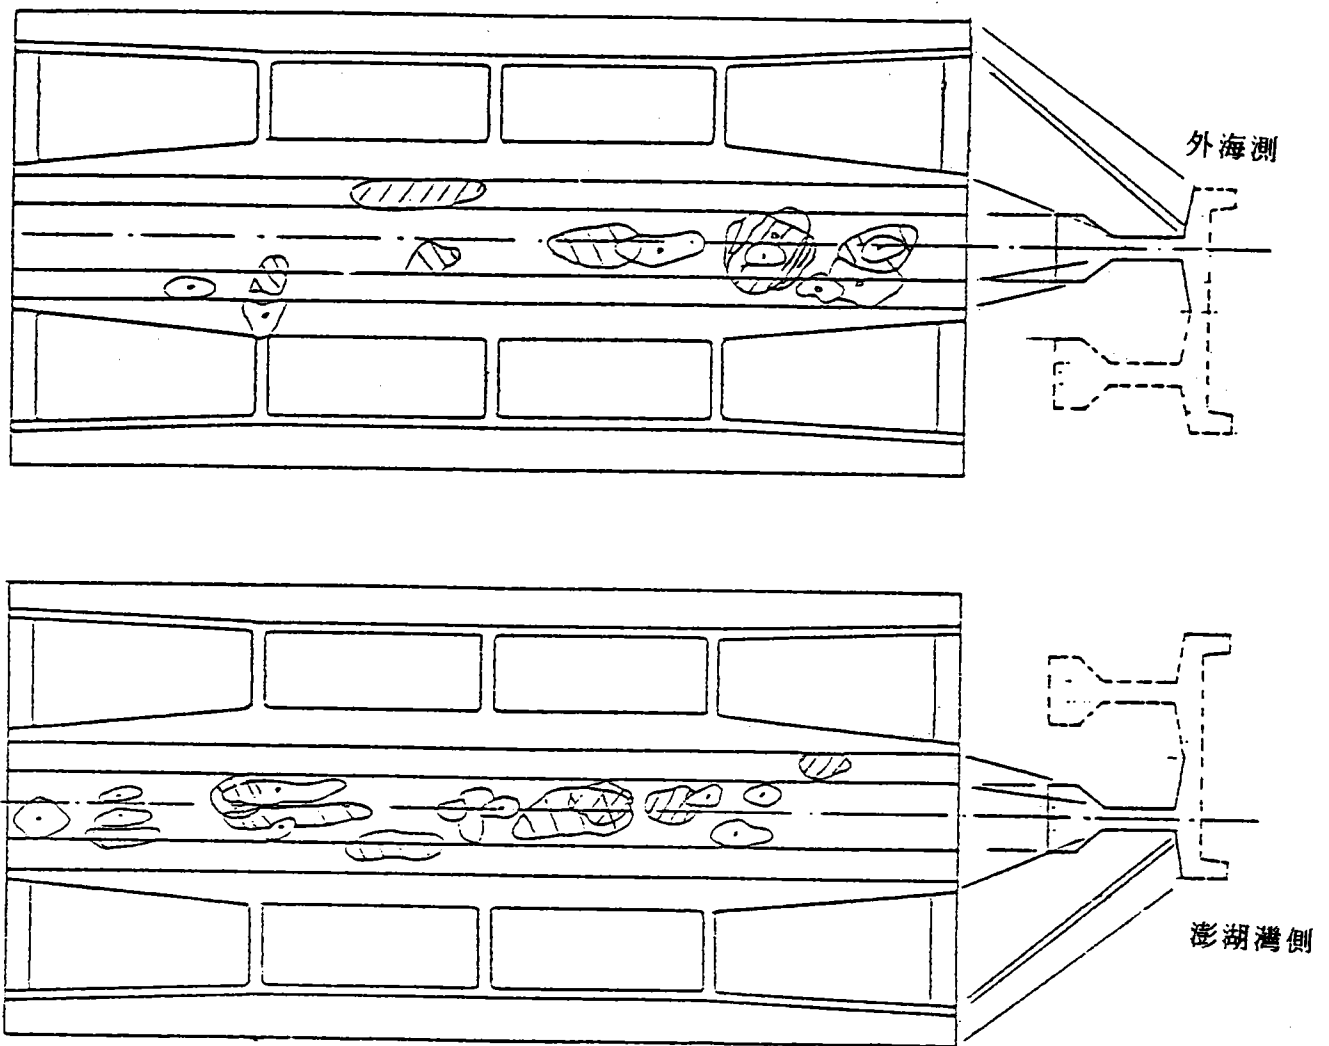
圖 4-8 第66孔大樑現場觀測腐蝕狀況描繪圖

- (1)現場觀測各孔之預力混凝土大樑龜裂、剝落、吐銹之情形，如圖 4-8所示，由圖中可看出各樑在未作塗裝維修前與維修後，其龜裂及剝落.....等腐蝕現象相同，即維修並未能阻絕腐蝕之繼續發生。圖 4-9係此次調查所拍之已經使用六種防蝕工法作維修處理後，但仍出現腐蝕現象之照片。
- (2)跨海大橋之上部結構普遍腐蝕，但橋墩均不見有明顯之腐蝕情形，R.C.樑較 P.C.樑之腐蝕程度低，拱型箱式預力樑亦較 T型預力樑之腐蝕程度為低，這是與橋樑距海面之高程及橋樑之結構不同之關係所致。
- (3)第 76孔之 R.C.樑雖較完好，可是其面版之腐蝕最為嚴重 [35]，34-37孔之箱型樑之面版底側不如其它 T型樑腐蝕嚴重，而外海北側腐蝕較內海南側腐蝕嚴重，這與受風壓力之位置與大小及其氣流消散能力有關。
- (4)就現場觀測之大樑龜裂統計表如 表4-6；圖4-10及4-11所示，由圖中可知其主要龜裂均發生在大樑之中央部份，且與該橋之高程有密切關係，如70孔以後其高程較低則裂縫百分比亦較高，這係由於橋樑無法承受日益增加之反覆載重，而首先在中央處發生撓曲裂縫，導致海水及濕氣之侵入，加速腐蝕反應，接著順著鋼筋之走向發生龜裂，使鋼筋保護層剝落，在缺乏保護層及混凝土中性化之狀況下，使預力鋼鍵腐蝕斷裂，嚴重地影響結構體之安全。

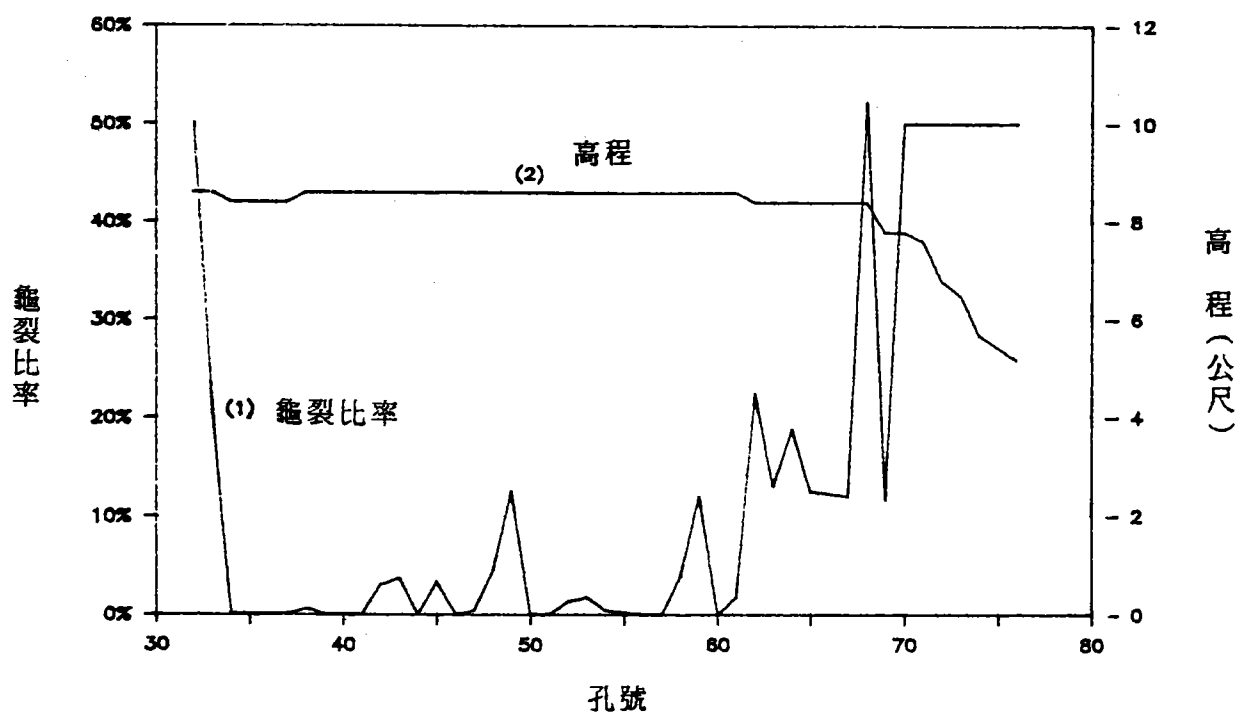
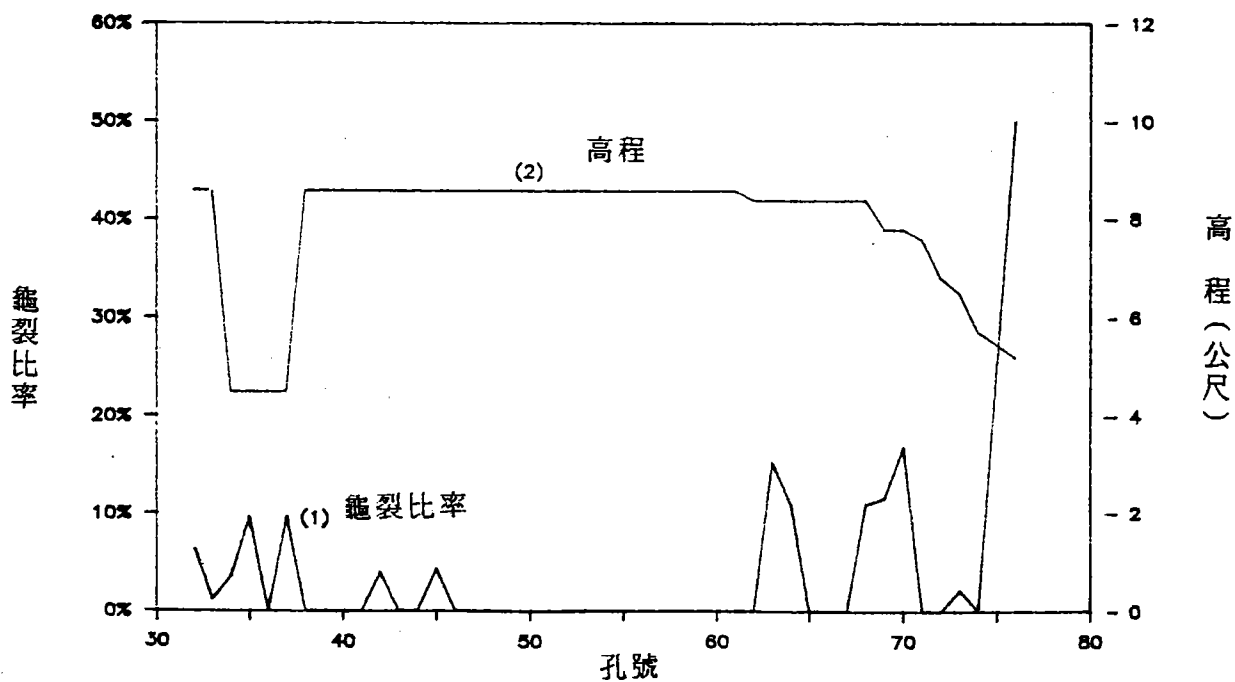
圖 4-10 大樑龜裂比率與橋樑高程關係圖

9. 由龜裂比率統計分析發現，大樑中央部位發生機率較高，係因超應力所致，同時統計分析亦發現低橋位龜裂比率要比高橋位高出很多，其原因係超載及腐蝕兩者惡性循環之結果。

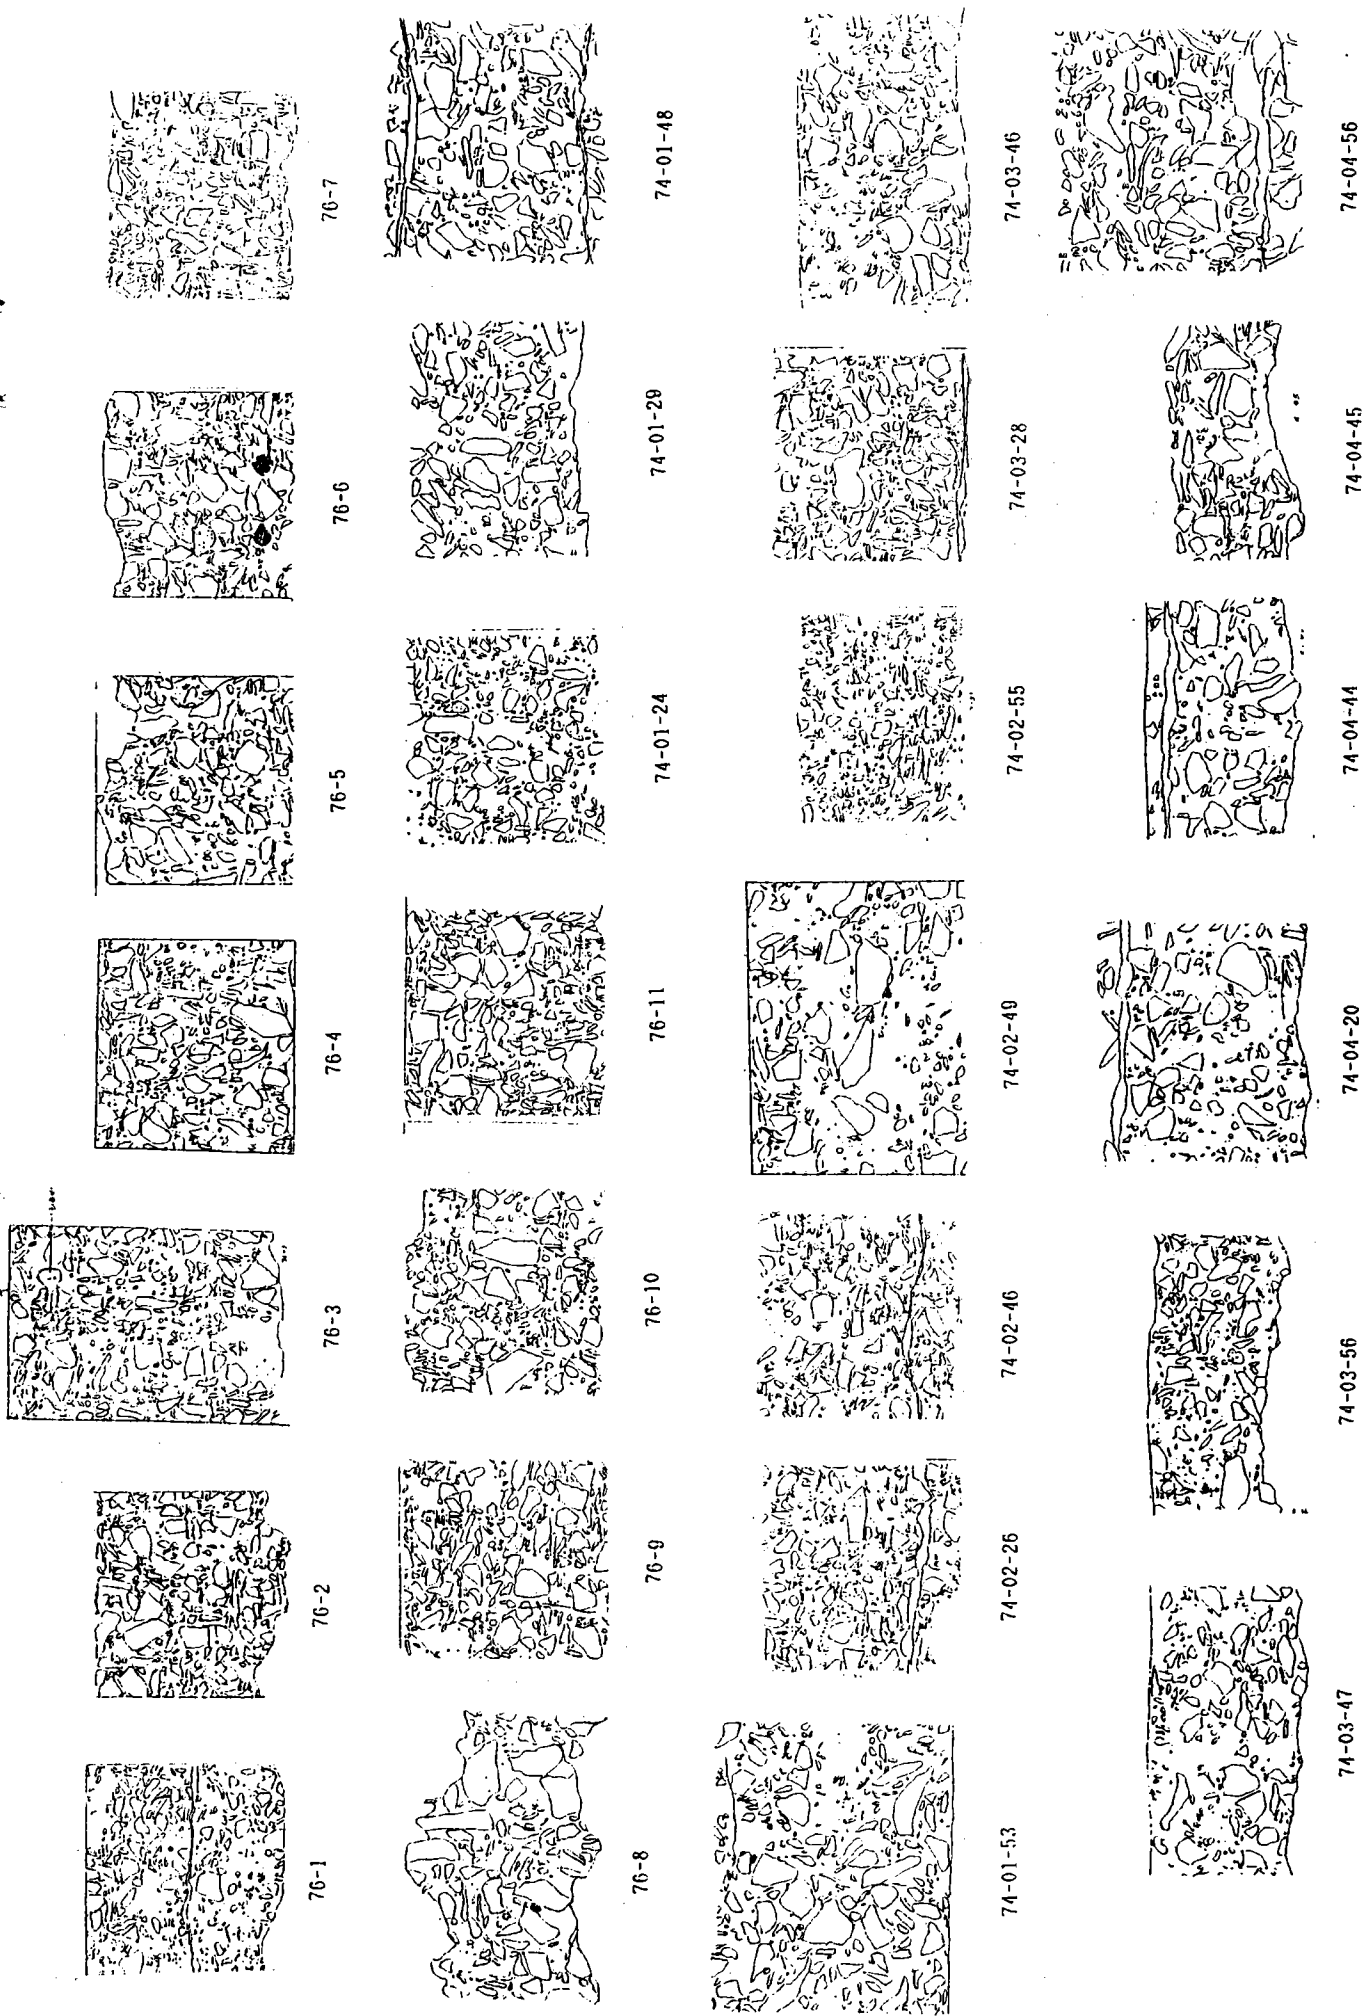
【圖】 4-18 金鋼心 金鋼心 金鋼心 金鋼心 金鋼心 金鋼心

，其設計配比表只佔 49%，而根據鑽心試體之分析，粗骨材佔整個混凝土比率僅在 40%~57% 之間，屬於多漿配比，易產生乾燥收縮，且級配不良，骨材分佈不均造成混凝土脆弱面，又粗骨材料多呈扁平狀，容易造成浮水現象，使骨材界面處，停滯許多氣泡無法排除，增加混凝土之透水性，一旦受到外力，極易沿著界面處產生龜裂，加速濕氣及氯離子之滲入擴散，增加腐蝕速率，這亦是該大橋使用材料不當及施工不良，造成腐蝕之原因之一。

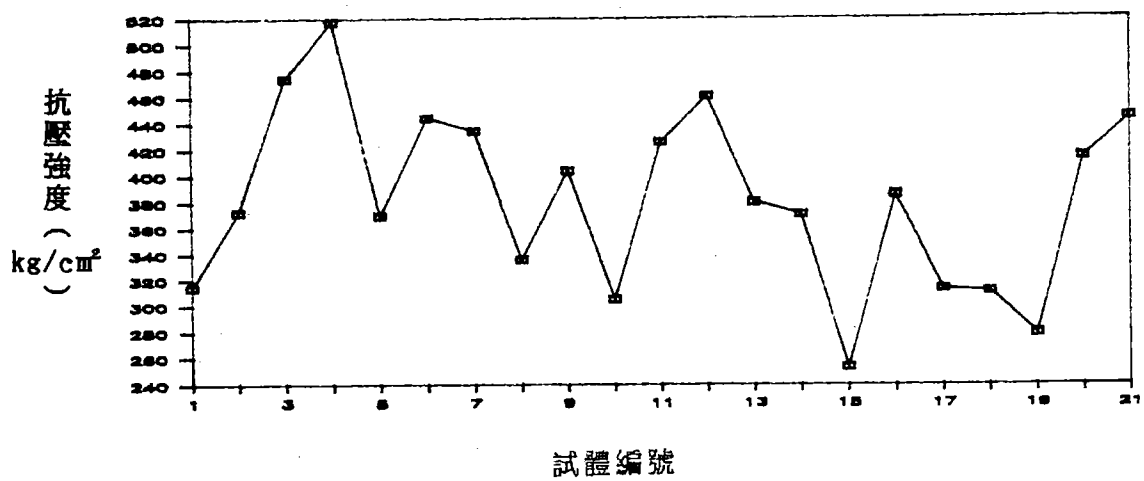
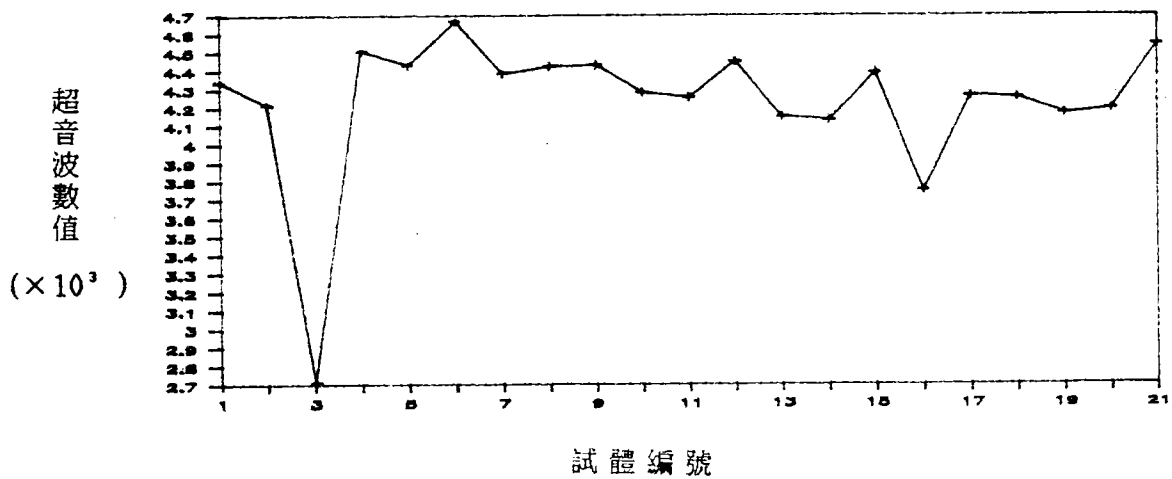
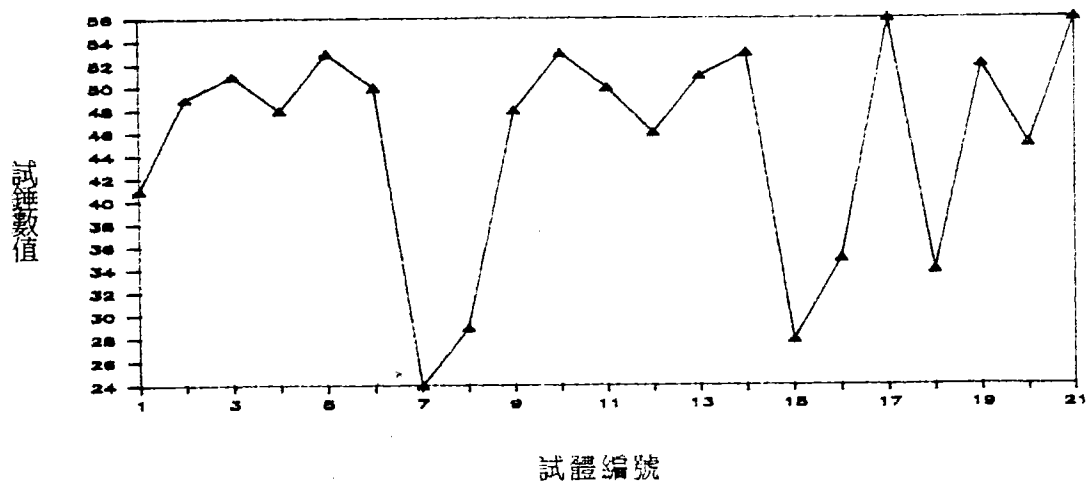
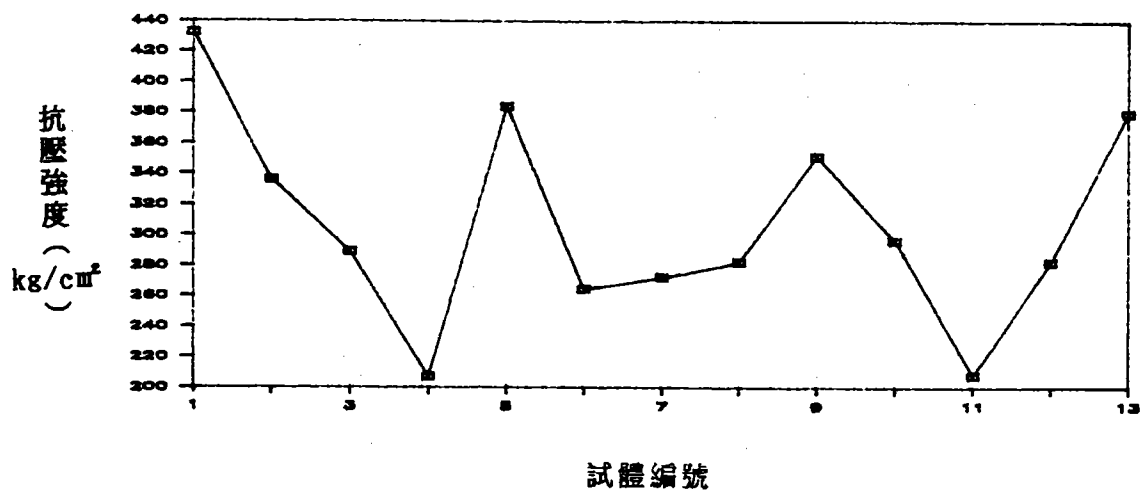
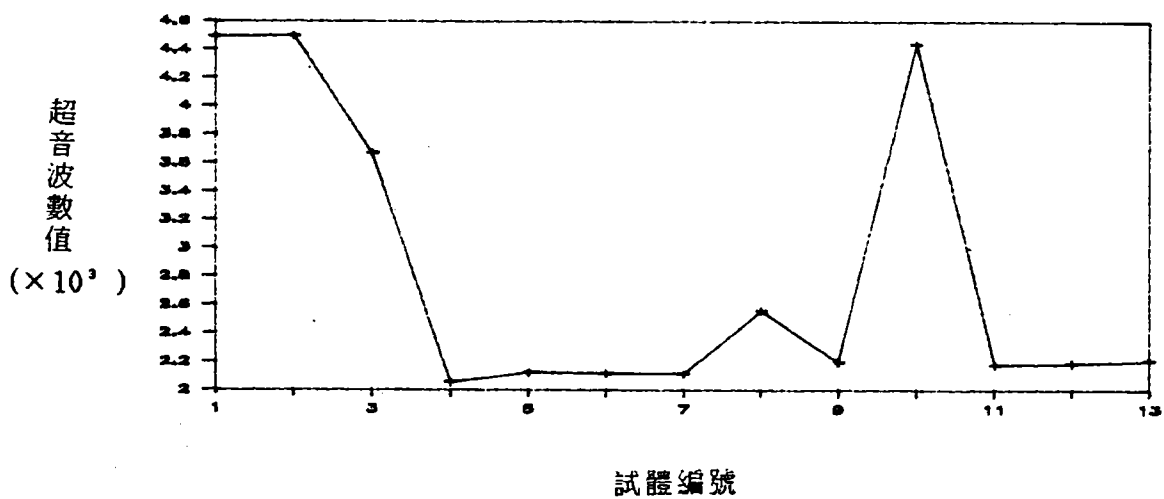
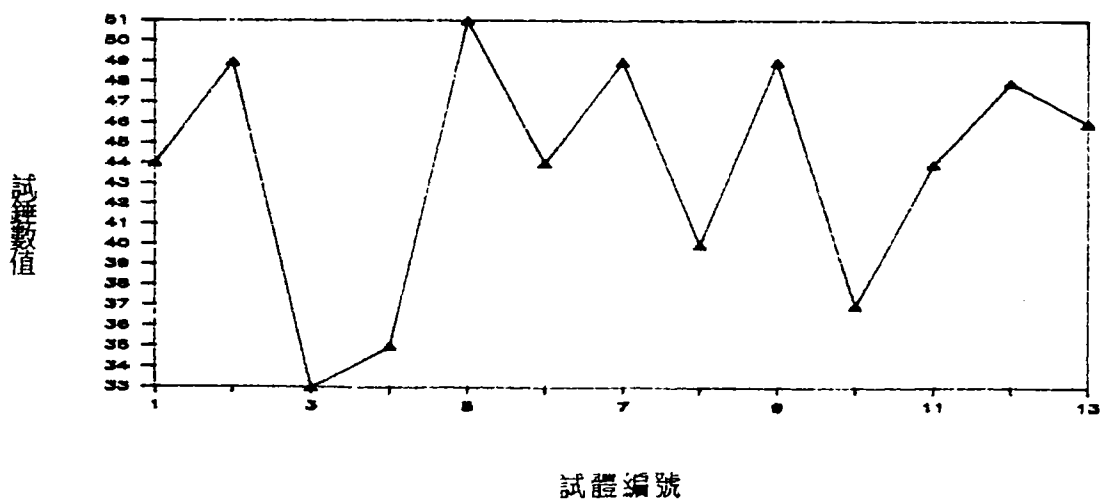
圖 4-19(a) 74孔大樑鑽心試體抗壓強度與N.D.T值關係圖

- (1)表4-8 表4-9係鑽心試體之抗壓強度，超音波數值，現場試錘數值。
- (2)由表4-8，表4-9及圖4-19可看出抗壓強度值與超音波數值成正比關係，亦即由現場之非破壞性檢驗值可印證其抗壓強度值與品質之穩定度。
- (3)表4-10係各試體之比重與孔隙值，在各試體之比重約在 2.60~2.77之間。其孔隙在14.02 ~19.64 %之間，由表4-8可知，抗壓強度在314~518 kg/c m<sup>2</sup>之間，大部份均合乎規定( 350 kg/c m<sup>2</sup>之設計強度 )，部份抗壓強度很高，但試錘強度很低如 圖4-19,可以顯示靠外部鋼筋已腐蝕膨脹，造成混凝土保護層被擠而鼓起，然而內部混凝土仍完好。

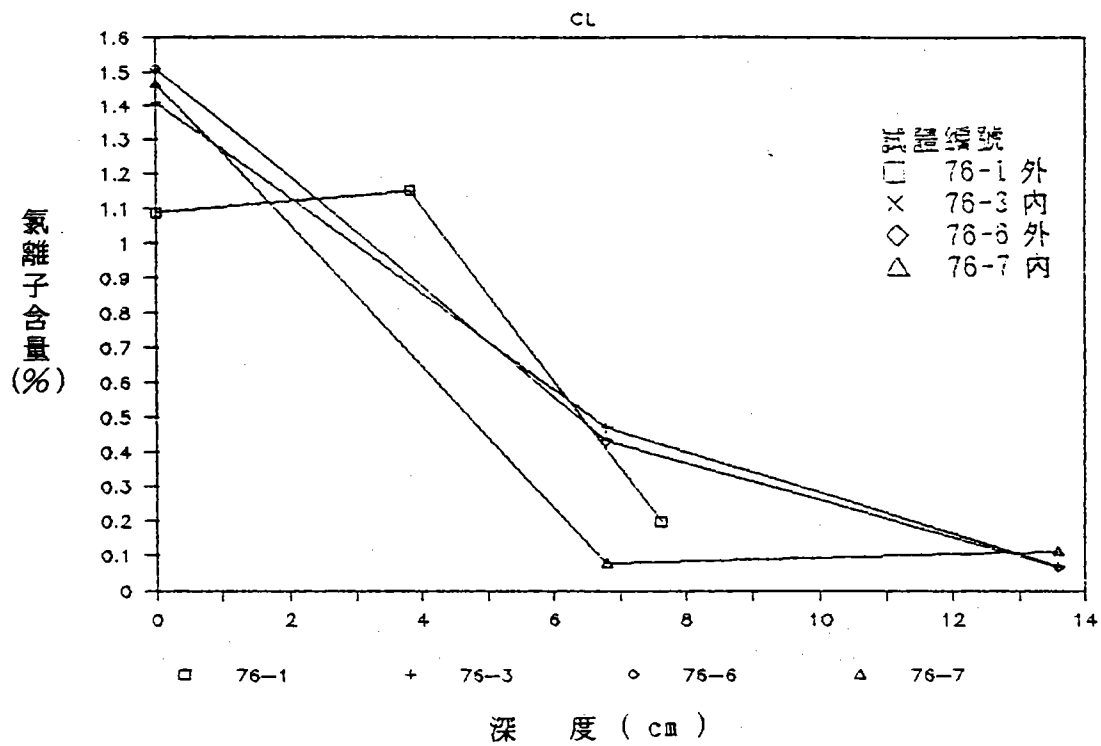
圖 4-21 鑽心試體氮離子含量與深度關係圖

- (2) 由表4-12及圖4-21可知在混凝土表面氯離子含量約14000ppm，而在距表面約6公分處，其氯離子含量亦達6000ppm左右，超過1200ppm之規範，由此可知其混凝土已受氯離子之滲入，而破壞鋼筋鈍化膜，加速鋼筋腐蝕其滲入原因可能係混凝土產生裂縫，如圖中之76-01試樣，在距表面3公分處之含量較表面還多，由圖4-18試體外觀圖可看出有裂縫存在，使氯離子積存在內，而裂縫產生之原因可能係施工不良及超載、超速.....等引起。
- (3) 迎風面混凝土內氯離子含量較背風面多，樑中央處大於兩側，樑底部大於內部，係由於樑中央發生撓曲裂縫，使大量氯離子滲入。
- (4) 建議本項試驗應求出其擴散速率，可預估在該環境下氯離子到達鋼筋之時間，以作為設計及維修之參考。

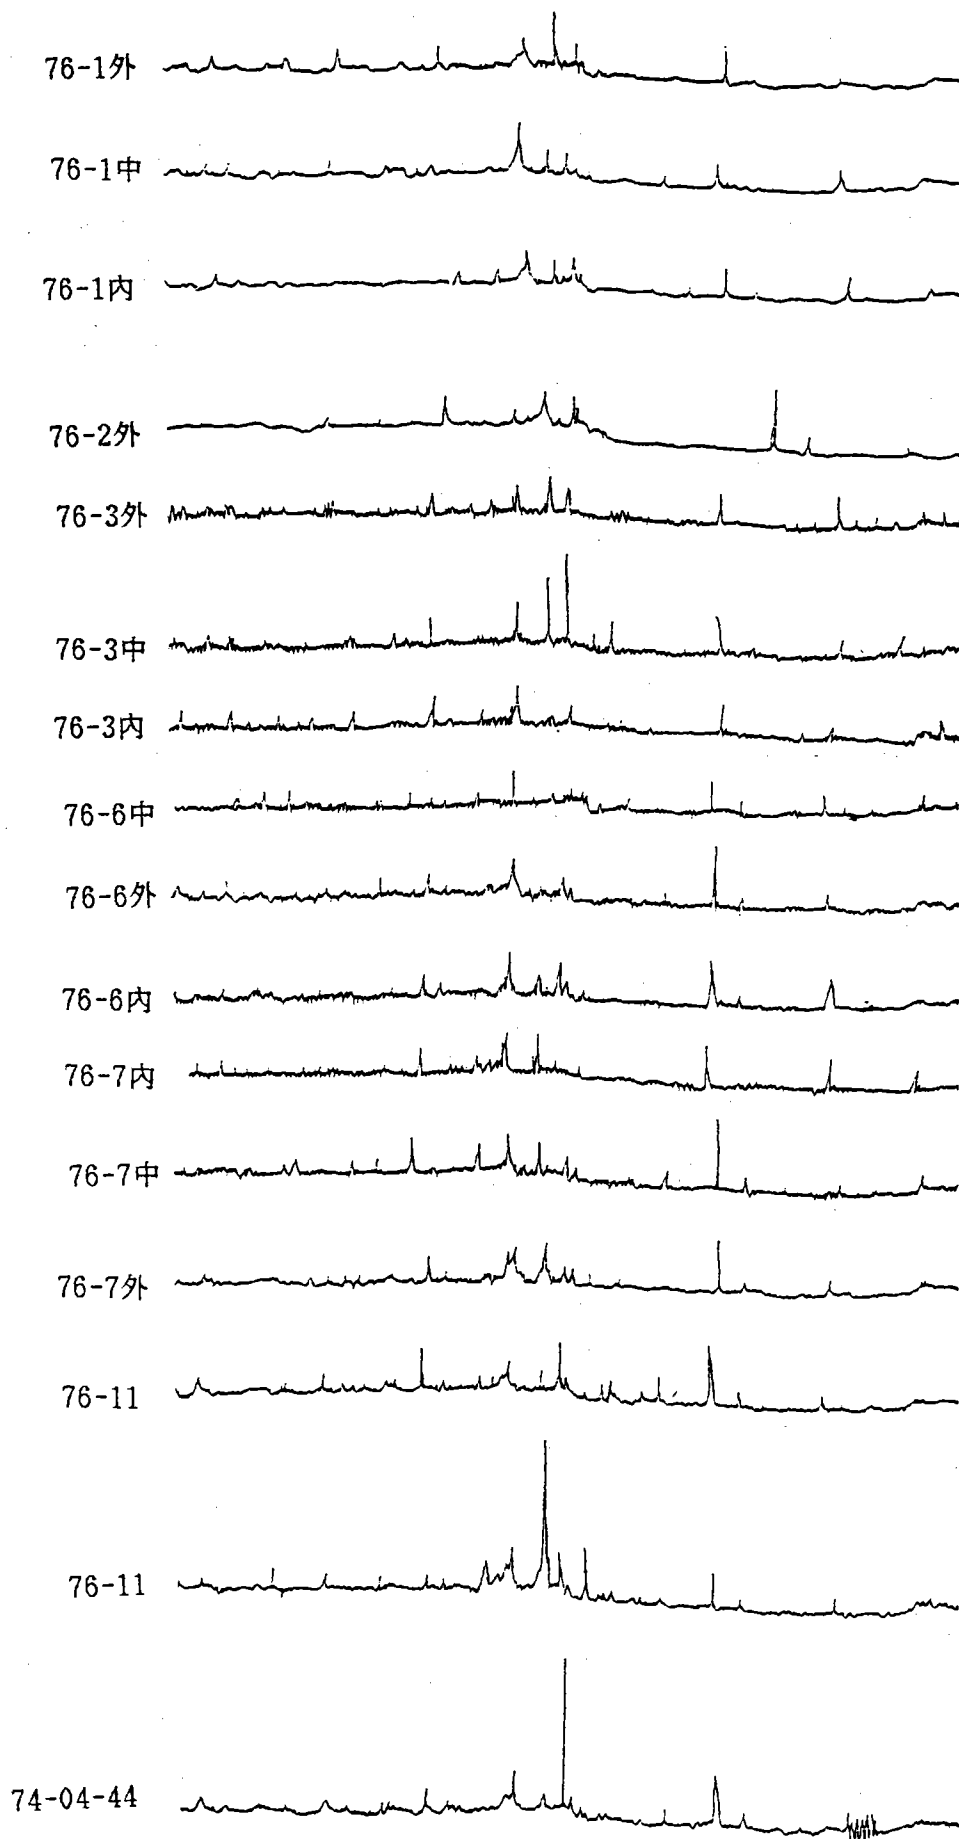
圖4-22 X光繞射分析圖

- (2) 表4-13係76孔鋼筋混凝土樑X-ray繞射結果之礦物成份表，由表中可知鋼筋混凝土表層，普遍發生碳化現象，使混凝土失去鹼性，喪失對鋼筋的保護作用，再加上混凝土本身多氣泡造成高透水性，乾縮及撓曲所造成的裂縫，使氯離子及濕氣更易侵入，破壞鋼筋表面的氧化膜，加速腐蝕，76-07，76-06，76-01，均有氯化物侵蝕反應。
