# 花蓮港防波堤沉箱圖像資料調查分析評估

邱永芳 交通部運輸研究所港灣技術研究中心主任  
洪維屏 交通部運輸研究所港灣技術研究中心助理研究員  
洪志偉 詮華國土測繪有限公司海測部協理  
薛憲文 國立中山大學海洋環境及工程學系教授

本調查分析評估為「花蓮港碼頭防波堤檢測及修復建議（延續性研究）」計畫之基本資料蒐集，用以調查颱風期間前後花蓮港外防波堤結構物破壞情形，研擬短期及長期的維

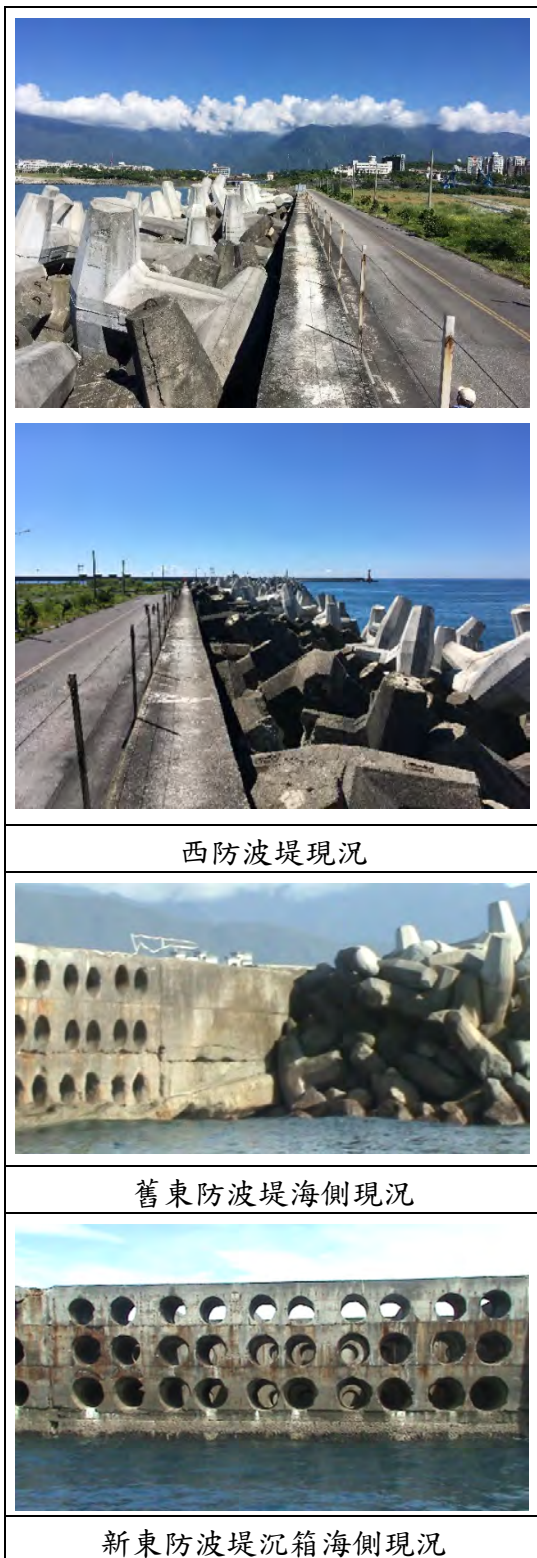
圖 5 堤體現況檢視照片

雙 T 型塊；而由水上檢視成果可知，水面上之防波堤堤體無位移及剝落等情形發生，整體而言並無明顯損壞，惟後續仍建議持續辦理巡查檢視；海側部份之消波塊可知現況水上消波塊尚保持完整，惟於部份防波堤海側有加拋消波塊之情況，為加強其保護堤體之功能。而西防波堤堤面部份，經檢視堤頂及胸牆出現數處裂縫，堤頂亦有部份陷落及修補情形，惟因其大抵並無明顯損壞情況，經評估應不影響堤體功能及安全性，尚不需立即辦理修繕，建議後續仍持續辦理巡查檢視。

舊東防波堤堤體之主體係採拋石堤，910~990M 處之海側則加拋 10 噸鼎型塊；而由水上檢視成果可知，堤頂除出現數處裂縫以外，亦有部份陷落情形，惟經評估應不影響堤體功能及安全性，尚不需立即辦理修繕，建議後續仍持續辦理巡查檢視。

新東防波堤堤體之主體係沉箱堤，且於海側為加強衰減波浪之功效，則採開孔消波艙之設計；新東防波堤共有 74 座沉箱，#1~#15 沉箱僅堤頂出現數處裂縫，且消波艙有部份

剝落；#16~#30 沉箱堤頂與消波艙皆出現數處裂縫及剝落，於消波艙亦有部份錯位情形，此應是當初施做消波艙係採分次施工所致，破壞情況皆是發生在施工交接面上；#31~#60 沉箱堤頂及消波艙僅出現數處裂縫與部份剝落；#61~#74 沉箱堤頂及消波艙僅出現數處裂縫及部份剝落，惟因其已進行修補，經評估並不影響堤體功能及安全性，建議後續仍持續辦理巡查檢視，此外沉箱有錯位情況發生，研判可能為沉箱於安放時之誤差，惟不影響堤體安全。

此外，另比較 98 年與今(106)年水上檢視比較成果可知，於東堤 #27、#31 及 #63 沉箱處自 98 年起已有毀損情況，且截至今年為止，該破壞情形並無擴大加劇之跡象；而於東堤 #28 沉箱處有出現部份剝落情況，但此破壞情形應不影響堤體功能及安全性；另於東堤 #51 沉箱處於 98 年時有部份損壞、鋼筋外露之現象，但與今年現勘成果相比，該部份已進行修補工程。整體而言，計畫區並無增加明顯之損壞情況，惟後續仍建議持續辦理巡查檢視。

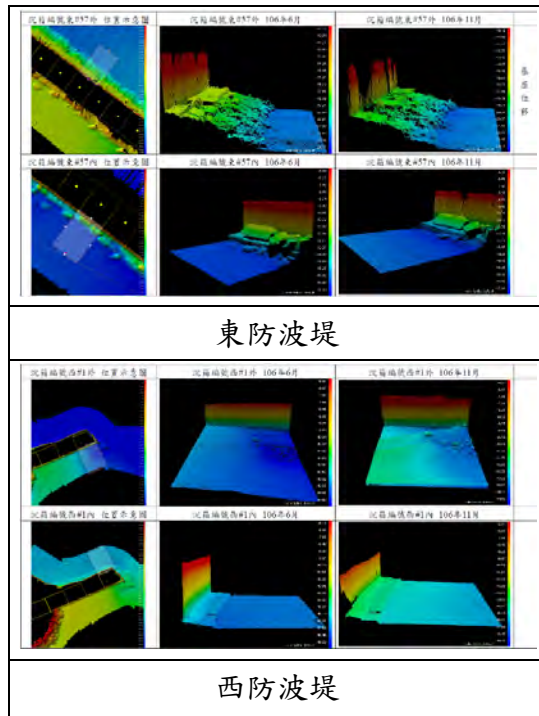
圖 6 堤腳多音東影像檢測比較圖

將本年度兩次堤腳測量的成果彙整如表 3 及摘錄部份影像如圖 6 所示，由影像可發現在東堤內堤腳處多有塊石散落，外堤堤腳之護基方塊部

分有明顯位移，有關單位需持續注意沉箱之現況。表中標示紅字為護基方塊已明顯位移，標示藍色為護基方塊已有位移之跡象。

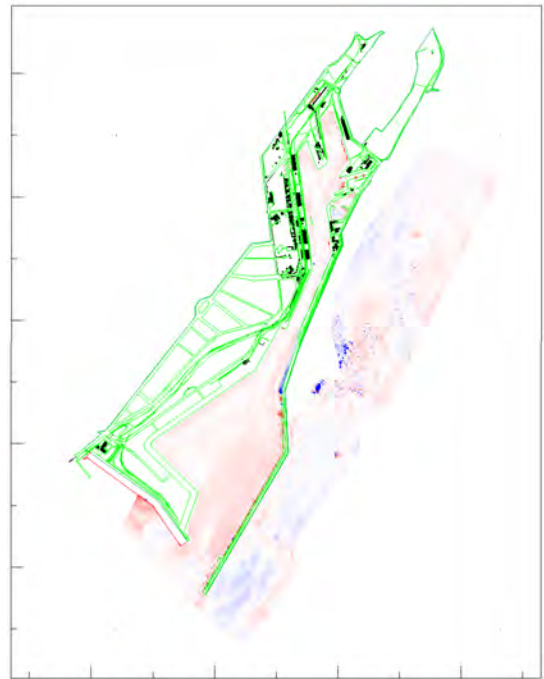
圖 7 海域地形侵淤比較圖

(圖 7)。紅色代表淤積、藍色代表侵蝕，侵淤深度單位為米。由圖中可發現在港內呈現全面淤積，淤積幅度約在 1~2 米，在東堤外海則侵淤互現，整體地形變化不大。

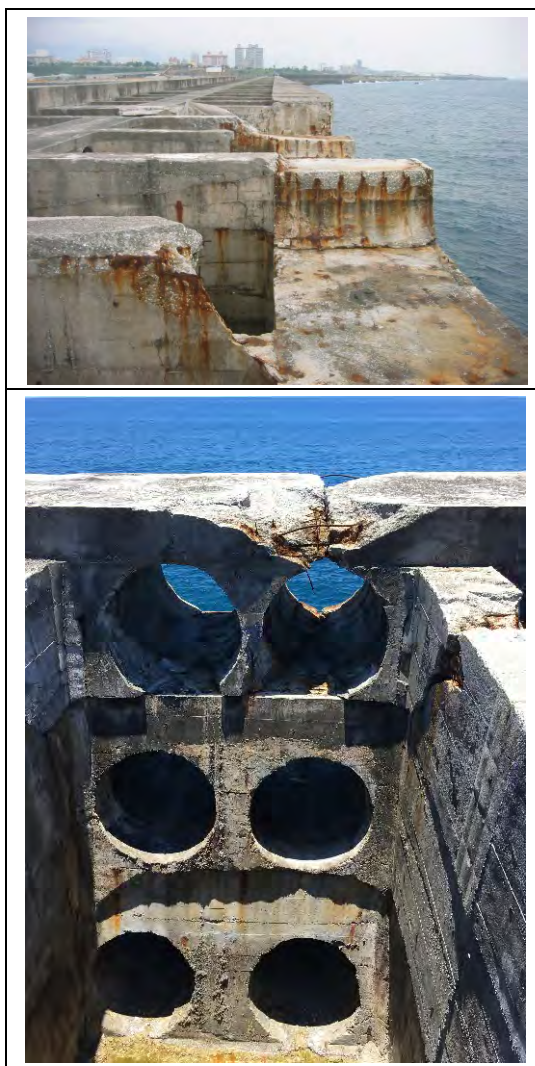
圖 10 消波艙破壞示意圖

度達 7m 左右，且必須施作消波艙之開孔，所以在實際施工時必須分次施工，依現場相片研判，每次打設之厚度約為 1.0m~1.5m 左右，部份之破壞是由施工交接面所產生，詳圖 10 所示。

由圖可看出，消波艙外壁頂部之混凝土與下層之混凝土間並無完整之接合，所以當波力作用時，消波艙外壁僅能依靠重力所產生摩擦力保持穩定，但當颱風大浪來襲時，波力大於摩擦力及後側混凝土剪力總合時，就容易產生外壁破壞飛離之情況。

C.消波艙開孔部分，破壞主因應為鋼筋混凝土分段施工之連貫性不佳所致，由現場勘查可看出，消波艙外壁頂部之混凝土與下層之混凝土間並無完整之接合，所以當波力作用時，消波艙外壁僅能依靠重力所產生摩擦力及後側隔牆支撐保持穩
