# 蘇澳港防波堤沉箱圖像資料調查分析評估

洪維屏 交通部運輸研究所港灣技術研究中心副研究員  
林受勳 交通部運輸研究所港灣技術研究中心助理研究員  
薛憲文 國立中山大學海洋環境及工程學系教授

## 摘要

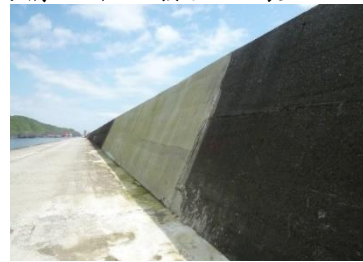
南外廓防波堤現況

南外廓防波堤堤體之主體係採消波沉箱堤，現勘期間正在進行「蘇澳港外廓防波堤災損修復工程(含漁港外堤)」，雖正進行修復工程，惟第 1 次現勘仍可見到堤面及胸牆出現數處裂縫，堤頂亦有部份陷落及修補情形，推測係因修復工程尚未完成所致，而過往已破壞之堤體大致已修復完成。第 2 次現勘時，沉箱堤體已修復完畢，惟堤面仍有些許破損之情形。

本研究參考 101 年及 102 年於蘇澳港之現勘記錄、104 年蘇迪勒颱風災損現勘、105 年梅姬颱風災損現勘與 108 年現勘紀錄進行比較；將以往之現勘之成果分析，漁港北外堤之沉箱破洞已修復完成；南外廓防波堤 SB6 沉箱，為主體破壞之沉箱，於第 1 次現勘時已修繕完畢，而 S14 沉箱，也於第 1 次現勘時已修復完成，其 S23~S24、S31、S34~S35 及 S37 沉箱則於第 2 次現勘時已修復完成；北外廓防波堤之 N10 及 N06 沉箱，過去胸牆破壞之情形，本次現勘則呈現修復之狀態，其大部分胸牆及沉箱堤面混凝土產生剝落情形，可能為原設計上方之胸牆及堤面混凝土因混凝土強度較低或是配筋不足等原因，導致大浪來襲發生越波時，在保護不足的情況下而發生破壞。

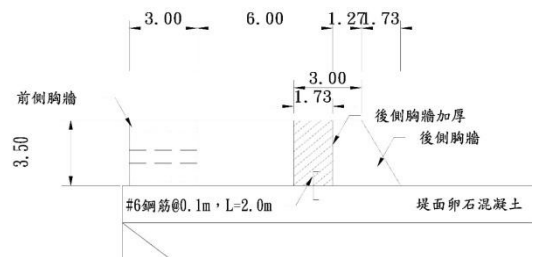
圖9 消波艙後側胸牆及側牆面改進斷面示意圖

A. 消波艙後側胸牆及側牆面改進：經檢核，現有消波胸牆之後側胸牆主要破壞原因為滑動及傾倒破壞；而後側胸牆破壞後，則因消波艙整體失去穩固之結構型式，導致整體連鎖破壞。因此，如要改善後側胸牆之穩定性，可藉由增加剪力筋方式因應，改進其原本因抗剪力不足而發生滑動破壞之情形，且可增加胸牆與堤面混凝土之連結，以抵抗傾覆之可能；或以增厚胸牆方式來增加胸牆重量，以抵抗其抗傾覆之能力。除此之外，側牆發生破壞原因，亦有可能是波力作用於外牆時並非均勻分佈，如波

力較偏於一側，則會造成側牆受彎矩作用產生破壞而分離，因此，建議將消波艙後側胸牆增厚至寬3m及3.5m，高3.5m，並植入#6號鋼筋@0.1m，L=2.0m作為剪力筋加強其抗剪強度，側牆則建議加厚至1.0m，以增加抵抗彎矩破壞之作用力，詳圖9所示。
