# 地工織布保護工法沖刷試驗規劃及運用無人飛行載具觀測保護成效

國道三號大甲溪橋，近年在颱風作用下，河道深槽區之橋墩基礎樁帽有裸露之情況發生，國道高速公路局大甲工務段採用鼎型塊排置工法來保護橋墩基礎，雖頗有成效，然於河水長期沖刷下，鼎型塊有流失破壞的狀況發生，導致大甲工務段於每年汛期過後要針對流失的鼎型塊加以補鋪，以確保橋墩基礎的安全。

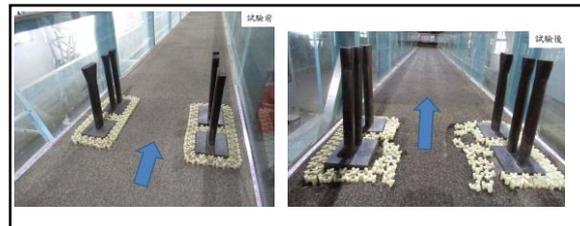
**圖 6 鼎型塊保護工方案沖刷情形**

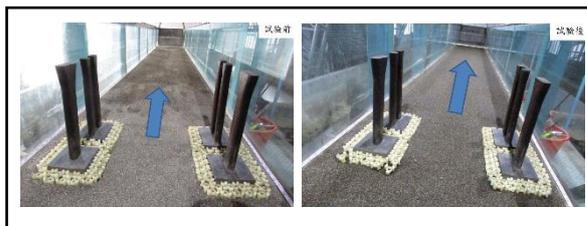
**圖 7 鼎型塊保護工(降階排列)方案沖刷情形**

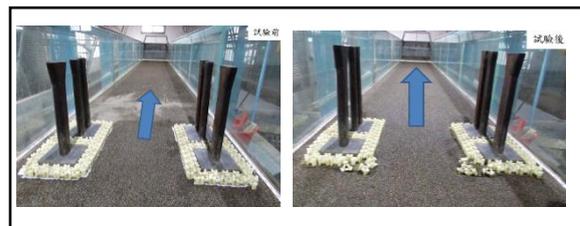
**圖 8 鼎型塊+織布保護工方案沖刷情形**

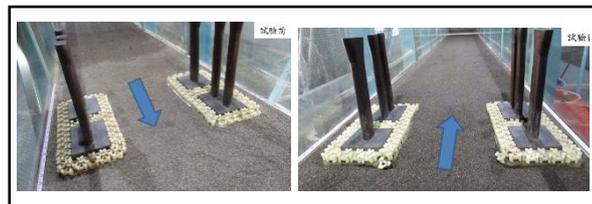
不同方案下最大沖刷深度及鼎型塊穩定度之試驗結果(如表 1 及圖 5~圖 9 所示)，顯示鼎型塊降階結合土工織布圍繞橋墩基礎保護方案，橋墩基礎的最大沖刷深度大幅減少至約 1.6cm，且鼎型塊嚴重流失的問題也有改善，顯示鼎型塊降階結合土工織布圍繞橋墩基礎保護方案為最優的保護方案。

**圖 9 鼎型塊降階+織布保護工方案沖刷情形**

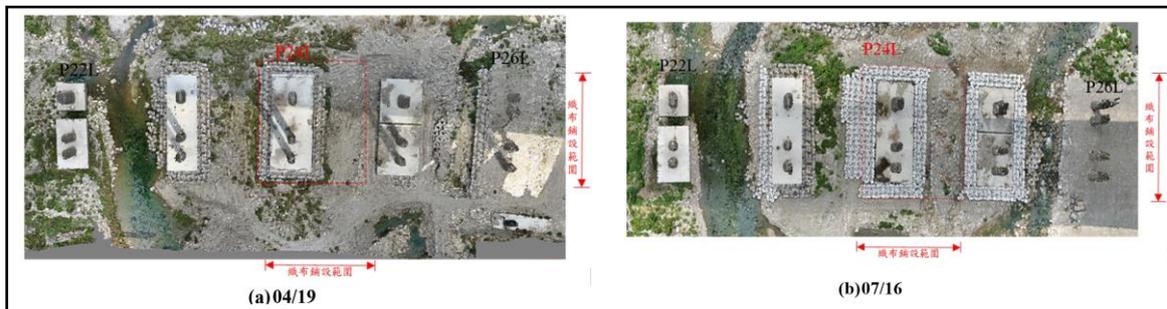
圖 22 兩期(04/19、07/16)數值三維點雲模型

1. 橋基間河床區：透過兩期數值地形套疊可觀察 P24L~P25L 及 P25L~P26L 皆有變化色塊現象(如圖 23)，再藉由圖 22 及圖 24 之影像輔助，可判釋其結果係因 P24L~P25L 間為本計畫試驗區，河床區佈有鼎型塊及土工織布加固，僅表層粒料被沖蝕；反觀 P25L~P26L 間河床區因無鼎型塊加固，鬆散粒料被沖蝕而逐漸形成深槽區(如圖 22(b)、圖 25)。
2. 橋基周圍保護工：因應汛期整備，期間養護單位已將 P23L~P25L 之鼎型塊進行疊層及整理，套疊後等深圖高程變化深受人為因素干擾(如圖 23)，已無參考價值，故需藉由現場相片來輔助判釋(如圖 24、25)，經初步目視比對，此次降雨事件對試驗區鼎型塊並無太大變化。

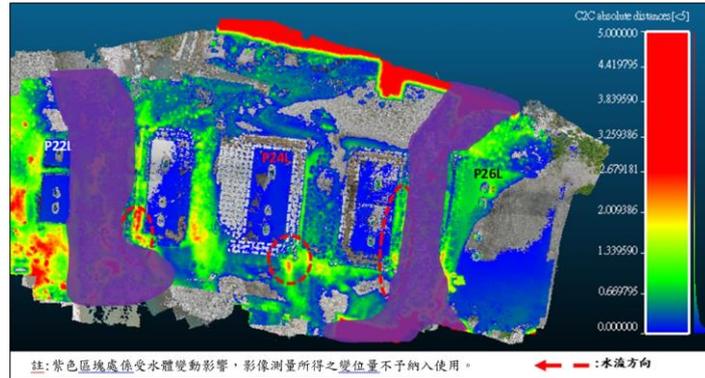
圖 27 兩期數值地形差異等深圖(07/16 與 08/20)

1. 因石岡壩放流量已達 587.8cms(如圖 21)，為前 2 次事件之 2 倍流量，使得河床粒料被推移掏空，造成 P23L、P24L(下游局部)及 P25L 周圍鼎型塊側傾及流失之現象(如圖 27 及圖 29、30、31 紅圈處所示)，其鼎型塊流失、傾倒面積及最大傾倒量，如表 2 所示。
2. 因河道深槽區位置改變，使得未施作鼎型塊保護之 P22L 橋墩基礎周圍較有明顯之沖刷現象，並已呈現基樁局部裸露之現象(如圖 28)，與盧碧颱風事件前高程相比，此次降雨事件後造成約 0.8m 之沖刷深度，如圖 32 所示。
3. 查閱 7 月梅雨事件及盧碧颱風降雨事件現場河川水位影像(如圖 33)及鄰近本試驗場址鄰近之臺 1 線大甲溪橋水位歷線圖(如圖 34 紅圈處)，本次事件相較於前 2 次河床水位明顯抬高許多，水位亦已漫淹至 P23L~P25L 間，造成沖刷現象，透過兩期數值地形套疊比對 P23L~P24L 及 P24L~P25L 間之河道(如圖 27)，亦呈現色塊變化，沖刷深度約為 0.3~1.5m 左右，觀察影像該變化係為表層粒料被沖刷所致，(如圖 26 及圖 30、31)，而 P24L~P25L 間鼎型塊之排列依舊整齊，僅於 P24L~P25L 河道固床鼎型塊與 P24L 基礎鼎型塊間形成一局部沖刷河槽，並因河槽側刷作用導致 P24L 下游側局部鼎型塊側傾(如圖 30 紅圈處)。

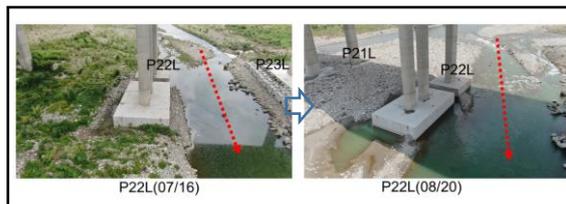
圖 28 07/16 與 08/20 (P22L)

1. 因河道深槽區位置改變，使得未施作鼎型塊保護之 P22L 橋墩基礎周圍較有明顯之沖刷現象，約造成 0.8m 之沖刷深度，並已呈現基樁裸露之現象。
2. 因本次事件放流量為前 2 次事件之 2 倍，使得河床粒料被推移掏空，而造成 P23L 及 P25L 周圍鼎型塊側傾及流失之明顯沖刷現象。
3. P22L~P23L 為原河道主深槽區，P25L~P26L 則因 5-6 月間梅雨事件後而開始形成另一深槽區，並於 8 月份盧碧颱風事件後有擴大之趨勢，相較此兩深槽區，P25L~P26L 間之深槽區因坡度較陡，流速快而具沖刷潛勢，周圍之鼎型塊逐漸開始有側傾及流失之情形。

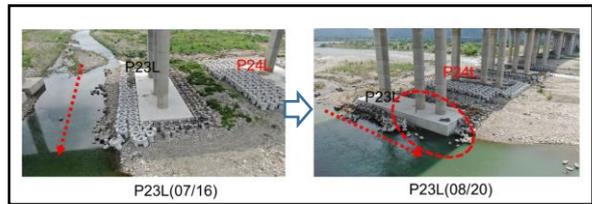
圖 29 07/16 與 08/20 (P23L)

鋪設面積(m <sup>2</sup> )	流失面積(m <sup>2</sup> )	流失比(%)	傾倒面積(m <sup>2</sup> )	傾倒比(%)	備註
P23L	567	197	34.74	93	16.40	
P24L	1,087	N/A	N/A	25	2.30	鋪設土工織布
P25L	694	92	13.26	141	20.32

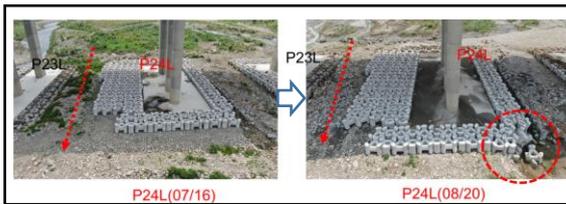
圖 30 07/16 與 08/20 (P24L)

2. **P24L**：下游側局部鼎型塊有側傾之現象(如圖 30 紅圈處)，係因 P24L~P25L 河道固床鼎型塊與 P24L 基礎鼎型塊間存在一粒料回填區(施工間隙)，為相對較為軟弱之河床粒料，因而形成一沖刷河槽並引起側刷作用所致。

1. 經前述試驗組與對照組結果比較，觀察本計畫試驗區之河床及基礎周圍鼎型塊變化情形，除 P24L 下游側因施工所產生之間隙，而造成局部鼎型塊側傾之現象外，其餘鼎型塊皆未產生明顯之位移現象，以目前所觀測之資料(表 2)來分析，P23L 及 P25L(未鋪設地工織布)於鼎型塊之流失比及傾倒比皆明顯高於 P24L(已鋪設地工織布)，初判應與地工織布能有效阻斷向下滲流掏刷作用有關，後續將持續進行觀察，進一步驗證地工織布之效用。
2. 本計畫運用無人飛行載具結合攝影測量技術，協助於每次重要降雨事件後快速量化記錄鼎型塊變化情形，並據以評估地工織布保護工法之保護成效。經實際測試結果顯示，本計畫所規劃之橋基保護工觀測方式具有可行性，將可提供相關橋管機關於執行檢測作業時，可運用工具之參考方案；此外，相較傳統地面測量，其量測成果可由「點」提升至「面」，減少人力支出及提升工作效率。
3. P24L 下游側有局部鼎型塊側傾之現象，係因疊放河床間鼎型塊所留施工間隙沖刷所造成，建議養護管理單位施工時可預先丈量規劃河道間可佈放之最大鼎型塊排數，若存有施工間隙之虞時，於保有鼎型塊間互鎖之原則下，適當的調整增加鼎型塊間之距離，以減少或消除間隙沖刷問題。

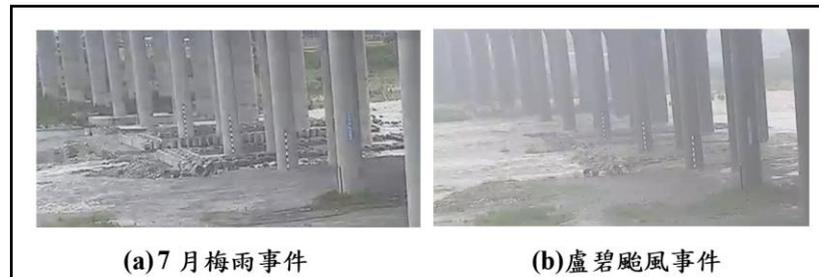
圖 33 降雨事件試驗現場流況影像

1. **P24L~P25L**：查閱盧碧颱風降雨事件現場河川水位影像，本次事件相較於前 2 次河床水位明顯抬高許多，觀察河川水位影像亦已漫淹至 P23L~P25L 間，造成沖刷現象，透過數值三

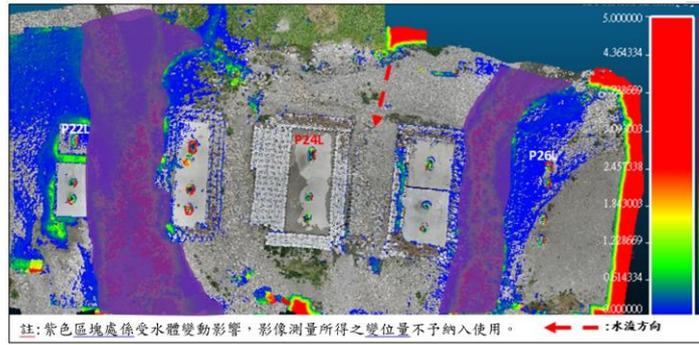
圖 36 兩期數值地形差異等深圖(08/20 與 10/21)

本次比對係為瞭解圓規颱風事件對於試驗場址之影響，透過前後期數值三維點雲模型(如圖 35) 進行套疊差異比較(如圖 36) 以及各橋墩前後期影像比較(如圖 37~圖 41)，因本次事件石岡壩放流量(如圖 21)與河床水位高(圖 34 藍圈處)與 6-7 月間梅雨事件(圖 34 綠圈處)相似，觀察點雲套疊(如圖 36)及現場拍攝影像(如圖 37~圖 41)發現，本次降雨事件對河床沖刷及鼎型塊並無太大影響。
