# 碼頭維護管理系統建置之研究 (1/2)

交通部運輸研究所

中華民國 97 年 4 月

著 者：蘇吉立、陳桂清、饒正、柯正龍

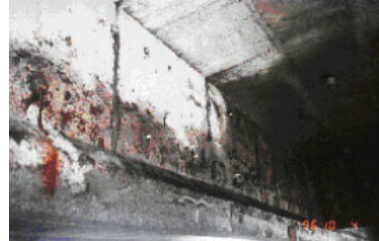
圖 2-2 腐蝕、龜裂與破裂之連續循環現象例

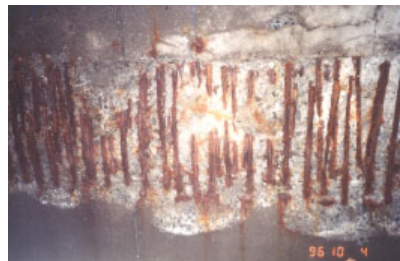
圖 2-3 腐蝕、龜裂與破裂連續循環之結果例

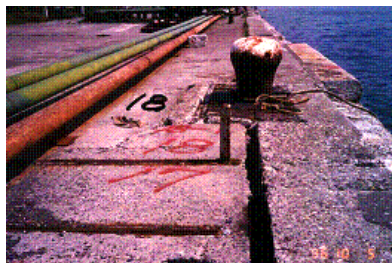
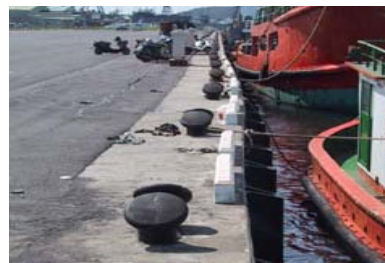
圖 2-4 龜裂、破裂、沉陷、傾斜與拱起之連續循環現象例

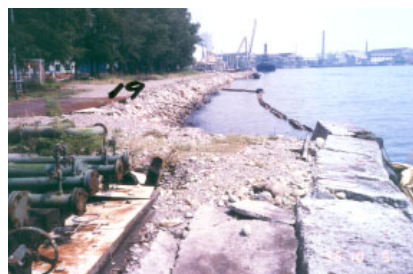
圖 2-5 龜裂、破裂、沉陷、傾斜與拱起之連續循環結果例
