# 事故碰撞型態導向之路口設計範 例推廣示範計畫(1/3)——直轄市 推廣應用

交通部運輸研究所

中華民國 111 年 7 月

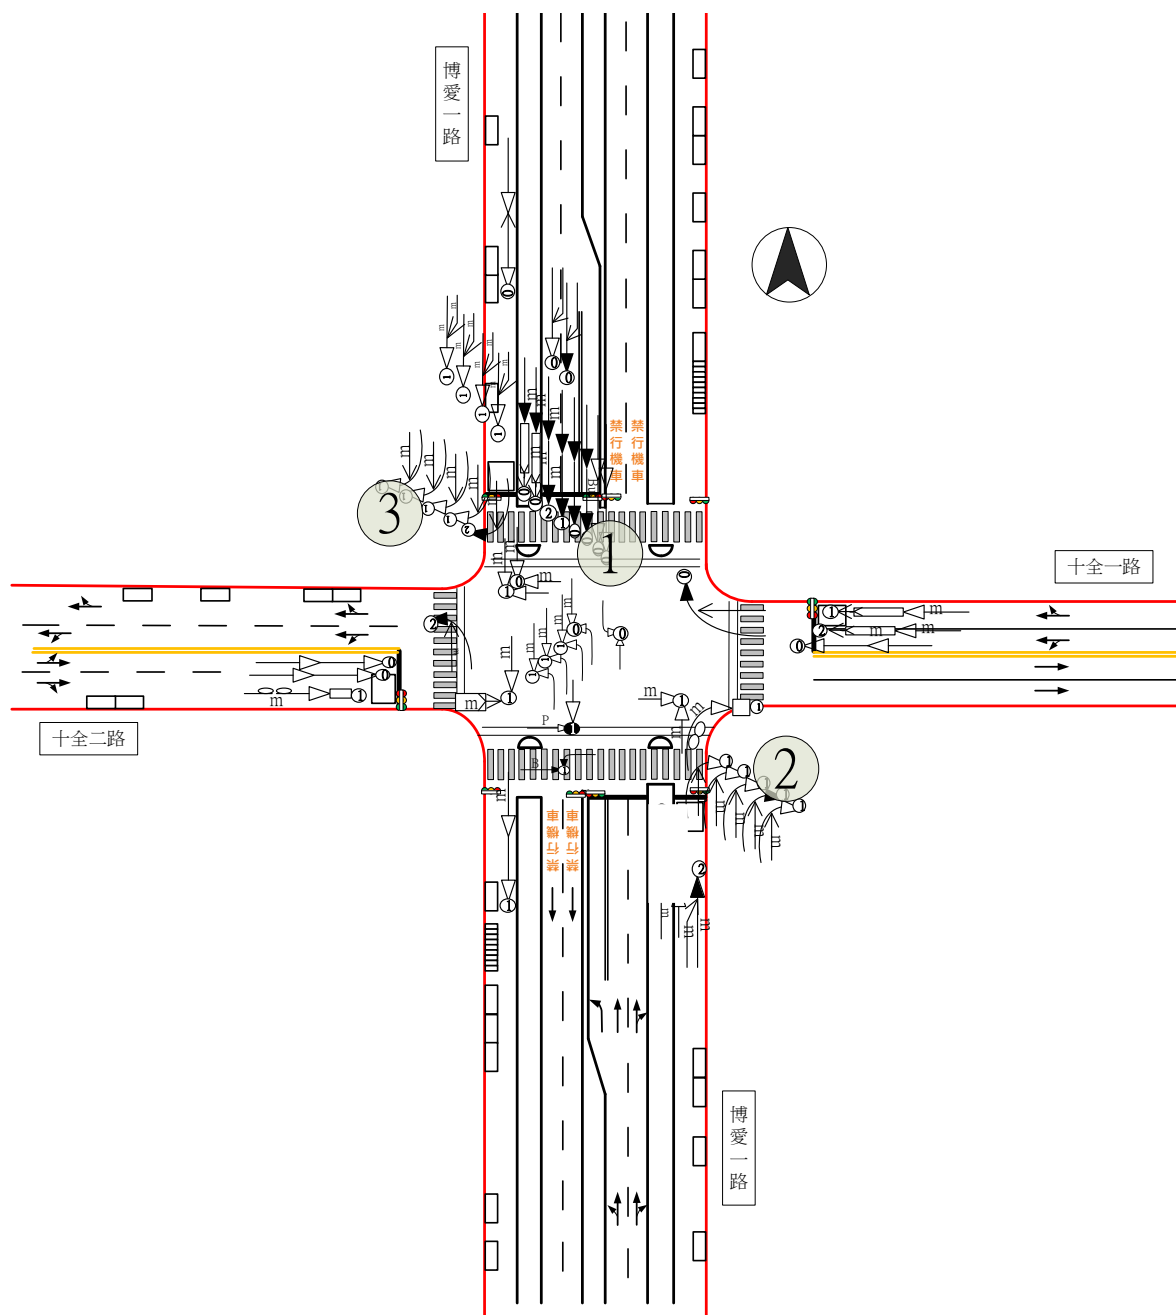
圖 3.6 分析路口事故碰撞構圖

如圖 3.6 所示，分析路口主要發生之碰撞有北往南直行汽機車之追撞、右轉小汽車與直行機車之右轉側撞與南往北右轉小汽車與直行機車之右轉側撞。

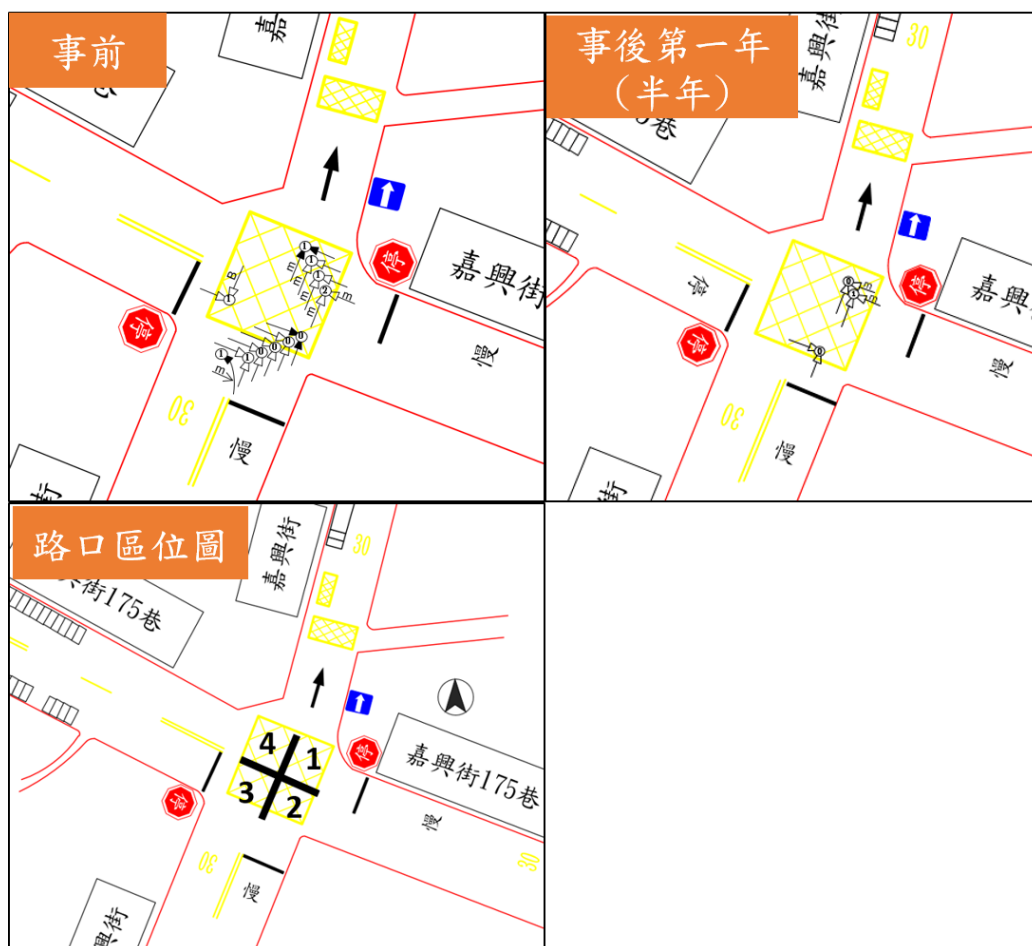
圖 3.11 臺北市嘉興街/嘉興街 175 巷碰撞構圖

根據表 3-5 顯示，嘉興街/嘉興街 175 巷路口改善項目相關之事故型態為東側路口的追撞，西側路口的左轉穿越側撞與交叉撞以及北側路口的交叉撞。事前及事後第一年之碰撞構圖如圖 3.11 所示。

根據事故資料顯示，事前交叉撞主要發生在區位(1)及(2)，區位(1)為東往西與南往北之交叉撞，事前碰撞構圖為三年資料，共 4 件，故事前平均一年交叉撞為 1.33 件，事後碰撞構圖為半年資料，共 2 件，事後平均一年交叉撞為 4 件；區位(2)為西南往東北與西北往東南之交叉撞，其碰撞構圖之事前為三年資料，共 5 件，故事前平均一年交叉撞為 1.67 件，事後碰撞構圖為半年資料，共 1 件，故事後平均一年交叉撞為 2 件。路口分支事故統計，如表 3-6 所示。

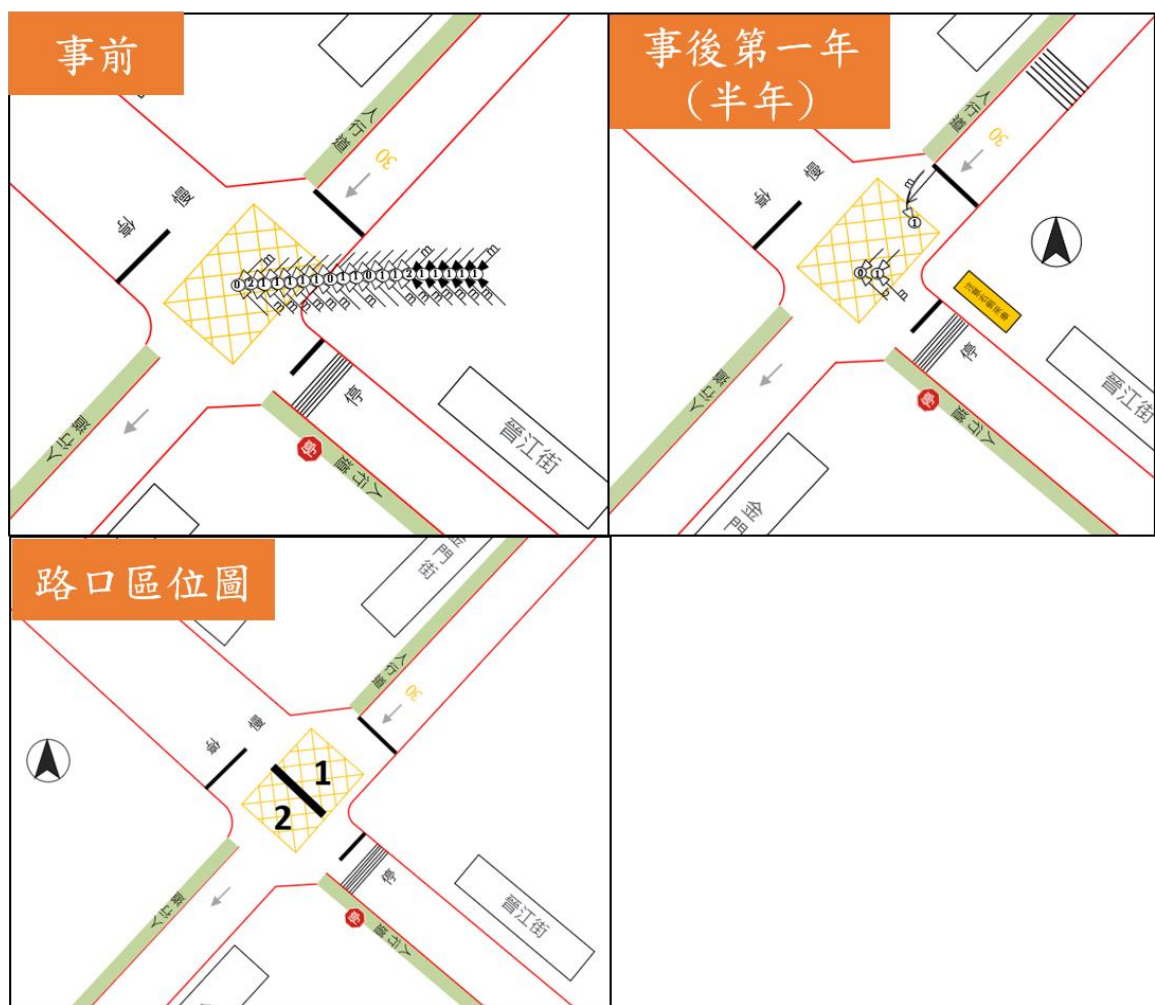
圖 3.12 臺北市晉江街/金門街碰撞構圖

根據表 3-7 顯示，晉江街/金門街路口改善項目相關之事故型態為東側路口的追撞，西側路口的左轉穿越側撞與交叉撞以及北側路口的交叉撞。事前及事後第一年之碰撞構圖如圖 3.12 所示。

根據事故資料顯示，事前交叉撞主要發生在區位(1)，為東北往西南與東南往西北之交叉撞，事前碰撞構圖為三年資料，共 19 件，故事前平均一年交叉撞為 6.3 件，事後碰撞構圖為半年資料，共 2 件，故事後平均一年交叉撞為 4 件。路口分支事故統計，如表 3-8 所示。

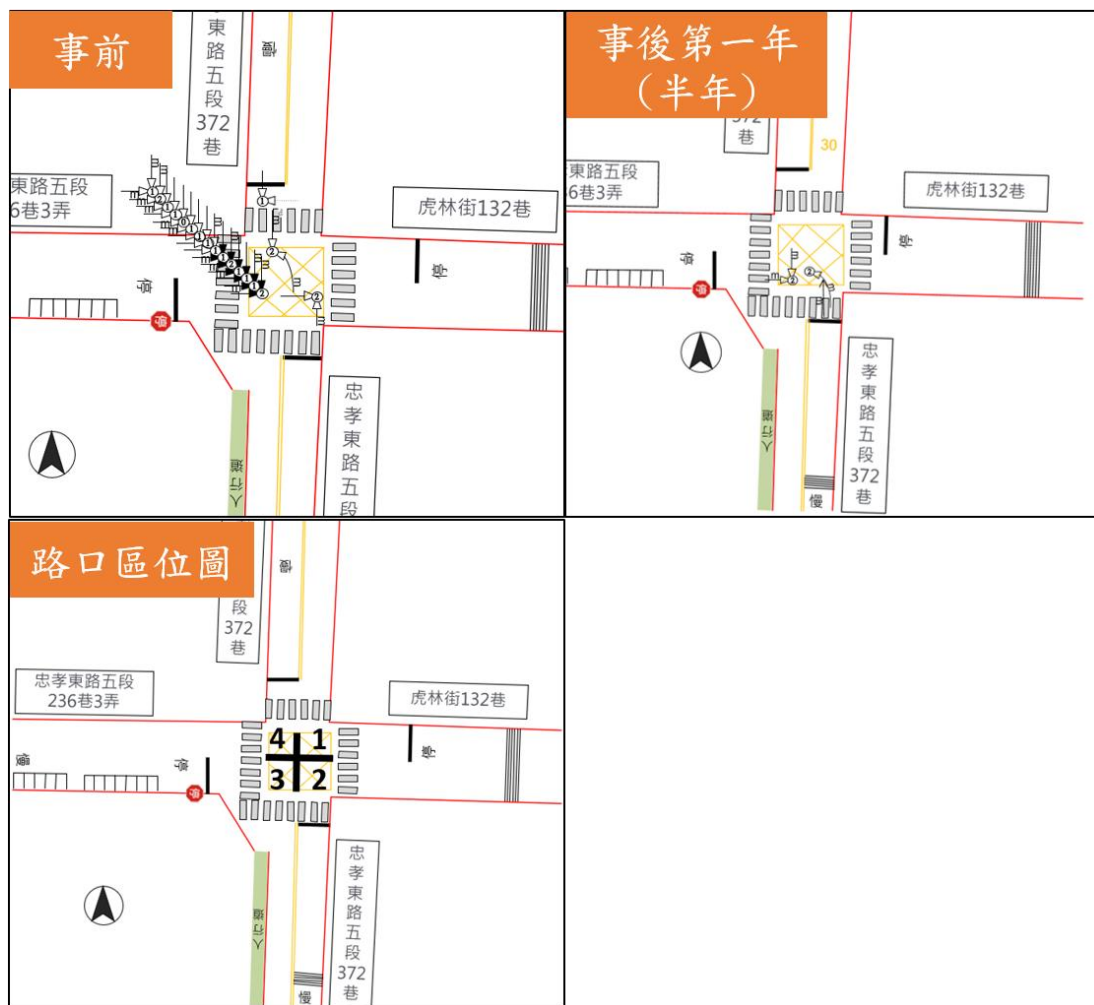
圖 3.13 臺北市忠孝東路五段 372 巷/虎林街 132 巷碰撞構圖

根據表 3-9 顯示，忠孝東路五段 372 巷/虎林街 132 巷路口改善項目相關之事故型態為東側路口的追撞，西側路口的左轉穿越側撞與交叉撞以及北側路口的交叉撞。事前及事後第一年之碰撞構圖如圖 3.13 所示。

根據事故資料顯示，此路口事前交叉撞主要發生在區位(3)，為北往南與西往東之交叉撞，事前碰撞構圖為三年資料，共 15 件，故事前平均一年交叉撞為 5 件，事後碰撞構圖為半年資料，共 1 件，故事後平均一年交叉撞為 2 件。路口分支事故統計，如表 3-10 所示。

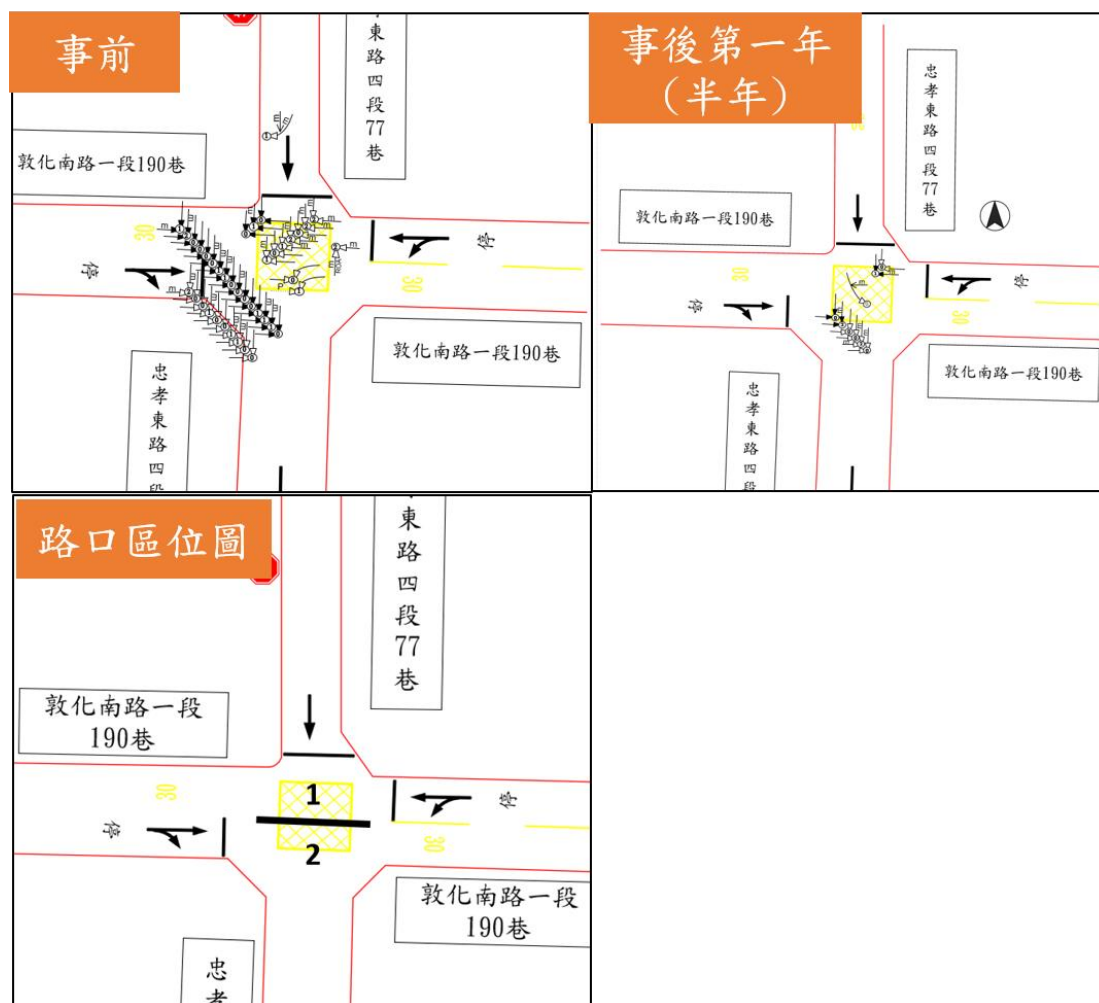
圖 3.14 臺北市忠孝東路四段 77 巷/敦化南路一段 190 巷碰撞構圖

根據表 3-11 顯示，忠孝東路四段 77 巷/敦化南路一段 190 巷路口改善項目相關之事故型態為東側路口的追撞，西側路口的左轉穿越側撞與交叉撞以及北側路口的交叉撞。事前及事後第一年之碰撞構圖如圖 3.14 所示。

根據事故資料顯示，此路口事前交叉撞主要發生在區位(1)及(2)，區位(1)為北往南與東往西之交叉撞，事前碰撞構圖為三年資料，共 10 件，故事前平均一年交叉撞為 3.33 件，事後碰撞構圖為半年資料，共 2 件，事後平均一年交叉撞為 4 件；區位(2)為西往東與北往南之交叉撞，其碰撞構圖之事前為三年資料，共 26 件，故事前平均一年交叉撞為 8.67 件，事後碰撞構圖為半年資料，共 6 件，事後平均一年交叉撞為 6 件。路口分支事故統計，如表 3-12 所示。

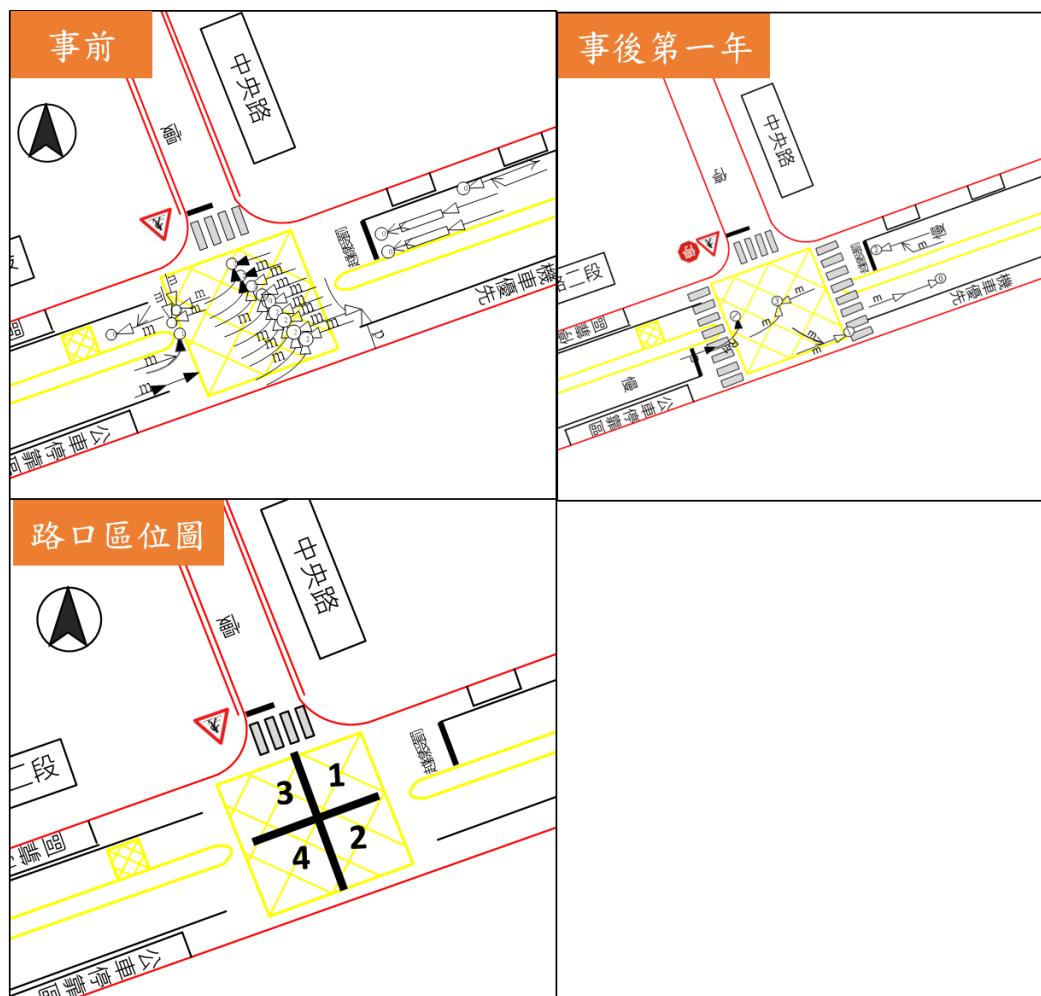
圖 3.16 桃園市成功路二段/中央街碰撞構圖

根據表 3-16 顯示，成功路二段/中央街路口改善項目相關之事故型態為東側路口的追撞，西側路口的左轉穿越側撞與交叉撞以及北側路口的交叉撞。事前及事後第一年之碰撞構圖如圖 3.16 所示。

根據事故資料顯示，此路口事前追撞主要發生在東側東往西方向與西側西往東方向，東側東往西方向之追撞事故 0.67 件，西側西往東方向之追撞事故 0.33 件，共有 0.67 件，事後第一年東側路口及西側路口追撞為各為 1 件，其中西側路口的追撞為前方車輛迴轉所造成；此路口之左轉穿越側撞為事前主要碰撞型態，事前有 3 件事故，事後降為 1 件；此路口之交叉撞事前有 0.67 件，事後降為 0。路口分支事故統計，如表 3-17 所示。

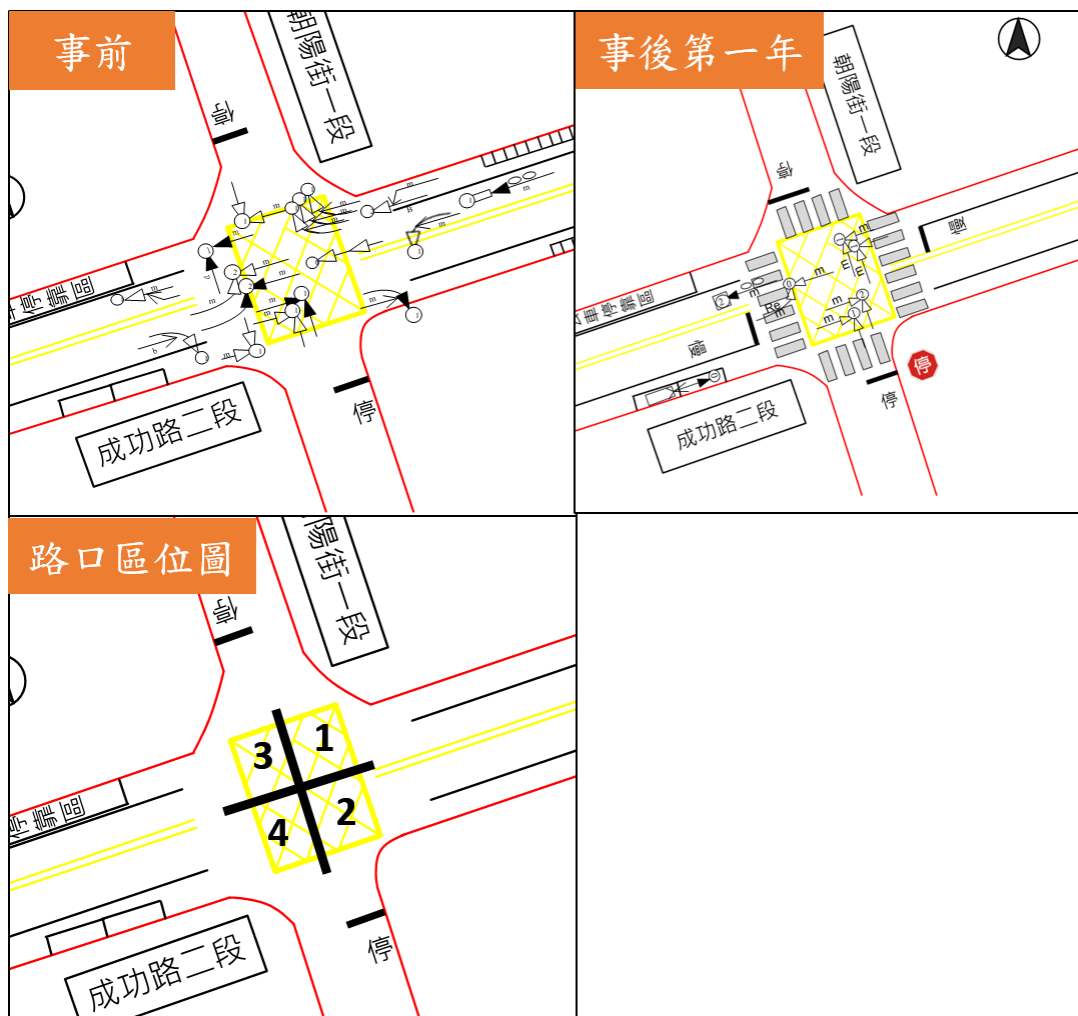
圖 3.17 桃園市成功路二段/朝陽街碰撞構圖

根據表 3-18 顯示，成功路二段/朝陽街路口南側與改善項目相關之事故型態為交叉撞及左轉穿越側撞。事前及事後第一年之碰撞構圖如圖 3.17 所示。

根據事故資料顯示，此路口事前左轉穿越側撞主要發生在西側西往北方向與東側直行所發生之碰撞，事前為 0.67 件，事後 1 件主要為車輛迴轉所致。此路口交叉撞事前主要來自區位 2、區位 3 及區位 4，共 1.67 件，事後則來自區位 1 與區位 2，上升為 4 件。路口分支事故統計，如表 3-19 所示。

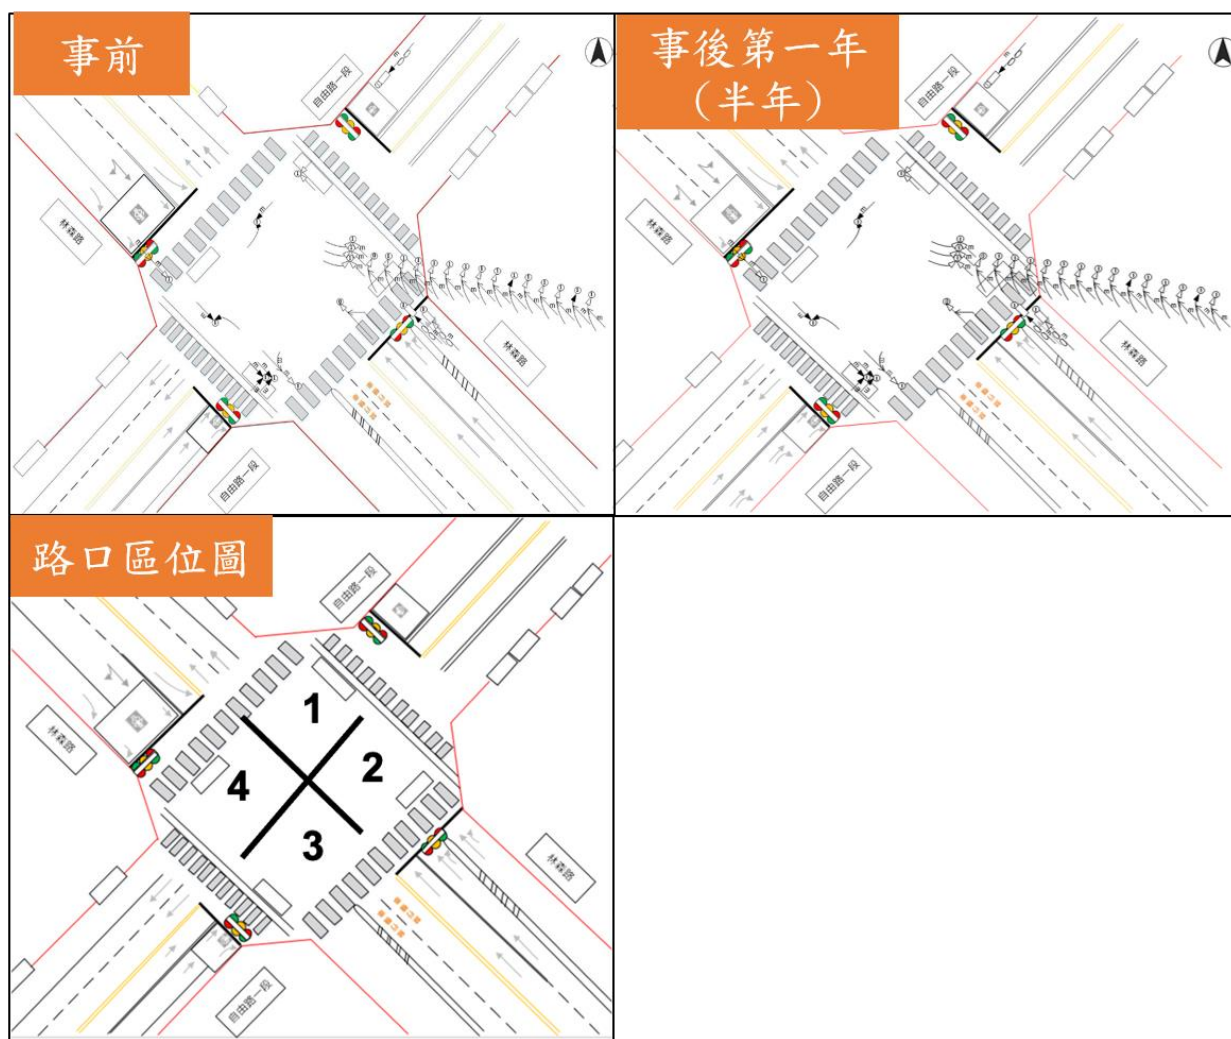
圖 3.23 臺中市自由路/林森路碰撞構圖

根據表 3-23 顯示，臺中市自由路/林森路與改善項目相關之事故型態為東側直行擦撞與追撞、北側直行擦撞、西側右轉擦撞及南側左轉穿越側撞。事前及事後第一年之碰撞構圖如圖 3.23 所示。

根據事故資料顯示，此路口事前追撞主要發生在西北側，事前一年為 1 件，事後半年 0 件。右轉側撞主要發生在東南側東南往東北，事前一年為 15 件，事後半年 2 件。故路口分支事故統計，如表 3-24 所示。

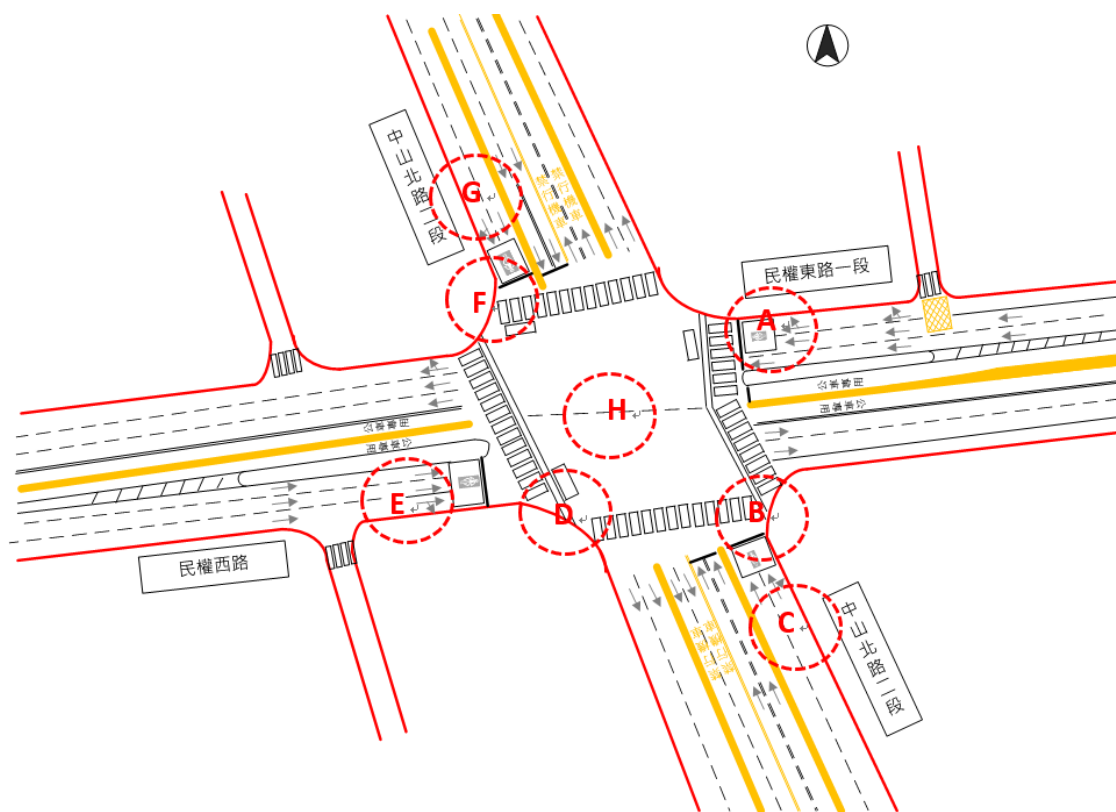
圖 4.10 臺北市中山區民權東路一段/中山北路二段潛在易肇事區位圖

- (1) A 為追撞或同向擦撞，可能因為黃燈時間的追撞，或因為被右轉車或路邊臨停干擾，以致出現變換車道的擦撞。
- (2) B 為右轉側撞，因為右轉車未能靠右而直行車太靠右，以致形成右轉側撞。
- (3) C 為追撞或同向擦撞，可能因為黃燈時間的追撞，或因為被右轉車停讓行人回堵或路邊臨停干擾，以致直行車輛閃避或停止，以致出現追撞或變換車道的擦撞。
- (4) D 為右轉側撞，因為右轉車未能靠右而直行車太靠右，以致形成右轉側撞。
- (5) E 為追撞或同向擦撞，可能因為黃燈時間的追撞，或因為被右轉車停讓行人回堵或路邊臨停干擾，以致直行車輛閃避或停止，以致出現追撞或變換車道的擦撞。
- (6) F 為右轉側撞，因為右轉車未能靠右而直行車太靠右，以致形成右轉側撞。
- (7) G 為追撞或同向擦撞，可能因為黃燈時間的追撞，或因為被右轉車停讓行人回堵或路邊臨停干擾，以致直行車輛閃避或停止，以致出現追撞或變換車道的擦撞。
- (8) H 左轉穿越側撞，在缺乏左彎專用道及專用號誌與左彎導引線時，容易引起左轉穿越側撞。

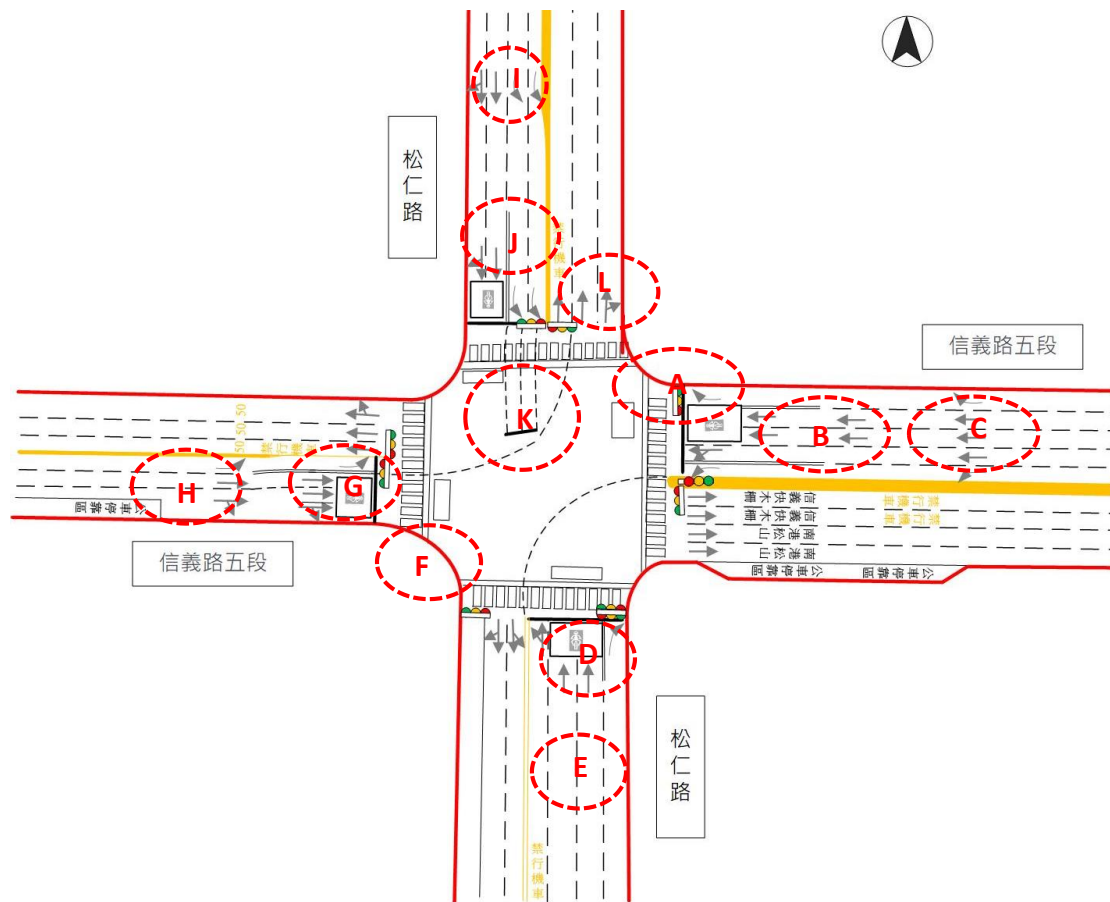
圖 4.21 臺北市信義區信義路五段/松仁路區位分析圖

- (1) A 右轉側撞及同向右轉追撞或擦撞，因為右轉車流大，且車道數多，右轉車若不及變換至最外側車道，及受行人干擾，則易引發右轉側撞及同向追撞或擦撞。
- (2) B 同向追撞，在受到其他車轉彎車所阻或因黃燈時來不及反應，及此一方向車流由快速道路下來速度較快的影響皆會引發追撞。
- (3) C 同向擦撞，因上游由快速道路出來，轉向車流量大，變換車道需求高，且車道數多，容易因變換車道而引發同向擦撞車禍。
- (4) D 同向追撞，在受到其他車轉彎車所阻或因黃燈時來不及反應，引發追撞。
- (5) E 同向擦撞，因上游由兩車道變成此一路口四車道，且左右轉專用道的影響，若選擇車道不當，在來不及變換時，容易因變換車道而引發同向擦撞車禍。
- (6) F 右轉側撞及同向右轉追撞或擦撞，右轉車若不及變換至最外側車道，及受行人干擾，則易引發右轉側撞及同向追撞或擦撞。
- (7) G 同向追撞，在受到其他車轉彎車所阻或因黃燈時來不及反應，引發追撞。
- (8) H 同向擦撞，因上游三車道，此一路口變成四車道，且有左彎專用道，變

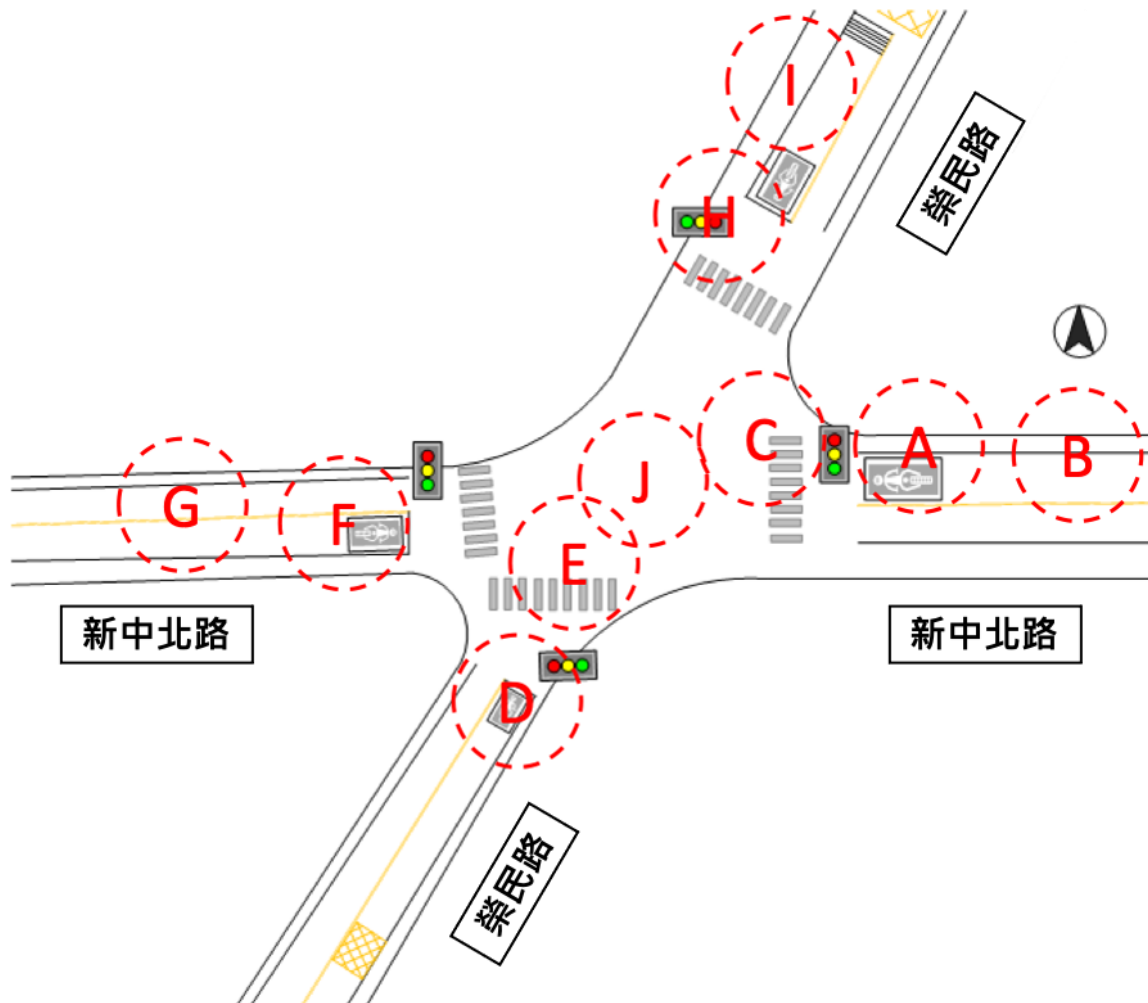
圖 4.49 桃園市中壢區新中北路/榮民路潛在易肇事區位圖

- (1) A 右轉側撞與同向擦撞。因為右轉車未能靠右而直行車太靠右，以致形成。
- (2) B 追撞，因為路口距離路口過遠而產生。
- (3) C 交叉撞。停止線距離路口過遠，而紅燈時間不足以抒解而引起。
- (4) D 右轉側撞。因為右轉車未能靠右而直行車太靠右，以致形成右轉側撞。
- (5) E 交叉撞。停止線距離路口過遠，而紅燈時間不足以抒解而引起。
- (6) F 右轉側撞。因為右轉車未能靠右而直行車太靠右，以致形成右轉側撞。
- (7) G 追撞。因為路口距離路口過遠而產生。
- (8) H 右轉側撞與同向擦撞。因為右轉車未能靠右而直行車太靠右，以致形成。
- (9) I 追撞。因為路口距離路口過遠而產生。
- (10) J 左轉穿越側撞。在缺乏左彎專用道及專用號誌與左彎導引線時而引起。

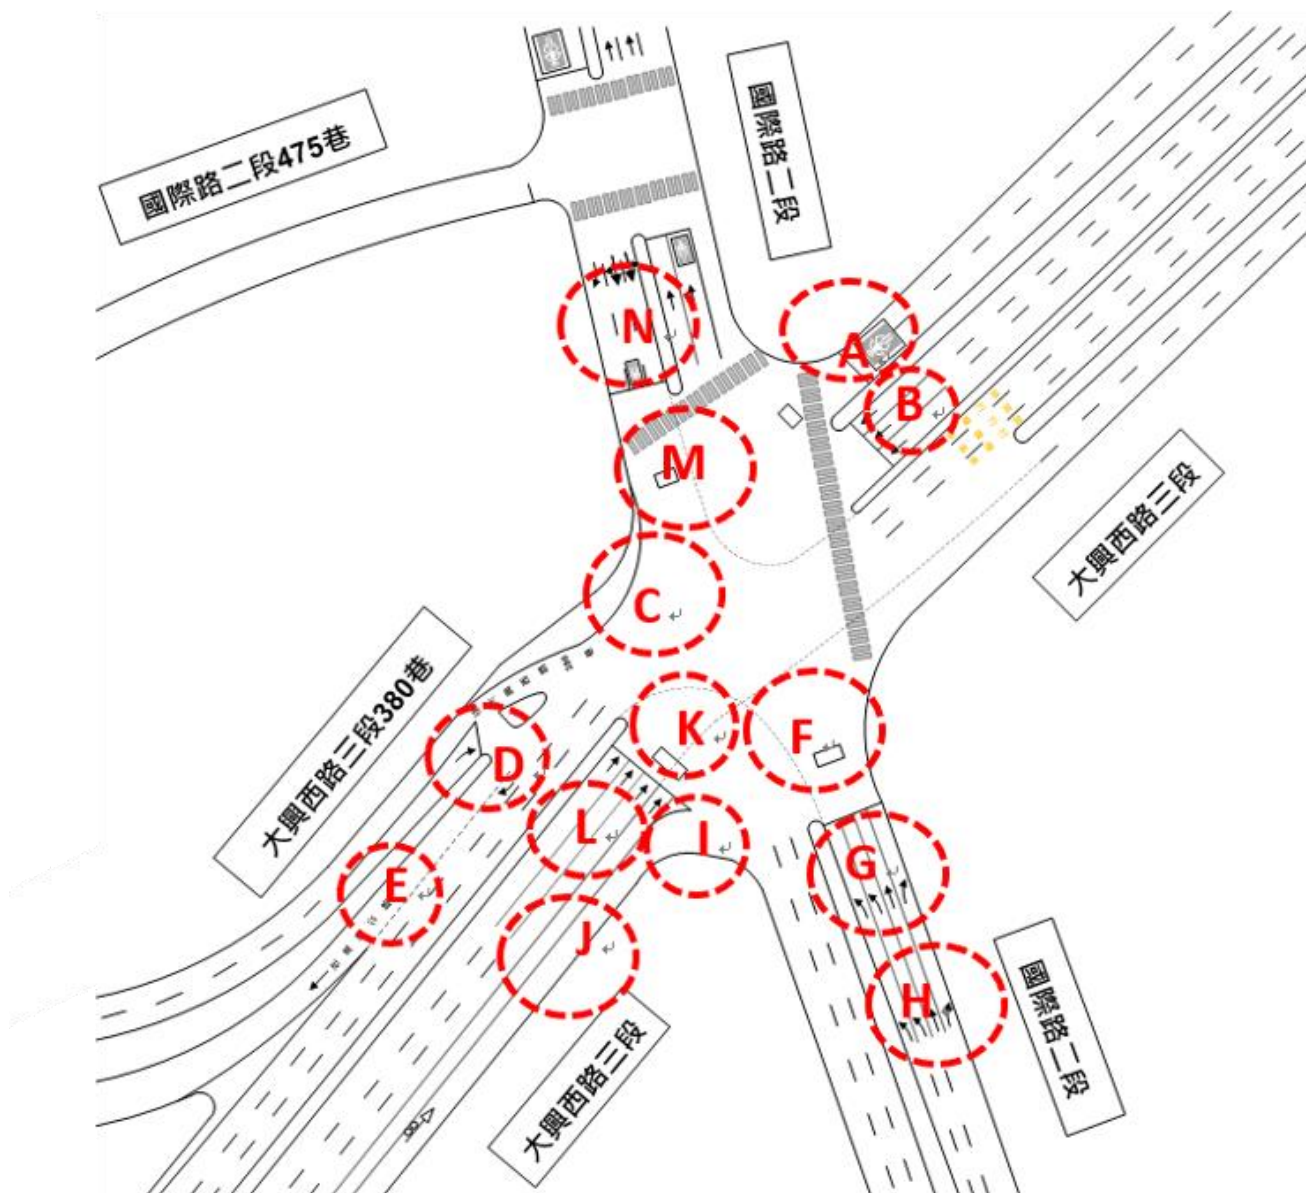
圖 4.58 桃園市桃園區大興西路三段/國際路二段潛在易肇事區位圖

此路口有大量車流進出高速公路，路口大且轉彎車流大，再加上路口為斜交式，故而易引發轉彎側撞，同向直進或轉彎擦撞及追撞。主要的易肇事區位有下列：

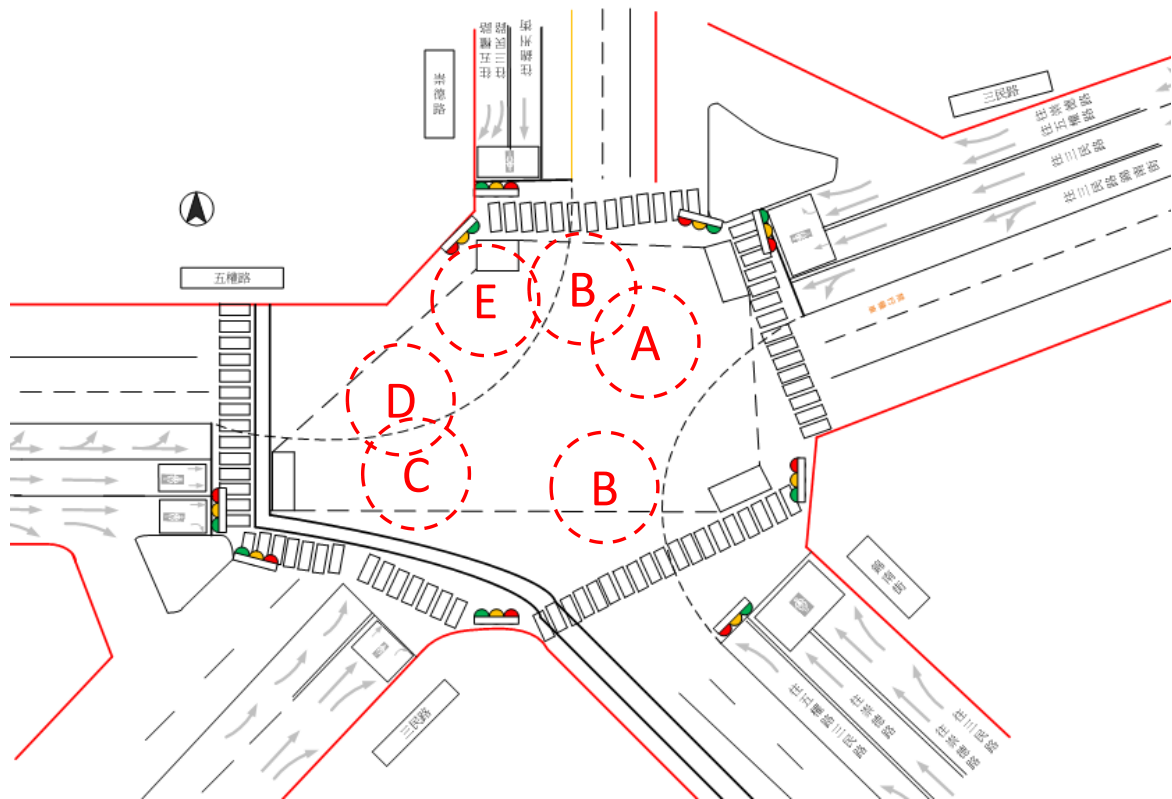
圖 4.68 臺中市北區三民路三段/崇德路一段/五權路/錦南街潛在易肇事區位圖

- [1] A 為左轉側撞。由於此為五叉路口，因缺乏足夠導引，機車易違規穿越。
- [2] B 為左轉穿越側撞。三民路直行三民路機車與東側三民路左轉錦南街汽車之左轉穿越側撞，以及三民路直行五權路機車與五權路左轉崇德路汽機車之左轉穿越側撞。由於此路口穿越距離較大，紅燈時間不足易產生碰撞。
- [3] C 為同向擦撞。崇德路往南側三民路之汽機車之間，由於崇德路往南側路口三民路之車道規劃在最外側，同時又存在往五權路之車流，易產生嚴重交織。
- [4] D 為左轉側撞。由三民路直行五權路汽機車與左轉三民路之機車而產生，往五權路之車道規劃於外側車道。又機車習慣行駛於外側車道，因而產生衝突區。
- [5] E 為右轉側撞。由於崇德路的車道配置，外側車道包含兩種行車方向，且直行機車亦可能行駛於外側車故，故在此區易生衝突。

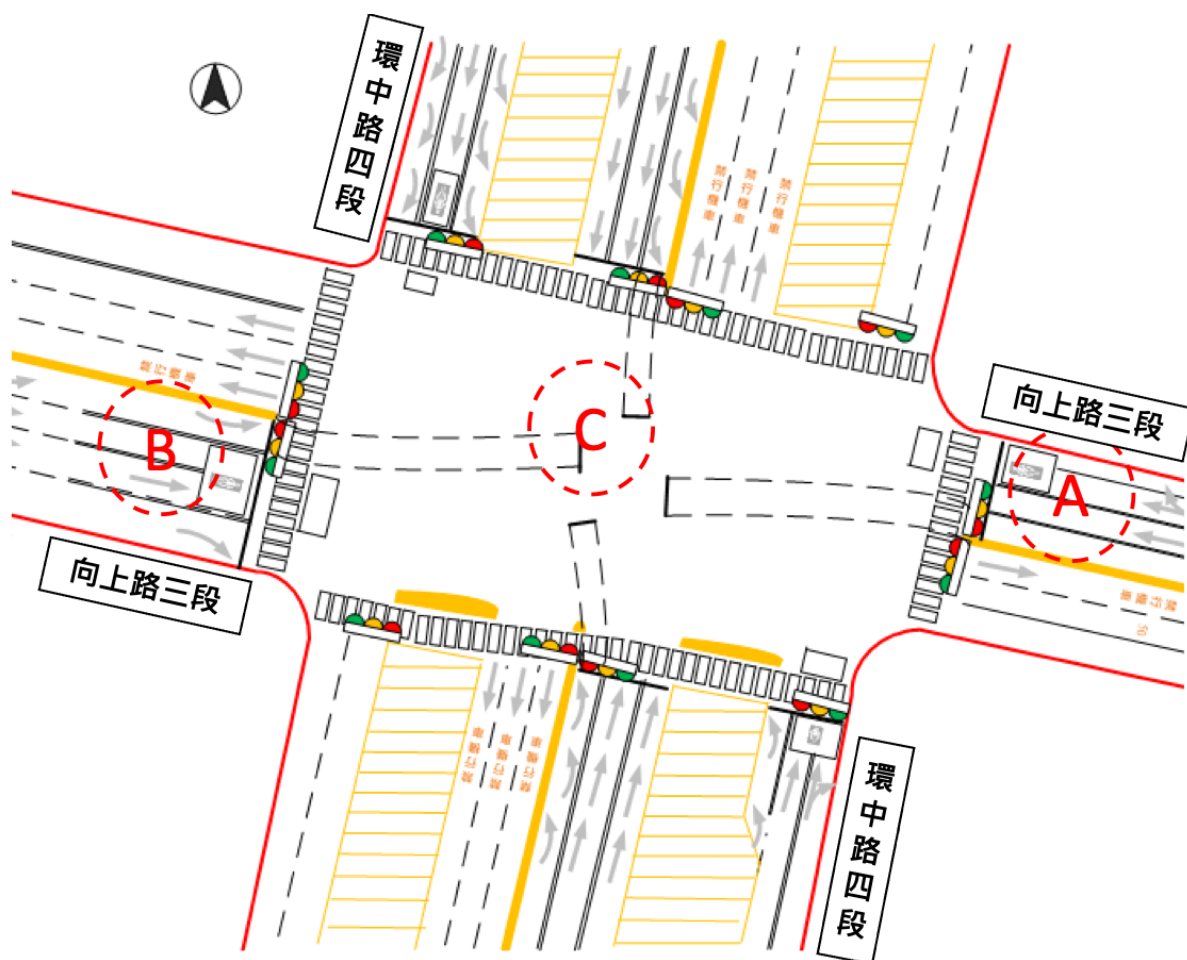
圖 4.78 臺中市南屯區向上路/環中路潛在易肇事區位圖

- (1) A 為追撞。東側向上路有快車道與慢車道之別，存在不同速率之車流。
- (2) B 為追撞。西側向上路有平面道路有下橋之車流，存在不同速率之車流。
- (3) C 為左轉穿越側撞。由於環中路有 74 快速道路的橋墩，使得該路口呈長方形路口，亦需要較多的紅燈時間以利直行車輛抒解。

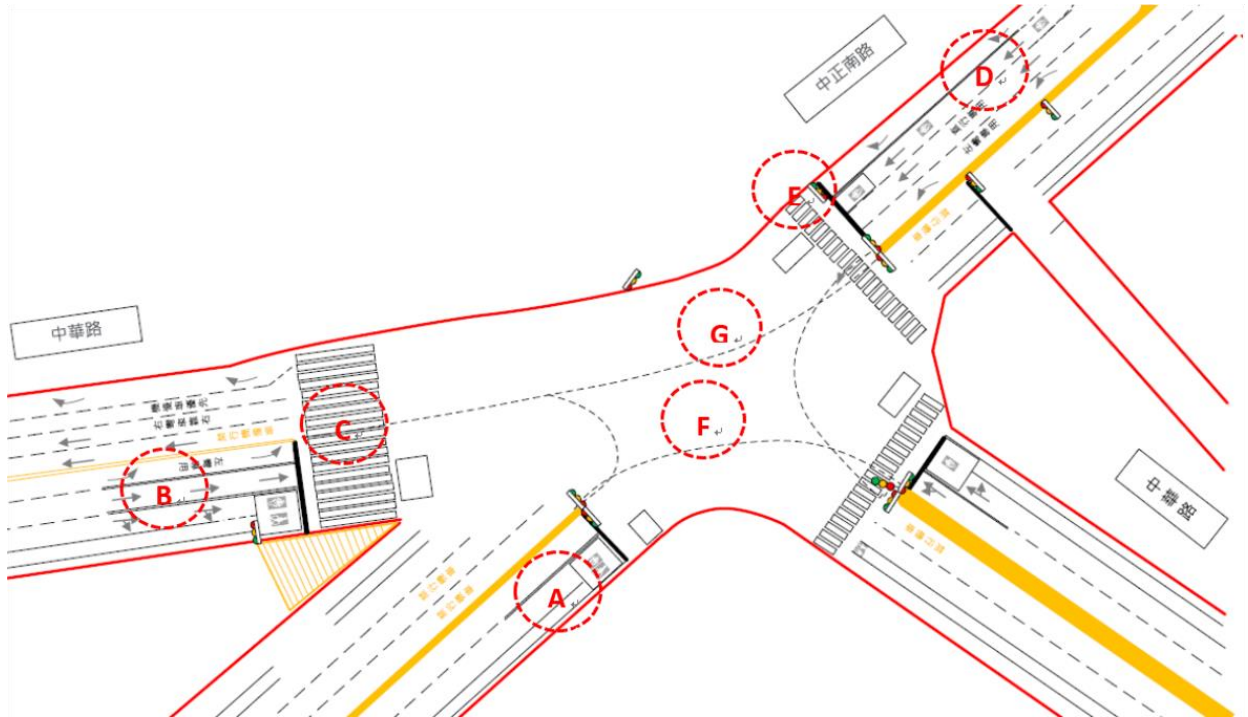
圖 4.88 臺南市永康區中正南路/中華路潛在易肇事區位圖

- (1) A 為右轉側撞或同向擦撞。因未規劃右轉車輛轉彎所需空間，右轉車未能靠右而直行車太靠右，以致形成右轉側撞；或右轉車輛變換車道時，右側直行機車未能即時注意，以致形成同向擦撞。
- (2) B 為同向追撞。該行向佈設四車道，號誌位置較為偏右，遠端號誌過遠，且遠端路口偏斜，號誌未設置於一般位置，車輛可能未注意到燈號，以致形成同向追撞。
- (3) C 為左轉側撞。中華路東、西流向號誌採輪放，西往東綠燈時不會有對向車流干擾，因此許多機車未遵守兩段式左轉的規定，以致左轉機車與直行汽機車發生左轉側撞。
- (4) D 為右轉側撞或同向擦撞。雖已規劃右轉專用車道，但漸變長度過短，以至於部分右轉車輛未於右轉車道起始處便進入車道，後續要右轉時，容易發生右轉側撞或同向擦撞，分析同區位 A。
- (5) E 為右轉追撞。因停止線過於上游，各車輛對黃、紅燈停等的判斷不一所致。
- (6) F 為擦撞或右轉側撞。汽機車往東將離開路口時，往東前往中正南路、中華
