# **營運中鐵路工程臨軌作業及施工程序管制措施 研析探討**

## **Study and Analysis of On-Track Operations and Construction Procedure Control Measures for Ongoing Railway Engineering Projects**

運輸工程及海空運組 陳俊斌、林育昶

研究期間：民國 113 年 1 月～12 月

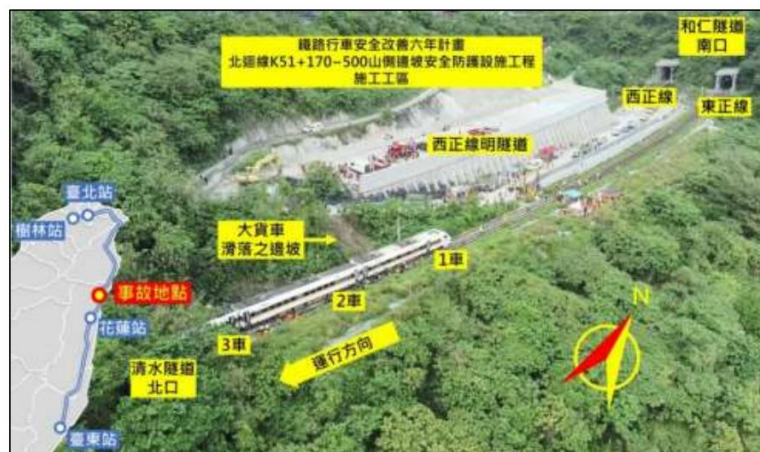
圖 23 太魯閣號事故地點

(1)事故簡述：民國 110 年 4 月 2 日約 0928 時，交通部臺灣鐵路管理局（以下簡稱臺鐵局）一列由樹林站開往臺東站第 408 次車太魯閣自強號（以下稱事故列車），列車出和仁隧道南口於里程 K51+450.1 處，撞及一輛經邊坡滑落而停止於軌道上之大貨車，本事故造成司機員 2 名及乘客 47 名共計 49 人死亡，及 213 人受傷，造成該列車 8 節車廂全部出軌，該列車第 8 車廂左側撞及隧道北口毀損，第 7 車廂與第 6 車廂脫接，第 6、5 及 4 車廂擠壓變形等損壞情形。

A. 事故當日為連假期間，臺鐵局前已於民國 109 年 11 月 24 日以行車電報要求各單位於 110 年度之連續假期疏運期間停止施工；惟施工廠商仍違反臺鐵規定前往施工，當日工地主任於 0912:24 時駕駛大貨車於施工便道轉彎處左轉，向斜坡下方行駛；0912:44 時大貨車停止於斜坡處，工地主任自述因放

- B. 依工地主任及移工訪談紀錄，後續嘗試以挖掘機拉動大貨車協助拖順困，惟將大貨車往路中央拖動過程中，吊帶自挖掘機挖斗上脫離，大貨車沿施工便道滑動而輪胎呈滾動狀態，大貨車右後輪先陷入邊坡後，再翻滾墜落邊坡於東正線里程 K51+450.1 軌道中央，距和仁隧道南口 252.1 公尺。
- C. 依 ATP 紀錄，0928:34 時事故列車速度 123 公里/小時，撞及軌道上之大貨車後，向左側傾斜；後續第 8 車車頭撞及清水隧道北口左側牆壁，駕駛室至車廂左側部份遭切削，前端車門及部分車廂蒙皮掉落於清水隧道北口外，列車進入隧道內 130 公尺後停止。

- A. 事故當日，施工廠商東新營造未派員駐守執行門禁管制，即使派員駐守，面對雇用人欲違反規定進入工地作業時，恐仍無法有效阻擋。
- B. 臺鐵局與監造廠商之契約無明文確立人員須 24 小時留駐工地，以及連續假期停止施工期間仍須派員駐地巡查；事故當日監造廠商未依往例於連續假期停止施工期間派員至工地巡查。
- C. 施工前臺鐵局、專案管理廠商及設計廠商之會勘評估，未能發現施工便道之車輛可能滑落邊坡之風險；施工過程中，曾兩次工程車意外事件，施工廠商勞安衛人員提出設置安全護欄之建議，惟施工廠商工地主任以設計廠商未設計及安衛經費未編列為由而未改善。
- D. 臺鐵局缺乏有效偵測設施得以警示隧道洞口或路塹邊坡處可能影響列車運轉之危害狀況，且未提供適當安全防護措施，不符合交通部「鐵路修建養護規則」之規範要求。
- E. 臺鐵局對於承包廠商施工人員的施工安全教育訓練係以會議方式取代訓練課程、無訓練教材、時數過短、未有評量制度、且由承包商代表自行施訓等，造成施工人員不清楚臨軌工程之危害風險而進場施作。事故當日進場施工之 4 名綁鋼筋工人及移工均未接受施工安全教育訓練。
- F. 臺鐵局未提供局內工程承辦人員足夠專業教育訓練，造成工程承辦人員無實質審核工程安全事項之能力，未實質審查即簽字備查，審查程序未能發揮應有功能。
- G. 施工廠商之整體施工計畫未明訂因應施工影響列車運轉安全時，對鄰近車站及綜調所之緊急通報流程，經監造廠商、專案管理廠商及臺鐵局之審核程序亦未發現該缺失。

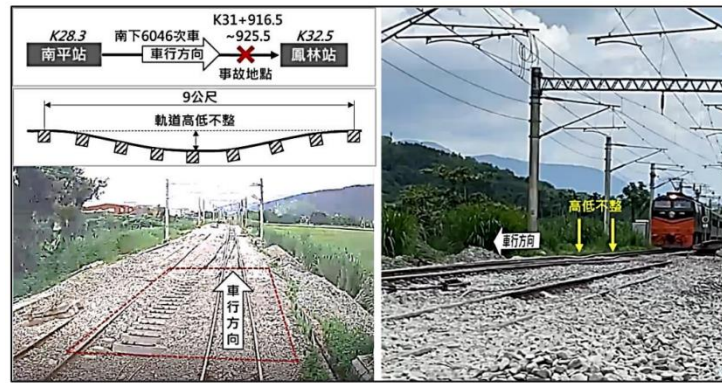
圖 24 事故地點高低不平

(1)事故簡述：民國 111 年 6 月 11 日約 1058 時，交通部臺灣鐵路管理局（以下簡稱臺鐵局）第 6046 次車鳴日號觀光列車（以下簡稱事故列車）行經臺東線南平站至鳳林站間里程 K31+916.5 至 925.5 處，列車產生上下異常晃動，該事故該事故無人員傷亡。該施工區域係交通部鐵道局東部工程處（以下簡稱東工處）代辦「鐵路行車安全改善六年計畫（104 年至 111 年）」之「C031 代辦臺鐵南平至萬榮雙軌化土建及電車線工程」（以下簡稱 C031 標），設計及監造單位為台灣世曦，承包商為工信工程）。

- C. 約 0315 時施工人員通報完工並經監造確認，人員撤離。約 0402 時東工處施工負責人於鳳林站確認第一列車順利通過施工區域並上傳鐵道局施工管理 APP。惟約 0937 時第 406 次車時發現列車異常晃動並通報，後續 1055 時第 6046 次車鳴日號通過時，檢查人員站於正線旁目視檢查軌道發現有鋼軌沉陷情形，及該列車通過時上下晃動情況嚴重，依其行車影像及道旁錄影畫面，原施工範圍發生軌道路基沉陷及高低不整現象。

- A. 本案施工人員於執行道岔區之軌枕抽換作業，未將光纖電纜通過軌枕處道碴填滿，且使用挖土機代替中型砸道車，無法將軌枕下方道碴空隙砸實，造成底部道碴鬆軟及橫向阻力不足，完工營運後該道床前已承受 18 輛運行列車載重輾壓，造成鋼軌產生目視可見之局部下沉現象。
- B. 鐵道局東工處值班工程司、台灣世曦監造及工信工程施工人員於施工前，已知中型砸道車無法支援，在未取得臺鐵局工務處人員同意下，臨時變更以挖土機平斗砸道，與原施工計畫核定砸道方式不符。
- C. 台灣世曦監造記錄該工項使用中型砸道車砸道為合格，與事實不符；台灣世曦監造同意工信工程錯誤解讀規範，未將軌枕端部內之道碴填滿，未發揮監造專業功能。台灣世曦監造記錄該工項使用中型砸道車砸道為合格，與事實不符；台灣世曦監造同意工信工程錯誤解讀規範，未將軌枕端部內之道碴填滿，未發揮監造專業功能。
- D. 鐵道局未參考交通部既有軌道養護規範，或其他機關作法建立擾動道碴道床可量化數據之完工判定標準，亦未明文要求施工人員於完工後留於現場確認營運後之軌道狀態及採取應變措施（如人員待命、聯繫、搶修等），無法實際檢核施工後道碴道床於承受列車動態載重之支撐能力並即時處理。
- E. 應建立可量化數據之完工判定標準，並建立道碴道床缺陷識別之相關人員訓練及安全作業指引。

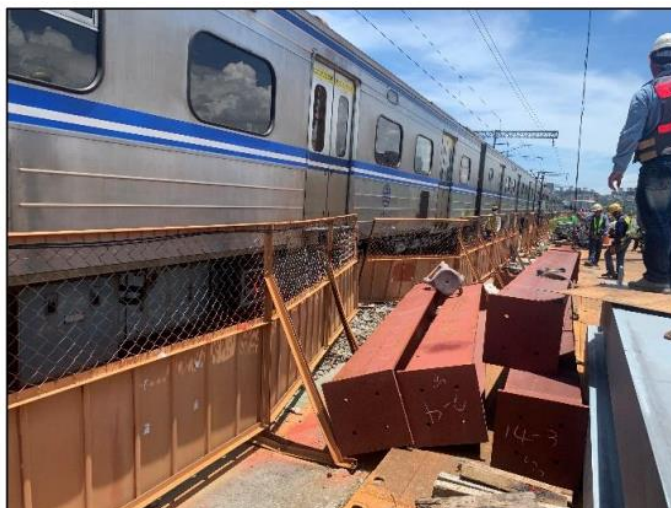
圖 25 事故現場狀況

- (1)事故簡述：民國 111 年 6 月 18 日約 1138 時，交通部臺灣鐵路管理局（以下簡稱臺鐵局），一列由臺中市后里站開往屏東縣潮州站的第 3167 次區間車（以下簡稱事故列車）行經臺南市臺南站至保安站間里程約 K361+410 處，列車撞及入侵軌道區之施工圍籬，該事故無人傷亡，惟造成事故第 1 車左側損傷。

- A. 材料堆置不符規定：臨時鋼柱三層堆疊高度為 130 公分，圍籬底部與覆工板頂部高差為 18 公分，兩者相加為 148 公分，比圍籬高 8 公分
- (A) 「營造安全衛生設施標準」第 35 條：雇主對於磚、瓦、木塊、管料、鋼筋、鋼材或相同及類似營建材料之堆放，應置放於穩固、平坦之處，整齊緊靠堆置，其高度不得超過 1.8 公尺，儲存位置鄰近開口部分時，應距離該開口部分 2 公尺以上。
- (B) 鐵道局「鐵路沿線施工安全檢查表」(RBH-3-S05-01) 及「鐵路沿線施工當日完工後安全檢查表」(RBH-3-S04-01) 項次 4：材料不得倚靠鐵路側圍籬或超過圍籬高度，且覆蓋物須牢固，無掉落影響鐵路行車安全疑慮。
- B. 偏心吊掛：大陸工程包商吊掛手以一橫夾單點固定於最底層之臨時鋼柱進行吊掛，致使臨時鋼柱因重心偏移傾倒並將施工圍籬推入軌道區。

- A. 大陸工程包商吊掛手以一橫夾單點固定於最底層之臨時鋼柱，吊起過程臨時鋼柱因重心偏移傾倒並將施工圍籬推入軌道區，

- B. 鐵道局及臺鐵局未對臨軌施工地點之堆置物料如發生倒塌或掉落對列車運轉安全之影響，進行危害識別及風險評估，因此未規範臨軌施工地點堆置物料放置地點及方式，及未規範不得自下層抽取或移動堆置物料。
- C. 大陸工程工程師未依規定將行調無線電交給瞭望員，事故發生時，瞭望員無行調無線電可即時通知接近列車停車；且瞭望員雖未攜帶行調無線電，但事故當日係項檢查為合格，大陸工程未落實施工安全管理。
- D. 臨時鋼柱頂端超出施工圍籬 8 公分，但事故前一天及事故當日係項檢查皆為合格，交通部鐵道局南部工程處及大陸工程未落實施工安全管理。

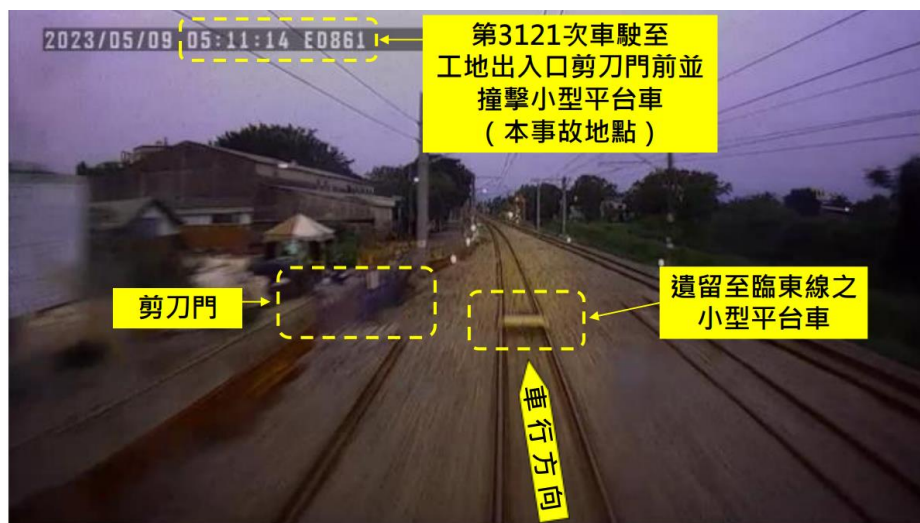
圖 26 事故列車行車紀錄器影像

- (1)事故簡述：民國 112 年 5 月 9 日約 0511 時，交通部臺灣鐵路管理局（以下簡稱臺鐵局）南下第 3121 次車（以下簡稱事故列車）行經嘉義至水上站間里程約 K299+7562 處，撞及交通部鐵道局（以下簡稱鐵道局）中部工程處（以下簡稱中工處）施工廠商完工後遺留在第四工區剪刀門旁軌道上之小型平台車，該事故雖無人傷亡，惟造成該列車主排障器斷裂之損壞情形。

- A. 施工廠商現場工程師自施工地點沿臨東線軌道旁電纜槽蓋巡檢，步行回到工區出入口，關閉剪刀門後離開，施工廠商完全撤離工區。施工人員完工撤離後，小型平台車仍停留於工區剪刀門旁之臨東線軌道里程約 K299+756 處。
- B. 值班保全表示工區剪刀門由施工廠商上鎖，並於小貨車離場

- C. 事故列車行經第四工區剪刀門附近，撞及停留於軌道上之小型平台車，事故列車在水上站停車，司機員於月台目視檢查列車，發現車頭下方主排障器受損。

- A. 施工人員完工後將小型平台車上之機具材料搬上小貨車後，現場負責人僅口頭詢問同仁已完成搬運作業後，未再巡查施工範圍，另 1 監看員亦未依「鐵路沿線施工安全作業標準」，確認現場機具撤離後，告知監造再離開工區。
- B. 依俊吉營造「職業安全衛生管理計畫」，現場負責人須依「鐵路沿線工程施工安全檢查表」執行每日安全檢查工作，惟事故當日表單係由現場工程師代替現場負責人填寫檢查結果，且現場負責人未再巡查施工範圍，顯示施工廠商於現場負責人

- C. 施工廠商於辦理 C603 標施工人員安全教育訓練，已提出宣導任何時間嚴禁將異物置放軌道上。
- D. 結論：施工廠商安全教育訓練未能發揮成效，及完工後檢查程序未能參照鐵道局作業標準，建立檢查人員應判別完工後可能造成工區異物入侵 軌道來源之檢查作為，並據以提醒及要求施工人員注意軌道淨空，致使施工廠商完工後安全檢查作業未能發揮成效。
