港灣構造物維護策略與 管理系統之研究

交通部運輸研究所

中華民國 108 年 2 月

著者：柯正龍、黃宇謙

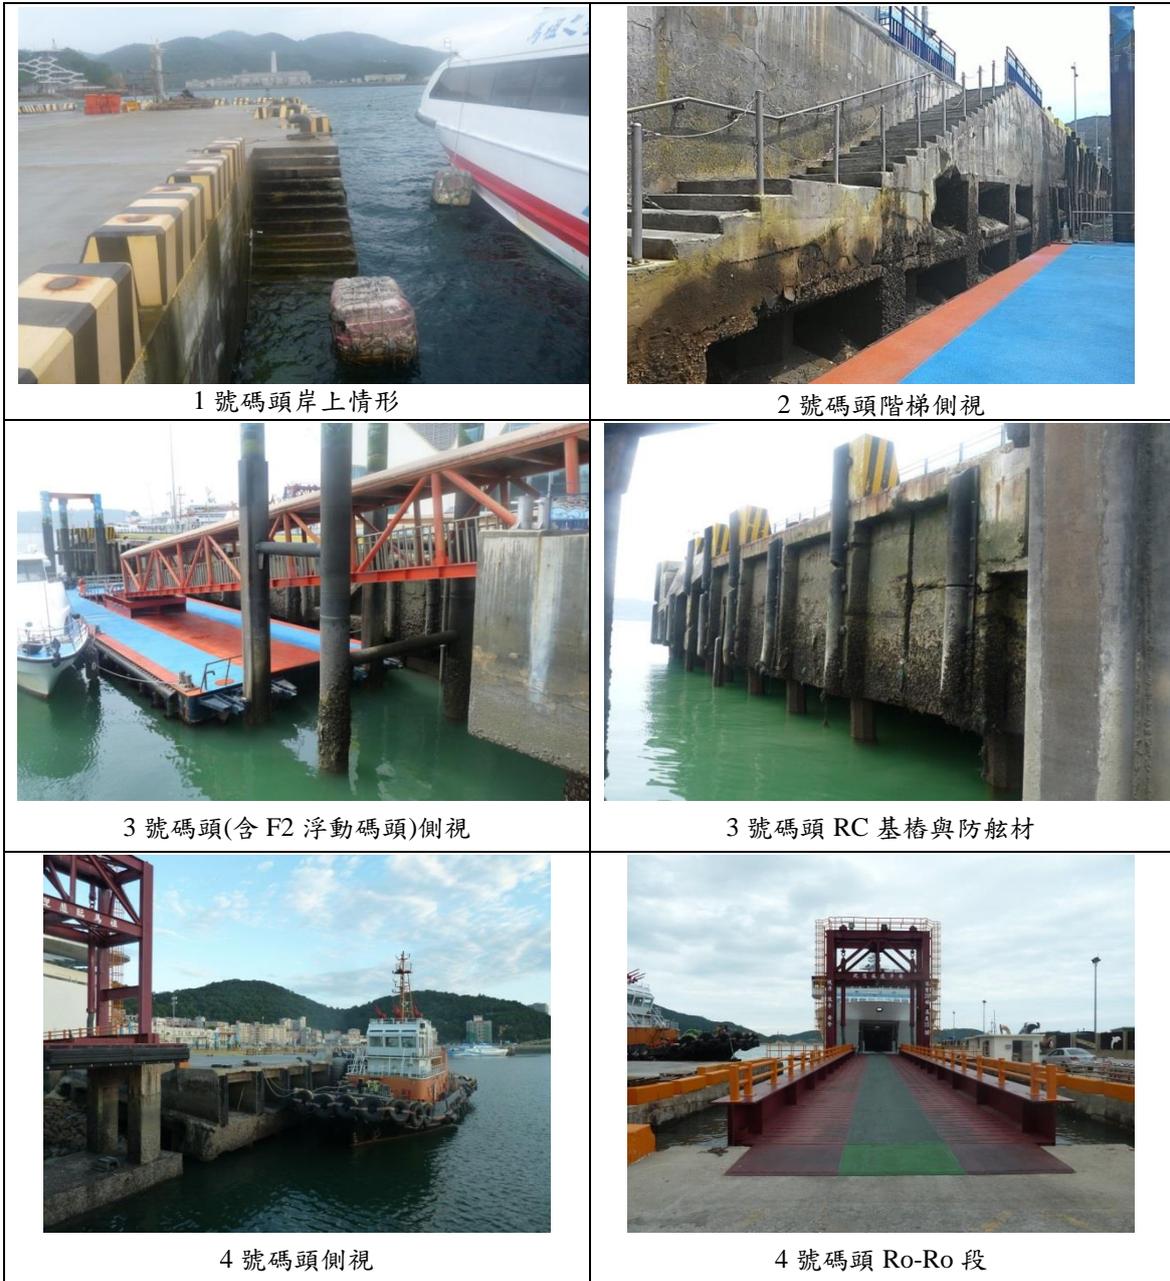
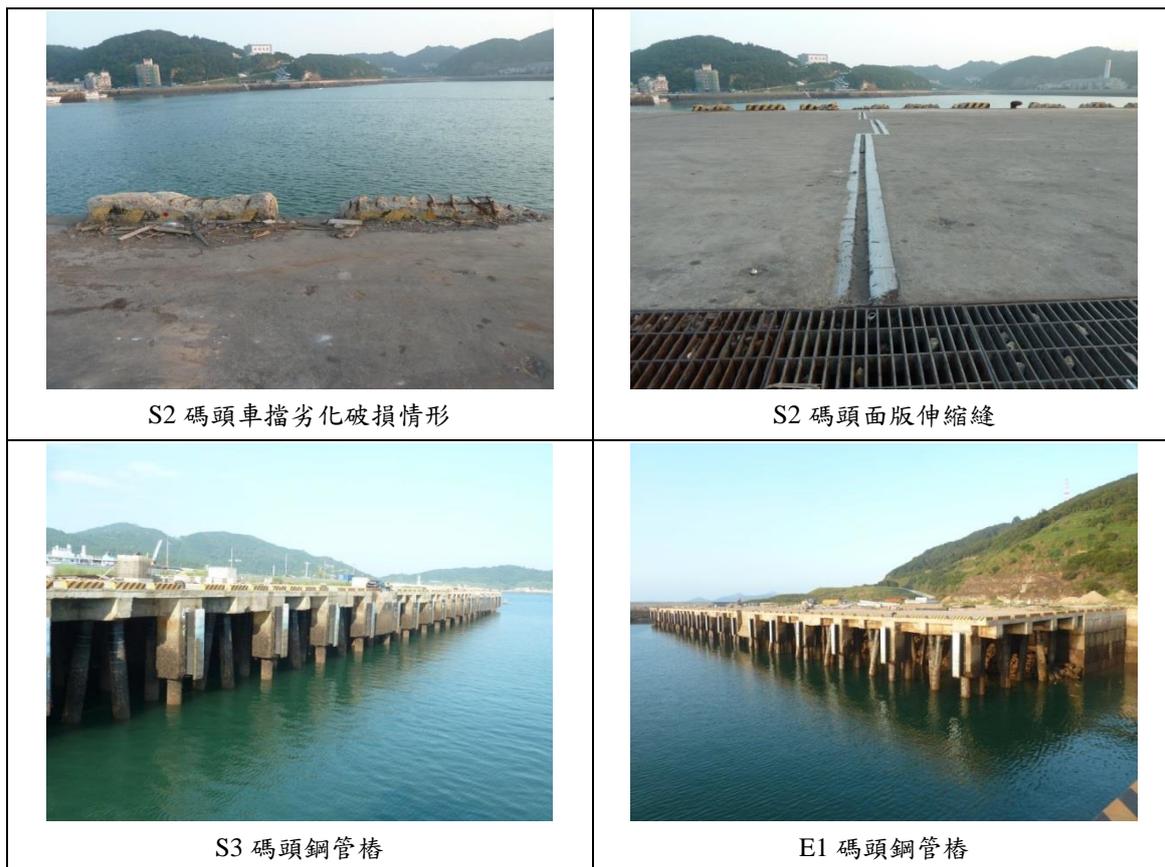
圖 4.9 福澳碼頭區碼頭及防波堤現況(107.05)

圖 4.9 為福澳碼頭區民國 107 年 5 月調查時現況照片，岸上目視之經常巡查結果，將另述於章節 4.3.2 中。

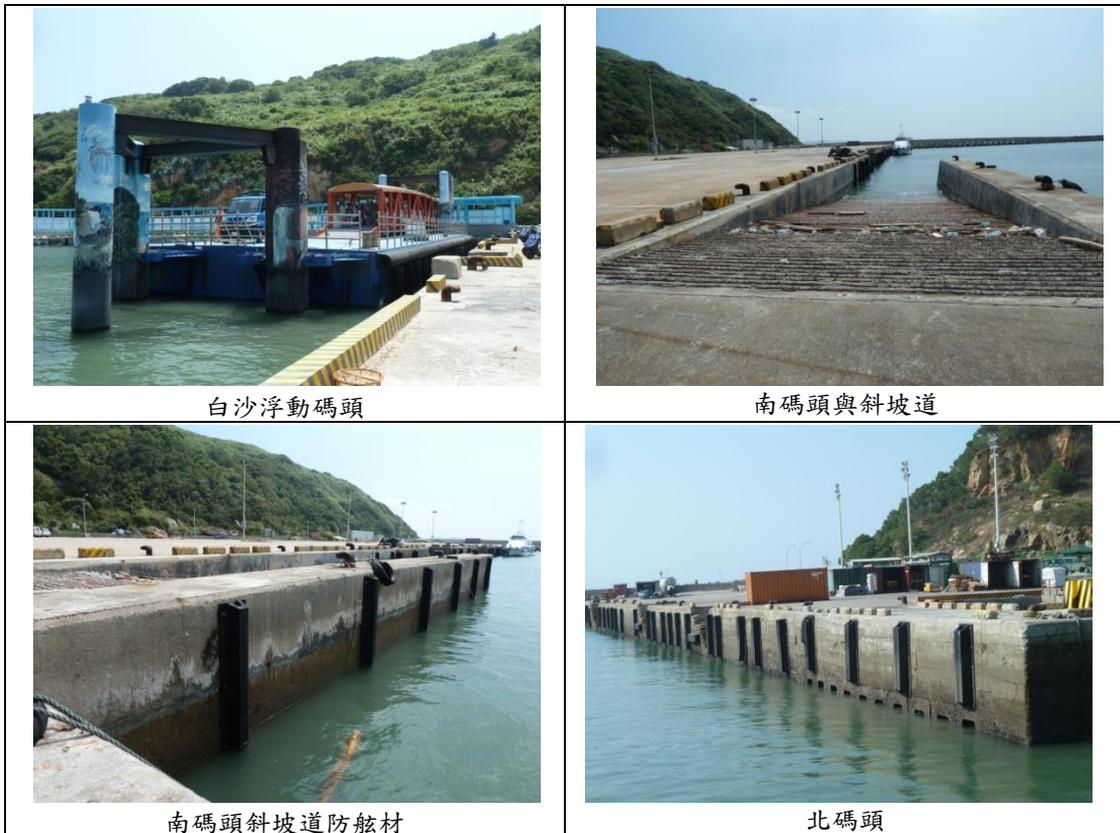
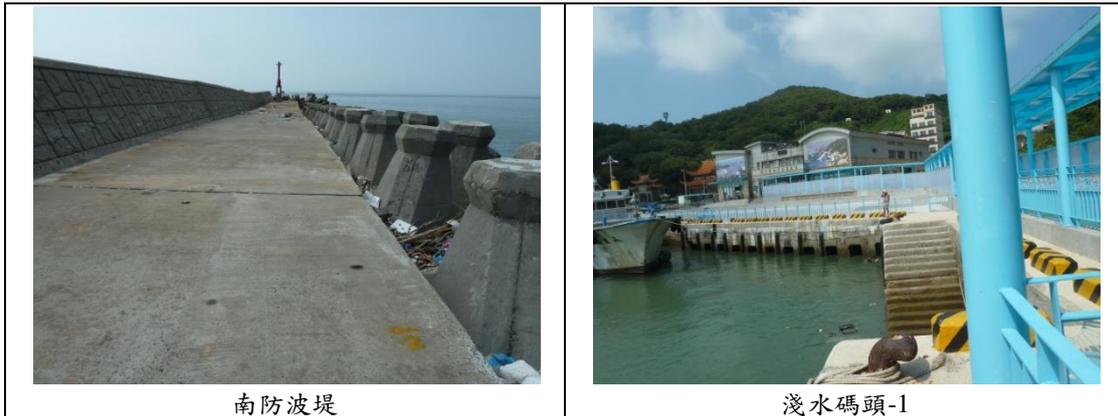
圖 4.16 白沙碼頭區碼頭及防波堤現況((107.05))

圖 4.16 為白沙碼頭區民國 107 年 5 月調查時港區構造物現況，岸上目視之經常巡查結果，將另述於章節 4.3.2 中。

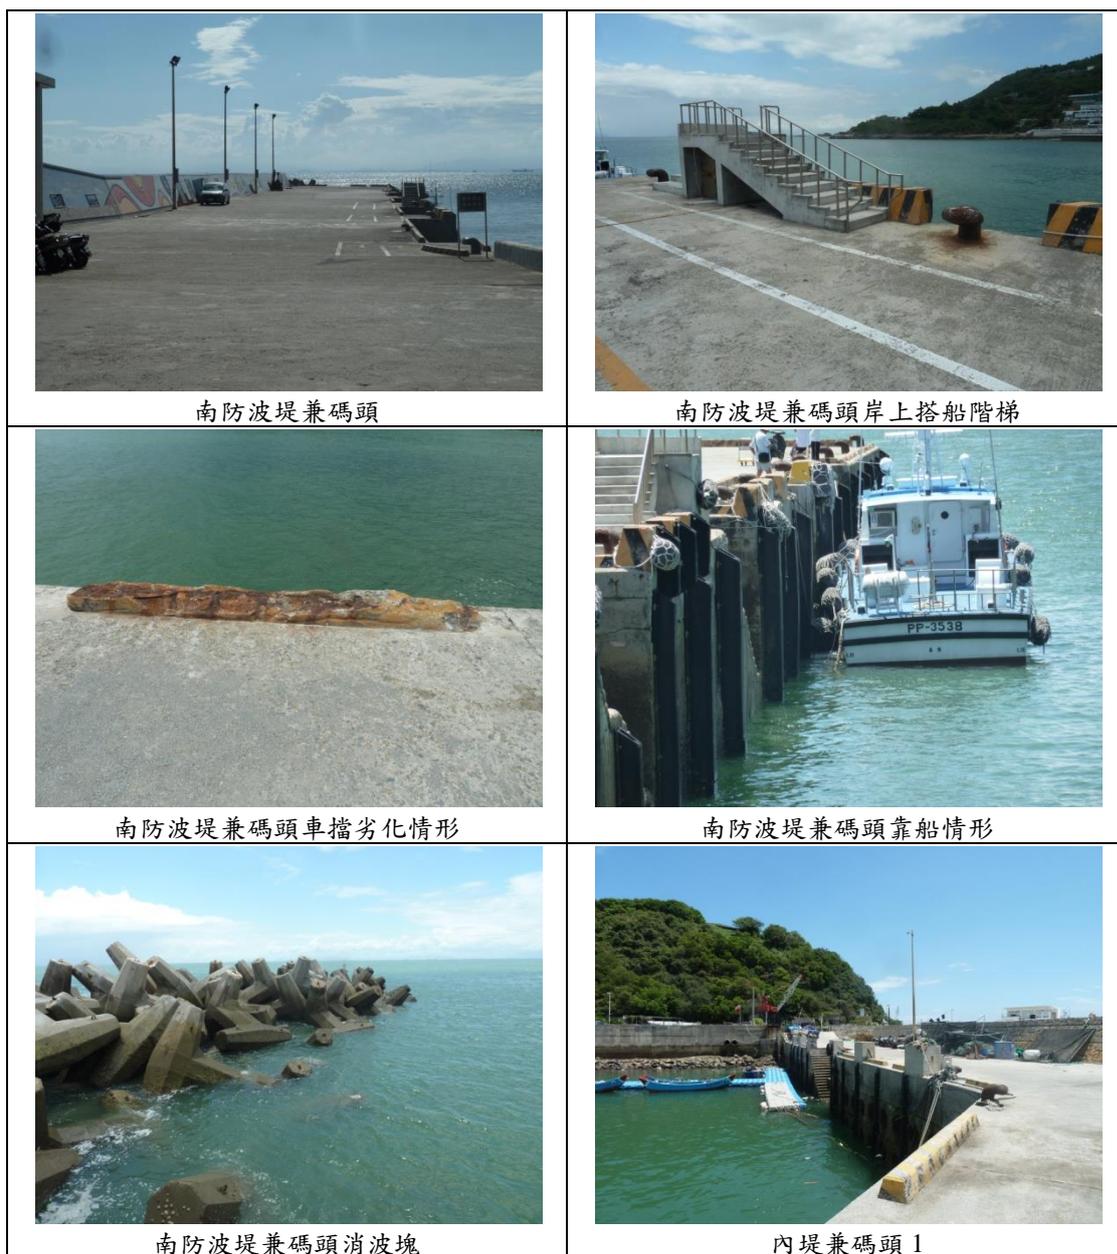
圖 4.20 青帆碼頭區碼頭及防波堤現況((107.05))

圖 4.20 為青帆碼頭區民國 107 年 5 月調查時港區構造物現況，岸上目視之經常巡查結果，將另述於章節 4.3.2 中。

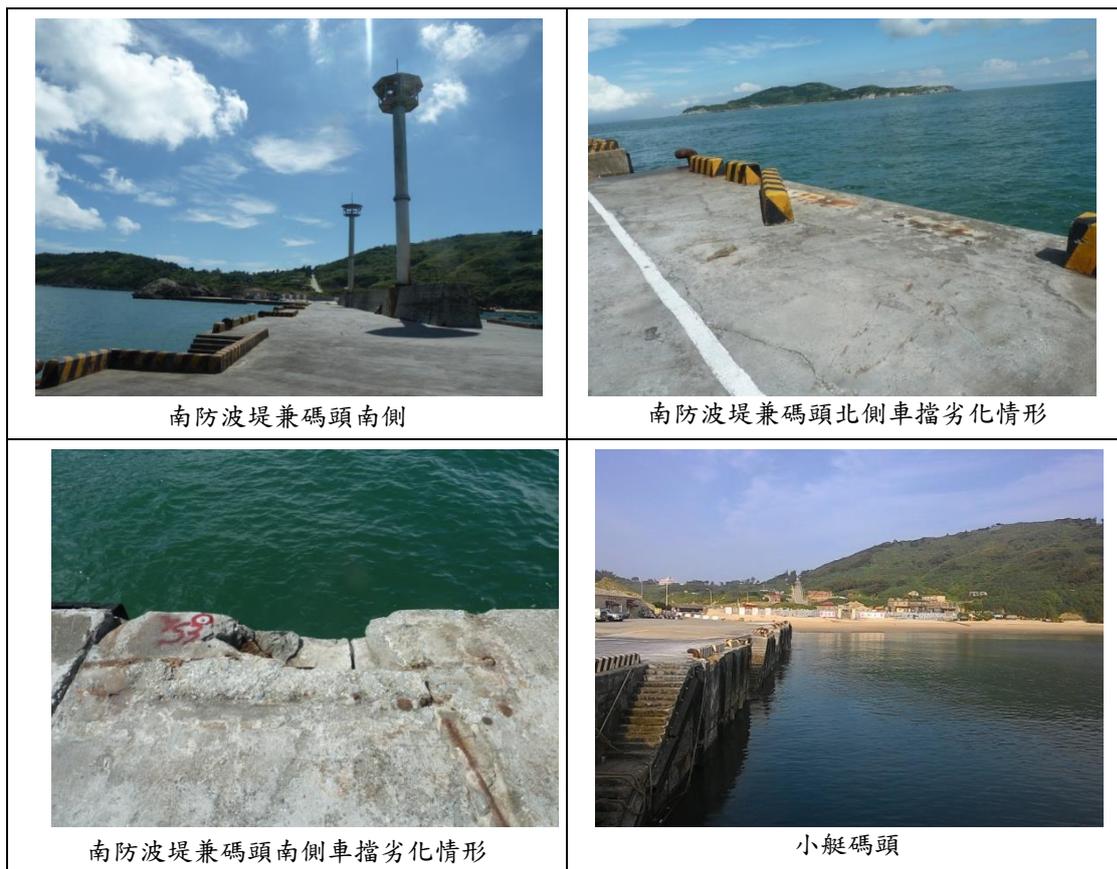
圖 4.23 猛澳碼頭區碼頭及防波堤現況((107.05))

圖 4.23 為猛澳碼頭區民國 107 年 5 月調查時港區構造物現況，岸上目視之經常巡查結果，將另述於章節 4.3.2 中。

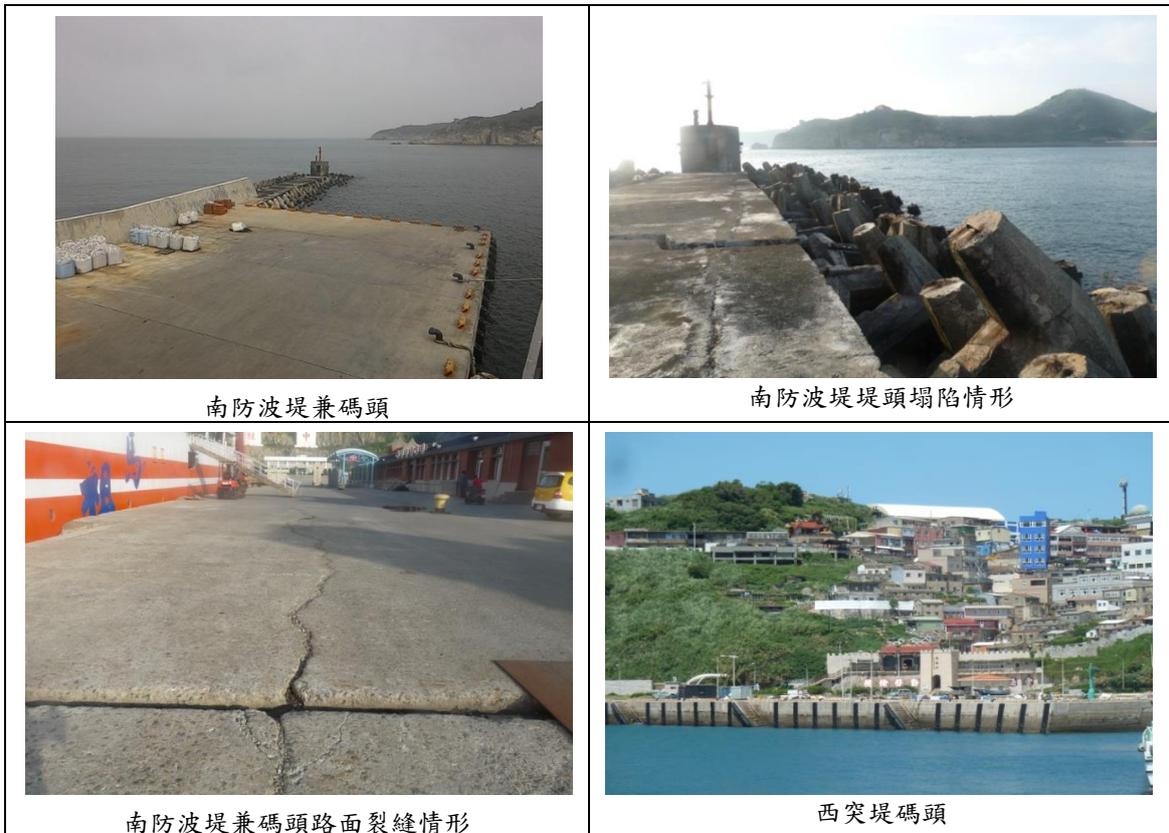
圖 4.27 中柱碼頭區碼頭及防波堤現況(107.05)

圖 4.27 為中柱碼頭區民國 107 年 5 月調查時港區構造物現況，岸上目視之經常巡查結果，將另述於章節 4.3.2 中。

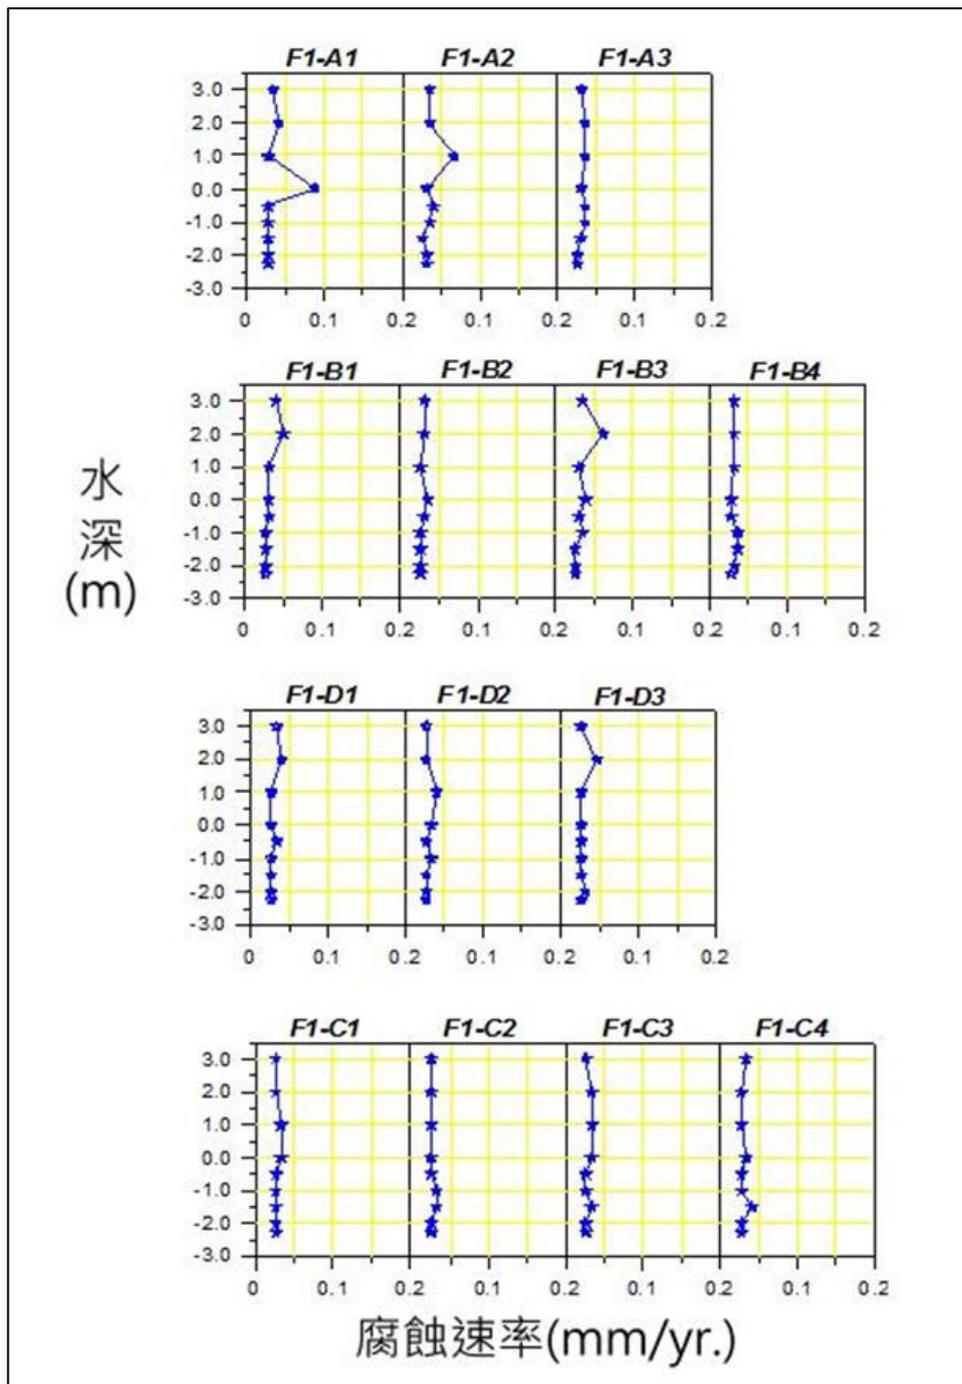
圖 4.37 福澳碼頭區 F1 及 F2 浮動碼頭基樁腐蝕速率與水深之關係

基樁 編號	水深 (m)								
	+3.0	+2.0	+1.0	±0.0	-0.5	-1.0	-1.5	-2.0	-2.3
F1-A1	0.03	0.04	0.03	0.09	0.03	0.03	0.04	0.03	0.03
F1-A2	0.04	0.04	0.07	0.03	0.04	0.04	0.03	0.03	0.03
F1-A3	0.03	0.04	0.04	0.03	0.04	0.04	0.03	0.03	0.03
F1-B1	0.04	0.05	0.03	0.03	0.03	0.03	0.03	0.03	0.03
F1-B2	0.03	0.03	0.03	0.04	0.03	0.03	0.03	0.03	0.03
F1-B3	0.04	0.06	0.03	0.04	0.03	0.04	0.03	0.03	0.03
F1-B4	0.03	0.03	0.03	0.03	0.03	0.03	0.04	0.04	0.03
F2-C1	0.03	0.03	0.03	0.03	0.03	0.03	0.03	0.03	0.03
F2-C2	0.03	0.03	0.03	0.03	0.03	0.03	0.03	0.03	0.03
F2-C3	0.03	0.03	0.03	0.03	0.03	0.03	0.03	0.03	0.03
F2-C4	0.03	0.03	0.03	0.03	0.03	0.03	0.04	0.03	0.03
F2-D1	0.03	0.03	0.04	0.03	0.03	0.03	0.03	0.03	0.03
F2-D2	0.03	0.03	0.04	0.03	0.03	0.03	0.03	0.03	0.03
F2-D3	0.03	0.05	0.03	0.03	0.03	0.03	0.03	0.03	0.03
E1	0.03	0.04	0.03	0.04	0.04	0.06	0.03	0.03	0.04
E2	0.04	0.03	0.04	0.04	0.04	0.04	0.03	0.03	0.03
E3	0.04	0.03	0.04	0.03	0.03	0.04	0.03	0.03	0.03

E4	0.03	0.03	0.03	0.04	0.04	0.04	0.04	0.04	0.04
E5	0.03	0.04	0.04	0.03	0.03	0.04	0.03	0.03	0.03
E6	0.03	0.03	0.04	0.05	0.03	0.03	0.03	0.03	0.03
E7	0.03	0.04	0.04	0.03	0.04	0.03	0.03	0.03	0.03
E8	0.03	0.04	0.03	0.04	0.03	0.04	0.03	0.03	0.03
E9	0.03	0.03	0.04	0.03	0.03	0.04	0.03	0.03	0.03

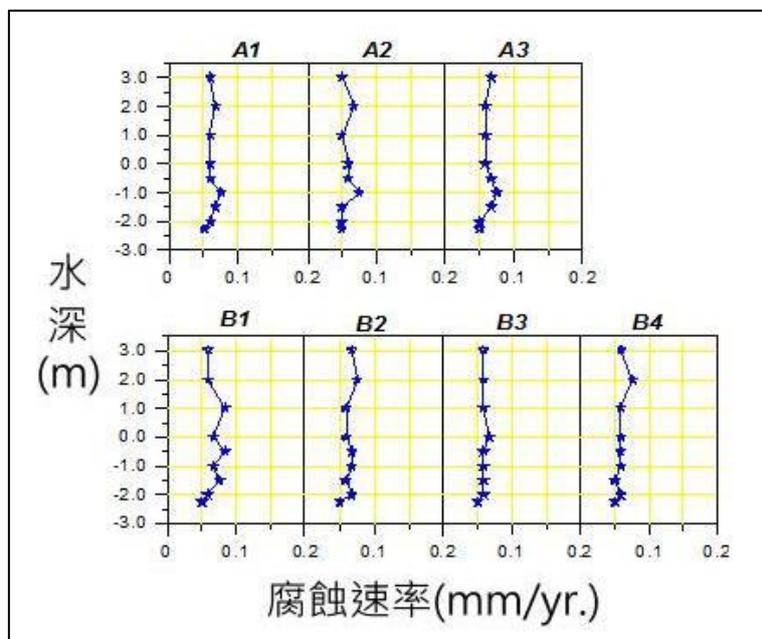
圖 4.39 白沙碼頭區浮動碼頭基樁腐蝕速率與水深之關係

基樁 編號	水深 (m)								
	+3.0	+2.0	+1.0	±0.0	-0.5	-1.0	-1.5	-2.0	-2.3
A1	0.06	0.07	0.06	0.06	0.06	0.08	0.07	0.06	0.05
A2	0.05	0.07	0.05	0.06	0.06	0.07	0.05	0.05	0.05
A3	0.07	0.06	0.06	0.06	0.07	0.08	0.07	0.05	0.05
B1	0.06	0.06	0.08	0.07	0.08	0.07	0.08	0.06	0.05
B2	0.07	0.08	0.06	0.06	0.07	0.07	0.06	0.07	0.05
B3	0.06	0.06	0.06	0.07	0.06	0.06	0.06	0.06	0.05
B4	0.06	0.08	0.06	0.06	0.06	0.06	0.05	0.06	0.05
