# 事故型態導向之路口交通工程 設計範例之研究

交通部運輸研究所

中華民國 110 年 7 月

| Title: Study on Traffic Engineering Safety Design Based on the Accident Types at Intersections | | | |

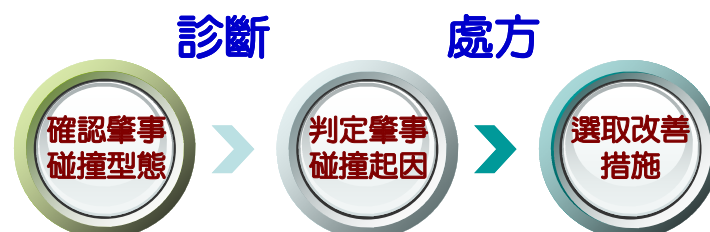
圖 3-3 易事故路口改善的診斷與處方相連結架構

其中，對產生改善措施的方式，主要是透過事故碰撞形態的推想，經由道路系統的交通設施狀況進行對照分析，來判定事故碰撞的起因，由此，檢討道路工程與交通工程的缺失，進而研擬改善措施，如圖 3-3 所示。

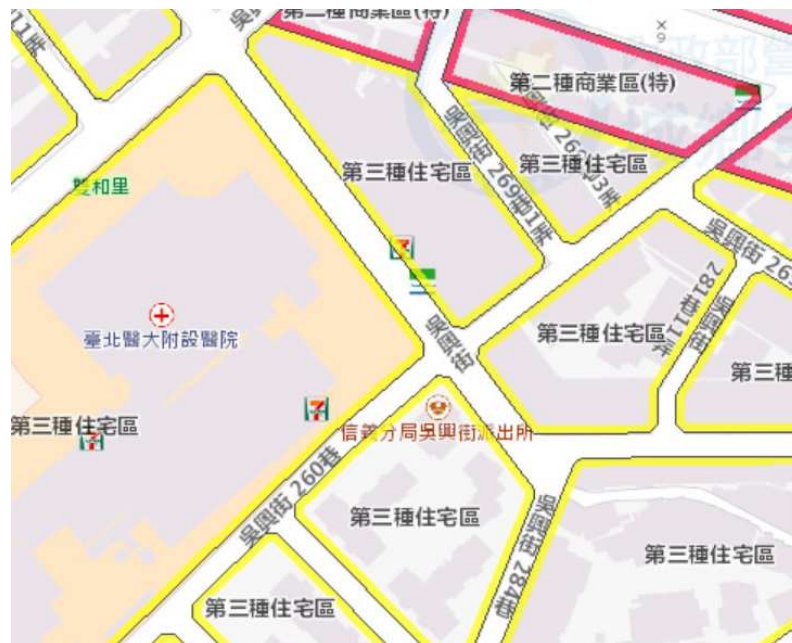
圖 3-4 土地使用調查範例－臺北市信義區吳興街/吳興街 269 巷口

土地使用與交通配置如圖 3-4 與圖 3-5，改善地點位於臺北市信義區吳興街/吳興街 269 巷，該交叉口位於住宅區，交叉附近口設有公車站。並有吳興派街派出所、景勤一號公園、臺北醫學大學等在交叉口附近。

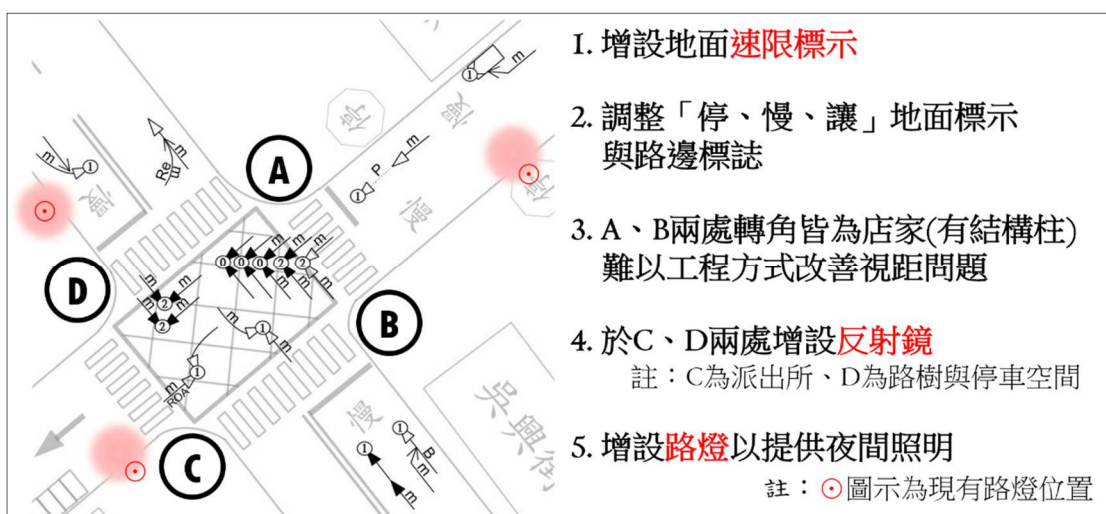
圖 3-8 臺北市吳興街/吳興街 269 巷改善初步方案說明示意圖

由 Google map 現場圖與道路安全檢核分析，可研擬出初步改善方案。如圖 3-8 所示。

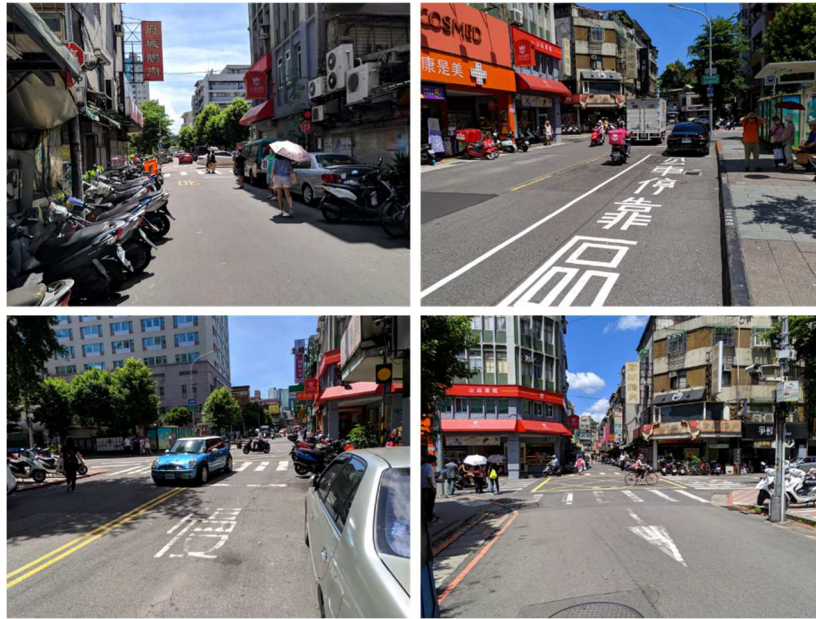
圖 3-9 臺北市吳興街/吳興街 269 巷口會勘現況

研究單位與交通警察、工程單位、民意代表等會勘，由研究單位說明事故診斷與初步方案，依相關權責單位對照與分析，如相關方案存有疑慮，現場針對該方案進行討論，如有需要時立即於現場實際量測相關空間位置與相關方案之可行性。

吳興街/吳興街 269 巷口現場會勘如圖 3-9 所示：

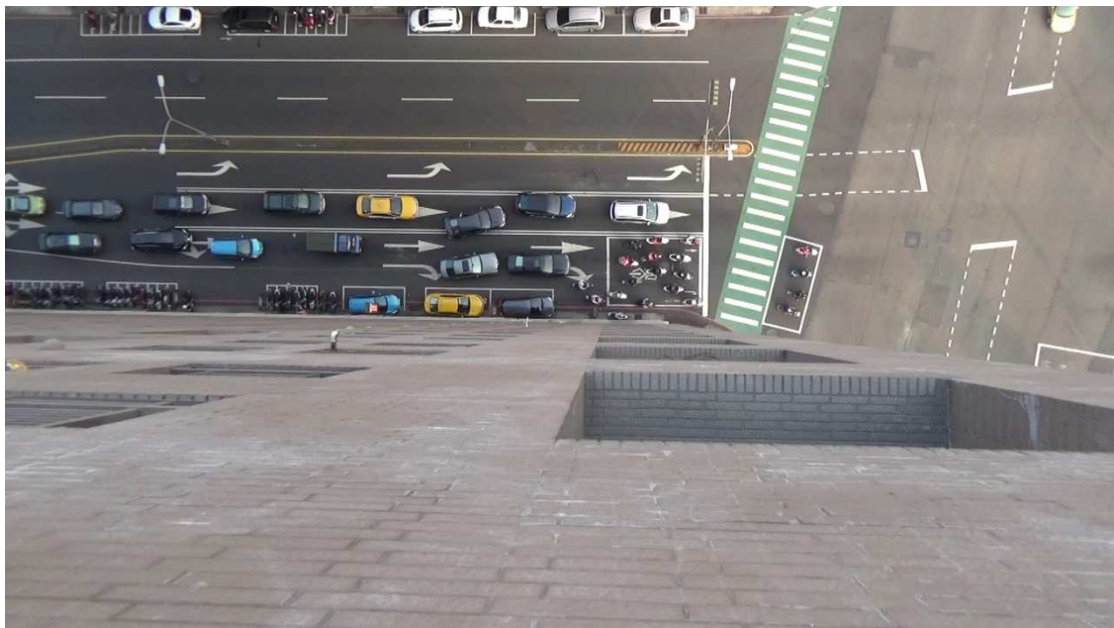
為了達到改善機車交通安全之目的，本計畫依據碰撞類型及衝突點的改變，進行預期分析，並於實施後，進行衝突車流及事故比較分析。除了透過蒐集號誌時制、幾何設計、路型配置等資料，亦透過空拍機或高樓錄影調查的方式，以蒐集路口交通特性資料，其蒐集範圍包含停止線至上游 60 公尺處，錄影時間為晨峰或昏峰的半小時至 1 小時，並以同一個路口事前及事後的同時段進行調查，以確保有相似的车種及轉向組成。事後錄影日期選擇於施工完成後一至三個星期，使駕駛人有時間適應改善後的設施。而拍攝之影像，可透過本計畫團隊開發之定位軟體，進行影像內個別機動車之時間與空間分析，如圖 3-12 與圖 3-13 所示。

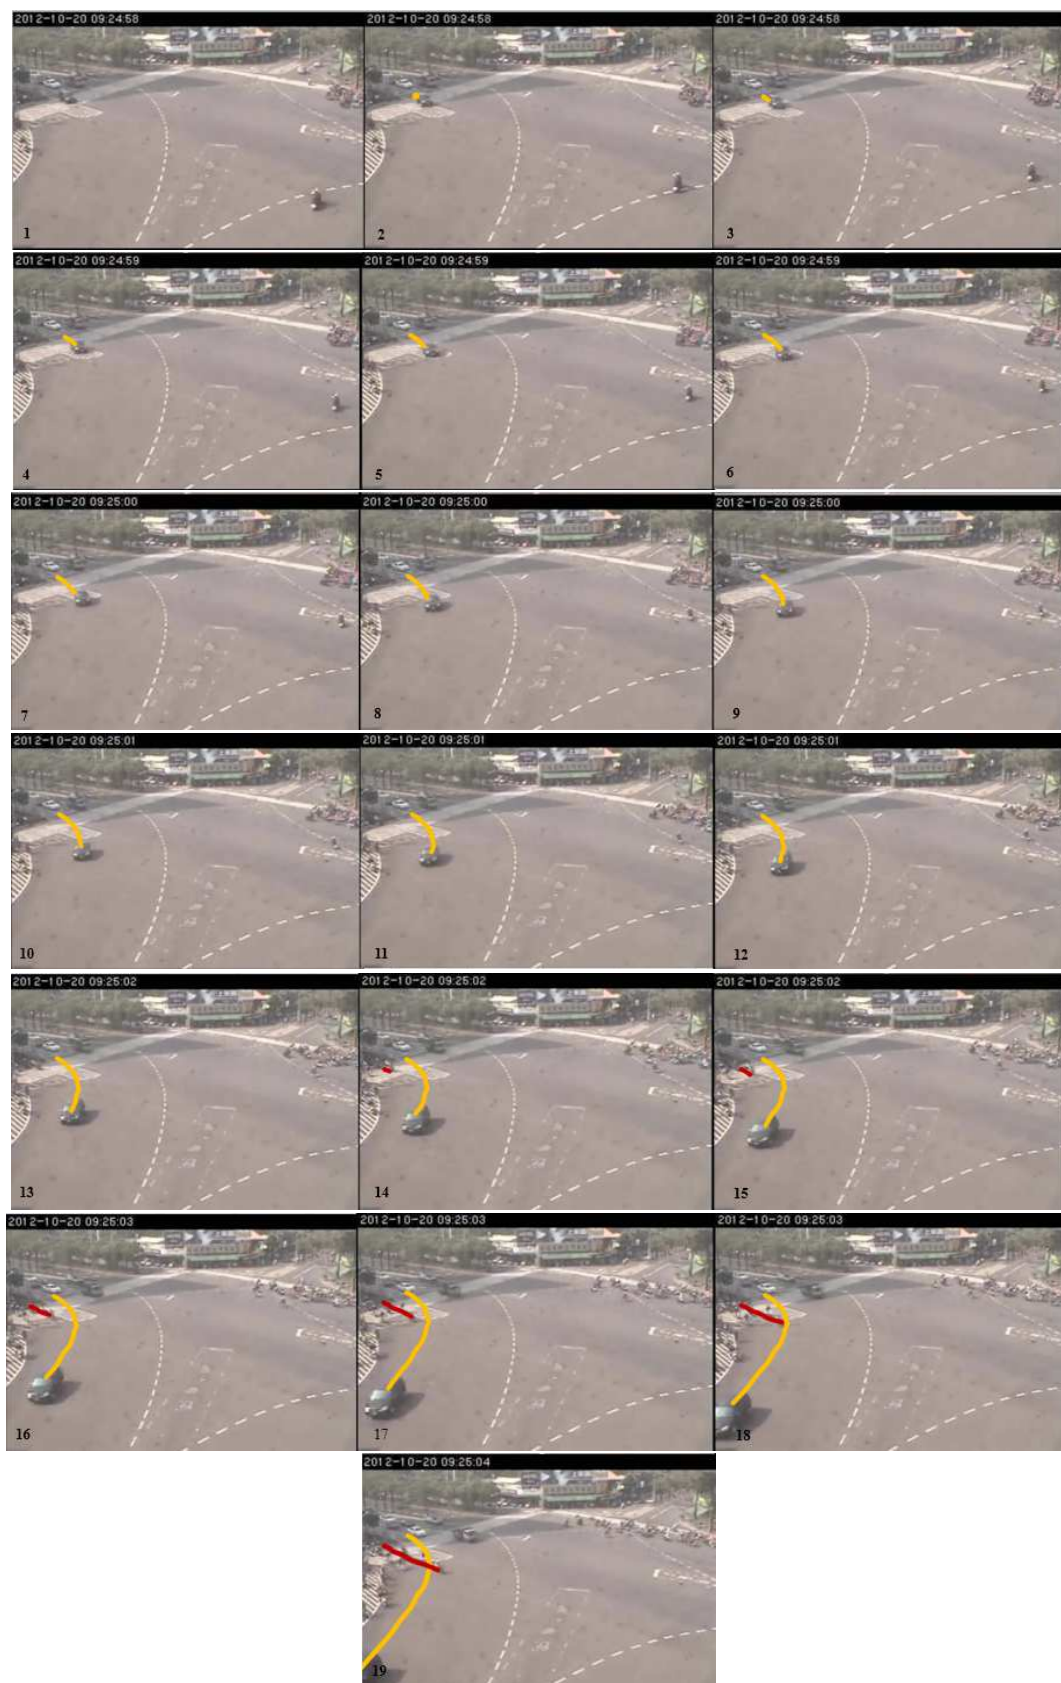
圖 3-14 右轉側撞後侵佔時間判定

後侵占時間讀取範例如圖 3-14。圖中 3 個畫格為 1 秒，以黃色線標示右轉車輛—黑色汽車的軌跡，紅色線為直行車輛—機車的軌跡。右轉車與直行車軌跡相交於畫格 18，右轉車於畫格 8 時到達交會點，表右轉車通過交會點 10 個畫格（3.33 秒）後直行車抵達，因此記錄後侵占時間為 3.3 秒。

當有右轉車接續前一右轉車通過或同時有多輛車右轉時以後侵佔時間最小的兩車紀錄。由於兩車抵達同一地點的時間可相差無限大，因此需定義門檻做為判定衝突的標準。

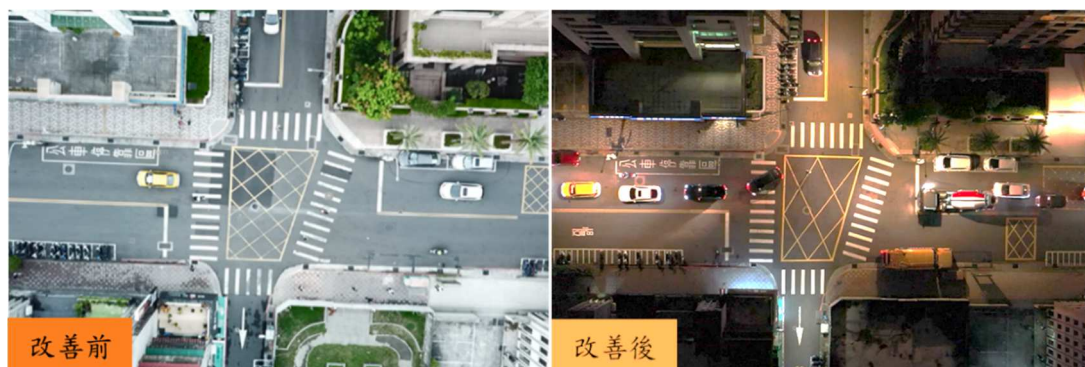
圖 4-2 濟南路二段/臨沂街口事前事後路口圖

此路口為濟南路二段與臨沂街交叉。路口西側、北側、東側皆為雙向車道且畫設禁止超車線，僅南側為北往南的單行道。南側車道寬度相對其他路口分支窄。北側設有停管制標誌，濟南路二段則為幹道。改善前後之路口圖如圖 4-2 所示，路口分支改善項目表如表 4-1 所示。

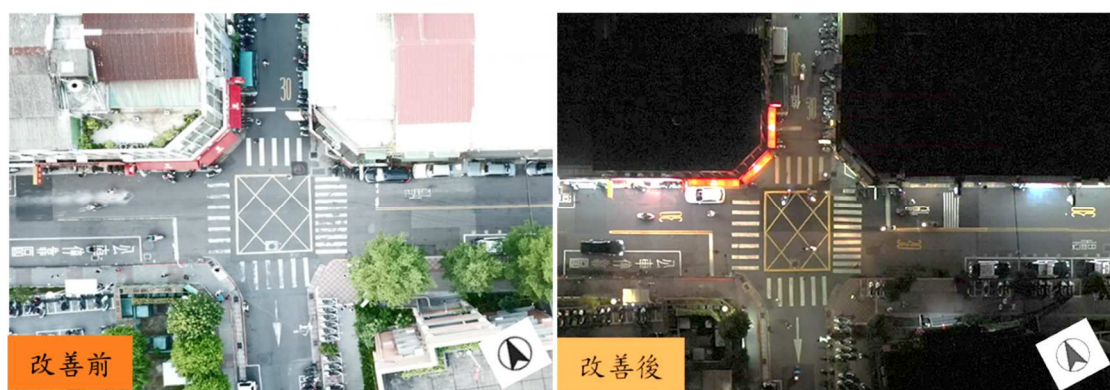
圖 4-10 吳興街/吳興街 269 巷口事前事後路口圖

此路口為吳興街與吳興街 269 巷的交叉。路口的西北側、東北側、東南側皆為雙向車道，其中吳興街兩側有畫設禁止超車線(雙黃線)，僅西南側為西南向的單行道。吳興街 269 巷東北側為停管制道路，吳興街則為幹道。改善前後之路口如圖 4-10 所示，路口分支改善項目表如表 4-9 所示。

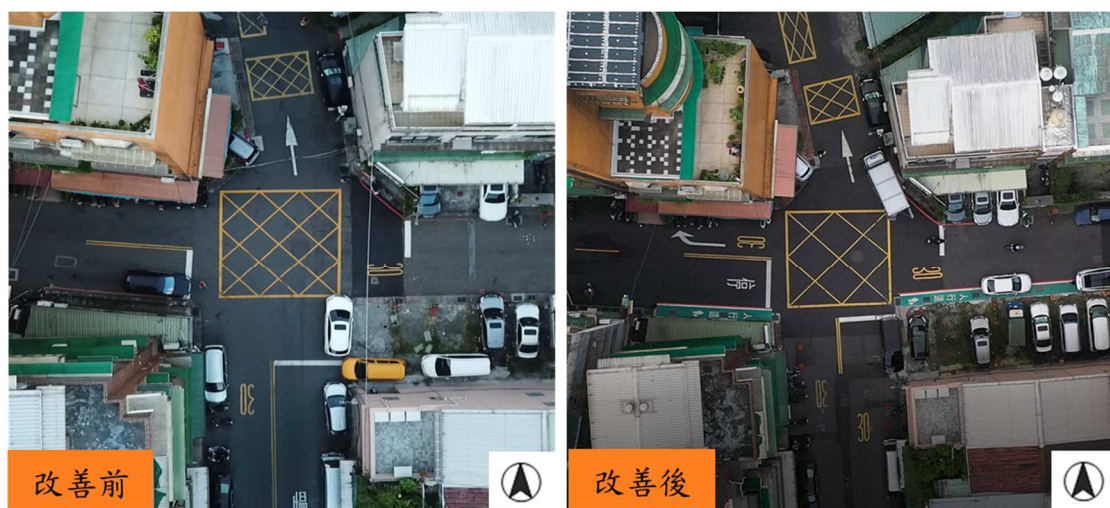
圖 4-18 嘉興街/嘉興街 175 巷口事前事後路口圖

此路口為嘉興街與嘉興街 175 巷的交叉。路口的西側、東側、南側皆為雙向車道，而其中嘉興街南側與嘉興街 175 巷西側有畫設禁止超車線，僅北側為北向的單行道。嘉興街 175 巷兩側為停管制道路，嘉興街則為幹道。改善前後之路口圖如圖 4-18 所示，路口分支改善項目表如表 4-17 所示。

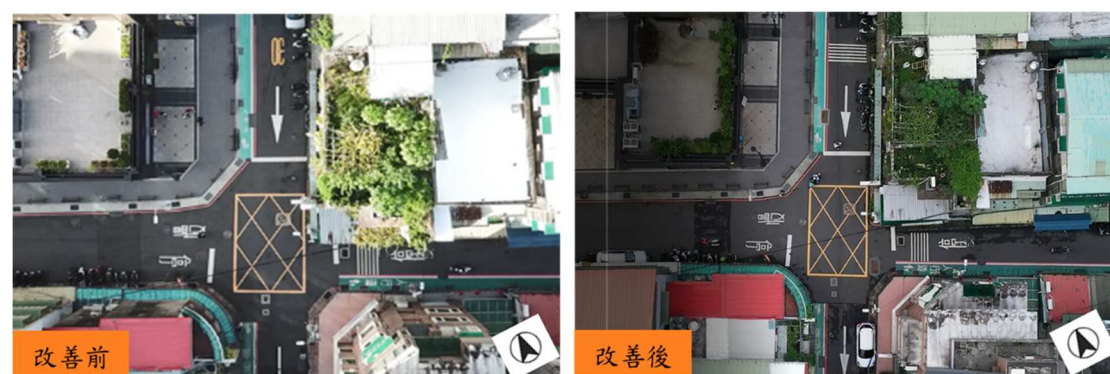
圖 4-26 晉江街/金門街口事前事後路口圖

此路口為晉江街與金門街的交叉。路口的西北側、東南側為雙向車道，東北側、西南側則為西南向的單行道。晉江街兩側為停管制道路，金門街則為優先道路。此外晉江街兩側路口的路寬不一致且為偏心交叉。改善前後之路口圖如圖 4-26 所示，路口分支改善項目表如表 4-25 所示。

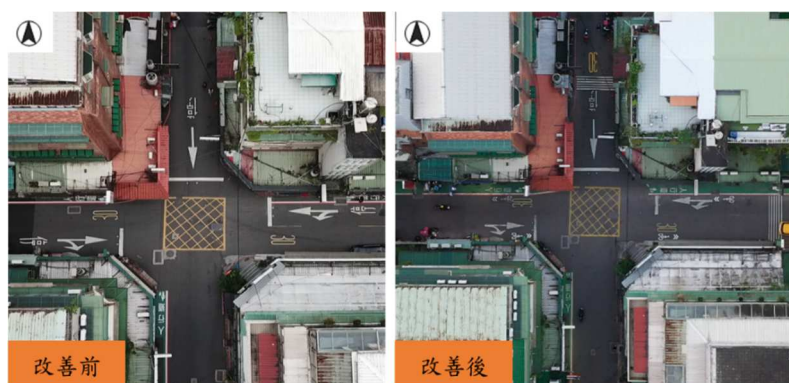
圖 4-44 忠孝東路四段 77 巷/敦化南路一段 190 巷口事前事後路口圖

此路口為忠孝東路四段 77 巷與敦化南路一段 190 巷的交叉。路口的西側、東側為雙向車道，北側、南側則為南向的單行道。忠孝東路四段 77 巷北側為停管制道路，敦化南路一段 190 巷則為主要幹道。改善前後之路口圖如圖 4-44 所示，路口分支改善項目表如表 4-43 所示。

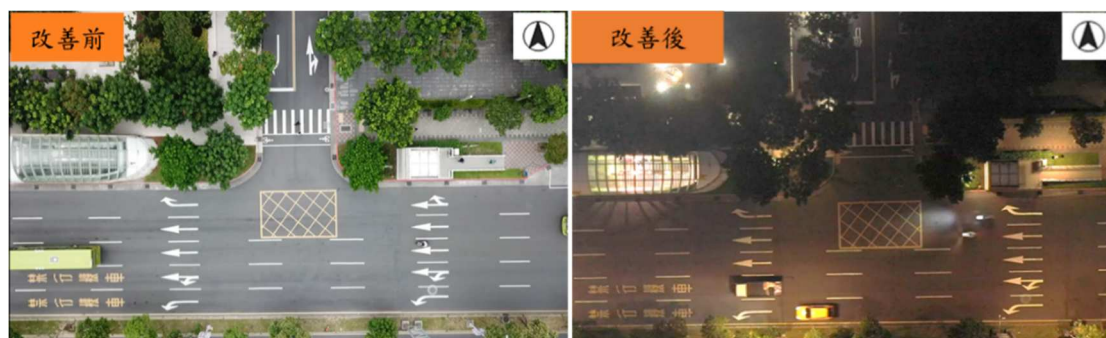
圖 4-52 信義路五段/松勇路口事前事後路口圖

此路口為臺北市信義路五段與松勇路的交叉。松勇路為南北向的雙向車道交於信義路五段西向。信義路五段為幹道。改善前後之路口圖如圖 4-52 所示，路口分支改善項目表如表 4-51 所示。

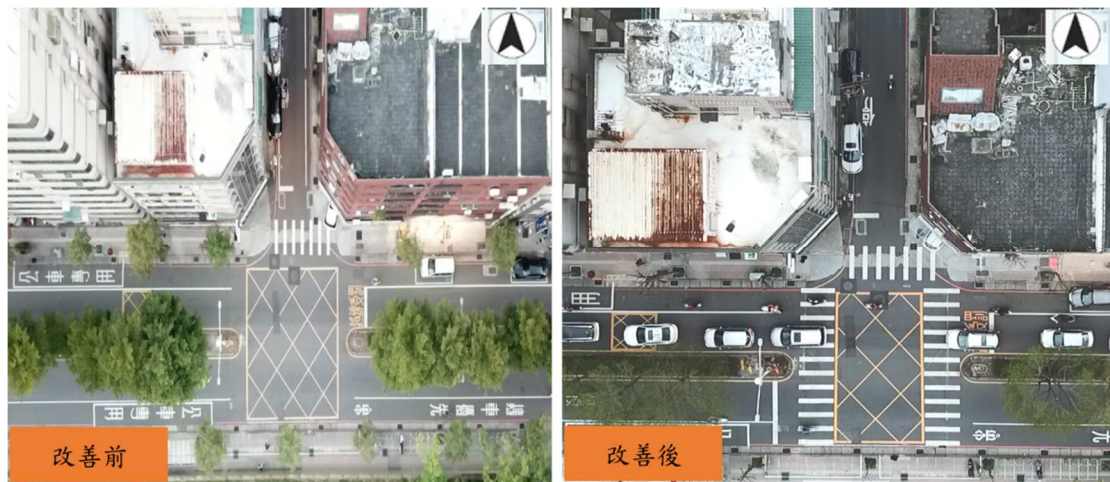
圖 4-56 桃園市成功路二段/中央街事前事後路口圖

此路口為成功路二段與中央街的 T 字型無號誌交叉。成功路二段以中央實體分隔雙向車道，往東方向設有一車道及一機慢車專用車道，路側畫有公車停靠區；往西方向為一車道路，路側畫有停車格及公車停靠區。中央街可雙向通行，無畫設行車分向線。改善後路口東西側各繪設停止線與行穿線，路口北側將原本「慢」字改為「停」標字，白色實線取消，以紅色實線取代之，如圖 4-56 所示，路口分支改善項目表如表 4-55 所示。

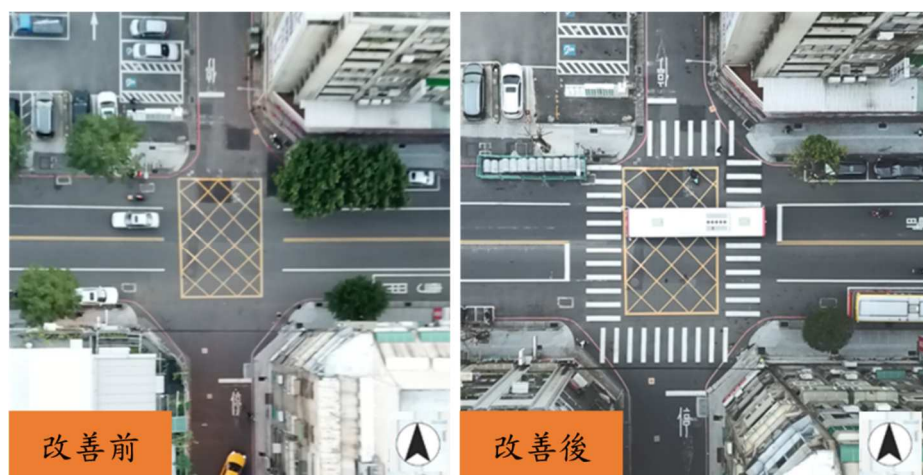
圖 4-64 成功路二段/朝陽街事前事後路口圖

此路口為成功路二段與朝陽街一段的無號誌交叉。成功路二段以禁止超車線分隔雙向車道，西方向設有一車道，路側畫有公車停靠區；往東方向為單車道路，路側畫有停車格。朝陽街為雙向兩車道，無畫設行車分向線。改善後路口四個方向皆繪設行穿線，路口東西側繪設停止線與「慢」標字，路口北側將原有停止線前移，並加以設置「停」標誌，路口南側將原有停止線前移，如圖 4-64 所示，路口分支改善項目表如表 4-63 所示。

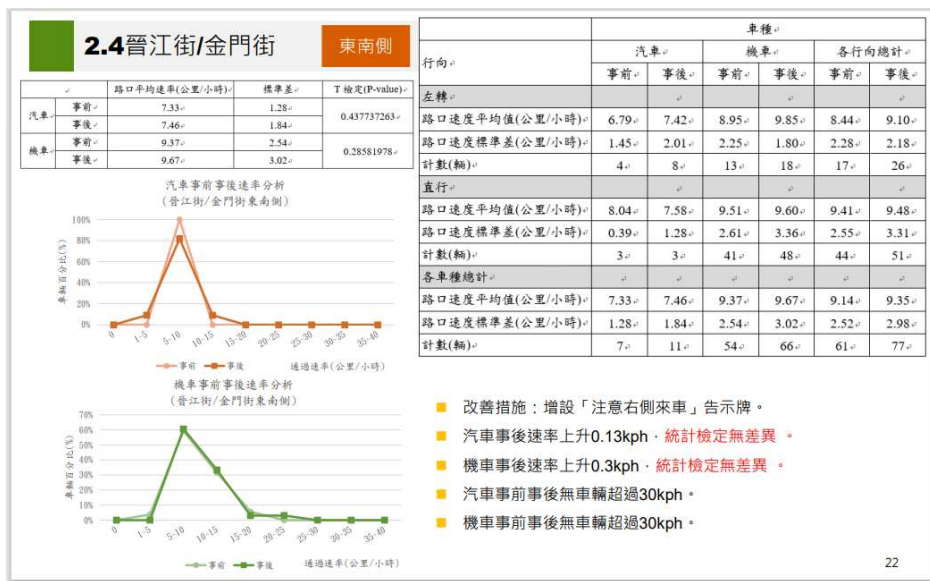
- 改善措施：無。
- 汽車事後速率上升2.56kph，統計檢定無差異。
- 機車事後速率顯著上升1.93kph。
- 汽車事前事後無車輛超過30kph。
- 機車事前事後無車輛超過30kph。

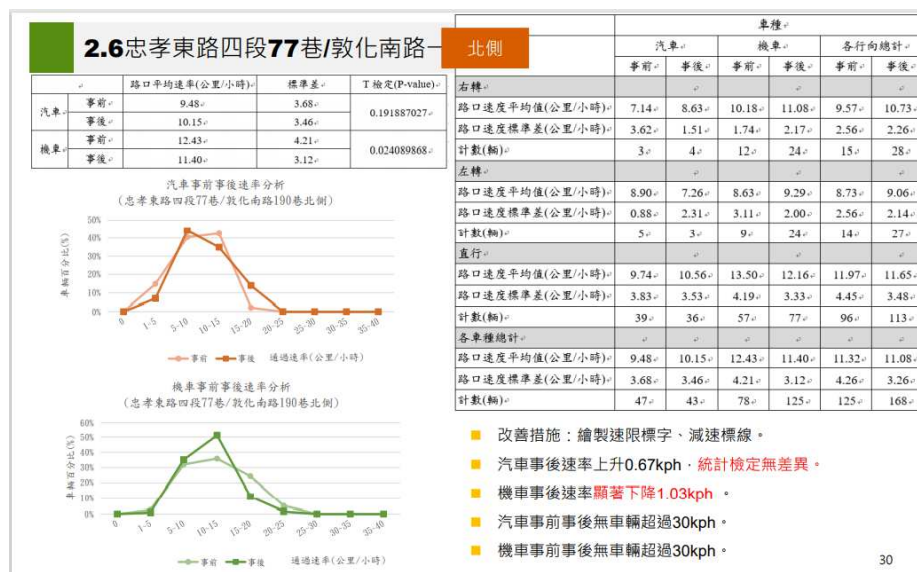
- 改善措施：停止線前移。
- 汽車事後速率上升0.75kph，統計檢定無差異。
- 機車事後速率顯著上升3.48kph。
- 汽車事前事後無車輛超過30kph。
- 機車事前事後無車輛超過30kph。
