影像辨識應用於橋梁檢測工作初探

A Preliminary Study on the AI Image Recognition to Bridge Inspection

運輸工程組 胡智超研究期間:民國 110 年 1~12 月

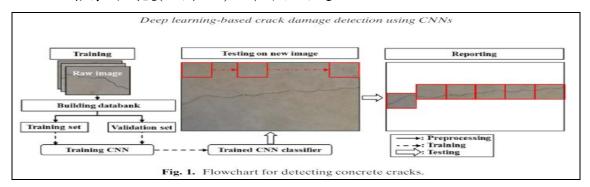
圖 2.1 影像辨識分析流程

研究使用卷積神經網路(Convolutional Neural Networks, CNN)法應用 於混凝土裂縫辨識(如圖 2.1), 首先使用 DSLR 相機(Nikon D5200)拍攝出 高清混凝土結構表面裂縫照片共 332 張,再將這些照片分為兩組,一組是 277 張解析度為 4,928×3,264 的照片做為「訓練組」,一組是 55 張解析度 為 5,888×3,584 的照片做為「驗證組」。由於 AI 訓練資料庫需要大量資料, 277 張照片顯然不夠,因此該研究將這 277 張照片又分割成 4 萬張解析度為 256×256 的小照片做為訓練資料庫。

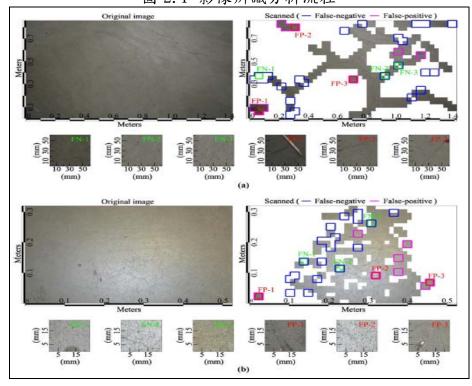
圖 2.2 細微裂縫及光影下辨識結果

切割後的 40,000 張照片,其中 32,000 張用於訓練,準確性為 98.22%, 另 8,000 張用於驗證,準確性則為 97.95%; 另 55 張(未切割)之原始圖像,經 AI 影像辨識後(如圖 2.2),準確性可達 97%。

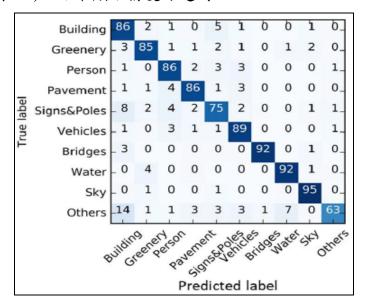
圖 2.3 場景分類矩陣

為有效訓練模型,該研究以橋梁為標的,同時拍攝許多包含橋梁的影像,並分為10個類別,包括建築、綠地、人物、鋪面、指標、交通工具、橋梁、水體、天空及其他。經利用 MS-CNN 計算與10個場景相對應之Softmax 概率圖(如圖2.3),提取出橋梁分量。接著通過Softmax 概率圖對輸入圖像進行增強,並輸入另一個 MS-CNN 中,最後將每個圖像分為5個類別(如圖2.4),結果顯示精度可達到78.94%。

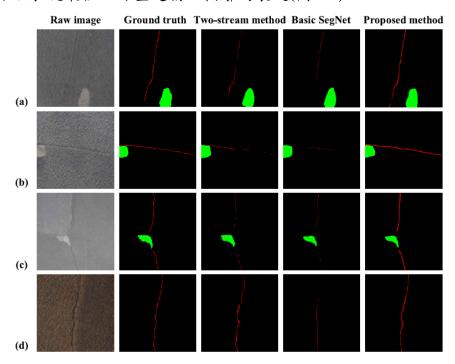
圖 2.9 三種模式辨識後之影像結果

該研究在分析具有小裂縫、剝落和復雜背景的圖像數據時,發現 Basic SegNet 方法容易受到尺寸不平衡的干擾,並且錯誤地檢測到許多裂縫像素; Two-stream 方法比 basic SegNet 方法表現相對較好,可清楚辨識剝落損壞的邊界,惟仍提供許多錯誤隧道襯砌裂縫預測結果; FL-SegNet 比其他方法表現最佳,可重建精細輪廓的裂縫(圖 2.9)。

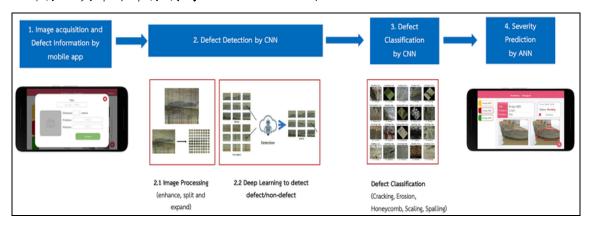
圖 2.10 影像辨識檢測系統分析流程

該研究以泰國快速公路橋梁維對象,利用深度學習開發鋼筋混凝土橋梁下部結構影像辨識檢測系統;該系統由4個部分組成(圖2.10),第1部

分為圖像蒐集;第2部分使用改進 ResNet-50 CNN 檢測有劣化的圖像;第3部分是判別劣化類型分類,包括裂縫、鏽蝕、蜂窩、剝離和剝落;第4部分使用 ANN 嚴重性預測。結果顯示劣化檢測、劣化分類與嚴重性預測部分,其準確率分別為90.4%、81%和78%。

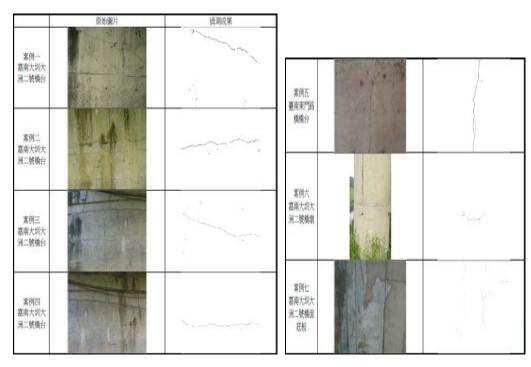
圖 2.13 各案例偵測結果

該研究結果顯示,大部分案例生產者精度大致上都大於90%,表示漏授率(Omission)百分比為10%,而使用者精度都大於80%,表示誤授率(Commision)百分比為20%(其中漏授率與誤授率為人工智慧辨識精度評估指標之一),可見整體的裂縫偵測是相當準確的。其有一案例,兩者的精度皆較前面幾個案例還低,主要是該案例的裂縫是在橋面板下,該處的裂縫比較細小且影像較模糊,導致在進行裂縫偵測時錯誤較多,此外白華影響裂縫的邊緣,導致裂縫與背景的反差不夠大(圖2.13)。

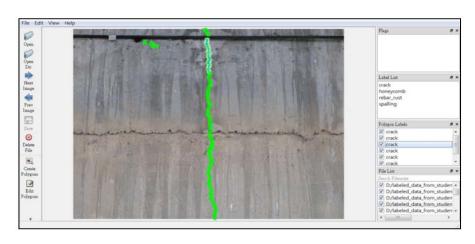
圖 2.14 裂縫標記作業

該研究利用電腦非接觸式檢測技術及 AI 深度學習,於橋梁現地進行場域驗證,透過電腦進行裂縫非接觸式量測,成果顯示量測精度優於傳統裂縫尺,又可降低人為誤判之可能,進而改善橋檢人員作業品質。在進行電腦 AI 深度學習前,訓練影像蒐集與標記是第 1 步驟(如圖 2.14),需針對訓練標的(混凝土裂縫)進行標記作業,而人工標記作業屬電腦深度學習過程中最耗費時間及人力之項目。訓練裂縫偵測時,由於混凝土裂縫於影像中屬較細微之特徵,因此為取得影像中微觀資訊,須先將每張原始影像裁切成 8x8 共 64 張子圖像後再進行後續處理。研究訓練資料使用 4,645 張原始影像,將標記影像裁切成 297,280 張子圖像,其中子圖像標記為裂縫處以白色顯示,由於子圖像包含到標記的裂縫圖像僅占少數,因此會去除掉沒有裂縫的子圖像,僅保留含裂縫子圖像進行深度學習訓練(如圖 2.15)。最後以無人機拍攝影像進行辨識,偵測成果召回率(Recall Rate)平均為80.78%(其中召回率人工智慧辨識精度評估指標之一)。

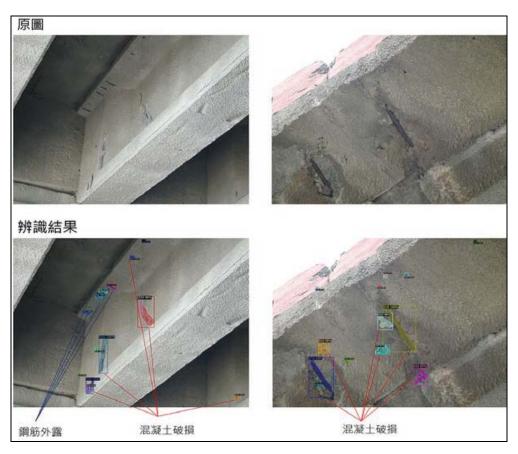
圖 2.16 模型於橋梁巡檢劣化樣態影像辨識結果(1)

該研究利用實際訓練深度學習模型,進行隧道裂縫以及橋梁之異狀檢測任務,探討模型於不同檢測任務所需採取的技巧以及資料集的微調方針,進而分析人工智慧於構造物外觀異狀自動化偵測之成果。在辨識目標為多種橋梁劣化部分,該研究採用 Mask R-CNN 模型,辨識類別分為混凝土裂縫、剝落、破損,以及鋼筋外露等 4 類,資料經像素級標註後,組成資料集進行訓練,辨識成果如圖 2.16~2.17。於橋梁檢測案例中,Mask R-CNN 具有良好的辨識能力,針對混凝土剝落以及破損較大面積之類別,辨識效果最佳。模型之辨識能力與辨識標的之特徵有密切關係,特徵相近的類別,會偶有誤判且辨識之信心值相對較低;辨識目標之影像占比也影響模型辨識成果,例如影像占比極低之裂縫類別需特別進行模型微調。

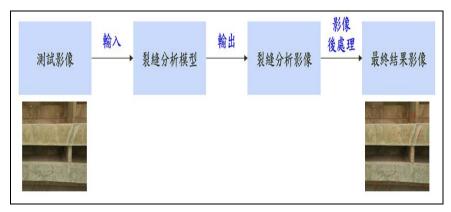
圖 2.18 混凝土裂縫分析流程

有進行 AI 影像分析,可偵測鋼筋混凝土構件裂縫。以裂縫偵測為例,首先選定好偵測裂縫之模型後,將測試資料輸入模型內測試,模型會輸出一張測試結果影像,經過影像後處理,即可得知預測裂縫的所在位置(如圖 2.18)。

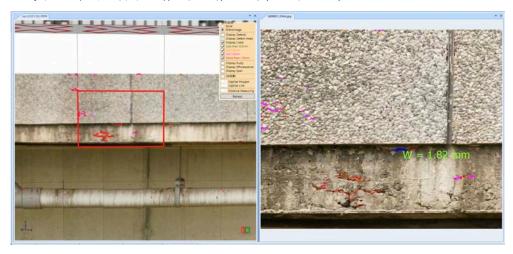
圖 2.19 混凝土裂縫辨識結果

採用以全卷積網路演算法(Fully Convolutional Networks, FCN)做為 AI 處理的核心技術,經過 FCN 偵測得到之劣化區,是以 0~1 表達該像元在各個類別的機率值。若影像解析度夠高且影像清晰,則 AI 裂縫偵測

成果之準確度與可靠度將會很高(如圖 2.19)。

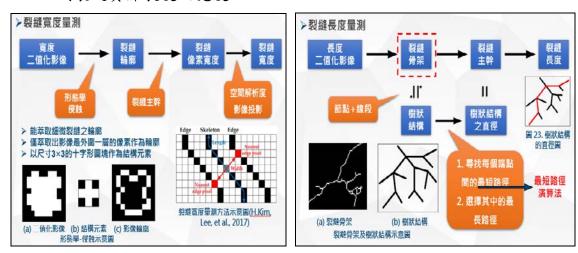
圖 2.20 混凝土裂缝寬度及長度二值化影像分析流程

其 AI 技術可分析混凝土構件表面寬度達 0.2mm 以上之裂縫,並採 H.Kim 等人(2017)之研究成果(如圖 2.20),使用 Sauvola 局部閥值法以 兩組最佳參數分別產製裂縫的長、寬度二值化影像,將二值化影像內的雜訊去除後,依圖形理論及形態學萃取裂縫的主幹及輪廓,用於量 測裂縫實際長度及寬度。

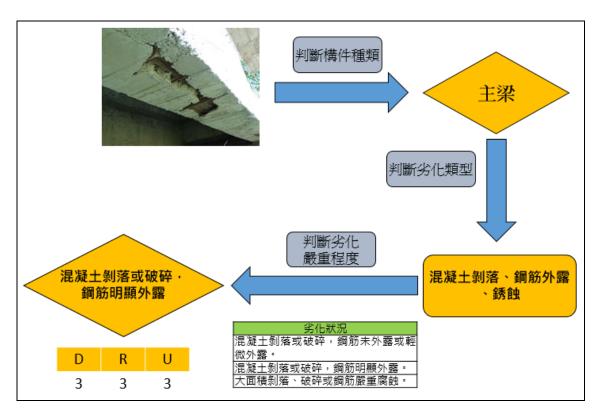
圖 2.21 橋梁檢測評定流程

橋梁實際檢測作業是逐跨逐構件進行,並依據劣化類型及劣化狀況來評估 DRU 值(如圖 2.21),再依劣化範圍評定 E 值。目前橋梁構件種類約有 19種,而劣化類型則有 35 種,相關對應情形詳圖 2.22。

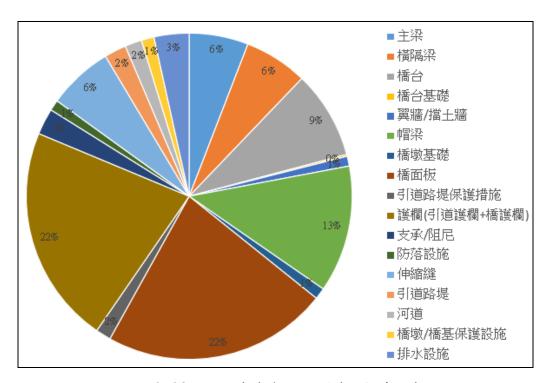
圖 2.23 橋梁構件劣化統計(六都案例)

經分析臺北市的車行橋梁資料後,其橋梁構件劣化數量最多為橋面板 (22.3%),其次為護欄(21.7%),而後為帽梁(12.6%)、橋台(8.7%)、橫隔 梁(6.3%),詳圖 2.23。

由資料分析結果可知,地方橋梁之劣化狀況並不一致,惟兩案例中橋梁 劣化構件占比前4名者卻相同,包括橋台、帽梁、護欄、橋面板。而劣 化類型主要為混凝土剝落(破碎、鋼筋外露、銹蝕)、混凝土結構裂縫、滲水(白華)。

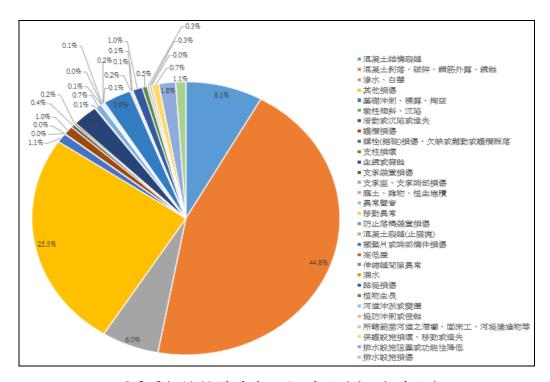
圖 2.24 橋梁構件劣化類型統計(六都案例)

再分析劣化類型,最多為混凝土剝落、破碎、鋼筋外露、銹蝕(44.8%), 其次為其他損傷(25.5%),而後為混凝土結構裂縫(8.1%)、滲水、白華 (6%)、襯墊片或端部構件損傷(2.9%),詳圖 2.24。

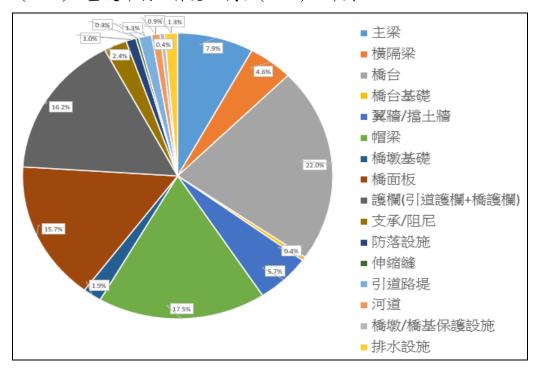
圖 2.25 橋梁構件劣化統計(非六都案例)

經分析嘉義市的車行橋梁資料後,其橋梁構件劣化數量最多為橋台(22%),其次為帽梁(17.5%),而後為護欄(16.2%)、橋面板(15.7%)、主梁(7.9%),詳圖 2.25。

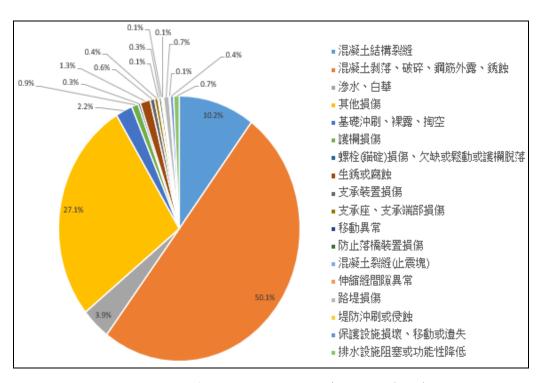
圖 2.26 橋梁構件劣化類型統計(非六都案例)

再分析劣化類型,最多為混凝土剝落、破碎、鋼筋外露、銹蝕(50.1%),

其次為其他損傷(27.1%),而後為混凝土結構裂縫(10.2%)、滲水、白華(3.9%)、基礎沖刷、裸露、掏空(2.2%),詳圖 2.26。
