# 臺北港鄰近海域歷年地形變遷探討

洪維屏<sup>1</sup> 羅冠顯<sup>2</sup>

<sup>1</sup>交通部運輸研究所港灣技術研究中心副研究員

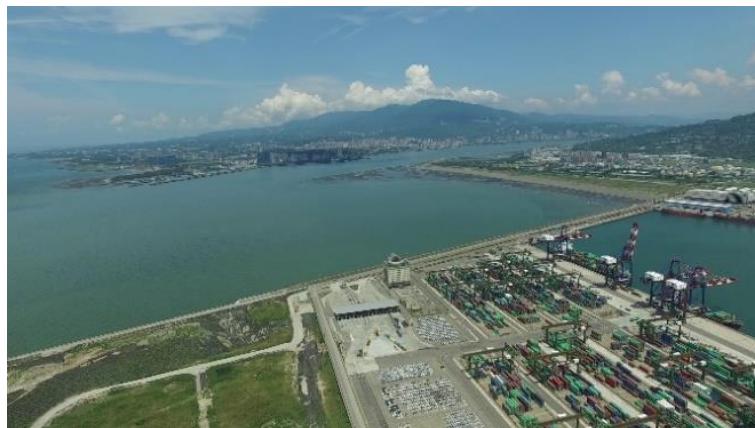
圖 1 臺北港北側海岸(淡水河口左岸)現況

本研究針對臺北港進行探勘，以進一步瞭解並分析臺北港與鄰近海岸現況特性，由現勘成果可知，淡水河口以南至林口發電廠間海岸屬砂質海岸，其中臺北港北側海岸(淡水河口左岸)受臺北港結構物改變近岸流場分佈，使得河口處有較顯著之砂質淺灘產生，詳圖 1 所示；而臺北港南側海岸(臺北港至林口電廠)則以砂、礫質海岸為主，部份區位則受海堤等結構物保護，詳圖 2 所示。

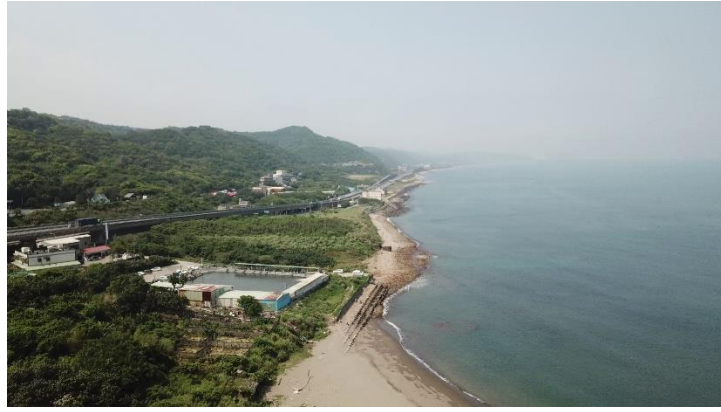
圖 2 臺北港南側海岸(臺北港至林口電廠)現況

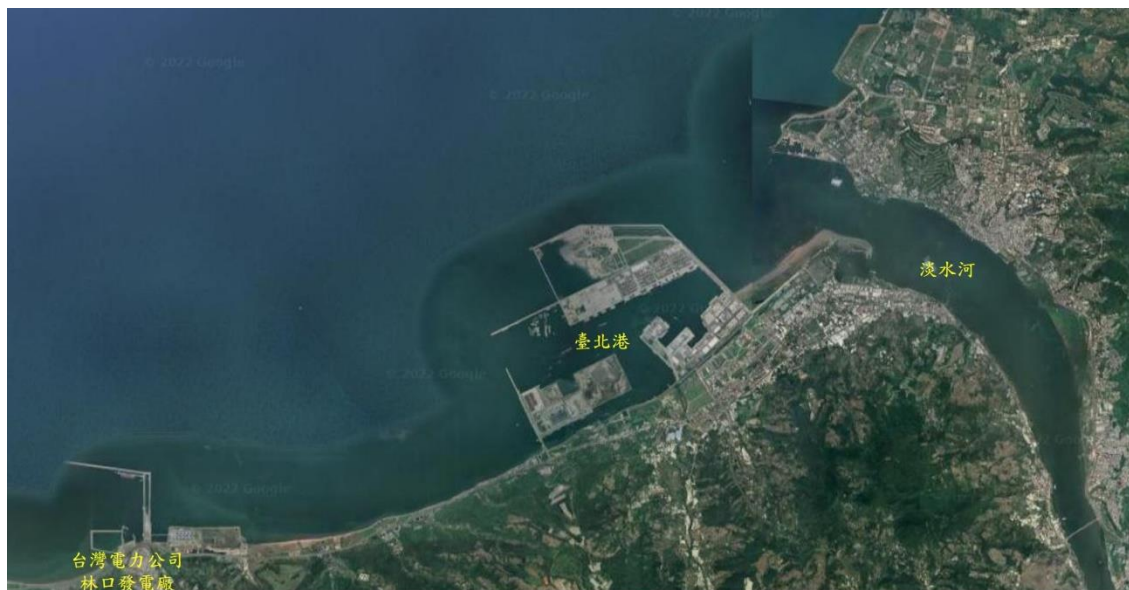
圖 5 淡水河口、臺北港及林口發電廠處相對位置圖

臺北港自民國 82 年起建港，為滿足港埠運能需求，陸續推動各期工程計畫，就外廓設施而言，87 年底完成北外廓防波堤及南防波堤，94 年底北外廓防波堤延伸工程完工，100 年底南外廓防波堤完工。另為協助收容公共工程剩餘土石方，於北外廓防波堤外側進行物流倉儲區填海造地工程計畫，第一期圍堤工程於 100 年初完成，105 年底完成物流倉儲區第二期圍堤工程，目前則刻正進行第三、四期圍堤工程，相關內容整理如圖 3 所示。為瞭解臺北港鄰近海域長期之海岸岸線變遷趨勢，圖 4 為蒐集之臺北港自建港起迄今之外廓防波堤興建各階段歷程，另參考行政院農業委員會水土保持局「巨量空間資訊系統」衛星圖像資料庫內自民國 55~110 年歷年 Corona、SPOT5、Landsat-8 及 Sentinel-2 等衛星影像資料進行比較，如圖 6 所示。由分析成果顯示，計畫區內海岸段之長期變遷趨勢除淡水河口區域及人為開發區域 如林口發電廠、臺北港、淡水第二漁港之開發及淡海新市鎮填海造地有較明顯之變化外，其餘海岸段較無顯著之侵淤變化。以下就重點區域淡水河口、臺北港及林口發電廠處(目前相對位置詳圖 5)之衛星影像變化進行比較說明。
