# 應用影像智慧化技術判釋海岸公路及防波堤越波研究(1/4)-日間 越波影像判釋

交通部運輸研究所

中華民國 112 年 3 月

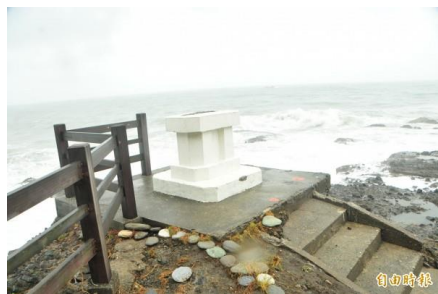
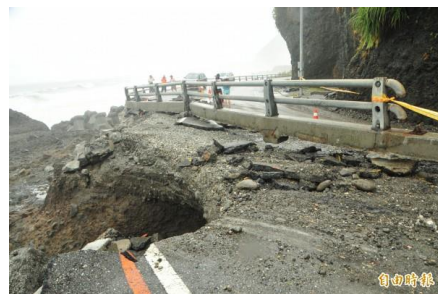
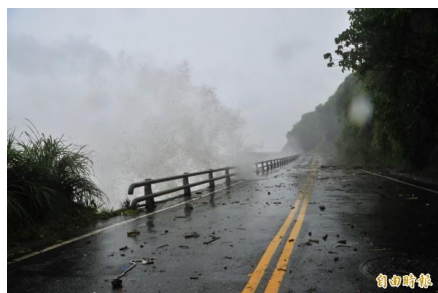
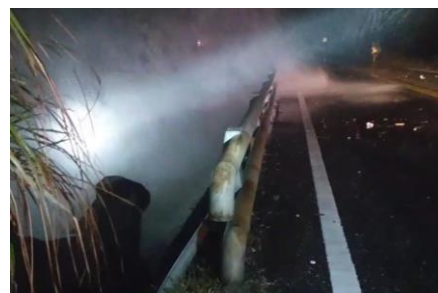
**圖 2.8 浪襲台 11 線海岸公路事件現場概況**

受傷人數 226 人。根據 2021 年中山大學與本所港研中心合作研究報告指出(陳冠宇等人, 2021), 近年來台 11 線花蓮海岸公路的人定勝天碑路段(道路里程約 61K 到 63K) 因離海岸近, 較易於颱風期間受到長浪的影響, 如 2015 年 8 月蘇迪勒颱風期間, 除了人定勝天碑被海浪打落海面之外, 同時造成台 11 線 62.1K「人定勝天碑」路段有長達 40 公尺、寬 6 公尺的道路流失, 下方路基遭到海浪侵蝕、淘空(圖 2.8(a)), 讓相關單位採取單線雙向通行的措施。又如 2016 年 9 月梅姬颱風期間, 該路段出現浪花夾帶碎石波及道路路面的情形(圖 2.8(b))。除了上述新聞事件外, 2018 年 9 月潭美颱風期間公路局亦在台 11 線 61k+400 附近拍攝到浪襲道路的情況, 如圖 2.8(c)。台 11 線人定勝天路段已屬公路總局列管中之浪襲路段, 颱風期間如經氣象資料預判該台 11 線人定勝天路段可能遭受浪襲影響時, 公路總局將會於防災新聞稿發布時予以納入宣導防避之路段, 表 2-4 為臺灣東部海岸地區與海岸公路受到颱風波浪或異常浪等長波侵襲事件新聞蒐集。

(a) 2015/08/08

(b) 2016/09/27

(c) 2018/9/28 晚間 61K+400 附近浪襲影像

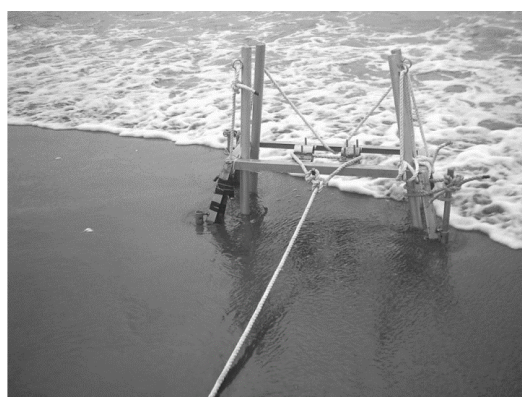
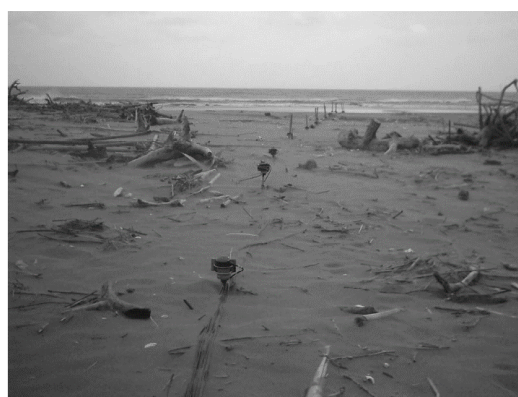
圖 2.11 成功大學水工試驗所波浪潮升觀測系統

(左圖) 自記式水位計

(右圖) 潮升感測器

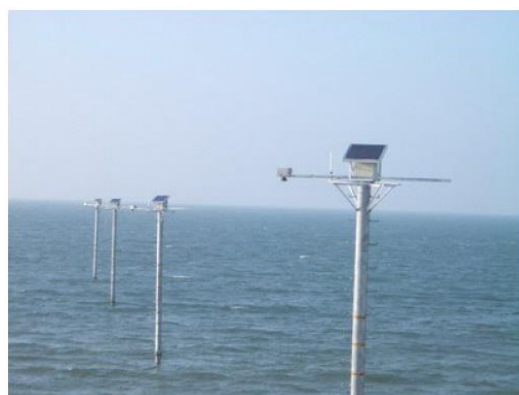
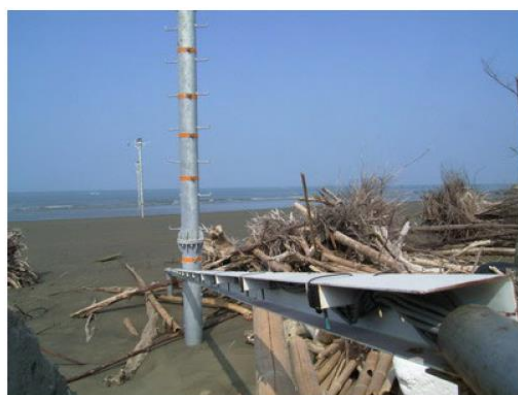
圖 2.12 成功大學水利系波浪潮升觀測系統

(左圖) 水位觀測樁

(右圖) 潮升感測器

國立成功大學水利系執行經濟部水利署 (2005-2006 年) 計畫，於嘉義縣好美里海岸及台南市黃金海岸建置波浪溯升觀測系統。觀測系統包括水位觀測樁、溯升感應器、攝影機、傳輸電纜及資料擷取系統等設備，如圖 2.12 所示。即時影像攝影機則用於拍攝記錄觀測樁上之尺標來判讀水位。此觀測系統之優勢，乃不易受到颱風浪之破壞搬移，亦可於夜間進行監測。

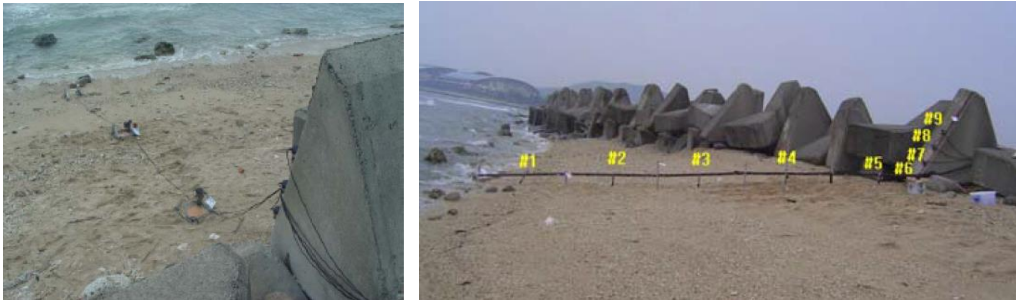
圖 2.13 第七河川局委託計畫(2006~2008 年)於屏東縣車城鄉後灣海岸灘面及消波塊上架設溯升觀測站

國立中山大學執行第七河川局委託研究計畫 (2006~2008 年)，於屏東縣車城鄉後灣海岸沙灘上埋設自計式水位計、溯升感應器、傳輸電纜及資料擷取系統等設備，輔以鄰近建築物高處架設數位攝影機錄製方式，綜合研判海水最大溯升位置之歷時變化，如圖 2.13 所示。成功觀測得到聖帕颱風、柯羅莎颱風侵襲後灣海岸期間的溯升演變情形。

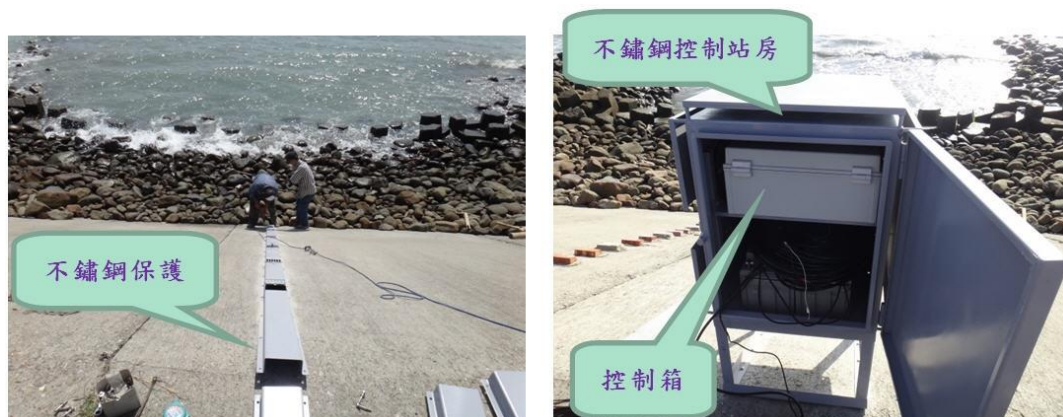
圖 2.14 水利署能專計畫(2013~2014 年)於臺南市七股區曾文海埔地海堤堤面上架設溯升觀測站

成功大學近海水文中心執行水利署委託科專計畫 (2013-2014 年), 研發海堤區域潮升觀測系統, 成功觀測第六河川局轄區台南市七股區曾文海埔地海堤在尤特、潭美及天兔颱風影響期間, 波浪於堤面之最大潮升高度變化。圖 2.14 展示該計畫海堤潮升感測設備現場配置圖。

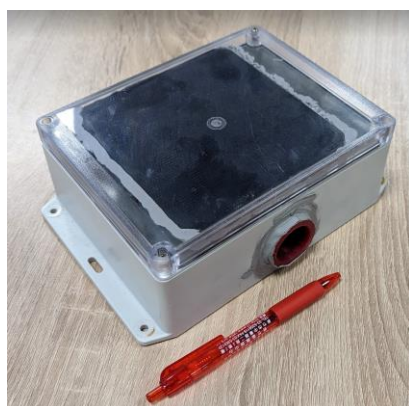
圖 2.15 本計畫採用之溯升感測器

財團法人工業技術研究院結合前述溯升感測觀測站優點，考量海堤區域使用環境，在兼顧售價、耐用性、通訊、電源、施工等重要關鍵，開發國人自主開發之「智能微型化溯升感測器」，如圖 2.15 所示。機組尺寸約為長 220 公厘、寬 150 公厘、高 75 公厘，具備自記式、獨立電源、防水防塵、無線傳輸功能，滿足在海堤區域嚴苛環境條件下的長期監測需求。此新型溯升感測器感測原理與前述近海水文中心開發的溯升觀測站相同，採用導電度計電解待測水體，分辨雨水與海水，避免颱風期間因雨勢而誤判海水的溯上高度，對於排除飛沫型溯

升亦有不錯的辨識能力。而與前述溯升觀測設備主要差異處，在於其獨立單元設計，不須額外拉電纜供電及傳輸資料，便於安裝維護，且亦因降低現地鋼材保護機構材料，大大降低建置成本。此溯升感測器的原型已於 2021 年第六河川局委託計畫中，成功記錄璨樹颱風期間，高雄市彌陀海堤的波浪溯升情形，並與影像判釋結果比對，成功驗證技術可行性與正確性，該觀測站佈設配置如圖 2.16 展示。

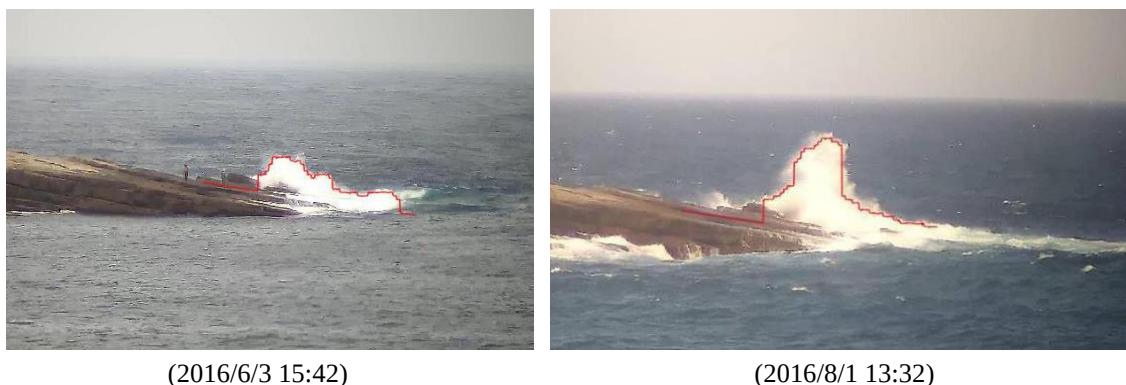
圖 2.18 水花辨識結果比對圖

約有 86%；圖 2.18 為分析所得之水花邊界套疊至原圖中比對成果，顯示水花邊緣的辨識結果良好，可準確的描繪出水花邊界，而分析所得之水花邊界略小於實際圖片中之水花範圍，研判為該處水花密度較疏散所致。

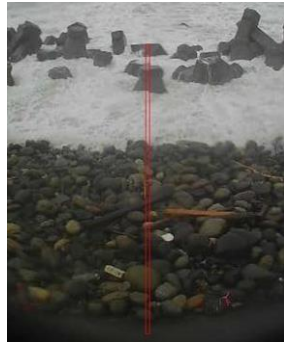
(左圖)案例影像及擷取欲分析斷面示意圖

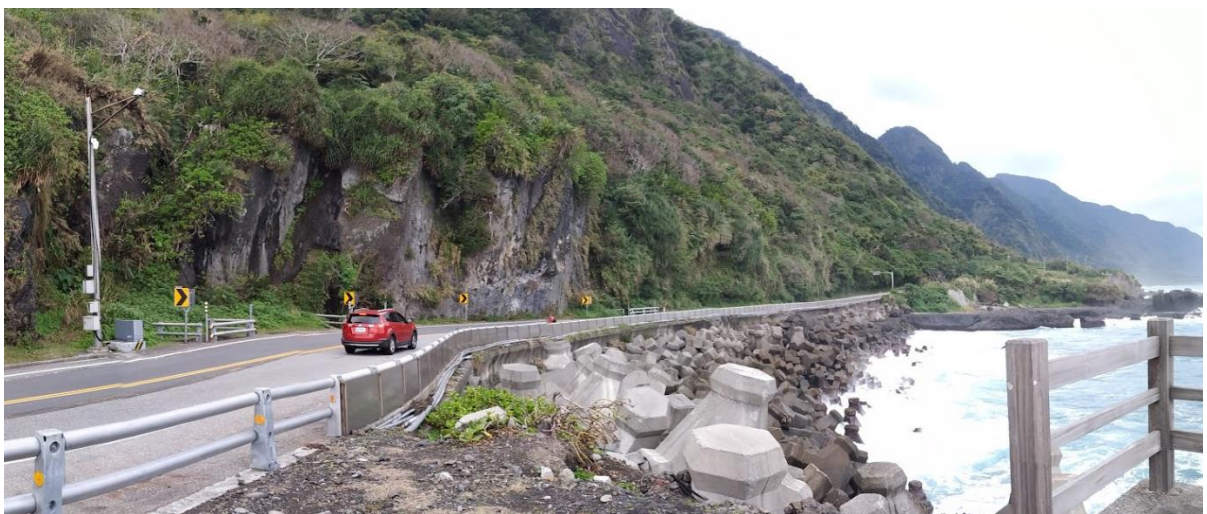
圖 3.1 台 11 線人定勝天路段海岸斷面現況 (攝於 2021/12/27)

本計畫規劃於台 11 線人定勝天路段建置溯升觀測站，用以紀錄並回傳波浪溯升與越波的逐時資料。該海岸段現況如圖 3.1 所示，圖中左側電桿上方設有運研所攝影設備，本計畫乃規劃於前方向海側消波塊上布設溯升感測器數只，建構 2 處斷面之溯升觀測站。因該設備為接觸式量測，可在颱風事件或顯著越波事件發生時持續進行量測，不受驟雨或夜間能見度低的影響，用以做為後續影像判釋成果的比對驗證，提升海岸公路浪襲預警系統預警成效。

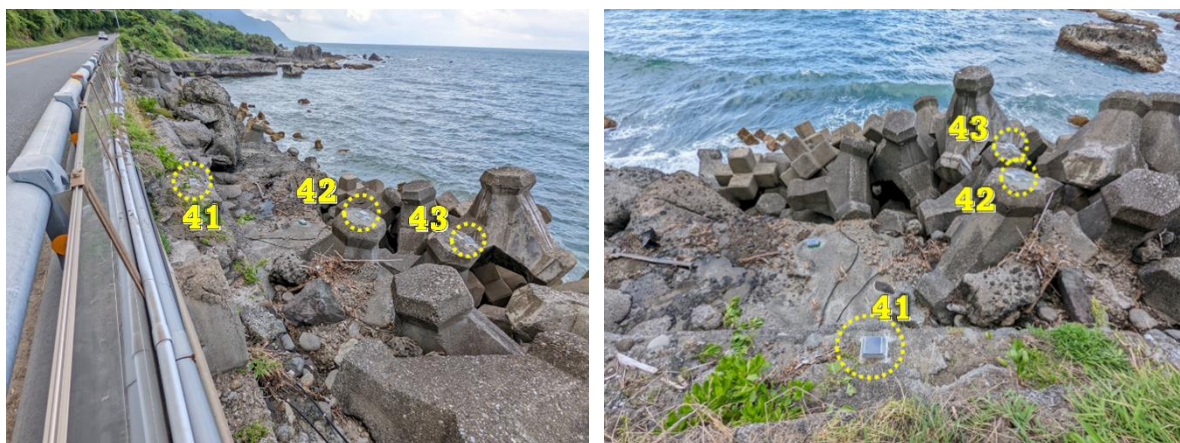
圖 3.2 花蓮縣台 11 線人定勝天路段溯升計(南側)設置圖

本計畫執行期間，於 2022 年 4 月 13 日辦理溯升計設置位置現勘作業，根據現況條件擇定感測器布放位置。由於現場消波塊採不規則拋放方式，考量感測器太陽能板受光角度，以及施工安全性，最終決定在里程數 61K+380 處(南側)以及里程數 61K+300 處(北側)等 2 處斷面，各設置 3 只感測器，於鄰近位置設置一座訊號中繼站，在不影響號誌視線為前提下，中繼站安裝於公路向岸側。業已於 2022 年 6 月 16 日完成現場安裝，溯升計完工照片如圖 3.2 與圖 3.3，中繼站完工照片如圖 3.4，各感測計相對道路位置，如表 3-1 所示。截至目前為止，現場並未觀察到感測器因外力破壞或位移等情事發生。

註：圖中數字為感測器編號

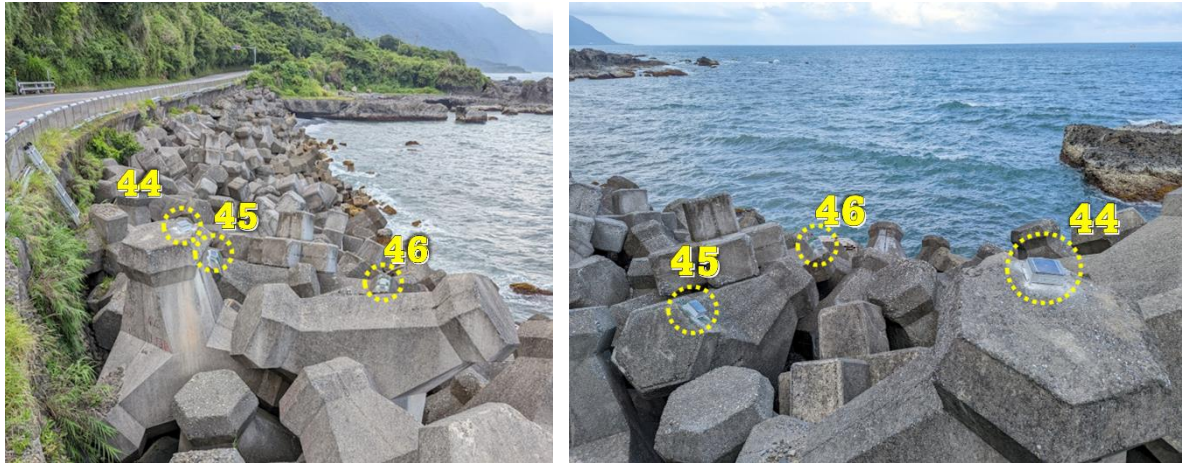
圖 3.3 花蓮縣台 11 線人定勝天路段溯升計(北側)設置圖

註：圖中數字為感測器編號

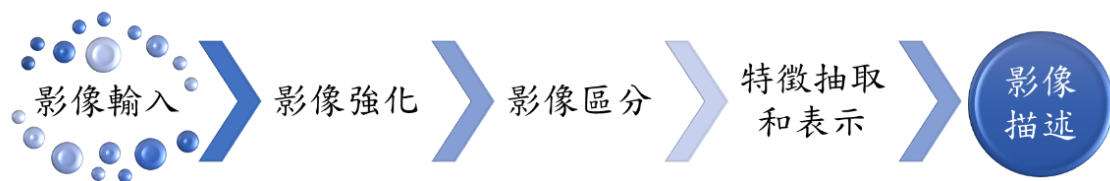
圖 3.7 影像擷取水線流程

數位影像分析可分為五個步驟(賴岱佑，2008)，依序為「影像輸入」、「影像強化」、「影像區分」、「特徵抽取和表示」和「影像描述」(圖 3.7)。因應分析標的不同，步驟進行的做法亦有所不同，需視實際的狀況進行規劃測試，制訂合適的做法。由於海岸公路影像是 RGB 的彩色影像，而為了取得水線之位置，藉以計算溯升高高度，故需分析輸入之 RGB 影像是否適用於水線之區分，或需轉換至其他色彩空間。接著，透過影像強化的方式提升水線與其他特徵間的對比度。影像區分的則是進一步聚焦於出水線的部分，以利水線擷取。至此，則完成

擷取水線於影像座標位置資訊之工作，但憑此仍無法得知溯升高度，僅能提供定性的水線描述。因此，最後需建立影像二維座標與真實三維座標間的轉換關係，以達到定量之描述，即海岸公路影像識別溯升高度。本節將分三部分依序說明「1.影像輸入及影像強化」、「2.影像區分及特徵抽取和表示」和「3.影像描述」之分析方法和成果。

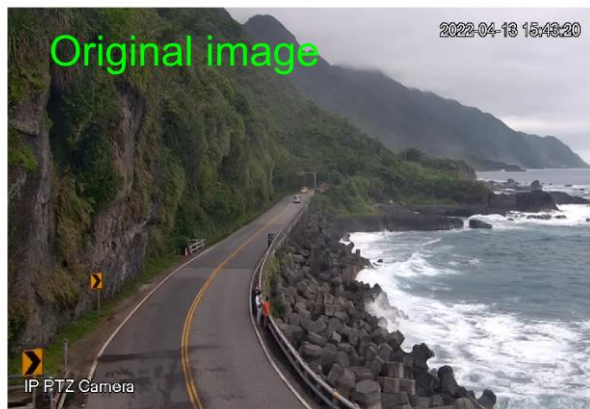
圖 3.8 海岸公路原始影像

圖 3.8 為原始的海岸公路日間影像，影像於原始 RGB、HSV 和 YUV 色彩空間和分別進行對比度強化之結果如圖 3.9、圖 3.10 和圖 3.11 所示。圖 3.9 顯示在 RGB 上進行對比度強化的差異不大，並且在 R、G 和 B 三種不同色彩空間上的影像也無顯著差異，從這三種影像皆可以肉眼判釋出水線的位置，但亦存有較多的其他特徵。圖 3.10 為 HSV 色彩空間，結果顯示 H 和 S 有相當顯著的特徵，H 在道路和部分消波塊與其他特徵的對比顯著，S 則有利於白沫區之分析，但仍不易於水線之判釋。圖 3.11 為 YUV 色彩空間，在未經對比度強化之前，U 和 V 的影像幾乎一片漆黑，但經過對比度提升後可看到 U 凸顯了水體和天空，而 V 則強調出了道路和消波塊。如此顯著的差異性非常有利於後續的水線影像分析，然而，U 和 V 在空間解析度上較差，故除了 U 和 V 之外，亦需同時搭配解析度較佳的 H 進行。

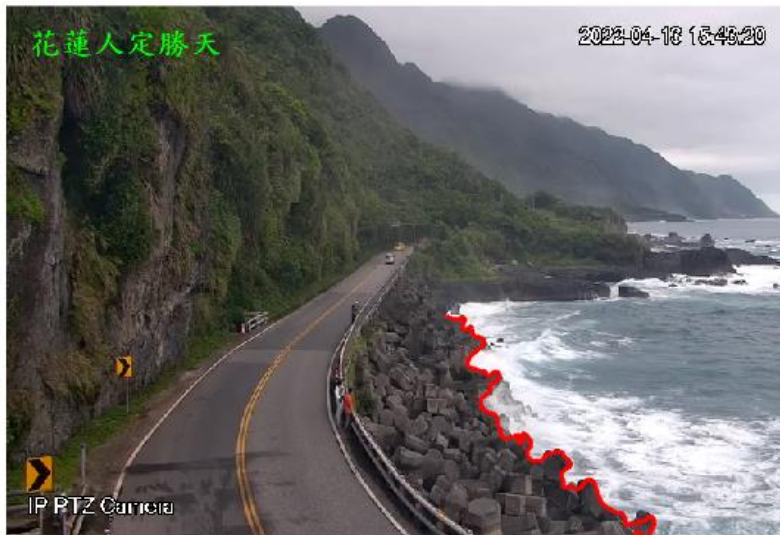
圖 3.14 水線擷取之成果

線的位置，則同時搭配 Canny 邊緣偵測，水線擷取之成果如圖 3.14 所示。

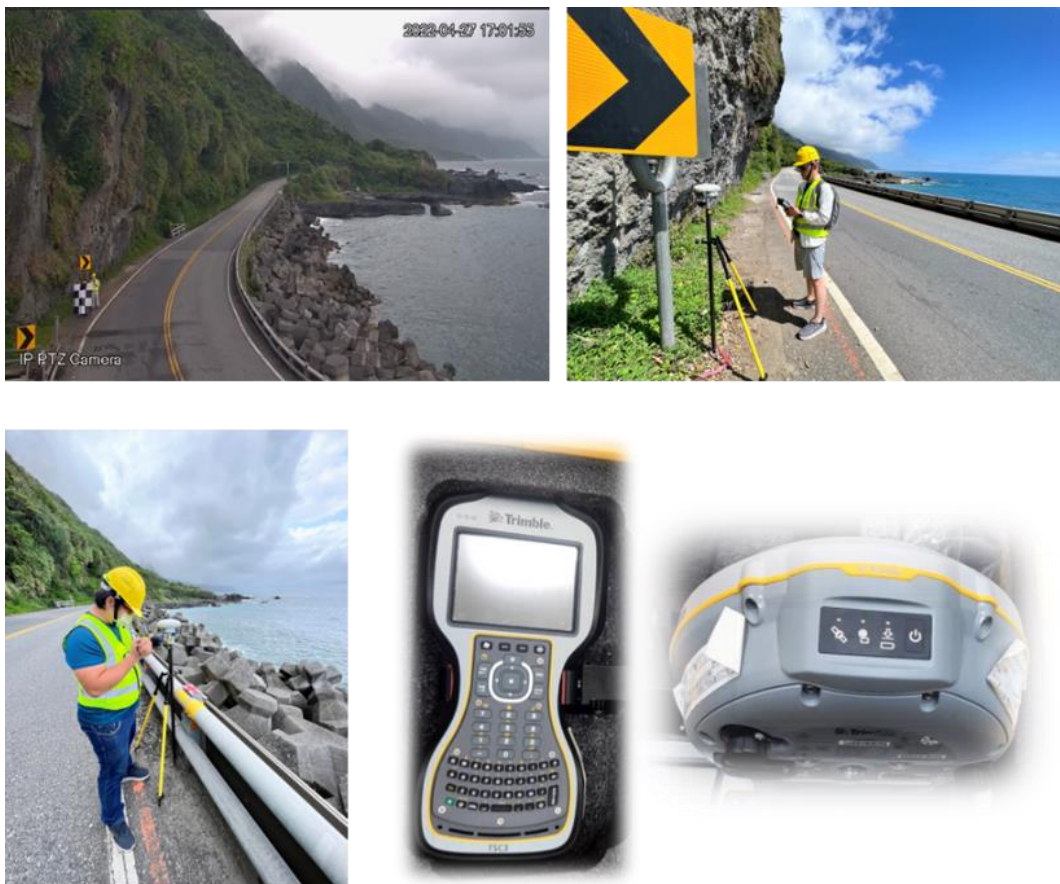
圖 3.16 現場量測及量測工具

共線方程之參數可分為內參數( $f, u_c, v_c$ )和外參數( $m_{ij}, X_c, Y_c, Z_c$ )，內參數一般採用棋盤圖(checkerboard)的方式進行相機率定，但由於現場條件不易進行，故假設 $u_c$ 和 $v_c$ 位於影像中心處， $f$ 則在求解外參數的過程以試誤法調整。外參數的求解需透過在影像範圍內進行控制點量測，藉此建立求解未知外參數所需之方程數目，根據 Bechle et al. (2012)建議需至少 15 個控制點。因此，研究人員於 2022 年 4 月 27 日和 28 日以 GENSS 進行控制點量測(圖 3.16)，共量測 27 個點，將其中 15 個做為控制點，其餘 12 個做為校驗點進行誤差分析。

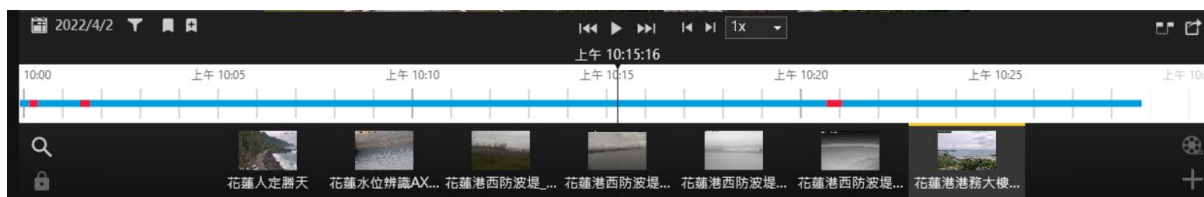
圖 3.20 攝影機介面

由攝影機介面中，可知目前運研所於花蓮的攝影機共有 7 支，分別為人定勝天路段、花蓮水位辨識、花蓮港西防波堤、花蓮港西防波堤堤頭、花蓮港西防波堤堤頭、花蓮港西防波堤堤頭和花蓮港港務大樓等(參見圖 3.20)，本計畫先依日間與夜間兩種情境來說明各攝影機之影像特性。

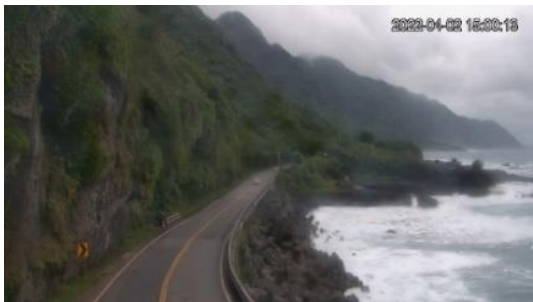
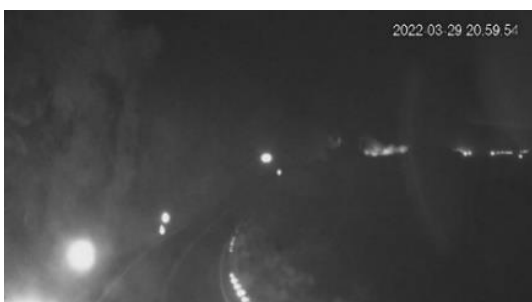
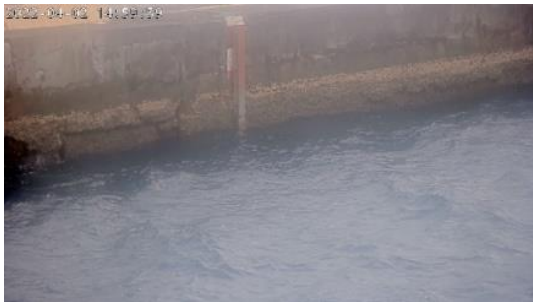
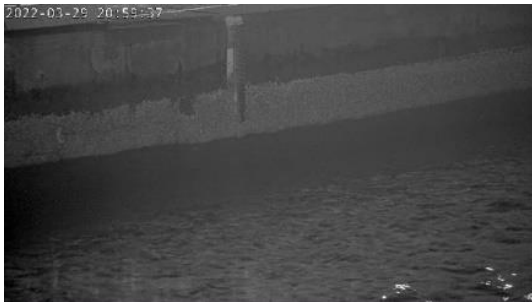
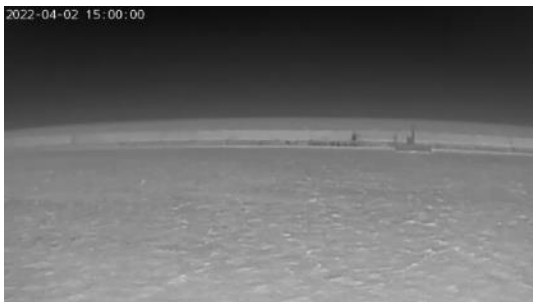
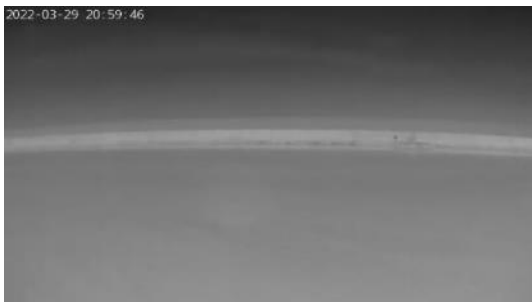
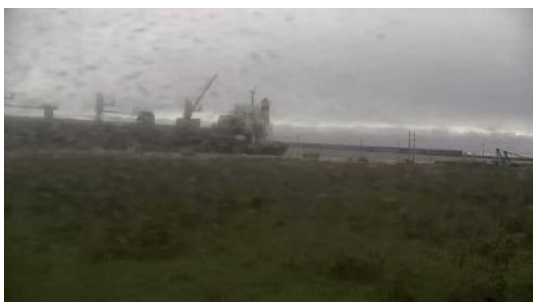
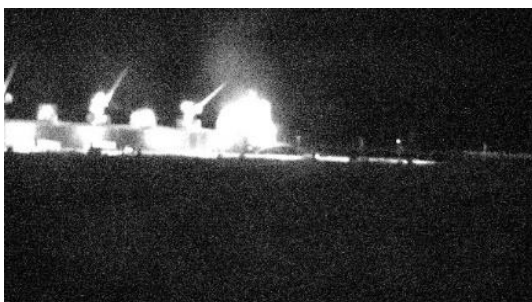
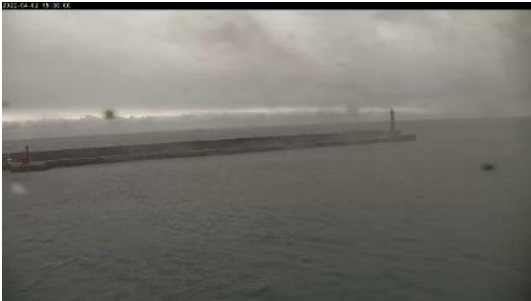
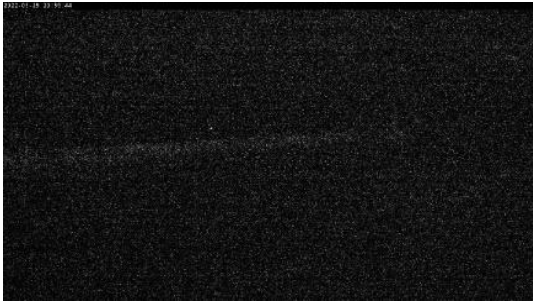
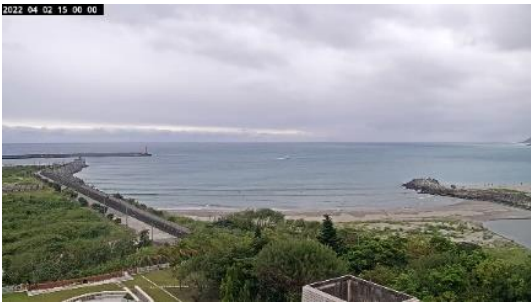
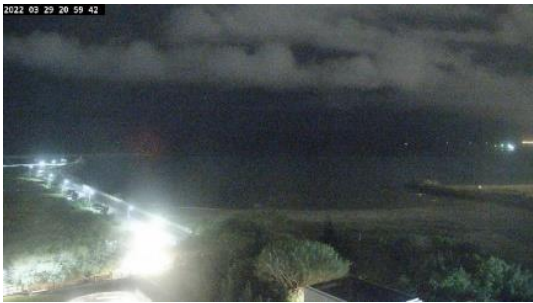
圖 3.21 花蓮攝影機日夜間影像圖

圖 3.21 為花蓮 7 台攝影機日夜間影像圖，大多數攝影機於夜間時，因光源不足使其成像不佳。其中，西防波堤堤頭攝影機是熱成像攝影機，因此僅有該處攝影機的夜視效果良好。考量本計畫未來研究亦需建立夜間影像判釋技術，因此，先嘗試利用目前影像判釋方式進行夜間影像分析測試。圖 3.22 為夜間影像分析測試結果，目前計畫區(人定勝天路段)夜間影像較難判釋水線分布，其主要原因有兩個，其一是因光源不足導致影像中陸域與海域對比性不顯著，因而使水線界面無法明顯擷取；其二為該公路段有夜間燈照明，使其在影像判釋上需再想辦法濾除該雜訊之影響，且夜間車輛經過時還會再加上車輛本身照明燈之光源，這些都是增加夜間影像判釋難度之原因。相較本計畫區影像，花蓮港西防波堤堤頭採用熱成像攝影機，因此可發現於夜間顯示較為清楚，至少於水線界面上能夠明顯分辨，此使影像判釋上能夠順利於夜間影像終結取出水線分布，進而分析防波堤溯升情況。由以上測試結果，可知以目前判釋技術而言，若要分析夜間溯升資訊，熱成像功能攝影機之需求性較高。此外，在目前計畫區中夜間雜訊較多(例如：路燈、車燈等)，這些都會影響影像判釋功能，未來得建立一些影像處理程序，來降低干擾，以期提高影像判釋溯升/越波之可能性。為了確認熱成像影像的適用性，本計畫透過運研所於人定勝天路段臨時架設之熱成像攝影機，以本計畫所建置之水線分析方法為基礎進行水線分析，如圖 3.23 所示。從影像上可知無論是日間或是夜晚，

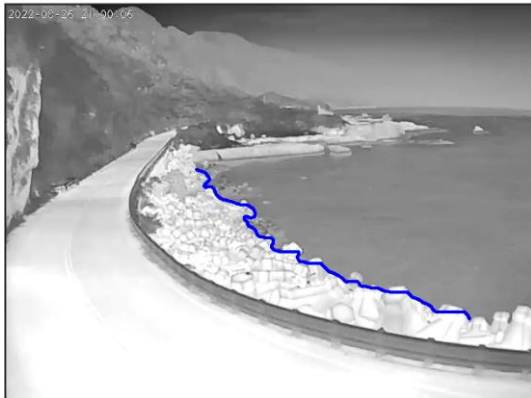
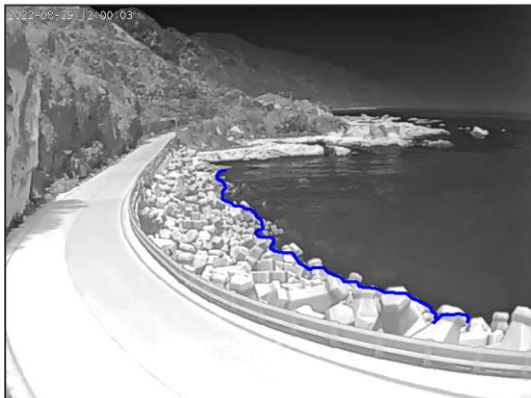
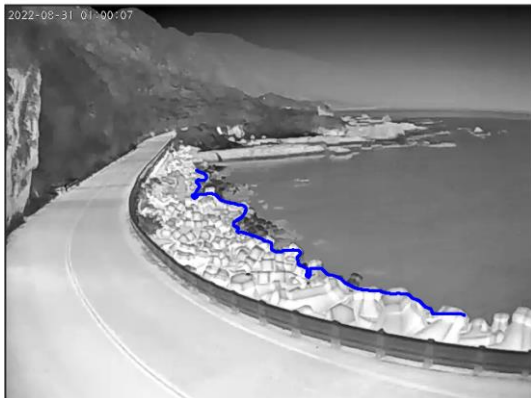
圖 3.23 花蓮人定勝天路段熱成像

皆可從影像中辨別出水線的位置，惟目前僅以少量的影像資料進行熱成像影像水線判釋程式之建置，其於不同條件之適用性及準確度皆有待後續研究進行確認。儘管如此，從人定勝天路段的兩個不同攝影機於夜間的拍攝結果可知，熱成像影像有助於夜間的水線判釋。

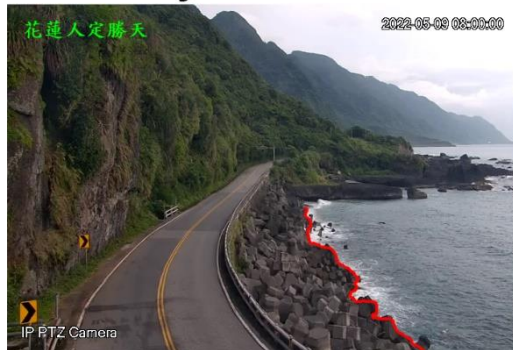
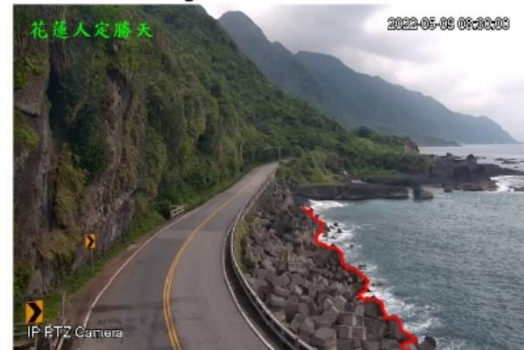
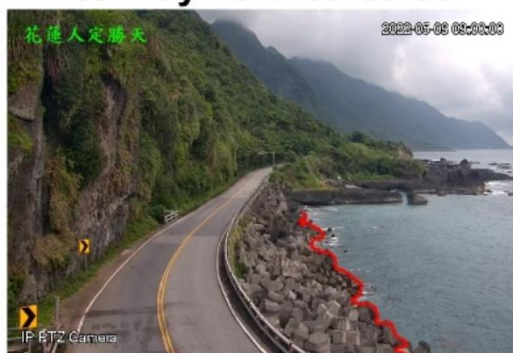
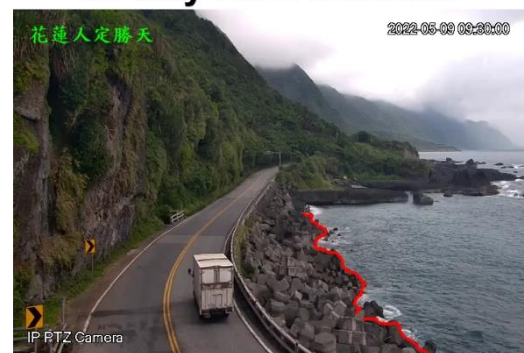
為瞭解目前影像判釋技術運用情況，茲以 4 種天氣情境方式呈現其影像分析特性，分別陰晴(上午)、下雨(上午)、下雨(下午)與大浪(無雨)等 4 種情境。圖 3.24 至圖 3.27 分別為 4 種情境之水線分析成果附表則為浪襲預報系統中當下海象預報情況，各情境分析成果分述如下。

有模糊之情形，故其有較不準確的情況。然而，位於攝影機較遠處之路面位置的溯上之水線仍成功判釋。

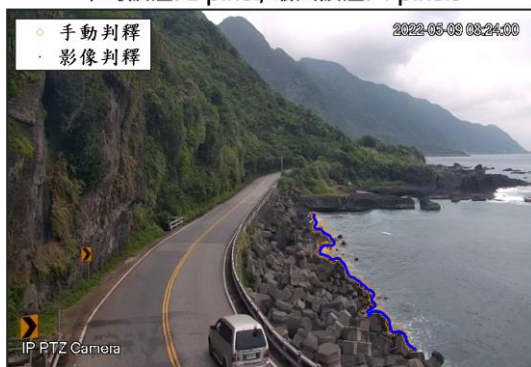
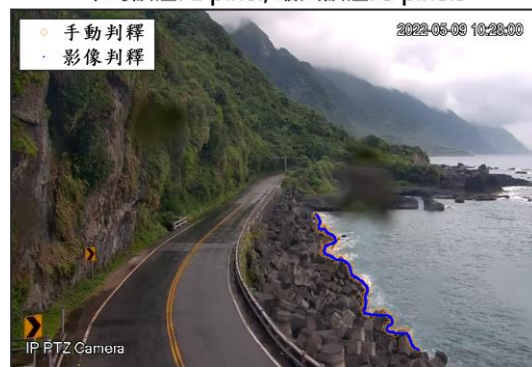
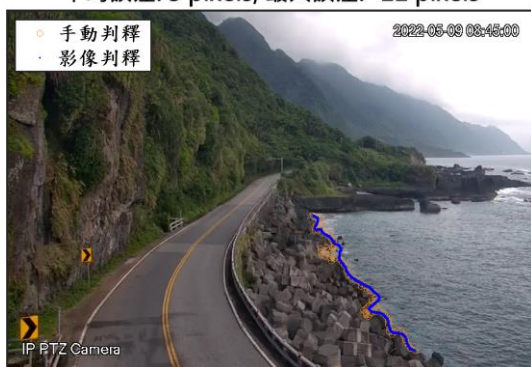
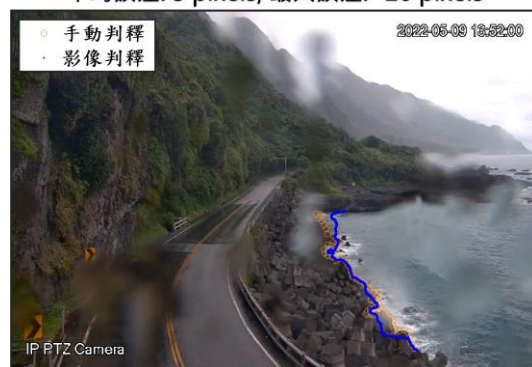
圖 4.1 影像水線判釋誤差於(a)陰晴(小浪)和(b)下雨(小浪)之分析結果

由圖 4.1(a)的時序列分析結果可知，平均誤差極小，而最大誤差之絕對值大部分小於 20 pixels，惟 8 點 45 分時出現較大的誤差。雖然此刻的平均誤差和最大誤差皆較大，但仍能捕捉到水線整體之型態。

由圖 4.1(b)的最大誤差時序列結果來看，此類型低估水線的情況整體之三分之二，影像判釋偏不保守。造成這個現象的主因是雨滴落於鏡頭使影像產生模糊的時候，如圖 4.1(b)的最大誤差發生時之影像所示。雖然受到雨滴模糊影像之影響，但其仍能提供一定程度的水線資訊，惟需對此情況之影像進行篩率，做其他進一步的處理。

由圖 4.2(b)分析結果可知，在近岸浪雨偏大情況下，低估水線的情況整體之三分之二，影像判釋結果偏向保守。雖然與圖 4.1(b)同未下雨的條件，但可以看到圖 4.2(b)判釋出現最大誤差之影像與圖 4.1(b)相比，水滴於鏡頭上呈現之模糊情形較少，可能的原因為大雨時雨滴滑落速度較快，反而對於鏡頭的影像較小。

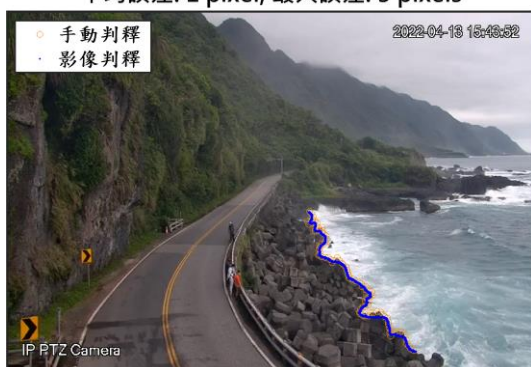
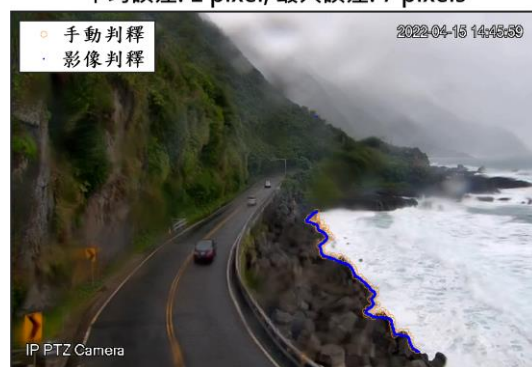
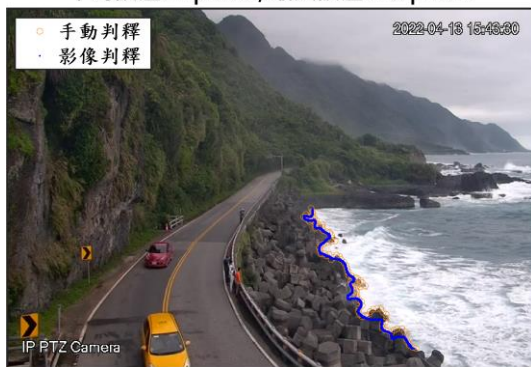
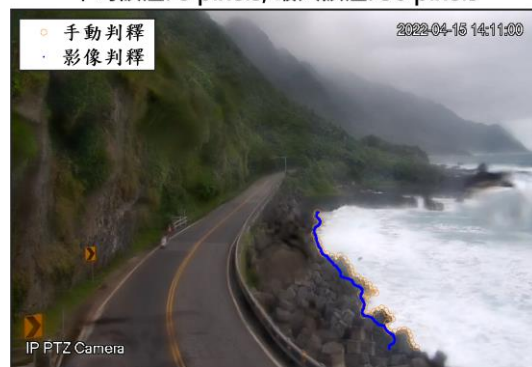
圖 4.2 影像水線判釋誤差於(a)陰晴(大浪)和(b)下雨(大浪)之分析結果

由圖 4.2(a)分析結果可知，此類型高估水線的情況整體之三分之二，影像判釋偏呈現偏保守之情形。

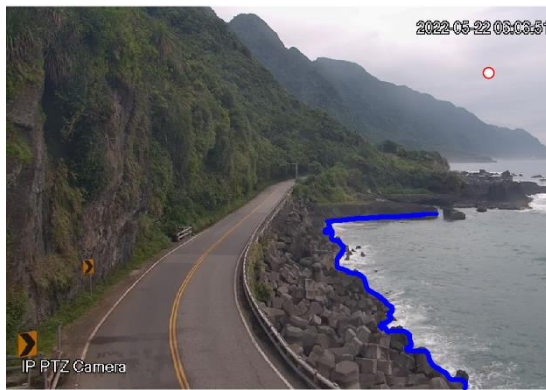
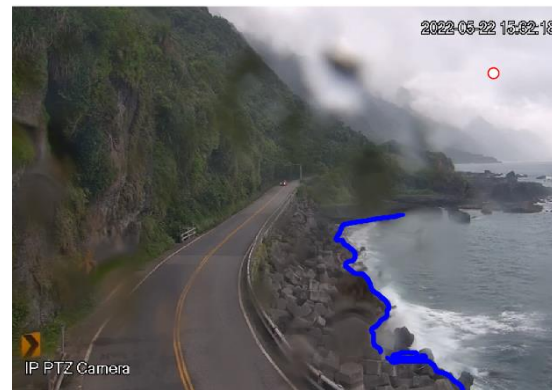
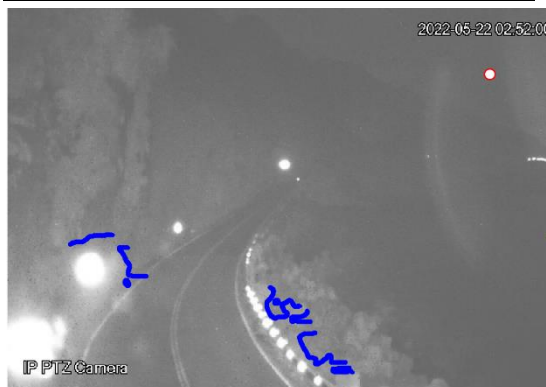
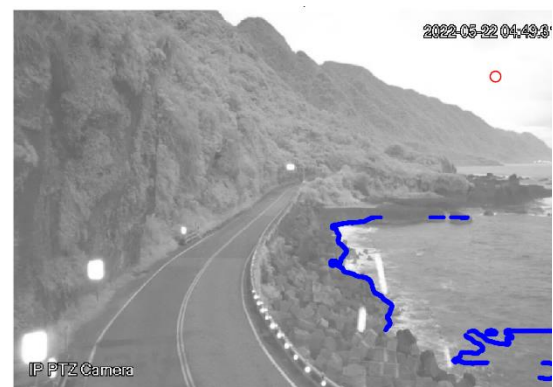
圖 4.3 影像分析水線有效性之判釋成果

1. Variance-U：經影像強化後之 YUV 色彩空間中的 U（藍色分量）的變異量，
2. Sky：天空一處觀測點（圖 4.3 之紅圈處）的灰階值，其門檻值為 0.99。
3. Sharpness：水線判釋區間的影像銳利度(sharpness)，門檻值為 7.00。

透過此三日區間之影像（包含日夜間和雨天）本計畫訂出之影像辨識水線具有有效性之條件為： $\text{Variance-U} > 0.03$  且  $\text{Sky} < 0.99$  且  $\text{Sharpness} > 7.0$ 。圖 4.3 為影像分析水線有效性之判釋成果，可以看到當影像處於本計畫訂定之條件時，水線可有效的擷取出來；反之，於雨天、夜晚和清晨時的影像則會被剔除(No-Pass)。圖 4.4 為 2022/5/21 零時至 2022/5/24 零時之分析結果，下雨的區間約落於 5/22 下午，可以看到此區間雖然 Variance-U 和 Sky 皆符合各自的門檻值，但因影像受到雨滴影響而模糊，故導致銳利度下降，使其成為未通過水線有效性判釋之影像。需要注意的是，圖中呈現影像資料的時間間隔為 1 分鐘，故於 5/22 下午受降雨影響，導致影像判釋時而通過時而未通過，造成短時間內影像通過與未通過之結果呈現快速變化，如圖 4.5 所示。

(Variance-U=0.06, Sky = 0.81, Sharpness = 8.0)

Variance-U=0.11, Sky = 0.92 Sharpness = 5.6

Variance-U=0.01, Sky = 0.43 Sharpness = 3.9

Variance-U=0.01, Sky = 1.00 Sharpness = 5.0

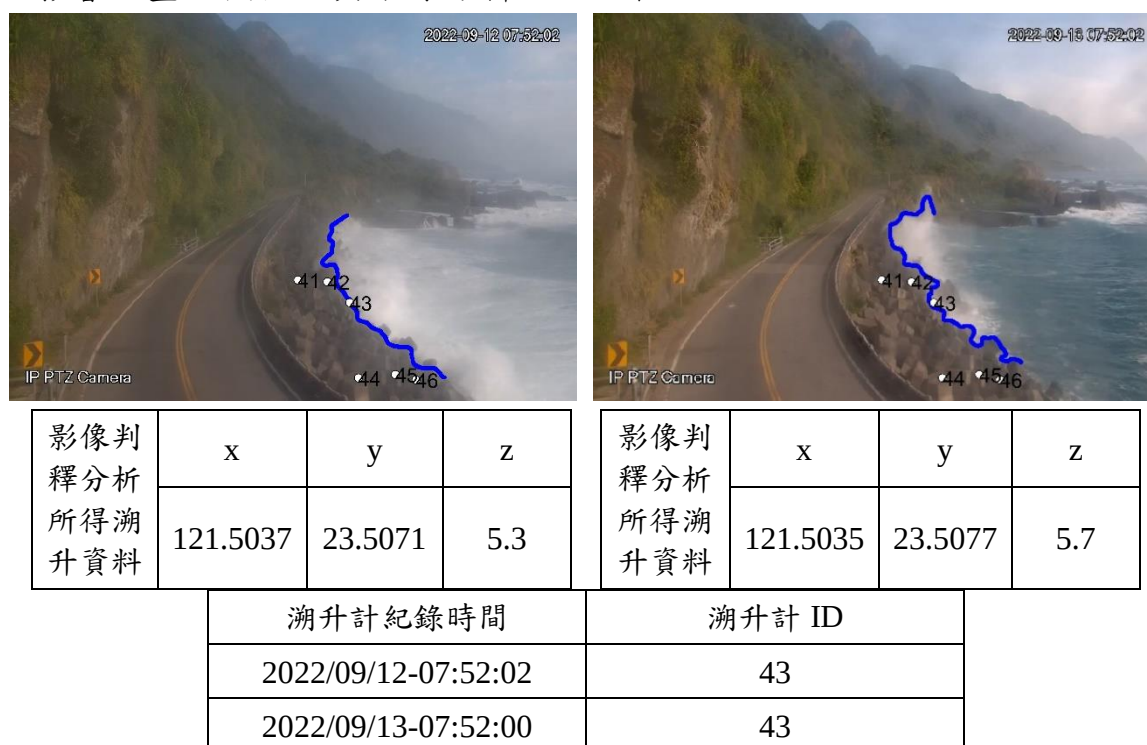
圖 4.6 溯升計與影像於 2022 梅花颱風期間之比對結果

圖 4.6 為 2022 年 9 月的梅花颱風期間之溯升計量測和影像及其水線分析成果。從 9/12 和 9/13 的溯升計觀測結果可知，溯升計 ID 46 和 ID43 於 9/12 的上午 7 點期間有收錄到溯升資訊。透過影像之比對，亦證實海水未接觸其他溯升計。另一方面，9/13 上午 7 點期間則顯示溯升計 ID 43 有收錄到溯升資訊，而其他溯升計亦無，此與影像水線分析之結果相符。

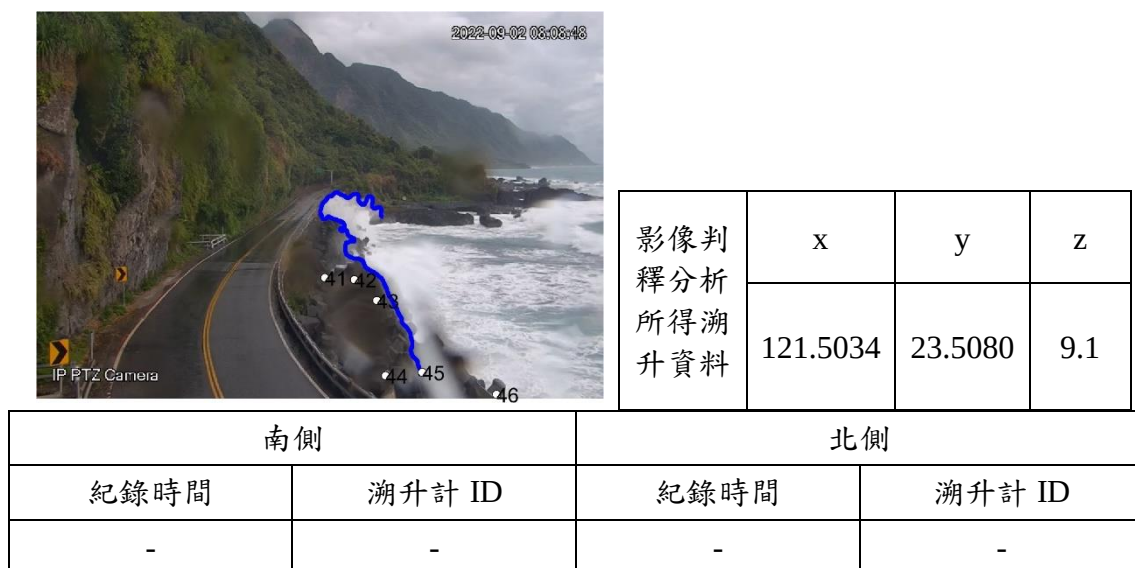
圖 4.7 溯升計與影像於 2022 軒嵐諾颱風期間之比對結果

圖 4.7 為 2022 年 9 月的軒嵐諾颱風期間之影像及其水線分析成果，此時雖出現非常大的溯升情形，然從影像可知海水皆未接觸到溯升感測器，此結果亦與溯升計觀測之記錄相符。惟影像受颱風降雨之影響，畫面模糊，其水線分析之誤差較大。

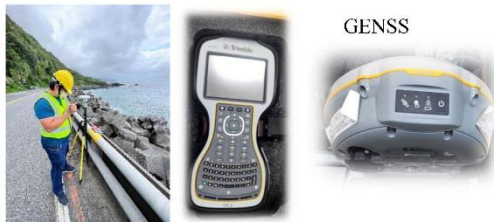
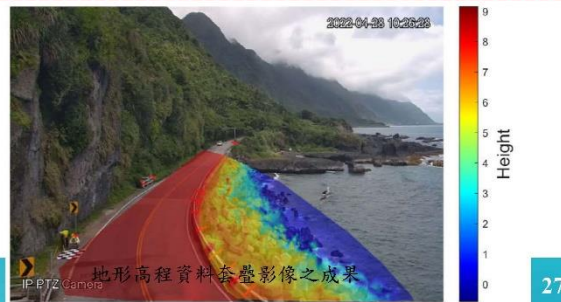
- 以15個控制點代入共線方程求解所需參數，其餘12個控制點作為誤差分析
- 比較量測和求解出的位置，其水平平均誤差為0.4 cm
- 高程平均誤差為1.4 cm (計算方式：DEM高程 - GPS高程)
- 可成功描述影像上不同位置之高程，後續透過影像分析出之水線，即可進一步得到水線所在之高程。

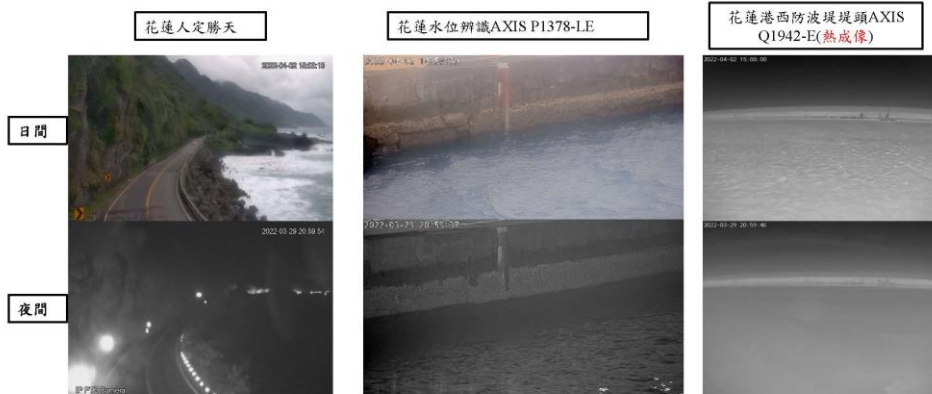
➤ 熱成像攝影機的夜視效果良好

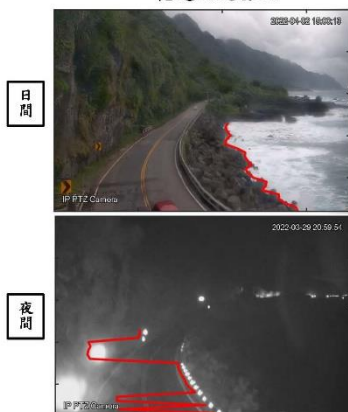
花蓮人定勝天

- 透過影像分析判釋日夜間水線分布
- 夜間影像較難判釋水線分布
- 熱成像攝影機提供之影像，在日夜皆可順利辨識水位位置

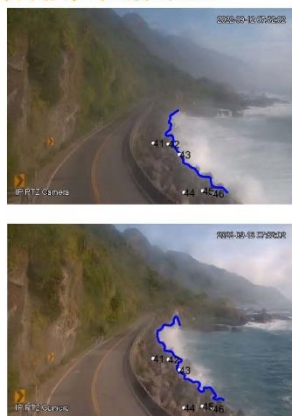
2022梅花颱風事件

- 從9/12和9/13(梅花颱風期間)的潮升計觀測結果可知，潮升計ID43於9/12和9/13的上午7點期間有收錄到潮升資訊，而其他潮升計亦無，此與影像水線分析之結果相符
- 2022年9月的軒嵐諾颱風期間之影像及其水線分析成果，此時出現非常大的潮升情形，然從影像可知海水皆未接觸到潮升感測器，此結果亦與潮升計觀測之記錄相符

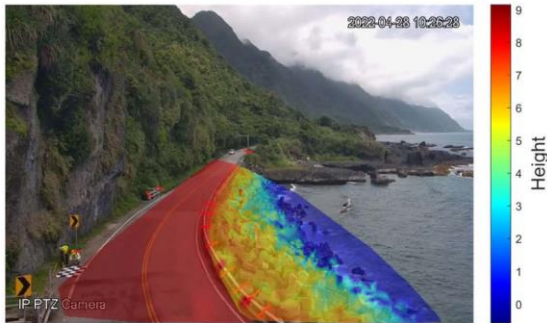
15-Apr-2022 14:07:22

- 目前能夠描述影像上不同位置之高程
- 透過影像分析出之水線，可得到水線所在之高程
- 擷取對應浪襲預警系統分析斷面，檢視潮升高程分布情況

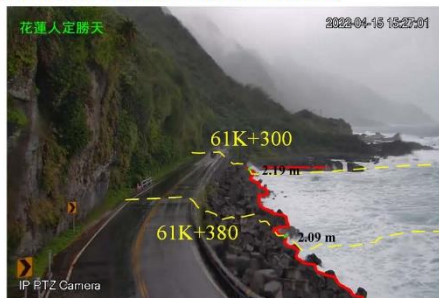
花蓮人定勝天路段預報斷面於影像位置圖(111/4/15)

- 預警系統因潮升預報值較低，因此無潮升預報資料

- 111/4/15大浪情境時，預報潮升資料與影像分析潮升資料有發生時間有重疊
- 梅花颱風事件，可能因海象預報資料較為低估，反而無潮升預報資料能夠比對
