國道三號大甲溪橋 橋墩保護工法研究

交通部運輸研究所

中華民國 108 年 1 月

著者：賴瑞應、胡啟文、曾文傑、鄭文揚

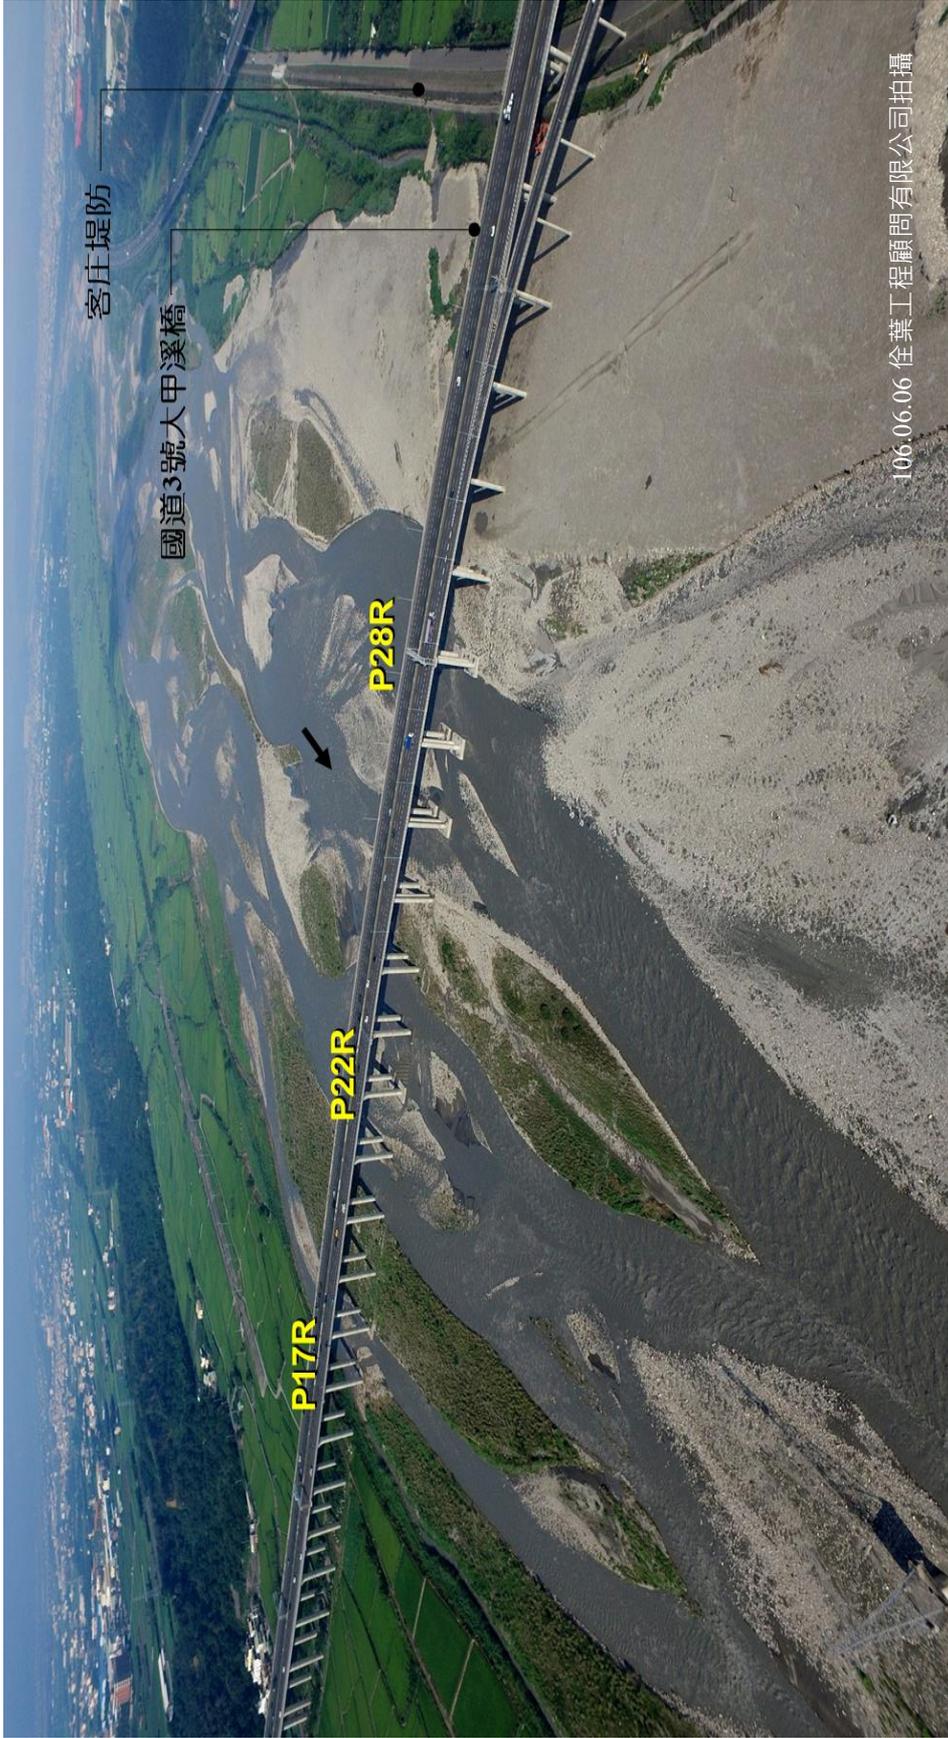
圖 2.1 106.06.06 豪雨洪水退水階段河道現況

註：流路偏向右岸 P17R~P28R 範圍之間，對於已受土砂培厚之 P29R~P33R 則未受影響，以往橋基易受冲刷裸露之 P29R~P33R 仍位於培厚之高灘上。

圖 2.1 為國 3 大甲溪橋在民國 106 年 6 月 1 日~6 月 4 日豪雨期間洪水退卻後所拍攝之畫面，由於河川管理單位甫於民國 105 年 10 月辦理「大甲溪客庄堤段河道整理工程」，其中 P30R~P33R 橋墩位於土砂培厚區，有效保護其以往易受沖刷裸露之情況。而在橋址左岸土砂培厚範圍以外，經民國 106 年 6 月初豪雨在洪水側向侵蝕沖刷下，P26R~P28R 樁帽均已出露於河床面，高度約 1.5~2.2m 不等，其中 P28R 周圍之部分鼎塊保護工亦遭受沖刷流失，如圖 2.2 所示。

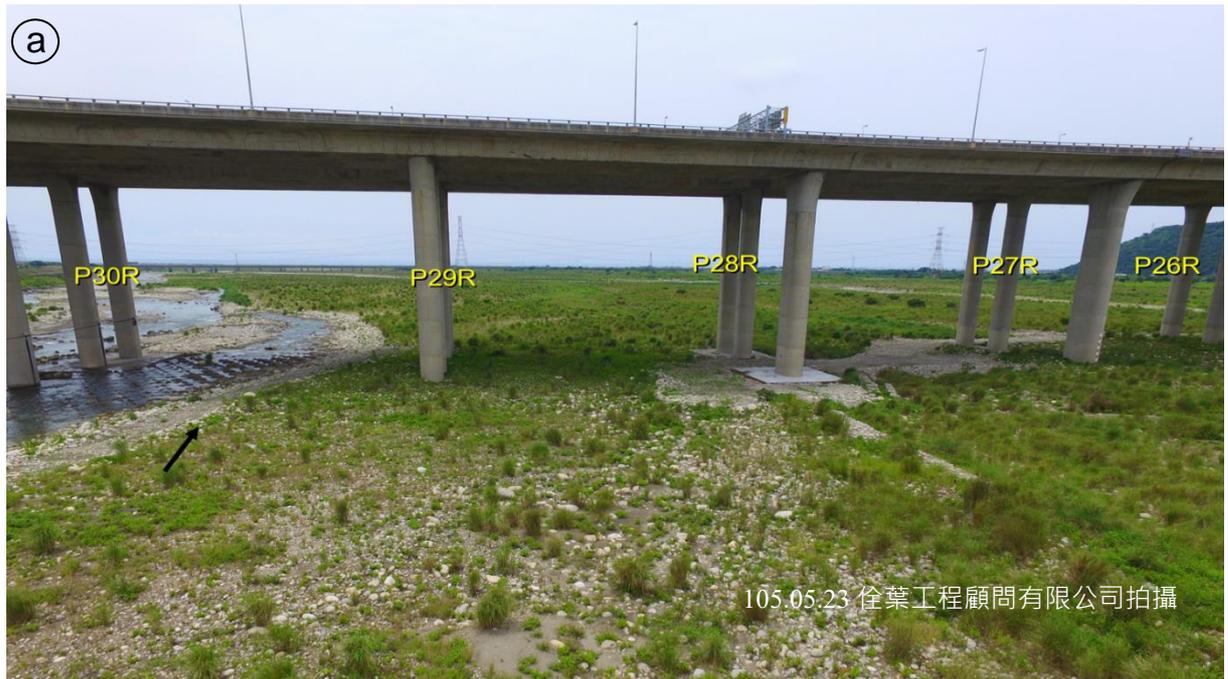
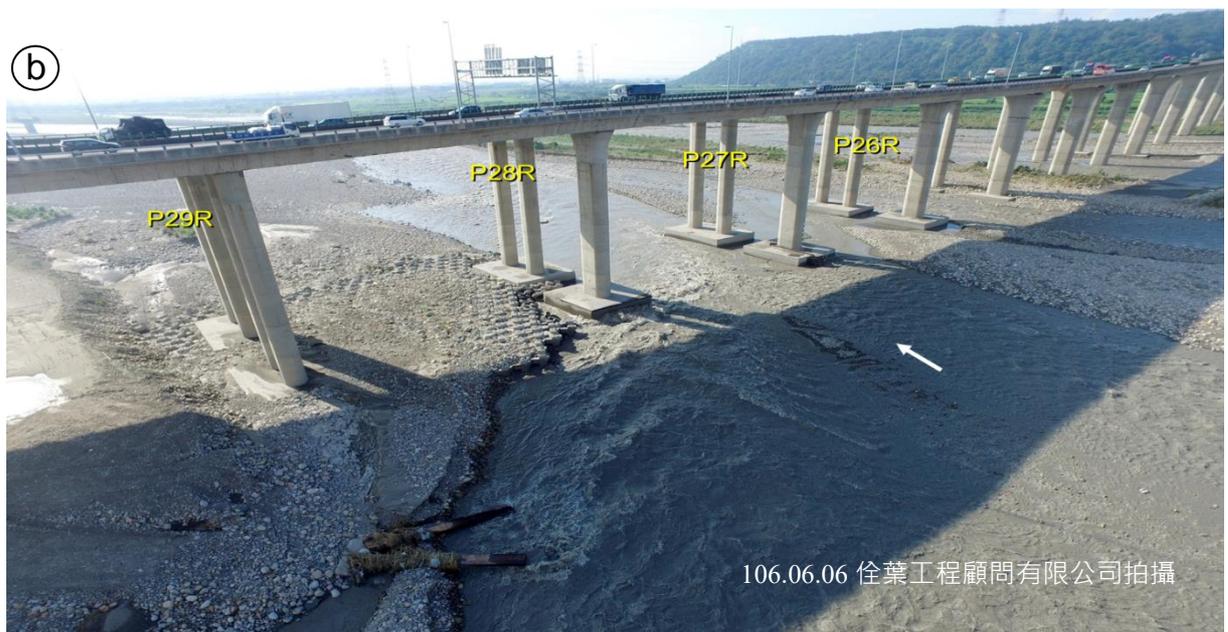
圖 2.2 國 3 大甲溪橋左岸 106 年 6 月初豪雨前後比對照片

註：(a)由 105 年 5 月照片可見 P26R~P29R 仍位於灘地上，橋基未現裸露。(b)經洪水過後，P26R~P28R 樁帽均已出露於河床面，高度約 1.5~2.2m 不等，其中 P28R 周圍之部分鼎塊保護工亦遭受沖刷流失。

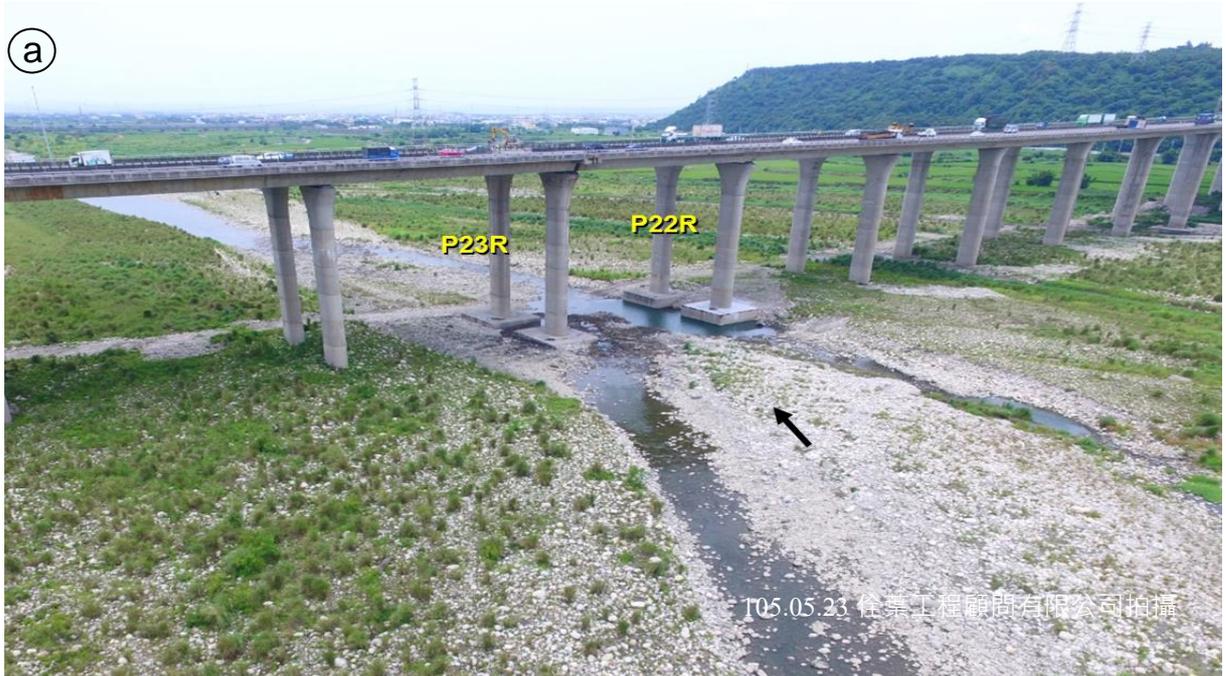
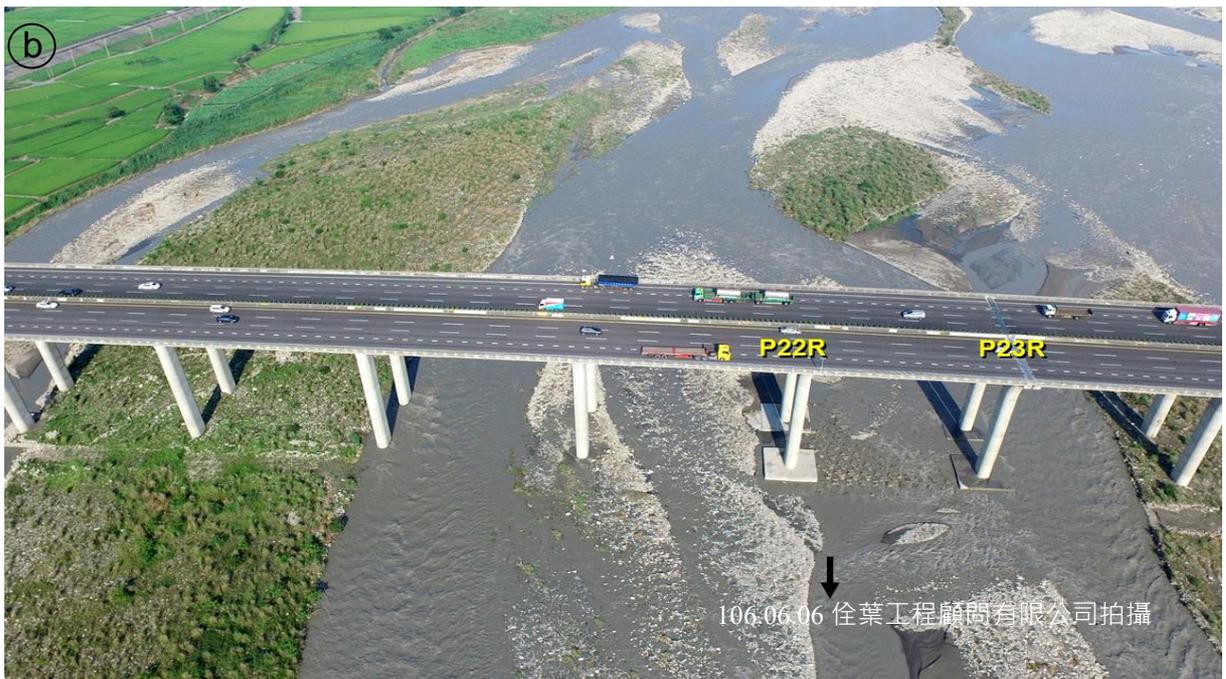
圖 2.3 國 3 大甲溪橋(P22R 及 P23R)106 年 6 月初豪雨前後比對照片

註：(a)105.05.23，P22R ~ P23R 處之橋墩基礎樁帽部分已有些許裸露。(b) 106.06.06 豪雨洪水退水階段河道現況，經以鼎塊保護後可見右岸深槽區內 P22R 及 P23R 橋基未受洪水影響，無裸露情形。

國 3 大甲溪客庄堤段經河道整理後，流路亦因而導向河心深槽，而深槽區所在之 P22R~P23R 已排置鼎塊保護工防止沖刷，經民國 106 年 6 月初豪雨侵襲下，橋基無沖刷裸露情形，已有效保護橋墩，如圖 2.3 所示。

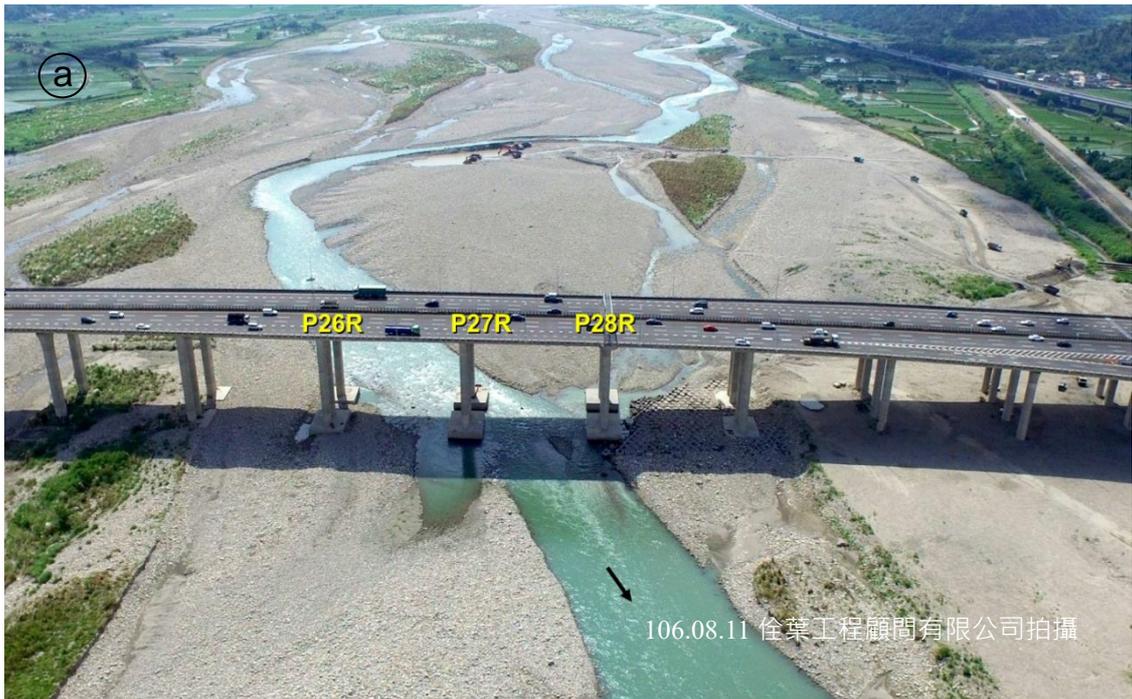
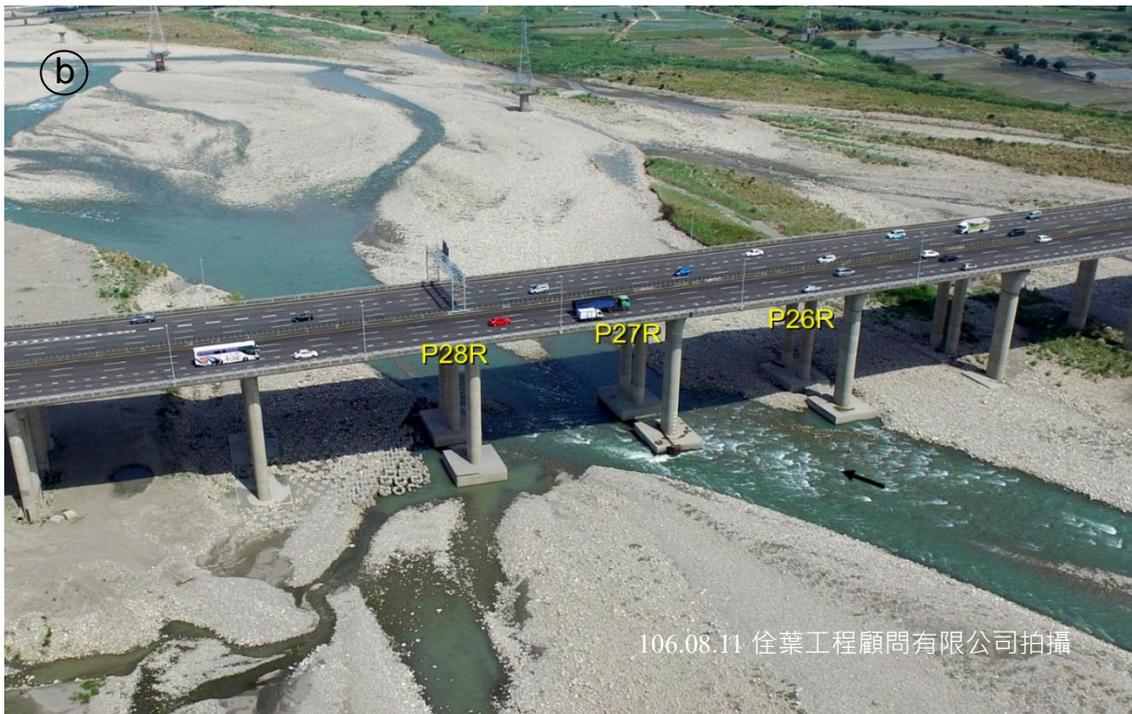
圖 2.5 國 3 大甲溪橋(P27R 及 P28R)上下游橋基樁帽裸露狀況

註：(a)106.08.11 國 3 大甲溪橋下游側之 P27R 及 P28R 已可見橋基樁帽裸露，深度約 2~3m。 (b)國 3 大甲溪橋上游側之 P23L~P25L 橋基樁帽亦出露於河床面，深度約 2m。

限於左右岸之灘地影響，可見主深槽於 P26R~P28R 之間通過橋址中央，在深槽區單寬流量增加下，主深槽所在之橋基再略刷深至 2~3m，如圖 2.5 所示。有鑑於此，為防止未來可能之沖刷災情，國道高速公路局中工處大甲工務段遂於海棠颱風後，即著手進行沖刷防制保護工程，以確保 P24L、P25L、P27R 及 P28R 橋墩之安全。相關工程完工現況如圖 2.6 所示。圖 2.7 可見深槽流路通過橋址後，亦穩定維持於河道中央，客庄堤防前培厚之土砂保護堤防基礎免於沖刷威脅。民國 106 年期間之沖刷因素或災害成因如圖 2.8 所示。

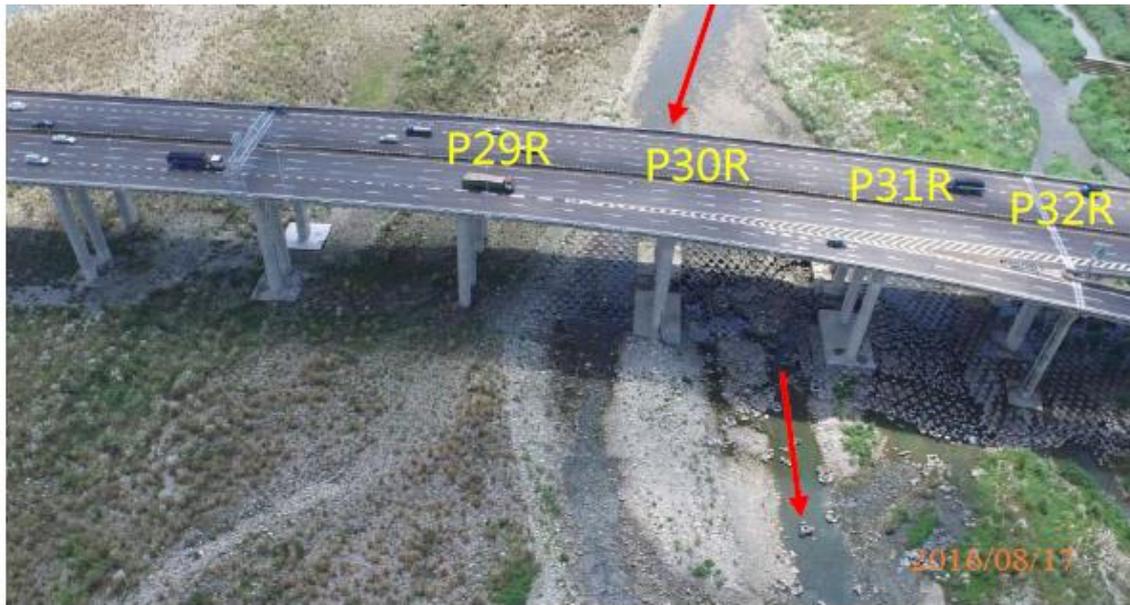
圖 2.11 大甲溪客庄堤段河道整理工程

註：第三河川局於民國 105 年 10 月辦理「大甲溪客庄堤段河道整理工程」，於橋址及其上下游區域進行河道整理，並以灘地培厚方式將流心導向河川中央，保護橋址南岸客庄堤防免於受到持續沖刷影響。

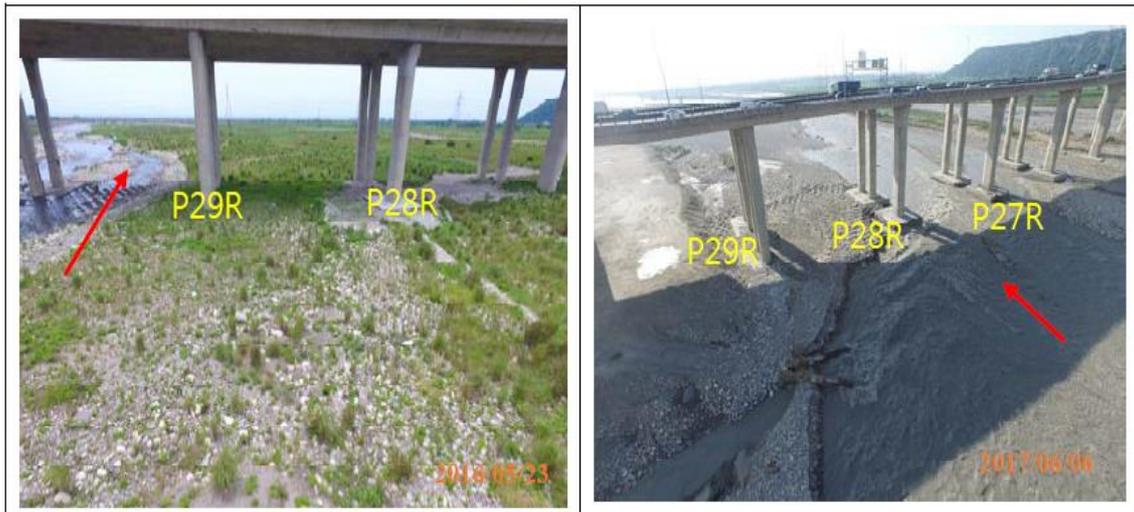
圖 2.16 105~106 年前後比對照片

註：28R 橋墩周圍之部分鼎塊保護工遭受沖刷流失

本橋梁受民國 106 年 6 月初豪大雨影響，經大水過後，P26R~P28R 橋帽均已出露於河床面(圖 2.16)，高度約 1.5~2.2m 不等，其中 P28R 周圍之部分鼎塊保護工亦遭受沖刷流失，深槽區仍維持於 P26R~P28R 之間，目前 P24L、P25L 以及下游側 P27R、P28R 橋基均已排置鼎塊保護工，防止進一步淘刷影響橋梁安全。

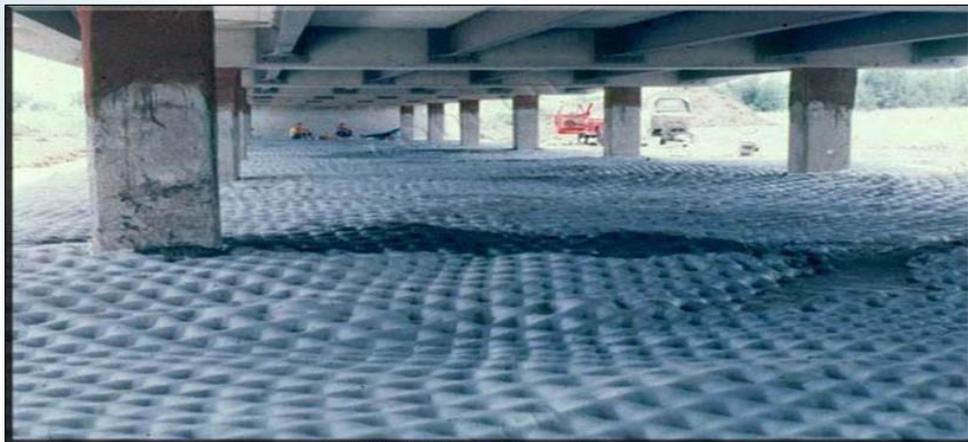
織物模板工示意圖

利用高強度織布縫製雙層結構織袋狀物，**袋體空間灌注混凝土**或植生基材填充固定結構，可做為邊坡、河岸、堤防等坡面保護。

織物模板是利用高強度織布縫製雙層結構織袋狀物，袋體空間灌注混凝土或植生基材填充固定結構，可做為邊坡、河岸、防蝕堤防等坡面保護，不同組織形式可作為結構穩定或植生綠化之需求。織物模板具有擴張強度大、透水性佳、輕質、方便施工、填充植生基材可綠化環境、地面貼附性佳及填充水泥砂漿可護坡護岸等特性。國內大多應用於區域排水護岸及渠底保護，國外亦有應用於橋墩保護實際案例(詳如圖片 4.11)，惟因材料特性因素，若應用於橋墩基礎保護，較適用於砂質河床。

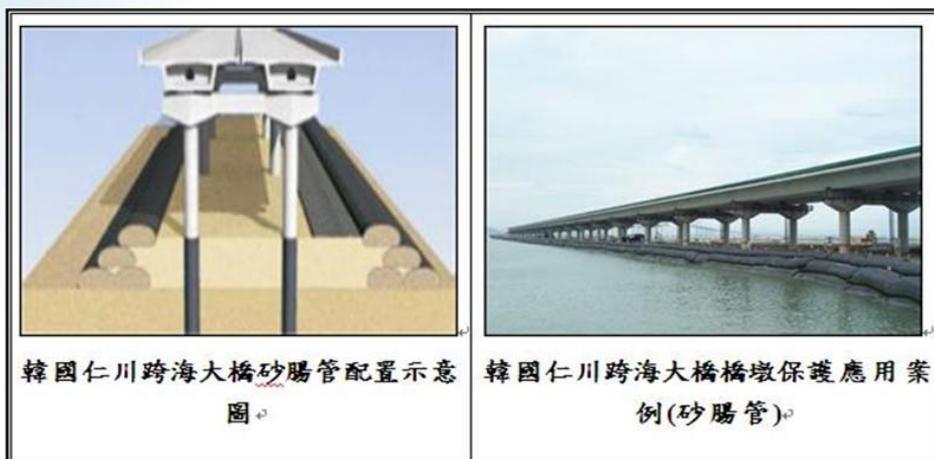
砂腸管配置示意圖

砂腸管為**兼具透水與保留土壤之袋體**，在水力填充後，袋中水分迅速排除，保留於內部之土壤成為一穩定之地工織物。

砂腸管為兼具透水(Infiltration)與保留土壤(Soil Retention)之袋體，在水力填充後，袋中水分迅速排除，保留於內部之土壤成為一穩定之地工織物—土壤複合體，在河川，水庫淤泥整治工程中可發揮極大的環保效益。砂腸管材料為地工合成物(Geosynthetics)織造而成之高拉力纖維透水管狀袋體，其纖維主要成分為聚丙烯(polypropylene 簡稱 PP)透水織布，摺疊後體積、重量皆小，運送輕便，將袋體於現場展開後連接水力輸送管路填充現地疏浚之泥砂，可作為護堤(Dike)、碎波堤(Breakwater)、丁壩(groin)及邊坡保護(Slop Protection)等。至今於韓國亦有應用於跨海大橋橋墩保護應用實例，詳如圖 4.12，惟因材料特性因素，若應用於橋墩基礎保護，較適用於砂質河床。

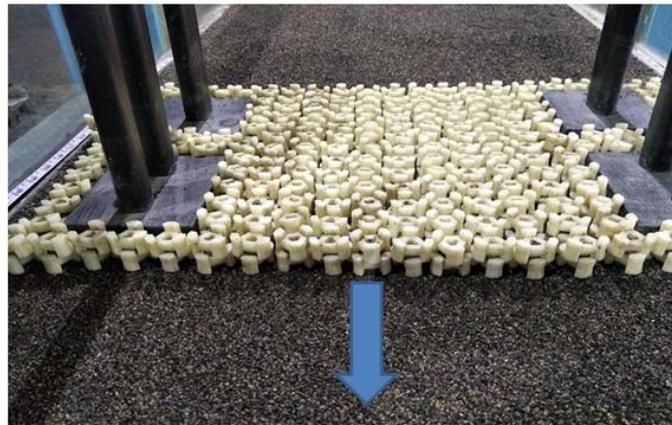
現況保護工鼎形塊鋪設情形
(比例1/100，墩帽高於底床3.8公分)

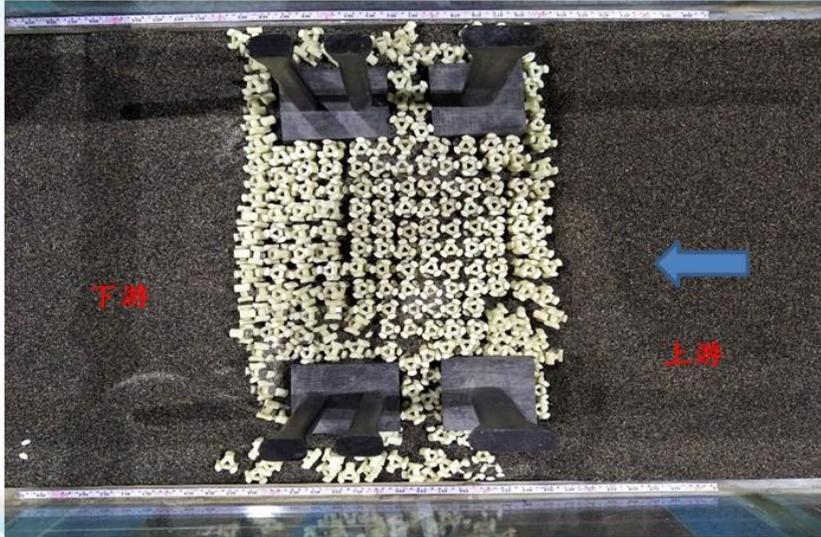
現況保護工基礎沖刷(8小時)，上下游破壞情形。

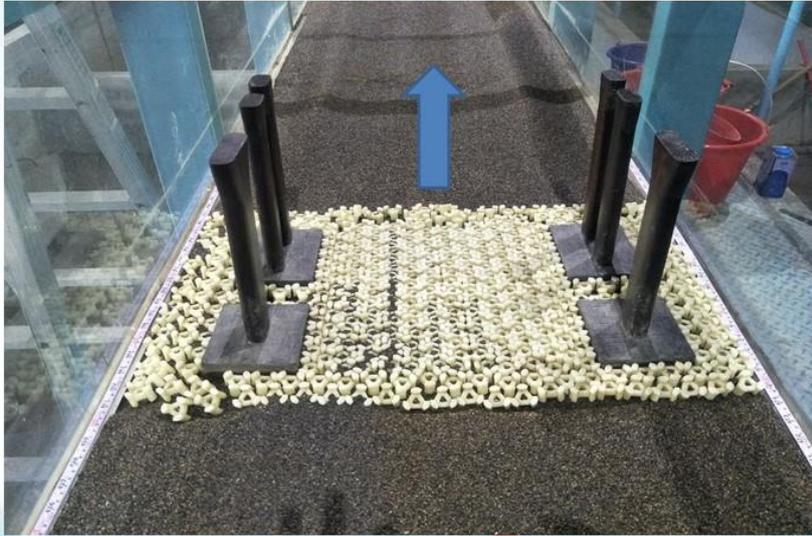
方案一沖刷8小時，鼎形塊破壞情形。

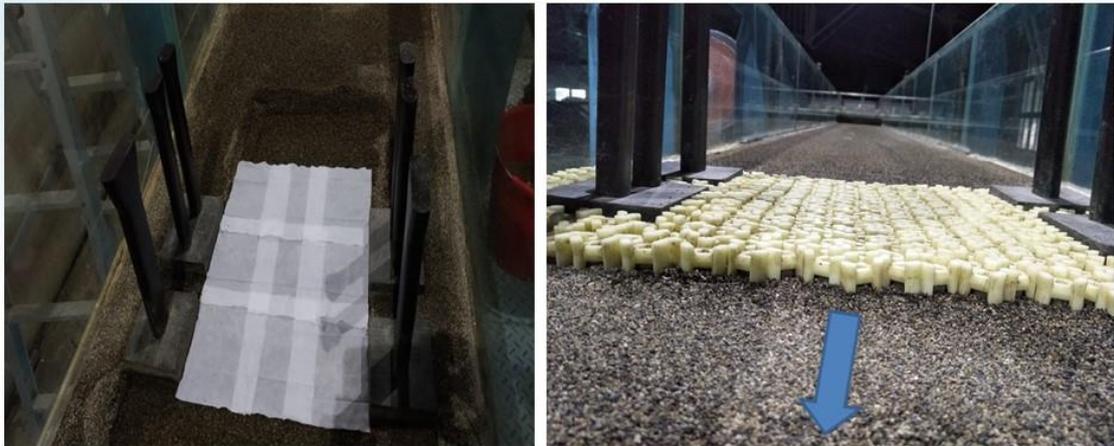
方案二：一層鼎形塊+織布

為減少鼎形塊因底床質流失造成整體保護工之沉陷流失破壞，本研究在鼎形塊下鋪設一層土工織物(織布)，期望能減少底床質之沖刷流失，其鋪設示意圖如圖 6.31 所示，模型鋪設如圖 6.32 及 6.33 所示，其沖刷結果如圖 6.34 及圖 6.35 所示，由沖刷深度以近景攝影測量展繪之沖刷深度及範圍 3D 圖如圖 6.36 所示，沖淤狀況如圖 6.37 所示，等高線圖如圖 6.38 示，由圖可知，最大沖刷深度與方案一相同，約為 1.4 公分，上下游鼎形塊之沉陷與流失也跟方案一相似。主要差異為橋墩間有鋪設織物織之底床質流失似乎有微量的減少，此可由兩方案之等高線圖 6.28 及圖 6.38 比較而得。

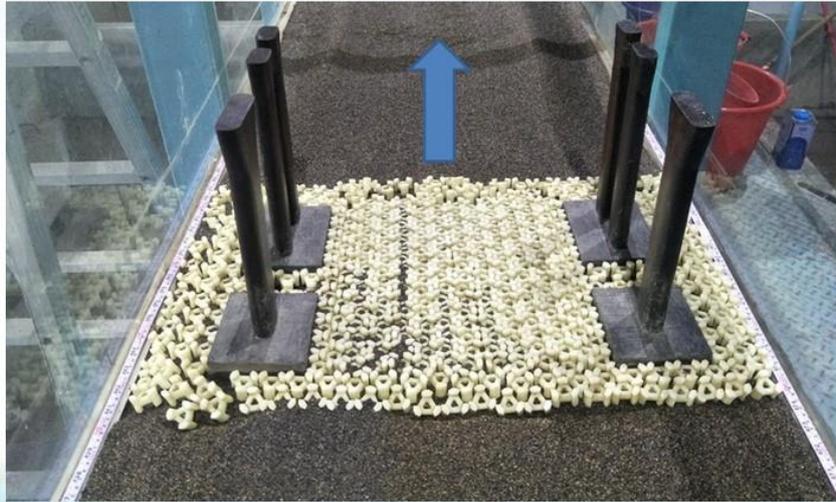
方案二沖刷8小時，鼎形塊破壞情形，最大沖刷深度與方案一相同為1.4公分。

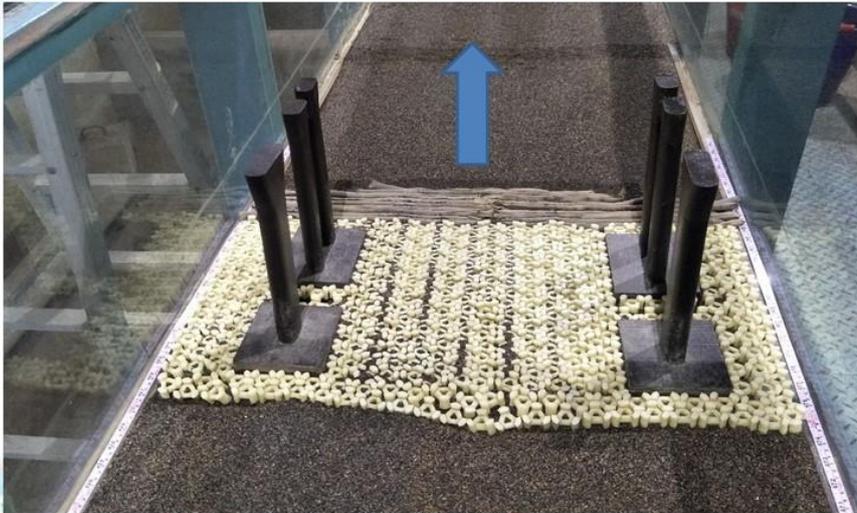
方案三沖刷8小時，鼎形塊破壞情形，最大沖刷深度與方案一相同為1.4公分。
