# 第 34 期臺灣地區易肇事路段 改善計畫

交通部運輸研究所

中華民國 106 年 4 月

#### 改善地點基本資料表

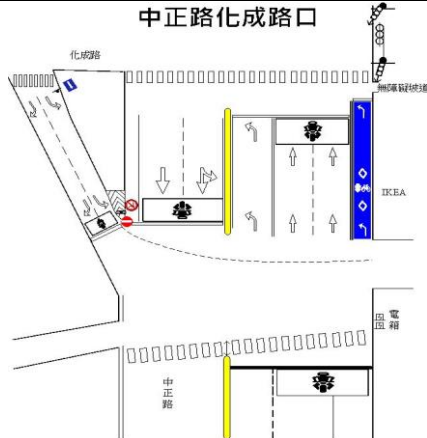
| 道路形態： <u>五岔路口。</u><br><br>路面狀況： <u>鋪設柏油、無坑洞。</u><br>道路障礙： <u>無。</u><br>交通設施： <u>號誌化路口。</u> | | | 交通狀況： <u>為本市主要道路，尖峰時間車流量大。</u><br><br>尖峰小時：往北： <u>1,115</u> pcu； 往東： <u>      </u> pcu<br>交 通 量：往南： <u>1,023</u> pcu； 往西： <u>      </u> pcu<br>往其他方向： <u>      </u> pcu | | | 肇 事 次 數： <u>27</u> 件/年；<br>死 亡 人 數： <u>0</u> 人/年； 受傷人數： <u>43</u> 人/年<br>主要肇事型態： <u>17車與車-其他、16車與車-側撞、12車與車-同向擦撞</u><br>主要肇事原因： <u>42其他-其他引起事故之違規或不當行為、43其他-不明原因肇事、06駕駛人-未依規定讓車</u><br>主要肇事時段： <u>6、14、11</u> | | | | | |

| 建議<br>改善<br>措施 | 1.中正路東向(IKEA前)增設機車左轉專用道、專用號誌及時相、原待轉區及槽化線磨除。<br>2.承上，路口前方增繪指向線(1左轉2直行)。<br>3.化成路(往思源路段)變更單行道(磨除雙黃線、停止線、慢；增繪停止線、停等區、左右轉箭頭；調整槽化線、導引線；增設單行道標誌、禁止進入標誌、禁止右轉標誌)。 | | | | 改善<br>經費<br>預<br>估 | 項目 | 單價 | 數量 | 單位 | 小計 | |

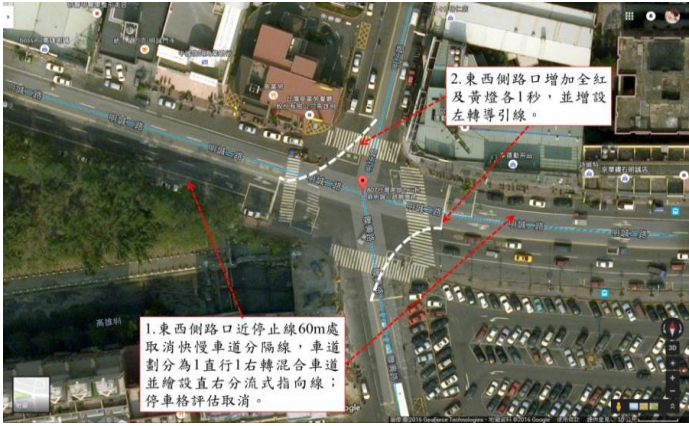
| 道路形態： <u>明誠二路單向2快1慢，有路邊停車格；明仁路及聯興路單向1快1慢，有路邊停車格。</u><br>路面狀況： <u>柏油路面。</u><br>道路障礙： <u>無。</u><br>交通設施： <u>號誌化路口。</u> | | | 交通狀況： <u>斜交路口，路口位於住宅區，周邊有公園、醫院、大型商場及眾多商家，商業活動頻繁，尖峰時段車流量大。</u><br>尖峰小時：往北： <u>412</u> pcu； 往東： <u>1505</u> pcu<br>交通量：往南： <u>302</u> pcu； 往西： <u>1589</u> pcu<br>往其他方向： <u>          </u> pcu | | 肇事次數： <u>18</u> 件/年；<br>死亡人數： <u>0</u> 人/年；受傷人數： <u>26</u> 人/年<br>主要肇事型態： <u>車與車側撞、車與車其他、車與車同向擦撞、車與車追撞</u><br>主要肇事原因： <u>未依規定讓車、其他引起事故之違規或不當行為</u><br>主要肇事時段： <u>13~14時</u> | | | | |

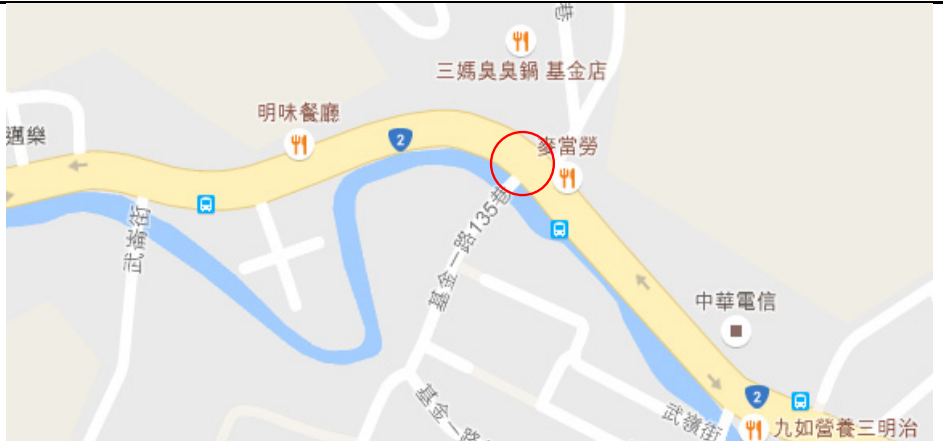
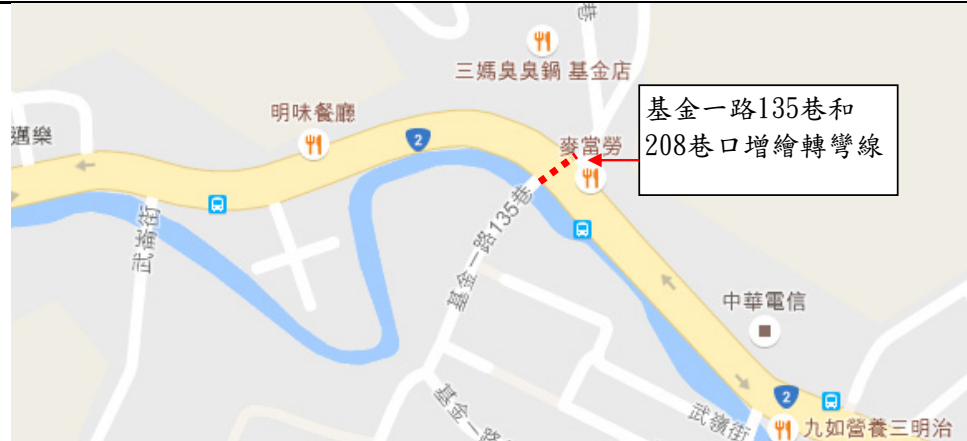
| 道路形態： <u>基金一路(省道道路(台2線)為中央分隔雙向四車道；208巷、135巷各為雙向四車道及雙車道。</u><br>路面狀況： <u>柏油。</u><br>道路障礙： <u>無。</u><br>交通設施： <u>行車管制號誌路口。</u> | | | 交通狀況： <u>基金公路為安樂地區往返新北市金山區、萬里區主要交通要道，例假日及上下班時段交通量大且壅塞，目前基金一路135巷口為全天候多時相行車管制路口。</u><br>尖峰小時：往北： <u>      </u> pcu； 往東： <u>      </u> pcu<br>交 通 量：往南： <u>      </u> pcu； 往西： <u>      </u> pcu<br>往其他方向： <u>      </u> pcu | | | 肇 事 次 數： <u>25</u> 件/年；<br>死 亡 人 數： <u>0</u> 人/年； 受傷人數： <u>39</u> 人/年<br>主要肇事型態： <u>車與車同向擦撞、車與車-側撞-其他</u><br>主要肇事原因： <u>23駕駛人-未注意車前狀態、10駕駛人-迴轉未依規定、19駕駛人-起步未注意其他車(人)安全</u><br>主要肇事時段： <u>15、17、21</u> | | | | |

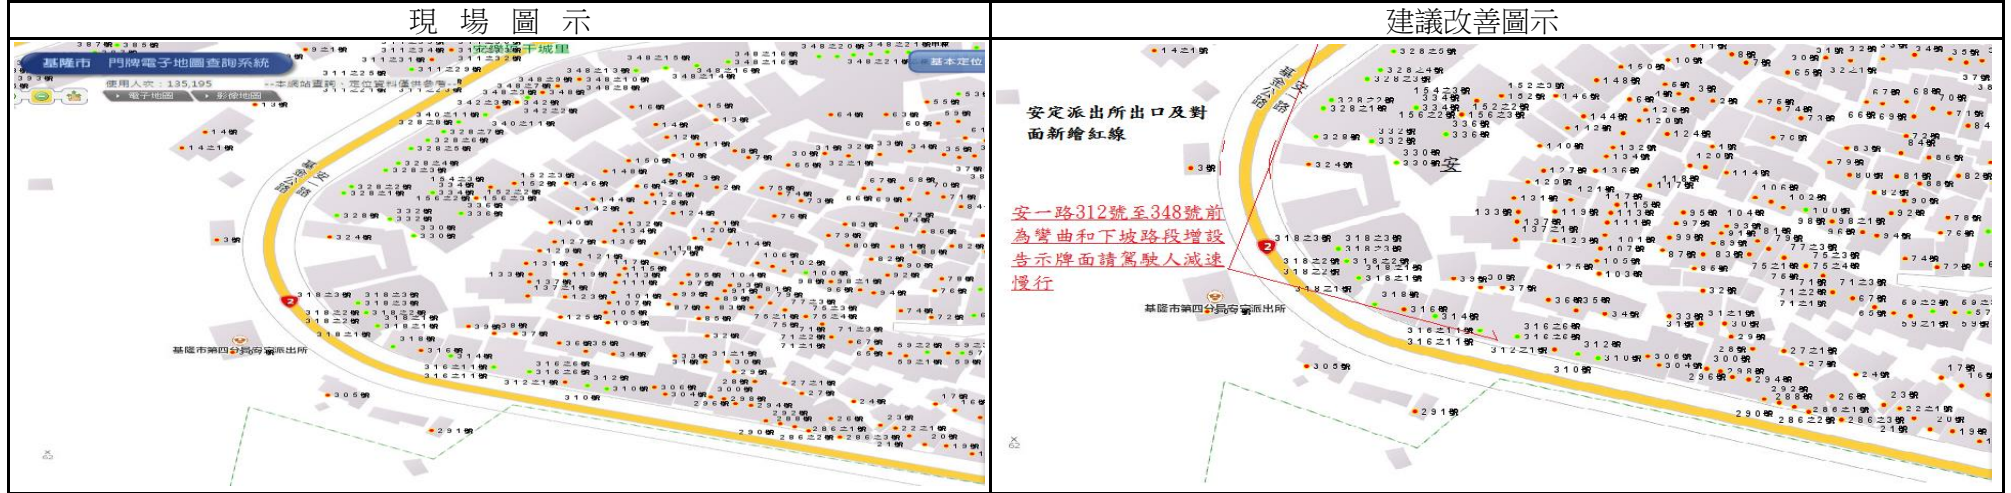
| 道路狀況與現有交通管制設施 | 交通狀況與交通量 | 全年肇事記錄（104.01-104.12之A1及A2類） |
|---|---|---|
| 道路形態： 市區道路；雙向單車道。<br>路面狀況： 柏油路面。<br>道路障礙：<br>交通設施： | 交通狀況： 安一路為彎曲和險坡道路，道路早、晚尖峰時段車流量大。<br>尖峰小時：往北： _____ pcu； 往東： _____ pcu<br>交通量：往南： _____ pcu； 往西： _____ pcu<br>往其他方向： _____ pcu | 肇事次數： 24 件/年；<br>死亡人數： 0 人/年；受傷人數： 33 人/年<br>主要肇事型態： 12車與車-同向擦撞、03人與汽(機)車-穿越道路中、16車與車-側撞<br>主要肇事原因： 26駕駛人-違反特定標誌(線)禁制、14駕駛人-未依規定減速、17駕駛人-未保持行車安全間隔<br>主要肇事時段： 0、9、7 |

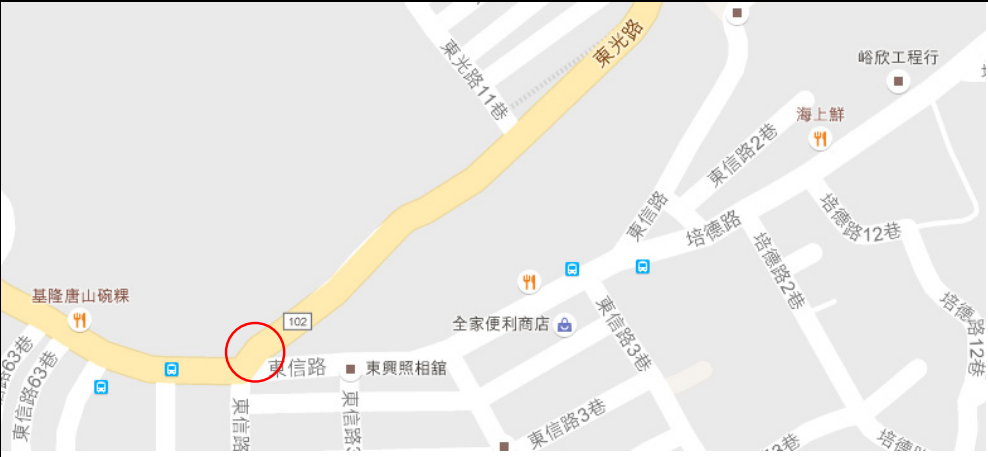
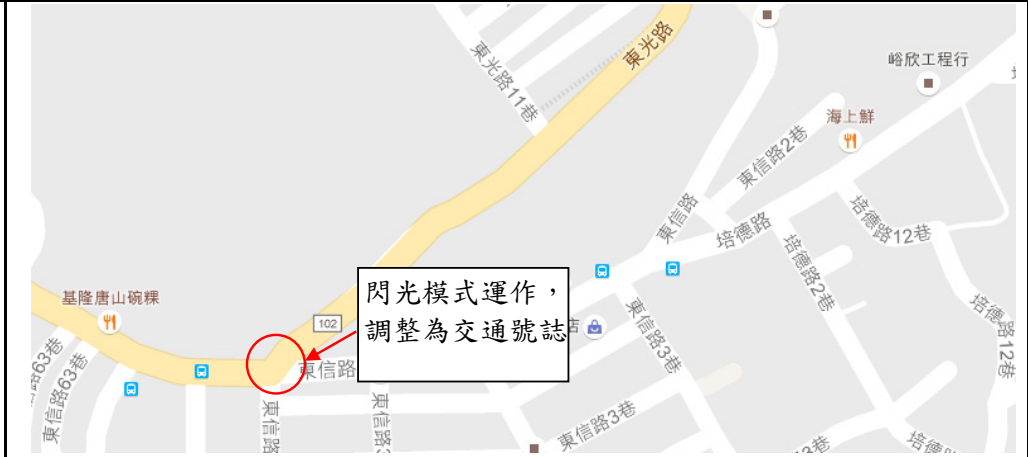
| 道路形態：東信路與東光路呈Y型口；落差大均為雙向單車道。<br>路面狀況：柏油。<br>道路障礙：<br>交通設施：行車管制號誌路口。 | | | | | 交通狀況：東信路為信義地區往返市區、台北主要交通要道，上下班時段交通量大且壅塞，目前東信路/東光路口已設定上下班時段為早開二時相車管制路口。<br>尖峰小時：往北：_____ pcu; 往東：_____ pcu<br>交 通 量：往南：_____ pcu; 往西：_____ pcu<br>往其他方向：_____ pcu | | | 肇 事 次 數：13 件/年;<br>死 亡 人 數：0 人/年; 受傷人數：20 人/年<br>主要肇事型態：18汽(機)車本身-路上翻車、摔倒、17車與車-其他、13車與車-追撞<br>主要肇事原因：08駕駛人-左轉彎未依規定、16駕駛人-未保持行車安全距離、04駕駛人-逆向行駛<br>主要肇事時段：23、17、0 | | | | |

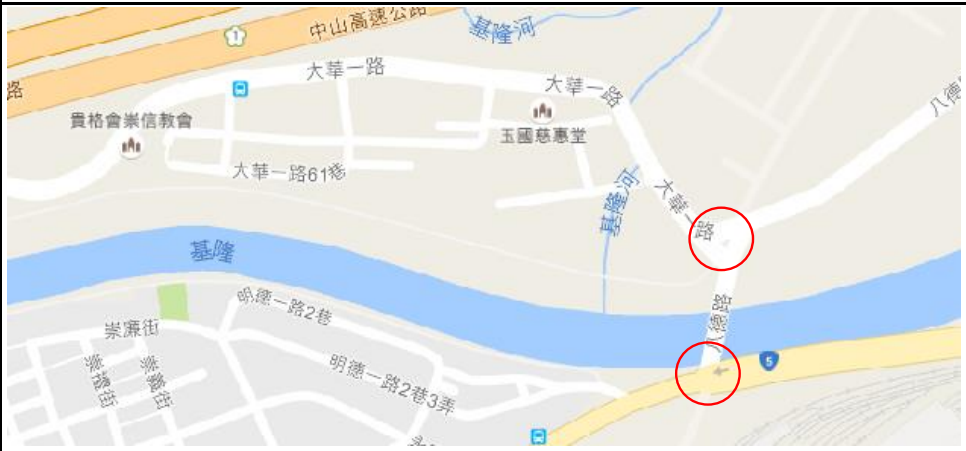
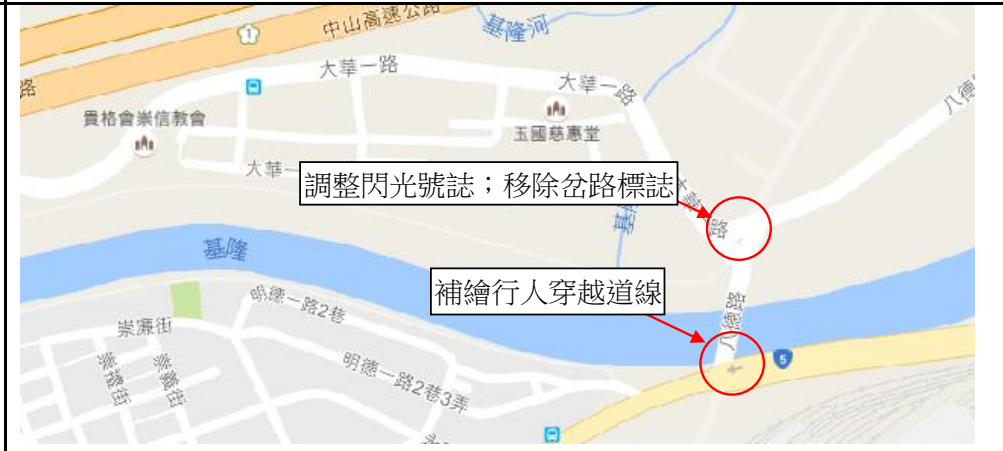
| 道路形態： <u>省道道路(台5)；明德一路雙向四車道。</u><br>路面狀況： <u>柏油。</u><br>道路障礙： <u>          </u><br>交通設施： <u>行車管制號誌路口。</u> | | | 交通狀況： <u>台5線為七堵地區主要交通要道，例假日及上下班時段交通量大且壅塞，目前明德一路/八堵路口為全天候多時相行車管制路口。</u><br><br>尖峰小時：往北： <u>      </u> pcu； 往東： <u>      </u> pcu<br>交 通 量：往南： <u>      </u> pcu； 往西： <u>      </u> pcu<br>往其他方向： <u>      </u> pcu | | | 肇 事 次 數： <u>16</u> 件/年；<br>死 亡 人 數： <u>0</u> 人/年； 受傷人數： <u>9</u> 人/年<br>主要肇事型態： <u>12車與車-同向擦撞、16車與車-側撞、11車與車-對向擦撞</u><br>主要肇事原因： <u>07駕駛人-變換車道或方向不當、23駕駛人-未注意車前狀態、43其他-不明原因肇事</u><br>主要肇事時段： <u>14、18、19</u> | | | | | |

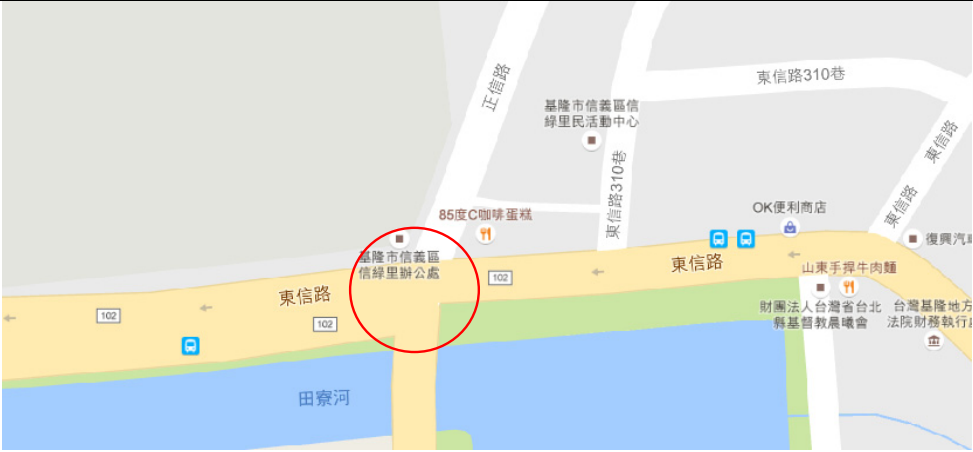
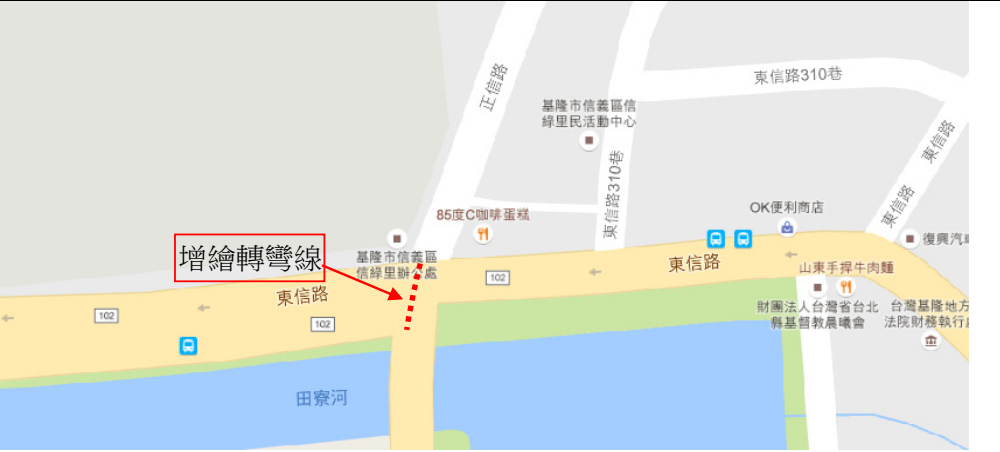
| 道路形態： <u>市區道路；正信路為雙向道；東信路單向四車道。</u><br>路面狀況： <u>柏油。</u><br>道路障礙： <u>          </u><br>交通設施： <u>行車管制號誌路口。</u> | | | 交通狀況： <u>東信路為信義區通往市區交通要道，上下班時段交通量大，此路口為全天候多時相行車管制路口。</u><br>尖峰小時：往北： <u>      </u> pcu； 往東： <u>      </u> pcu<br>交 通 量：往南： <u>      </u> pcu； 往西： <u>      </u> pcu<br>往其他方向： <u>      </u> pcu<br>往其他方向： <u>      </u> pcu | | | 肇 事 次 數： <u>11</u> 件/年；<br>死 亡 人 數： <u>0</u> 人/年；受傷人數： <u>16</u> 人/年<br>主要肇事型態： <u>12車與車-同向擦撞、16車與車-側撞、11車與車-對向擦撞</u><br>主要肇事原因： <u>07駕駛人-變換車道或方向不當、23駕駛人-未注意車前狀態、43其他-不明原因肇事</u><br>主要肇事時段： <u>14、18、19</u> | | | | | |

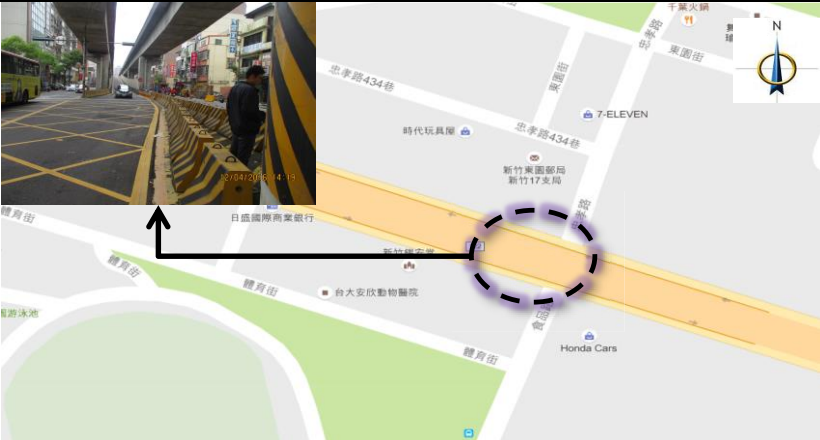
| 道路形態： <u>1.東大路橋下光復路匝道。</u><br><u>2.光復路雙向4車道，食品忠孝雙向4車道。</u><br>路面狀況： <u>柏油路面。</u><br>道路障礙： <u>無。</u><br>交通設施： <u>道路交通標誌、標線及號誌設施。</u> | | | 交通狀況： <u>市區幹道主要路口、車流量大、設有行車管制號誌管控車流，常見有左轉車流阻礙直行車流行進或是闖紅燈左轉，造成交通壅塞與危險。</u><br>尖峰小時：往北： <u>620</u> pcu; 往東： <u>598</u> pcu<br>交 通 量：往南： <u>1020</u> pcu; 往西： <u>910</u> pcu<br>往其他方向： <u>          </u> pcu | | | 肇 事 次 數： <u>11</u> 件/年;<br>死 亡 人 數： <u>0</u> 人/年; 受傷人數： <u>14</u> 人/年<br>主要肇事型態： <u>車與車-側撞、車與車-追撞、車與車-同向擦撞</u><br>主要肇事原因： <u>駕駛人-變換車道或方向不當、駕駛人-未注意車前狀態、駕駛人-違反號誌管制或指揮</u><br>主要肇事時段： <u>7、9、8</u> | | | | |

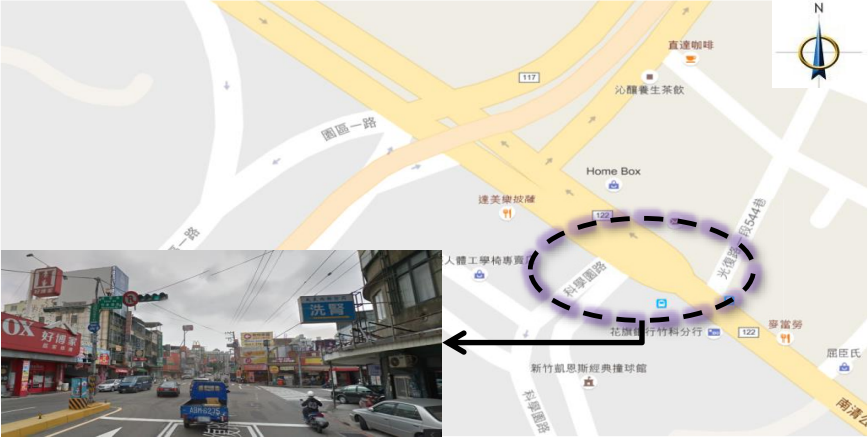
| 道路形態：<br>1.光復路雙向4車道。<br>2.科學園路雙向3車道。<br><br>路面狀況：<br>柏油路面。<br><br>道路障礙：<br>無。<br><br>交通設施：<br>道路交通標誌、標線及號誌設施。 | | | 交通狀況：<br>市區幹道主要路口、車流量大、設有行車管制號誌管控車流，常見有左轉車流阻礙直行車流行進或是闖紅燈左轉，造成交通壅塞與危險。<br><br>尖峰小時：往北： <u>48</u> pcu； 往東： <u>2024</u> pcu<br>交 通 量：往南： <u>364</u> pcu； 往西： <u>2845</u> pcu<br>往其他方向： <u>          </u> pcu | | | 肇 事 次 數： <u>18</u> 件/年；<br>死 亡 人 數： <u>0</u> 人/年；受傷人數： <u>24</u> 人/年<br>主要肇事型態： <u>16車與車-側撞、13車與車-追撞、12車與車-同向擦撞</u><br><br>主要肇事原因： <u>07駕駛人-變換車道或方向不當、23駕駛人-未注意車前狀態、25駕駛人-違反號誌管制或指揮</u><br><br>主要肇事時段： <u>7、9、8</u> | | | | | |

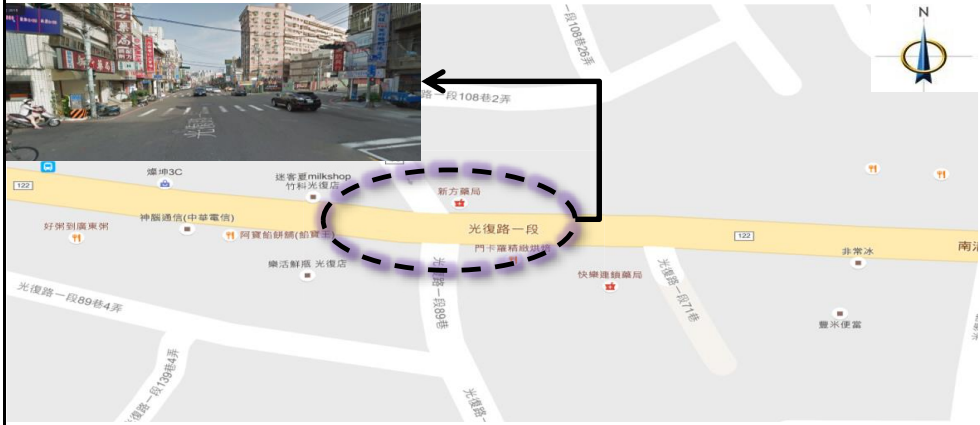
| 道路形態：1.光復路雙向4車道。<br>2.光復路一段89巷雙巷2車道。<br>3.光復路一段108巷單向往南。<br>路面狀況：柏油路面。<br>道路障礙：無。<br>交通設施：道路交通標誌、標線及號誌設施。 | | | 交通狀況：市區幹道主要路口、車流量大、設有行車管制號誌管控車流，常見有左轉車流阻礙直行車流行進或是闖紅燈左轉，造成交通壅塞與危險。<br>尖峰小時：往北：0 pcu； 往東：1323 pcu<br>交 通 量：往南：1372 pcu； 往西：1768 pcu<br>往其他方向：_____ pcu | | | 肇 事 次 數：8 件/年；<br>死 亡 人 數：0 人/年；受傷人數：10 人/年<br>主要肇事型態：16車與車-側撞、13車與車-追撞、12車與車-同向擦撞<br>主要肇事原因：注意車前狀態、25駕駛人-違反號誌管制或指<br>主要肇事時段：7、9、8 | | | | |

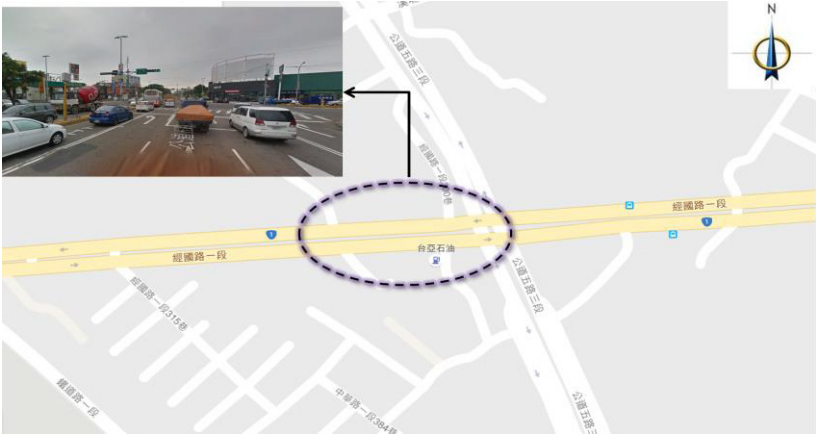
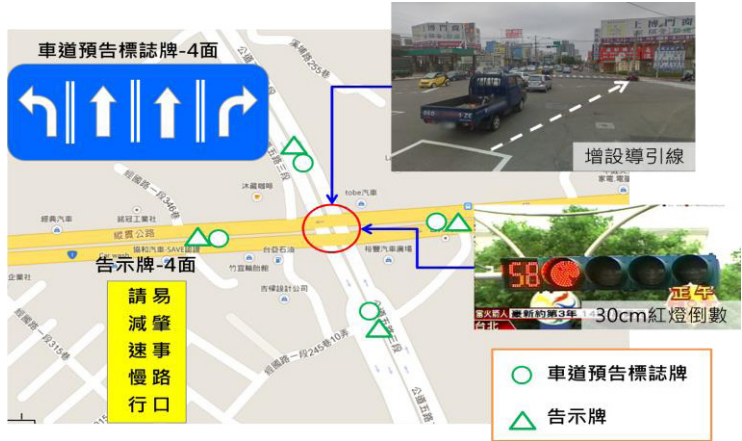
| 道路形態：<br>1.經國路雙向7車道。<br>2.公道五路雙向8車道。<br><br>路面狀況：<br>柏油路面。<br>道路障礙：<br>無。<br>交通設施：<br>道路交通標誌、標線及號誌設施。 | | | | | 交通狀況：<br>市區幹道主要路口、車流量大、設有行車管制號誌管控車流，常見有左轉車流阻礙直行車流行進或是闖紅燈左轉，造成交通壅塞與危險。<br><br>尖峰小時：往北： <u>501</u> pcu;    往東： <u>1685</u> pcu<br>交 通 量：往南： <u>2531</u> pcu;    往西： <u>1658</u> pcu<br>往其他方向： <u>          </u> pcu | | 肇 事 次 數： <u>26</u> 件/年;<br>死 亡 人 數： <u>0</u> 人/年; 受傷人數： <u>33</u> 人/年<br>主要肇事型態： <u>車與車-側撞、車與車-追撞、車與車-同向擦撞</u><br>主要肇事原因： <u>車前狀態、駕駛人-違反號誌管制或指揮</u><br><br>主要肇事時段： <u>7、9、8</u> | | | |

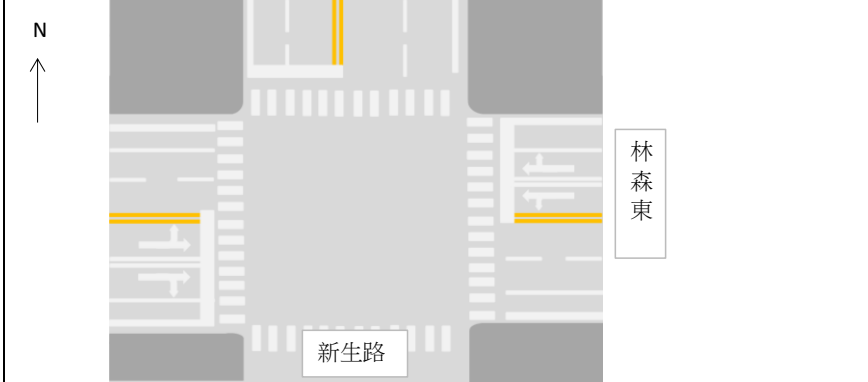
| 道路形態：交岔路口。<br><br>路面狀況：良好。<br>道路障礙：無。<br>交通設施：行車管制號誌。 | | | | | 交通狀況：次要道路之交叉路口，尖峰時段車流量較多。<br><br>尖峰小時：往北：_____pcu; 往東：_____pcu<br>交 通 量：往南：_____pcu; 往西：_____pcu<br>往其他方向：_____pcu | | 肇 事 次 數：_____ 14 _____ 件/年;<br>死 亡 人 數：_____ 0 _____ 人/年; 受傷人數：_____ 16 _____ 人/年<br>主要肇事型態：16車與車-側撞、15車與車-路口交岔撞、17車與車-其他<br>主要肇事原因：06駕駛人-未依規定讓車、25駕駛人-違反號誌管制或指揮、42其他-其他引起事故之違規或不當行為<br>主要肇事時段：16、7、0 | | | | | | | |

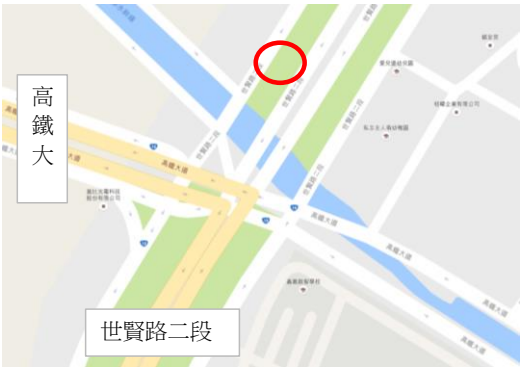
| 道路形態： 有相當寬的快慢車道分隔島。 | | | 交通狀況： 為聯外幹道，車流量高。 | | | 肇 事 次 數： 9 件/年;<br>死 亡 人 數： 0 人/年; 受傷人數： 15 人/年<br>主要肇事型態： 16車與車-側撞、17車與車-其他、13車與車-追撞 | | | | |

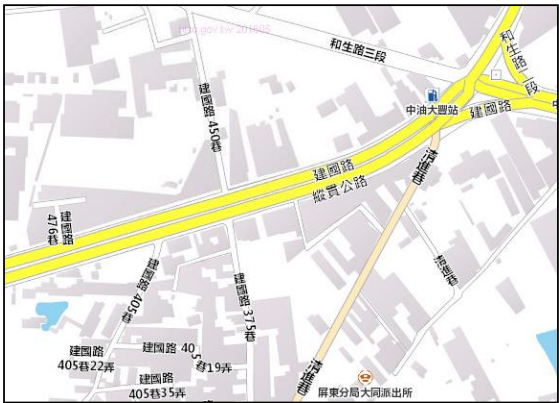
| 道路形態：<br>1.建國路單向：1快、1混合、1慢車道。<br>2.建國路375/450巷：一般巷道。<br><br>路面狀況：良好。<br>道路障礙：無。<br>交通設施：行車管制號誌。 | | 交通狀況：<br><br>尖峰小時：往北： <u>2432</u> pcu; 往東： <u>          </u> pcu<br>交 通 量：往南： <u>1777</u> pcu; 往西： <u>          </u> pcu<br>往其他方向： <u>          </u> pcu | | 肇 事 次 數： <u>18</u> 件/年;<br>死 亡 人 數： <u>0</u> 人/年; 受傷人數： <u>21</u> 人/年<br>主要肇事型態： <u>16車與車-側撞、13車與車-追撞、03人與汽(機)車-穿越道路中</u><br>主要肇事原因： <u>06駕駛人-未依規定讓車、08駕駛人-左轉彎未依規定、25駕駛人-違反號誌管制或指揮</u><br>主要肇事時段： <u>18、7、15</u> | | | | |

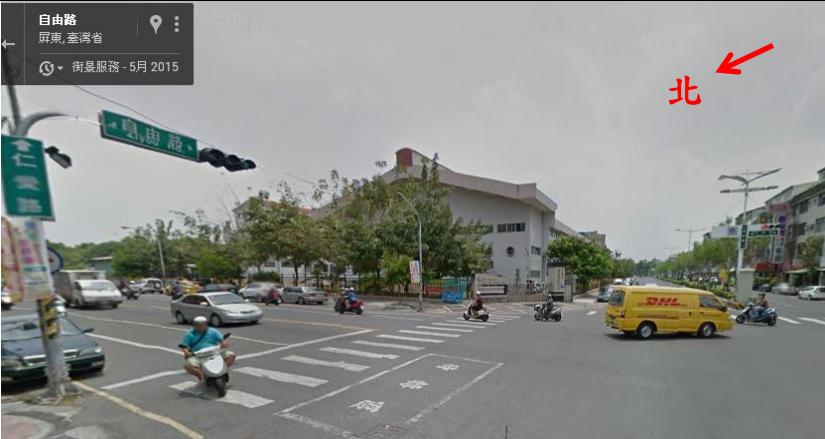
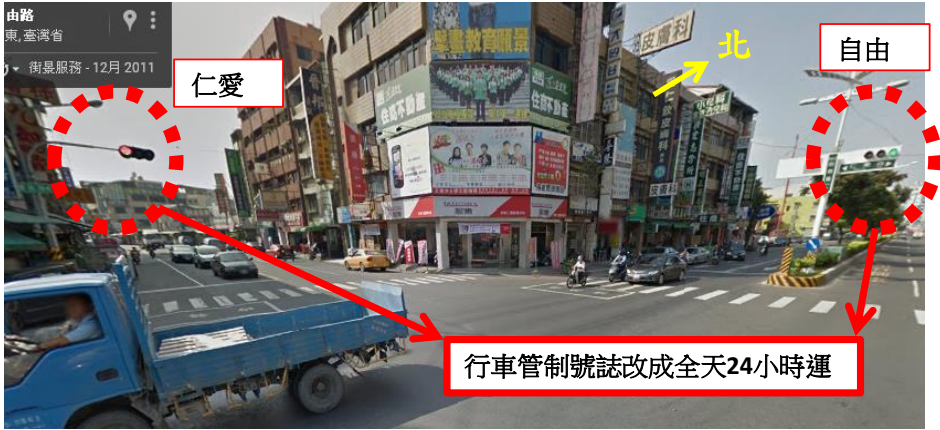
| 道路形態：1.自由路單向1快車道、1混合車道。<br>2.仁愛路單向1混合車道、1慢車道。<br><br>路面狀況：良好。<br>道路障礙：無。<br>交通設施：行車管制號誌。 | | | 交通狀況：<br><br>尖峰小時：往北：_____ pcu; 往東：837 pcu<br>交 通 量：往南：_____ pcu; 往西：908 pcu<br>往其他方向：_____ pcu | | | 肇 事 次 數：17 件/年;<br>死 亡 人 數：0 人/年; 受傷人數：23 人/年<br>主要肇事型態：16車與車-側撞、17車與車-其他、12車與車-同向擦撞<br>主要肇事原因：43其他-不明原因肇事、06駕駛人-未依規定讓車、25駕駛人-違反號誌管制或指揮<br>主要肇事時段：8、16、22 | | | | | |

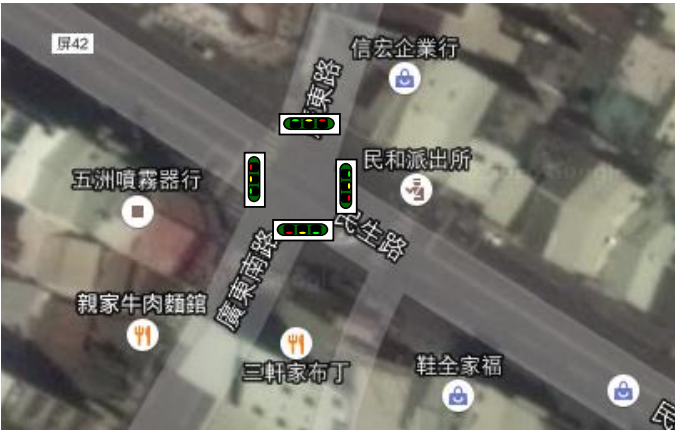
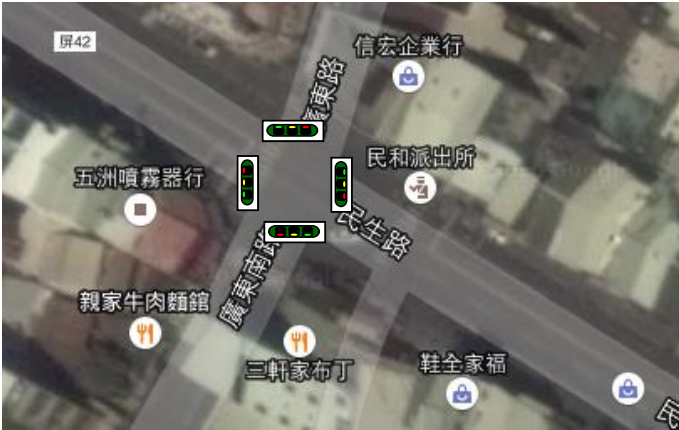
| 道路形態：<br>1.廣東路單向1混合車道、1慢車道。<br>2.民生路單向2混合車道。<br><br>路面狀況：良好。<br>道路障礙：無障礙物。<br>交通設施：無交通設施。 | | | | | 交通狀況：上下課時段人車爭道.壅塞。<br><br>尖峰小時：往北： <u>734</u> pcu; 往東： <u>      </u> pcu<br>交 通 量：往南： <u>564</u> pcu; 往西： <u>      </u> pcu<br>往其他方向： <u>      </u> pcu | | | | 肇 事 次 數： <u>11</u> 件/年;<br>死 亡 人 數： <u>0</u> 人/年; 受傷人數： <u>16</u> 人/年<br>主要肇事型態： <u>16.側撞;15.交叉撞;12.同向擦撞</u><br><br>主要肇事原因： <u>6.未依規定讓車;25.違反號誌管制;16.未保持安全距離</u><br><br>主要肇事時段： <u>16-18時;10-12時</u> | | | |

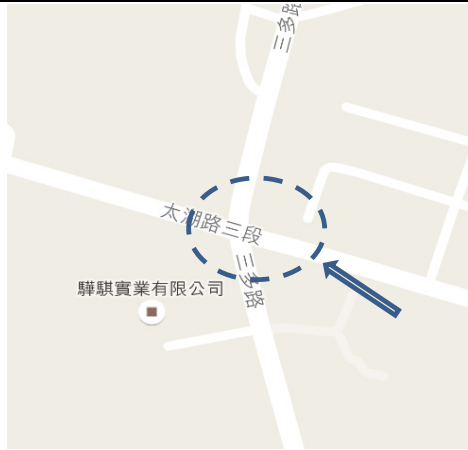
| 道路形態： <u>  十字路口。  </u><br>路面狀況： <u>  A C鋪面。  </u><br>道路障礙： <u>  無。  </u><br>交通設施： <u>  閃光號誌。  </u> | | | | | 交通狀況： <u>  車速過快，未依規定讓車，視距不良。  </u><br>尖峰小時：往北： <u>  100  </u> pcu； 往東： <u>  60  </u> pcu<br>交通量：往南： <u>  100  </u> pcu； 往西： <u>  60  </u> pcu<br>往其他方向： <u>          </u> pcu | | | 肇 事 次 數： <u>  2  </u> 件/年；<br>死 亡 人 數： <u>  0  </u> 人/年；受傷人數： <u>  3  </u> 人/年<br>主要肇事型態： <u>  16車與車-側撞、17車與車-其他  </u><br>主要肇事原因： <u>  06駕駛人-未依規定讓車  </u><br>主要肇事時段： <u>  日、夜間  </u> | | | |

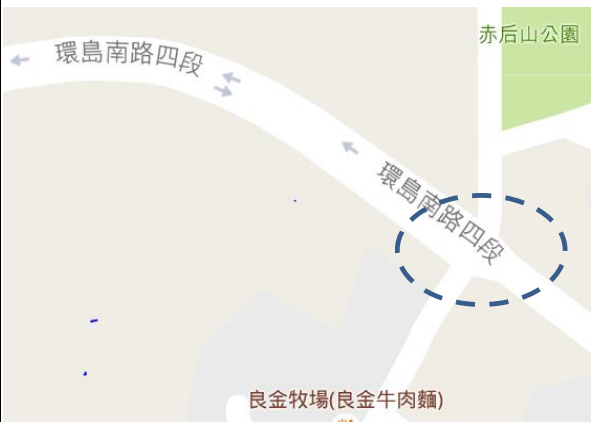
| 道路形態： <u>  十字路口。  </u><br>路面狀況： <u>  A C鋪面。  </u><br>道路障礙： <u>  無。  </u><br>交通設施： <u>  網狀線、支道停等線。  </u> | | | | | 交通狀況： <u>  車速過快，支道未讓幹道先行。  </u><br>尖峰小時：往北： <u>  100  </u> pcu； 往東： <u>  40  </u> pcu<br>交 通 量：往南： <u>  100  </u> pcu； 往西： <u>  40  </u> pcu<br>往其他方向： <u>          </u> pcu | | | 肇 事 次 數： <u>  9  </u> 件/年；<br>死 亡 人 數： <u>  0  </u> 人/年；受傷人數： <u>  14  </u> 人/年<br>主要肇事型態： <u>  16車與車-側撞、17車與車-其他  </u><br>主要肇事原因： <u>  06駕駛人-未依規定讓車  </u><br>主要肇事時段： <u>  日、夜間  </u> | | | |

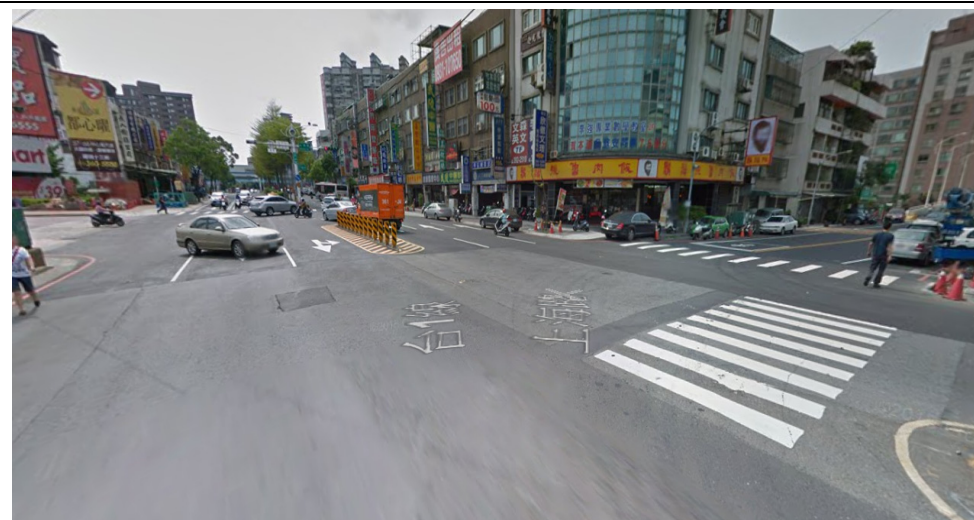
編號 7 新北市五股區疏洪一路與疏洪十路口

| 道路形態： <u>四岔路口。</u><br><br>路面狀況： <u>鋪設柏油，無坑洞。</u><br>道路障礙： <u>無。</u><br>交通設施： <u>號誌化路口。</u> | | | 交通狀況： <u>疏洪一路為本市堤外重要幹道，疏洪十路為本市三重及新莊連接道路。</u><br><br>尖峰小時：往北： <u>1,200</u> pcu;      往東： <u>467</u> pcu<br>交 通 量：往南： <u>1,059</u> pcu;      往西： <u>630</u> pcu<br>往其他方向： <u>          </u> pcu | | | 肇 事 次 數： <u>26</u> 件/年;<br>死 亡 人 數： <u>0</u> 人/年; 受傷人數： <u>35</u> 人/年<br>主要肇事型態： <u>12車與車-同向擦撞、16車與車-側撞、17車與車-其他</u><br>主要肇事原因： <u>08駕駛人-左轉彎未依規定、17駕駛人-未保持行車安全間隔、26駕駛人-違反特定標誌(線)禁制</u><br>主要肇事時段： <u>21、14、17</u> | | | | |

| 建<br>議<br>改<br>善<br>措<br>施 | 1.疏洪一路增設左轉疏洪十路專用時相。<br>2.疏洪一路雙向左轉專用車道白虛線改繪雙白實線，長度20公尺。<br>3.疏洪一路雙向增設左轉停等區。<br>4.疏洪一路雙向機慢車停等圖示移至停等區中央。<br>5.疏洪一路與疏洪十路口範圍內網狀線磨除。 | | | 改<br>善<br>經<br>費<br>預<br>估 | 項 目 | | 單 價 | 數 量 | 單 位 | 小 計 |

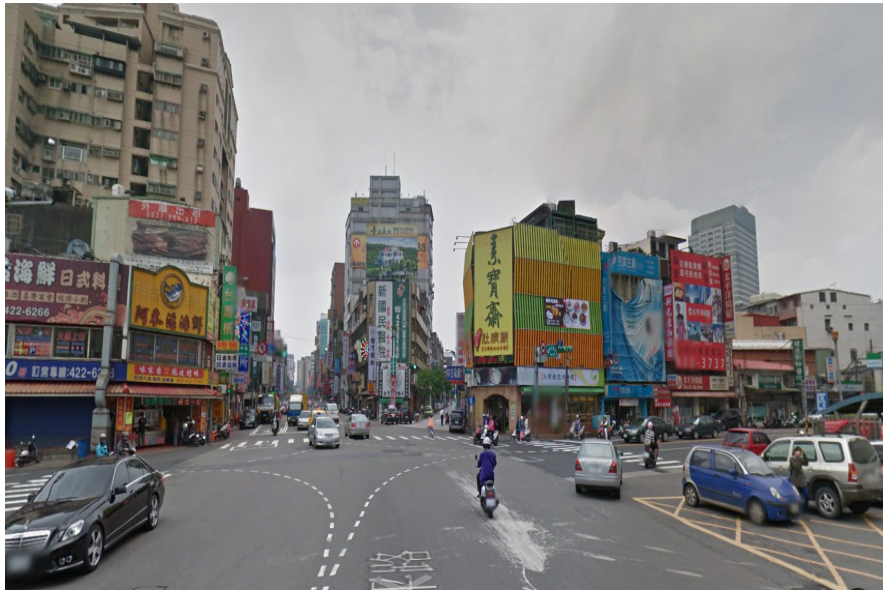
編號 8 桃園市台 1 線 29K+156(中山路與上海路口)

| 道路形態： <u>T字路</u> 。<br><br>路面狀況： <u>柏油路面</u> 。<br>道路障礙： <u>無障礙物</u> 。<br>交通設施： <u>號誌管制路口、標誌標線無缺</u> 。 | | | 交通狀況：<br><br>尖峰小時：往北： <u>1894</u> pcu； 往東： <u>    </u> pcu<br>交 通 量：往南： <u>1768</u> pcu； 往西： <u>846</u> pcu<br>往其他方向： <u>    </u> pcu | | | 肇 事 次 數： <u>36</u> 件/年；<br>死 亡 人 數： <u>0</u> 人/年； 受傷人數： <u>44</u> 人/年<br>主要肇事型態： <u>車與車-其他、車與車-側撞、車與車-路口交岔撞</u><br><br>主要肇事原因： <u>其他-不明原因肇事、駕駛人-未依規定讓車、駕駛人-未注意車前狀態</u><br><br>主要肇事時段： <u>16、15、19</u> | | | |

| 建<br>議<br>改<br>善<br>措<br>施 | 1.台1線分隔島島頭油漆。<br>2.台1線南下設左轉專用道進入愛買。<br>3.導標更換。<br>4.增設回復式導桿。 | | | 改<br>善<br>經<br>費<br>預<br>估 | 項 目 | 單 價 | 數 量 | 單 位 | 小 計 |

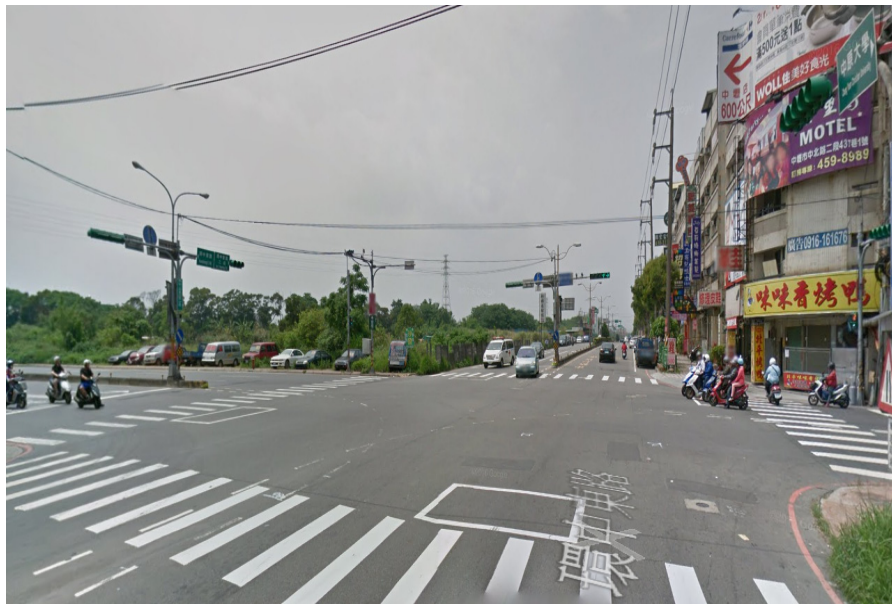
編號 10 桃園市台 1 線 25K+396(三民路二段與春日路口)

| 道路形態： <u>四岔路。</u><br><br>路面狀況： <u>柏油路面。</u><br>道路障礙： <u>無障礙物。</u><br>交通設施： <u>號誌管制路口、標誌標線無缺。</u> | | | 交通狀況：<br><br>尖峰小時：往北： <u>1876</u> pcu; 往東： <u>870</u> pcu<br>交 通 量：往南： <u>1648</u> pcu; 往西： <u>1264</u> pcu<br>往其他方向： <u>        </u> pcu | | | 肇 事 次 數： <u>31</u> 件/年;<br>死 亡 人 數： <u>0</u> 人/年; 受傷人數： <u>43</u> 人/年<br>主要肇事型態： <u>車與車-側撞、車與車-路口交岔撞、車與車-追撞</u><br><br>主要肇事原因： <u>其他-不明原因肇事、駕駛人-違反號誌管制或指揮、駕駛人-右轉彎未依規定</u><br><br>主要肇事時段： <u>9、8、14</u> | | | | | |

| 建議改善措施 | 1.台1線南北向島頭黃黑斜紋油漆重新繪設。<br>2.台1線島頭導標損壞更新。 | | | 改善經費預估 | 項目 | 單價 | 數量 | 單位 | 小計 | | |
