# 全球衛星定位與自動化監測系統 在坡地防災之應用(4/4)

交通部運輸研究所

中華民國 100 年 4 月

| <b>TITLE: Application of Slopeland Calamity Mitigation by Using GPS Measurement and Automated Monitoring System (4/4)</b> | | | |

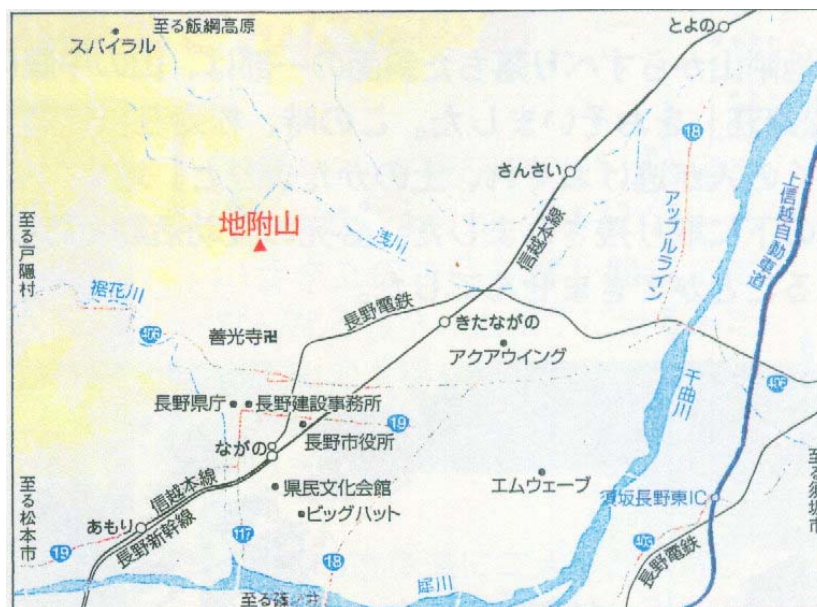
圖 1.3 日本長野市地附山相關位置示意圖

半毀。該滑坡寬約 500 公尺，從頂部到崩落土石の末端約長 700 公尺，崩落土石約 360 萬立方公尺，滑落面積約 25 萬頃。其地理位置如圖 1.3 所示。地滑發生的原因是因為地附山的地質以及 1985 年梅雨季節（4~7 月）發生歷史上第二高的豪雨（449.5mm），如圖 1.4~1.5 所示。

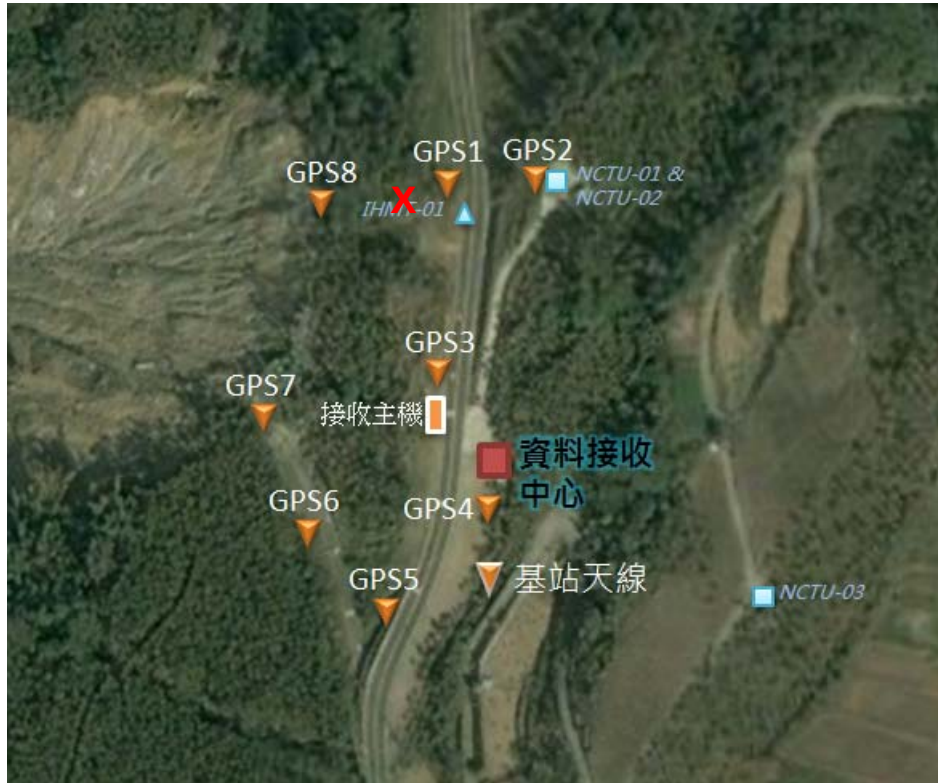
圖 2.2 第 6 彎現地 GPS 天線儀器配置圖

2009 年計畫因應第四彎截彎取直工程，同時配合交通部運研所光纖計畫進行設置，將原第四彎之儀器設備遷移至光纖計畫監測區，以建立地表位移與地下滑動位移間之關係，並加以運算分析研判，構成完整之監測網絡，儀器相關位置如圖 2.2 所示。

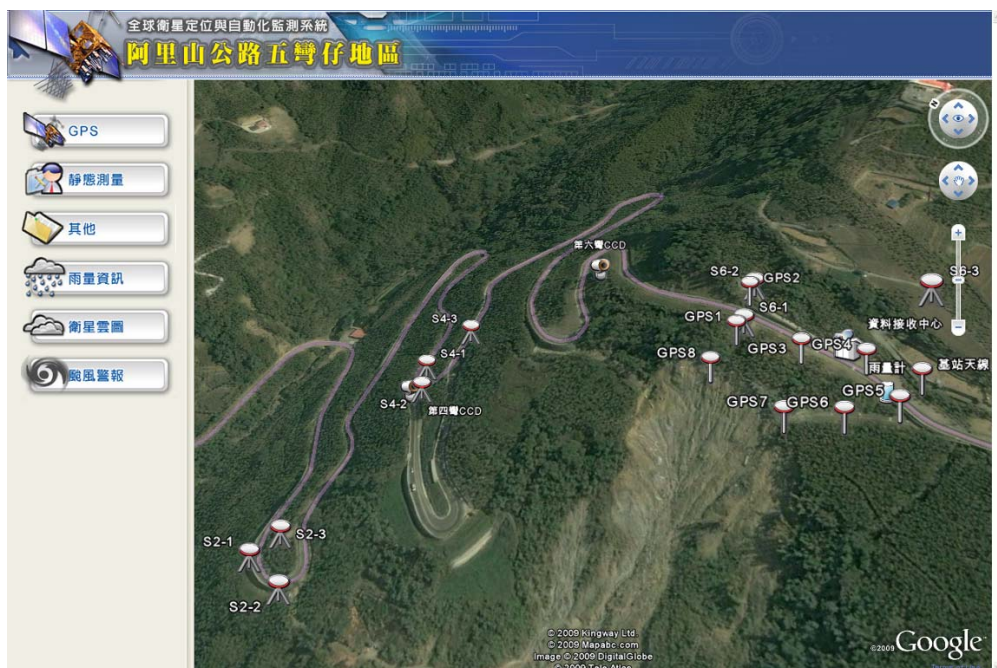
圖 2.4 系統主畫面開發成果

系統主畫面的左方為各項系統展示功能操作介面，使用者點選展示功能按鈕，便可以開啟 GPS 清單或其他展示資訊，使用者亦可直接點選天線或儀器之圖示，可直接開啟天線或儀器之量測資訊，系統主畫面規劃如圖 2.4 所示，各項 GPS 量測資訊之展示功能說明如後：

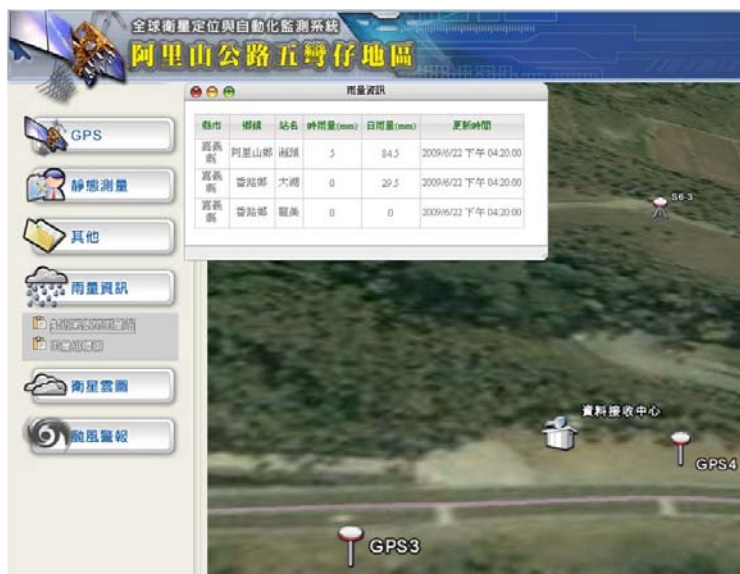
圖 2.7 鄰近氣象局雨量站雨量資訊展示

本計畫透過 Web Services 取得中央氣象局提供之雨量站即時雨量資訊，篩選距計畫區最近之三個雨量站，分別為嘉義縣阿里山鄉瀨頭站、嘉義縣番路鄉大湖站及龍美站，點選展示平台左方「雨量資訊」，「鄰近氣象局雨量站」功能可開啟鄰近雨量站雨量資訊視窗（圖 2.7），顯示內容包含站名、時雨量、日雨量及更新時間等資訊。

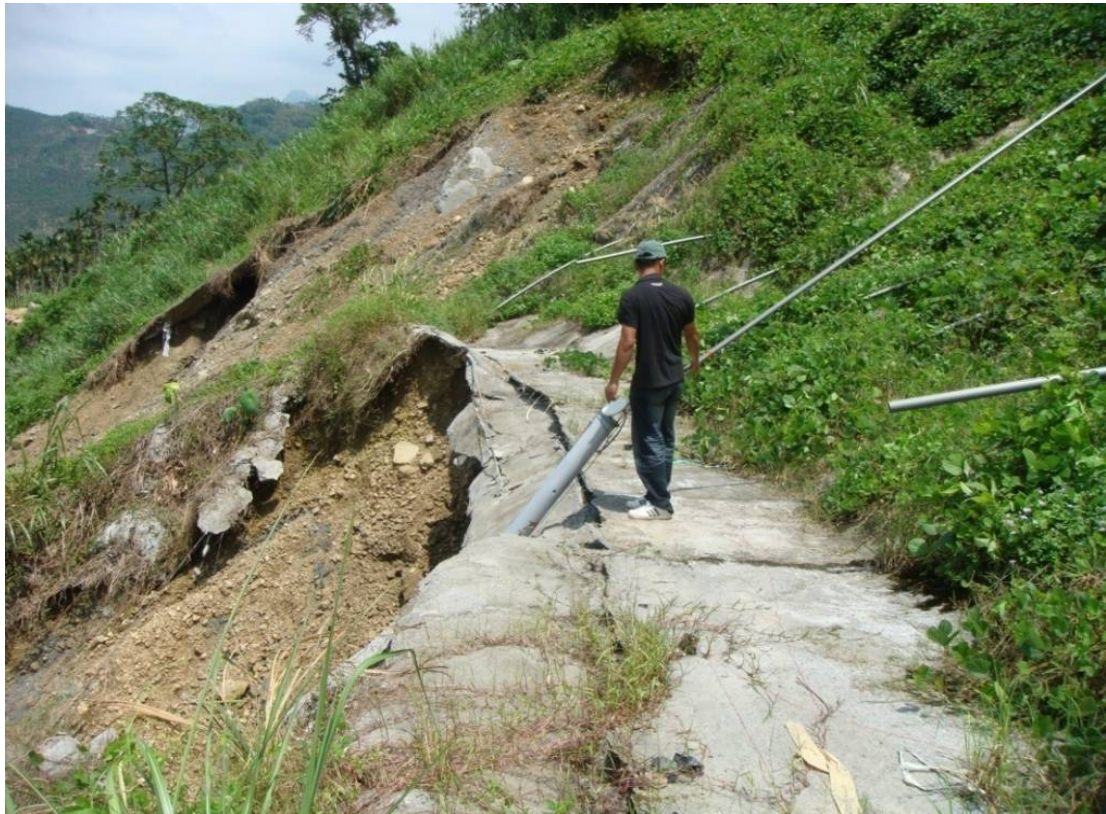
圖 3.1 GPS8 基座崩塌

莫拉克颱風來襲造成臺 18 公路 39K 等多處坍方道路中斷。GPS8 天線基座已掏空崩塌造成天線損毀(圖 3.1、圖 3.2)，目前是由鋼纜拖住自立桿，由於當地為第六彎崩塌地滑之重點區(圖 3.3、圖 3.4)，本計畫擬將 GPS5 天線移到 GPS8 原有位置，持續監測崩塌地滑情形。

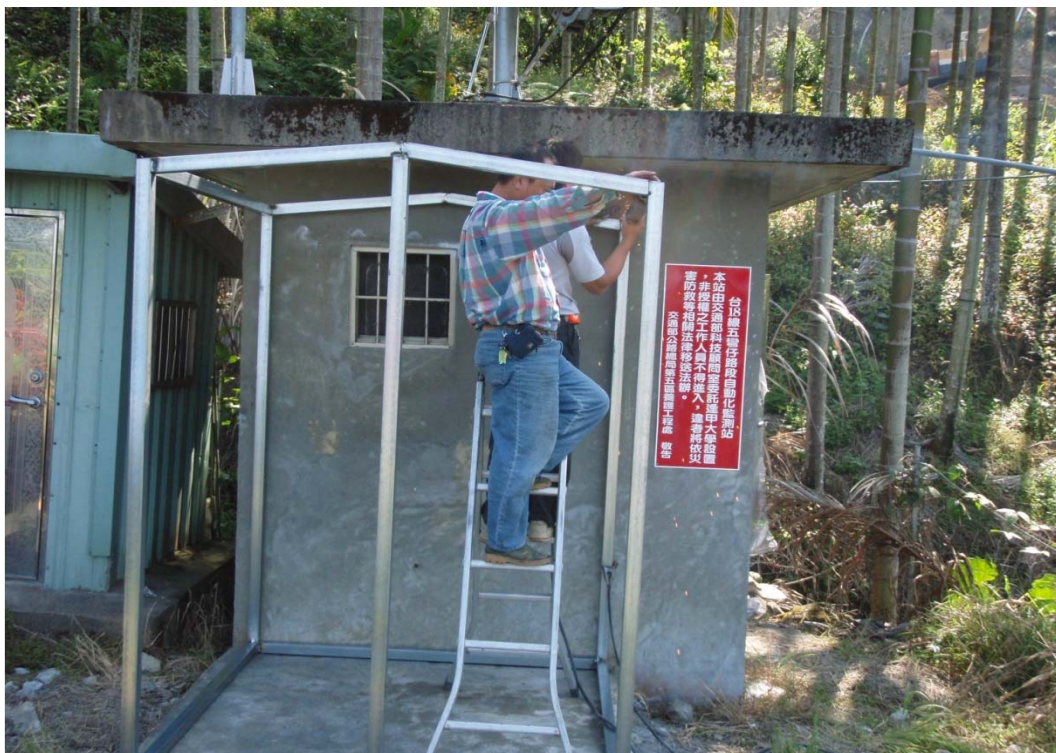
圖 3.14 發電機房施工照片

首先鋪設水泥地坪，其次，於地坪上方架設槽鐵骨架，做為機房之主結構（圖 3.14），完成主結構後再以鋁板鋪設屋頂及牆面，並需注意通風問題，最後安裝鋁板門完成發電機房建置作業，如圖 3.5 所示。

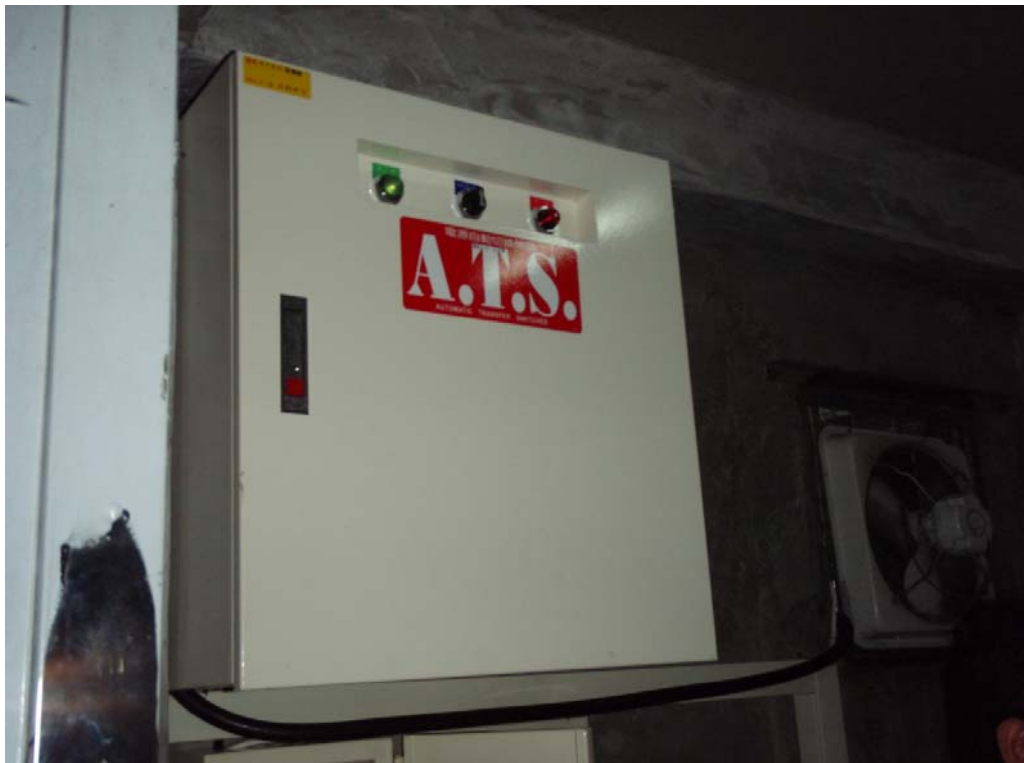
圖 3.16 電源自動切換器(ATS)

電源自動切換器已完成架設作業，並已測試完成，可自動進行備援電力及市電間之切換。

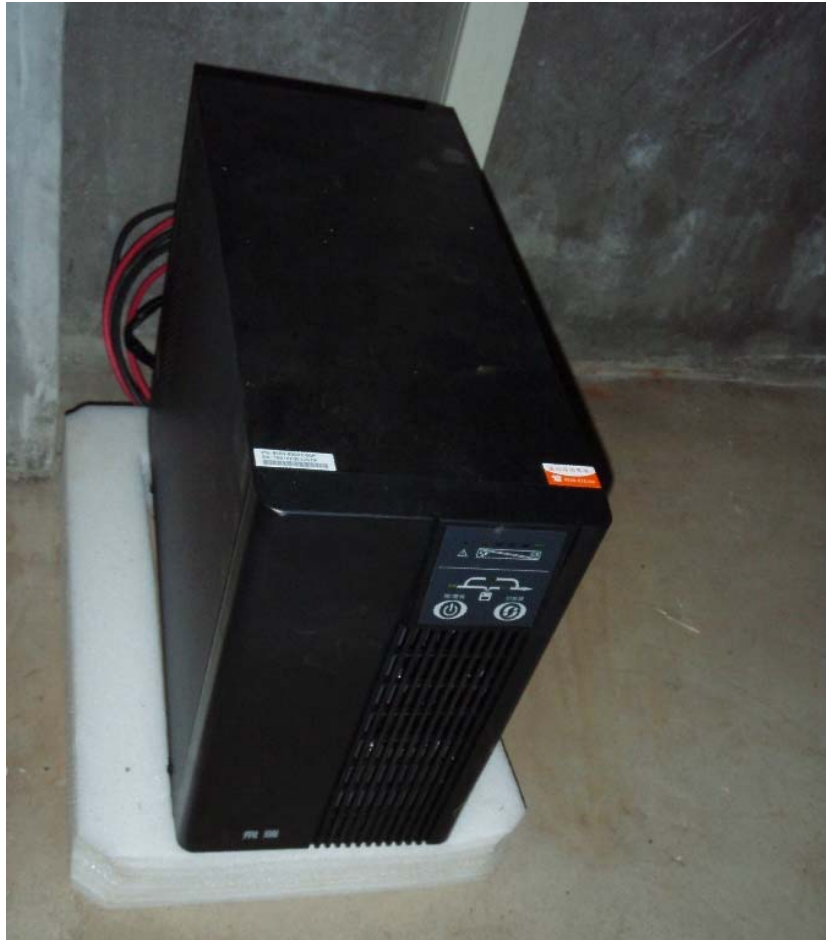
圖 3.17 不斷電系統

不斷電系統已完成架設作業，與電源自動切換器連結測試完成。

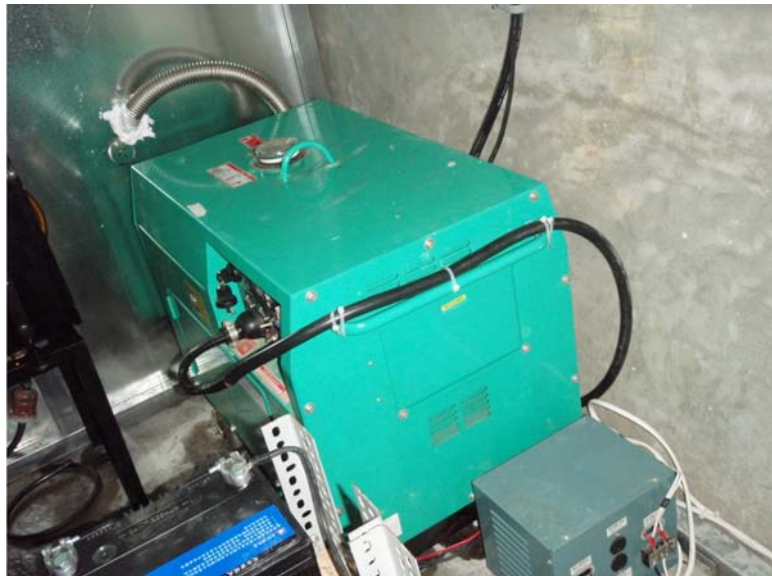
圖 3.18 柴油發電機

柴油發電機與油箱組提供市電中斷時之電力來源，市電中斷後 ATS 切換到電池供電，電池電壓下降至一定程度後，發電機將自動，開始對電池進行充電。

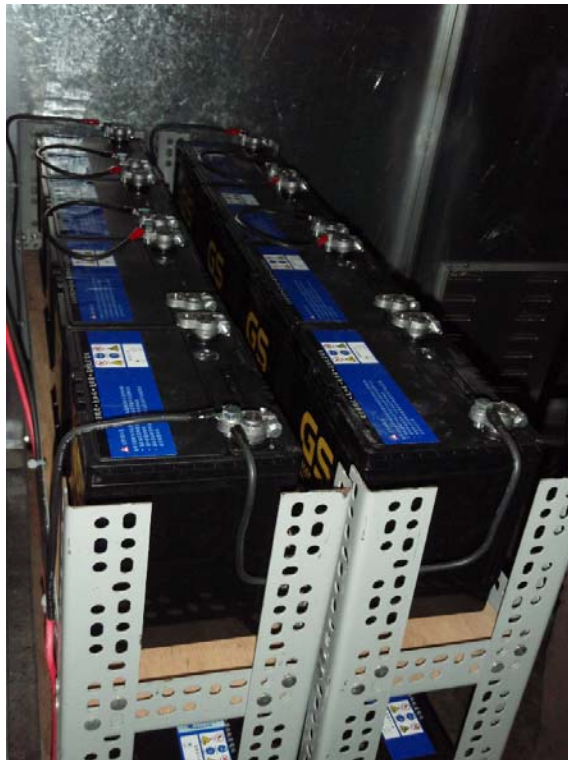
圖 3.19 蓄電池組建置成果

本計畫配置 16 顆 12V50AH 電池併聯使用，於市電中斷時提供電力，現已完成配置作業。

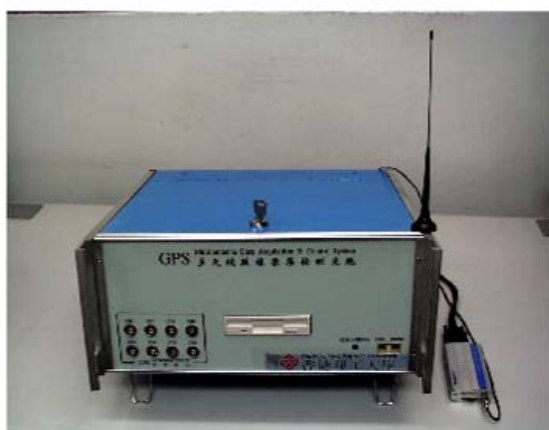
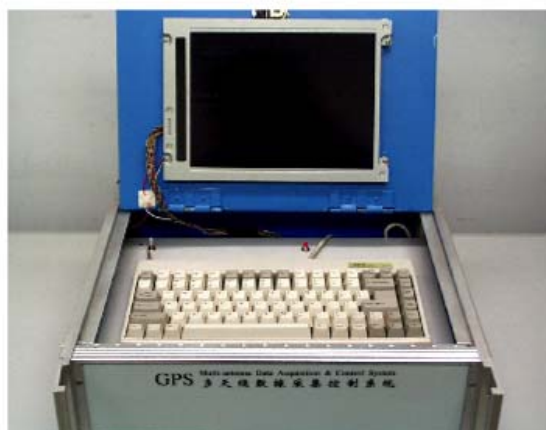
圖 4.3 GPS 接收機、GMS 和資料通訊系統

監控人員辦公室和 GPS 系統站之間的通訊連接將經由衛星傳遞至陽明山衛星接收站，再經固定的電話線或 T1 專線傳回，無線電發射器通常易於受環境條件的影響，或者有時需要使用中繼轉發站。圖 4.3(a) 所示的是單元的前端，它具有 8 通道天線連接器、一個軟碟驅動器和電話線插座。另外旁邊還有一個 GSM 數據機和一個連接在單元上的天線。(b) 所示的是用於控制的工業電腦的螢幕和鍵盤，在系統安置完畢後均可以取下。

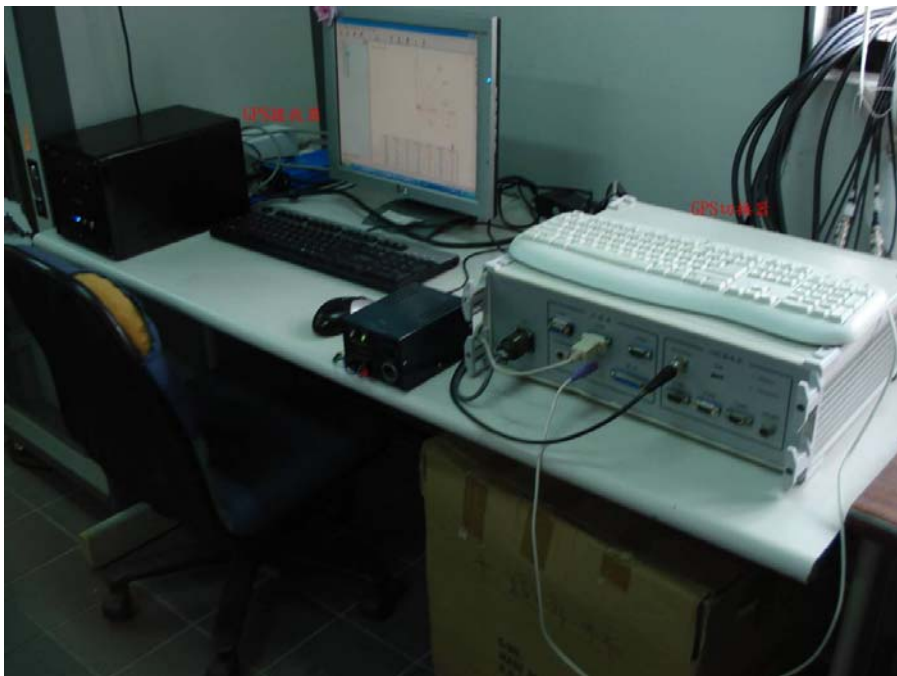
圖 5.1 多天線 GPS 試驗設備

為了尋求試驗便利與對空通視的地方，故利用商學館頂樓進行測試。以現有的儲藏室做為儀器控制室，其中包含一台多天線 GPS 切換器 (Switch)、兩台 GPS 接收器 (Receiver) 和一台電腦主機，如圖 5.1 所示。並以現有的內政部 GPS 固定站作為此多天線 GPS 量測基站，整個多天線 GPS 佈設位置如圖 5.2 所示，其中包含一個基站和七個移動站。

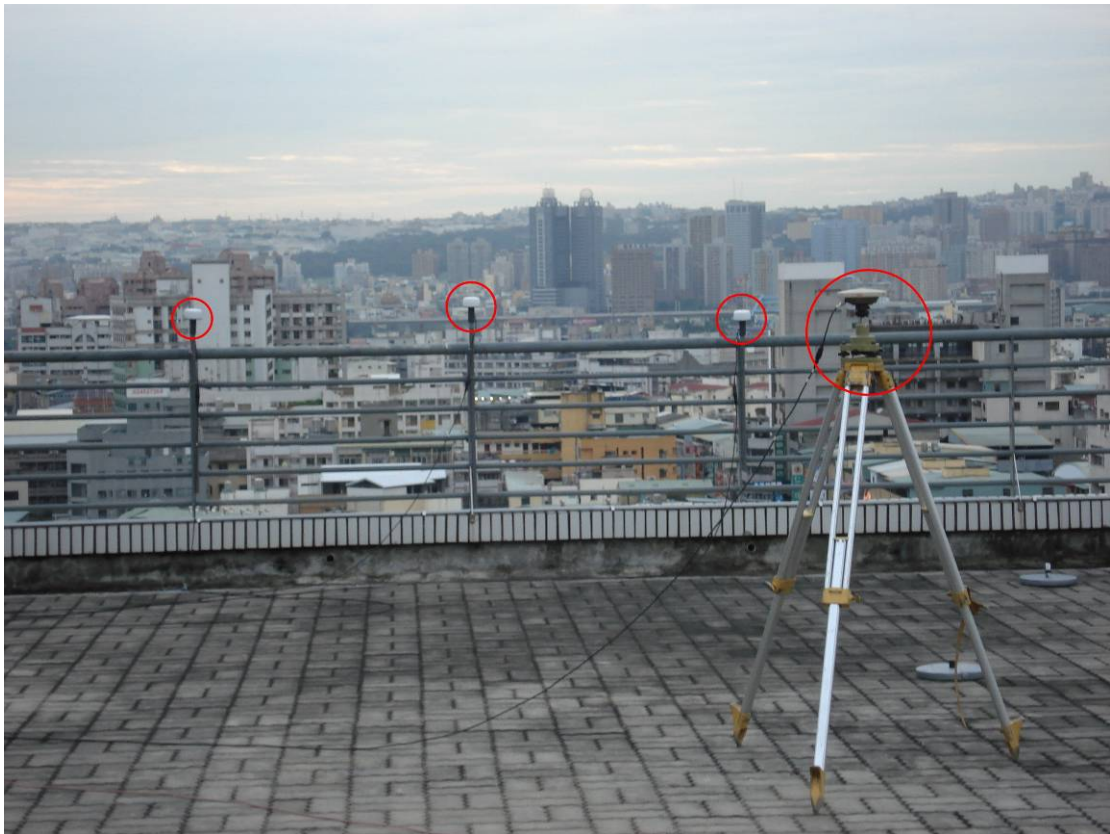
圖 5.6 修改後多天線 GPS 位置配置圖

換成放置在角架上，方便移動已知固定位移，現場配置如圖 5.6 所示。並在角架下方固定四個已知位移量的點，如圖 5.7 所示，每個移動量大約 1.5~2.0cm 左右。

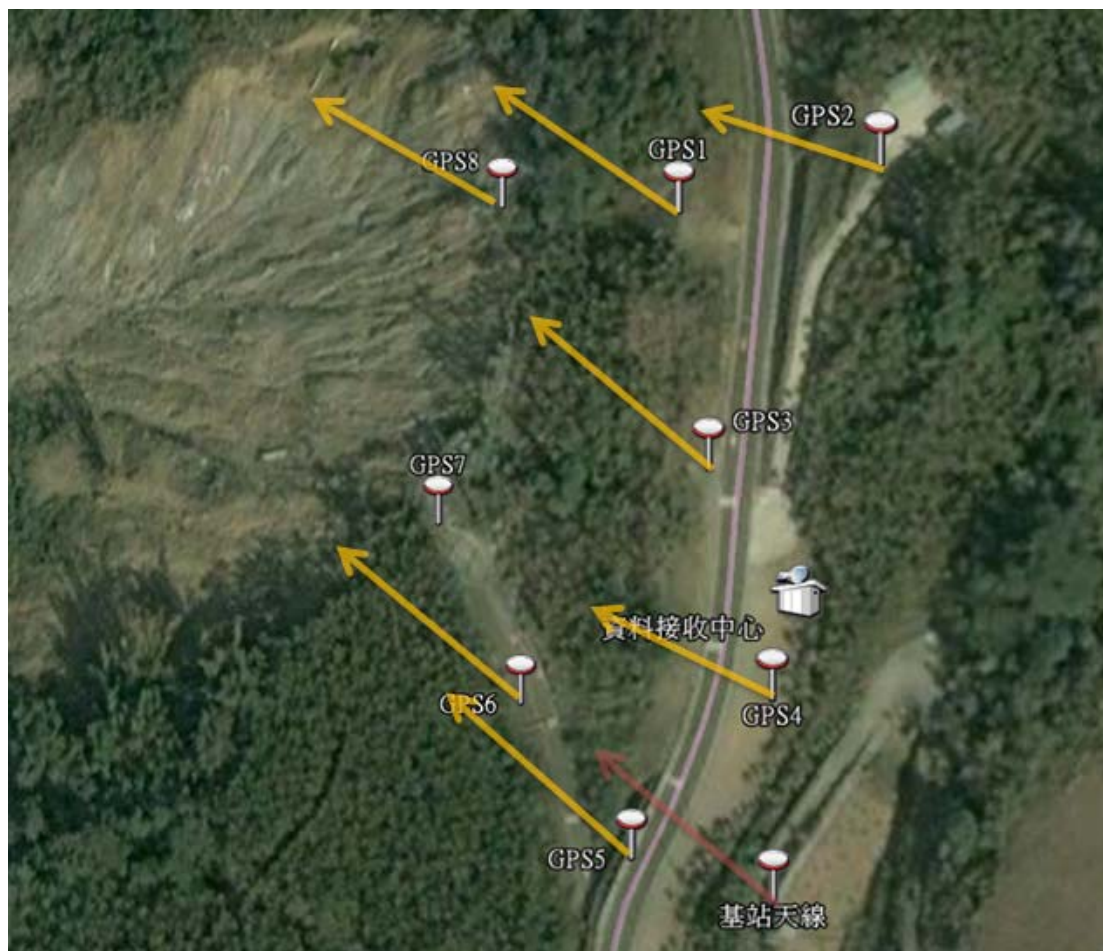
圖 5.49 臺 18 線第六彎 GPS 測點相對位置圖

將上述八組 GPS 所量測的結果之起始靜態坐標，繪製出空間關係，如圖 5.49 所示。並將 GPS1 至 GPS8 除了受損的 GPS7 外，每個 GPS 從 5 月 26 日至 10 月 21 日的位移方向繪製如圖 5.50 至圖 5.56 所示。

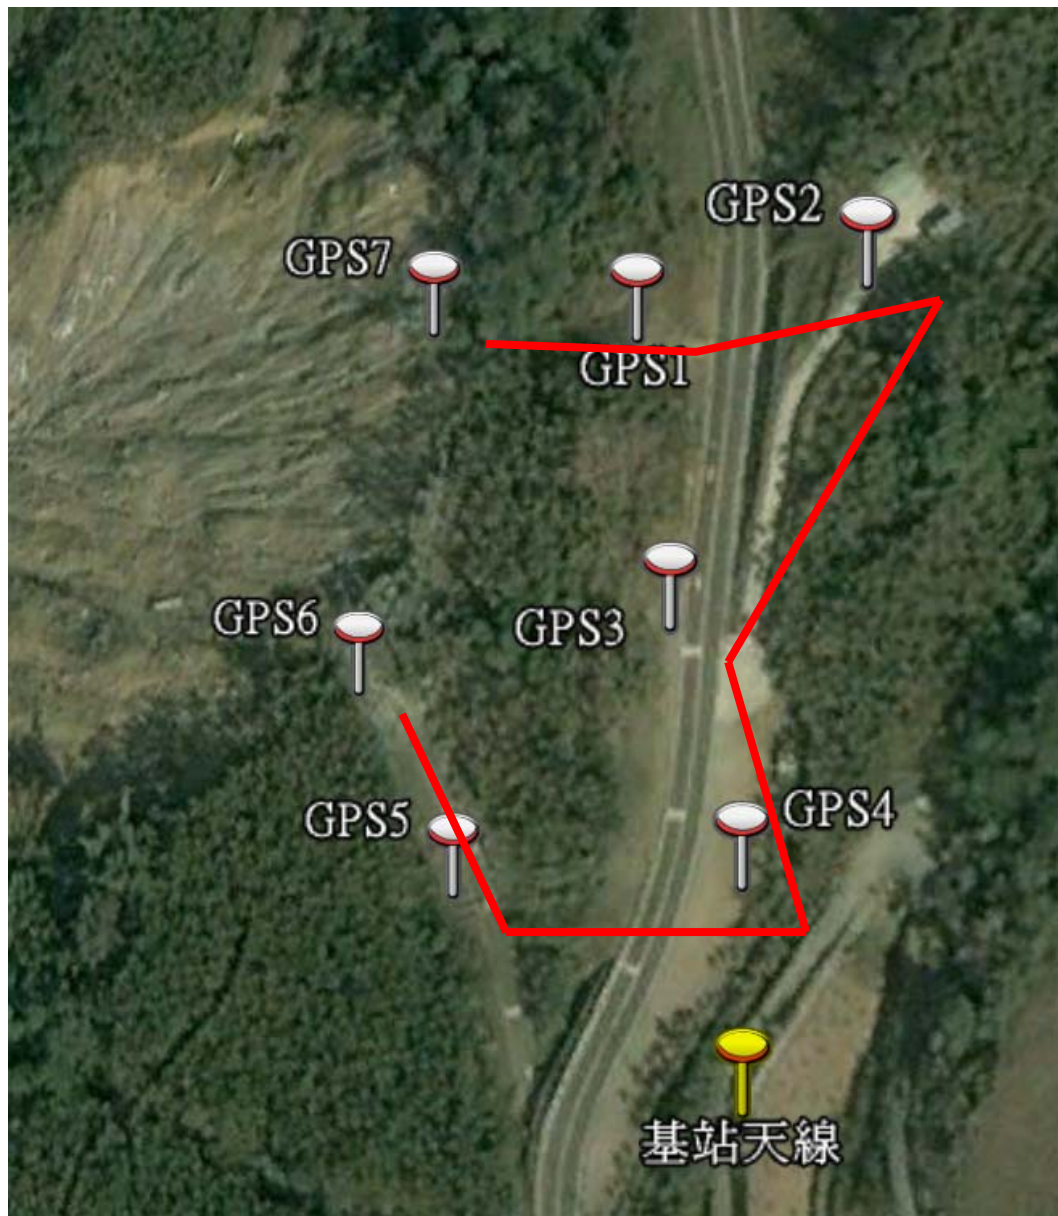
圖 5.71 臺 18 線第六彎 GPS 測點相對位置圖

將上述 7 組 GPS 所量測的結果之起始靜態坐標，繪製出空間關係圖 5.71。

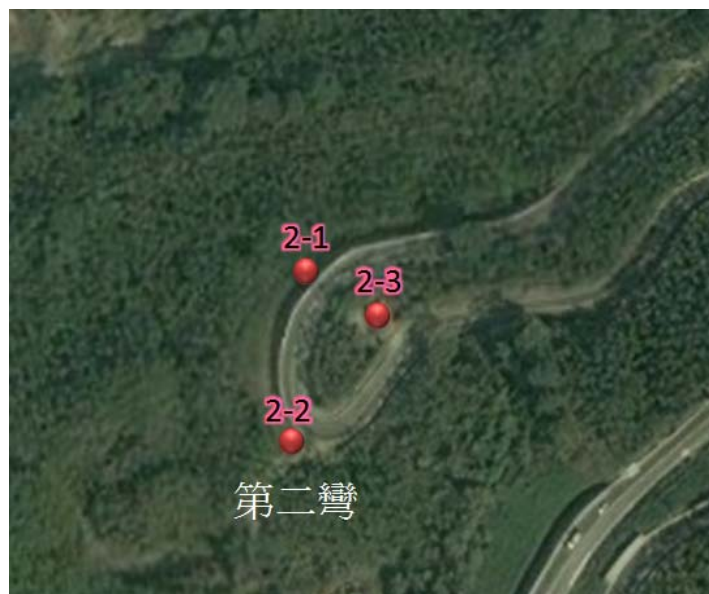
圖 5.72 第二彎靜態測量位置標示

為取得第二彎邊坡實際側滑數據，前期計畫於第二彎新增三處靜態測量點位，編號分別為 S2-1、S2-2、S2-3，其中 S2-1 與現地傾斜計量測點位共點，如圖 5.72。

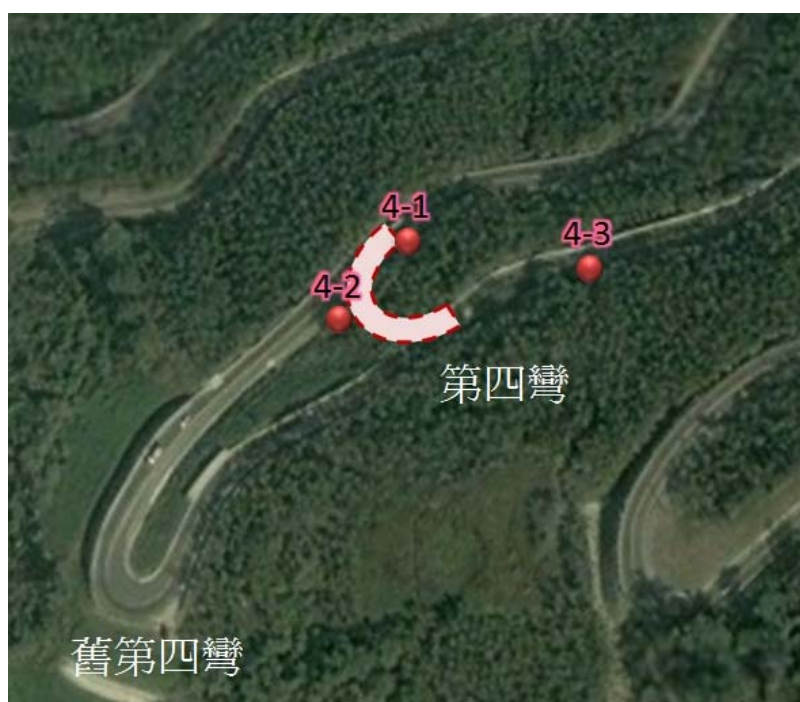
圖 5.73 第四彎靜態測量位置標示

前期計畫為量測新第四彎邊坡是否穩固，於新第四彎選定三個靜態測量點位，編號分別為 S4-1、S4-2、S4-3，其中 S4-1 及 S4-3 兩點與 2008 年計畫之靜態測量點位共點，可分析不同時期第四彎地區之位移量，靜態量測點位如圖 5.73。

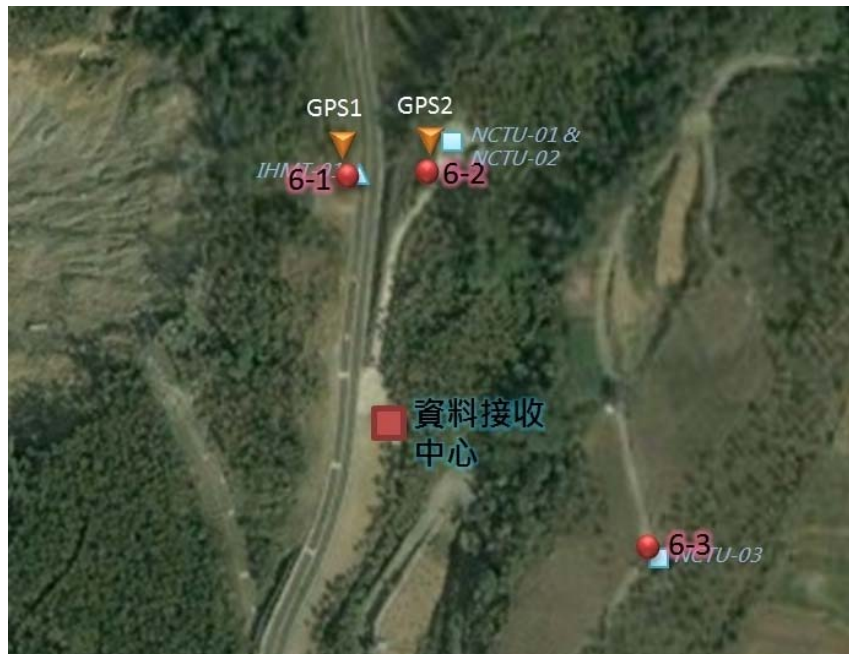
圖 5.74 第六彎靜態測量位置標示

臺 18 五彎仔地區第六彎為本計畫主要研究地區，前期計畫於第六彎選定三個靜態測量點位，編號分別為 S6-1、S6-2、S6-3，如圖 5.74，其中 S6-1 及 S6-2 兩點與 2008 年計畫之靜態測量點位共點，可分析不同時期第六彎地區塊體之位移量。

同時，S6-1 測量點位於 GPS1 天線及地下井光纖附近，S6-2 測量點位於 GPS2 天線及交大地下水位測量點 NCTU-01、NCTU-02 附近，S6-3 測量點位於交大地下水位測量點 NCTU-03。於本地區設置靜態測量點位，可將相關靜態量測成果與一機多天線量測成果進行分析比對，作為一機多天線監測成效之重要分析基準。

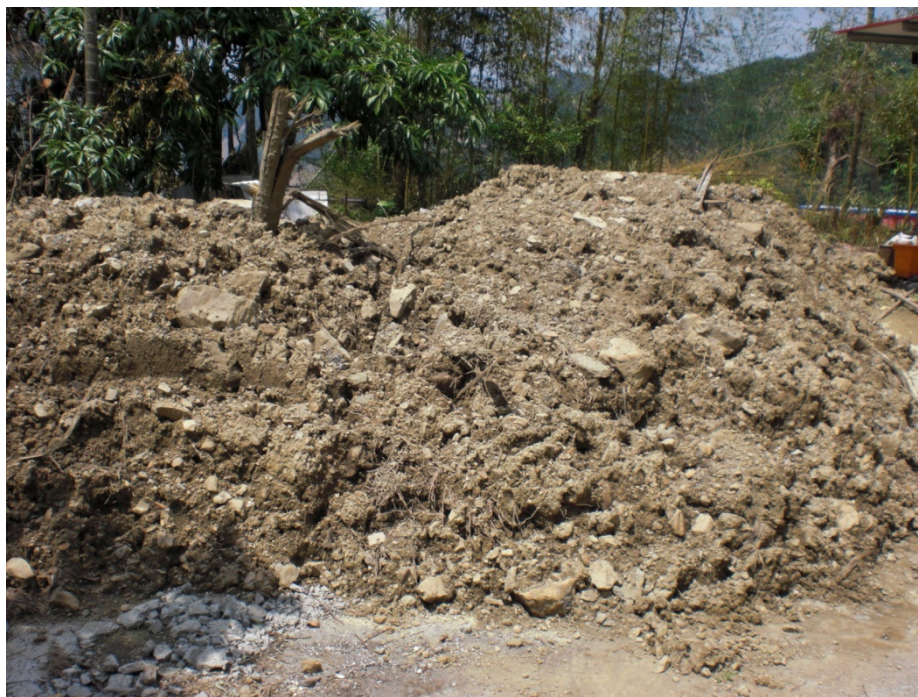
圖 5.96 莫拉克颱風後遭到掩埋之點 S2-3

圖 5.96 為莫拉克颱風後點 S2-3 遭掩埋的照片。圖 5.97 為新 S2-3 點位照片。新 S2-3 點遭破壞後，於附近重新佈設之點 S2-3(圖 5.99)。

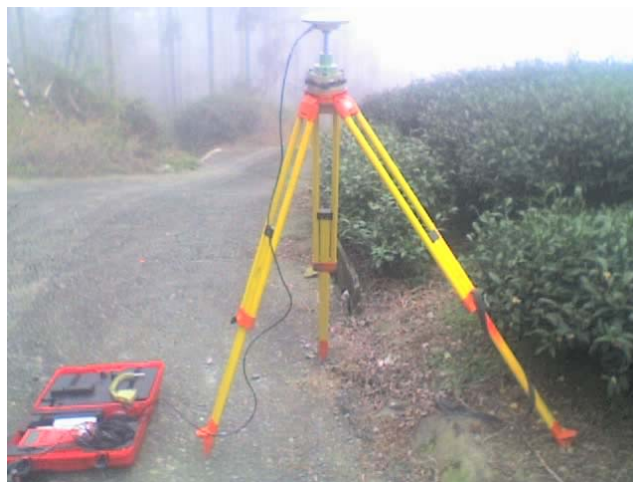
圖 5.100 為 2010 年 8 月 28 日點 S6-3 外業紀錄照片

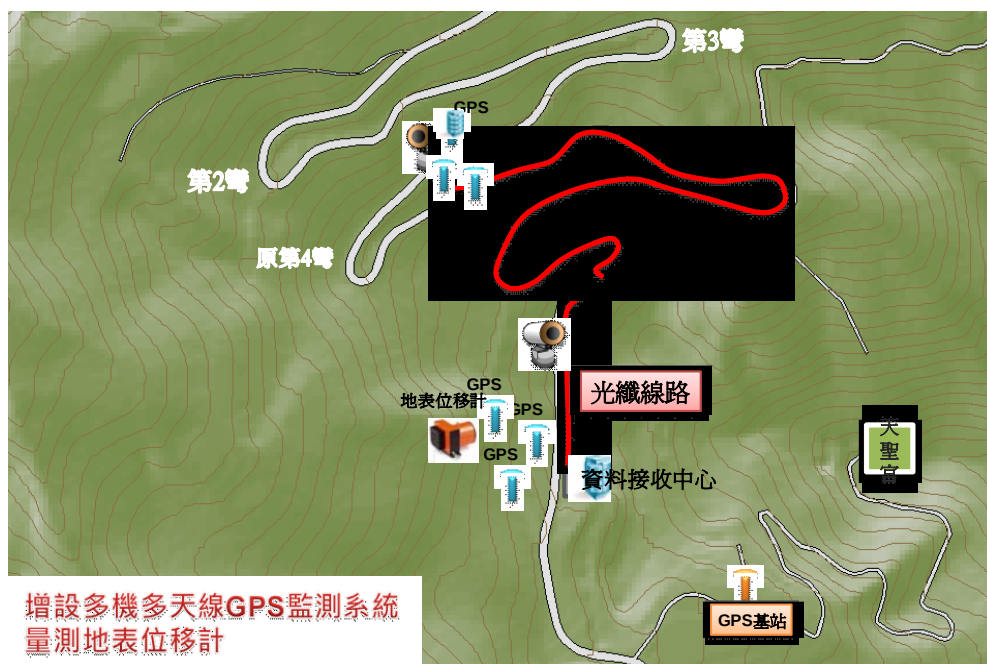
圖 6.8 儀器配置圖

備，並包含上述設備之監測資料記錄、儲存、傳輸與展示系統。依據前期研究成果，在新的第四彎與第六彎滑動面上埋設 GPS 與地表位移計，並在有明顯裂縫且可能持續位移地表位移計，詳細監測儀器數量如表 6-4 所示，儀器配置圖如圖 6.8 所示。其中全球衛星定位坡地變形監測系統 1 組。包含全球衛星定位系統接收基站 1 台，全球衛星定位系統移動接收站 6 台。即時解算坐標精度可達 3 公分以內，解算速度每 3 秒 1 筆（含）以上。

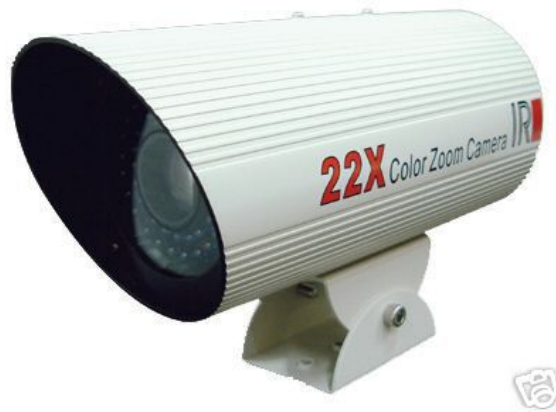
圖 6.9 CCD 攝影機

- (1) CCD 鏡頭，具光學變焦功能達 22x（含）以上。
- (2) 可搭配室外型專用防護罩。
- (3) 使用標準 BNC-BNC 同軸訊號線。
- (4) 具夜視功能。
- (5) 適用於現場惡劣環境。
- (6) 最低照度 1.5 Lux（含）以下。

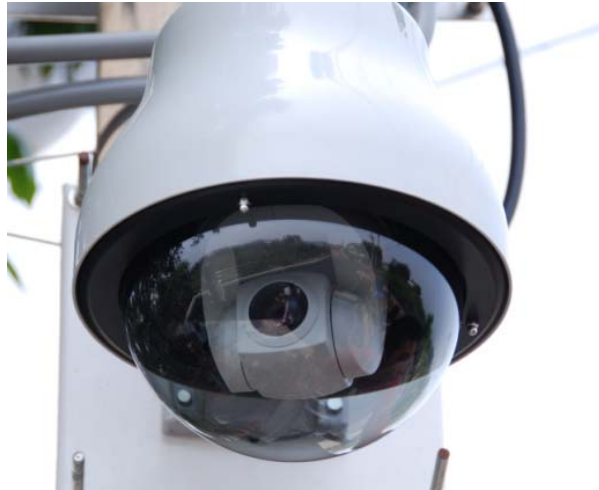
圖 6.10 加裝保護罩之遙控攝影機

- (1) CCD 鏡頭，具光學變焦功能達 18x（含）以上。
- (2) 可搭配室外型專用防護罩與戶外使用。
- (3) 解析度 704×480 畫素時，每秒可傳送 30 幅影像（NTSC）。
- (4) 水平旋轉範圍 320 度，垂直旋轉範圍 90 度。
- (5) 支援全雙工模式。
- (6) 最低照度 1.5 Lux（含）以下。
- (7) 具備 PTZ 排隊功能控制。

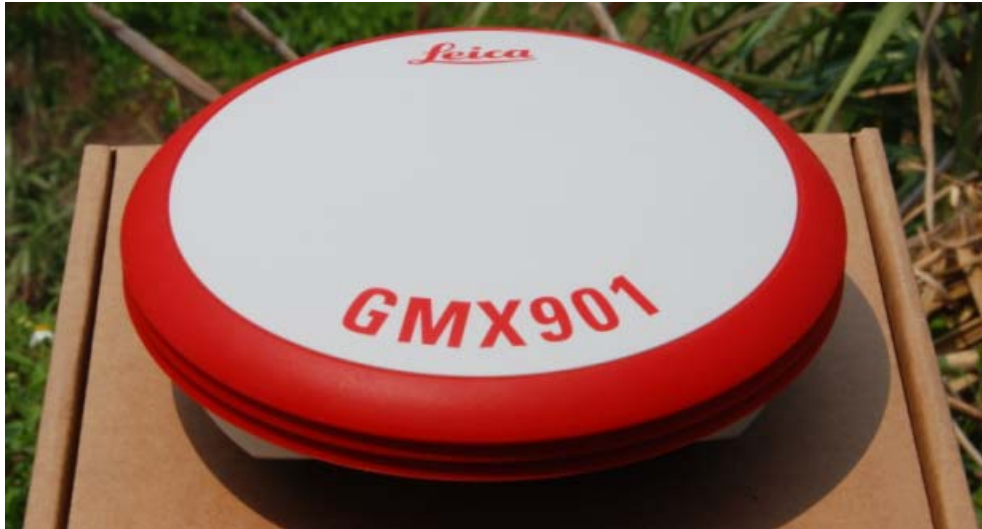
圖 6.12 單頻道衛星定位接收儀

(3)即時解算坐標精度可達3公分以內。

(4)解算速度：每3秒1筆（含）以上。

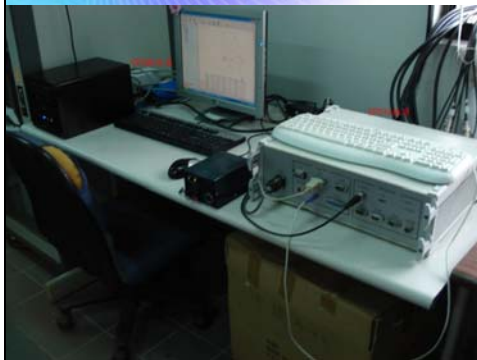
室內儀器設備

測試場地: 逢甲大學商學館13F

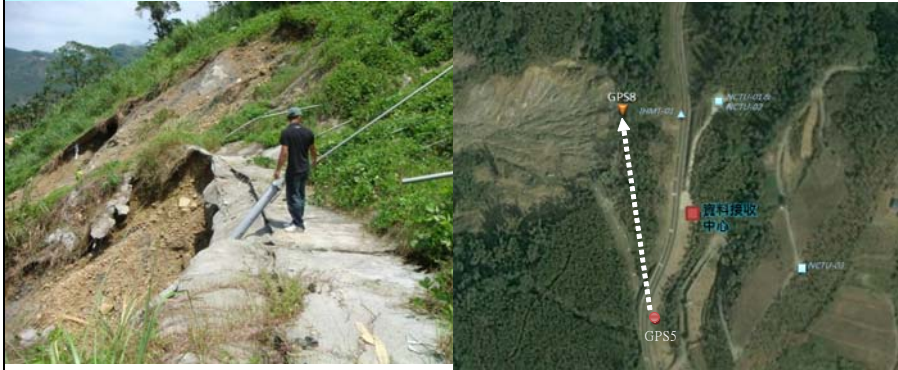
- 莫拉克風災造成原GPS8天線毀損
- 該處為重點觀測區，本計畫將GPS5天線移至GPS8位置持續進行觀測

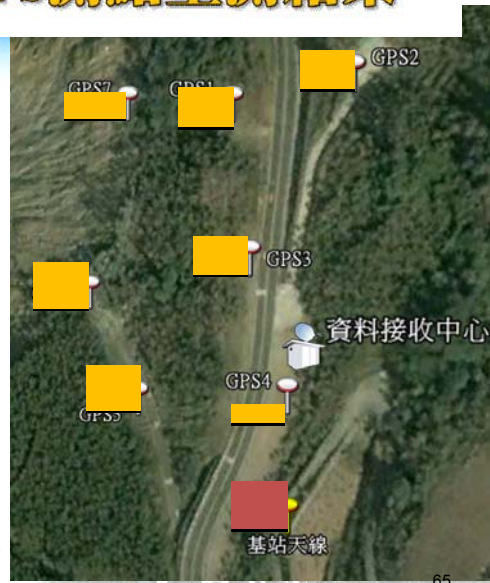
## 台18線第六彎GPS測點量測結果

- ◆ 基站天線向北位移3cm,向西位移1.96cm
- ◆ 修正後各GPS測量點均朝西北向移動
- ◆ 各站已透過Web Services, 提供資料

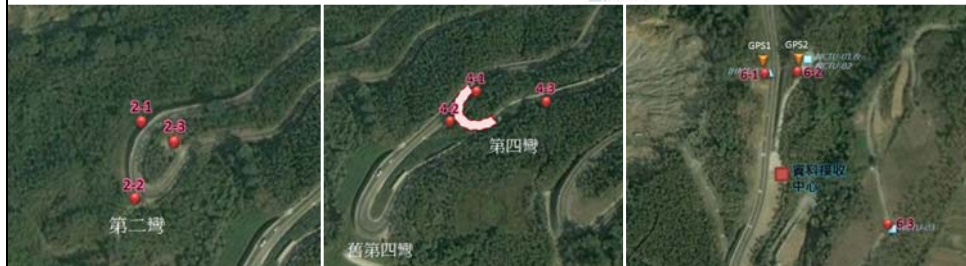
- 確認裝上於自立桿上之位移量與地表位移量之關係，並藉由現場量測工作，建立天線端與地表之化算關係式
- 量測第二彎、新第四彎及第六彎之地表位移量
- 本計畫預定進行四次現場測量工作
  - 第二、四、六、八月各進行一次量測工作

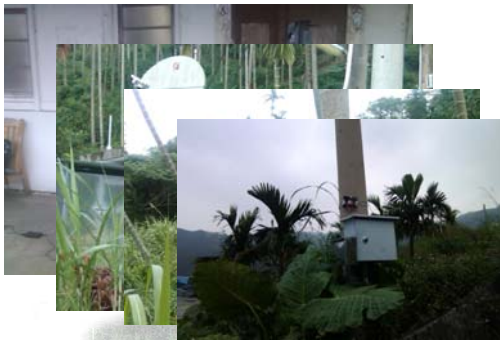
### 五灣仔現地實測

- 現場天氣狀況：有霧氣、無雨
- 觀測時間：三小時
- 方法：派員現場架站(C01)
- 觀測點位：1校正點(T03)及2監測點(T01, T02)
- 觀測距離：650M~750M
- 自動觀測時間間距：5分鐘
