全球衛星定位與自動化監測系統 在坡地防災之應用(2/4)

交通部運輸研究所

中華民國 98 年 4 月

TITLE: Application of Slopeland Calamity Mitigation by Using GPS Measurement and Automated Monitoring System (2/4)			
ISBN (OR ISSN) ISBN978-986-01-8283-5(pbk)	GOVERNMENT PUBLICATIONS NUMBER 1009800933	IOT SERIAL NUMBER 98-38-7395	PROJECT NUMBER 97-H1DB008
DIVISION: Harbor & Marine Technology Center DIVISION DIRECTOR: Chiu Yung-fang PRINCIPAL INVESTIGATOR: Jao Cheng PROJECT STAFF: Lin Ya-wen PHONE: 04-26587118 FAX: 04-26564418			PROJECT PERIOD FROM February 2008 TO December 2008
RESEARCH AGENCY: Feng Chia University PRINCIPAL INVESTIGATOR: P. S. Hung PROJECT STAFF: S. Z. Lee., B.J. Lee. ADDRESS: No. 100, Wen-Hwa Rd., Taichung 407, Taiwan R.O.C PHONE: 886-4-24516669			
KEY WORDS: Multi-antenna GPS, Slopeland Calamity, Monitoring System.			
ABSTRACT:			
<p>This project is the continuation of the executive results of 2007 to construct an automated monitoring system, which incorporates the GPS technology and automated monitoring system and works with the technique of close-range photogrammetry, with Highway 18 in Fanlu Township, Chiayi County as areas under research. The system gathered disaster information on the slopes along the

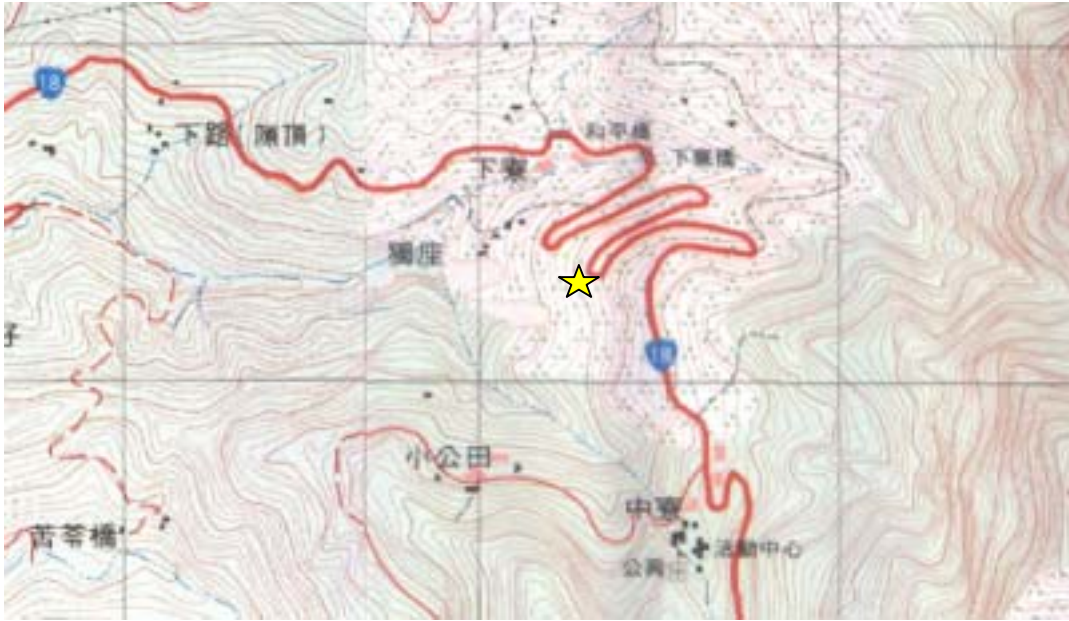
圖 1-1 阿里山公路五彎仔段

本計畫試驗區域規劃將延續進行，測試地區域選定為阿里山公路五彎仔段（TWD67 橫坐標約為 212,312 公尺，縱坐標約為 2,592,307 公尺；TWD97 橫坐標約為 213,140 公尺，縱坐標約為 2,592,099 公尺），詳細位置如圖 1-1 所示。

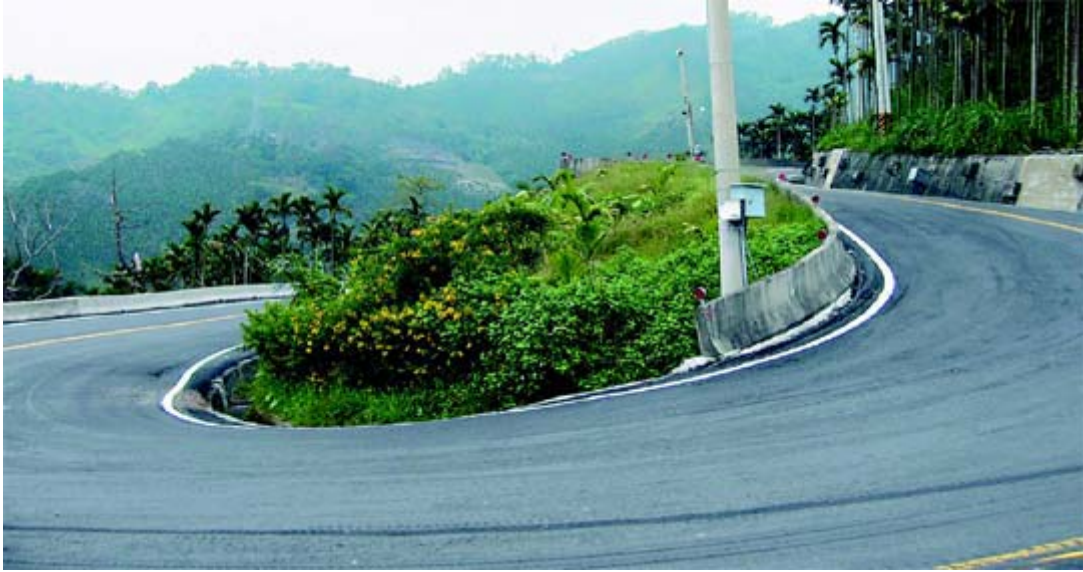
圖 1-2 阿里山公路五彎仔路段第四彎地區

由於梅嶺大車禍後，危險道路受到國人關注，交通部官員透露，阿里山公路五彎仔段是全台危險公路之首，除道路本身又陡又彎外，邊坡還會滑動，公路總局幾經會診：「試過各種方法都擋不住」，很讓人擔心。並依據 2006 年 12 月 19 日聯合報之報導，阿里山公路廿八至卅一公里段，俗稱五彎仔路段(因阿里山公路段起點變更，現今五彎仔路段公里數應為 42km 至 45km)，邊坡會滑動，每年往外位移約 20 公分，其中第四彎，公路總局評估須立即改善。因此本團隊擇定五彎仔地區為本計畫實驗地區(如圖 1-2 所示)，作為本計畫施作示範區域。

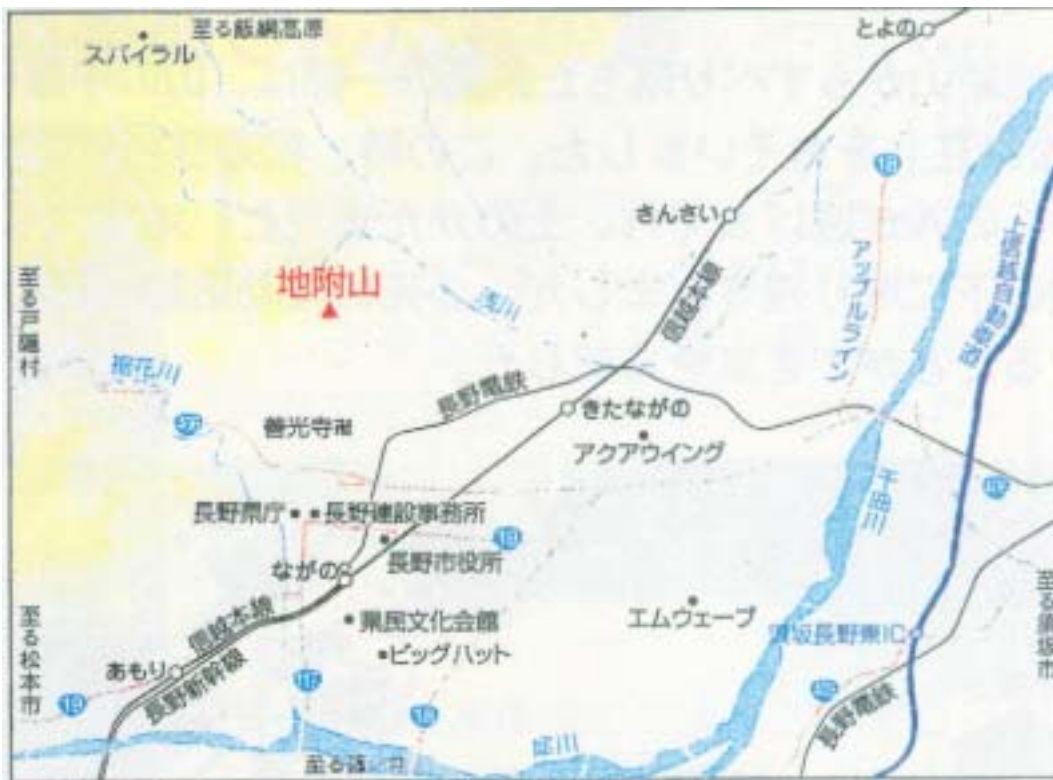
圖 2-1 日本長野市地附山相關位置示意圖

日本地附山位於長野市西北方(善光寺北方),海拔 733 公尺。1985 年 7 月 26 日下午 5 時剛過,其東南斜坡發生大規模滑坡。崩落土石湧入湯谷小區及松壽莊養老院一帶,造成 26 人死亡,64 戶房屋被全毀或半毀。該滑坡寬約 500 公尺,從頂部到崩落土石的末端約長 700 公尺,崩落土石約 360 萬立方公尺,滑落面積約 25 萬頃。其地理位置如圖 2-1 所示。地滑發生的原因是因為地附山的地質以及 1985 年梅雨季節(4~7 月)發生歷史上第二高的豪雨(449.5mm),如圖 2-2~2-3 所示。

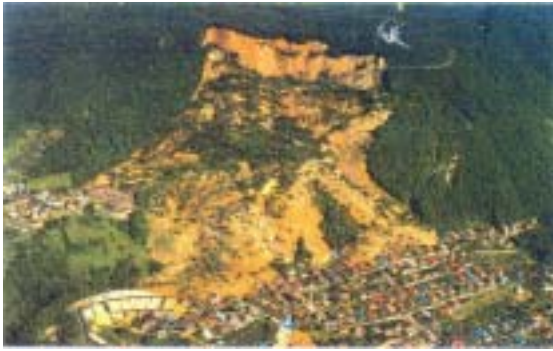
圖 2 - 5 整治工程前 (1985/7/27)

地附山滑坡的治理工程包括大型灌注樁、錨、鋼管樁等阻止工程和集水井、排水隧道等預防工事，整體工程配置示意圖如圖 2-4 所示。工程於 1985 年開始到 1989 年竣工，整治工程前後照片如圖 2-5~2-6 所示。竣工後安裝即時監測系統，其測量儀器種類如下：

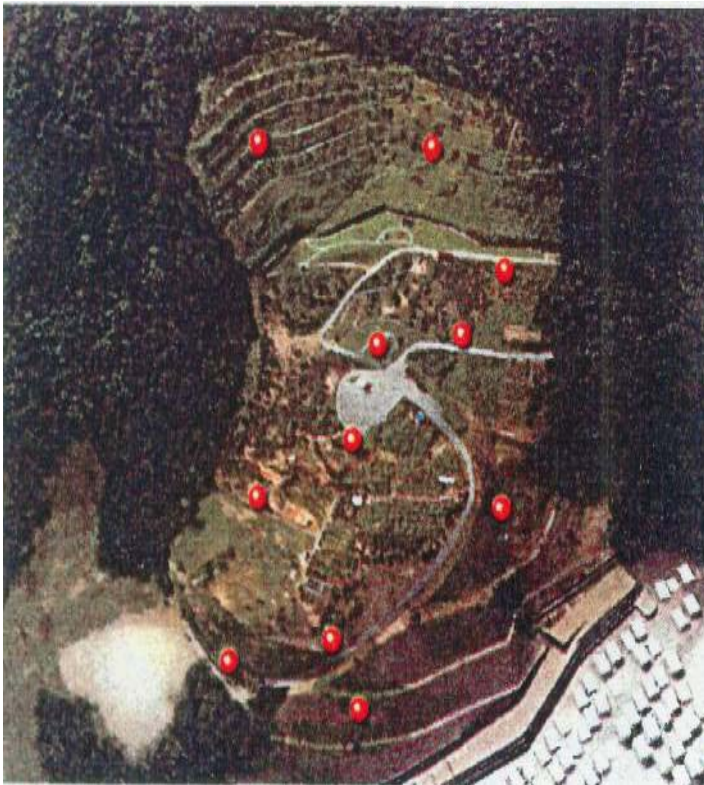
圖 2 - 7 GPS 監測儀器配置圖

6. 土壤水分計 8 個，目的在測量降水時土壤中的滲透情況，調查土壤強度降低的機制。
7. 雨量計 1 個，測量降水量，獲取警戒時的雨量情況，調查與其他變動的關係。
8. GPS 11 個，目的在測量地表面的變化以及預測滑坡的動向，其儀器配置圖與安裝位置照片如圖 2-7、圖 2-8 所示。

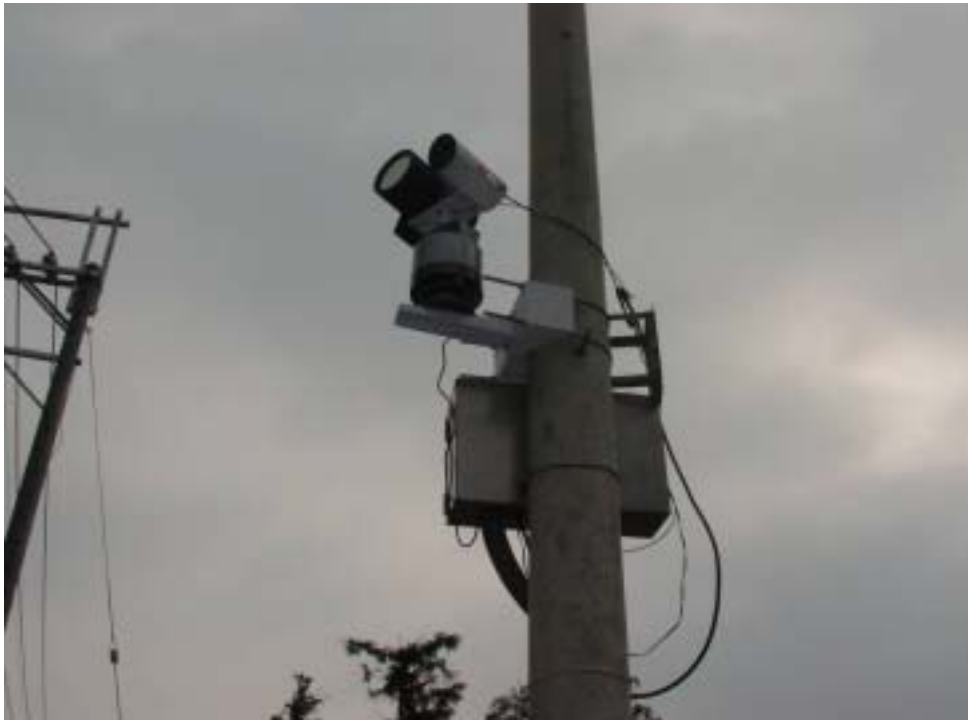
圖 2 - 13 台 18 線 45K CCD 攝影機及紅外線投射燈

台 18 線 45K 五彎仔由阿里山工務段搶通雙向便道後，由各大專院校研究團隊裝置各項儀器設備監測道路狀況；其中儀器小屋如圖 2-13 所示，並由逢甲大學裝設之傾斜儀、水位計、雨量計、CCD 攝影機和即時影像(如圖 2-13 與圖 2-14 示)，皆透過儀器小屋(如圖 2-15 所示)內阿里山工務段採購之資料接收伺服器儲存、加值後，將即時監測資料經過中華電信之衛星服務傳送回公路局各單位，達成自動化即時監測之目的。

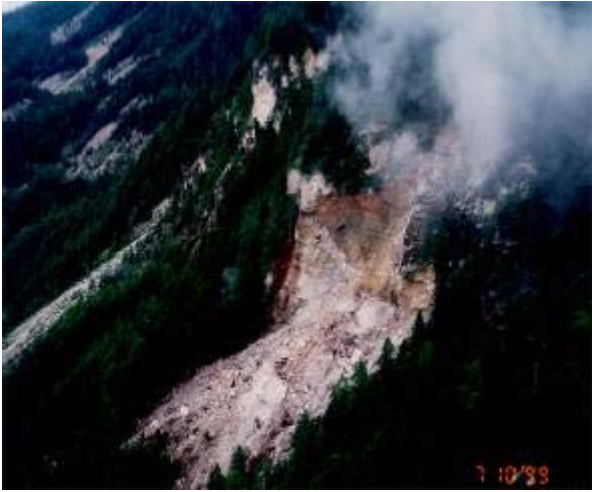
圖 2 - 23 Eiblschrofen 山壁崩塌情形

1999 年瑞士 Eiblschrofen 山壁發生嚴重崩落(如圖 2-23 所示)，嚴重危急附近居民生命財產安全。當地政府除緊急加蓋擋土牆並實施穩定邊坡工程之外，也利用單頻道 GPS 衛星定位儀器，並配合相關無線通訊設備(圖 2-24)作為資料傳輸媒介，以及相關解算衛星觀測量及圖形展

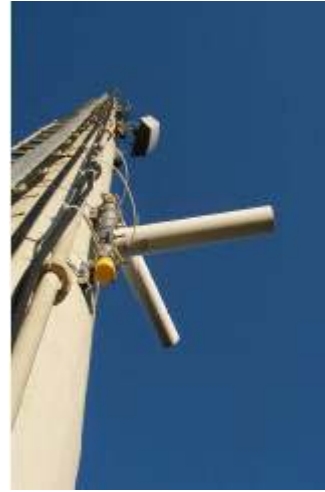
圖 2 - 24 無線通訊設備

示位移量之軟體進行監測，使得該區域之崩塌變形量都在當局之掌握中。

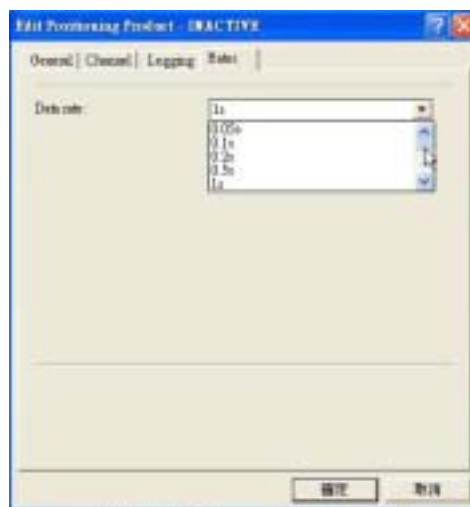
圖 2 - 26 Leica Spider 可遠端設定解算頻率

Spider 可連續 24 小時自動化地接收”所有”監測點之觀測量並且將觀測量匯入 Spider 伺服器，並且即時解算坐標以及三維基線量，所有監測點之資料可同步接收、同步解算，不須經過切換 (Switch) 之動作。此外強大的資料解算功能，資料計算更新頻率可達到 20Hz(如圖 2-26 所示)。計算後之成果可以照使用者需求依照時間間格作檔案切割(如圖 2-27 所示)，可支援至自動切割成 10 分鐘一個檔案。

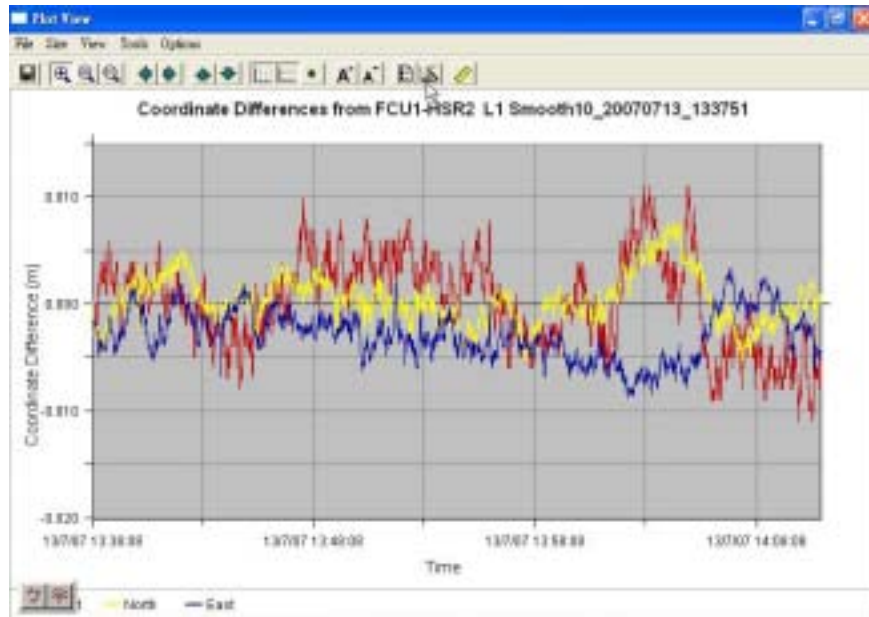
圖 2 - 28 Leica Spider/GNSS QC 可即時顯示三維基線坐標分量

Leica Spider 搭配 QNSS QC 軟體，可將各個 GPS 監測點之衛星 SNR 訊號分析、多路徑效應分析、電離層效應分析以及各個監測點之間的基線的三維分量之坐標差以直覺式圖形顯示(如圖 2-28 所示)。若各個 GPS 監測點有即時性或趨勢性的位移，從圖形便可馬上察覺。此外 GNSS QC 軟體並支援 Rinex V2.1/ IONEX V1.0，以及 NMEA GGA，GGQ，LLQ 等多種資料格式

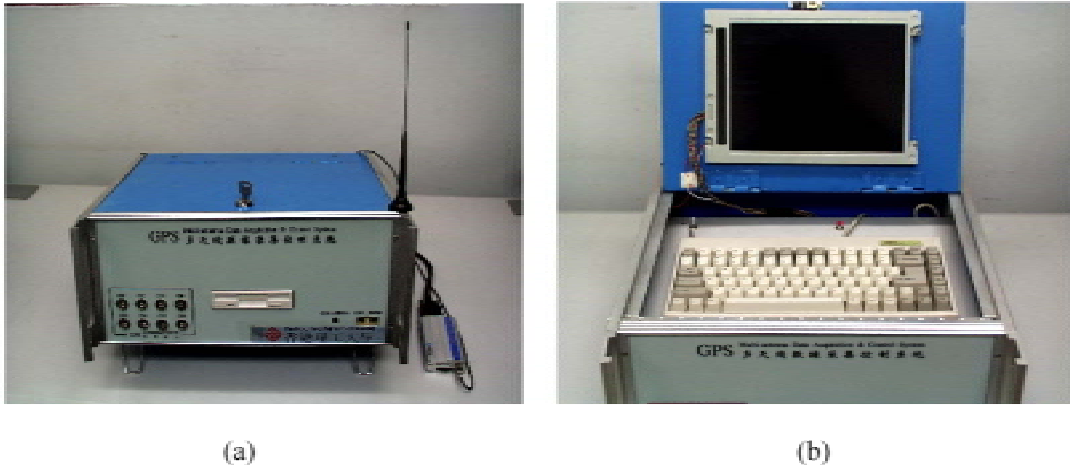
圖 2 - 31 多天線 GPS 接收機、GMS 和資料通訊系統

監控人員辦公室和 GPS 系統站之間的通訊連接將經由衛星傳遞至陽明山衛星接收站，再經固定的電話線或 T1 專線傳回，無線電發射器通常易於受環境條件的影響，或者有時需要使用中繼轉發站。圖 2-31 (a) 所示的是單元的前端，它具有 8 通道天線連

接器、一個軟碟驅動器和電話線插座。另外旁邊還有一個 GSM 數據機和一個連接在單元上的天線。(b) 所示的是用於控制的工業電腦的螢幕和鍵盤，在系統安置完畢後均可以取下。

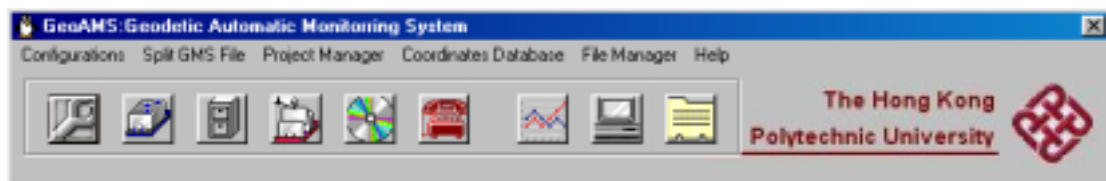
圖 2 - 32 多天線 GPS 系統軟體的主功能表

系統所開發的套裝軟體是用來遙控系統的操作、計算多天線 GPS 系統上天線中心的位置和位移，從而來評估被監測物體所處的狀態。軟體的主功能表如圖 2-32 所示。

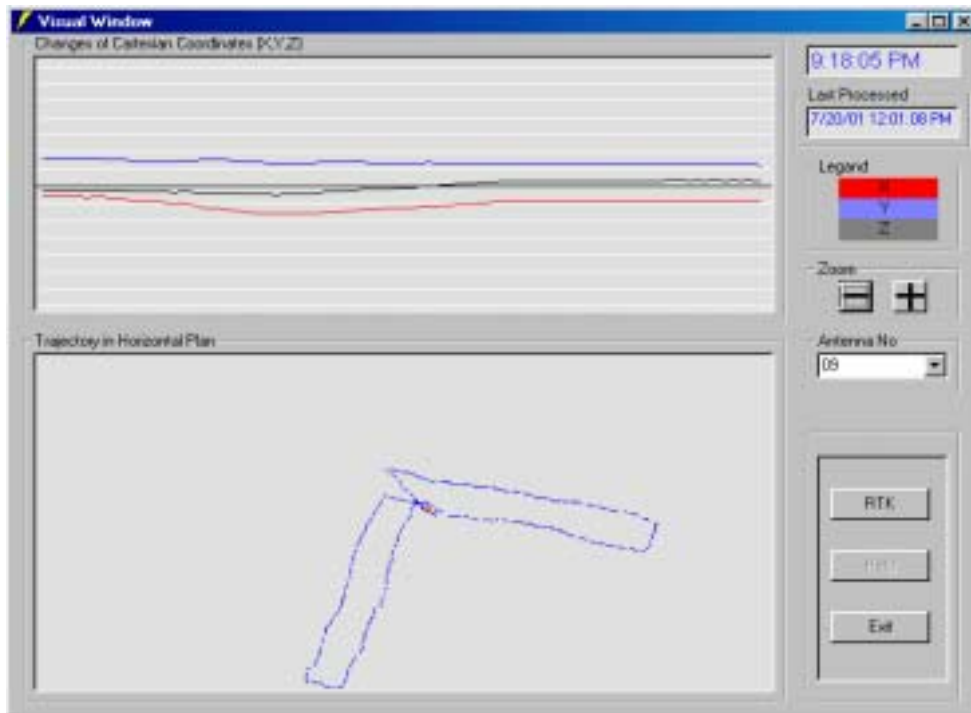
圖 2 - 36 多天線 GPS 監測點的位移顯示

圖 2-36 是軟體所顯示的被監測點以三維坐標變化的形式所反映的各坐標的變化情況，和在水平面內點的的位移/或運動軌跡的情況，圖內上半部之白色細線條的間隔單位為公分，如此可明瞭此即時位移監控的能力可達公分精度。

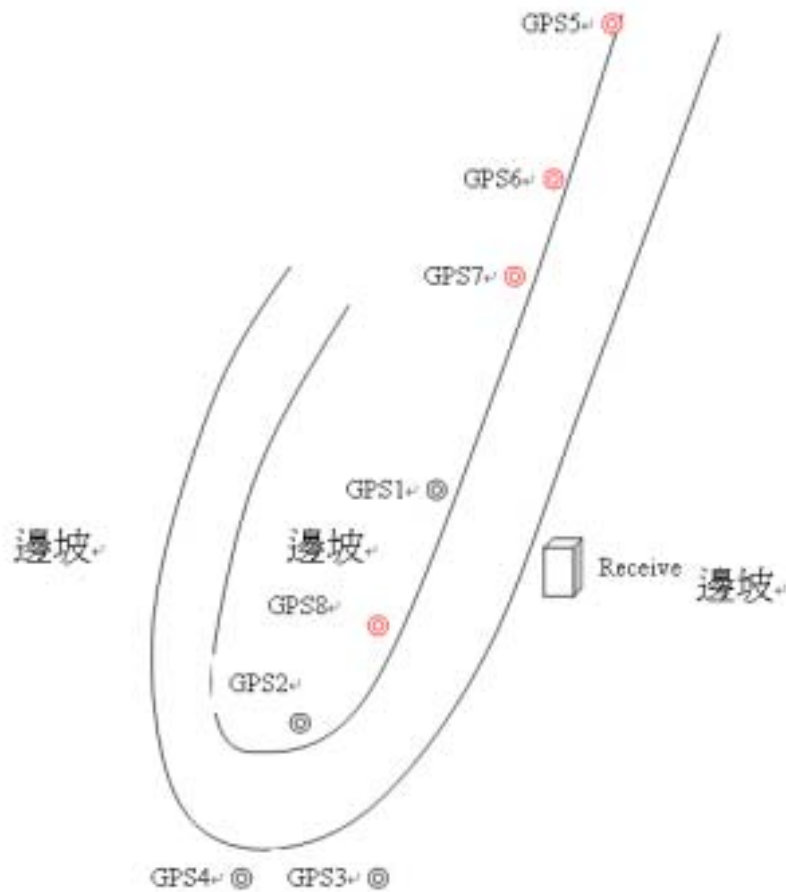
圖 3-3 現地 GPS 天線儀器配置圖

為擴大道路坡面滑動的監測範圍，本年度擴新增另外四組 GPS 天線 (GPS5~GPS8)，於今年度邀同專家學者再度進行現場勘查測量，並一致認為其第 4 彎上方附近範圍仍有監測之必要，因此決定將另外 4 組 GPS 天線架設於其路旁之紐澤西護欄上，儀器位置配置如圖 3-3 所示，目前已經架設施工完成，並將所有之 GPS 訊號線整合至儀器保護箱，其施工過程及完成照片參見圖 3-4~3-18 所示。因此，目前共有 8 組 GPS 天線運作於台 18 線第 4 彎地區，現場規劃架設情形如圖 3-3 所示：

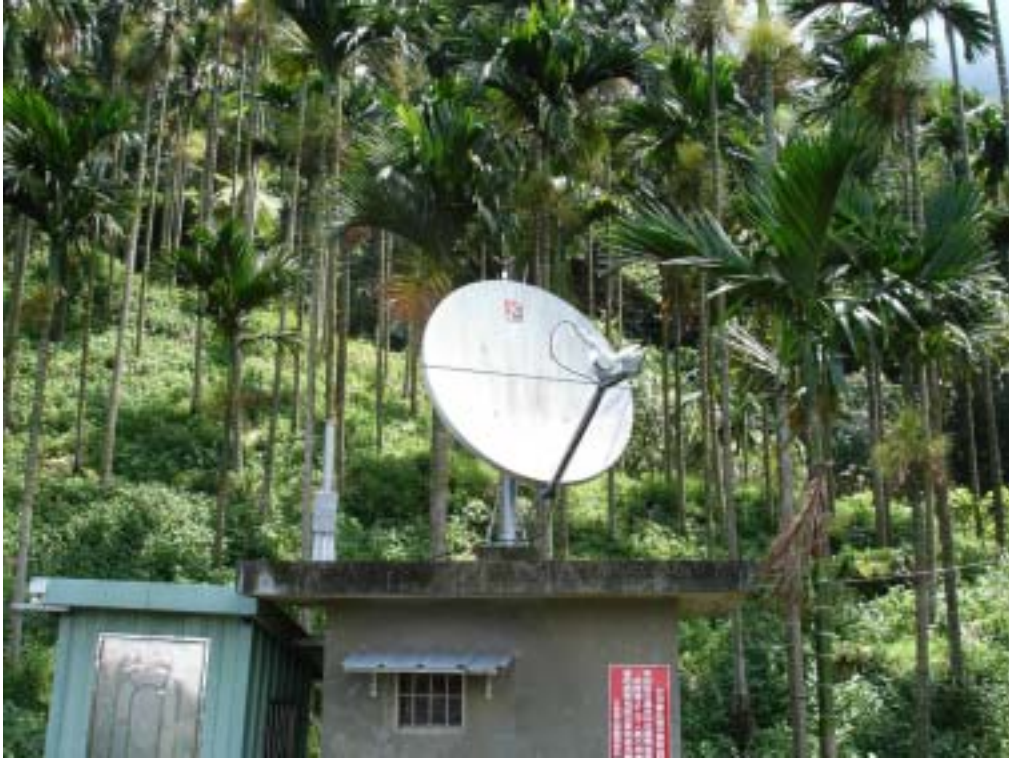
圖 3-19 台 18 線 45K 自動化監測儀器小屋

為了即時將全球衛星定位模組 (GPS) 與無線電傳輸模組能實際應用於道路坡面滑動的監測，因此目前 GPS 接收資訊係台 18 線 45K 處之儀器小屋(如圖 3-19 所示)，經現場資料接收伺服器儲存、加值後，將即時監測資料經過中華電信之衛星服務傳送至網際網路上。

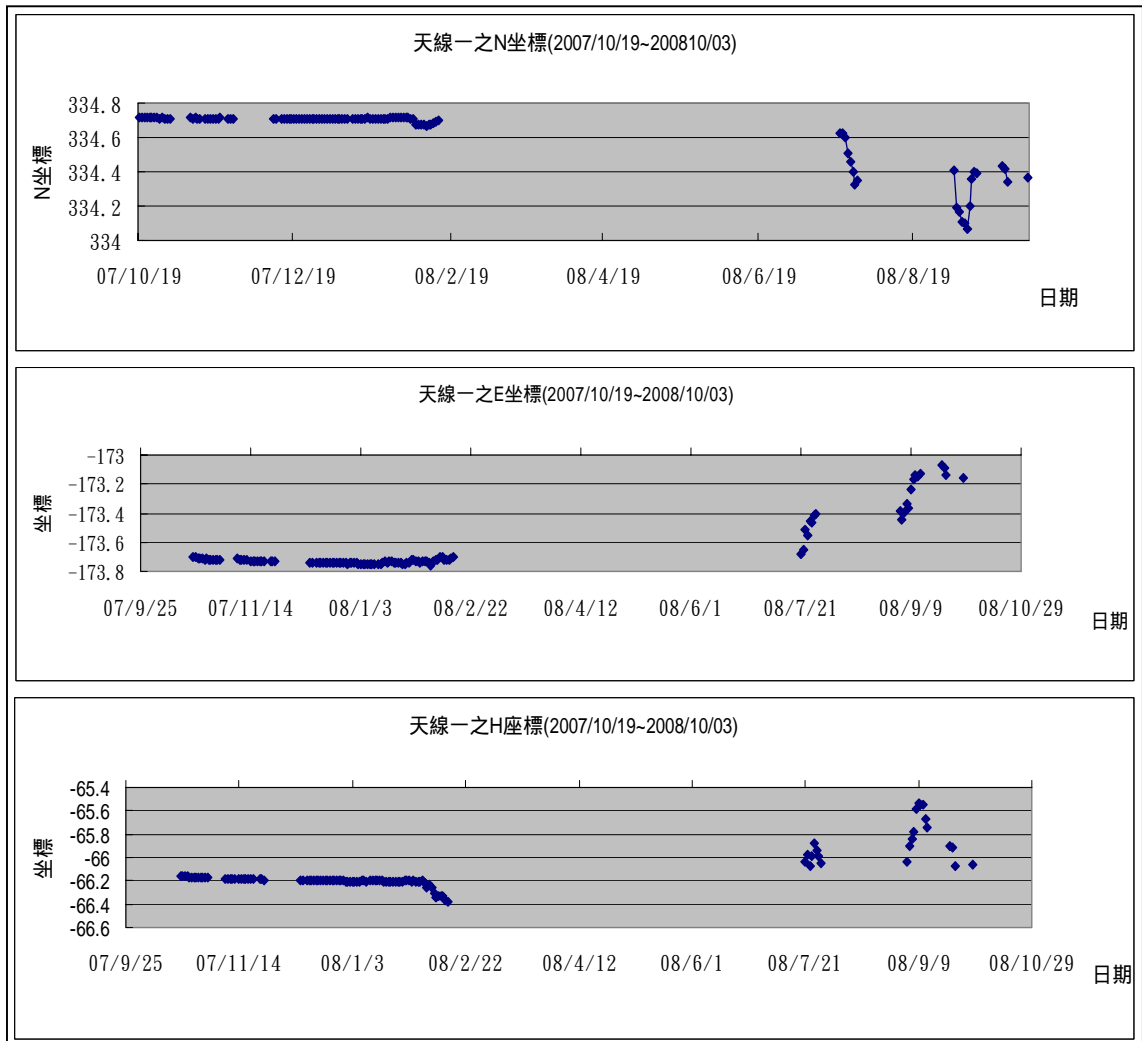
圖 3 - 26 天線一之 N、E、H 坐標

GPS1 從 2007 年 10 月 19 日~2008 年 10 月 3 日其間向南約移動 60 公分，向東移動約 80 公分。GPS2 從 2007 年 10 月 19 日~2008 年 10 月 3 日其間向南約移動 20 公分，向東移動約 20 公分。GPS3 從 2007 年 10 月 19 日~2008 年 10 月 3 日其間向南約移動 60 公分，向西移動約 70 公分。GPS4 從 2007 年 10 月 19 日~2008 年 10 月 3 日其間南北向並無明顯移動，向東移動約 60 公分。GPS5 從 2008 年 7 月 4 日~2008 年 10 月 3 日其間向北約移動 15 公分，向西移動約 10 公分。GPS6 從 2008 年 7 月 4 日~2008 年 10 月 3 日其間向北約移動 0.5 公分，向東移

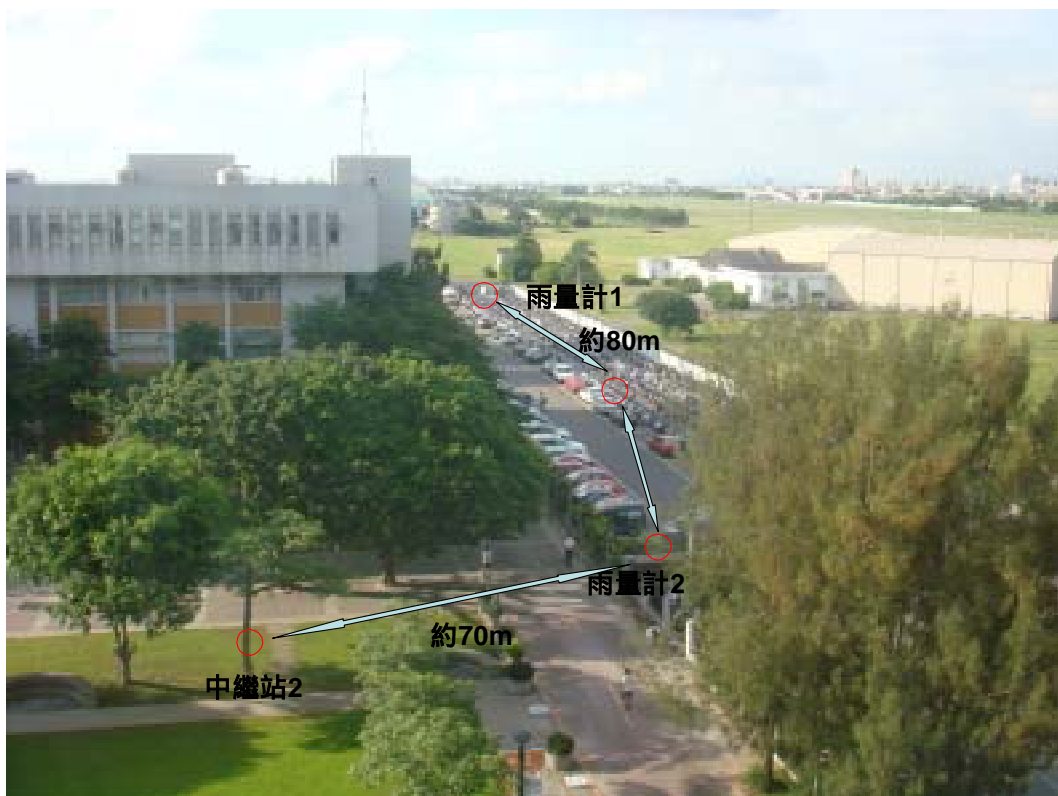
圖 4-1 應用功能展示規劃圖

本計畫在無線感測網路平台的研發規劃上，依功能性及佈建需求，將平台區分成 SimpleNode, SuperNode, 及 Gateway 等三個平台。其中 Zigbee/Ethernet Gateway 已成功開發出雛型模板，並於本年度成果進行相關應用之功能展示規劃如圖 4-1 所示。

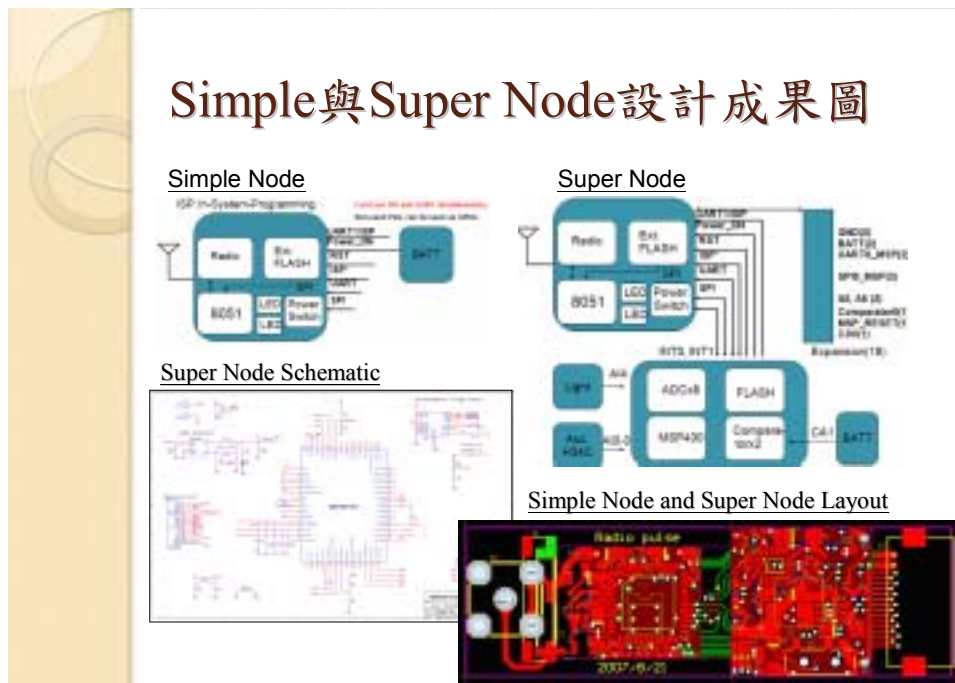
圖 4 - 2 Simple 和 Super Node 設計成果圖

在 Simple Node 與 Super Node 方面，目前也已完成節點的相關設計，進入生產階段。我們採用可堆疊式的設計概念，使用 RadioPulse

MG-2400 ZigBee 做為 Simple Node 與 Super Node 的共通無線傳輸晶片模組。Simple Node 之主要任務為進行簡單感測資料搜集，並轉送至最近的 Super Node 進行資料聚集的處理與感測事件判定或執行回報至 Gateway 等後續工作，因此在平台設計時，僅需使用簡單的 8051 作為控制處理器即可。Super Node 為了可以進行更多高階的資料聚合及事件判釋工作，我們採用目前在無線感測器平台上較為成熟，相容性較高的 TI MSP 430 做為核心處理器。如圖 4-2 所列之設計圖，Simple Node 實際上為 Super Node 的子集。因此本平台在生產材料可重覆共用多項元件，除了可提升生產經濟規模以節省個別元件的購料成本外，在設計上亦有易於維護與更新之優勢。

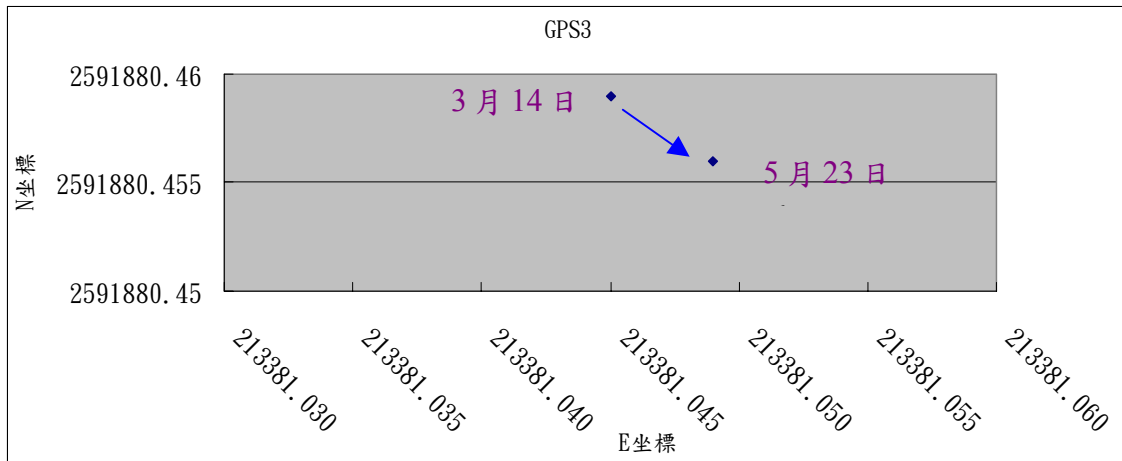
圖 4 - 10 GPS3 坐標

圖 4-10 為 GPS3 之兩次現地測量坐標，此測站的兩次量測移動約 0.5cm。由於 2008 年 7 月 25 日前往現地測量時，GPS3 因施工已被拆除，而無法繼續使用。

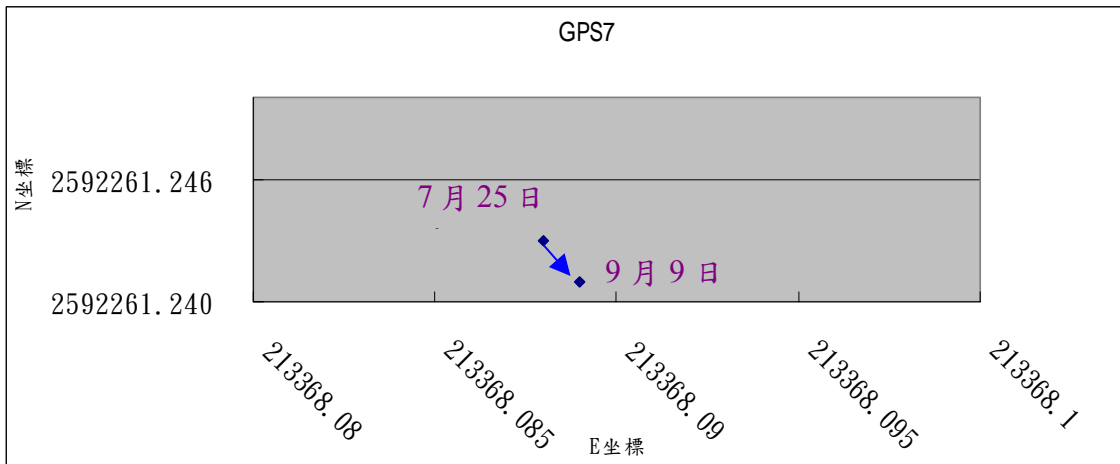
圖 4 - 13 GPS7 坐標

GPS7 之兩次現地測量坐標如圖 4-13，顯示該站地基穩固，現地照片如圖 4-14。

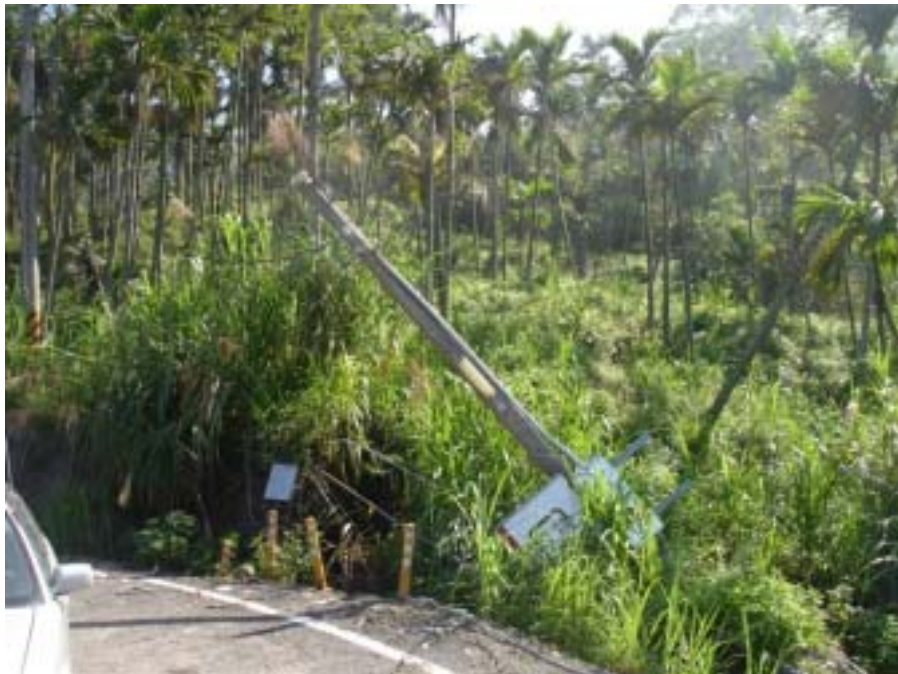
圖 4-34 天線 rGPS3 電線桿位移破壞情形

表 4-9 及 4-10 內之 X、Y、Z 為區域性坐標系統，rGPS2 及 rGPS2 下表示電線桿天線之頂部及電線桿底部，是以雷射全測站儀器測得之區域性坐標值。表 4-10 之結果，為 2008/07/25 與 2008/09/09 兩個時期的各點坐標差值，其中除 rGPS3、rGPS4 位移量偏大(相對其它各點)，而且天線三 rGPS3 與其他天線的傾斜方向相反，因此可判釋似有傾倒之現象發生；由於天線數據於九月底亦有異常發生，並於 10 月初前往

檢查，結果發現兩處天線發生位移破壞，如圖 4-34、圖 4-35 所示。由此亦可證實，GPS 天線放置於電線桿上亦有其優點，因為地滑事件嚴重發生前，將會有天線坐標有異常現象的發生。

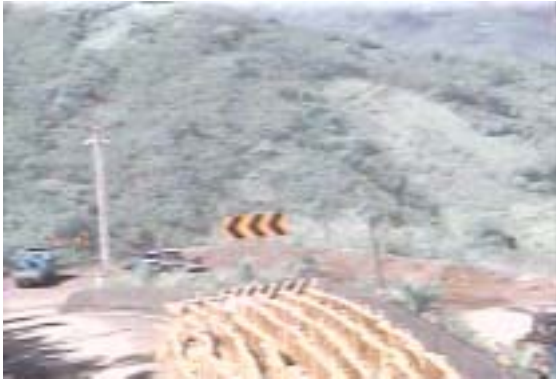
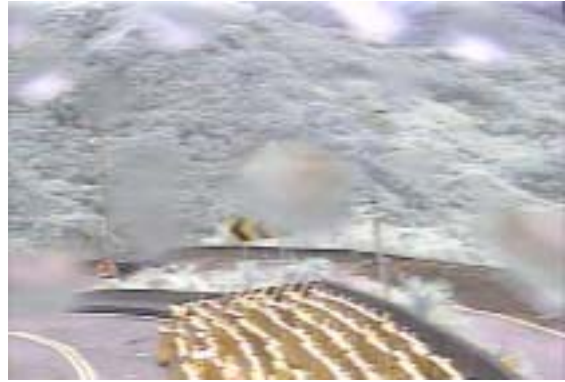
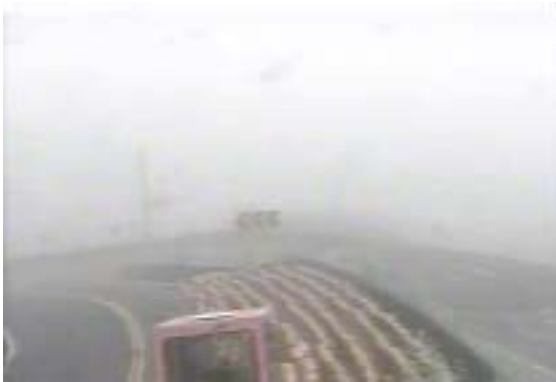
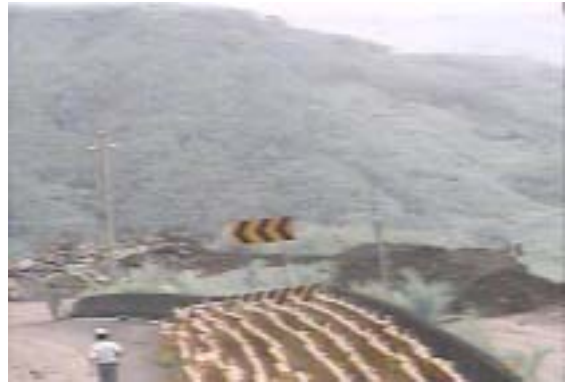
圖 5-1 各天氣之攝影影像圖

影像挑選時，需注意影像所拍攝的天氣狀況，正確的選用影像可提高所測之精度。圖 5-1 所示影像為各天氣狀況，以晴日最佳，影像選取分析如表 5-1 所示。

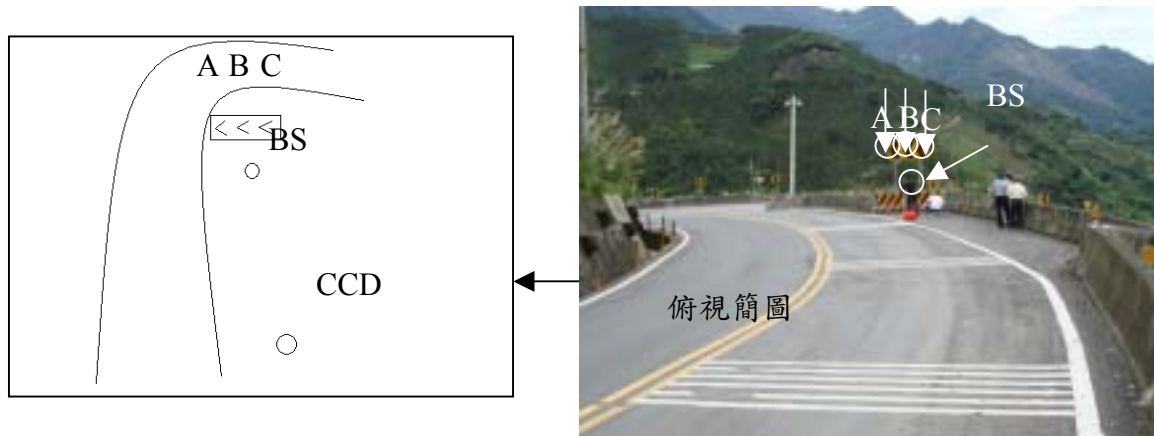
圖 5-2 攝影測量作業情形

現場作業人員於 2008 年 05 月 23 日配合現場靜態 GPS 測量作業，同步進行攝影測量取樣工作，現場量測方式如圖 5-2 所示：

量測時將攝影儀器置於圖上 BS 點處，分別量測 CCD 攝影機位置及 ABC 平面位置及距離，相關成果如下列算示所列。

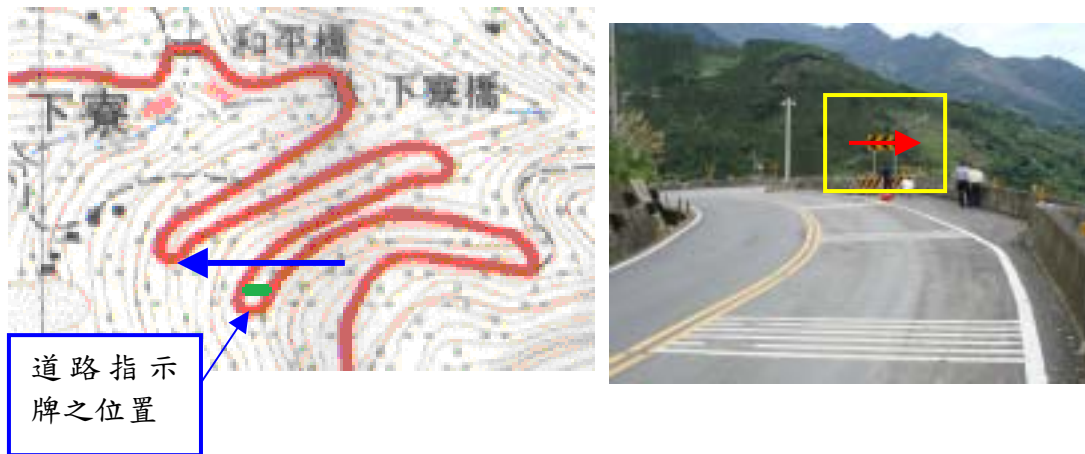
圖 5 - 6 位置變化方向示意圖

算，產生結果如表 5-9 所示，發現 GPS2 差異量較 GPS8 大，已顯示 GPS2 位於 GPS8 下方(距離攝影站之位置)之移動較大(相次位移向量如圖 5-6 所示)，是屬合理，但 GPS2 由偏移數值較大，推測相機已發生移動，因此 GPS2 偏移量僅供參考。

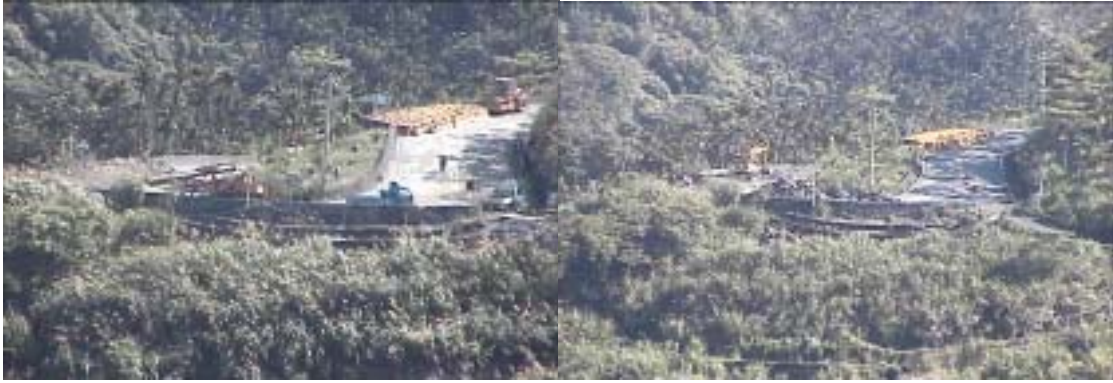
圖 5 - 9 6 月 09 日影像

從影像量測得知 2008 年 5 月 23 日及 6 月 5 日 M1M1 差異量為 0.965 公尺，M3M3 差異量為 1.387 公尺，且方向與 CCD4 影像一致。另外 6 月及 9 月影像，由於攝影機受到颱風影響造成攝影像焦距有誤，無法計算，如下圖 5-9 及圖 5-10 所示：

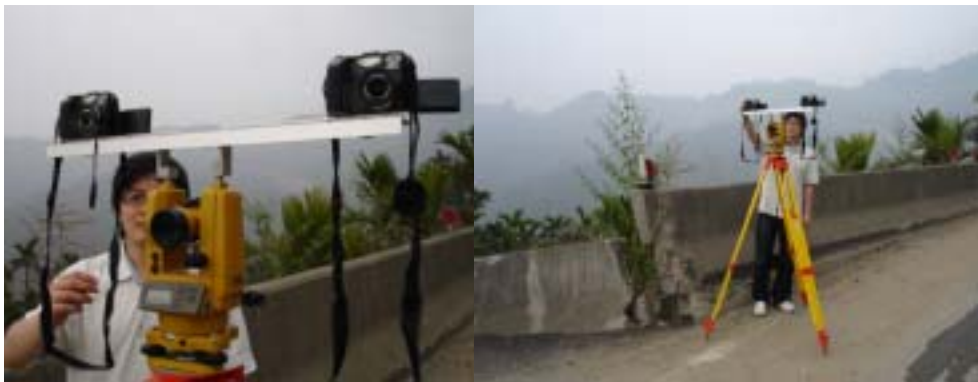
圖 5 - 11 全測站經緯儀與數位相機整合作業情形

本研究採用雙相機立體攝影(如圖 5-11 所示),其解析計算採用直接線性轉換法(Direct Linear Transformation, DLT),主要基本觀念為直接將坐標量測之像面儀器坐標轉換成物空間坐標,不必先將儀器坐標轉換成影像平面坐標,然後由影像平面坐標再轉成物空間座標。此解法實際上並不求解方位元素,而是利用控制點之像面坐標與控制點物空間坐標解出轉換參數,然而方位元素則隱含於各個轉換參數中。藉由參數可建立系統坐標系與物空間坐標系之線性關係式,並將欲求點之像面坐標加入轉換後,即可求得欲求點之物空間坐標。

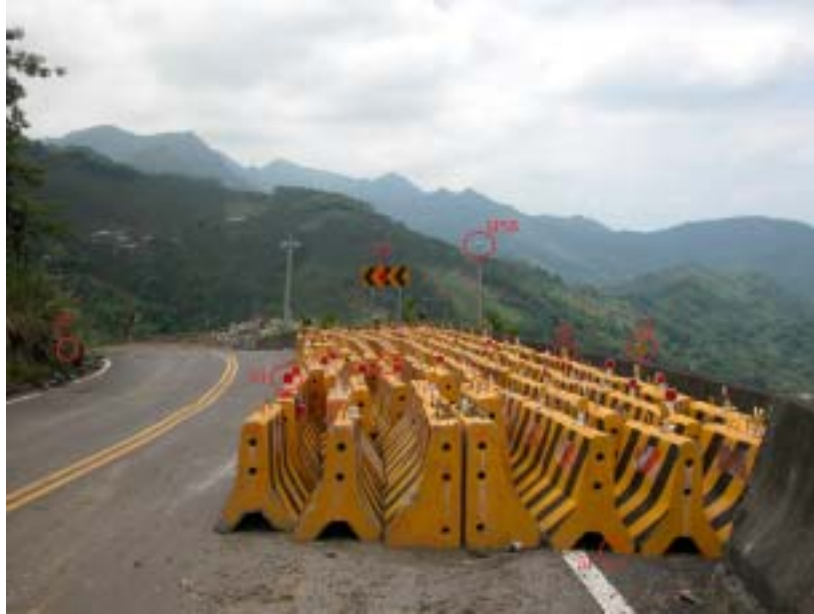
圖 5 - 12 現地佈設控制點之點位分佈情形

日，四度前往現場進行量測工作，其現場點位布設情形如圖 5-12 所示，而影像左片及右片之觀測影像如圖 5-13 及圖 5-14 所示，經由左右像片分析求得現場 10 處點位及 GPS8 之點位坐標成果(如表 5-12 至表 5-14 所示)，經由測得之數據進行分析，求得量測成果精度分析成果(表 5-15)及量測成果坐標較差成果(表 5-16)所示。

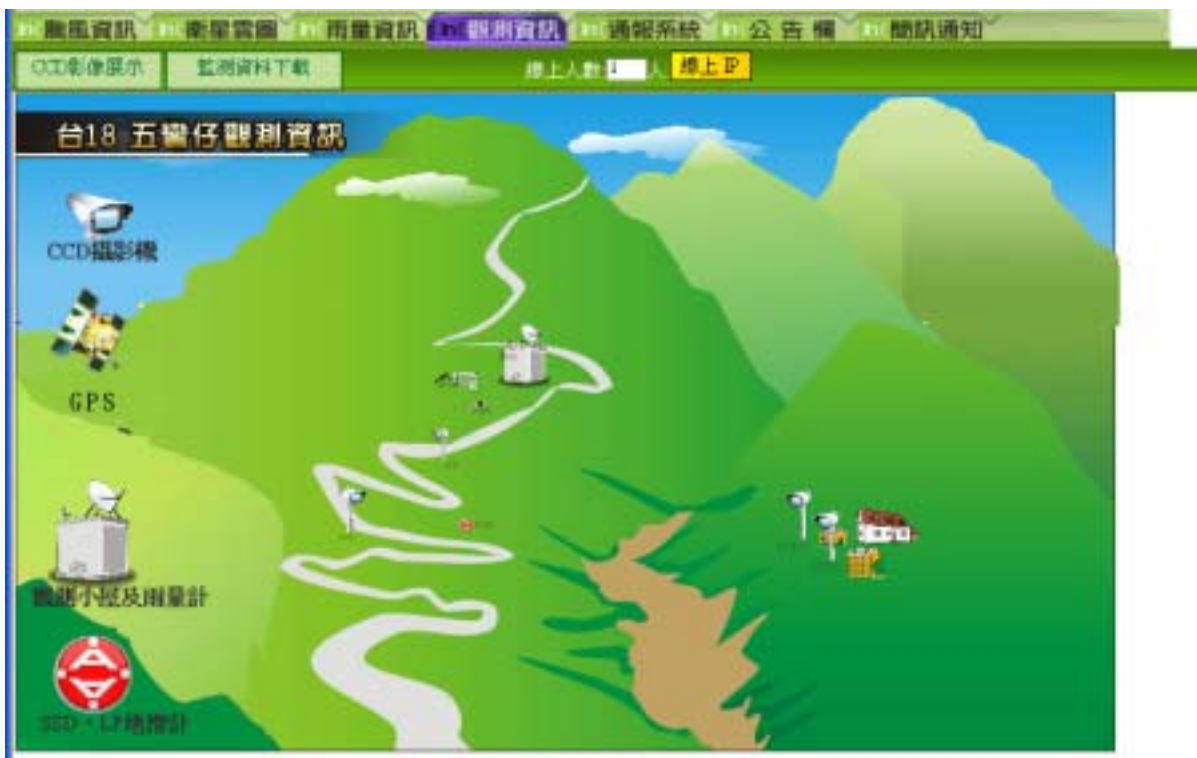
圖 6-1 儀器觀測資料展示系統示意圖

儀器資料展示畫面依據各儀器資料特性，經由系統進行加值分析，並設計符合各項儀器特性的展示畫面，如圖 6-1。且各項資料增加警戒標準設計，系統可運用自動簡訊通知功能，發送警戒簡訊通知。

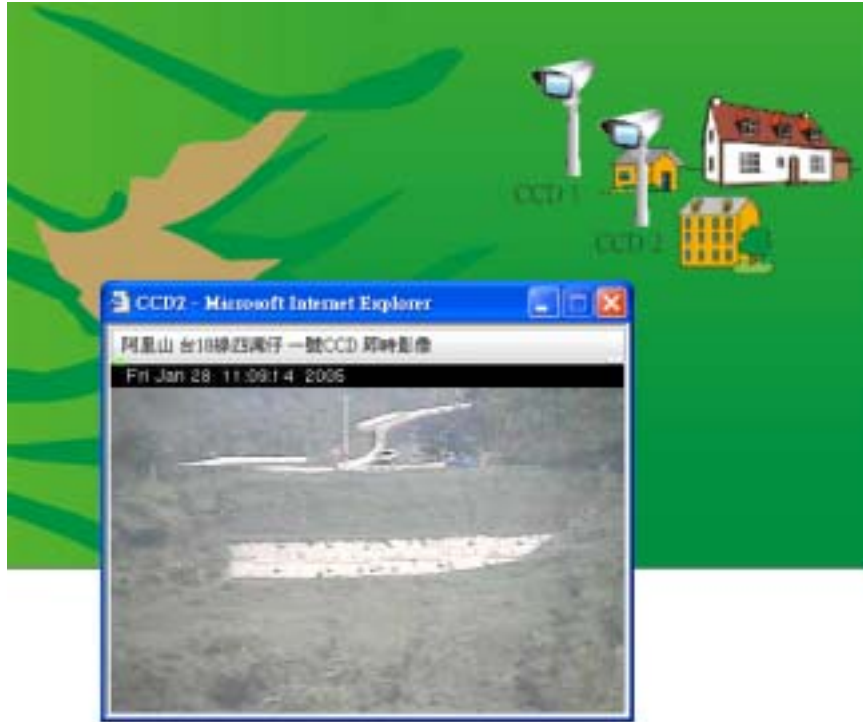
圖 6 - 2 CCD 觀測站儀器監控模擬圖

本系統擷取公路阿里山工務段現有觀測五彎仔地區之影像 CCD 資料，掌控觀測站儀器狀況提供當地即時影像資料，如圖 6-2 所示。

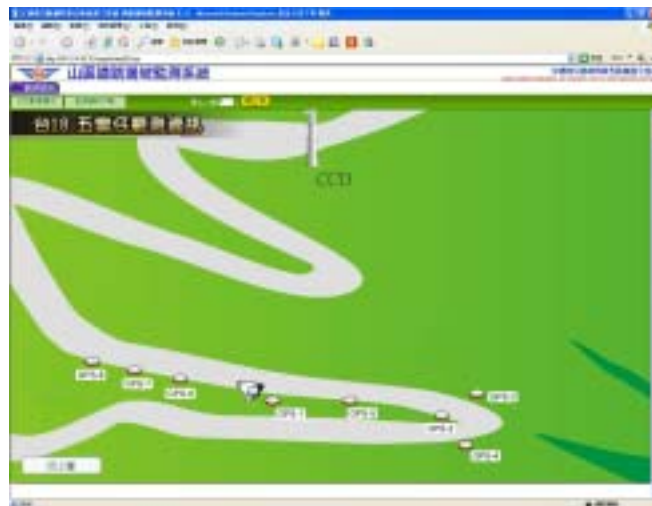
圖 6-4 目前 GPS 相對位置圖圖

多天線 GPS 系統變位量展示以即時曲線圖形之方式，呈現多天線 GPS 系統進行分析過後之近即時第四彎地區地表變位數據，如圖 6-4。點選任何一個 GPS，則可以出現 GPS 動態量測結果，如圖 6-5 所示。

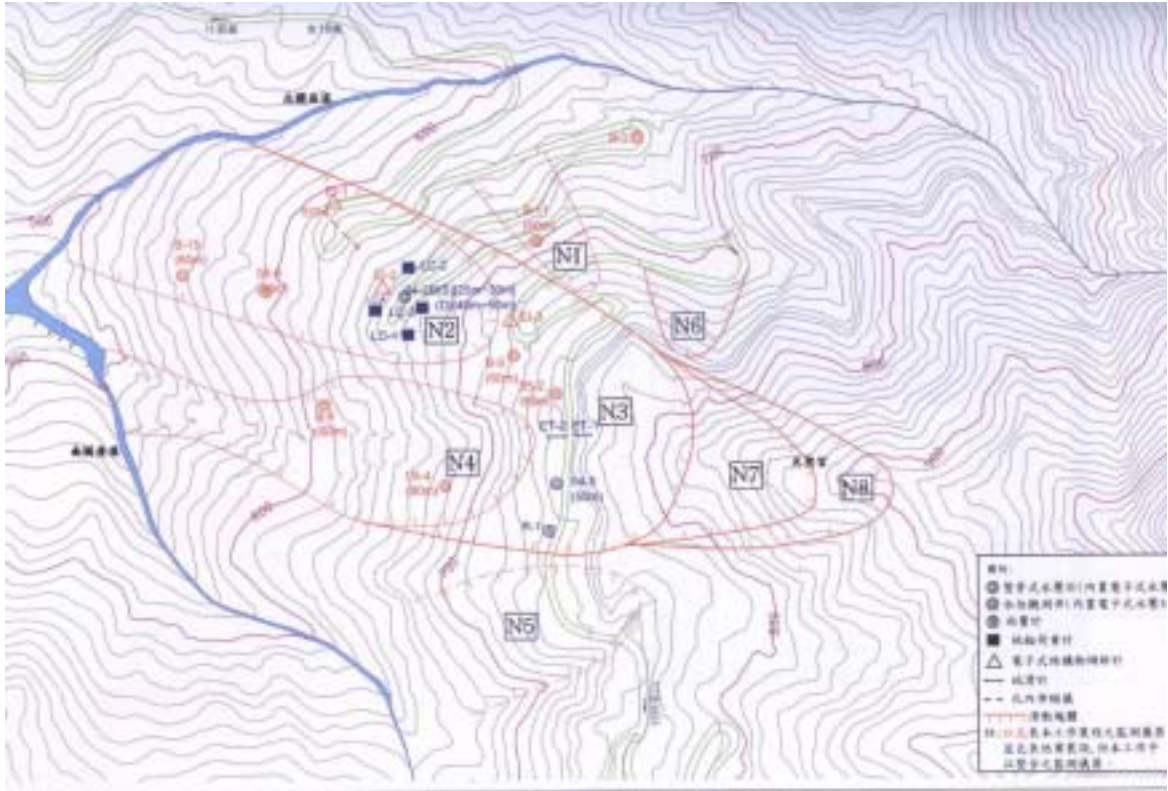
圖 7-1 阿里山公路五彎仔路段滑動塊體圖

1. 本年度計畫期間由於市電供應問題造成系統約有一百多天無法正常用作，因此建議後續計畫執行實應編列相關預算來建置備援電力系統，以因應山區供電亦因風災影響中斷情形，以支應斷電後 72 小時運作使用需要估算，建置儀器屋及前端（第四彎處）之備援電力費用總計約需新台幣 130 萬元整。
2. 本年度防汛期間共經歷卡玫基、鳳凰、如麗、辛樂克、哈格比及薔密等六次颱風來襲，風災期間之狂風暴雨亦造成全臺多處慘重災情，而本計畫研究範圍五彎仔地區地區亦承受大量降雨，造成除了原本觀測重點之 N2 塊體外嚴重滑動外，N3 及 N4 塊體亦有嚴重滑動趨勢（本區滑動塊體編號如下圖 7-1 阿里山公路五彎仔路段滑動塊體圖所示），顯示此區地層狀態極度不穩定，因此本地區監測工作應持續加強辦理。建議後續年度計畫應將多天線系統移裝置至監測儀器屋周邊架設，以監測此路段 N3 及 N4 塊體地滑情形，並可與交通大學黃教授執行之地下位移監測資料結合分析。而對於新第四彎路段，則建議以 GPS 靜態方式於每季進行結構物潛變量監測工作。
