# 山區道路坡地災害防治技術 整合研究(2/4)

交通部運輸研究所

中華民國 98 年 4 月

| <b>TITLE: Integrated Study on Remedial Measures for Slopes along Mountain Roads (2/4)</b> | | | |

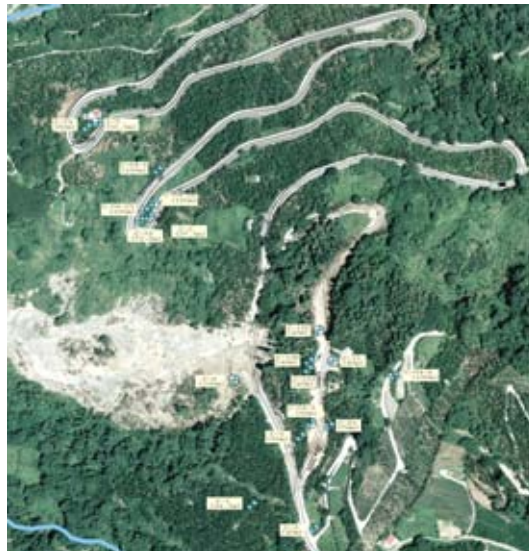
圖 2.1 交通部設置於五彎仔之相關監測儀器配置圖

綜合上述，此坡地防災研究資源整合了財團法人臺灣營建研究院、國立交通大學、國立臺灣科技大學及逢甲大學等研究團隊，共同裝設傾斜觀測管、水位量測計、光纖、錯動變形感測纜線、地滑計、地錨荷重計、影像監視器、自動化監測系統整合小屋等十多項監測儀器，此區域之相關防災資源予以整合彙整，彙整詳見圖 2.1 與表 2-6 所示。

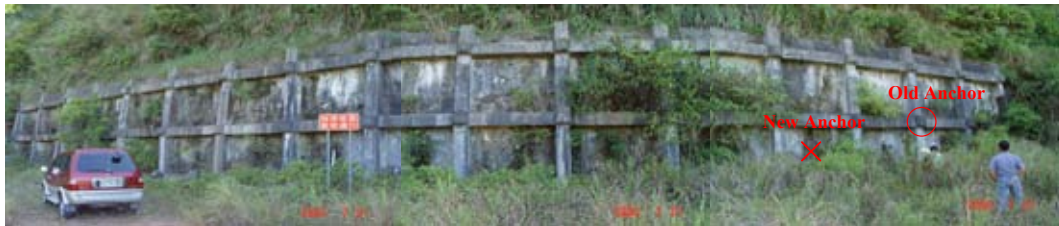
此試驗場地位於臺灣科技大學基隆校地，其平面圖如圖 2.24 所示，由於考量邊坡在試驗過程之安全問題，因此將試作的地錨選擇在擋土邊坡之最邊緣，又為了避免舊地錨在進行揚起試驗時影響到新設地錨，所以將新地錨設在距舊地錨一個格梁外，新設地錨係在現場作業完成並養護約 35 天後始進行。

圖 2.24 地錨試驗場地全視圖

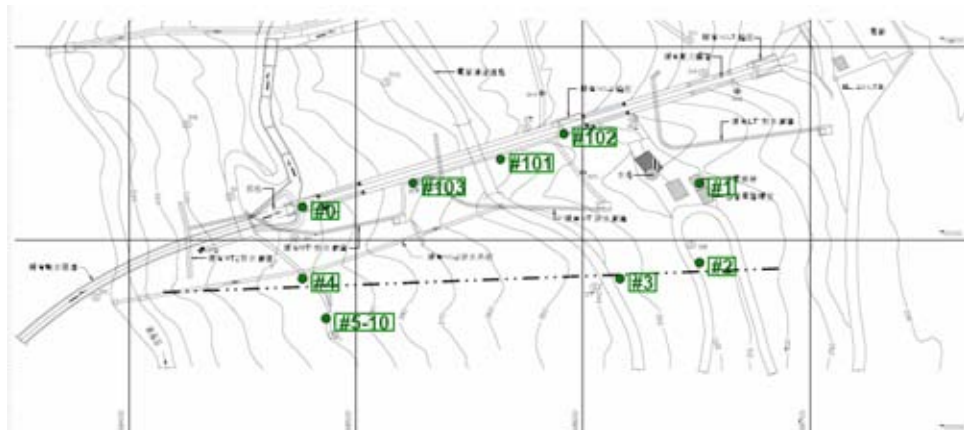
圖 2.51 佈點位置示意圖

在邊坡滑動監控方面，以國內一發電廠邊坡監控為例，此案例規劃使用之感應器包括：三軸加速規、應力計、電阻尺、壓力計（用以量測地下水水位）與傾斜儀，後端再利用專家系統對所蒐集之量測資料加以分析運算（其現地佈點位置如圖 2.51 所示，感應器裝設現地實

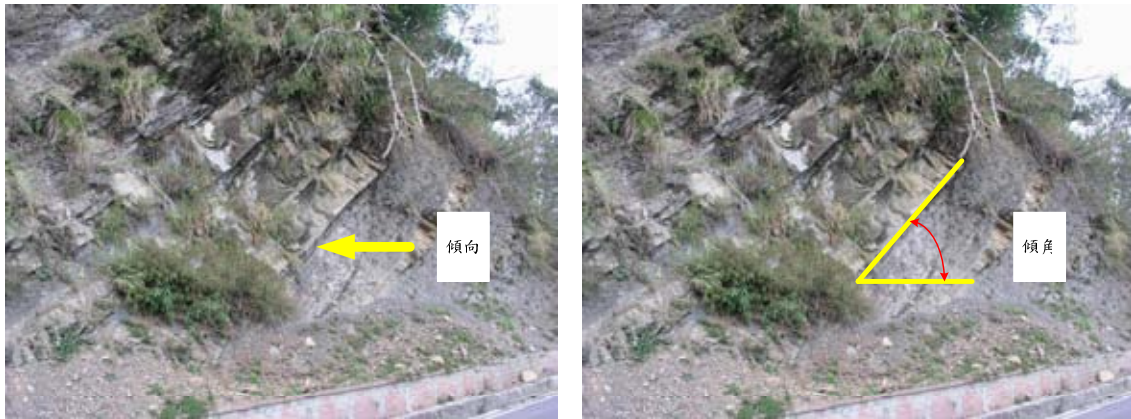
一般在進行山區道路選線時，除風化嚴重之土層邊坡或高度破碎之岩層邊坡外，皆需考慮岩層與道路邊坡之斜交情況，考慮是否會構成順向坡滑動及逆向坡傾覆之條件，其判別要件為岩層位態（岩層傾向及傾角，如圖 3.6 所示），與道路邊坡之坡向及坡度。量化方式說明如下：

圖 3.6 岩層位態量化示意圖

此因子之量化值 =  $|\text{坡向} - \text{傾向}|$  (岩層傾向係由現場觀察露頭再以地質羅盤量得)，一般順向坡之值  $< 20^\circ$ ，逆向坡則  $> 160^\circ$  (Hoek and Bray, 1977)，故此因子可反映邊坡是否為順向或逆向坡，而一般土層或破碎岩層邊坡則以  $90^\circ$  (直交坡) 為其量化值。

當坡面之坡度  $>$  岩層之傾角時，層面即會在坡面出露，若邊坡為順向坡時，則構成順向坡滑動之條件。此因子之量化方法為：坡度  $-$  傾角。一般土層及破碎岩層邊坡以水平岩層 (傾角為  $0^\circ$ ) 視之，其值等同於坡度。

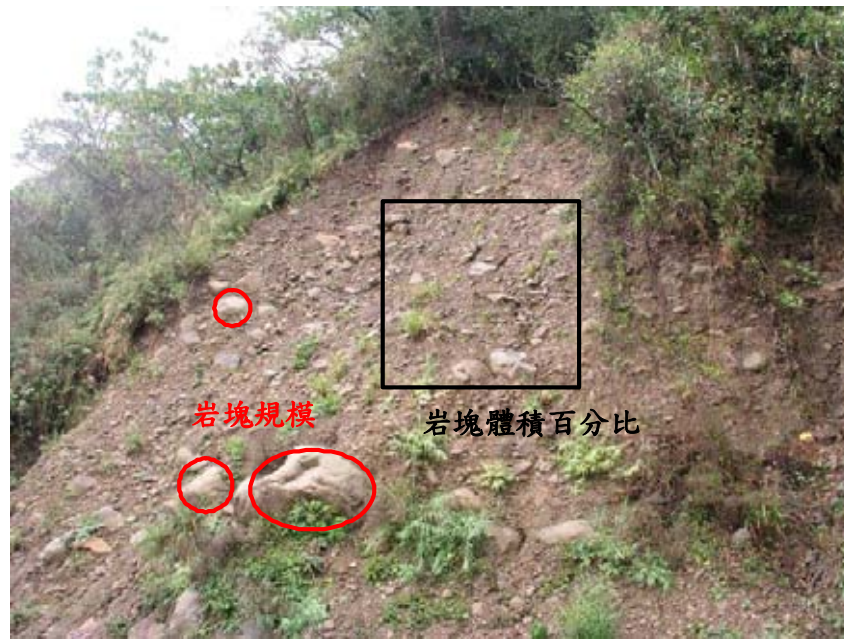
破碎與風化使岩石或土壤的孔隙率及透水率增加，不但強度降低、含水量增加，亦同時降低了邊坡的穩定性。輕度節理之岩體由於受表面風化的作用，一般較常發生墜落型崩塌；而具一定厚度之嚴重風化土層及高度破碎岩層，則易產生圓弧形滑動，為描述此一岩層之風化及破碎程度，選擇以岩塊規模及岩塊體積百分比兩項因子來表示 (圖 3.7)，其說明如下。

圖 3.7 風化及破碎程度量化示意圖

主要用以描述岩層之破碎及節理程度，以地層中大多數尺寸相近岩塊的平均直徑作為此因子之量化值。

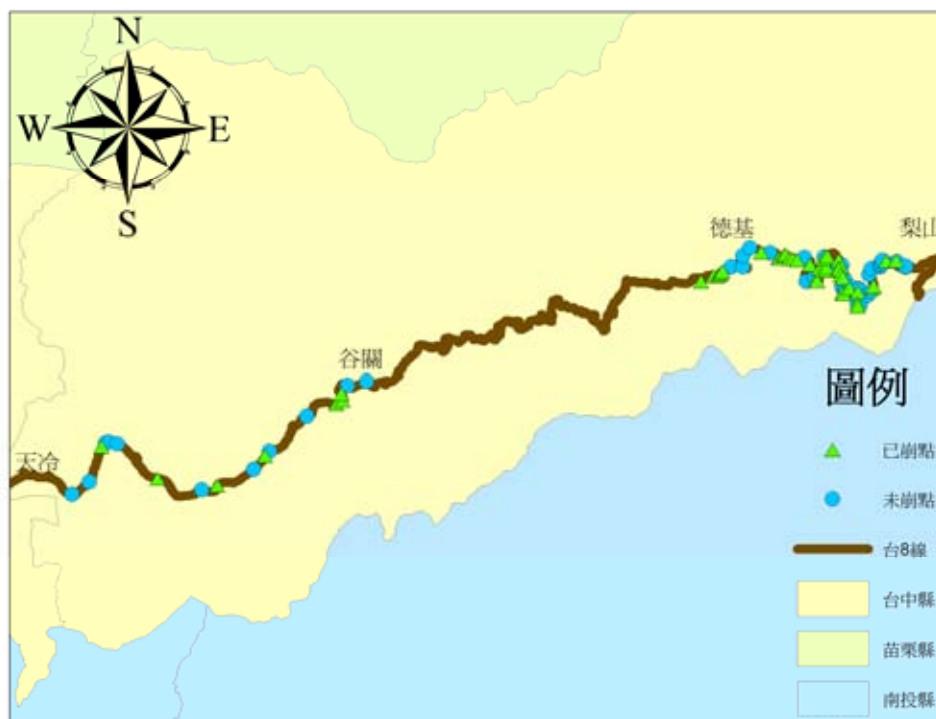
臺 8 線於九二一集集大地震之後，道路毀損相當嚴重，特別是谷關到德基水庫這一段，至今尚未暢通，故針對此路段所選定之研究範圍分兩部分，一為天冷至谷關段，另一則為德基至梨山（詳圖 3.11）。至於臺 21 線之研究範圍則選定由同富開始，沿線經過神木至塔塔加，自海拔 770 公尺爬升到 2,610 公尺左右（詳圖 3.12）。而臺 18 線之研究範圍則由嘉義觸口開始進入山區，沿線經過公田、瀨頭、石桌、十字路、阿里山及自忠，全長約 62 公里，海拔高度則由 250 公尺變化至 2,300 公尺左右（詳圖 3.13）。

圖 3.11 臺 8 線山區道路研究範圍及案例分佈圖

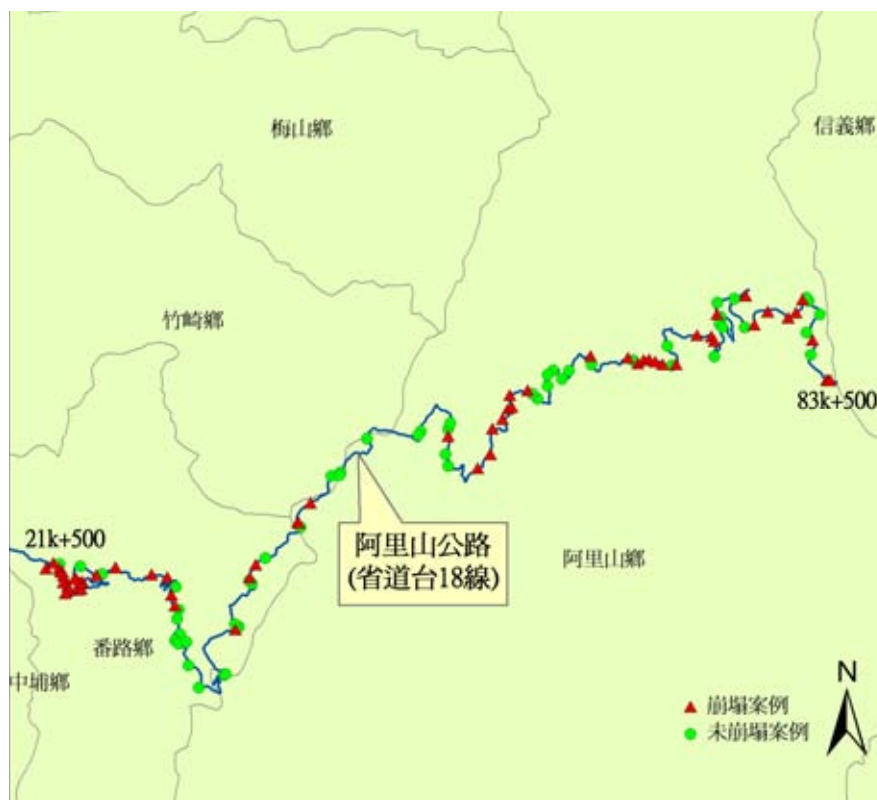
圖 3.13 臺 18 線山區道路研究範圍及案例分佈圖

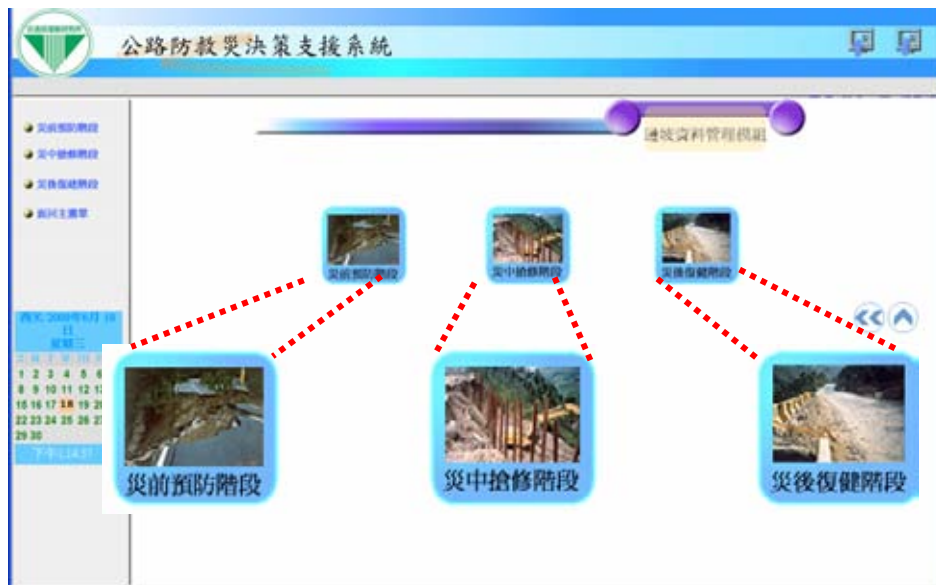
圖 3.17 道路邊坡管理系統之三模組架構

配合交通部運輸研究所之公路防救災系統整合計畫，本研究計畫預計於計畫執行期間，將民國 94 年開始建置至今之單機版道路邊坡管理系統，規劃改版為網路版，並於改版期間持續擴充系統中之相關資料與欄位需求。而配合改版之際，新系統之架構亦同時進行調整，主要係依據 95 年「坡地災害緊急搶修與復建整合技術研究」一案之研究成果，將系統規劃分為災前預防、災中搶修與災後復建三階段（如圖 3.17 所示）。另外，亦將原系統結合網路地理資訊系統之查詢功能，並配合橋樑資料系統，統一建置於 GIS 資料管理界面中，如圖 3.18 所示，以下本節內容將針對系統改版後之功能界面進行說明。

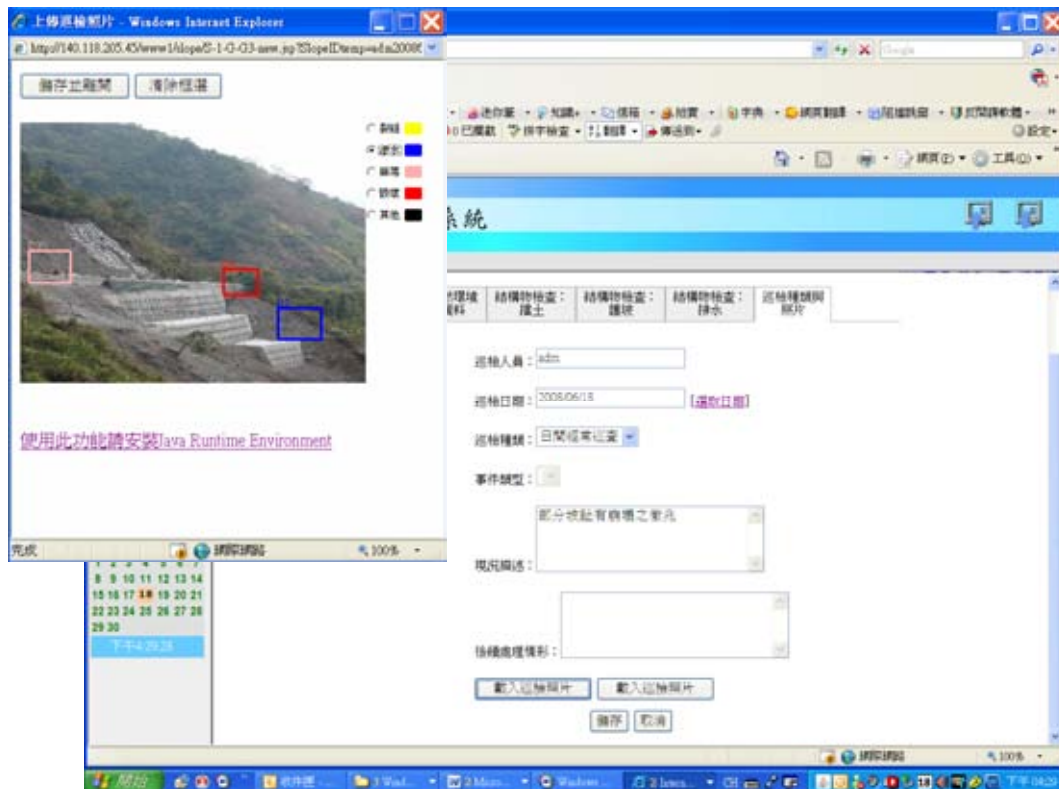
圖 3.27 邊坡巡檢表單之巡檢種類與載入巡檢照片界面

至於巡檢種類與照片之夾頁界面部分，目前規劃可建置巡檢種類、事件類型、現況描述，以及後續處理情形等。除上述相關資料欄位外，亦可載入前期或當下巡檢所拍攝下之現況照片，並可在載入之照片上，利用圈選的方式標註裂縫、滲水、崩落、毀壞或其他等現地狀況，再由資料庫系統針對圈選出之區塊範圍依據填報日期給予自動編碼（詳見圖 3.27），以提供後續進行維修、修復與定期巡查作業之參考依據。

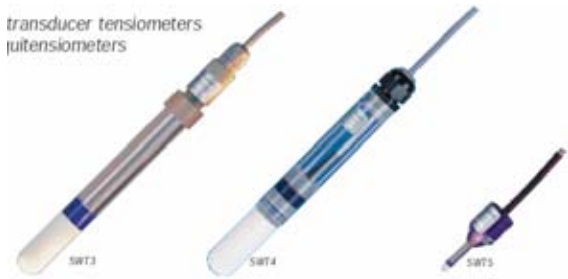
| I. Water-filled tensiometers.(Refilling required after dry periods) | | | | |
| SWT3 | +10~75kPA | ±0.2kPA | | |

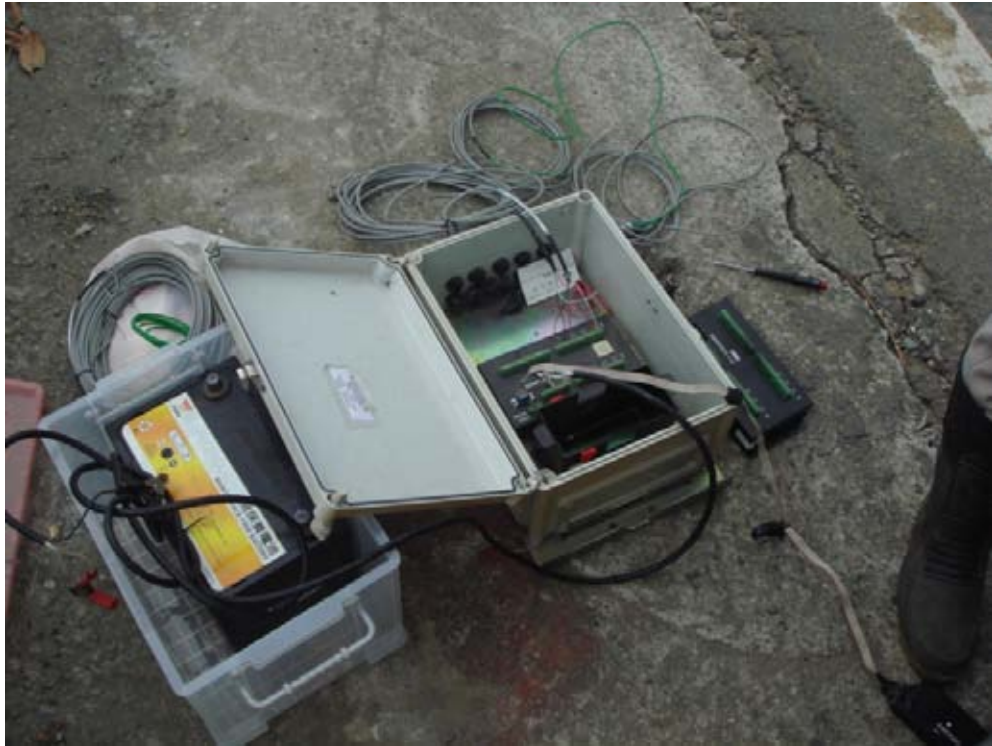
圖 4.1 土壤含水量計之電池與資料接收箱

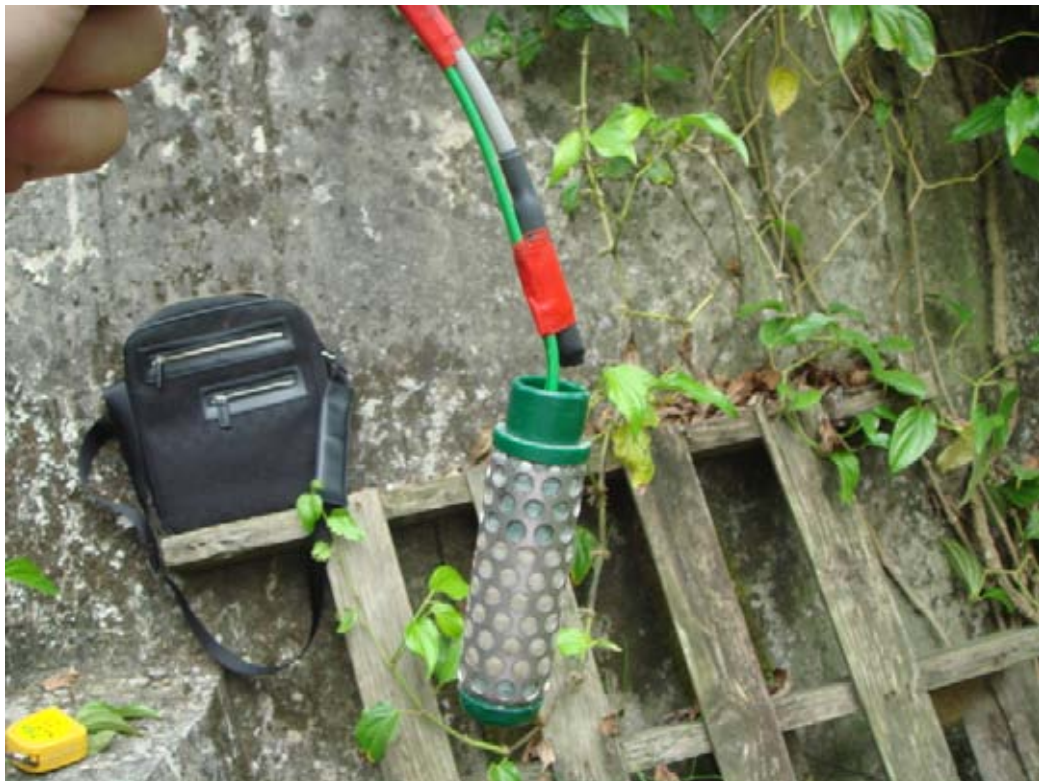
圖 4.2 土壤含水量計之感應器與溫度計

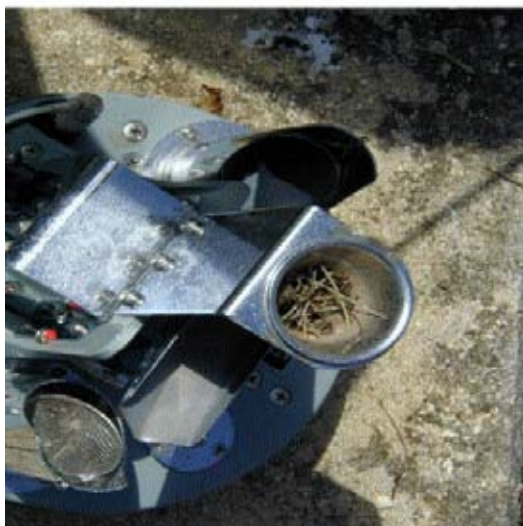
圖 4.8 落葉落於受水孔內之情形

當裝設位置附近有高樹和灌木時，易受到風吹的影響，以致於得到的降雨量不是在測量要求的情形下發生。另外，當樹葉、枯枝掉落時，極有可能造成受水口的堵塞（如圖 4.8），故儀器設置時應距離大樹或灌木之 2~4 倍高度以外或更遠（如圖 4.9）。

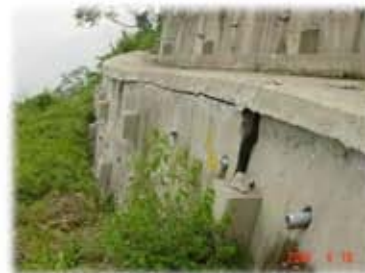
## 地錨破壞機制

### 淺層破壞

- ◎ 錨頭脫落
- ◎ 表面鋼鍵斷裂

### 深層破壞

- ◎ 握裹端鋼鍵脫落
- ◎ 深層鋼鍵斷裂

### 混凝土護坡破壞

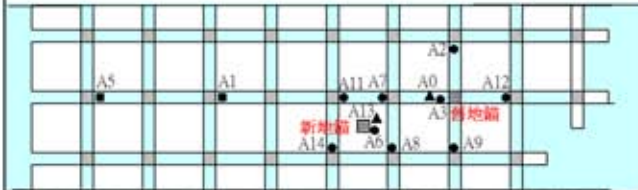
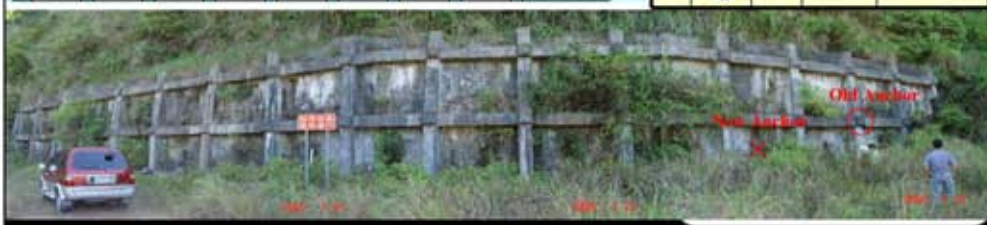
| 1 | 老舊地錨 | 一支 | 1994 | 揚起試驗<br>(拉至破壞) |
| 2 | 新設地錨 | 一支 | 2003 | 揚起試驗<br>(拉至破壞) |

### 利用反彈錘測試感應器

揚起試驗拉至破壞

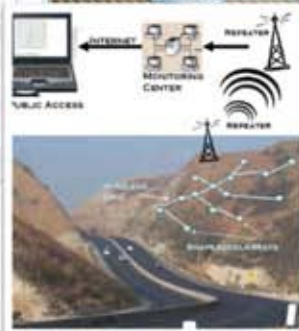
### SAA (Shape-Acceleration Array)

- ➔ 可選定 X、Y、Z 三軸之量測方向，故可運用於 3D 變位監測。
- ➔ 客製化一體成形，50 公分內之自動量測間隔，可獲得更連續與精確之變形曲線。
