第 24 期臺灣地區易肇事路段 改善計畫

交通部運輸研究所

中華民國 96 年 6 月

第 24 期臺灣地區易肇事路段改善計畫 改善地點基本資料表

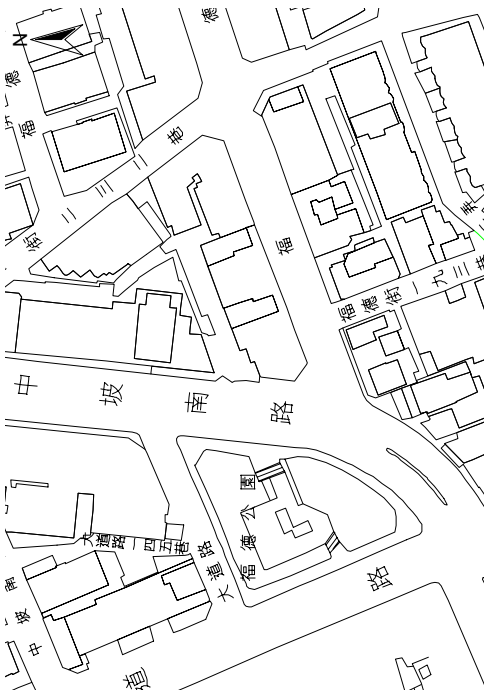
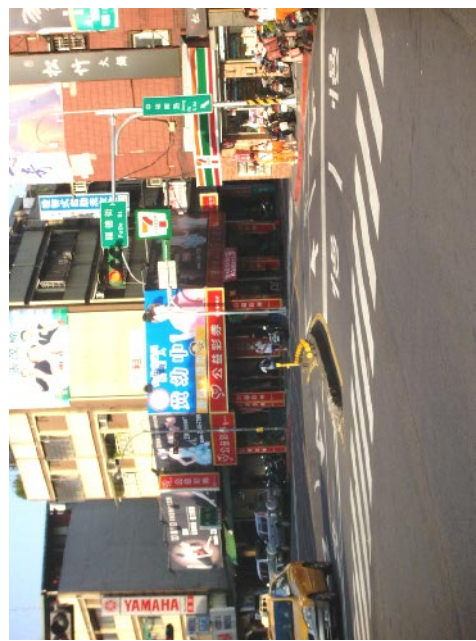
縣市	臺北市	編號	1	地點	中坡南路與福德街口		執行單位	臺北市政府
現場圖示					建議改善圖示

道路狀況與現有交通管制設施					交通狀況與交通量			
道路形態：福德街及中坡南路雙向各佈設 1 快車道。 路面狀況：柏油鋪設，無坑洞。 道路障礙： 交通設施：號誌化路口。					全年肇事紀錄(94.01~94.12 之 A1 及 A2 類) 肇事次數： 1 件/年； 死亡人數： 0 人/年；受傷人數： 21 人/年 主要肇事型態：其他 主要肇事原因：其他引起事故之違規或不當行為 主要肇事時段：上午			
建議改善措施					項目			
經查該路口現為閃光號誌控制，先前曾調整為三色號誌運作，因現場儲車空間不足且福德街公車班次密集，致造成交通嚴重壅塞，經評估後乃恢復為閃光號誌，故擬請本府警察局加強取締未減速慢行之違規行為，以維路口交通安全。另福德街東往西方向因攤販阻礙車行順暢，仍建請警察局加強疏導，以維交通安全。					改善經費預估 單位 數量 單價 小計

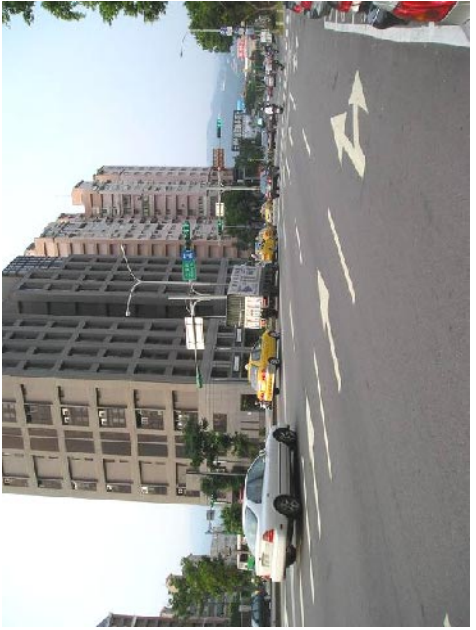
縣市	臺北市	編號	6	地點	士商路與中正路口	執行單位	臺北市府		
現場圖示					建議改善圖示

道路狀況與現有交通管制設施					交通狀況與交通量				
道路形態：中正路路寬 40 公尺為中央分隔、快慢分隔路型，雙向各佈設 4 快車道 1 慢車道；士商路路寬 14 公尺，雙向各佈設 1 車道。 路面狀況：柏油鋪設，無坑洞、陰昇降坡。 道路障礙： 交通設施：號誌化路口。					全年肇事紀錄(94. 01~94. 12 之 A1 及 A2 類) 肇事次數： 11 件/年； 死亡人數： 0 人/年；受傷人數： 13 人/年 主要肇事型態：對撞、側撞 主要肇事原因：轉彎未依規定及未依號誌管制 主要肇事時段：下午及夜間				
經查該路口肇事原因大多為轉彎未依規定，故本市已於 94 年於中正路西往東方向增設左轉號誌及左轉專用道。					改善經費預估				
建議改善措施					項目	單價	數量	單位	小計

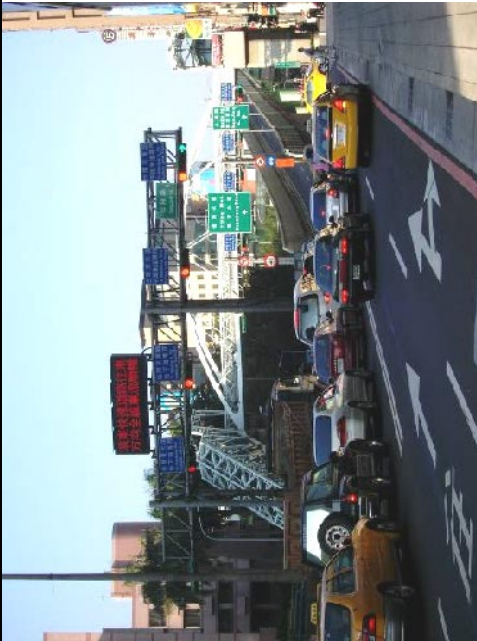
縣市	臺北市	編號	7	地點	基隆路車行地下道	執行單位	臺北市政府		
現場圖示					建議改善圖示

道路狀況與現有交通管制設施					交通狀況與交通量				
道路形態：車行地下道雙向各佈設 2 車道。 路面狀況：柏油鋪設，無坑洞。 道路障礙： 交通設施：					全年肇事紀錄(94.01~94.12 之 A1 及 A2 類) 肇事次數： 5 件/年； 死亡人數： 0 人/年；受傷人數： 14 人/年 主要肇事型態：對撞、其他 主要肇事原因：超速失控、未注意車前狀態 主要肇事時段：下午及夜間				
建議改善措施	經檢視該路口相關交通設施已完整，且主要肇事原因為超速失控或未注意車前狀態，故請本府警察局加強取締。另為提醒駕駛人注意，近路口處增設「易肇事路口請小心駕駛」標誌牌面。				改善項目	單價	數量	單位	小計
改善經費預估					全年肇事紀錄(94.01~94.12 之 A1 及 A2 類)

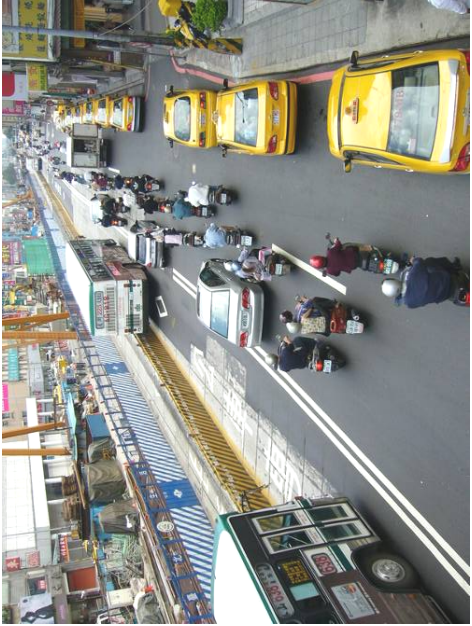
縣市	臺北市	編號	10	地點	民權西路與承德路口		執行單位	臺北市府																														
現場圖示					建議改善圖示

道路狀況與交通管制設施 道路形態：民權西路為中央分隔路型，雙向各布設 3 車道、1 公車專用道；承德路為中央分隔路型，雙向各布設 4 車道。 路面狀況：柏油鋪設，無坑洞。 道路障礙： 交通設施：號誌及標線設施完整。					交通狀況與交通量 交通狀況：臨近捷運工區，動線較為複雜。 尖峰小時：往東：2958 (上午)2080(下午)pcu； 交通量 往西：2370(上午)2426(下午)pcu； 往南：2213(上午)2708(下午)pcu； 往北：1484(上午)1809(下午)pcu；																																	
主要肇事原因 ：不明於因肇事，該路口暫無需改善或增設相關設施，該路口係為捷運施工區域並鄰近民權西路站，車流量大且計程車違規臨停嚴重，擬請本府警察局加強取締及本府交通局加強交通安全宣導。					全年肇事紀錄(94.01~94.12 之 A1 及 A2 類) 肇事次數： 11 件/年； 死亡人數： 0 人/年；受傷人數： 11 人/年 主要肇事型態：同向擦撞 主要肇事原因：不明原因肇事 主要肇事時段：11:00~15:00																																	
建議改善措施

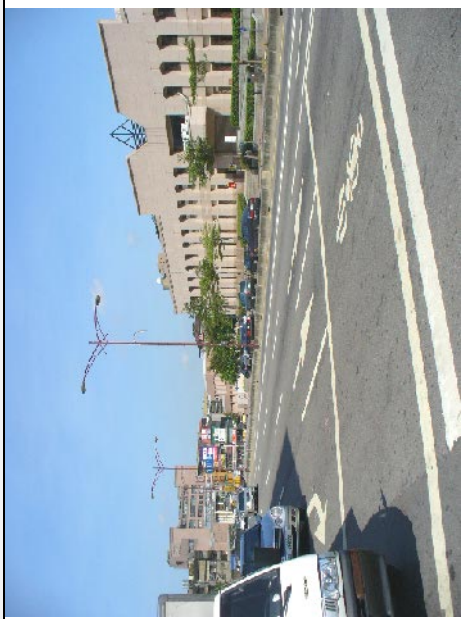
縣市	臺北市	編號	12	地點	萬大路與艋舺大道口		執行單位	臺北市政府		
現場圖示					建議改善圖示

道路狀況與現有交通管制設施					交通狀況與交通量					
道路形態：艋舺大道路寬 40 公尺為中央分隔路型，雙向各佈設 4 車道；萬大路路寬 20 公尺，雙向各佈設 2 車道。 路面狀況：柏油鋪設，無坑洞。 道路障礙： 交通設施：號誌化路口。					全年肇事紀錄(94.01~94.12 之 A1 及 A2 類) 肇事次數： 7 件/年； 死亡人數： 0 人/年；受傷人數： 12 人/年 主要肇事型態：同向擦撞、路口交岔撞 主要肇事原因：違反號誌管制或指揮 主要肇事時段：下午尖峰時段及夜間					
建議改善措施	1. 經查該路口相關交通管制設施已設置完整，且主要肇事原因為違反號誌管制或指揮，擬請本府警察局加強取締及本府交通局加強交通安全教育宣導。				項目		單價	數量	單位	小計
	2. 依 94 年 4 月 26 日會勘紀錄，已於路口艋舺大道雙向最外側車道繪設機車停車停車等區及配合調整指向線與禁止變換車

施	道線。並請轄區萬華分局及交通分隊，加強該路口巡邏及路檢勤務，並加強該路口車輛「違反號誌管制」、「不依號誌指示左轉變」、「違規超速」及「機車未依兩段式左轉」取締工作，以有效防制交通事故。	估	合計	
---	--	---	----	--

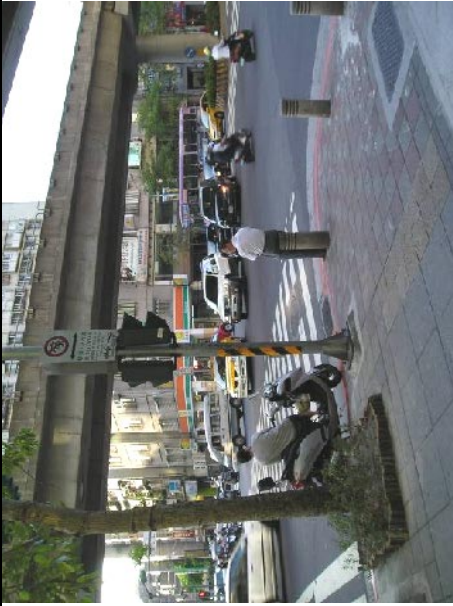
縣市	臺北市	編號	13	地點	復興南路 2 段 151 巷口	執行單位	臺北市政府			
現場圖示					建議改善圖示

道路狀況與現有交通管制設施 道路形態：復興南路路寬 30 公尺為中央分隔路型，雙向各佈設 3 車道；復興南路 2 段 151 巷路寬 12 公尺，雙向各佈設 1 車道。 路面狀況：柏油鋪設，無坑洞。 道路障礙： 交通設施：號誌化路口。					交通狀況與交通量 交通狀況： 尖峰小時： 交通量 往北：_____pcu；往東_____pcu 往南：_____pcu；往西_____pcu 往其他方向：_____pcu				全年肇事紀錄(94.01~94.12 之 A1 及 A2 類) 肇事次數：_____ 件/年； 死亡人數：_____ 人/年；受傷人數：_____ 人/年 主要肇事型態：對撞、側撞 主要肇事原因：未依規定讓車 主要肇事時段：夜間	
建議改善措施	經查該路口相關交通管制設施已設置完整，且主要肇事原因為未依規定讓車，擬請本府警察局加強取締及本府交通局加強交通安全教育宣導。				改善經費預估	項目	單價	數量	單位	小計

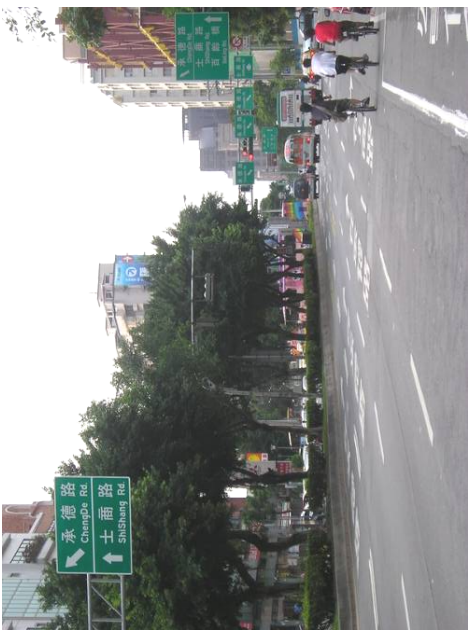
縣市	臺北市	編號	14	地點	大南路與承德路口		執行單位	臺北市府																																				
現場圖示					建議改善圖示

道路狀況與交通管制設施 道路形態：承德路路寬 34 公尺為中央分隔、快慢分隔路型，雙向各佈設 4 車道；大南路路寬約 8 公尺雙向各佈設 1 車道；士商路路寬 14 公尺雙向各佈設 1 車道。 路面狀況：柏油鋪設，無坑洞、陰昇降坡。 道路障礙： 交通設施：號誌化路口。					交通狀況與交通量 交通狀況：承德路為臺北市主要之南北向幹道，車流量大。 尖峰小時： 交通量 往北：_____pcu；往東：_____pcu 往南：_____pcu；往西：_____pcu 往其他方向：_____pcu																																							
建議改善措施 因該路口為多岔路口，於承德路南往北士商路劃設轉彎線、槽化線向前延伸、設置軟質彈性桿、分道標誌。					全年肇事紀錄 (94.01~94.12 之 A1 及 A2 類) 肇事次數： 9 _____ 件/年； 死亡人數： 0 _____ 人/年；受傷人數： 11 _____ 人/年 主要肇事型態：同向擦撞 主要肇事原因：違反號誌及標線管制及未保持行車安全間距 主要肇事時段：下午及夜間																																							
<table border="1"> <tr> <th>項目</th> <th>單價</th> <th>數量</th> <th>單位</th> <th>小計</th> </tr> <tr><td> </td><td> </td><td> </td><td> </td><td> </td></tr> <tr><td> </td><td> </td><td> </td><td> </td><td> </td></tr> <tr><td> </td><td> </td><td> </td><td> </td><td> </td></tr> <tr><td> </td><td> </td><td> </td><td> </td><td> </td></tr> <tr><td> </td><td> </td><td> </td><td> </td><td> </td></tr> </table>					項目	單價	數量	單位	小計																										<table border="1"> <tr> <th>改善經費預估</th> </tr> <tr><td> </td></tr> <tr><td> </td></tr> <tr><td> </td></tr> <tr><td> </td></tr> <tr><td> </td></tr> </table>				改善經費預估

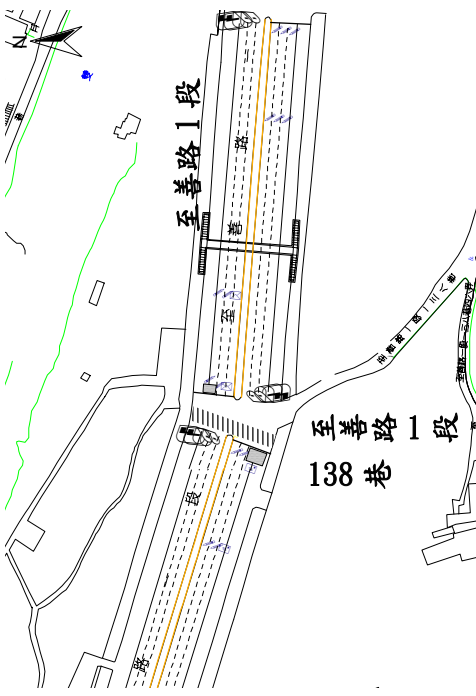
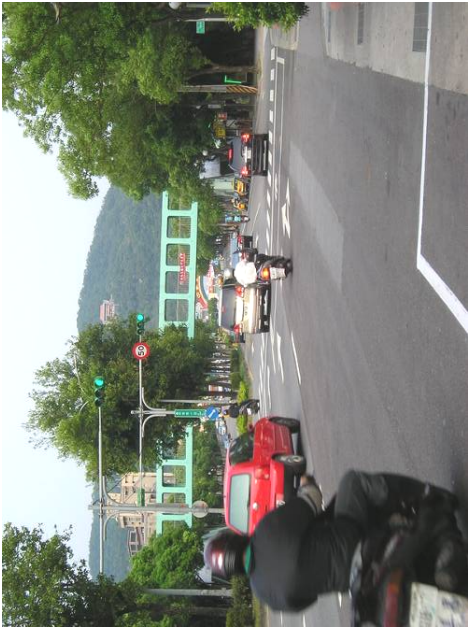
縣市	臺北市	編號	15	地點	至善路與至善路 1 段 138 巷口		執行單位	臺北市府
現場圖示					建議改善圖示

道路狀況與現有交通管制設施					交通狀況與交通量			
道路形態：至善路路寬 35 公尺為中央分隔、快慢分隔路型，雙向各佈設 4 車道；至善路 1 段 138 巷路寬約 5 公尺。 路面狀況：柏油鋪設，無坑洞、險昇降坡。 道路障礙： 交通設施：號誌化路口。					全年肇事紀錄(9.01~94.12 之 A1 及 A2 類) 肇事次數： 5 件/年； 死亡人數： 0 人/年；受傷人數： 12 人/年 主要肇事型態： <u>擦撞、追撞、側撞</u> 主要肇事原因： <u>違反號誌管制、未注意車前狀況、未保持行車安全間距</u> 主要肇事時段： <u>下午及夜間</u>			
建議改善措施					項目			
經查該路口肇事原因皆為駕駛人不遵守規定之駕駛行為所造成，擬請本府警察局加強取締及本府交通局加強交通安全教育宣導。					改善經費預估			
					單價			
					數量			
					單位			
					小計

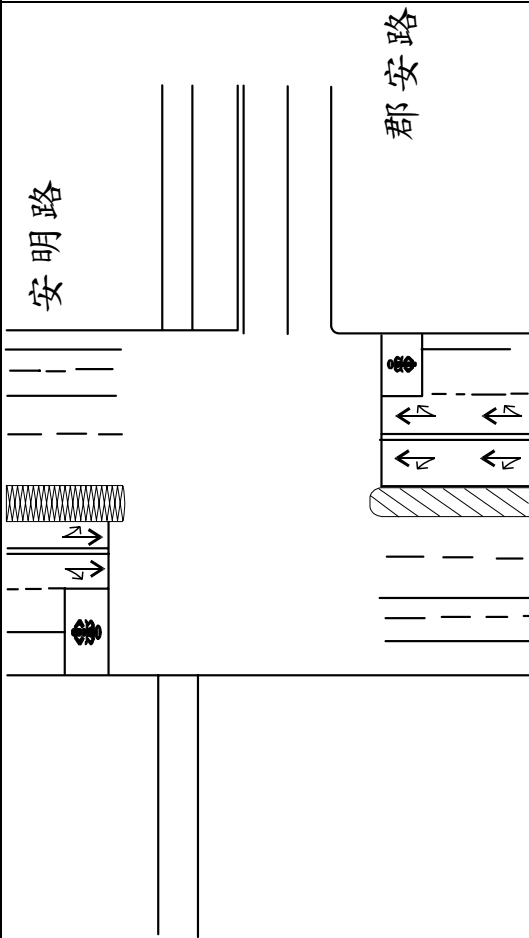
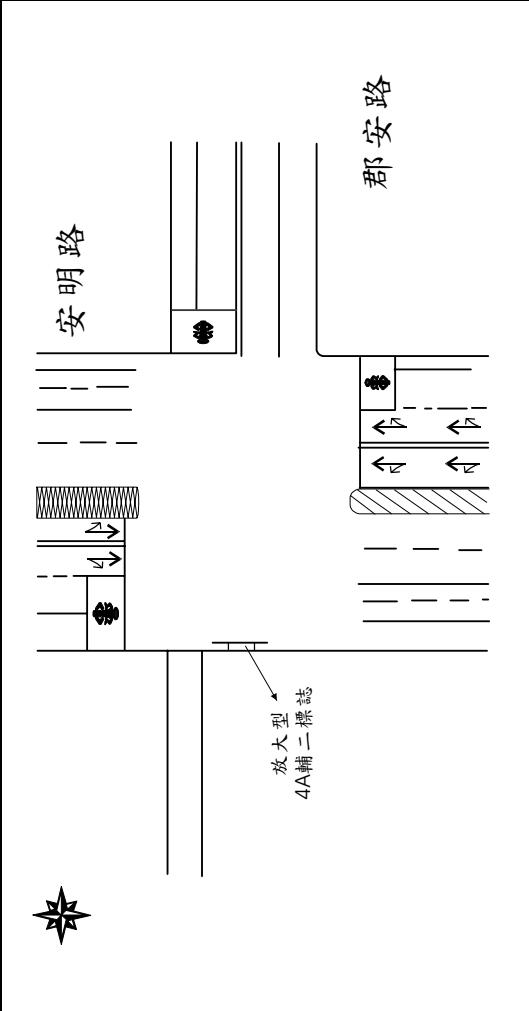
縣市	台南市	編號	40	地點	安明路與郡安路交叉口		執行單位	台南市政府																										
現場圖示					建議改善圖示

道路狀況與現有交通管制設施					交通狀況與交通量																													
<p>道路形態：正十字交叉。</p> <p>路面狀況：93 年重鋪設路面，鋪面良好。</p> <p>道路障礙：無。</p> <p>交通設施：安明路：設有中央分隔島，車道佈設為單向二快車道、一雙機慢車優先道。</p> <p>郡安路：車道佈設為單向一快車道、一機慢車優先道。</p>					<p>交通狀況：尚可。</p> <p>尖峰小時：往北：pcu；往東：pcu；往西：pcu；往南：pcu</p> <p>往其它方向：pcu</p>																													
道路狀況與現有交通管制設施					全年肇事紀錄(94.01~94.12 之 A1 及 A2 類)																													
<p>肇事次數：10 件/年；</p> <p>死亡人數：1 人/年；受傷人數：9 人/年</p> <p>主要肇事型態：同向擦撞、追撞、側撞</p> <p>主要肇原因：未依規定讓車、右轉彎未依規定、違反號誌管制或指揮</p> <p>主要肇事時段：</p>					<p>主要肇事時段：</p>																													
建議改善措施					改善經費預估																													
該路段為正十字交叉，路型優良，93 年重鋪設路面，鋪面良好，車道佈設為單向二快車道一雙機慢車優先道，因主要為未依規定讓車、右轉彎未依規定、追撞、側撞，皆為個人違規駕駛行為，惟為提醒駕駛人減速慢行，將於郡安路增繪機慢車優先道，並為提醒駕駛人減速慢行，將於本路口與安明本田交叉路口西側分別設置一座放大型 4A 府二標誌。

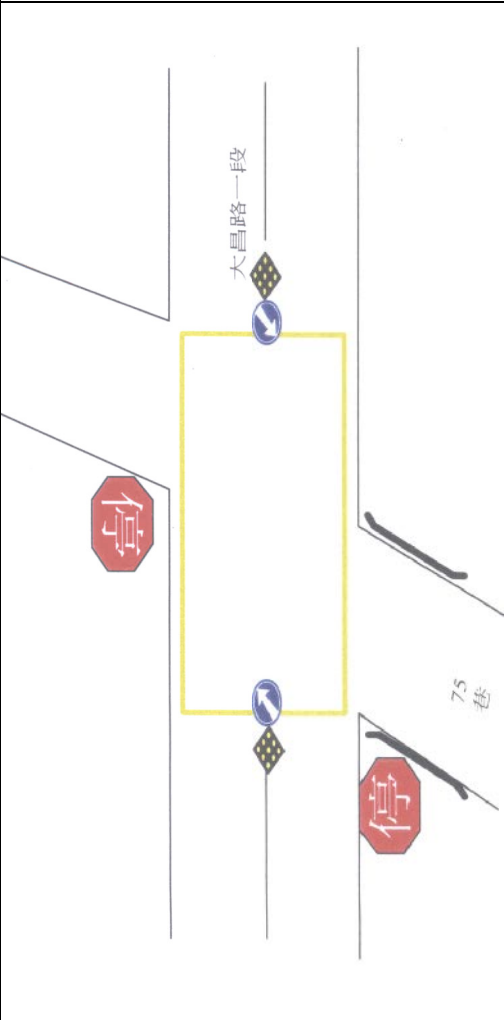
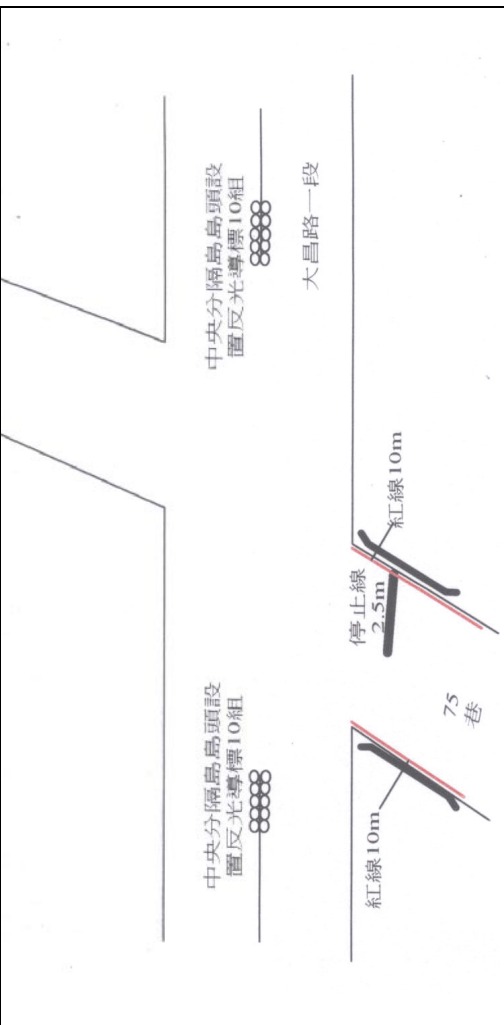
縣市	桃園縣	編號	46	地點	桃園縣龍潭鄉大昌路一段75巷口		執行單位	桃園縣政府交通局																										
現場圖示					建議改善圖示

道路狀況與現有交通管制設施					交通狀況與交通量																													
道路形態：大昌路一段，雙向各設一快、混車道。 路面狀況：柏油鋪設，無坑洞、險昇、降坡。 道路障礙：無。 交通設施：中央分隔島頭已設危3、遵18，路口已繪黃網線、支道已設"停"標誌。					交通狀況：鄰近該巷口皆有交通號誌管路口，常因交通號誌管路口皆淨空，然常有車輛違規停放。 尖峰小時：往北：___pcu；往東：___pcu 交通量：往南：___pcu；往西：___pcu 往其它方向：___pcu																													
全年肇事紀錄(94.01~94.12之A1及A2類) 肇事次數：4 件/年； 死亡人數：0 人/年；受傷人數：6 人/年 主要肇事型態：車輛擦撞與側撞 主要肇事原因：駕駛人未注意 主要肇事時段：___																																		
建議改善措施					改善經費預估																													
1. 繪設停止線與禁制線。 2. 設置中央分隔島頭導標。

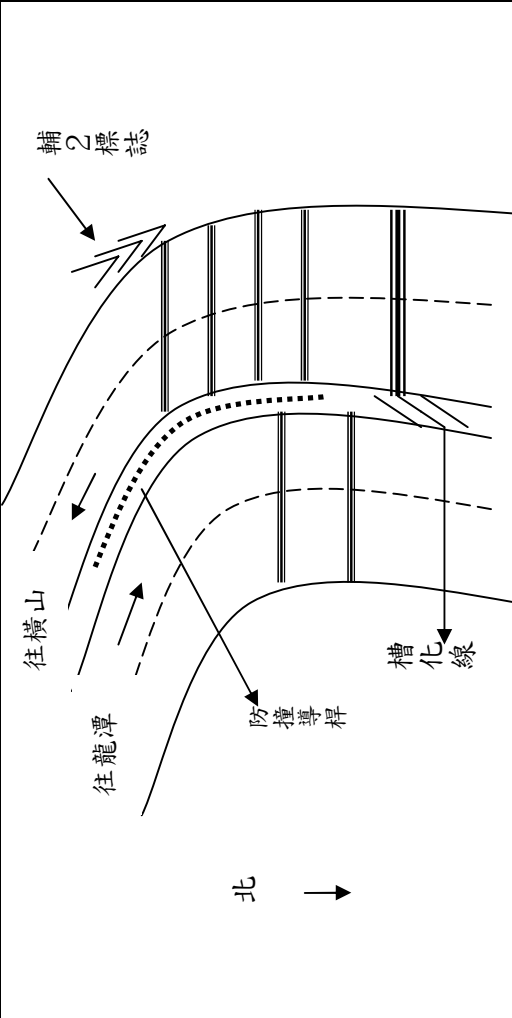
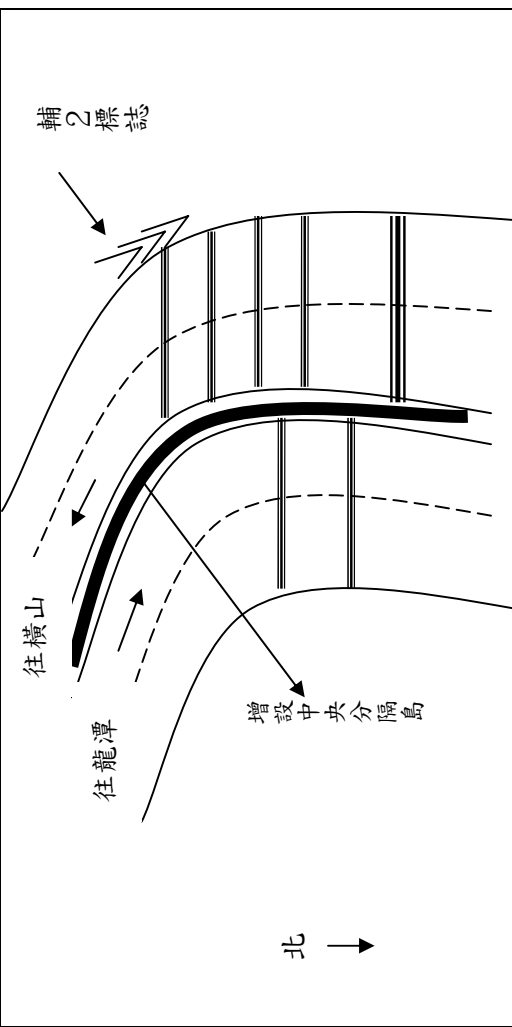
縣市	新竹縣	編號	55	地點	台 3 線 57 公里 0 公尺處	執行單位	公路總局 第一區工程處 新竹工務段	
現場圖示					建議改善圖示

道路狀況與現有交通管制設施					交通狀況與交通量			
道路型態：路寬 18M，雙向 4 車道。 路面狀況：柏油路面鋪設，無坑洞，降坡。 道路障礙：無。 交通設施：已設反光防撞導桿、輔 2 標誌。					全年肇事紀錄(94.01~94.12 之 A1 及 A2 類) 肇事次數：2 件/年； 死亡人數：2 人/年；受傷人數 2 人/年 主要肇事型態：自撞 主要肇事原因：未注意車前狀態 主要肇事時段：08:00~10:00、22:00~24:00			
建議改善措施					改善經費預估			
					項目			
					中央分隔島			
					單價	數量	單位	小計
						300	公尺	3,000,000 元
					合計 3,000,000 元

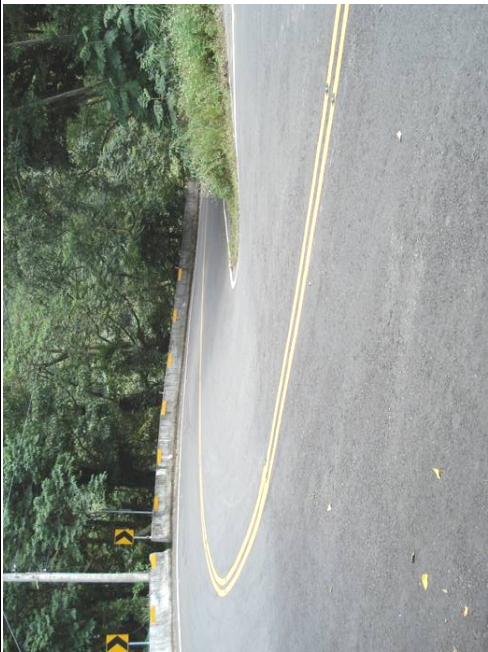
縣市	苗栗縣	編號	57	地點	124 線 45 公里 600 公尺處 (獅潭鄉)	執行單位	苗栗縣政府			
現場圖示				建議改善圖示

道路狀況與現有交通管制設施				交通狀況與交通量		全年肇事紀錄(94.01~94.12 之 A1 及 A2 類)				
道路型態： 道路障礙： 交通設施：				交通狀況： 尖峰小時：往北： pcu；往東： pcu 交通流量：往南： pcu；往西： pcu 往其他方向： pcu		肇事次數： 1 件/年 死亡人數： 4 人/年；受傷人數： 26 人/年 主要肇事型態： 主要肇事原因： 主要肇事時段：				
建議改善措施				改善經費預估		項目	單位	數量	單價	小計
						1. 反光鏡	桿	2	6,500	13,000 元
				2. 設置方向導引 18 面 (47k—45k)。	2. 65*70 輔二	桿	18	4,500	81,000 元	
				3. 連續彎路標誌 2 面。	3. 連續彎路標誌	桿	2	5,000	10,000 元	
				4. 反光導標 600 片 (約 3 公里)。	4. 紅白路面標記	個	1200	520	624,000 元	
				5. 指標 2 座。	5. 指示標誌	桿	2	38,000	76,000 元	
						合計			804,000 元

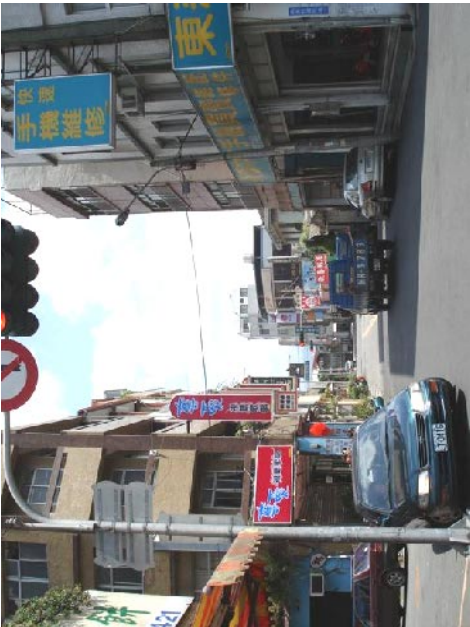
縣市	苗栗縣	編號	58	地點	苗栗市建中街-社寮街		執行單位	苗栗縣政府
現場圖示					建議改善圖示

道路狀況與現有交通管制設施					全年肇事紀錄(94.01~94.12之A1及A2類)			
道路型態： 道路障礙： 交通設施：					肇事次數： 4 件/年 死亡人數： 人/年；受傷人數： 6 人/年 主要肇事型態： 主要肇事原因： 主要肇事時段：			
交通狀況： 尖峰小時：往北： pcu；往東： pcu 交通流量：往南： pcu；往西： pcu 往其他方向： pcu					交通狀況與交通量			
建議改善措施 1. 更換號誌桿					改善經費預估			
項目 1. LED 新燈具(三燈) 2. L 型雙懸 3. 工資及零星材料					單價 35,000 32,000 15,000			
數量 8 2 1					單位 組 桿 式			
小計 280,000 元 64,000 元 15,000 元					合計 359,000 元

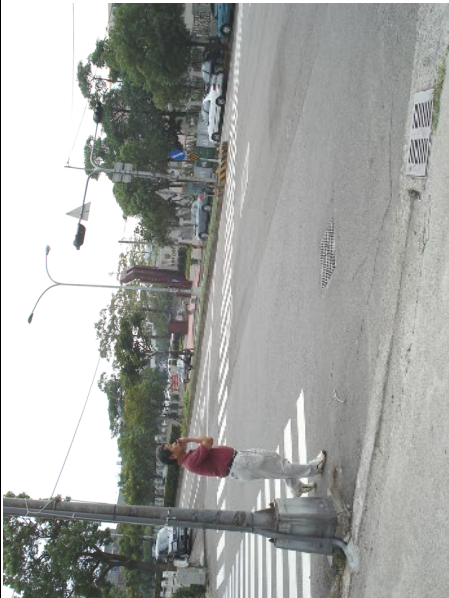
縣市	苗栗縣	編號	59	地點	苗栗市國華路-正發路		執行單位	苗栗縣政府	
現場圖示					建議改善圖示

道路狀況與現有交通管制設施					全年肇事紀錄(94.01~94.12之A1及A2類)				
道路型態： 道路障礙： 交通設施：					肇事次數： 4 件/年 死亡人數： ____ 人/年；受傷人數： 6 人/年 主要肇事型態： 主要肇事原因： 主要肇事時段：				
交通狀況： 尖峰小時：往北： pcu；往東： pcu 交通流量：往南： pcu；往西： pcu 往其他方向： pcu									
建議改善措施					改善經費預估				
					項目				
					1. LED新燈具(3燈)				
					2. LED新燈(行人燈)				
					合計				
					單價	數量	單位	小計	
						35,000	8	組	280,000 元
						60,000	3	組	180,000 元
					460,000 元

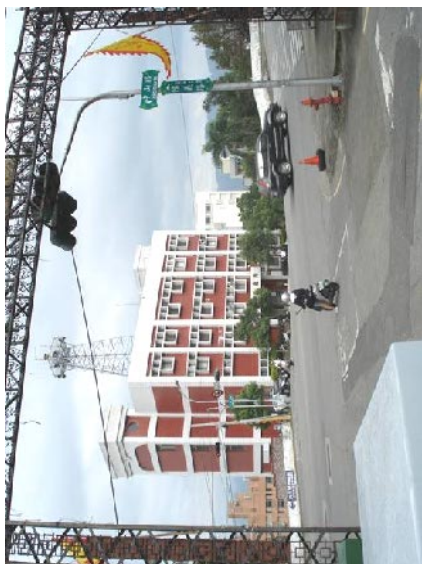
縣 市	苗 栗 縣	編 號	60	地 點	苗 栗 市 中 山 路 - 信 義 街		執行單位	苗 栗 縣 政 府	
現 場 圖 示					建 議 改 善 圖 示

道路狀況與現有交通管制設施					交通狀況與交通量		全年肇事紀錄(94.01~94.12之A1及A2類)		
道路型態：					交通狀況：		肇事次數： 6 件/年		
道路障礙：					尖峰小時：往北：pcu；往東：pcu		死亡人數： 人/年；受傷人數： 10 人/年		
交通設施：					交通流量：往南：pcu；往西：pcu		主要肇事型態：		
					往其他方向：pcu		主要肇事原因：		
							主要肇事時段：		
建議改善措施	改善經費預估				項目	單價	數量	單位	小計
					1. LED 新燈具(3 燈)	35,000	6	組	210,000 元
					2. LED 新燈具(4 燈)	48,000	4	組	192,000 元
					3. 熱拌標線	260	500	M	130,000 元
							合計		532,000 元

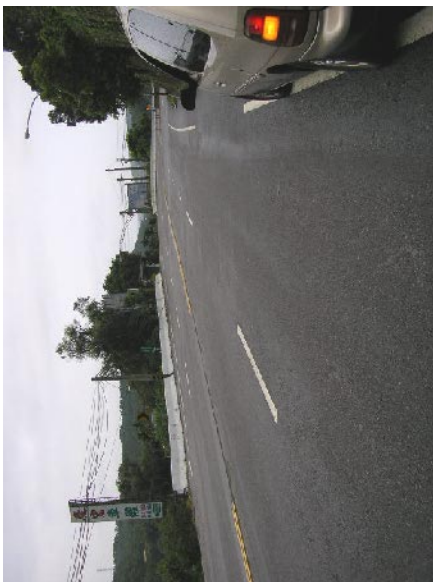
縣市	苗栗縣	編號	62	地點	苗栗縣民族路~經國路（新台6線）		執行單位	苗栗縣政府				
現場圖示					建議改善圖示

道路狀況與現有交通管制設施					交通狀況與交通量							
道路型態：					全年肇事紀錄(94.01~94.12之A1及A2類)							
道路障礙：					肇事次數： 6 件/年							
交通設施：					死亡人數： 人/年；受傷人數： 8 人/年							
					主要肇事型態：							
					主要肇事原因：							
					主要肇事時段：							
建議改善措施					改善項目				小計			
					1. 戰車馬蹄式車道屏				單價	數量	單位	180,000 元
					2. 太陽能戰車馬蹄式車道屏				600	300	個	300,000 元
					3. 紅/白標記				5,000	60	個	312,000 元
					4. 太陽能標記				520	600	個	180,000 元
					4,500				40	個	合計	972,000 元

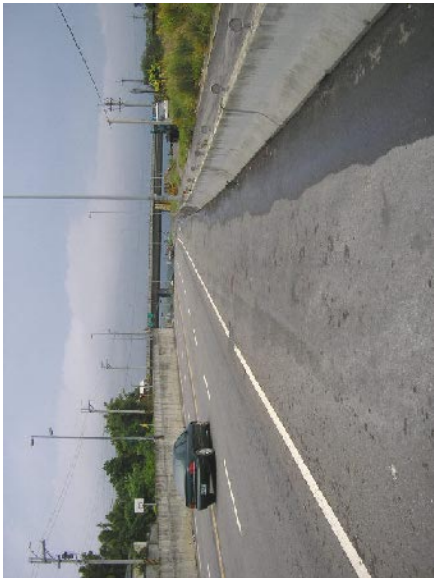
縣市	苗栗縣	編號	63	地點	苗栗縣台 6 線 2K+600~4K+800 (台 1 線口~新舊台 6 線口)		執行單位	苗栗縣政府
現場圖示					建議改善圖示

道路狀況與現有交通管制設施					交通狀況與交通量			
道路型態： 道路障礙： 交通設施：					全年肇事紀錄(94.01~94.12 之 A1 及 A2 類) 肇事次數： 5 件/年 死亡人數： 人/年；受傷人數： 8 人/年 主要肇事型態： 主要肇事原因： 主要肇事時段：			
建議改善措施 1. 增設戰車馬蹄式車道屏 760 個。 2. 增設太陽能戰車馬蹄式車道屏 100 個。 3. 增設紅/白標記 440 個。 4. 增設路口(含槽化漸變段)回復式防撞桿 100 支。 5. 增設國 3 匝道口安全警示桿 10 支。					改善經費預估			
					項目			
					1. 戰車馬蹄式車道屏			
					2. 太陽能戰車馬蹄式車道屏			
					3. 紅/白標記			
					4. 回復式防撞桿			
5. 安全警示桿								
單位 數量 小計				單位 數量 小計				
456,000 元 500,000 元 228,800 元 380,000 元 12,000 元				456,000 元 500,000 元 228,800 元 380,000 元 12,000 元				
合計				合計				
1,684,800 元				1,684,800 元

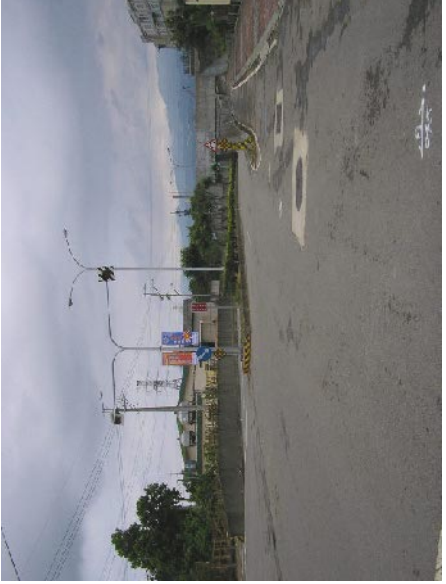
現場圖示					建議改善圖示

道路狀況與現有交通管制設施		交通狀況與交通量		全年肇事紀錄				
道路型態： 道路障礙： 交通設施：		交通狀況：連續上下坡起伏大，年久失修，新改路線車流量增加。 尖峰小時：往北：pcu；往東：pcu 交通流量：往南：pcu；往西：pcu 往其他方向：pcu		肇事次數：6 件/年 死亡人數：1 人/年；受傷人數：8 人/年 主要肇事型態： 主要肇事原因： 主要肇事時段：				
建議改善措施	1. 增設安全島頭障礙物反光板 25 個島頭。 2. 增設回復式防撞桿 160 支。 3. 增設 65*70 輔二 30 支。 4. 增設鋁製反光導標 1400 個。 5. 增設護欄反光導標 200 個。 6. 增設太陽能標記 10 個。 7. 增設紅/白標記 100 個。 8. 增設地下道口安全警示桿 4 支。 9. 熱拌重繪 3000 m ² 。		改善經費預估	項目	單價	數量	單位	小計
				1. 障礙物反光板	1,200	25	個	30,000 元
				2. 回復式防撞桿	3,800	160	支	608,000 元
				3. 65*70 輔二	3,200	30	支	96,000 元
				4. 鋁製反光導標	420	1400	個	588,000 元
				5. 護欄反光導標	1,200	200	個	240,000 元
				6. 太陽能標記	4,500	10	個	45,000 元
				7. 紅/白標記	520	100	個	52,000 元
				8. 安全警示桿	12,000	4	支	48,000 元
				9. 熱拌	250	3,000	M ²	750,000 元
合計 2,457,000 元

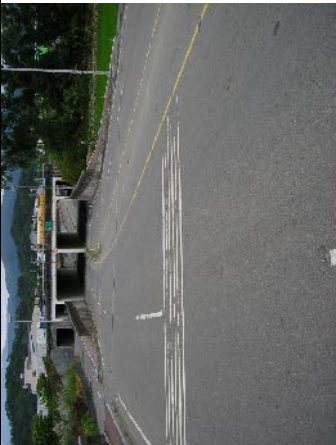
縣市	苗栗縣	編號	65	地點	苗栗市新東街（經國路~沿山道往公館新闢道路）	執行單位	苗栗縣政府		
現場圖示					建議改善圖示

道路狀況與現有交通管制設施					交通狀況與交通量				
道路型態： 道路障礙： 交通設施：					全年肇事紀錄(94.01~94.12之A1及A2類) 肇事次數： 7 件/年 死亡人數： 人/年；受傷人數： 8 人/年 主要肇事型態： 主要肇事原因： 主要肇事時段：				
建議改善措施					項目				
					改善經費預估 1. 雙黃標記 2. 紅/白標記 3. 馬蹄式車道屏 4. 遵18+九聯靠右 5. 回復式防撞桿 6. 安全警示桿 7. 太陽能標記 8. 太陽能馬蹄式車道屏				
1. 增設雙黃標記 50 個。 2. 增設紅/白標記 200 個。 3. 增設馬蹄式車道屏 400 個。 4. 增設遵 18+九聯靠右 2 組。 5. 增設回復式防撞桿 104 支。 6. 增設安全警示桿 5 支。 7. 增設太陽能標記 50 個。 8. 增設太陽能馬蹄式車道屏 60 個。					單價	數量	單位	小計	
						520	50	個	26,000 元
						520	200	個	104,000 元
						800	400	個	320,000 元
						3,800	2	組	7,600 元
						1,600	104	支	166,400 元
						12,000	5	支	60,000 元
						4,500	50	個	225,000 元
						4,000	60	個	240,000 元
						合計		1,149,000 元

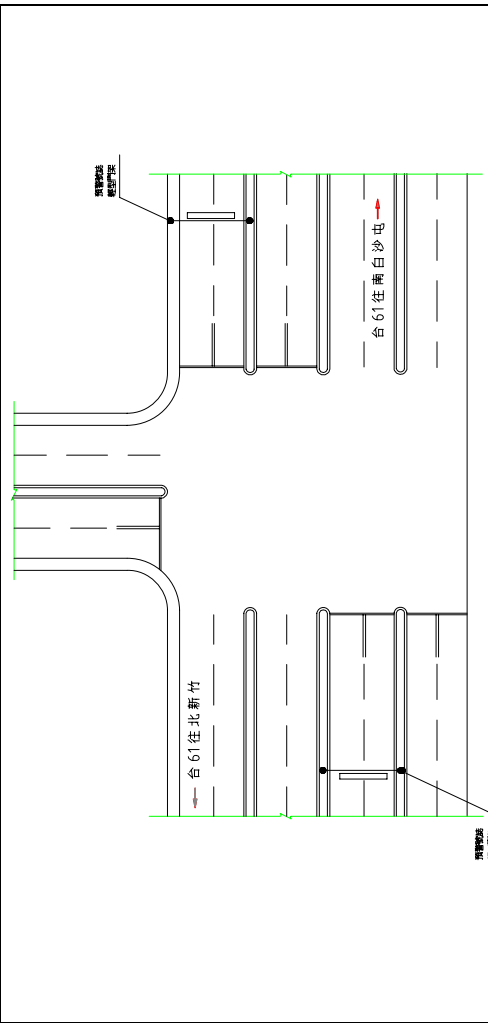
縣市	苗栗縣	編號	68	地點	台 61 線 93 公里 500 公尺處	公路總局 第二區養護工程處 苗栗 工務段	執行單位																				
現場圖示					建議改善圖示

道路狀況與現有交通管制設施					交通狀況與交通量																						
道路型態：台 61 線與台 1 已交會路口。 路面狀況：柏油鋪設。 道路障礙：中央分隔島、快慢車道分隔島。 交通設施：標線。					全年肇事紀錄(94.01~94.12 之 A1 及 A2 類) 肇事次數： 3 件/年 死亡人數： 0 人/年；受傷人數： 7 人/年 主要肇事型態：側撞、擦撞 主要肇事原因：超速、未遵守號誌管制 主要肇事時段：00:00~24:00																						
建議改善措施 1. 輕型門架。 2. 預警號誌。					改善經費預估

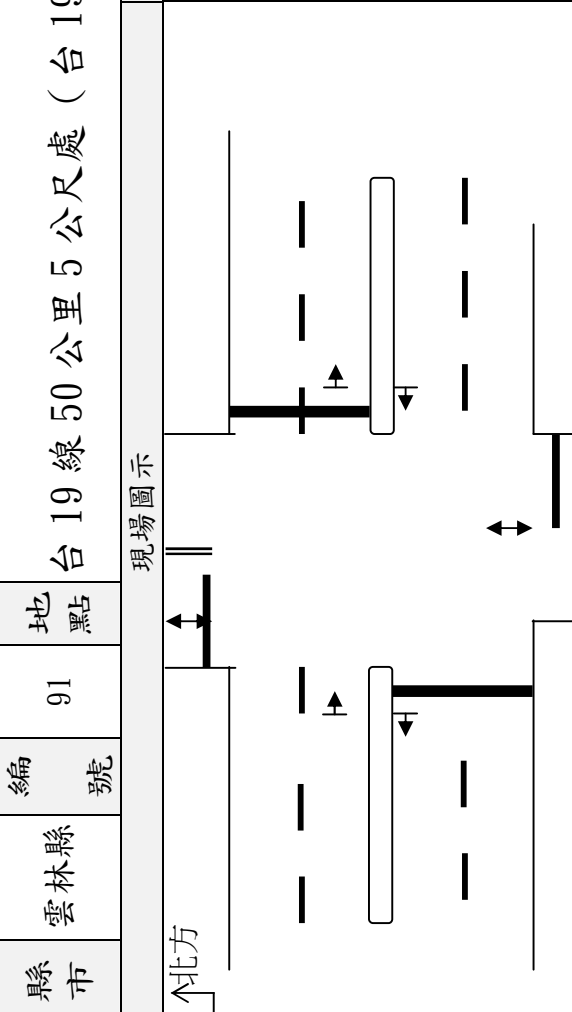
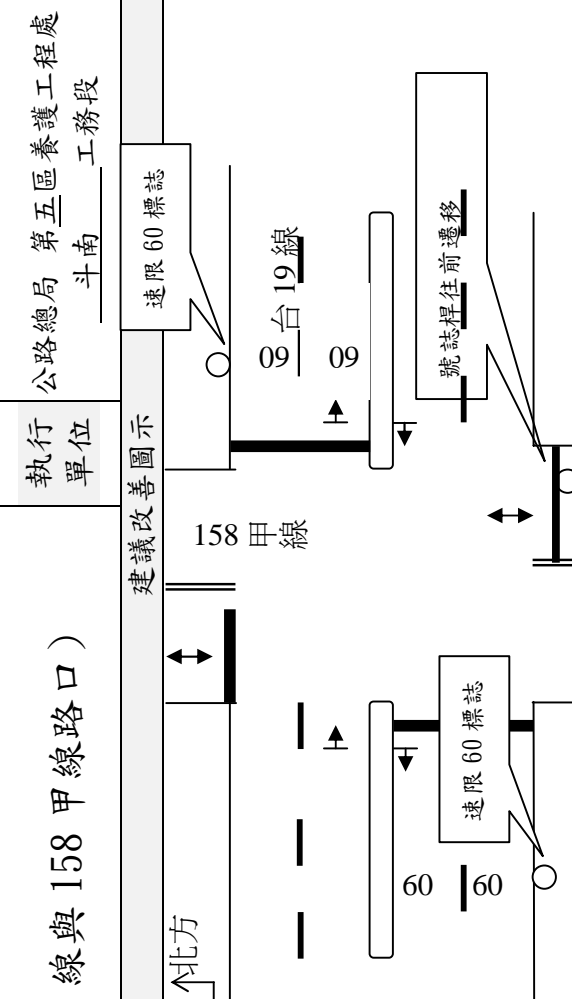
縣市	雲林縣	編號	91	地點	台 19 線 50 公里 5 公尺處（台 19 線與 158 甲線路口）		執行單位	公路總局 第五區養護工程處 斗南 工務段	
現場圖示					建議改善圖示

道路狀況與現有交通管制設施					交通狀況與交通量				
道路形態：台 19 線路寬約 25M，設有中央分向島，158 甲線道路路口路寬約 10M。 路面狀況：柏油鋪設，無坑洞。 道路障礙：無。 交通設施：中央分向島、三色號誌燈。					全年肇事紀錄 (94.01~94.12 之 A1 及 A2 類) 肇事次數： 1 件/年； 死亡人數： 3 人/年；受傷人數： 0 人/年 主要肇事型態：路口交叉撞 主要肇事原因：酒後駕車失控 主要肇事時段：日間 往其它方向： _____pcu				
建議改善措施					改善經費預估				
1. 158 甲 1 號誌桿距路口太遠，已將號誌桿向前遷移，分向線模糊不清，建議重新劃設。 2. 增設速限標誌及標字。					項目	單價	數量	單位	小計
					1. 劃設分向線	22	50	M	1,100 元
					2. 速限標誌	10,000	2	支	20,000 元
					3. 標字	800	4	組	3,200 元
								合計	24,300 元

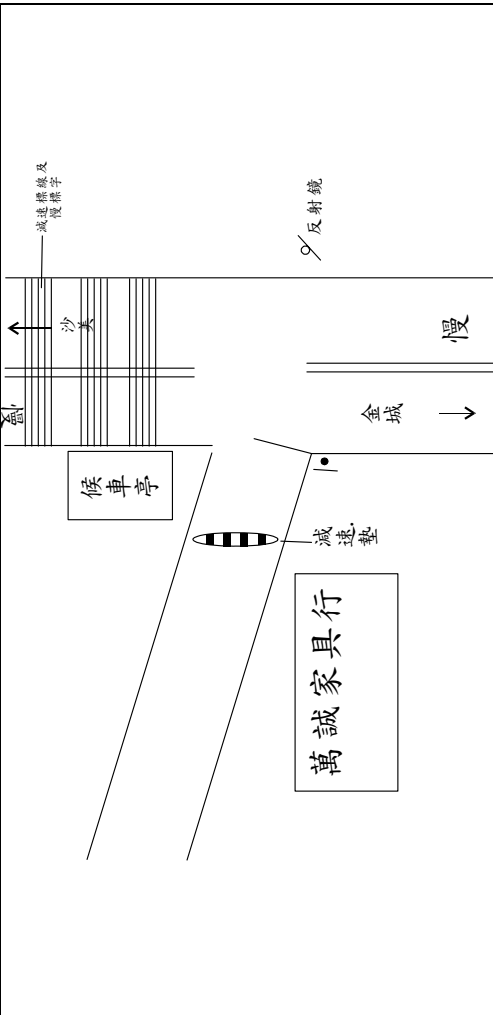
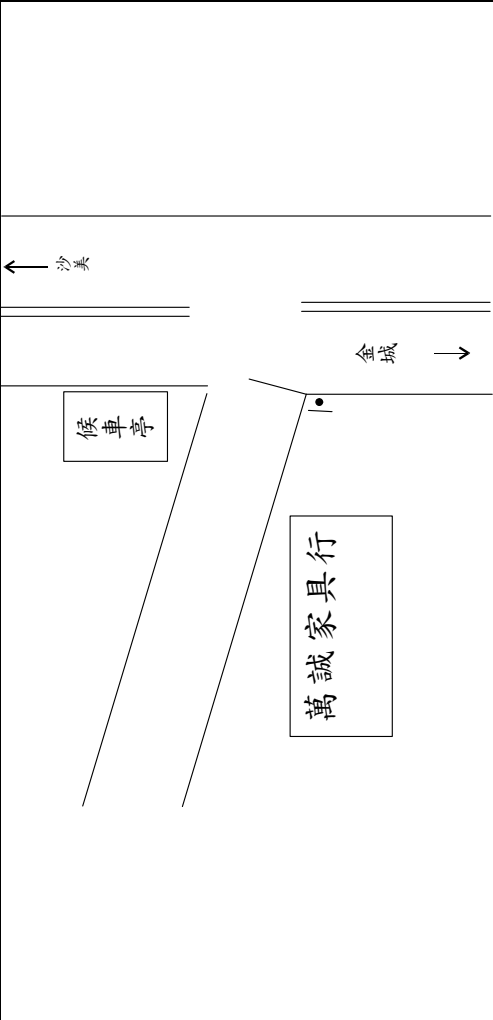
縣市	金門縣	編號	139	地點	金沙鎮環島北路中蘭路段	執行單位	金門縣警察局		
現場圖示				建議改善圖示

道路狀況與現有交通管制設施				交通狀況與交通量		全年肇事紀錄(94.01~94.12之A1及A2類)			
道路型態：岔路口。 路面狀況：柏油鋪裝，無坑洞。 道路障礙：車速快，岔路視線不良。 交通設施：標線，標誌。				交通狀況：岔路口、視距不良，車流量大。 尖峰小時：往北：70 pcu；往東：____ pcu 交通流量：往南：70 pcu；往西：10 pcu 往其他方向：____ pcu		肇事次數：2 件/年 死亡人數：1 人/年；受傷人數：5 人/年 主要肇事型態：交叉撞 主要肇事原因：酒駕、未讓車、未減速慢行 主要肇事時段：上、下班			
建議改善措施				改善經費預估		項目			
1. 減速墊。 2. 減速標線。 3. 慢行標字。 4. 反射鏡。				1. 減速墊 2. 減速標線 3. 慢行標字 4. 反射鏡		單價	數量	單位	小計
						1,100	8	片	8,800 元
						6,000	1	組	6,000 元
						500	2	字	1,000 元
						6,000	1	面	6,000 元
						合計			21,800 元

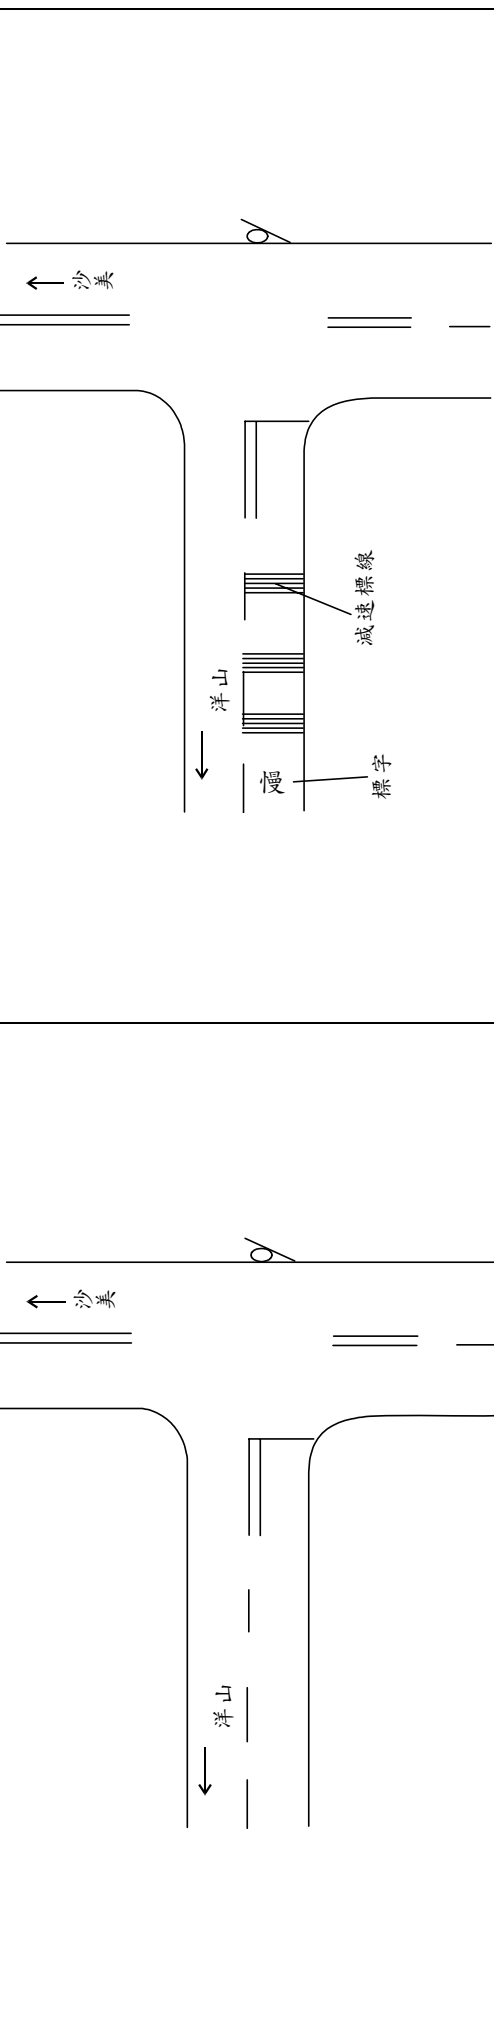
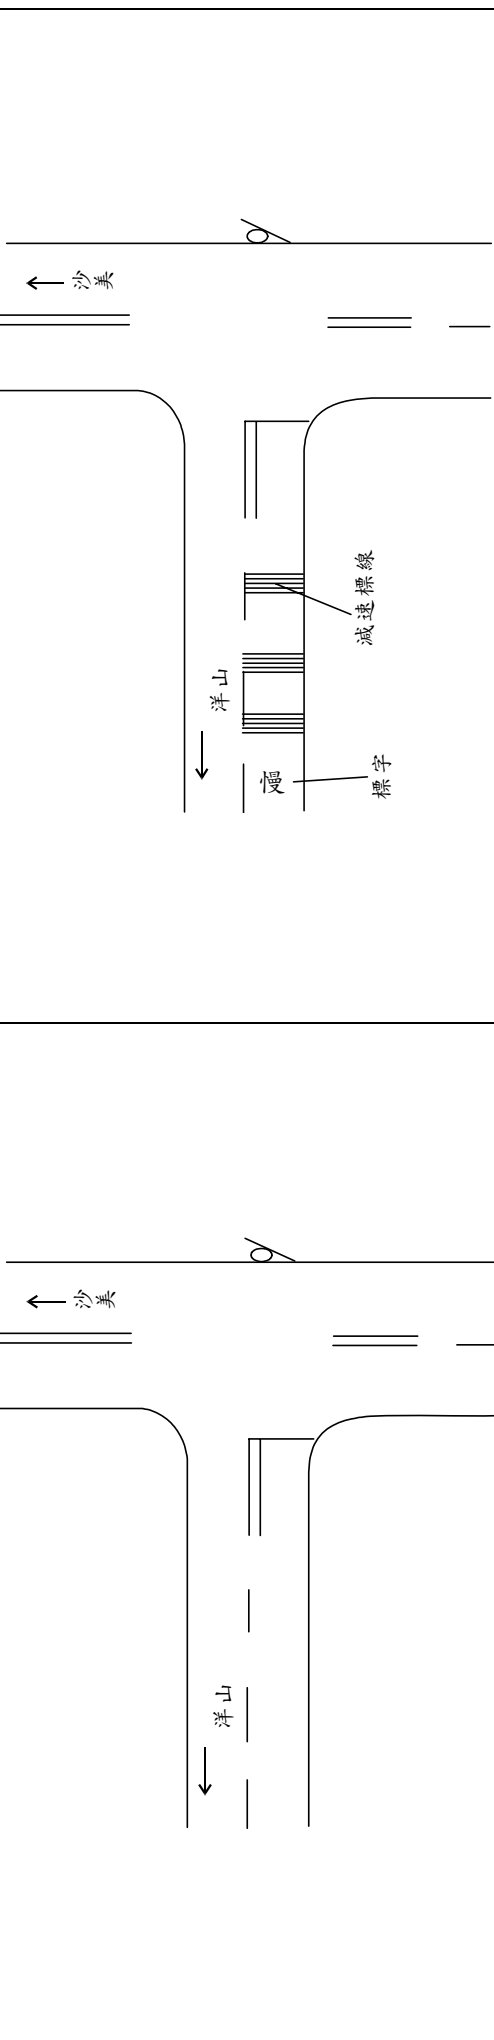
縣市	金門縣	編號	143	地點	金沙鎮 洋山往環島北路路段	執行單位	金門縣警察局																																				
現場圖示					建議改善圖示

道路狀況與現有交通管制設施					交通狀況與交通量																																						
道路型態：岔路口。 路面狀況：柏油鋪裝，無坑洞。 道路障礙：坡度車速快，岔路視線不良。 交通設施：標線，標誌。					全年肇事紀錄(94.01~94.12之A1及A2類) 肇事次數：1 件/年 死亡人數：2 人/年；受傷人數：2 人/年 主要肇事型態：對撞 主要肇事原因：酒駕、超速 主要肇事時段：夜間																																						
建議改善措施					改善經費預估																																						
1. 減速標線。 2. 慢標字。

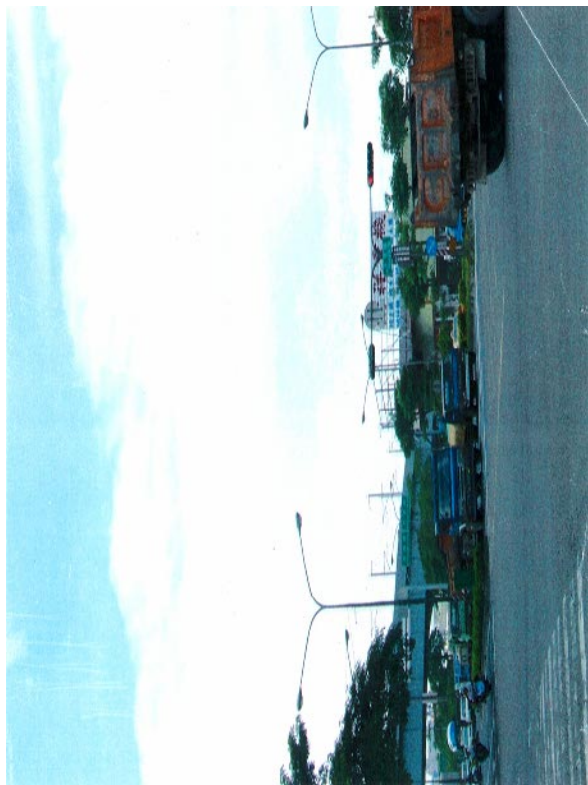
編號 16 高雄市-楠梓區 高楠公路/水管路口

道路狀況與現有交通管制設施 道路形態：三岔路口。 路面狀況：良好。 道路障礙：無。 交通設施：正常。				交通狀況與交通量 交通狀況： 尖峰小時：往北：____pcu；往東：____pcu 交通量：往南：____pcu；往西：____pcu 往其它方向：____pcu				全年肇事紀錄(94.01~94.12之A1及A2類) 肇事次數：20 件/年； 死亡人數：0 人/年；受傷人數：38 人/年 主要肇事型態：路口交岔撞、側撞 主要肇事原因：未保持行車安全距離、違反號誌管制或指揮 主要肇事時段：16~18 (7)、8~10 (6)、14~16 (4)、20~22 (4)			
建議改善措施	1. 高楠公路汽車左轉待轉區線模糊，請補漆繪（交通局）。 2. 增繪2條汽車導引線（交通局）。 3. 左轉專用道號誌於尖峰時間增加秒數（交通局）。 4. 削切人行道並漆繪機車待轉區及漸變槽化線（工務局） 5. 削切中央分隔島50米，以加長左轉專用道增加儲車空間（工務局）。			改善經費預估	項目	單價	數量	單位	小計		
				1. 標線		140	200	公尺	28,000 元		
				2. 削切中央分隔島及人行道		300,000	1	處	300,000 元		
								合計	328,000 元

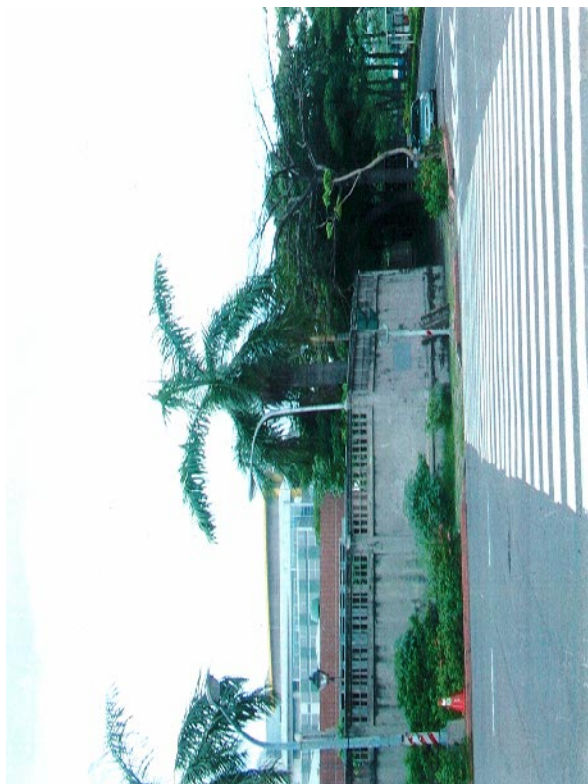
編號 17 高雄市-楠梓區 德民路/海專路口

楠梓區 德民路/海專路口							楠梓區 德民路/海專路口							
道路狀況與現有交通管制設施							交通狀況與交通量			全年肇事紀錄(94.01~94.12之A1及A2類)				
道路形態：四岔路口。 路面狀況：良好。 道路障礙：無。 交通設施：正常交通設施。							交通狀況： 尖峰小時：往北：_____pcu；往東：_____pcu 交通量：往南：_____pcu；往西：_____pcu 往其它方向：_____pcu			肇事次數：21件/年； 死亡人數：0人/年；受傷人數：23人/年 主要肇事型態：路口交岔撞、側撞 主要肇事原因：違反號誌管制或指揮、左轉彎未依規定 主要肇事時段：14~16(10)、16~18(7)、10~12(5)、6~8(5)				
建議改善措施							改善經費預估		項目		單價	數量	單位	小計
1. 因道路封層後行人穿越道線及機車待轉區等未繪設，請補繪（工務局養護工程處）。 2. 增繪2條汽車導引線（交通局）。 3. 海專路南向北方向號誌遲閉（交通局）。 4. 設置測速照相設備（警察局）。									1. 標線		140	320	公尺	44,800元
									2. 測速照相設備		2,000,000	1	組	2,000,000元
													合計	2,044,800元

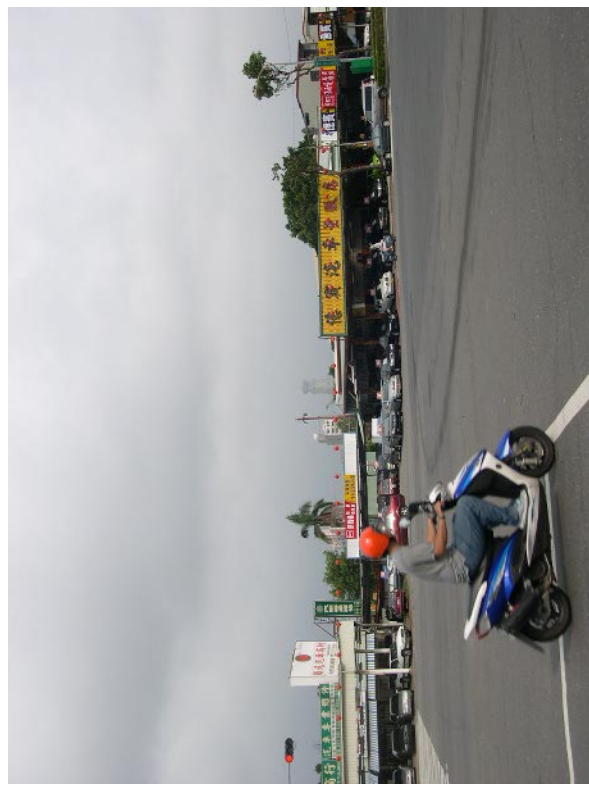
編號 20 高雄市-鼓山區 中華一路/清海路口

<p>鼓山區 中華一路/青海路口</p>																													
道路狀況與現有交通管制設施					交通狀況與交通量																																
<p>道路形態：三岔路口。</p> <p>路面狀況：良好。</p> <p>道路障礙：無。</p> <p>交通設施：正常。</p>					<p>交通狀況：</p> <p>尖峰小時：往北：_____pcu；往東：_____pcu</p> <p>交通量：往南：_____pcu；往西：_____pcu</p> <p>往其它方向：_____pcu</p>																																
<p>全年肇事紀錄(94.01~94.12之A1及A2類)</p> <p>肇事次數：19件/年；</p> <p>死亡人數：0人/年；受傷人數：22人/年</p> <p>主要肇事型態：路口交岔撞、追撞</p> <p>主要肇事原因：未依規定讓車、未保持行車安全距離</p> <p>主要肇事時段：14:00~16:00、18:00~20:00、 06:00~08:00、08:00~10:00、 16:00~18:00、20:00~22:00</p>

項目	單價	數量	單位	小計	1. 標誌	4,500	20	面	90,000 元																合計				90,000 元
項目	單價	數量	單位	小計																																	
1. 標誌	4,500	20	面	90,000 元																																	
合計				90,000 元																																	
建議改善措施					改善經費預估																																
<p>1. 研擬中華一路（九如路至慶豐路口）試辦車輛右轉彎時應於前一路口轉入慢車道右轉措施，並於快慢分隔島上加設告示牌（交通局）。</p> <p>2. 建請警察局加強取締駕駛人違規行為（警察局）。</p>																																					
<p>註1：請提供現場照片，照片內容應清楚顯示肇事地點現場之主要道路狀況與交通特性，於照片背面註明地點，一併送交運研所。</p> <p>註2：本表如不敷使用，請自行影印。</p>

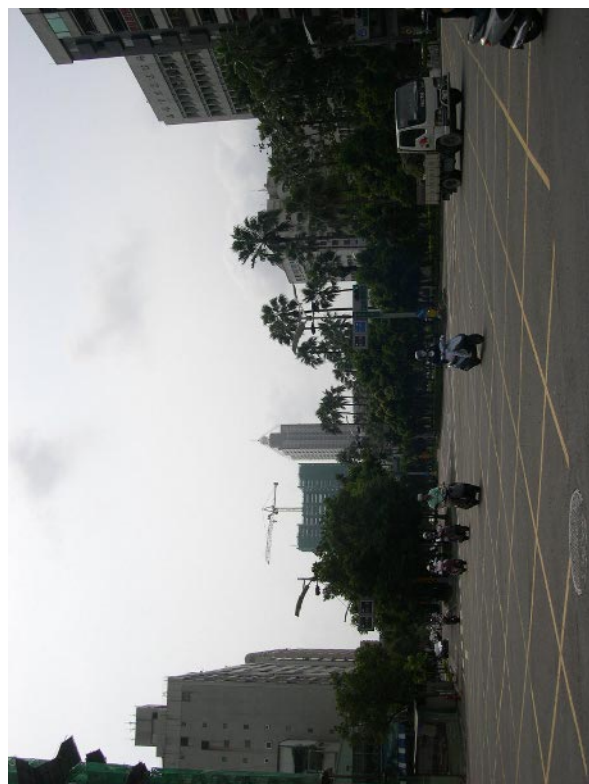
編號 21 高雄市-前金區 中華三路/民生二路口

<p>前金區 中華三路/民生二路口</p>				
道路狀況與現有交通管制設施		交通狀況與交通量		全年肇事紀錄(94.01~94.12之A1及A2類)				
道路形態：四岔路口。 路面狀況：良好。 道路障礙：無。 交通設施：正常交通設施。		交通狀況： 尖峰小時：往北：_____pcu；往東：_____pcu 交通量：往南：_____pcu；往西：_____pcu 往其它方向：_____pcu		肇事次數：22件/年； 死亡人數：1人/年；受傷人數：27人/年 主要肇事型態：路口交岔撞、同向擦撞、追撞 主要肇事原因：未依規定讓車、未保持行車安全距離 主要肇事時段：14:00~16:00、16:00~18:00				
建議改善措施	建請警察局加強取締駕駛人違規行為（警察局）。		改善經費預估		單價	數量	單位	小計

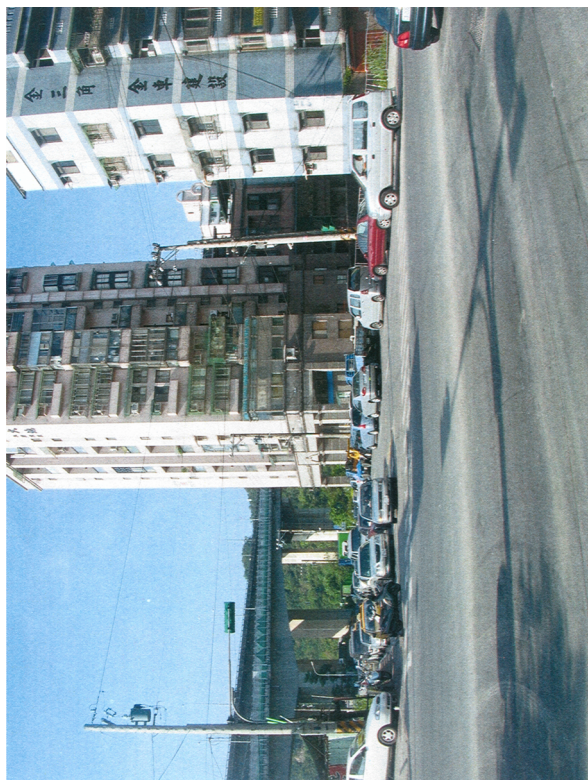
編號 23 基隆市-基金一路 129 巷

縣市	基隆市	編號	23	地點	基金一路 129 巷	執行單位	基隆市政府		
現場圖示					建議改善圖示				
道路狀況與現有交通管制設施					交通狀況與交通量				
道路形態：交岔路。 路面狀況：為瀝青鋪面。 道路障礙：基金一路有中央分隔島。					全年肇事紀錄 (A2 類) 肇事次數：6 件/年； 死亡人數：0 人/年；受傷人數：9 人/年 主要肇事型態： <u>違反號誌管制標誌(線)禁制或指揮、未保持行車安全距離即依規定讓車</u> 主要肇事時段：11:00~22:00				
建議改善措施					改善經費預估				
1. 增設輔助標誌牌 3 面及禁 26 標誌 3 面。 2. 漆繪行人穿越道線及禁停紅線等。					項目	單價	數量	單位	小計
					1. 交通標誌	250	80	公尺	20,000 元
					2. 輔助標誌 3 面		3	面	24,000 元
					3. 禁 26 標誌 3 面		3	面	15,000 元
					合計				59,000 元

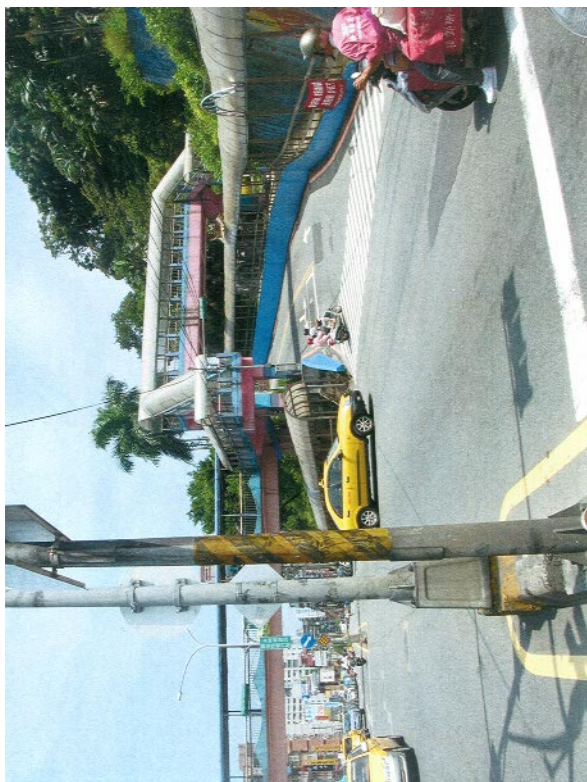
編號 24 基隆市-南榮路、南新街

道路狀況與現有交通管制設施				交通狀況與交通量																												
道路形態：三岔路。 路面狀況：為瀝青鋪面。 道路障礙：無障礙物。				全年肇事紀錄(A2類) 肇事次數：11 件/年； 死亡人數：0 人/年；受傷人數：17 人/年 主要肇事型態： <u>迴轉轉彎未依規定、違反號誌管制或指揮、未保持行車安全距離</u> 主要肇事原因： <u>側撞、追撞、同向擦撞、</u> 主要肇事時段： <u>全天時段</u>																												
建議改善措施 1. 更新座式導標。 2. 增設警 6 一面警 49 二面及輔助標誌牌（下坡路段減速慢行面）。 3. 漆繪速標線及慢字及機車停等區。

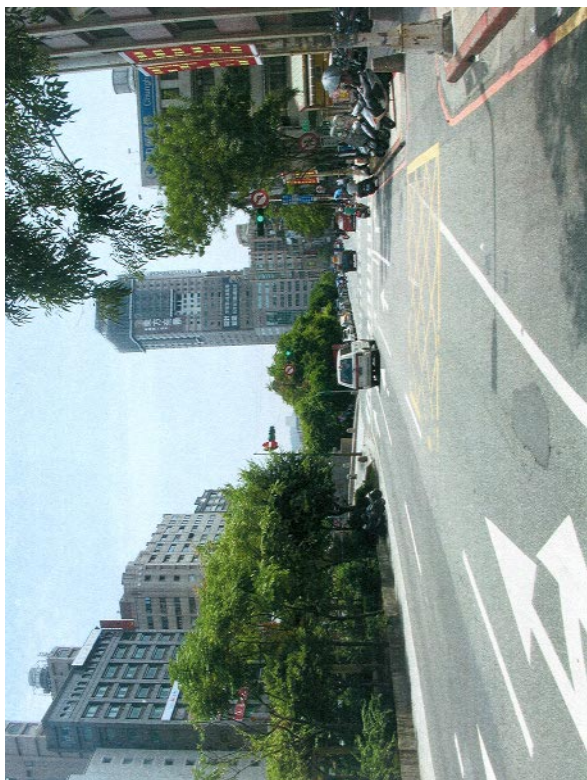
編號 25 基隆市-仁一路、愛五路

縣市	基隆市	編號	25	地點	仁一路愛五路	執行單位	基隆市政府																																				
現場圖示					建議改善圖示																																						
道路狀況與現有交通管制設施					交通狀況與交通量																																						
道路形態：四叉路口、仁一路及義三路為單行道，愛五路完雙向道。 路面狀況：為瀝青鋪面。 道路障礙：無障礙物。					交通事故：7 件/年； 死亡人數： <u>0</u> 人/年；受傷人數： <u>9</u> 人/年 主要肇事型態： <u>號誌管制或指揮、違反特定標誌（線禁制、號誌管制、未保持行車安全間隔</u> 主要肇事時段： <u>白天離峰時段</u>																																						
建議改善措施

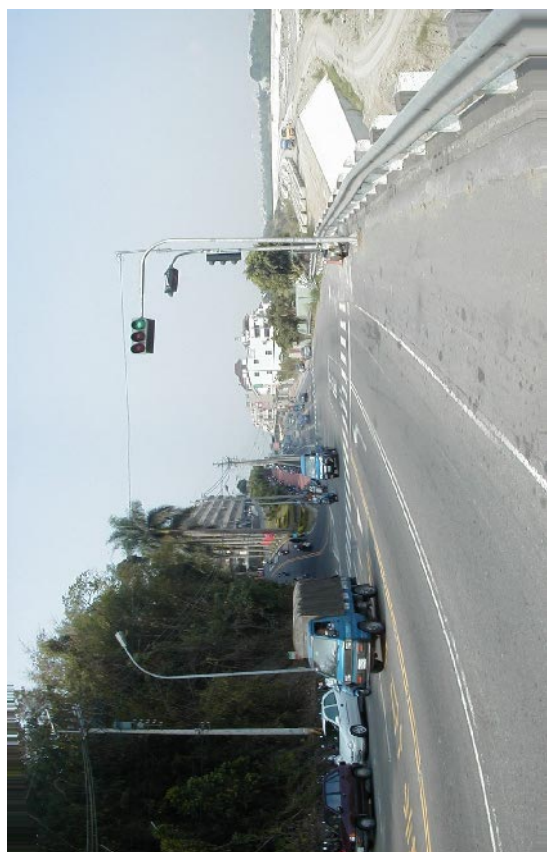
編號 27 台中市-廊子路（與廊子巷交口到大坑橋）

道路狀況與現有交通管制設施					交通狀況與交通量				
道路型態：25M 雙向四車道。 路面狀況：AC 路面、無坑洞。 道路障礙：無。 交通設施：道路中心雙黃線分隔線。					全年肇事紀錄(94.01~94.12 之 A1 及 A2 類) 肇事次數： 22 件/年； 死亡人數： 0 人/年；受傷人數： 19 人/年 主要肇事型態：側向衝撞 主要肇事原因：車輛跨越中心線 主要肇事時段：16:00~18:00				
建議改善措施	改善經費預估	項目			單價	數量	單位	小計	
						1.中央分隔島	1,500	M	1,200,000 元
						2.標線消除	349	M ²	6,282,000 元
						3.標線	326	M ²	186,800 元
						4.路面反光標記	525	個	315,000 元
					合計				2,730,000 元
