生態型海岸保護工法研究(2/4)

交通部運輸研究所中華民國96年4月

本研究於95年2月、5月及8月在國內南部之大鵬灣出口導流堤及林邊海岸離岸堤進行三季次調查,共發現20種海藻,第一季及第二季皆以綠藻門之石蓴科為絕對優勢藻種;海藻大多著生在消波塊、石塊之頂部、側面及斜邊等受光處;隨著基質慢慢由裸露的石塊或消波塊轉變成沙礫覆蓋較多區域時,海藻覆蓋呈現逐漸遞減趨勢。

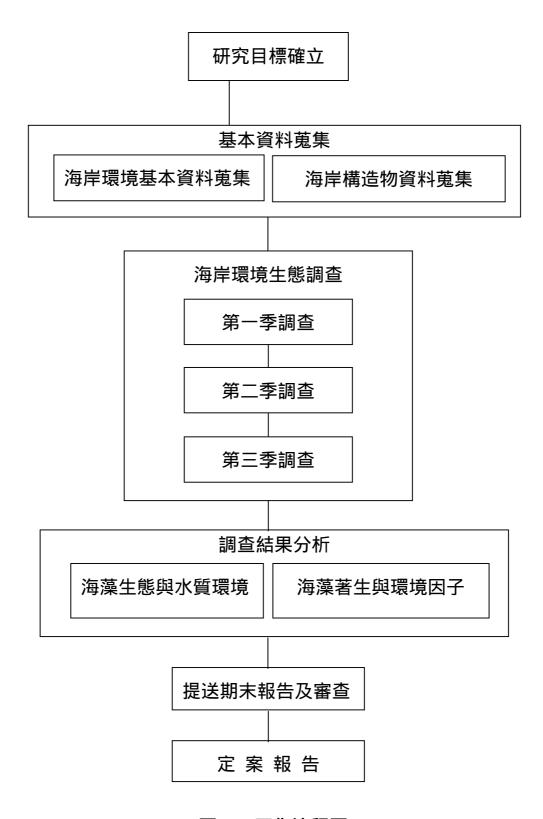
圖 1.1 工作流程圖

離岸堤之生態效果及生長環境因子,以及海藻著生與水溫、照度、水深之相關性,俾供後續應用研究之參考。本工作流程如圖 1.1 所示。

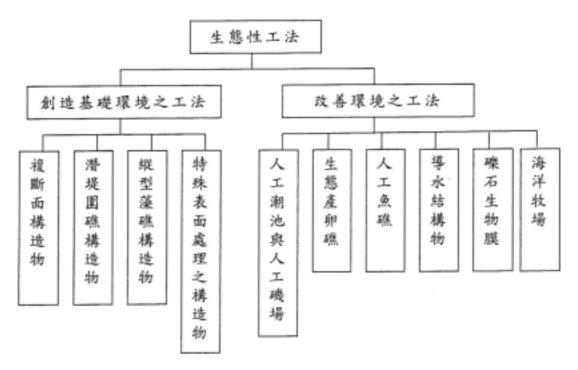
圖 2.1 海域生態性工法之分類 (郭-羽等,2002)

郭一羽等(2002)指出整體生存環境的優劣是影響生態系最大的因素,為達到生態平衡的最佳狀態,我們必須創新海岸保護措施的工法,來保護或創造優良的整體生存環境。所謂生態工法意指創造或改善生態環境的海岸保護措施。創造基礎環境的保護工法著重在無中生有的技術,也就是利用海洋特性與構造物之間相互的關係來設計保護工法,達到創造藻場生存的基礎環境後,讓海洋物種聚集。而改善工法係現階段的海洋環境是具有生物聚集性的,由於水質、空間分佈、日光…等因素破壞了較優良的環境,造成生物的不適應性使得生物聚集的數量減少,這就是有賴改善工法來進行讓生態的環境恢復舊觀。改善環境與創造的海岸保護措施,最大的成效就是讓生態數量回復,或是自然生成而達到自然平衡的狀態,使海洋生物能生生不息發展下去。故將海域生態工法依創造基礎環境與改善環境工法,分類如圖 2.1。

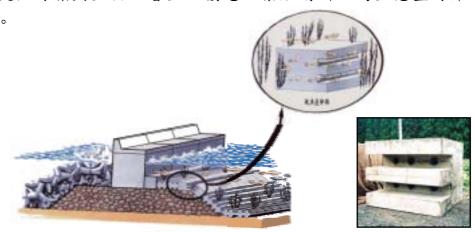
圖 2.3 北海道福島漁港防波堤應用產卵礁例

海岸工程斷面結合生態礁之設計,如藻礁、魚礁、產卵礁(如圖 2.3) 等,以提供海藻與生物之著生、棲息及繁殖場所,為生態型海岸結構 物之一。

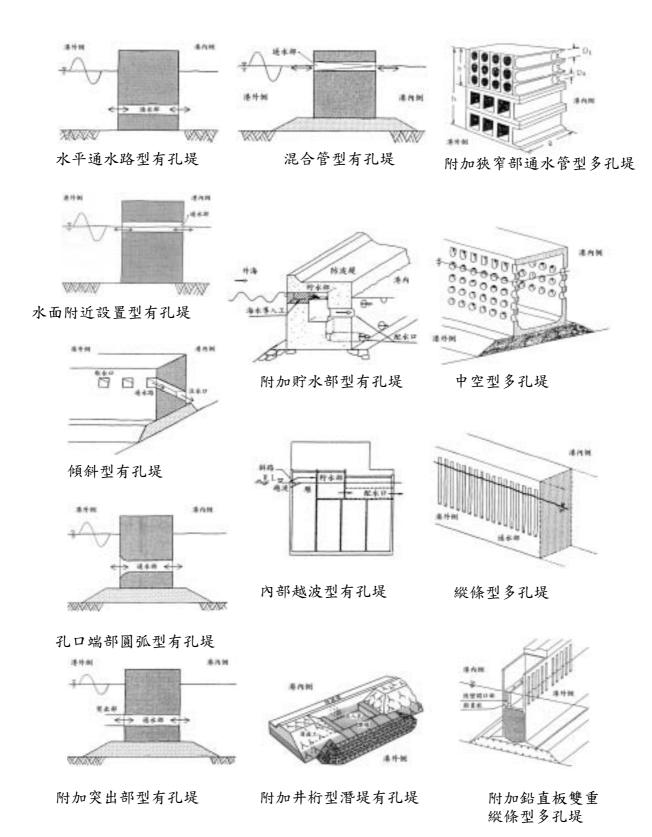
(摘自:水產土木建設技術中心,2000) **圖 2.5 附加海水交換機能海岸結構物**

海岸結構物之構築易阻礙海水流通性,形成半閉鎖性水域,堆積各種物質,而影響附近海域水質環境,不利於水中生物多樣性及景觀親水之發展。為改善水質狀況,在工程上常採用物理方法,利用潮汐或波浪能量促進海岸結構物內外海水之交換。日本針對防波堤、護岸等海岸結構物所開發或研發中之海水交換型構造物,如圖 2.5 所示。

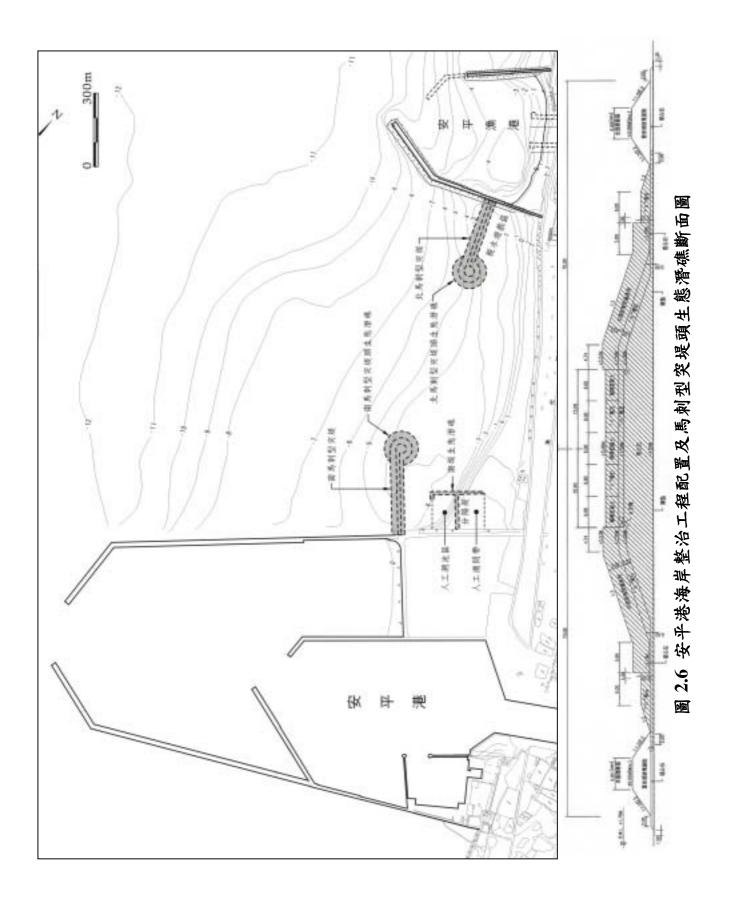
本工程基於土砂資源利用及海岸保護需求,採生態工法設計,以達到海岸防護、生態及親水等機能,為目前國內最大人工養灘區,並可發展為戶外教學自然生態區。主要工程項目(如圖 2.6)包括銜接商漁港防波堤外側各興建南、北馬刺型突堤,水深-2~-4m,於突堤堤頭利用現有消波塊設置生態潛礁,供水棲生物群聚;於南馬刺型突堤之岸側以拋石堤構造設置南堤生態潛礁、分隔堤等,形成人工潮池區、人工潮間帶,俾利水生動植物生長;並利用安平港航道疏浚土砂,於安平商漁港間海岸進行人工養灘,養灘量達 200 萬方。

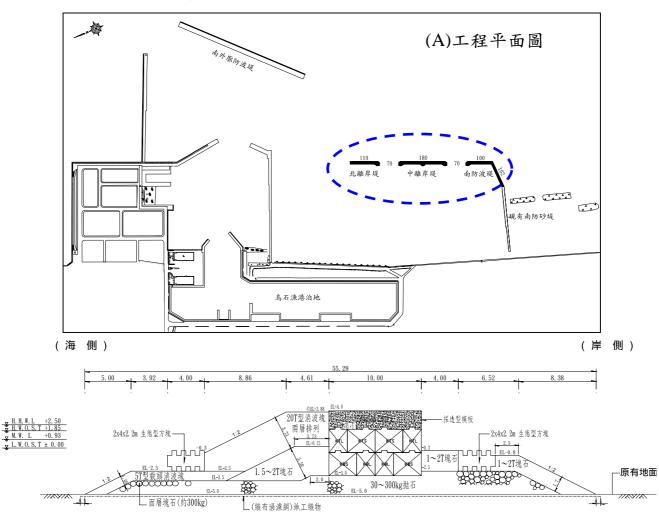
(B)離岸堤標準斷面圖 圖 2.7 烏石漁港南端防波堤增建工程

本區面臨太平洋,夏秋之際易受颱風侵襲,為兼顧堤體安全及促進景觀調和,離岸堤採混成堤型式,海側以消波塊被覆,岸側以沒水方塊保護,而堤體之岸側壁面採造型模板澆置以降低景觀突兀現象,並改良傳統方塊表面為凹凸狀(生態型方塊),增加與海水接觸之表面積,提供魚介貝類產卵、棲息場所及海藻群落生成,屬生態型海岸結構物設計,如圖 2.7。本工程於 92 年 10 月開工,目前已完工。

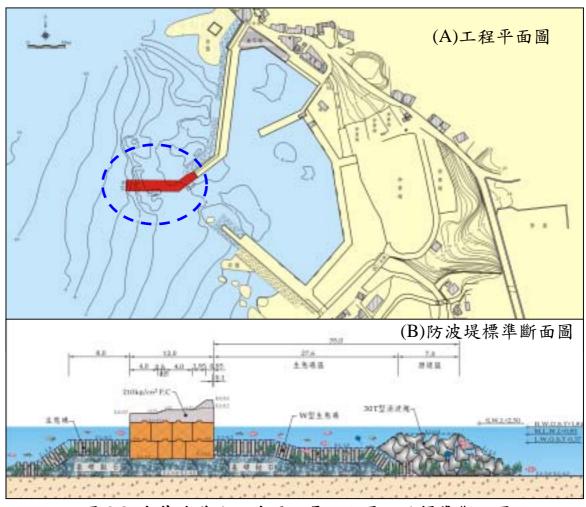
圖 2.8 富基漁港北防波堤延長工程平面及標準斷面圖

本防波堤採複合式斷面設計(如圖 2.8),由堤體與前側生態礁段、潛堤段所構成,寬廣之生態礁區設置生態礁,提供海藻、海洋生物之著生及棲息繁殖場所,同時降低方塊與消波塊高度減少對海岸景觀之影響。本工程業於 93 年 11 月開工,並於 95 年 6 月完工,其成效具有指標性意義,可供國內推動港灣生態工法之參考。

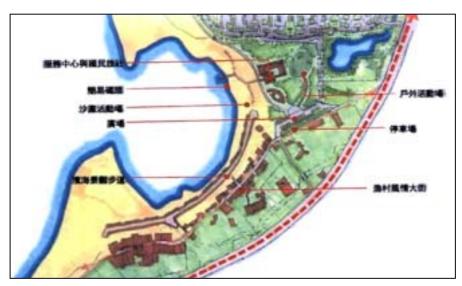
圖 2.9 後灣海岸環境及景觀改善計畫(http:www.wra07.gov.tw)

後灣海堤環境及景觀改善工程 L=550m, 工程費 15,948,000 元。 距岸約 42m 處(EL:-0.5~-1.1m)設置定砂堤乙座(L≒300m)。 距岸 90~120m(EL:-2.5~-3.5m)設置碎波潛堤乙座(L=146m)。 施工期限: 92 年 12 月 10 日~93 年 5 月 31 日。

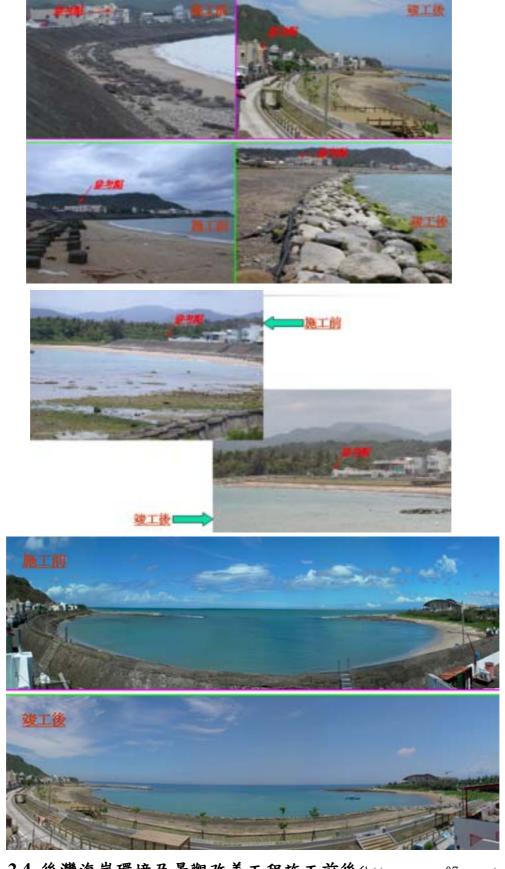
照片 2.4 後灣海岸環境及景觀改善工程施工前後(http:www.wra07.gov.tw)

以碎波潛堤配合人工養灘,依現況調查栽植不同種類之原生植物於堤前、後坡,除可保護海岸及提供生物棲息外,亦可恢復自然海岸風貌。

本工程海岸人工養灘寬度約 40m,完工後仍呈穩定趨勢,能有效 減緩波浪侵蝕。潛堤配合人工養灘工法,日後仍可能有沙灘流失 之虞慮,將持續監測以為後續維護參考,必要時可利用漁港之疏 浚土砂養灘,以維灘岸平衡及環境永續。後灣海岸環境及景觀改 善工程施工前後相關照片,如照片 2.4 所示。

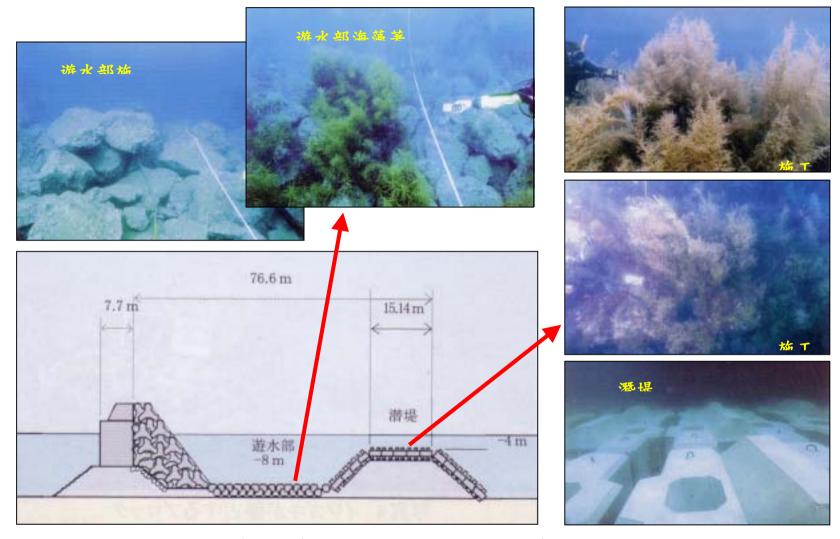
圖 2.10 富來漁港藻場造成型防波堤成效追蹤調查 (摘自:安藤豆,2002a)

漁港別及實施位置	計畫概要	設計條件	標 準 斷 面
	對象設施: 防波堤 480m 工法: 附加潛堤防波堤 對象海藻: Ecklonia kurome Sargassum spp. 事前調查設計: 1995~1996 年 施工: 1995~2002 年 追蹤調查: 1996~2001 年	颱風波向: N 波高: 9.5m 週期: 12.6s 設置水深: -23~-30m 設計波高: 7.2、7.3m 設置地盤: 岩盤	19.00 00.00
	對象設施:離岸防波堤 120m 工法:附加小段消波工被覆堤 對象海藻:Ecklonia kurome Sargassum spp. 事前調查設計:1994~1995 年 施工:1995~1998 年 追蹤調查:2000~2002 年	颱風波向: SW 波高: 12.3m 週期: 14.9s 設置水深: -10.7m 設計波高: 4.7m 設置地盤: 砂	
	對象設施: 防波堤 60m 工法: 附加潛堤寬廣拋石平台 型防波堤 對象海藻: Ecklonia kurome Sargassum spp. 事前調查設計: 1995~1996 年 施工: 1997~2000 年 追蹤調查: 1999~2002 年	波高:4.1m 週期:6.8s 設置水深:-17.0m	15.0 15.0

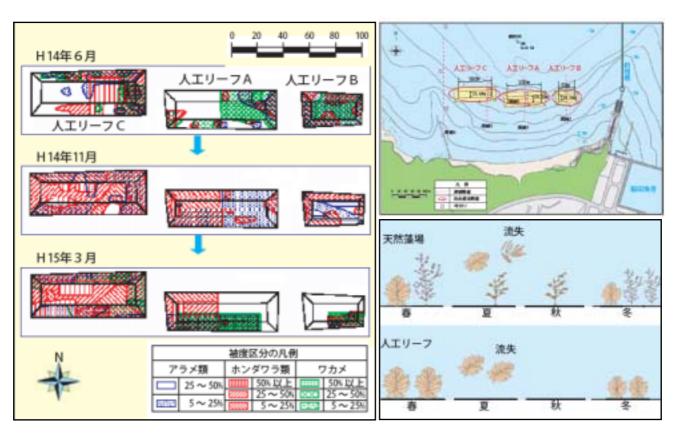
圖 2.11 日本協田漁港人工潛礁生物涵養效果調查 (摘自:安藤亘、岡野崇裕,2002)

日本協田漁港海岸位於福岡縣北九州市,考量協田漁港海岸之保全,綜合考量景觀、生物涵養、海水浴場之利用,採人工潛礁工法,興建三支寬20~23m之人工潛礁(A=50m、B=100m、C=100m),潛礁底部水深為-0.5m,協田漁港海岸人工潛礁平面佈置如圖2.11。

為了解人工潛礁設置後之生態效果,乃自 2000 年 3 月~2003 年 5 月進行現場調查,調查期間為每年之春季(3 月)、夏季(6 月)、秋季(11 月),共進行六季次。調查結果顯示,協田漁港海岸三支人工潛礁上之藻類密集程度並不太一致,且與人工潛礁上著生之藻類種類有關,而人工潛礁之海側及陸側之藻類密集程度分佈及種類亦有不同,各季次之調查結果如圖 2.11 所示,人工潛礁上藻類生長之季節性變化,大致與天然藻場之季節性變化相符。

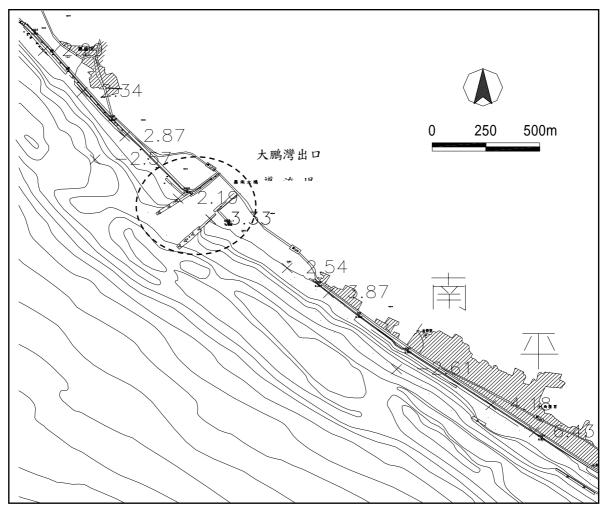
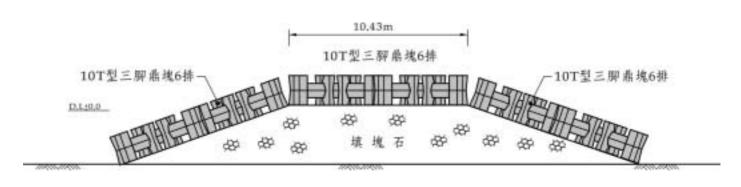
圖 3.3 屏東縣大鵬灣出口導流堤平面與斷面圖

本區突堤數量較少且多屬短突堤型式,平常水位多露出於水面上,故選定與突堤具類似構造型式,位於大鵬灣出口之兩座導流堤,亦由前水利局於79至86年度陸續興建完成,其中北導流堤長221公尺,南導流堤長257公尺,主要構造型式由基礎拋石上覆10噸三腳鼎塊所構成,如圖3.3。

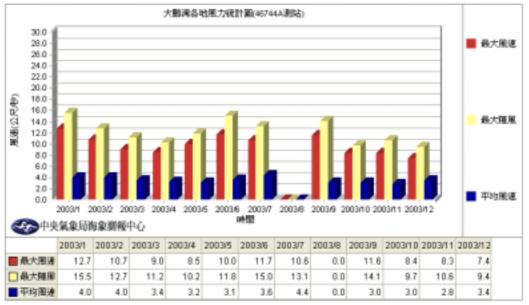
圖 3.6 大鵬灣浮標測站 2003 年風速統計圖

測站位置:屏東縣東港鐵大鵬灣外海4公里,水深26公尺處。 經度:120°26'02" 緯度:22°25'00"

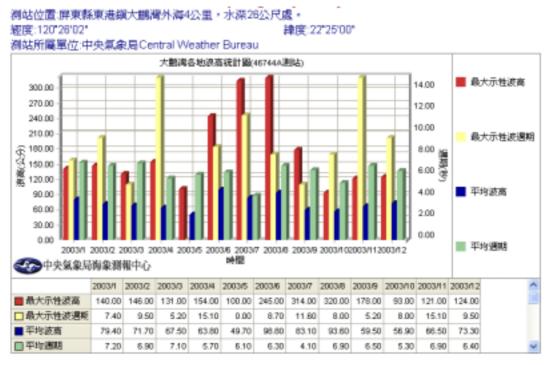
圖 3.7 大鵬灣浮標測站 2003 年波浪統計分析圖

綜合以上可知,大鵬灣附近海面冬季波浪較小;夏季則因受低氣壓及颱風之影響,波浪較大。此外另參考中央氣象局大鵬灣浮標 測站 2003 年實測資料分析成果,亦有相同趨勢,如圖 3.7。

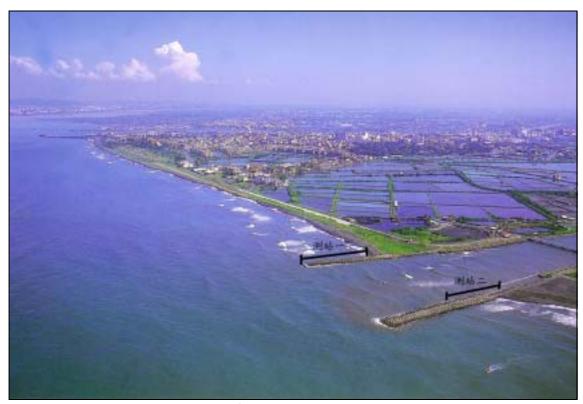
照片 3.1 大鵬灣出口導流堤(測站一、測站二)現況照片

導流堤相關位置

本研究共進行三季次之現場調查,分別於今(95)年2月14日(第一季)、5月9日(第二季)及8月7日(第三季),針對屏東縣林邊鄉海岸之離岸堤及東港鎮海岸之大鵬灣出口導流堤附近海域,進行海藻附著於人工結構物生長情形以及水質監測採樣,分別於大鵬灣出口導流堤附近設兩個測站(測站一及測站二)、林邊鄉海岸之離岸堤附近設兩個測站(測站三及測站四),如照片3.1、3.2。概述調查結果如下:

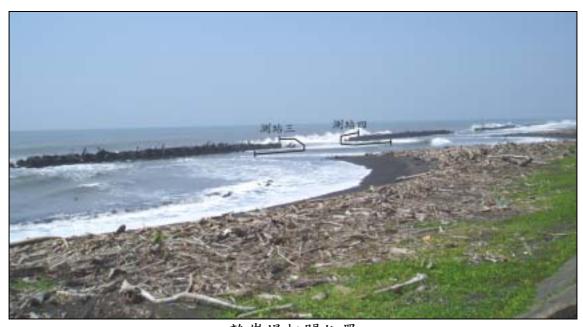
離岸堤相關位置

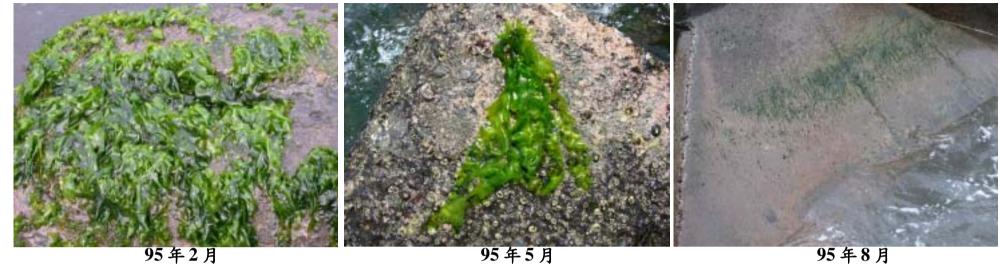
照片 3.3 大鵬灣導流堤測站一 (裂片石蓴 Ulva faciata) 照片

照片 3.3~照片 3.6之左圖為第一季(95年2月份)四測站之海藻著生調查照片,其中大鵬灣導流堤測站一、林邊離岸堤測站三及測站四皆為綠藻門裂片石蓴(Ulva faciata),大鵬灣導流堤測站二為蜈蚣藻。

照片3.3~照片3.6之中圖為第二季(95年5月份)四測站之海藻著生調查照片,其中大鵬灣導流堤測站一、林邊離岸堤測站三及測站四皆為綠藻門裂片石蓴(Ulva faciata),大鵬灣導流堤測站二為縱胞藻。

照片 3.3~照片 3.6 之右圖為第三季(95 年 8 月份)四測站之海藻著生調查照片,其中大鵬灣導流堤測站一、林邊離岸堤測站三及測站四皆為綠藻門裂片石蓴(Ulva faciata),大鵬灣導流堤測站二為縱胞藻,海藻著生情形為三季中最少。

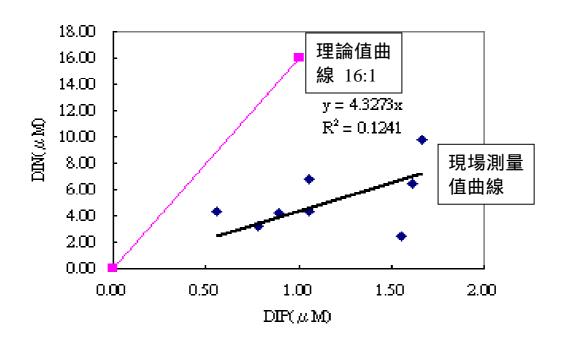
圖 4.1 各監測點水體營養鹽 DIN 與 DIP 關係圖

由本研究共三季次之監測結果比較發現,氮鹽(硝酸鹽、亞硝酸鹽、 氨氮)於前兩季檢測結果測值相近,而磷酸鹽及光照度檢測結果則後二 季測值高於第一季。值得注意的是第二季分析結果顯示,各監測點之 水體營養鹽 DIN 與 DIP 關係如圖 4.1 所示,其 N/P 比大約為 4.3,低於 理論值之 16,顯示兩區域水體均為「氮限」。(在影響藻類生長的因子 中,水中營養鹽的氮:磷比例之理論值為 16:1;故若水質中氮:磷比 值低於 16,則氮為限制藻類生長的營養鹽因子,簡稱「氮限」)

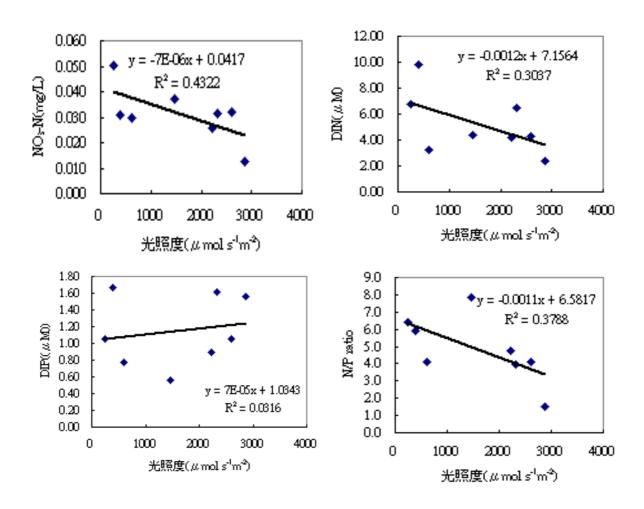
圖 4.2 各監測點之水體 NO3-N、DIN、DIP、N/P ratio 與光照度之相關性

另由光照度與 NO₃-N、DIN、 DIP、N/P ratio 之相關性,如圖 4.2 所示;發現光照度與 NO₃-N、DIN、N/P ratio 均呈負相關性,顯示光照度愈強,各種浮游植物或藻類吸收氮的能力也愈強。此外,由於監測之水體均屬氮限,水體中磷酸鹽屬過剩之情況,因此,光照度與 DIP 之相關性並不顯著。

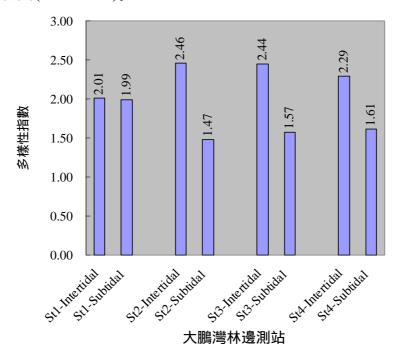
第一季(2 月份)的海藻調查之多樣性指數分析 (Species diversity index analysis),如圖 4.3。潮間帶間各測站間相比較,以測站二潮間帶最高(H'=2.46),測站一潮間帶多樣性最低(H'=2.01);而潮下帶各測站間相互比較,測站一潮下帶多樣性最高(H'=1.99),測站二潮下帶多樣性最低(H'=1.47);各測站間潮間帶與潮下帶多樣性綜合比較,以測站二潮間帶多樣性指數最高(H'=2.46),測站二潮下帶多樣性最低(H'=1.47)。

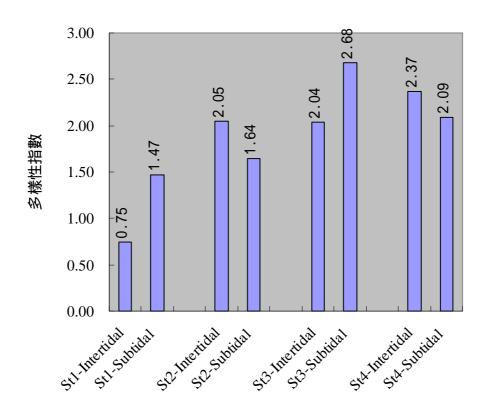
第二季(5 月份)的海藻調查之多樣性指數分析 (Species diversity index analysis),如圖 4.4。於潮間帶間各測站間相比較,以測站四潮間帶最高(H'=2.37),測站一潮間帶多樣性最低(H'=0.75);潮下帶各測站間相互比較,測站三潮下帶多樣性最高(H'=2.68),測站一潮下帶多樣性最低(H'=1.47);各測站間潮間帶與潮下帶多樣性綜合比較,以測站三潮下帶多樣性指數最高(H'=2.68),測站一潮間帶多樣性最低(H'=0.75)。

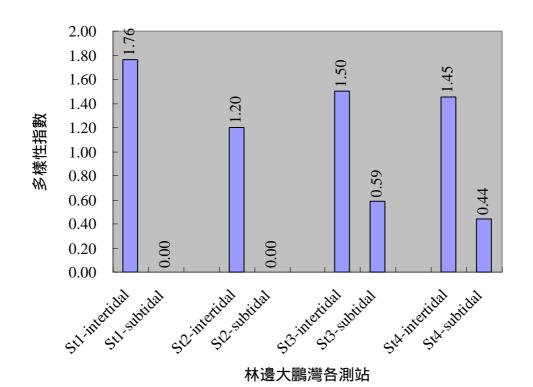
第三季(8 月份)的海藻調查之多樣性指數分析 (Species diversity index analysis),如圖 4.5。於潮間帶間各測站間相比較,以測站一潮間帶最高(H'=1.76),測站潮間二帶多樣性最低(H'=1.2);潮下帶各測站間相互比較,測站三潮下帶多樣性最高(H'=0.59),測站一和二潮下帶多樣性 H' 皆為 0。
