臺北市中心區運輸系統管理(TSM)計畫

第一冊：規劃報告

交通部運輸研究所

中華民國七十四年六月

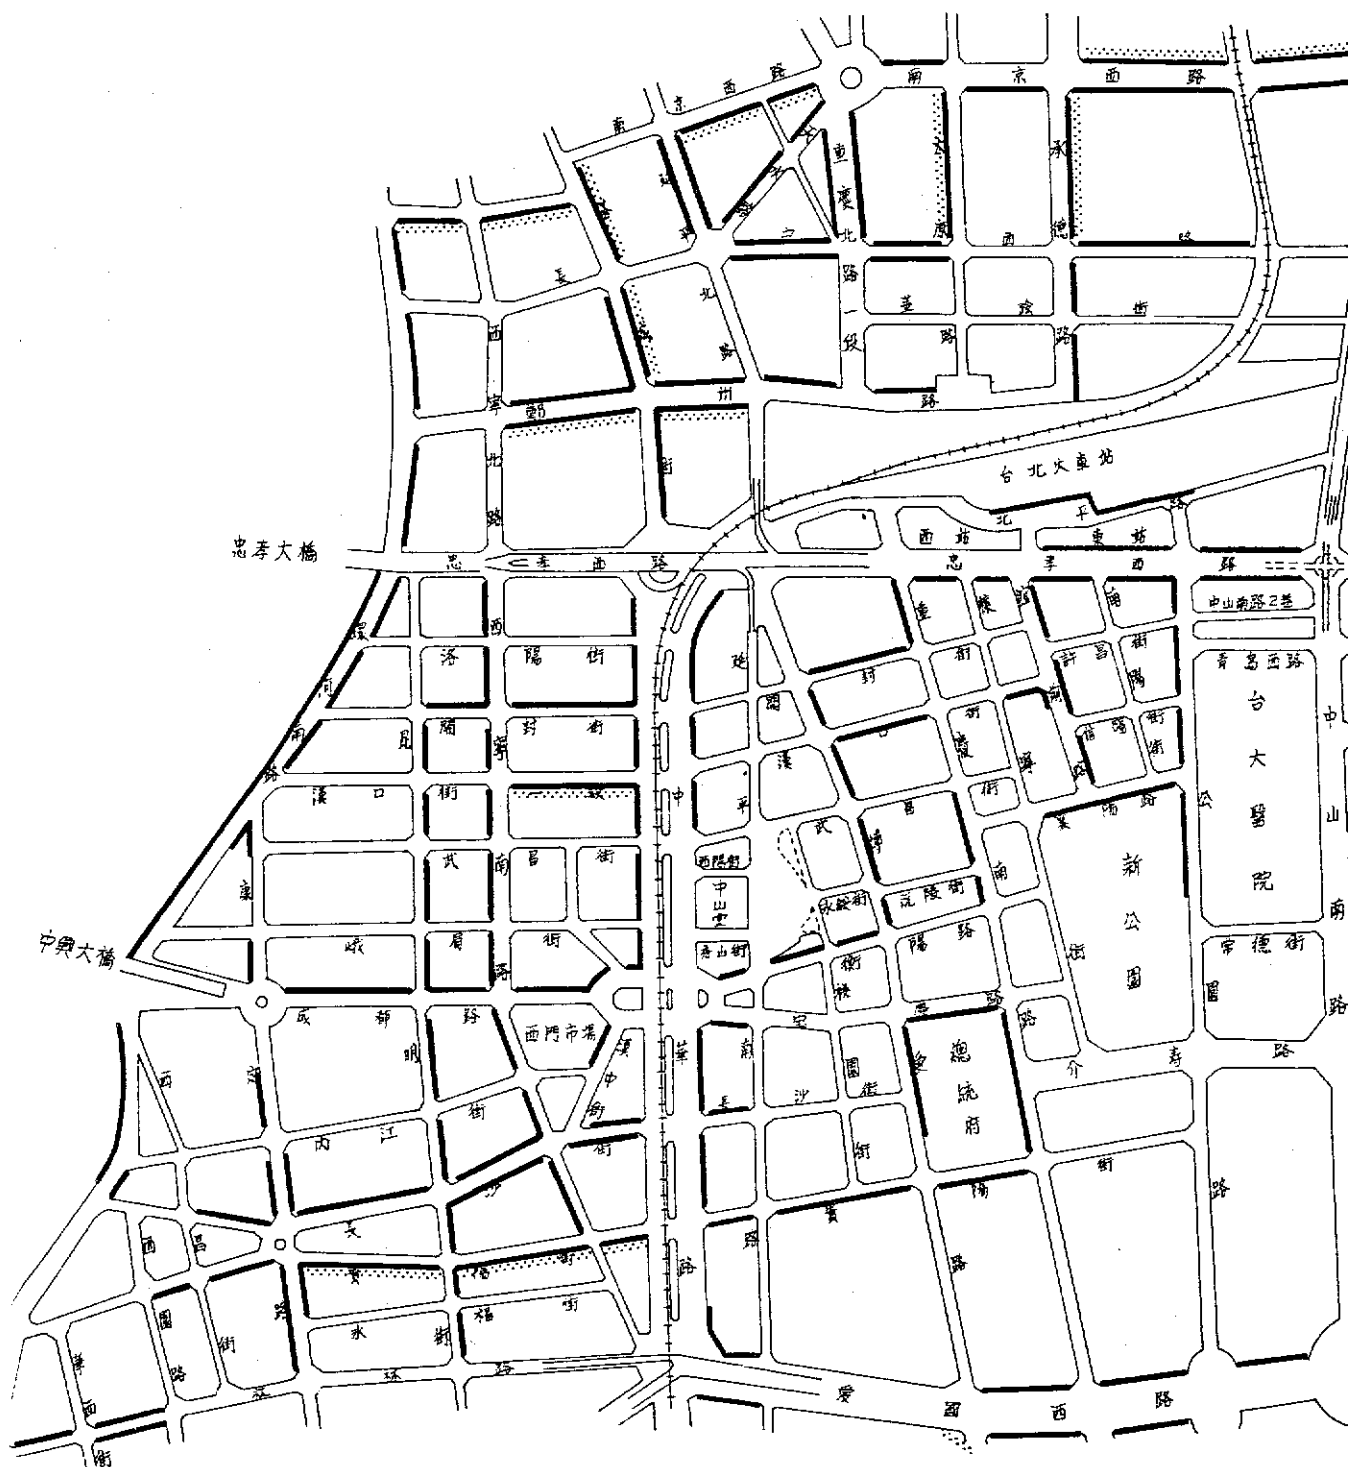
圖 71 台北市中心區建議尖峰時間禁止停車路段分佈圖

—— 道路服務水準 E 或 F 級之路段(速率 ≤ 16 Km/hr)

..... 尖峰時間禁止停車路段(16:30 ~ 18:30)
