台灣地區鐵路平交道事故之研究

交通部運輸研究所

中華民國八十五年五月

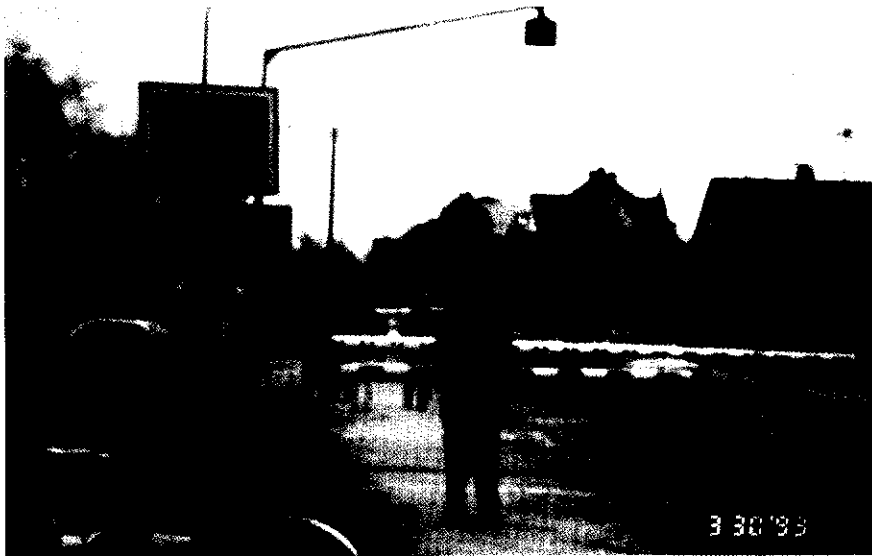
照片2

德國慕尼黑市
鐵路平交道柵
欄動作，欄桿
一長一短，行
車順向爲長桿
，對向爲短桿

此一結果對估算警告設施對於交通安全之效果與影響的程度頗有助益。另以德國為例，在慕尼黑U-Bahn所行經的鐵路平交道，其警告設施包括警告標誌、閃光設施、禁止臨時停車標示、柵欄遮斷器（其柵欄遮斷桿有遠端的短遮斷桿及近端的長遮斷桿兩部分），以及專供提醒鐵路司機員使用的近平交道警告標誌，以確保道路行人與車輛之安全。參見照片1, 2, 3所示。

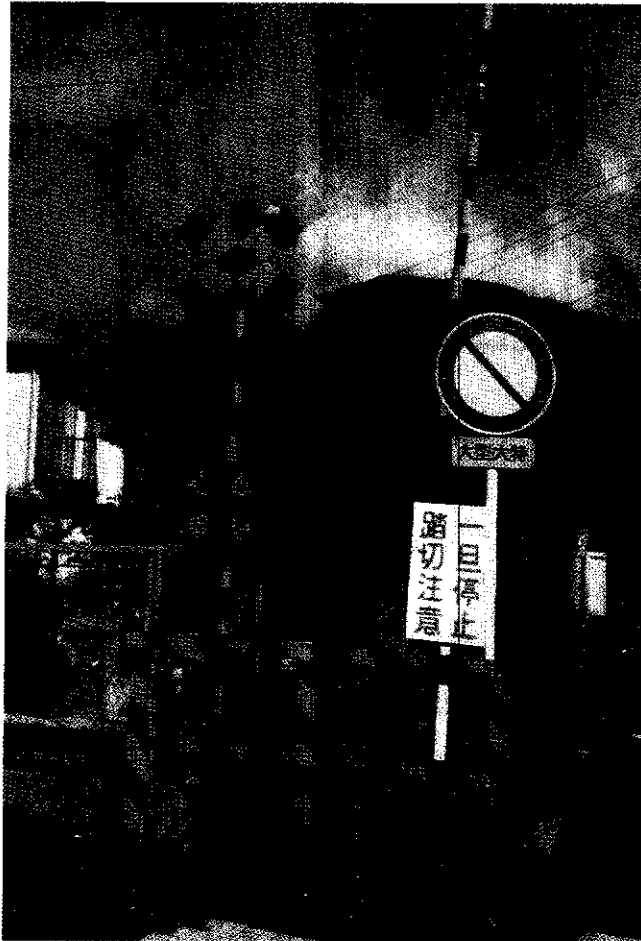
照片 7 日本東京都郊區平交道設施全景近照

3. 全面檢討現有鐵路平交道遮斷機有佔用道路設施之問題，並應由地方道路主管機關配合改善。尤其第一種平交道輔助裝置之檢討與看柵工之再訓練均待加強。
4. 對於與現有鐵路平交道相交的道路號誌，雖有聯鎖，但多有故障，應重新檢討並儘快修護。
5. 因道路交通環境變遷，除對平交道等級加以檢討外，應全面檢討平交道之幾何設計與交通管理措施，並研究改善之道。
6. 改善無人看守的三甲平交道之安全設施，諸如：加強道路照明設備與夜間反光標誌加貼於遮斷桿上（如美國及日本鐵路平交道即有此設施，參見照片5、6、7），或在平交道範圍以黃色標線重繪禁止臨時停車區，或設置跳動路面等措施，並應加強不定期檢修遮斷設備，以防機件故障。
7. 綜觀台鐵所研提的鐵路幹線路況不良平交道會勘計畫，主要仍應加強在平交道之危險路況處視要設置各種禁制標誌，例如禁止大型車進入、左轉、右轉及禁止連結車進入等標誌，以及在有險坡或路面高低不平之危險處所，加繪減速標線及加裝反光導標等。
