# 第十一期台灣地區 易肇事路段改善計畫

交通部運輸研究所

中華民國八十二年七月

<b>出版品名稱</b> 中文：第十一期台灣地區易肇事路段改善計畫 外文：The 11th Project of Accident-Prone Locations Improvement in Taiwan Area.			
<b>國際標準書號(或叢刊號)</b>	<b>政府出版品統一編號</b> 009104820284	<b>運輸研究所出版品編號</b> 82-34-378	
<b>主辦單位：</b> 運輸安全組 <b>主 管：</b> 林大煜 <b>計畫主持人：</b> 林大煜 <b>研究人員：</b> 林豐福、劉韻珠、劉昭正、周永暉、曹瑞和、湯儒彥、傅耀南、田養民、袁正平			<b>研究期間</b> 自 81年 7 月  至 82 年 6 月
<b>關鍵詞：</b> 交通量、肇事次數、死傷人數、肇事率、嚴重性值、改善措施			
<b>摘 要：</b> 第十一期台灣地區易肇事路段改善計畫，係依據行政院八十年台(80)交字24056號函核頒「道路交通秩序與交通安全改善方案」之規定辦理。本所利用交通部管理資訊中心所建立之道路交通事故分析系統，就民國81年全年台灣地區之肇事資料進行分析，並參考台北市、高雄市、公路局與各縣市警察局、工務局所提報之易肇事地點與肇事資料，會同相關單位赴現場勘查，研提改善方案，以協助地方政府辦理改善措施。本期易肇事路段改善計畫之改善地點計336處，總改善經費新台幣55,332,440元。平均每處改善經費為新台幣164,680元。			
<b>出版日期</b>	<b>頁數</b>	<b>工本費</b>	<b>本出版品取得方式</b>
82年 7月	357	790	凡屬機密或限閱性出版品均不對外公開。一般性出版品，公營、公益機關團體及學校可函洽本所免費贈閱；私人及私營機關團體可按工本費價購。
<b>管制等級</b> <input type="checkbox"/> 機密 ( <input type="checkbox"/> 解密日期為    年    月    日， <input type="checkbox"/> 主辦單位視情況辦理解密 ) <input type="checkbox"/> 限閱 ( <input type="checkbox"/> 解限日期為    年    月    日， <input type="checkbox"/> 主辦單位視情況辦理解限 ) <input checked="" type="checkbox"/> 一般

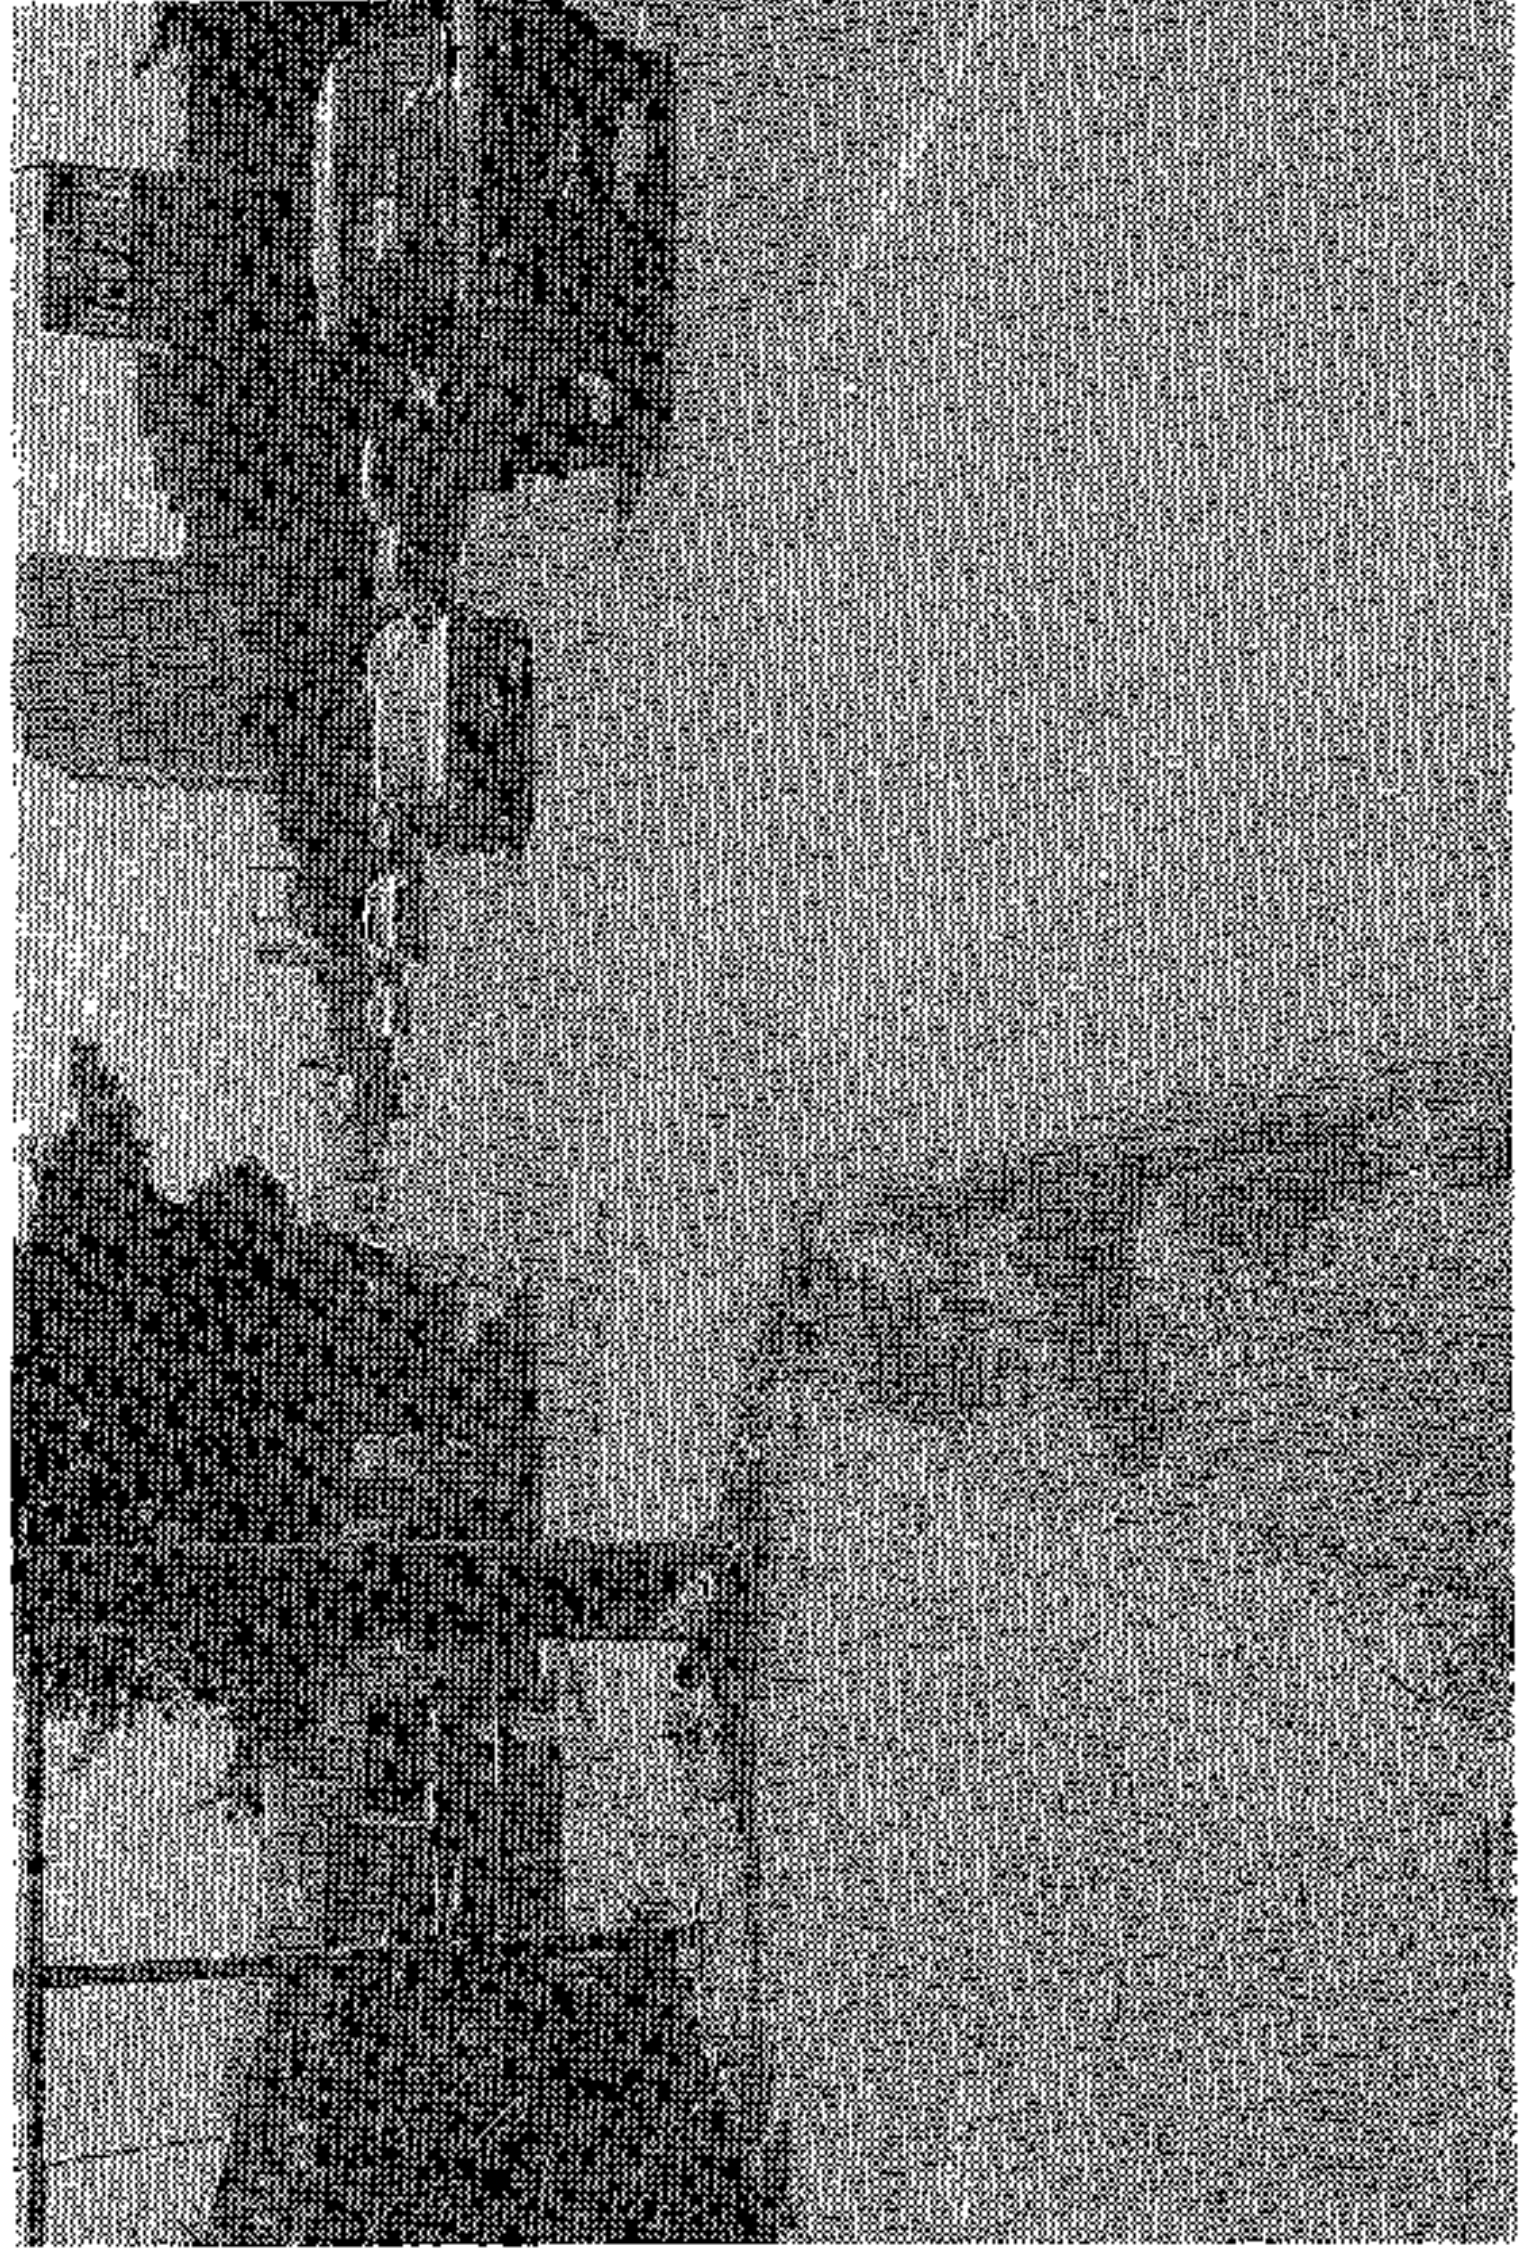
編號	1	地點	台北市麥帥公路，新明路 312 巷		承辦單位	交工處
道路通 路狀況 特性與 性	丁字路型，麥帥公路為快速道路，新明路 312 巷為上坡路面（約 3%）					
改善措施	<div>現場圖示說明</div> <div>

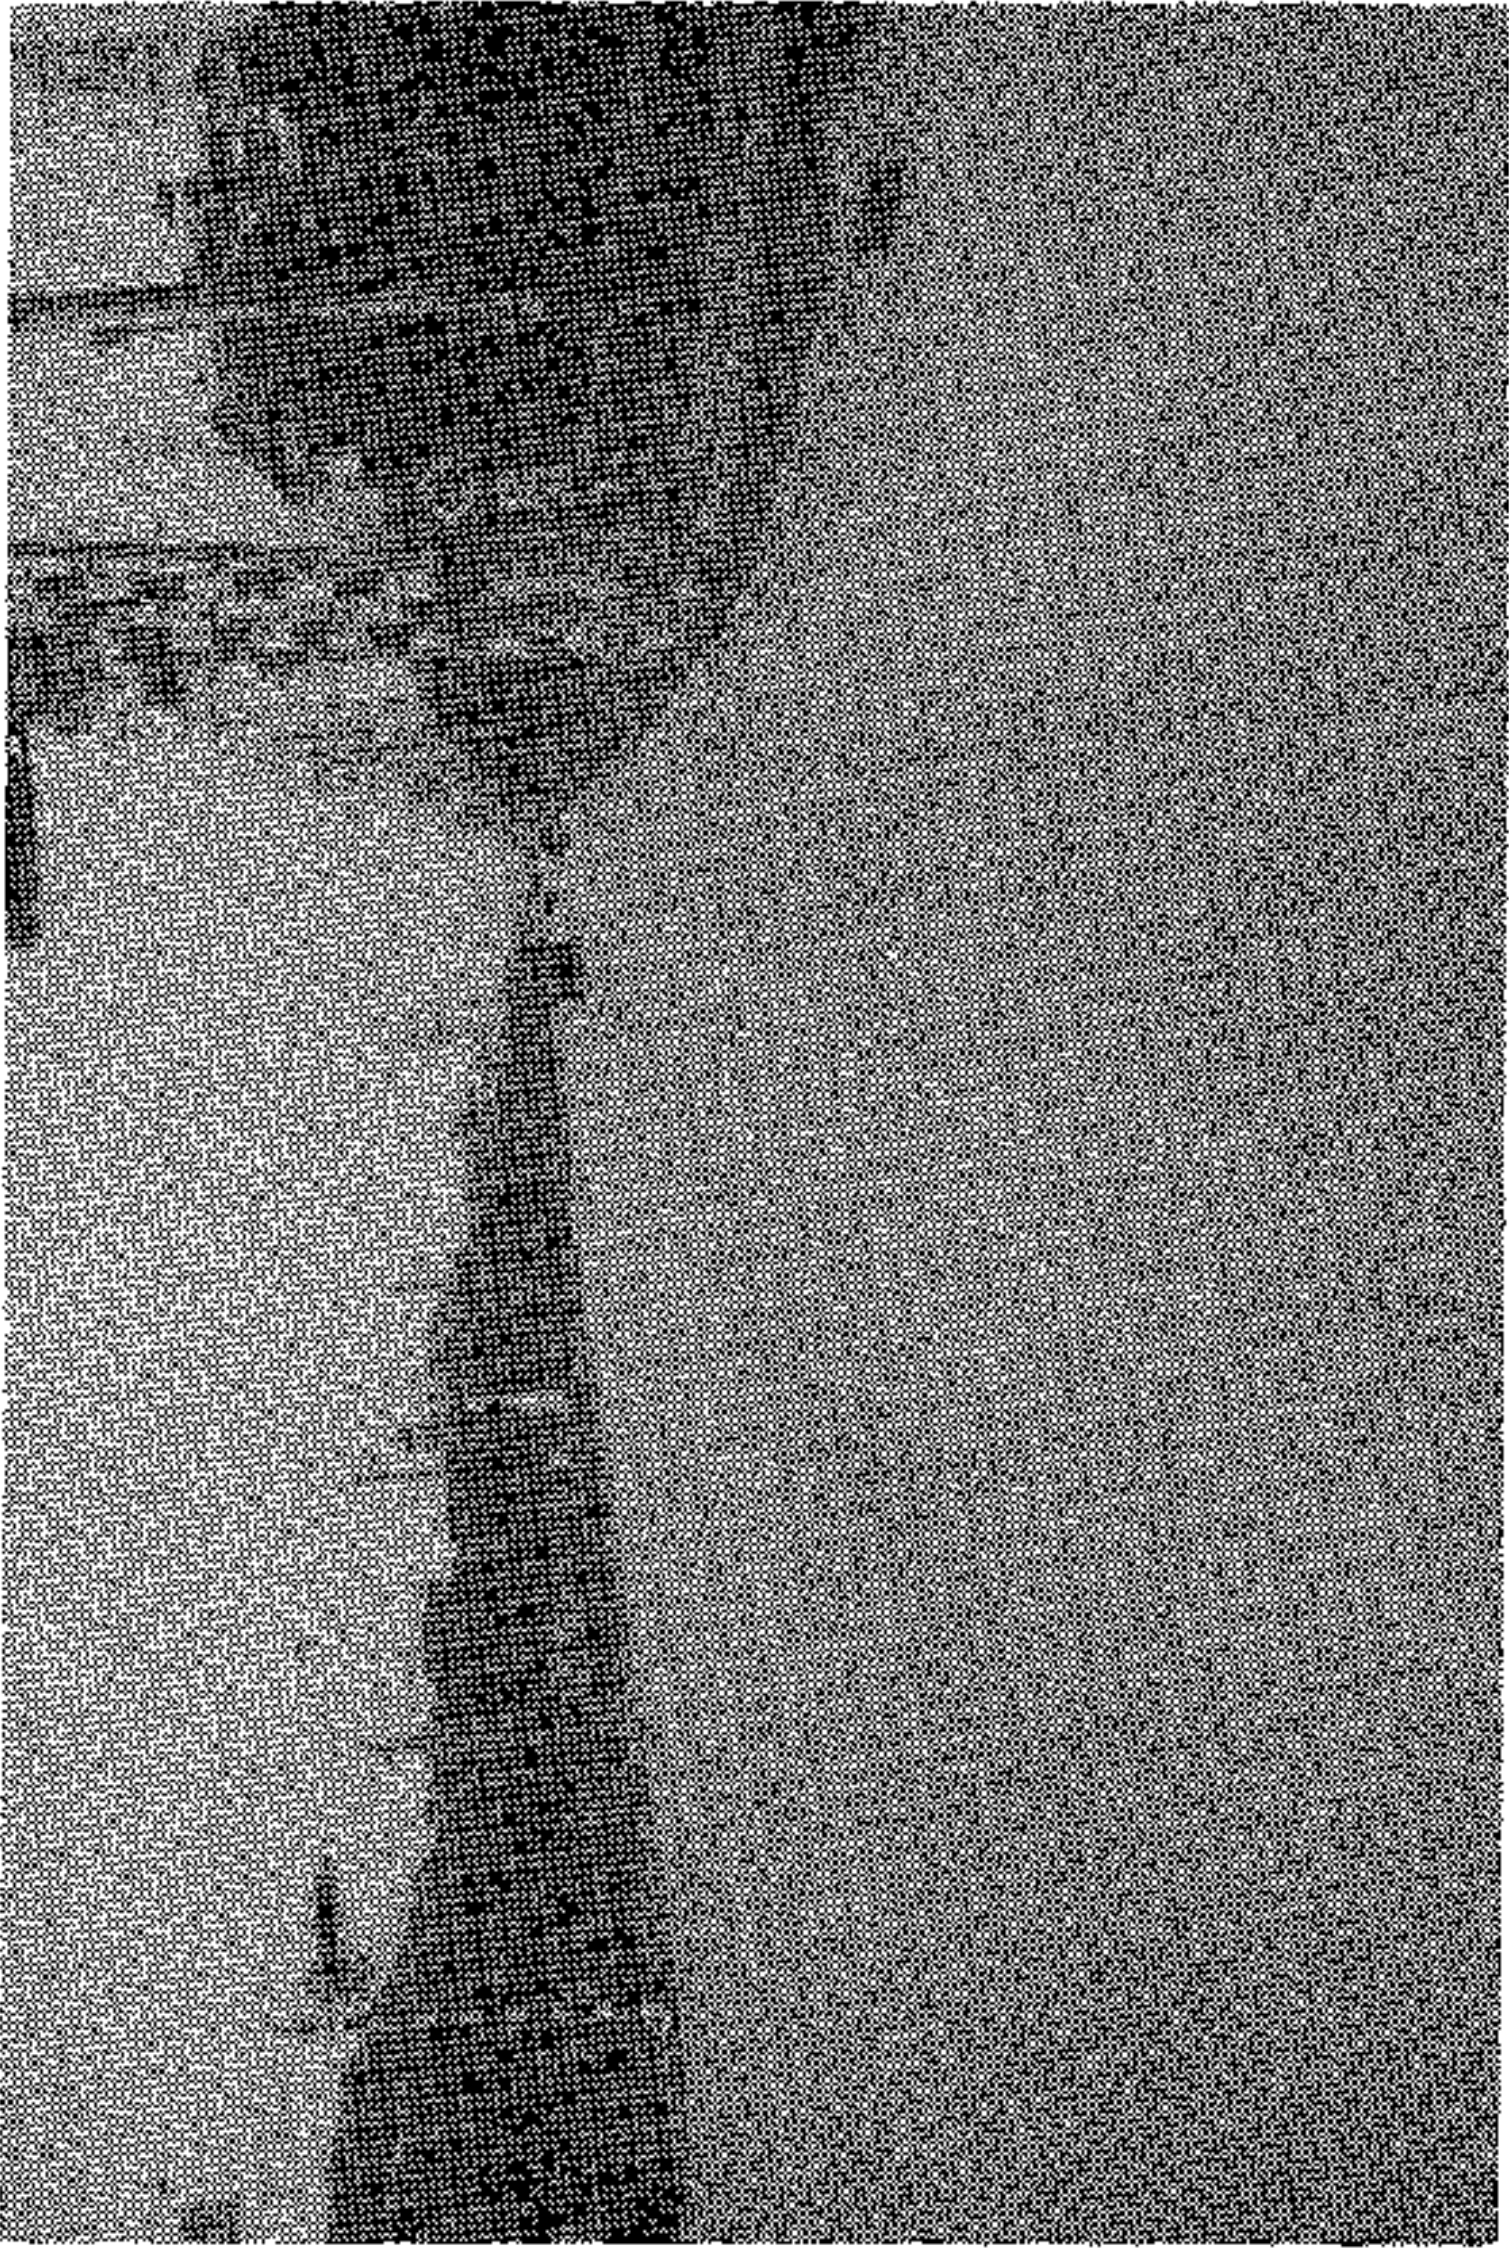
編號	2	地點	高雄市沿海三、四路段	承辦單位	警察局
道路狀況與特性	沿海路段為本市通往屏東、墾丁之主要幹道，大型車輛來往頻繁，目前此路段夜間照明設備不佳、致駕駛人難以辨認車道，易造成對撞車禍。				
改善措施	1. 建議沿海路段之路面重新刨除、封層，再漆劃熱拌反光標線。 2. 沿海路段之中央分向限制線上加裝路面標記。				
經費估算	概估經費約70萬。 (經費部分由高雄市政府自籌)				
肇事記錄	1. 肇事次數：50 件 / 年 2. 死亡人數：20 人 / 年 3. 受傷人數：23 人 / 年 4. 主要肇事型態：大型車肇事居多 5. 主要肇事原因：轉彎未讓直行 6. 主要肇事時段：平均分佈各時段				
設置號誌原因	道路交通標誌標線號誌設置規則： <input type="checkbox"/> 第226條第 項； <input type="checkbox"/> 第228條第 項 <input type="checkbox"/> 第227條第 項； <input type="checkbox"/> 第229條第 項 說明：				
現場圖示說明

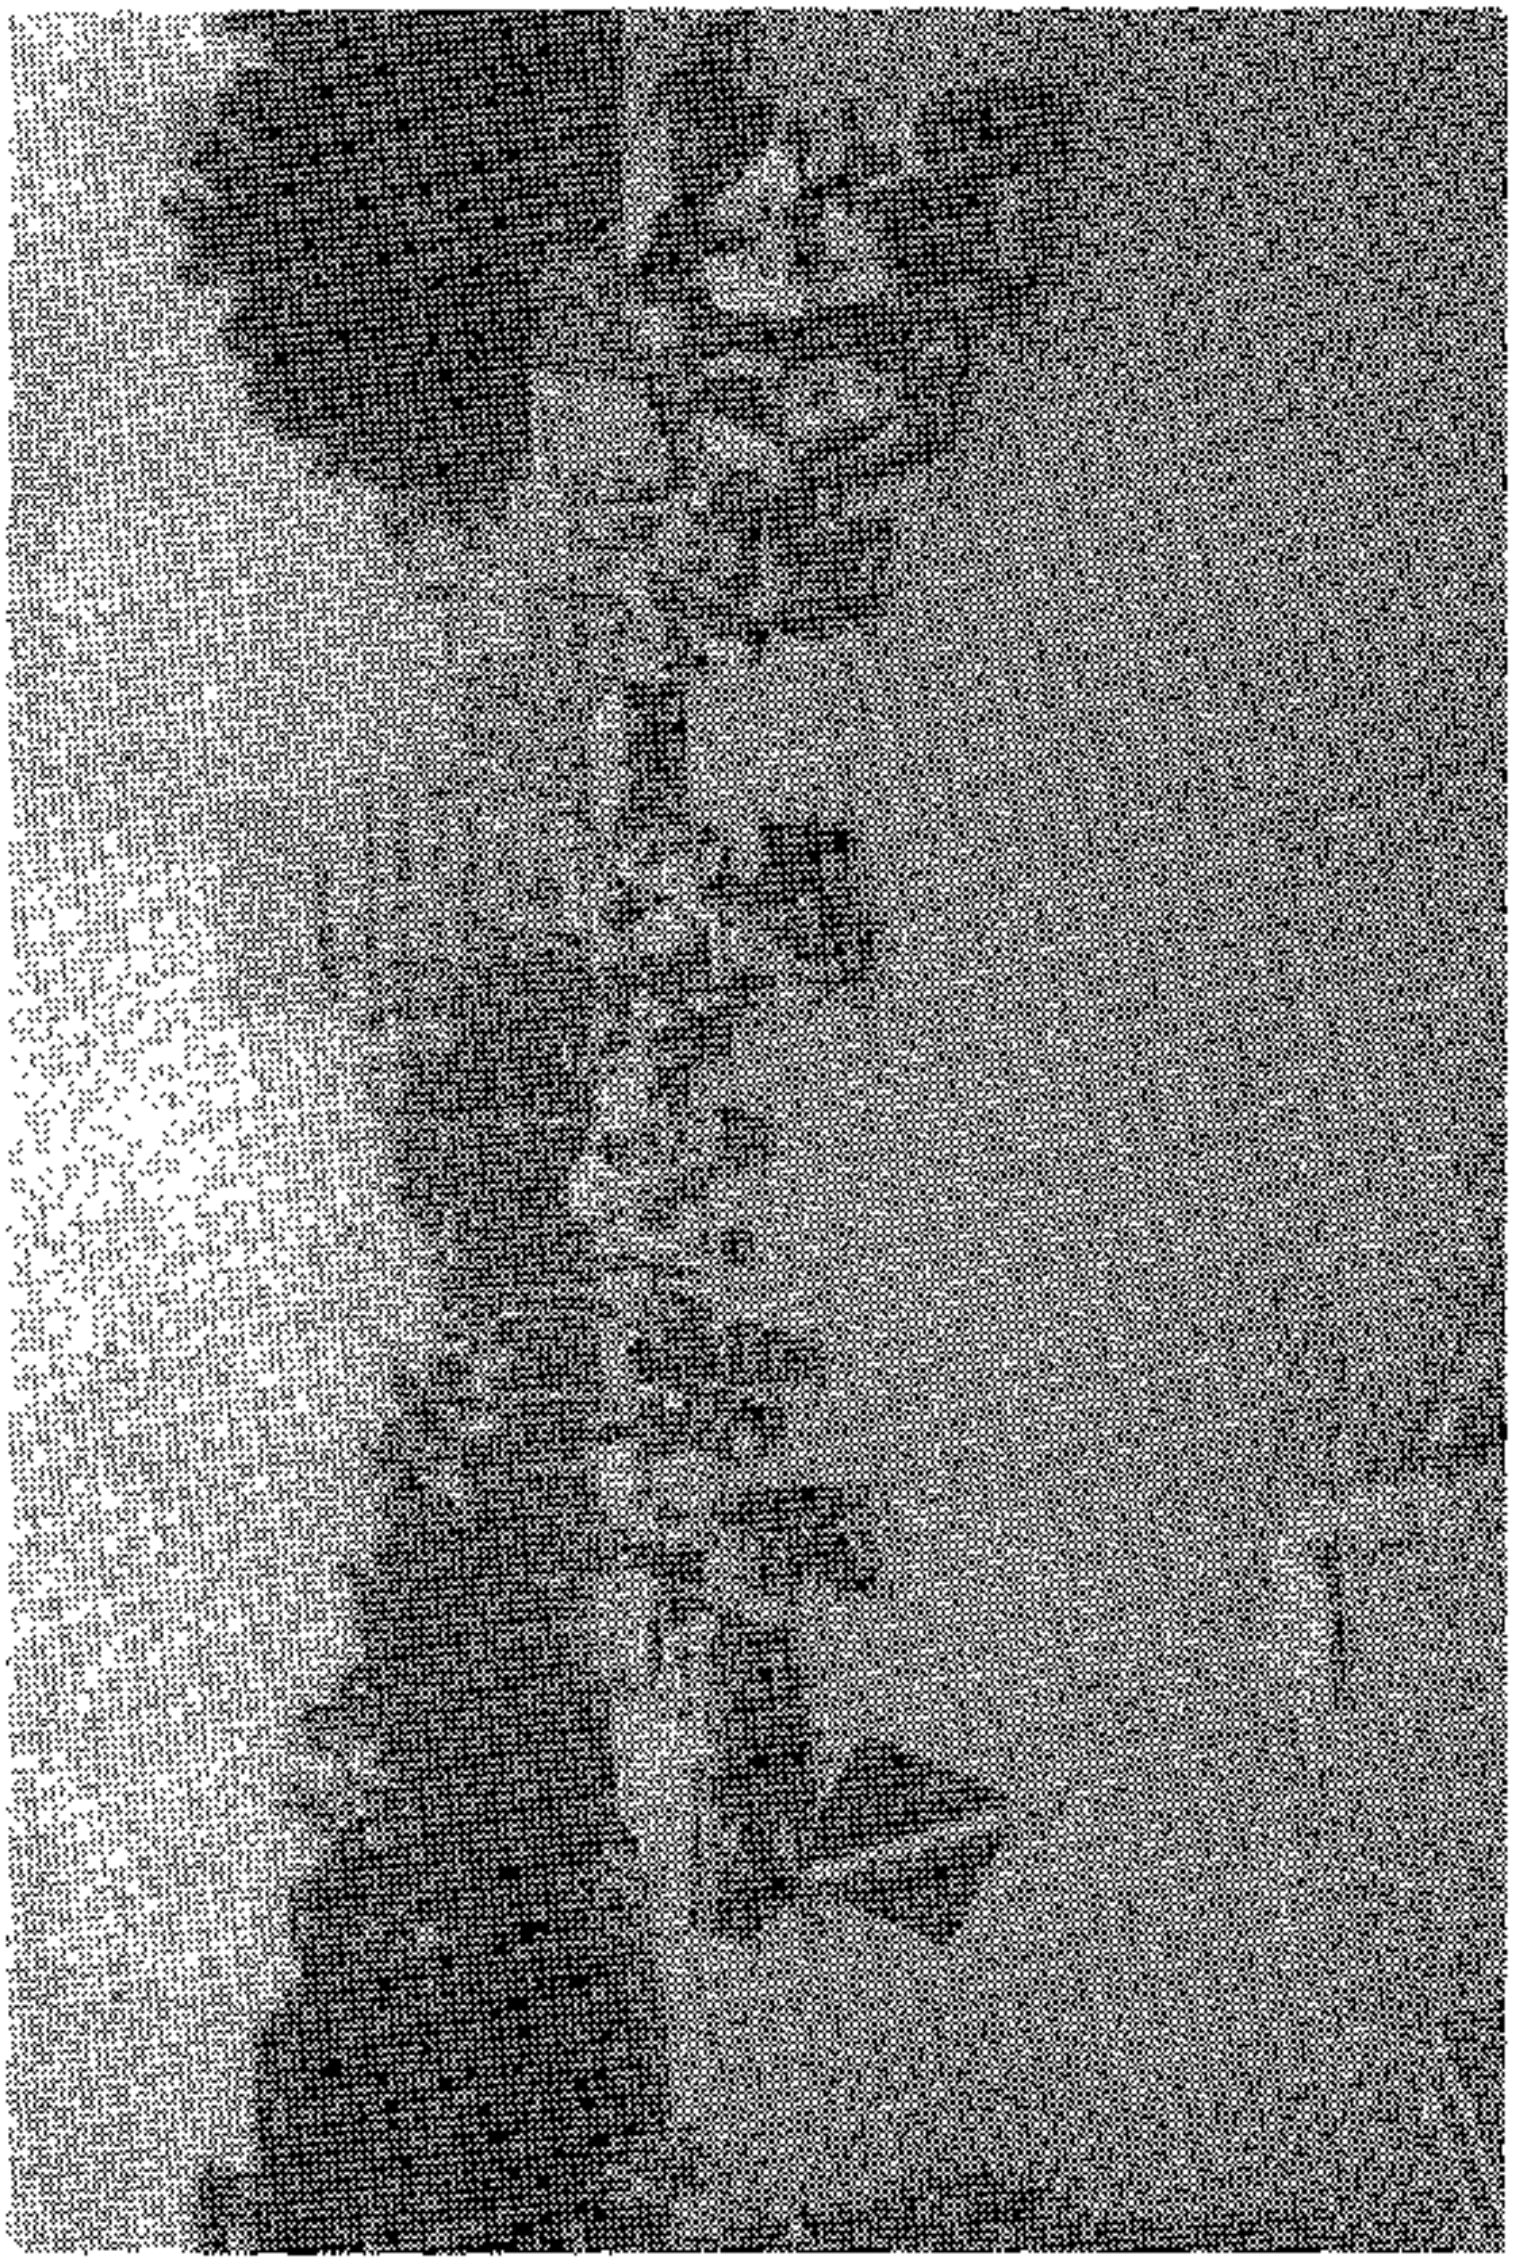
編號	3	地點	高雄市中正、五福路口	承辦單位	警察局
道路狀況與特性	此路口非正十字路口、係五叉型交叉路口、號誌目前開放二時相運轉，因此，中正路由西往東行駛車輛，中正路由東往西左轉五福路車輛及五福路右轉中正路往東行駛之車輛相互衝突，易生交通事故。				
改善措施	<p>現場圖示說明</p>

肇事記錄	<p>概估經費約60萬。 (經費部分由高雄市政府自籌)</p> <p>1. 肇事次數：16 件 / 年 2. 死亡人數： 3. 受傷人數： 4. 主要肇事型態： 5. 主要肇事原因：轉彎未讓直行 6. 主要肇事時段：7-9、17-19</p>				
設置號誌原因	<p>道路交通標誌標線號誌設置規則： <input type="checkbox"/>第226條第 項；<input type="checkbox"/>第228條第 項 <input type="checkbox"/>第227條第 項；<input type="checkbox"/>第229條第 項</p> <p>說明：</p>

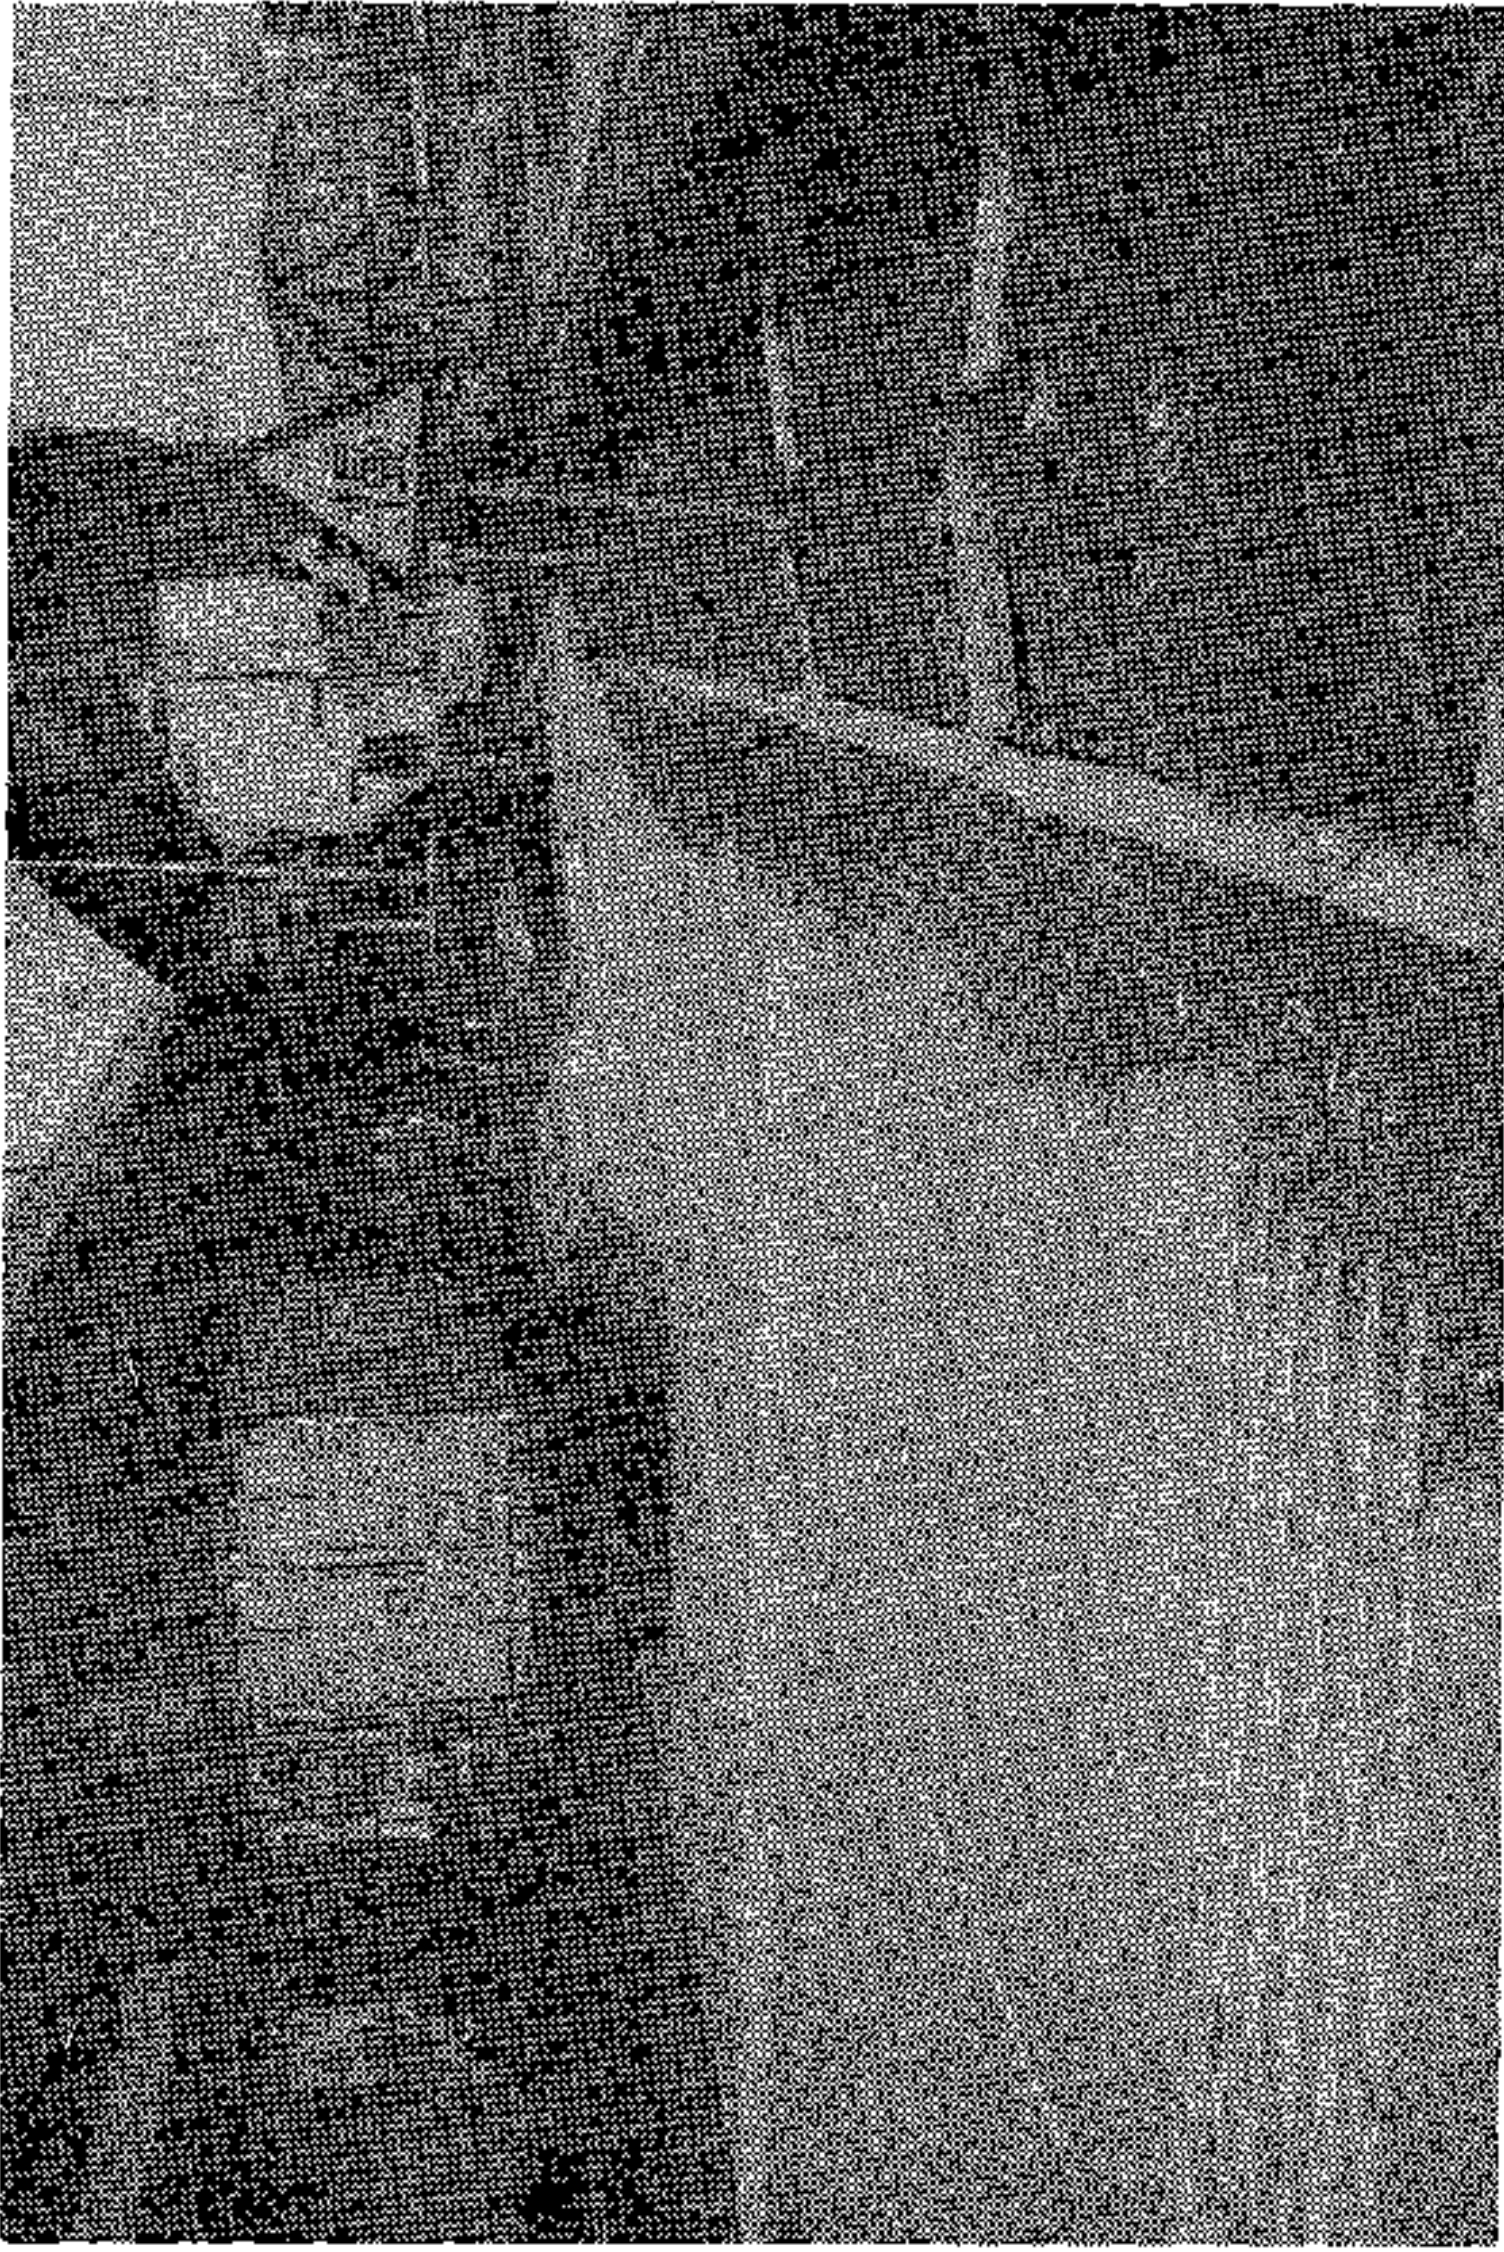
編號	4	地點	高雄市中山高速公路末端平面車道	承辦單位	警察局
道路狀況與特性	中山高速公路車流量極大且末端接近高雄港碼頭，大型車輛來往頻繁。當南下車道之車輛行駛至該處時，常撞及槽化島或因急遽轉彎而翻覆。				
改善措施	1. 漆劃近障礙物體線。 2. 近障礙物體線上鋪設車道屏路面反光標記。 3. 近路口處繪設雙白車道線。 4. 車道線上每 5 公尺佈設 1 個路面反光標記。				
經費估算	概估經費約 3 萬。 (經費部分由高雄市政府自籌)				
肇事記錄	1. 肇事次數：77 件 / 年 2. 死亡人數： 3. 受傷人數：12 人 / 年 4. 主要肇事型態： 5. 主要肇事原因：撞及槽化島 6. 主要肇事時段：19~06 (夜間)				
設置號誌原因	道路交通標誌標線號誌設置規則： <input type="checkbox"/> 第 226 條第 項； <input type="checkbox"/> 第 228 條第 項 <input type="checkbox"/> 第 227 條第 項； <input type="checkbox"/> 第 229 條第 項 說明：				
現場圖示說明		現場照片			
<p>北上</p> <p>南下</p> <p>機車專用道</p> <p>高架橋</p>

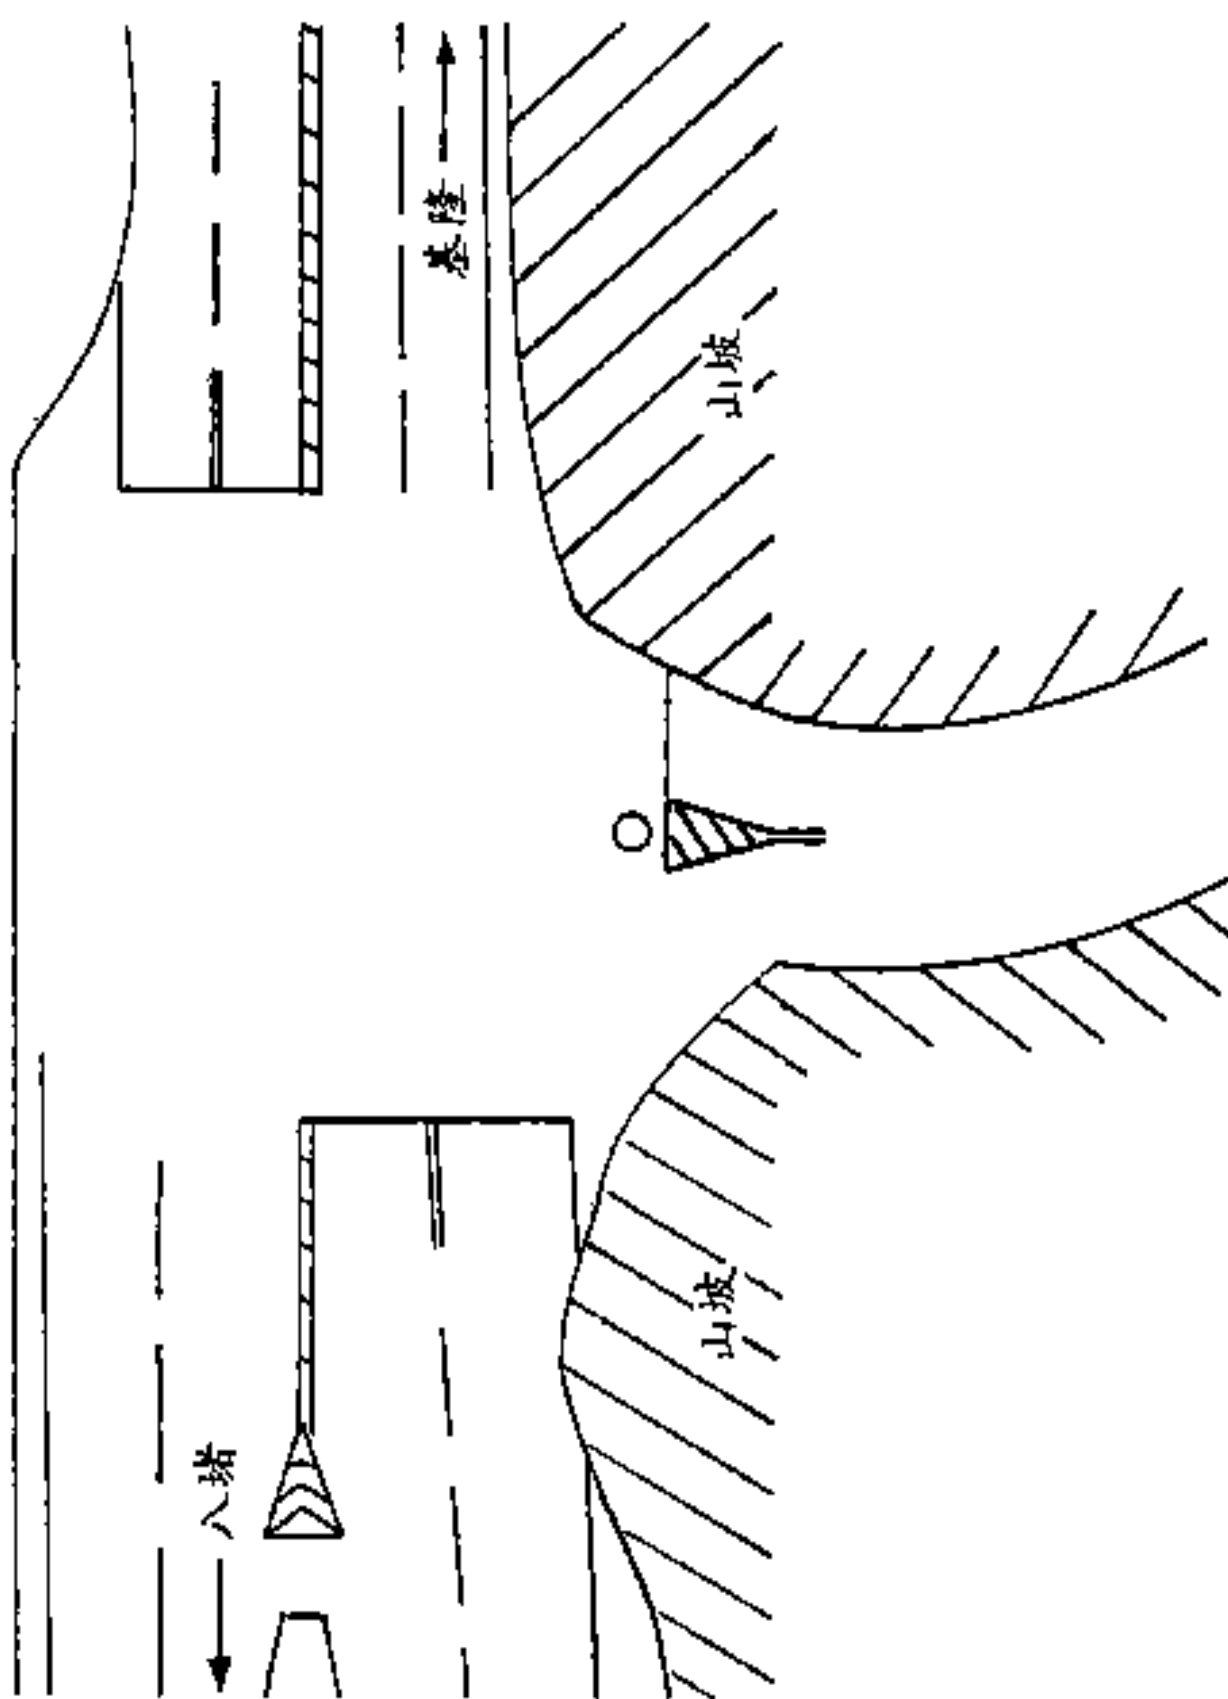
編號	5	地點	基隆市南榮路、南榮公墓入口處	承辦單位	警察局
道路狀況與特性	<p>1. 幹道台五線為本市與台北間連絡道路，車流量大，目前已由公路局拓寬四車道，車速快，且近路口處有視距障礙。</p> <p>2. 支道為下坡右彎路面，視距不良，駕駛者多為喪事家屬欠缺注意力，於近路口處易生交通事故。</p>

改善措施	<p>1. 磨除路口標線重繪支道分向槽化線 400m</p> <p>2. 增設車道屏 100 個</p>

經費估算	<p>1. 標線：@30×400=12,000元</p> <p>2. 車道屏：@600×100=60,000元</p> <p>合計：72,000元</p>			<p>現場圖示說明</p>	
肇事記錄	<p>1. 肇事次數：12 件 / 年</p> <p>2. 死亡人數：1 人 / 年</p> <p>3. 受傷人數：16 人 / 年</p> <p>4. 主要肇事型態：側撞、擦撞</p> <p>5. 主要肇事原因：未依規定停、讓車</p> <p>6. 主要肇事時段：夜間</p>			<p>現場照片</p>	
設置號誌原因	<p>道路交通標誌標線號誌設置規則：</p> <p><input type="checkbox"/> 第 226 條第 _____ 項；<input type="checkbox"/> 第 228 條第 _____ 項</p> <p><input type="checkbox"/> 第 227 條第 _____ 項；<input type="checkbox"/> 第 229 條第 _____ 項</p> <p>說明：幹道：（2車道）：1435 PCU</p> <p>支道：（1車道）：176 PCU</p>

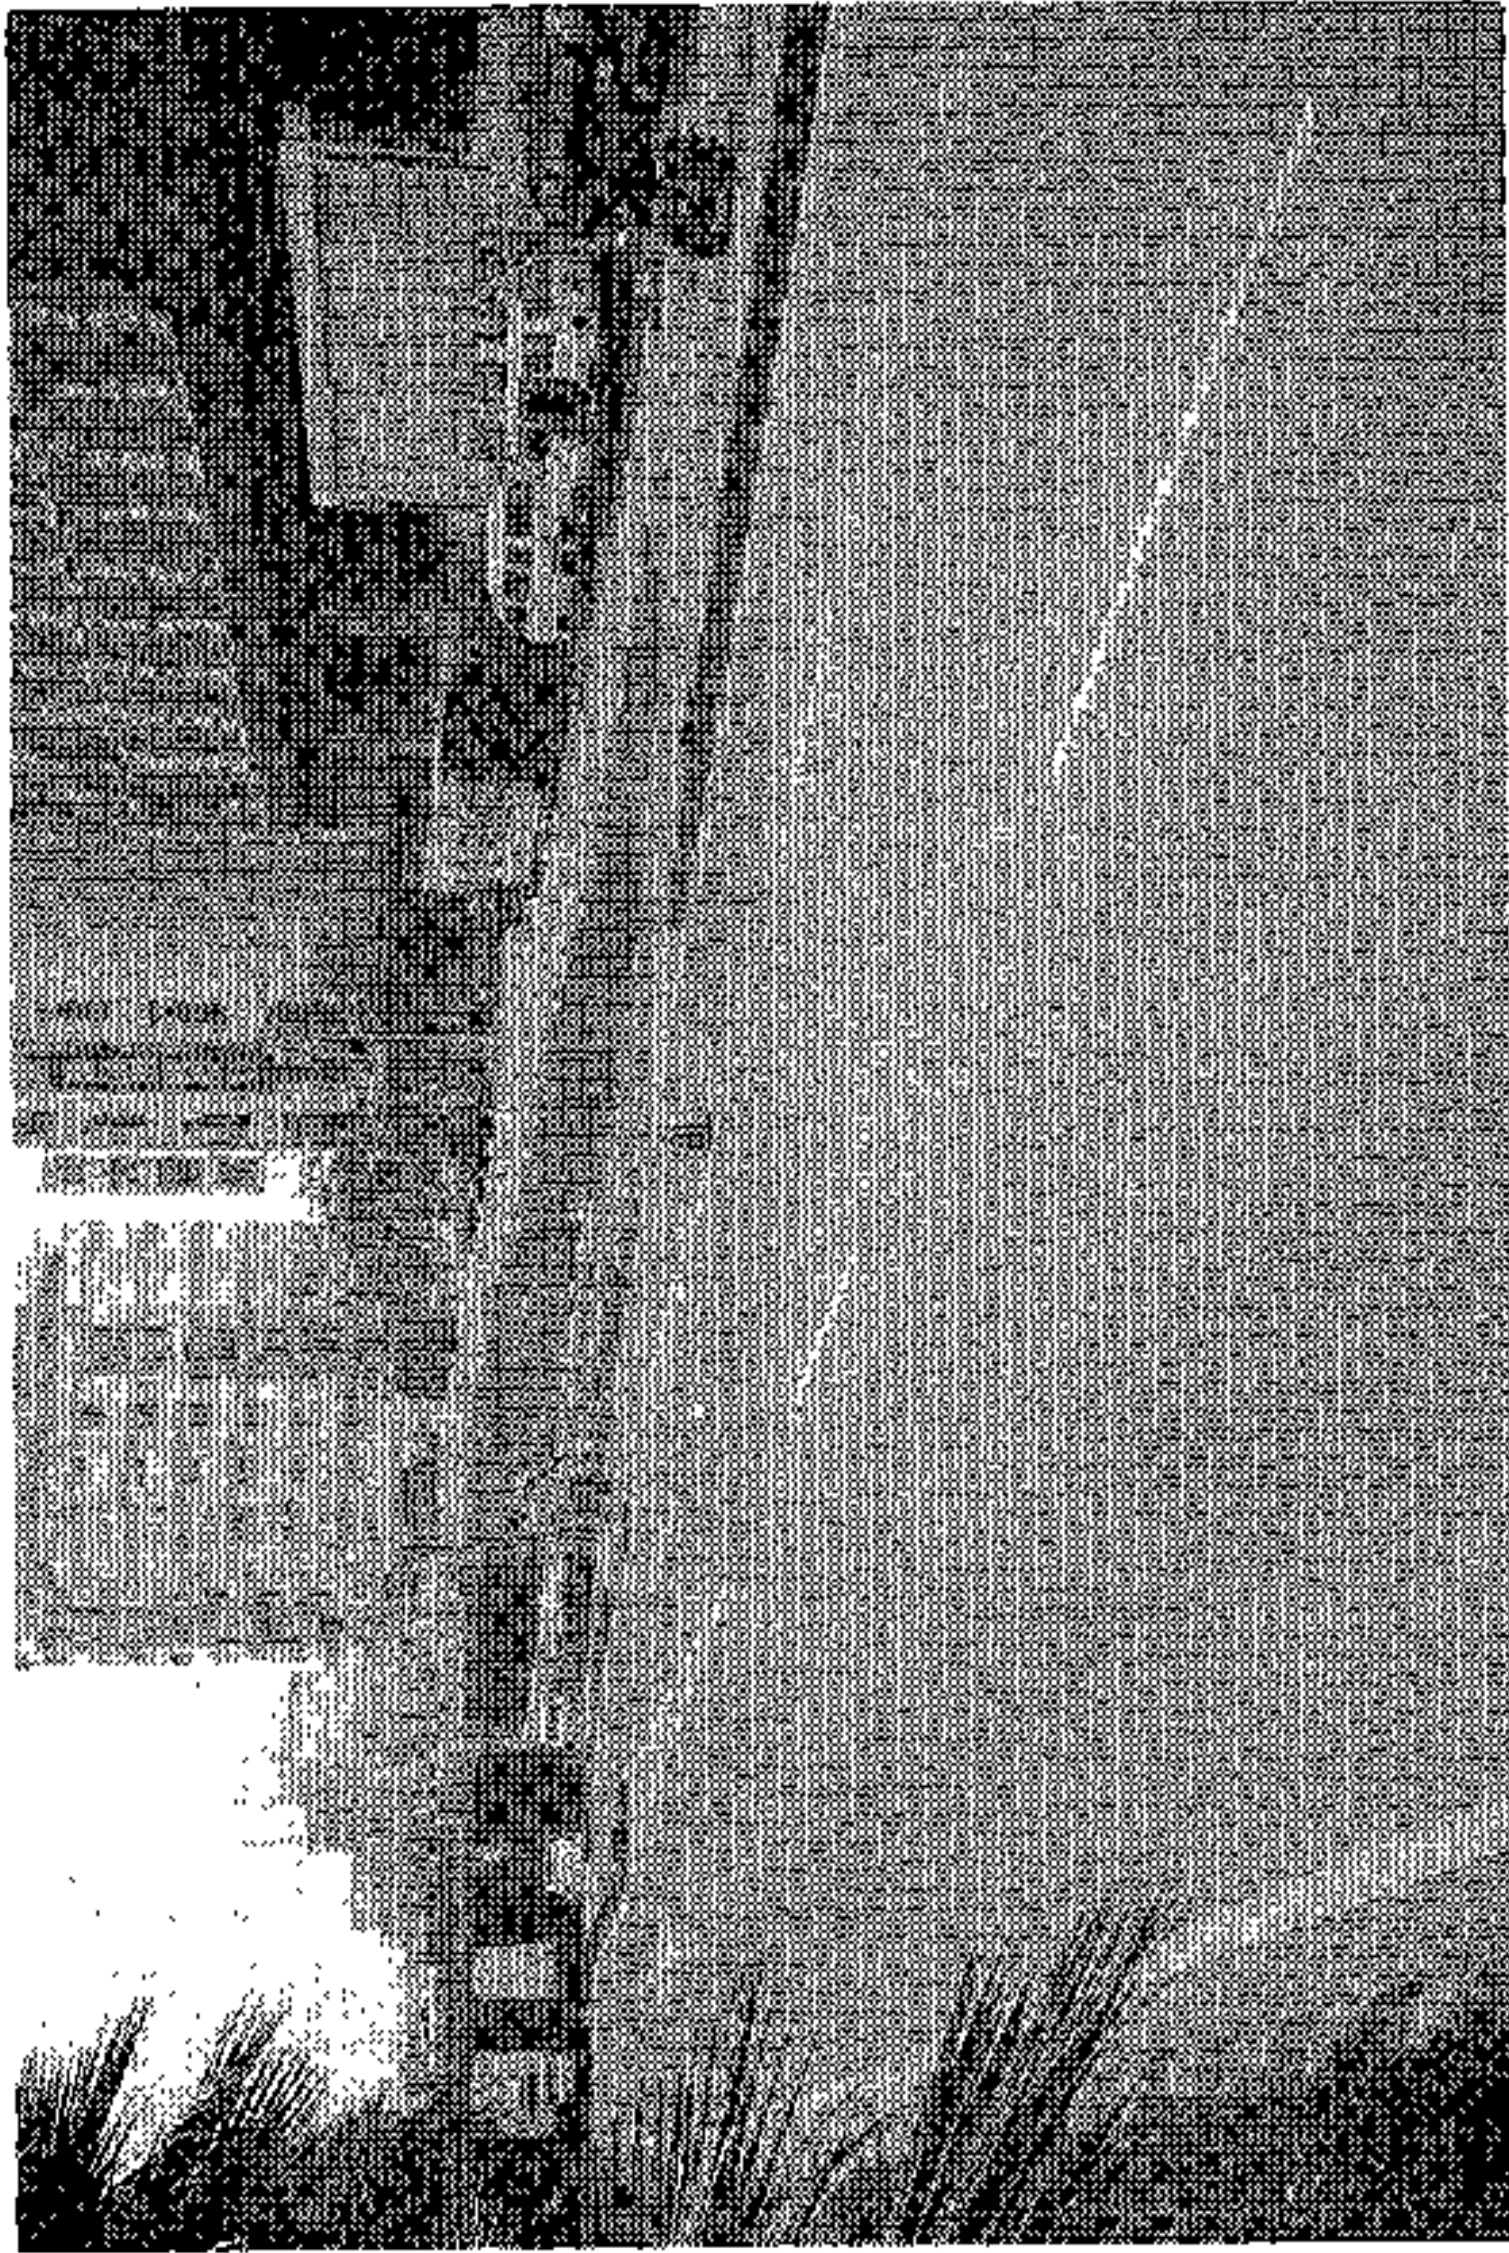
編號	29	地點	台南市林森路地下道等 40 處分隔島頭	承辦單位	警察局
道路狀況與特性	<div>1. 該路段之分隔島未與上游路段之道路型態連貫，易撞及分隔島。</div> <div>2. 例如：林森路地下道、中華陸橋、華南地下道、中華陸橋、北安橋、海東橋……等處。</div>				
改善措施	各分隔島島頭增設固定式防撞危險標記。				
經費估算	固定防撞式危險標記：@3,800×40=152,000元				
肇事記錄	<div>1. 肇事次數：3 件 / 年</div> <div>2. 死亡人數：2 人 / 年</div> <div>3. 受傷人數：1 人 / 年</div> <div>4. 主要肇事型態：自撞</div> <div>5. 主要肇事原因：疏忽</div> <div>6. 主要肇事時段：夜間</div>				
設置號誌原因	<div>道路交通標誌標線號誌設置規則：</div> <div>□第 226 條第 項；□第 228 條第 項</div> <div>□第 227 條第 項；□第 229 條第 項</div> <div>說明：</div>				
現場圖示說明		現場照片
