# 第十一期台灣地區 易肇事路段改善計畫

交通部運輸研究所

中華民國八十二年七月

<b>出版品名稱</b> 中文：第十一期台灣地區易肇事路段改善計畫 外文：The 11th Project of Accident-Prone Locations Improvement in Taiwan Area.			
<b>國際標準書號(或叢刊號)</b>	<b>政府出版品統一編號</b> 009104820284	<b>運輸研究所出版品編號</b> 82-34-378	
<b>主辦單位：</b> 運輸安全組 <b>主 管：</b> 林大煜 <b>計畫主持人：</b> 林大煜 <b>研究人員：</b> 林豐福、劉韻珠、劉昭正、周永暉、曹瑞和、湯儒彥、傅耀南、田養民、袁正平			<b>研究期間</b> 自 81年 7 月  至 82 年 6 月
<b>關鍵詞：</b> 交通量、肇事次數、死傷人數、肇事率、嚴重性值、改善措施			
<b>摘 要：</b> 第十一期台灣地區易肇事路段改善計畫，係依據行政院八十年台(80)交字24056號函核頒「道路交通秩序與交通安全改善方案」之規定辦理。本所利用交通部管理資訊中心所建立之道路交通事故分析系統，就民國81年全年台灣地區之肇事資料進行分析，並參考台北市、高雄市、公路局與各縣市警察局、工務局所提報之易肇事地點與肇事資料，會同相關單位赴現場勘查，研提改善方案，以協助地方政府辦理改善措施。本期易肇事路段改善計畫之改善地點計336處，總改善經費新台幣55,332,440元。平均每處改善經費為新台幣164,680元。			
<b>出版日期</b>	<b>頁數</b>	<b>工本費</b>	<b>本出版品取得方式</b>
82年 7月	357	790	凡屬機密或限閱性出版品均不對外公開。一般性出版品，公營、公益機關團體及學校可函洽本所免費贈閱；私人及私營機關團體可按工本費價購。
<b>管制等級</b> <input type="checkbox"/> 機密 ( <input type="checkbox"/> 解密日期為    年    月    日， <input type="checkbox"/> 主辦單位視情況辦理解密 ) <input type="checkbox"/> 限閱 ( <input type="checkbox"/> 解限日期為    年    月    日， <input type="checkbox"/> 主辦單位視情況辦理解限 ) <input checked="" type="checkbox"/> 一般

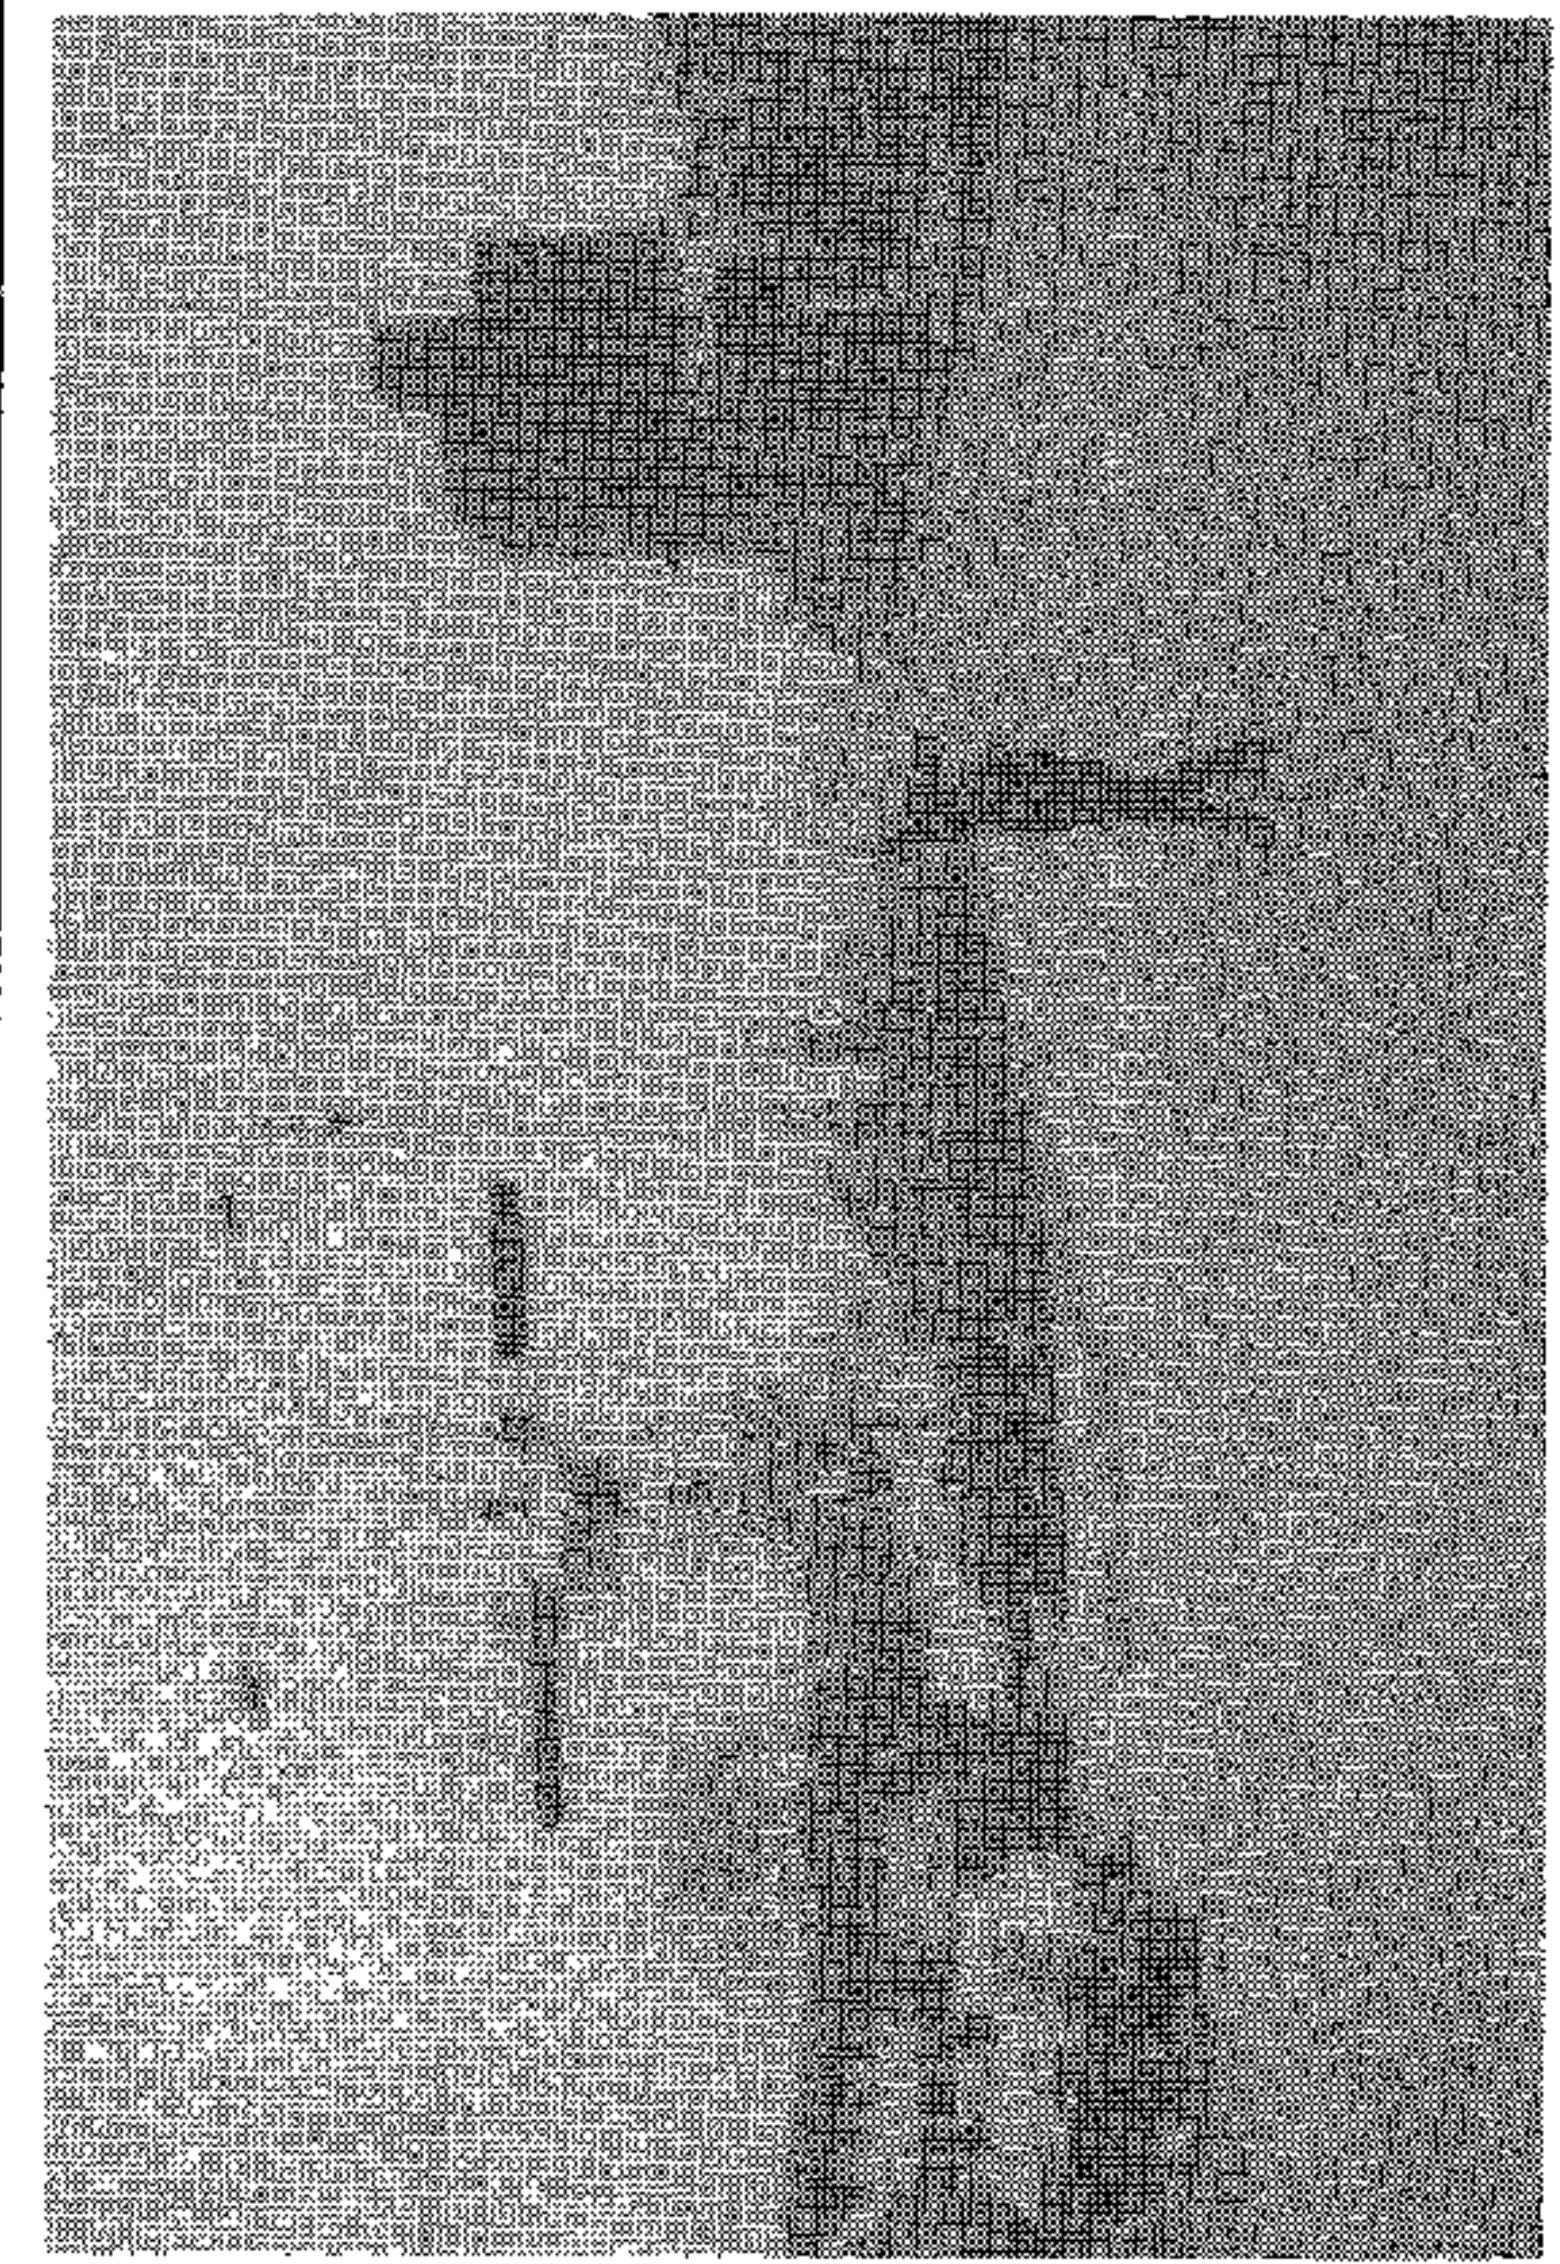
編號	30	地點	台北縣板橋市民生陸橋兩端	承辦單位	警察局
道路狀況與特性	<div>1. 路形不順暢，易衝撞快慢分隔島。</div> <div>2. 下橋快車道右轉中山路易與直行車擦撞生事故。。</div>				
改善措施	<div>1. 門架式車道指示標誌乙座。</div> <div>2. 指向線、槽化線 30m<sup>2</sup></div> <div>3. 埋設反光標記 80 個。</div> <div>4. 分道行駛標誌乙桿。</div>				
經費估算	<div>1. 門架式指示標誌：@200,000×1=200,000元</div> <div>2. 路面標線：@300×30=9,000元</div> <div>3. 路面反光標記：@350×80=28,000元</div> <div>4. 分道行駛標誌：@4,000×1=4,000元</div> <div>合計：241,000元</div>				
肇事記錄	<div>1. 肇事次數：12 件 / 年</div> <div>2. 死亡人數：0 人 / 年</div> <div>3. 受傷人數：12 人 / 年</div> <div>4. 主要肇事型態：自撞、衝撞障礙物</div> <div>5. 主要肇事原因：機車與快車道右轉車衝突、障礙物不明</div> <div>6. 主要肇事時段：日、夜間</div>				
設置號誌原因	<div>道路交通標誌標線號誌設置規則：</div> <div>□第 226 條第 項；□第 228 條第 項</div> <div>□第 227 條第 項；□第 229 條第 項</div> <div>說明：</div>				
現場圖示說明

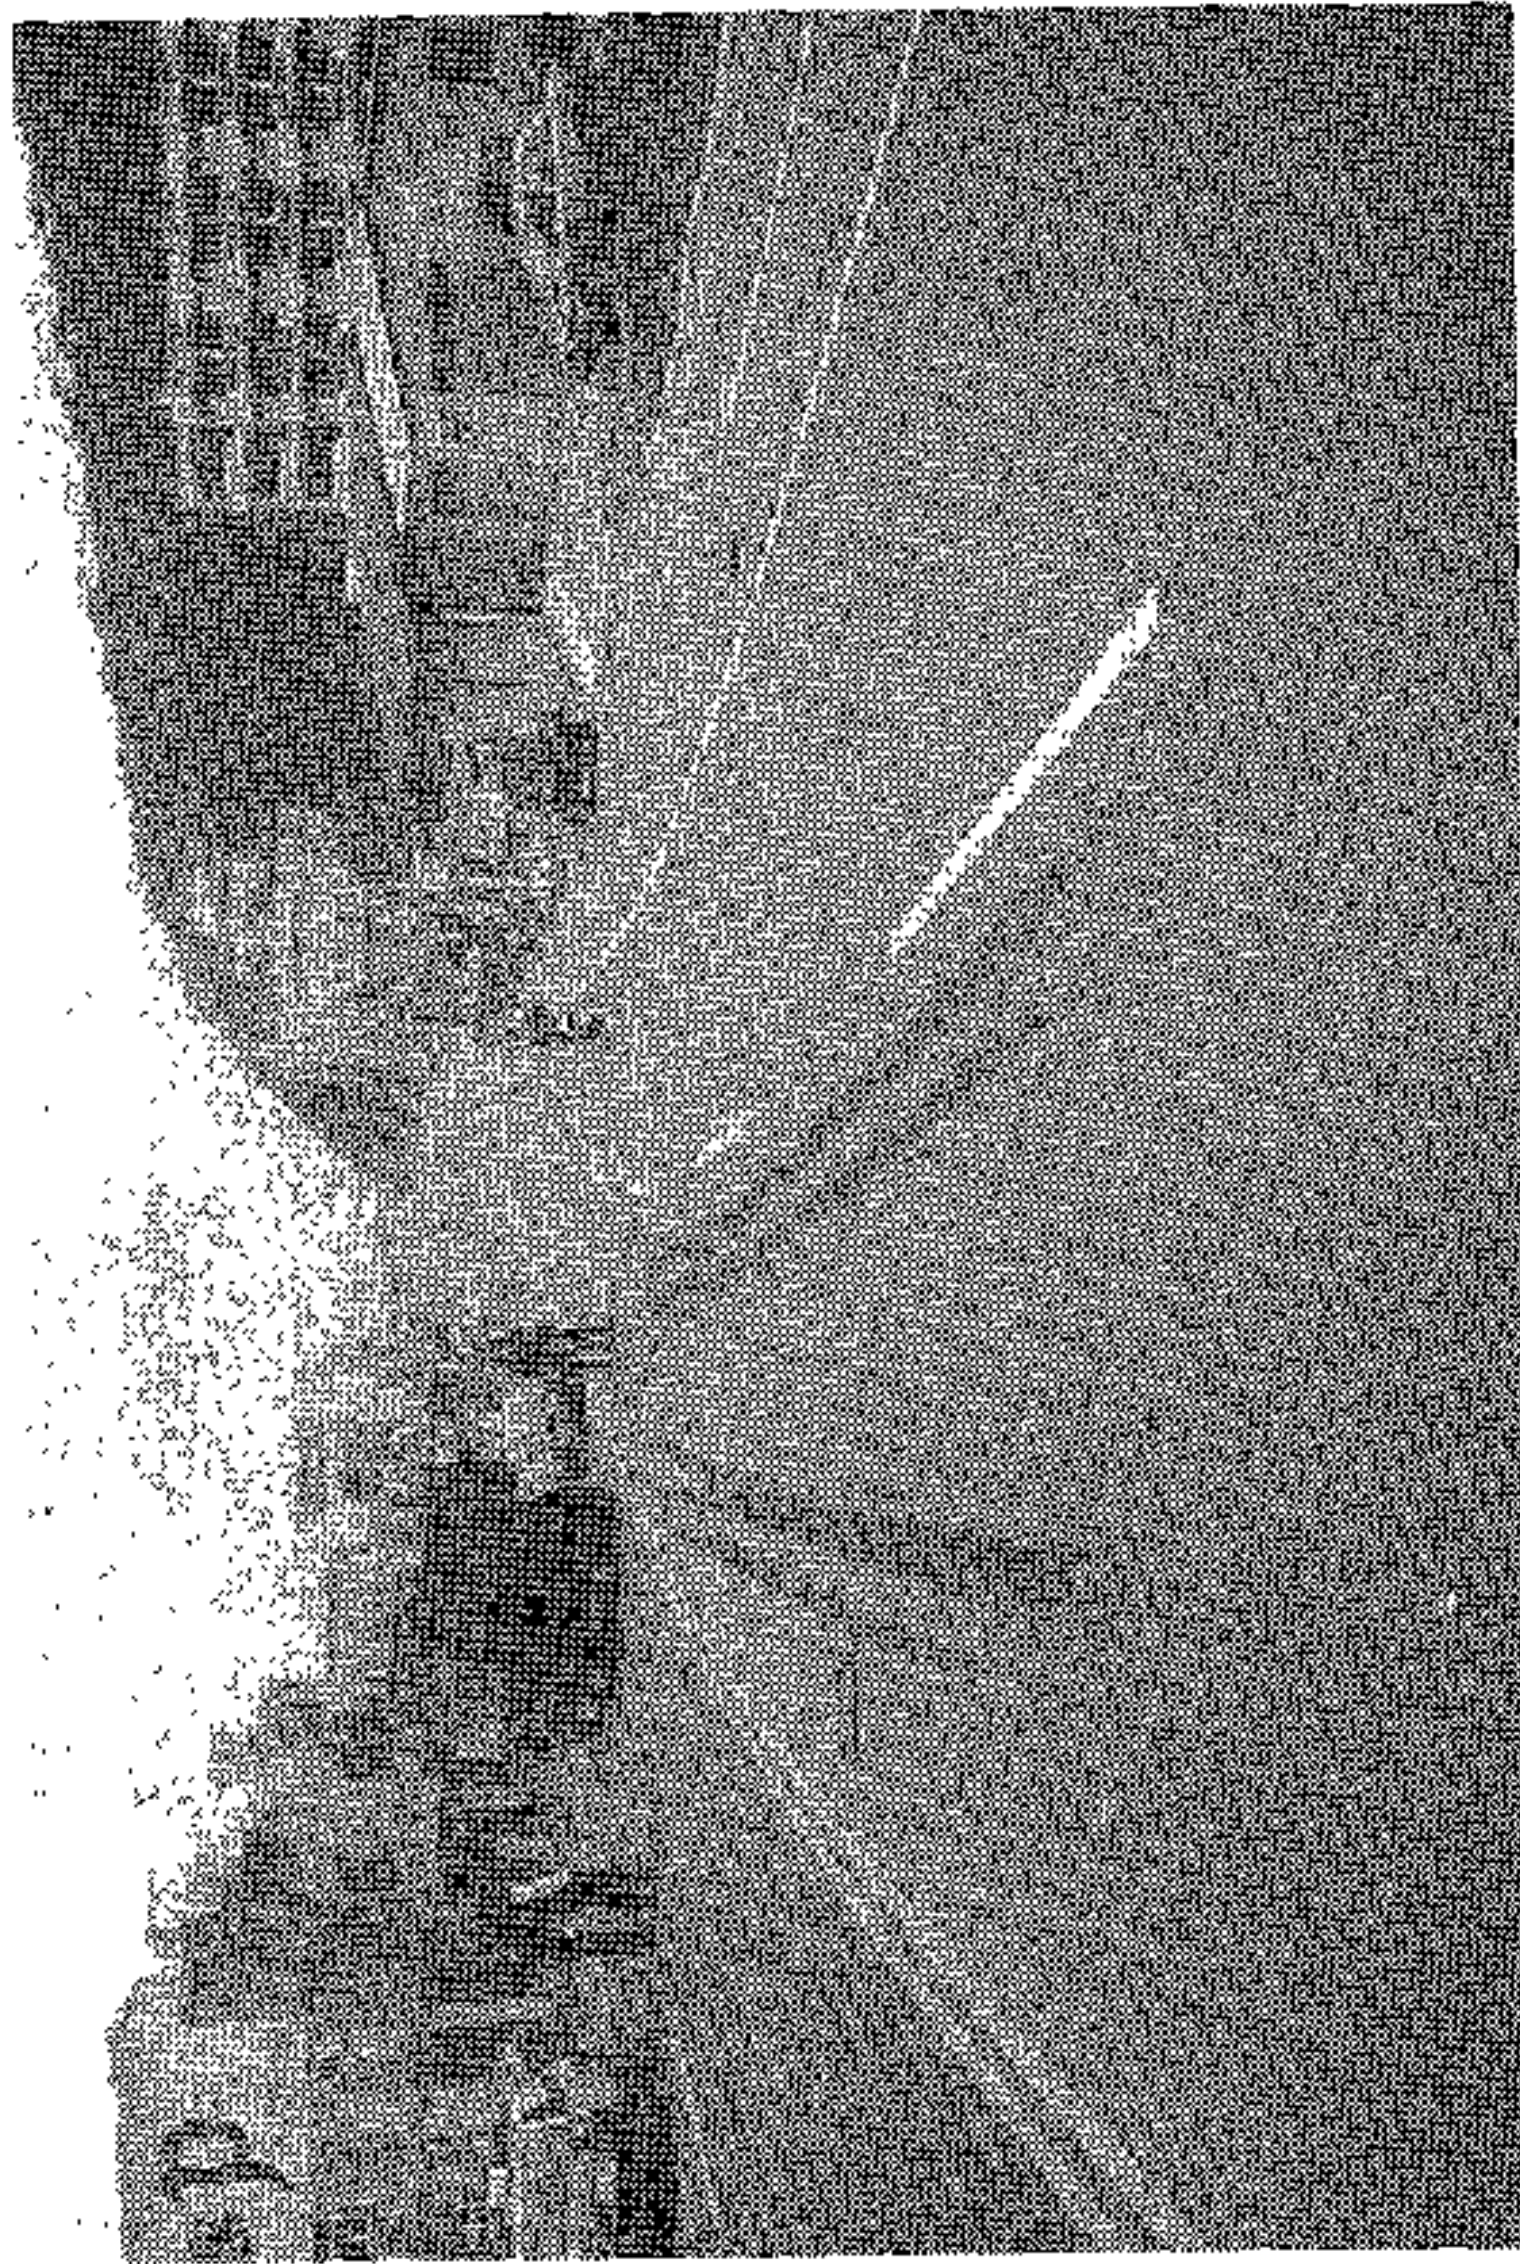
編號	43	地點	台北縣淡金公路白沙彎育樂中心前	承辦單位	警察局
道路狀況特性	雙向四車道，路幅寬車速快，為一小急彎，易發生交通事故。				
改善措施	增設該路段之中心線，埋設路面反光標記 302 個，以提醒駕駛。				
經費估算	路面反光標記：@350×302=105,700元				
肇事記錄	<div>1. 肇事次數：7 件 / 年</div> <div>2. 死亡人數：0 人 / 年</div> <div>3. 受傷人數：4 人 / 年</div> <div>4. 主要肇事型態：對撞</div> <div>5. 主要肇事原因：駕駛超越雙黃線</div> <div>6. 主要肇事時段：18-4 時段</div>				
設置號誌原因	<div>道路交通標誌標線號誌設置規則：</div> <div><input type="checkbox"/>第 226 條第 項；<input type="checkbox"/>第 228 條第 項</div> <div><input type="checkbox"/>第 227 條第 項；<input type="checkbox"/>第 229 條第 項</div> <div>說明：</div>				
現場圖示說明		現場照片

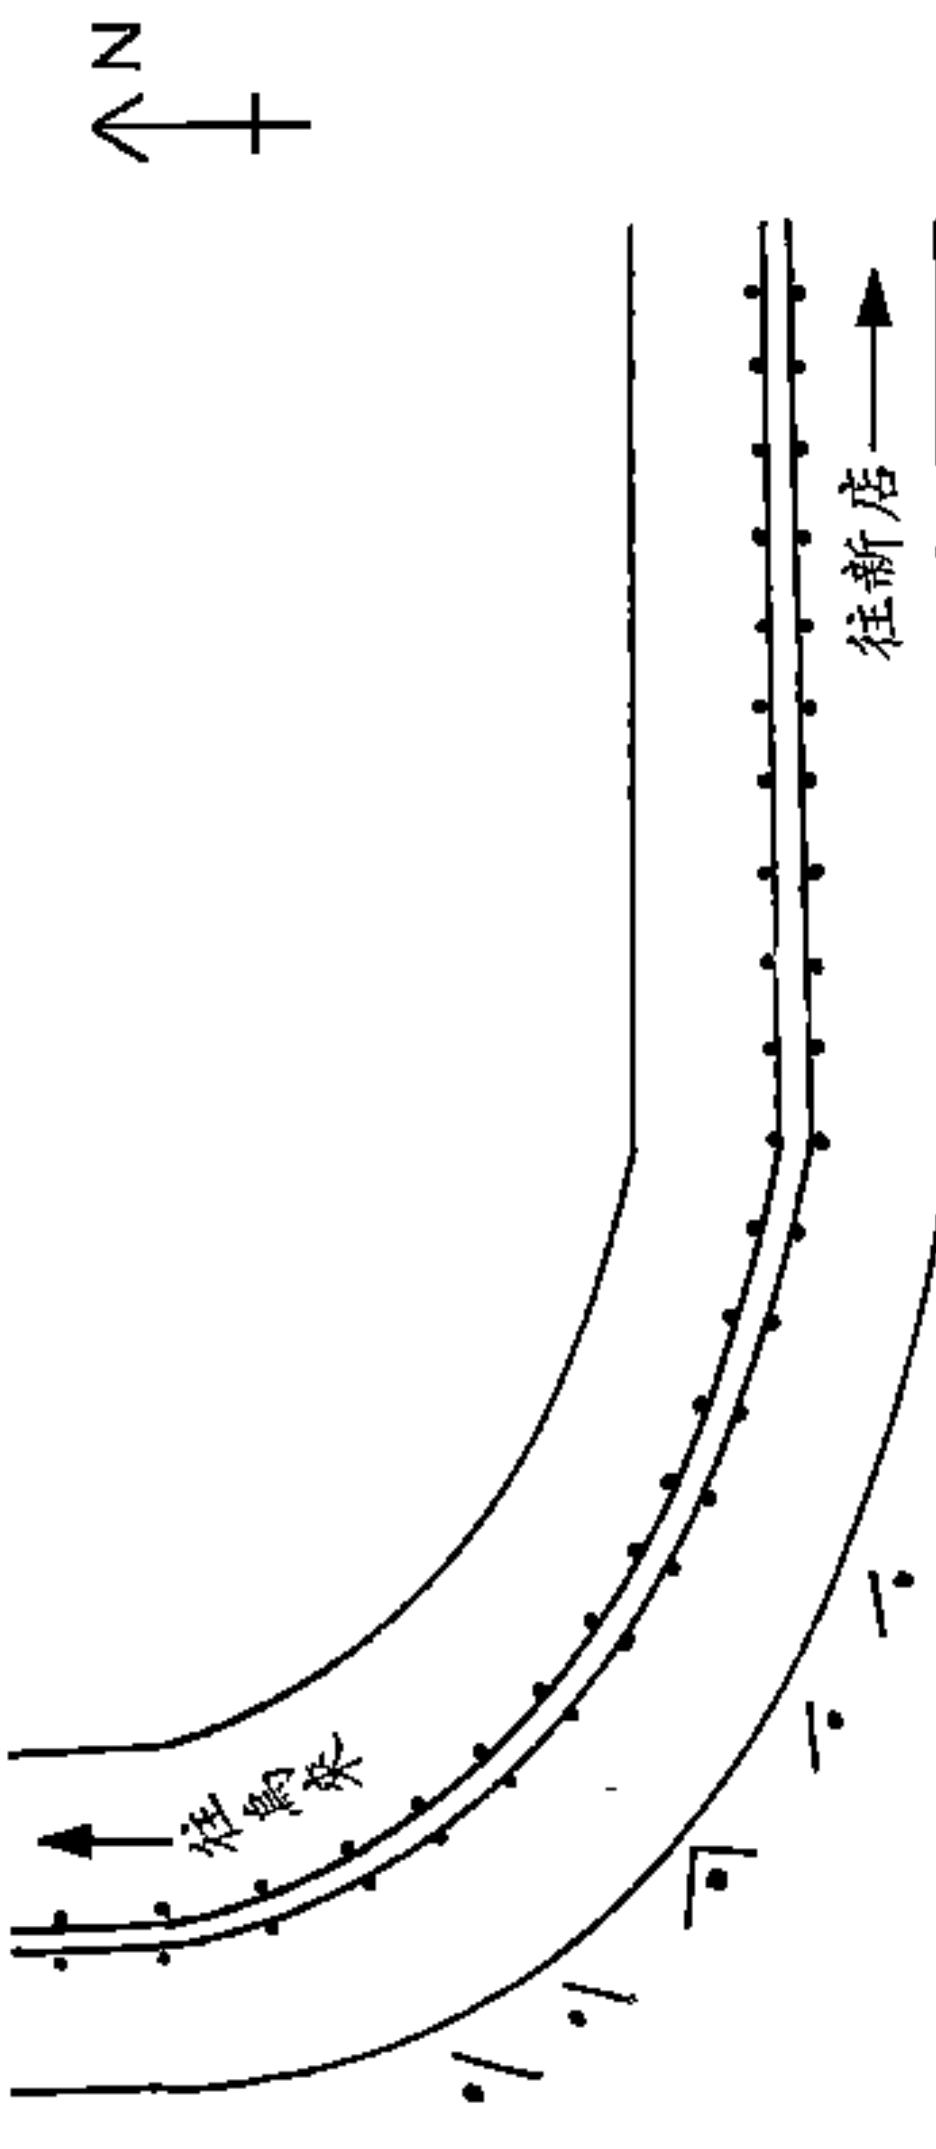
編號	65	地點	台北縣烏來鄉台9甲線3公里附近彎道處	承辦單位	省公路局
道路狀況與特性	雙線車道彎處近90度，護欄欠堅固，車輛衝下懸崖。				
改善措施	1. 鑽石級安全方向導引標誌6桿，放大型。 2. 埋設路及反光標記120個。				
經費估算	1. 安全方向導引標誌：@6,000×6=36,000元 2. 反光標記：@350×120=42,000元 合計：78,000元				
肇事記錄	1. 肇事次數：3件/年 2. 死亡人數：0人/年 3. 受傷人數：6人/年 4. 主要肇事型態：翻落山谷、對撞 5. 主要肇事原因：超速駕駛 6. 主要肇事時段：夜間				
設置號誌原因	道路交通標誌標線號誌設置規則： <input type="checkbox"/> 第226條第_____項； <input type="checkbox"/> 第228條第_____項 <input type="checkbox"/> 第227條第_____項； <input type="checkbox"/> 第229條第_____項 說明：_____				
現場圖示說明

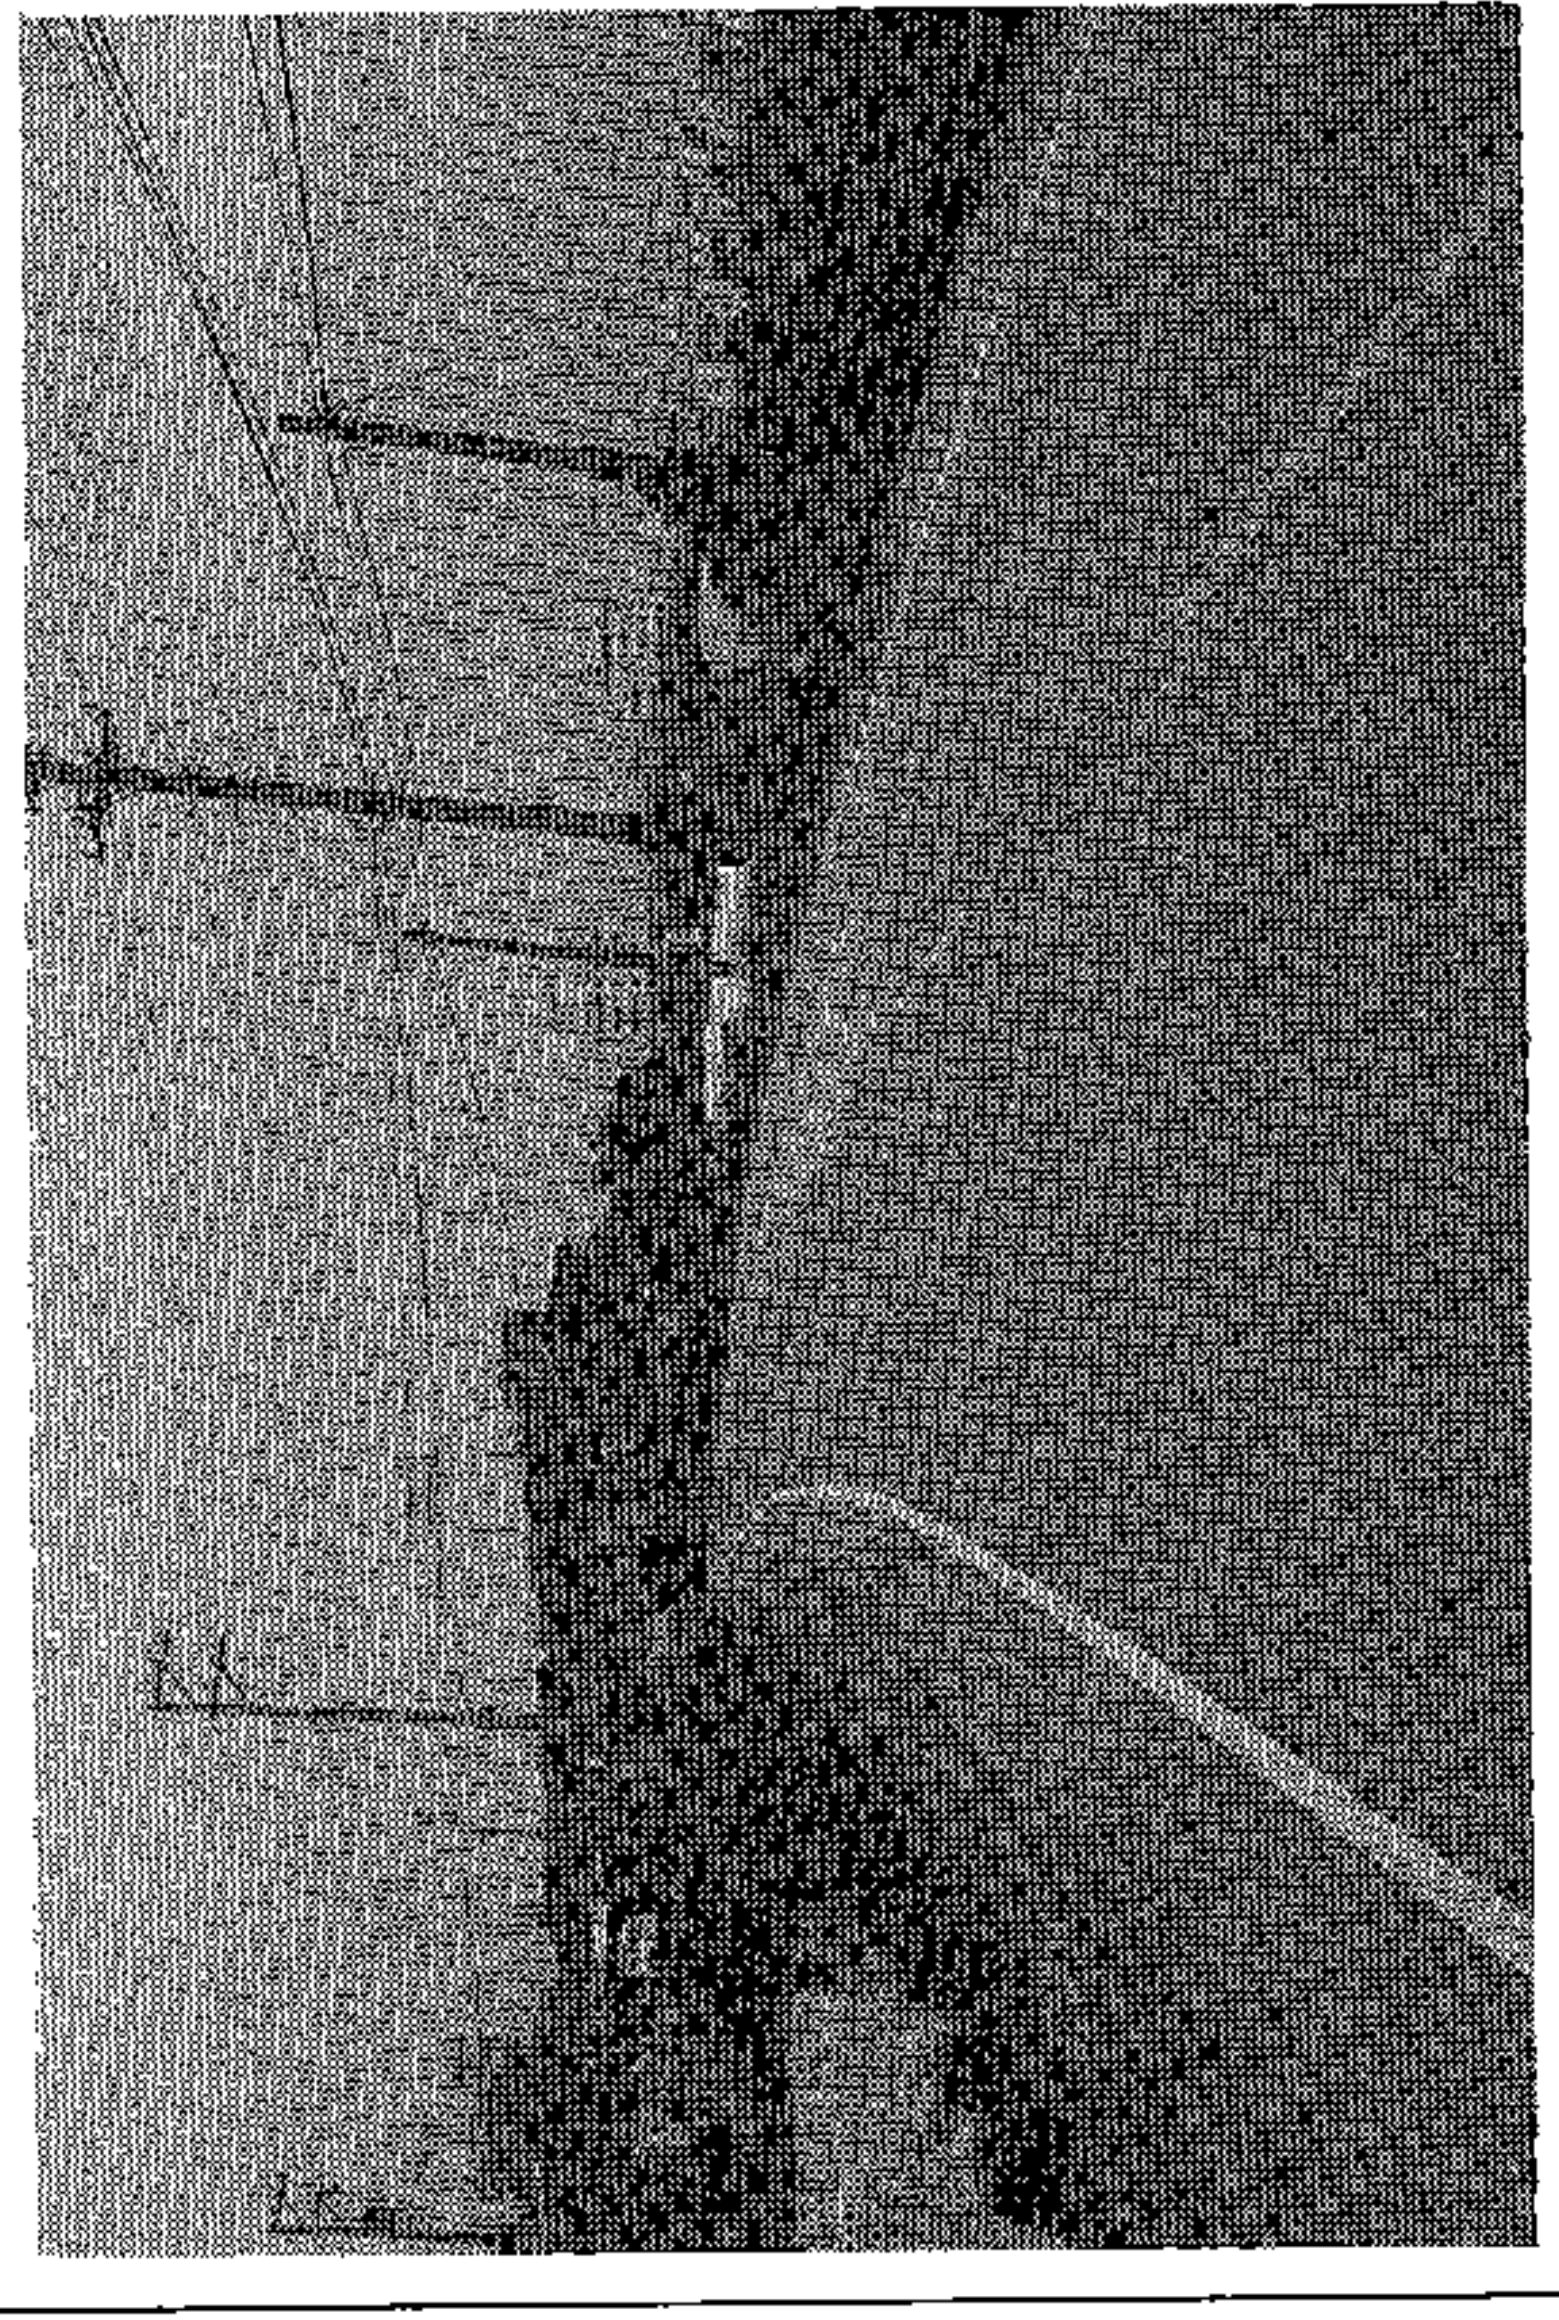
編號	75	地點	桃園縣八德鄉和平路409號前(大安橋)	承辦單位	警察局
道路狀況與特性	<div>1. 彎道路段。</div> <div>2. 流量甚大。</div> <div>3. 視野不佳。</div>				
改善措施	<div>1. 增設安全方向導引標誌8桿。</div> <div>2. 增設路面反光標記82個。</div> <div>3. 重繪行車分向線600m。</div>				
經費估算	<div>1. 輔1標誌：@5,000×8=40,000元</div> <div>2. 反光標記：@450×82=36,900元</div> <div>3. 標線：@26×600=15,600元</div> <div>合計：92,500元</div>				
肇事記錄	<div>1. 肇事次數：7件/年</div> <div>2. 死亡人數：1人/年</div> <div>3. 受傷人數：2人/年</div> <div>4. 主要肇事型態：衝出路外</div> <div>5. 主要肇事原因：未減速</div> <div>6. 主要肇事時段：夜間</div>				
設置號誌原因	<div>道路交通標誌標線號誌設置規則：</div> <div>□第226條第 項；□第228條第 項</div> <div>□第227條第 項；□第229條第 項</div> <div>說明：</div>				
現場圖示說明		現場照片

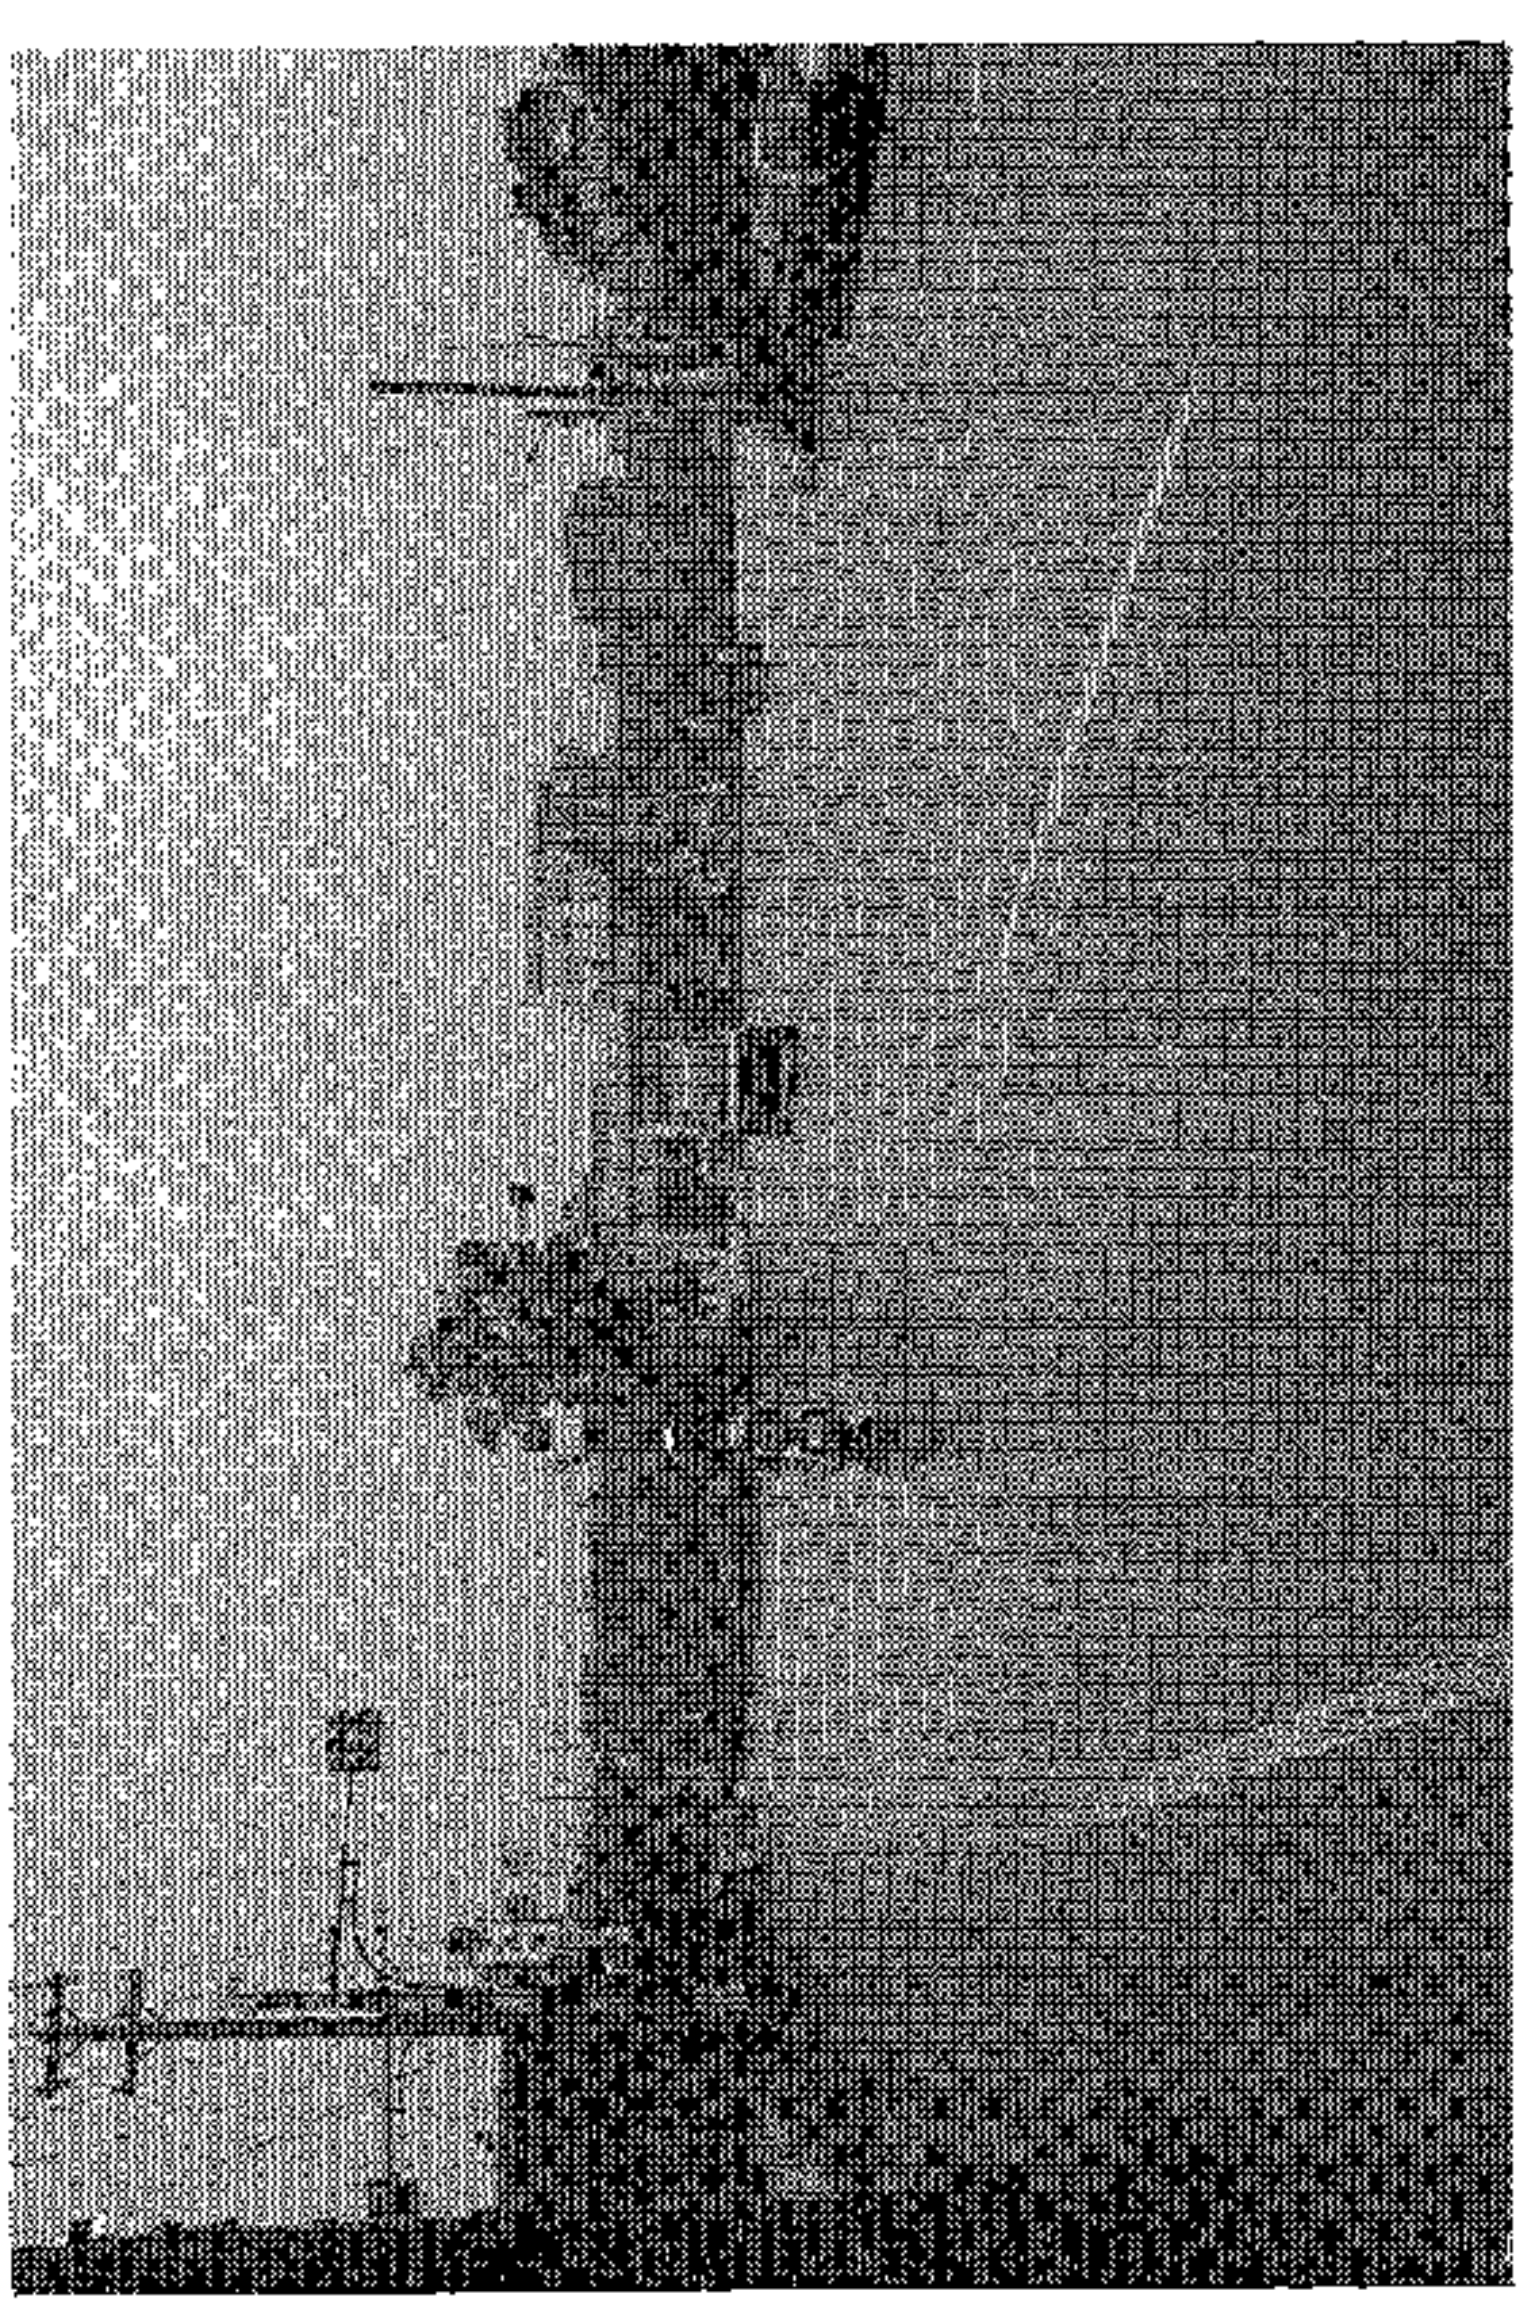
編號	83	地點	桃園縣大園鄉 110 線與埔心街岔口	承辦單位	警察局
道路狀況與特性	1. 彎道。 2. Y 字路口。 3. 設閃光號誌。 4. 已設有減速標線，及輔 1 標誌。				
改善措施	1. 閃光號誌改為行車管制號誌。 2. 繪設禁止變換車道線 120m。 3. 繪設指向線 4 組。				
經費估算	1. 號誌一組：@250,000 元 2. 標線：@30 × 120 = 3,600 元 3. 指向線：@800 × 4 = 3,200 元 合計：256,800 元				
肇事記錄	1. 肇事次數：12 件 / 年 2. 死亡人數：0 人 / 年 3. 受傷人數：11 人 / 年 4. 主要肇事型態：彎道擦撞 5. 主要肇事原因：未減速慢行 6. 主要肇事時段：晚上				
設置號誌原因	道路交通標誌標線號誌設置規則： <input checked="" type="checkbox"/> 第 226 條第 6 項； <input type="checkbox"/> 第 228 條第 項 <input type="checkbox"/> 第 227 條第 項； <input type="checkbox"/> 第 229 條第 項 說明：幹線 450 PCU 支線 100 PCU				
現場圖示說明		現場照片

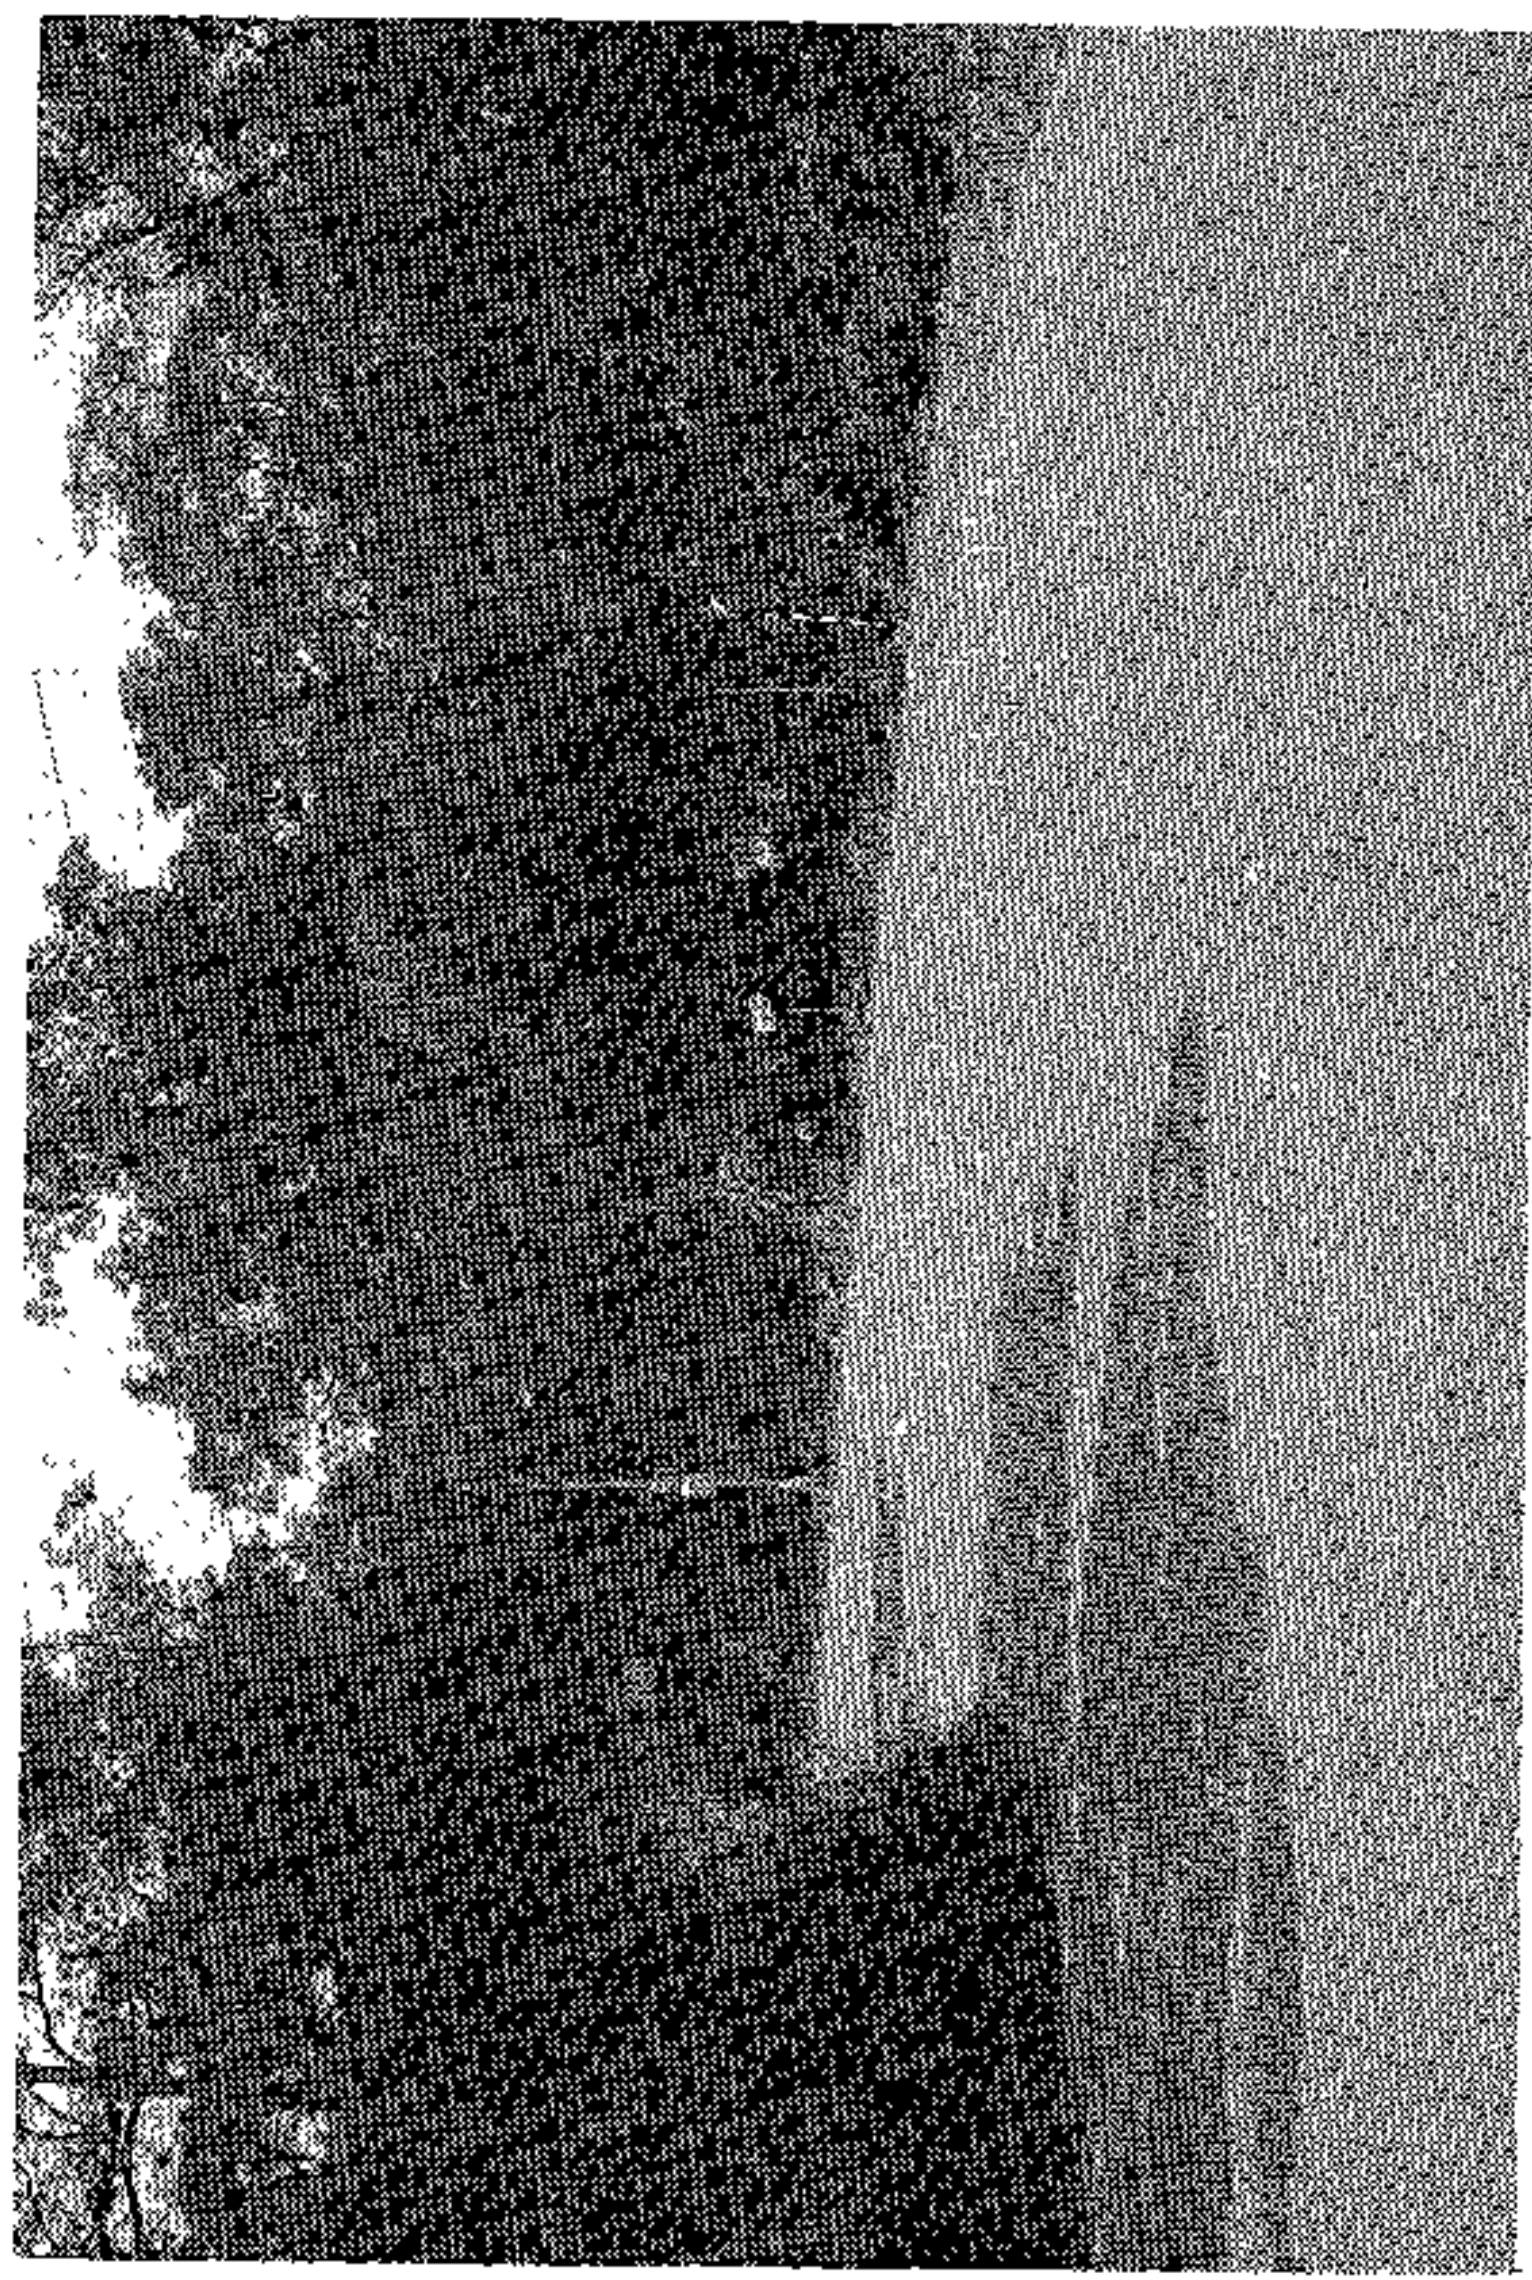
編號	84	地點	桃園縣楊梅鎮梅高路 116 號 30 公尺處		承辦單位	警察局
道路狀況與特性	1. 彎道及上下坡。 2. 視野不佳。 3. 岔路。					
改善措施	1. 重繪方向限制線 500m。 2. 增設減速標線 4 組。 3. 增設安全方導引標誌 7 桿。 4. 繪設慢標字 1 組。					
經費估算	1. 標線：@26 × 500 = 13,000 元 2. 減速標線：@1,640 × 4 = 6,560 元 3. 輔 1 標誌：@5,000 × 7 = 35,000 元 4. 標字：@800 × 1 = 800 元 合計：55,360 元					
肇事記錄	1. 肇事次數：1 件 / 年 2. 死亡人數：1 人 / 年 3. 受傷人數：23 人 / 年 4. 主要肇事型態：彎道 5. 主要肇事原因：駕駛疏忽 6. 主要肇事時段：白天					
設置標誌原因	道路交通標誌標線號設置規則： <input type="checkbox"/> 第 226 條第 項； <input type="checkbox"/> 第 228 條第 項 <input type="checkbox"/> 第 227 條第 項； <input type="checkbox"/> 第 229 條第 項 說明：幹線 150 PCU 支線 90 PCU					
		現場圖示說明		現場照片
