# 第十一期台灣地區 易肇事路段改善計畫

交通部運輸研究所

中華民國八十二年七月

<b>出版品名稱</b> 中文：第十一期台灣地區易肇事路段改善計畫 外文：The 11th Project of Accident-Prone Locations Improvement in Taiwan Area.			
<b>國際標準書號(或叢刊號)</b>	<b>政府出版品統一編號</b> 009104820284	<b>運輸研究所出版品編號</b> 82-34-378	
<b>主辦單位：</b> 運輸安全組 <b>主 管：</b> 林大煜 <b>計畫主持人：</b> 林大煜 <b>研究人員：</b> 林豐福、劉韻珠、劉昭正、周永暉、曹瑞和、湯儒彥、傅耀南、田養民、袁正平			<b>研究期間</b> 自 81年 7 月  至 82 年 6 月
<b>關鍵詞：</b> 交通量、肇事次數、死傷人數、肇事率、嚴重性值、改善措施			
<b>摘 要：</b> 第十一期台灣地區易肇事路段改善計畫，係依據行政院八十年台(80)交字24056號函核頒「道路交通秩序與交通安全改善方案」之規定辦理。本所利用交通部管理資訊中心所建立之道路交通事故分析系統，就民國81年全年台灣地區之肇事資料進行分析，並參考台北市、高雄市、公路局與各縣市警察局、工務局所提報之易肇事地點與肇事資料，會同相關單位赴現場勘查，研提改善方案，以協助地方政府辦理改善措施。本期易肇事路段改善計畫之改善地點計336處，總改善經費新台幣55,332,440元。平均每處改善經費為新台幣164,680元。			
<b>出版日期</b>	<b>頁數</b>	<b>工本費</b>	<b>本出版品取得方式</b>
82年 7月	357	790	凡屬機密或限閱性出版品均不對外公開。一般性出版品，公營、公益機關團體及學校可函洽本所免費贈閱；私人及私營機關團體可按工本費價購。
<b>管制等級</b> <input type="checkbox"/> 機密 ( <input type="checkbox"/> 解密日期為    年    月    日， <input type="checkbox"/> 主辦單位視情況辦理解密 ) <input type="checkbox"/> 限閱 ( <input type="checkbox"/> 解限日期為    年    月    日， <input type="checkbox"/> 主辦單位視情況辦理解限 ) <input checked="" type="checkbox"/> 一般

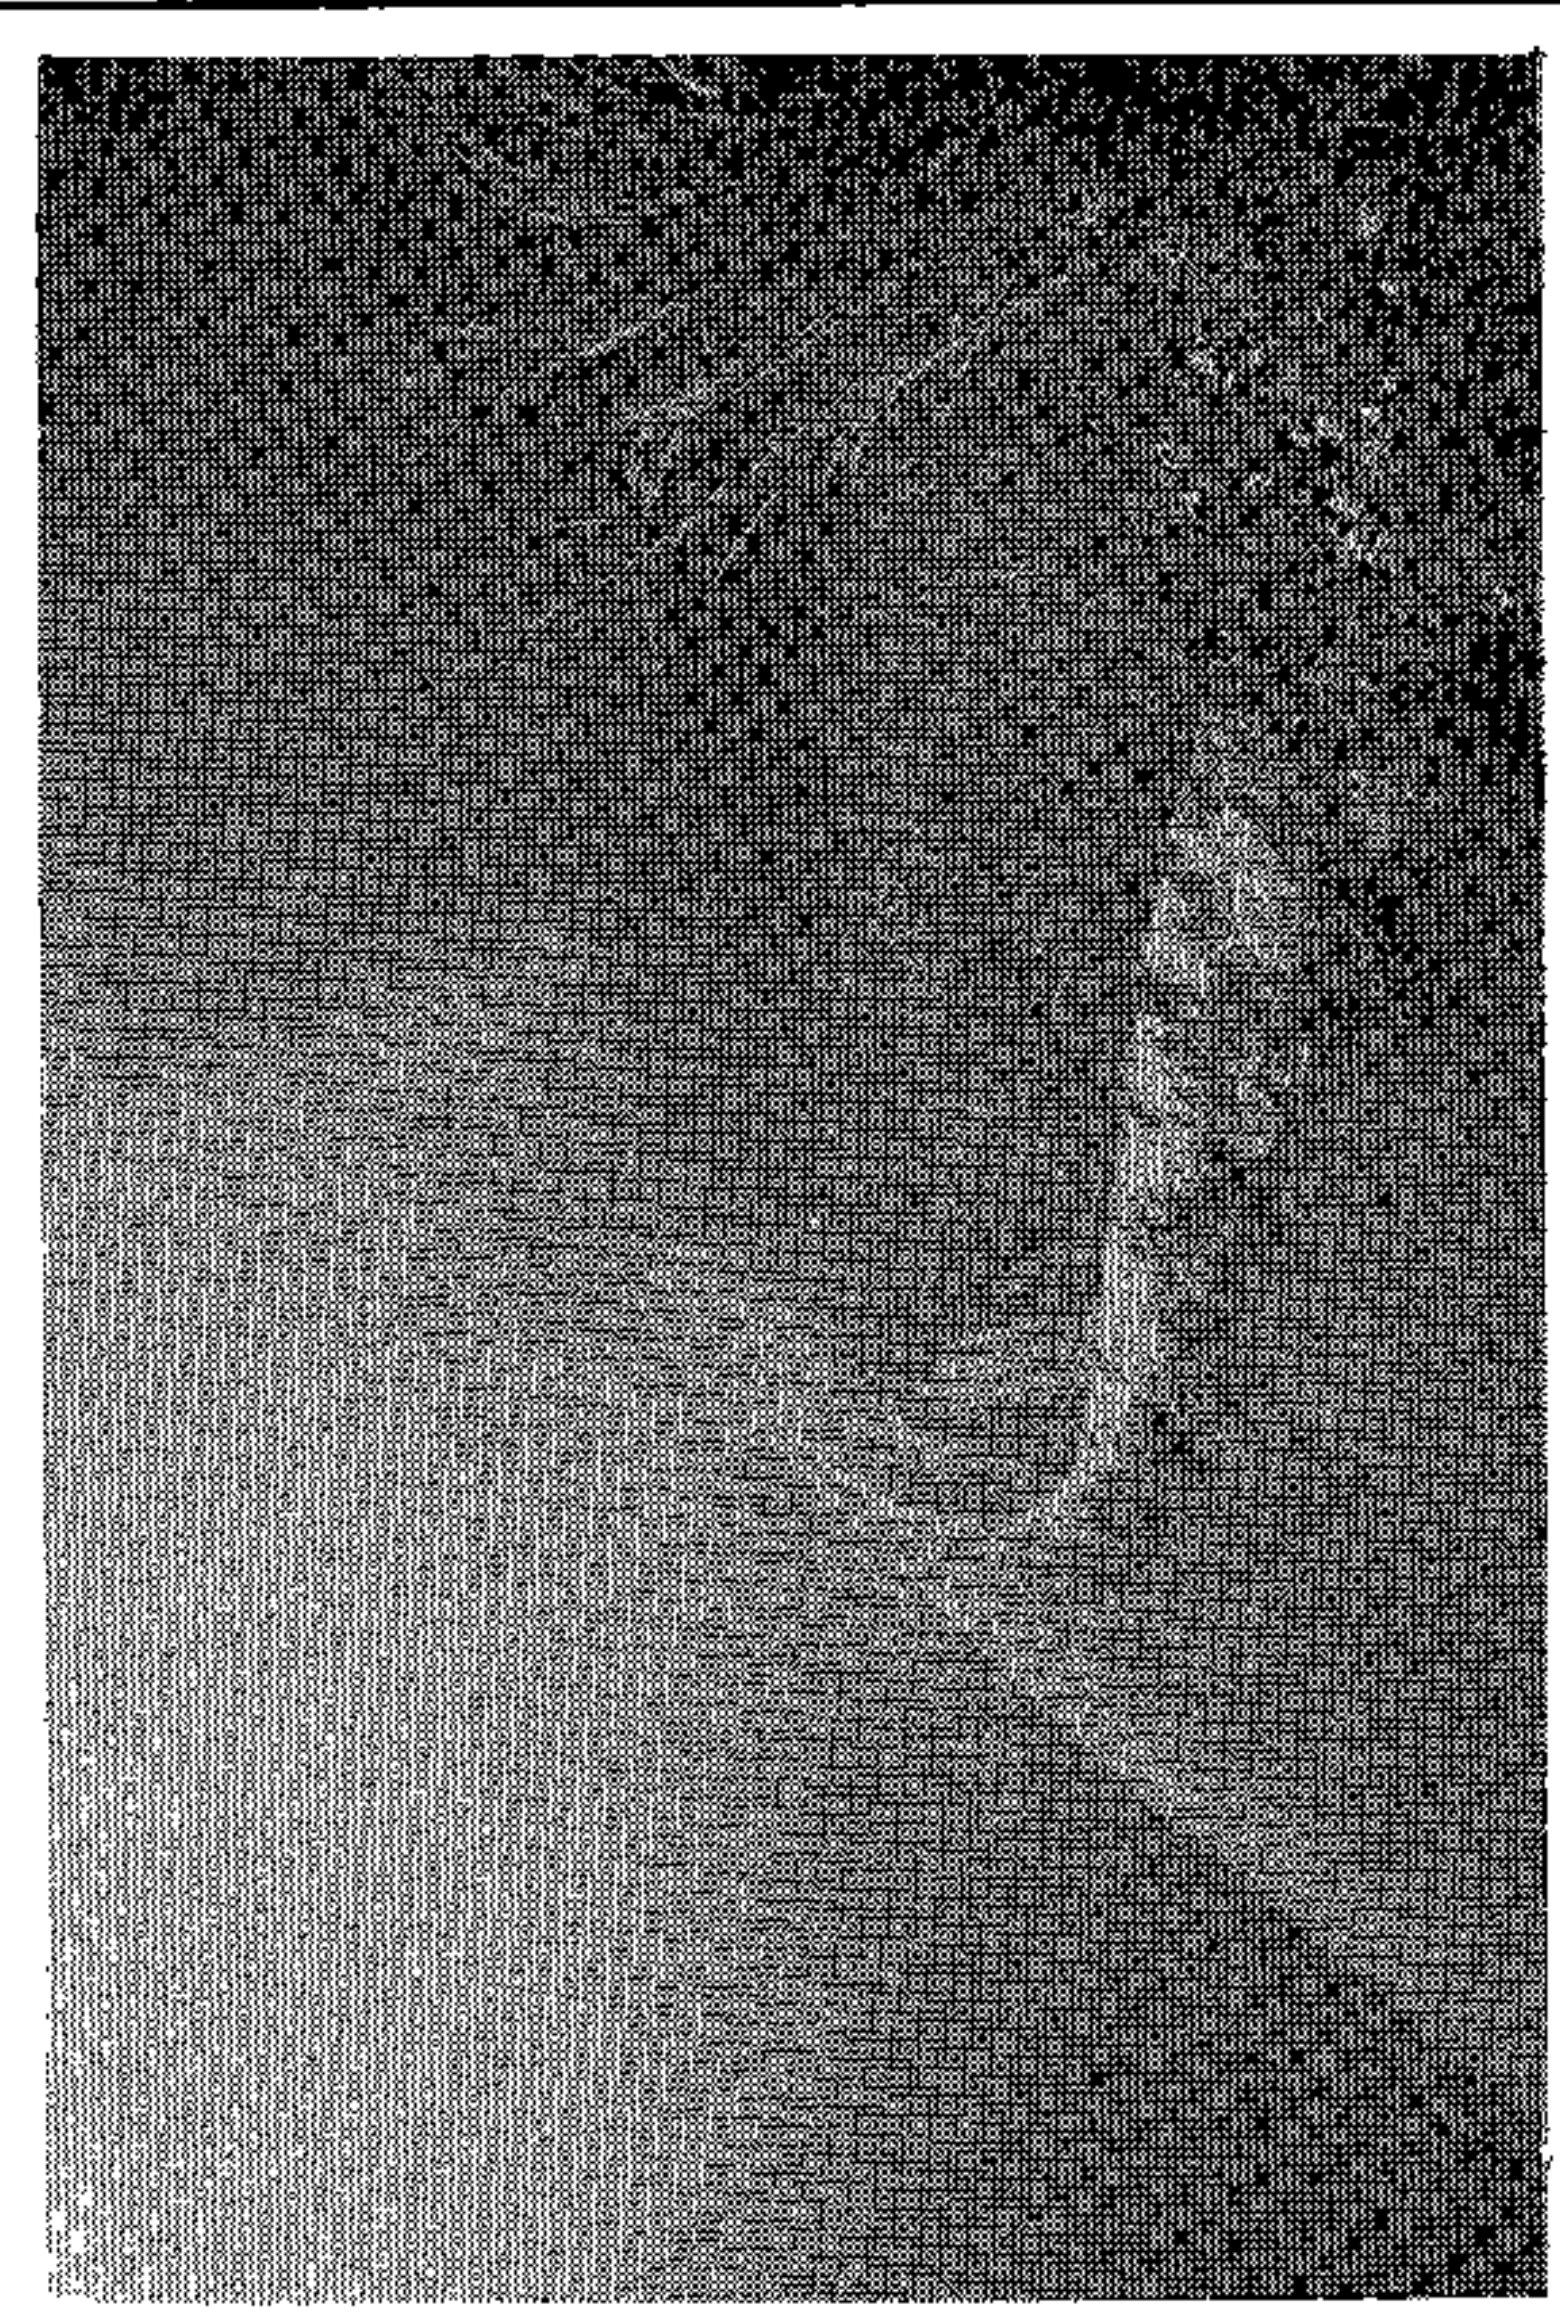
編號	117	地點	苗栗縣南庄段(124 甲 24 <sup>K</sup> + 350 ~ 24 <sup>K</sup> + 405)	承辦單位	省公路局
道路狀況與特性	處於多霧路段及為急彎，路基狹窄，容易發生交通事故。				
改善措施	1. 增設紐澤西式護欄 55m。 2. 反光導標 28 桿。				
經費估算	1. 紐澤西護欄：@2,000 × 55 = 110,000 元 2. 反光導標：@450 × 28 = 12,600 元 合計：122,600 元				
肇事記錄	1. 肇事次數：_____ 件 / 年 2. 死亡人數：_____ 人 / 年 3. 受傷人數：_____ 人 / 年 4. 主要肇事型態：_____ 5. 主要肇事原因：_____ 6. 主要肇事時段：_____				
設置號誌原因	道路交通標誌標線號誌設置規則： <input type="checkbox"/> 第 226 條第 _____ 項； <input type="checkbox"/> 第 228 條第 _____ 項 <input type="checkbox"/> 第 227 條第 _____ 項； <input type="checkbox"/> 第 229 條第 _____ 項 說明：_____				
現場圖示說明		現場照片

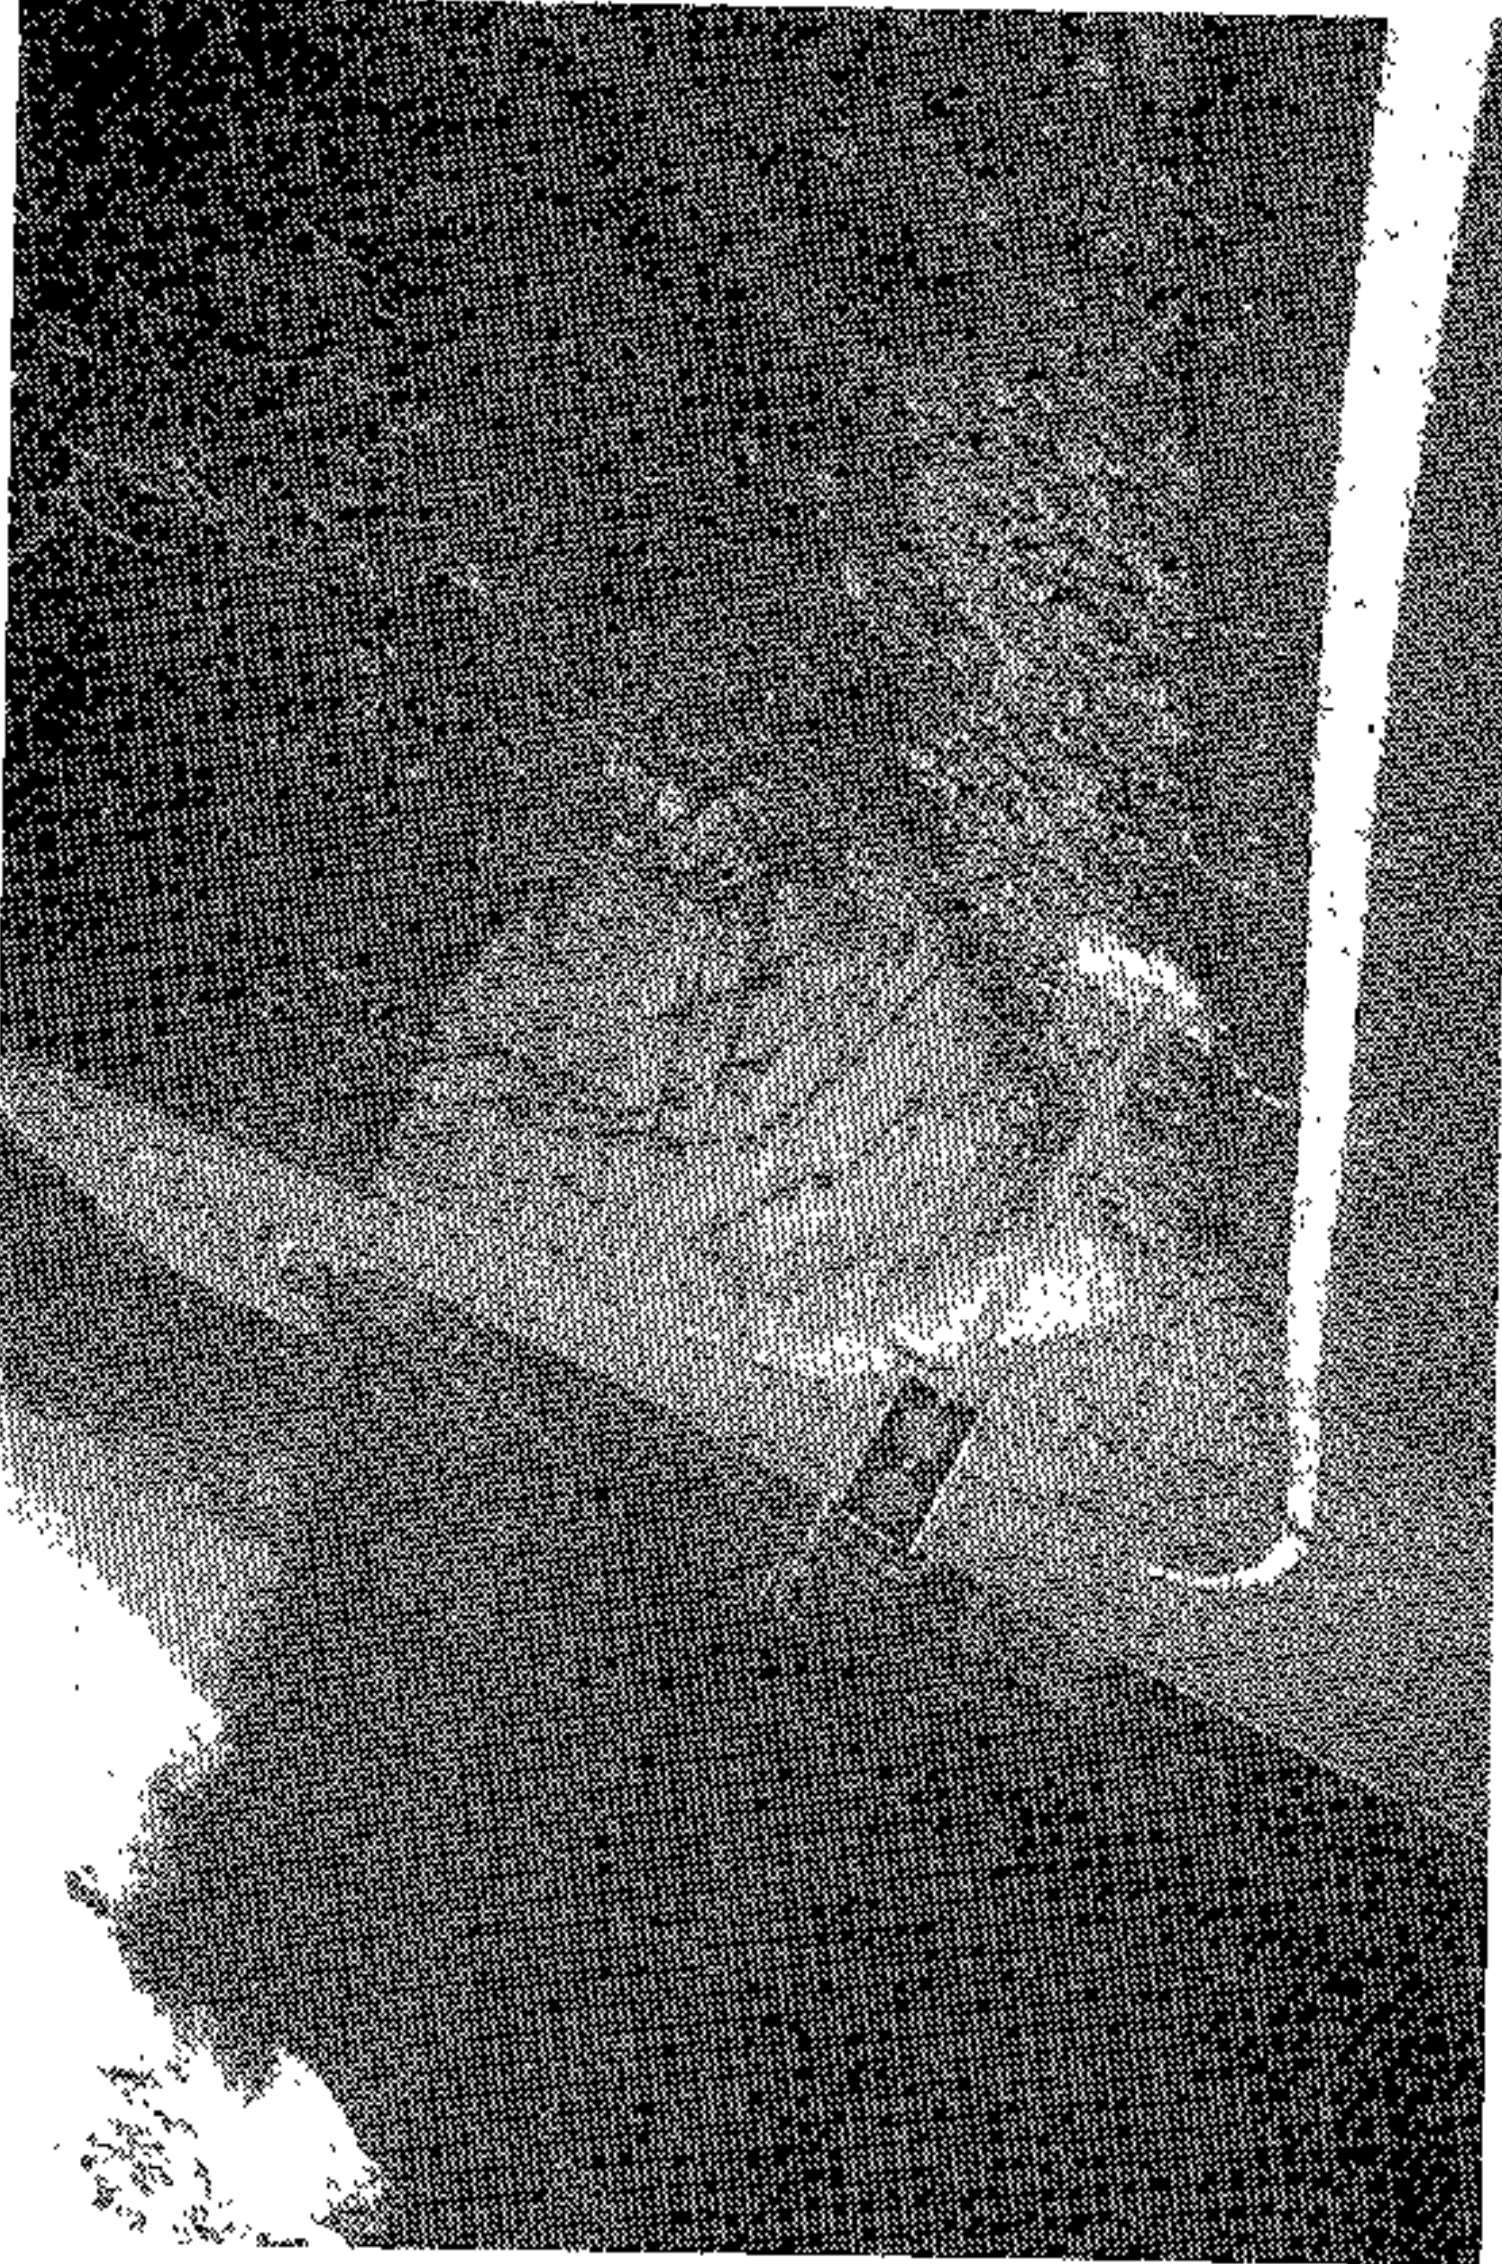
編號	120	地點	苗栗縣南庄段(124甲 32 <sup>K</sup> +200~32 <sup>K</sup> +225)	承辦單位	省公路局
道路狀況與特性	處於濃霧路段及彎道部份，且路基狹窄，危及行車安全。				
改善措施	1. 增設紐澤西式護欄 25m。 2. 反光導標 13 桿。				
經費估算	1. 紐澤西式護欄：@2,000 × 25 = 50,000 元 2. 反光導標：@450 × 13 = 5,850 元 合計：55,850 元				
肇事記錄	1. 肇事次數：_____ 件 / 年 2. 死亡人數：_____ 人 / 年 3. 受傷人數：_____ 人 / 年 4. 主要肇事型態：_____ 5. 主要肇事原因：_____ 6. 主要肇事時段：_____				
設置號誌原因	道路交通標誌標線號誌設置規則： <input type="checkbox"/> 第 226 條第 _____ 項； <input type="checkbox"/> 第 228 條第 _____ 項 <input type="checkbox"/> 第 227 條第 _____ 項； <input type="checkbox"/> 第 229 條第 _____ 項 說明：_____				
現場圖示說明		現場照片

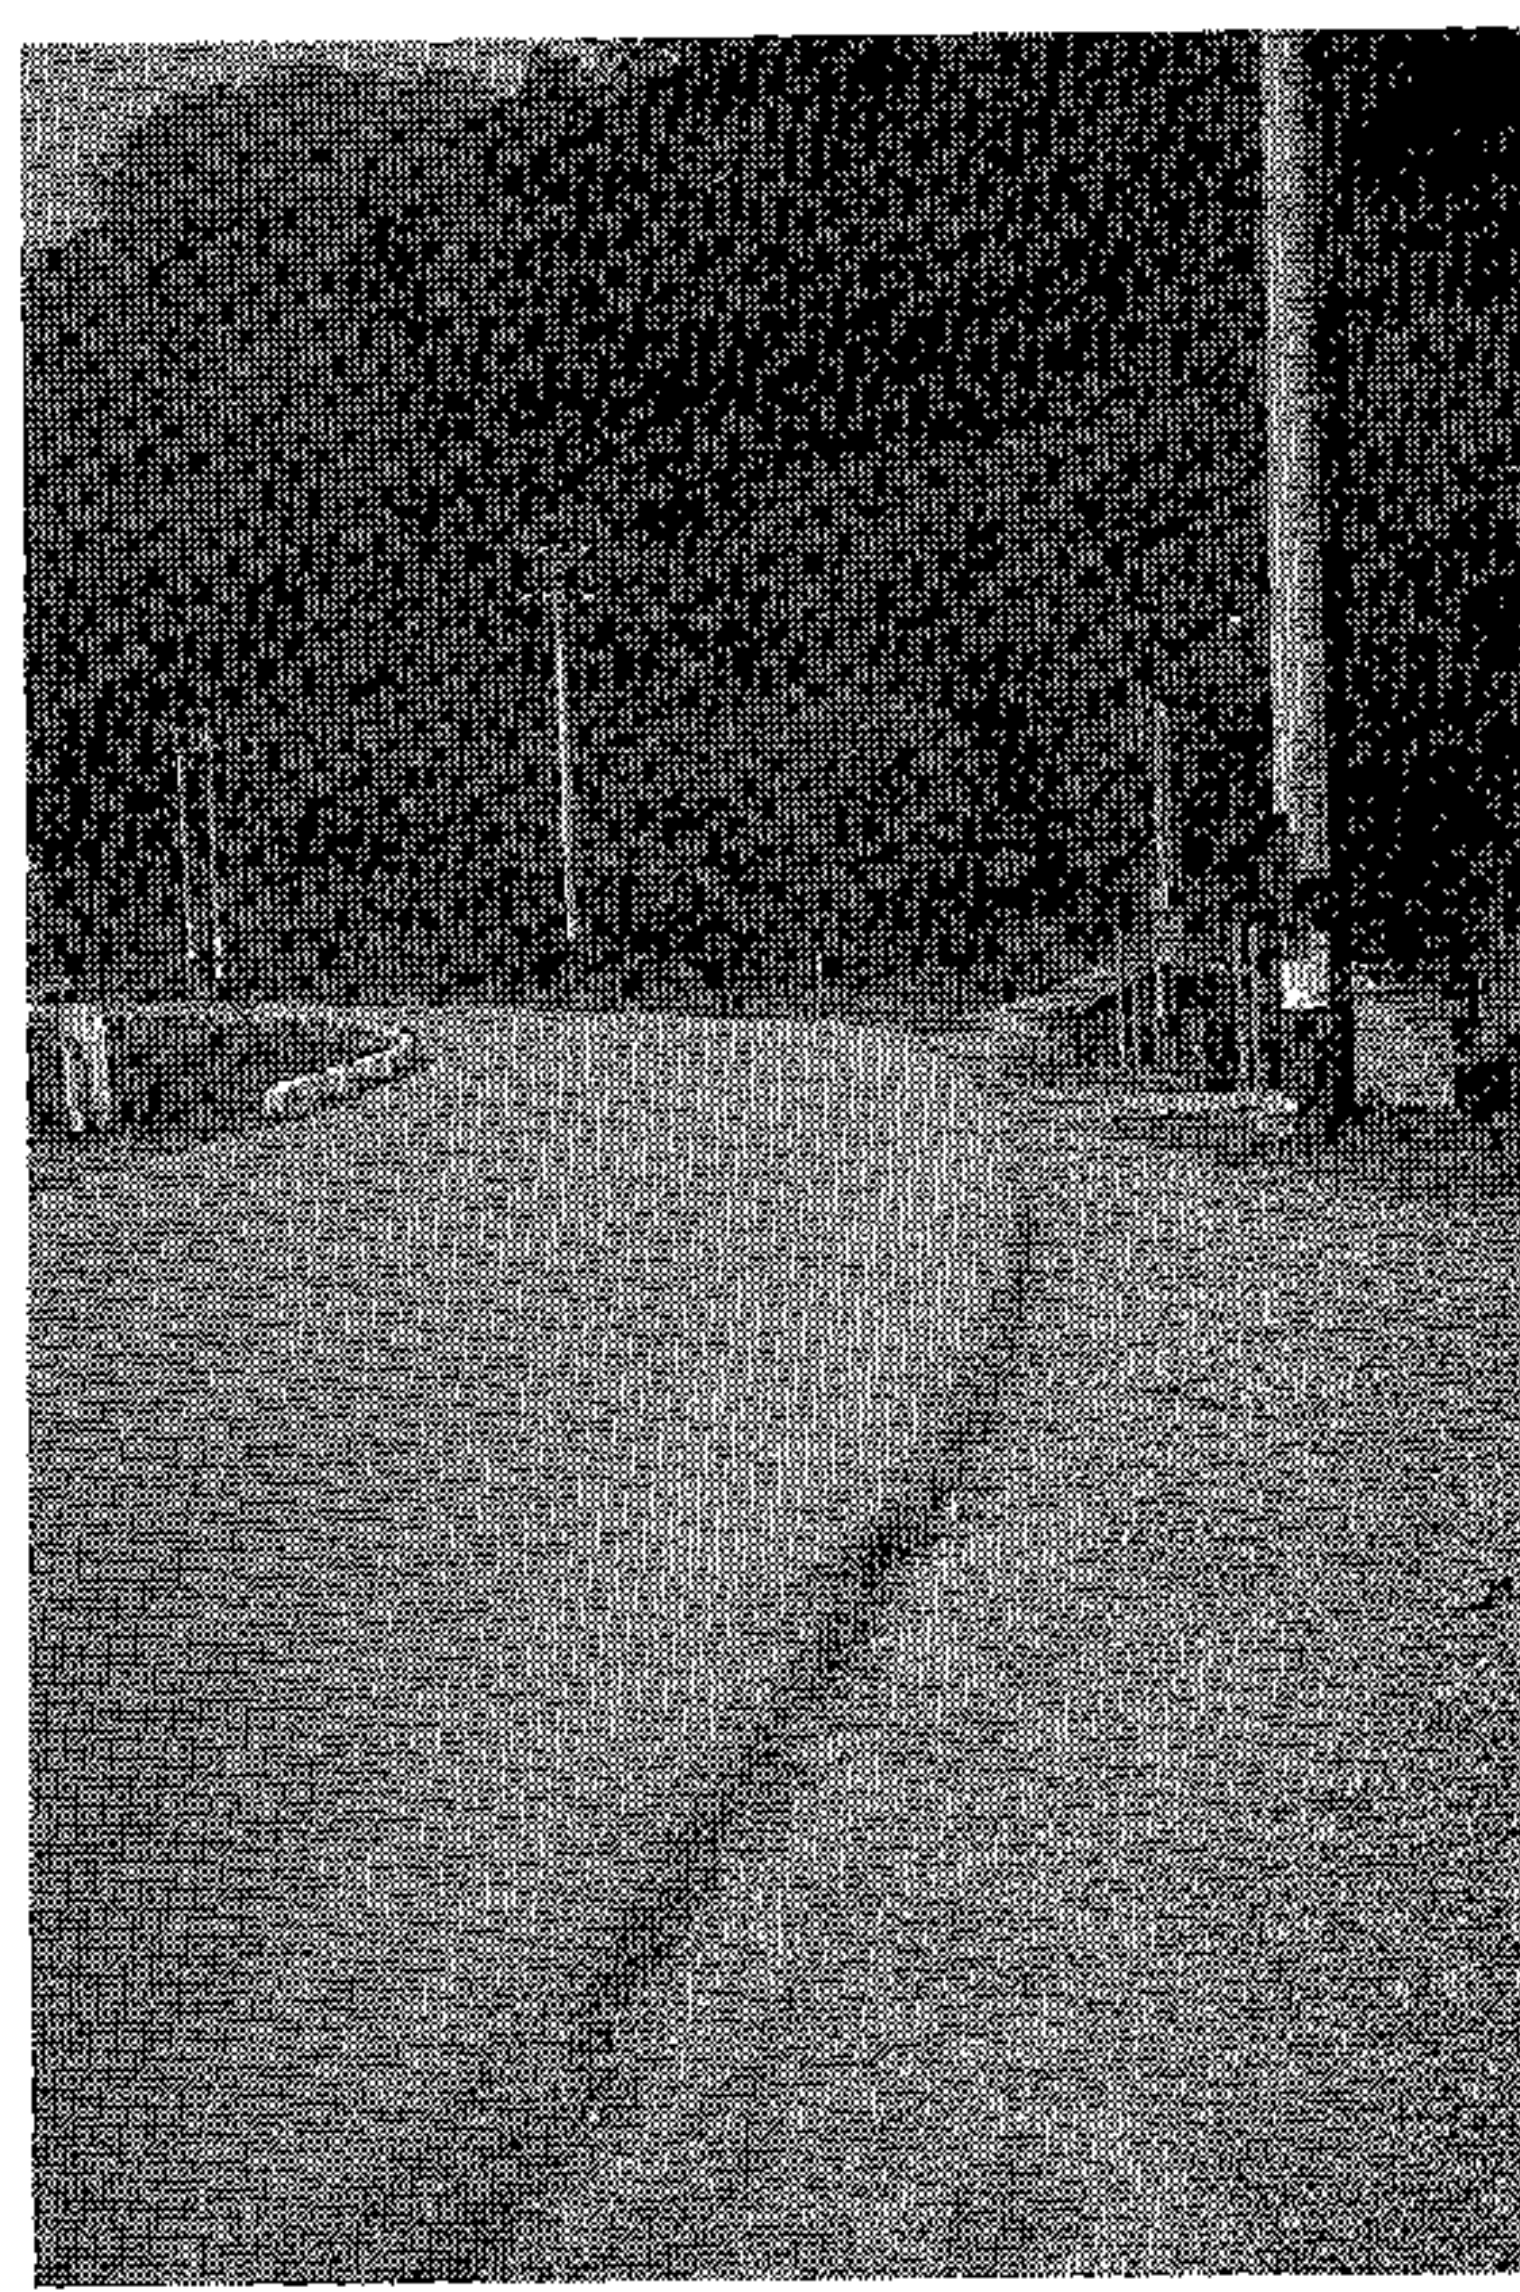
編號	123	地點	苗栗縣汶水段（台六線 22 <sup>K</sup> +850~22 <sup>K</sup> +900）	承辦單位	省公路局
道路狀況與特性	路線彎曲，又正位在與舊路口交岔，易於誤判，經常肇禍。				
改善措施	1. 增設紐澤西式護欄 50m。 2. 反光導標 25 桿。				
經費估算	1. 紐澤西護欄：@2,000 × 50 = 100,000 元 2. 反光導標：@450 × 25 = 11,250 元 合計：111,250 元。				
肇事記錄	1. 肇事次數：_____ 件 / 年 2. 死亡人數：_____ 人 / 年 3. 受傷人數：_____ 人 / 年 4. 主要肇事型態：_____ 5. 主要肇事原因：_____ 6. 主要肇事時段：_____				
設置號誌原因	道路交通標誌標線號誌設置規則： <input type="checkbox"/> 第 226 條第 _____ 項； <input type="checkbox"/> 第 228 條第 _____ 項 <input type="checkbox"/> 第 227 條第 _____ 項； <input type="checkbox"/> 第 229 條第 _____ 項 說明：_____				
現場圖示說明		現場照片

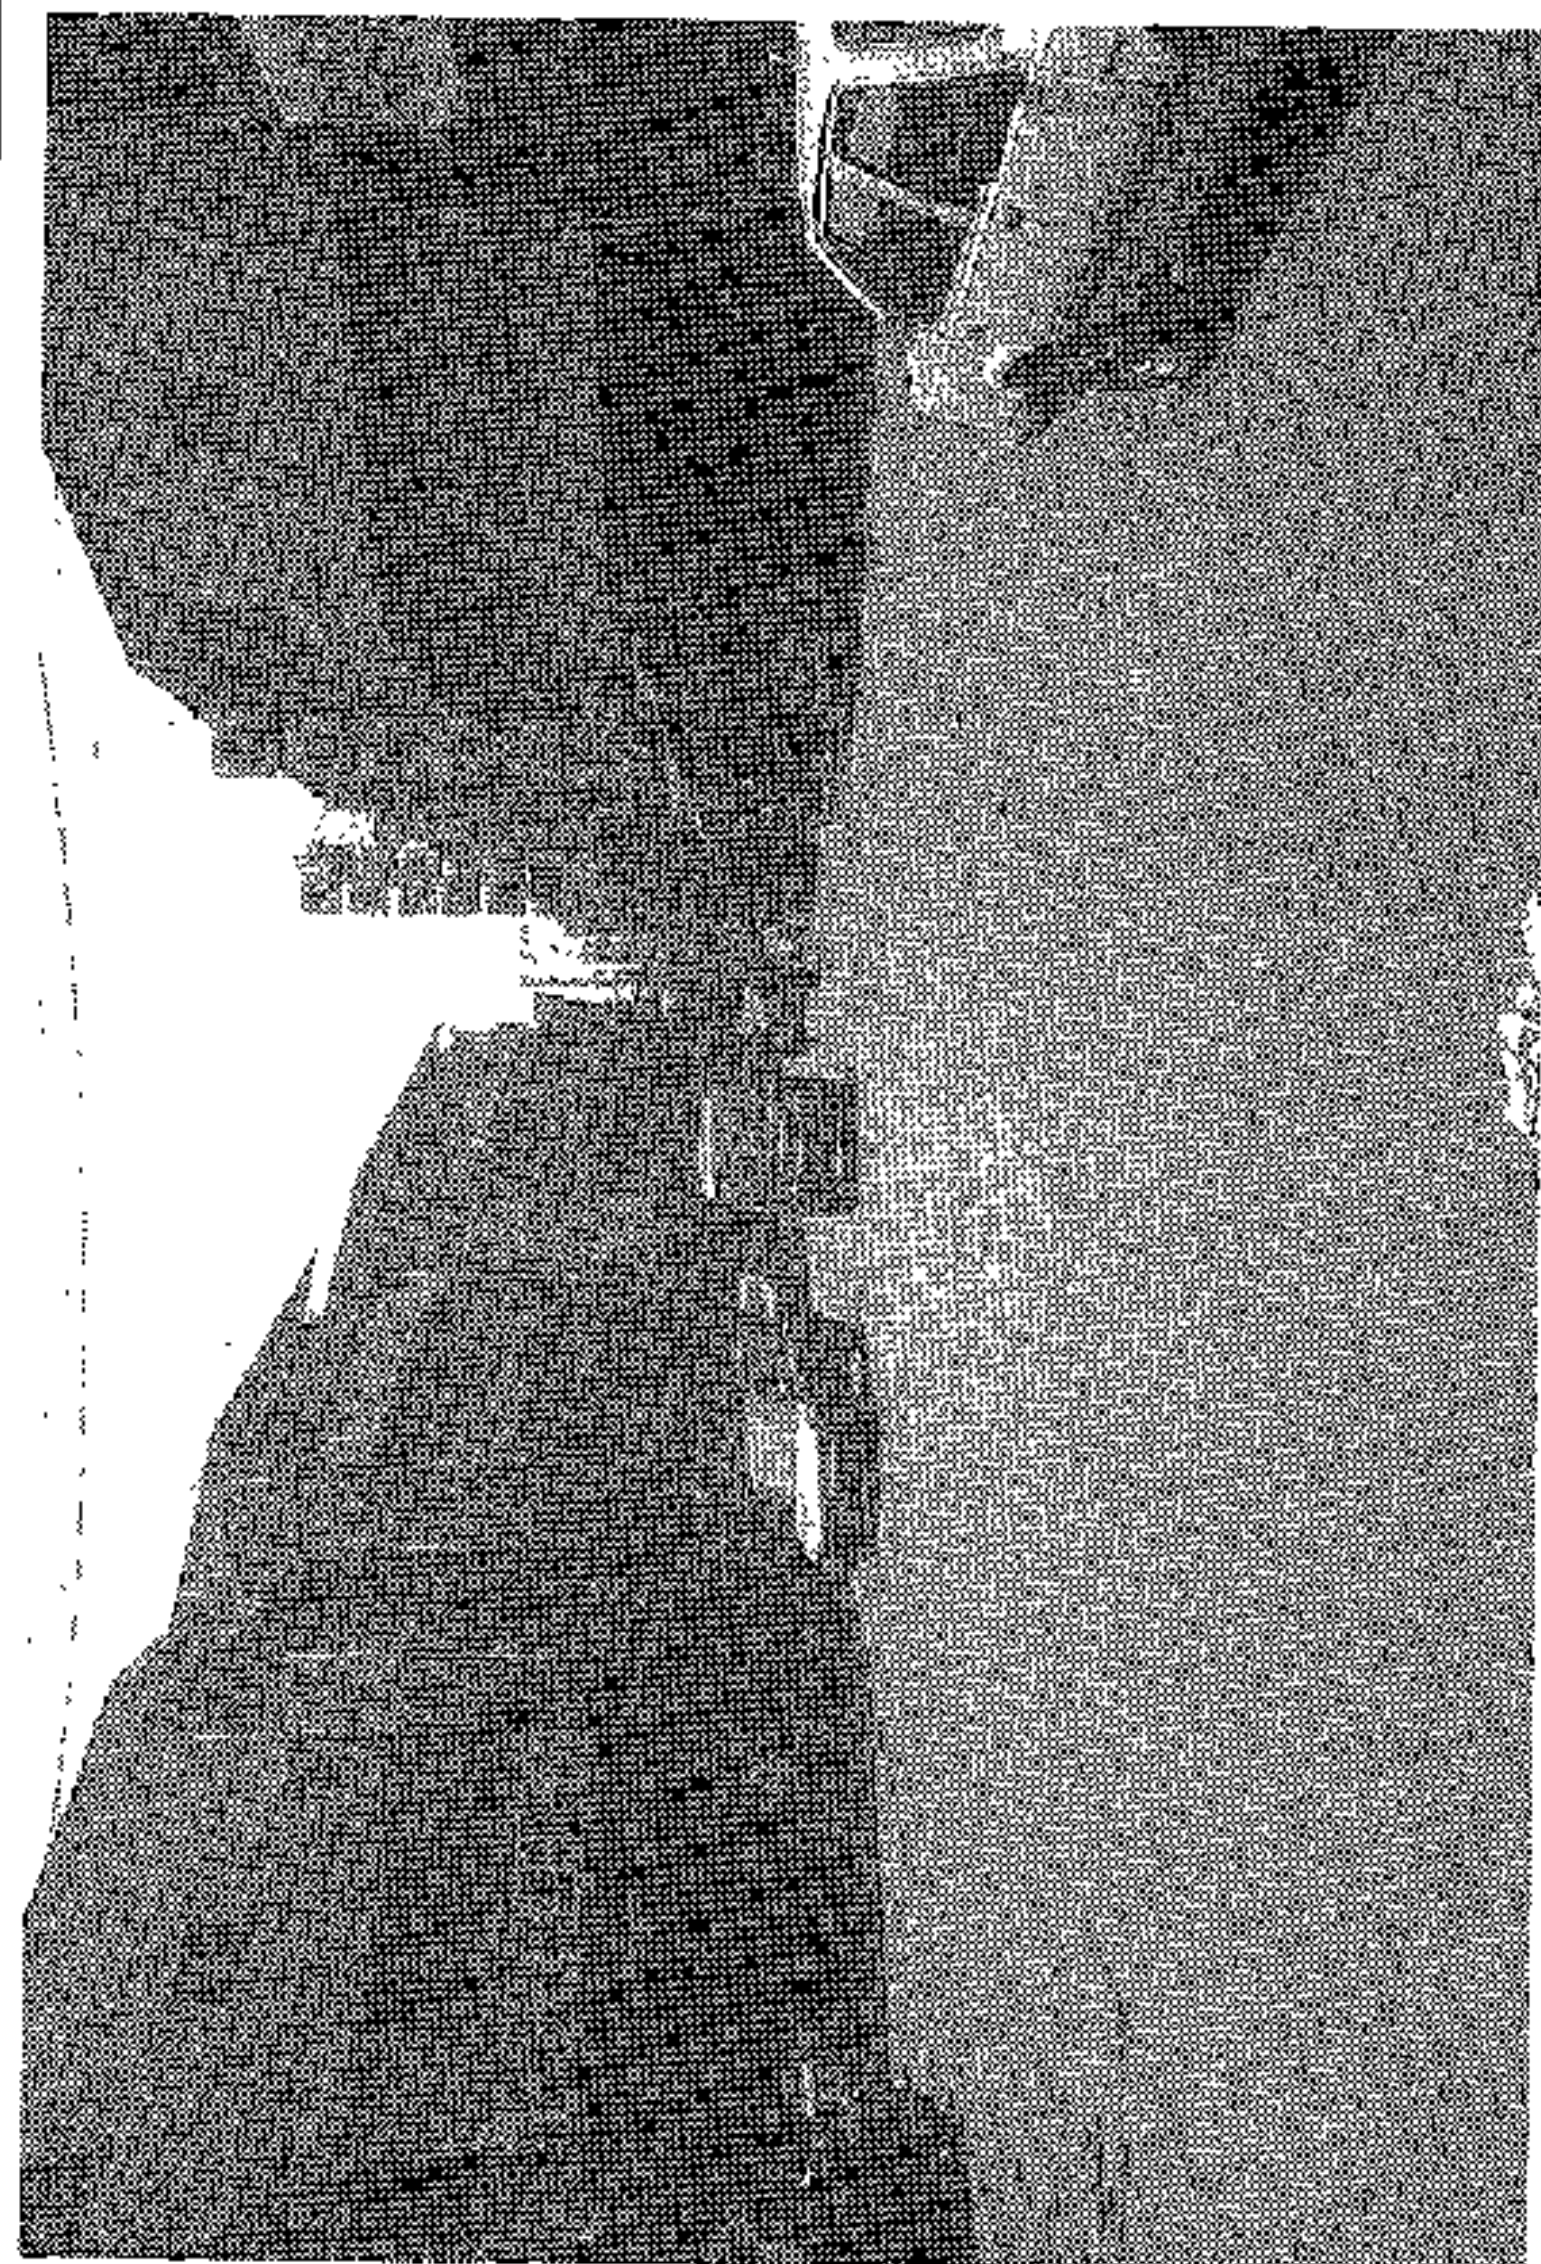
編號	134	地點	台中縣大里鄉立仁路與144、81巷口	承辦單位	警察局
道路狀況與性	1. 交岔路口視線不良，易生交通事故。 2. 社區林立，交通頻繁。				
改善措施	1. 增設行車管制號誌一組。 2. 配合標繪臨近路口標線50m <sup>2</sup> 。				
經費估算	1. 三色號誌：@250,000×1=250,000 元 2. 標線：@300×50=15,000 元 合計：265,000 元				
肇事記錄	1. 肇事次數：_____件/年 2. 死亡人數：_____人/年 3. 受傷人數：_____人/年 4. 主要肇事型態：_____ 5. 主要肇事原因：_____ 6. 主要肇事時段：_____				
設置號誌原因	道路交通標誌標線號誌設置規則： <input type="checkbox"/> 第226條第_____項； <input type="checkbox"/> 第228條第_____項 <input type="checkbox"/> 第227條第_____項； <input type="checkbox"/> 第229條第_____項 說明：_____				
現場圖示說明		現場照片

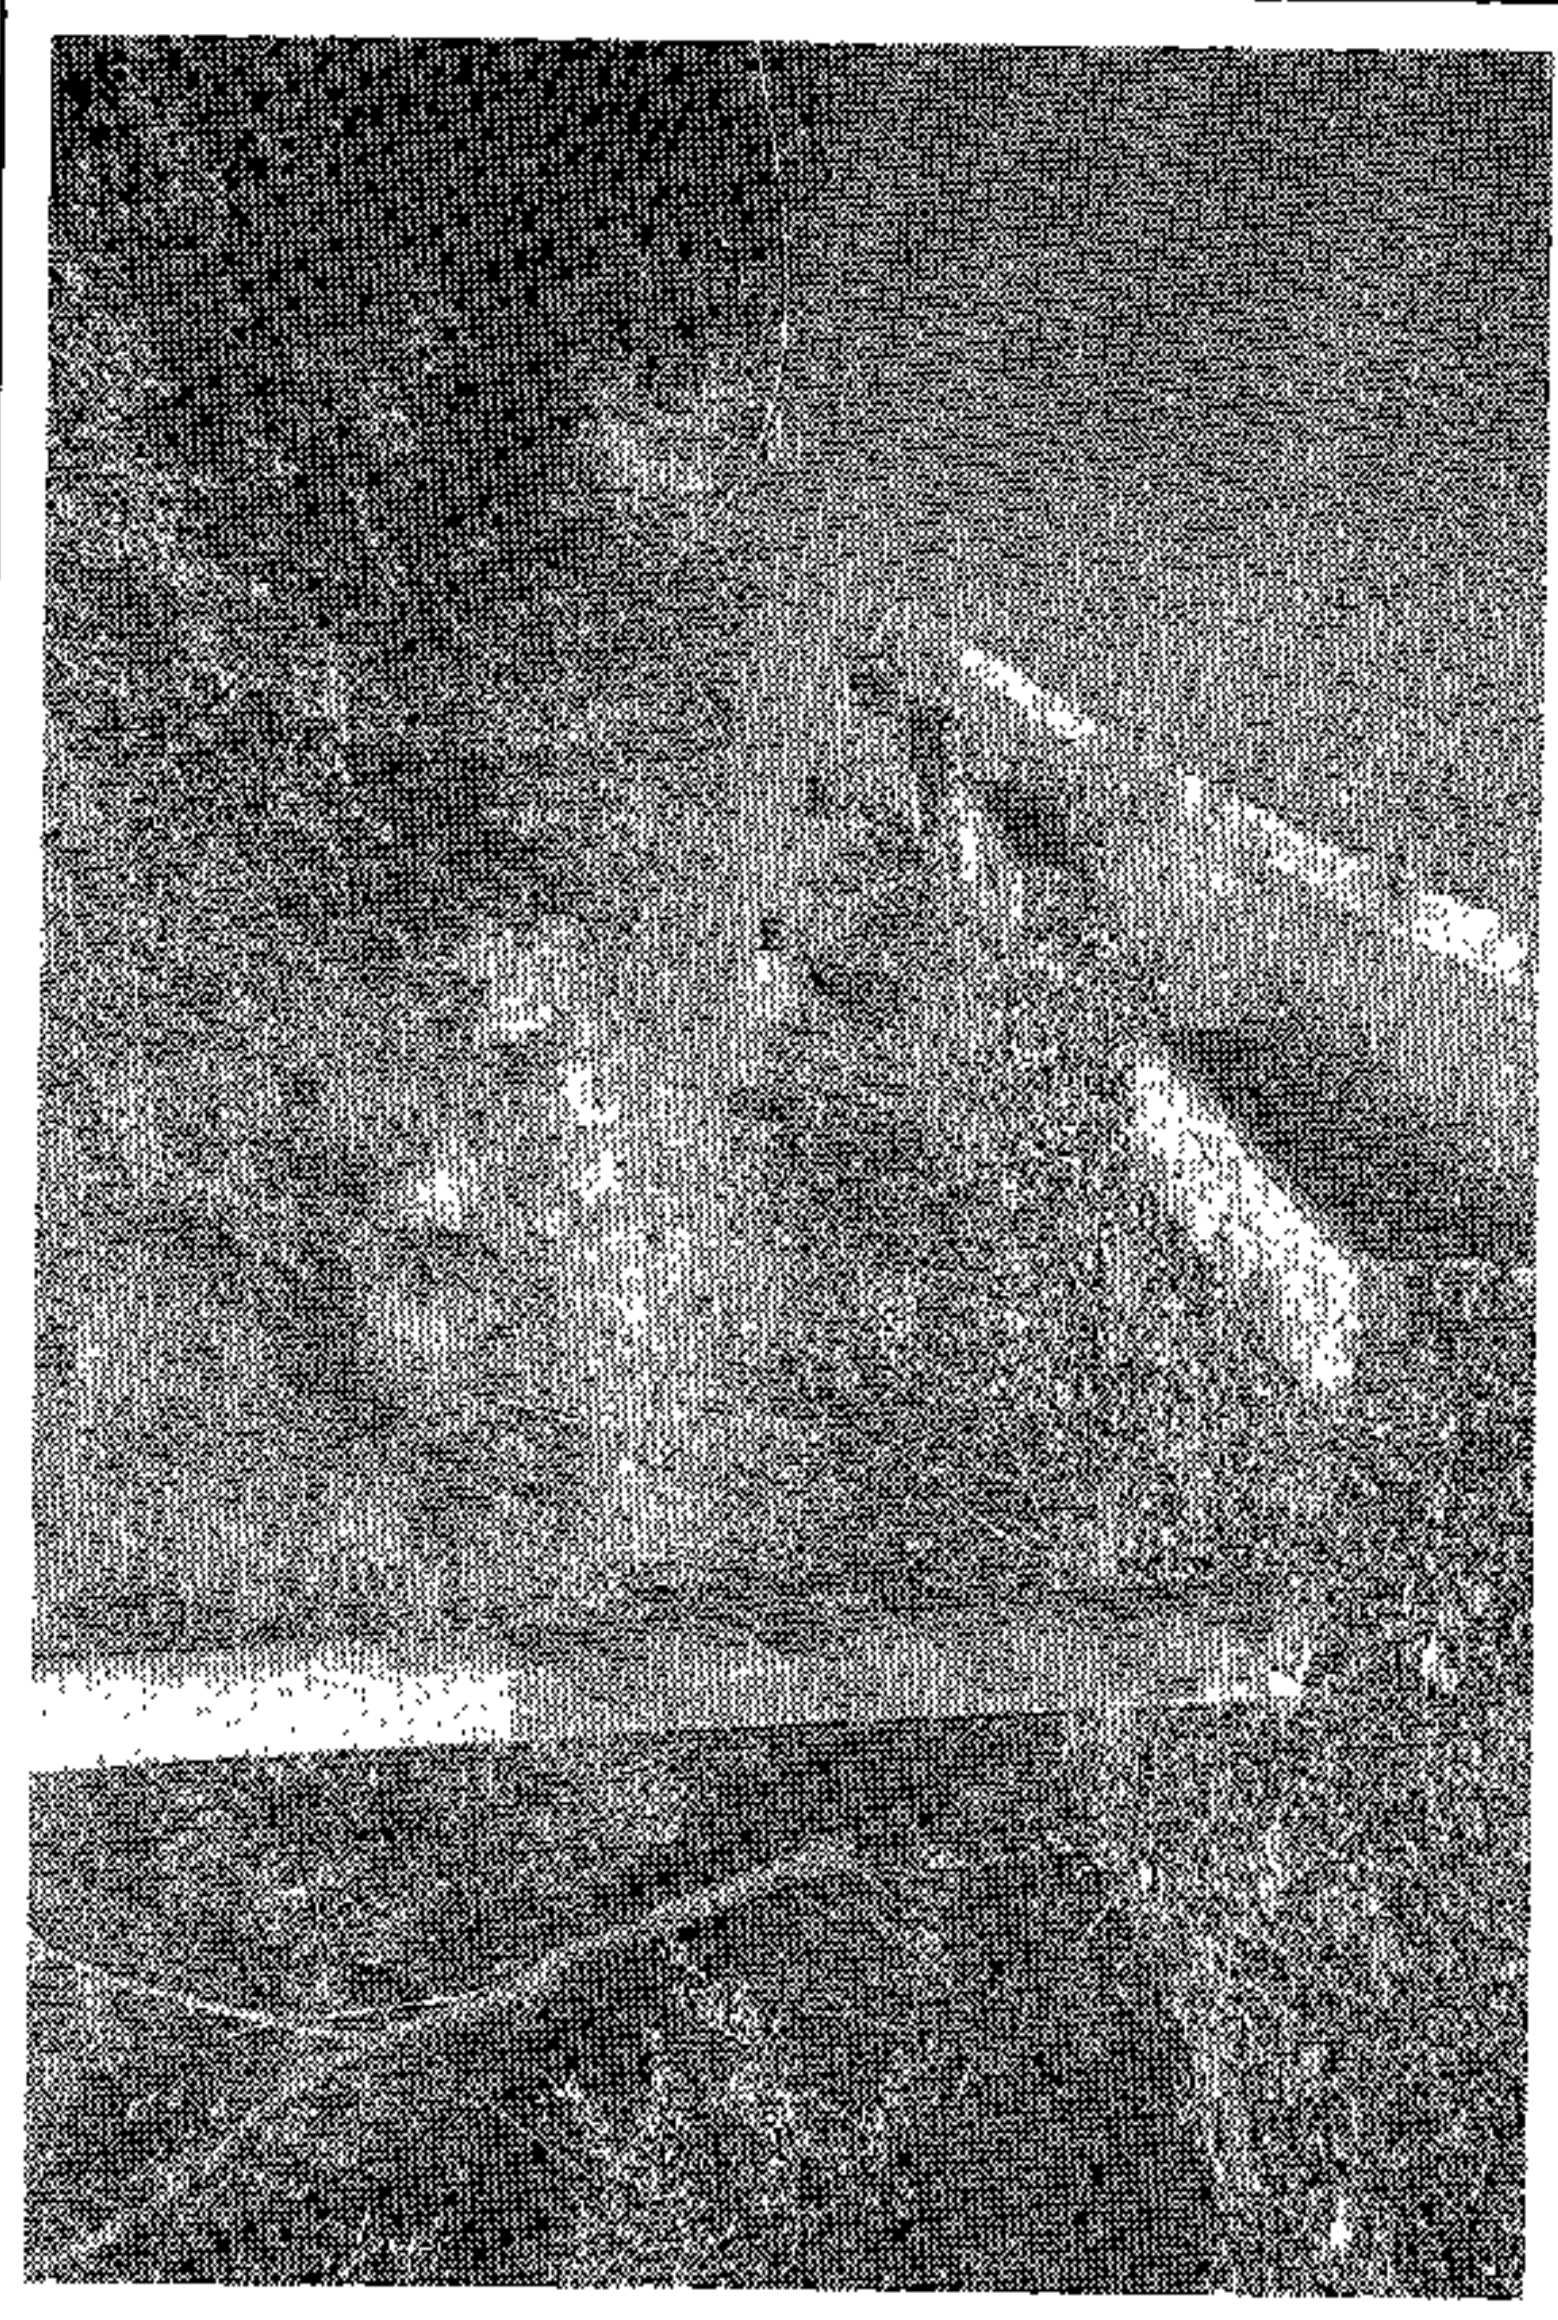
編號	148	地點	台中縣台7甲線54K+250	承辦單位	省公路局
道路狀況與特性	外側車道縮減，路彎狹窄，下邊坡陡深。				
改善措施	增設第四類反光導標8桿。				
經費估算	第四類反光導標：@1,500×8=12,000元				
肇事記錄	<div>1. 肇事次數：_____件/年</div> <div>2. 死亡人數：_____人/年</div> <div>3. 受傷人數：_____人/年</div> <div>4. 主要肇事型態：_____</div> <div>5. 主要肇事原因：_____</div> <div>6. 主要肇事時段：_____</div>				
設置號誌原因	<div>道路交通標誌線號設置規則：</div> <div><input type="checkbox"/>第226條第_____項；<input type="checkbox"/>第228條第_____項</div> <div><input type="checkbox"/>第227條第_____項；<input type="checkbox"/>第229條第_____項</div> <div>說明：_____</div>				
現場圖示說明		現場照片

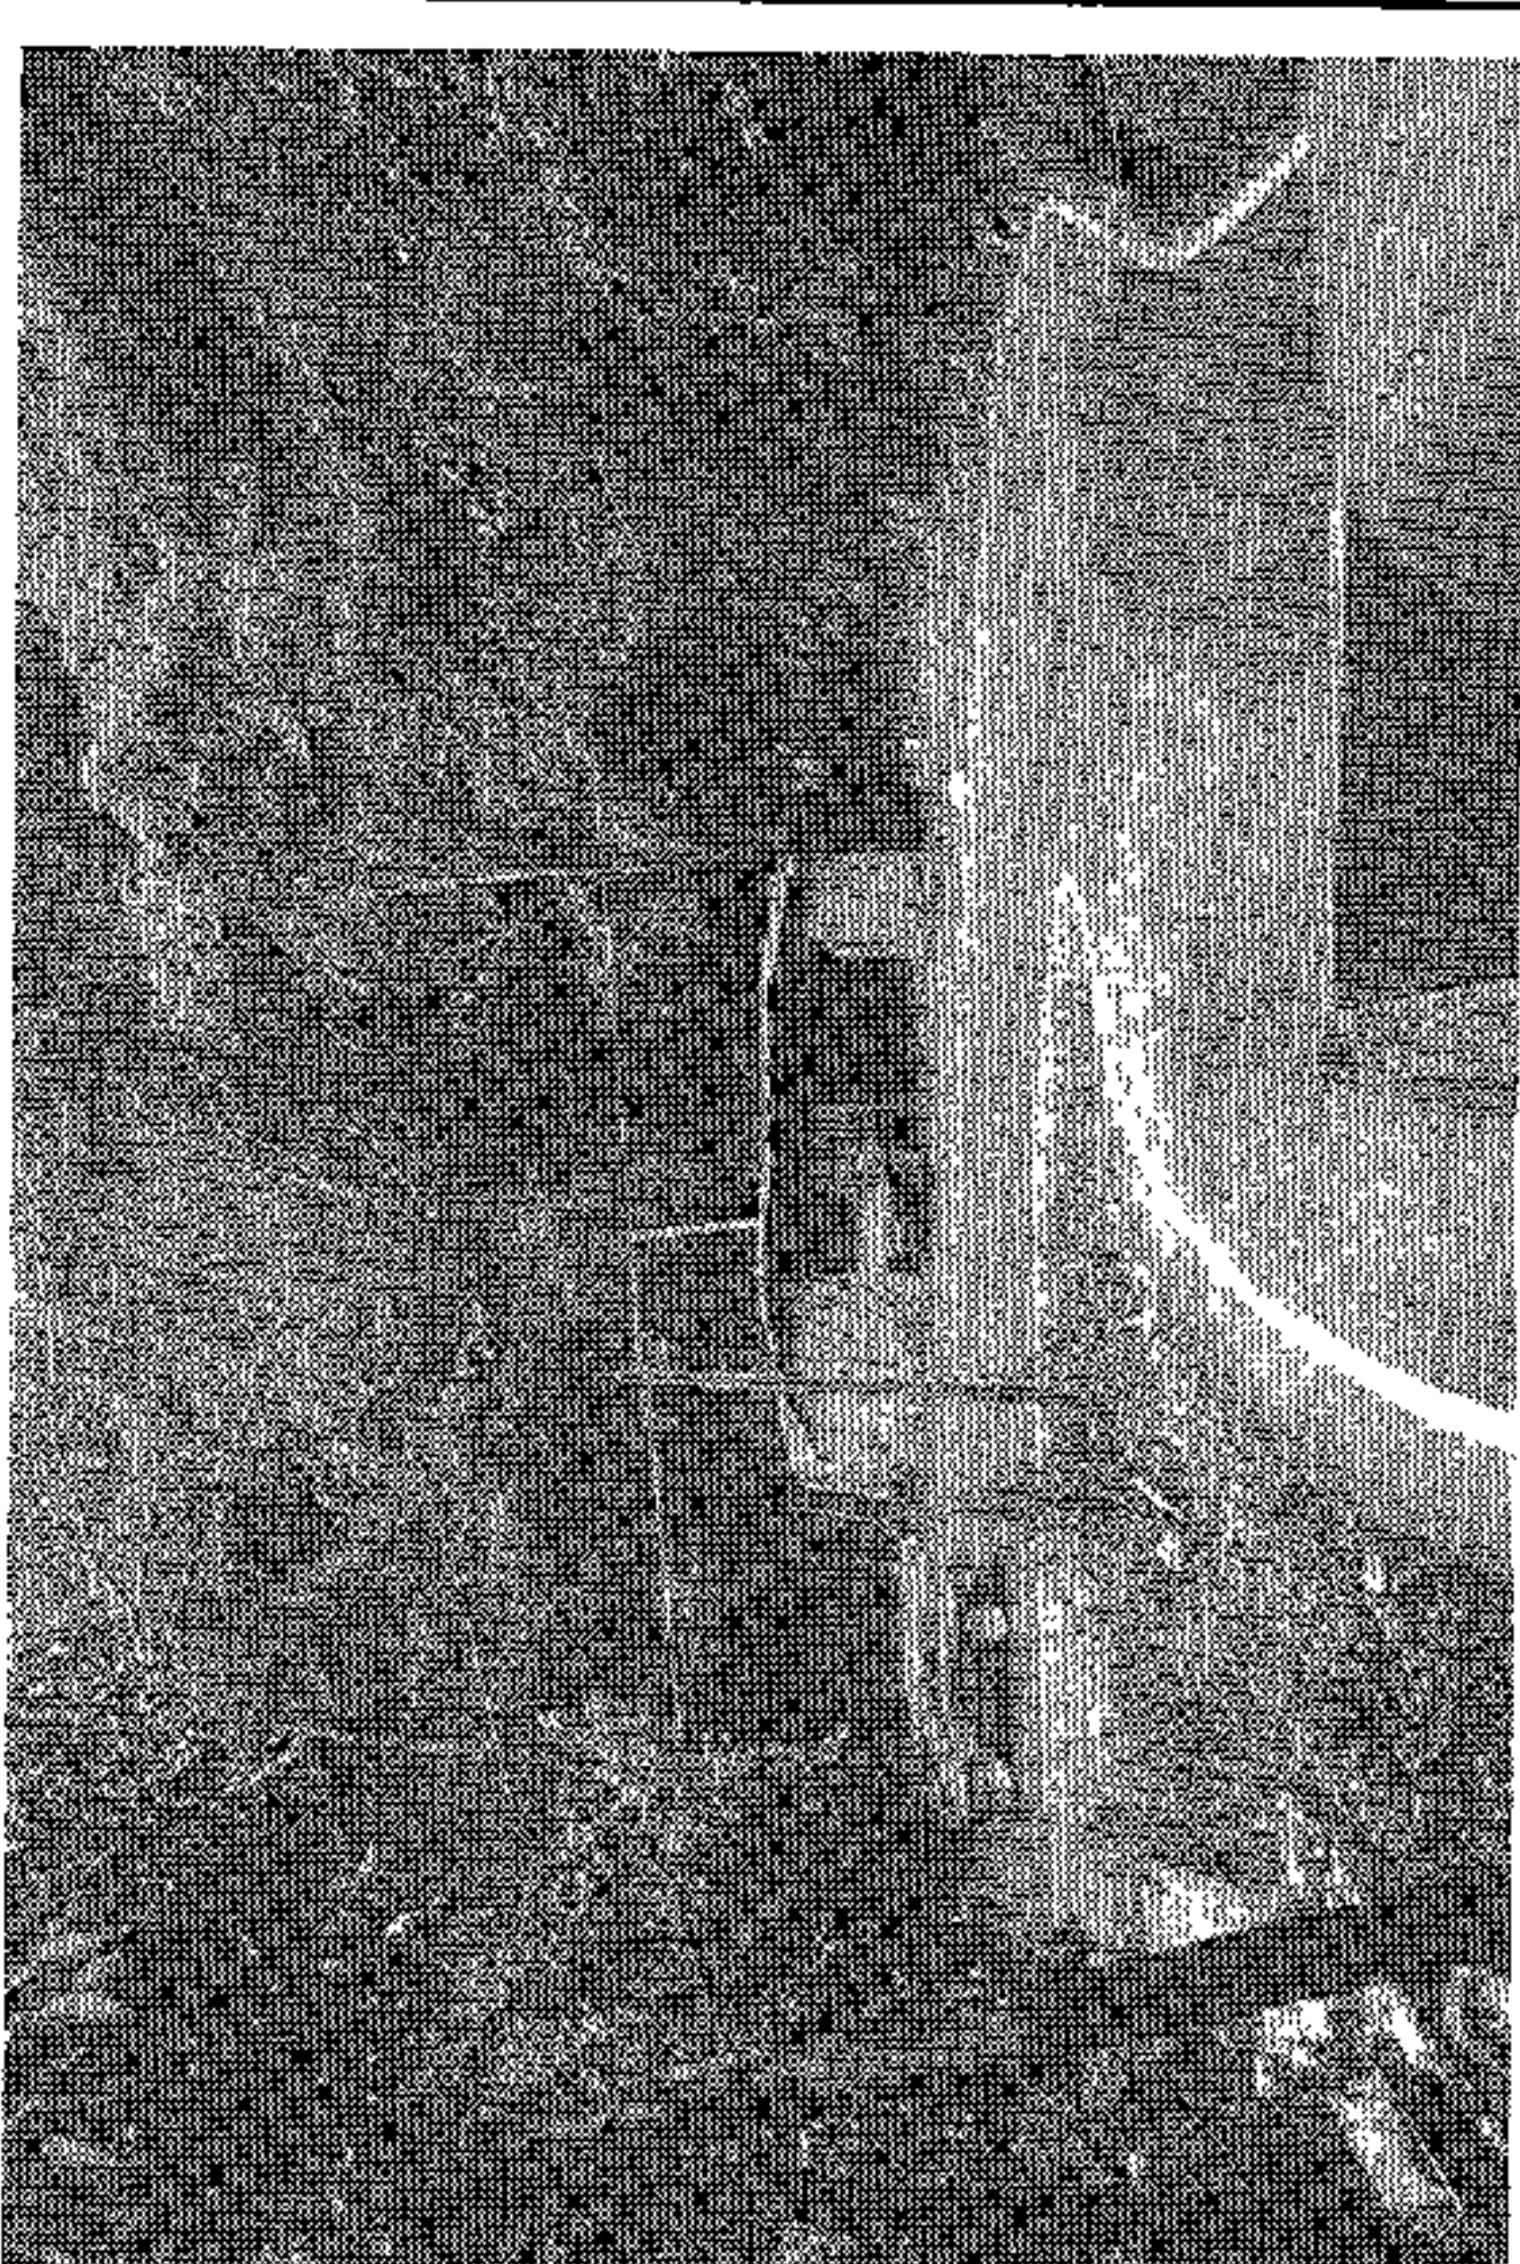
編號	150	地點	台中縣台 7 甲線 55 <sup>K</sup> + 300	承辦單位	省公路局
道路狀況與特性	路段急彎，內側車道超高不足，且縱坡度大，易發生交通事故。				
改善措施	增設「輔 1」反光導引標誌 3 桿。				
經費估算	輔 1 導引標誌：@10,000 × 3 = 30,000 元 合計：30,000 元				
肇事記錄	1. 肇事次數：_____ 件 / 年 2. 死亡人數：_____ 人 / 年 3. 受傷人數：_____ 人 / 年 4. 主要肇事型態：_____ 5. 主要肇事原因：_____ 6. 主要肇事時段：_____				
設置標誌原因	道路交通標誌線號設置規則： <input type="checkbox"/> 第 226 條第 _____ 項 <input type="checkbox"/> 第 227 條第 _____ 項 說明：_____				
現場圖示說明		現場照片
