# 第十一期台灣地區 易肇事路段改善計畫

交通部運輸研究所

中華民國八十二年七月

<b>出版品名稱</b> 中文：第十一期台灣地區易肇事路段改善計畫 外文：The 11th Project of Accident-Prone Locations Improvement in Taiwan Area.			
<b>國際標準書號(或叢刊號)</b>	<b>政府出版品統一編號</b> 009104820284	<b>運輸研究所出版品編號</b> 82-34-378	
<b>主辦單位：</b> 運輸安全組 <b>主 管：</b> 林大煜 <b>計畫主持人：</b> 林大煜 <b>研究人員：</b> 林豐福、劉韻珠、劉昭正、周永暉、曹瑞和、湯儒彥、傅耀南、田養民、袁正平			<b>研究期間</b> 自 81年 7 月  至 82 年 6 月
<b>關鍵詞：</b> 交通量、肇事次數、死傷人數、肇事率、嚴重性值、改善措施			
<b>摘 要：</b> 第十一期台灣地區易肇事路段改善計畫，係依據行政院八十年台(80)交字24056號函核頒「道路交通秩序與交通安全改善方案」之規定辦理。本所利用交通部管理資訊中心所建立之道路交通事故分析系統，就民國81年全年台灣地區之肇事資料進行分析，並參考台北市、高雄市、公路局與各縣市警察局、工務局所提報之易肇事地點與肇事資料，會同相關單位赴現場勘查，研提改善方案，以協助地方政府辦理改善措施。本期易肇事路段改善計畫之改善地點計336處，總改善經費新台幣55,332,440元。平均每處改善經費為新台幣164,680元。			
<b>出版日期</b>	<b>頁數</b>	<b>工本費</b>	<b>本出版品取得方式</b>
82年 7月	357	790	凡屬機密或限閱性出版品均不對外公開。一般性出版品，公營、公益機關團體及學校可函洽本所免費贈閱；私人及私營機關團體可按工本費價購。
<b>管制等級</b> <input type="checkbox"/> 機密 ( <input type="checkbox"/> 解密日期為    年    月    日， <input type="checkbox"/> 主辦單位視情況辦理解密 ) <input type="checkbox"/> 限閱 ( <input type="checkbox"/> 解限日期為    年    月    日， <input type="checkbox"/> 主辦單位視情況辦理解限 ) <input checked="" type="checkbox"/> 一般

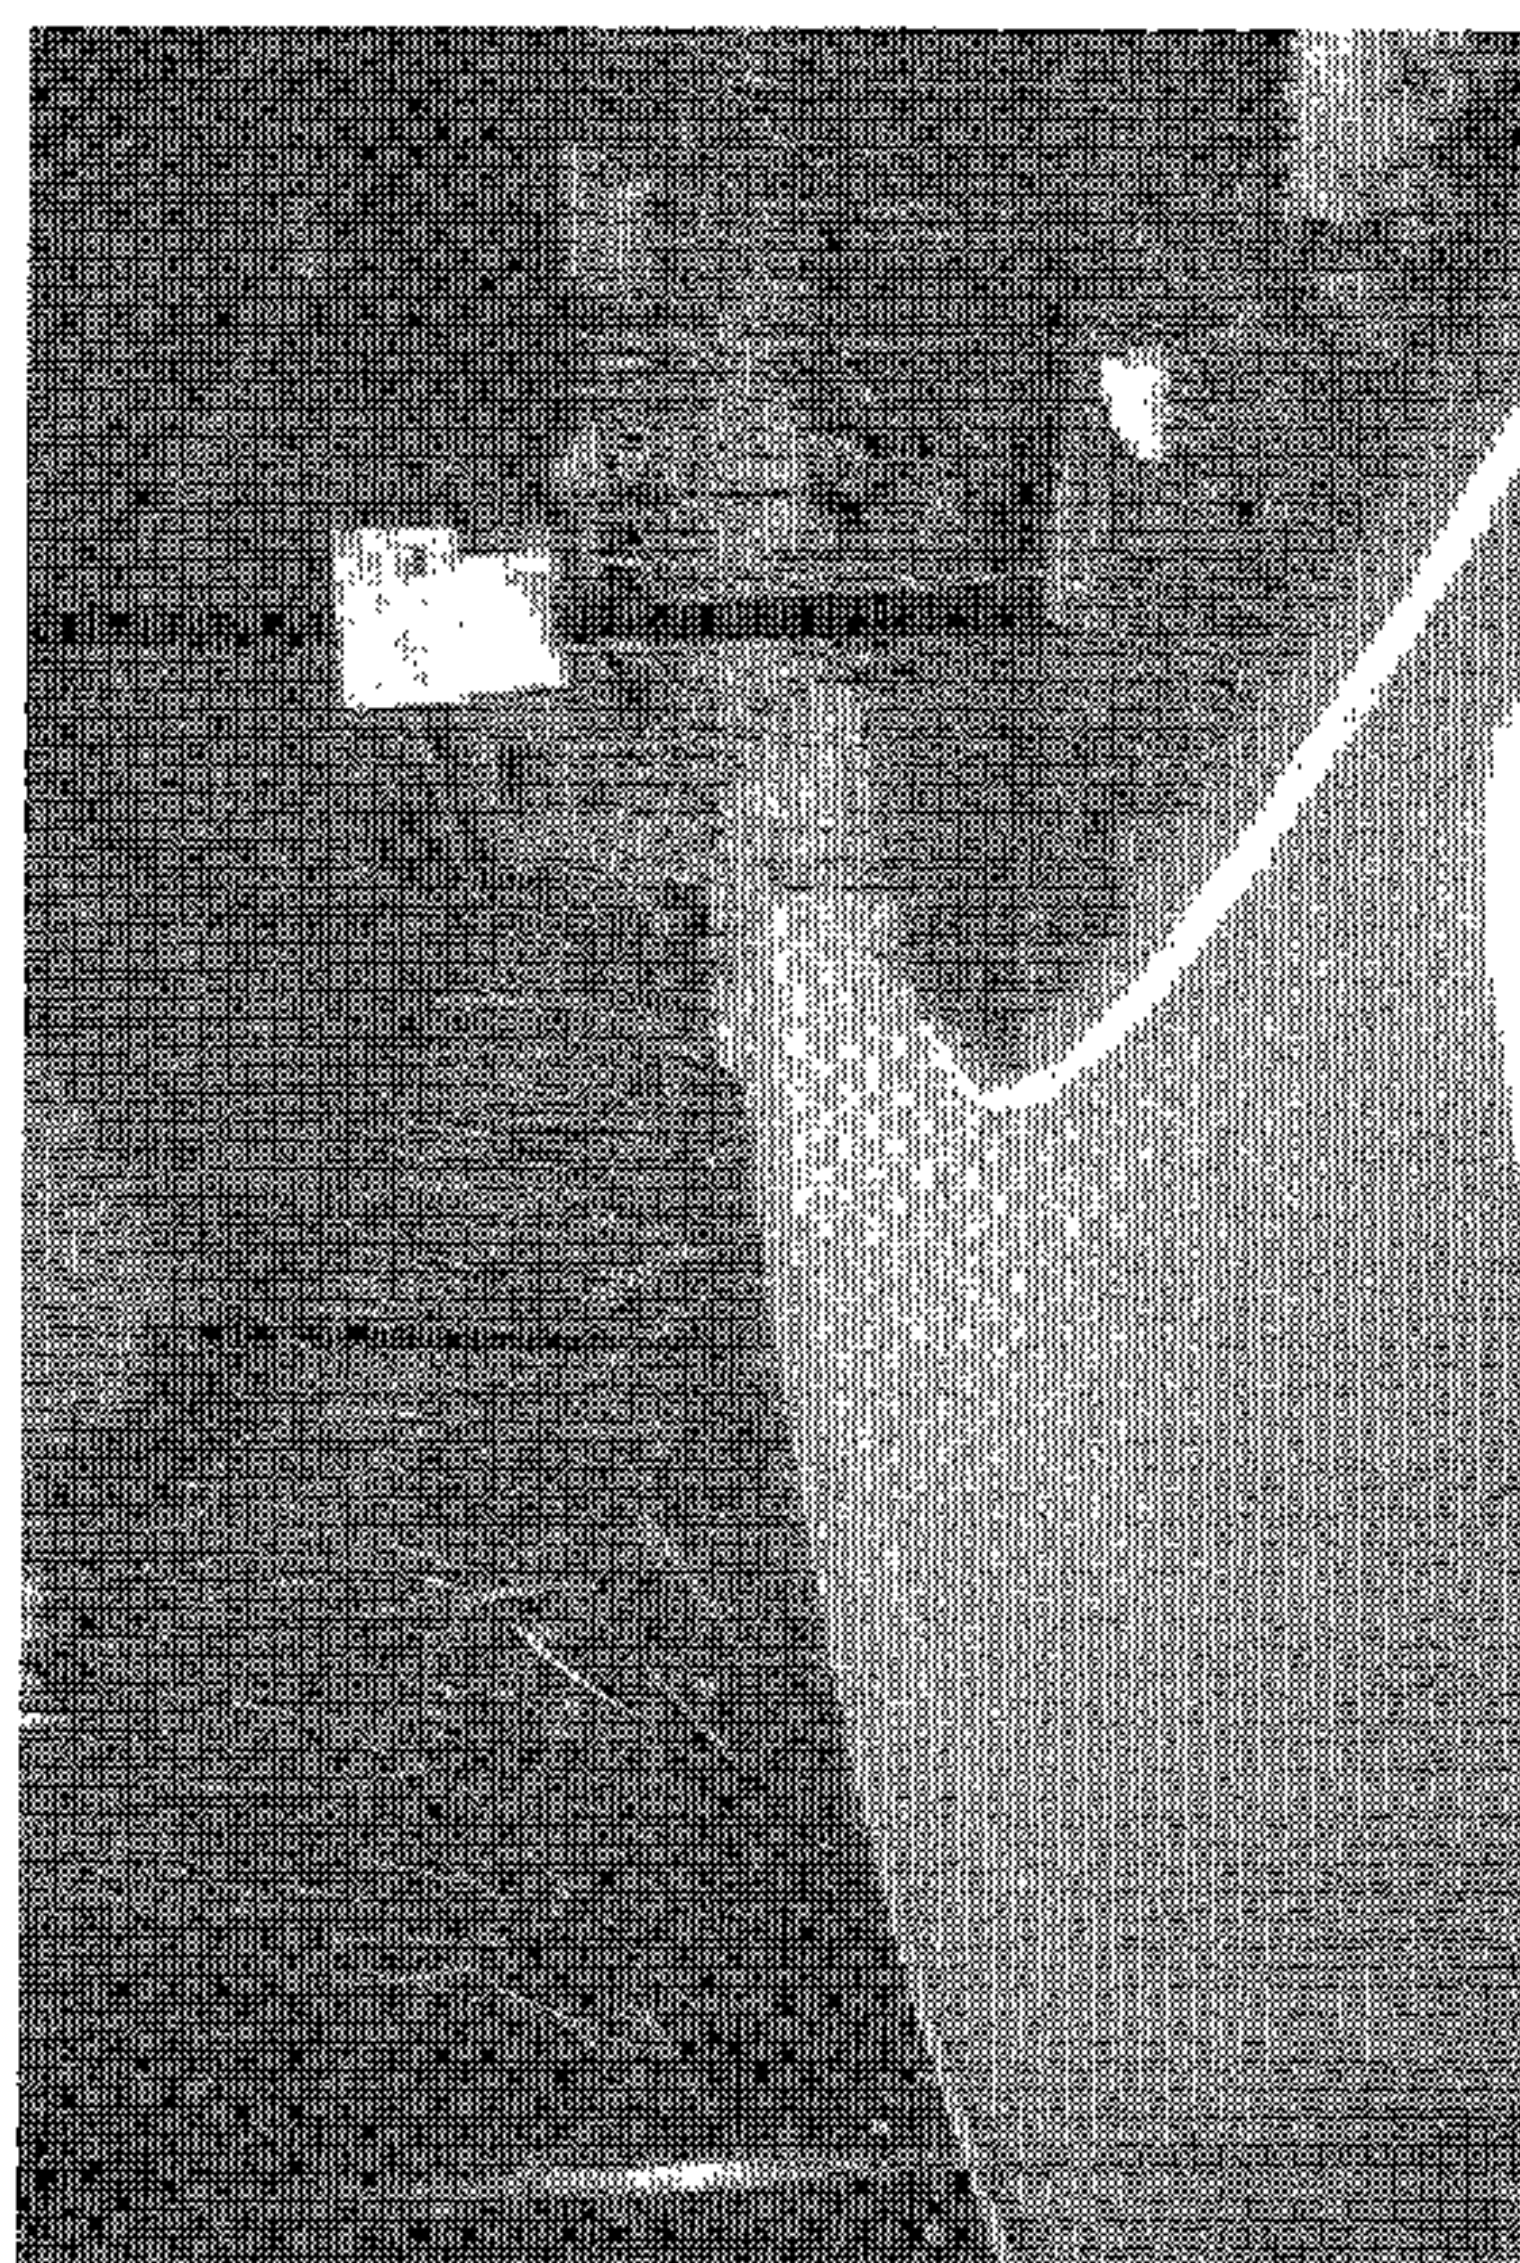
編號	158	地點	台中縣台7甲線63K+300	承辦單位	省公路局
道路狀況與性	路彎狹窄，縱坡度大，視線不良。				
改善措施	增設「輔1」導引標誌3桿。				
經費估算	輔1 導引標誌：@10,000×3=30,000 元 合計 30,000 元				
肇事記錄	1. 肇事次數：_____ 件 / 年 2. 死亡人數：_____ 人 / 年 3. 受傷人數：_____ 人 / 年 4. 主要肇事型態：_____ 5. 主要肇事原因：_____ 6. 主要肇事時段：_____				
設置標誌原因	道路交通標誌線號設置規則： <input type="checkbox"/> 第226條第_____項； <input type="checkbox"/> 第228條第_____項 <input type="checkbox"/> 第227條第_____項； <input type="checkbox"/> 第229條第_____項 說明：_____				
現場圖示說明		現場照片

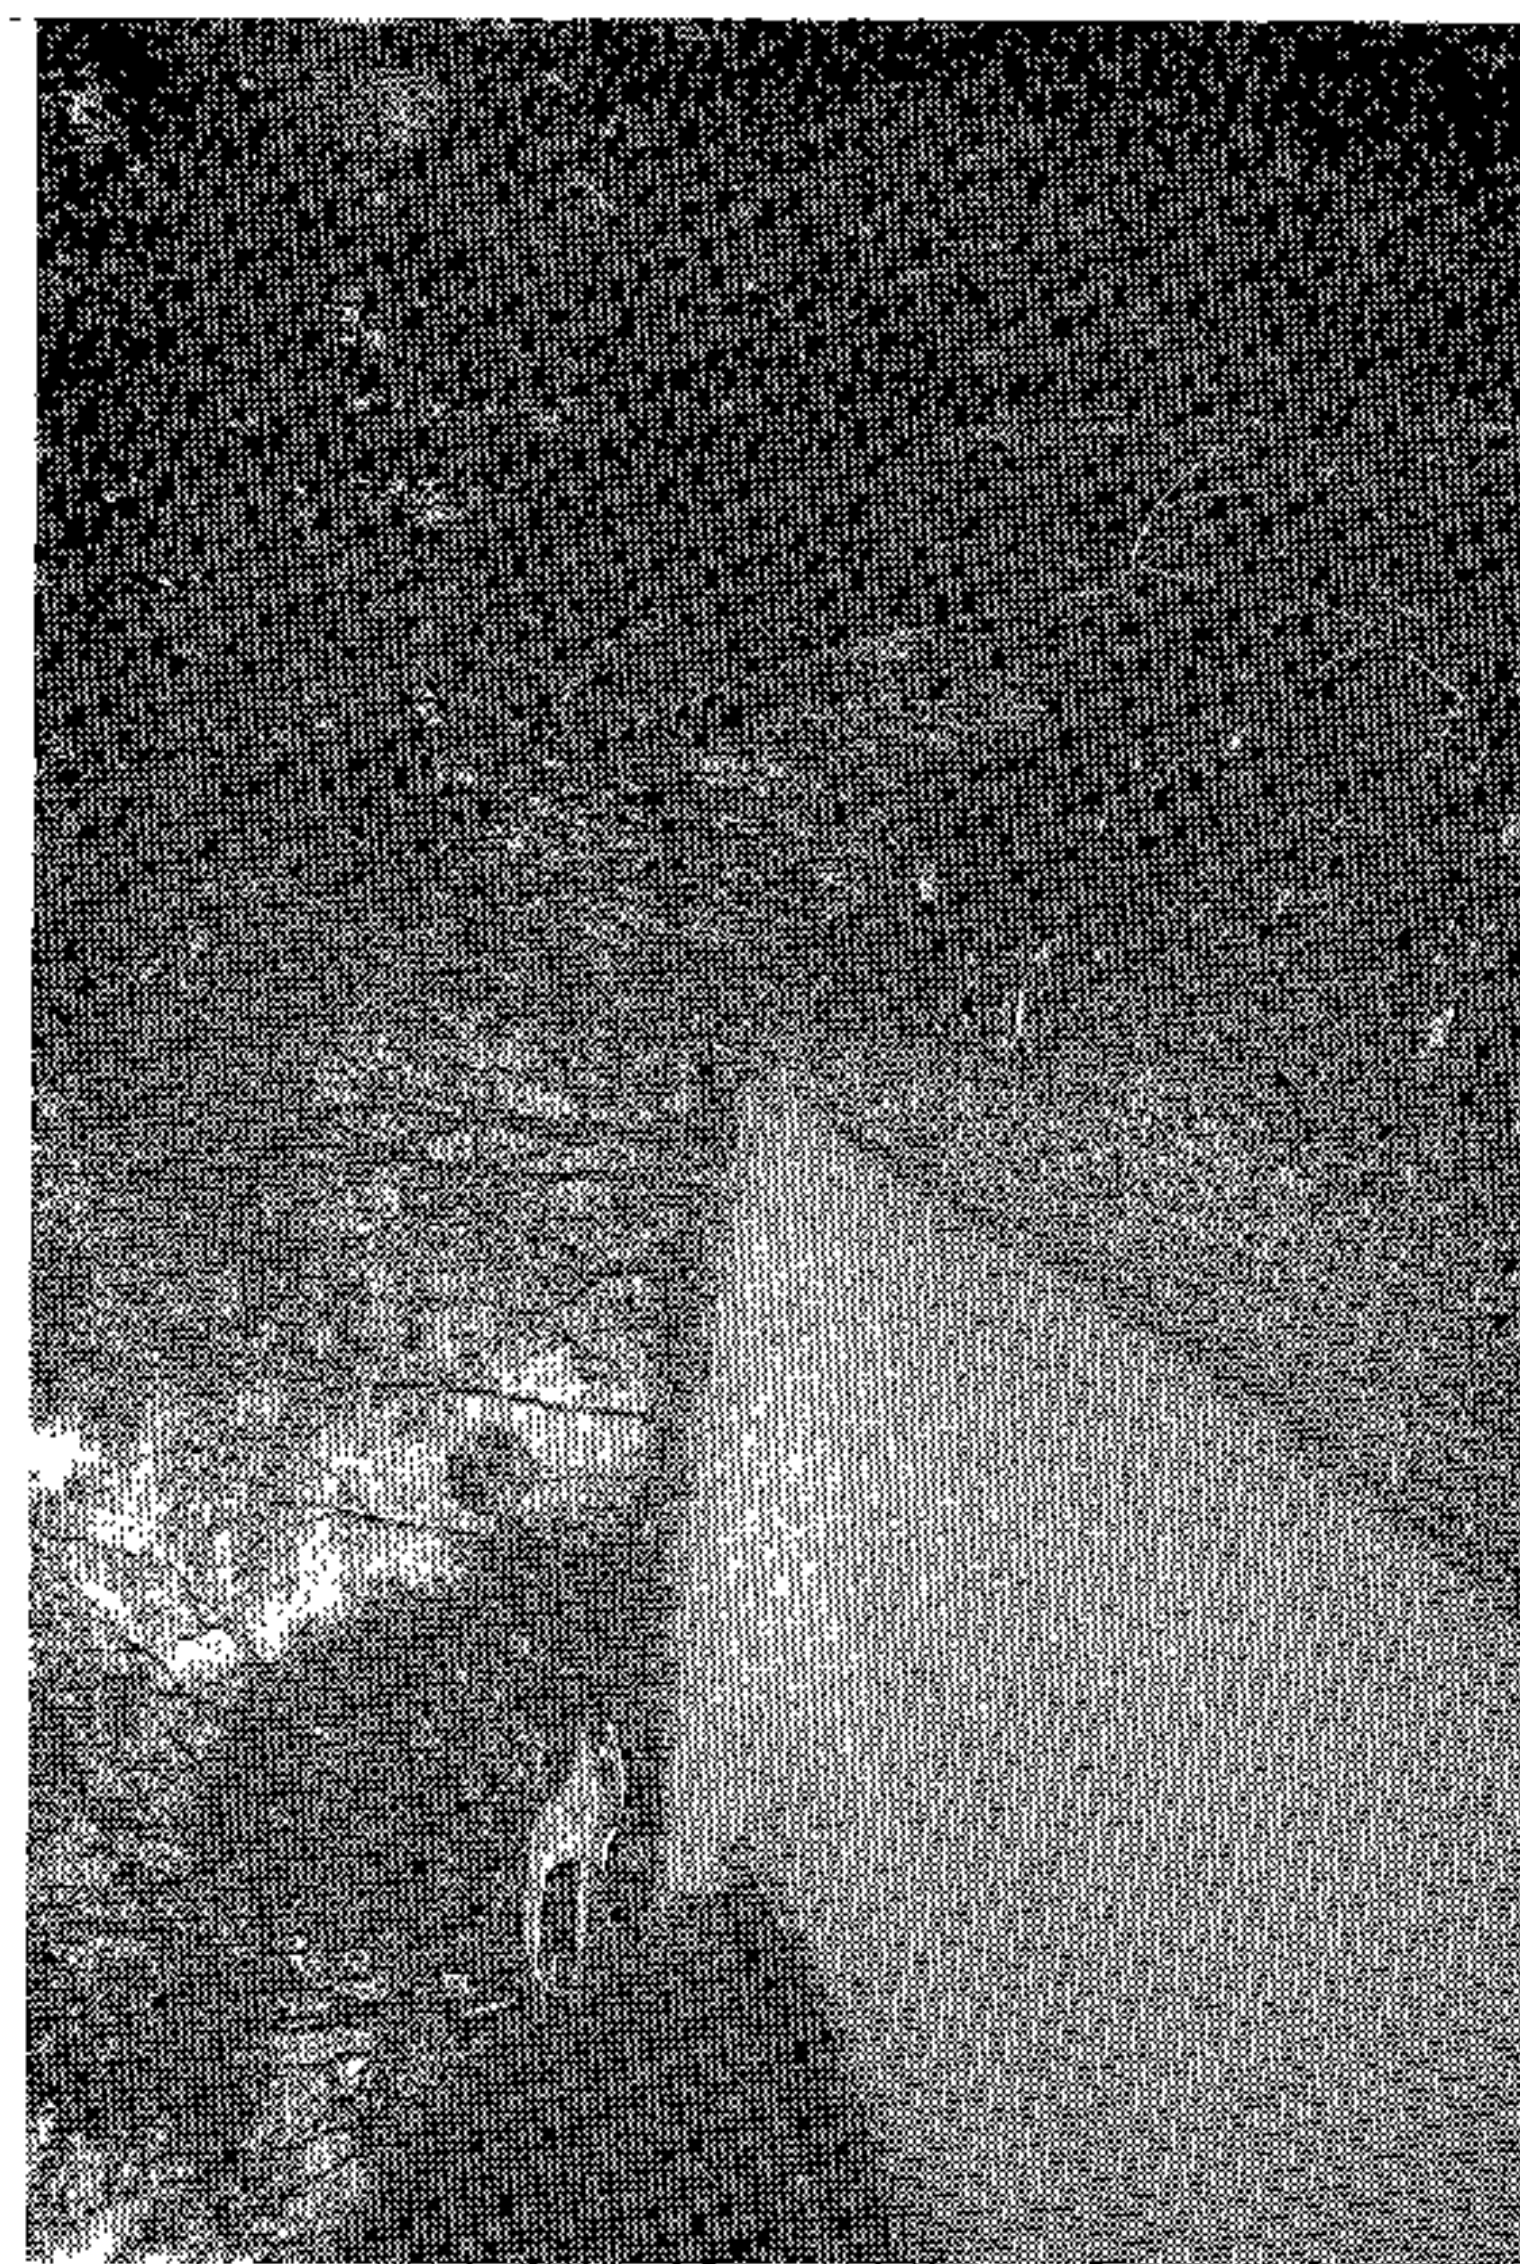
編號	174	地點	南投縣投69線1K+300	承辦單位	省公路局
道路狀況與特性	路段為一急彎，常發生交通事故。				
改善措施	1. 增設紐澤西護欄60m。 2. 增設反光標記15個。				
經費估算	1. 紐澤西護欄：@2,000×60=120,000元 2. 反光標記：@450×15=6,750元 合計：126,750元				
肇事記錄	1. 肇事次數：4件/年 2. 死亡人數：0人/年 3. 受傷人數：4人/年 4. 主要肇事型態：滑落 5. 主要肇事原因：會車 6. 主要肇事時段：晚上				
設置號誌原因	道路交通標誌標線號誌設置規則： <input type="checkbox"/> 第226條第____項； <input type="checkbox"/> 第228條第____項 <input type="checkbox"/> 第227條第____項； <input type="checkbox"/> 第229條第____項 說明：_____				
現場圖示說明		現場照片

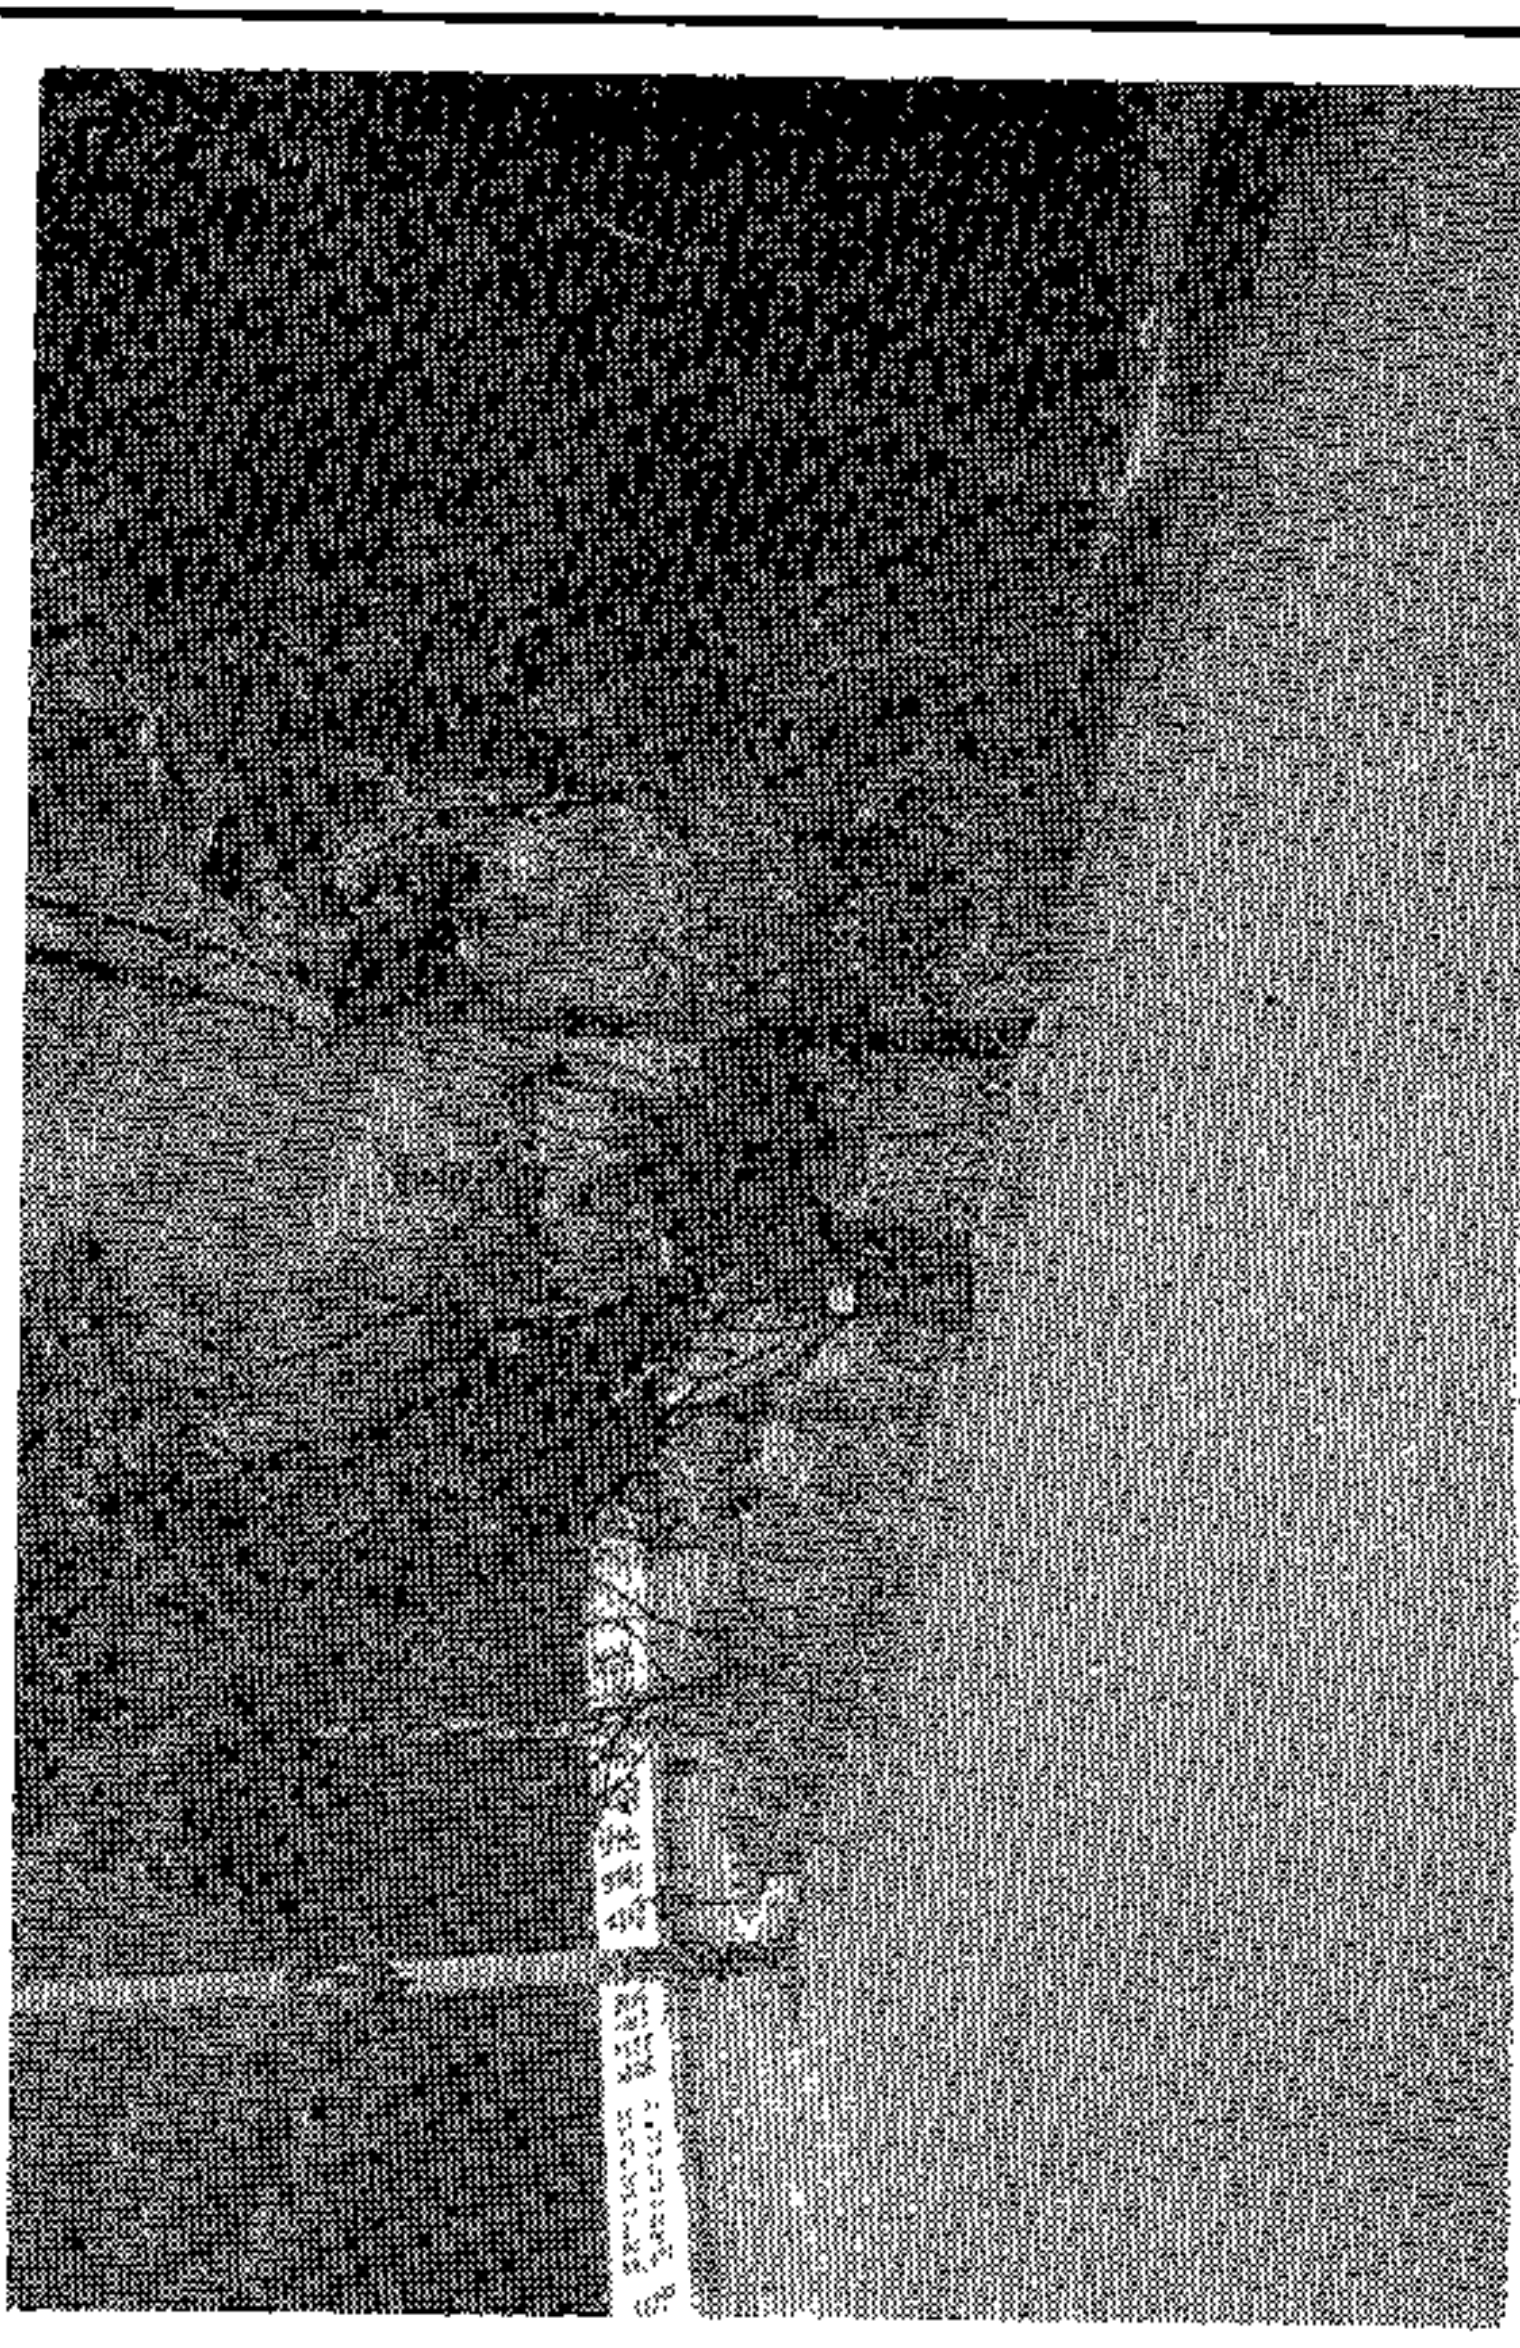
編號	180	地點	南投縣台 21 線 22K+750	承辦單位	省公路局
道路狀況與特性	危險彎道。				
改善措施	1. 設置紐澤西護欄 50m。 2. 護欄導標 20 個。 3. 連續彎道標誌 2 桿。				
經費估算	1. 紐澤西護欄：@3,000 × 50 = 150,000 元 2. 護欄導標：@500 × 20 = 10,000 元 3. 標誌：@3,500 × 2 = 7,000 元 合計：167,000 元				
肇事記錄	1. 肇事次數：3 件 / 年 2. 死亡人數：0 人 / 年 3. 受傷人數：6 人 / 年 4. 主要肇事型態：車輛衝落山谷 5. 主要肇事原因：原塊狀護欄被撞落山谷，現該路段無護欄 6. 主要肇事時段：晚上				
設置標誌原因	道路交通標誌標線設置規則： <input type="checkbox"/> 第 226 條第 項； <input type="checkbox"/> 第 228 條第 項 <input type="checkbox"/> 第 227 條第 項； <input type="checkbox"/> 第 229 條第 項 說明：				
現場圖示說明		現場照片

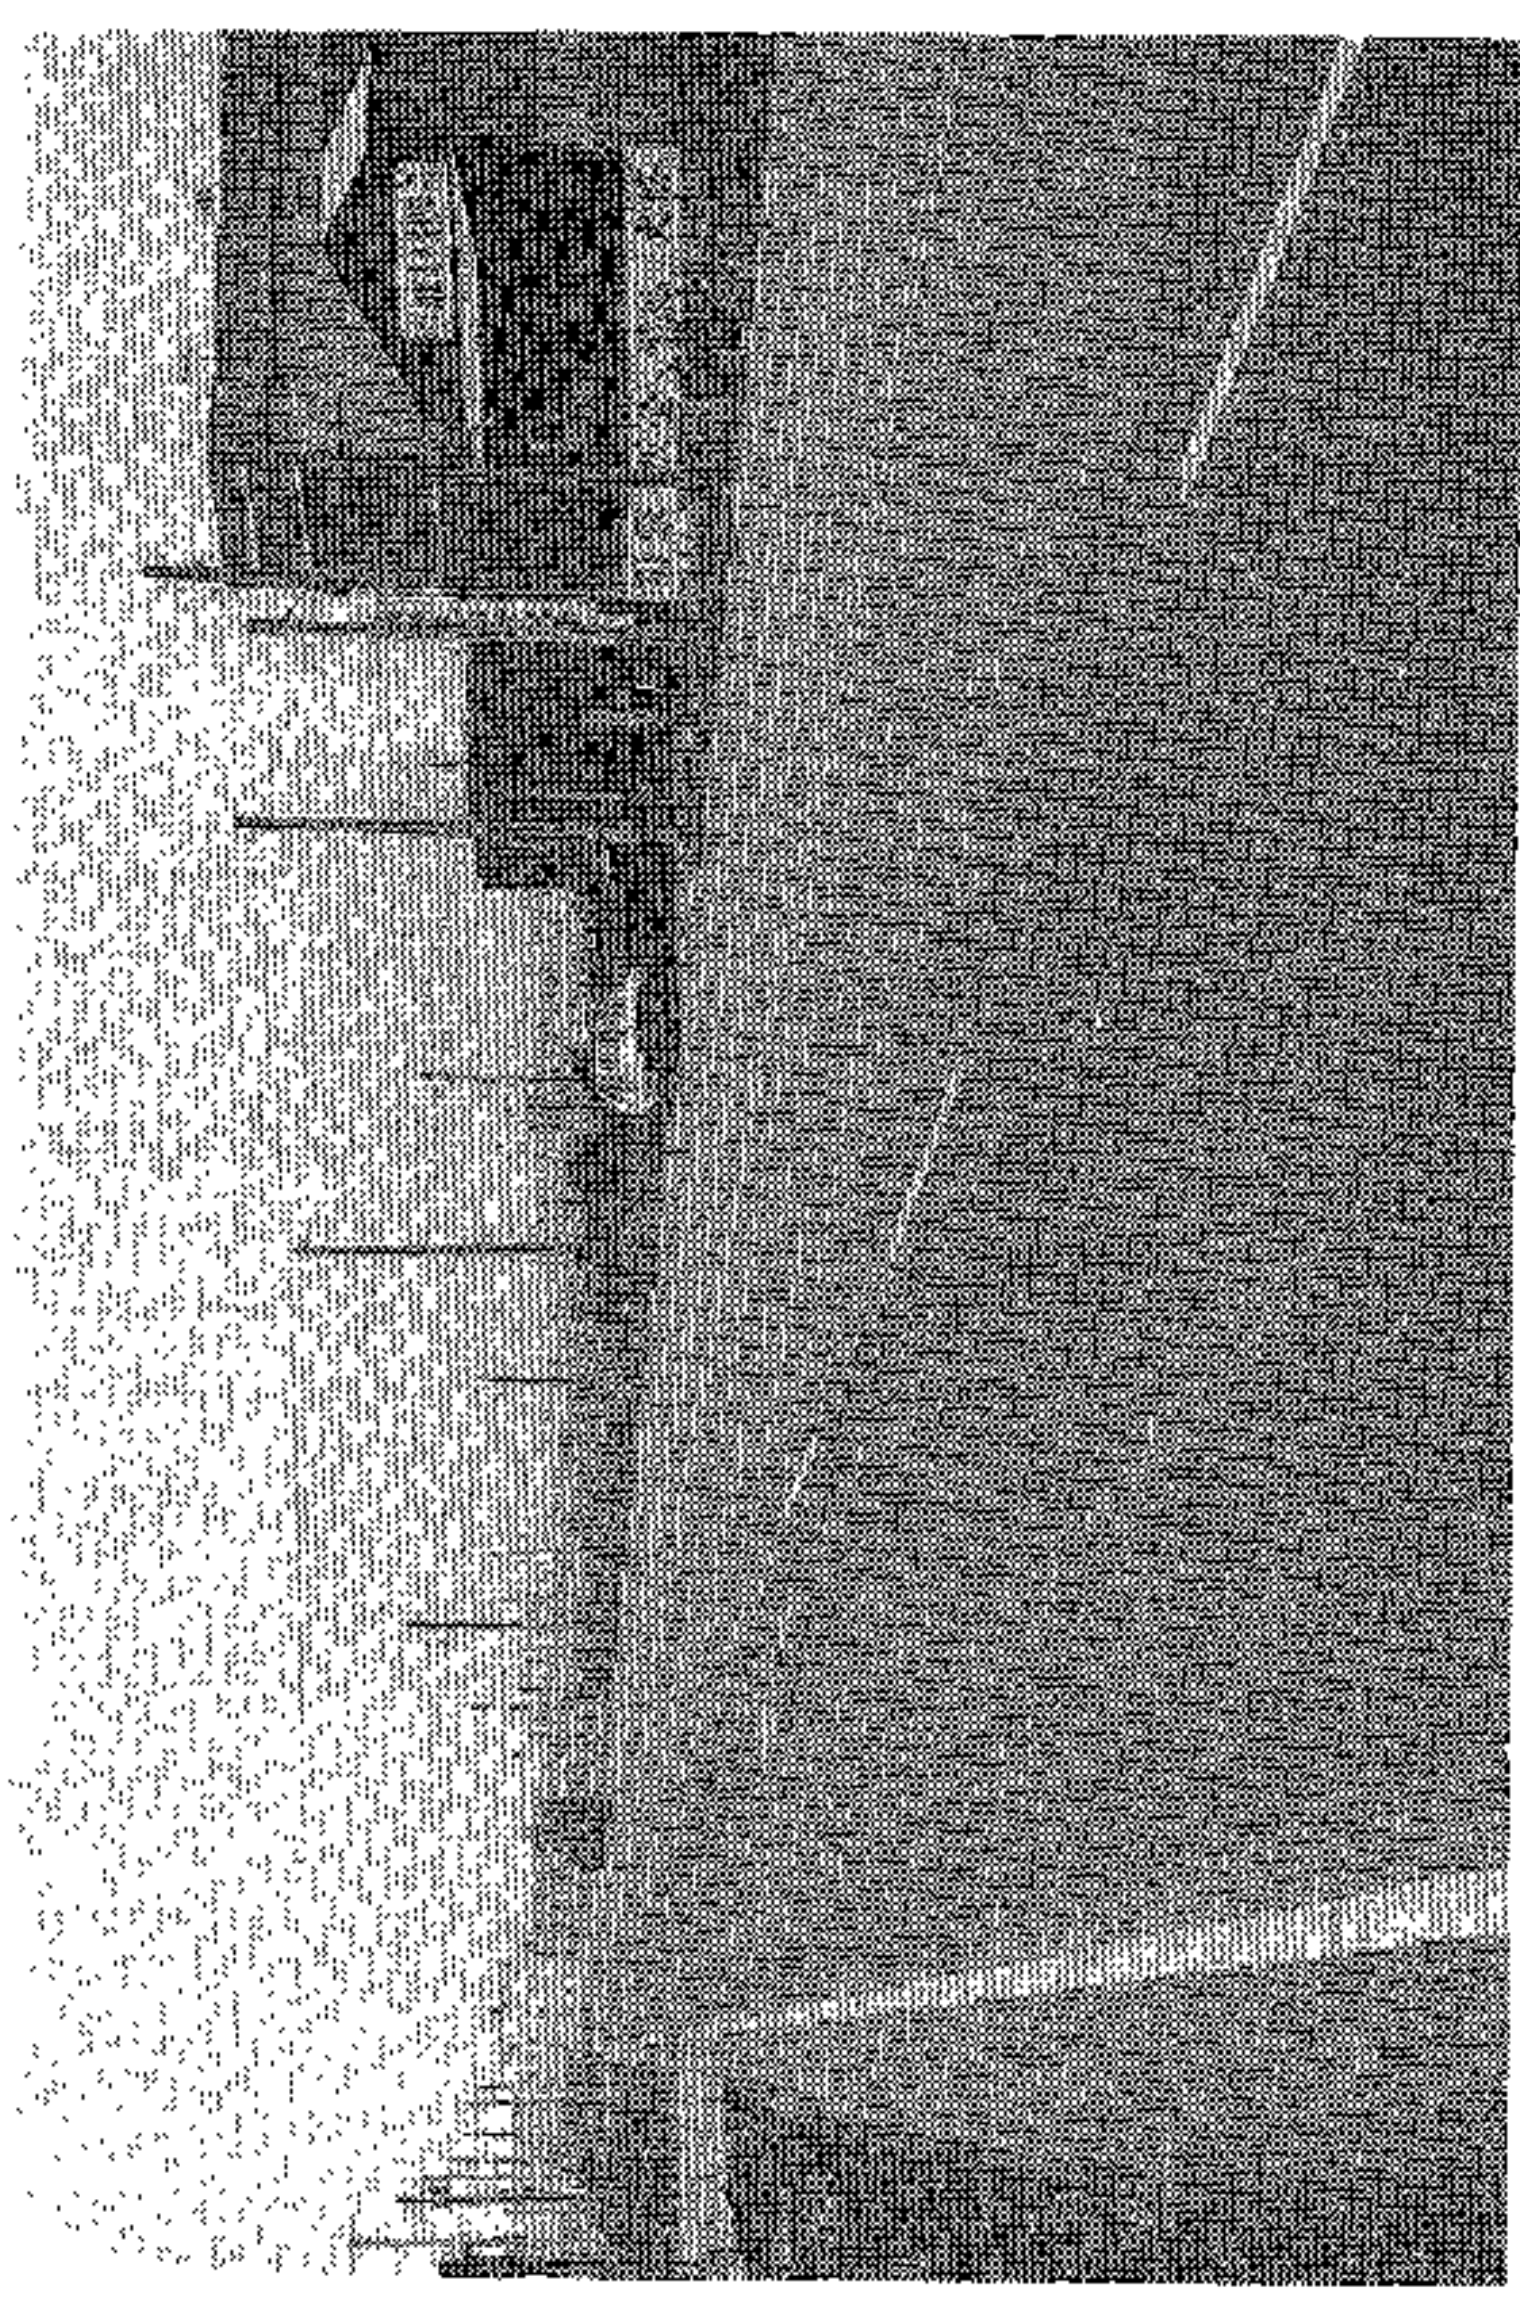
編號	194	地點	彰化縣竹塘鄉中央三34電線桿	承辦單位	警察局
道路狀況與特性	1. 該路段為四線道，道路寬廣平直，車速快。 2. 車流量鉅大。				
改善措施	1. 交通標誌（岔路）二桿。 2. 於岔路前後各 100 公尺分向限制線上加裝反光標記（馬蹄式）84 個。				
經費估算	1. 交通標誌：@3,600 × 2 = 7,200 元 2. 反光標記：@450 × 84 = 37,800 元 合計：45,000 元				
肇事記錄	1. 肇事次數：4 件 / 年 2. 死亡人數：2 人 / 年 3. 受傷人數：1 人 / 年 4. 主要肇事型態：驚慌失措 5. 主要肇事原因：驚慌失措 6. 主要肇事時段：16:00-20:00				
設置號誌原因	道路交通標誌標線號誌設置規則： <input type="checkbox"/> 第 226 條第 項； <input type="checkbox"/> 第 228 條第 項 <input type="checkbox"/> 第 227 條第 項； <input type="checkbox"/> 第 229 條第 項 說明：				
現場圖示說明		現場照片

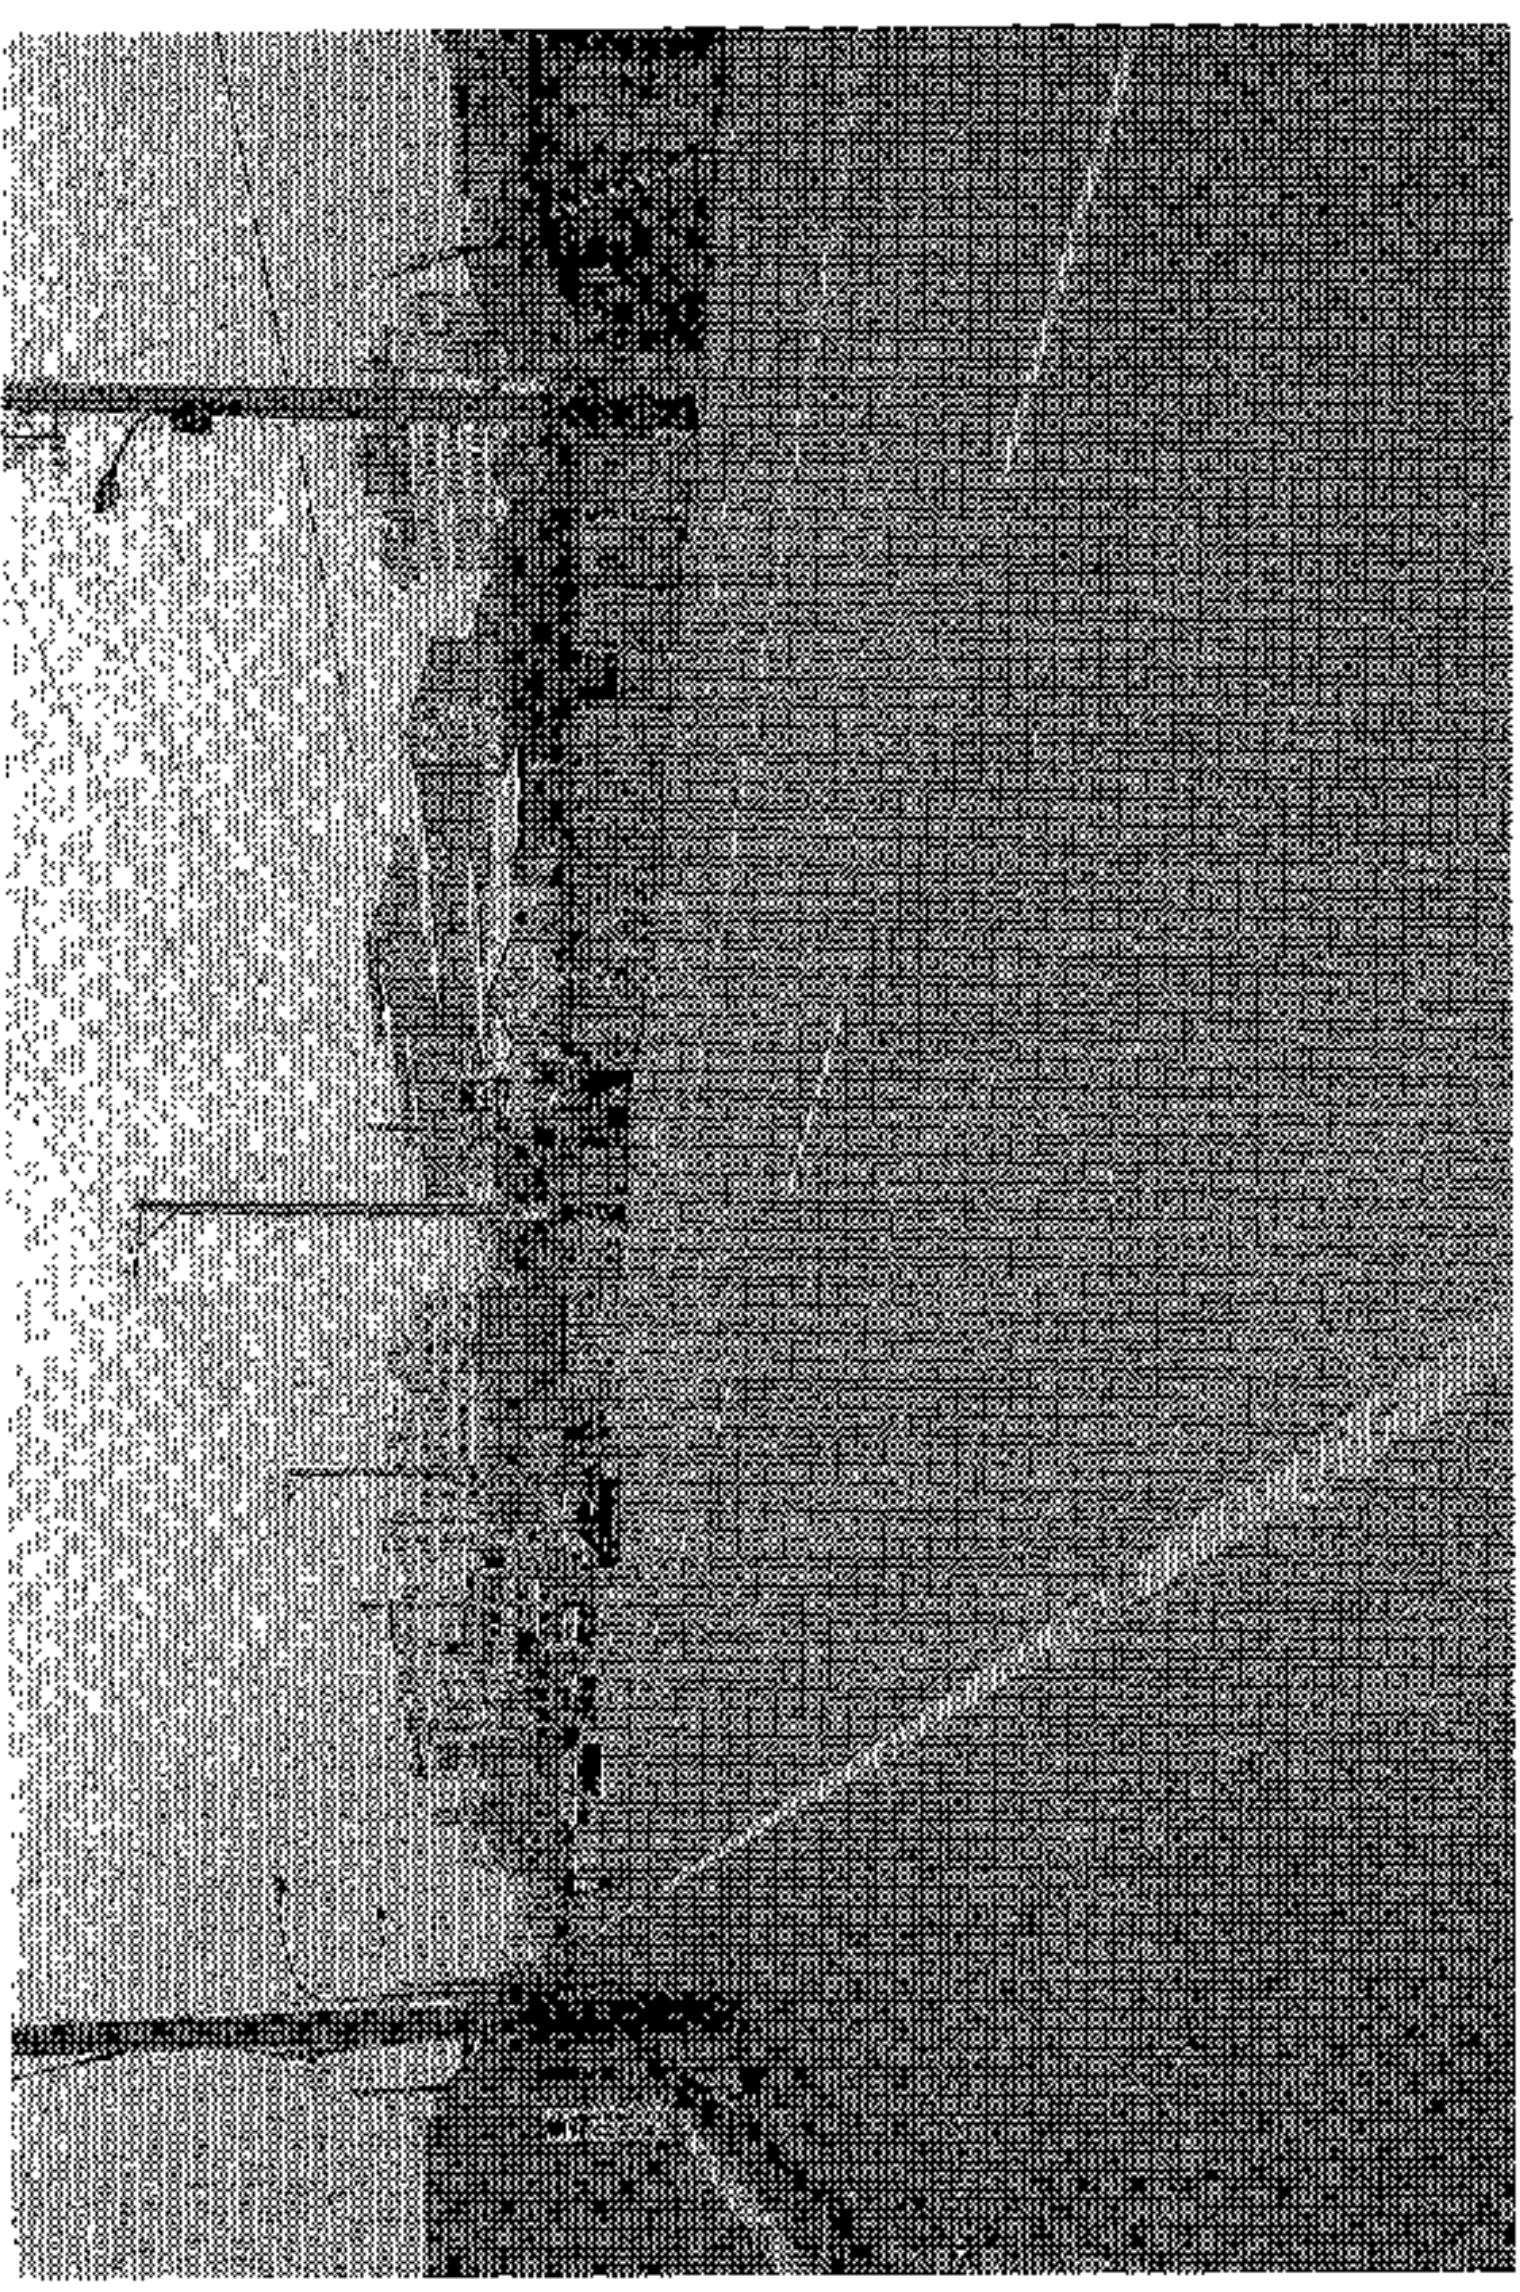
<p>彰鹿路</p>		
改善措施	1. 設前有雷達測速，請依速行駛告示牌二桿。 2. 加強重新繪製標線 100m <sup>2</sup> ，並於中心分向線加裝反光標記（馬蹄式）84 個。		<div>現場照片</div>

經費估算	1. 告示牌：@8,500 × 2 = 17,000 元 2. 反光標記：@450 × 84 = 37,800 元 3. 標線：@300 × 100 = 30,000 元 合計：84,800 元				
肇事記錄	1. 肇事次數： 3 件 / 年 2. 死亡人數： 4 人 / 年 3. 受傷人數： 4 人 / 年 4. 主要肇事型態：迴車不當 5. 主要肇事原因：超速 6. 主要肇事時段：16:00-22:00				
設置號誌原因	道路交通標誌標線號誌設置規則： <input type="checkbox"/> 第 226 條第 項； <input type="checkbox"/> 第 228 條第 項 <input type="checkbox"/> 第 227 條第 項； <input type="checkbox"/> 第 229 條第 項 說明：

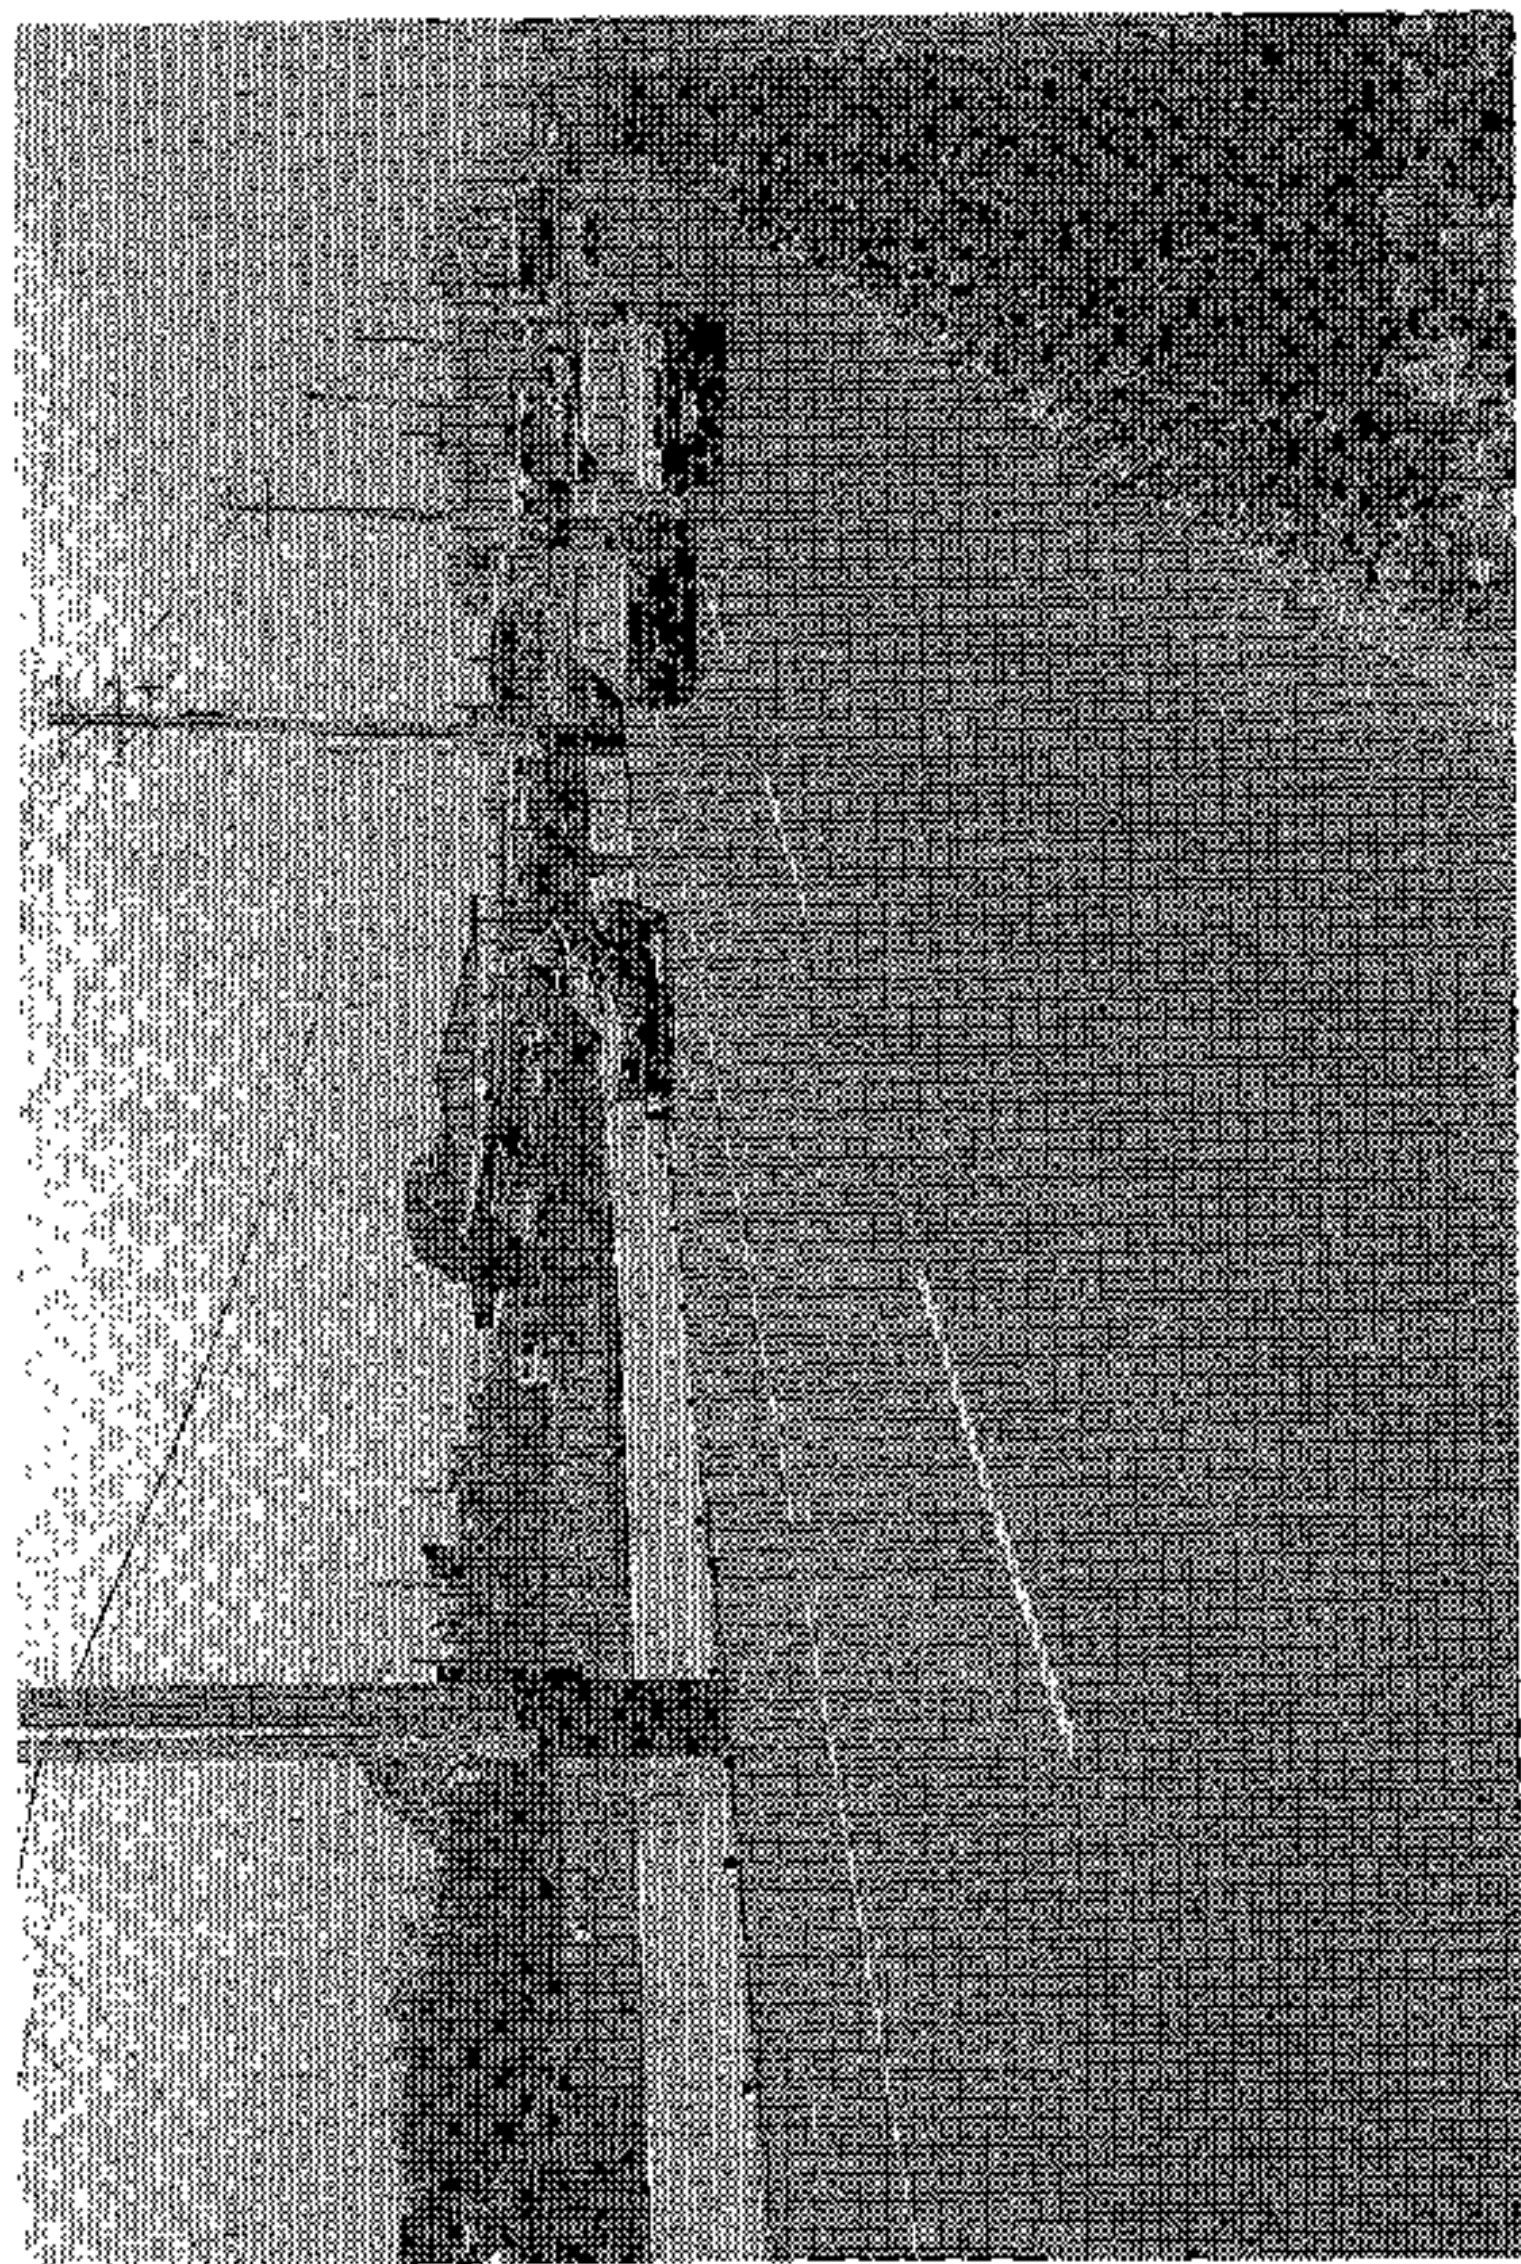
編號	199	地點	彰化縣彰化市彰興路二段牛埔高幹51號前	承辦單位	警察局
道路狀況與性	道路平坦且直，車流量大，車速又快。				
改善措施	設前有雷達測速，請依速行駛告示牌，警告用路者注意。（鑽石級 60×120）				
經費估算	告示牌：@8,500×2=17,000 元 合計：17,000 元				
肇事記錄	1. 肇事次數：2 件 / 年 2. 死亡人數：1 人 / 年 3. 受傷人數：2 人 / 年 4. 主要肇事事型態：超速失控、撞安全島 5. 主要肇事事原因：超速失控、撞安全島 6. 主要肇事時段：8:00-12:00				
設置號誌原因	道路交通標誌標線號誌設置規則： <input type="checkbox"/> 第 226 條第 項； <input type="checkbox"/> 第 228 條第 項 <input type="checkbox"/> 第 227 條第 項； <input type="checkbox"/> 第 229 條第 項 說明：				
現場圖示說明
