# 第十一期台灣地區 易肇事路段改善計畫

交通部運輸研究所

中華民國八十二年七月

<b>出版品名稱</b> 中文：第十一期台灣地區易肇事路段改善計畫 外文：The 11th Project of Accident-Prone Locations Improvement in Taiwan Area.			
<b>國際標準書號(或叢刊號)</b>	<b>政府出版品統一編號</b> 009104820284	<b>運輸研究所出版品編號</b> 82-34-378	
<b>主辦單位：</b> 運輸安全組 <b>主 管：</b> 林大煜 <b>計畫主持人：</b> 林大煜 <b>研究人員：</b> 林豐福、劉韻珠、劉昭正、周永暉、曹瑞和、湯儒彥、傅耀南、田養民、袁正平			<b>研究期間</b> 自 81年 7 月  至 82 年 6 月
<b>關鍵詞：</b> 交通量、肇事次數、死傷人數、肇事率、嚴重性值、改善措施			
<b>摘 要：</b> 第十一期台灣地區易肇事路段改善計畫，係依據行政院八十年台(80)交字24056號函核頒「道路交通秩序與交通安全改善方案」之規定辦理。本所利用交通部管理資訊中心所建立之道路交通事故分析系統，就民國81年全年台灣地區之肇事資料進行分析，並參考台北市、高雄市、公路局與各縣市警察局、工務局所提報之易肇事地點與肇事資料，會同相關單位赴現場勘查，研提改善方案，以協助地方政府辦理改善措施。本期易肇事路段改善計畫之改善地點計336處，總改善經費新台幣55,332,440元。平均每處改善經費為新台幣164,680元。			
<b>出版日期</b>	<b>頁數</b>	<b>工本費</b>	<b>本出版品取得方式</b>
82年 7月	357	790	凡屬機密或限閱性出版品均不對外公開。一般性出版品，公營、公益機關團體及學校可函洽本所免費贈閱；私人及私營機關團體可按工本費價購。
<b>管制等級</b> <input type="checkbox"/> 機密 ( <input type="checkbox"/> 解密日期為    年    月    日， <input type="checkbox"/> 主辦單位視情況辦理解密 ) <input type="checkbox"/> 限閱 ( <input type="checkbox"/> 解限日期為    年    月    日， <input type="checkbox"/> 主辦單位視情況辦理解限 ) <input checked="" type="checkbox"/> 一般

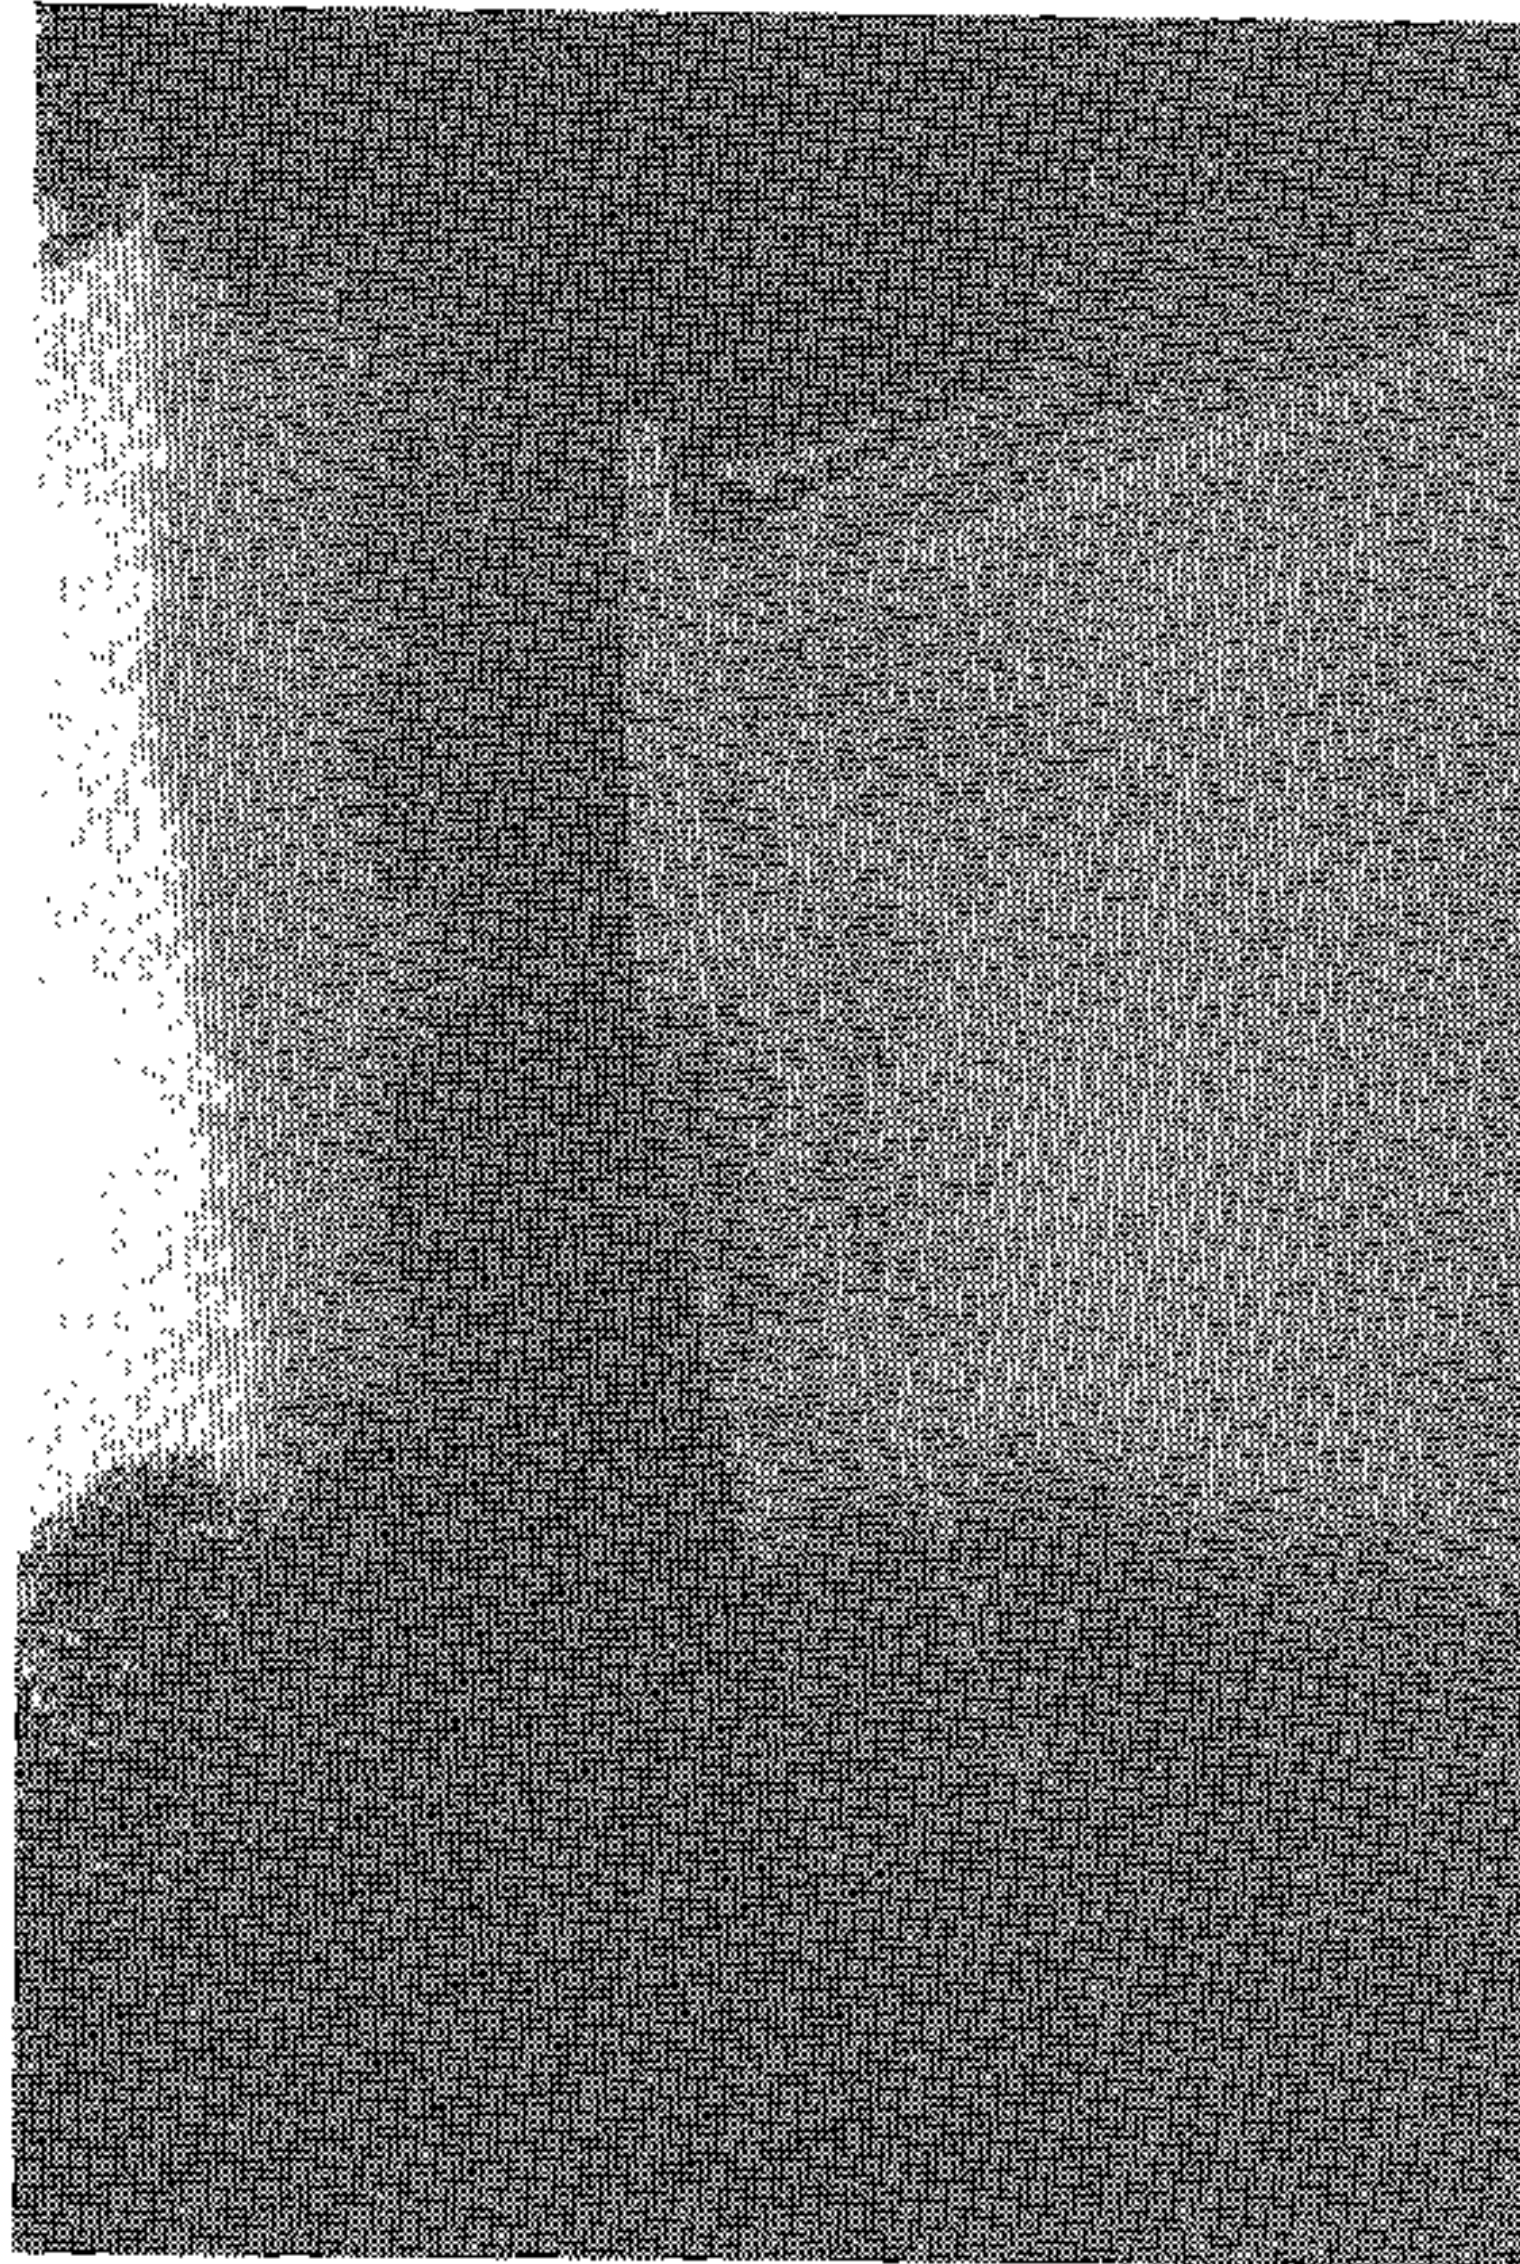
編號	232	地點	高雄縣台 20 線55 <sup>K</sup> +420	承辦單位	省公路局
道路狀況與特性	路基路面 6.5 公尺寬，其舊有塊狀護欄太低，且為 5%縱坡度，彎道視線不良。				
改善措施	1. 建駁坎 25m × 3.5m ≒ 88m <sup>2</sup> 。 2. 紐澤西護欄長度為 25m。 3. 輔一標誌 5 桿。 4. 設置反射鏡一面。				
經費估算	1. 駁坎：@3,500 × 88 = 308,000 元 2. 護欄：@2,500 × 25 = 62,500 元 3. 輔一標誌：@4,000 × 5 = 20,000 元 4. 反射鏡：12,000 元 合計：402,500 元				
肇事記錄	1. 肇數次數：_____ 件 / 年 2. 死亡人數：_____ 人 / 年 3. 受傷人數：_____ 人 / 年 4. 主要肇事型態：_____ 5. 主要肇事原因：_____ 6. 主要肇事時段：_____				
設置標誌原因	道路交通標誌標線標誌設置規則： <input type="checkbox"/> 第 226 條第_____項； <input type="checkbox"/> 第 228 條第_____項 <input type="checkbox"/> 第 227 條第_____項； <input type="checkbox"/> 第 229 條第_____項 說明：_____				
現場圖示說明		現場照片

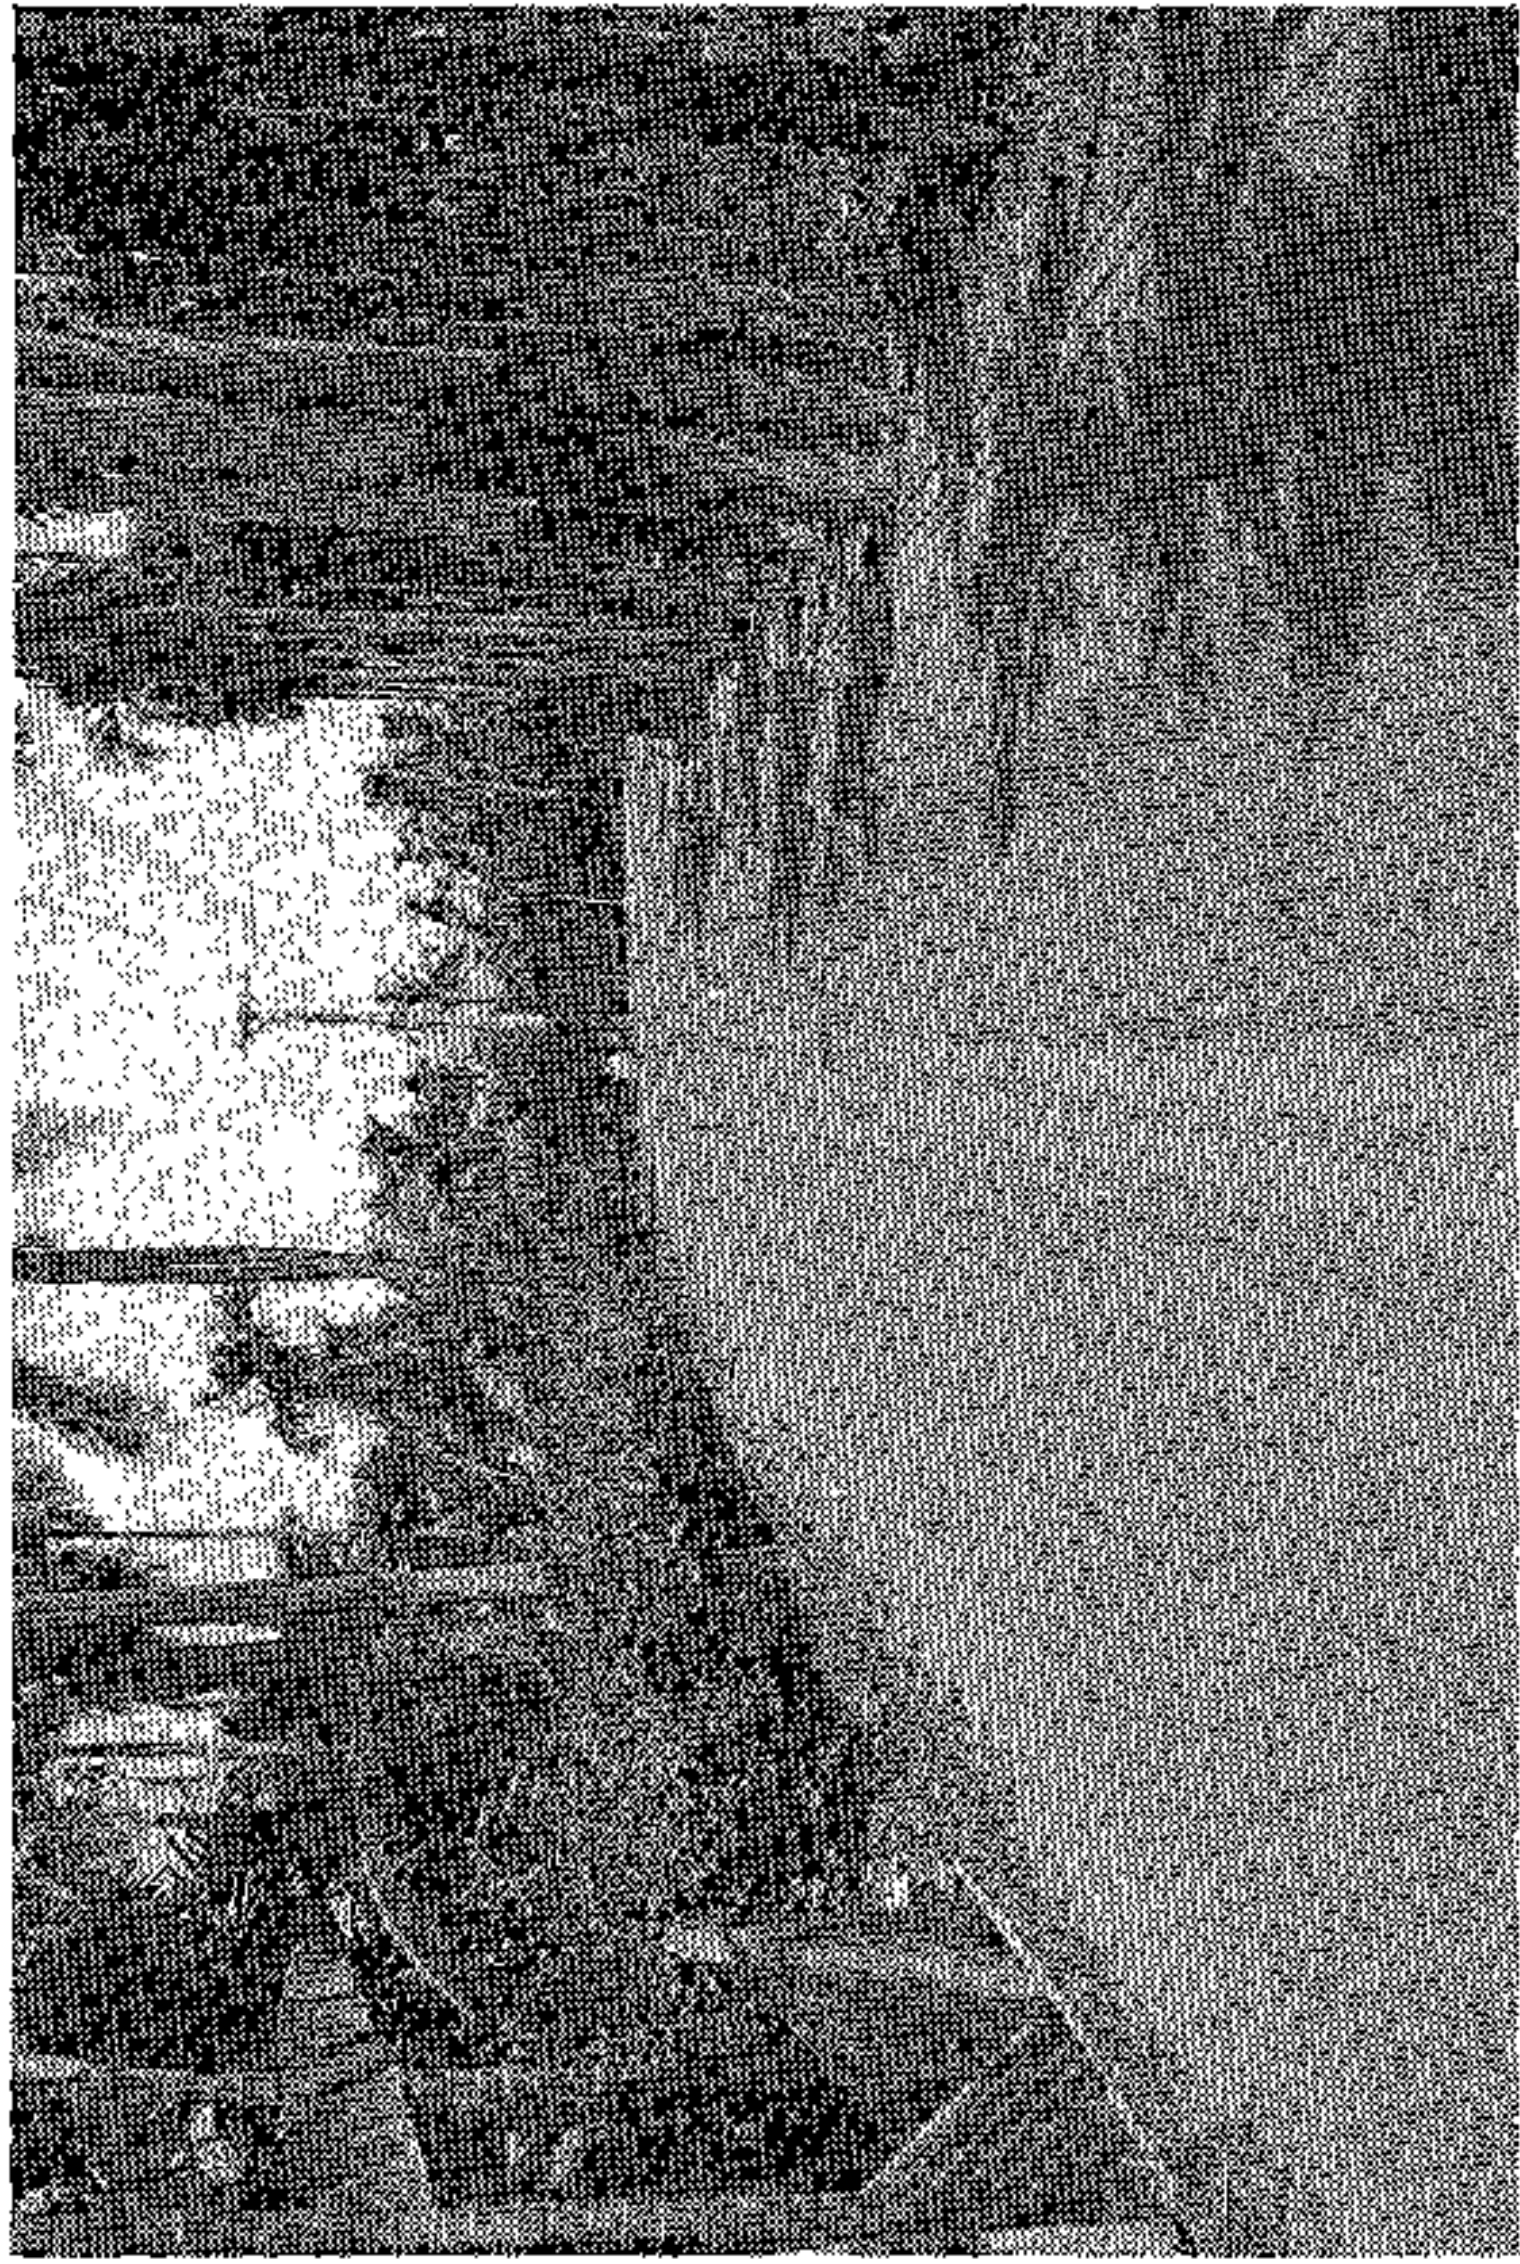
編號	242	地點	屏東縣 187 乙線崙東路段 6K 附近	承辦單位	警察局
道路狀況與性	彎道易肇事。				
改善措施	1. 設輔 1 標誌 10 面。 2. 設路面標記 120 個。				
經費估算	1. 輔 1 標誌：@ 5,000 × 10 = 50,000 元 2. 反光標記：@ 350 × 120 = 42,000 元 合計：92,000 元				
肇事記錄	1. 肇數次數：8 件 / 年 2. 死亡人數：3 人 / 年 3. 受傷人數：7 人 / 年 4. 主要肇事型態：對撞 5. 主要肇事原因：未減速慢行 6. 主要肇事時段：				
設置號誌原因	道路交通標誌標線號誌設置規則： <input type="checkbox"/> 第 226 條第 項； <input type="checkbox"/> 第 228 條第 項 <input type="checkbox"/> 第 227 條第 項； <input type="checkbox"/> 第 229 條第 項 說明：				
現場圖示說明		現場照片

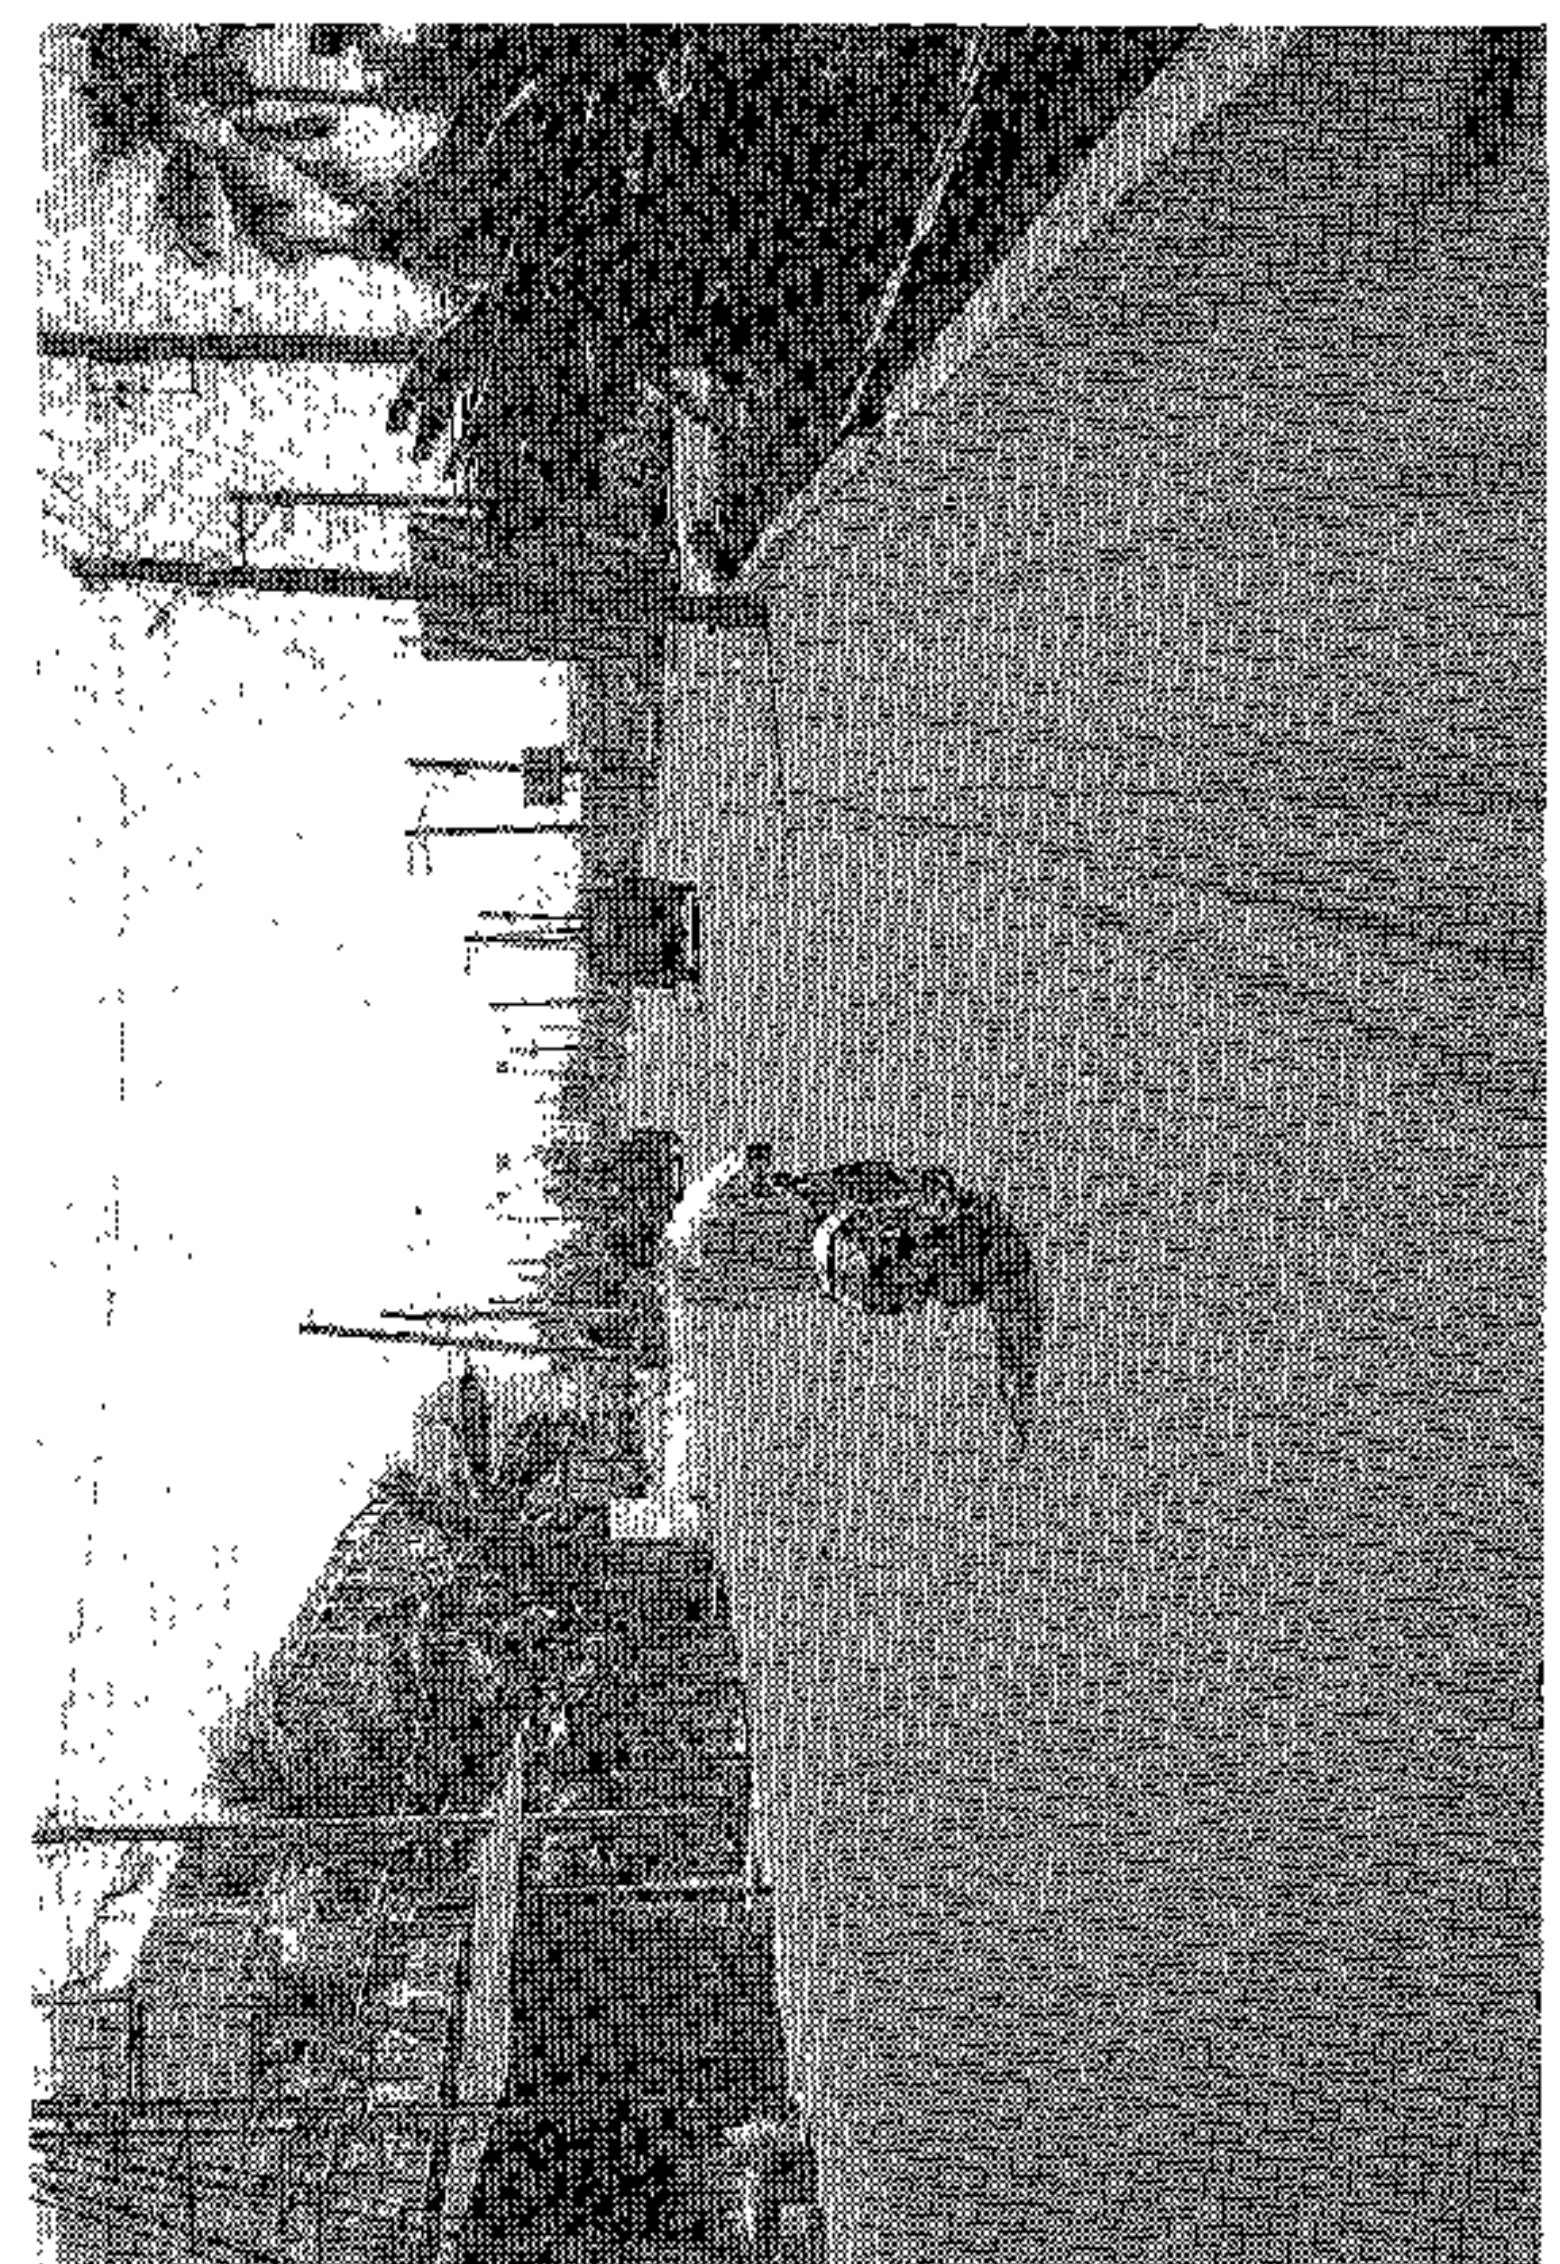
編號	243	地點	屏東縣東港↔崁頂興東路段	承辦單位	警察局
道路狀況與性	彎道車速快，易肇事。				
改善措施	1. 裝設路面反光標記 250 個。 2. 雙黃線拉長。				
經費估算	1. 雙黃線：@16×3,000=48,000 元 2. 反光標記：@350×250=87,500 元 合計：135,500 元				
肇事記錄	1. 肇數次數：8 件 / 年 2. 死亡人數：5 人 / 年 3. 受傷人數：4 人 / 年 4. 主要肇事型態：側撞 5. 主要肇事原因：未減速慢行 6. 主要肇事時段：				
設置號誌原因	道路交通標誌標線號誌設置規則： <input type="checkbox"/> 第 226 條第 項； <input type="checkbox"/> 第 228 條第 項 <input type="checkbox"/> 第 227 條第 項； <input type="checkbox"/> 第 229 條第 項 說明：				
現場圖示說明		現場照片

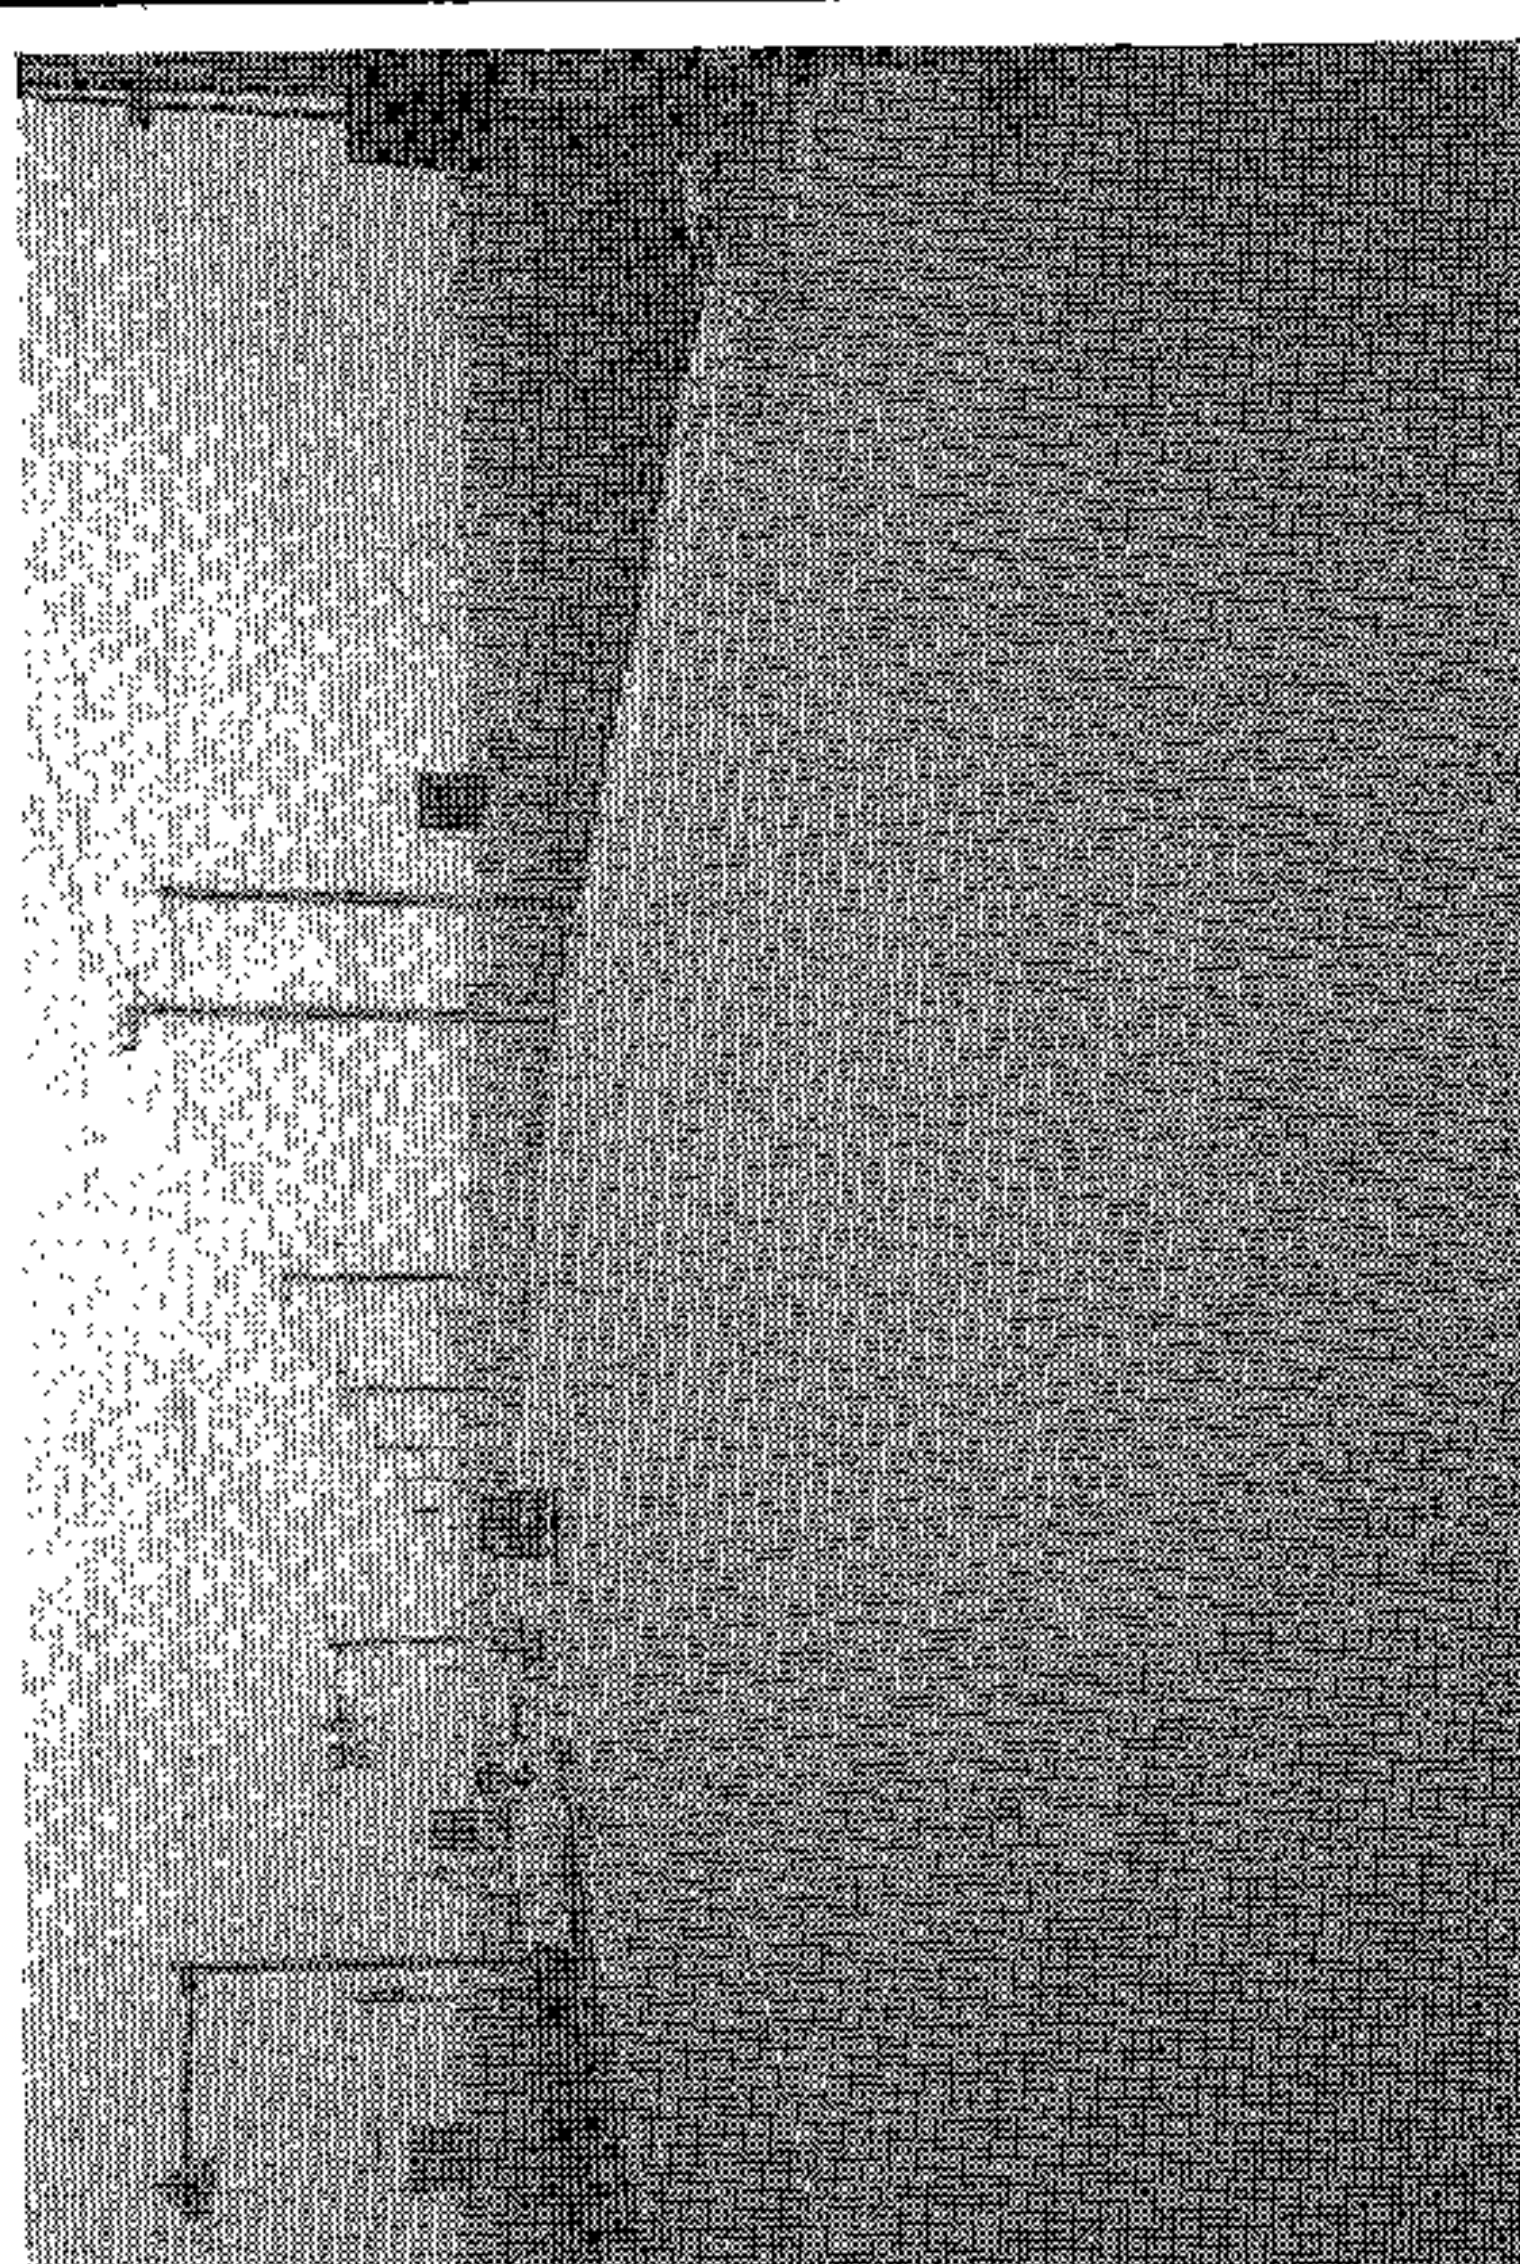
現場照片

編號	251	地點	屏東縣九如鄉(台3線:438 <sup>K</sup> +314~438 <sup>K</sup> +774.5)	承辦單位	省公路局
道路狀況與特性	郊區路段車輛均高速行駛,彎道外側因未設護欄,車輛直衝路外翻覆。				
改善措施	<div>1.增設紐澤西式護欄80m。<div>a.[(200<sup>m</sup>÷10<sup>m</sup>)+2]×2=44個</div></div> <div>2.各路段埋設路面反光標記:<div>b.[(140<sup>m</sup>÷10<sup>m</sup>)+2]×2=32個</div><div>c.[(60<sup>m</sup>÷10<sup>m</sup>)+1]×2=14個</div></div> <div>埋設數量:<div>a.車道邊緣44+32+14=90個</div><div>b.車道邊緣44+32+14=90個</div><div>c.分隔島邊緣44+32+14=90個</div></div> <div>計270個</div>				
經費估算	<div>1.紐澤西式護欄:@2,500×80=200,000元</div> <div>2.嵌設路面反光標記:@450×270=121,500元</div> <div>合計:321,500元</div>				
肇事記錄	<div>1.肇數次數:7件/年</div> <div>2.死亡人數:1人/年</div> <div>3.受傷人數:8人/年</div> <div>4.主要肇事型態:</div> <div>5.主要肇事原因:</div> <div>6.主要肇事時段:</div>				
設置號誌原因	<div>道路交通標誌標線號誌設置規則:</div> <div><input type="checkbox"/>第226條第項; <input type="checkbox"/>第228條第項</div> <div><input type="checkbox"/>第227條第項; <input type="checkbox"/>第229條第項</div> <div>說明:</div>

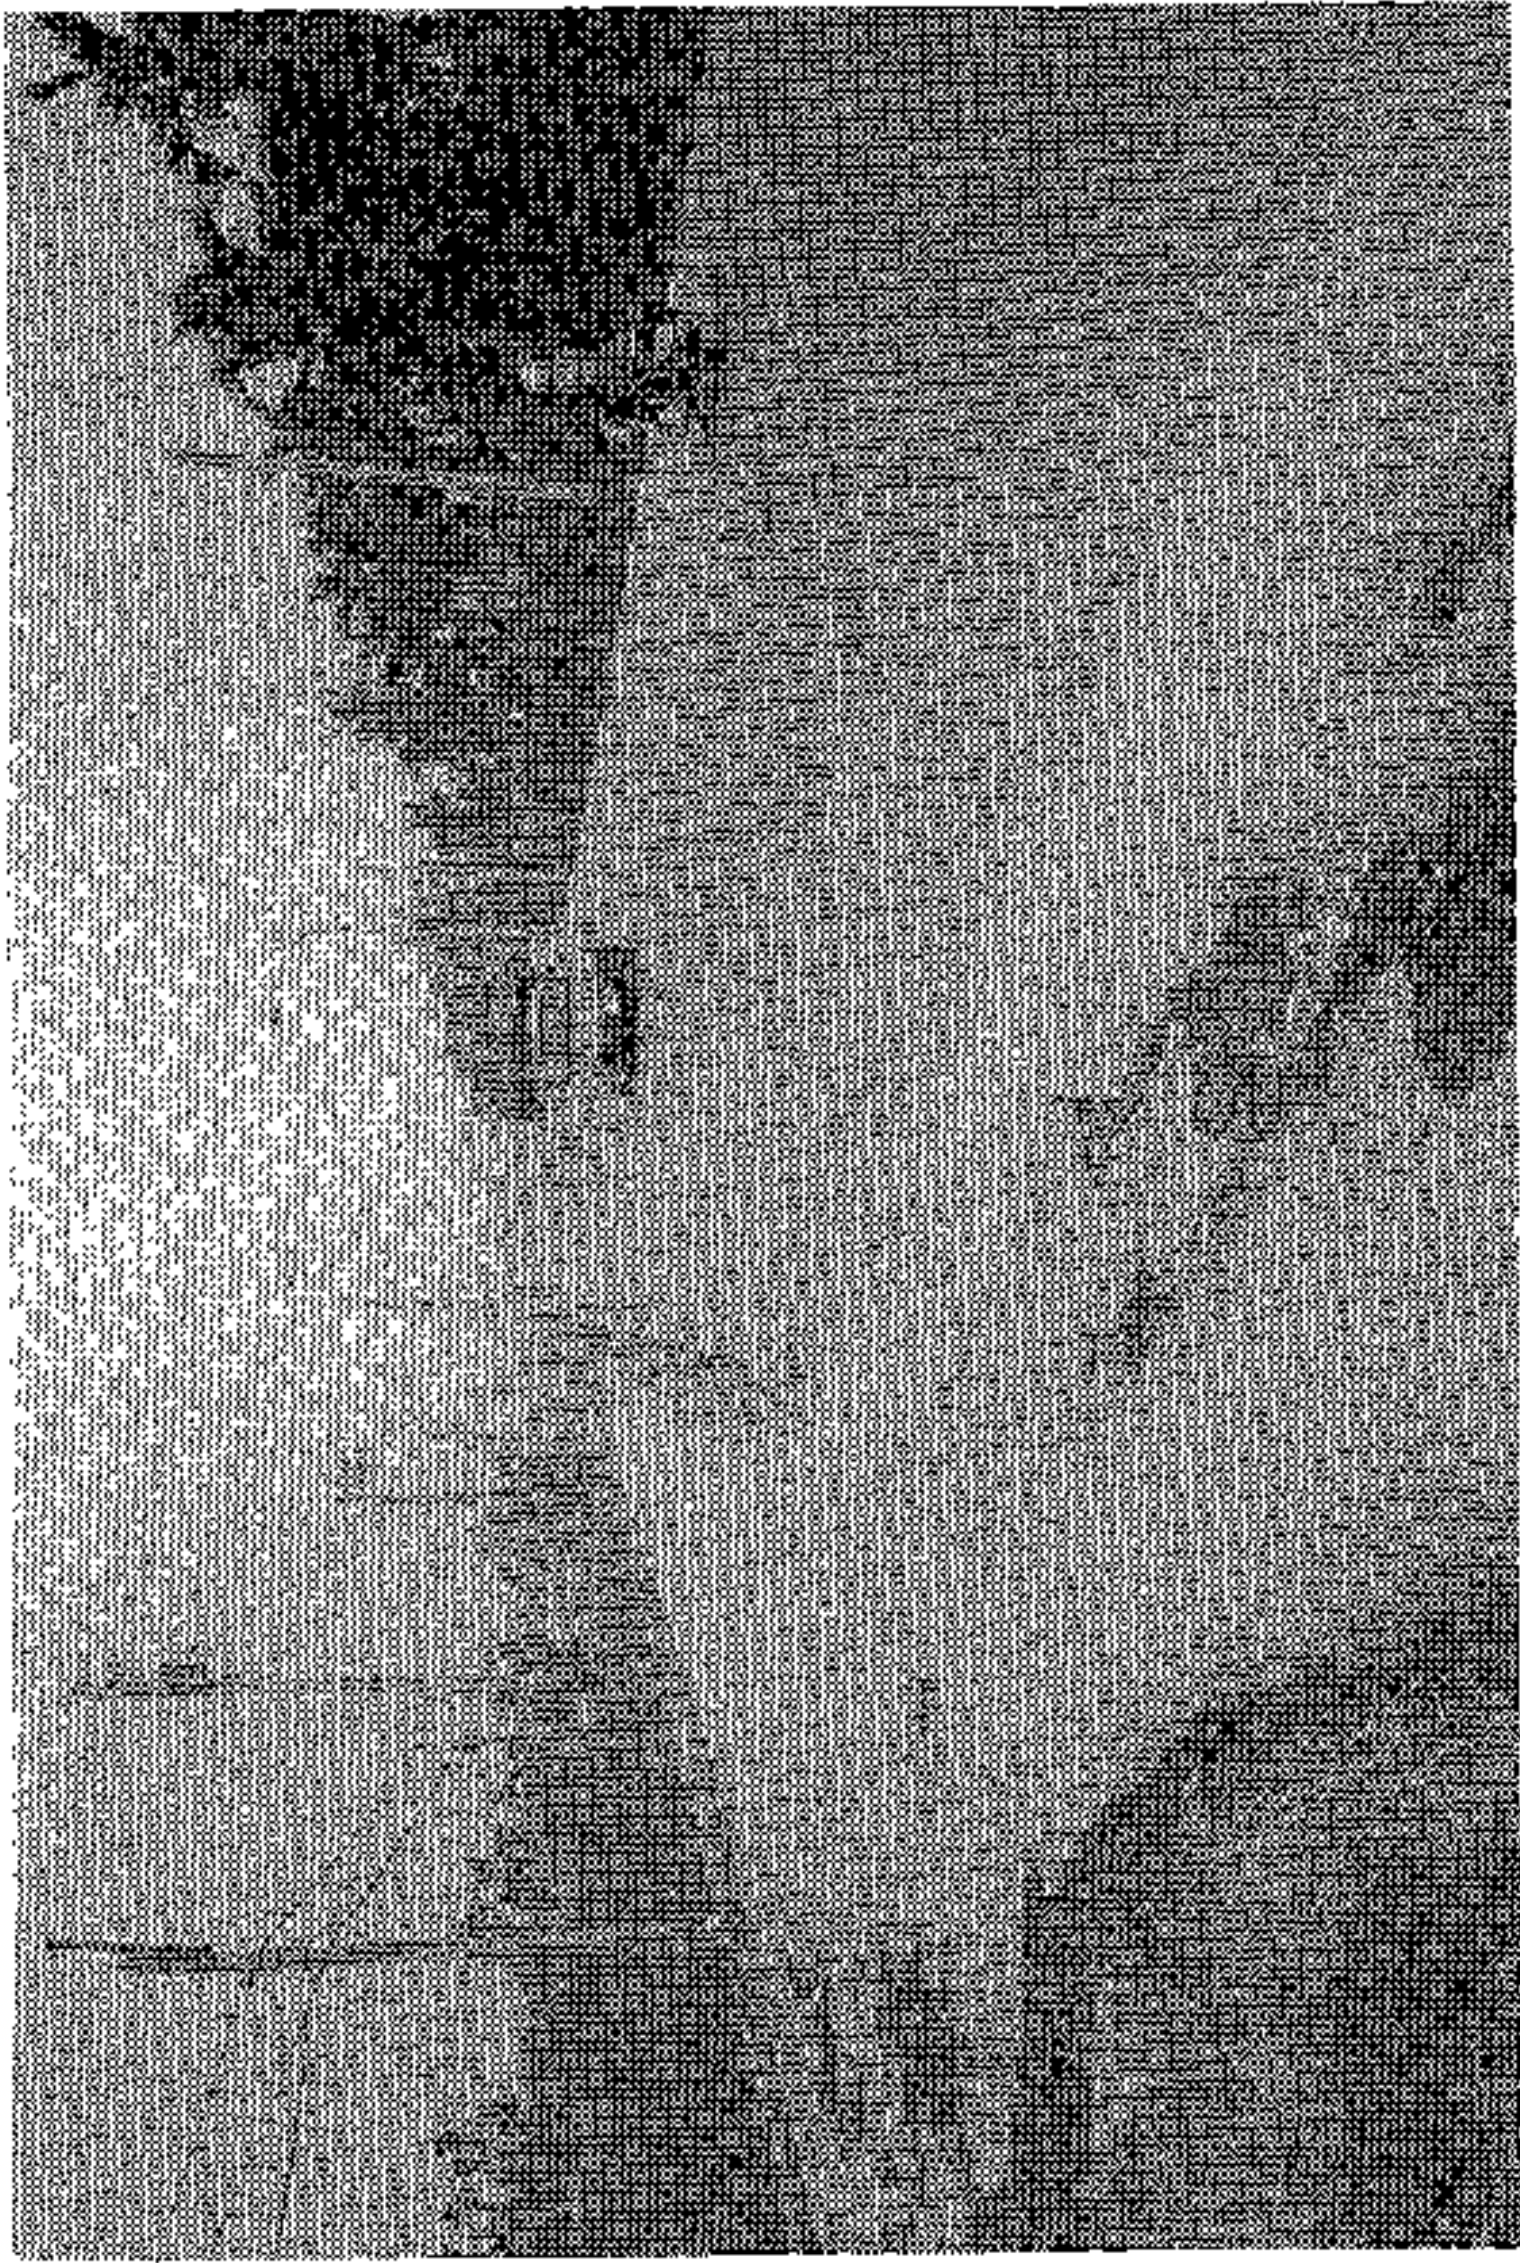
編號	253	地點	屏東縣鹽埔村(185線42 <sup>K</sup> +400~42 <sup>K</sup> +450)	承辦單位	省公路局
道路狀況與特性	高填方由彎變直引道，且為坡道路面，路側為通往河床便道，砂石車出入頻繁，車輛翻墜於便道。				
改善措施	增設黑色膠質底板，鑽石級反光面第一類危險標記： [(50÷10)+1]×2端=12桿				
經費估算	第一類危險標記：@1,700×12=20,400元 合計：20,400元				
肇事記錄	1. 肇數次數：2 件 / 年 2. 死亡人數：0 人 / 年 3. 受傷人數：2 人 / 年 4. 主要肇事型態： 5. 主要肇事原因： 6. 主要肇事時段：				
設置號誌原因	道路交通標誌標線號誌設置規則： <input type="checkbox"/> 第226條第 項； <input type="checkbox"/> 第228條第 項 <input type="checkbox"/> 第227條第 項； <input type="checkbox"/> 第229條第 項 說明：				
現場圖示說明		現場照片

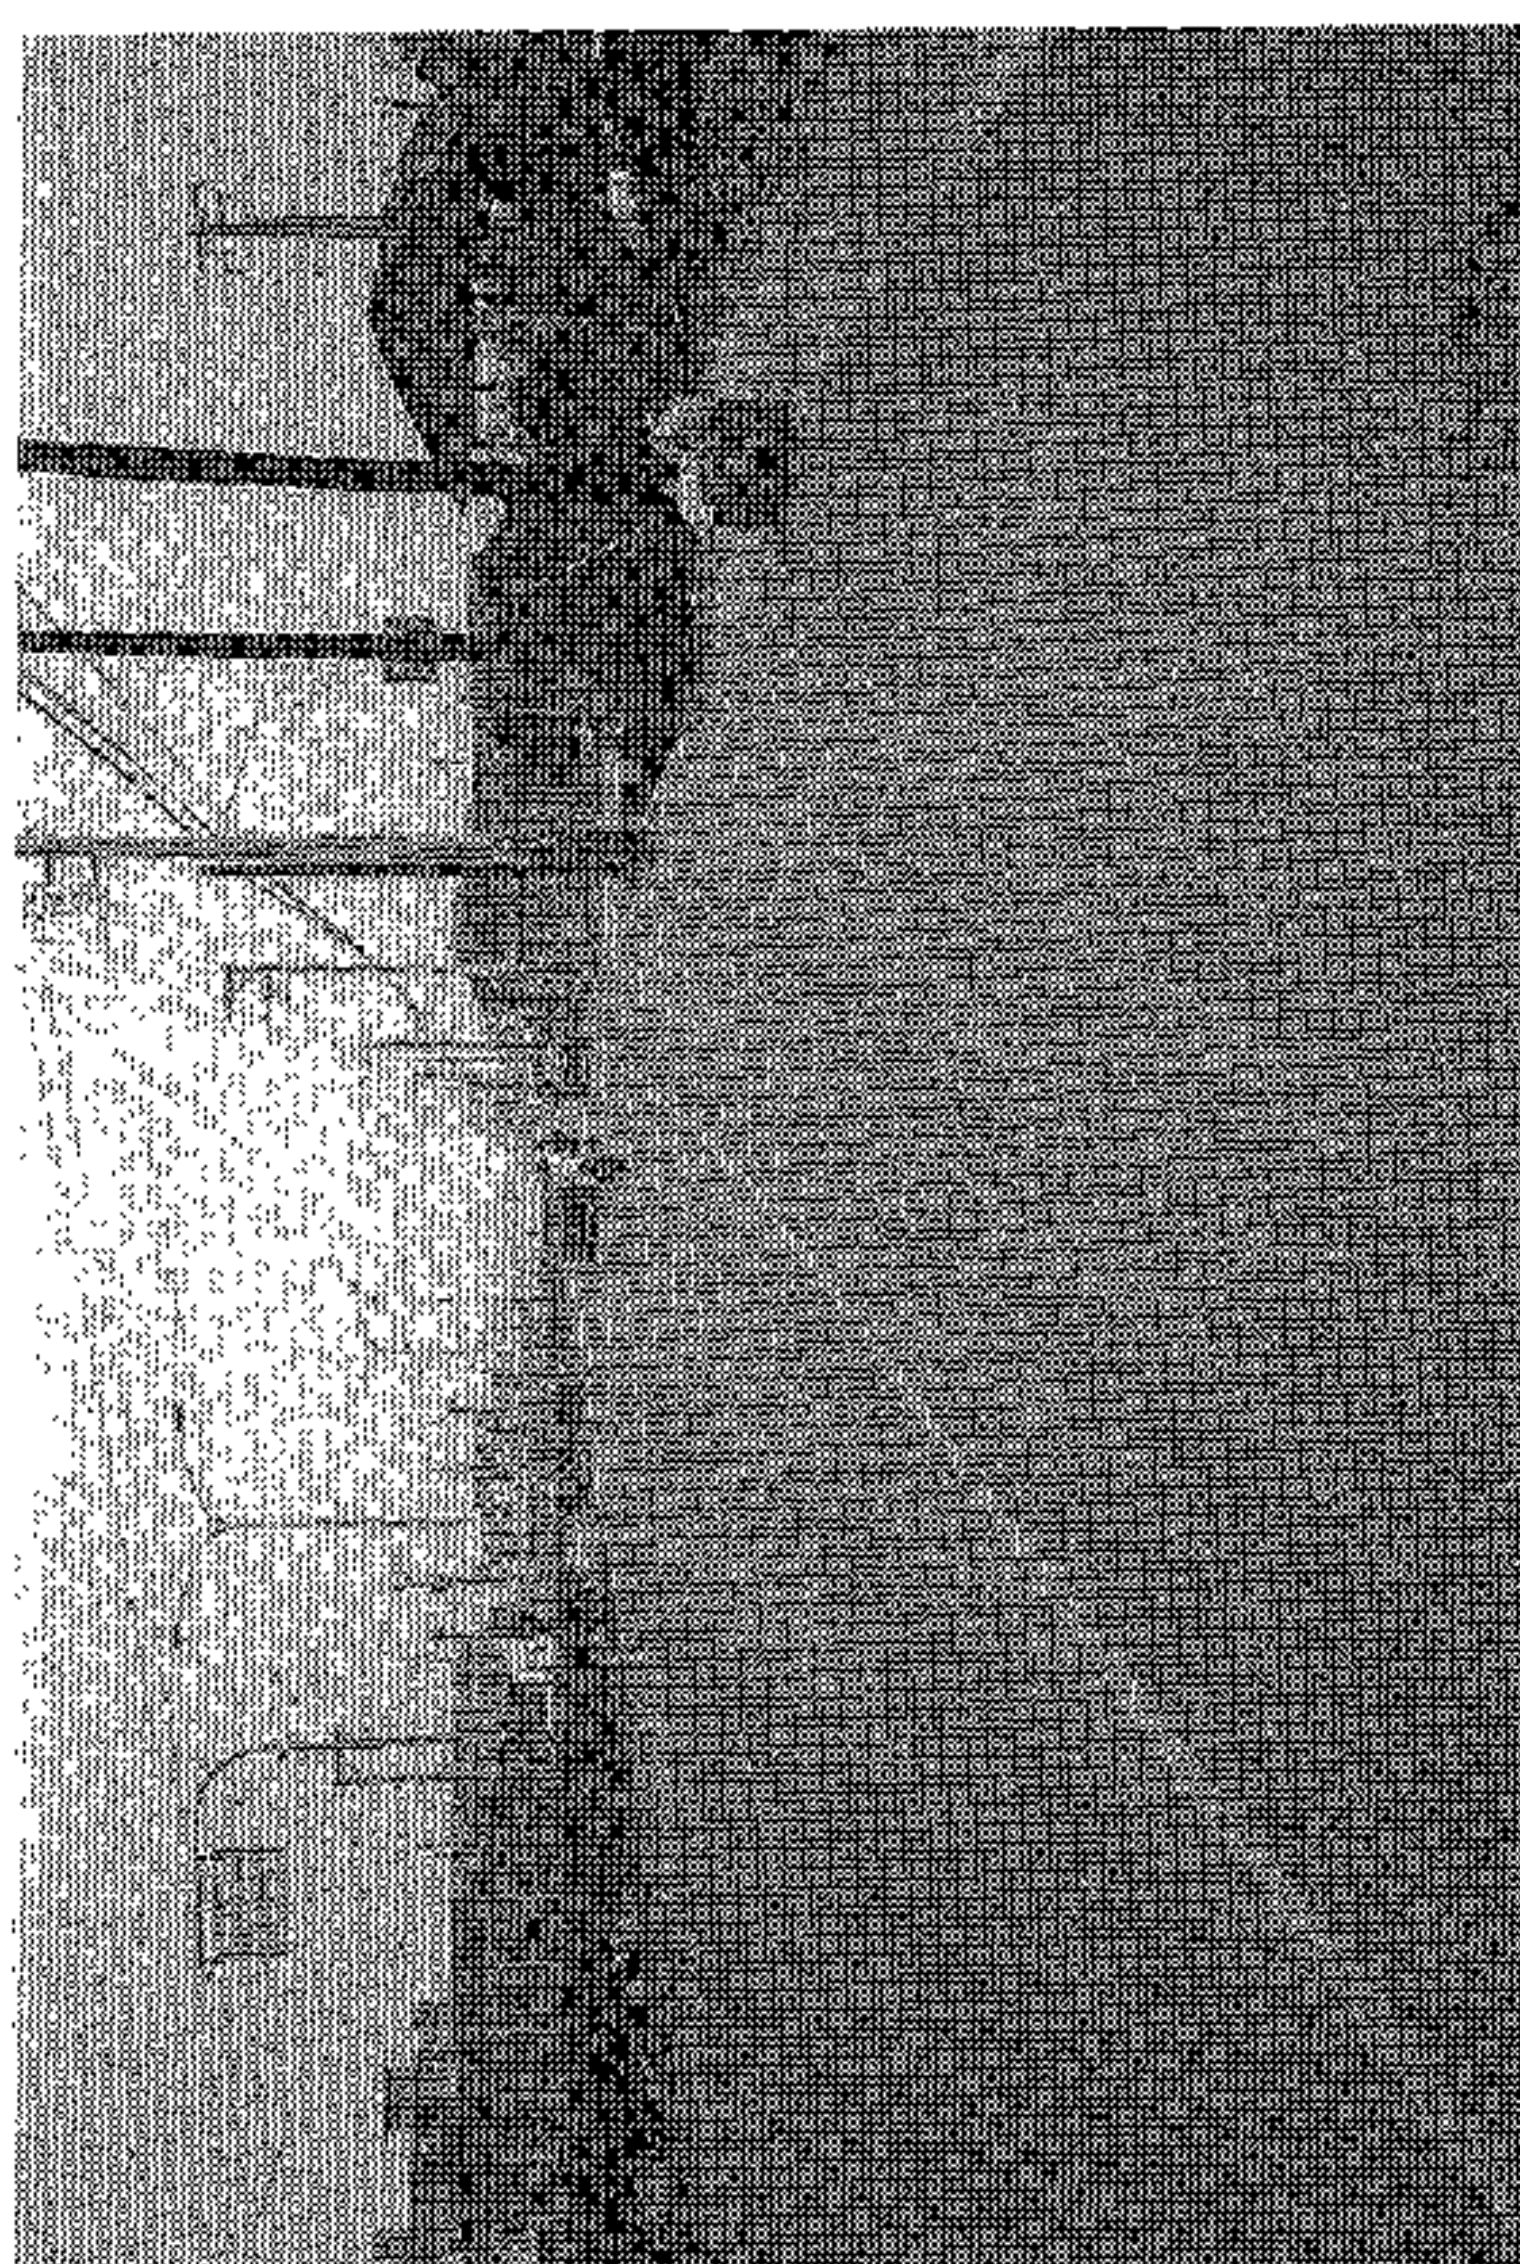
現場照片

編號	254	地點	屏東縣公館外環道出口附近（台 27 線5 <sup>K</sup> +334~5 <sup>K</sup> +664）	承辦單位	省公路局
道路狀況與特性	幹道由彎變直，駕駛人均加速行駛，常與路側小路衝出之汽機車互撞。				
改善措施	<div>(A) 幹道：</div> <div>1. 埋設路面反光標記 ( a. <math>[(200^m \div 10^m) + 2] \times 2 = 44</math> 個 b. <math>[(200^m \div 10^m) + 2] \times 2 = 24</math> 個 埋設數量 a. 車道線 <math>44 + 24 = 68</math> 個 b. 車道邊線 <math>44 + 24 = 68</math> 個 c. 分隔島邊線 <math>44 + 24 = 68</math> 個 2. 新設鋪 1 標誌 <math>4 + 4 = 8</math> 桿</div> <div>(B) 支道：</div> <div>1. 標線：</div> <div>a. 雙黃線<math>(20^m \times 0.1 \times 2) \times 2 = 8^m^2</math> b. 讓路線<math>2 \times 2.7^m^2 = 5.40^m^2</math> 計約 13.5<sup>m</sup><sup>2</sup> 2. 標記 <math>6 \times 4 = 24</math> 個 3. 連 2 標誌 2 桿</div>				
經費估算	1. 標繪 2 <sup>mm</sup> 厚熱拌塑膠反光標線：@250 × 13.5 = 3,380 元 2. 嵌設路面反光標記：@450 × (204 + 24) = 102,600 元 3. 標誌(a)連 2：@4,700 × 2 = 9,400 元 (b)輔 1：@8,800 × 8 = 70,400 元 合計：185,780 元				
肇事記錄	1. 肇數次數：20 件 / 年 2. 死亡人數：1 人 / 年 3. 受傷人數：15 人 / 年 4. 主要肇事事態： 5. 主要肇事原因： 6. 主要肇事時段：
