# 第十一期台灣地區 易肇事路段改善計畫

交通部運輸研究所

中華民國八十二年七月

<b>出版品名稱</b> 中文：第十一期台灣地區易肇事路段改善計畫 外文：The 11th Project of Accident-Prone Locations Improvement in Taiwan Area.			
<b>國際標準書號(或叢刊號)</b>	<b>政府出版品統一編號</b> 009104820284	<b>運輸研究所出版品編號</b> 82-34-378	
<b>主辦單位：</b> 運輸安全組 <b>主 管：</b> 林大煜 <b>計畫主持人：</b> 林大煜 <b>研究人員：</b> 林豐福、劉韻珠、劉昭正、周永暉、曹瑞和、湯儒彥、傅耀南、田養民、袁正平			<b>研究期間</b> 自 81年 7 月  至 82 年 6 月
<b>關鍵詞：</b> 交通量、肇事次數、死傷人數、肇事率、嚴重性值、改善措施			
<b>摘 要：</b> 第十一期台灣地區易肇事路段改善計畫，係依據行政院八十年台(80)交字24056號函核頒「道路交通秩序與交通安全改善方案」之規定辦理。本所利用交通部管理資訊中心所建立之道路交通事故分析系統，就民國81年全年台灣地區之肇事資料進行分析，並參考台北市、高雄市、公路局與各縣市警察局、工務局所提報之易肇事地點與肇事資料，會同相關單位赴現場勘查，研提改善方案，以協助地方政府辦理改善措施。本期易肇事路段改善計畫之改善地點計336處，總改善經費新台幣55,332,440元。平均每處改善經費為新台幣164,680元。			
<b>出版日期</b>	<b>頁數</b>	<b>工本費</b>	<b>本出版品取得方式</b>
82年 7月	357	790	凡屬機密或限閱性出版品均不對外公開。一般性出版品，公營、公益機關團體及學校可函洽本所免費贈閱；私人及私營機關團體可按工本費價購。
<b>管制等級</b> <input type="checkbox"/> 機密 ( <input type="checkbox"/> 解密日期為    年    月    日， <input type="checkbox"/> 主辦單位視情況辦理解密 ) <input type="checkbox"/> 限閱 ( <input type="checkbox"/> 解限日期為    年    月    日， <input type="checkbox"/> 主辦單位視情況辦理解限 ) <input checked="" type="checkbox"/> 一般

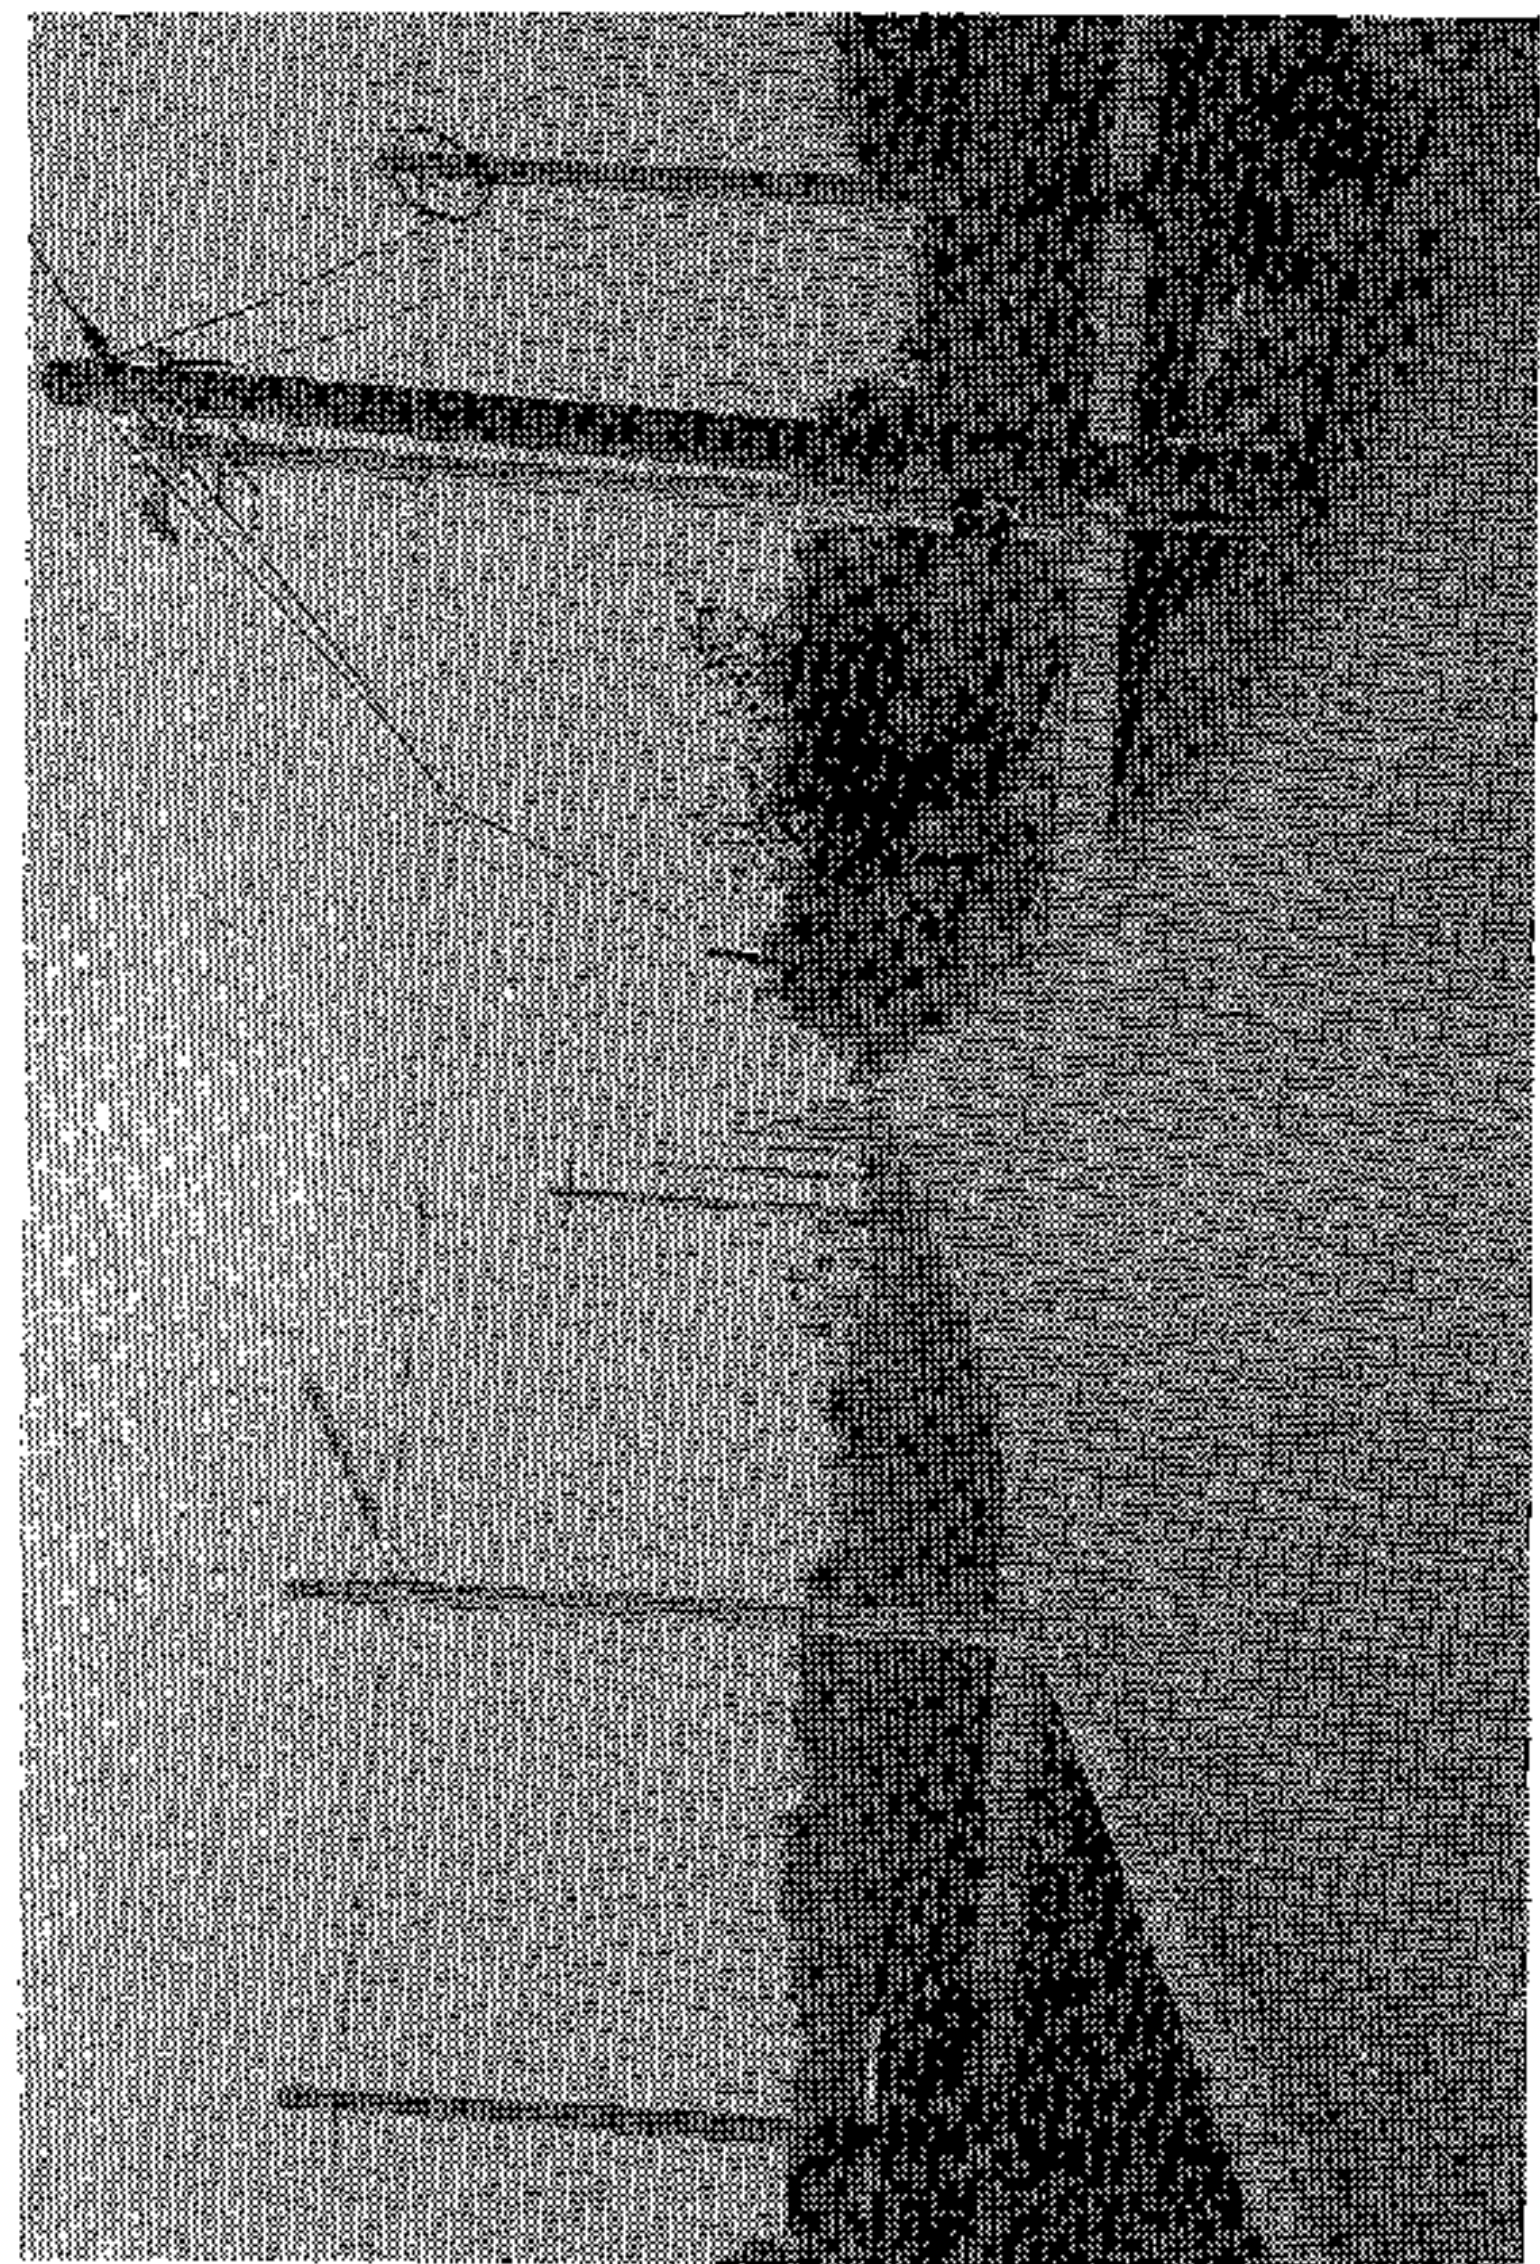
改善措施	1. 增設反光導標（鑽石級）48 桿。 2. 電桿貼反光紙（鑽石級）43 張。			黎明路 宜11線	
經費估算	1. 反光導標：@800 × 48 = 38,400 元 2. 反光紙：@3,000 × 4 = 12,000 元 合計：50,400 元			現場圖示說明	
肇事記錄	1. 肇數次數：13 件 / 年 2. 死亡人數：2 人 / 年 3. 受傷人數：8 人 / 年 4. 主要肇事型態：側撞 5. 主要肇事原因：超速、未注意前方路口 6. 主要肇事時段：夜間			現場照片	
設置號誌原因	道路交通標誌線號設置規則： <input type="checkbox"/> 第 226 條第 項； <input type="checkbox"/> 第 228 條第 項 <input type="checkbox"/> 第 227 條第 項； <input type="checkbox"/> 第 229 條第 項 說明：

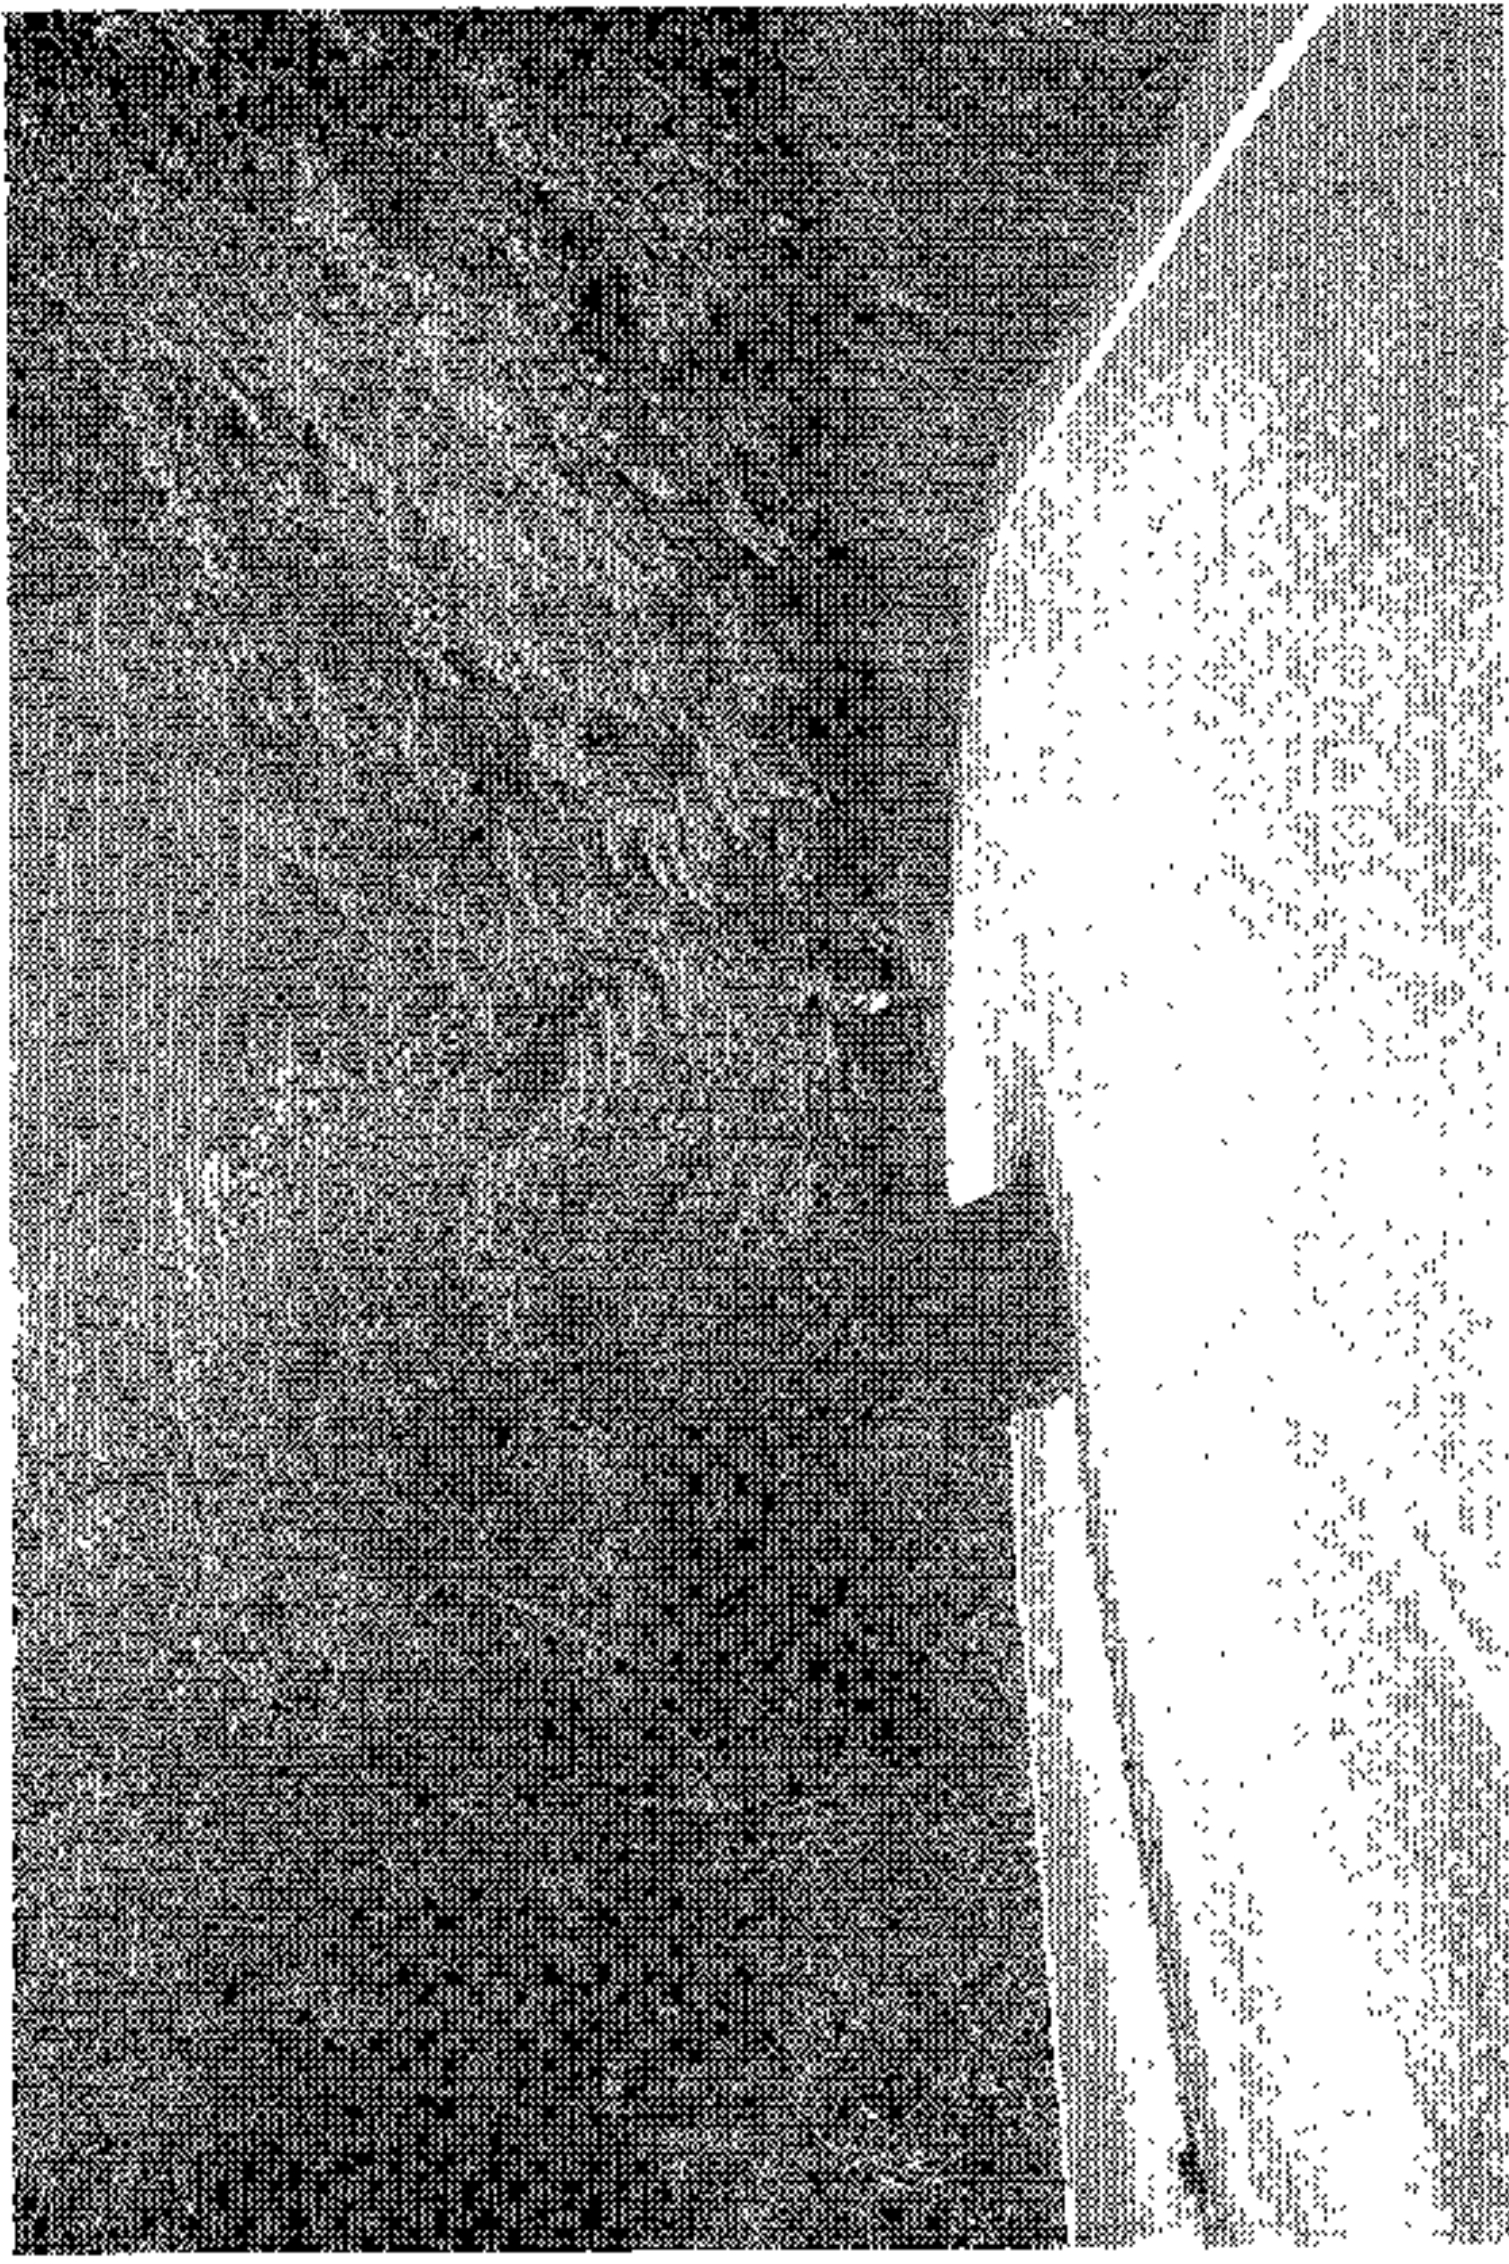
編號	297	地點	宜蘭縣台九線 132 <sup>k</sup> +500	承辦單位	省公路局
道路狀況與特性	山區彎道、視線不良。				
改善措施	1. 安全方向導引標誌 4 桿（一桿兩面）。 2. 路面標記 62 個。				
經費估算	1. 標誌：@11,000×4=44,000 元 2. 標記：@500×62=31,000 元 合 計：75,000 元				
肇事記錄	1. 肇事次數：2 件 / 年 2. 死亡人數：0 人 / 年 3. 受傷人數：2 人 / 年 4. 主要肇事型態：對撞 5. 主要肇事原因：超速 6. 主要肇事時段：白天				
設置標誌原因	道路交通標誌標線設置規則： <input type="checkbox"/> 第 226 條第 項； <input type="checkbox"/> 第 228 條第 項 <input type="checkbox"/> 第 227 條第 項； <input type="checkbox"/> 第 229 條第 項 說明：				
現場圖示說明		現場照片

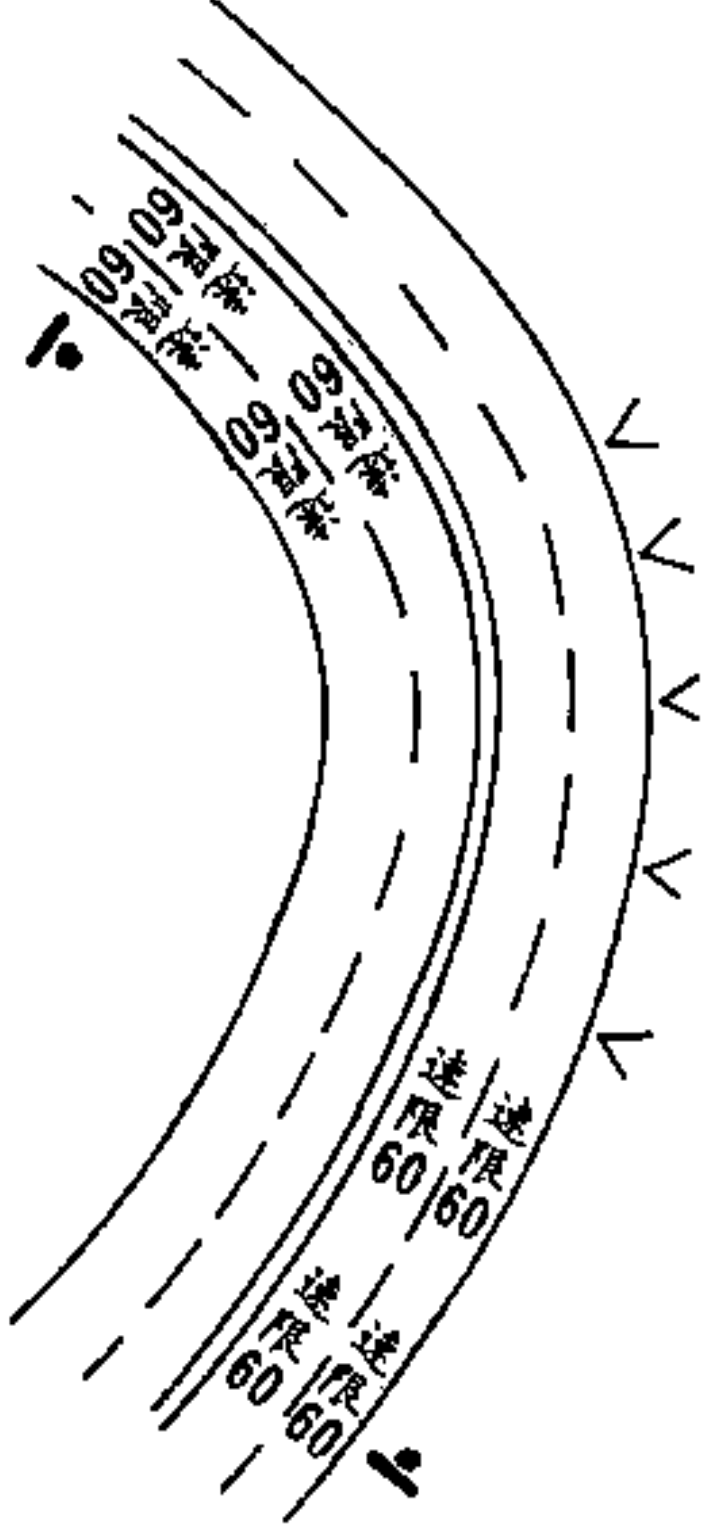
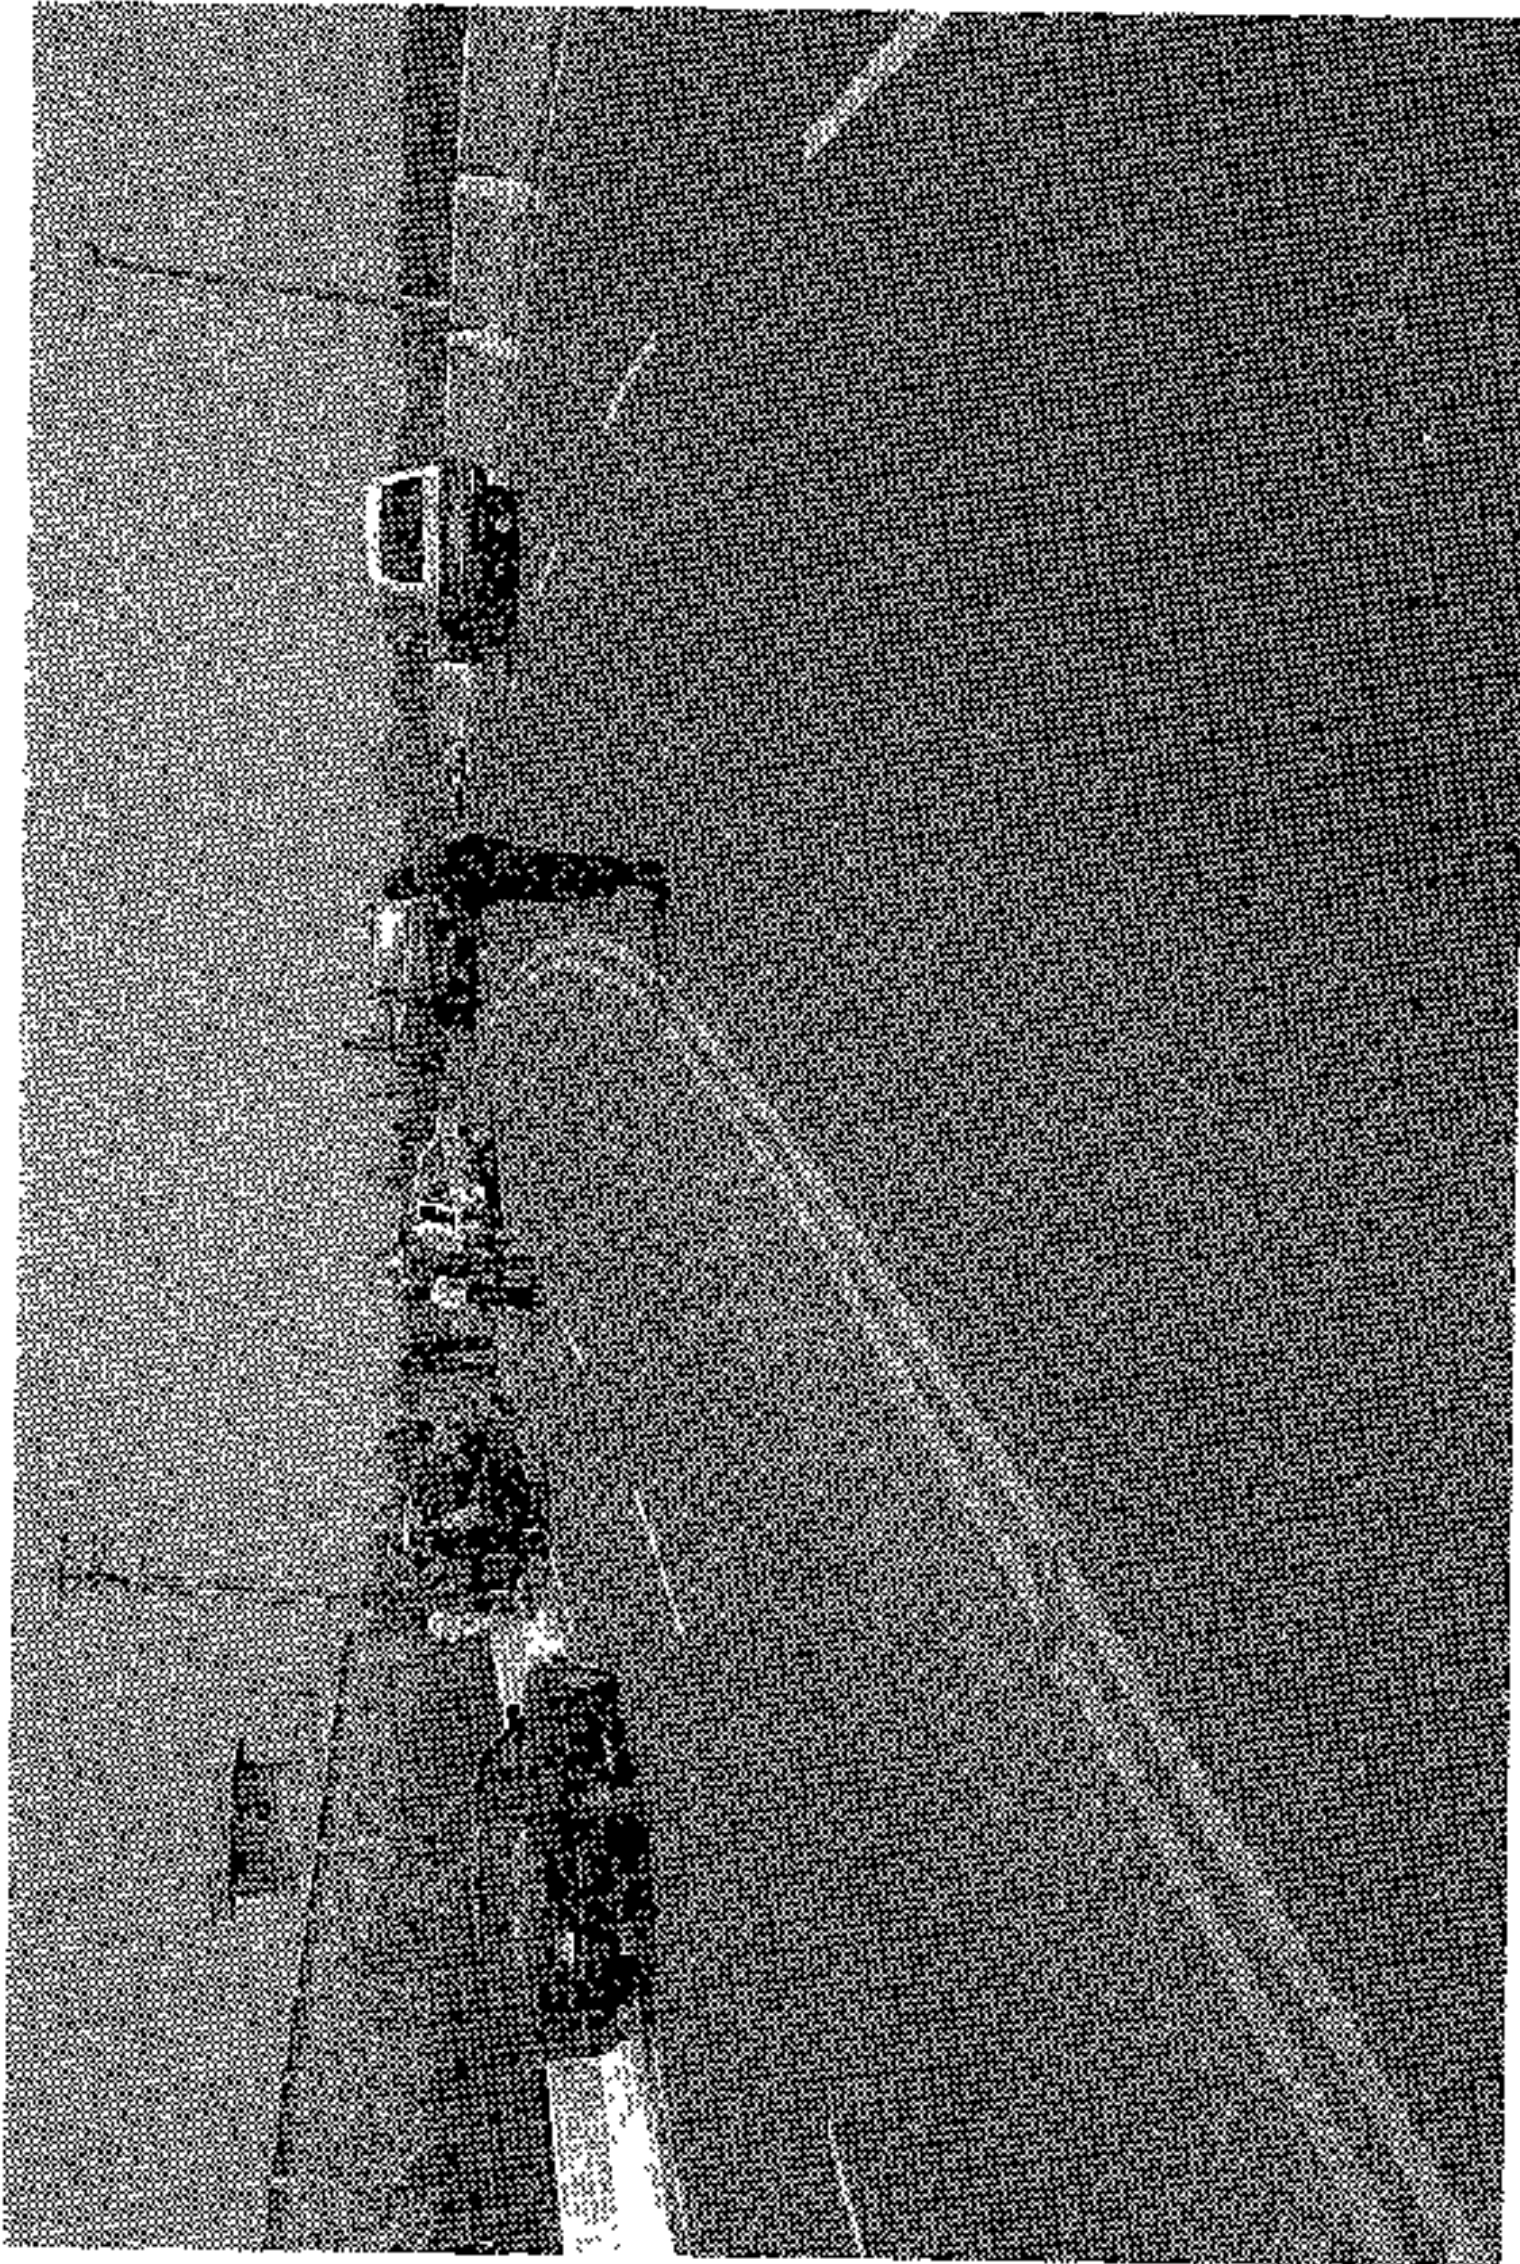
編號	335	地點	澎湖縣馬公市澎湖四號道隘門幹148號幹前	承辦單位	警察局
道路狀況與特性	1. 該路段為往馬公機場之主要幹道，且為轉彎路段。 2. 行經此路段車速快，且視線欠佳。				
改善措施	1. 設置輔1標誌（五桿十面）。 2. 設置禁制性質告示牌「易肇事路段，嚴禁超車超速」二面。 3. 雙方向劃設行車速限標字「速限60」（八組）。				
經費估算	1. 輔1標誌：@6,000×10=60,000元 2. 告示牌：@6,000×2=12,000元 3. 標字：@6,000×8=48,000元 合 計：120,000元				
肇事記錄	1. 肇事次數：1 件 / 年 2. 死亡人數：3 人 / 年 3. 受傷人數：2 人 / 年 4. 主要肇事型態： 5. 主要肇事原因：超速 6. 主要肇事時段：				
設置號誌原因	道路交通標誌標線號誌設置規則： <input type="checkbox"/> 第226條第 項； <input type="checkbox"/> 第228條第 項 <input type="checkbox"/> 第227條第 項； <input type="checkbox"/> 第229條第 項 說明：				
現場圖示說明		現場照片

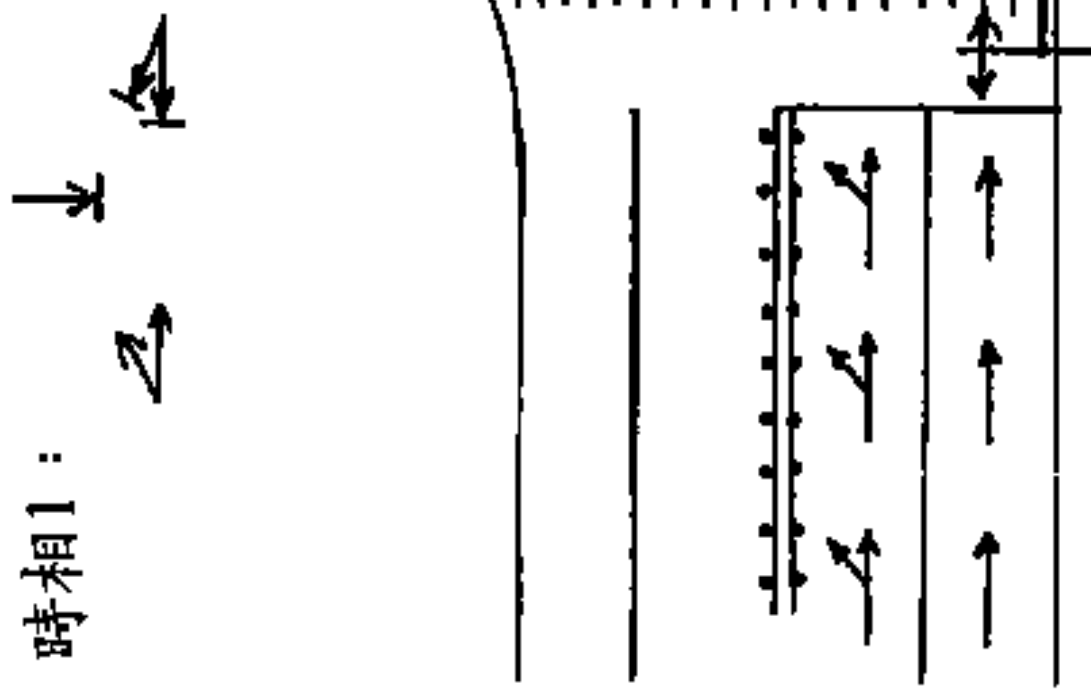
編號	336	地點	澎湖縣東衛水庫前交岔路口	承辦單位	警察局		
道路狀況與特性	<div>1. 該路口為馬公市通往白沙和東衛之主要幹道，其車流量大。</div> <div>2. 因在路口處有民宅，致視線不良。</div> <div>3. 位於下坡路段及路寬不一致之三岔路口。</div>						
改善措施	<div>1. 增設行車管制號誌一組。</div> <div>2. 設置反光標記（路口處設置間隔為5公尺）。</div> <div>3. 配合公路局改善計畫重新標繪路口標線及指向線（依設通規則第188規範）。</div> <div>4. 磨除路口網狀線。</div>						
經費估算	<div>1. 行車管制號誌：@450,000×1=450,000 元</div> <div>2. 反光標記：@350×150=52,500 元</div> <div>3. 劃設行人穿越線、路口標線及磨除網狀線等熱拌標線：@350×150=52,500 元</div> <div>合 計：555,000 元</div>						
肇事記錄	<div>1. 肇事次數：5 件 / 年</div> <div>2. 死亡人數：0 人 / 年</div> <div>3. 受傷人數：11 人 / 年</div> <div>4. 主要肇事型態：角撞</div> <div>5. 主要肇事原因：視線欠佳</div> <div>6. 主要肇事時段：早上</div>						
設置號誌原因	<div>道路交通標誌標線號誌設置規則：</div> <div><input checked="" type="checkbox"/>第226條第6項；<input type="checkbox"/>第228條第 項</div> <div><input type="checkbox"/>第227條第 項；<input type="checkbox"/>第229條第 項</div> <div>說明：</div>						
現場圖示說明		<div>時相1：
