第十二期台灣地區 易肇事路段改善計畫

交通部運輸研究所

中華民國八十三年七月

第十二期台灣地區易肇事路段 改善計畫內容概要

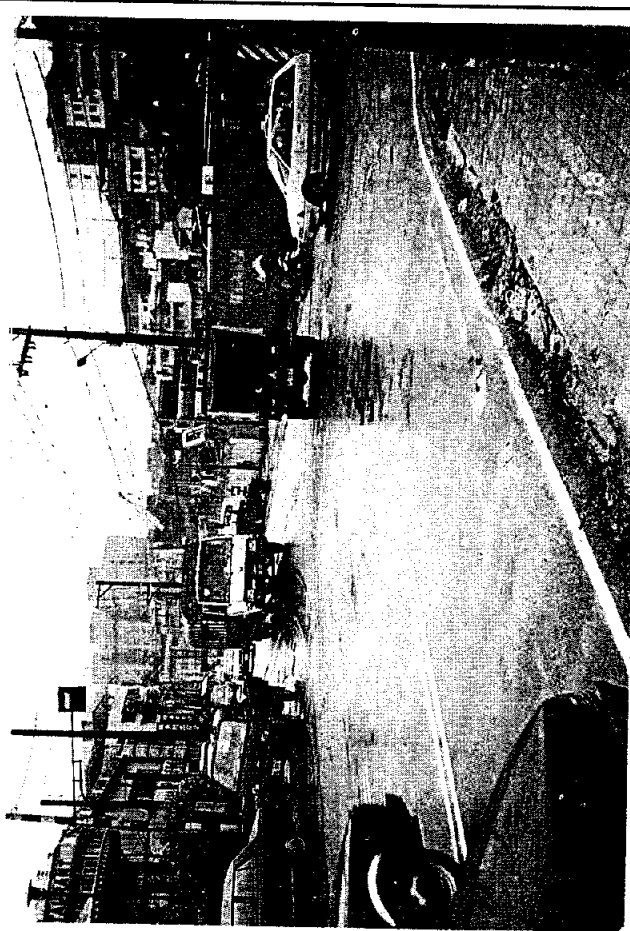
編號	5	地點	基隆市安樂路一段、成功二路口	承辦單位	基隆市警察局
道路狀況與特性	該路段係三叉路口，流量大，因未管制該路口，致車輛互不相讓，造成交通堵塞與事故。				
改善措施	1. 裝設三色號誌乙組。 2. 漆繪標線，行人穿越道 800m。				
經費估算	1. 號誌：600,000 元 2. 標線：@ $20 \times 800 = 16,000$ 元 合計：616,000 元				
肇事記錄	1. 肇事次數：6 件 / 年 2. 死亡數：0 件 / 年 3. 受傷數：11 件 / 年 4. 主要肇事型態：擦撞 5. 主要肇事原因：搶道 6. 主要肇事時段：夜間、白天				
設置號誌原因	道路交通標誌標線號誌設置規則： <input checked="" type="checkbox"/> 第 226 條第 1 項； <input type="checkbox"/> 第 228 條第 項 <input type="checkbox"/> 第 227 條第 項； <input type="checkbox"/> 第 229 條第 項 說明：幹道：1389PCU 支道：1032PCU				
現場圖示說明

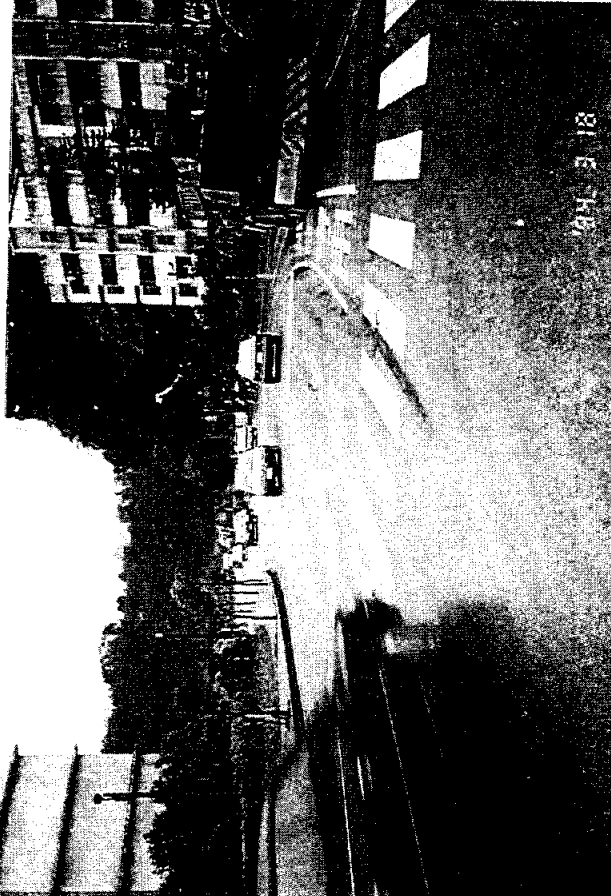
現場照片

編號	7	地點	基隆市麥金路土地公廟彎道	承辦單位	基隆市警察局
道路狀況與特性	該路段係連續彎路，夜間視線不良、流量大、易肇事。				
改善措施	裝設路面反光標記 1000 個。				
經費估算	標記：@ 500 × 1000 = 500,000 元				
肇事記錄	1. 肇事次數： 6 件 / 年 2. 死亡數： 1 件 / 年 3. 受傷數： 3 件 / 年 4. 主要肇事事態：擦撞 5. 主要肇事原因：跨越雙黃線行駛 6. 主要肇事時段：夜間				
設置號誌原因	道路交通標誌標線號誌設置規則： <input type="checkbox"/> 第 226 條第 項； <input type="checkbox"/> 第 228 條第 項 <input type="checkbox"/> 第 227 條第 項； <input type="checkbox"/> 第 229 條第 項 說明：				
現場圖示說明

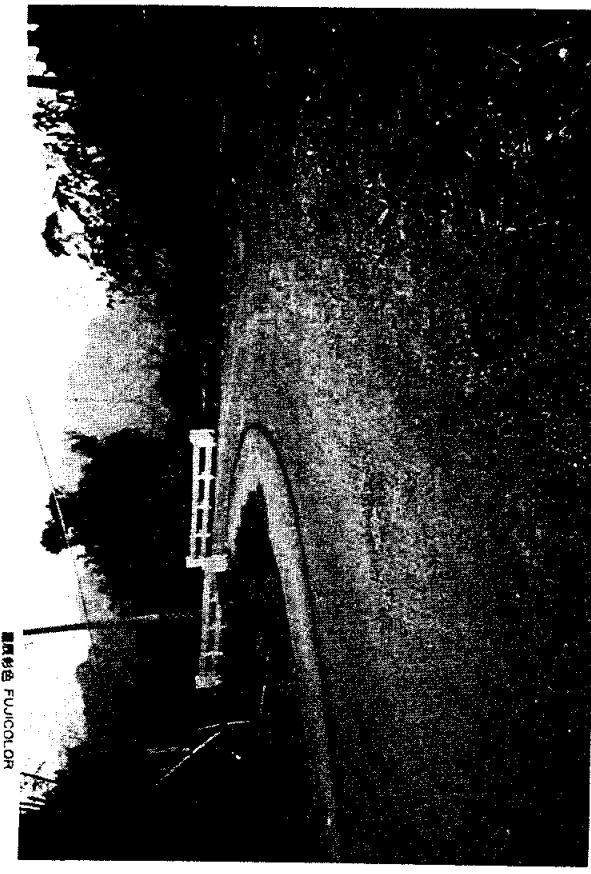
編號	11	地點	台中市大坑清水巷危險彎路（清水橋前）	承辦單位	台中市工務局
道路狀況與性	路面損壞且彎度近九十度，路邊未設紐澤西式護欄及反光等交通安全設施。				
改善措施	1. 建構擋土牆 19 公尺。 2. 設置紐澤西式護欄 48 公尺。 3. 護欄上設置反光導標 16 桿。 4. 增設行車方向導引標誌 6 桿。 5. 路面加鋪 10.3m ³				
經費估算	1. 擋土牆：@1,500×19=285,000 元 2. 紐澤西式護欄：@3000×48=144,000 元 3. 反光導標：@800×16=128000 元 4. 方向導引標誌：@7,000×6=42,000 元 5. 路面鋪設：@3000×10.3=30,900 元 合計：629,900 元				
肇事記錄	1. 肇事次數：11 件 / 年 2. 死亡數：1 件 / 年 3. 受傷數：13 件 / 年 4. 主要肇事型態：人車跌至坑下 5. 主要肇事原因：下坡且彎度大 6. 主要肇事時段：				
設置號誌原因	道路交通標誌線號誌設置規則： <input type="checkbox"/> 第 226 條第 項； <input type="checkbox"/> 第 228 條第 項 <input type="checkbox"/> 第 227 條第 項； <input type="checkbox"/> 第 229 條第 項 說明：				
現場圖示說明

<p> 施設擋土牆及紐澤面護欄 H=1.7m L=19 反光導標 6 桿 紐澤面式護欄 L=28.7m 反光導標 10 桿 清水橋 </p>		
現場照片

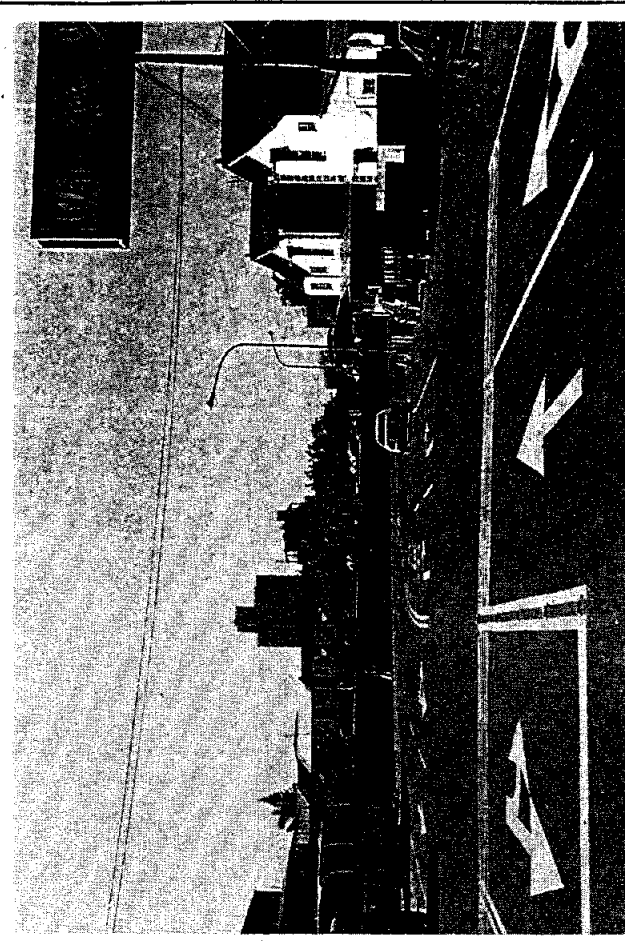
編號	12	地點	台中市忠明南路（舊明德街）危險彎路	承辦單位	台中市工務局
道路狀況與特性	道路彎度九十度，易與對向來車相撞。				
改善措施	1. 增設路面反光標記 400 個。 2. 分向限制線中之車道屏予以加密，109 個。 3. 設置方向導引標誌 12 桿（雙向皆應設置）。 4. 行車指向箭頭予以磨除。 5. 彎道中之彎道標誌予以拆除前移。 6. 彎道劃設禁止停車線 60m ² 。				
經費估算	1. 路面反光光標記：@450×400=180,000 元 2. 車道屏：@794×109=86,600 元 3. 標誌：@7,000×12=8,400 元 4. 標線磨除一式：20,000 元 5. 標線：@370×60=22,200 元 合計：392,800 元				
肇事記錄	1. 肇事次數：14 件 / 年 2. 死亡數：3 件 / 年 3. 受傷數：10 件 / 年 4. 主要肇事型態：與對向來車相撞 5. 主要肇事原因：彎度大致撞車 6. 主要肇事時段：				
設置標誌原因	道路交通標誌標線號誌設置規則： <input type="checkbox"/> 第 226 條第 ____ 項； <input type="checkbox"/> 第 228 條第 ____ 項 <input type="checkbox"/> 第 227 條第 ____ 項； <input type="checkbox"/> 第 229 條第 ____ 項 說明：				
		現場圖示說明

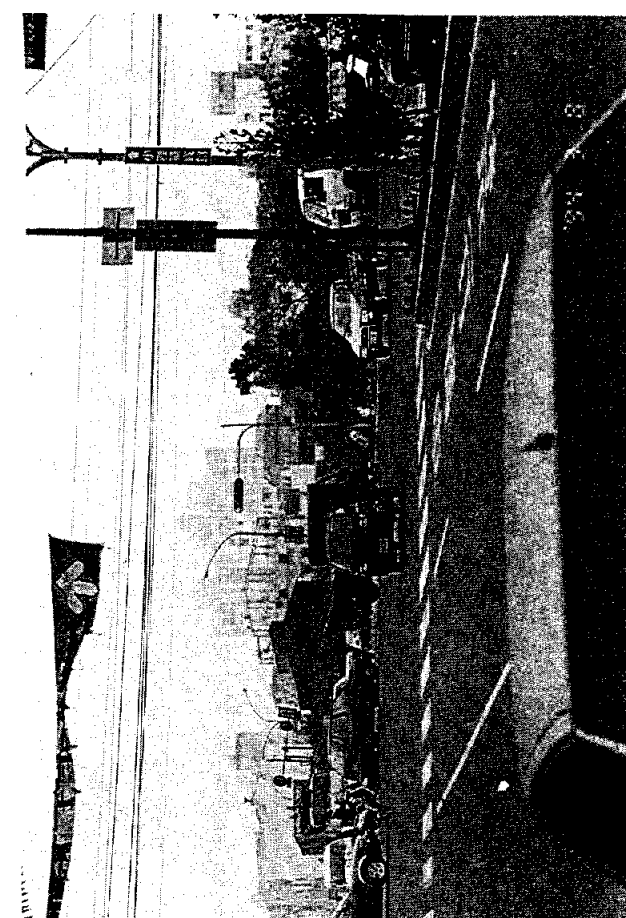
現場照片

編號	15	地點	嘉義市博愛路、興業西路口（台一線 265K+380M）	承辦單位	嘉義市警察局
道路狀況與特性	市區重要路路，流量相當大，轉彎車輛多，易發生交通事故。				
改善措施	1. 增設遵 20 標誌 4 桿。 2. 更設危標三標記二桿。 3. 增設反光導標 210 個。 4. 增設路面標記：白色 80 個、黃色 60 個。 5. 漆繪交通標線 300m ² ，去除舊標線 180m ² 。 6. 縮減分隔島。				
經費估算	1. 遵 20 標誌：@ 3,500 × 4 = 14,000 元。 2. 危三標記：@ 2,500 × 3 = 7,500 元。 3. 反光導標：@ 350 × 210 = 73,500 元。 4. 路面標記：@ 350 × 140 = 49,000 元。 5. 交通標線：@ (200 × 300) + (400 × 180) = 132,000 元。 6. 縮減分隔島：@ 1,000 × 40 × 10 = 400,000 元 合計：676,000 元				
肇事記錄	1. 肇事次數：3 件 / 年 2. 死亡數：3 人 / 年 3. 受傷數：3 人 / 年 4. 主要肇事型態：車輛轉彎肇事 5. 主要肇事原因：超速、行經路口未依規定減速 6. 主要肇事時段：晚上				
設置號誌原因	道路交通標誌標線號誌設置規則： <input type="checkbox"/> 第 226 條第 _____ 項； <input type="checkbox"/> 第 228 條第 _____ 項 <input type="checkbox"/> 第 227 條第 _____ 項； <input type="checkbox"/> 第 229 條第 _____ 項 說明：_____				
現場圖示說明

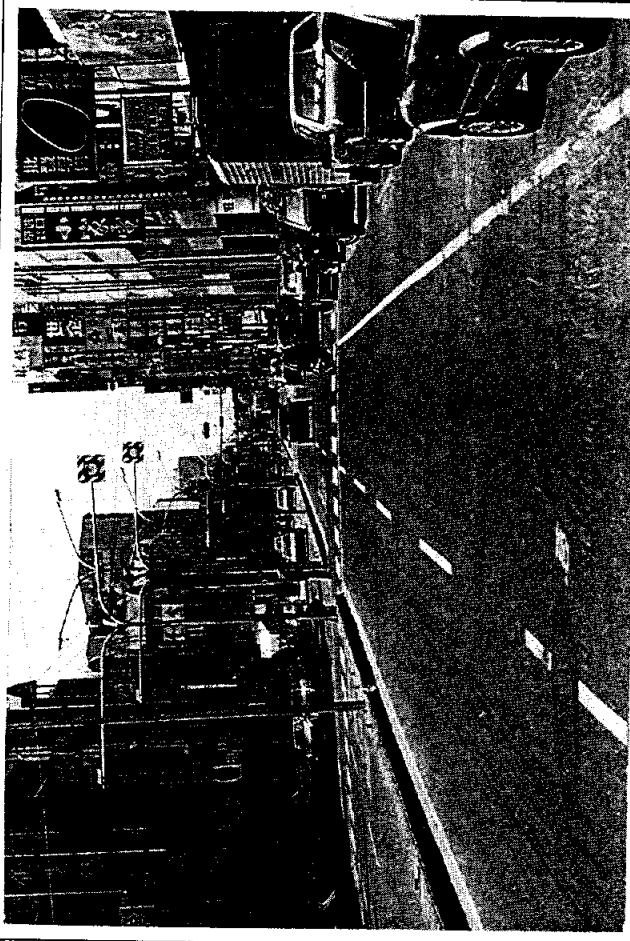
編號	19	地點	台南市民生與仁愛路口	承辦單位	台南市警察局
道路狀況與特性	民生路二十五公尺寬道路，上、下尖峰時段流量大，與友愛街口為一般性交叉路口，設有閃光號誌。				
改善措施	原閃光號誌改為二時相行車管制號誌。				
經費估算	標誌：350,000 元				
肇事記錄	1. 肇事次數：5 件 / 年 2. 死亡數：3 人 / 年 3. 受傷數：1 人 / 年 4. 主要肇事型態：角撞 5. 主要肇事原因：未讓主幹道優先通行 6. 主要肇事時段：16~19				
設置號誌原因	道路交通標誌標線號誌設置規則： <input type="checkbox"/> 第 226 條第 _____ 項； <input type="checkbox"/> 第 228 條第 _____ 項 <input type="checkbox"/> 第 227 條第 _____ 項； <input type="checkbox"/> 第 229 條第 _____ 項 說明：_____				
現場圖示說明			現場照片

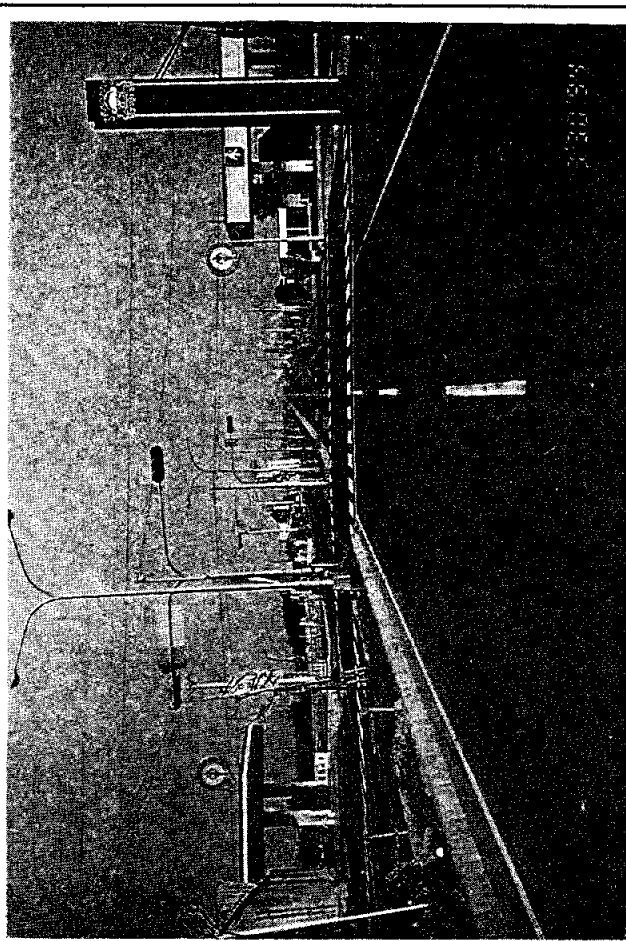
編號	22	地點	台南市安明路顯草街口	承辦單位	台南市警察局	
道路狀況與特性	安明路四十公尺寬雙向快車道，與顯草街為一般性交叉路口，車流量少，行車速度快，易生肇事。					
改善措施	1. 分向島上增設〔危三〕二套。 2. 臨近各路段增設路面標記（黃）四〇個。 3. 臨近各路段增設路面標記（白）七〇個。 3. 減速標線八組。					
經費估算	1. 危三：@2,100×2=4,200 元 2. 標記：@ 480×110=52,800 元 3. 標線：@ 360×18×8=51,840 元 合計：108,840 元					
肇事記錄	1. 肇事次數：15 件 / 年 2. 死亡數：1 人 / 年 3. 受傷數：5 人 / 年 4. 主要肇事型態：側撞 5. 主要肇事原因：超速、闖紅燈 6. 主要肇事時段：16~18, 24~02					
設置號誌原因	道路交通標誌標線號誌設置規則： <input type="checkbox"/> 第 226 條第 _____ 項； <input type="checkbox"/> 第 228 條第 _____ 項 <input type="checkbox"/> 第 227 條第 _____ 項； <input type="checkbox"/> 第 229 條第 _____ 項 說明：_____					
現場圖示說明

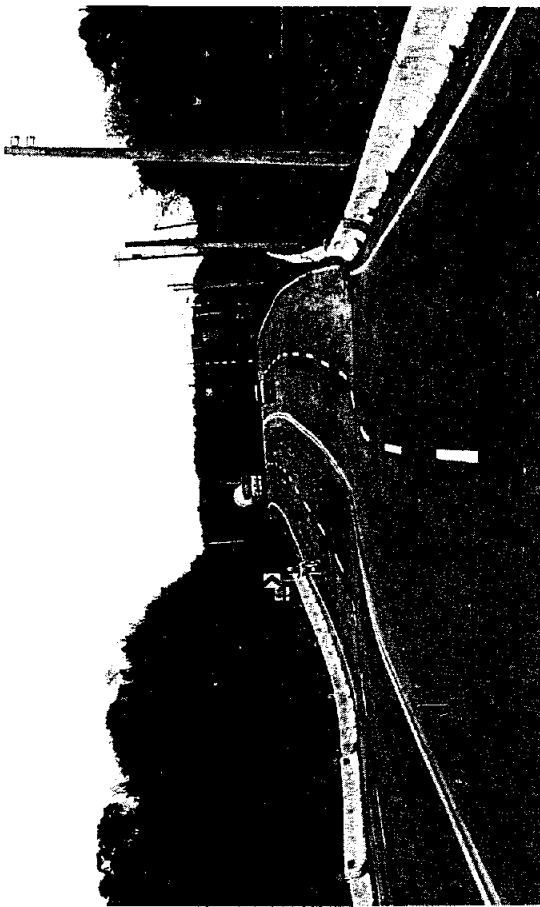
編號	44	地點	台北縣淡金公路十七號橋前(台二線26K處)	承辦單位	台北縣警察局
道路狀況與特性	路寬、斜坡且路段為一急彎，轉彎處未能看清對方車道來車。 現場圖示說明				
改善措施	1. 台二線27+300M處(往淡水方向)、劃設跳動路面，3組。 2. 台二線27K處增設路面反光標記60個。 3. 安全方向導引標誌8面。				
經費估算	1. 標線： $@30(7 \times 3 \times 6 + 3) = 11,340$ 元。 2. 標記： $@400 \times 60 = 24,000$ 元。 3. 標誌： $@4,500 \times 8 = 36,000$ 元。 合計：71,340元。				
肇事記錄	1. 肇事次數：2 件 / 年 2. 死亡數：2 人 / 年 3. 受傷數：2 人 / 年 4. 主要肇事型態：對撞、撞障礙物 5. 主要肇事原因：超速失控、未靠右行駛 6. 主要肇事時段：晚上				
設置號誌原因	道路交通標誌標線號誌設置規則： <input type="checkbox"/> 第226條第___項； <input type="checkbox"/> 第228條第___項 <input type="checkbox"/> 第227條第___項； <input type="checkbox"/> 第229條第___項 說明：				
現場照片

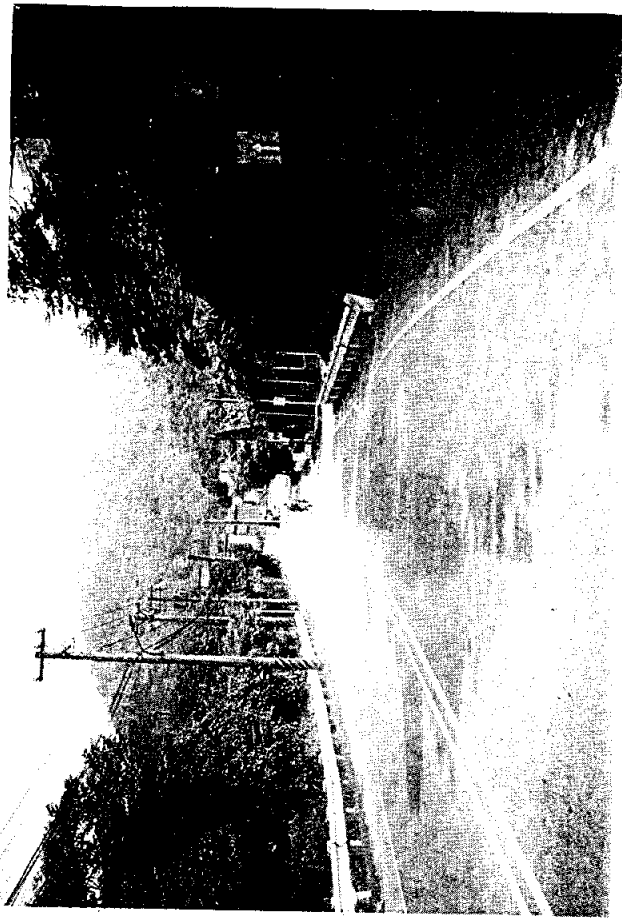
編號 63	地點 台北縣台9甲線5K+800	承辦單位 省公路局
道路狀況與特性 連續急彎。	現場圖示說明

改善措施	<p>輔1</p> <p>繪雙黃成邊線</p> <p>路面標記</p> <p>標字</p>	
經費估算	<p>1. 輔1標誌8面。</p> <p>2. 標繪、雙黃線、邊線、標字120m²。</p> <p>3. 設路面反光標記150只。</p>	
肇事記錄	<p>1. 輔1標誌：@6,000×8=48,000元。</p> <p>2. 標繪標線：@300×120=36,000元。</p> <p>3. 路面標記：@600×150=90,000元。</p> <p>合計：174,000元。</p>	
設置號誌原因	<p>1. 肇事次數：____件/年</p> <p>2. 死亡人數：____人/年</p> <p>3. 受傷人數：____人/年</p> <p>4. 主要肇事型態：____</p> <p>5. 主要肇事原因：____</p> <p>6. 主要肇事時段：____</p> <p>道路交通標誌標線號誌設置規則：</p> <p><input type="checkbox"/> 第226條第____項； <input type="checkbox"/> 第228條第____項</p> <p><input type="checkbox"/> 第227條第____項； <input type="checkbox"/> 第229條第____項</p> <p>說明：____</p>

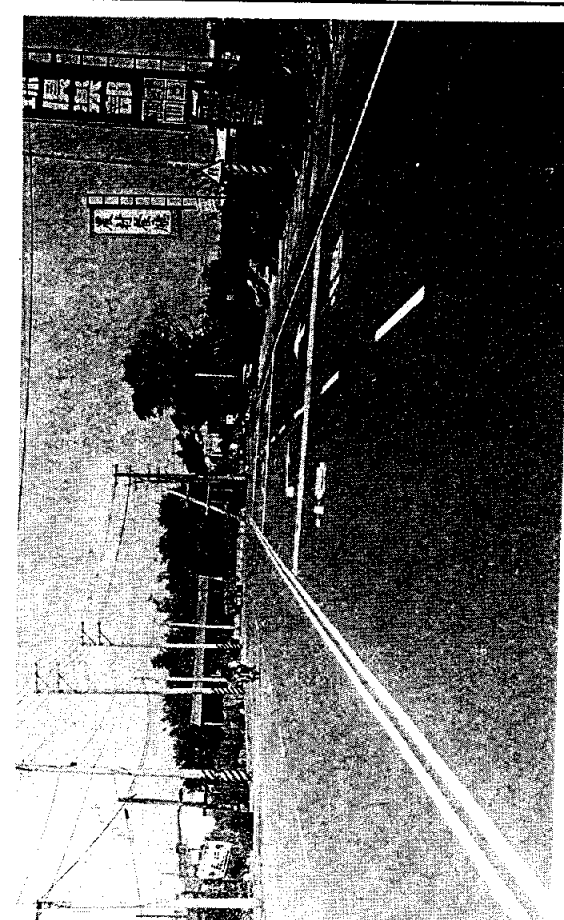
現場照片

<p>原雙黃線四線道減為二線道斜率太快拉長至100m使線型較緩和。 並炭路面標記@2.5m / 2個 L=200m</p>

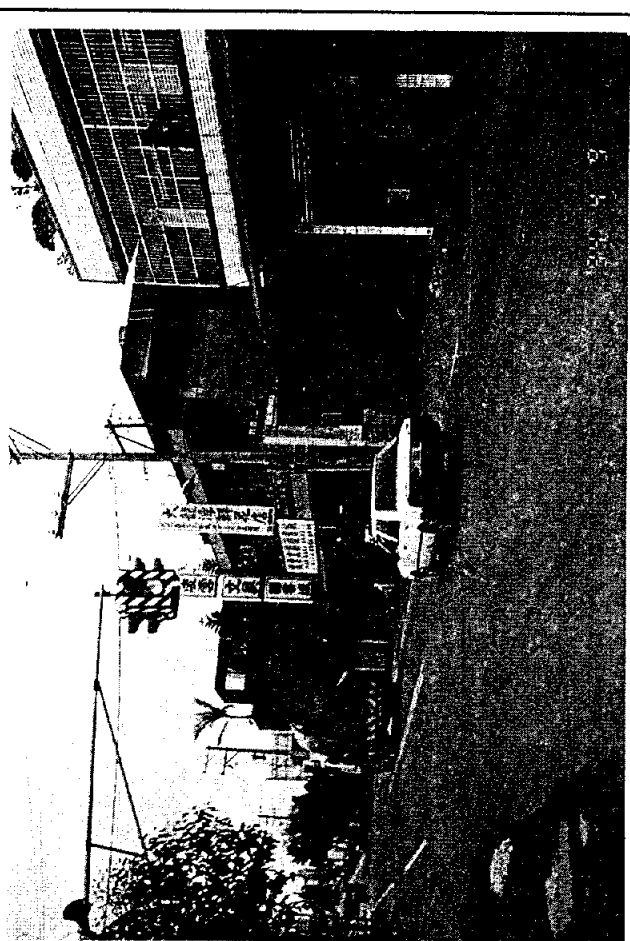
編號	94	地點	桃園縣桃73線6K+000龍潭鄉聖亭路與干城路口	承辦單位	省公路局
道路狀況與特性	<p>1. 幹線桃73線交通量大，岔口支線轉角視線被房屋遮住，主支線車輛行近動態不易察覺，造成事故。</p> <p>2. 路口標線處標線不明。</p>				
改善措施	<p>1. 因支線路口狹窄，現有閃光號誌如改三色號誌後因受紅綠燈管制時，巷口停車待轉時影響主線車輛轉入支道，而無法進行影響主線車流。</p> <p>2. 先以路口及兩端標線加強，路口斷線，繪停止線，禁停線等。</p>				
經費估算	<p>1. 路面標線：@320×200M=64,000元。</p> <p>合計：64,000元。</p>				
肇事記錄	<p>1. 肇事次數：____件/年</p> <p>2. 死亡人數：____人/年</p> <p>3. 受傷人數：____人/年</p> <p>4. 主要肇事型態：____</p> <p>5. 主要肇事原因：____</p> <p>6. 主要肇事時段：____</p>				
設置號誌原因	<p>道路交通標誌標線號誌設置規則：</p> <p><input type="checkbox"/> 第226條第____項； <input type="checkbox"/> 第228條第____項</p> <p><input type="checkbox"/> 第227條第____項； <input type="checkbox"/> 第229條第____項</p> <p>說明：____</p>				
現場圖示說明			現場照片

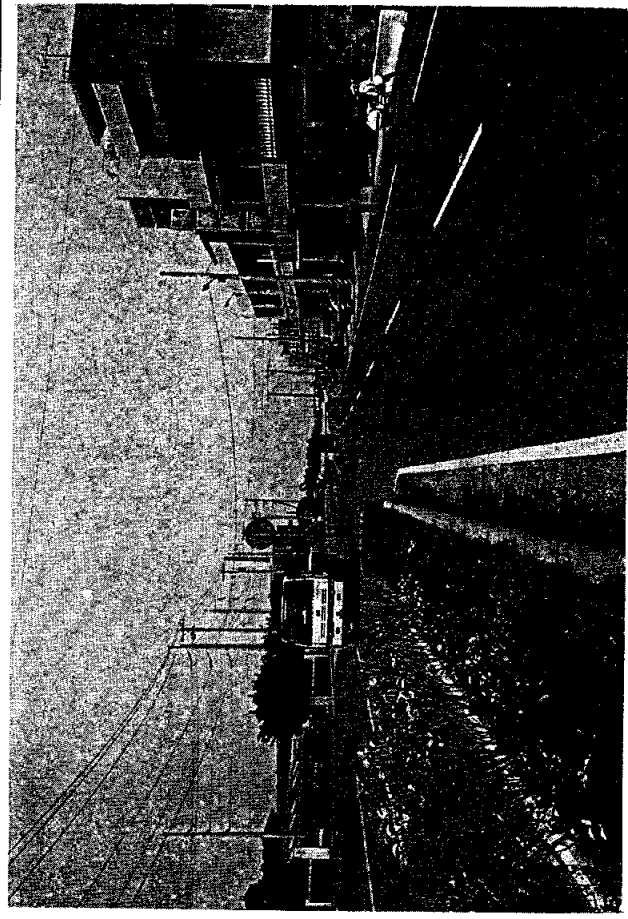
編號	97	地點	桃園縣台15線55K+600路段	承辦單位	省公路局
道路狀況與特性	路面平直，行速極快。				
改善措施	1. 加設「易肇事路段，請減速慢行」(100×180cm)標誌2面。 2. 支道加繪標線及讓標線60m ² 。 3. 幹道缺口加繪槽化線及標記24個。				
經費估算	1. 標誌：@10,000×2=20,000元。 2. 標線：@320×60=19,200元。 3. 標記：@450×24=10,800元。 合計：50,000元。				
肇事記錄	1. 肇事次數：5 件 / 年 2. 死亡數：1 人 / 年 3. 受傷數：3 人 / 年 4. 主要肇事型態：擦撞 5. 主要肇事原因：超速 6. 主要肇事時段：12-16時				
設置號誌原因	道路交通標誌標線號誌設置規則： <input type="checkbox"/> 第226條第 項； <input type="checkbox"/> 第228條第 項 <input type="checkbox"/> 第227條第 項； <input type="checkbox"/> 第229條第 項 說明：				
現場圖示說明

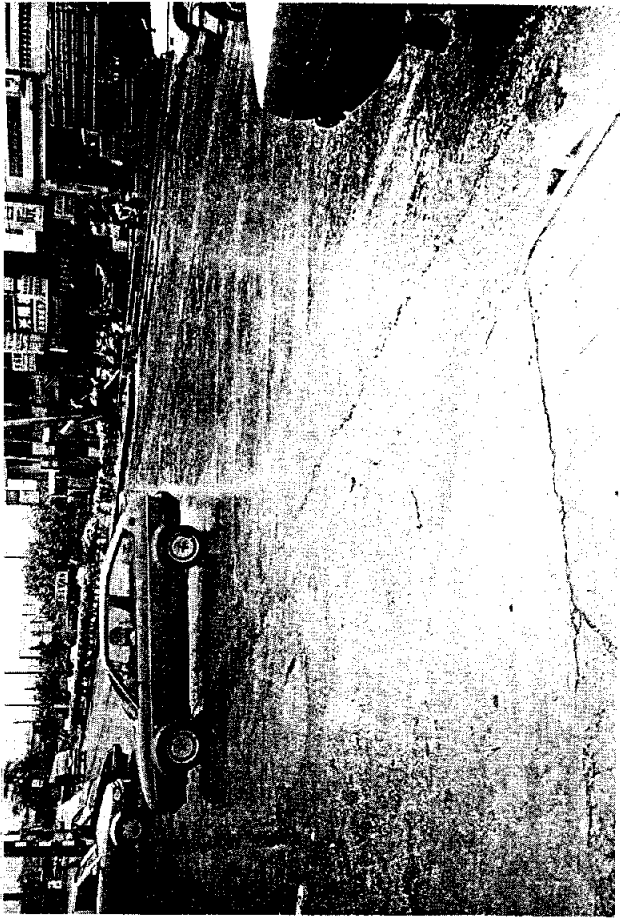
編號	104	地點	新竹縣台1線65K+200(新豐鄉道化街口)	承辦單位	新竹縣警察局
道路狀況與特性	道化街與台一線交叉，幹支線流量均大事故頻傳。				
改善措施	裝設三色燈行車管制號誌與泰安街口號誌連鎖。 現場圖示說明				
經費估算	1. 號誌：350,000元。 2. 標線：12,000元。 合計：362,000元。				
肇事記錄	1. 肇事次數：8 件 / 年 2. 死亡人數：人 / 年 3. 受傷人數：7 人 / 年 4. 主要肇事型態：側撞 5. 主要肇事原因：未設號誌 6. 主要肇事時段：				
設置號誌原因	道路交通標誌標線號誌設置規則： <input type="checkbox"/> 第 226 條第 項； <input type="checkbox"/> 第 228 條第 項 <input type="checkbox"/> 第 227 條第 項； <input type="checkbox"/> 第 229 條第 項 說明：尖峰小時交通量，幹道7602 / PCU 尖峰小時交通量，支道142 / PCU				
現場照片

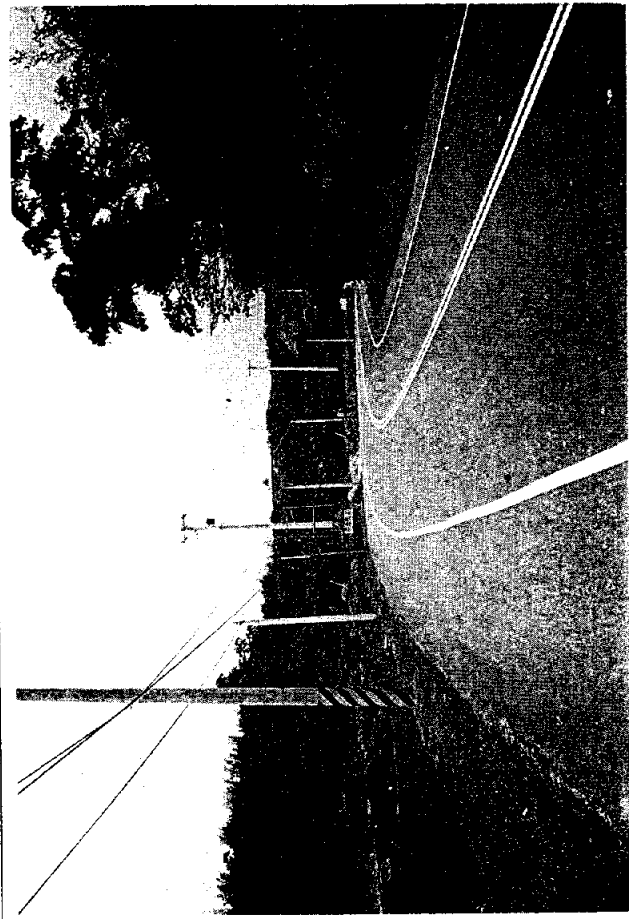
編號	123	地點	苗栗縣台13線22K+200~22K+600	承辦單位	省公路局
道路狀況與性	彎道視線不良，連續彎路車輛超速易肇事。				
改善措施	輔1標誌一桿二面：8支。 路面反光標記：400÷5×2=160只。				
經費估算	輔1標誌一桿二面：@9,000×8=72,000元。 路面反光標記：@410×160=65,600元。 合計：137,600元。				
肇事記錄	1. 肇事次數：_____件/年 2. 死亡數：_____人/年 3. 受傷數：_____人/年 4. 主要肇事型態：_____ 5. 主要原因：_____ 6. 主要肇事時段：_____ 道路交通標誌標線設置規則： <input type="checkbox"/> 第226條第_____項； <input type="checkbox"/> 第228條第_____項 <input type="checkbox"/> 第227條第_____項； <input type="checkbox"/> 第229條第_____項 說明：_____				
設置號誌原因

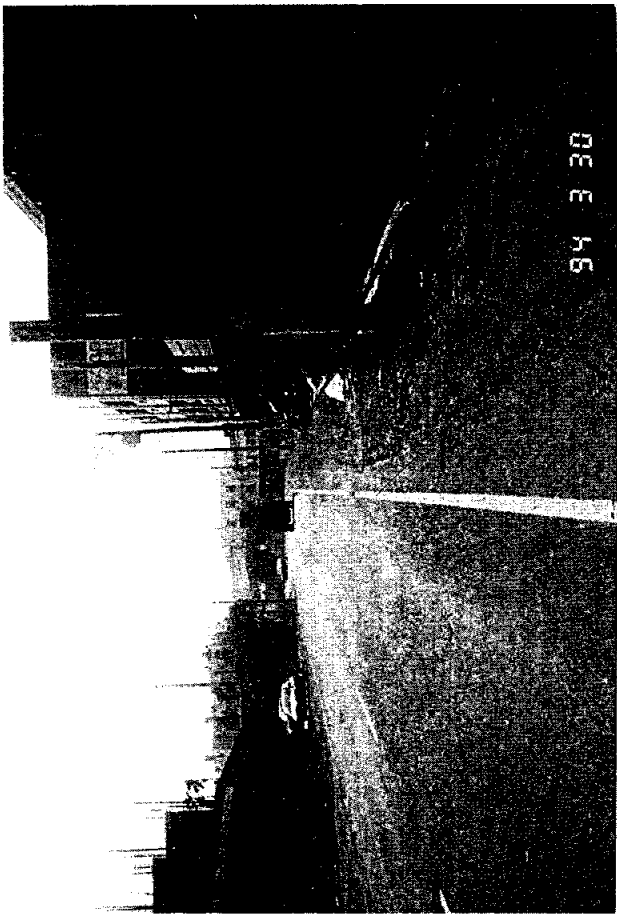
現場照片

編號	188	地點	雲林縣虎尾鎮雲74線0K+900處	承辦單位	雲林縣警察局
道路狀況與特性	該路段為二線道轉彎道路型態，夜間駕駛人常因未諳路況而發生事故。				
改善措施	增設輔1標誌3桿（雙面）。				
經費估算	輔1標誌：@9,000×3=27,000元。 合計：27,000元。				
肇事記錄	1. 肇事次數：3 件 / 年 2. 死亡數：0 人 / 年 3. 受傷數：5 人 / 年 4. 主要肇事型態：擦撞 5. 主要肇事原因：超速失控、轉彎不當 6. 主要肇事時段：晚上				
設置號誌原因	道路交通標誌標線號誌設置規則： <input type="checkbox"/> 第 226 條第 ____ 項； <input type="checkbox"/> 第 228 條第 ____ 項 <input type="checkbox"/> 第 227 條第 ____ 項； <input type="checkbox"/> 第 229 條第 ____ 項 說明：_____				
現場圖示說明

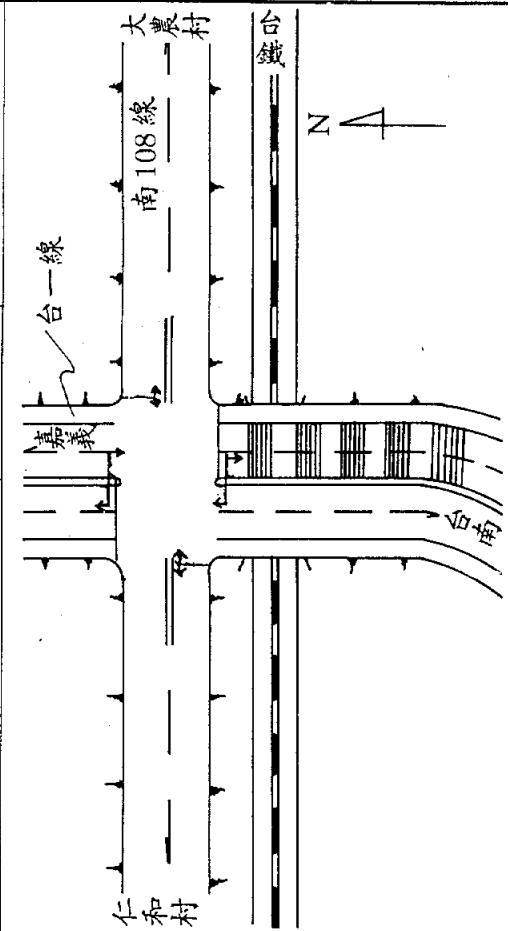
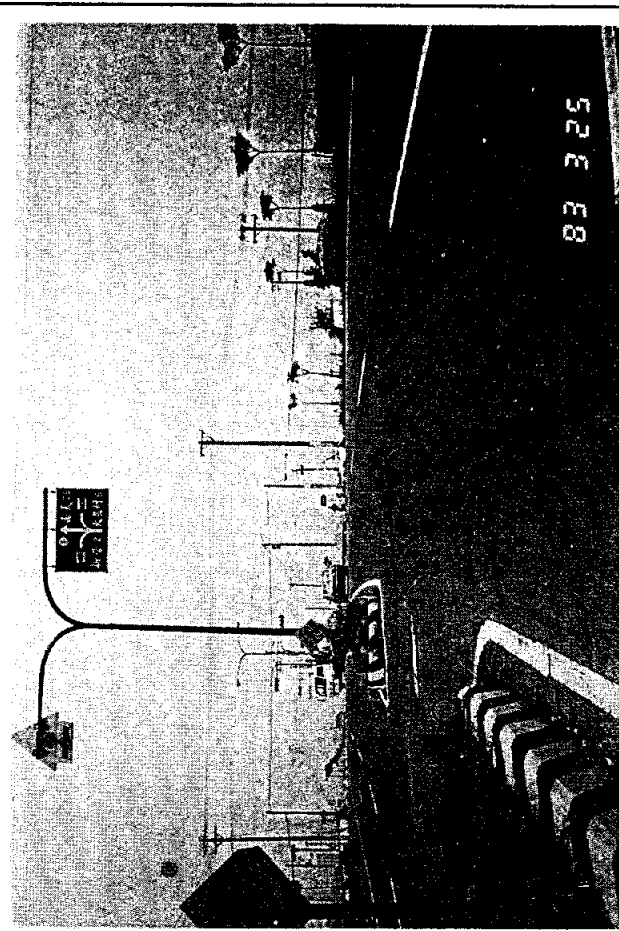
編號	206	地點	台南縣柳營鄉太康村288K+588十字路口	承辦單位	省公路局
道路狀況與特性	<p>台1線與南108線叉口，叉口處地形最高，因台1線下面有台糖鐵路穿越之故，致交叉四條道路均縱坡下降。曾改善支路縱坡，但未臻理想，時聞事故發生。該路口曾設有三色交通號誌控制交通且在北上車道入叉口前設有減速標線。</p>				
改善措施	<p>1. 告示牌乙面（易肇事路段請小心駕駛）。 2. 各臨近路口設置路面反光標記（黃色40個）。 3. 南18線上接近路口處之白虛線改雙黃線（計40m）。</p>				
經費估算	<p>1. 標誌：@4,500×1=4,500元。 2. 標記：480×40=19,200元。 3. 標線：18×40=720元。 合計：24,420元。</p>				
肇事記錄	<p>1. 肇事次數：10 件 / 年 2. 死亡數：4 人 / 年 3. 受傷數：15 人 / 年 4. 主要肇事型態：相撞、側撞 5. 主要肇事原因：相互未讓、視距欠佳 6. 主要肇事時段：晝夜均有</p>				
設置號誌原因	<p>道路交通標誌標線號誌設置規則： <input type="checkbox"/> 第226條第 項；<input type="checkbox"/> 第228條第 項 <input type="checkbox"/> 第227條第 項；<input type="checkbox"/> 第229條第 項 說明：</p>				
現場圖示說明

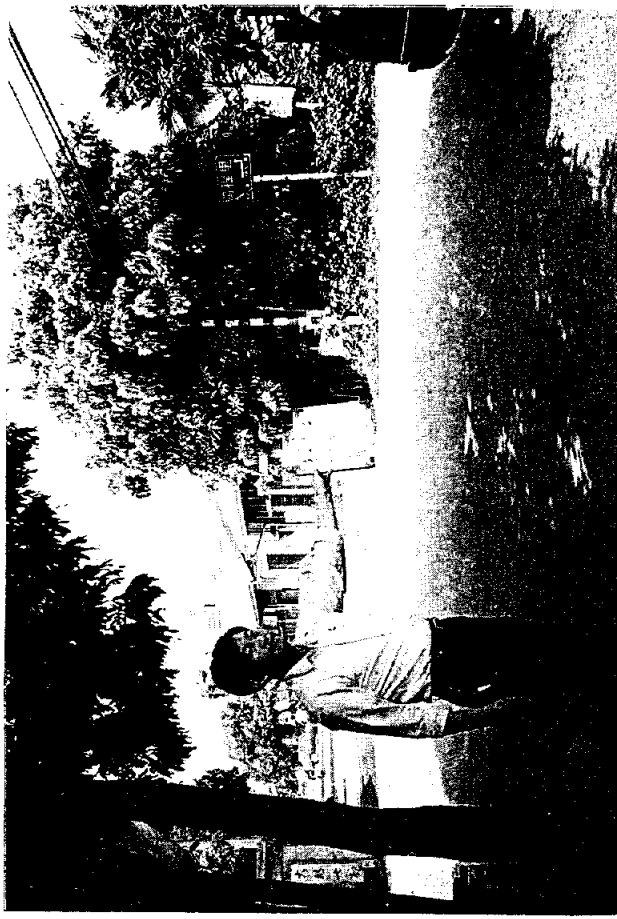
編號	216	地點	屏東縣屏東市光大巷路口	承辦單位	屏東縣警察局
道路狀況與特性	一般岔路口。				
改善措施	1. 標線（分向限制線）。 2. 反射鏡1桿。 3. 標誌5桿。				
經費估算	1. 標線：@240×25=6,000元。 2. 反射鏡：@12,000元。 3. 標誌：@4,500×5=22,500元。 合計：40,500元。				
肇事記錄	1. 肇事次數：4 件 / 年（81.10至82.10） 2. 死亡數：1 人 / 年 3. 受傷數：0 人 / 年 4. 主要肇事型態：側撞 5. 主要肇事原因：行近路口未減速 6. 主要肇事時段：20—24				
設置標誌原因	道路交通標誌標線號誌設置規則： <input type="checkbox"/> 第 226 條第 _____ 項； <input type="checkbox"/> 第 228 條第 _____ 項 <input type="checkbox"/> 第 227 條第 _____ 項； <input type="checkbox"/> 第 229 條第 _____ 項 說明：_____				
現場圖示說明		<div style="display: flex; justify-content: space-around;"> <div>死巷</div> <div>光大巷</div> </div>			
現場照片

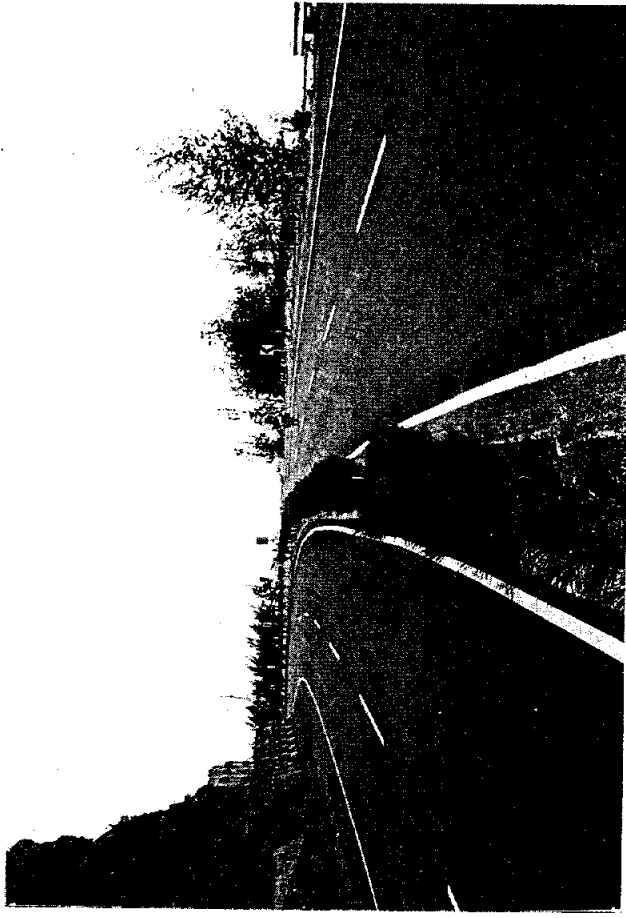
<p>輔1標誌</p> <p>車城</p> <p>告示牌各乙面(易肇事路段)</p> <p>路面反光標記</p>	
	改善措施	1. 彎道路段兩端增設告示牌：2面。 2. 前右彎處增設輔1標誌8支。 3. 連續彎路地段加設路面反光標記(車道指示線)200個。		
	經費估算	1. 告示牌： $@8,000 \times 2 = 16,000$ 元。 2. 輔1標誌： $@5,000 \times 8 = 40,000$ 元。 3. 路面標記： $@380 \times (1,000 \div 10 \times 2) = 76,000$ 元。 合計：132,000元。

肇事記錄	1. 肇事次數：1 件 / 年 2. 死亡數：1 人 / 年 3. 受傷數：5 人 / 年 4. 主要肇事型態：超越分向島、彎道車輛偏離車道 5. 主要肇事原因：超速、路況不熟 6. 主要肇事時段：		
	設置號誌原因	道路交通標誌標線號誌設置規則： <input type="checkbox"/> 第226條第 項； <input type="checkbox"/> 第228條第 項 <input type="checkbox"/> 第227條第 項； <input type="checkbox"/> 第229條第 項 說明：

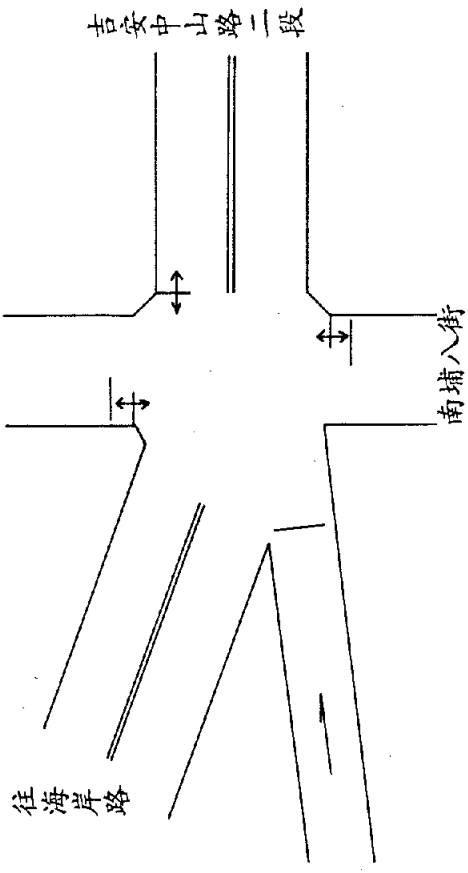
編號	260	地點	花蓮縣吉安鄉中山路二段與南埔八街口	承辦單位	花蓮縣警察局
道路狀況與特性	交叉路口，幹道寬廣，車多且快，視線欠佳。				
改善措施	1. 增設閃光號誌一組。 2. 停止線。 3. 「讓」2桿。				
經費估算	1. 閃光號誌：@200,000元。 2. 停止線：@300×10m ² =3,000元。 3. 讓：@7,500×2=15,000元。 合計：218,000元。				
肇事記錄	1. 肇事次數：10 件 / 年 2. 死亡人數：1 人 / 年 3. 受傷人數：10 人 / 年 4. 主要肇事事態：側撞、擦撞 5. 主要肇事原因：未減速慢行 6. 主要肇事時段：晚上				
設置號誌原因	道路交通標誌標線號誌設置規則： <input type="checkbox"/> 第226條第___項； <input type="checkbox"/> 第228條第___項 <input type="checkbox"/> 第227條第___項； <input checked="" type="checkbox"/> 第229條第___項 說明：幹線：812 PCU 支線：208 PCU				
現場圖示說明

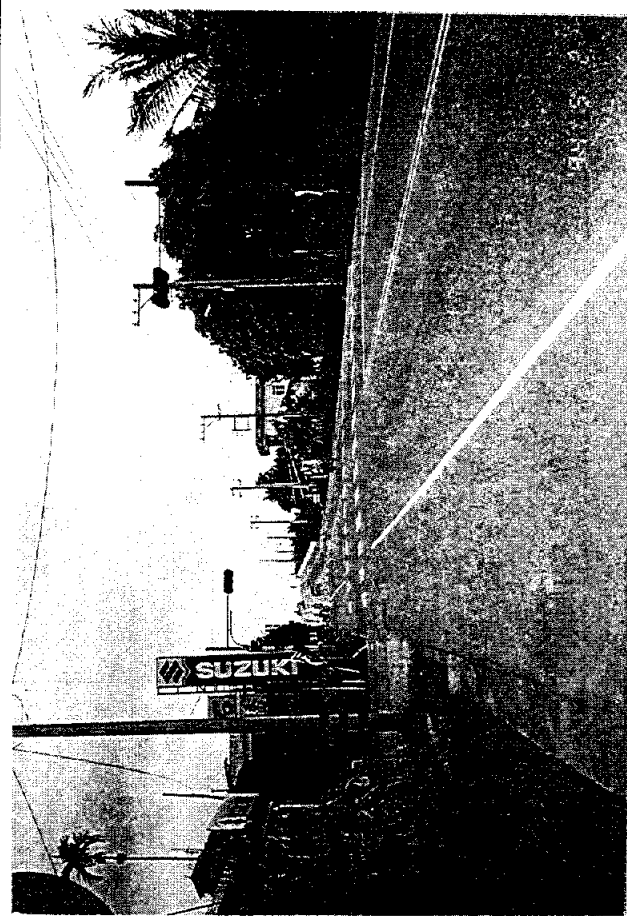
編號	272	地點	花蓮縣台9線278K+950	承辦單位	省公路局
道路狀況與特性	斜下坡，視線不良。				
改善措施	<p>1. 減速標線5組（約1000m）。</p> <p>2. 禁止超車線，補增標記10m一組，200m共40個。</p> <p>3. 護欄導標10個。</p>				
經費估算	<p>1. 標線（減速）：@30×1000=30,000元。</p> <p>2. 標記：@450×40=18,000元。</p> <p>3. 導標：@500×10=5,000元。</p> <p>合計：53,000元。</p>				
肇事記錄	<p>1. 肇事次數：_____件/年</p> <p>2. 死亡數：_____人/年</p> <p>3. 受傷數：_____人/年</p> <p>4. 主要肇事型態：_____</p> <p>5. 主要肇事原因：_____</p> <p>6. 主要肇事時段：_____</p>				
設置號誌原因	<p>道路交通標誌標線號誌設置規則：</p> <p><input type="checkbox"/> 第226條第_____項；<input type="checkbox"/> 第228條第_____項</p> <p><input type="checkbox"/> 第227條第_____項；<input type="checkbox"/> 第229條第_____項</p> <p>說明：_____</p>				
現場圖示說明
