# 「鹽寮漁港港區淤沙調查研究 及未來發展規劃」 —動床水工模型試驗

執行單位：交通部運輸研究所

著 者：蔡立宏、江金德

中華民國九十二年十月

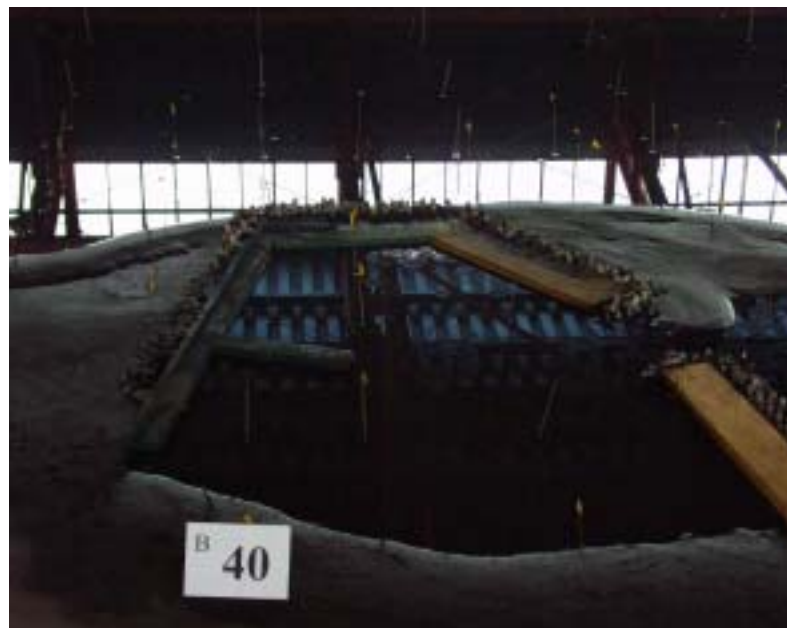
照片 3-2 主配置 B 試驗造波 40 小時後的模型試驗照片

圖 3-11 為試驗 40 小時相當於現場 4 年時間的水深變化圖，圖形顯示北防波堤北側區域(斷面 17 20)及東防波堤東側(斷面 20 22)的+1m 水深向外海方向推進，由於漂沙優勢方向向南，故在南防波堤南側區域呈現淤積現象。照片 3-2 為主配置 B 試驗 40 小時後的模型試驗照片，由照片明顯看出北防波堤北側、東防波堤東側及港口附近的侵淤情形。

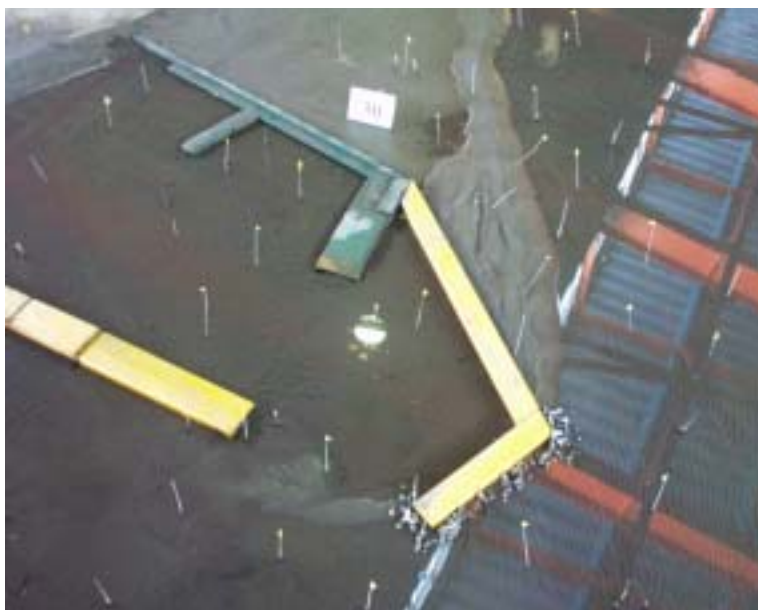
照片 4-1 改善配置 C 試驗造波 30 小時後的模型試驗照片

圖 4-4 為改善配置 C 試驗 30 小時，相當於現場 3 年時間的等深線變化圖，圖形顯示北防波堤北側的 0m -10m 等深線變化趨勢與前一年相似，而在東防波堤堤頭附近(斷面 N0.22)的 -2m 等深線已淤積至整個港口出入口，照片 4-1 為改善配置 C 試驗 30 小時後的模型試驗照片，由照片可以明顯看出港口附近的淤塞情形。而 -5m 等深線在斷面 N0.20 23 持續往海側推進，呈現淤積現象。在南防波堤南側區域，則侵淤互現。

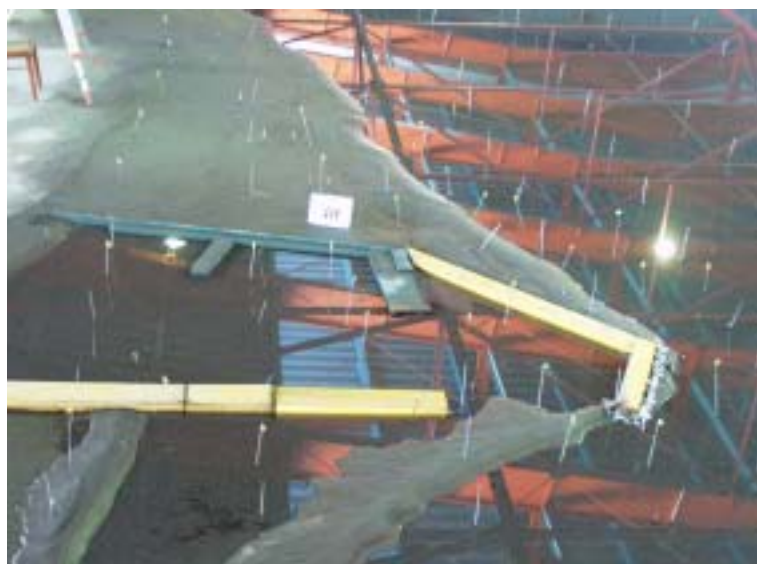
照片 4-2 改善配置 C 試驗造波 40 小時後的模型試驗照片

圖 4-5 為改善配置 C 試驗 40 小時，相當於現場 4 年時間的水深變化圖，圖形顯示北防波堤北側(斷面 17 21)的+1m、 0m 及 -5m 等深線變化皆呈現淤積現象， -2m 等深線變化在斷面 13 19 呈現侵蝕而在斷面 13 19 呈現淤積現象， -8m 及 -10m 等深線變化則侵淤互現。東防波堤東側(斷面 21 及 22)所有水深線變化均呈現淤積現象。南防波堤南側區域，由於漂沙淤積且繞過東防波堤堤頭，使愈接近南防波堤南側區域(斷面 22 23)的淤積現象愈明顯。照片 4-2 為改善配置 C 試驗 40 小時後的試驗模型照片，

由照片可以看出北防波堤北側、東防波堤東側以及港口附近的侵淤情形。

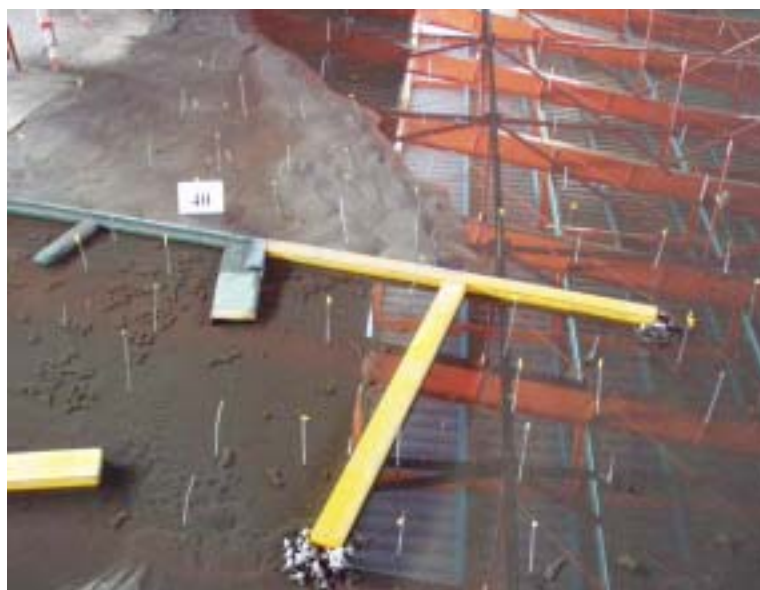
照片 4-3 改善配置 D 試驗造波 40 小時後的模型試驗照片

變化雖然呈現淤積現象，但與前一年的圖 4-10 比較，則第四年等深線往海側推進現象已趨緩，由於該區的底床坡度變陡，防波堤的導流與反射作用，使原有向南的漂沙受阻，由照片 4-3 顯示改善配置 D 試驗 40 小時後，在北防波堤附近的淤積的情形。 -5m 及 -8m 等深線變化在斷面 13 19 呈現侵淤互現。新建北防波堤堤頭附近的 -8m 等深線以及新建東防波堤堤頭附近的 -5m 等深線，均由於堤頭沖刷而呈現往岸側退後的沖刷現象。南防波堤南側區域，侵淤狀況與前一年相似。

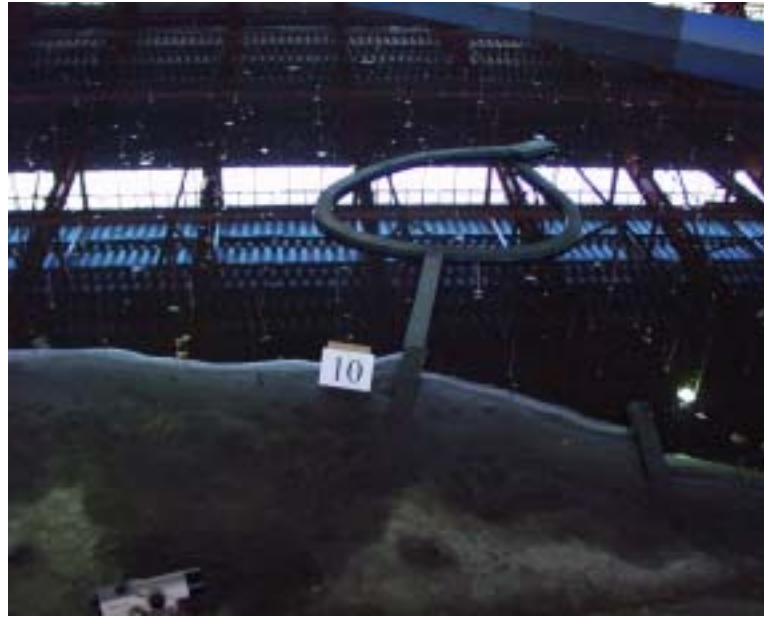
照片 4-5 改善配置 F 試驗造波 10 小時後的模型試驗照片

圖 4-20 圖 4-23 為改善配置 F 試驗預測未來四年時間可能的等深線變化圖。圖 4-20 為試驗 10 小時，相當於現場 1 年時間的等深線變化圖，圖形顯示在連接橋樑的原有繫岸突堤北側區域(斷面 19)，+1m 等深線往海側推進，但不似配置 A E 方案明顯。新建離岸港口北防波堤北側(斷面 18 19)及南防波堤南側區域(斷面 21)的-2m 及-5m 等深線，因受波浪繞射及反射效應而明顯往岸側後退，發生堤腳沖刷現象。其餘區域+1m -10m 水深線並無明顯侵淤現象。以上試驗結果如照片 4-5 所示。
