屏東林邊沖淤調查研究(Ⅲ)

台灣省政府交通處港灣技術研究所
台中 梧棲

中華民國八十八年六月

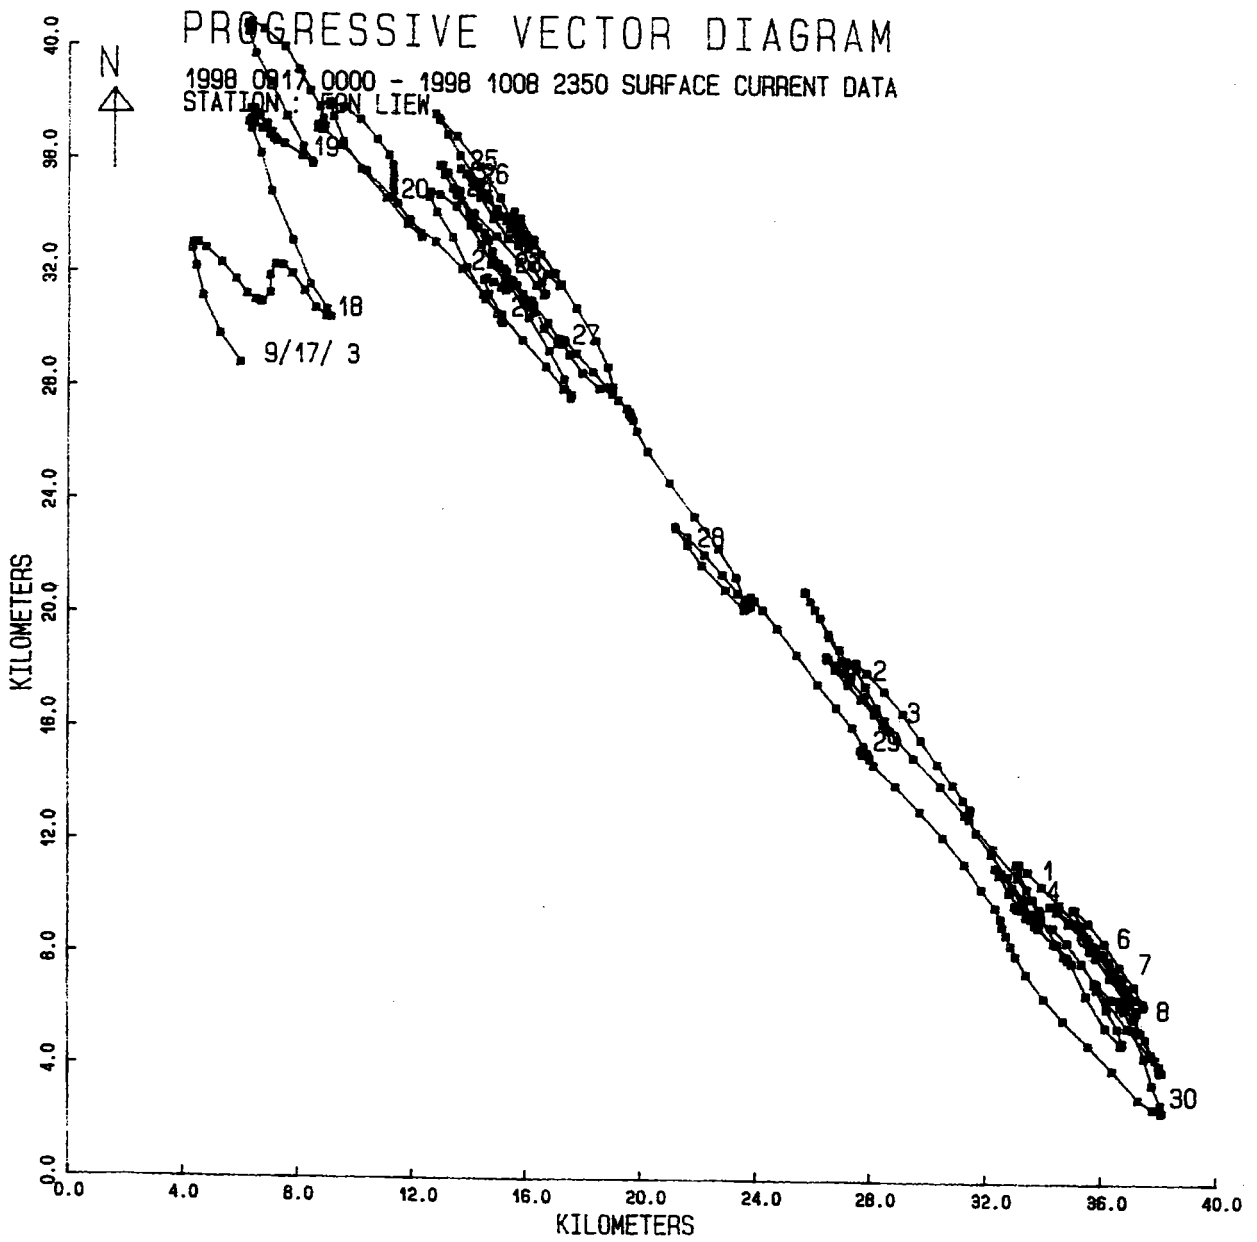
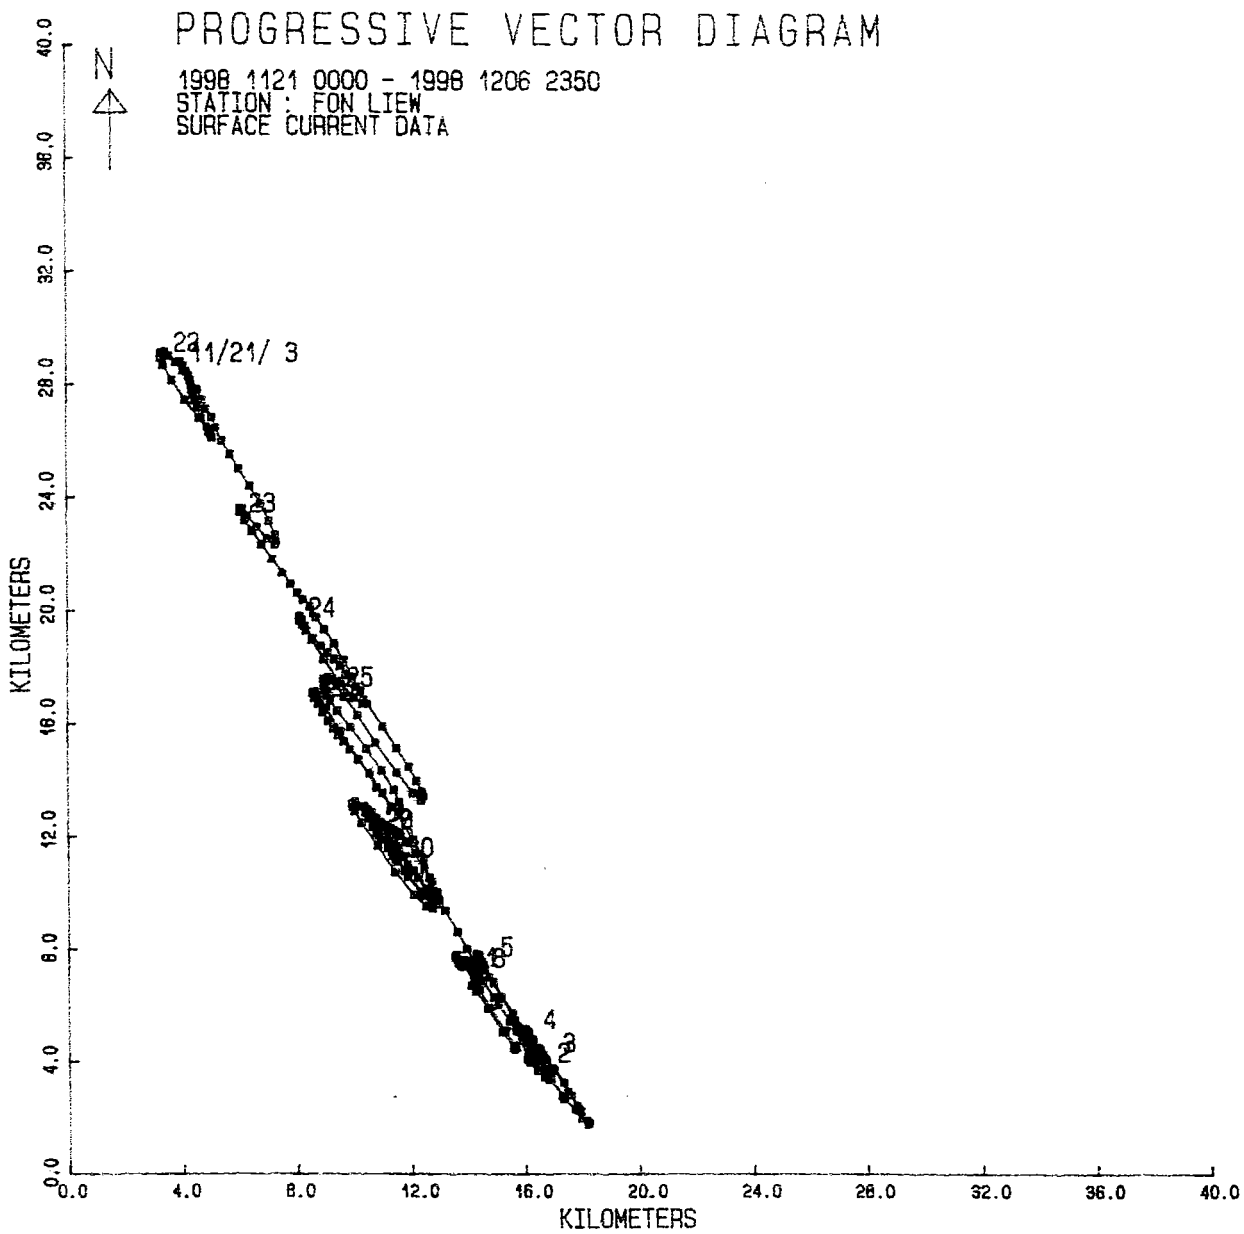
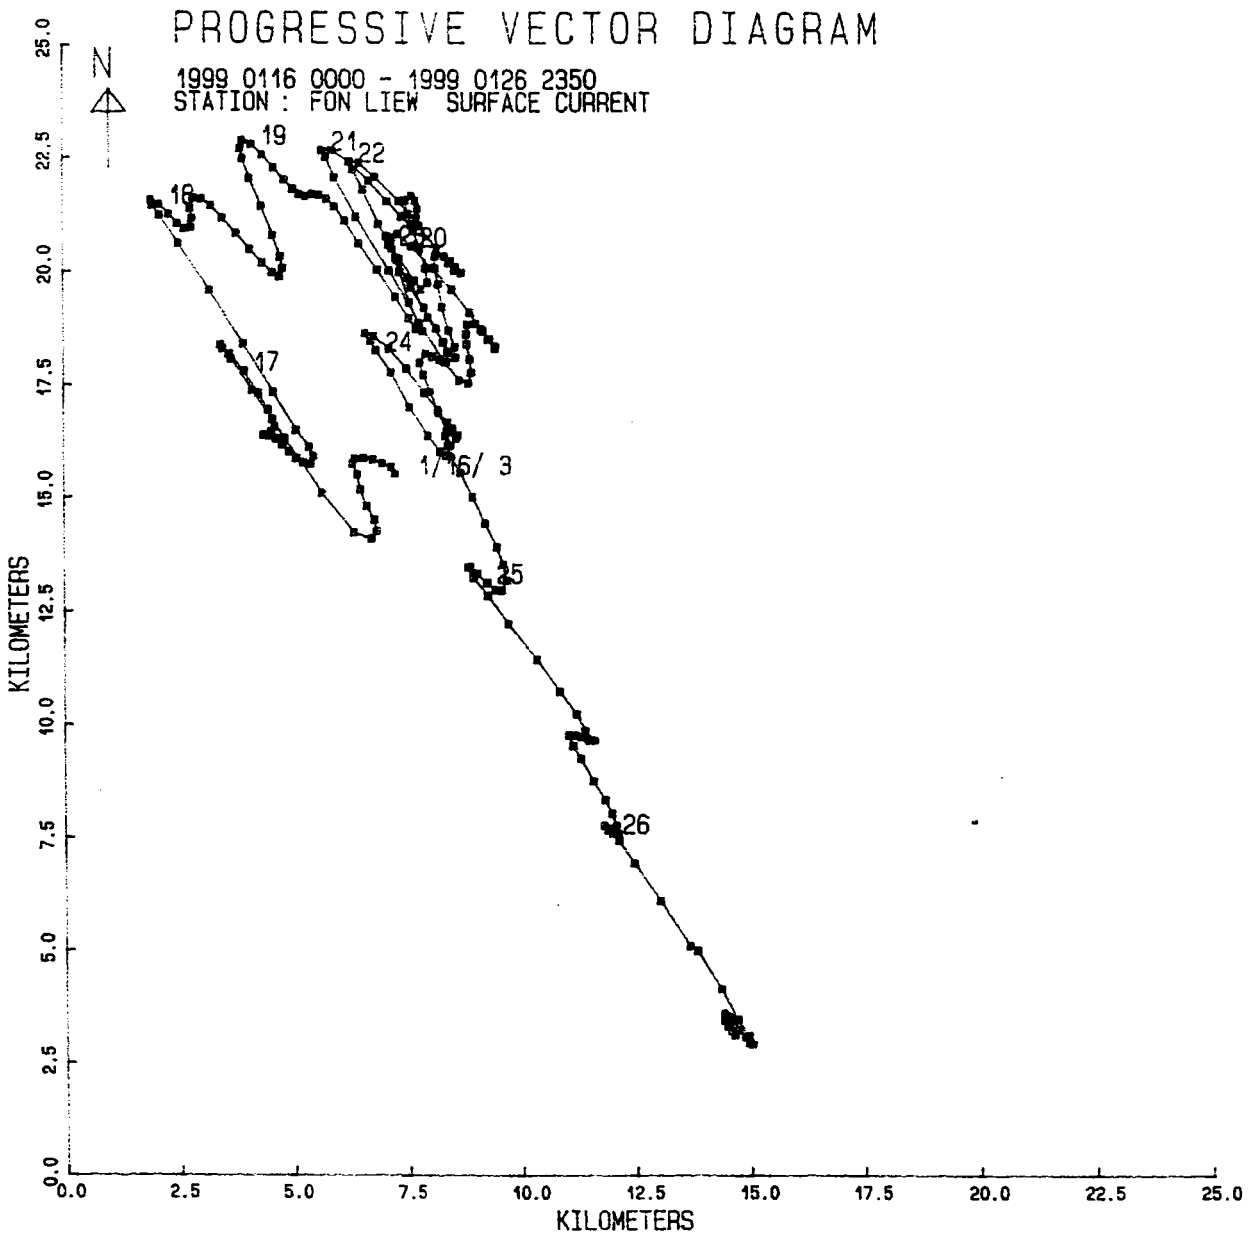
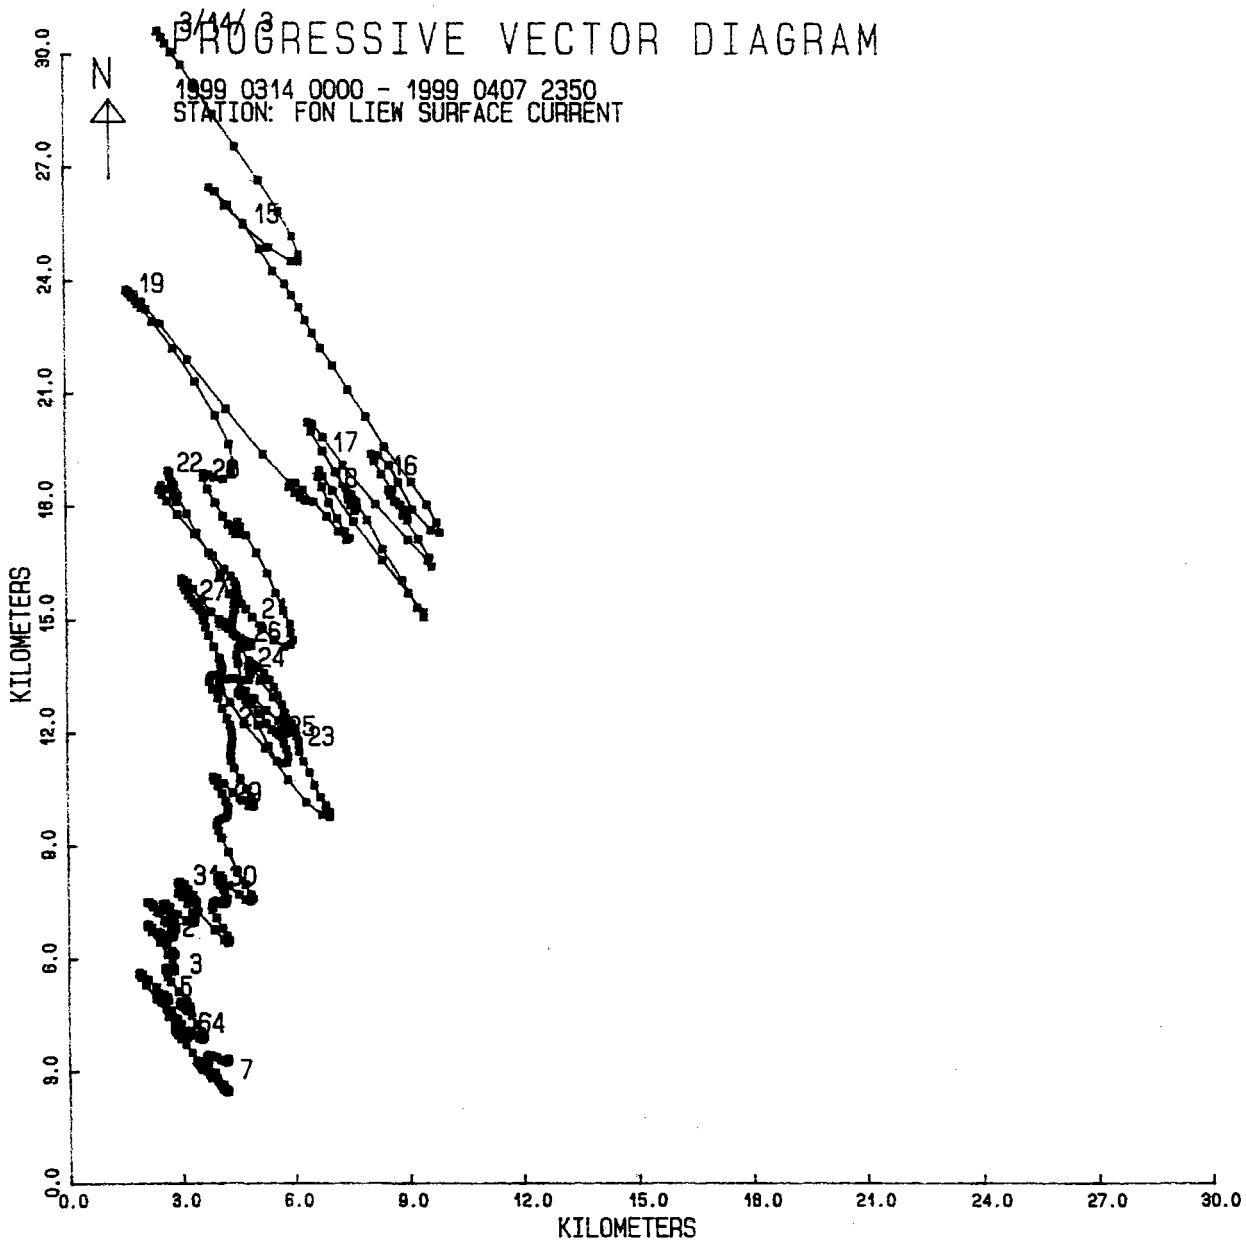
方向，亦即是在平行海岸的方向作週期性之往復變化，垂直岸之流速分量與平行岸分量相較其值甚低，如圖 3-7 所示。
