高雄港區老舊碼頭安全調查及評估研究

台灣省政府交通處

港灣技術研究所

中華民國八十七年六月

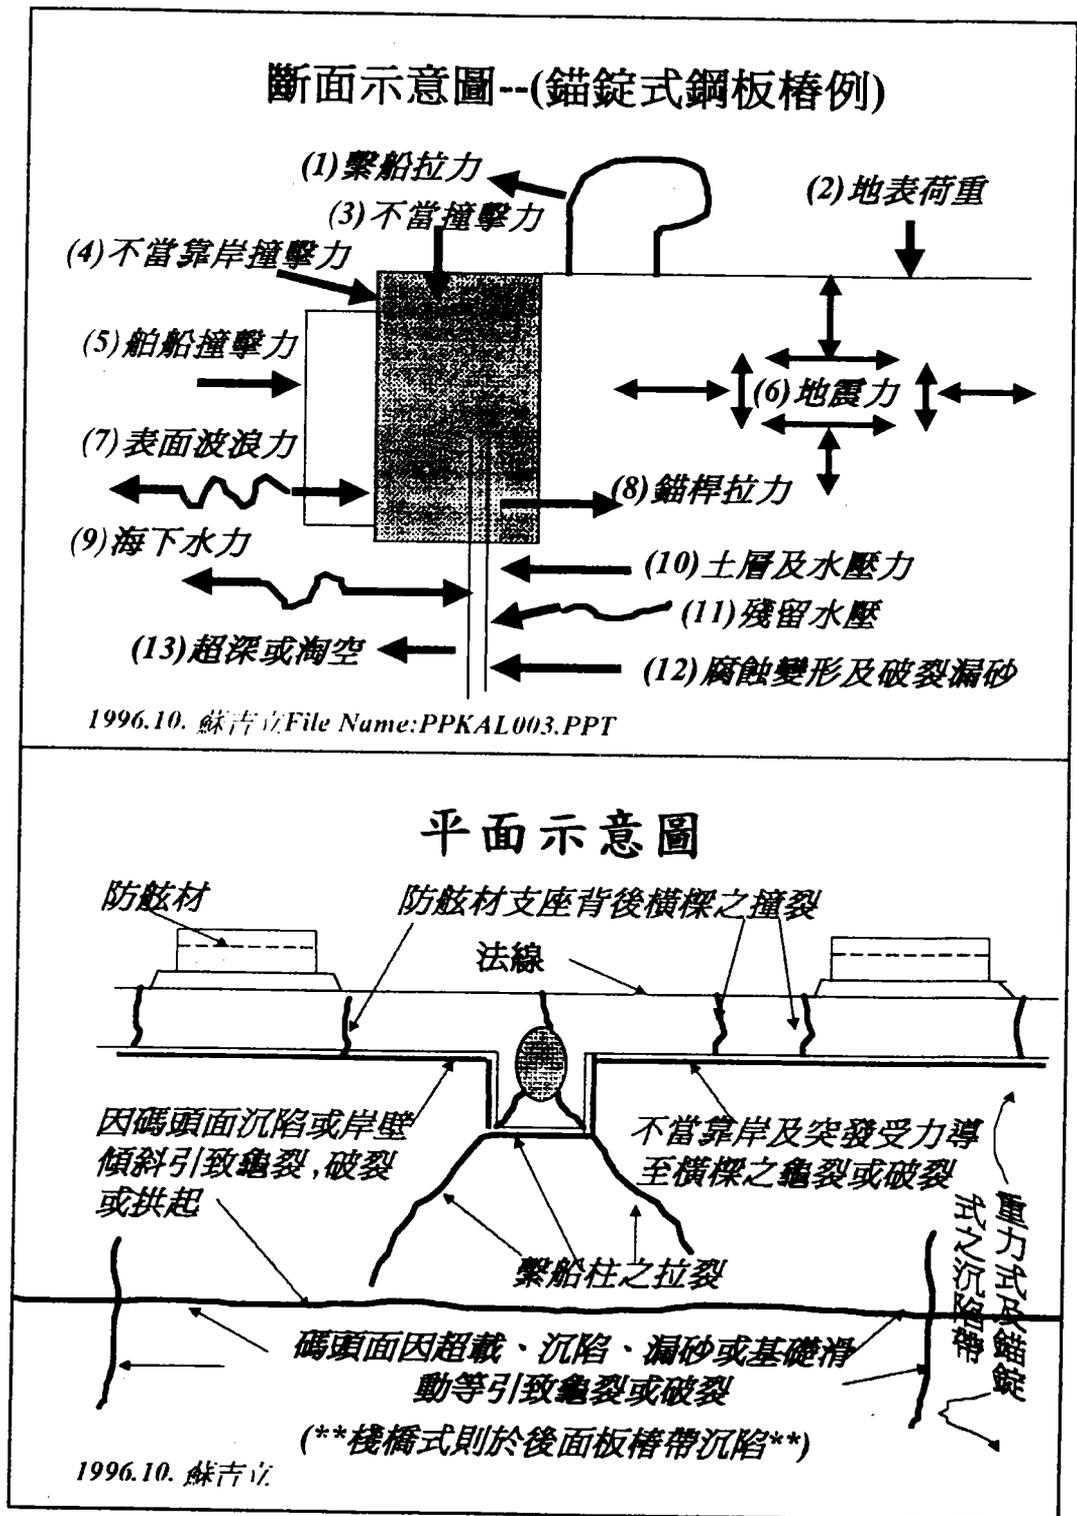
圖 3.2 常見碼頭主體結構可能受外力狀況與沉陷行為所導致之外視異變現象與部位示意圖

- (2) **龜裂**—A. **壁體胸牆**：材料因素（含腐蝕、疲勞及老化）、不當外力、沉陷、傾斜或基礎結構失衡、滑動。
(初步建議對策：加強設計前之地質調查、施工中即施予地質改良、配合施工即予建立適當之水壓、位移、沉陷等長期監測網。對現有異象之碼頭加強使用管理並做好碼頭面之排水設施，並以水泥漿或環氧樹脂等類似材料添補碼頭面之裂縫，且立即建立適當之水壓、位移、沉陷等監測網，並詳細進行海下檢視，一面重新檢討分析整體結構，包括導致異象之原因及原設計假設條件，進而研擬補救之道。)
- B. **法線橫樑**：同 A。
(初步建議對策：同 A。)
- C. **繫船柱基座**：材料因素（含腐蝕、疲勞及老化）、不當外力（多造成 45 及 90 度拉裂）。
(初步建議對策：考慮改變傳統設計方式。)
- D. **碼頭面**：材料因素（含腐蝕、疲勞及老化）、不當外力、壓密沉陷、超載沉陷、基床滲水軟化、長期反復載重、漏砂或基礎沉陷滑動。
(初步建議對策：同 A 項。)
- E. **樑板**：材料因素（含疲勞及老化）、基礎滑動或沉陷、超載、長期反復載重、保護層厚度不均、腐蝕。
(初步建議對策：加強設計前之地質調查、加強設計選用條件、設計時明確規定，考慮實際施工控制狀況，事先控制防患。對現有異象之結構物須進行腐蝕調查，其餘參照 A 項。)
- F. **基樁**：材料因素（含疲勞及老化）、基礎滑動或沉陷、超載、長期反復載重、保護層不均、腐蝕、不

C. **繫船柱基座**：不當外力（多成 45 及 90 度拉裂）。

E. **碼頭面**：材料因素、不當外力、壓密沉陷、基床滲水軟化傾斜、超載沉陷、長期反復載重、漏砂或基礎沉陷滑動。

- (4)沉陷—A. **壁體胸牆**：不當外力、傾斜、漏砂、基礎滑動或沉陷。
(初步建議對策：同(3)破裂-A項。)
- B. **法線橫樑**：不當外力、傾斜、漏砂、基礎滑動或沉陷。
(初步建議對策：同上。)
- C. **碼頭面**：不當外力不均勻沉陷、超載沉陷、基床滲水軟化、長期反復載重、漏砂、基礎滑動或沉陷、傾斜。
(初步建議對策：同上。)
- (5)拱起—A. **碼頭面**：不當外力不均勻沉陷、超載沉陷、基床滲水軟化、長期反復載重、漏砂、基礎滑動或沉陷、傾斜。
(初步建議對策：同上。)
- (6)傾斜—A. **壁體胸牆**：不當外力、超載沉陷、基床滲水軟化、長期反復載重、漏砂、基礎滑動或沉陷。
(初步建議對策：同上。並立即對碼頭使用採取必要之管制。)
- B. **碼頭附屬建物**：不當外力、超載沉陷、基床滲水軟化、長期反復載重、漏砂、基礎滑動或沉陷。
(初步建議對策：同上。)
- (7)崩塌—A. **碼頭面**：不當外力、漏砂、基床嚴重軟化、基床大量滲水、基礎滑動或沉陷。
(初步建議對策：同上。)
- B. **壁體胸牆**：不當外力、漏砂、基礎滑動或沉陷。
(初步建議對策：同上。)
- C. **樑板**：不當外力、基礎滑動或沉陷。
(初步建議對策：同上。)
- D. **整體**：嚴重不當外力、基礎嚴重滑動失衡。
(初步建議對策：同上。)

(初步建議對策：加強設計前之地質調查、施工中即施予地質改良、配合施工即予建立適當之水壓、位移、沉陷等長期監測網。對現有異象之碼頭加強使用管理或採必要之使用管制，並做好碼頭面之排水設施，並以適當材料添補碼頭面之裂縫或空洞，且立即建立適當之水壓、位移、沉陷等監測網，並詳細進行海下檢視，一面重新檢討分析整體結構，包括導致異象之原因及原設計假設條件，進而研擬補救之道。)

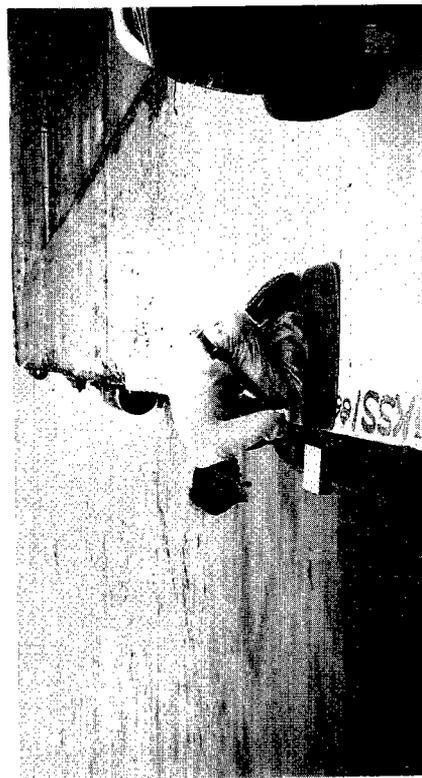
相片—新濱 -23

(六) **傾斜** -海上及海下部份：外視並無法看出明確之傾斜現象，故於岸壁設置傾斜盤（如圖 3.9 之相片-新濱-23），做為壁體傾斜之監測。祇因難以保護全遭破壞，故改裝於岸上橫樑面，以確保其監測效果。並埋設傾斜管及設置電子測距基線做為比較監測。

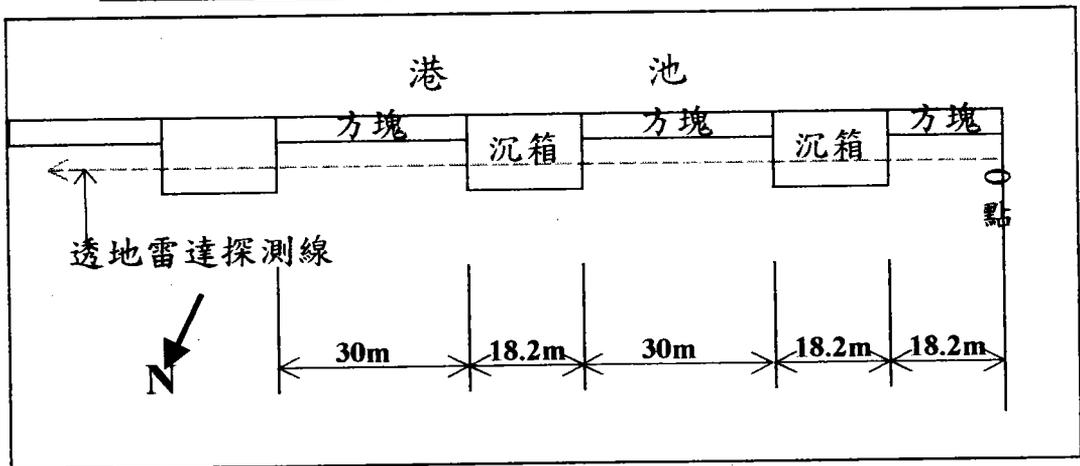
圖 3.14 新濱碼頭透地雷達探測平面示意圖

透地雷達探測分析結果，主要在判斷碼頭地面下漏砂產生之稀鬆與空洞之現象，由於只選用天線- 200 Mhz (有效探測深度約 2

經研判橫測線約 15~35 m 間、125~145 m 間、225~235 m 間、270-290 m 間均有漏砂之嫌。

15~35 m 間與外視勘查及海下檢測結果：15~30 m 外視勘查結果地面沉陷較明顯有漏砂之嫌而壘積沉陷達 20 公分（如圖 3.6 之相片-新濱-11、12）及 18.2 m 接縫海下檢測顯示疑有漏砂之跡象（如圖 3.10 之相片-新濱-24）。三者之間頗具相關性。

125~145 m 間與外視勘查及海下檢測結果：外視勘查結果之明顯沉陷及海下檢測結果 117 m 處接縫檢測顯示疑有漏砂之跡象（如圖 3.13 之相片-新濱-38、39）。三者之間頗具相關性。

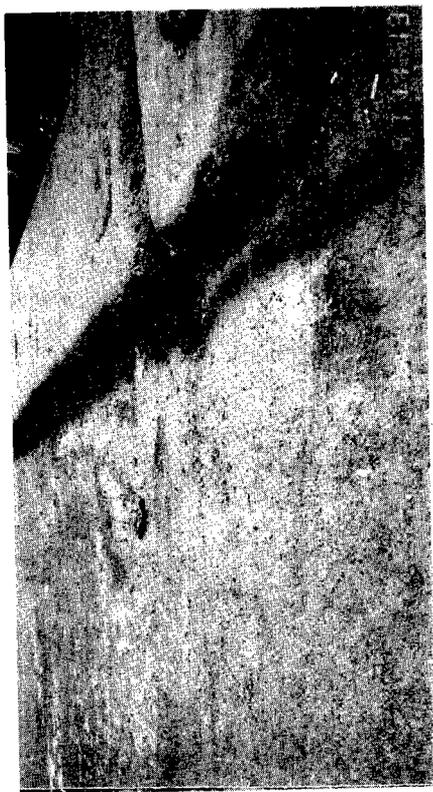
相片-1 號碼頭-1

明顯全長裂縫(圖 3.17 至 18 之相片-1 號碼頭-12、13、14)，疑為改建前原棧橋與改建後錨錠式鋼板樁不同結構型式，且非整體施工所導致之差異沉陷。以繫船柱為中心向後發展之裂縫(圖 3.16 至 18 之相片-1 號碼頭-6、8、9、14)，主要為繫船柱受拉力而產生。延法線橫樑接縫而垂直於法線之裂縫(圖 3.15 至 16 之相片-1 號碼頭-1、2、3、8)，主要應為不均勻沉陷加上不均佈之外力荷重所造成。繫船柱基座亦有平於法線及 45 度方向之裂縫(如圖 3.16 至 18 之相片-1 號碼頭-5、6、9、14)，應為受拉裂縫。對於上述狀況本研究選擇適當地點，採用 LVDT 按置裂縫監測點(如圖 3.16 至 17 之相片-1 號碼頭-5、6、9)。海下部份：由於海生物附著，且一般潛水人員並無土木工程基本知識，故一般之海下檢測較難查覺。

- (三) 破裂 -海上部份：法線橫樑受外力嚴重撞擊破裂(如圖 3.17 之相片-1 號碼頭-10)。碼頭鋪面屬 AC 柔性面版，除非嚴重之不均勻沉陷否則嚴重破裂現象較不易見。海下部份：海下檢測結果並未發現。
- (四) 沉陷 -海上部份：碼頭表面全區壓密沉陷約 5~12 公分(如圖 3.15 之相片-1 號碼頭-1)。本研究僅於碼頭面設置水準觀測若干點做為沉陷之監測點。海下部份：壁體是否沉陷，外視並無可明確判別之狀況，故僅能於橫樑上置水準觀點加以監測，以為日後判別之依據。
- (五) 拱起 -海上部份：並未發現拱起之狀況。海下部份：壁體是否拱起外視並無可明確判別之狀況，祇能以埋設傾斜管監測做為日後判別之依據。
- (六) 傾斜 -海上及海下部份：外視並無法看出明確之傾斜現象，故於岸壁設置傾斜盤(如圖 3.18 之相片-一號碼頭-16)，做為壁體傾斜之監測。祇因難以保護全遭破壞，日後當改裝於岸上橫樑面，以確保其監測效果。並埋設傾斜管做及設置電子測距基線做為比較監測(配置如表 3.11)。
- (七) 崩塌 -海上部份：距法線約 9 米，從西南圍牆起 60 米處崩塌一坑洞(如圖 3.15 之相片-一號碼頭-2)，若非因其它附屬工程施工後未確實填實，即有漏砂之嫌，可於雨天觀查積

- (1) 原防蝕鋅塊已耗盡，且已更新。腐蝕狀況如（如圖 3.19 之相片-1 號碼頭-17 至 20）。
- (2) 海生物狀況：與新濱略同，碼頭壁體多為貝類所附著，而藻類則較新濱茂密但短小（如圖 3.19 之相片-1 號碼頭-17 至 20）。
- (3) 原設計水深 EL-9.00 m，檢測當時臨壁體水深為 EL-8.50~10.30 m，西南圍牆起 10 至 55 米間有超深之現象，尤以 30 至 50 米間超深 1.3 至 1.5 米較為嚴重。
- (4) 有關輕微漏砂之跡象因一般海下檢測之潛水人員，多無土木工程之相關經驗，故較不易查覺。不過若由地表崩塌（如圖 3.15 之相片-1 號碼頭-2）及沉陷（如圖 3.15 至 17 之相片-1 號碼頭-1、11）之異象行為研判，漏砂亦屬可能，應做長期監測。

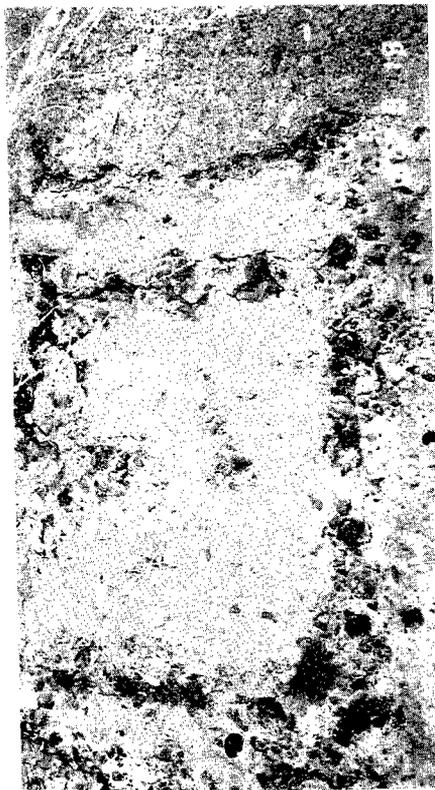
相片-1 號碼頭-4

- (一) 腐蝕 - 海上部份：建於法線橫樑附屬設施拆除後，聯結基座之鋼筋外露腐蝕（如圖 3.15 之相片-1 號碼頭-4），繫船柱、門軌等附屬設施均已老舊腐蝕（如圖 3.16 至 18 之相片-1 號碼頭-6、9、13）。海下部份：本項限於經費及避免與本所港工材料組研究工作重疊，故本研究對鋼板樁之腐蝕狀況，並未實施較深入之檢測作業。僅做簡單之海下攝影、照像及人工目測等檢視。其防蝕措施採鋅塊防蝕，表面腐蝕狀況如（圖 3.19 之相片-1 號碼頭-17、18、19、20）。
- (二) 龜裂 - 海上部份：法線橫樑有沿防舷材垂直於法線且部份向後延伸之垂直於法線之裂縫。碼頭 AC 面版有平行於法線之

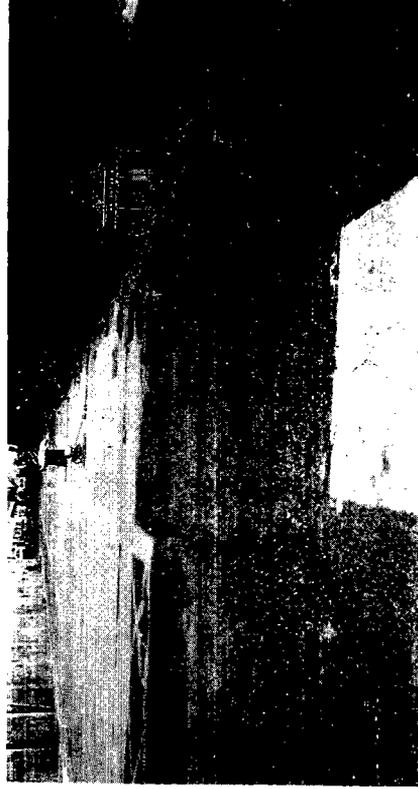
相片-2 號碼頭-7

- (一) 腐蝕 - 海上部份：繫船柱均已老舊腐蝕（如圖 3.20 之相片-2 號碼頭-1、2、3、4）。海下部份：經海下攝影、照像及人工目測等檢視。表面並無腐蝕狀況。
- (二) 龜裂 - 海上部份：碼頭 AC 面版有兩道平行於法線之明顯全長裂縫（如表 3.16 及 17 所示），距法線 2.4 m 者極可能為方塊與回填料間，因差異沉陷而沿兩者之界線產生裂縫（如圖 3.20 至 21 之相片-2 號碼頭-2、3、7），距法線 9.6 m 者極可能為回填料與原有土層間，因差異沉陷或碼頭滑動而沿兩者之界線產生裂縫。以繫船柱為中心向後發展之裂縫（狀況如 1 號碼頭較不明顯）。延法線橫樑接縫而垂直於法線之裂縫（圖 3.20 之相片-2 號碼頭-4），主要應為不均勻沉陷加上不均佈之外力荷重所造成，該部份結構體可能為不連續

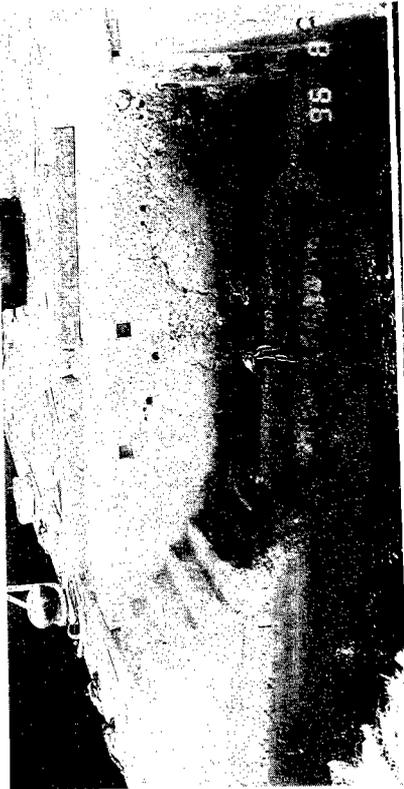
相片—17 號—3

- (一) 腐蝕 - 海上部份：法線橫樑遭受外力破損鋼筋外露腐蝕（如圖 3.27 相片-17 號-8、11），繫船柱、給水、給油等附屬設施均已老舊腐蝕（如圖 3.26 至 32 之相片-17 號-2、3、4、6、7 及相片-18 號-1、3、5、6、7、8、9）。海下部份：本研究並未實施深入之檢測作業。17 號重力式沉箱碼頭因有裂痕之疑，恐加速腐蝕應深入檢測。
- (二) 龜裂 - 海上部份：17 號碼頭面版距法線約 5.8m 有一平行法線之全長裂縫，（如表 3.20、表 3.21 及圖 3.27 相片-17 號-

(六) 傾斜 -海上及海下部份:若據外視面板與橫樑之離裂現象(如圖 3.26 至 32 之 相片-17號-11、13、16、相片-18號-1、3) 、面板及壁體之沉裂(如圖 3.26 至 32 之 相片-17號-2、3) ,應有壁體外傾之虞。應埋設傾斜管、LVDT、傾斜盤及設置電子測距基線做為比較監測,以利研判。

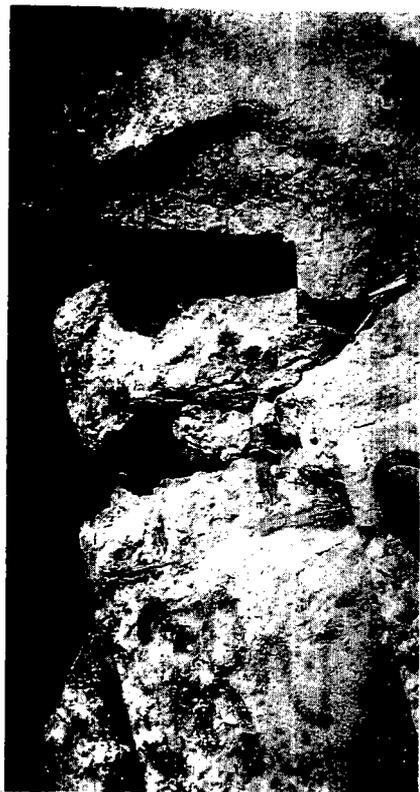
相片-36 號碼頭-2

- (一) 腐蝕 - 海上部份：法線橫樑遭受外力破損鋼筋外露腐蝕（如圖 3.37 至 43 之相片-36 號碼頭-2、相片-37 號碼頭-11），繫船柱、擋車牆、橫樑護角、給水等附屬設施均已老舊腐蝕（如圖 3.37 至 43 之相片-36 號碼頭-3、相片-37 號碼頭-4、5、10、11、相片-38 號碼頭-2、相片-39 號碼頭-1、2、4、5 相片-41 號碼頭-2、3）。海下部份：本研究並未實施深入之檢測作業。僅選定 37 號碼頭進行海下外視檢測，檢測結果如如圖 3.44 至 47 之相片。
- (二) 龜裂 - 海上部份：36 至 41 號碼頭面版層以 AC 多層直鋪原 PC 面板上，調查中又適逢碼頭裝卸運作，故由 AC 與雜物掩飾

(三) 破裂 -海上部份：法線橫樑受外力嚴重撞擊破裂（如圖 3.37 至 43 之相片-36 號-2、相片-37 號-9、11、相片-39 號-5）。碼頭面版因過度不均勻沉陷加上外力荷重而造成破裂（如圖 3.37 至 43 之相片-36 號-3、相片-37 號-4、5、7、11、相片-38 號-1、2）。海下部份：於 5 與 6 繫船柱間，遭船撞擊破裂狀況如圖 3.44 至 47 之相片。

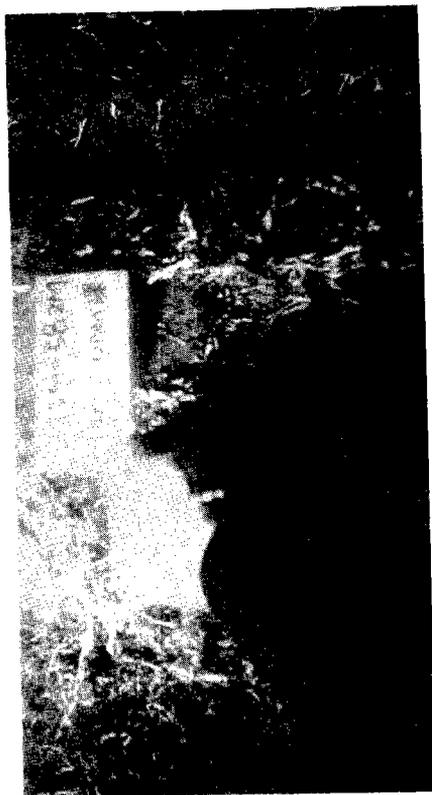
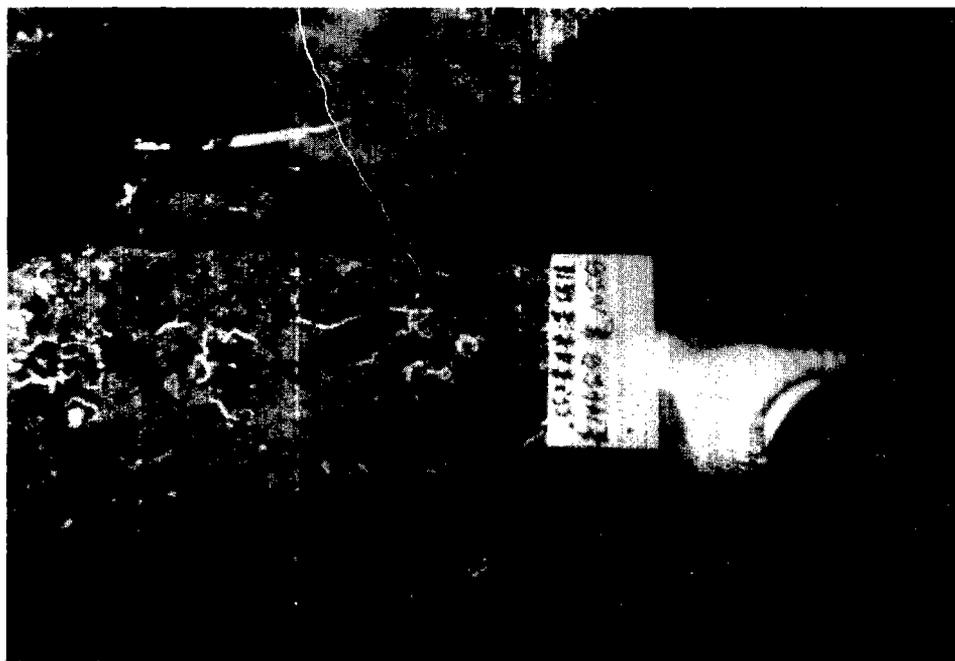
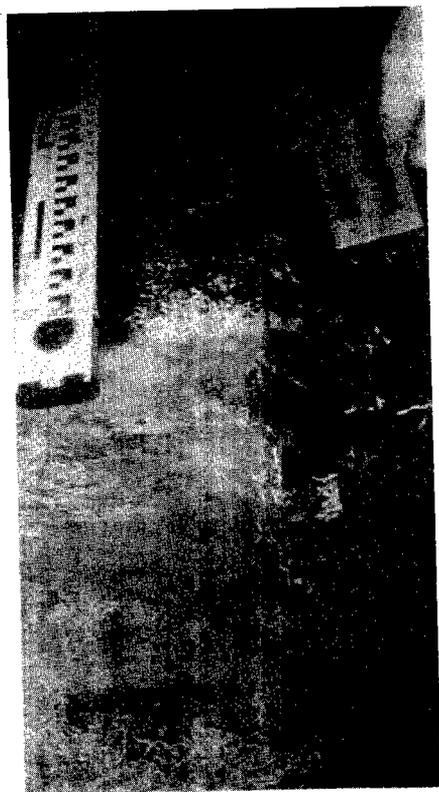
圖 3.44 37 號碼頭現地及調查狀況記錄相片

- (1) 海生物及腐蝕狀況；與一號碼頭類似，唯獨防蝕鋅塊已耗盡；壁體除為貝類所附著外，藻類茂密短小（如圖 3.44 至 3.47 之相片-37 號-13~26）。詳細請參閱本所港工組相關之研究報告。
- (2) 壁體結構狀況；碼頭為錨錠式鋼板樁結構，碼頭壁體為貝類及藻類所緊密附著，故一般微小裂縫或破洞無法由目視瞭解。除受創部份外，外視檢視結果並無任何特殊之異變現象。檢測結果詳如（表 3.30 之圖示及圖 3.44 至 3.47 之相片-37-13 至 26）。
- (3) 水深狀況；原設計水深 EL-10.50 m，檢測當時（民國 86 年 4 月）臨壁體水深為 EL-9.5~10.6（若碼頭標高以 EL+2.20 m 計），臨 36 號較深，但並無超深之現象。

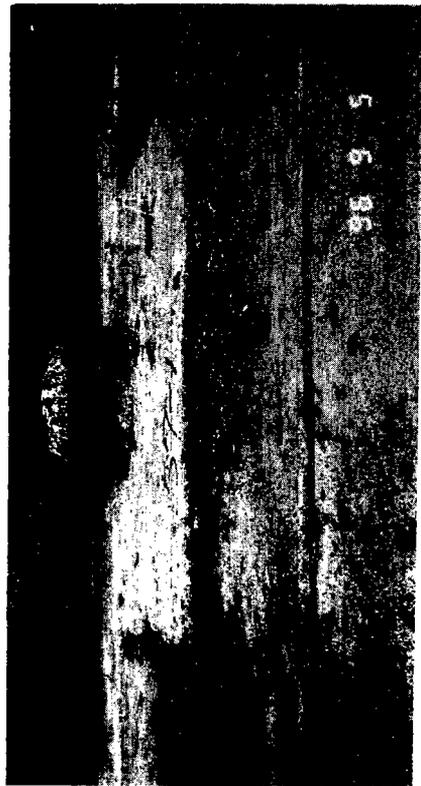
相片-58 號碼頭-1

- (一) 腐蝕 - 海上部份：法線橫樑遭受外力破損鋼筋外露腐蝕（如圖 3.49 之相片-58 號碼頭-8），繫船柱、擋車牆、給水等附屬設施均已老舊腐蝕（如圖 3.48 至圖 3.50 之相片-58 號碼頭-1、3、5、8、12）。海下部份：本研究並未實施深入之檢測作業。請參考本所港工材料組之研究
- (二) 龜裂 - 海上部份：大致與 1 號碼頭相同，主要有；繫船柱後有 45 度之拉裂縫（如圖 3.49 至圖 3.50 之相片-58 號-8、12）。面板與橫樑間之裂縫（如圖 3.48 至圖 3.50 之相片-58 號-2、4、6、7、8、12），應與沉陷、結構異動等有關。對於上述狀況本研究選擇適當地點，採用 LVDT 按置裂縫監測點（如表 3.40 之 KSS1）。海下部份：未調查。
- (三) 破裂 - 海上部份：法線橫樑受外力嚴重撞擊破裂（如圖 3.49 之相片-58 號-7、8）。碼頭面版因過度不均勻沉陷加上外力

荷重而造成破裂（如圖 3.48 至圖 3.50 之相片-58 號-1、5、6、7、12），面板與橫樑間之裂縫（如圖 3.48 至圖 3.50 之相片-58 號-2、4、6、7、12），應與沉陷、結構異動等有關。海下部份：未調查。。

- (四) 沉陷 -海上部份：碼頭表面部份區域沉陷 5~20 公分不等（如表 3.40 及圖 3.48 至圖 3.50 之相片-58 號-1、2、4、6、7、10、11、12）。本研究僅於碼頭面設置水準觀測若干點做為沉陷之監測點（如表 3.40）。海下部份：壁體是否沉陷，外視並無可明確判別之狀況，故僅能於橫樑上置水準觀點加以監測，以為日後判別之依據。
- (五) 拱起 -海上部份：多發生於面板與橫樑間（如圖 3.48 至圖 3.50 之相片-58 號-4、7、12）。海下部份：壁體是否拱起外視並無可明確判別之狀況，祇能以埋設傾斜管監測做為日後判別之依據。
- (六) 傾斜 -海上及海下部份：附屬建物之傾斜（如圖 3.50 之相片-58 號-10、11）應有漏砂之嫌，至於本體結構並無明顯之外視異象可比對，故以埋設傾斜管、LVDT、傾斜盤及設置電子測距基線並做水準高程控制綜合比較監測，以利研判。
- (七) 崩塌 -海上及海下部份：無跡象。

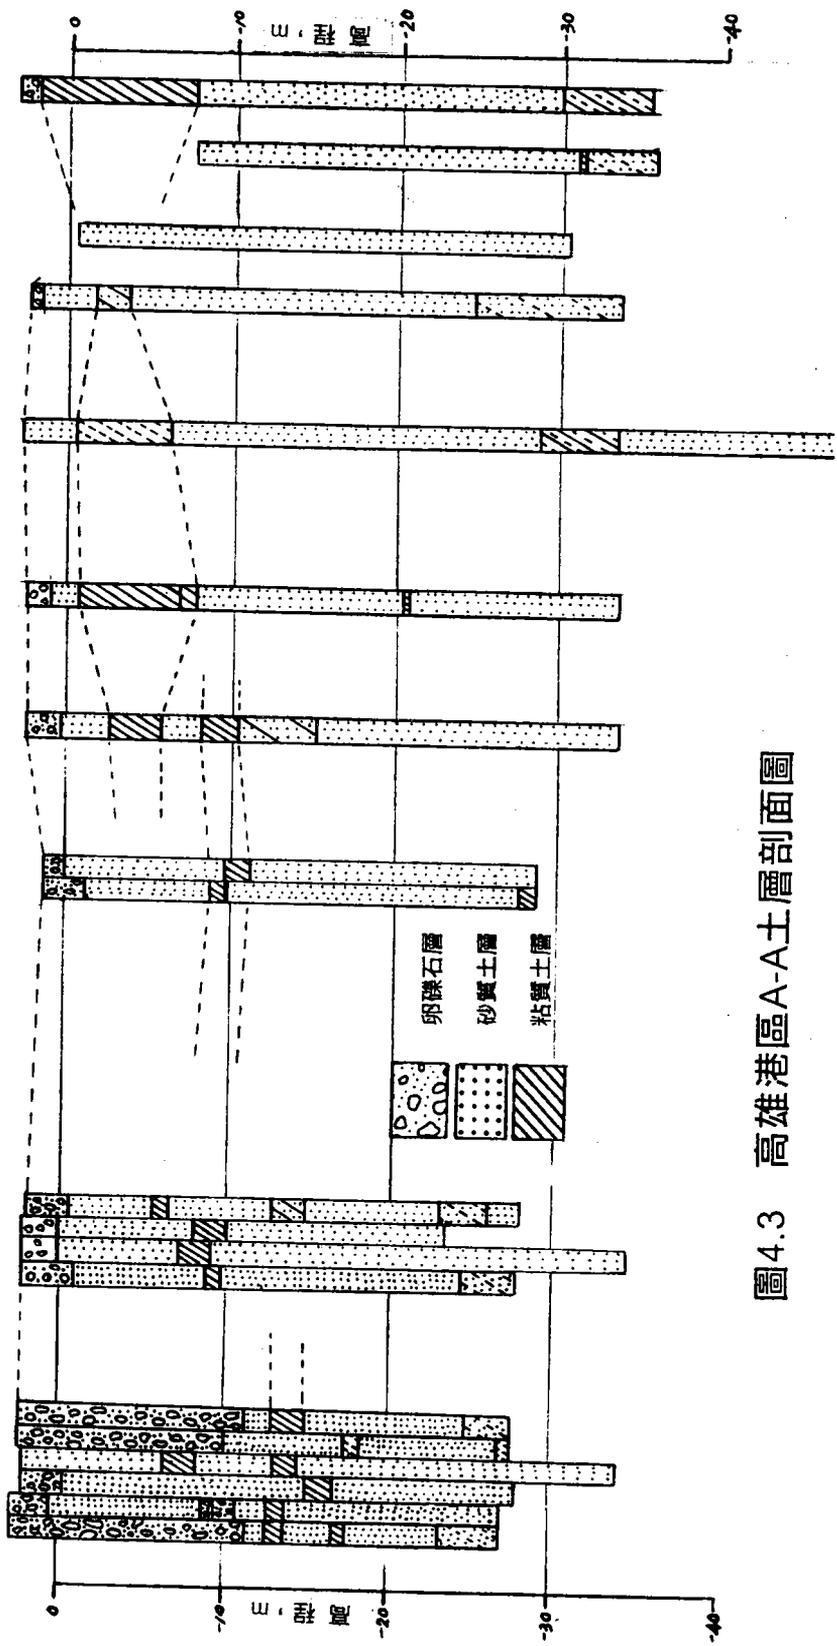
圖4.3 高雄港區A-A土層剖面圖

卵礫層下之土層以細砂及沈泥質砂為主，在本次鑽探深度範圍內含有厚度 1m 至 3m 不等的沈泥質粘土或粘土質沈泥薄層，鑽孔資料顯示高程-10m 上下位置之粘土薄層分佈範圍較廣，其分佈自新濱碼頭至第五貨櫃中心均有發現，根據中華顧問工程司的鑽探資料顯示第五貨櫃中心 79 號碼頭自地表至高程-9m 間均為厚層沈泥質粘土層，而高程-10m 以下之粘土薄層出現位置不定且無連續分佈

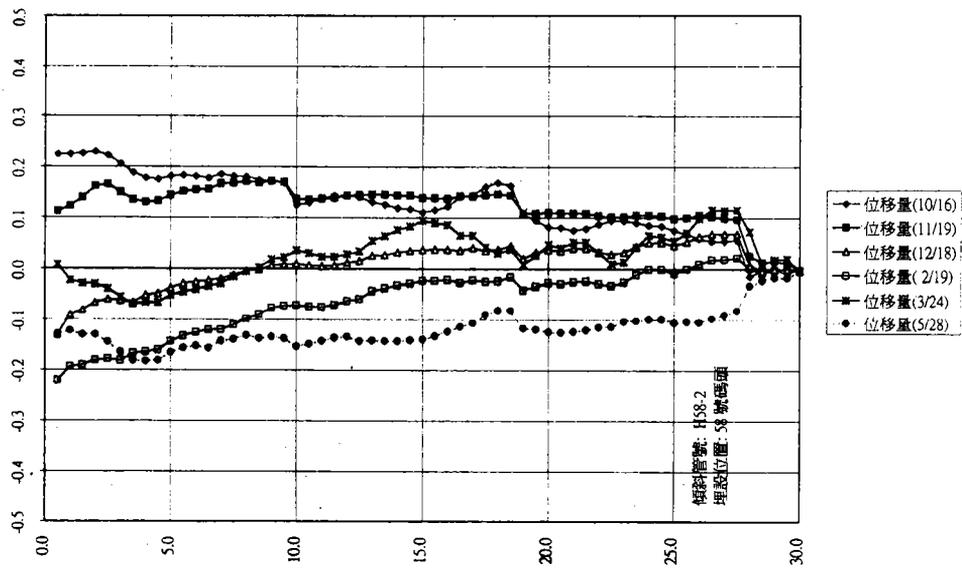
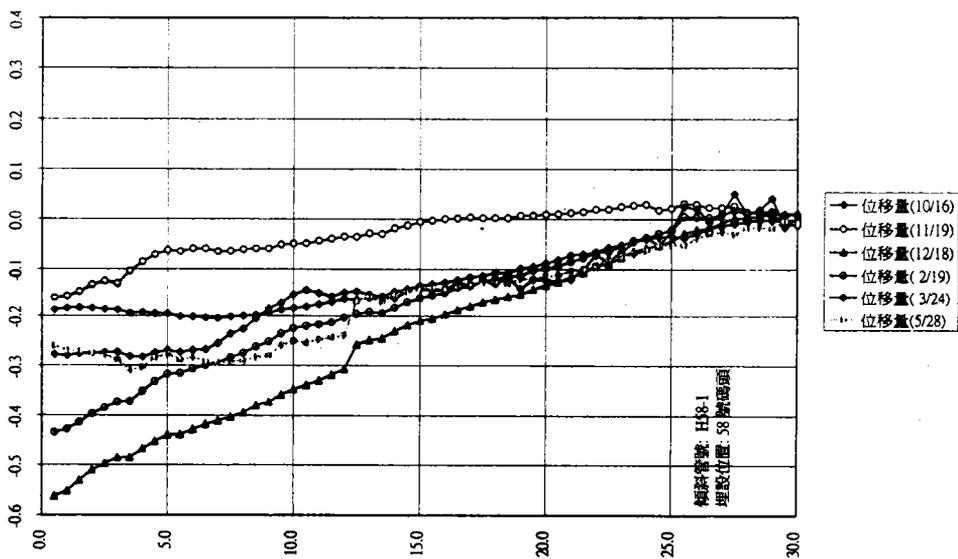
圖5.10 58號碼頭傾斜變位檢測結果

此外影響傾斜儀量測精度的因素很多，舉凡裝設觀測套管的垂直度，測試控制，操作程序及溫度等均有關連，而其所造成之誤差也無法準確預測，僅能靠現場測試人員觀察及測試誤差修正等方法來消除，理論上若無外在環境如碼頭結構荷重，航道浚挖淘刷或地震等之影響，碼頭結構應不致產生太大的變位，故就長期性的觀測資料，應注意各種影響傾斜儀觀測誤差的消除方能獲得較客觀的資料。

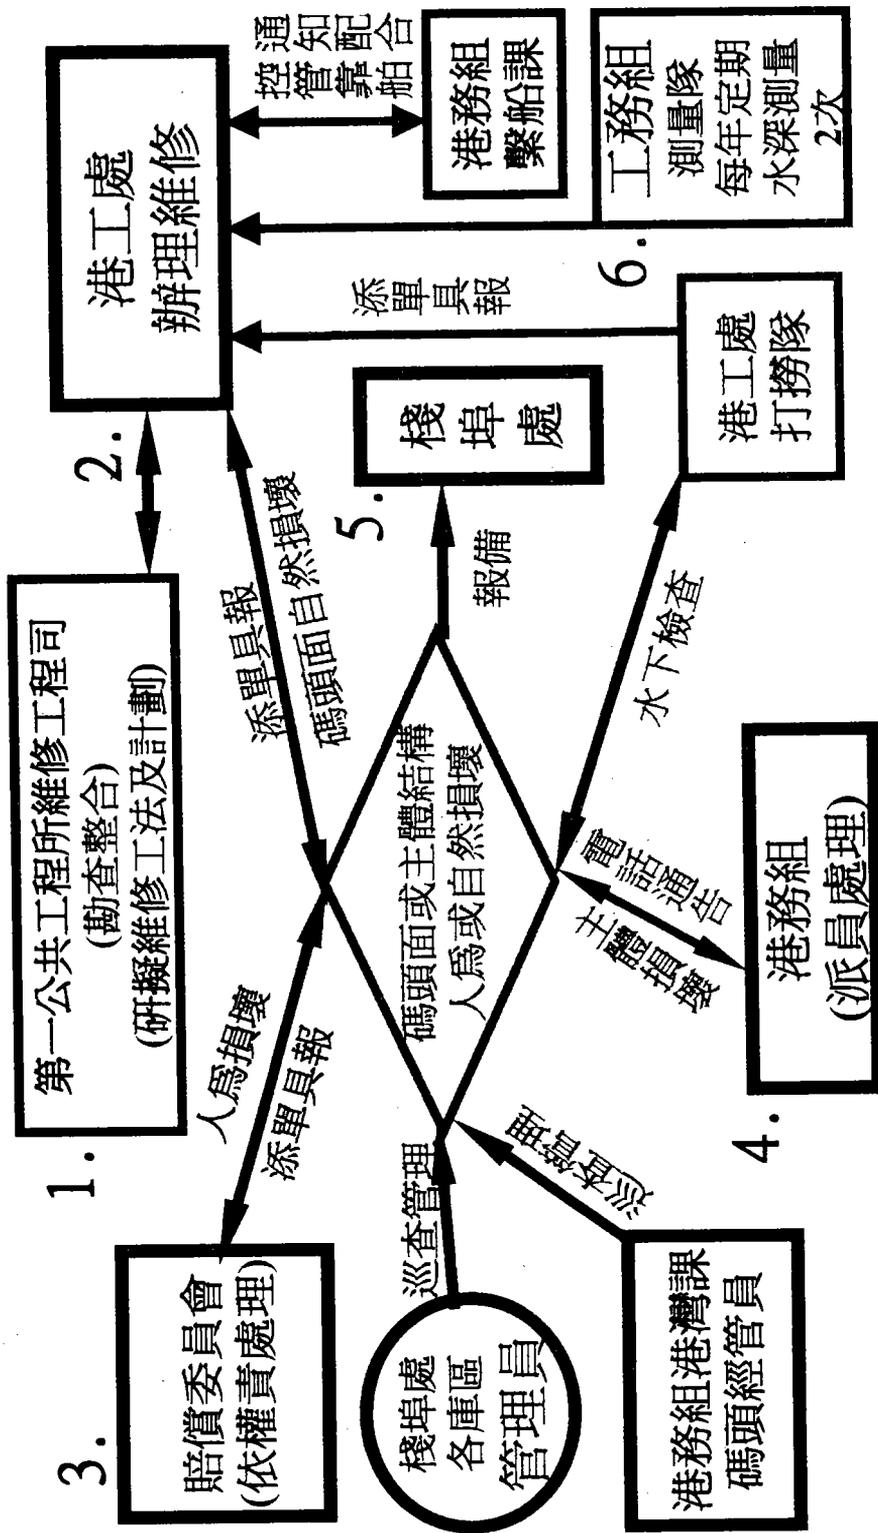
圖 8.1 高雄港公用碼頭平時維修作業處理流程圖

本所根據高雄港務局提供之資料試擬高雄港公用碼頭平時維修作業處理流程如圖8.1所示，根據搜集資料顯示碼頭損壞或異常現

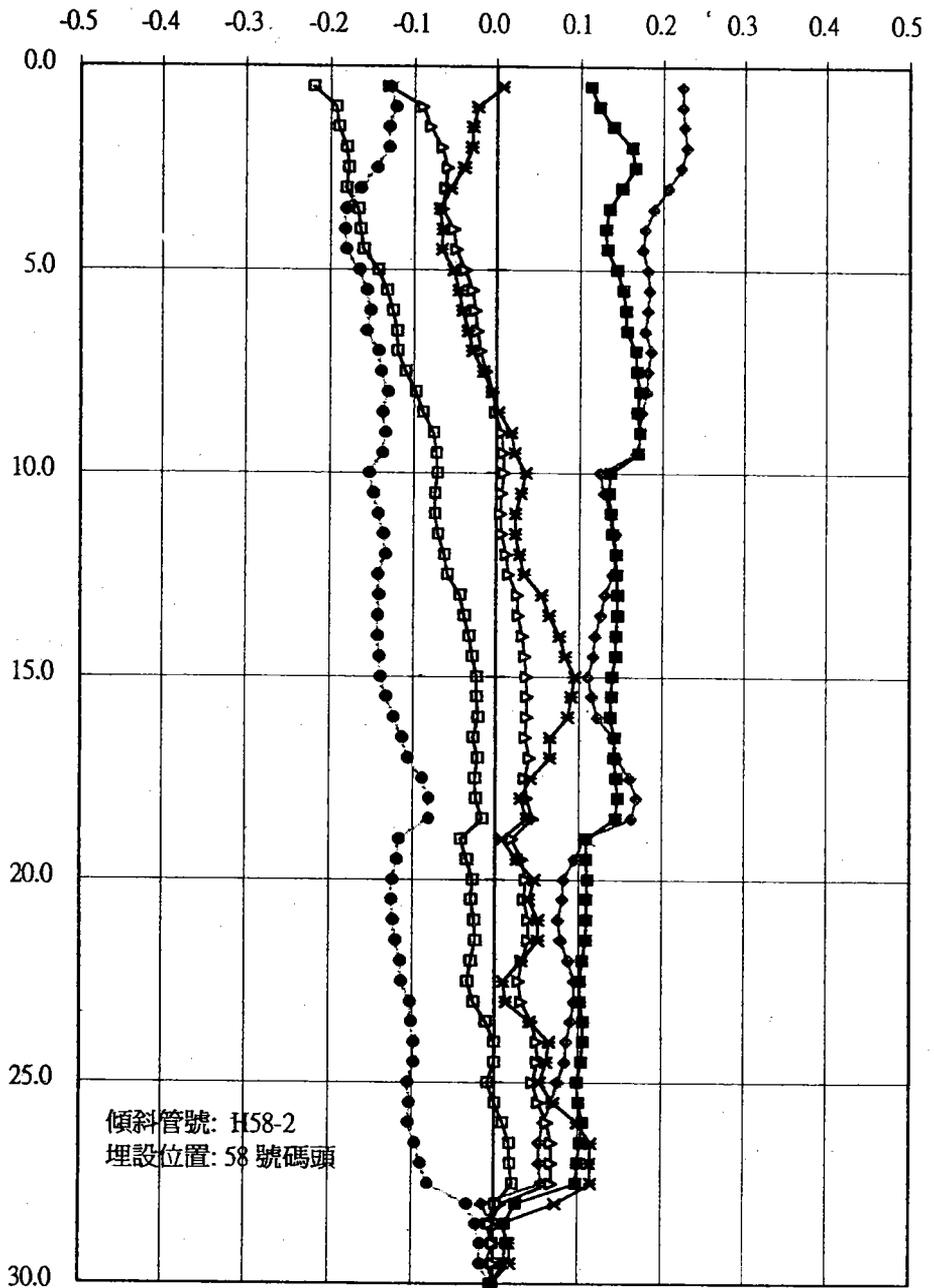
- ◆ 位移量(10/16)
- 位移量(11/19)
- ▲ 位移量(12/18)
- 位移量(2/19)
- ◆ 位移量(3/24)
- 位移量(5/28)
