## 第六章 實例應用

### 6.1 車站說明

## 6.2 車站評比

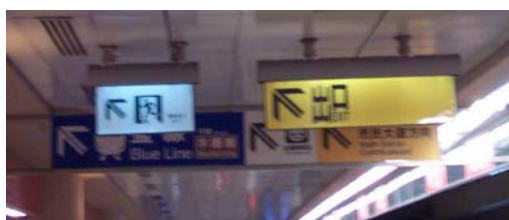
照片 1

可理解性及可注意性由研究者根據現場狀況酌予評分。兩車站的標示出自於同樣的設計標準，出入口用數字表示，不同路線用不同顏色，可讓旅客在短時間內獲得所需之資訊，所以說在可理解性的得分是相同的；在可注意性方面，兩個車站都有標示設置過近擋到後面標示內容的情形，如照片 1、2，捷運台北車站有許多柱子上設置亮眼的廣告看板且與標示過近阻礙到標示的判讀，在可注意性上，捷運台北車站較古亭站差。在正確性上，捷運台北車站有 434 個標示，其中有 7 個標示不正確或讓旅客混淆的資訊，將在下節改善建議中說明；古亭站有 127 個標示，其中有 2 個不正確，分別為 B3 層電扶梯 7 和 9 上方的標示，電扶梯 7 上方有標示往大廳，但上去為 B2 層並非直接到大廳，電扶梯 9 上方僅標示往出口 5-9，其上去可直接到大廳，應增加往大廳之說明，分別如照片 3、4 所示。
