無人機搭配 AI 影像辨識
應用於橋梁檢測之研究(2/2)-
無人機自動化檢測架構探討

交通部運輸研究所

中華民國 113 年 5 月

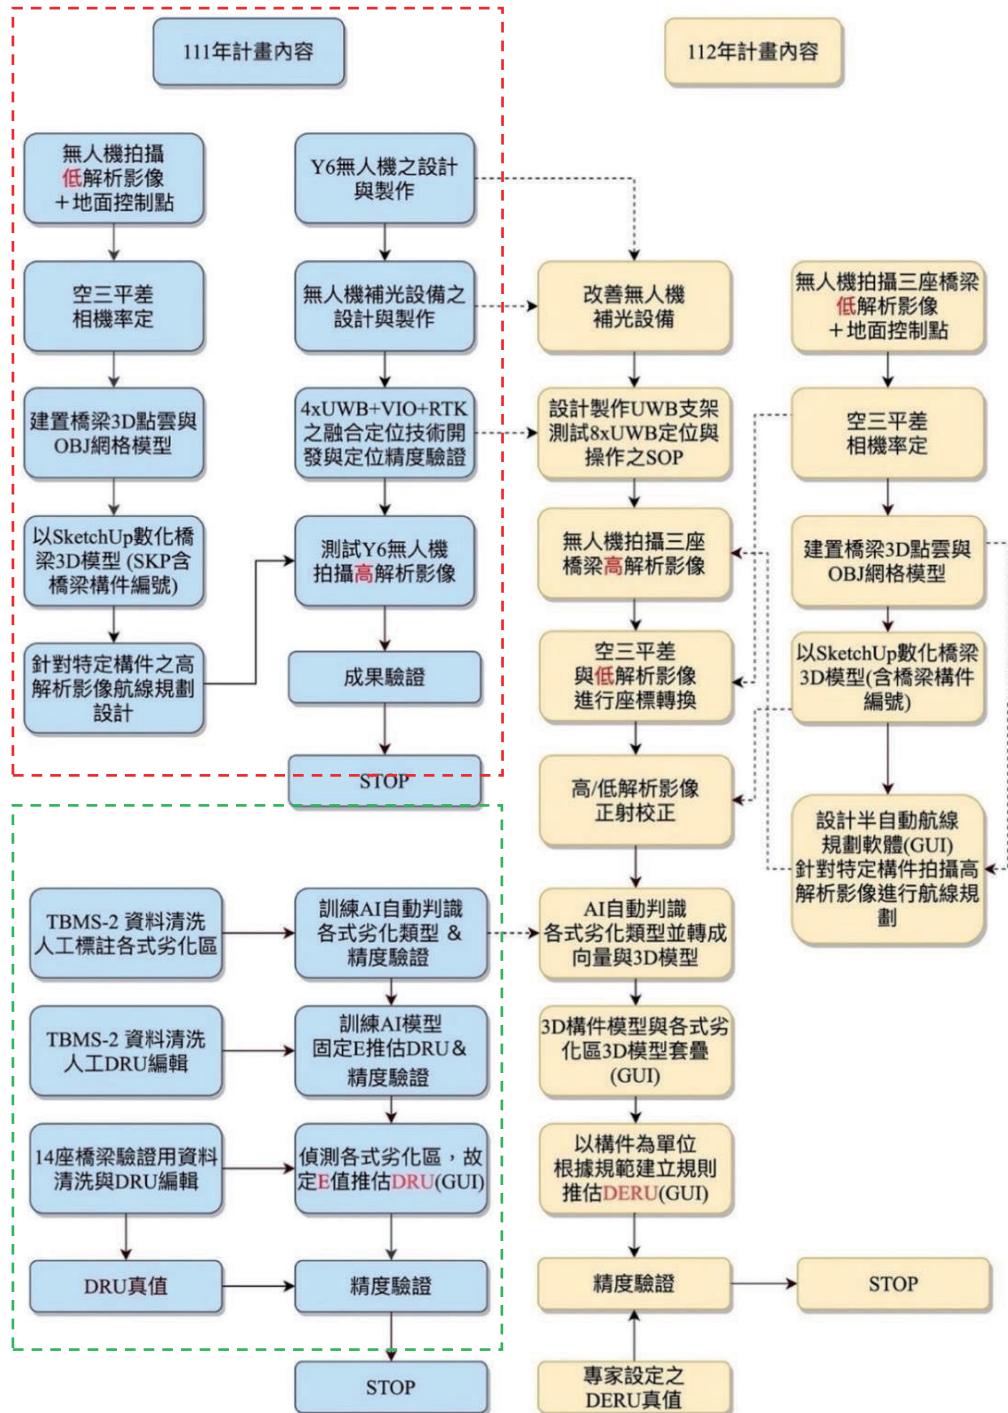
圖 1.2 計畫研究流程圖

根據計畫之研究主題與重點，圖 1.2 顯示本研究兩年度之研究流程關係圖，111 年計畫主要為 AI 深度學習技術與無人機技術之開發以及各自成果之驗證。無人機技術開發關鍵在於橋下無 GNSS 訊號時之定位導航、拍攝設備之補光，以及結合橋梁 3D 模型按照所制定之橋梁各構件拍攝作業標準進行航線規劃。而在深度學習技術部分，主要分成兩種，第一種為各式劣化類別之自動判識，例如混凝土裂縫、混凝土剝落、破碎、鋼筋外露、銹蝕、滲水、白華損傷等；第二種神經網路模型為假設車行橋梁管理資訊系統資料所提供之 E 值為正確，利用前面自動判識出之各種劣化類別，再進一步推估出該照片之 DRU 值。

112 年計畫則是整合 111 年計畫兩大項研究成果，針對 1 座橋梁先以手動控制無人機拍攝低解析影像，配合地面控制點建置橋梁仿真 3D 模型，再以人工數化與建立屬性得到物件化 3D 模型。續以半自動方式按照所制定之橋梁各構件拍攝作業標準進行航線規劃，再根據此航線設計以所設計之 TD-Y6-B1200 無人機自動飛行與拍攝高解析影像(以偵測裂縫為目的)，這些高解析影像與前面之低解析影像(可用來偵測非裂縫之劣化類別)一起以人工進行空三平差解算與相機率定，同時獲得每張照片之拍攝位置與姿態(外方位參數)。後續本研究開發一套無人機橋檢影像分析模式(AI-IBBIS)，也就是以視窗人機使用介面(GUI)整合無人機所拍攝之高/低解析影像(含相機率定參數與每張照片之外方位參數)與物件化橋梁 3D 模型(含構件編號與矩形框)，並針對每個矩形框全自動製作對應之高/低解析度正射影像，其空間解析度分別為 0.2 mm 與 1~3 mm (視實際解析度而定)。接著利用本案所開發之深度學習技術在這兩種解析度之正射影像上全自動判識混凝土裂縫與其他劣化類別。但其偵測成果為影像形式，為統計劣化區量化數據，並與橋梁 3D 模型整合展示，必須進一步將劣化區影像全自動轉換成 2D 向量(Shapefile)與 3D 模型(OBJ)，如此即可利用 2D 向量圖資計算裂縫之寬度與長度，或者其他劣化類別之最大寬、高與面積等統計量，以便與橋梁構件之尺寸進行比較，再根據交通部「公路橋梁檢測及補強規範」中劣化評等原則以橋梁構件為單位全自動推估 DERU 四個值。而橋檢人員可將有偵測到劣化之橋梁構件 3D 模型套疊劣化偵測成果，並以 3D 視窗進行瀏覽(如圖 1.3 所示)與截圖，亦可在構件面 2D 分解圖上套疊劣化區向量，最後由橋檢專家確認本軟體所推估之 DERU 值是否正確合理，再由人工填寫其他欄位再製作橋檢報表，並將成果匯出成可與車行橋梁管理資訊系統相容的資料交換格式。

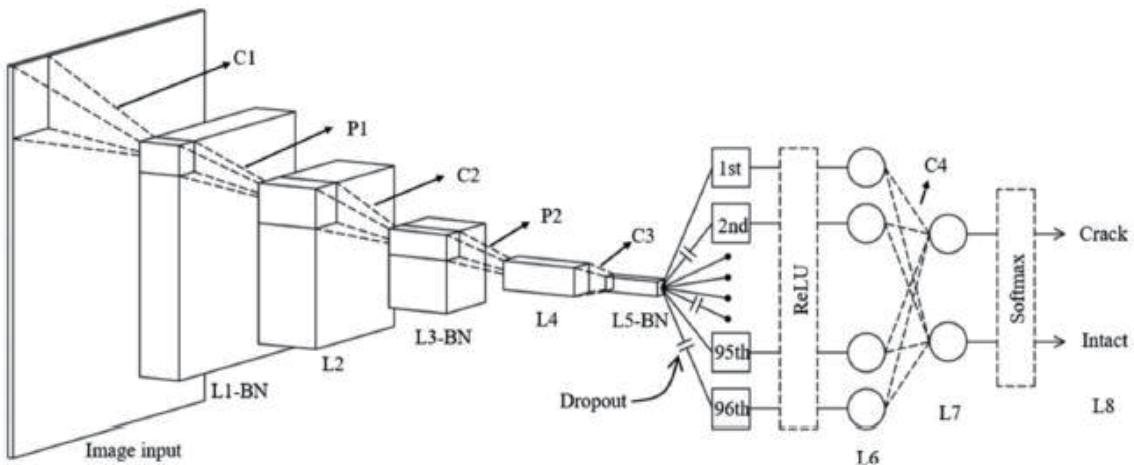
圖 2.3 CNN 結構圖(一)

當前深度學習在圖像處理領域獲得普及，特別是由於卷積神經網路 (Convolution Nueral Network, CNN) (Cha et al., 2017)的興起。除了自動特徵提取外，由於 CNN 可以利用圖像中像素之間的局部空間相關性，因此 CNN 可以為複雜的圖像識別任務提供相當高可靠度的成果。與其他圖像識別算法不同，CNN 依賴的是空間分離，而不是空間位置，故比重視圖像上特徵變化位置的算法，更重視圖像中局部特徵的組合。此外 Cha et al. (2017) 提出一種基於視覺的方法來測量裂縫，建立一個不受燈光、陰影、模糊等因素干擾的 CNN 結構(圖 2.3)來檢測混凝土裂縫。該結構的第一層是 $256 \times 256 \times 3$ 像素分辨率的輸入層，接著在 L5 處將空間大小減小到 $1 \times 1 \times 96$ 進行通用化，並通過線性整流單元(ReLU)，最後 Softmax 層在 C4 卷積後，預測每個輸入像元是破裂的還是完整的混凝土表面。

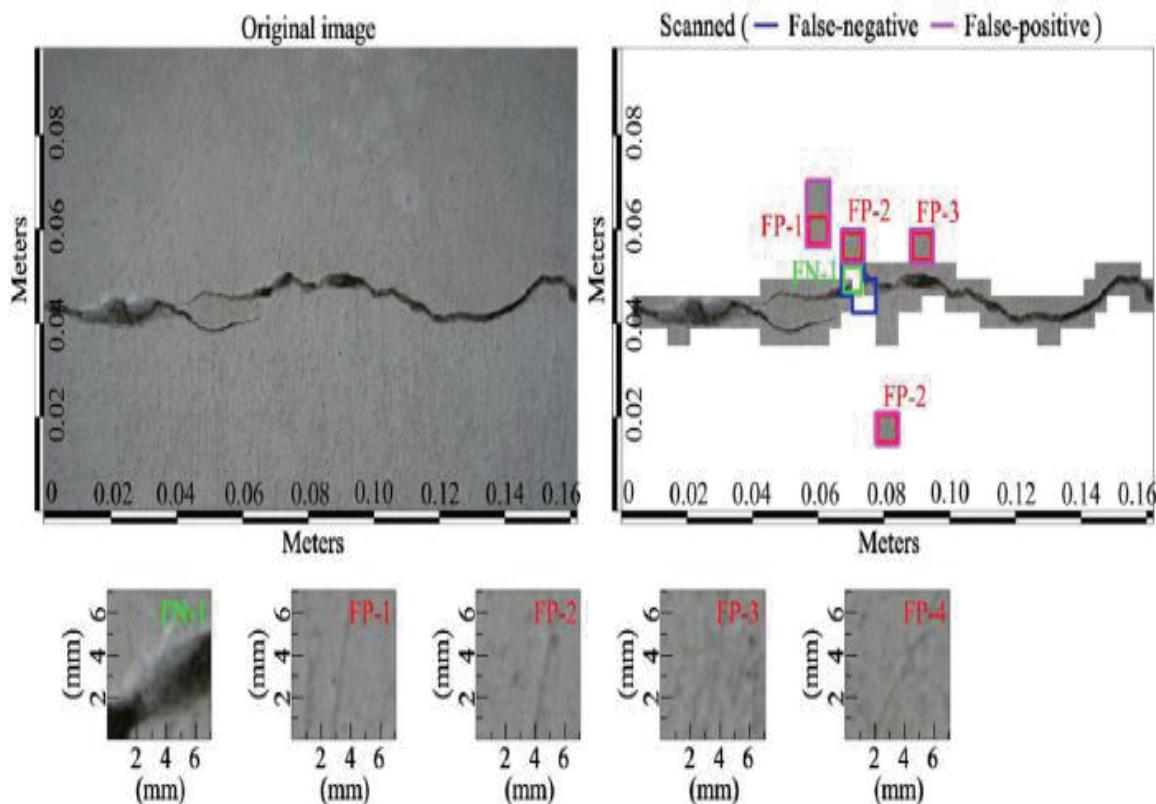
圖 2.4 CNN 輸出結果圖及錯誤處放大圖

訓練過程中使用 DSLR 攝像機從一棟工程大樓中獲取具有廣泛圖像變化範圍（包括照明、陰影等）的混凝土表面影像共 332 張，並依照所要求的圖像大小進行切割得到約 40,000 張影像，其中的 32,000 張用於訓練，8,000 張用於驗證。結果顯示經過訓練的網路在訓練中的準確性為 98.22%，而驗證後的準確性則為 97.95%。輸出的結果如(圖 2.4)所示，其中紅框和藍框分別標示出有誤之處。

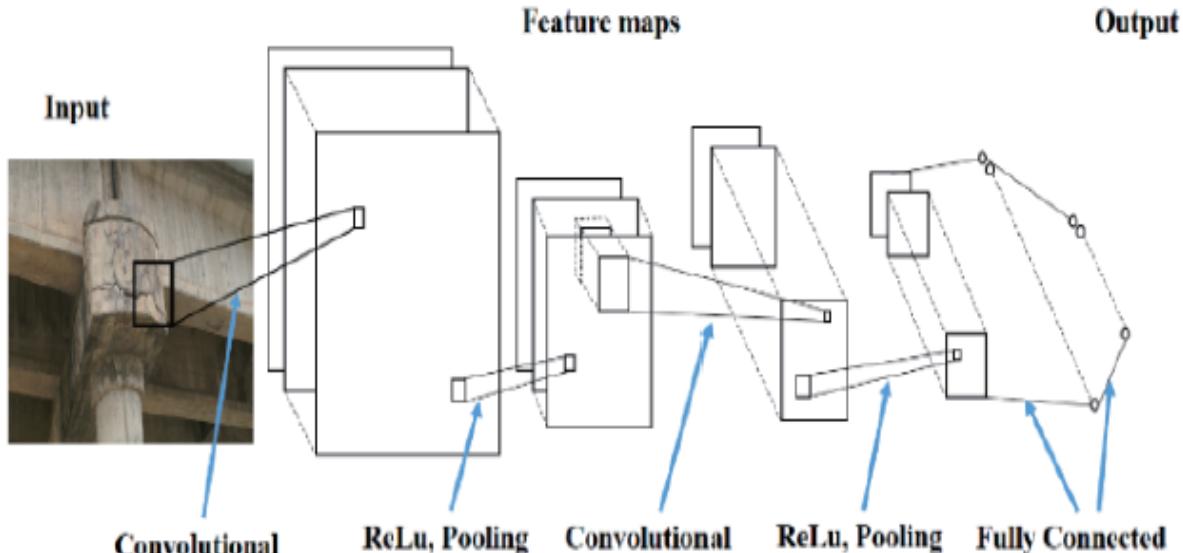
圖 2.5 CNN 結構圖(二)

否需維護，然而工程師人力有限且工作費時。Kruachottikul et al. (2019) ^[13] 為能夠有效率維護道路與橋梁，建立 CNN 網路(圖 2.5)以深度學習的方式進行缺陷區域的偵測，偵測目標包含裂縫、剝落、侵蝕和污漬。

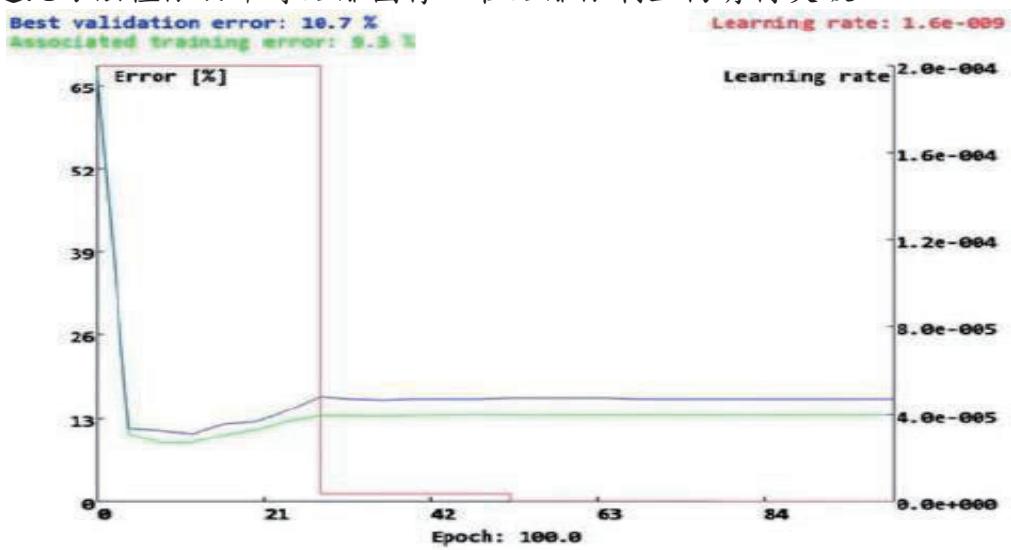
圖 2.6 CNN 訓練過程圖

資料分類上，他們將所蒐集到的圖像依照拍攝距離分為 3 類：近距離（小於 3 米）、中距離（3-8 米）和遠距離（8 米以上），並將包含缺陷的中距離圖像用做訓練資料，組成 3,926 張圖像組成的數據集。訓練過程如(圖 2.6)所示，最終可以達到 89% 的總精度，另從圖 2.7 可以看到透過 CNN 網路可以自動標示出有缺陷的區域，不過此方法僅限於中等距離圖像，在距離限制上仍有待突破。

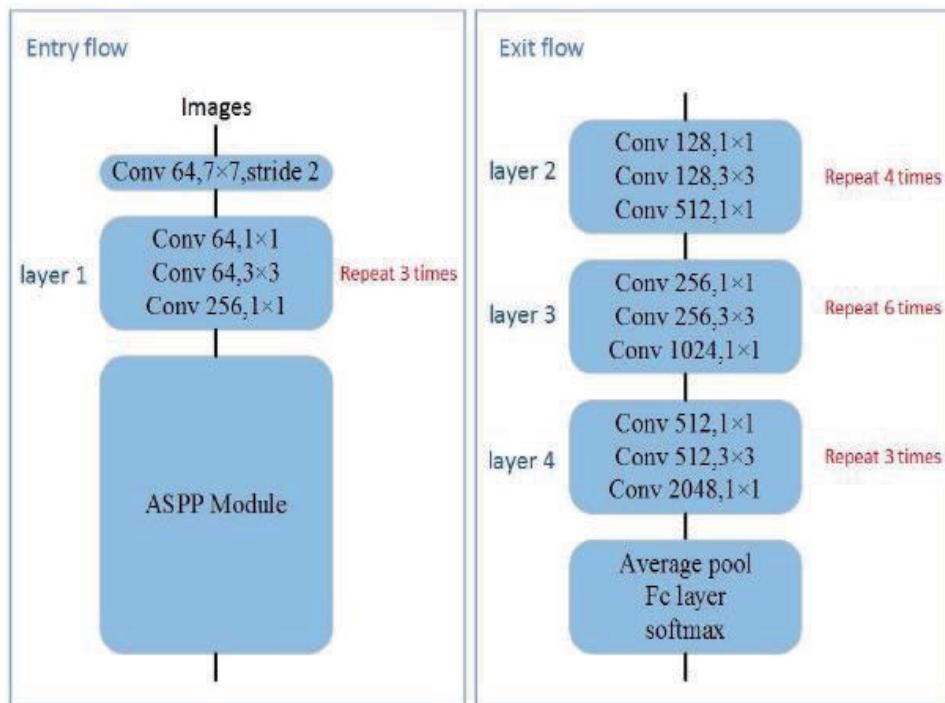
圖 2.8 ConvNet 結構圖

Xu et al. (2019) 提出 ConvNet(圖 2.8)是一種基於 CNN 的橋梁裂縫檢測方法，該網路以 Resnet50 作為骨幹，並參考 DeepLabV3 設計一種空間金字塔池 (Atrous Spatial Pyramid Pooling, ASPP) (圖 2.9)和深度可分離卷積(Depthwise Separable Convolution)的特徵提取模塊。該研究在 ASPP 中使用 3 種具有不同速率的空洞卷積層，各個特徵提取由單獨的分支進行平行處理，最後將特徵圖從並行網路分支藉雙線性內插到原始圖像。

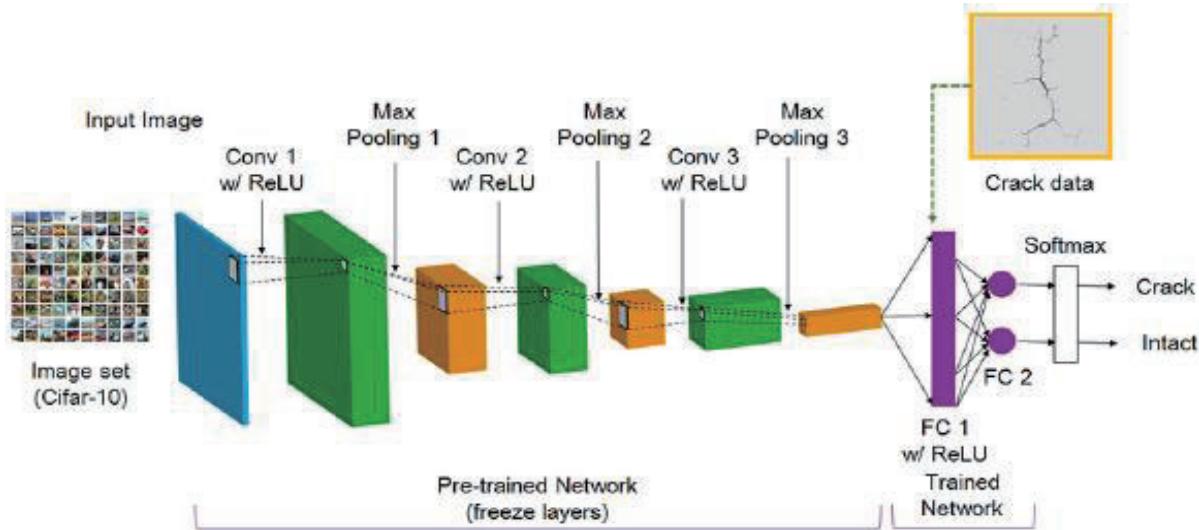
圖 2.10 R-CNN 結構圖

有時橋梁所處位置可能存在安全性上的疑慮，使用帶有高性能視覺傳感器的無人機 (UAV) 進行橋梁檢查便受到廣泛的關注。結合 UAV 以及深度學習算法檢測結構表面上的裂縫，可以做為橋梁檢測的有效策略之一，Kim et al. (2018)^[14] 建立區域卷積神經網路(Region with Convolutional Neural Networks, R-CNNs)(圖 2.10) 對已老化的混凝土橋梁進行裂縫的偵測，最後使用圖像處理計算長度以及寬度。

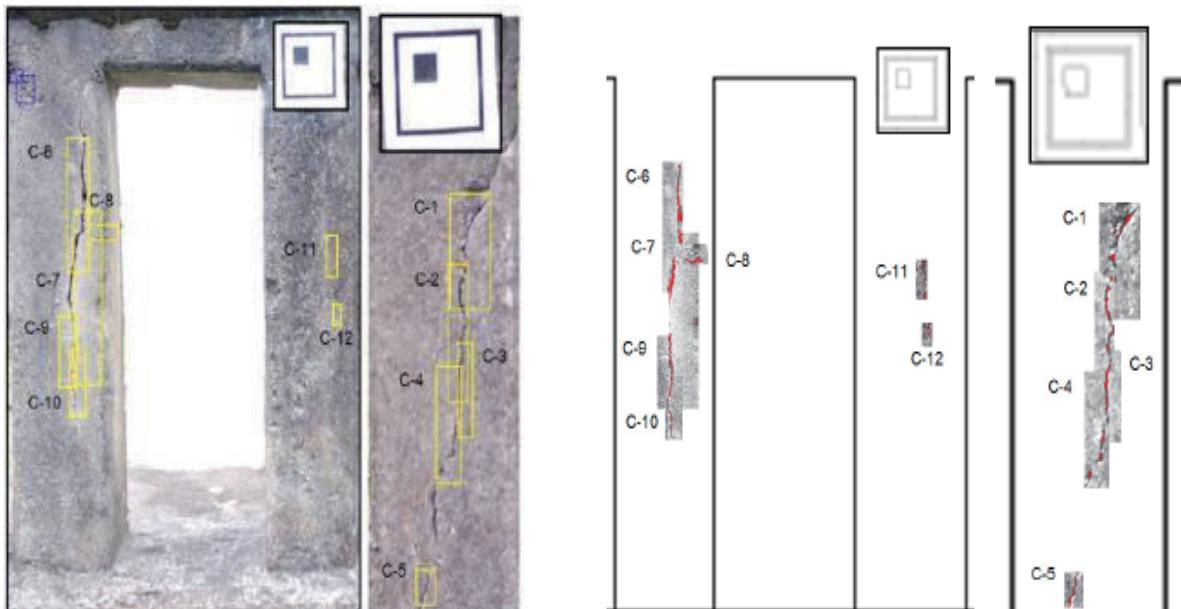
圖 2.11 R-CNN 裂縫偵測與量化結果

為準確量化裂縫，須要知道圖像中確切的像素大小，研究將尺寸為 70mm×70 mm 的平面標記物附著在結構上，並且使用無人機捕獲包括標記物和裂縫的結構做為測試資料。透過 R-CNN 檢測的結果以及裂縫量化後的結果分別如(圖 2.11)所示，其中黃色矩形框為偵測到裂縫的部分；另外表 2-3 則詳細說明各個裂縫的長度和寬度，經過驗證裂縫量化算法所得的相對誤差約為 1~2%。

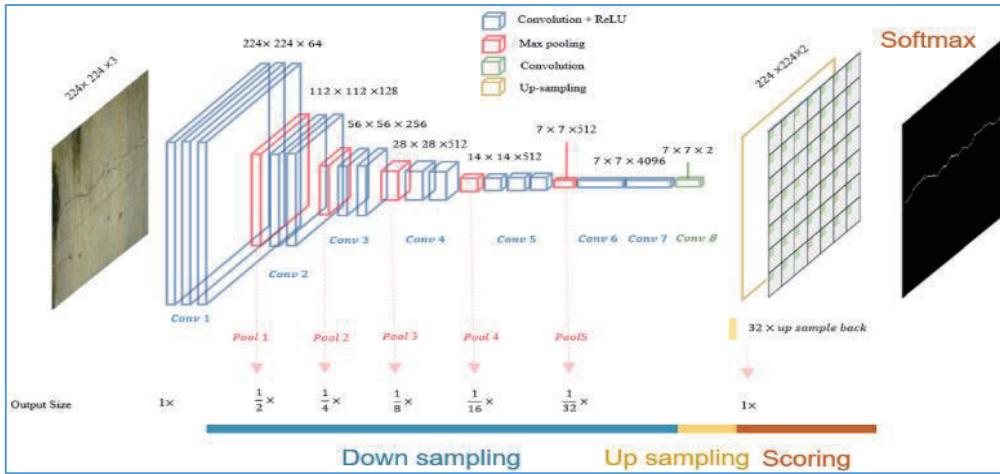
圖 2.15 FCN 結構圖

連冠婷 (2018)^[16]以自動檢測橋梁裂縫為目標，使用無人機載具搭載消費型相機進行橋梁表面影像拍攝，進一步建立裂縫的圖像數據集，並進行圖像增強以擴大數據庫。研究使用全卷積網路(Fully Convolutional Networks, FCN)(圖 2.15)，相較於 CNN，該網路不使用全連接層，而是使用卷積層，這過程中能保留更多空間訊息；另外藉由物件式圖像分析 (Object-Based Image Analysis, OBIA) (圖 2.16)與 FCN 檢測結果集成，提出一種混合法，從而使 FCN 檢測結果能夠通過利用預先識別的裂縫，對特徵圖進一步細化，以獲取較精準的裂縫寬度。

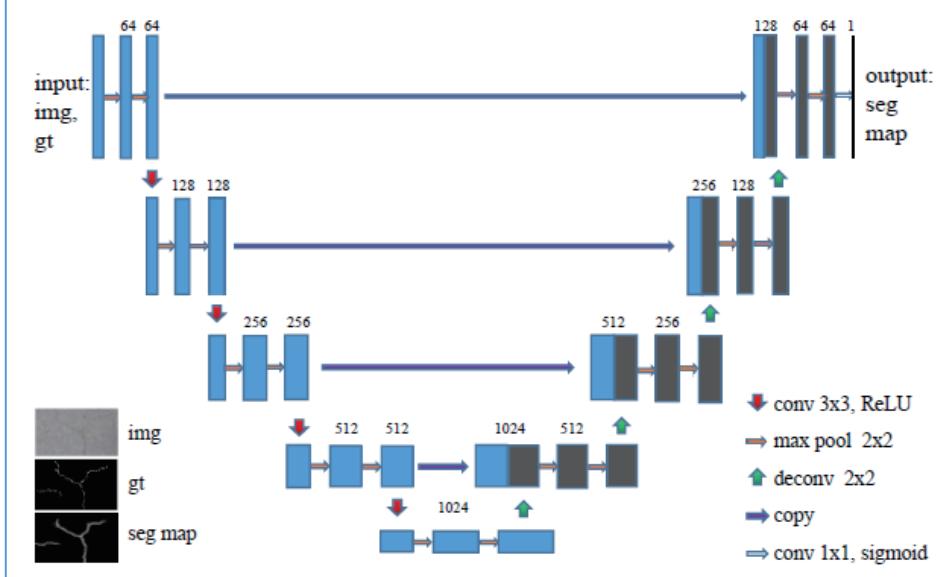
圖 2.17 U-Net 網路架構

對橋梁的劣化來說，其中一項棘手的任務便是對於裂縫的辨識，而對此來說類別不平衡是一大課題。背景與目標(裂縫)懸殊的占比阻礙模型達到更高的精確度，許多研究會使用(Weighted Cross Entropy, WCE) loss function 解決這個問題。但即便如此，如何找出合適的權重也會是一項挑戰 Li(2021)^[17]等人的研究專注於處理類別不平衡的自適應損失函數，使用經過些微調整的 Unet 網路如(圖 2.17)，為裂縫偵測提出了 3 個新設計的 WCE loss function，使 WCE 找出合適的懲罰項 q ，除了提升辨識準確度外也可以加速訓練的過程。

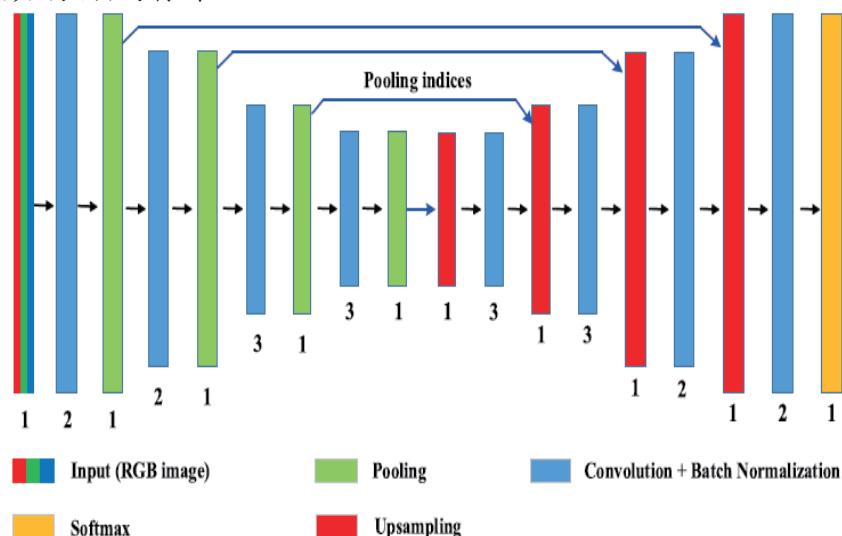
圖 2.20 FL-SegNet 結構圖

在橋梁檢測中，裂縫和剝落是兩種最常見的損害，由於在圖像中裂縫、剝落和背景之間的比例不平衡，因此同時檢測多個缺陷是一項艱鉅的任務。Dong et al. (2019)^[19] 提出一種 FL-SegNet 的訓練模型(圖 2.20)，該模型通過減小權重分配給分類良好的樣本損失，並採用焦點損失函數來解決尺寸不平衡的問題，將訓練重點放在較難分類的樣本上。

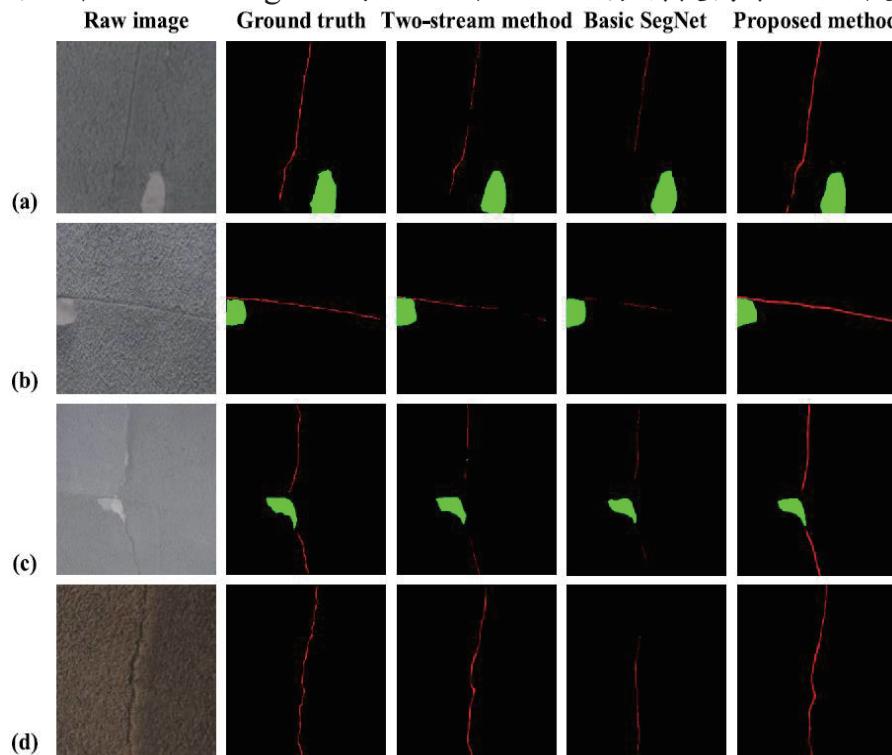
圖 2.21 FL-SegNet 與另外兩方法之結果比較圖

張影像的數據集，並依照 75% 和 25% 的比例隨機將其分配到訓練集和測試集中。研究將其提出的方法與兩流法(Two-stream method)及 Basic SegNet 進行比較，以瞭解 FL-SegNet 法的有效性。詳細結果如圖 2.21 所示，其中紅色處為裂縫、綠色區域為剝落，圖 2.22 則顯示出在大小不平衡的多重損害識別上，FL-SegNet 與另外兩種方法相比，FL-SegNet 的 MPA 和 MIoU 分別提高了 11.99% 和 4.88%。

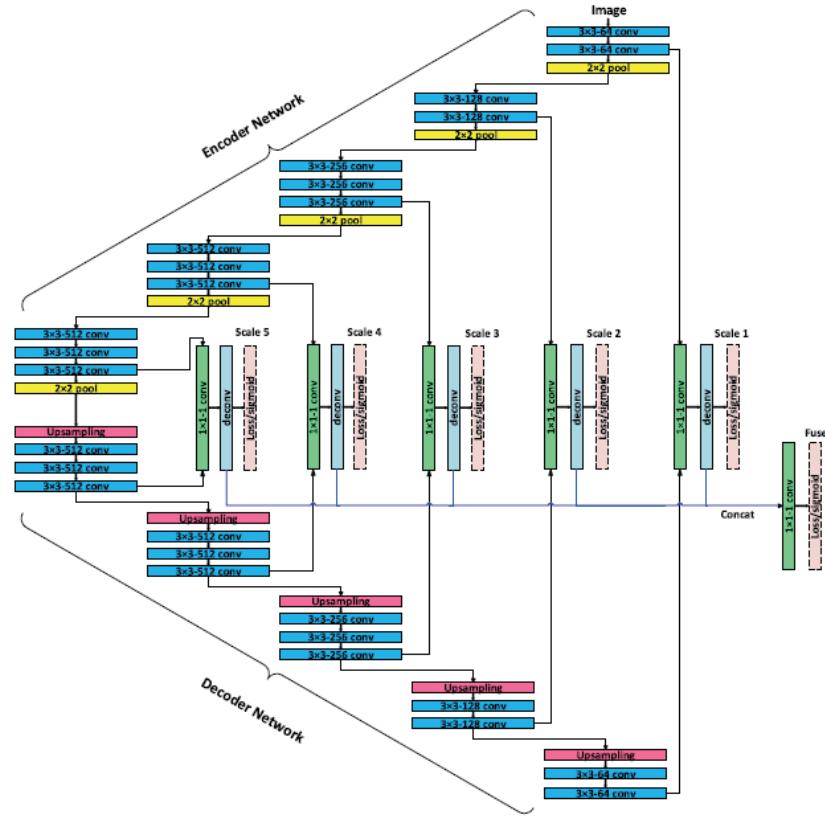
圖 2.23 DeepCrack 模型架構

Zou(2018)^[20] 等人基於 SegNet 的模型架構提出了 DeepCrack 網路來預測影像中的裂縫，網路架構如圖 2.23。在 DeepCrack 中，融合多尺度特徵圖以獲得大尺

度特徵圖的細節特徵和小尺度特徵圖中較抽象的特徵，如此一來，可以提高模型對於邊緣檢測上的性能。Zou 等人使用了 4 個數據集，其中 CrackTree260 用於訓練，CRKWH100、CrackLS315 和 Stone331 則是用於測試。

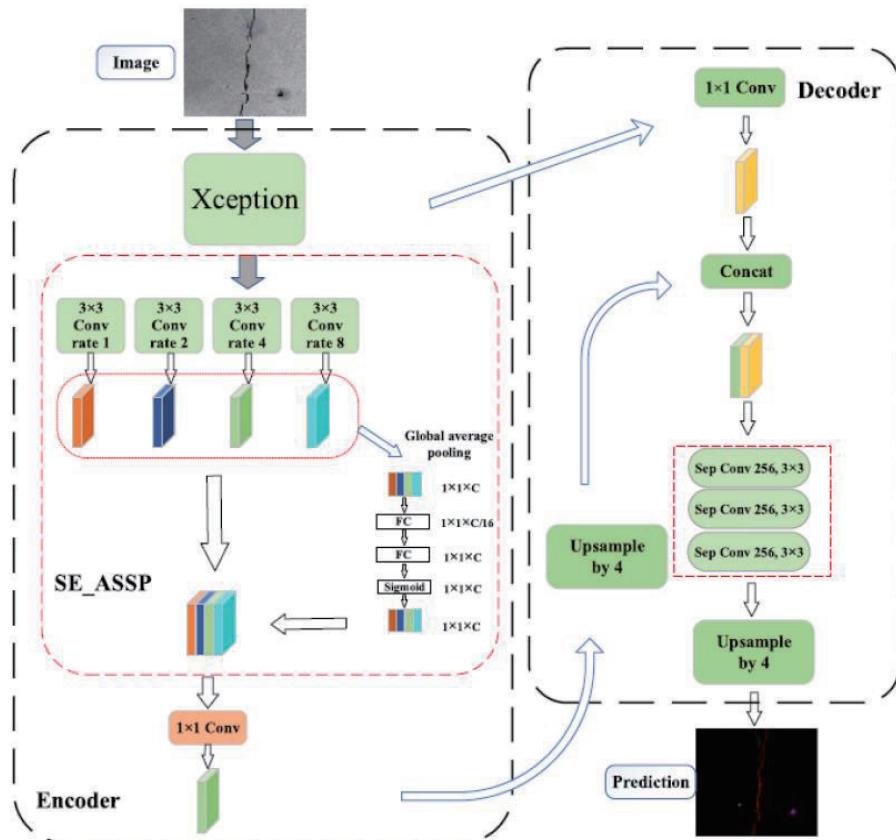
圖 2.33 Improved DeepLab V3+ 模型架構圖

在 Improved DeepLab V3+ 中，引入了子架構 Squeeze-and-Excitation(SE) block，為每個通道分配不同的權重。如前所述，ASPP 可以提取具有不同細節層次的特徵圖，但每個特徵圖對識別結果的重要性並不相同；SE 架構可用於學習和賦予不同重要性的通道權重，可以幫助網絡對信息特徵的學習更加敏銳。

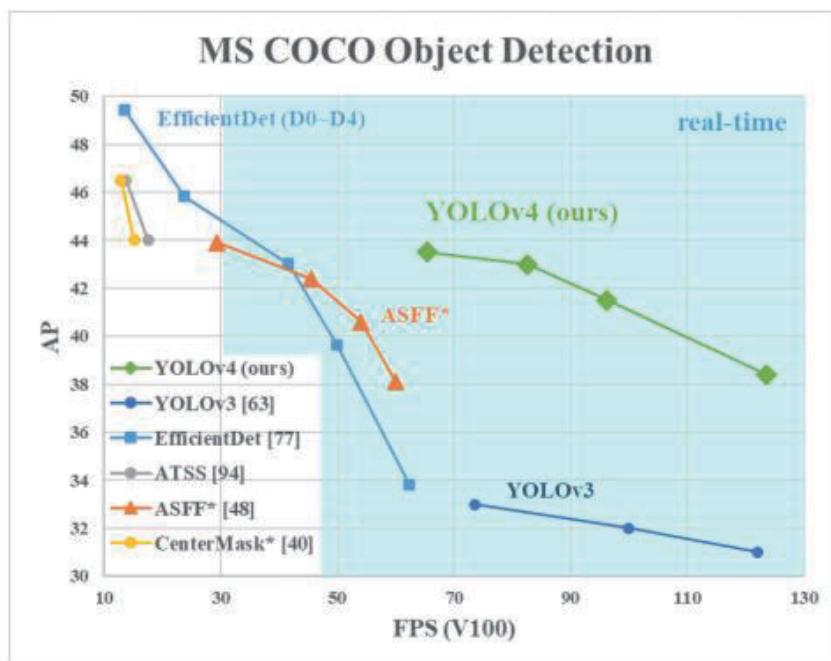
圖 2.35 YOLOV4 與 V3 效能比較

目前發佈的最新版本為 2020 年 4 月底所發佈的 v4，處理速度大大提升，並且這是全世界目前最快最準的物體偵測演算法，YOLOv4 是研究團隊與俄羅斯開發者所共同研發。YOLO (You Only Look Once) 為 One-stage 的 Object Detection 演算法，可以一次性的預測多個目標物位置及類別，並且擁有好的辨識速度，以及能夠實現 Real-time 偵測並維持高準確度。YOLOv4 在 YOLOv3 的模型在多個部分做改進，可以使得辨識速度提升的同時，大幅提高模型的辨識精度，並且降低硬體的使用要求。在 FSP = 90，Yolov4 表現的 AP 值為 42 比 Yolov3 的 32 提升 10% 的辨識準確性，如圖 2.35 所示。

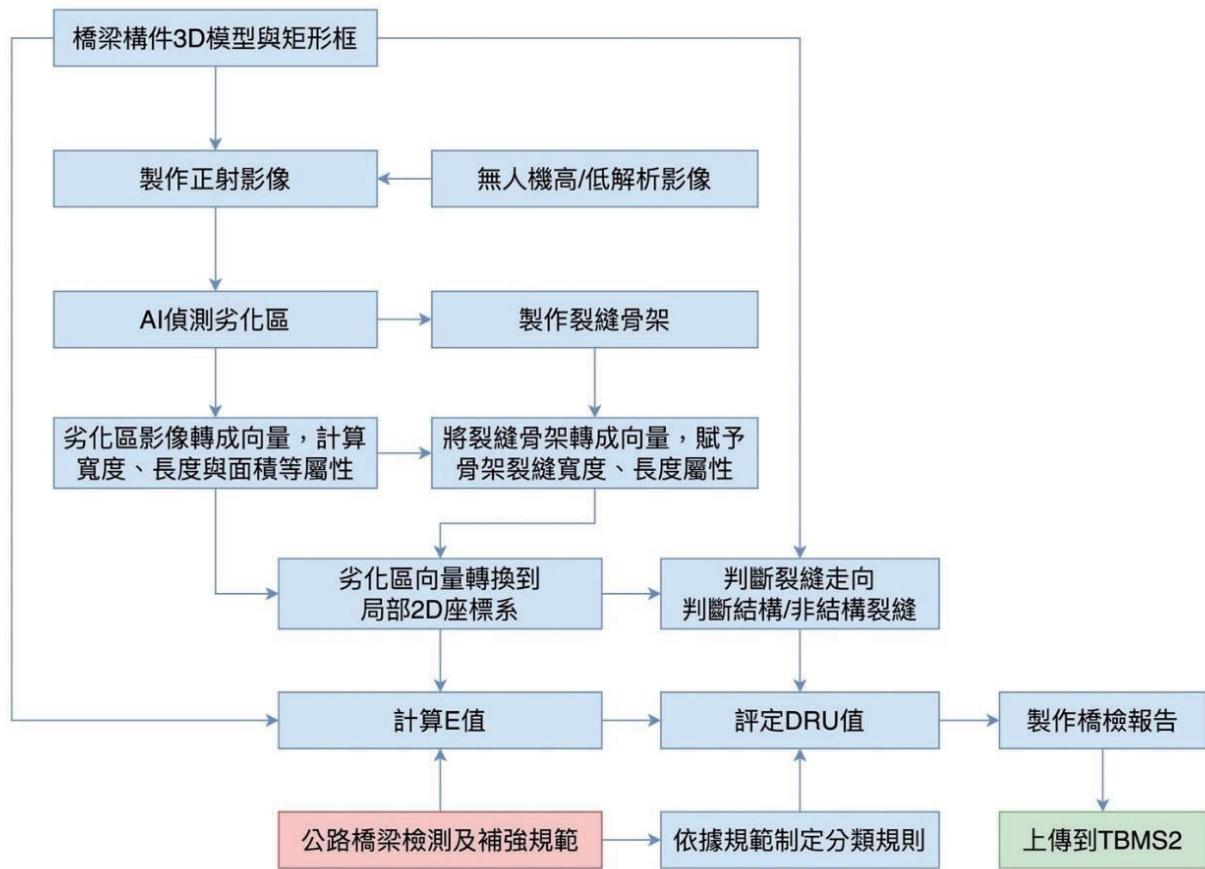
圖 3.1 評定 DERU 之流程圖

圖 3.1 為本研究建議之 DERU 評等流程圖，首先要利用低解析影像建置橋梁 3D 模型，包括矩形框的數化與構件編號的設定，如圖 3.2 範例所示，包括 2 公尺與 50 公分兩種尺寸之矩形框，分別為了製作低解析影像($GSD=1\sim3mm$)與高解析影像($GSD=0.2mm$)之正射影像。由於矩形框四個角落之絕對地理坐標已知，因此可以計算得 2D 正射影像與 3D 絕對坐標之幾何轉換參數。因此可以運用本研究所開發之劣化區深度學習語意分割模型自動批次偵測所有正射影像上之各式劣化類別，其成果為影像形式，因此若貼附在橋梁 3D 模型，就會變成圖 3.3 的樣子。接著將所有劣化類型之影像格式轉換成向量形式，以便計算其寬度與面積等屬性。而針對裂縫類別，本研究將黑白裂縫影像(圖 3.4 左圖)製作成裂縫邊緣向量(圖 3.4 中圖)，以便計算裂縫之長度與寬度屬性。另一方面，若為協助判識結構裂縫可將裂縫黑白影像(圖 3.4 左圖)，產製裂縫骨架(Skelton)影像，也就是產生一個像元寬的裂縫影像，再轉換成向量形式(圖 3.4 右圖)。

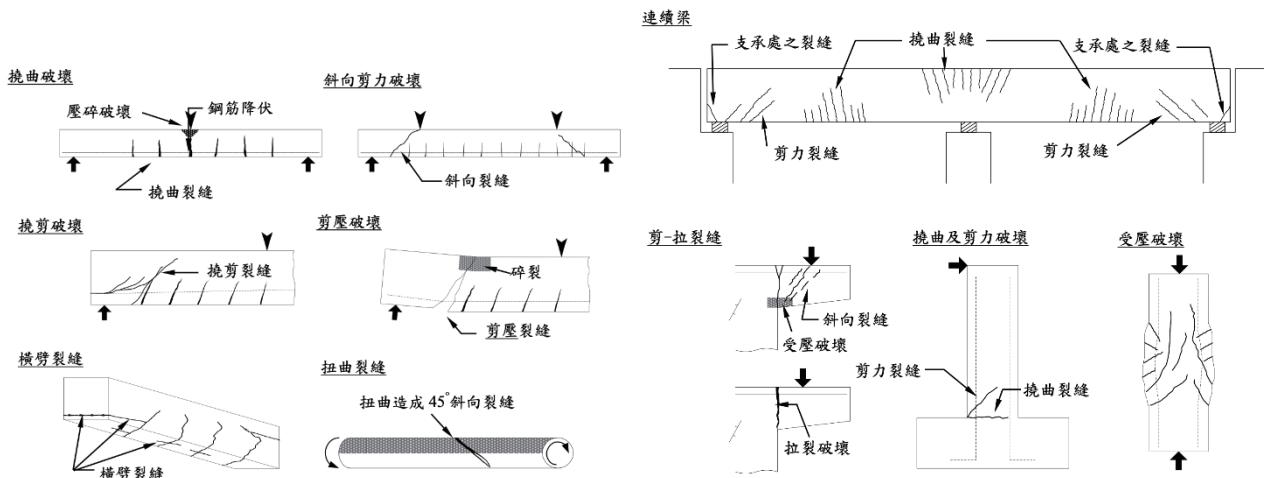
圖 3.5 混凝土橋梁結構裂縫示意圖

模擬結構裂縫所參考之地震災受橋梁係民國 105 年 2 月 6 日發生於高雄美濃芮氏規模 6.6 的地震，造成歸仁區 86 線 24 號橋所造成的損壞，該橋梁因受到地震的作用，使得箱型梁之支承產生位移，讓原本緊靠一起的東西向橋面發生錯開，出現最大約 50 公分的間距以及沿線長達 250 公尺。結構裂縫係因載重所造成，橋梁在載種作用下使得各跨徑產生不一的彎矩與剪力，一般彎矩靠近支承處時常發生負彎矩，靠近跨徑中央處發生正彎矩，這使得因撓曲應力產生的撓曲裂縫將會發生在梁頂或是梁底處。剪力常常因在支承處的集中力作用，使得支承處容易因剪力作用讓該處發生剪力裂縫，除此之外，橋梁須要設計較長的跨徑去符合使用上的需求，所以須要放置預力鋼腱，在配置上於靠近支承處因正負彎矩的轉變處，預力鋼腱須要進行位置調整，所以將會出現反曲點的配置現象，在反曲點處預力鋼腱一側受到拉力，另一側受到壓力，因此反曲點處亦容易出現裂縫。綜合上述，基於學理上去說明結構裂縫的發生原因，同時本研究亦參照災受的受損橋梁，進行結構裂縫的模擬，結構裂縫的模擬型式有主梁梁底與梁側的撓曲裂縫(垂直裂縫)、支承附近的腹板斜向裂縫、預力鋼腱於反曲點之垂直裂縫、支承處的剪力裂縫……等等。另外，在非結構裂縫方面，其型式受到施工與環境的影響有眾多種，因此在模擬上會有網狀裂縫或是乾縮裂縫等。

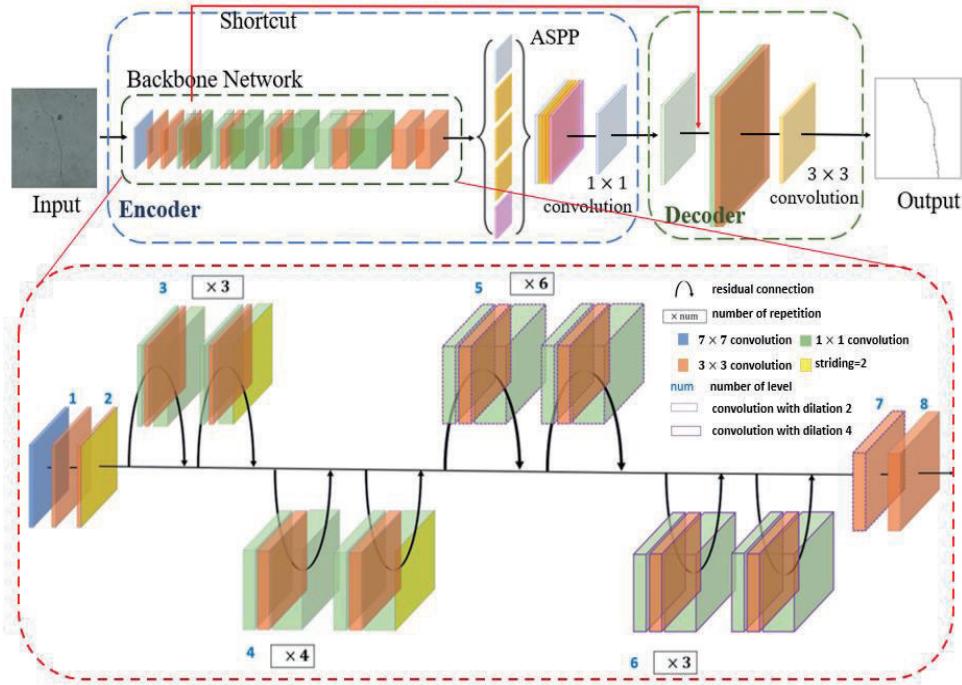
圖 3.10 本研究所使用的 DeepLab v3++網路結構圖

效應，讓輸出的特徵圖可同時保有豐富的上下文訊息與更高的解析度，本研究 112 年的 DeepLab v3++總體架構如圖 3.10 所示。

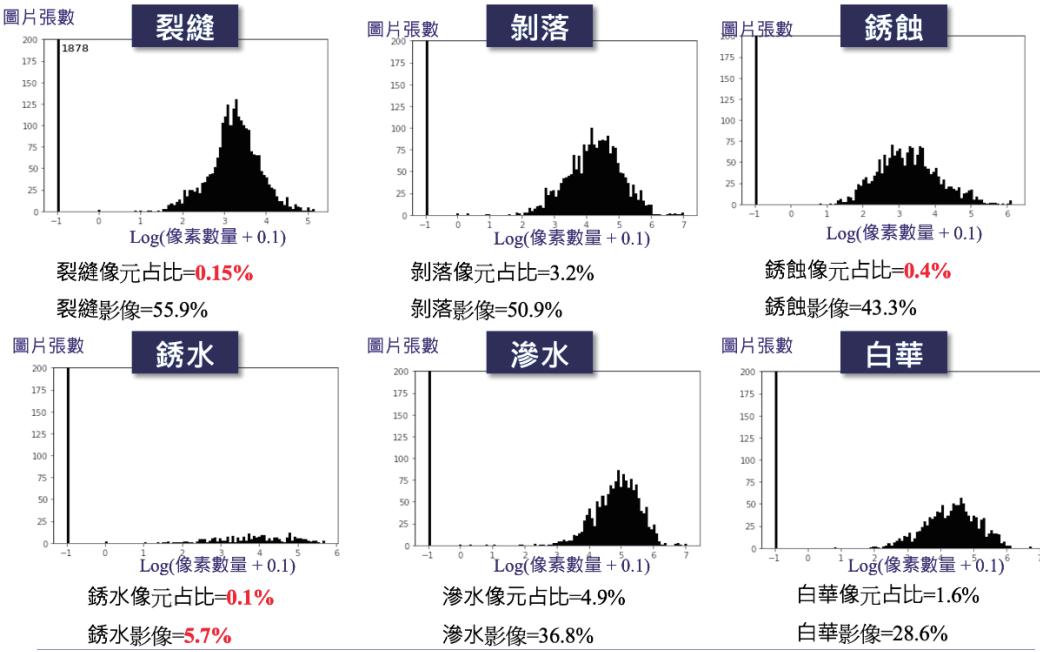
圖 3.14 111 年度各劣化類別訓練資料數量統計

圖 3.14 為前期研究各劣化類別人工標注成果數量之統計，其中鎔水部分之影像與像元占比相對於其他類別都少很多，因此本研究 112 年(圖 3.15)增加鎔水影像之標註數量，以提升 AI 劣化偵測之準確率。由於同 1 張影像中若同時出現其他劣化類別，也會同時標註，故相較於前期標註資料，112 年各類別都增加標註資料。

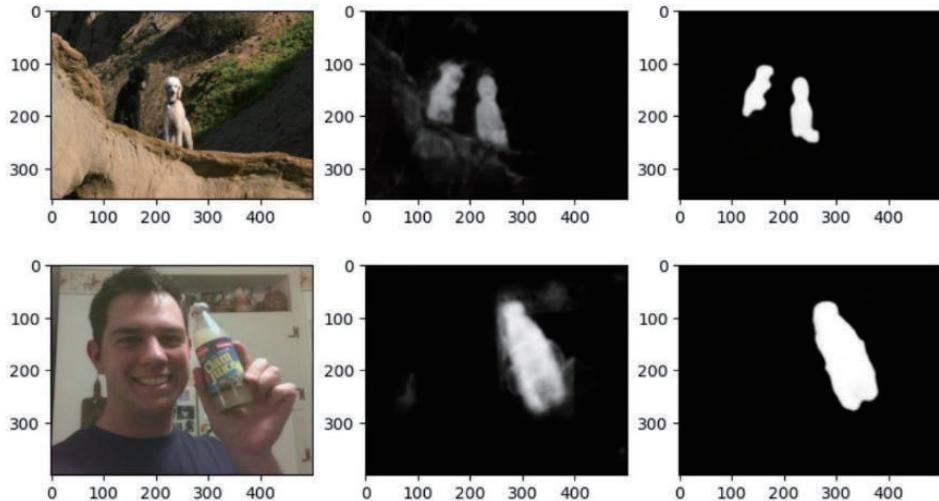
圖 3.16 CRF 後處理範例(左)原始影像、(中)AI 預測成果、(右)CRF 後處理成果

其中 Z_i 為歸一化係數，迭代至收斂後極大化 $q_i(x_i)$ 之 x_i 即為 CRF 後處理之結果。圖 3.16 為以 CRF 處理神經網路預測 VOC2012 資料集之影像的成果。可以看出雖然神經網路有時會有高頻率雜訊較高的情形，CRF 之處理能有效地抑制雜訊並移除較破碎的邊緣或區域。此後處理方式將有助於 AI 影像偵測結果向量化的過程。

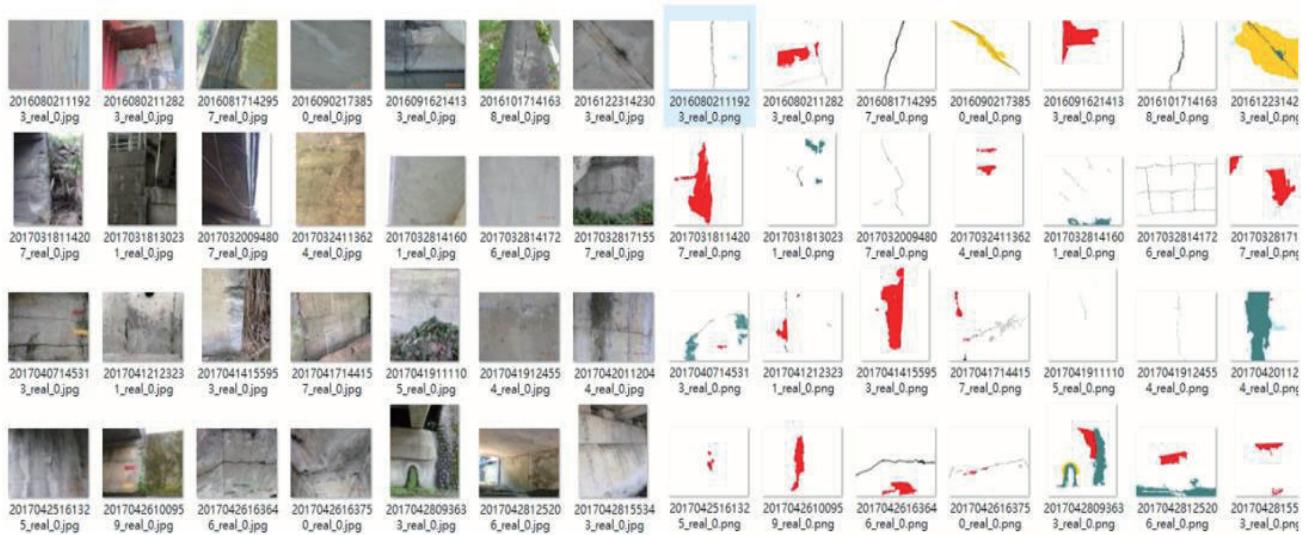
圖 4.1 左:原始影像、右:原始之標註影像

本研究前期因應不同之橋梁裂化類型，分別訓練一個 Deeplab V3+，一個 DeepLab V3++ 模型與一個 Lawin 模型，最後將所有辨識成果合併成一張劣化判識影像。為讓此項測試有相同的基準，本項測試使用相同的訓練與驗證資料，原始影像與標註影像如圖 4.1 所示。

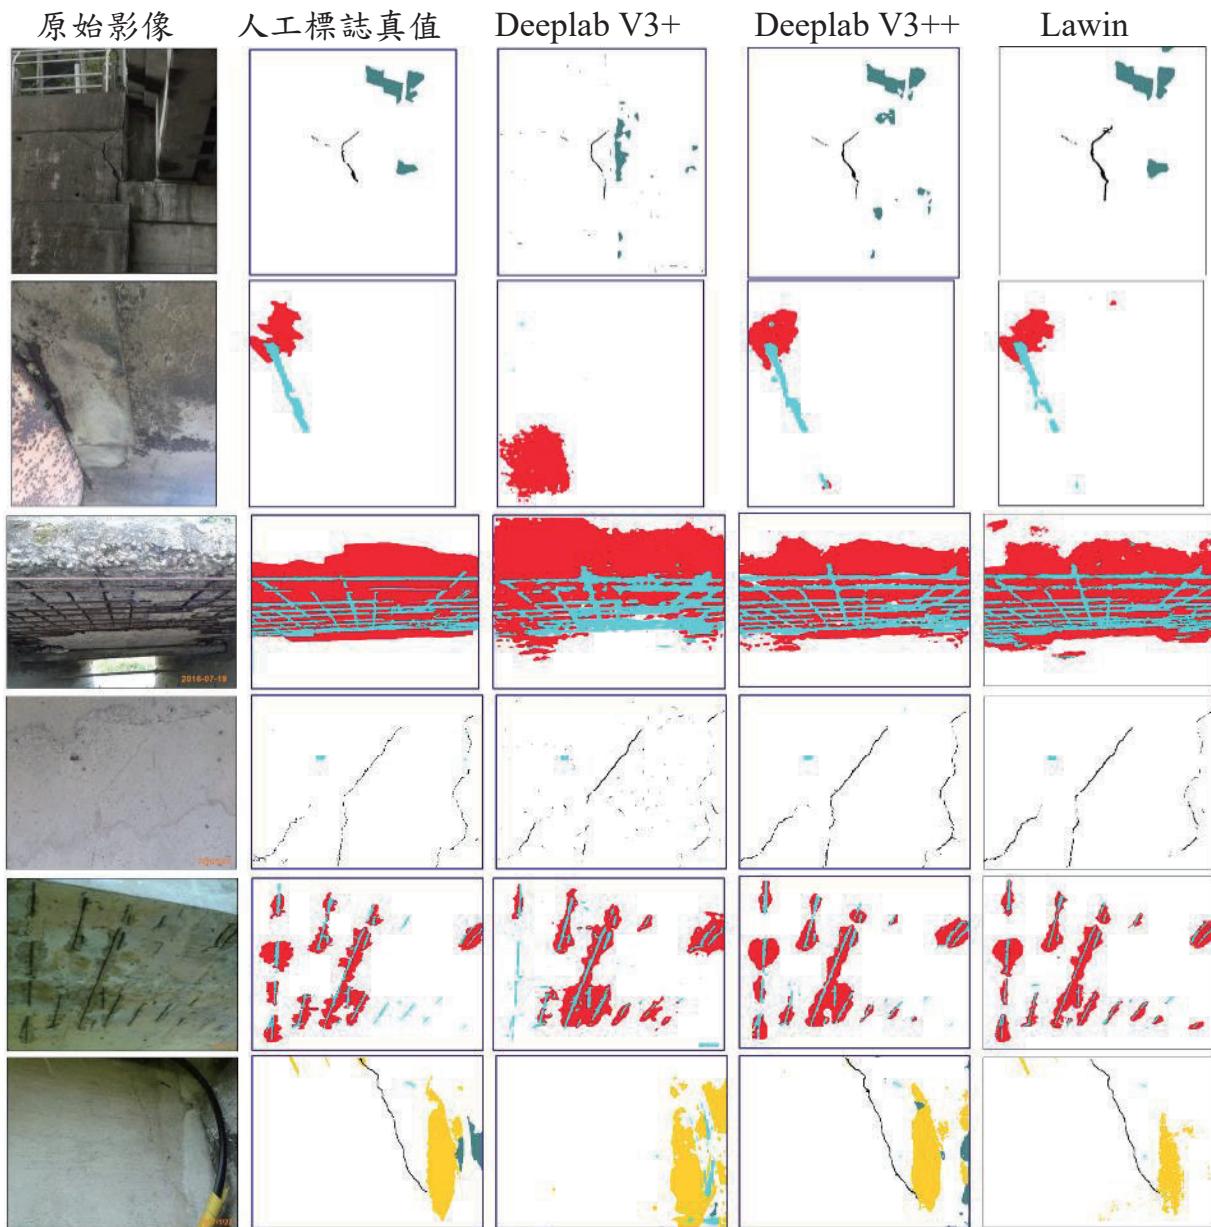
圖 4.2 DeepLab v3+、DeepLab v3++與 Lawin 影像劣化辨識結果比較

表 4-1 為前期 AI 辨識成果各種精度指標之比較，由此可看到各項指標中，本研究使用的 DeepLab v3++較佳，在 MIoU 方面，DeepLab V3++比 DeepLab V3+提升了 9-16%，在漏授誤差(OE)的部分，則降低了 14-32%。證明研究的方法可有效的提升模型辨識能力，且有高比例的劣化都被偵測出來。雖然至目前為止已可達到可觀的辨識成果，但此方法仍有改善的空間，如為求辨識的穩定性而分別對各劣化種類進行模型的訓練；然而影像中同時出現多劣化類別的機率頗高，以使用者的角度，自然是讓模型可一次偵測出所有劣化類別會更方便。此外 DeepLab V3++與 Lawin 之初步比較結果顯示，DeepLab V3++於剝落、鏽蝕、白華、滲水等類別表現優於 Lawin (TIOU 約為 50%至 60%)，而裂縫類別則由 Lawin

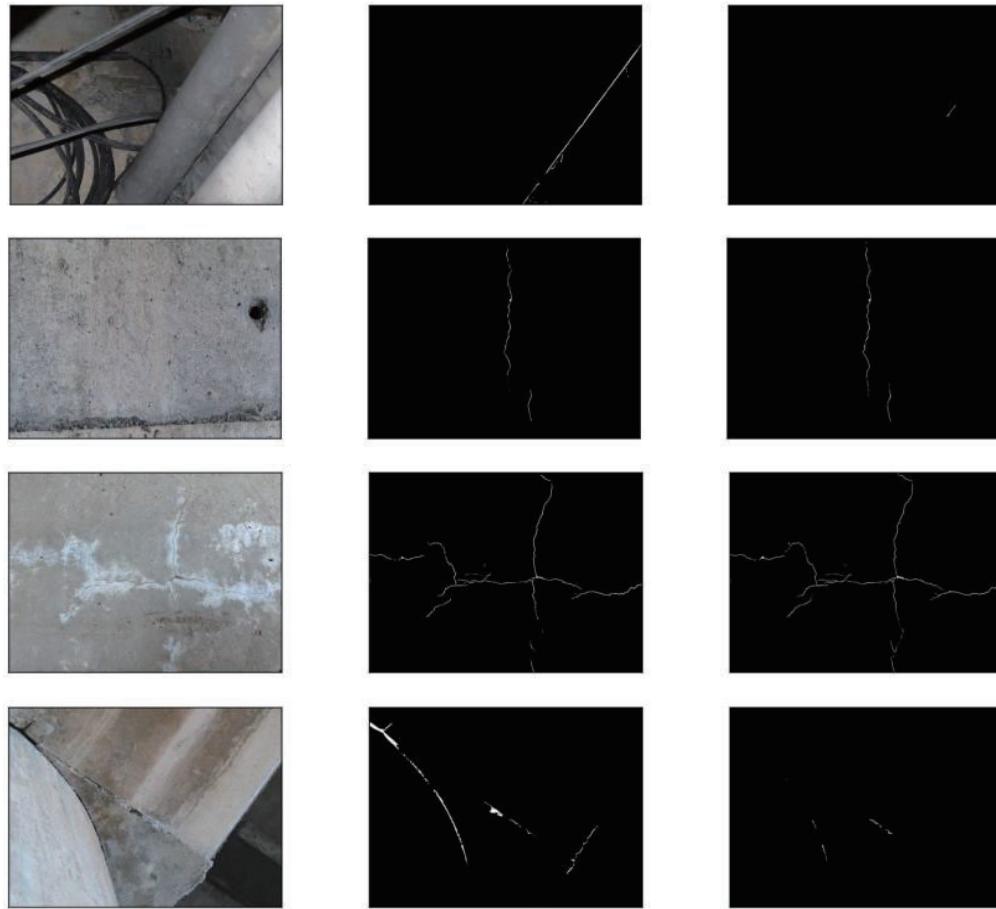
圖 4.5 新舊模型之偵測結果比較。

型偵測較困難的裂縫。由此可斷定，更新資料並增加標註的正確性和一致性的確有助於模型訓練，使其能達到較高的精確度。表 4-7 與表 4-8 分別為新舊模型之各式精度指標與整體精度指標，可以看出本年度在 AI 裂縫偵測上的精確度有全面的提升。

備註：左、中、右分別為原始影像、舊模型偵測結果、新模型偵測結果。

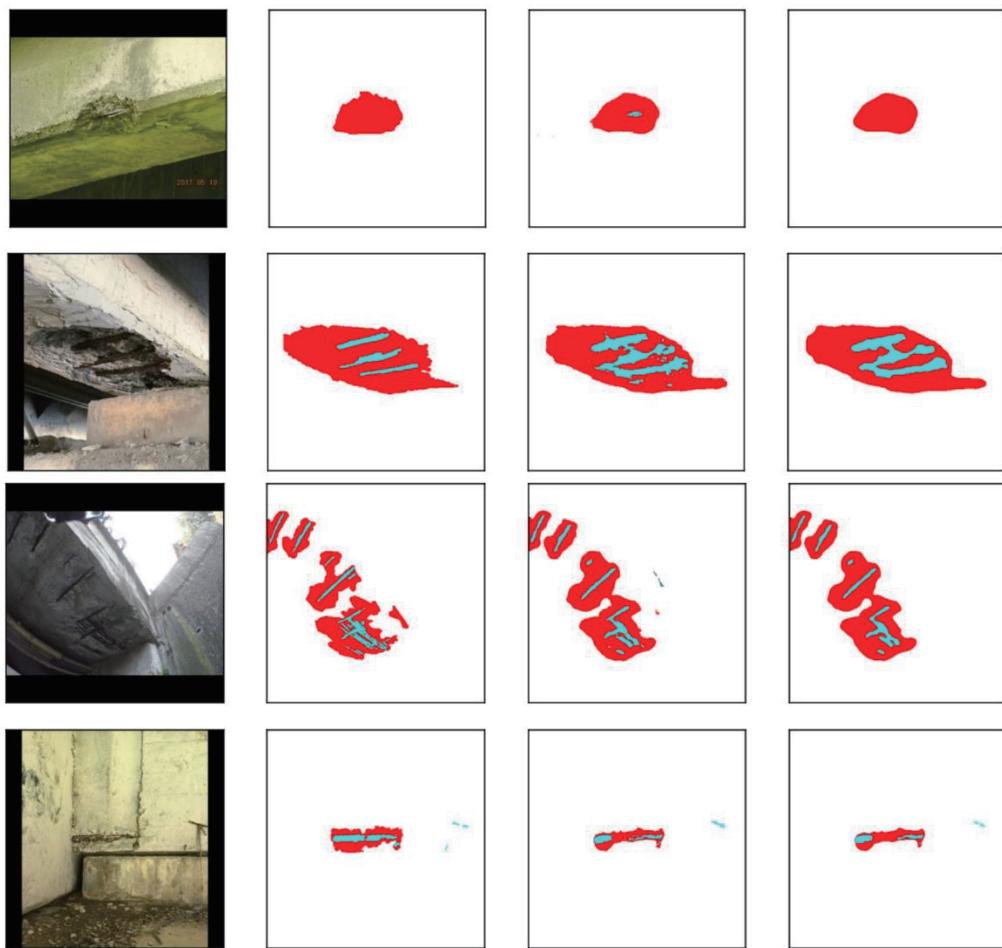
圖 4.6 CRF 後處理效果展示

本研究使用條件隨機場(CRF)，對於 Lawin AI 模型(不含裂縫)偵測後輸出的劣化類別影像做後處理以抑制雜訊，以便後續轉換成向量資料後可以減少資料量，並優化視覺效果。圖 4.6 為針對橋梁影像進行 AI 劣化偵測後與應用 CRF 再進行後處理後之比較。由圖中可以觀察到，CRF 能將零碎的邊緣圓滑化，例如圖中第 2 個案例。而原始 AI 偵測後之鎊蝕形狀較為零碎，但經 CRF 處理後濾除了許多雜訊。再者對於小區域的誤判情形，如圖中第 3 個案例有 1 條誤判的滲水，經過 CRF 後處理後已經被移除。由此案例亦可推斷，此演算法不適合應用於裂縫類別，因為細小的裂縫將會被 CRF 濾除掉，但可應用於其他劣化類別。

備註:由左至右分別為原始影像、人工標註、AI 偵測成果、CRF 後處理成果

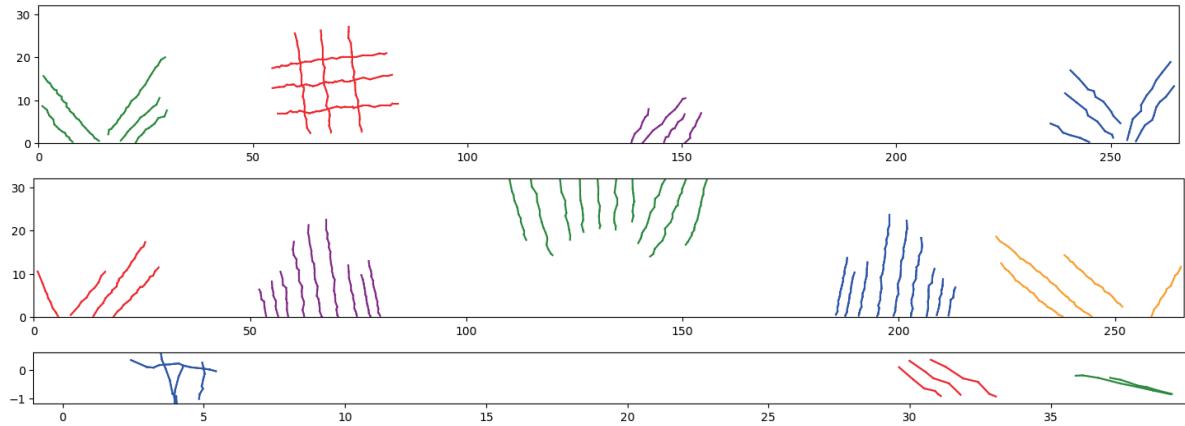
圖 4.7 K-Means 分群裂縫結果(不同顏色不同群)

由於霍夫變換對大範圍影像較缺乏效率，且容易受原點位置影響，此處先對橋梁構件上之裂縫做分群，再對每群計算霍夫變換，K-Means 則為分群所用的演算法。圖 4.7 模擬橋梁大梁側面 2D 平面圖上裂縫分布的情形，顏色代表 K-Means 自動分群結果，使用 K-Means 時必須設定群的數量，在此本研究使用 Silhouette Score 量化一特定分群方式的優劣，以決定分群數量。

本研究開發之霍夫變換為針對向量資料，比以點陣圖為資料的霍夫變換較有效率且省記憶體。以圖 4.7 最下圖為案例進行分析比較，圖中共偵測到 3 群裂縫，經過霍夫變換與計算裂縫主軸方向後，結果如圖 4.8 所示，其中上、中、下 3 個裂縫模擬圖中圖黑點分別為 3 群裂縫的幾何中心，裂縫模擬圖左下方為局部霍夫變換、右下方為計算裂縫方向之結果。

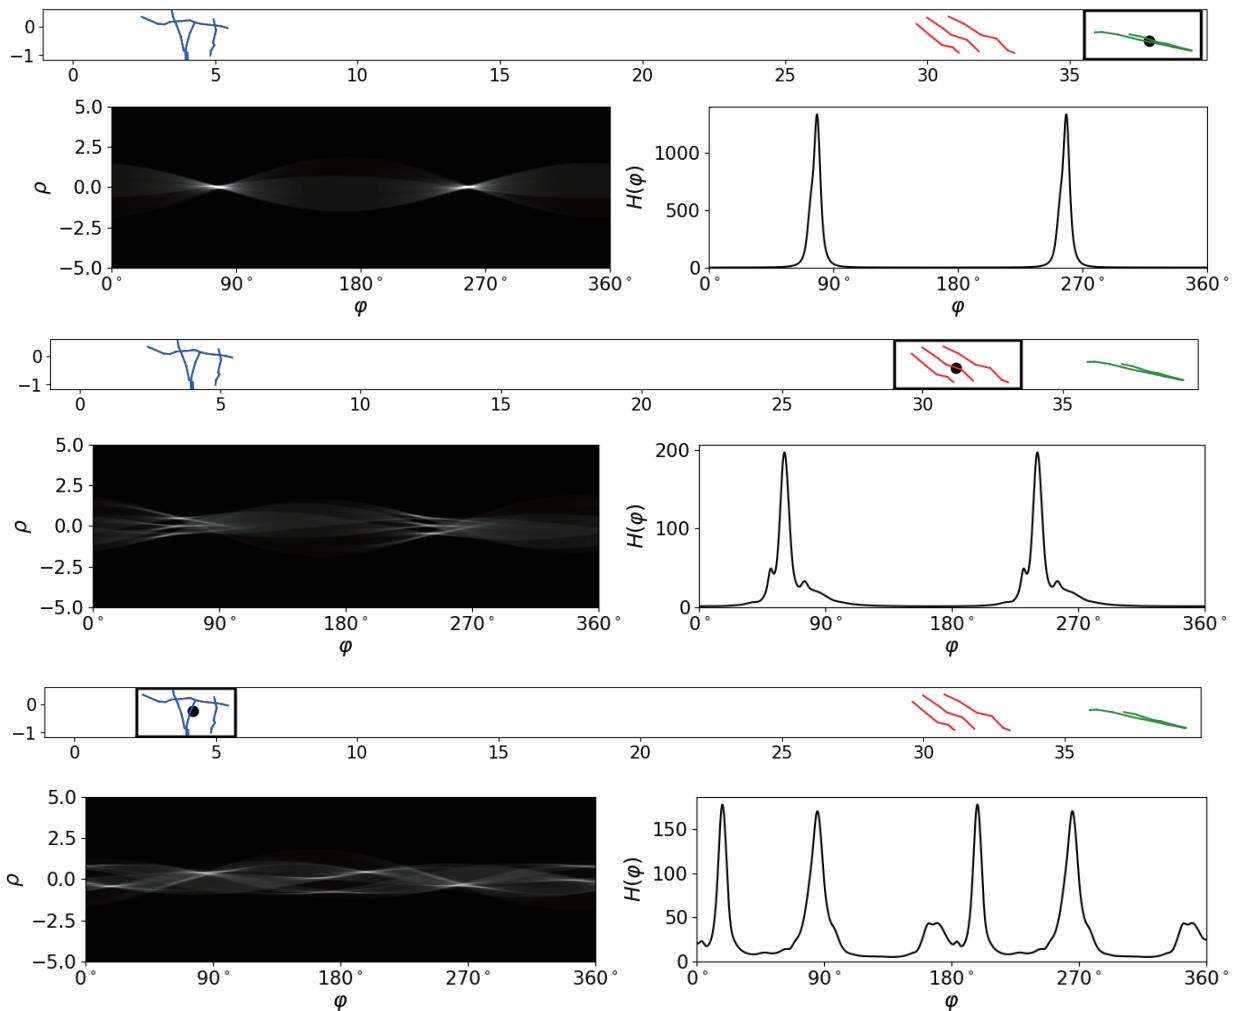
圖 4.8 模擬裂縫、局部霍夫變換與裂縫方向偵測結果

在分群後為判斷各群中裂縫走向之趨勢，會以各裂縫群之幾何中心為原點做霍夫變換，此作法能減少霍夫變換所需計算的範圍，且更加快速。為偵測裂縫主軸方向，令霍夫變換後所得之分布為 $h(\rho, \varphi)$ ，可透過觀察 $H(\varphi) \equiv \int d\rho h(\rho, \varphi)^2$ 之峰值判斷裂縫走向。經過上述分析，這 3 群裂縫，各自的主軸方向分別為：1)綠色群裂縫：主軸方向約 80 度。2)紅色群裂縫：主軸方向約 70 度。3)藍色群裂縫：主軸方向有 2 個，分別為約 15 度與 88 度。圖 4.8 上、中、下 3 個裂縫模擬圖中圖黑點分別為 3 群裂縫的幾何中心。裂縫模擬圖左下方為局部霍夫變換、右下方為計算裂縫方向之結果。
