無人機搭配 AI 影像辨識
應用於橋梁檢測之研究(2/2)-
無人機自動化檢測架構探討

交通部運輸研究所

中華民國 113 年 5 月

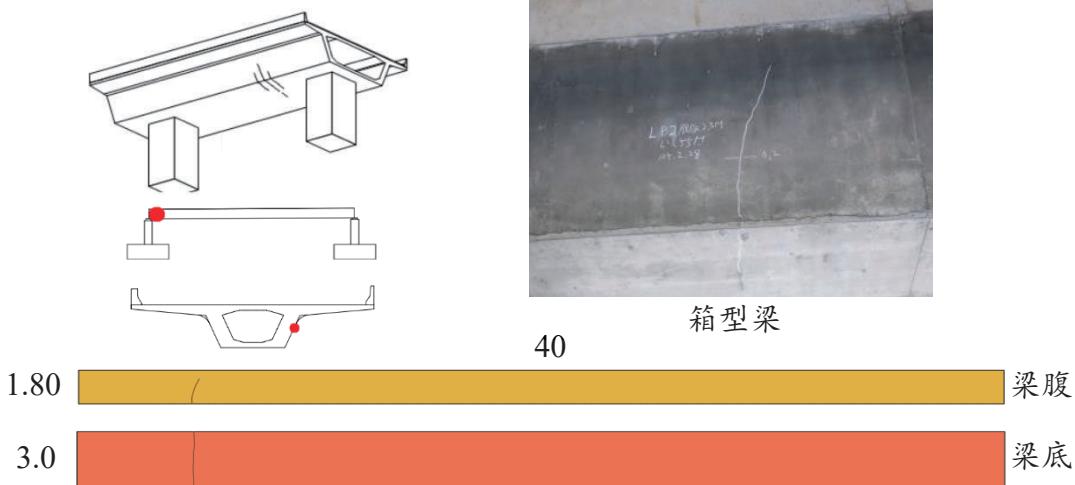
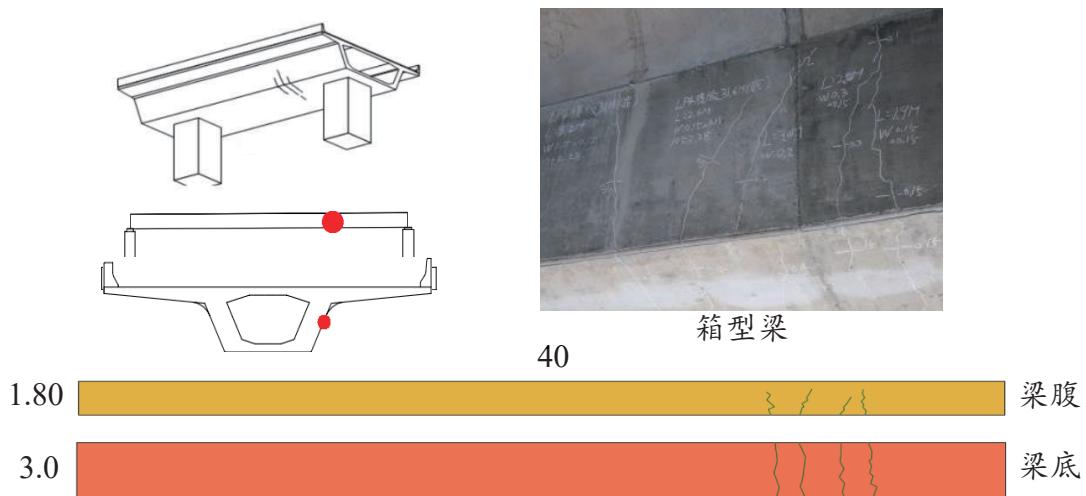
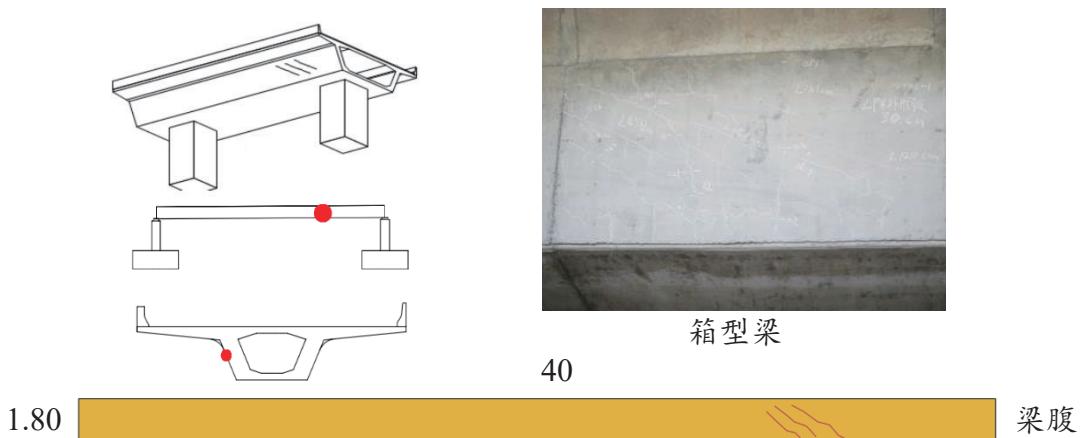
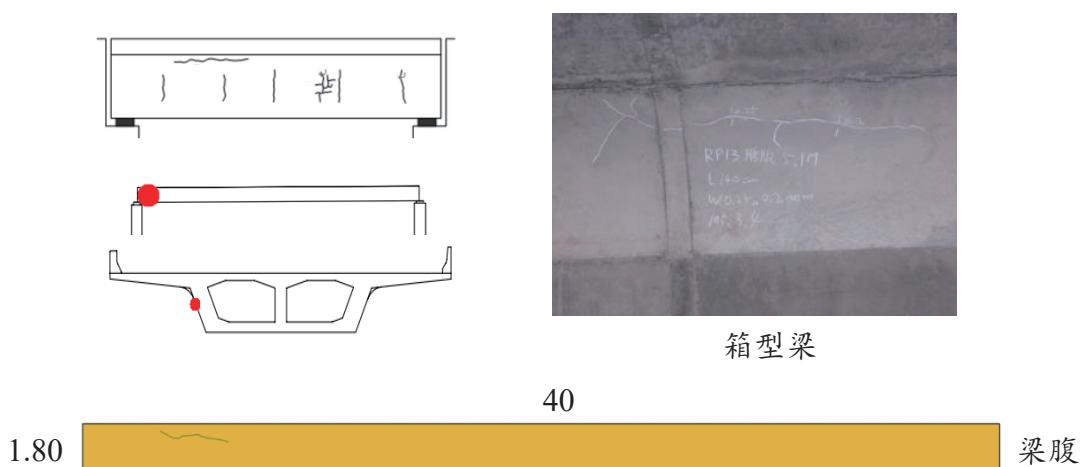
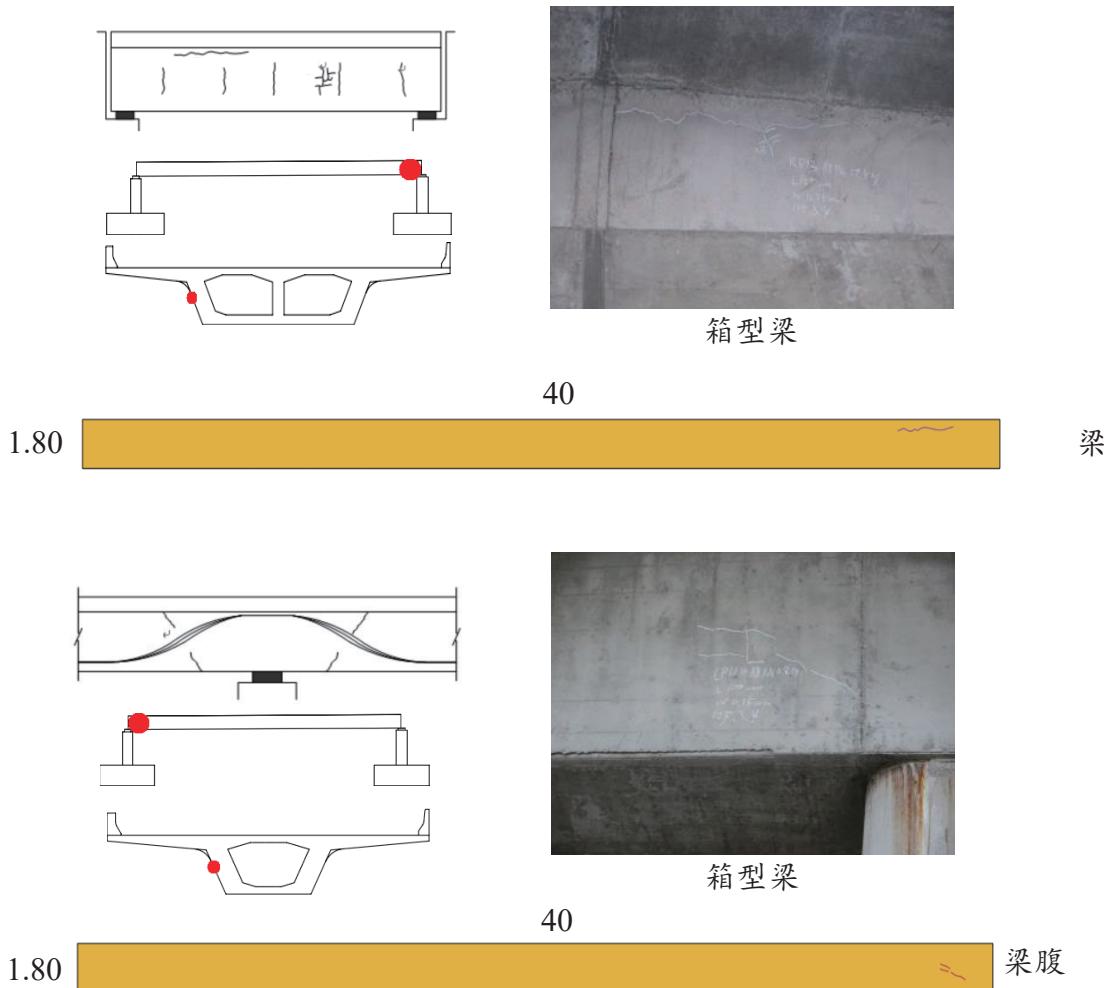
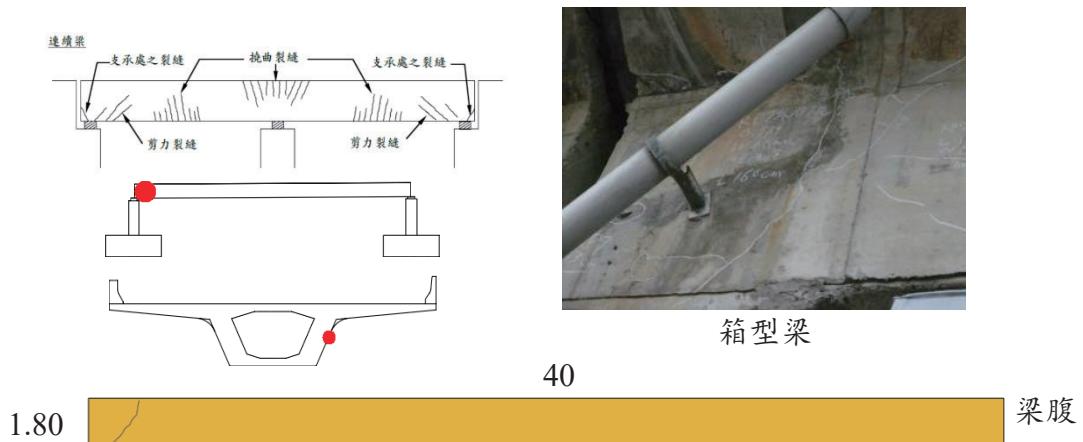
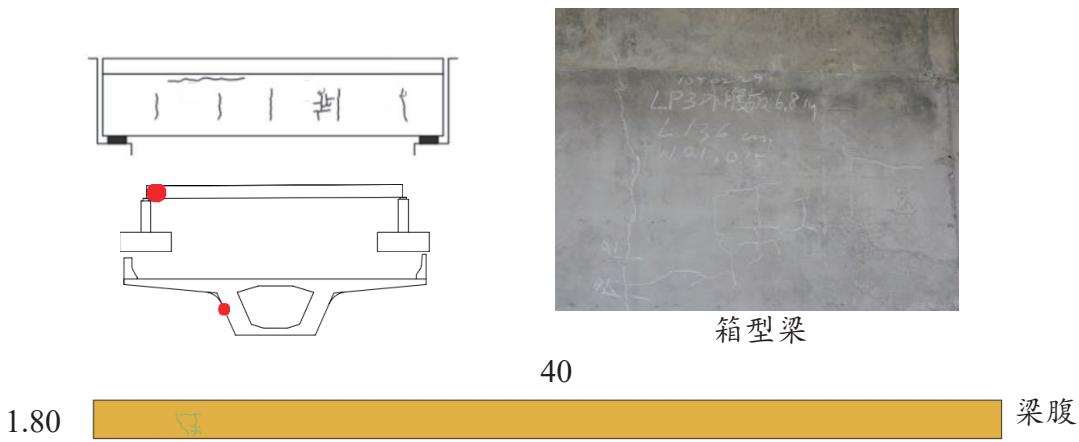
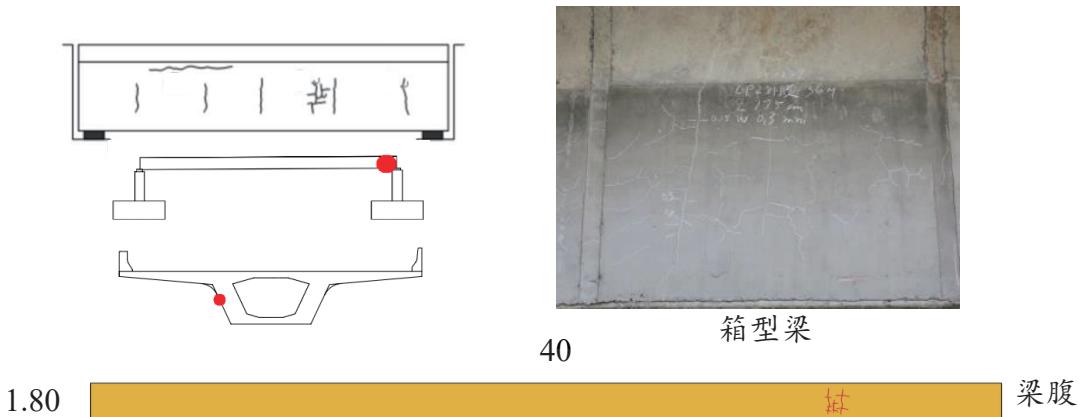
本研究利用 GIS 軟體與根據 105 年 2 月 6 日發生於高雄美濃芮氏規模 6.6 的地震，造成歸仁區 86 線 24 號橋(大梁形式為箱型梁長 40 公尺)所造成的橋梁損壞狀況，所模擬之各式裂縫案例(圖 4.11~圖 4.18)，包括結構與非結構裂縫，供後續自動判識結構或非結構裂縫。

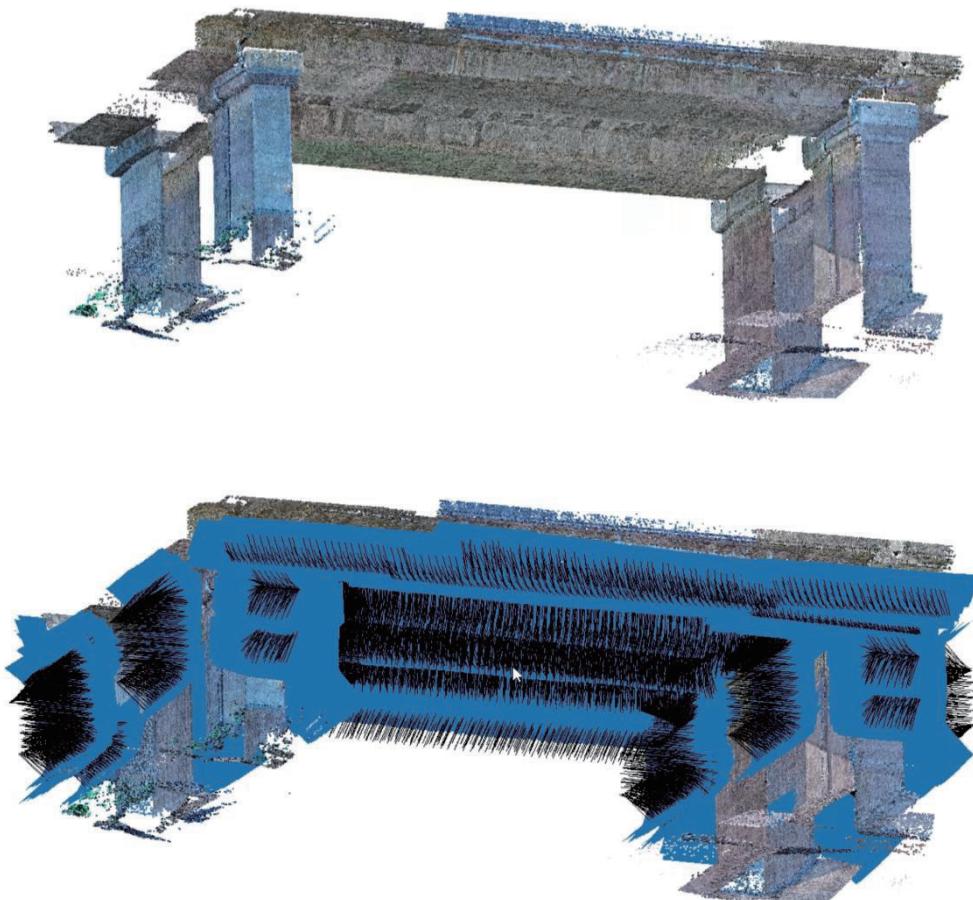
圖 4.114 3D 點雲(上圖)，藍色為高解析影像之分布(下圖)

本研究以半自動方式按照所制定之橋梁各構件拍攝作業標準進行航線規劃，再根據此航線設計以所設計之 Y6B1200 無人機自動飛行與拍攝高解析影像(以偵測裂縫為目的)，這些高解析影像與前面之 3D 建模所使用之低解析影像一起進行 SfM 空三平差解算(含地面控制點)與相機率定，最後可獲得每張照片精確之拍攝位置與姿態(外方位參數)，所有照片之分布如圖 4.114 藍色所示。

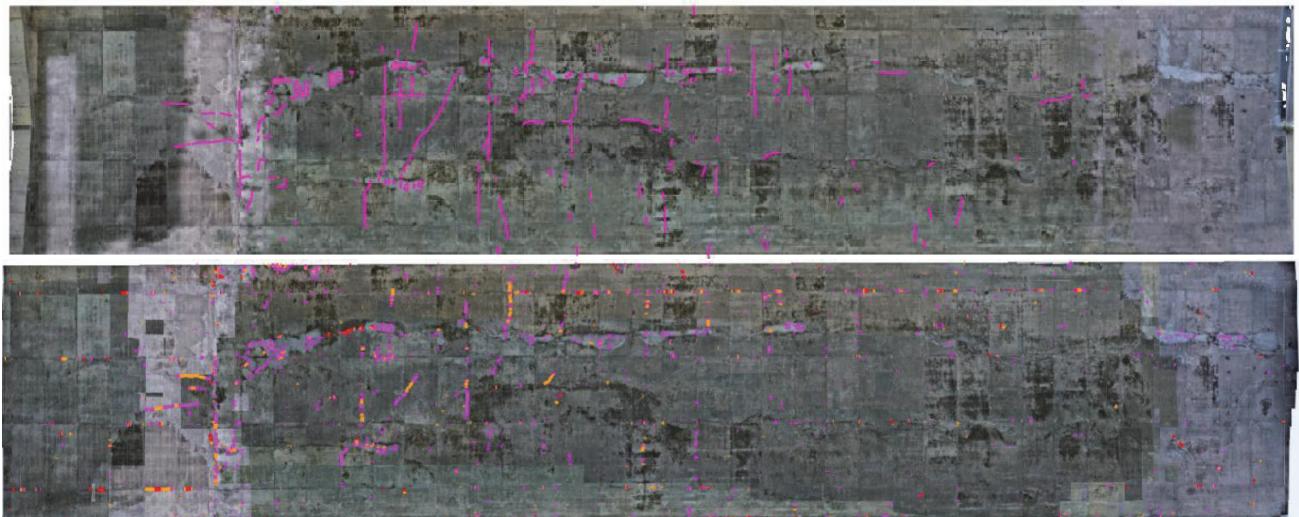
圖 4.127 S4G1 梁底裂縫比較成果

備註:(上圖)人工數化之裂縫分布，(下圖)AI-IBBIS 系統偵測之裂縫

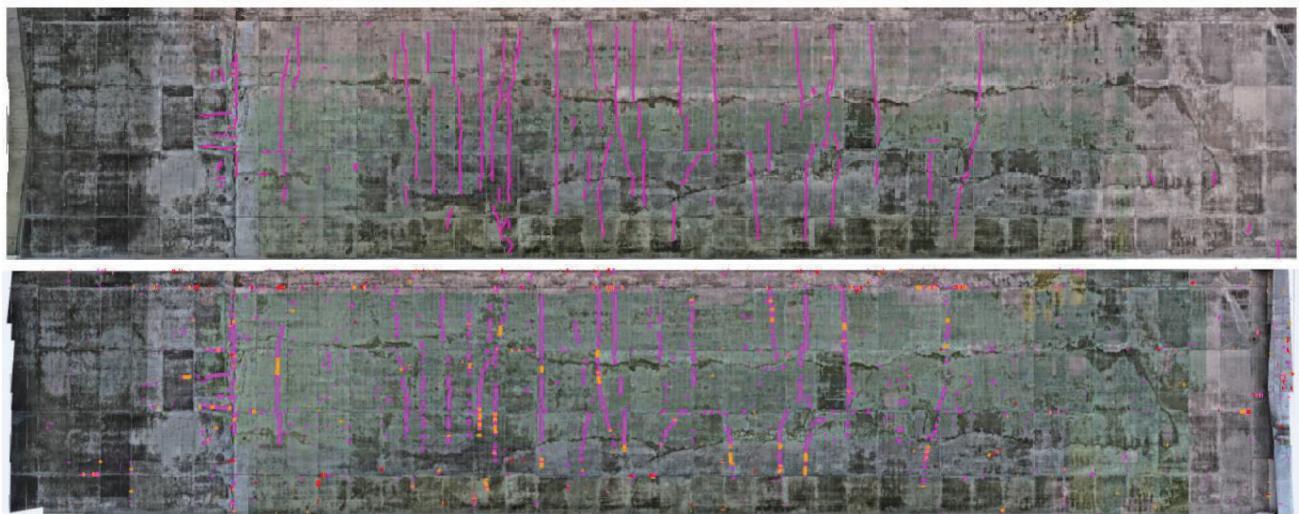
圖 4.128 S4G2 梁底裂縫比較成果

備註: (上圖)人工數化之裂縫分布，(下圖)AI-IBBIS 系統偵測之裂縫

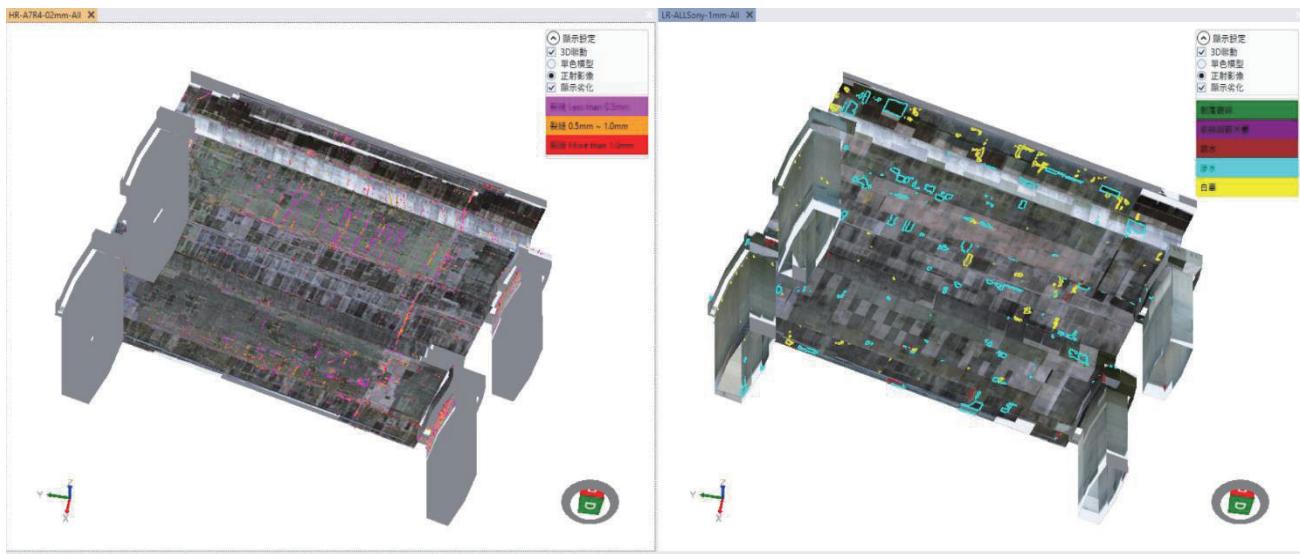
圖 4.129 全橋 3D 模型敷貼正射影像套疊

圖 4.129 展示 2 個全橋 3D 模型，分別敷貼高解析與低解析正射影像(以 Autel UAV 與 Sony A7R2+24mm 鏡頭拍攝之低解析影像所製作)，並各自套疊裂縫與其他劣化類別 Lawin 偵測成果，透過 3D 連動可以同時瀏覽 2 個 3D 模型，在 Zoom In/Out 後可以進行比較，由於 2 個模型之座標系統相同，因此可達到多時期劣化區視覺變異分析的目的。

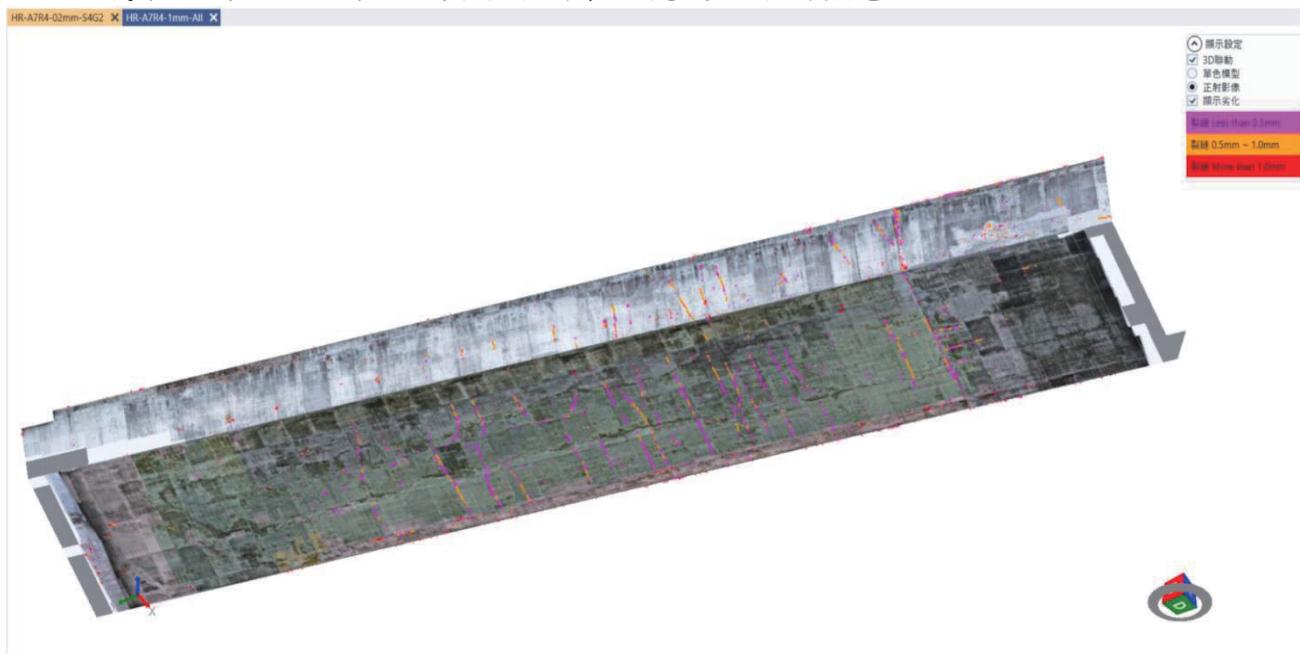
圖 4.130 S4G2 構件 3D 模型套疊裂縫成果

- 展示大梁(S4G2)構件 3D 模型、套疊高解析正射影像與 AI 偵測裂縫向量成果如圖 4.130 所示，其中不同裂縫寬度以不同顏色呈現。

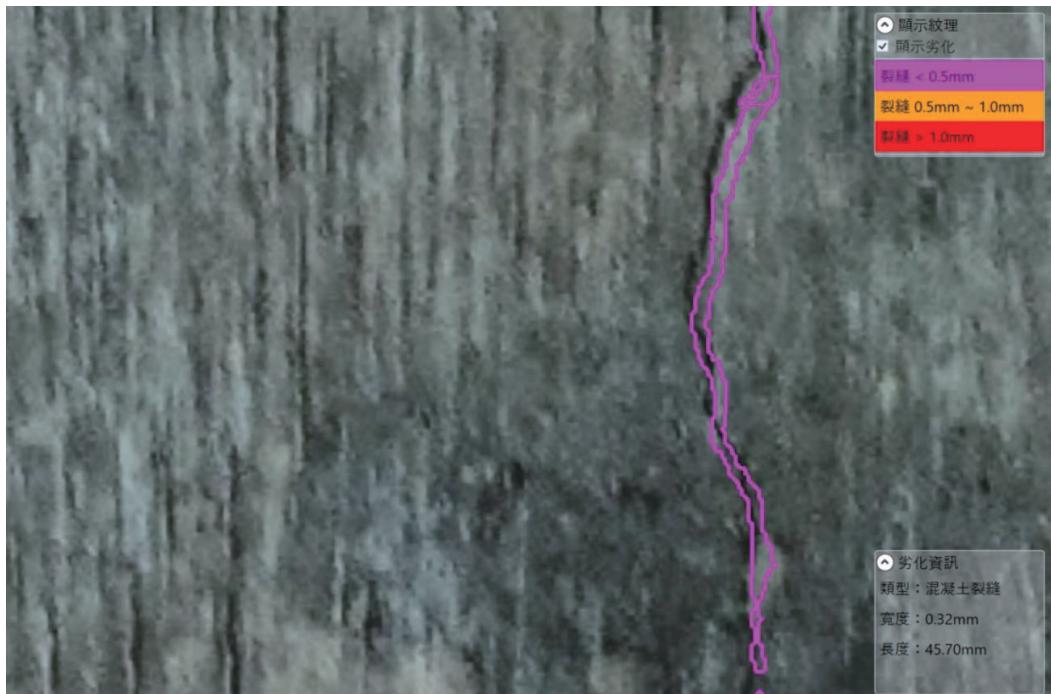
圖 4.131 展示與查詢裂縫寬度與長度

在構件 2D 分解圖中某一個面正射影像上套疊裂縫(圖 4.131)，可用滑鼠點選某裂縫，查詢其寬度與長度，若是其他劣化類別(圖 4.132)，則可查詢劣化類別、長寬與面積、同時可以人工新增一筆 DERU。

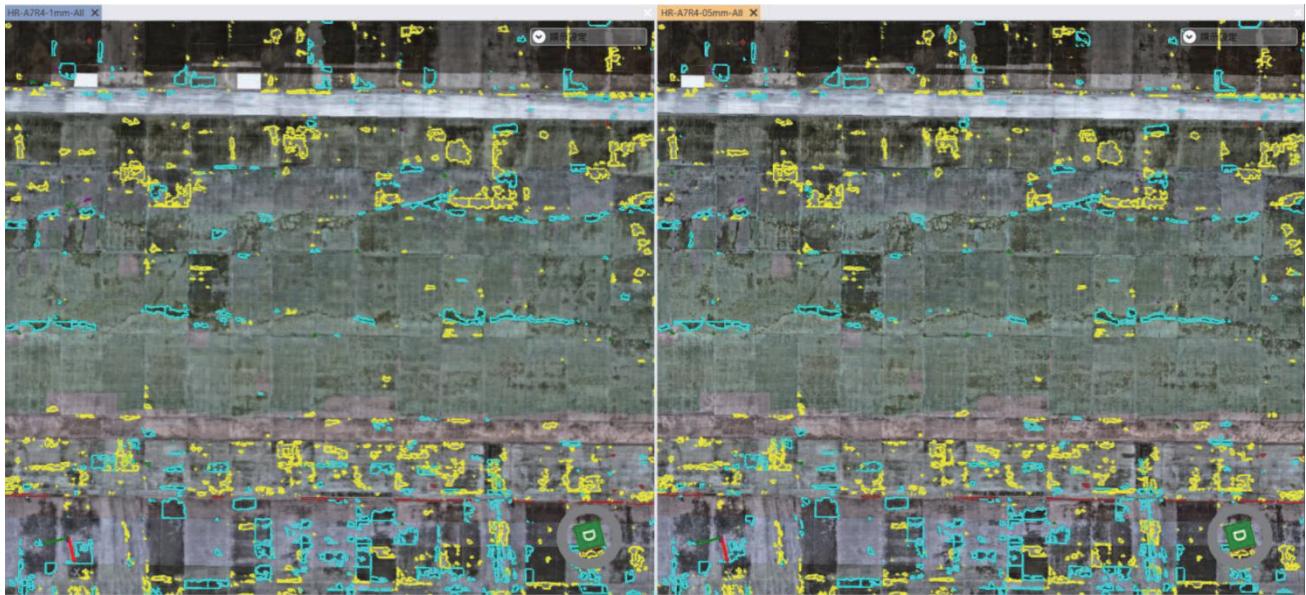
圖 4.133 正射影像偵測其他劣化類別成果

其他劣化類別偵測，並比較彼此之差異。結果如圖 4.133 所示，兩者的一致相當高，但與圖 4.129 右圖相比卻偵測到了更多的劣化區域。由此實驗可知，AI 劣化偵測模型跟訓練資料之空間解析度有關。

備註:(左圖) GSD 1mm, (右圖)GSD 0.5mm

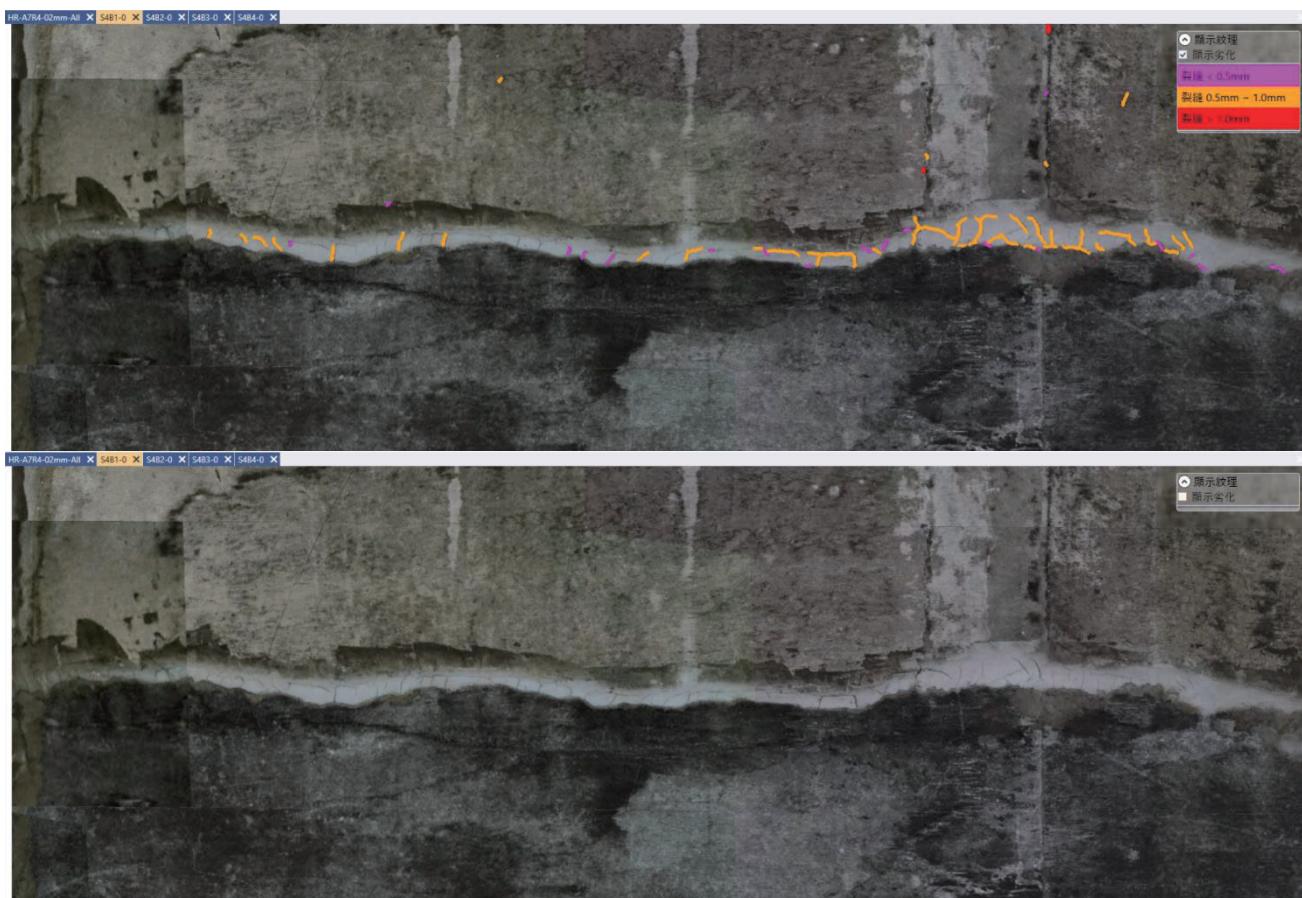
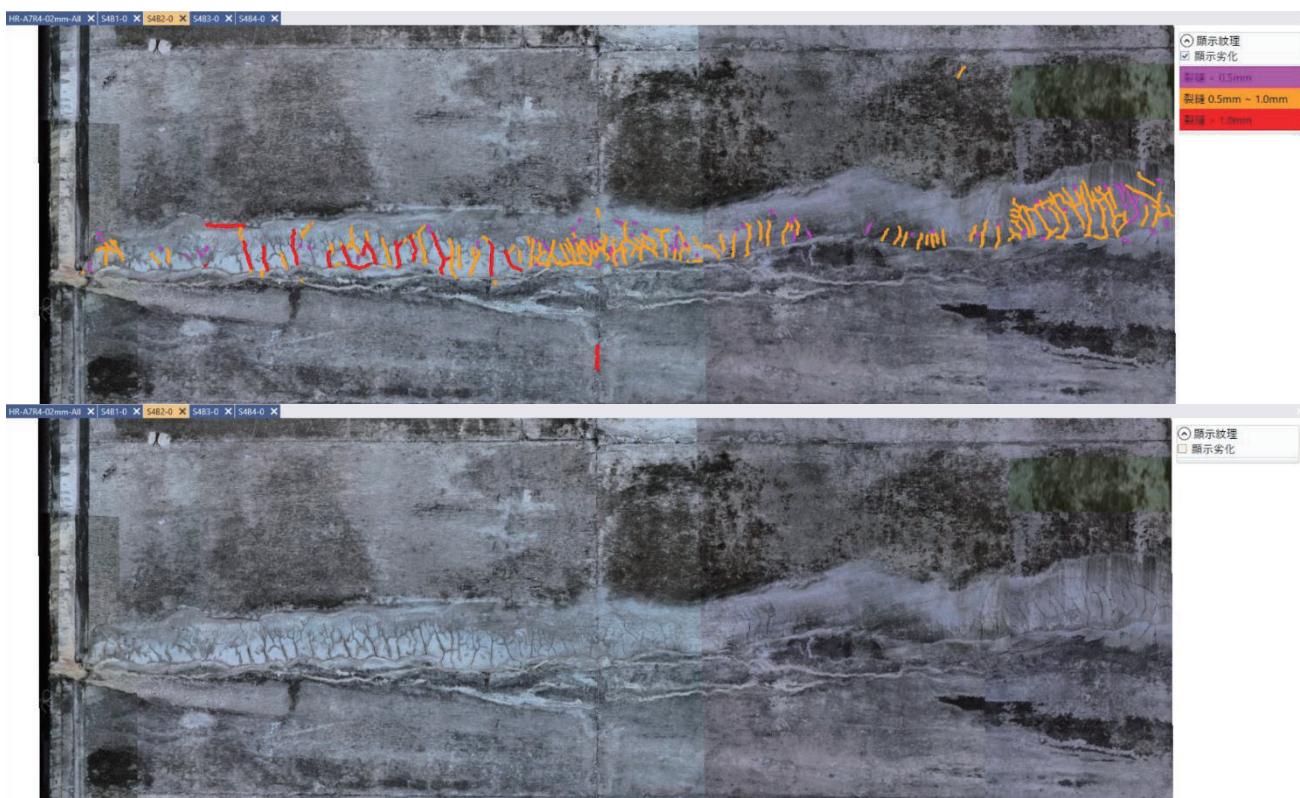
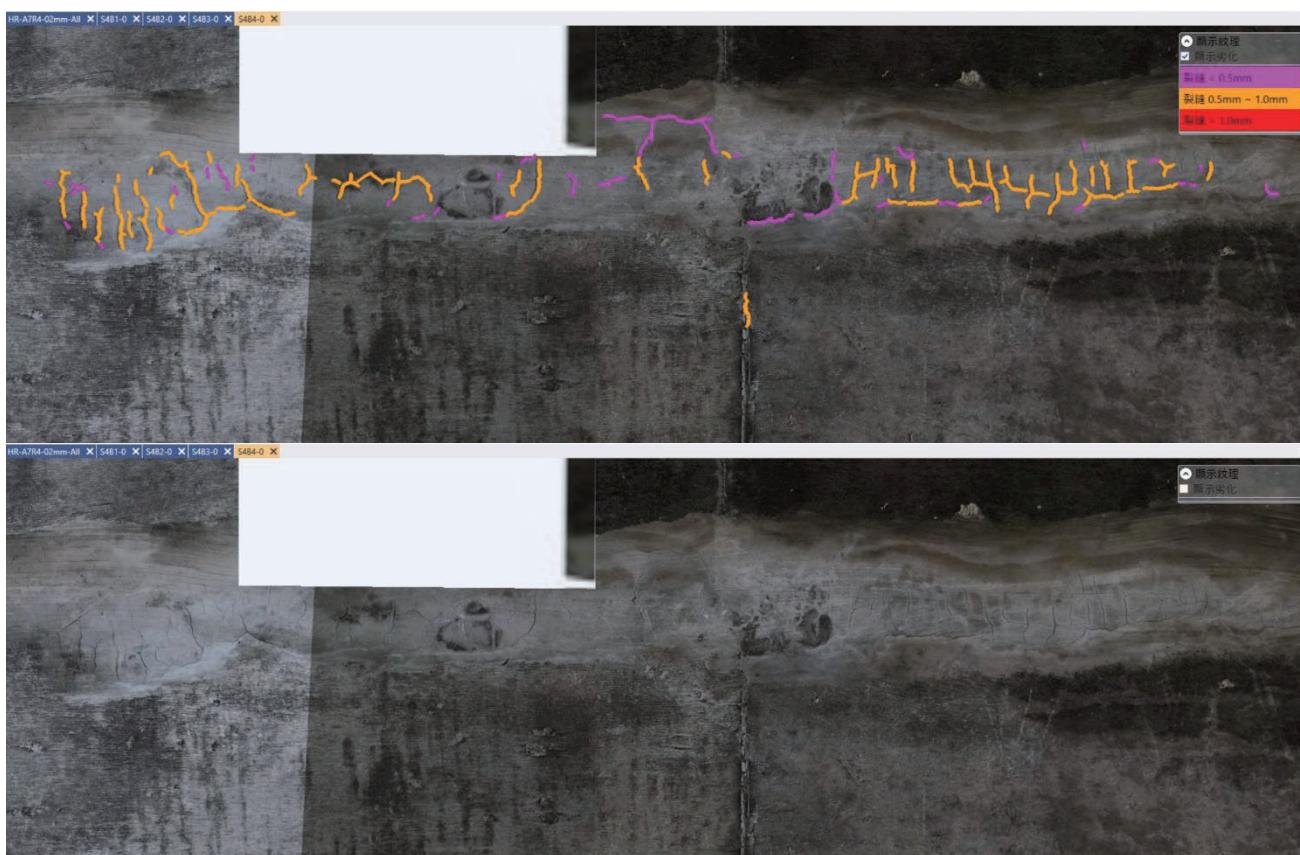
- (1) 圖 4.138~圖 4.140 都是橋面構件，有一個經過修補後的區域，其表面混凝土出現乾縮裂縫，因此裂縫長度都很短，且方向比較雜亂。
- (2) 圖 4.141 與圖 4.142 其位置皆坐落在橋墩上緣，其中 P4-1 的裂縫方向較凌亂，背景紋理有些細小水痕，有些會造成誤判，但基本上大部分的裂縫偵測成果都是裂縫。而 P3-2 的裂縫為接近水平直線，原以為是工作縫，但放大觀看卻不是。
- (3) 圖 4.143 為 PC4-1 帽梁，位在橋梁外側，有經過修補，因此這些裂縫都是乾縮裂縫；有些裂縫沒有被偵測到，主要原因是影像模糊所致。
- (4) 本研究以 AI 技術偵測得到之裂縫，與高速公路局所提供之現場目視檢測報告比較後，得知現場僅發現 1 條位在箱涵頂板的裂縫須要維修(如下圖，但不知確切位置，因此無法與本研究偵測成果比較)。而 S4G2 底部本研究偵測得到之裂縫看起來分布均勻，偏向乾縮裂縫，目前高公局已不紀錄且無須維修。

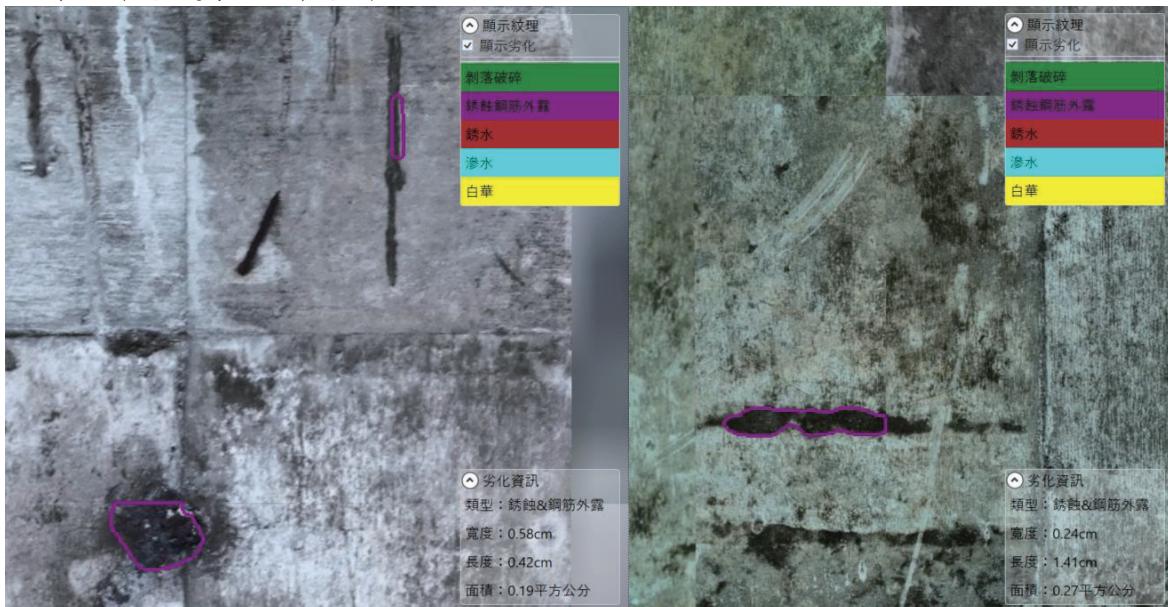
圖 4.146 鋼筋外露與鏽蝕偵測案例

以下案例測試使用的影像資料來源與圖 4.133(左圖)相同為高解析無人機影像，正射影像 GSD 為 1mm，AI 模型為 Lawin+CRF 後處理。圖 4.146 為鋼筋外露與鏽蝕，但左圖左下方接近圓形之區塊應該是髒污，屬於誤判。圖 4.147 為混凝土剝落案例，但是右二圖是因為板模固定處拆除所造成，外觀類似混凝土剝落，並非誤判。圖 4.148 滲水白華與鏽水的案例，其中鏽水的偵測範圍不完整。滲水部分則大部分是表面髒污所致。
