# 感潮河段橋梁梁底檢測工具研發(1/4)- 功能精進與新興科技導入評估

交通部運輸研究所

中華民國 112 年 3 月

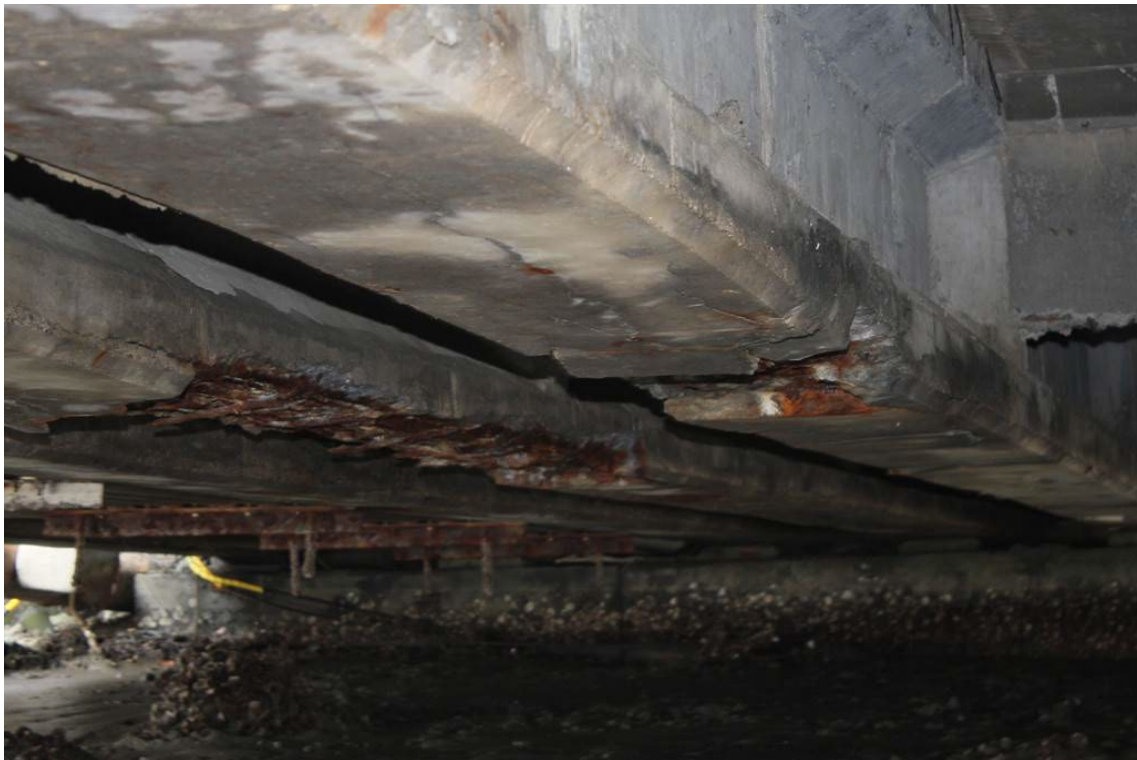
圖 1.1 台 17 線臺南北門段鯤鯨橋橋梁底座鏽蝕與龜裂現象

橋梁在交通運輸中扮演著非常重要的角色，但會隨著使用情形、氣候及環境交替而逐漸老舊劣化，若沒有進行適當的保養維護，則可能釀成重大災難。如 106 年 2 月 4 日上午發生在台 17 線臺南北門段的鯤鯓橋斷裂事件，當時橋面下陷 5~8 公分，且橋梁底座也出現龜裂情形(如圖 1.1 所示)。原本橋梁設計時，橋梁底部距離河面淨高具有一定高度，但當地質下陷後，使橋墩長期浸泡於水下，若保護層施作未落實或已喪失保護功能，易使氯離子進入混凝土內，就會造成鋼筋鏽蝕，進而混凝土膨脹剝落，降低橋梁的承載能力，導致橋梁發生斷裂情形。

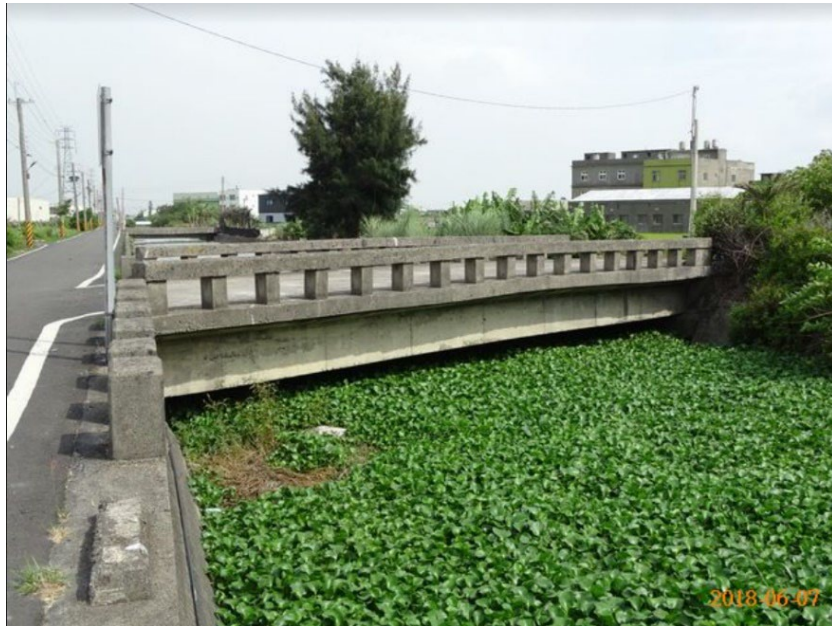
圖 1.2 彰化線西田尾排水 8 號橋

現行橋梁的檢查是以定期檢測為主，作業方式係以徒步、攀爬、搭乘橋梁檢測車或高空作業車盡可能接近橋梁結構物後，再以目視或必要儀器判斷橋梁狀況。執行檢測作業時，如遇高橋墩或跨河橋時，雖可利用橋梁檢測車、高空作業車或無人飛行載具(Unmanned Aerial Vehicle, UAV)輔助趨近橋梁構造物。但對於梁底淨高狹小之跨水橋或感潮河段橋梁(如圖 1.2 所示)，且人員及機具不易進入檢測，僅能利用退潮或是

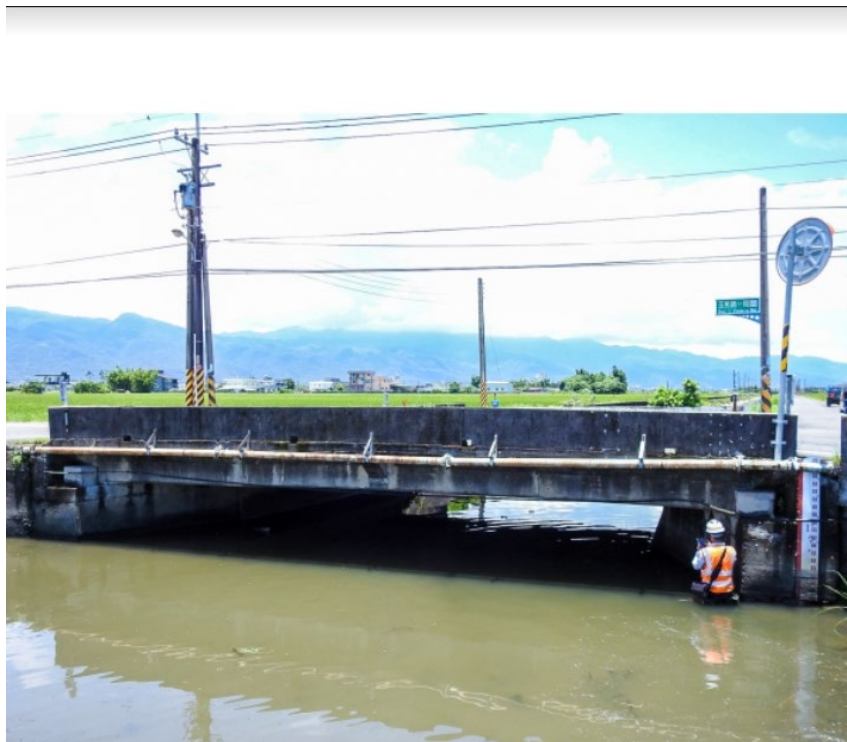
圖 1.3 橋檢人員涉水檢測

枯水期，水位較低時涉水進入檢測(如圖 1.3 所示)，但橋梁底部作業環境較差，安全風險較高。

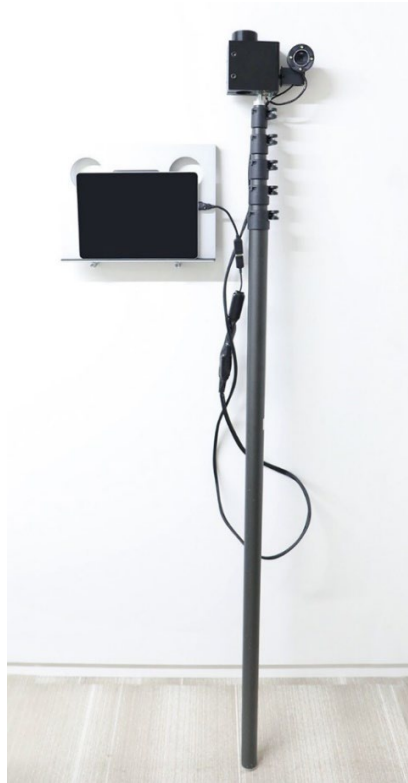
**圖 2.1 一節式長桿檢測設備**

如日本「首都高技術株式會社」輕量級立桿檢測設備(如圖 2.1 所示)，作業長度可達 8 公尺，且鏡頭旁配備 LED 可提供輔助照明，拍攝到的影像即時顯示在平板電腦中(如圖 2.2 所示)。

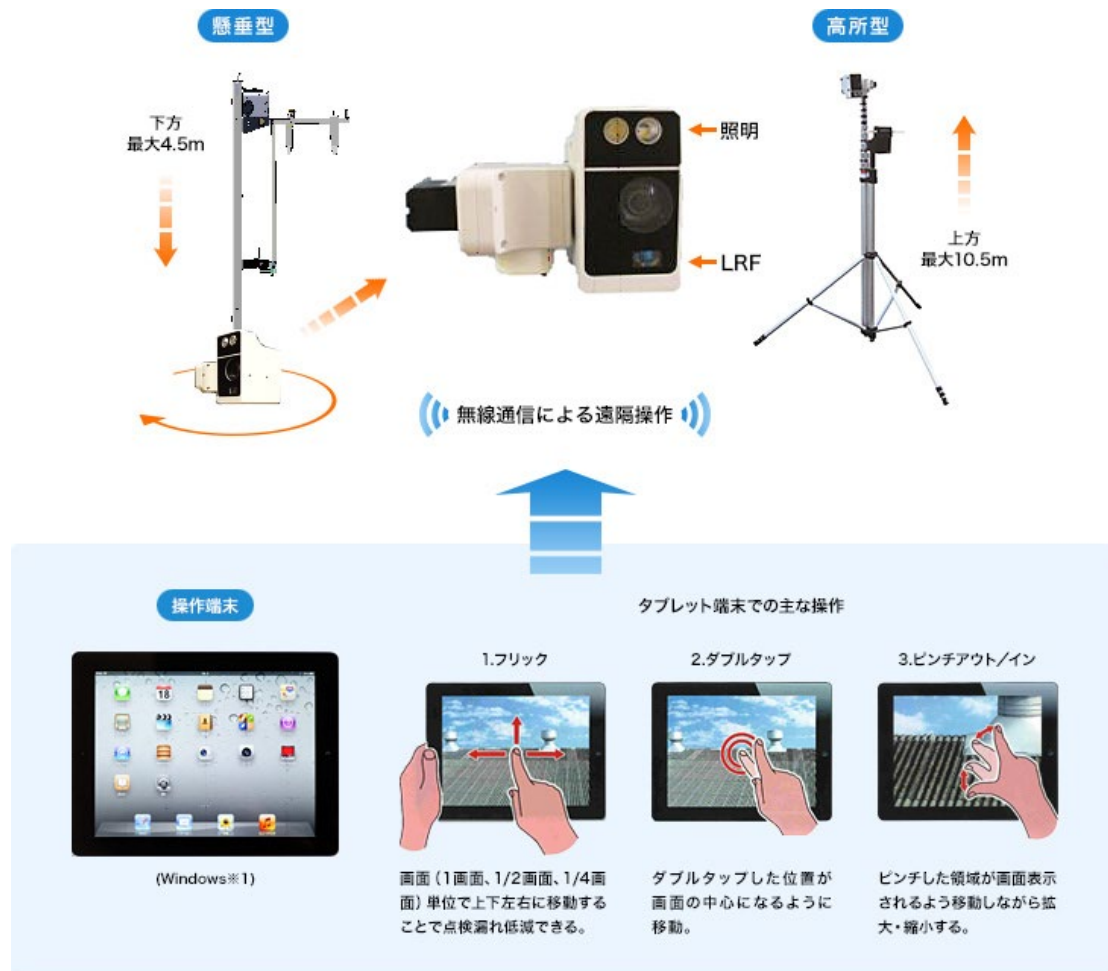
除了靠手持握檢測設備外，日本三井住友建設株式會社所屬 SMC 土木技術股份有限公司(SMC Civil Technos)的檢測設備可安裝於橋梁護欄上，或是透過支撐架往上延伸進行檢測。檢測影像透過無線網路回傳至遠端的平板電腦中，檢測人員還可透過平板直接針對鏡頭進行操作(調整角度、平移或放大)(如圖 2.3 所示)

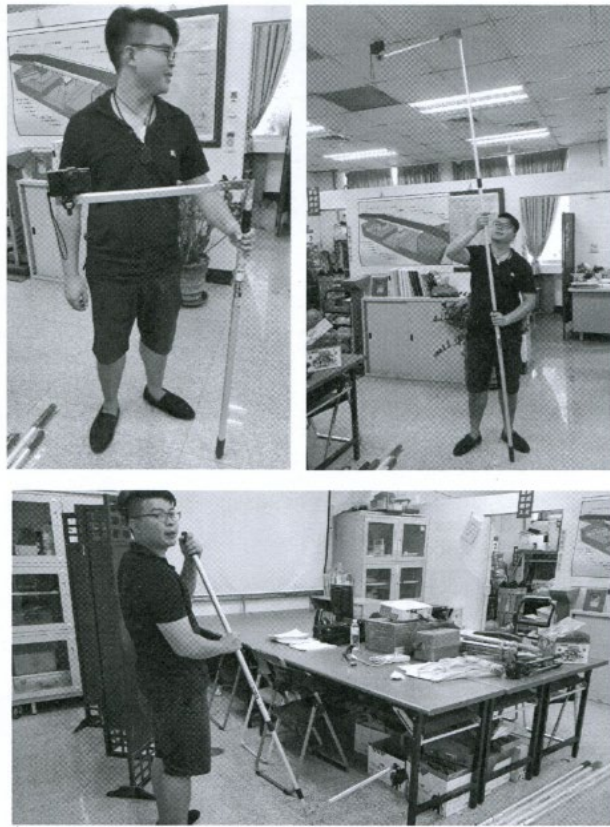
圖 2.4 健行科大協助公路總局組立的長桿設備

國內許多單位也都有自行組立的長桿檢測設備，尾端再搭配不同的攝影設備，即可進行橋梁檢測作業。為了有更好的檢測視野，通常會搭配一節橫桿，方便檢測人員進行更詳細的查看。不過由於都是靠雙手持握，當橫桿越長時所造成的扭力力矩越大，操作負荷也會大幅增加，因此，橫桿長度通常不超過 1 公尺(如圖 2.4、圖 2.5 所示)。

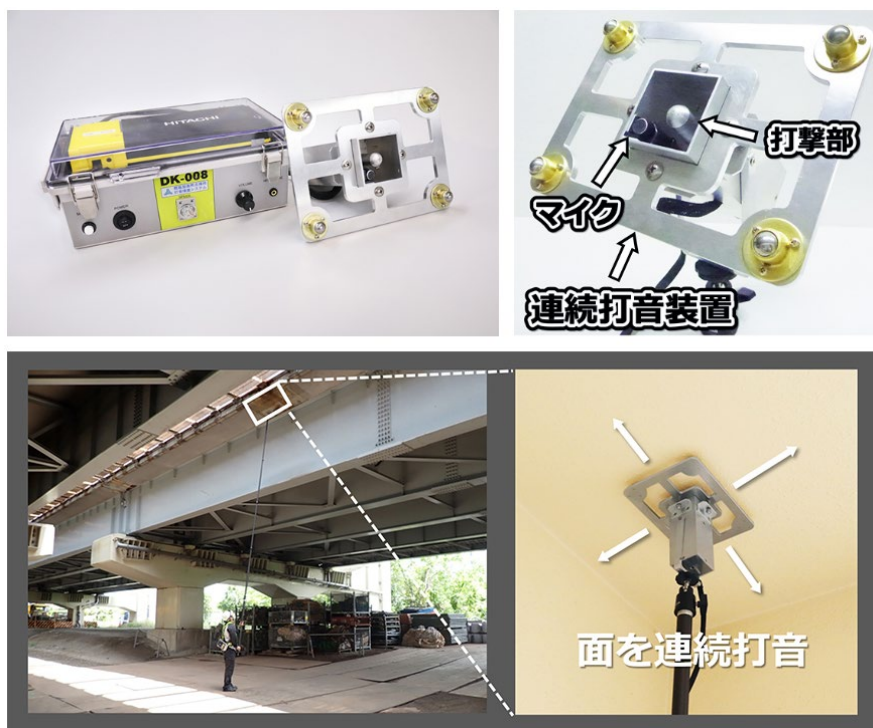
圖 2.6 長桿式敲擊式檢測設備

除了裝設攝影鏡頭之外，也可安裝不同的檢測設備，如日本「首都高技術株式會社」利用長桿所開發的敲擊檢測設備(如圖 2.6 所示)。

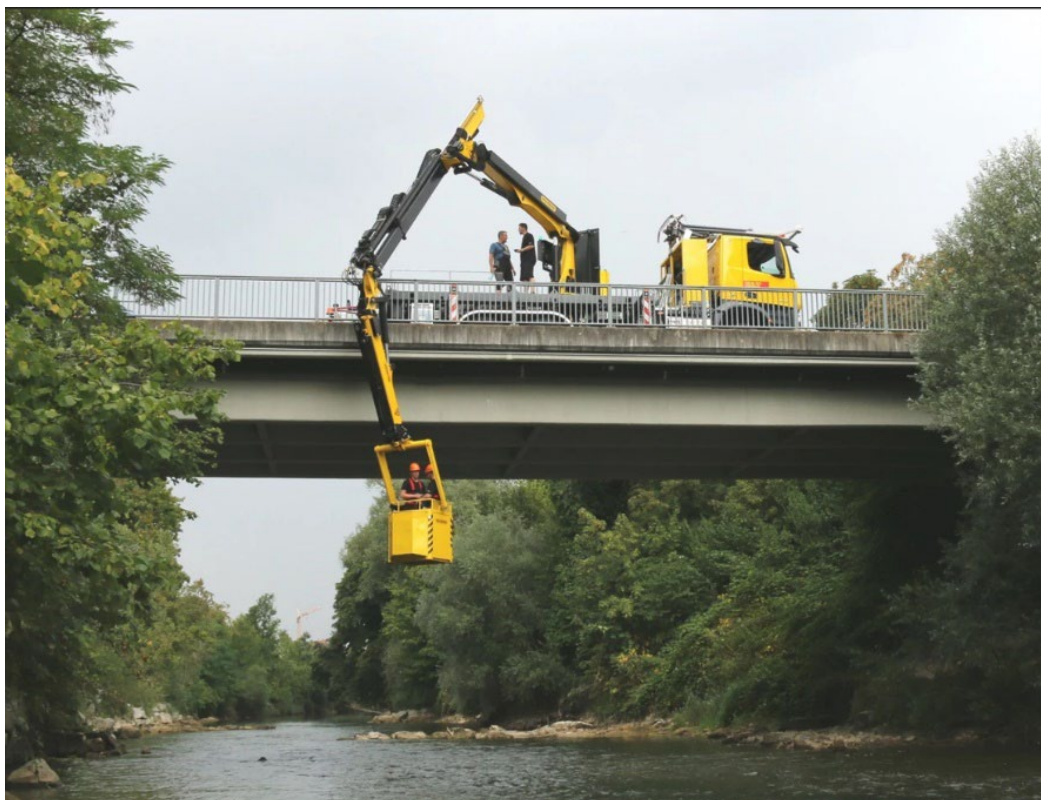
圖 2.7 輪型橋梁檢測車

橋梁檢測最常使用的設備，非「橋梁檢測車」莫屬，它可以將檢測人員送到橋梁底部進行檢測。「橋梁檢測車」依據行進的作業方式，主要可區分為：輪型(如圖 2.7 所示)、軌道型(如圖 2.8 所示)、履帶型(如圖 2.9 所示)及船型(如圖 2.10 所示)。若依搭載人員的方式，則可區分為：吊籃式(如圖 2.12 所示)及桁架式(如圖 2.11 所示)。

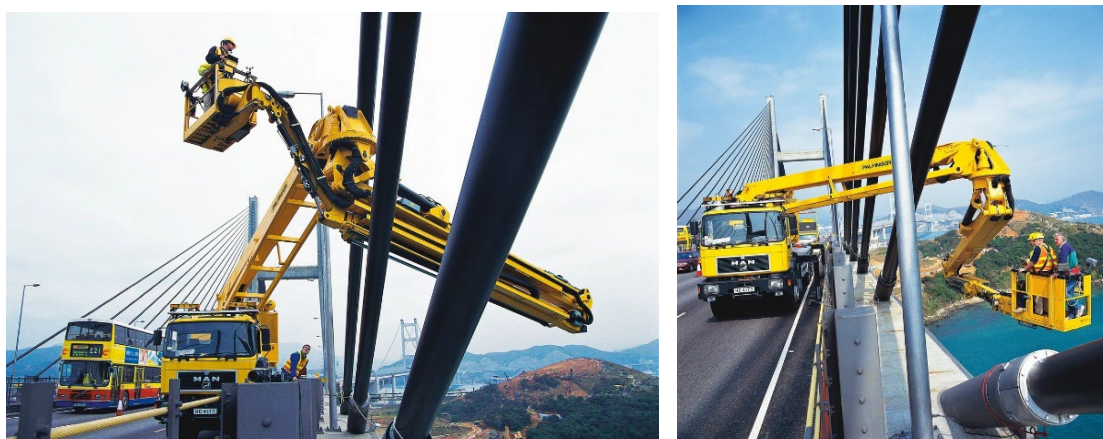
**圖 2.12 鋼索橋用吊籃式橋梁檢測車**

由於橋梁結構樣式繁多，為能執行橋梁檢測作業，因此在檢測車的機構設計上，也會有不同的設計考量，如有特別適合鋼索橋結構的橋梁檢測車(如圖 2.12 所示)，或是可在路肩車道運行的橋梁檢測車(如圖 2.13 所示)。

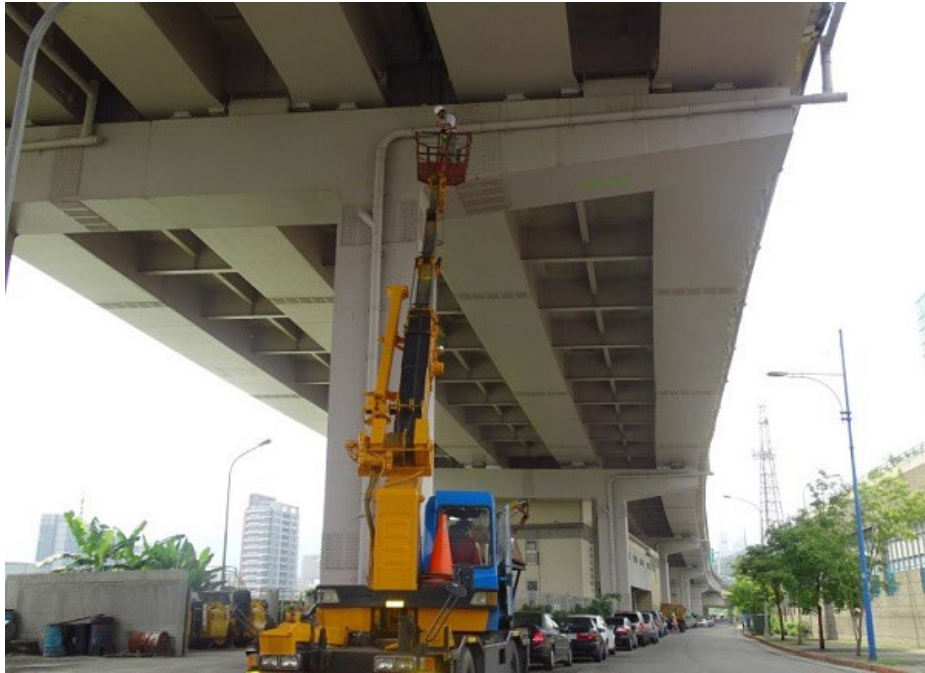
**圖 2.14 向上抬舉式橋梁檢測車**

除了從橋梁上方向下伸展的橋梁檢測車外，也有向上抬舉式的檢測車(如圖 2.14 所示)，亦稱為「高空作業車」，此類檢測車亦可用於路上設施(如燈桿、空中線路等)的維修作業。

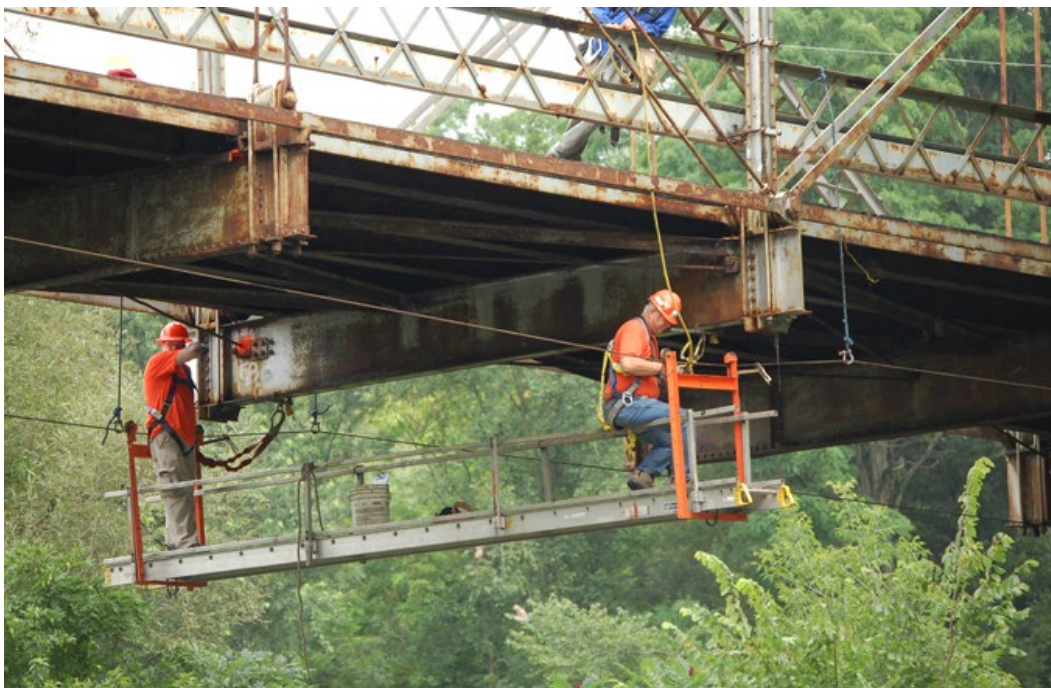
**圖 2.15 鋼索滑輪式橋梁檢測設備**

除前述的可移動式橋梁檢測設備外，亦有直接固定於橋梁上的桁架式檢測設備，通常適用於大型橋梁，於橋梁施工時便直接將其安裝在橋梁結構中，運行時只能在單一跨距間，因此，大型橋梁需要安裝多套設備。另外，亦有在橋梁兩側架設鋼索，將工作平台固在兩側的鋼索上(如圖 2.15 所示)。

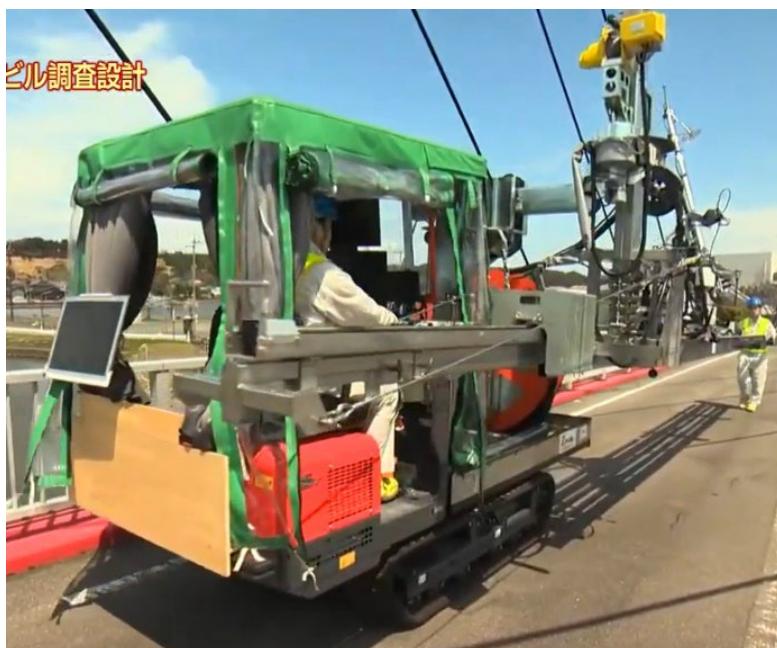
**圖 2.16 日本 Zivill 公司機械手臂型橋梁檢測車**

橋梁輔助檢測載具強調的是將檢測人員儘可能的運送到接近橋梁的地方，但此類檢測設備為了運作的穩定性，通常會需要相當大的作業空間，因此在進行橋梁檢測時，都會佔據至少一個車道。此外，並非所有的橋梁都適合這類大型的檢測設備，為解決此問題，日本 Zivil 調查設計株式會社(<https://www.zivil.co.jp/>)推出一款機械手臂型的橋梁檢測車(如圖 2.16 所示)，強調的是利用機械手臂掛載影像記錄設備及不同的感測設備，以記錄或拍攝橋梁的影像資料。Zivil 公司推出不同款的機械手臂型橋梁檢測車，可依需求選用不同的檢測車型，主要特色及功能介紹如下：

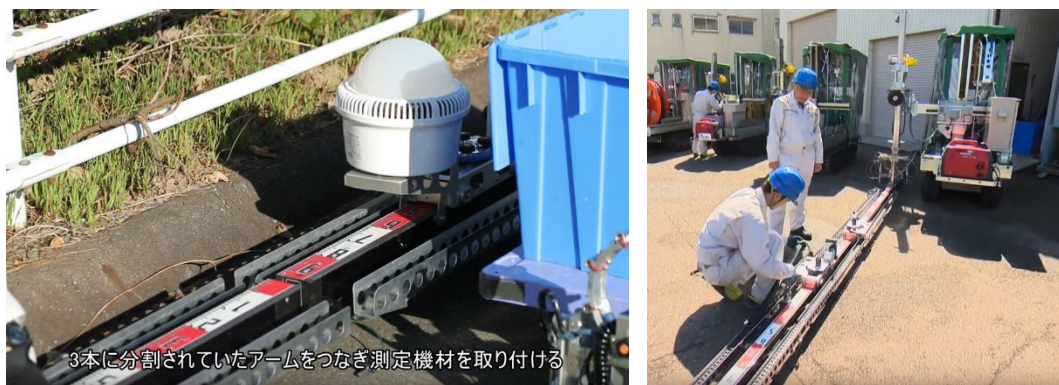
圖 2.18 検測臂組立作業情形

3. 檢測臂以分段方式組立，彈性調整以符合作業需求(如圖 2.18、圖 2.19、圖 2.20 所示)，檢測用設備可直接在軌道中滑行調整檢測位置。由於須組立的構件多且重，一次組立作業約需 3~6 位作業人員(如圖 2.21 所示)。

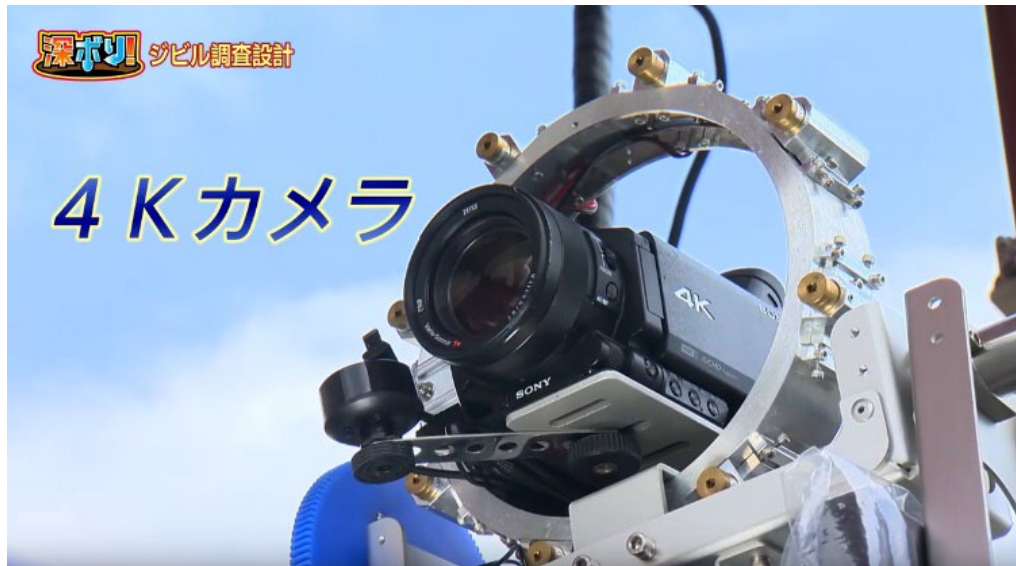
圖 2.22 4K 高解析度攝影機

4. 使用 4K 高解析度影像記錄設備(如圖 2.22 所示)、紅外線溫度攝影機(如圖 2.23 所示)，並利用 LED 燈協助補強光源(如圖 2.24 所示)。檢測時，影像記錄設備可在檢測桿中來回移動，並調整拍攝角度，以取得更完整的橋梁影像資料。

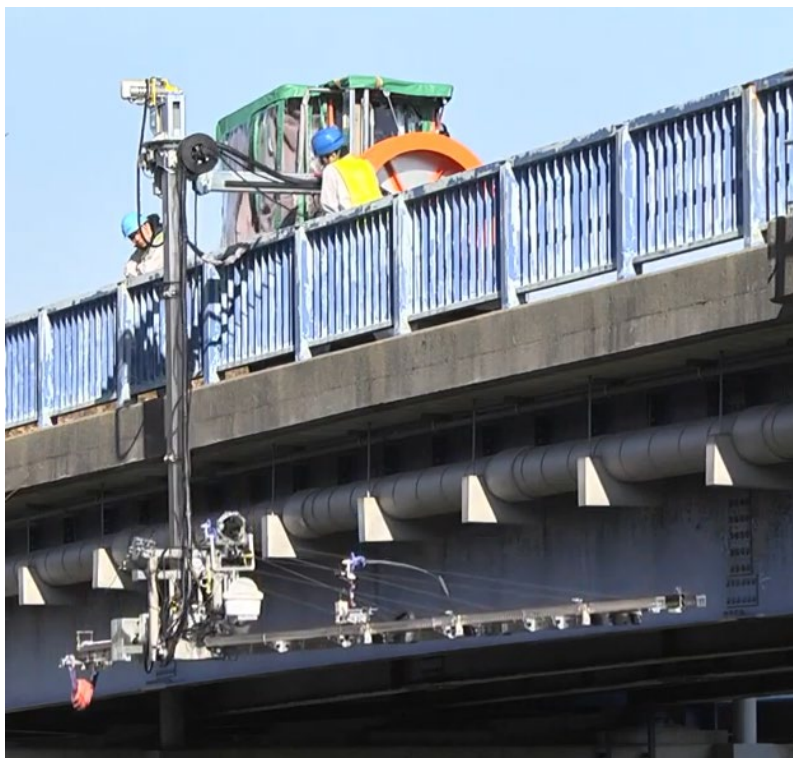
圖 2.29 Zivil 機械手臂型橋梁檢測車實際作業情形(一)

6. 在完成設備組立後，垂直延伸臂可依橋梁狀況，調整臂長進行檢測 (如圖 2.29、圖 2.30 所示)，檢測過程中可透過控制台裡的顯示螢幕 (如圖 2.31 所示)，隨時檢視橋梁情形。

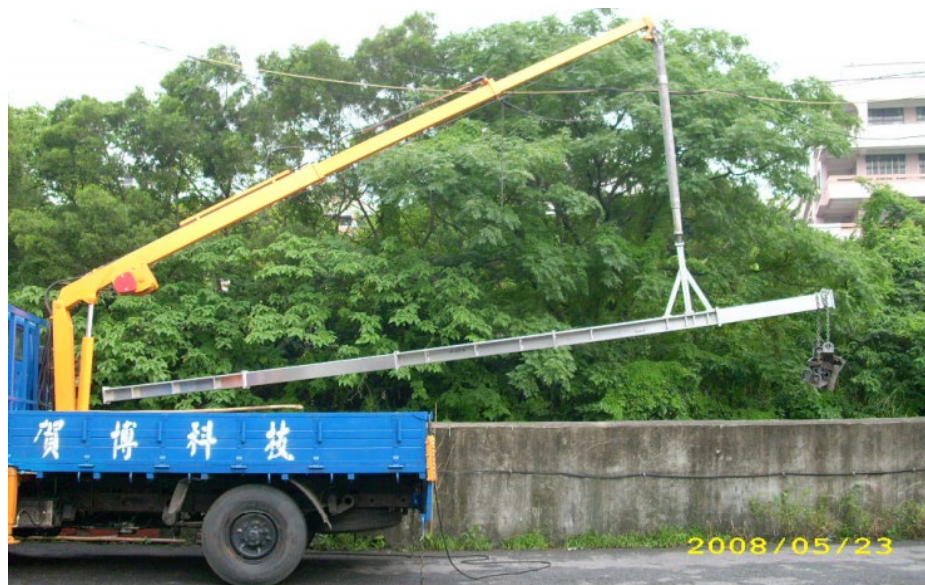
圖 2.34 機械手臂實機操作畫面

本所「交通設施營運維護效能提昇計畫-橋梁檢測機械手臂研發進階計畫」<sup>[5]</sup>，曾嘗試使用機械手臂進行橋梁檢測，當時的設計是 3.5 公噸的小型貨車做為機械手臂的載具，採 3 臂式機械手臂，附載 2 個紅外線 CCD 攝影機(如圖 2.34 所示)，拍攝並將影像同步傳輸給檢測人員，以輔助目前檢測人員直接深入橋面下方執行目測的方式。機械手臂檢測範圍以單邊檢測時可達 6~7.5 公尺為目標，來回雙向各進行 1 次，則可檢測橋面寬度 12~15 公尺之橋梁。

當時的設計是利用「力有機械」的 LY3A 油壓吊桿吊掛整個檢測設備，第 2 臂的最大下降高度為 4.5 公尺，第 3 臂最大伸長長度為 6 公尺，吊臂總重量為 11.83 公斤。

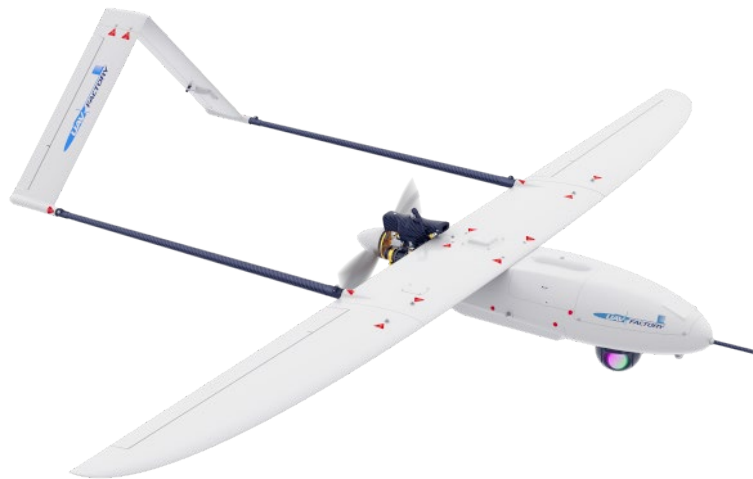
圖 2.35 定翼型 UAV

擁有一對如一般飛機般的機翼，當馬達產生推力後，透過機翼角度及攻角的調整來產生升力，或保持飛行高度，因此定翼型 UAV 可擁有更快的飛行速度、續航時間、更遠的飛行距離。但在進行橋梁檢測時，會需要定點觀看某一橋梁構件的影像，需要停留在某一位置，故此類 UAV 並不適合應用在橋梁檢測作業中。

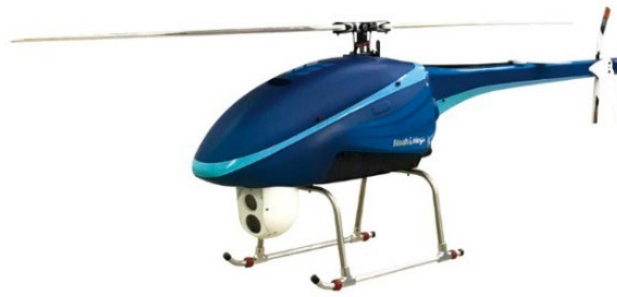
**圖 2.36 單旋翼型 UAV**

如同直升機般的造型，在頂部有一片螺旋槳，靠著螺旋槳的旋轉而帶動飛行，如同直升機的運作一般，具有自主停懸、速率控制及導航飛行的功能。但因為頂部配置螺旋槳的關係，攝影鏡頭只能固定在下方，並不適用於橋梁檢測作業需求。

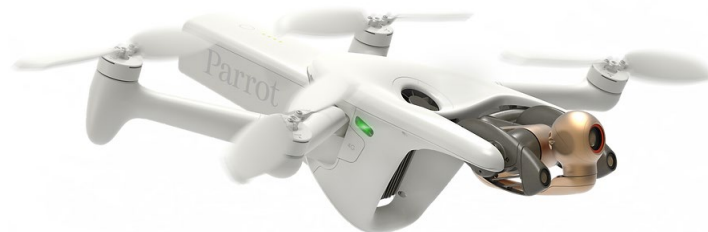
**圖 2.37 Parrot 四軸旋翼型 UAV**

多旋翼型 UAV 為目前最主流的 UAV，其由多個旋翼所組成(可區分為三軸、四軸、六軸及八軸)(如圖 2.37 所示)，具有垂直起降、高機動性、高穩定性等功能，可在頂部、下方或前方裝載搭配雲台的攝影機或是單眼相機，進行不同旋轉軸向的轉動與自動補償功能，而且可以更貼近目標物以拍攝更清晰的影像。除了搭載影像記錄設備外，亦可配備其他檢測設備(如光達，稱 UAV Lidar)，進行更多應用的掃描(如圖 2.38 所示)。

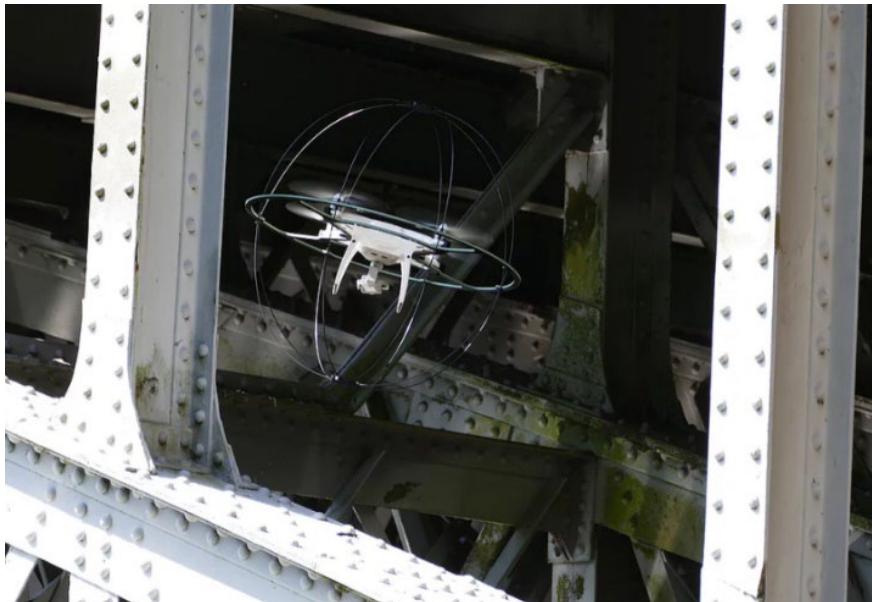
圖 2.39 DJI Phantom 4 用碳纖維防護罩

為避免 UAV 深入橋梁內部後發生碰撞造成損壞，因此有廠商設計推出 UAV 專屬的防護罩(如圖 2.39 所示)，採碳纖維製造，有效減低 UAV 的負重，避免犧牲 UAV 的續航力。

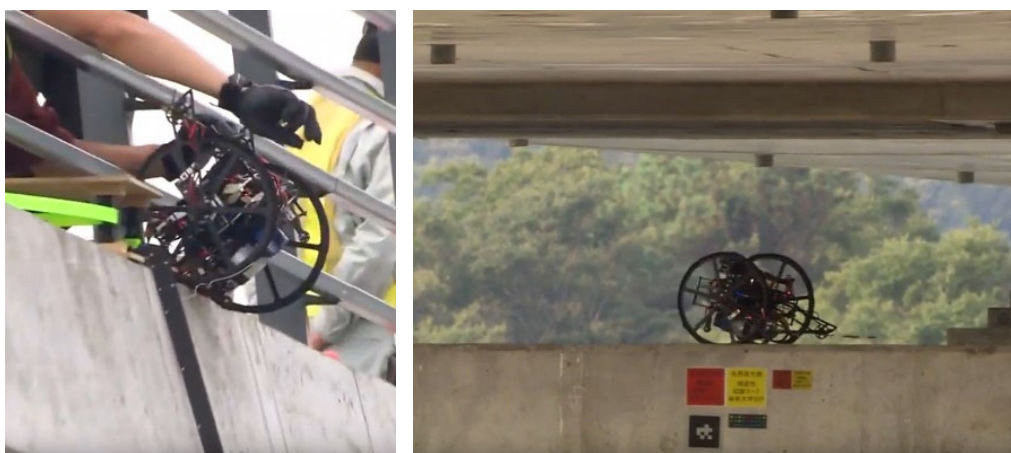
**圖 2.44 可於特定橋梁構件中行走之 UAV**

另外，為檢測橋梁特定構件，也有外形增加輪圈功能之小型 UAV，可於橋梁構件中行走(如圖 2.44 所示)。

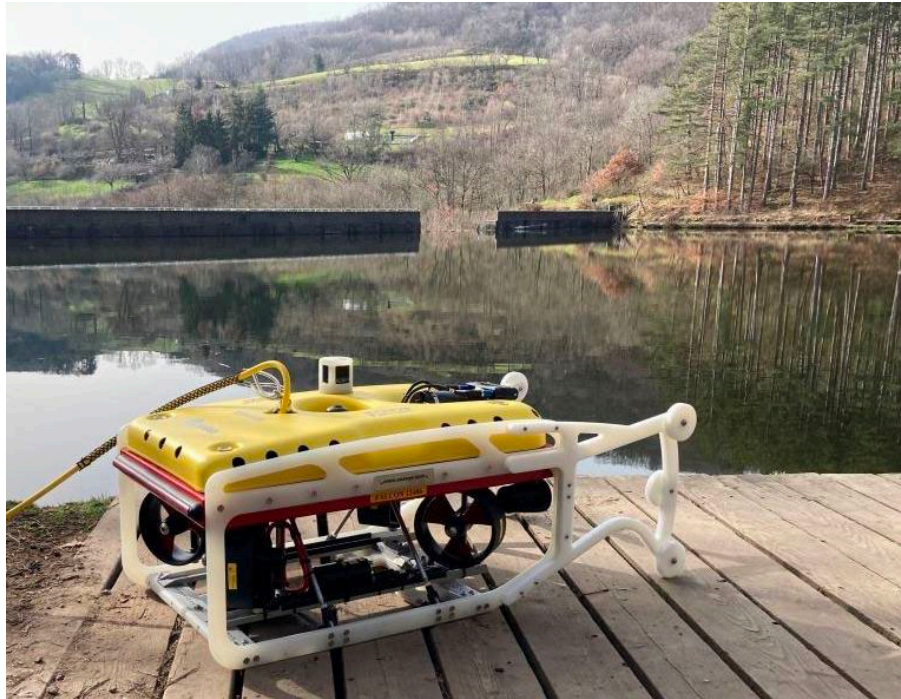
**圖 2.45 Sonar EMILY**

除可在天空中飛行的 UAV 外，還有可在河面上行駛的遙控船艇，及可在水面下使用的遙控潛艇。尤其是橋梁基樁長期受到河水沖刷，亦可能造成橋梁受損。為能確保橋梁檢測人員的安全，美國密西根州交通運輸部門(Michigan Department of Transportation, MDOT)開發出名為 Sonar EMILY(Emergency Integrated LanYard)的遙控船艇(如圖 2.45 所示)，除了搭載聲納可探測水底下的橋梁情形外，頂部還配備有 360 度的攝影機，可對橋梁下部結構周圍進行掃描。

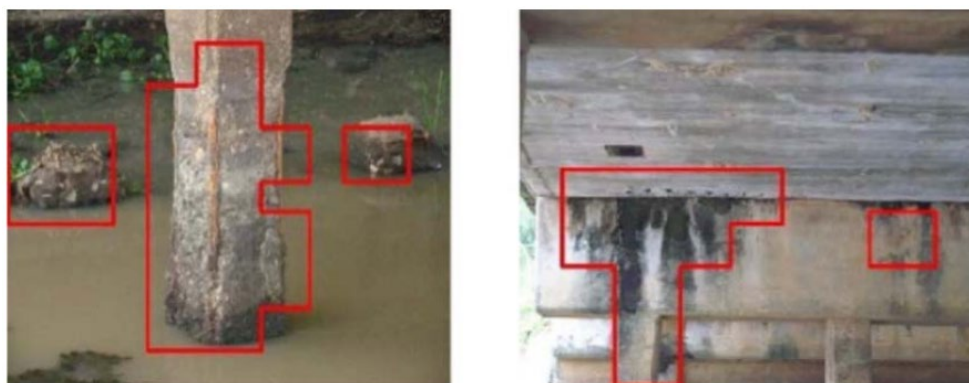
圖 2.49 鋼筋鏽蝕及混凝土污漬辨識結果

在泰國也有橋梁檢測人工智慧影像辨識研究，利用卷積神經網路以深度學習方式進行劣化區域之偵測，包含裂縫、剝落、鏽蝕與污漬之辨識(如圖 2.49 所示)。在該研究中，對於影像的資料分類以拍攝距離分成三大類：近距離(小於 3 公尺)、中距離(3-8 公尺)及遠距離(8 公尺以上)。以包含劣化的中距離影像做為訓練資料，最終可達到 89% 的辨識準確率<sup>[12]</sup>。

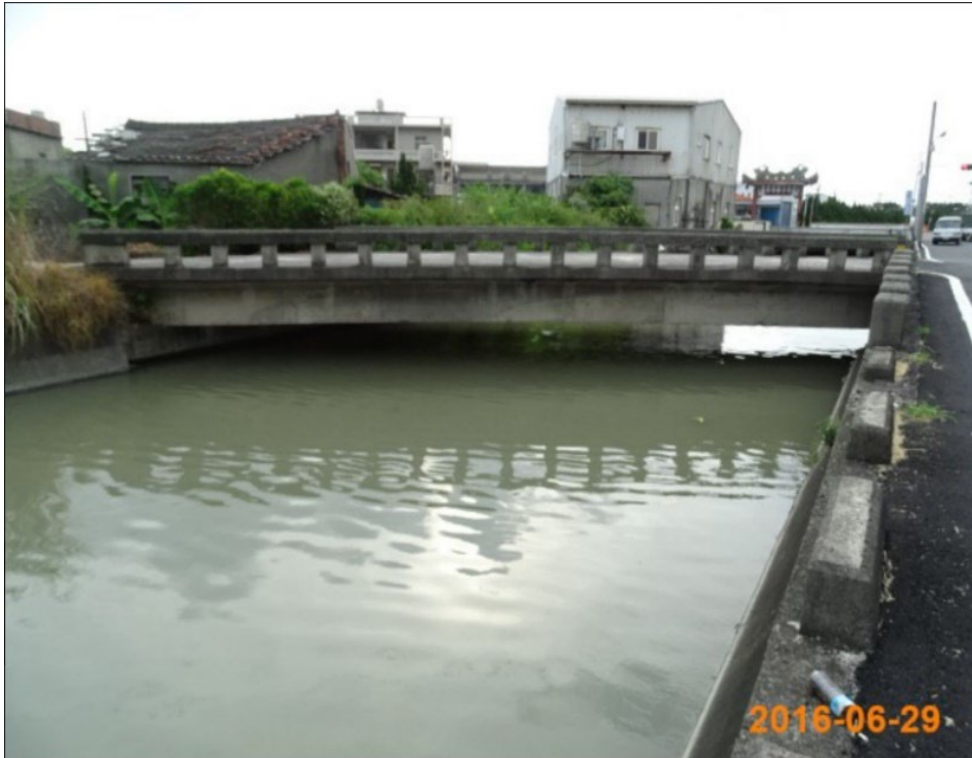
圖 2.52 梁底與河面相當接近

因為橋梁底部與河面相當接近，甚至有可能會泡在水裡(如圖 2.52 所示)，因此橋梁檢測設備須具備「防水」功能，尤其是線路的部份，也須避免進水而造成線路短路。另外鏡頭用的防護罩，也需要具備「撥水」功能，避免水花停留在防護罩上，影響到梁底影像拍攝品質。

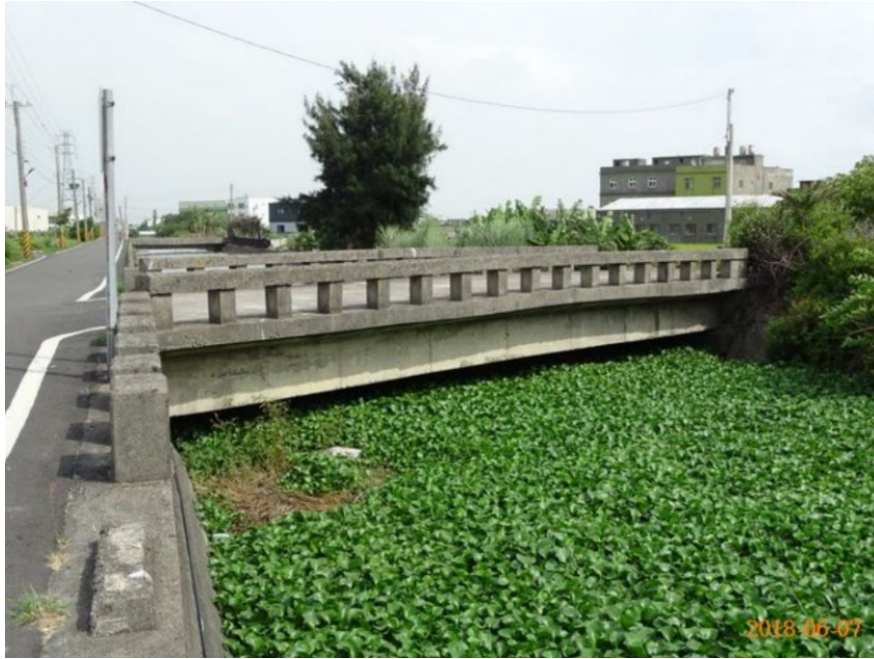
圖 2.53 梁底附近植物叢生

河川可能因為淤積而生長植物(如圖 2.53 所示)，且因為梁底非常接近河川而造成光線不足，為此在進行橋檢設備開發時，得考量設備碰撞到障礙物時，須有一定的耐受性，不會因為輕微碰撞而損毀。但梁底也可能存在大型異物(如圖 2.54 所示)，此時則得考量如何發現異物，進來避開障礙物。考量梁底光線不足，須有補光設備提供拍攝時必要之光源。

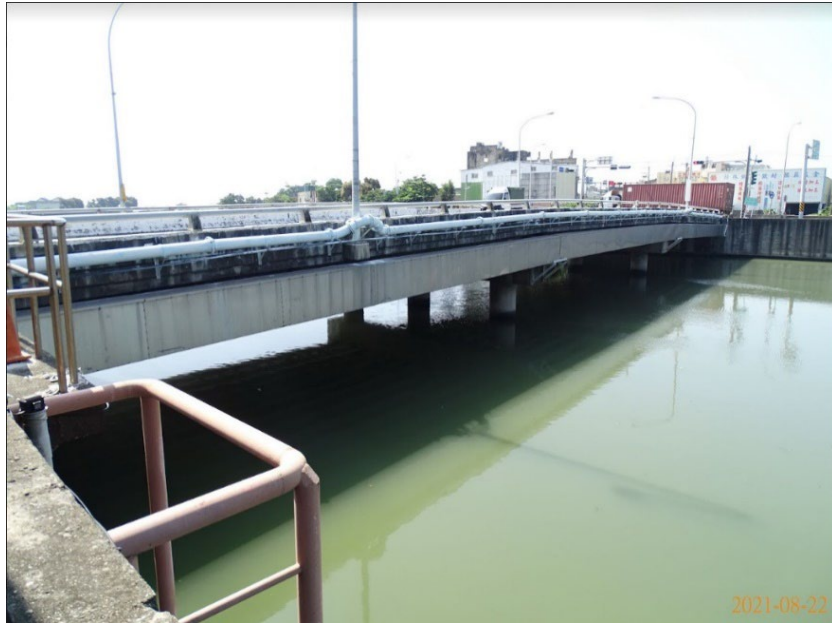
圖 2.55 橋梁外側附掛物及路燈

考量機構設計之強度，且從國外橋梁檢測設備的設計經驗中發現，當進行橋梁檢測碰到路燈時，都是先將設備回收，移過路燈後再重新施放設備。因此設備的設計最好能具備快收、快放之功能。

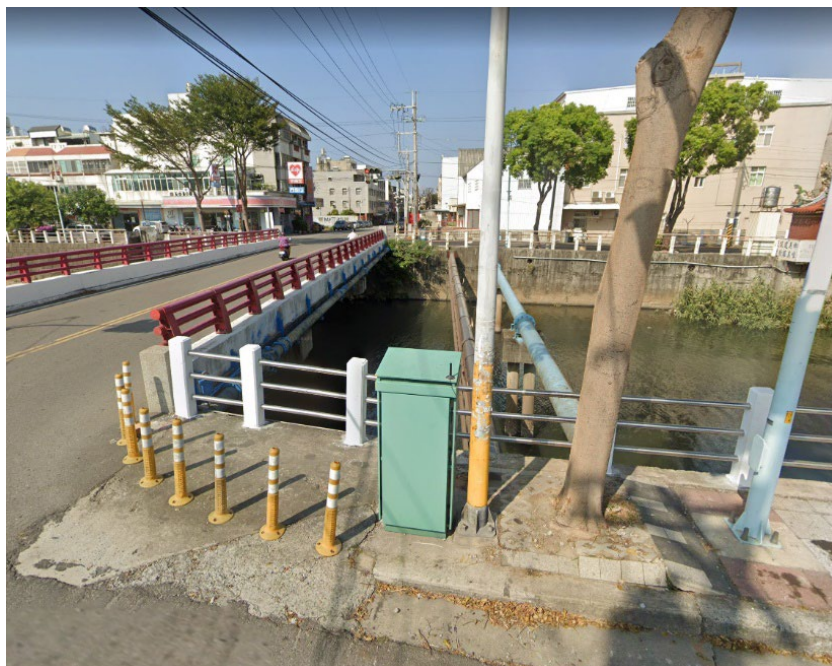
圖 2.56 橋梁旁的管線設施及上方的電線

另外，部份橋梁旁的管線設施並非緊鄰橋梁(如圖 2.56 所示)，甚至上方可能會有其他線路(如電線)，因此橋梁檢測設備設計時，須考量所需的操作空間。

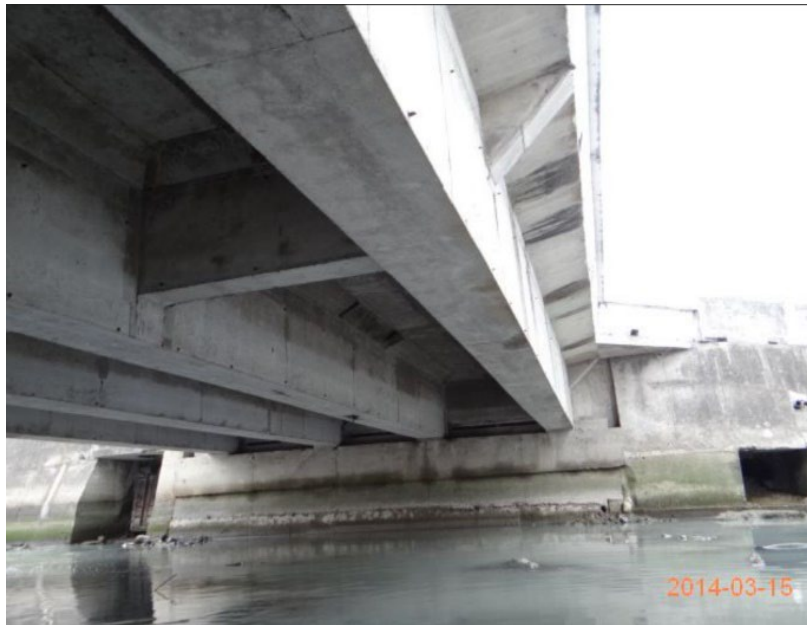
圖 2.57 梁底立體構造

每座橋梁底部之設計不盡相同，有些橋梁底部有其立體構造(如圖 2.57 所示)，因此檢測設備上的影像拍攝設備，最好能進行調整，以拍攝不同方位之梁底結構。

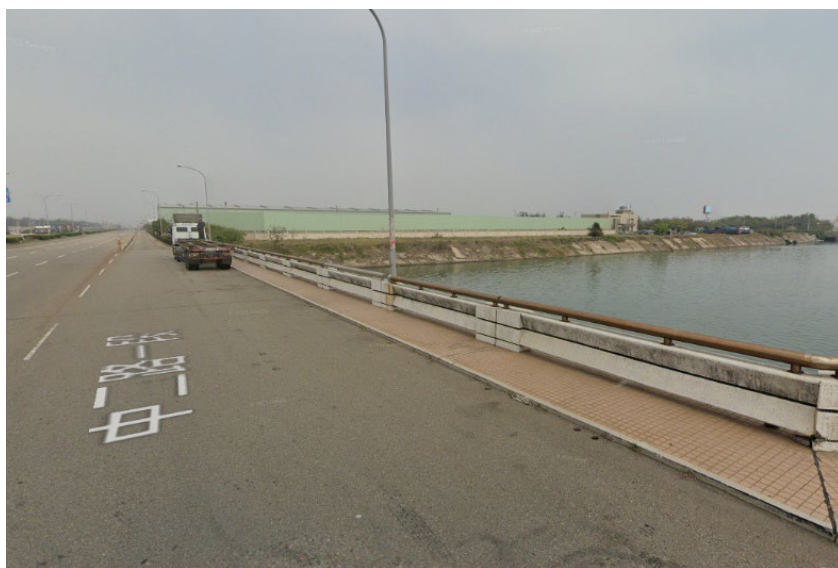
圖 2.58 橋梁兩側設人行道

部份橋梁會在兩側設置人行道(如圖 2.58 所示)，因此橋梁檢測設備須考量可在人行道上操作，其設備寬度的設計須特別考量。

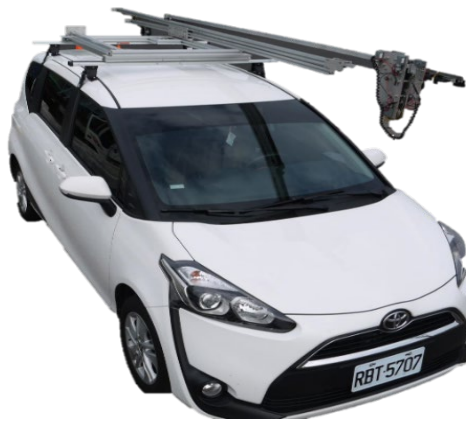
圖 3.3 以廂型車為載具的橋檢設備

106 年進行橋梁梁底檢測設備雛型設備開發時，設想能否善用橋梁檢測之單位(如工務段或工程顧問公司)常見的廂型車做為檢測設備的載具，雖然有不同的車型，但如果只需更換車頂架，就可以隨時帶著檢測設備走，到了待檢橋梁後，同車的人員便可快速進行設備組立與檢測(期望的成果如圖 3.3 所示)，應該可以帶來相當大的便利性。因此雛型系統的開發便以廂型車為載具進行設計。

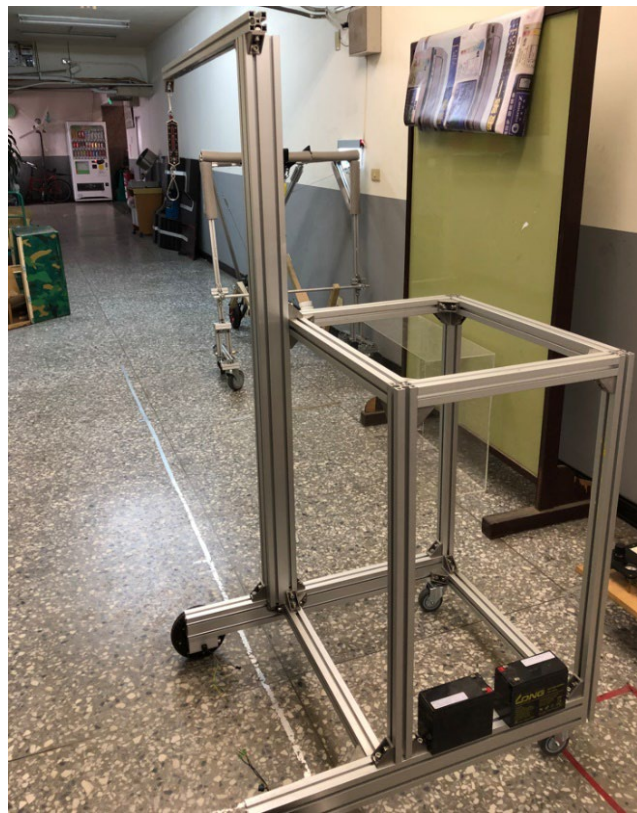
圖 3.4 鋁擠型推車載具雛型

因此在 108 年改用鋁擠型管進行組立，最終設計出來的載具寬度為 80 公分、長度 90 公分、高度 100 公分(如圖 3.4 所示)。底部內除可放置電池(設備供電及配重)，亦可放置三角椎等檢測用具(如圖 3.5 所示)。基座側面則可固定各類控制器及線路(如圖 3.6 所示)，推車頂部則可放置操作用控制面板(如圖 3.7 所示)。另外，推車有一側設置較高的支柱，高過橋梁護欄並可當做支撐架，並與 A、B 桿進行連結，C 桿則到待測橋梁附近後再進行組立。

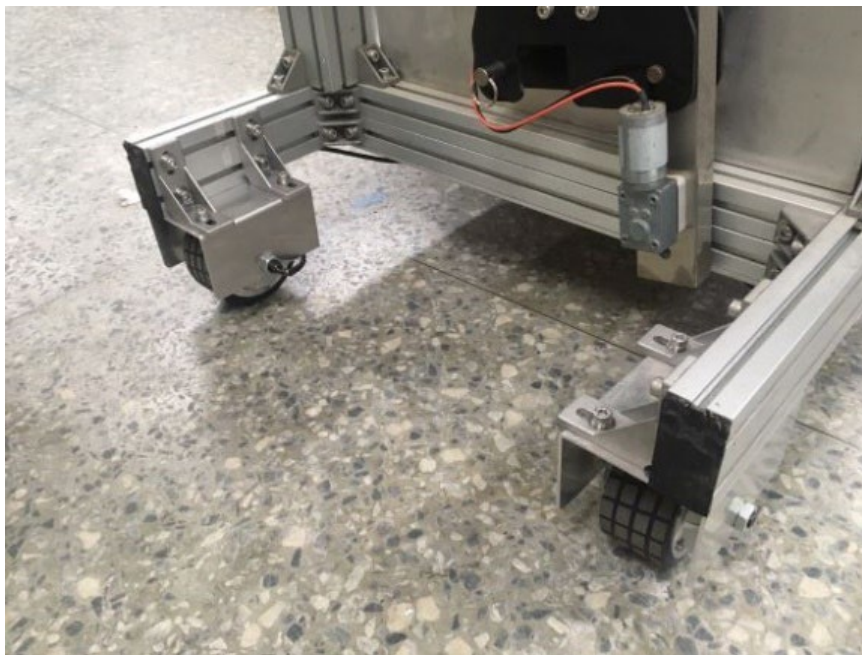
圖 3.8 輪鼓馬達驅動裝置

為增加操作的便利性，及為未來影像定位做準備，在推車底部增設輪鼓馬達驅動裝置(如圖 3.8 所示)，當完成影像定位後，便可進行影像拼接。圖 3.9 為實際推送之使用情形。

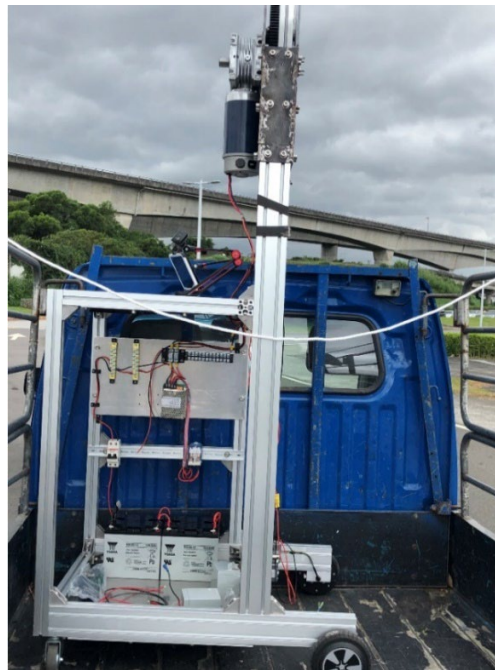
圖 3.10 推車型橋檢設備運送

組立後的推車及其設備約 30 公斤，以 1.8 噸的小貨車載送(如圖 3.10 所示)。由於此設計運送及操作已相當便利，後續均以此為基座進行上部檢測機構之設計改變。

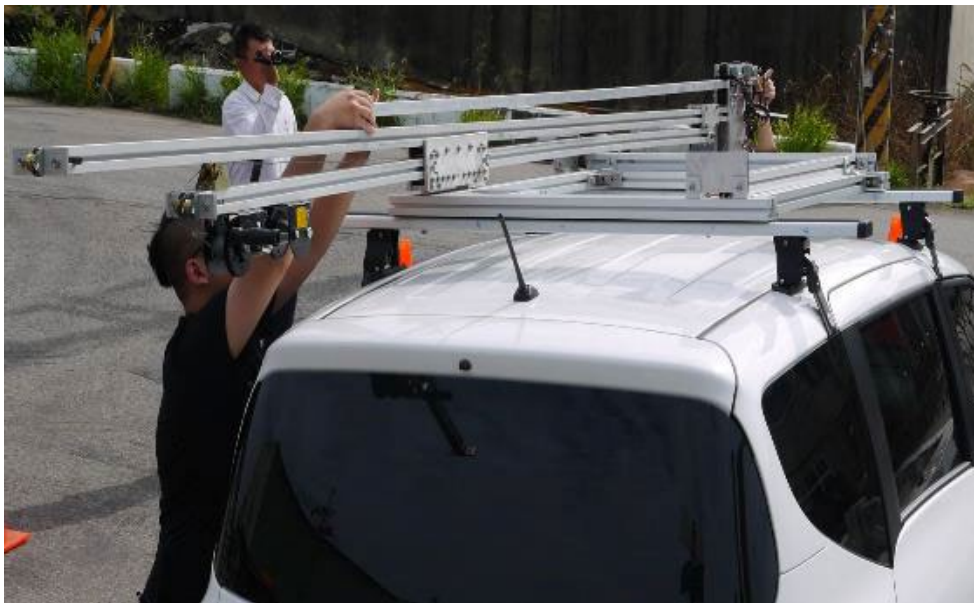
圖 3.11 檢測桿件組立於車頂之情形

106 年進行雛型設計時，因為僅有 3 個月的計畫執行期間，為了加快檢測桿件的組立，決定採用鋁擠型管為組件主體。只需請廠商依設計好的尺寸，及指定好的型號進行裁切，後續再利用不同的支架與接頭，即可快速完成主體之組立。其中 A、B 桿直接依設計的長度進行裁切，為單桿式。而 C 桿則採兩節式套管，內管透過步進馬達進行推送，以將 C 桿送入橋梁底部。

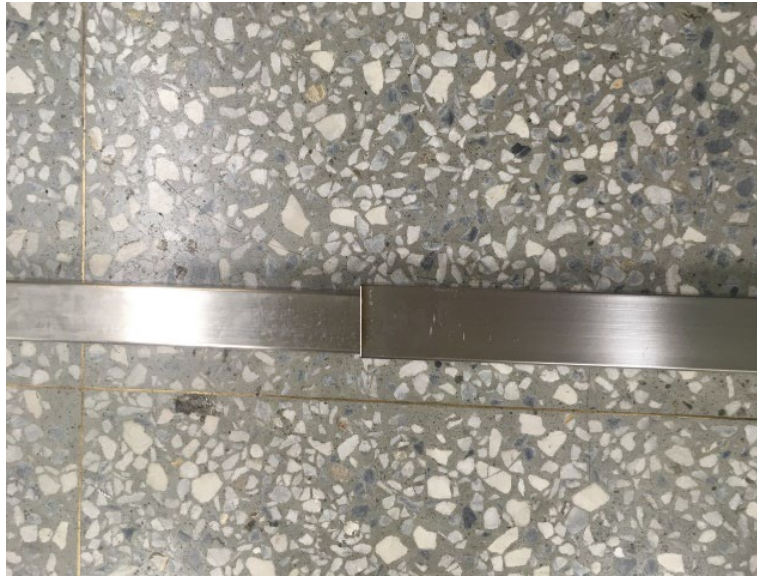
圖 3.12 B 桿套管近照圖

不同尺寸及型式的鋁擠型管件，其剛性亦有不同。在 106 年的實作經驗中得知，當 A 桿過長且在尾端有較重負荷時，若中間又沒有其他支撐，則容易造成彎曲甚至是斷裂。因此在 108 年時，檢測載具改成推車後，檢測設備可儘可能靠近護欄，因此可大幅縮短 A 桿的長度。而 B 桿的部份，從單桿改成 3 層式套管，由 3 種不同尺寸(60mm\*30mm、50mm\*25mm、40mm\*20mm)的不銹鋼長方管構成，組立情形如圖 3.12、圖 3.13 所示。

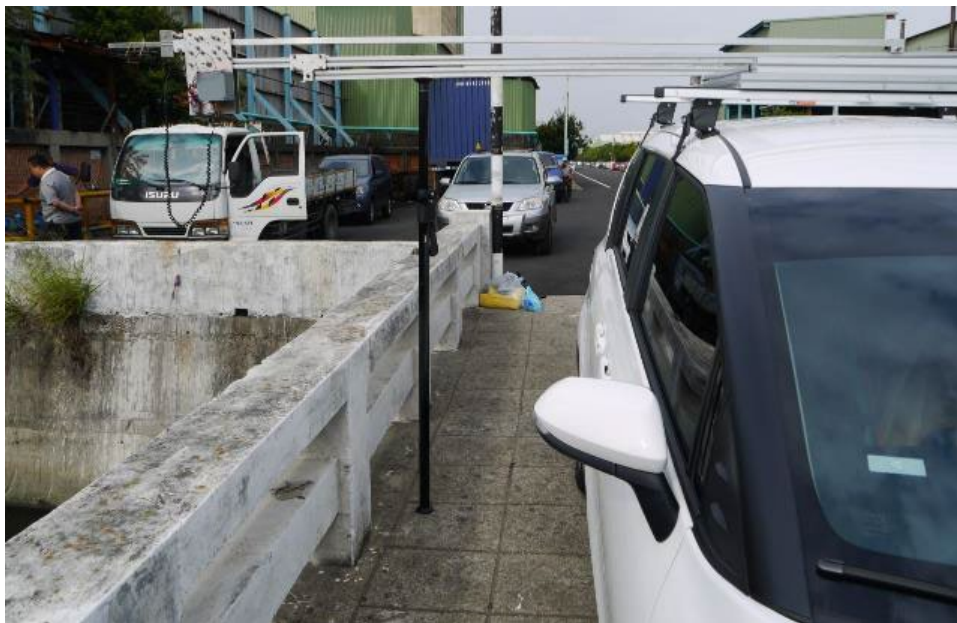
圖 3.14 將檢測桿件轉出車頂架

檢測桿件的驅動在 106 年時，是先由操作人員以手動的方式，將三個桿件一起轉出車頂架(如圖 3.14 所示)，然後利用 B、C 桿的重量將其往下延伸(如圖 3.15 所示)，待 C 桿放至水平後(利用鋼索牽引避免落下速度過快)，再利用 B、C 桿連結處的步進馬達將 C 桿送入橋梁底下(如圖 3.16 所示)。步進馬達的控制則由遊戲遙桿，透過 Arduino 無線模組控制(如圖 3.17 所示)，其電力來源由配置在 B、C 桿連結處的電池提供。

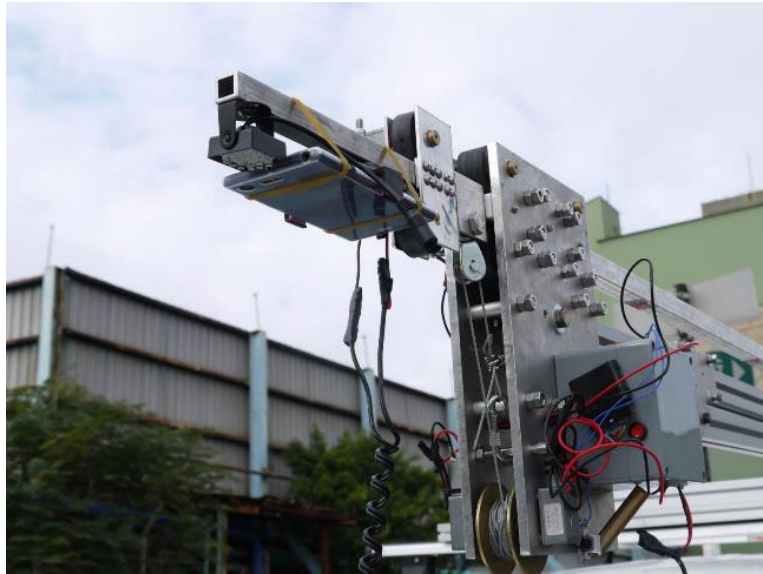
圖 3.19 以智慧型手機進行梁底影像拍攝

在 106 年時為能在短時間內完成離型系統之建置，對於影像之拍攝採用智慧型手機，並將其架設於 C 桿尾端(如圖 3.19 所示)，操作時透過 4G 訊號將相機之影像傳送到檢測人員的平板電腦中，可進行即時觀看。同時將高解析度影像儲存在智慧型手機中，待完成檢查後再下載到電腦中。

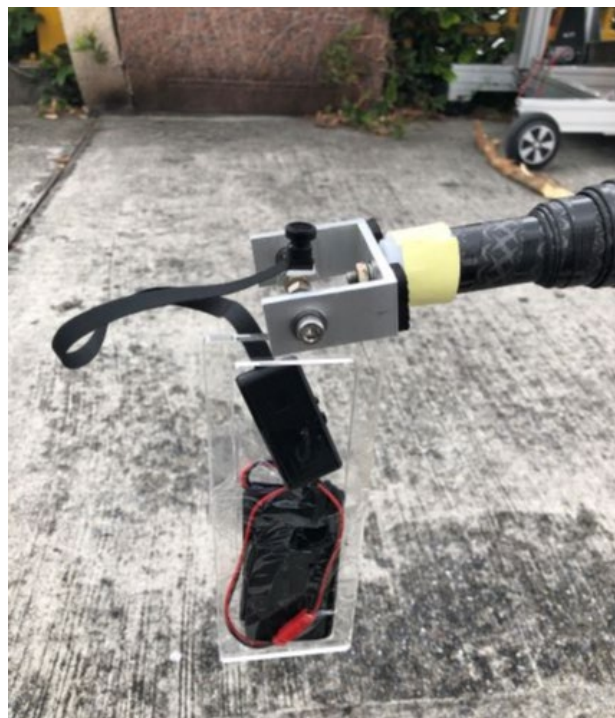
圖 3.20 C 桿尾端攝影鏡頭及自配重裝置

108 年時因為 C 桿採用的是碳纖維釣桿，尾端荷重時變形量大，為減少變形，因此捨棄智慧型手機，改用無線針孔攝影機(1,200 萬畫素，並自製雲台以控制讓鏡頭可朝上拍攝(如圖 3.20 所示)。拍攝後的影像則透過 Wi-Fi 回傳到推車上的智慧型手機或平板電腦進行即時監控(如圖 3.21 所示)。

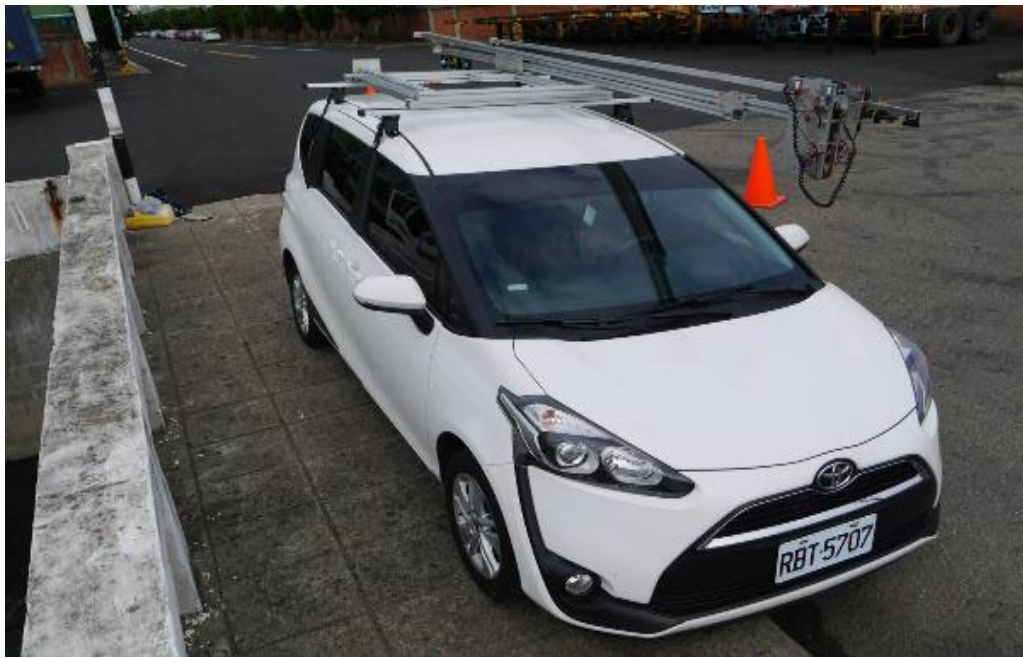
圖 3.24 車載型檢測設備安裝完成情形

在 106 年以廂型車搭載橋檢設備完成組立後(如圖 3.24 所示)，其後續之操作說明如下：

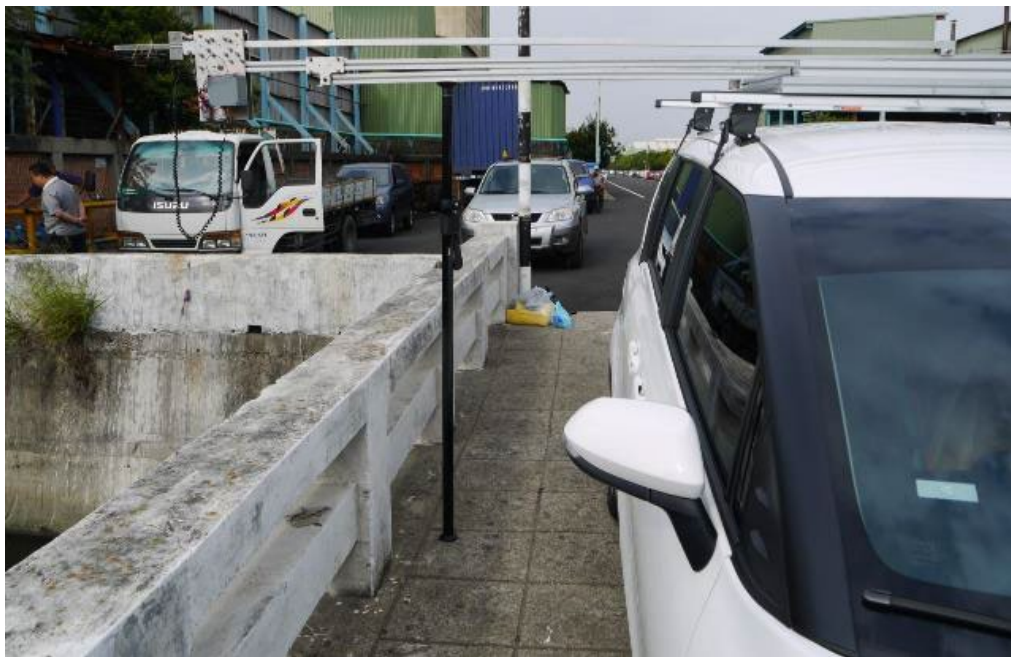
圖 3.25 推送 A 桿並用頂立架協助支撐

先將 A、B、C 三桿轉向 90 度，與橋梁行車方向為垂直，並緩緩將 A 桿推出，為避免 A 桿荷重過重而造成彎曲變形，先使頂立架安置於橋邊支撐 A 桿(如圖 3.25 所示)。
