# 感潮河段橋梁梁底檢測工具研發(1/4)- 功能精進與新興科技導入評估

交通部運輸研究所

中華民國 112 年 3 月

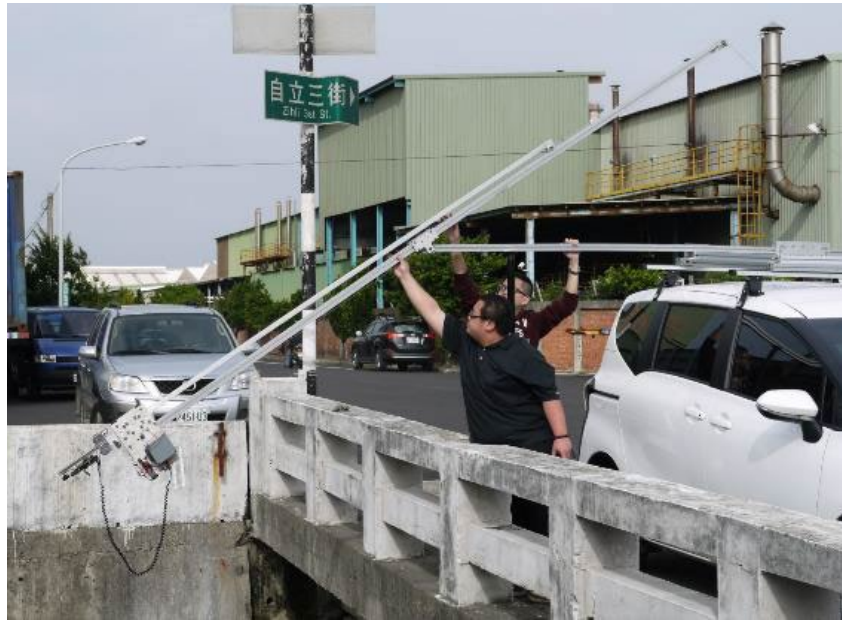
圖 3.26 送出 B、C 桿

將 B、C 桿自 A 桿尾端滑動送出(如圖 3.26 所示)，並使 A、B 桿垂直後利用捲揚器與鋼索控制將 C 桿放出(如圖 3.27 所示)。待 C 桿放至水平位置後，即可透過無線控制搖桿操作步進馬達(以 Arduino 晶片控制)，將 C1、C2 桿伸入橋梁底部進行檢測(如圖 3.28 所示)。

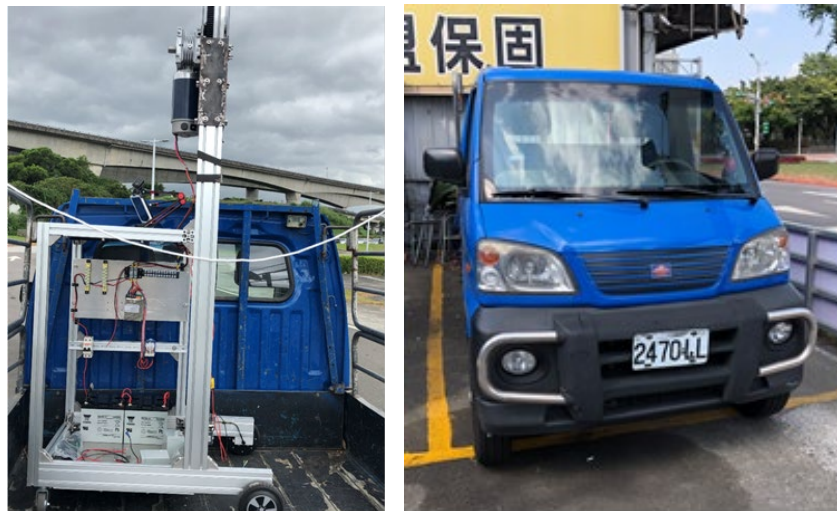
圖 3.29 「推車型橋梁檢測設備」設備搬運照

「推車型橋梁檢測設備」特色為方便搬運，改善「車載型橋梁檢測設備」須用 8 噸之大貨車載運檢測設備，檢測人員再另外駕駛休旅車到待檢測橋梁現場的設備載送問題。在「推車型橋梁檢測設備」中，設備只需使用 1.8 噸之小貨車(中華菱利)即可搬運，明顯提昇其便利性(如圖 3.29 所示)。

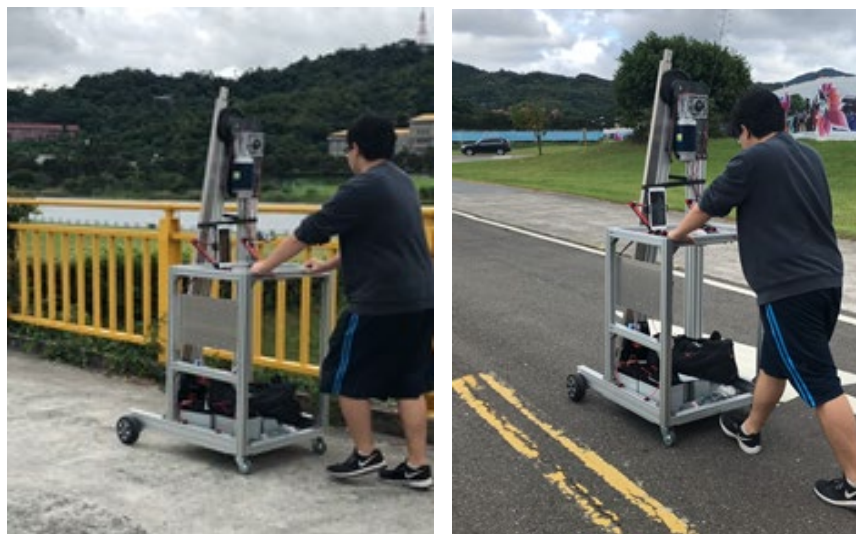
圖 3.30 「推車型橋梁檢測設備」實際推送情形

當「推車型橋梁檢測設備」運送至現場時，檢測人員可以推送之方法將檢測設備推至橋梁邊進行組裝與檢測。由於「推車型橋梁檢測設備」的寬度約為 80 公分，可直接在待測橋梁旁的人行道前進，推送照片如圖 3.30 所示。

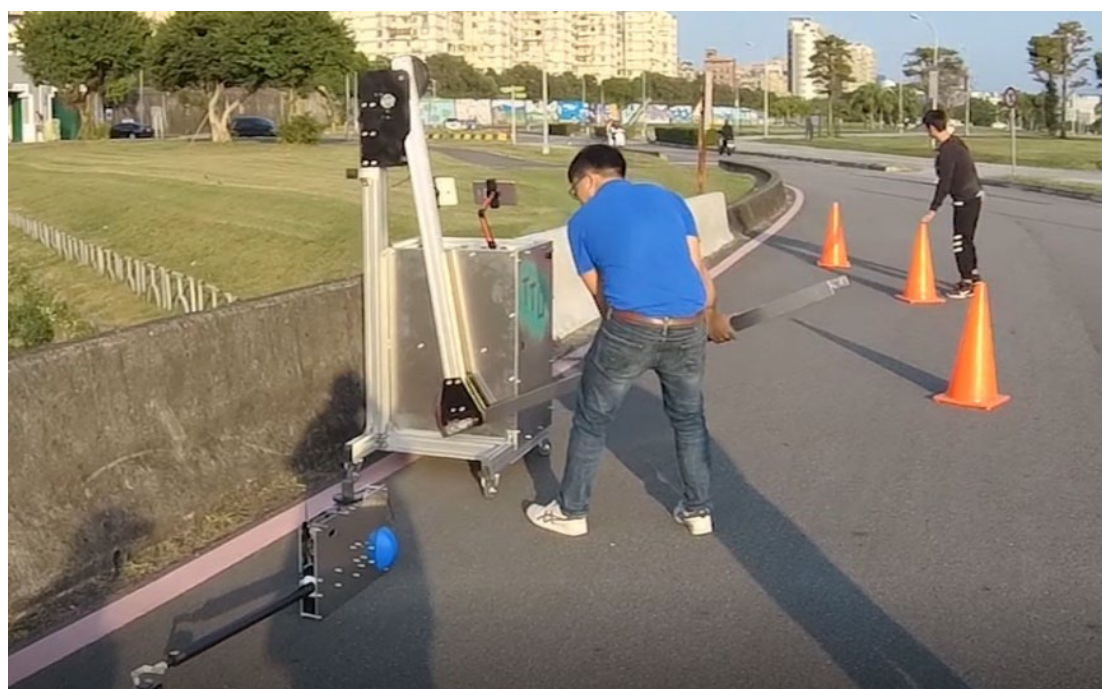
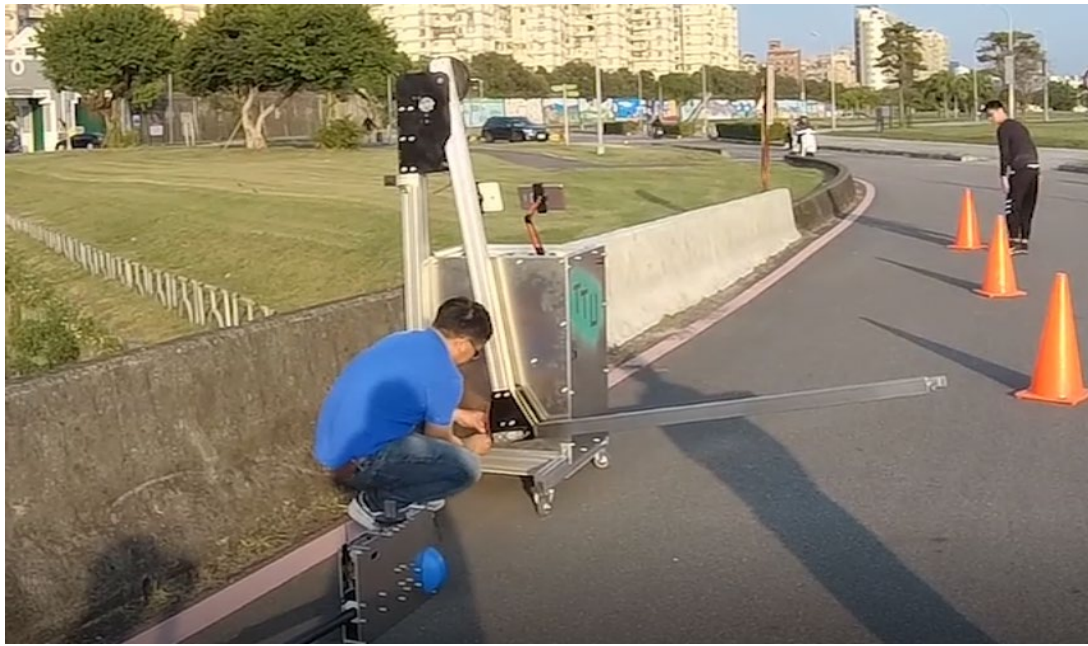
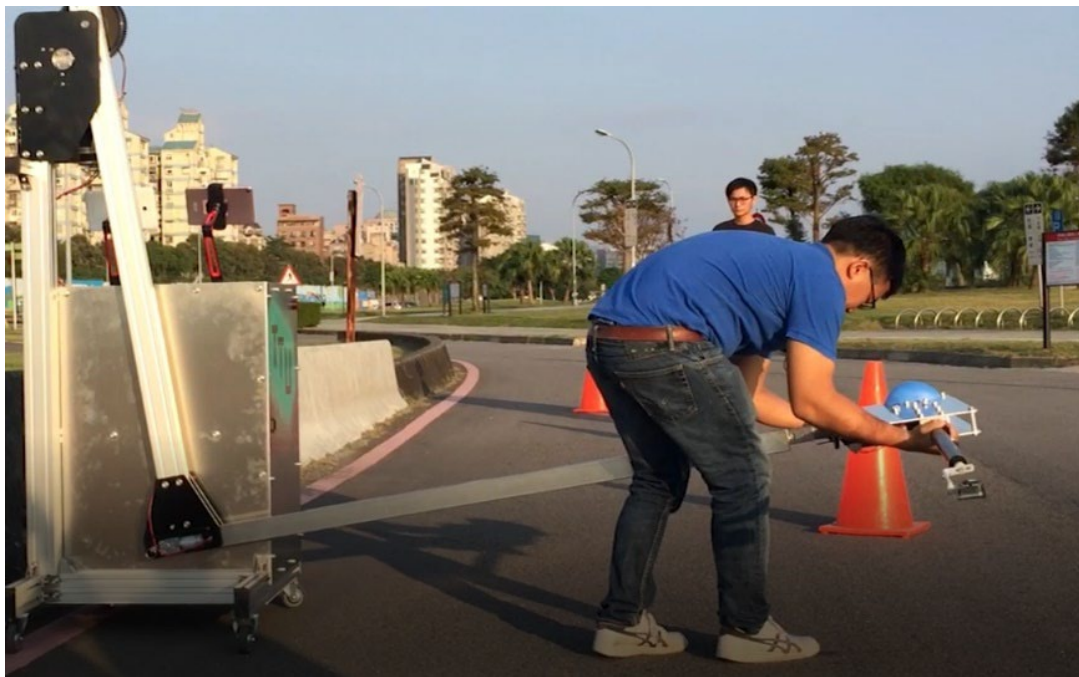
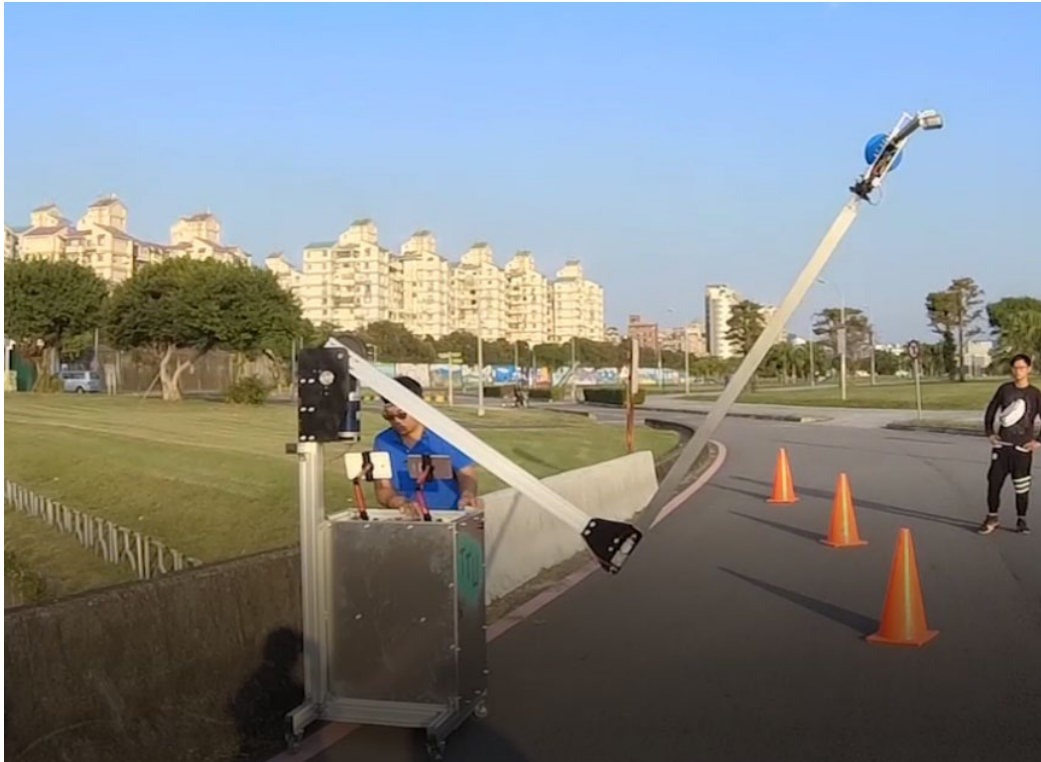
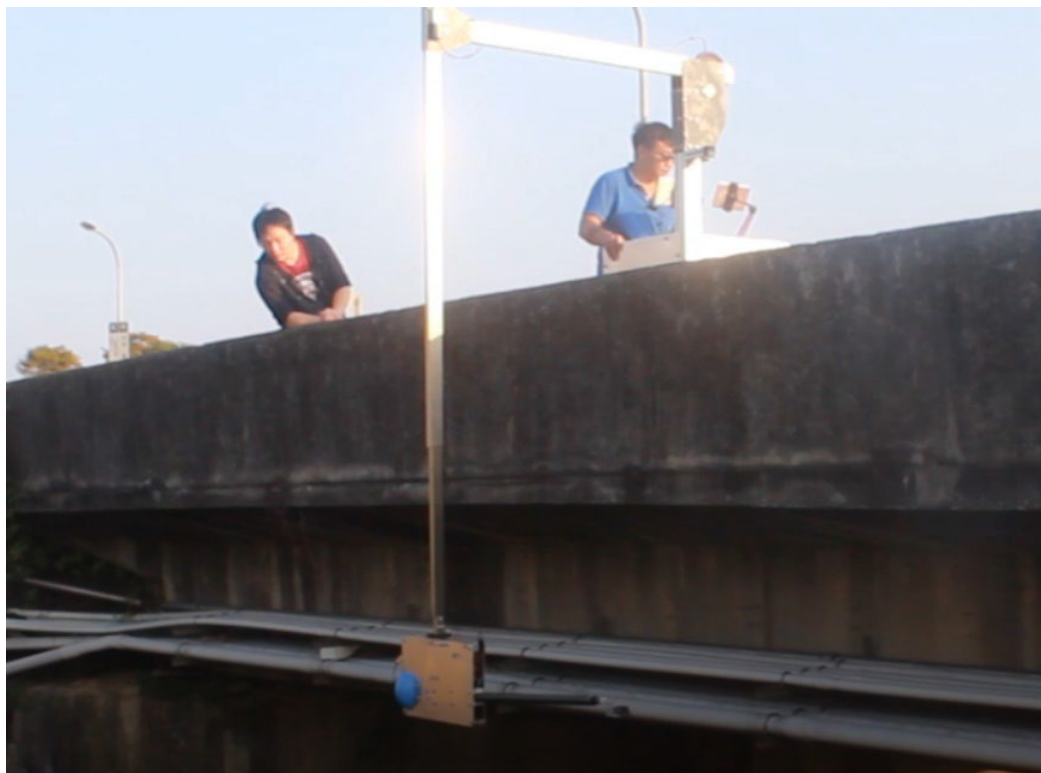
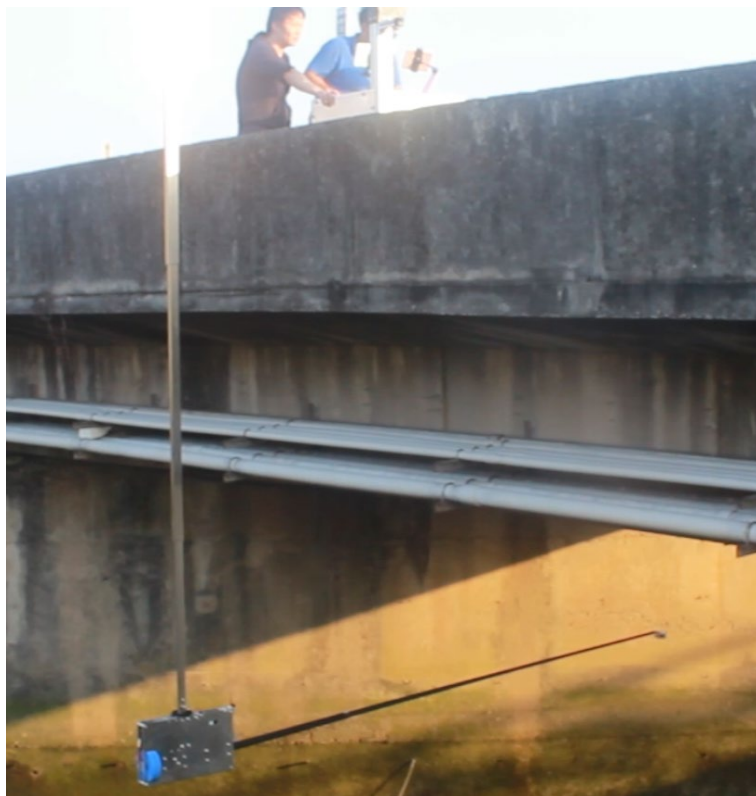
待完成上述設備組裝後，即可開始操作進行檢測，檢測人員使用人機介面上之操介面，將檢測設備延伸至護欄外，並依照現場情況調整檢測設備之位置，將影像設備送至梁底觀察梁底情況，以評估橋梁之使用狀況，設備組裝及操作情形，如圖 3.34~圖 3.40 所示。

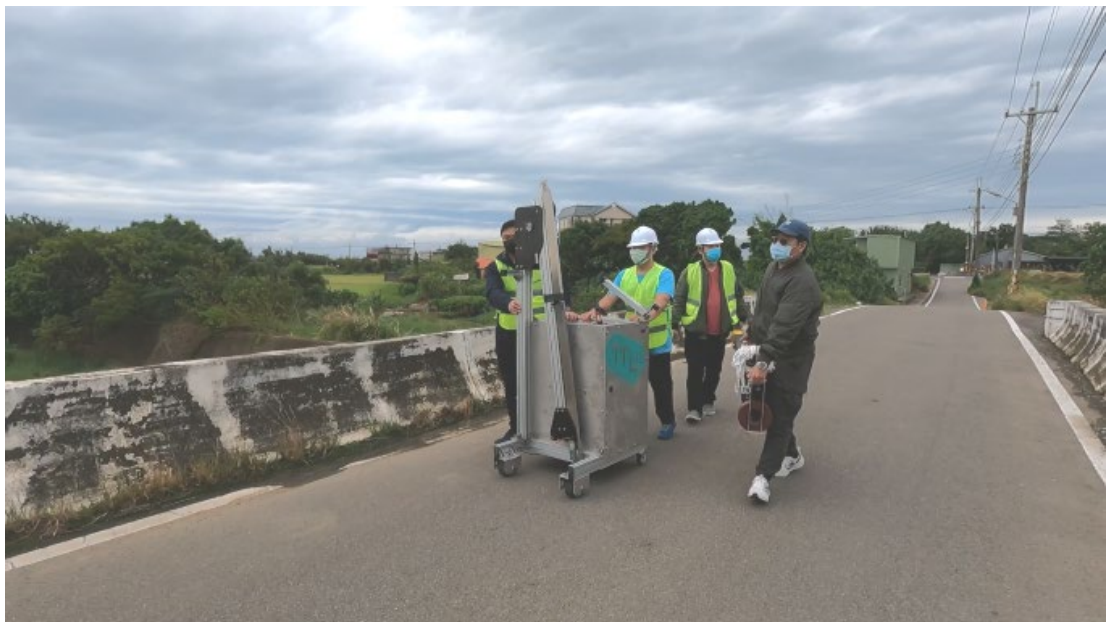
圖 3.41 第二代「推車型橋梁檢測設備」推送情形

第二代推車型橋梁檢測設備之組立與操作大致與第一代相同，完成後的設備推送情形，如圖 3.41 所示，設備各組件及操作情形，如圖 3.42、圖 3.43、圖 3.44 所示。

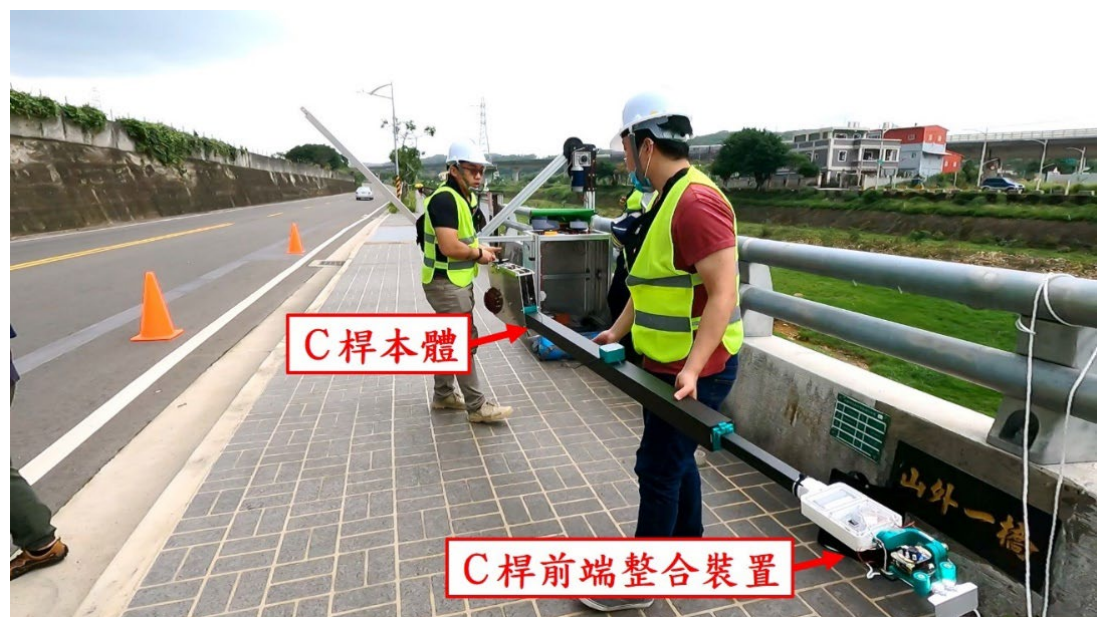
圖 3.43 第二代「推車型橋梁檢測設備」C 桿整體構造圖

因為 C 桿採用碳纖維管後重量增加，為確保檢測桿臂旋轉時不因過大的慣性力量造成推車翻覆，除在推車底部增加配重沙包外，也改變 C 桿與 B 桿的連接方式，也使得桿件運轉的方式也有所不同(可參考圖 3.45、圖 3.45 之示意圖)。也因為桿件連接的方式不同，故設備操作時，建議需有至少 6 公尺的淨空作業區。

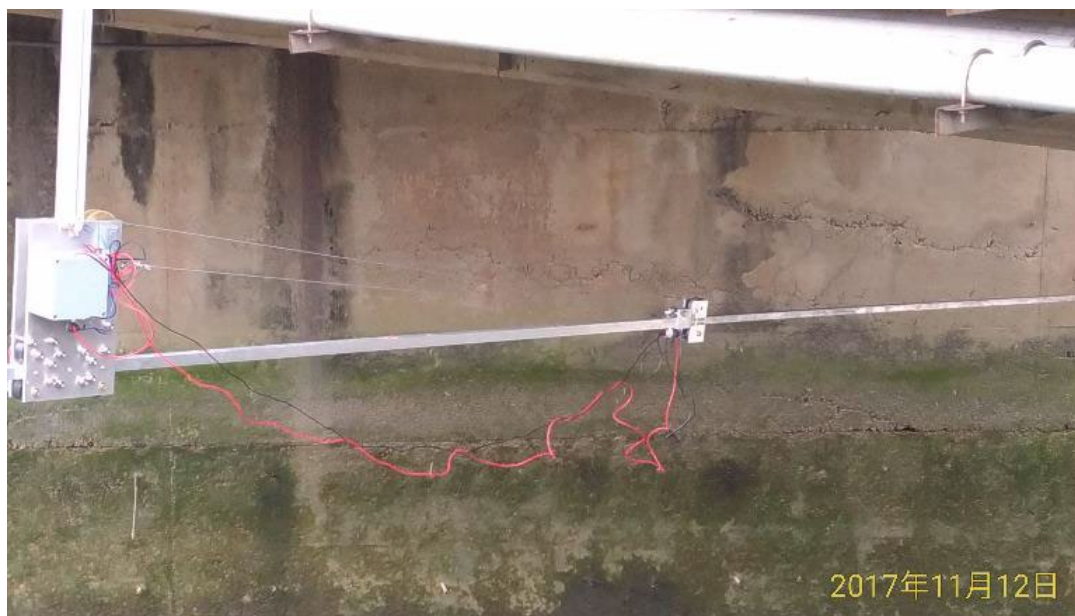
圖 3.45 車載型橋梁檢測設備採用的鋼索配置

4. 向上推力的部份，可評估能否像 UAV 一樣，在尾端或中間加掛一組螺旋翼，讓它產生向上的推力，也有機會減少尾端的變形。經討論後認為，如果要在桿件中間增加一組螺旋翼，除得評估選用的螺旋翼大小外，還得考量控制及電力問題，亦有可能增加桿件整體的重量，再加上可能鄰近河面，還可能會受到水及雜物的影響，可能無法發揮實際的效用。
5. 有無可能利用橋梁本身的結構，讓 C 桿可懸掛在橋梁的結構上，以產生支撐的力量。經討論後認為，橋梁的結構各有不同，並未有可供懸掛的地方，且懸掛後將無法移動，而無法進行檢測工作。
6. 向上拉力的部份，可以考慮如「車載型橋梁檢測設備」(如圖 3.45 所示)及日本 Zivil 公司檢測設備(如圖 3.46 所示)所採用的方式，如在 C 桿放置拍攝設備的另一端配置重物，透過力的平衡來減少尾端的變形(Zivil 公司亦採此設計如圖 3.46 所示)，或是在 C 桿中段增加一個固定點，利用鋼索往回拉時產生的垂直拉力(如圖 3.47 所示)，來減少尾端的變形。但因作業空間可能相當狹小，能產生的垂直拉力可能會相當有限，且得額外處理鋼索的控制問題，會讓整體系統變得更為複雜。

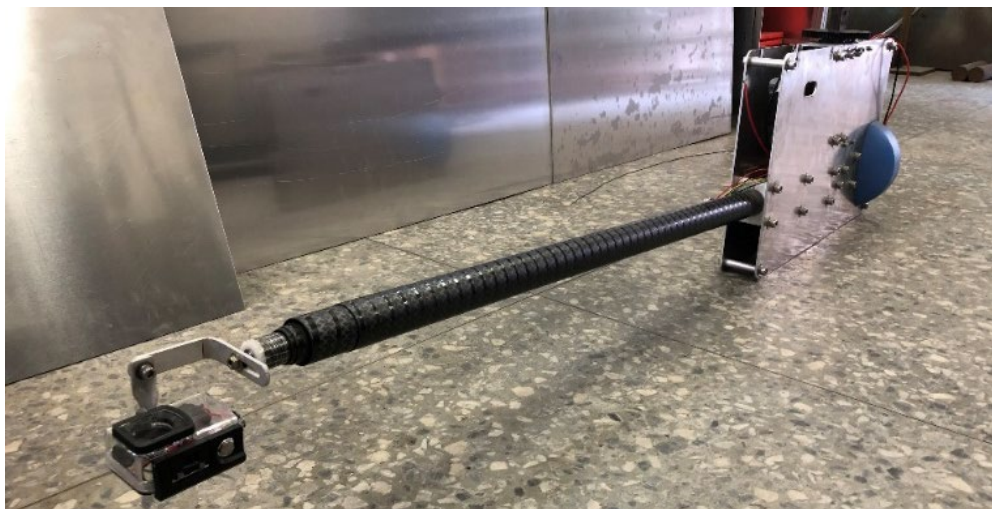
圖 4.1 108 年設計之 C 桿

考量 C 桿自重所造成之尾端下垂變形，本計畫改採用結構較輕之長形釣竿構成，採用 108 年「感潮河段橋梁梁底檢測工具研發建置計畫」之設計，該案中 C 桿以市售之 15 公尺釣竿為元件構成(如圖 4.1 所示)。考量量產成本與使用方便性，C 桿若採長形釣竿設計，即可符合量產原則降低採購成本，並且採用制式零件可降低設備維修週期。

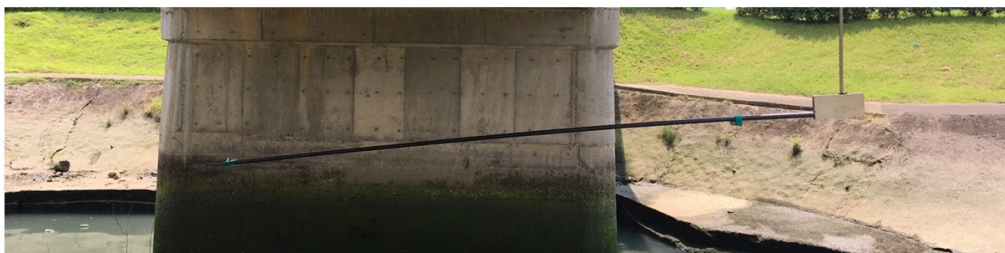
圖 4.3 C 桿下垂量計算

經搜尋市售之長形釣竿最長尺寸達 30 公尺，收縮長度為 155 公分，採前 7 節使用，C 桿淨重 2,500 克。以 C 桿轉動軸心至攝影機位置為量測標準，本計畫 C 桿碳纖維管設計最長可伸長至 8 公尺，現有 C 桿推送推送方案，實際使用可能依狀況適當減少節數，C 桿模組總承(如圖 4.2 所示)。因整體 C 桿下垂因素眾多，除 C 桿自身之下垂量之外，還包含了 B 桿之彎曲量，甚至推車本體之傾斜等因素。為使整體設備可延伸至感潮河段梁底之狹小空間，C 桿末端攝影機位置應盡量與 C 桿推送裝置保持水平位置，參考期中實測中 C 桿之側照中計算畫素，得知實際使用中 C 桿約下垂 4.7 度(如圖 4.3 所示)。後續 C 桿之安裝設計採用預傾角方式(如圖 4.4 所示)，以該角度安裝使 C 桿略向上伸出，最終攝影模組位置與 C 桿驅動模組等高，以減少整體下垂量。

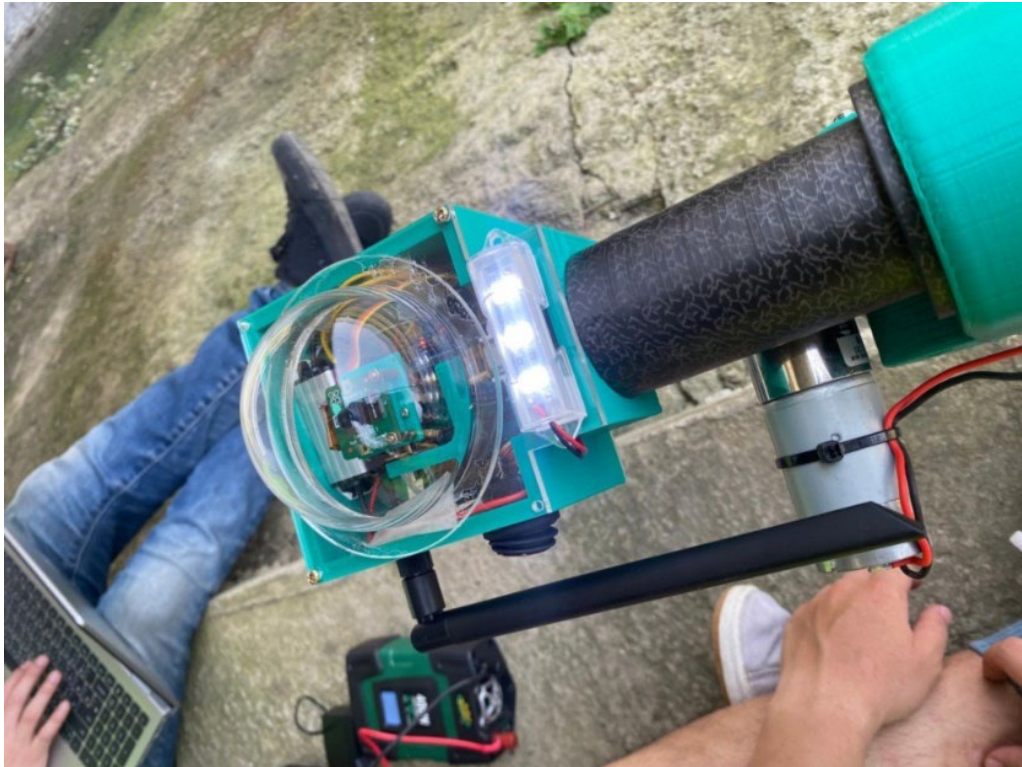
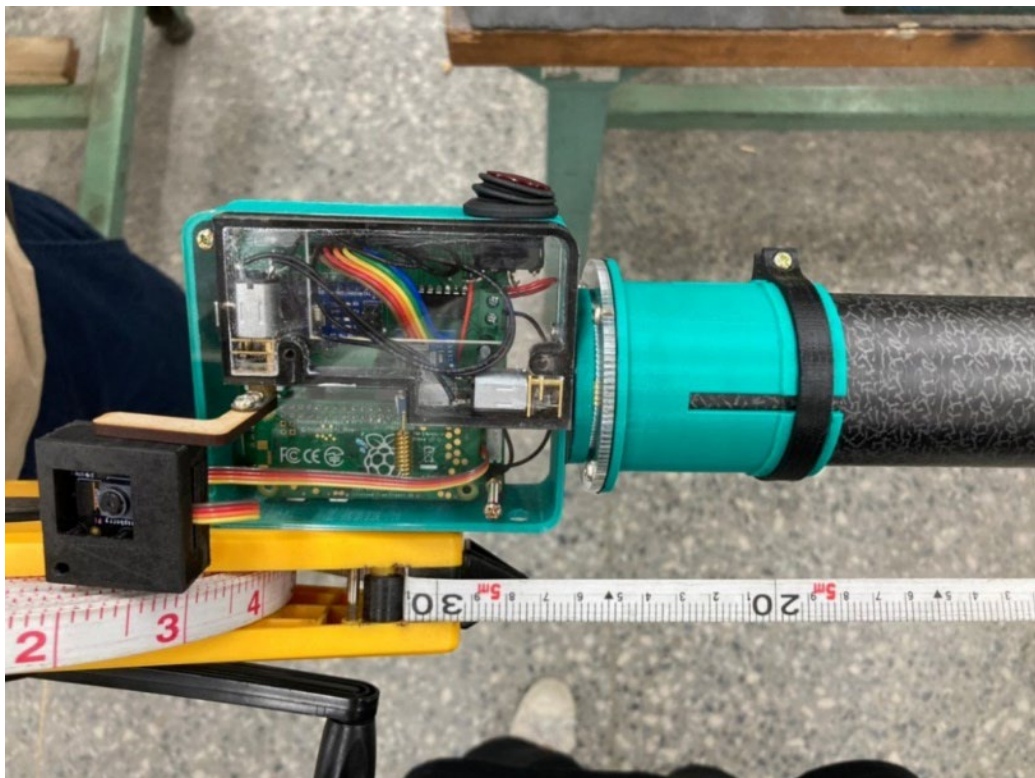
經過實測後，也不斷的針對實測時發現之問題進行設備改善，尤其為解決攝影鏡頭可以額外旋轉以拍攝不同位置之橋梁構件，因此將攝影鏡頭獨立出來，第三代的前端桿件攝影模組之設計變化如圖 4.20 至圖 4.22 所示，且可直接在推車上的控制面板，進行 LED 燈照明補強操作(如圖 4.23 所示)。

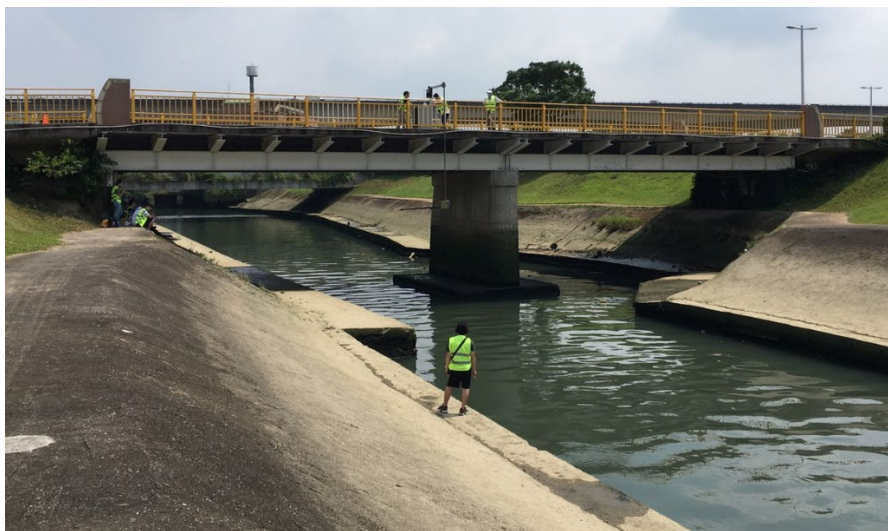
圖 5.2 量測現地人員布置狀況

為提早發現設備問題，本計畫於期中報告前先行試測，實地測試選址於台北市大佳河濱公園之堤外區域橋梁(如圖 5.1 所示)。該橋梁最大淨寬約 11 公尺、最大跨距約 28 公尺，且位於堤外路段，僅行人與自行車通行，相當適合於測試性之量測。下方河道有河堤可供人員維修與遠方監控，量測現地人員配置如圖 5.2 所示。本次因設備設計未盡完善，僅以試驗性量測梁底部分範圍(如圖 5.3 所示)。

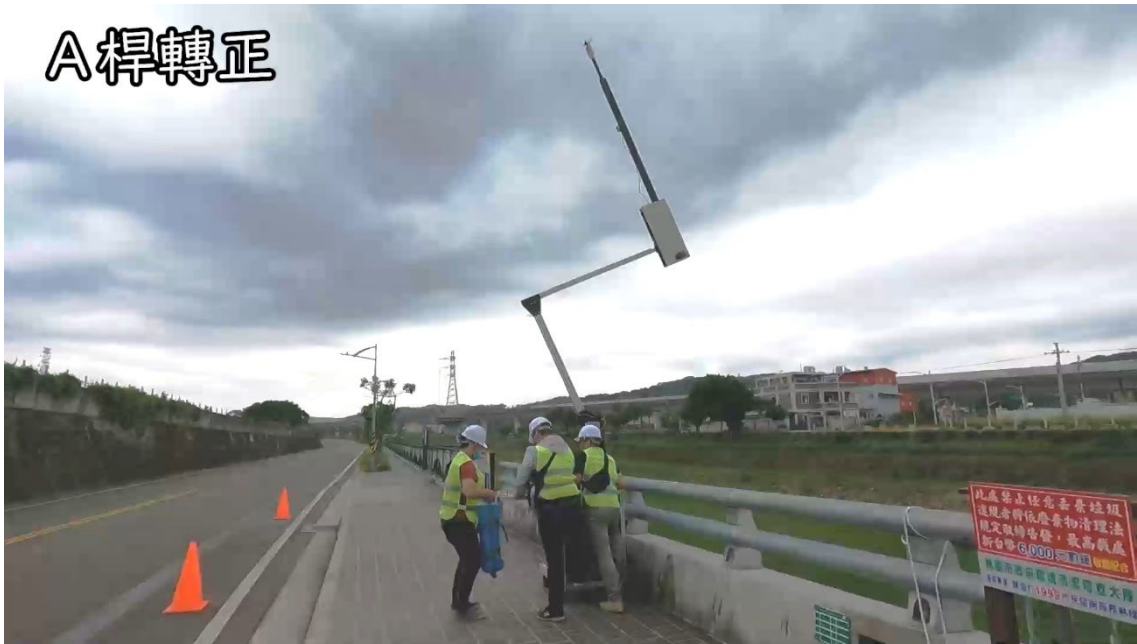
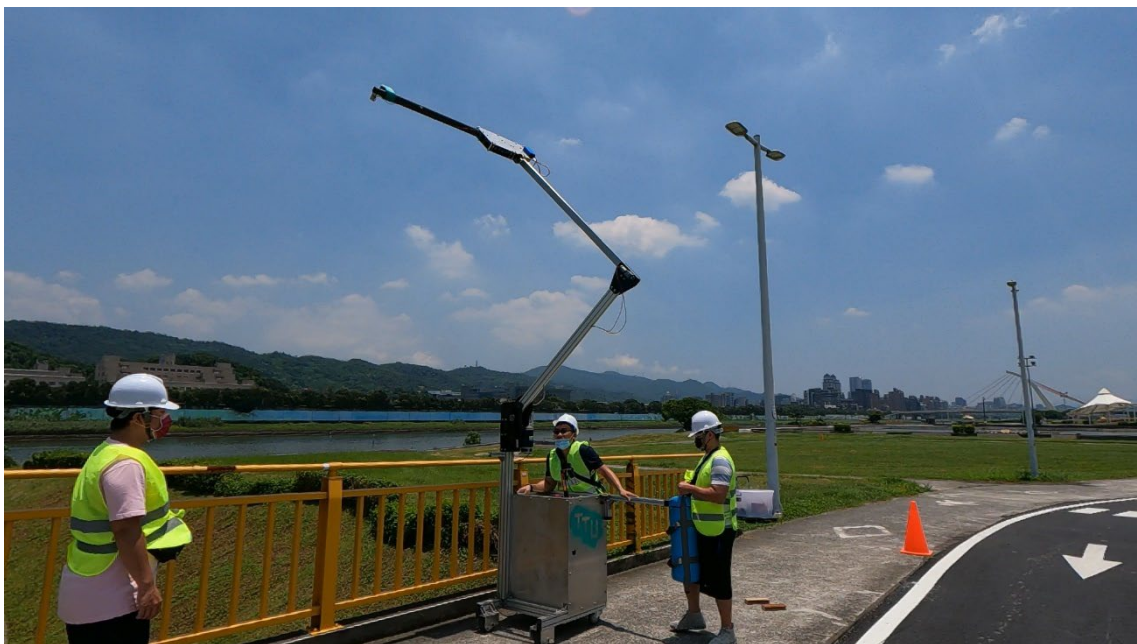
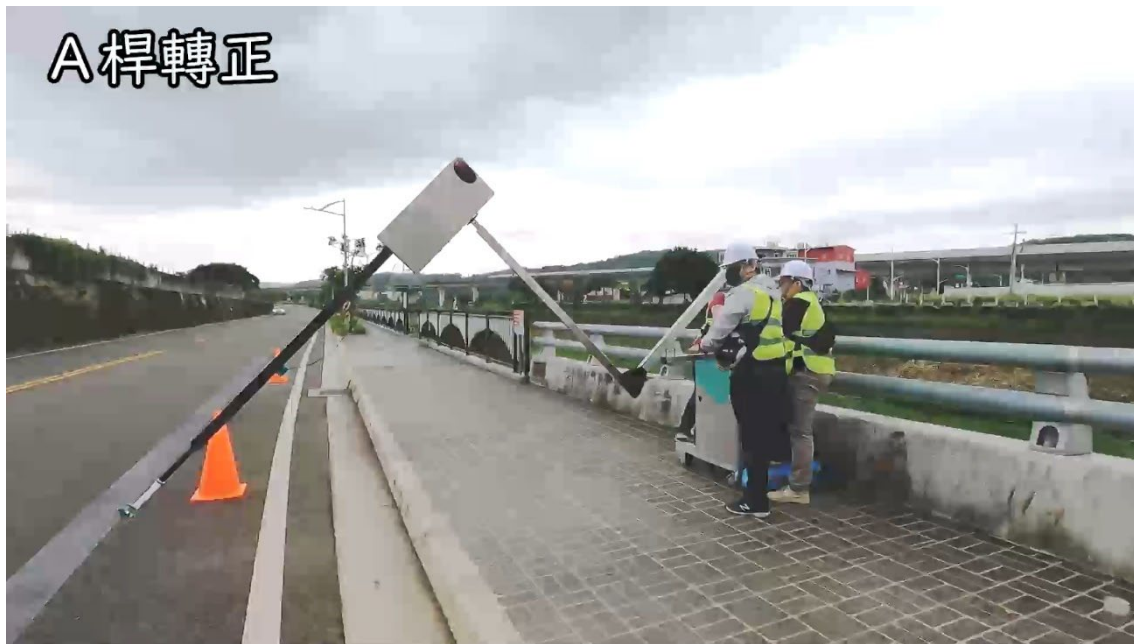
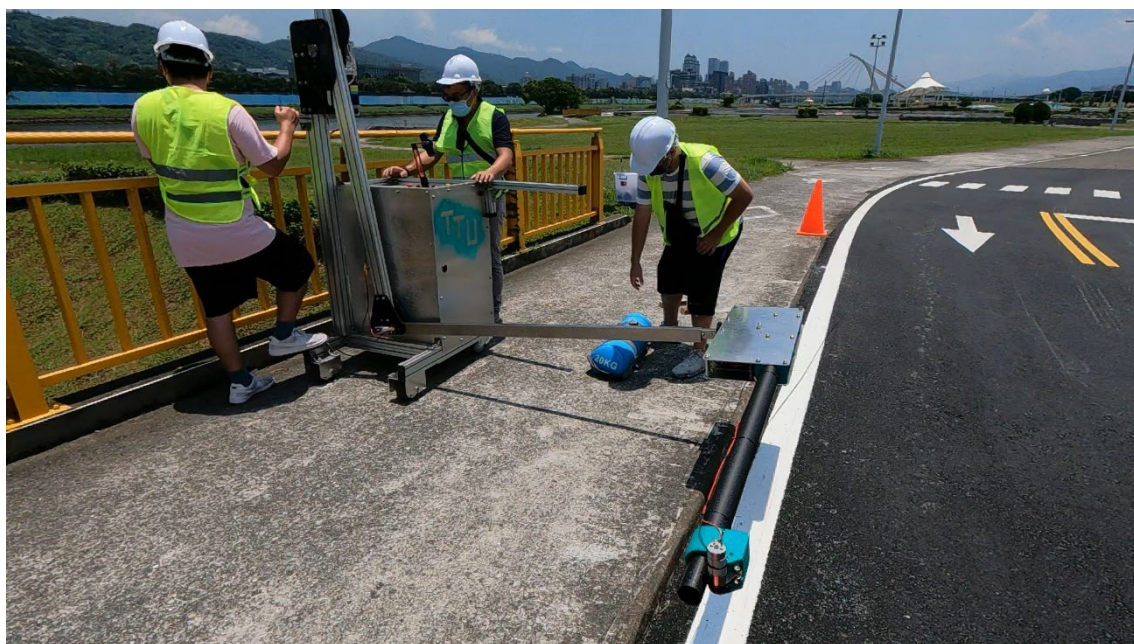
依經濟部「輸配電設備裝置規則」第 17-19 條(低壓架空接戶線離地面高度之限制)低壓架空接戶線離地面高度規定，接戶線跨越重要道路，應離地面 5.5 公尺以上。接戶線跨越非重要道路，應離地面 5 公尺以上。原有設備展開所需淨高為 6.1 公尺，造成設備使用上受場域限制。目前因整體設備輕量化，設備展開型式由原來的垂直於路面展開，改變為 C 桿平行於路面展開。因此展開所需淨高由 6.1 公尺降低至 4.1 公尺(如圖 5.4、圖 5.5 所示)。同樣因 C 桿配置型式改變，設備於展開時淨寬由 4.1 公尺降低至 2.1 公尺(如圖 5.6、圖 5.7 所示)，大幅降低設備使用門檻與方便性。

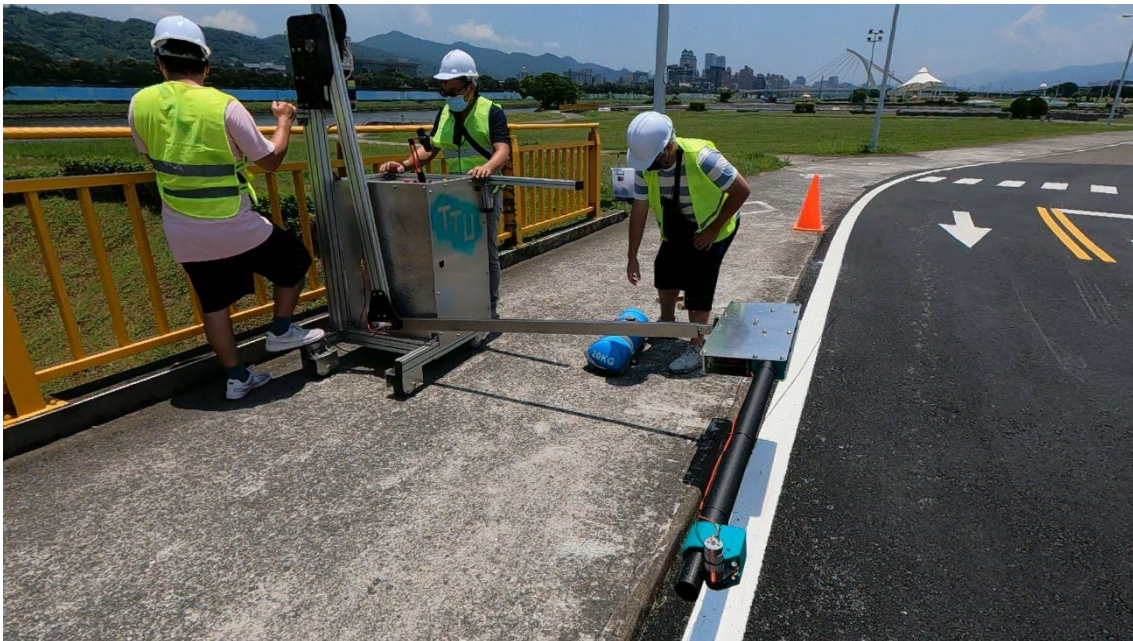
設備之定點後實地測試設備操作流程，本計畫設計 C 桿重量減輕，設備佈置僅需 3 名人員 3 至 5 分鐘即可開始量測，實際量測流程如圖 5.8 至圖 5.14 所示。

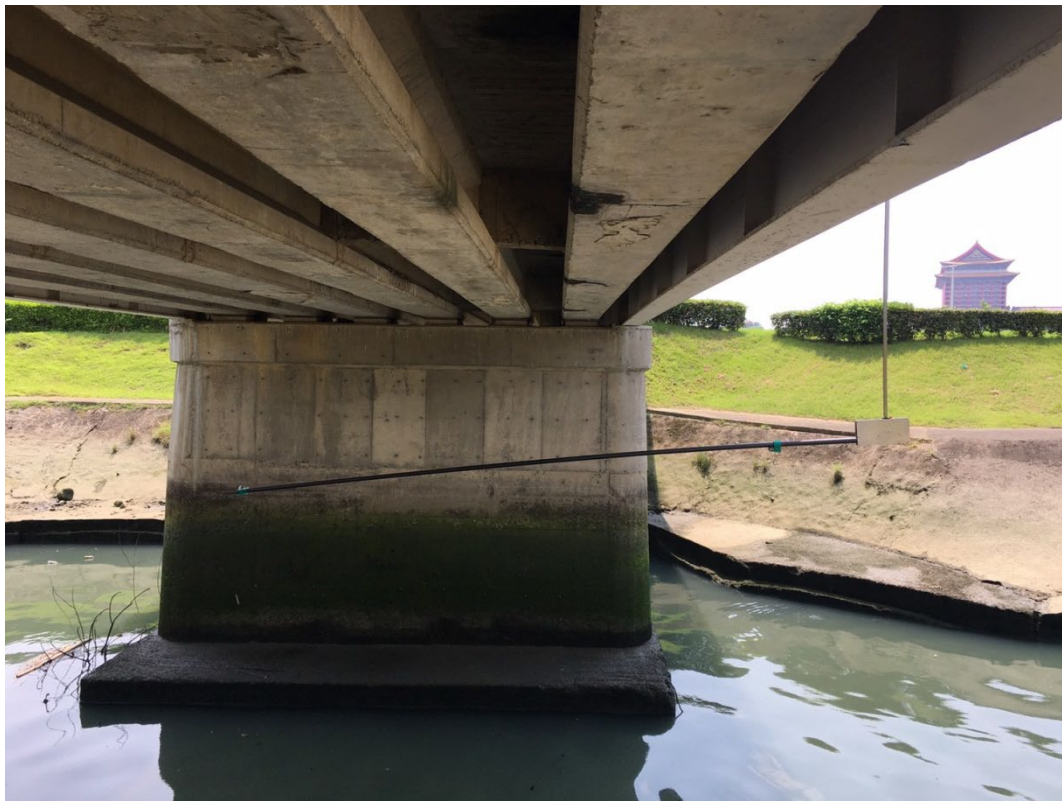
圖 5.15 C 梁底量測實況

本次量測攝影設備距梁底約 2 公尺，設備展開狀態如圖 5.15 所示，影像擷取間距為 1 公尺，影像重疊率約 50%，擷取方式如圖 5.16 所示。量測影像為 800 萬畫素(如圖 5.17、圖 5.18 所示)。

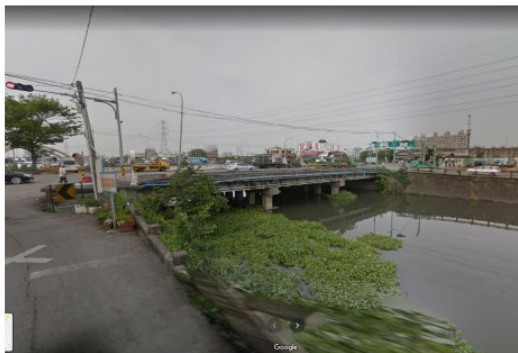
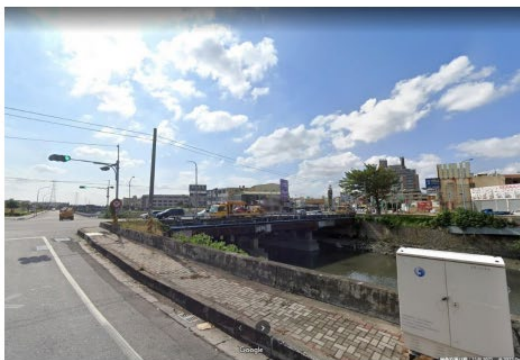
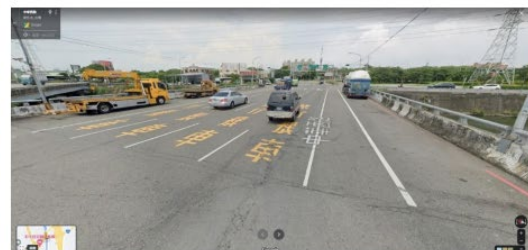
圖 5.20 第 2 次實地測試選址-彰水橋

第 2 次實地測試選址為彰化縣彰水橋(如圖 5.20)所示。該橋雖非感潮河段，但曾為黎明工程顧問公司受交通部委託量測之橋梁，測試設備於感潮河段以外應用之可能性。該橋樑上方佈有電線，無法使用橋樑檢測車進行檢測，且周邊堤防過高，垂降橡皮艇困難，最後人員僅能以攀繩方式至下方橋墩進行目視檢測。

1. 橋梁2側上方皆有電信線，無法使用橋檢車
2. 周邊堤防太高  
無適合停放吊車吊掛船艇(且花費高)
3. 人員不易下至橋下

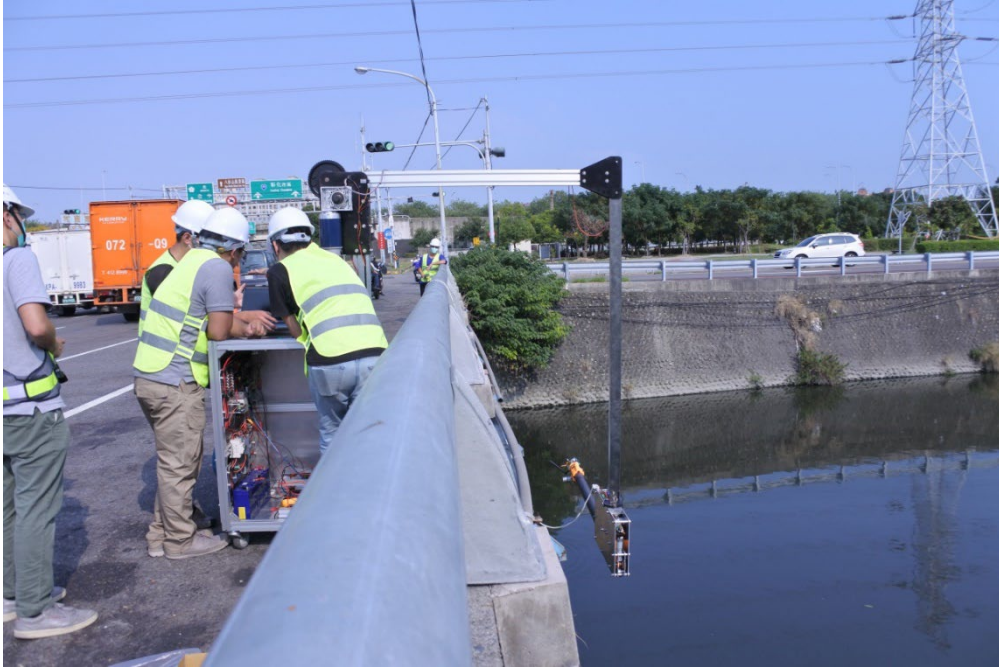
圖 5.21 第 2 次實地測試情況

該路段車流量大，但有人行道進行交管供本設備進行安裝，實地量測情形如圖 5.21 所示。本設備經改善後操作所需淨高低於依規範布置之電線高度，梁底實拍影像如圖 5.22 所示。

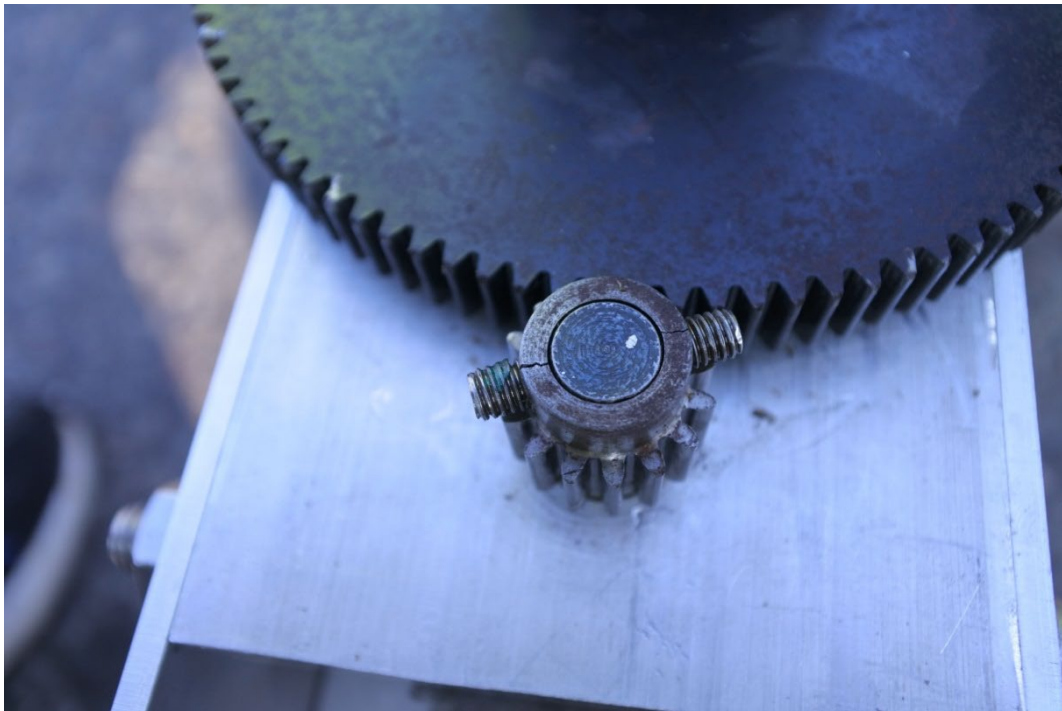
圖 5.23 C 桿轉正齒輪崩裂情形

第 2 次實測發現設備部分異常，其中 C 桿轉正用齒輪有崩裂情形(如圖 5.23 所示)，若其完全崩裂，將造成設備難以回收之狀況，因此當日實測僅取得少量梁底照片。C 桿縮短裝置也因鋼絲異常捲繞，造成 C 桿無法完全回收(如圖 5.24 所示)，當日測試在 C 桿未完全回收狀況下強制抬升 A 桿進行回收。C 桿前攝影模組雖可部分正常運作，但因控制程式存在錯誤，攝影機自動水平功能雖可正常運作，但會發生水平朝上/水平朝下兩者誤判之情況，造成無法全向旋轉拍攝橋墩之完整照片。另外，該路段車流量大，路面毀損情形較嚴重，測試人員未閃避路面排水孔，主動力輪結構較強輪徑較大可度過該障礙，但造成右後方承重輪損壞(如圖 5.25 所示)。

檢討 C 桿轉正齒輪崩裂之問題，主因為 C 桿配重不均所造成。於實驗室靜態測試時未發現異常，而實地操作中 A 桿抬升若操作多次，會因加速度所造成極大扭力，齒輪在往復受力之下崩裂。改善方式為重新布置 C 桿驅動模組之內部組件，將重心移動至 C 桿轉動中心，消除加速度所造成之扭力(如圖 5.26 所示)。因內部配置空間不足，將原有二級齒輪驅動機構改為一級齒輪驅動(如圖 5.27 所示)，因此驅動馬達則須對應採用更高規格與扭力之馬達。另外該齒輪自身軸徑過小無法強化，因此採用更高齒數，軸徑較大之齒輪，以提升齒輪芯部之強度(如圖 5.28 所示)。

齒輪崩裂之問題，主因為C桿驅動模組配重不均所造成。

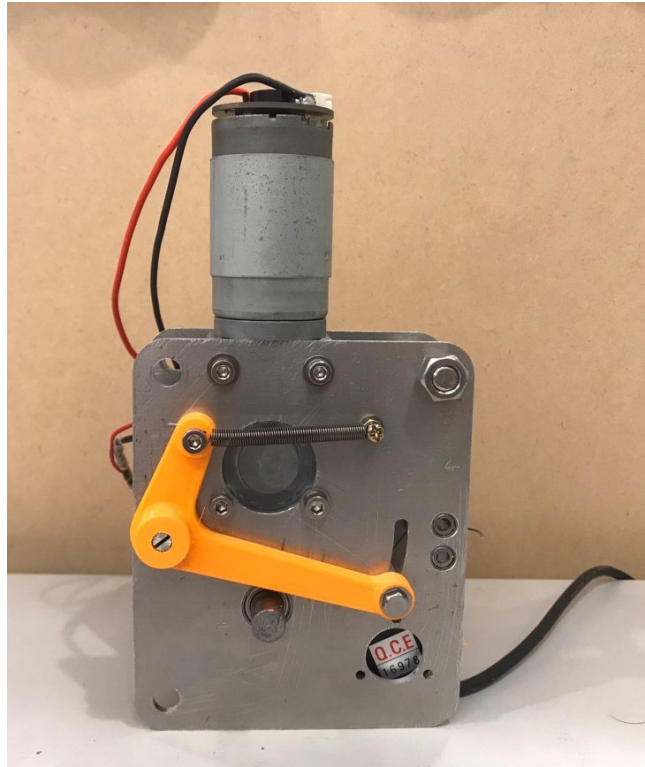
圖 5.29 引繩張力保持裝置

本設備在 C 桿縮短時，以引線方式回收，同時計算引線長度作為量距功能。本次實測因摩擦輪推送與引線放出之轉速難以協調，造成引線有滯線之狀況，而鬆弛之引線夾入轉動間隙遭剪斷(如圖 5.24 所示)。改善方案為在引線收回裝置上加裝張力保持器(如圖 5.29 所示)當引線張力減低時，控制馬達轉速降低，以減少滯線之情形。但目前該裝置因反應速度過慢，僅能減少滯線狀況發生，當重複數次後依然有打結甚至鋼絲剪斷之虞。

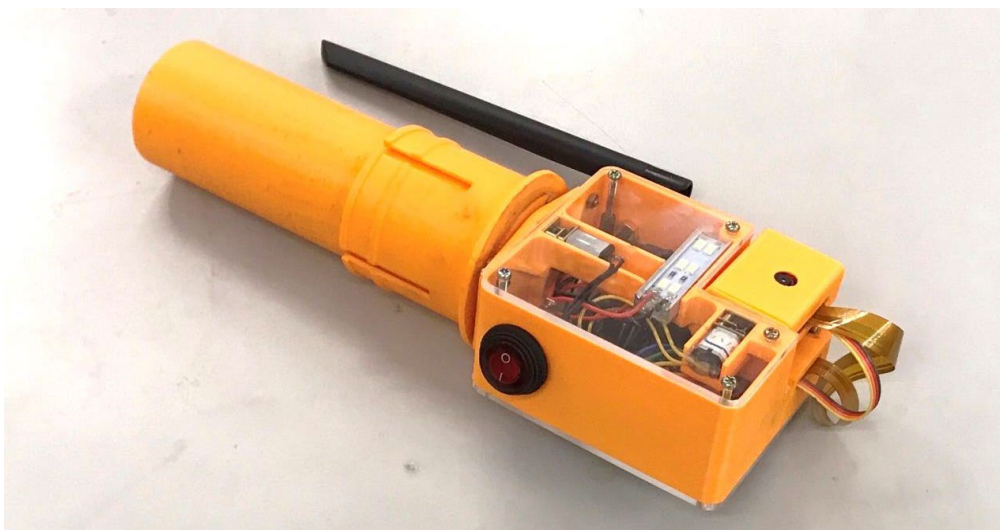
圖 5.30 C 桿前模組改良

本次測試中發現攝影模組轉正功能異常，其原因為攝影模組為二軸向平台，控制程式中僅考慮 X、Y 兩軸向之定位，因此平台會誤判重力方向轉為正朝下攝影，後續已加入 Z 軸向之參數，使其可正常運作，並且改良外部包覆與轉動機構之設計(如圖 5.30 所示)，使其使用上妥善率更高。

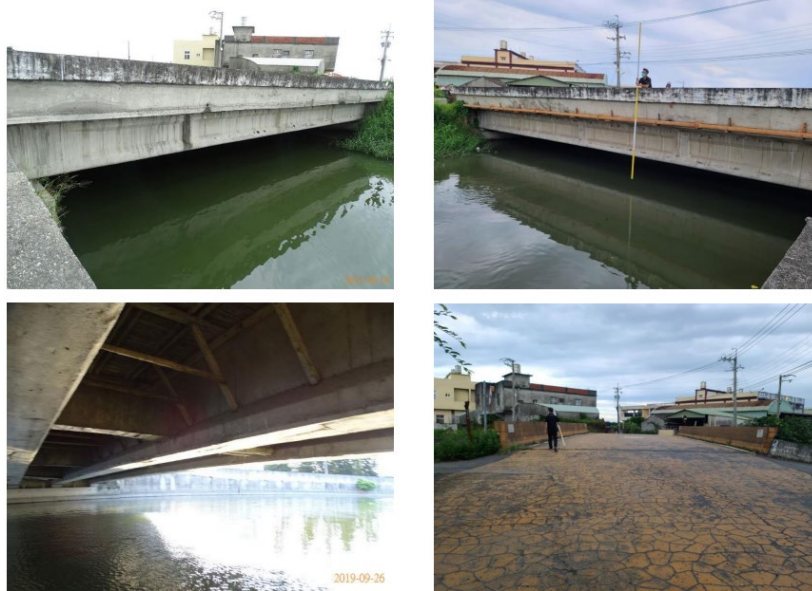
圖 5.31 第 3 次實地測試選址彰化縣福興鄉-出水橋

最大淨寬：10.1m  
最低橋下淨高：2m

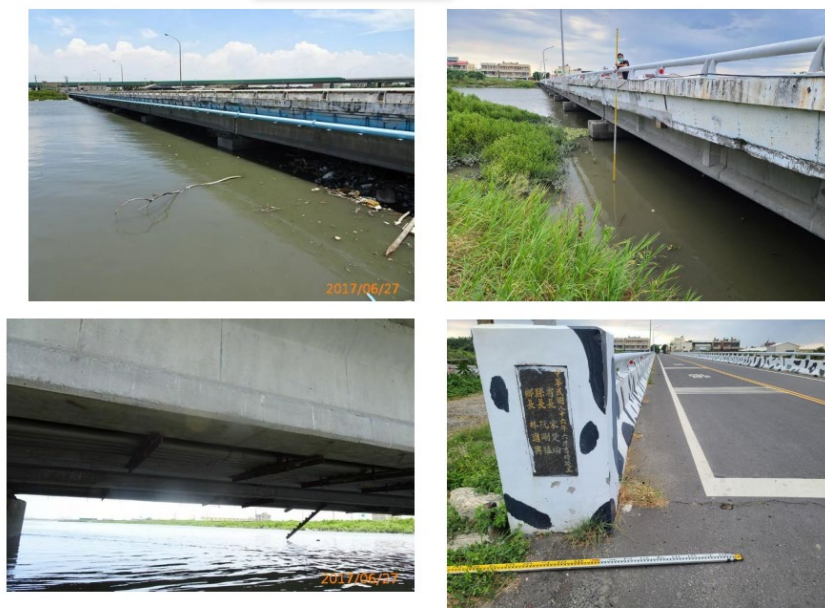
圖 5.32 第 3 次實地測試選址彰化縣福興鄉-福寶橋

最大淨寬：9m  
最低橋下淨高：1.5m

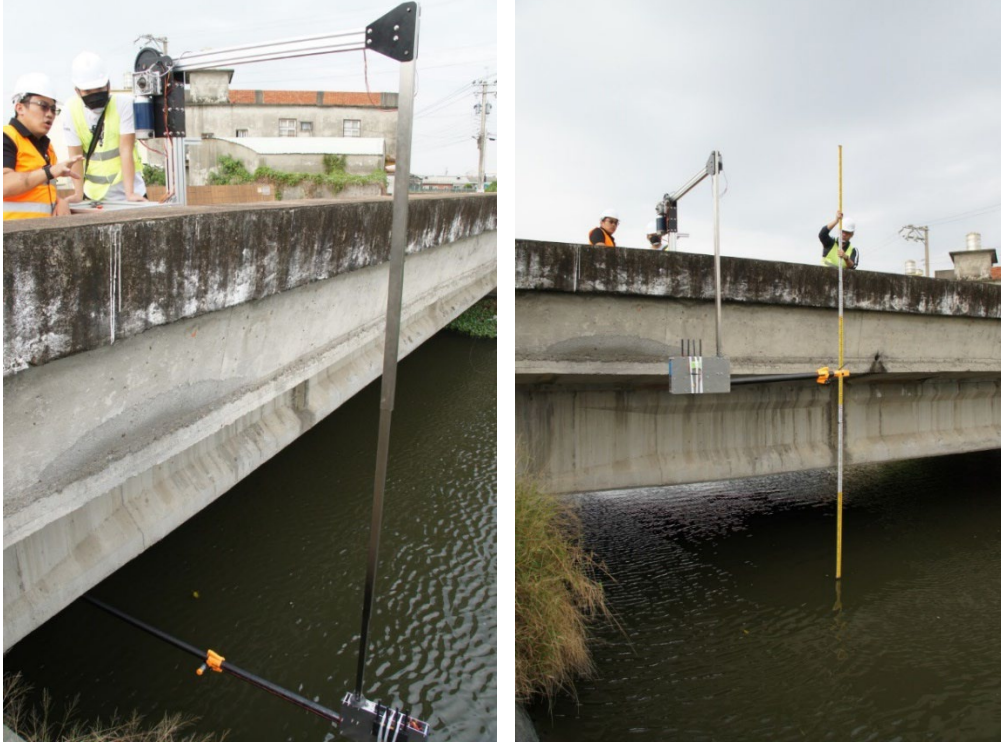
圖 5.33 「出水橋」實地測試情況

經過前 2 次實測後，已累積更多的實測經驗，也針對先前實測時所碰到的問題進行改善。整體而言，實測過程已較為順利，但在針對「出水橋」進行實測時(實測情形如圖 5.33 所示，實測拍攝之橋梁影像如圖 5.34 所示)，還是有發生檢測桿回收鋼索卡住之情形，所幸經現場排除後，可繼續針對「福寶橋」進行檢測(實測情形如圖 5.35 所示，實測拍攝之橋梁影像如圖 5.36 所示)。

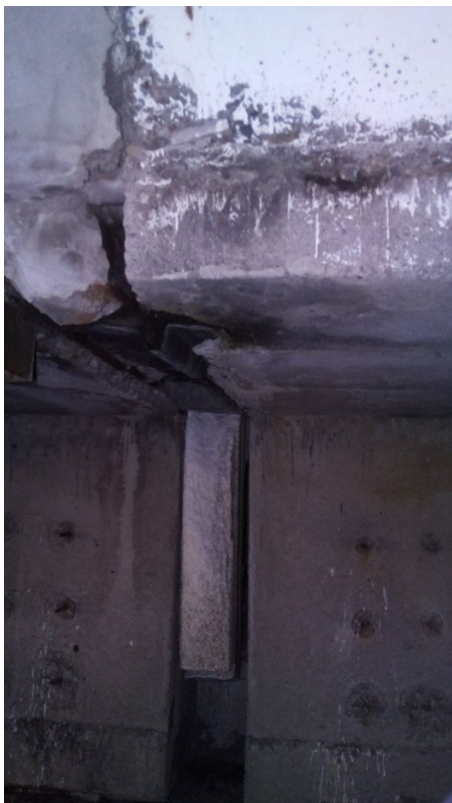
圖 5.37 大梁間伸縮縫及支承

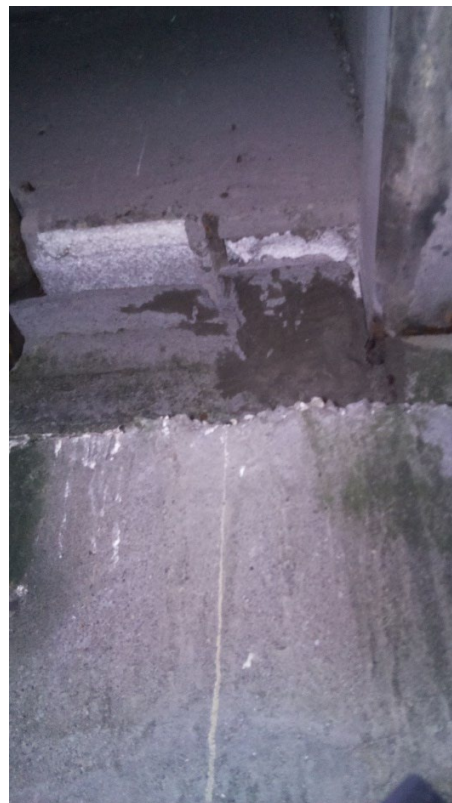
圖 5.38 大梁間防落設施

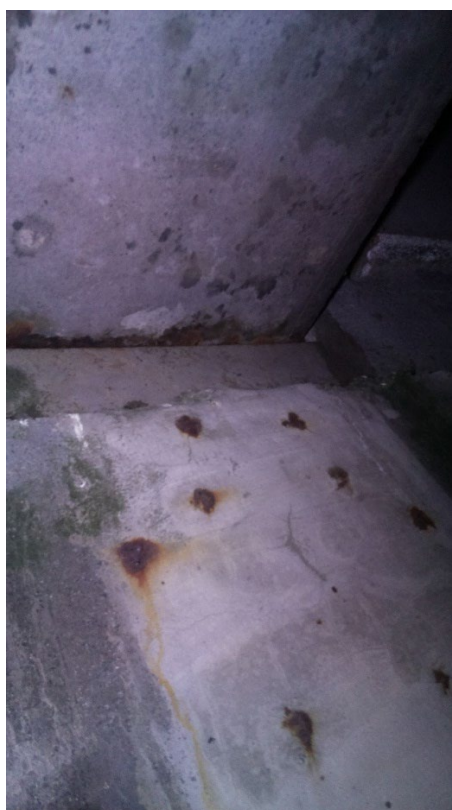
圖 5.39 大梁、支承、帽梁(鋼筋斷面生鏽)

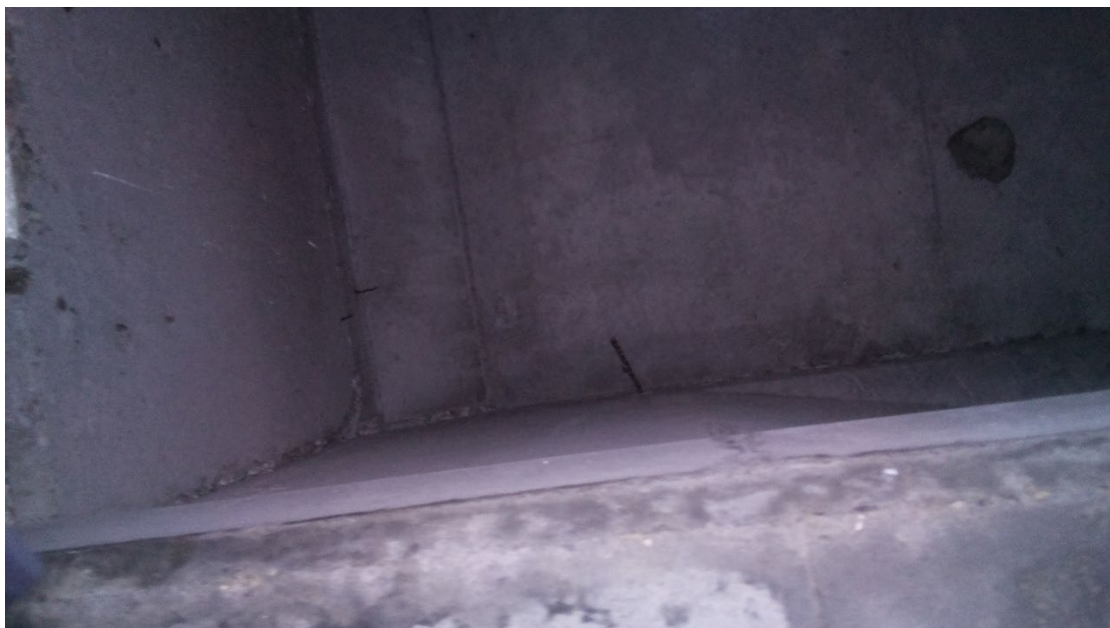
圖 5.40 鋼筋突出及表面剝落
