# 感潮河段橋梁梁底檢測工具研發(1/4)- 功能精進與新興科技導入評估

交通部運輸研究所

中華民國 112 年 3 月

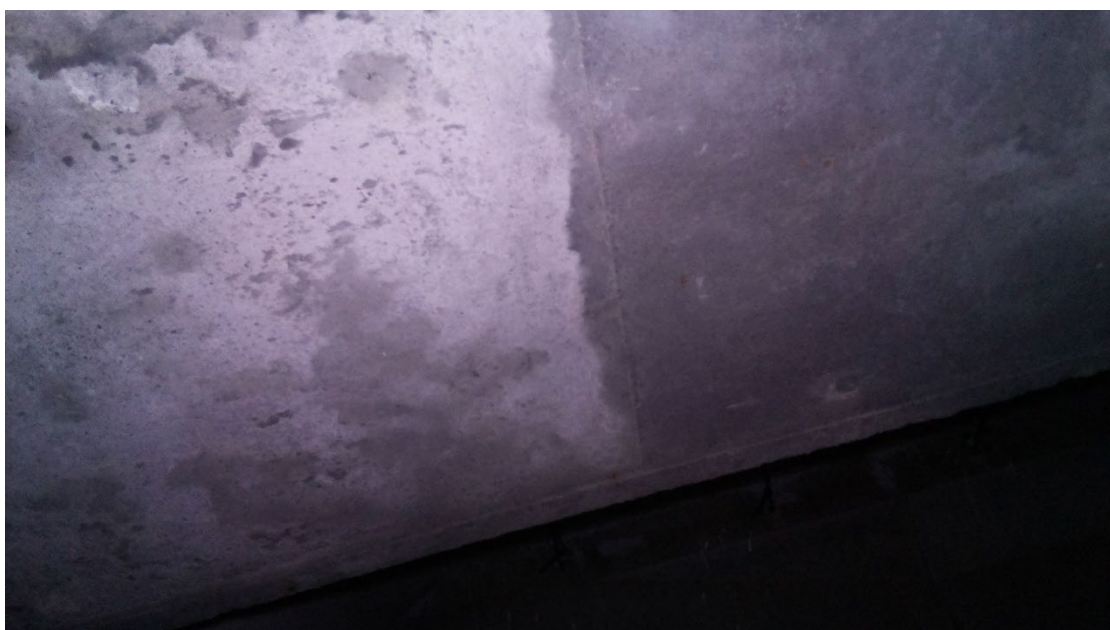
圖 5.41 白華

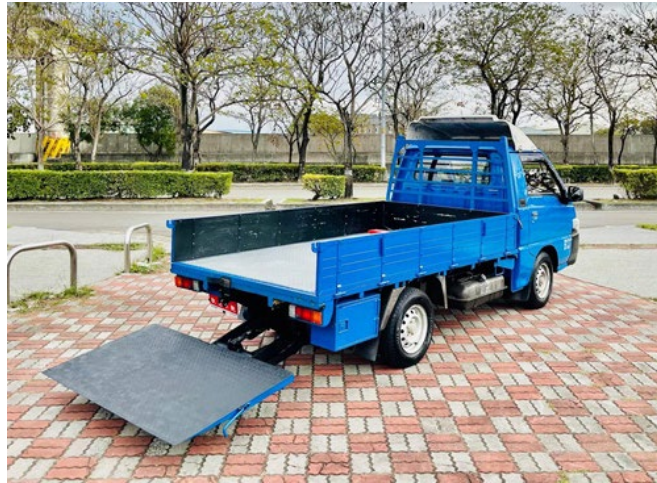
圖 5.42 具升降尾門小貨車

對於設備之載送，及方便檢測設備上下貨車，建議可選用 1.8 噸且具有升降尾門之小貨車(如圖 5.42 所示)。或在 1.8 噸貨車尾部放置斜板(如圖 5.43 所示)，方便設備推送上下貨車。

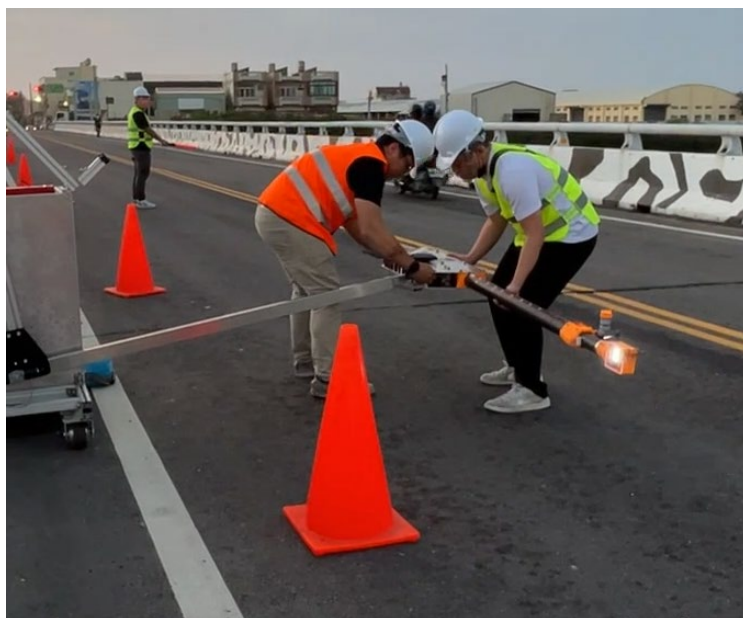
圖 5.45 檢測設備組裝

在完成必要的交通管制作業後，安排必要的交管人員，設備組裝時 C 桿與 B 桿採用的是快拆設計，只需要 2 位人員即可在短時間內(平均

可在 1 分鐘內完成組裝)完成組裝(如圖 5.45 所示)。完成設備組裝後，只需要 1 位人員即可進行設備操作，另 1 人可至橋梁外遠距離協助確認設備操作時，檢測空間中是否有障礙物，或是會造成檢測設備毀損之外物，人員之配置建議，如圖 5.46 所示。

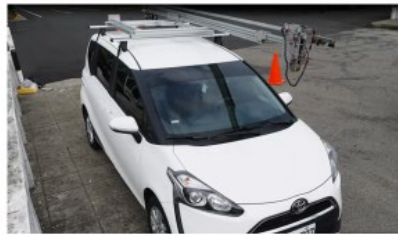
在107年「感潮河段橋梁梁底檢測方式初探」研究計畫中，構想開發一組輕便易攜帶的橋梁檢測機構，總重量限制在30公斤以下，且可以很容易的固定在車頂架上，當檢測設備載運到要檢測的橋梁後，可以很容易的將檢測機構展開進行橋梁檢測作業，因此命名為「車載型橋梁檢測設備」。

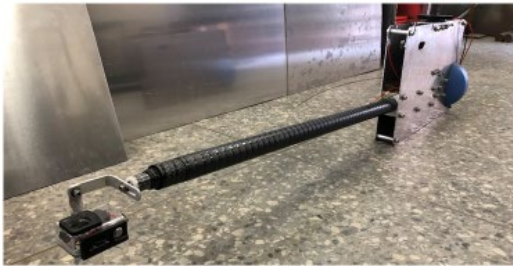
考量量產成本與使用方便性，C桿若採長形釣竿設計，即可符合量產原則降低採購成本。採用2019年「感潮河段橋梁梁底檢測工具研發建置計畫」之設計，該案中C桿以市售之15公尺釣竿為元件構成。本案採購更高強度之長形釣竿構成C桿，以下緣對應地面距離為基準，當C桿完全伸長，且末端附載600克重物時，把手端離地面間距為75.5公分，末端離地面間距為41.5公分，計算得知下垂量為34公分。
