# 腐蝕環境分類及港灣構造物腐蝕 劣化調查研究(2/2)

著 者：陳桂清、柯正龍、羅建明

交通部運輸研究所

中華民國 106 年 4 月

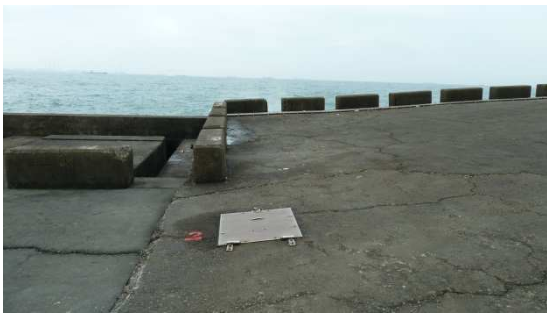
延長段堤面混凝土現況-6
