# 腐蝕環境分類及港灣構造物腐蝕 劣化調查研究(1/2)

交通部運輸研究所

中華民國 105 年 5 月

| <b>TITLE: Corrosion Environmental Classification and Field Surveying on Harbor Structures (1/2)</b> | | | |

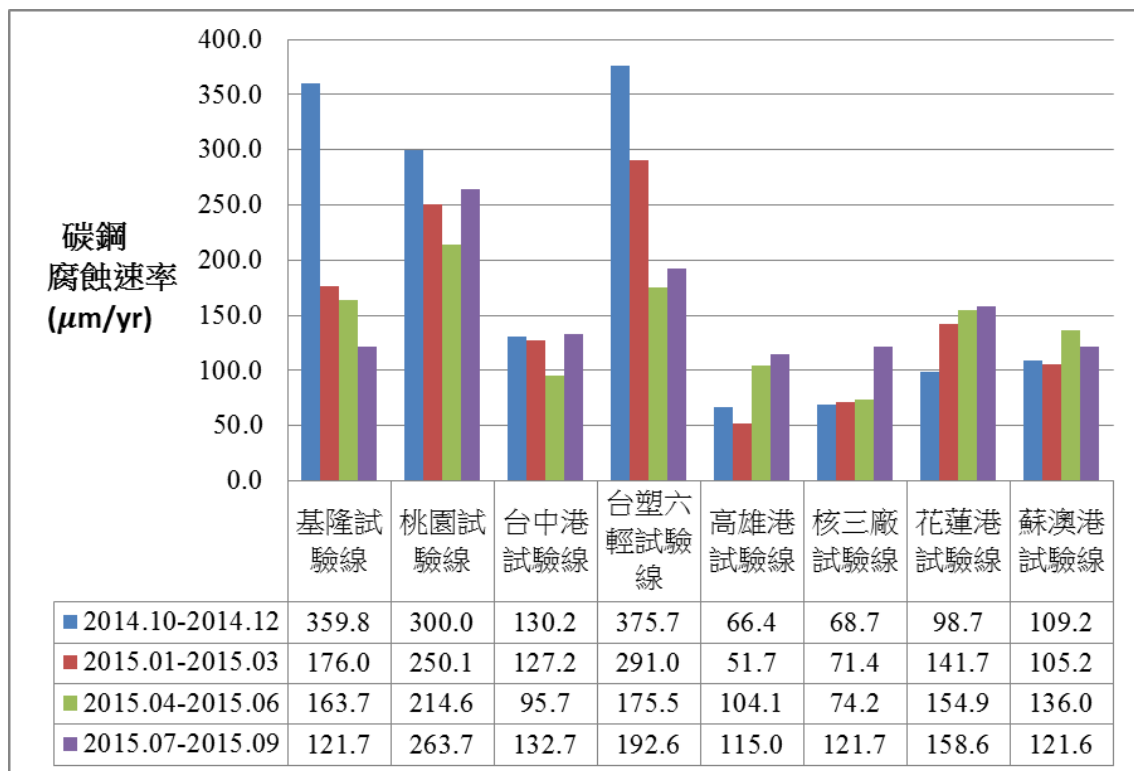
圖 3.39 垂直海岸試驗線碳鋼金屬腐蝕速率比較圖

圖 3.39 至圖 3.42 分別為碳鋼、鋅、銅、鋁金屬於垂直海岸試驗線 0m、100 m、300m、1 Km 與 3Km 腐蝕速率平均值之比較。針對碳鋼金屬(圖 3.39) 基隆試驗線、桃園試驗線、台塑六輕試驗線、腐蝕速率均較其他地區高，在高雄港、核三廠試驗線腐蝕速率相對其他地區低。至於鋅金屬(圖 3.40)以台塑六輕試驗線、基隆試驗線、桃園試驗線、臺中港試驗線、腐蝕速率較大，在高雄港試驗線則腐蝕速率相對較低。而針對銅金屬，銅的腐蝕速率以台塑六輕試驗線、桃園試驗線較為嚴重(圖 3.41)。而針對鋁金屬，鋁的腐蝕速率以桃園試驗線、台塑六輕試驗線、臺中港試驗線，較為嚴重(圖 3.42)。

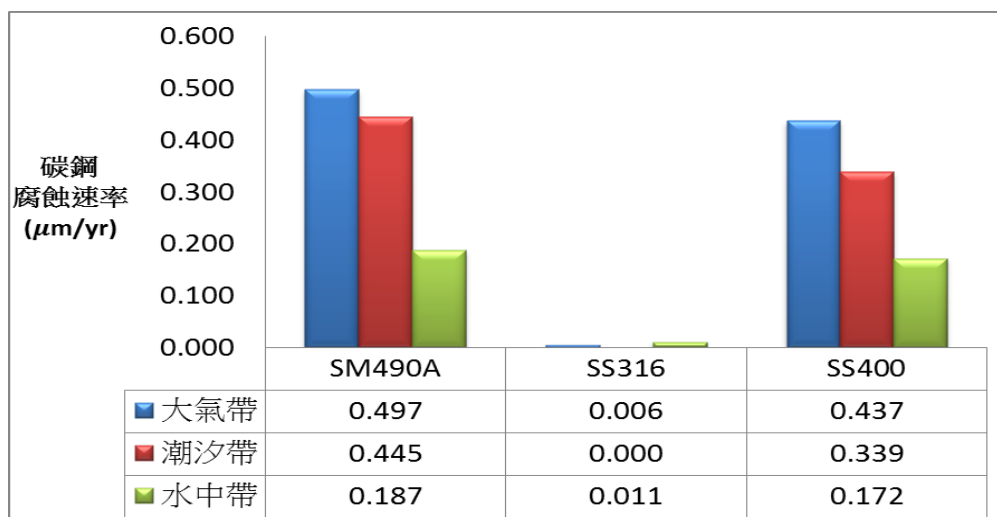
圖 4.7 臺中港第 1 年金屬試片平均腐蝕速率與佈放位置比較圖

早期研究報告指出，金屬在海水中的腐蝕行為，會因海水中的 pH 值、氯離子濃度、溫度、溶氧量、水流速度、海生物附著、菌類活動、以及污染程度等參數的影響而產生不同的腐蝕現象。為推估港區內碳鋼腐蝕速率與水深變化的關係，今將臺中港不同形式碳鋼(SM490A)、不鏽鋼(SS316L)、低合金鋼(SS400) 三種金屬中於不同位置(大氣帶、潮汐帶與水中帶)採樣試片的腐蝕速率平均，以此平均值代表金屬材料在該碼頭不同位置的腐蝕速率。本年度臺中港 1 年後金屬試驗結果，如圖 4.7 與表 4-3 至 4-5 試片平均腐蝕速率可發現在大氣帶平均腐蝕速率依序為碳鋼(SM490A)497.3( $\mu\text{m}/\text{yr}$ )，低合金鋼(SS400)436.8( $\mu\text{m}/\text{yr}$ )，不鏽鋼 0.6( $\mu\text{m}/\text{yr}$ )。潮汐帶依序為碳鋼(SM490A)444.6( $\mu\text{m}/\text{yr}$ )，低合金鋼(SS400)339.2( $\mu\text{m}/\text{yr}$ )，不鏽鋼(SS316L)0.0( $\mu\text{m}/\text{yr}$ )。水中帶依序為碳鋼(SM490A)186.7( $\mu\text{m}/\text{yr}$ )，低合金鋼(SS400)171.8( $\mu\text{m}/\text{yr}$ )，不鏽鋼(SS316L)10.7( $\mu\text{m}/\text{yr}$ )。

由上述可得臺中港水下金屬佈放 1 年後在大氣帶、潮汐帶與水中帶不同位置下皆以不鏽鋼(SS316L)腐蝕速率較低。

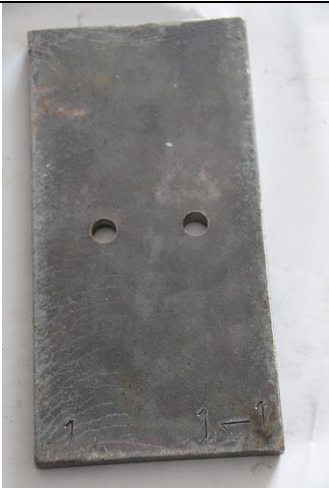
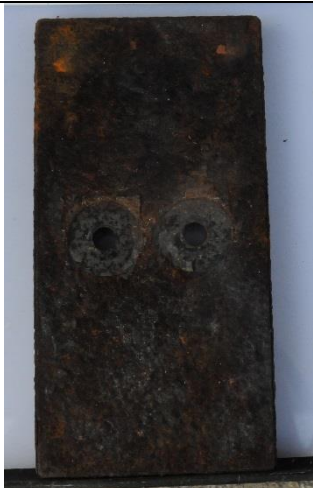
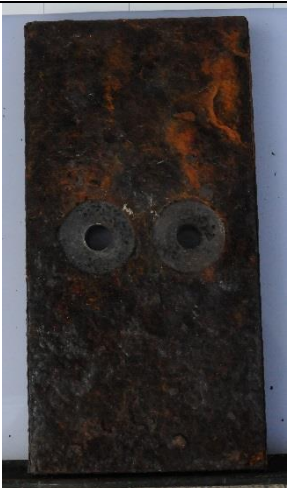
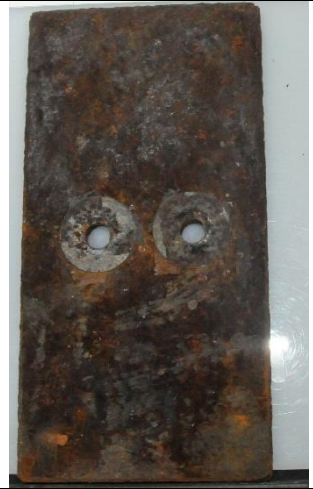
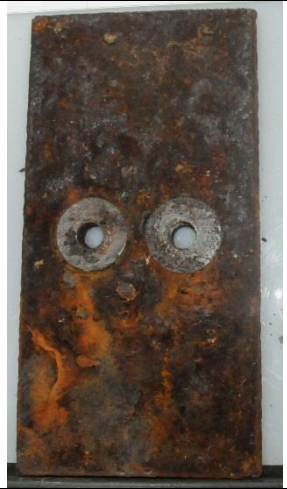
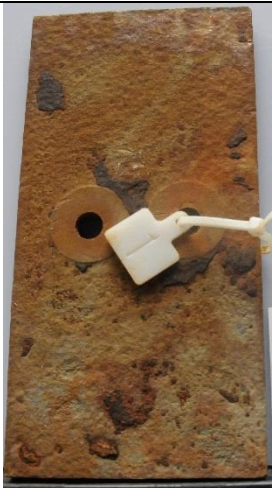
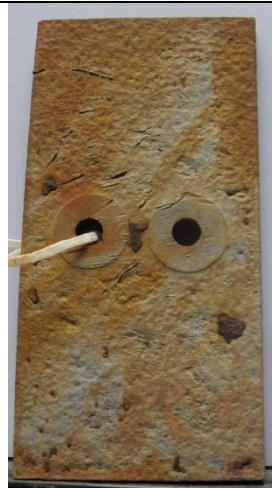
圖 4.8 臺中港區大氣帶 SM490A 金屬試驗分析結果(1 年期)

| 材質:鋼材 SM490A<br>代號: 1-1-1 | | 第 1 年取樣後向光面 | 第 1 年取樣後背光面 |
| 腐蝕速率(μm/year) | 460.7 | | |

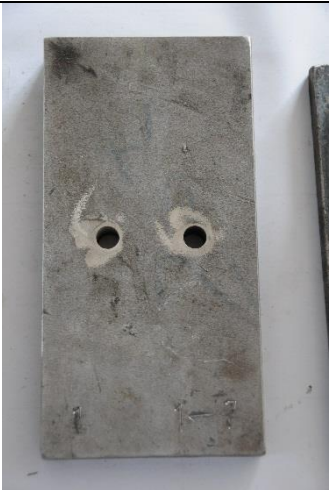
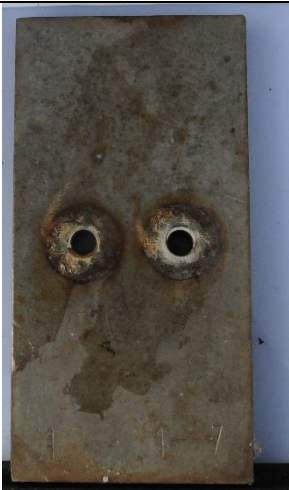
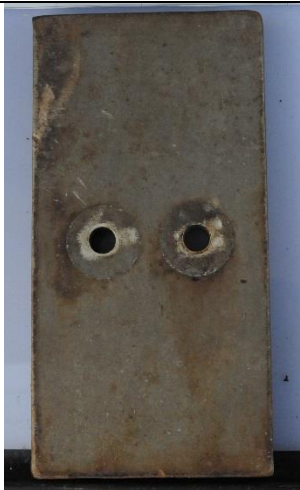
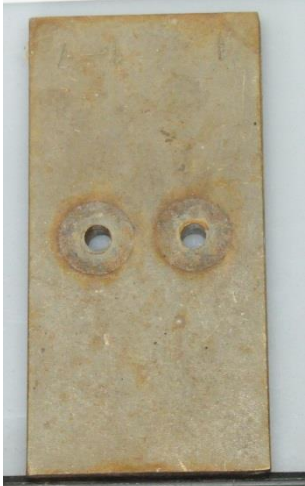
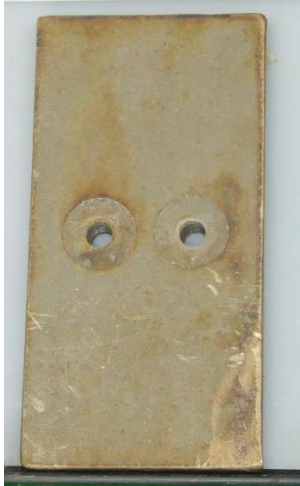
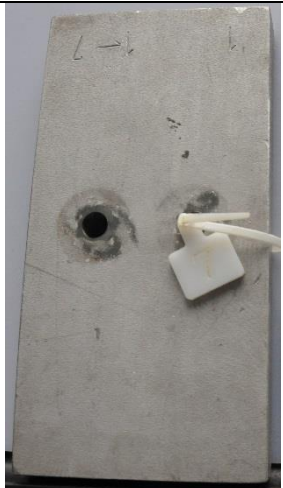
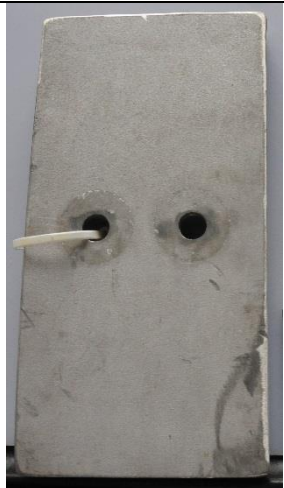
圖 4.9 臺中港區大氣帶 SS316L 金屬試驗分析結果(1 年期)

| 材質:鋼材 SS316L<br>代號: 1-1-7 | | 第 1 年取樣後向光面 | 第 1 年取樣後背光面 |
| 腐蝕速率(μm/year) | 0.3 | | |

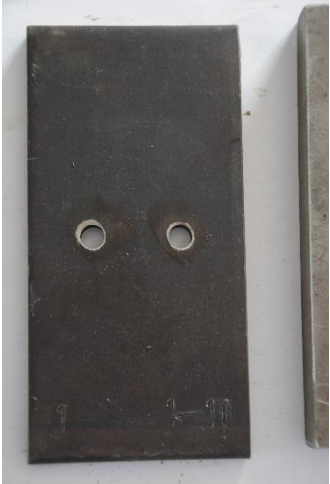
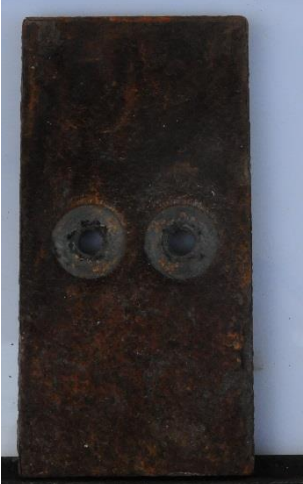
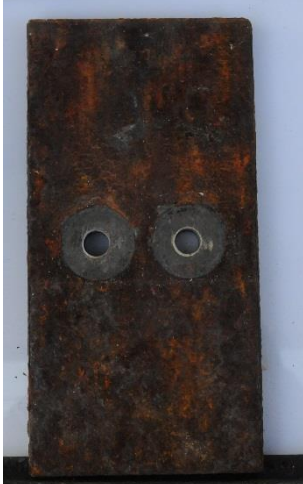
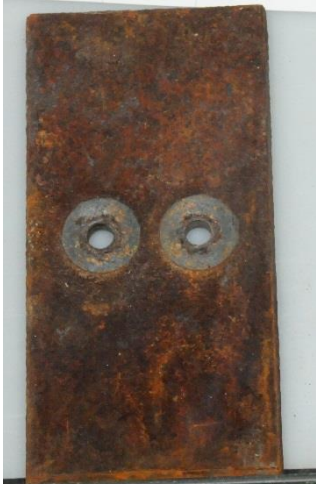
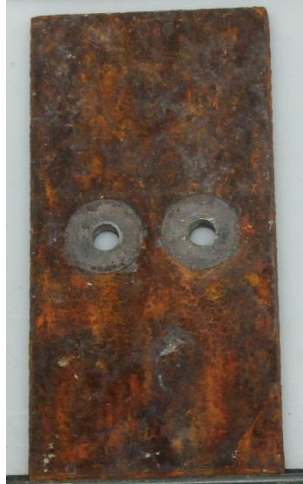
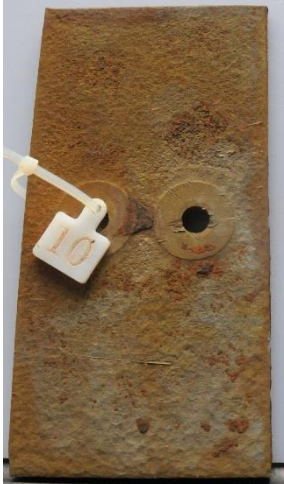
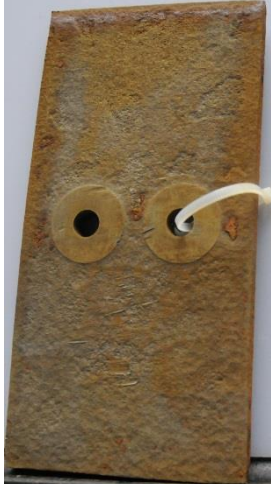
圖 4.10 臺中港區大氣帶 SS400 金屬試驗分析結果(1 年期)

| 材質:鋼材 SS400<br>代號: 1-1-10 | | 第 1 年取樣後向光面 | 第 1 年取樣後背光面 |
| 腐蝕速率(μm/year) | 466.5 | | |

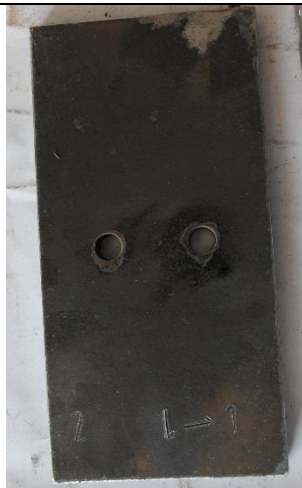
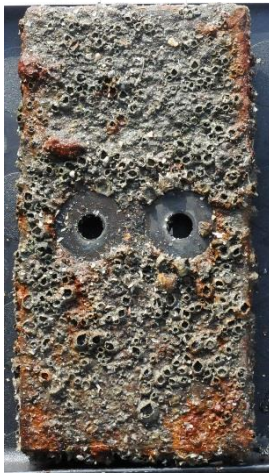
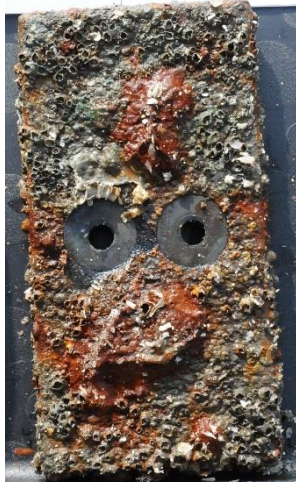
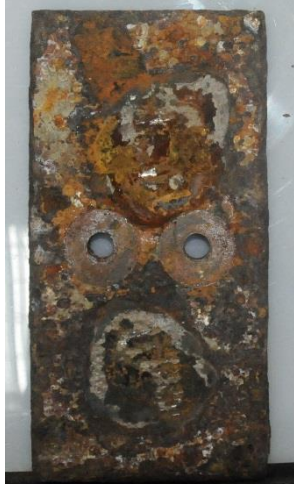
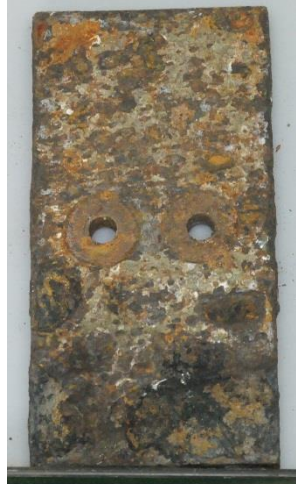
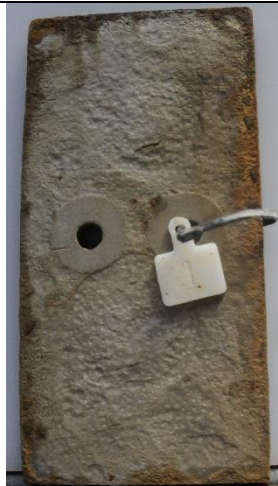
| | | | | | | | | | | | | | |
| 材質:鋼材 SM490A<br>代號: 2-1-1 | | 第 1 年取樣後向光面 | 第 1 年取樣後背光面 | | | | | | | | | | | | | | |
|

<table><tr><td>原始重量(g)</td><td>1851</td></tr><tr><td>腐蝕速率(μm/year)</td><td>454.4</td></tr></table>

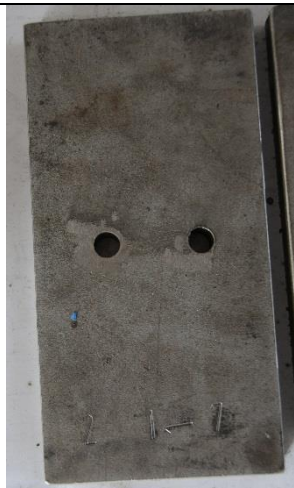
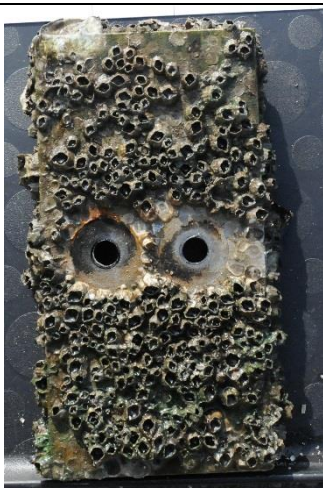
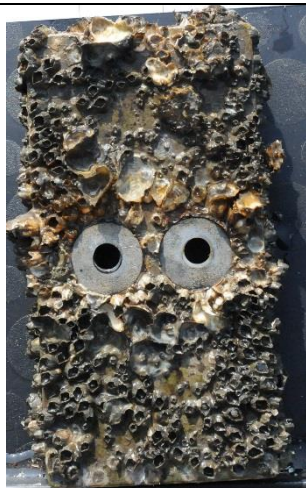
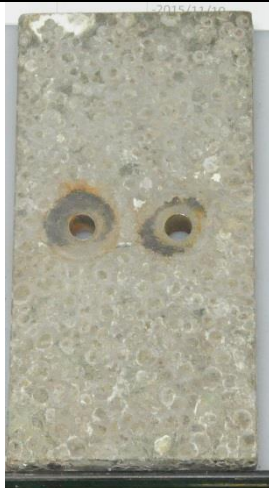
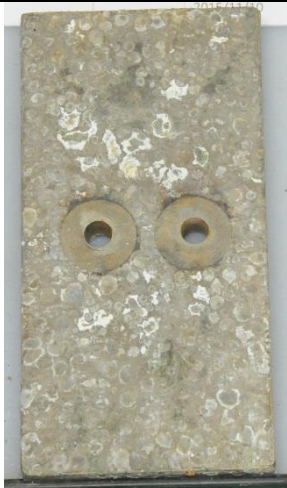
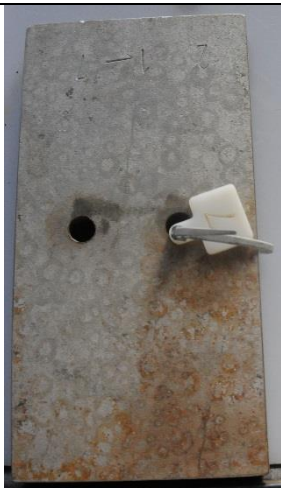
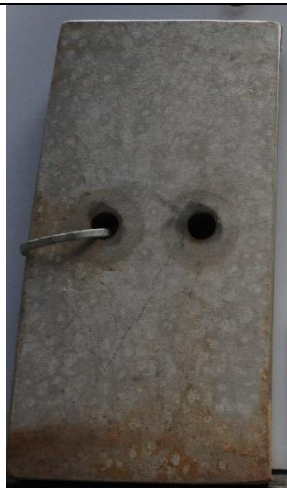
圖 4.12 臺中港區潮汐帶 SS316L 金屬試驗分析結果(1 年期)

| 材質:鋼材 SS316L<br>代號: 2-1-7 | | 第 1 年取樣後向光面 | 第 1 年取樣後背光面 |
| 腐蝕後實際重量(g) | 3282 | | |
| 重量變化(g) | --- | | |
| 腐蝕速率(μ m/year) | --- | | |

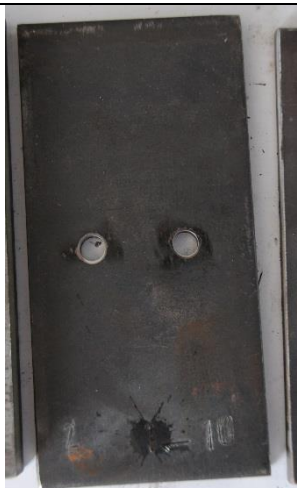
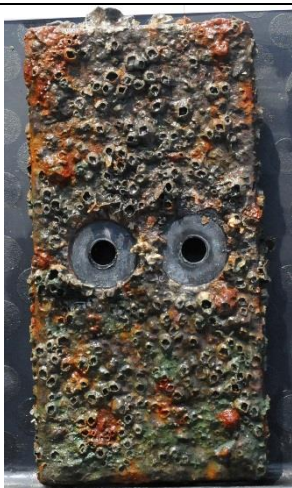
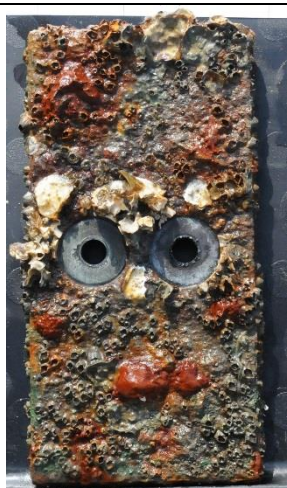
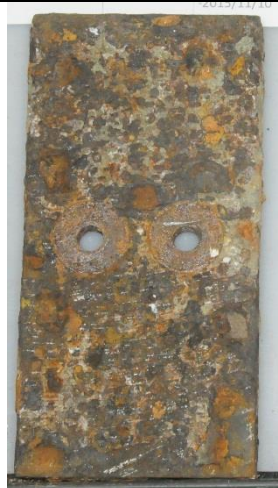
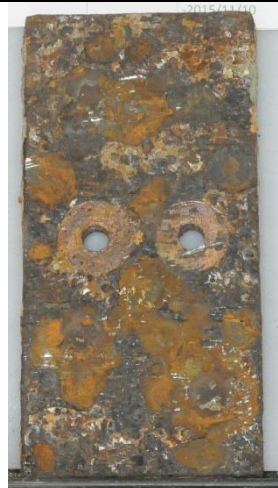
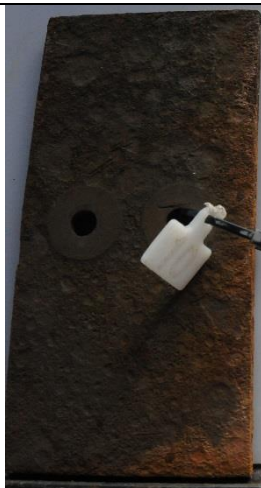
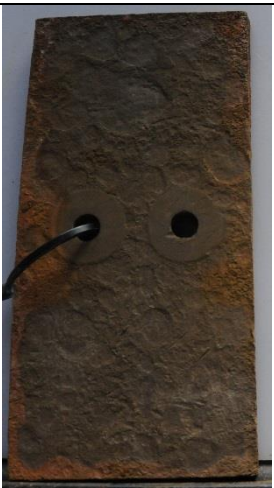
圖 4.13 臺中港區潮汐帶 SS400 金屬試驗分析結果(1 年期)

| | | | | | | | | | | | | | |
| 材質:鋼材 SS400<br>代號: 2-1-10 | | 第 1 年取樣後向光面 | 第 1 年取樣後背光面 | | | | | | | | | | | | | | |
|

<table><tr><td>原始重量(g)</td><td>1539</td></tr><tr><td>腐蝕速率(μm/year)</td><td>366.4</td></tr></table>

| | 原始重量(g) | 1539 | 腐蝕後實際重量(g) | 1400 | 重量變化(g) | 139 | 表面積(cm <sup>2</sup> ) | 460 | 密度(g/cm <sup>3</sup> ) | 7.85 | 腐蝕速率(mm/year) | 0.3664 | 腐蝕速率(μm/year) | 366.4 |

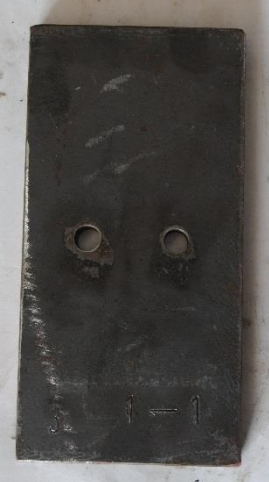
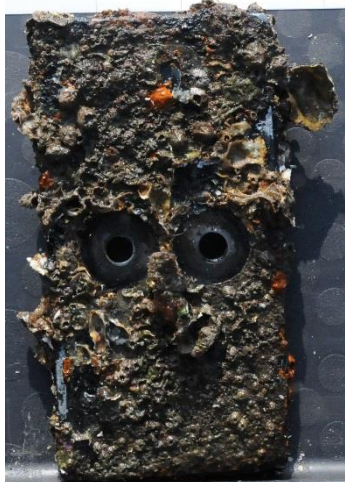
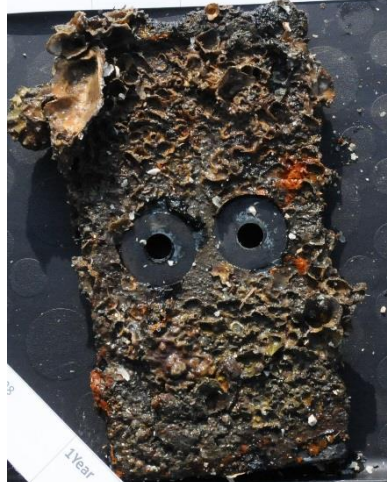
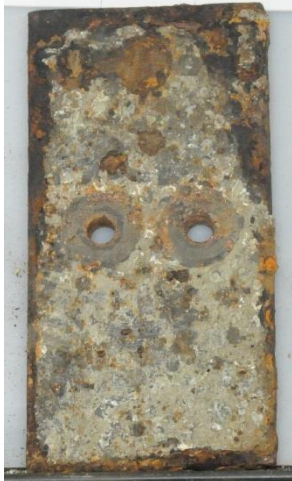
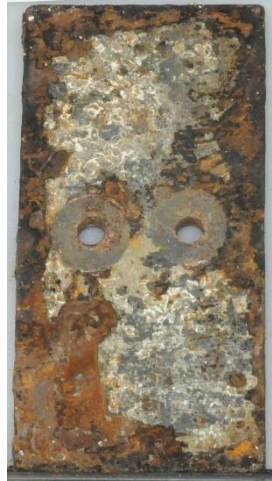
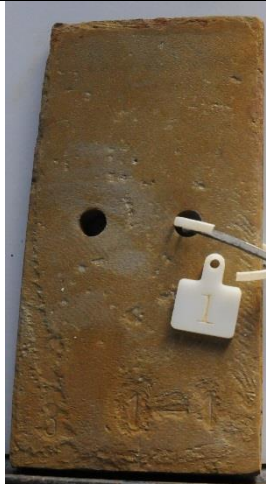
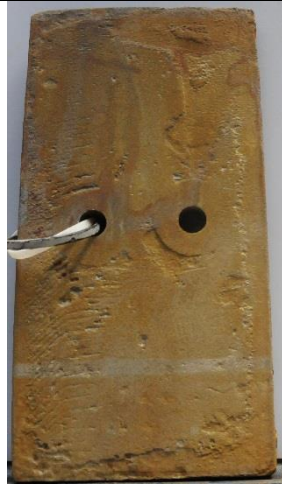
圖 4.14 臺中港區水中帶 SM490A 金屬試驗分析結果(1 年期)

| | | | | | | | | | | | | | |
| 材質:鋼材 SM490A<br>代號: 3-1-1 | | 第 1 年取樣後向光面 | 第 1 年取樣後背光面 | | | | | | | | | | | | | | |
|

<table><tr><td>原始重量(g)</td><td>1859</td></tr><tr><td>腐蝕速率(μm/year)</td><td>188.3</td></tr></table>

| 原始重量(g) | 1859 | 腐蝕後實際重量(g) | 1786 | 重量變化(g) | 73 | 表面積(cm <sup>2</sup> ) | 472 | 密度(g/cm <sup>3</sup> ) | 7.85 | 腐蝕速率(mm/year) | 0.1883 | 腐蝕速率(μm/year) | 188.3 | |

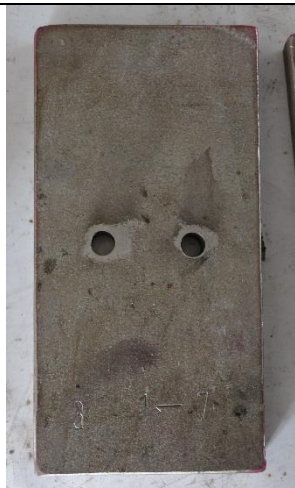
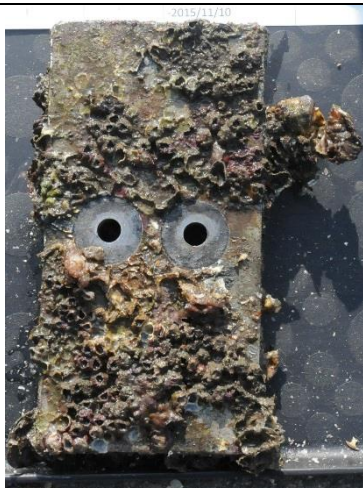
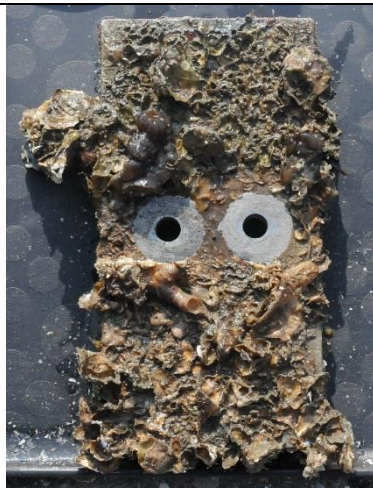
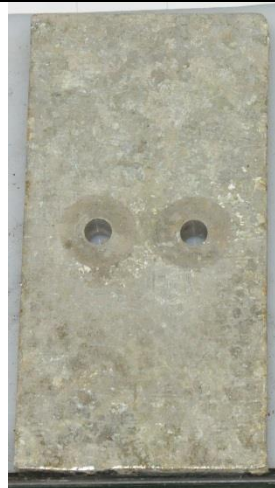
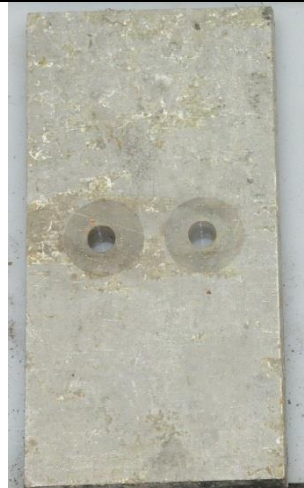
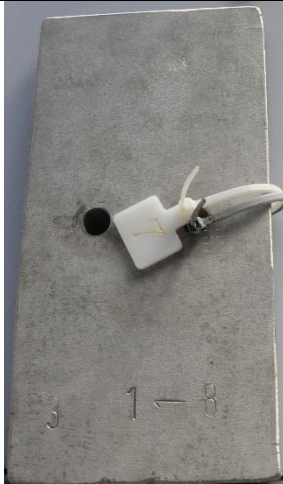
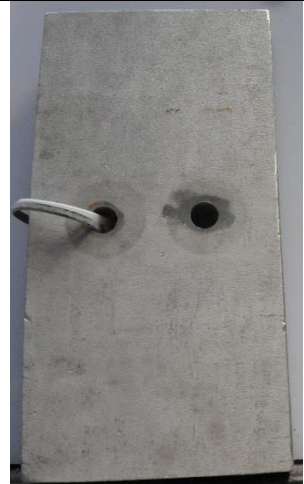
圖 4.15 臺中港區水中帶 SS316L 金屬試驗分析結果(1 年期)

| | | | | | | | | | | | | | |
| 材質:鋼材 SS316L<br>代號: 3-1-7 | | 第 1 年取樣後向光面 | 第 1 年取樣後背光面 | | | | | | | | | | | | | | |
|

<table><tr><td>原始重量(g)</td><td>3295</td></tr><tr><td>腐蝕速率(μm/year)</td><td>---</td></tr></table>

| 原始重量(g) | 3295 | 腐蝕後實際重量(g) | 3295 | 重量變化(g) | --- | 表面積(cm <sup>2</sup> ) | 520 | 密度(g/cm <sup>3</sup> ) | 7.85 | 腐蝕速率(mm/year) | --- | 腐蝕速率(μm/year) | --- | |

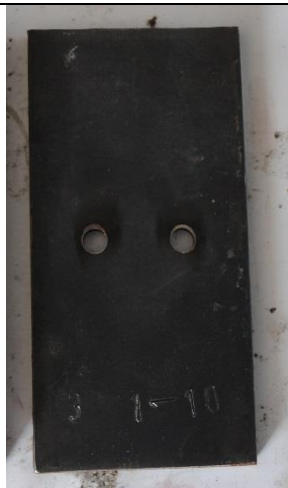
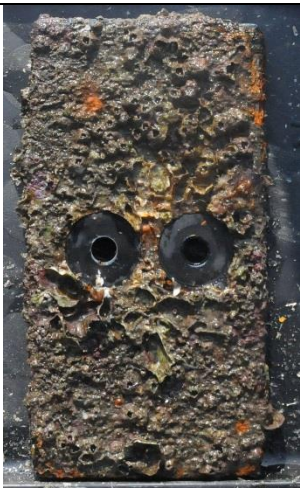
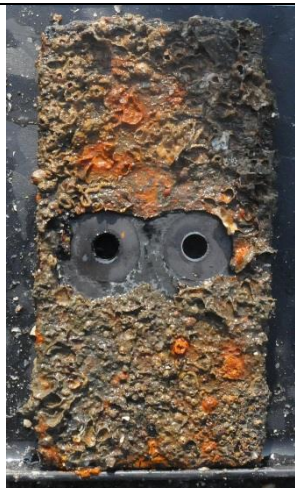
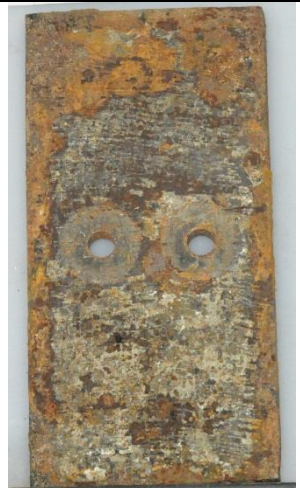
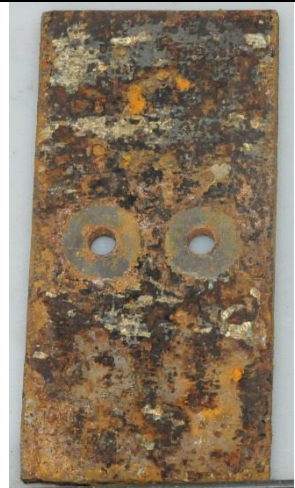
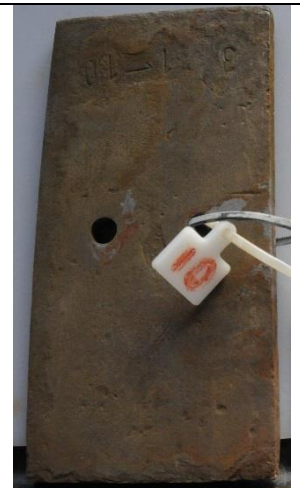
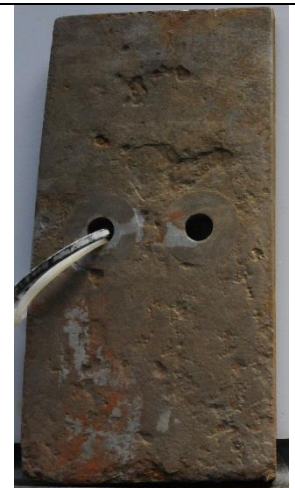
圖 4.16 臺中港區水中帶 SS400 金屬試驗分析結果(1 年期)

| | | | | | | | | | | | | | |
| 材質:鋼材 SS400<br>代號: 3-1-10 | | 第 1 年取樣後向光面 | 第 1 年取樣後背光面 | | | | | | | | | | | | | | |
|

<table><tr><td>原始重量(g)</td><td>1533</td></tr><tr><td>腐蝕速率(μm/year)</td><td>179.3</td></tr></table>

| | 原始重量(g) | 1533 | 腐蝕後實際重量(g) | 1465 | 重量變化(g) | 68 | 表面積(cm <sup>2</sup> ) | 460 | 密度(g/cm <sup>3</sup> ) | 7.85 | 腐蝕速率(mm/year) | 0.1793 | 腐蝕速率(μm/year) | 179.3 |

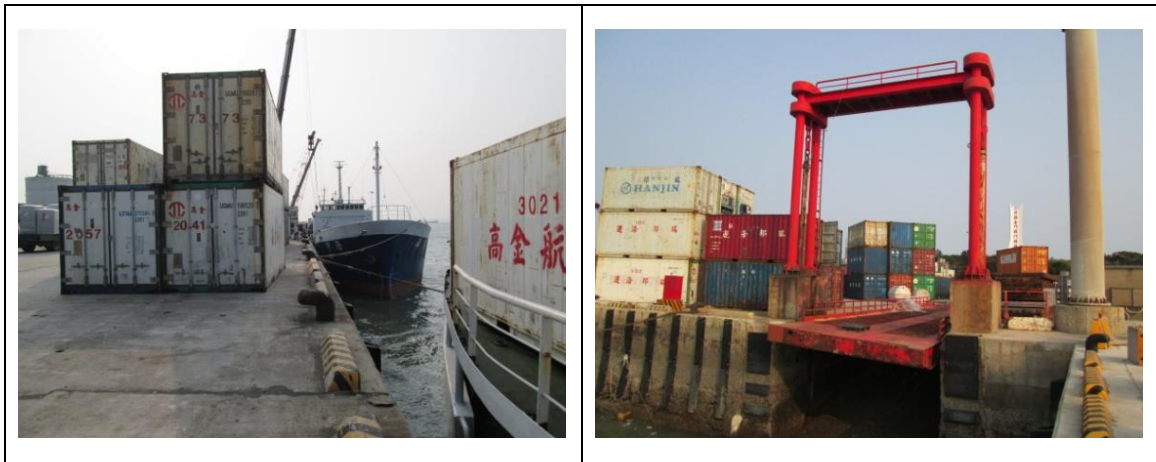
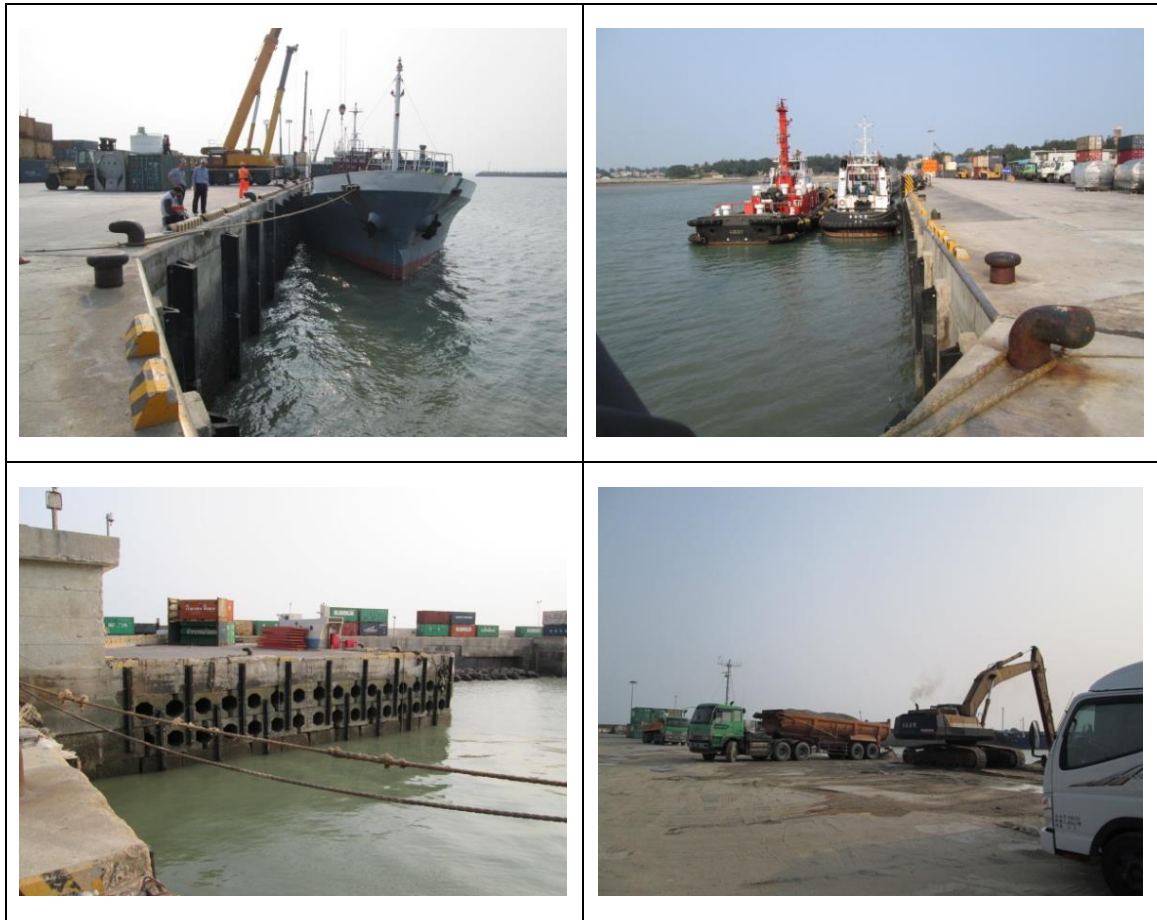
圖 5.36 料羅港區碼頭及防波堤現況(104.06)

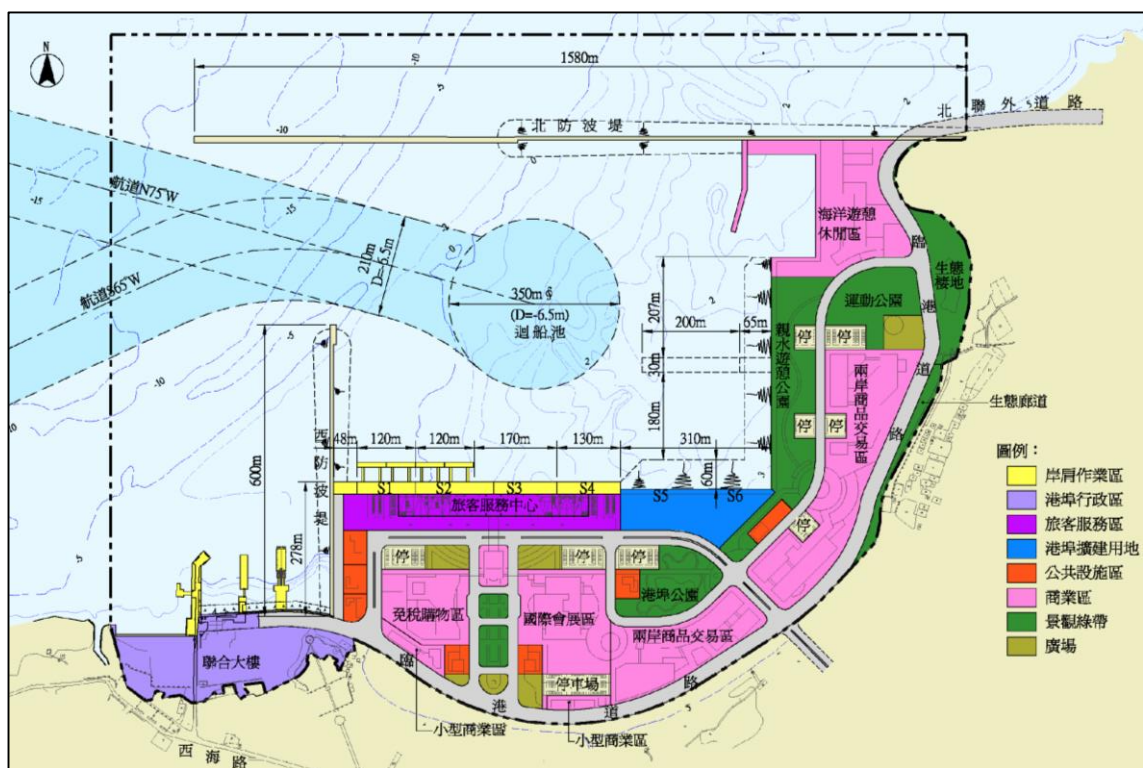
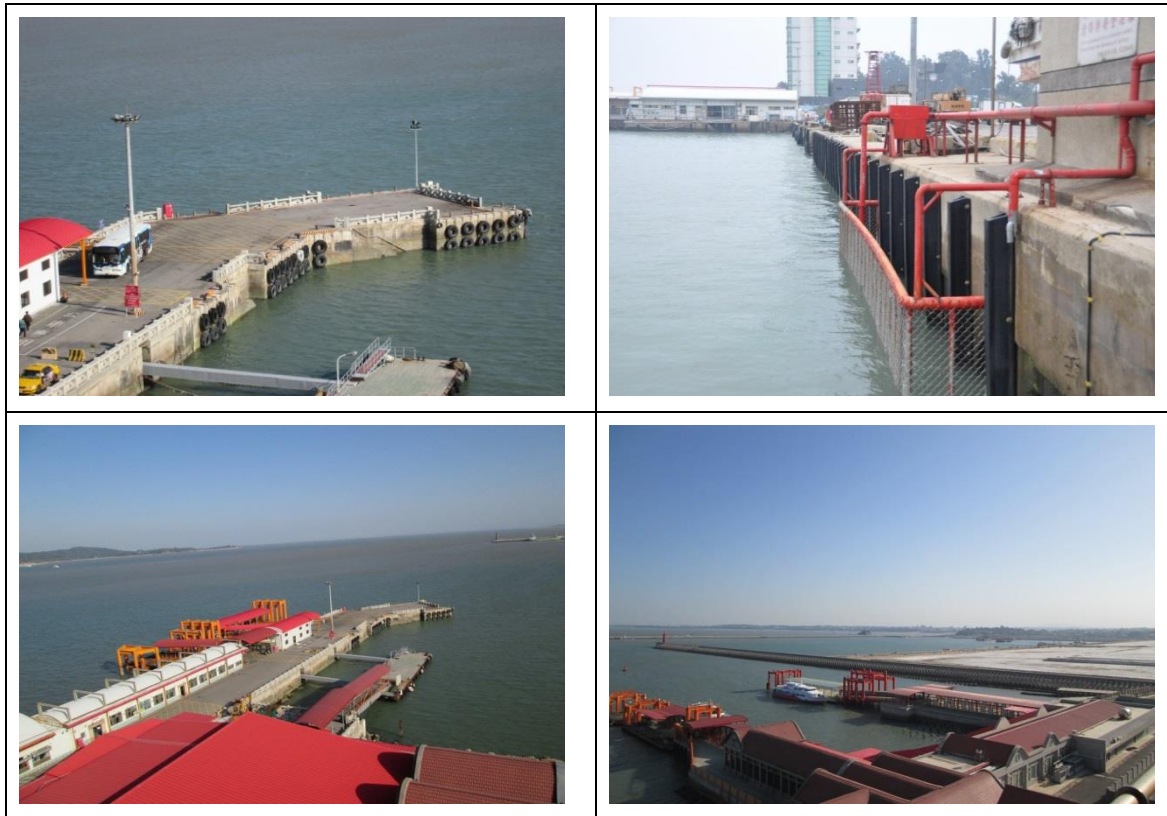
圖 5.38 水頭港區碼頭及防波堤現況(104.06)

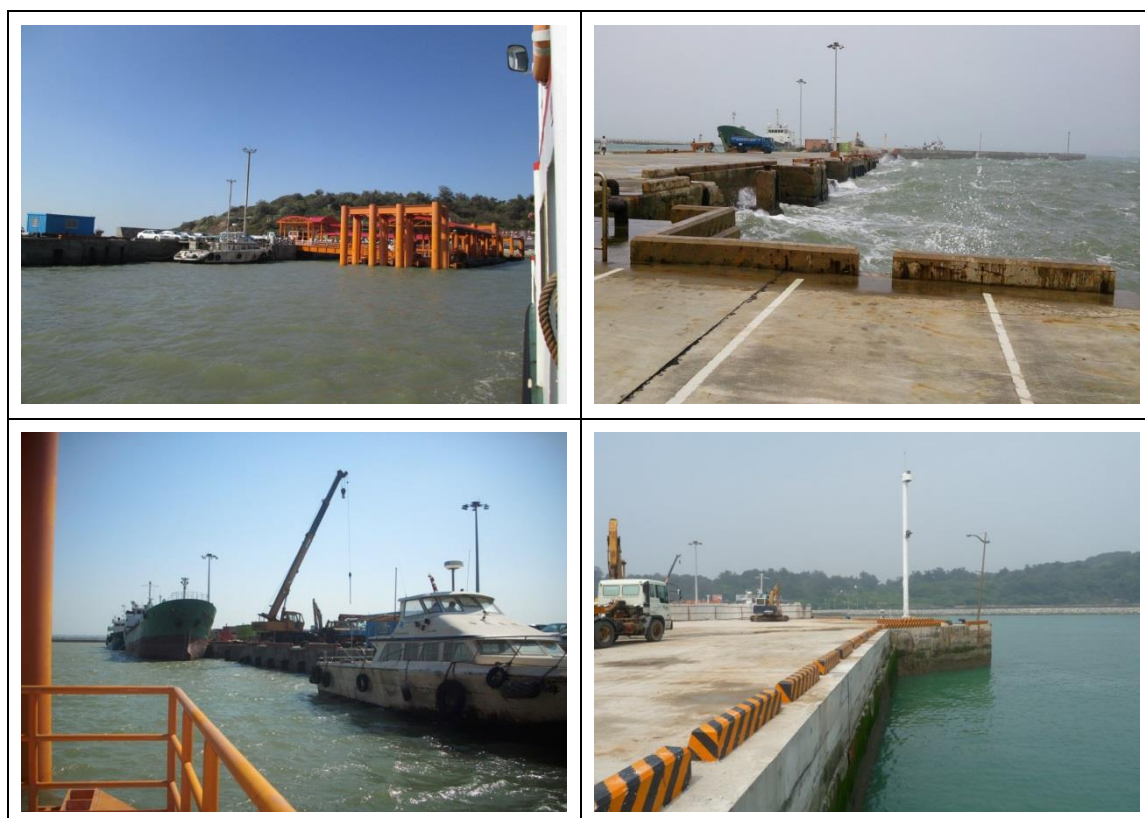
圖 5.40 九宮港區碼頭及防波堤現況(104.06)

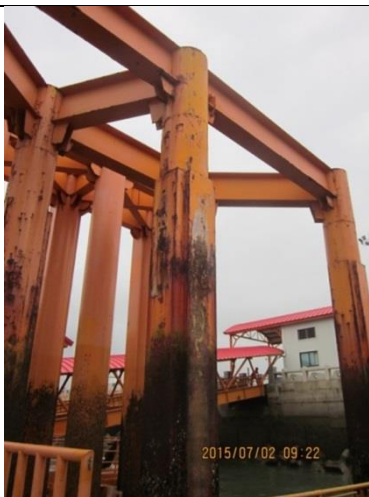
PC4

| 檢測項目 | | | 檢測方法 | 檢測標準 | 構件編號 | |
|---|---|---|---|---|---|---|
| 鋼製浮臺、鋼管樁、鏈條、聯絡橋鋼材 | 防蝕披覆 | 塗裝 | 目視鏽蝕情形<br>• 塗膜損壞 | 1 | <input type="checkbox"/> 初期狀態無任何變化，處於健全狀態。<br><input type="checkbox"/> 缺陷面積率未達0.03%。 | PA5、PA8、PC1~PC6、PD1~PD5 |
| | | | | 3 | <input type="checkbox"/> 較大生鏽或凸起等廣佈各處。<br><input type="checkbox"/> 伴隨生鏽之剝離範圍分佈各處。<br><input checked="" type="checkbox"/> 缺陷面積率達0.3%以上未達10%。 | |

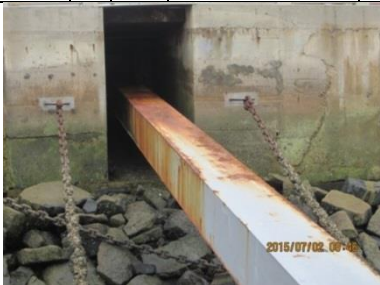
| 檢測項目 | | | 檢測方法 | 檢測標準 | 構件編號 |
|---|---|---|---|---|---|
| 鋼製浮<br>臺、鋼管<br>樁、鏈<br>條、聯絡<br>橋鋼材 | 防<br>蝕<br>披<br>覆 | 塗<br>裝 | 目視鏽蝕情形<br>• 塗膜損壞 | 1<br><input type="checkbox"/> 初期狀態無任何變化，處於健全狀態。<br><input type="checkbox"/> 缺陷面積率未達0.03%。 | GA1、GA2 |
| | | | | 3<br><input type="checkbox"/> 較大生鏽或凸起等廣佈各處。<br><input type="checkbox"/> 伴隨生鏽之剝離範圍分佈各處。<br><input checked="" type="checkbox"/> 缺陷面積率達0.3%以上未達10%。 | |

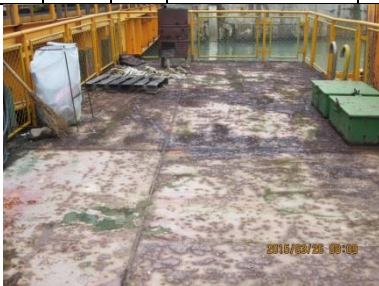
| 檢測項目 | | | 檢測方法 | 檢測標準 | | 構件編號 |
|---|---|---|---|---|---|---|
| 浮臺外部 | 混凝土劣化損傷 | | 目視 | 1 | <input type="checkbox"/> 無變化。 | P1、P2 |
| | | | • 裂縫發生方向 | 2 | <input type="checkbox"/> 輕微裂縫。<br><input checked="" type="checkbox"/> 點狀鏽水產生。 | |

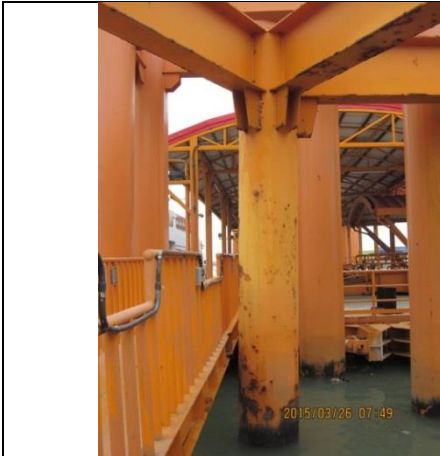
PA1

| 檢測項目 | | | 檢測方法 | 檢測標準 | | 構件編號 |
|---|---|---|---|---|---|---|
| 鋼製浮臺、鋼管樁、鏈條、聯絡橋鋼材 | 防蝕披覆 | 塗裝 | 目視鏽蝕情形<br>• 塗膜損壞 | 1 | <input type="checkbox"/> 初期狀態無任何變化，處於健全狀態。<br><input type="checkbox"/> 缺陷面積率未達0.03%。 | PA1~5<br>PB1~6 |
| | | | | 3 | <input type="checkbox"/> 較大生鏽或凸起等廣佈各處。<br><input type="checkbox"/> 伴隨生鏽之剝離範圍分佈各處。<br><input checked="" type="checkbox"/> 缺陷面積率達0.3%以上未達10%。 | |

巡查結果依碼頭(包含浮動碼頭)與防波堤分別探討。其中一般碼頭除九宮港區發現岸肩少部分的裂縫與剝落外，其餘以防舷材與車擋劣化為主，劣化多屬附屬設施為主，此現象可能與其使用頻率有關。防波堤部分以胸牆與堤頂裂縫之劣化為主，其裂縫橫貫於沈箱中間並重複出現，本研究已藉由敲擊回音挑選幾處檢測其裂縫深度，以便與設計資料比對是否有超出沈箱板厚之疑慮；另外，目視檢測水頭與九宮浮動碼頭以基樁、浮臺鏽蝕與滾輪組的損壞為主要劣化現象，水頭港區 PS-1 除 A 群樁外，B 與 C 群樁均出現鏽蝕情形，另 C 群樁(RC1~RC3)與 B 群樁(RB1)的滾輪組目前無法發揮其功能，故會有異音產生；水頭港區 PS-2 除 PB5、PB6 與 PB8 基樁出現鏽蝕情形外，其餘均無顯著異狀；九宮港區 PJ 在兩座浮臺均發現鏽蝕情形，另於 A、B 群樁均發現鏽蝕情形。

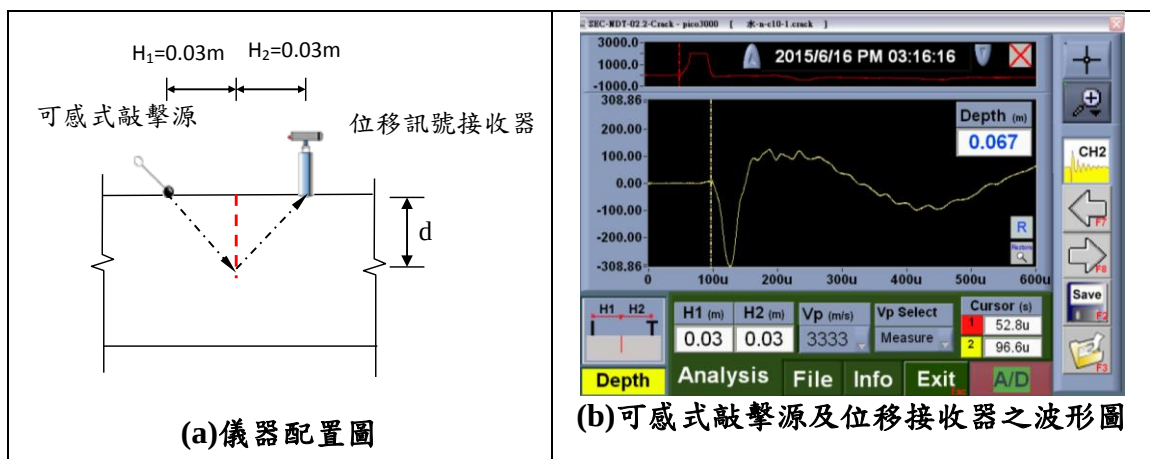
圖 5.107 裂縫測點水頭防波堤編號水-n-c10-1 之裂縫深度試驗

波速量測後，再進行裂縫深度試驗，以本次之水頭堤防北側第 10 塊體(編號:水-n-c10-1)的試驗結果為例，裂縫檢測儀器配置(圖 5.107(a))為  $H_1 = H_2 = 0.03 \text{ m}$ ，圖 5.107(b)分別為可感式敲擊源及位移接收器之訊號波形圖，圖 5.107(b)為敲擊源經敲擊接觸混凝土表面所得之系統啟動時間  $t_1 = 52.8 \mu s$ ，而接收器主要紀錄來自裂縫端點所產生的繞射波，其裂縫繞射波波到時間  $t_2 = 96.6 \mu s$ ，在歷時( $\Delta t = t_2 - t_1 = 43.8 \mu s$ )及波速( $3333 \text{ m/s}$ )已知的情形下，代入公式(5.10)經計算可得知裂縫深度為  $6.7 \text{ cm}$ 。各點位裂縫量測結果如上述計算，裂縫深度試驗結果整理於表 5-82。

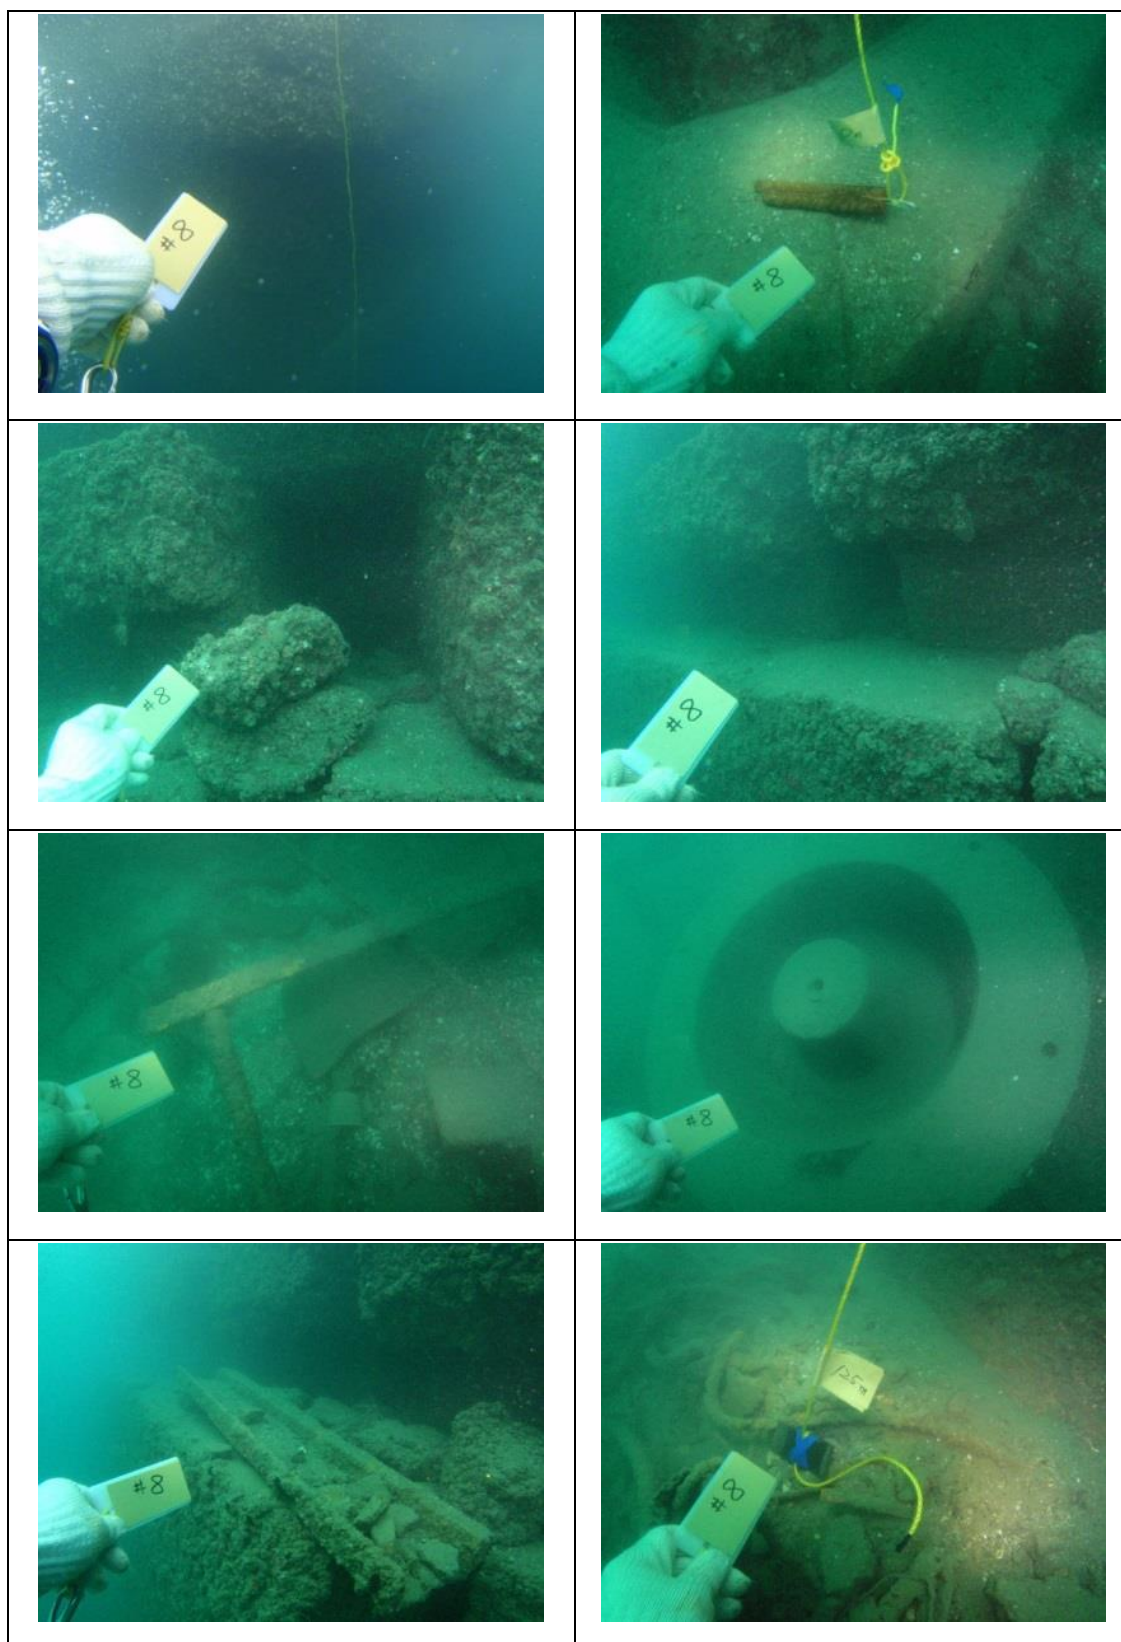
圖 5.111 蘇澳港 8 號碼頭水下調查結果(104.09)

圖 5.111 為本座碼頭 104 年 9 月水下調查之照片，結果顯示主要結構並無重大災損或變位現象，但有許多工程拋棄物沉積於碼頭海床處，建議仍應依照維修管理需要，定期實施水下目視檢查。

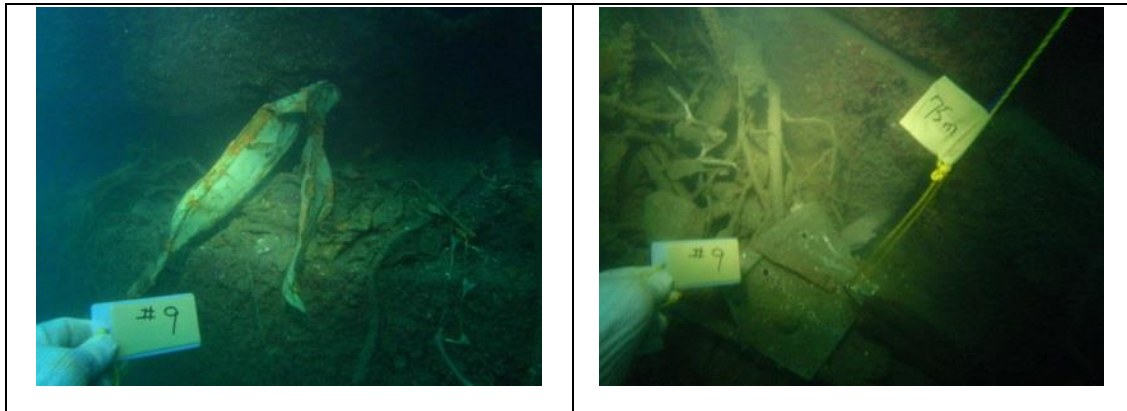
圖 5.112 蘇澳港 9 號碼頭水下調查結果(104.09)

圖 5.112 為本座碼頭 104 年 9 月水下調查之照片，結果顯示主要結構並無重大災損或變位現象，但有許多工程拋棄物沉積於碼頭海床處，建議仍應依照維修管理需要，定期實施水下目視檢查。

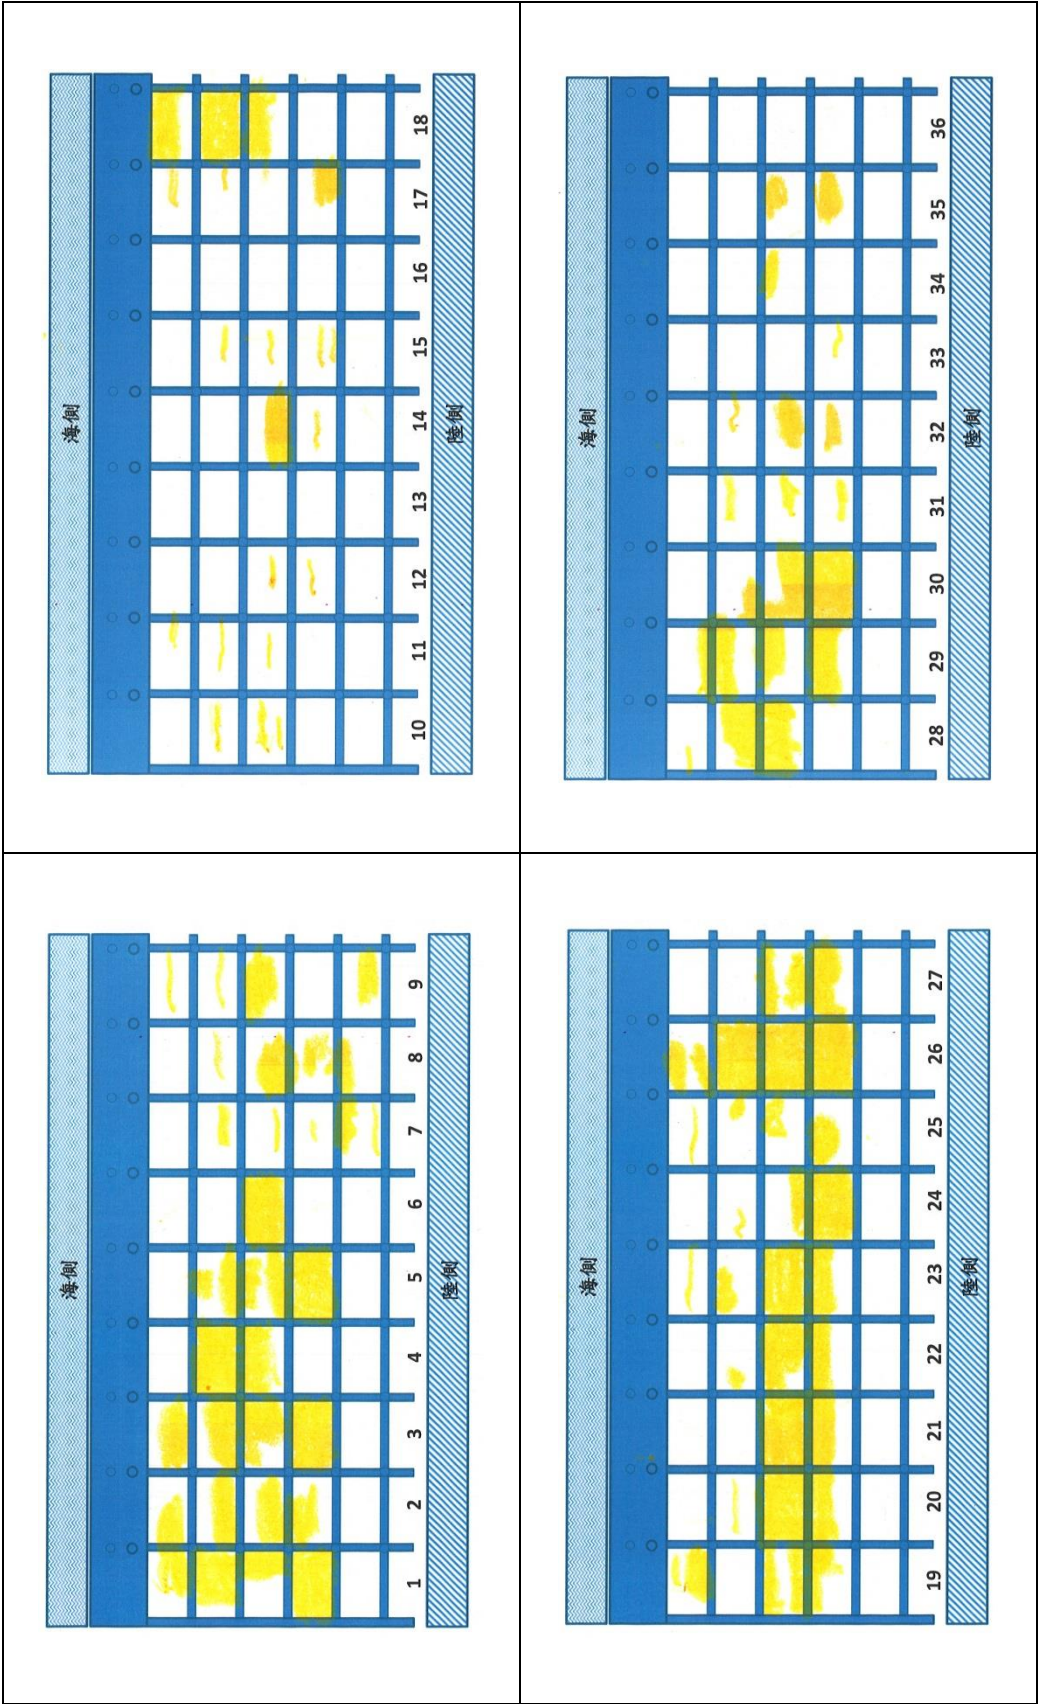
圖 5.115 蘇澳港 10 號碼頭劣損發生位置調查結果示意圖

圖 5.115 為本座碼頭劣損發生位置調查結果示意圖，本座碼頭部份面版劣損嚴重，除受外力作用外，主要可能原因乃面版與梁等鋼筋混凝土構件建造至今已約 40 年，長年曝露於潮汐與海水潑濺之處，混凝土遭受乾濕循環作用造成裂縫生成，海水由裂縫處滲入更加速內部鋼筋之腐蝕，終致混凝土保護層之剝落及鋼筋腐蝕外露且銹斷。雖結構安全及營運功能無立即性之危險，建議應及早進行維修作業，尤其鋼筋混凝土梁損壞部份，因須承受由面版傳遞過來之應力，其影響結構安全之重要性更大於面版，更需優先修護。並需定期或每年至少一次由水下直接目視檢查碼頭現況。
