# 腐蝕環境分類及港灣構造物腐蝕 劣化調查研究(1/2)

交通部運輸研究所

中華民國 105 年 5 月

| <b>TITLE: Corrosion Environmental Classification and Field Surveying on Harbor Structures (1/2)</b> | | | |

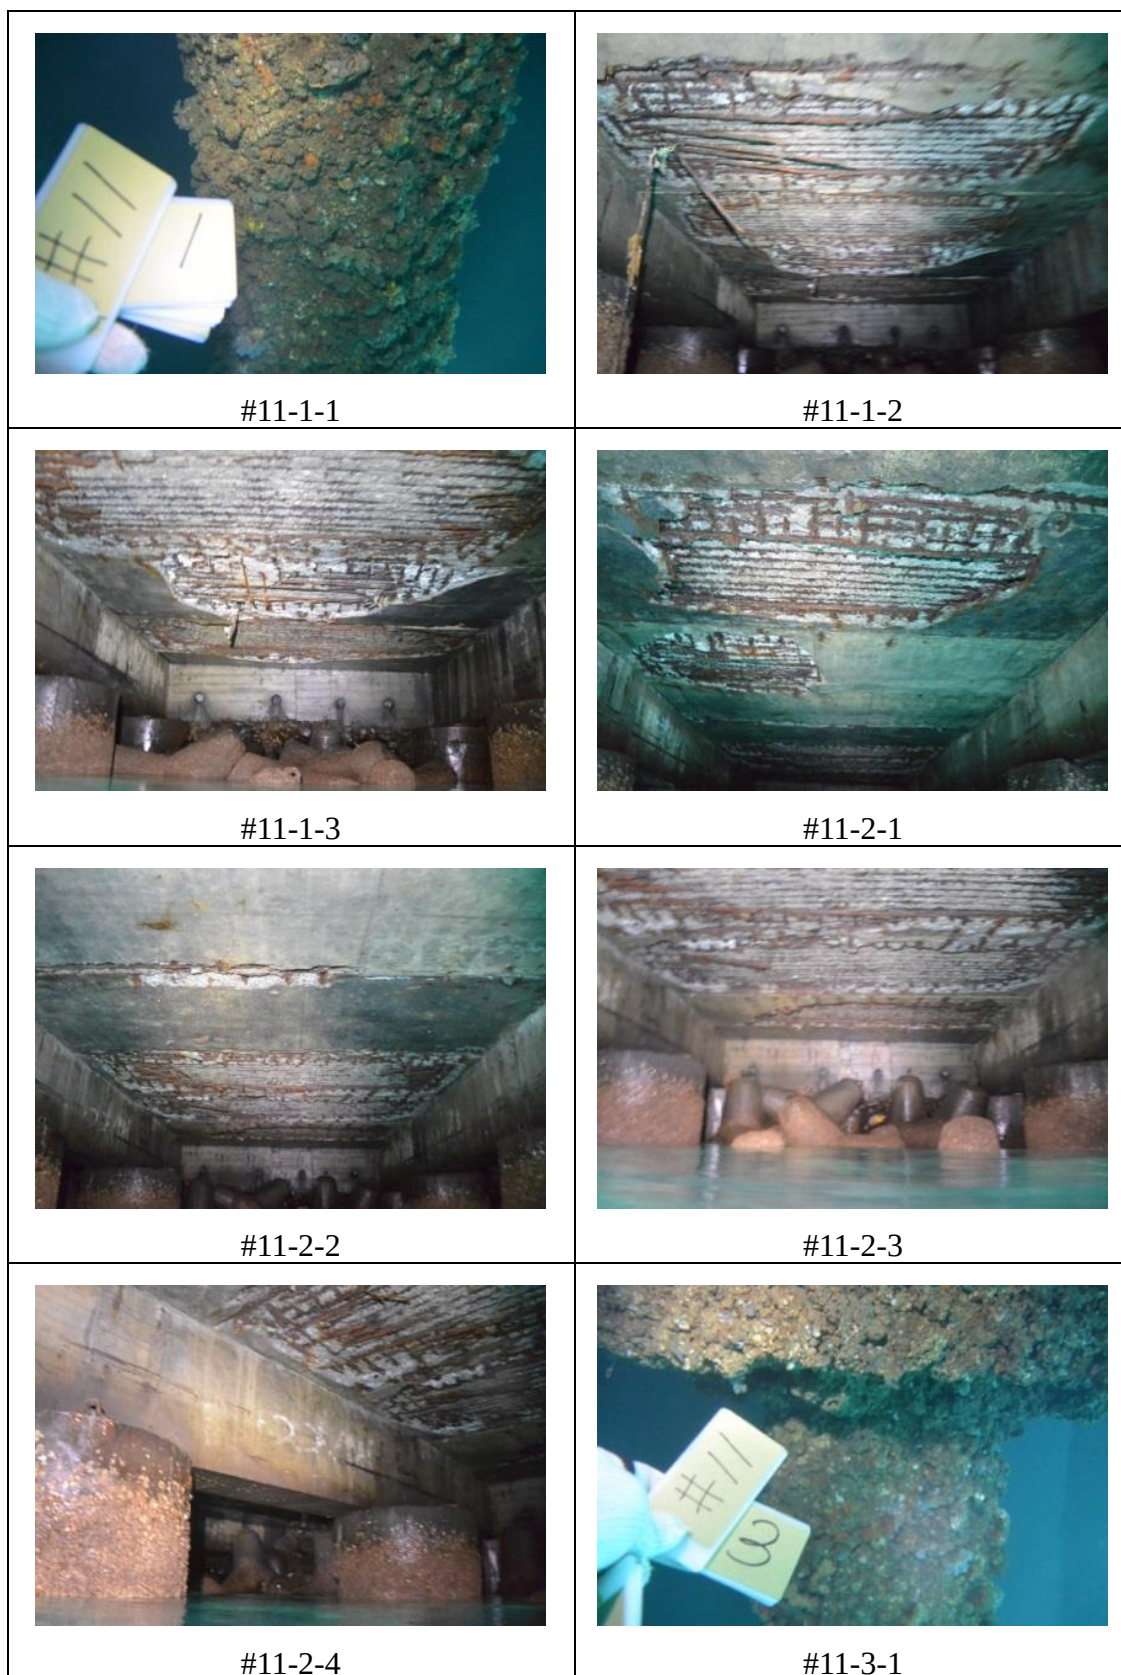
圖 5.117 蘇澳港 11 號碼頭現況調查結果-1(104.09) (節錄)

1. 面版：本座碼頭調查時，面版底版發現多處混凝土剝落及內部鋼筋腐蝕外露，其劣損情形明顯嚴重。
2. 梁：本座碼頭調查時，梁，未發現明顯劣損或變形情形。
3. 基樁：本座碼頭基樁調查時外觀完整，未發現明顯劣損或變形情形。
4. 護坡：本座碼頭護坡調查時，未發現坡度明顯變位情形。

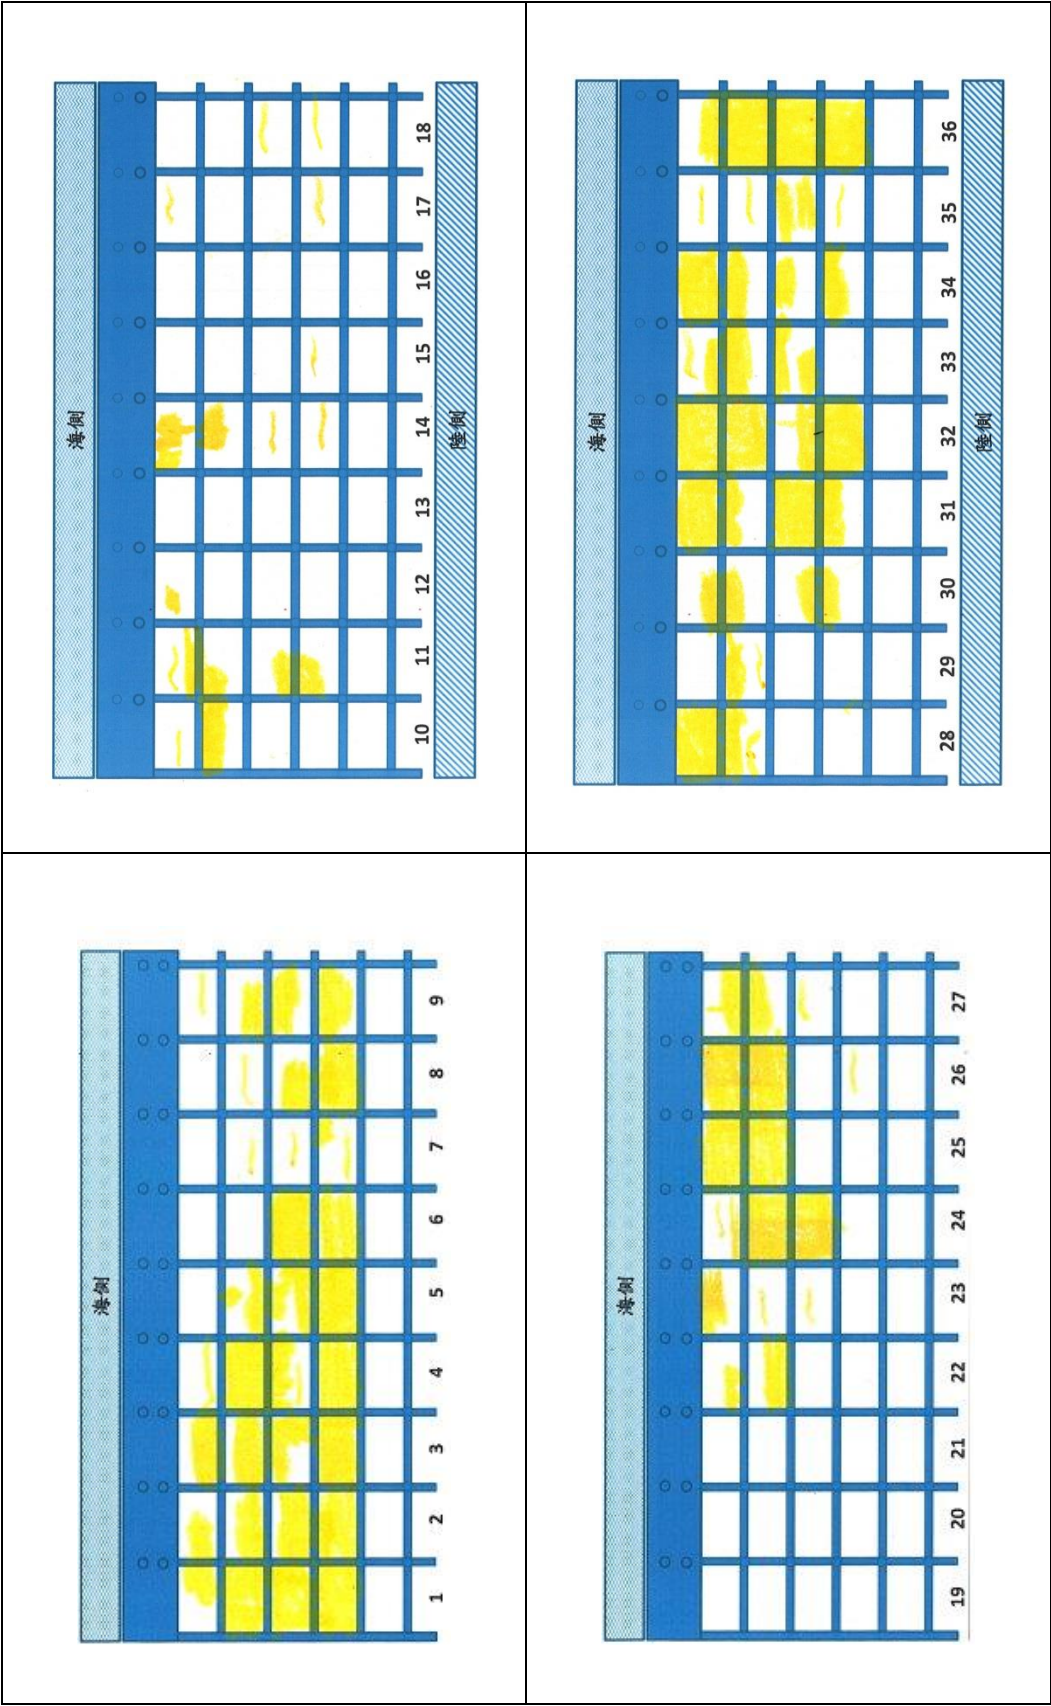
圖 5.118 蘇澳港 11 號碼頭調查結果示意圖

圖 5.118 為本座碼頭劣損發生位置調查結果示意圖，本座碼頭部份面版與梁劣損嚴重，主要可能原因同 10 號碼頭。本座碼頭面版因劣損數量較多且範圍較大，可能影響結構整體安全及營運功能，建議除應及早進行維修作業，更需儘速委託專業機構優先辦理細部檢測評估作業。並需定期或每年至少一次由水下直接目視檢查碼頭現況。

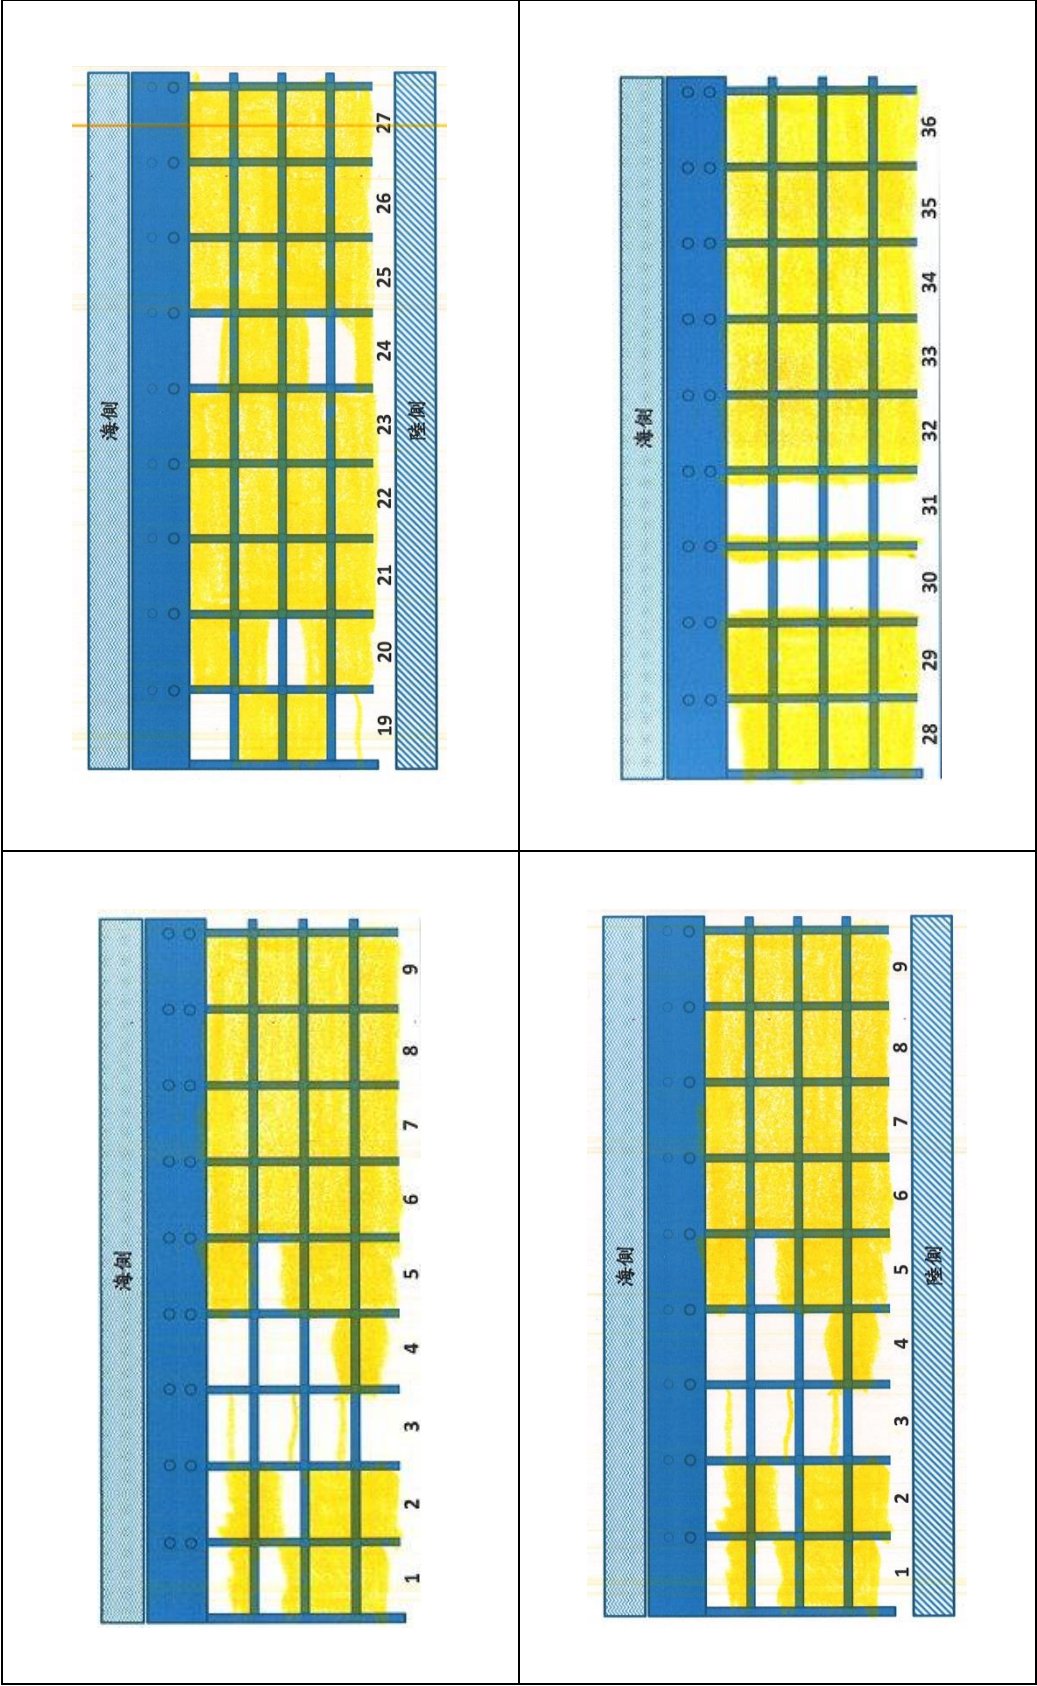
圖 5.124 蘇澳港 13 號碼頭調查結果示意圖

圖 5.124 為本座碼頭劣損發生位置調查結果示意圖，本座碼頭部份面版與梁劣損嚴重，主要可能原因同 10 號碼頭。本座碼頭面版因劣損數量較多且範圍較大，碼頭面亦出現破洞，嚴重影響結構整體安全及營運功能，建議除應及早進行維修作業，更需儘速委託專業機構優先辦理細部檢測評估作業。並需定期或每年至少一次由水下直接目視檢查碼頭現況。

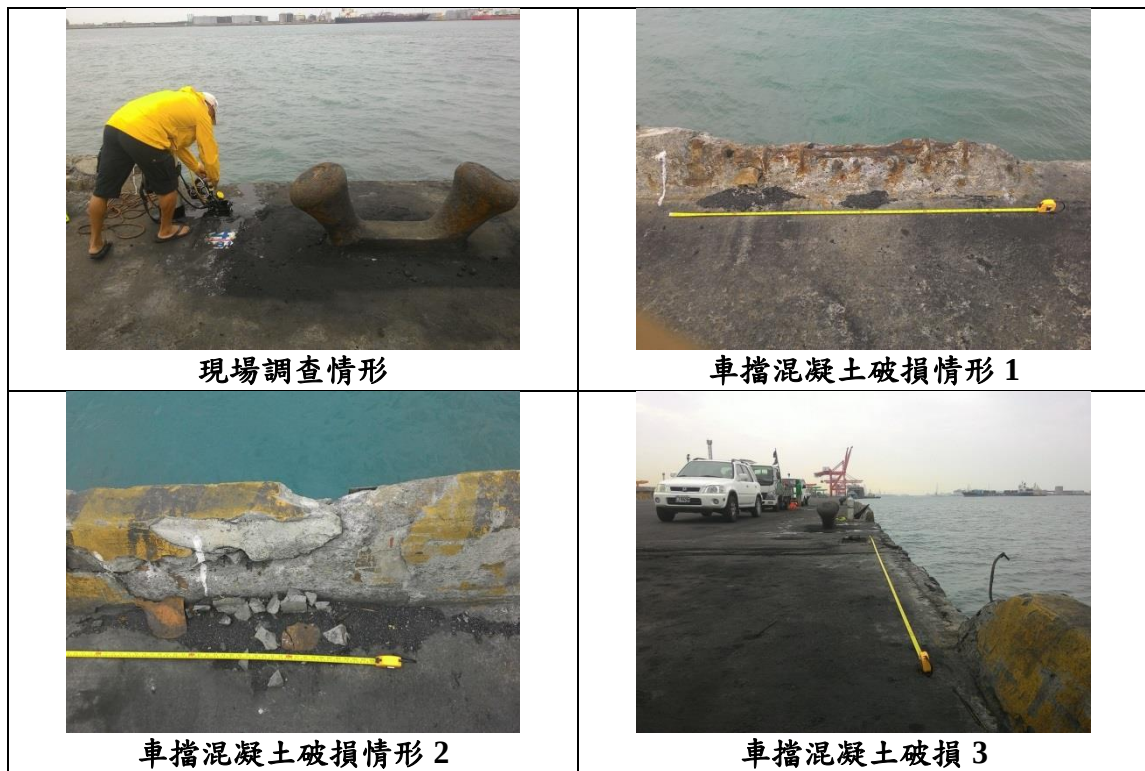
**圖 5.129 臺中港 30 號碼頭岸上調查時現況(104.09、104.11)**

本座碼頭由於建造至今已超過 20 年，面版構件長年曝露於潮汐與海水潑濺之處，混凝土遭受乾濕循環作用造成裂縫生成，海水由裂縫處滲入更加速內部鋼筋之腐蝕，終致混凝土保護層之剝落及鋼筋腐蝕外露且銹斷，此現象在各單元岸肩尤其明顯。雖結構安全及營運功能無立即性之危險，建議仍應及早規劃建置維修制度，進行維修必要之作業，並需定期由水下直接目視檢查碼頭現況。

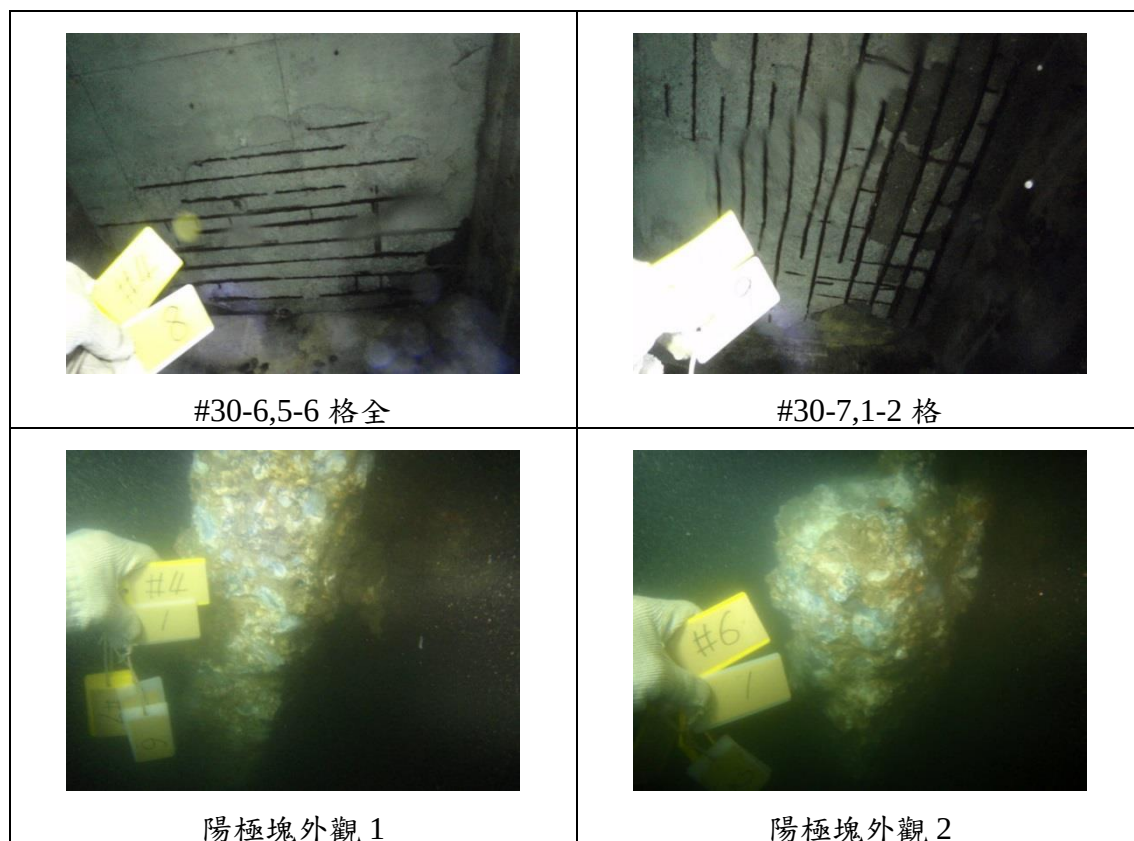
圖 5.130 (續 3)臺中港 30 號碼頭現況調查結果-4(104.09、104.11)

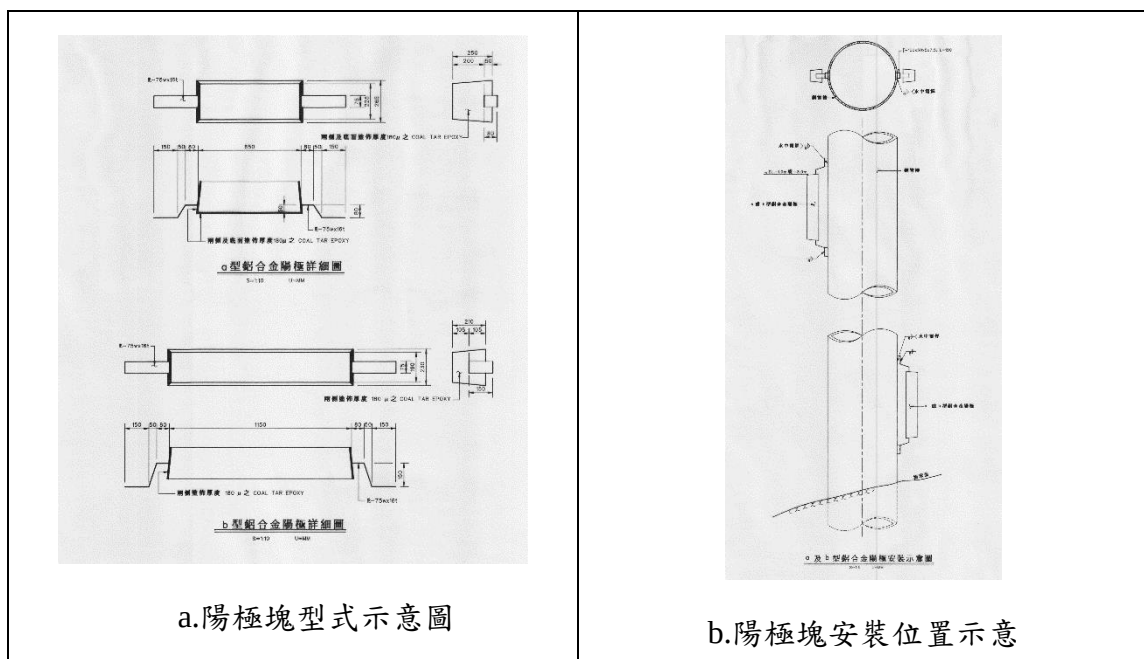
本座碼頭依臺中港務分公司實務需要，另針對鋼管樁現有陰極防蝕系統進行鋼管樁保護電位及犧牲陽極塊發生電位等效能檢測，圖 5.131 為本座碼頭鋼管樁採用之陽極塊型式及安裝位置示意圖，1 至 8 單元各選取 1 排鋼管樁或 1 支陽極塊進行檢測，其結果如下：

檢測結果如表 5-84 所示，各單元檢測之陽極塊發生電位在海生物清除前後，其電位分別介於  $-974 \sim -887 \text{ mV}$  與  $-981 \sim -891 \text{ mV}$  之間，皆小於設計規範之  $-780\text{mV}$  值，可達保護鋼管樁之效果。

圖 5.131 臺中港 30 號碼頭鋼管樁陽極塊型式及安裝位置示意圖
