港灣碼頭及防波堤現況調查與維護 管理之研究(1/2)

交通部運輸研究所

中華民國 105 年 5 月

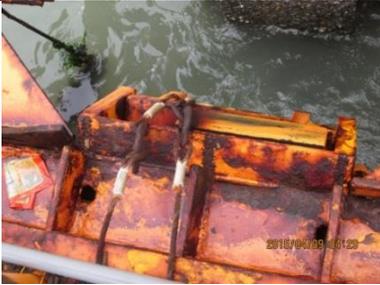
RC1		RC2		
RC3		RB1

檢測項目		檢測方法	檢測標準	構件編號
滑動滾輪組	滾輪劣化、損傷	有無異音	1 <input type="checkbox"/> 支承部位無異常聲音。	RC1~RC3 RB1~RB4
			2 —	
			3 —	
			4 <input checked="" type="checkbox"/> 從支承部位發出之異常聲音。	
鋼製浮臺、鋼管樁、鏈條、聯絡橋鋼材	防蝕披覆	塗裝 目視鏽蝕情形 • 塗膜損壞	1 <input type="checkbox"/> 初期狀態無任何變化，處於健全狀態。 <input type="checkbox"/> 缺陷面積率未達0.03%。	PB1~PB8 PC1~7
			2 <input type="checkbox"/> 部分生鏽或凸起等零星散佈各處。 <input type="checkbox"/> 部分塗膜之剝離或龜裂等零星散佈各處。 <input type="checkbox"/> 缺陷面積率達0.03%以上未達0.3%。	
			3 <input type="checkbox"/> 較大生鏽或凸起等廣佈各處。 <input type="checkbox"/> 伴隨生鏽之剝離範圍分佈各處。 <input checked="" type="checkbox"/> 缺陷面積率達0.3%以上未達10%。	
			4 <input type="checkbox"/> 大範圍生鏽或凸起等密集廣佈各處。 <input type="checkbox"/> 伴隨生鏽之剝離範圍廣佈各處。 <input type="checkbox"/> 缺陷面積率達10%以上。

化為主，劣化多屬附屬設施為主，此現象可能與其使用頻率有關。防波堤部分以胸牆與堤頂裂縫之劣化為主，其裂縫橫貫於沈箱中間並重複出現，本研究已藉由敲擊回音挑選幾處檢測其裂縫深度，以便與設計資料比對是否有超出沈箱板厚之疑慮；另外，目視檢測水頭與九宮浮動碼頭以基樁、浮臺鏽蝕與滾輪組的損壞為主要劣化現象，水頭港區 PS-1 除 A 群樁外，B 與 C 群樁均出現鏽蝕情形，另 C 群樁(RC1~RC3) 與 B 群樁(RB1)的滾輪組目前無法發揮其功能，故會有異音產生；水頭港區 PS-2 除 PB5、PB6 與 PB8 基樁出現鏽蝕情形外，其餘均無顯著異狀；九宮港區 PJ 在兩座浮臺均發現鏽蝕情形，另於 A、B 群樁均發現鏽蝕情形。

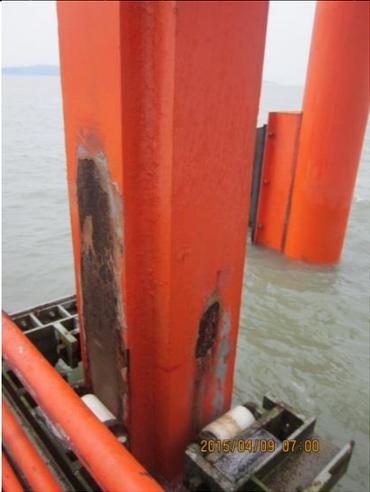
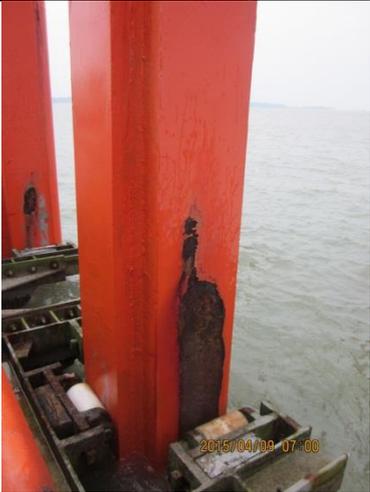
檢測項目		檢測方法	檢測標準	構件編號
滑動滾輪組	滾輪劣化、損傷	有無異音	1 <input type="checkbox"/> 支承部位無異常聲音。	
			2 —	
			3 —	
			4 <input checked="" type="checkbox"/> 從支承部位發出之異常聲音。	
鋼製浮臺、鋼管樁、鏈條、聯絡橋鋼材	防蝕披覆	塗裝	目視鏽蝕情形 • 塗膜損壞	PB5、PB6、PB8
			1 <input type="checkbox"/> 初期狀態無任何變化，處於健全狀態。 <input type="checkbox"/> 缺陷面積率未達0.03%。	
			2 <input type="checkbox"/> 部分生鏽或凸起等零星散佈各處。 <input type="checkbox"/> 部分塗膜之剝離或龜裂等零星散佈各處。 <input type="checkbox"/> 缺陷面積率達0.03%以上未達0.3%。	
			3 <input type="checkbox"/> 較大生鏽或凸起等廣佈各處。 <input type="checkbox"/> 伴隨生鏽之剝離範圍分佈各處。 <input checked="" type="checkbox"/> 缺陷面積率達0.3%以上未達10%。	
4 <input type="checkbox"/> 大範圍生鏽或凸起等密集廣佈各處。 <input type="checkbox"/> 伴隨生鏽之剝離範圍廣佈各處。 <input type="checkbox"/> 缺陷面積率達10%以上。

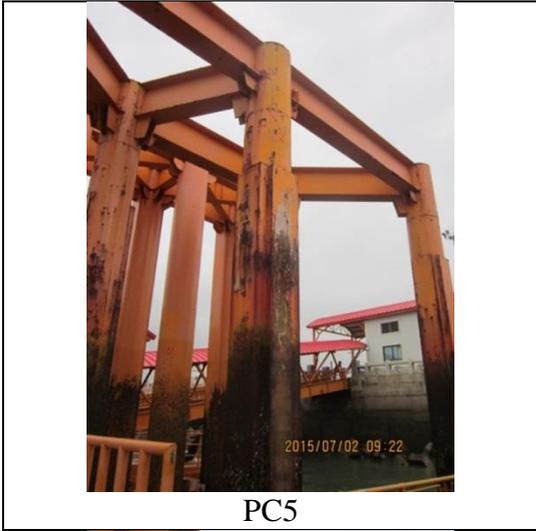
PC5

檢測項目		檢測方法	檢測標準	構件編號	
滑動滾輪組	滾輪劣化、損傷	有無異音	1 <input type="checkbox"/> 支承部位無異常聲音。	RC1	
			2 —		
			3 —		
			4 <input checked="" type="checkbox"/> 從支承部位發出之異常聲音。		
鋼製浮臺、鋼管樁、鏈條、聯絡橋鋼材	防蝕披覆	塗裝	目視鏽蝕情形 • 塗膜損壞	PA5、PA8、PC1~PC6、PD1~PD5	
					1 <input type="checkbox"/> 初期狀態無任何變化，處於健全狀態。 <input type="checkbox"/> 缺陷面積率未達0.03%。
					2 <input type="checkbox"/> 部分生鏽或凸起等零星散佈各處。 <input type="checkbox"/> 部分塗膜之剝離或龜裂等零星散佈各處。 <input type="checkbox"/> 缺陷面積率達0.03%以上未達0.3%。
					3 <input type="checkbox"/> 較大生鏽或凸起等廣佈各處。 <input type="checkbox"/> 伴隨生鏽之剝離範圍分佈各處。 <input checked="" type="checkbox"/> 缺陷面積率達0.3%以上未達10%。
4 <input type="checkbox"/> 大範圍生鏽或凸起等密集廣佈各處。 <input type="checkbox"/> 伴隨生鏽之剝離範圍廣佈各處。 <input type="checkbox"/> 缺陷面積率達10%以上。

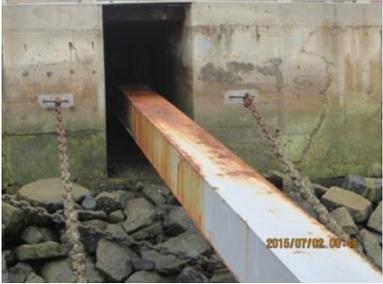
<p style="text-align: center;">GA1</p>

檢測項目		檢測方法	檢測標準	構件編號		
鋼製浮 臺、鋼管 樁、鏈 條、聯絡 橋鋼材	防 蝕 披 覆	塗 裝	目視鏽蝕情形 • 塗膜損壞	GA1、GA2		
					1	<input type="checkbox"/> 初期狀態無任何變化，處於健全狀態。 <input type="checkbox"/> 缺陷面積率未達0.03%。
					2	<input type="checkbox"/> 部分生鏽或凸起等零星散佈各處。 <input type="checkbox"/> 部分塗膜之剝離或龜裂等零星散佈各處。 <input type="checkbox"/> 缺陷面積率達0.03%以上未達0.3%。
					3	<input type="checkbox"/> 較大生鏽或凸起等廣佈各處。 <input type="checkbox"/> 伴隨生鏽之剝離範圍分佈各處。 <input checked="" type="checkbox"/> 缺陷面積率達0.3%以上未達10%。
			4	<input type="checkbox"/> 大範圍生鏽或凸起等密集廣佈各處。 <input type="checkbox"/> 伴隨生鏽之剝離範圍廣佈各處。 <input type="checkbox"/> 缺陷面積率達10%以上。

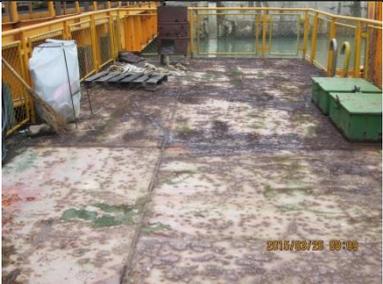
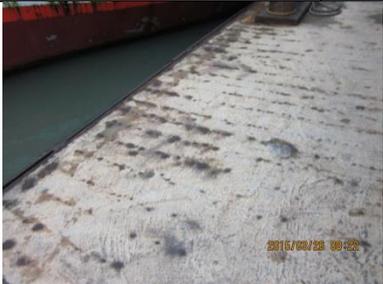
P1
				P2

檢測項目		檢測方法	檢測標準	構件編號
浮臺外部	混凝土劣化損傷	目視 • 裂縫發生方向 • 裂縫發生數量與長度 • 保護層剝落狀況 • 鏽蝕發生狀況 • 鋼筋腐蝕狀況	1 <input type="checkbox"/> 無變化。	P1、P2
			2 <input type="checkbox"/> 輕微裂縫。 <input checked="" type="checkbox"/> 點狀鏽水產生。	
			3 <input type="checkbox"/> 直徑3mm以下鋼筋之裂縫。 <input type="checkbox"/> 部分鏽水產生。	
			4 <input type="checkbox"/> 直徑3mm以上鋼筋之裂縫。 <input type="checkbox"/> 保護層剝落。 <input type="checkbox"/> 大範圍鏽水產生。 <input type="checkbox"/> 貫通的裂縫。	
鋼製浮臺、鋼管樁、鏈條、聯絡橋鋼材	防蝕披覆 塗裝	目視鏽蝕情形 • 塗膜損壞	1 <input type="checkbox"/> 初期狀態無任何變化，處於健全狀態。 <input type="checkbox"/> 缺陷面積率未達0.03%。	PA1~5 PB1~6
			2 <input type="checkbox"/> 部分生鏽或凸起等零星散佈各處。 <input type="checkbox"/> 部分塗膜之剝離或龜裂等零星散佈各處。 <input type="checkbox"/> 缺陷面積率達0.03%以上未達0.3%。	
			3 <input type="checkbox"/> 較大生鏽或凸起等廣佈各處。 <input type="checkbox"/> 伴隨生鏽之剝離範圍分佈各處。 <input checked="" type="checkbox"/> 缺陷面積率達0.3%以上未達10%。	
			4 <input type="checkbox"/> 大範圍生鏽或凸起等密集廣佈各處。 <input type="checkbox"/> 伴隨生鏽之剝離範圍廣佈各處。 <input type="checkbox"/> 缺陷面積率達10%以上。

3. 浮動碼頭構造物：劣化異狀主要結構集中於基樁與浮臺塗裝劣化與滑動滾輪組損壞為主，基樁塗裝劣化以水頭港區 PS3(C、D 群樁)與九宮港區 PJ(A、B 群樁)較為嚴重，由於兩座浮動碼頭皆可泊 2 船席可供靠泊，建議目前使用狀況較良好之船席，並針對劣化處進行防蝕包覆維修；浮臺塗裝劣化以九宮港區 PJ(P1、P2 構件)，由於其以混凝土作為鋪面，建議進行樹脂砂漿塗抹工法避免持續劣化；滑動滾輪組損壞部分以水頭港區 PS1(RB 與 RC 構件)與 PS3(RC 構件)，由於已失去其原有功能，將影響滾輪組對基樁塗裝造成影響，建議予以更換以維其功能。

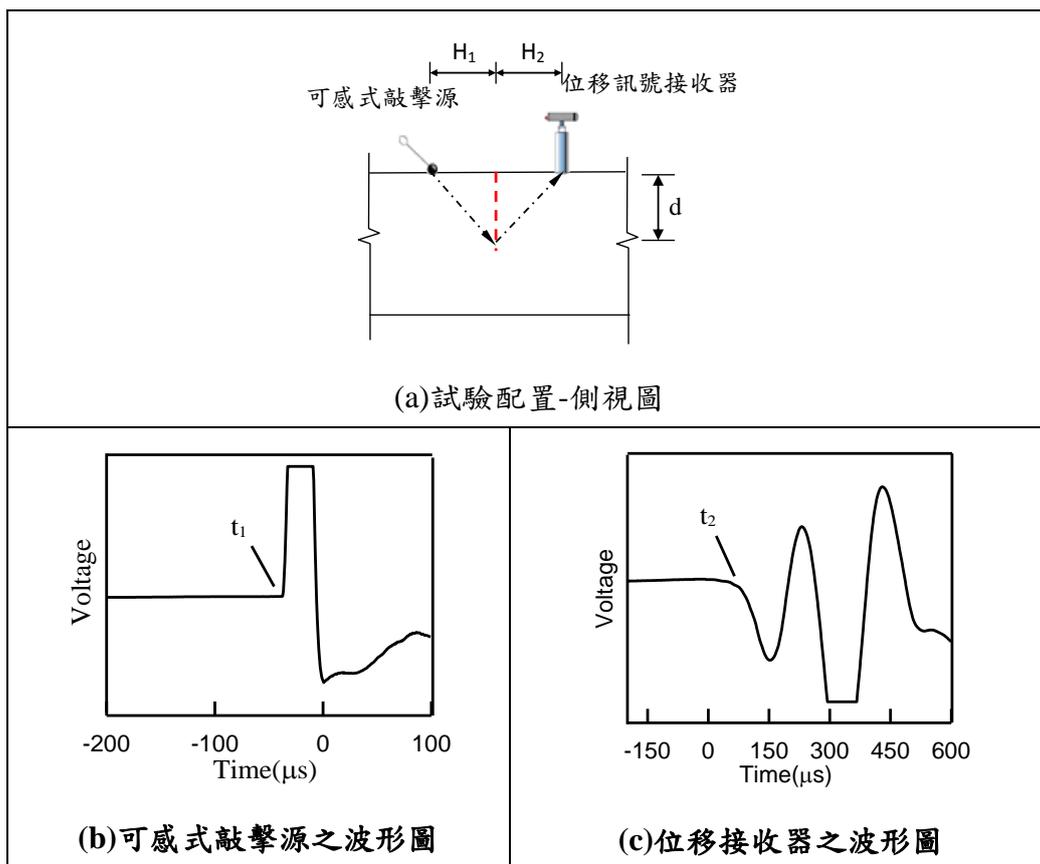
圖 4.61 敲擊式繞射波傳輸時間法之裂縫檢測

圖 4.61(a)可感測敲擊時間原點之繞射波傳輸時間法試驗示意圖，敲擊源及接收器與裂縫之距離分別為 H1 及 H2，當可感測敲擊器敲擊到混凝土表面時，敲擊器內部裝設之壓電材料產生電壓訊號如圖 4.61(b)所示，敲擊時間原點為 t_1 ，而在接收器記錄到之裂縫繞射波波到時間為 t_2 (如圖 4.61(c))，故 P-波由敲擊源至接收器所經歷的總時間(Δt)可依公式 4.3 計算而得：

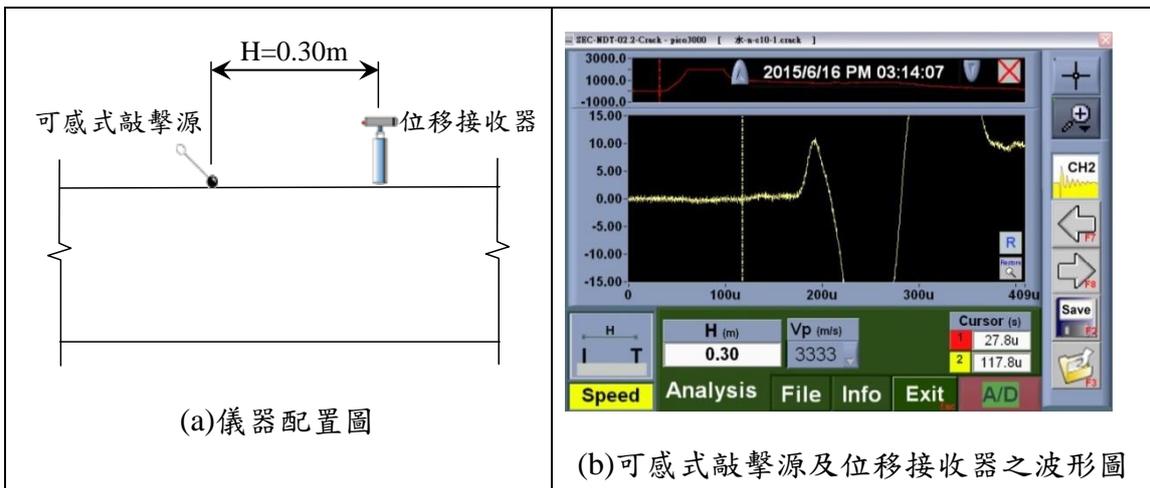
圖 4.73 水頭港區防波堤編號水-n-c10-1 表面 P 波波速試驗

進行裂縫深度試驗前需先測得表面 P-波波速 C_p 。表面 P 波波速 C_p 試驗的儀器配置為可感式敲擊源及單一接收器皆是位於同一直線上，敲擊源與接收器之距離為 H ，如圖 4.73(a)所示，由可感式敲擊源及位移接收器分別紀錄應力波由敲擊點傳播至位移接收器所耗費的時間 ($\Delta t = t_2 - t_1$)，敲擊點與接收器間的距離(H)已知，便可推算應力波波速等於距離除以時間($C_p = H / \Delta t$)。以本次之水頭堤防北側第 10 塊體(編號:水-n-c10-1)表面 P 波波速試驗為例，敲擊試驗所得可感式敲擊源及位移接收器之位移波形，如圖 4.73(b)所示。圖中顯示，由可感式敲擊源之波形圖得知系統啟動時間 t_1 為 $27.8 \mu s$ ，接收器記錄之表面 P 波到達時間 t_2 為 $117.8 \mu s$ 波由敲擊點至接收器所行經路徑(H)為 0.30 m ，歷時

($\Delta t = t_2 - t_1 = 90.0 \mu\text{s}$) 已知的情形下，可計算 P 波波速可得 3333 m/s。其餘各位置表面 P-波波速 C_p 量測結果如表 4-40 所示。相關波形圖整理於附錄一。

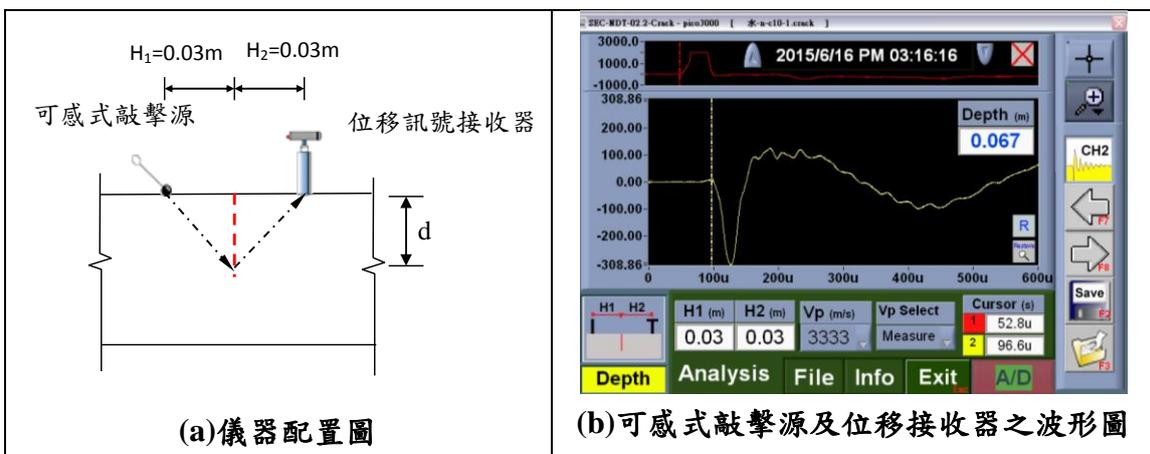
圖 4.74 裂縫測點水頭防波堤編號水-n-c10-1 之裂縫深度試驗

波速量測後，再進行裂縫深度試驗，以本次之水頭堤防北側第 10 塊體(編號:水-n-c10-1)的試驗結果為例，裂縫檢測儀器配置(圖 4.74(a))為 $H_1 = H_2 = 0.03 \text{ m}$ ，圖 4.74(b)分別為可感式敲擊源及位移接收器之訊號波形圖，圖 4.74(b)為敲擊源經敲擊接觸混凝土表面所得之系統啟動時間 $t_1 = 52.8 \mu\text{s}$ ，而接收器主要紀錄來自裂縫端點所產生的繞射波，其裂縫繞射波波到時間 $t_2 = 96.6 \mu\text{s}$ ，在歷時($\Delta t = t_2 - t_1 = 43.8 \mu\text{s}$)及波速(3333 m/s)已知的情形下，代入公式(4.5)經計算可得知裂縫深度為 6.7 cm。各點位裂縫量測結果如上述計算，裂縫深度試驗結果整理於表 4-41。

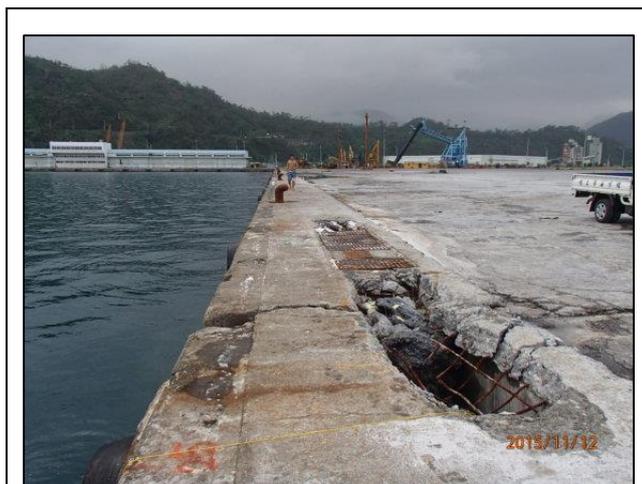
碼頭岸肩混凝土損壞情形

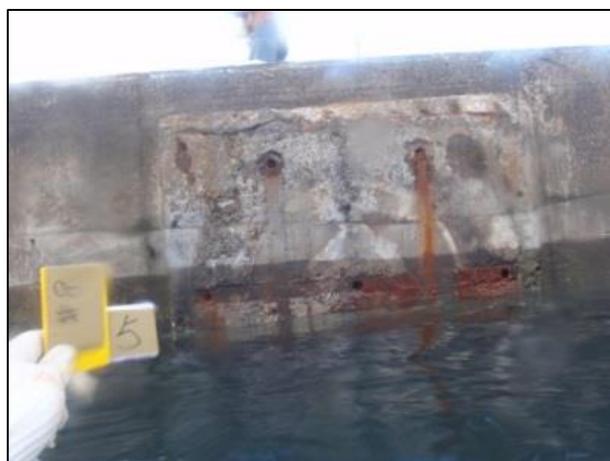
圖 5.3 蘇澳港 8 號碼頭現場情況(104.09)

防舷材(編號5)脫落

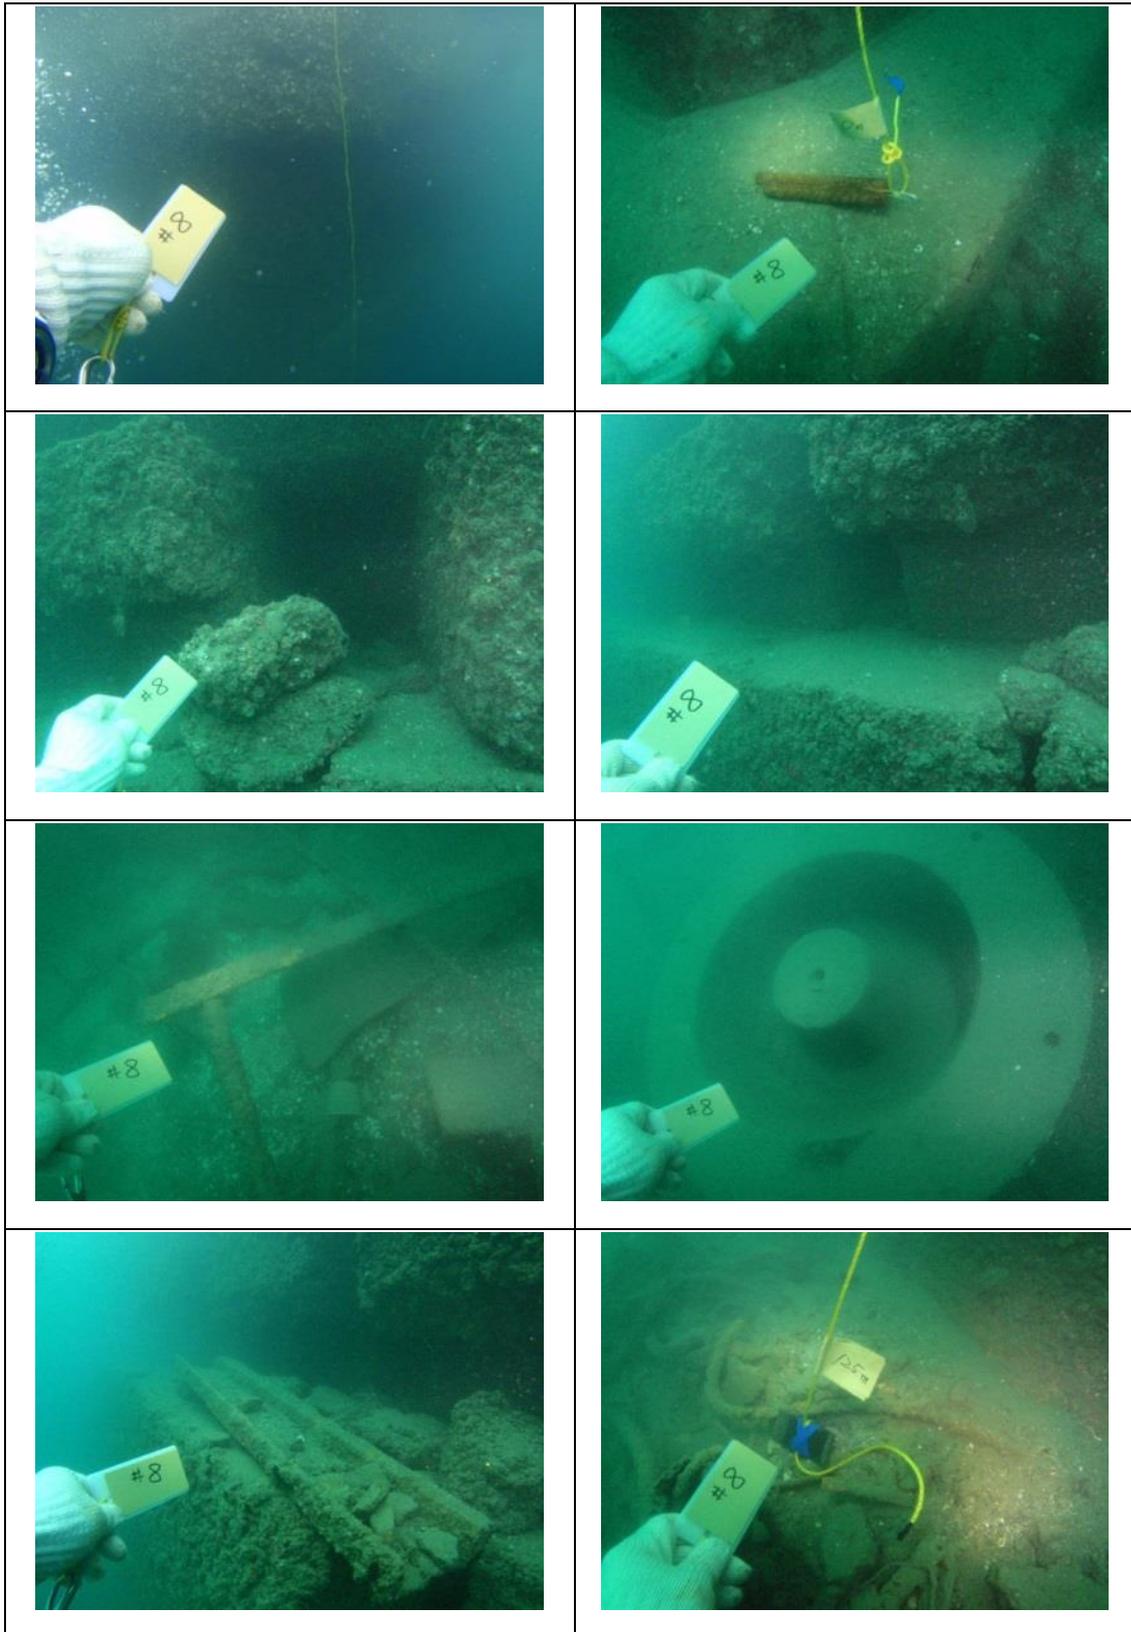
圖 5.4 蘇澳港 8 號碼頭水下調查結果(104.09)

圖 5.4 為本座碼頭 104 年 9 月水下調查之照片，結果顯示主要結構並無重大災損或變位現象，但有許多工程拋棄物沉積於碼頭海床處，建議仍應依照維修管理需要，定期實施水下目視檢查。

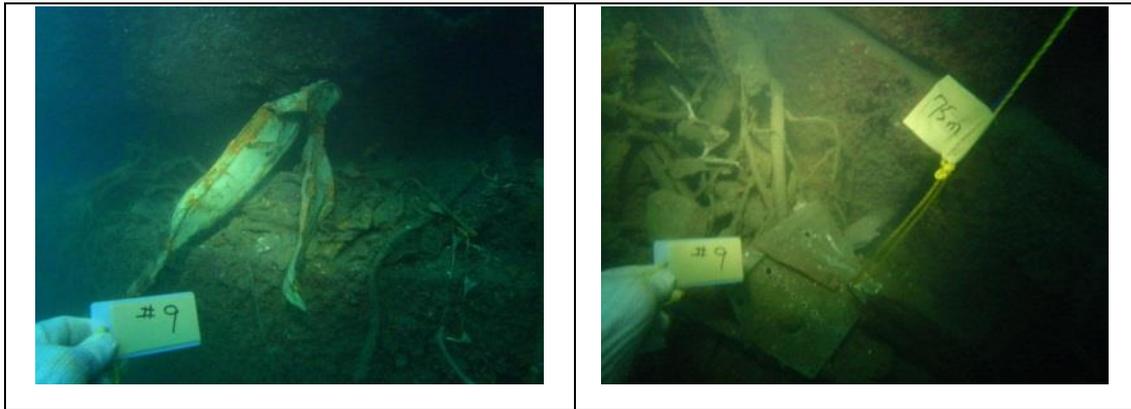
圖 5.5 蘇澳港 9 號碼頭水下調查結果(104.09)

圖 5.5 為本座碼頭 104 年 9 月水下調查之照片，結果顯示主要結構並無重大災損或變位現象，但有許多工程拋棄物沉積於碼頭海床處，建議仍應依照維修管理需要，定期實施水下目視檢查。

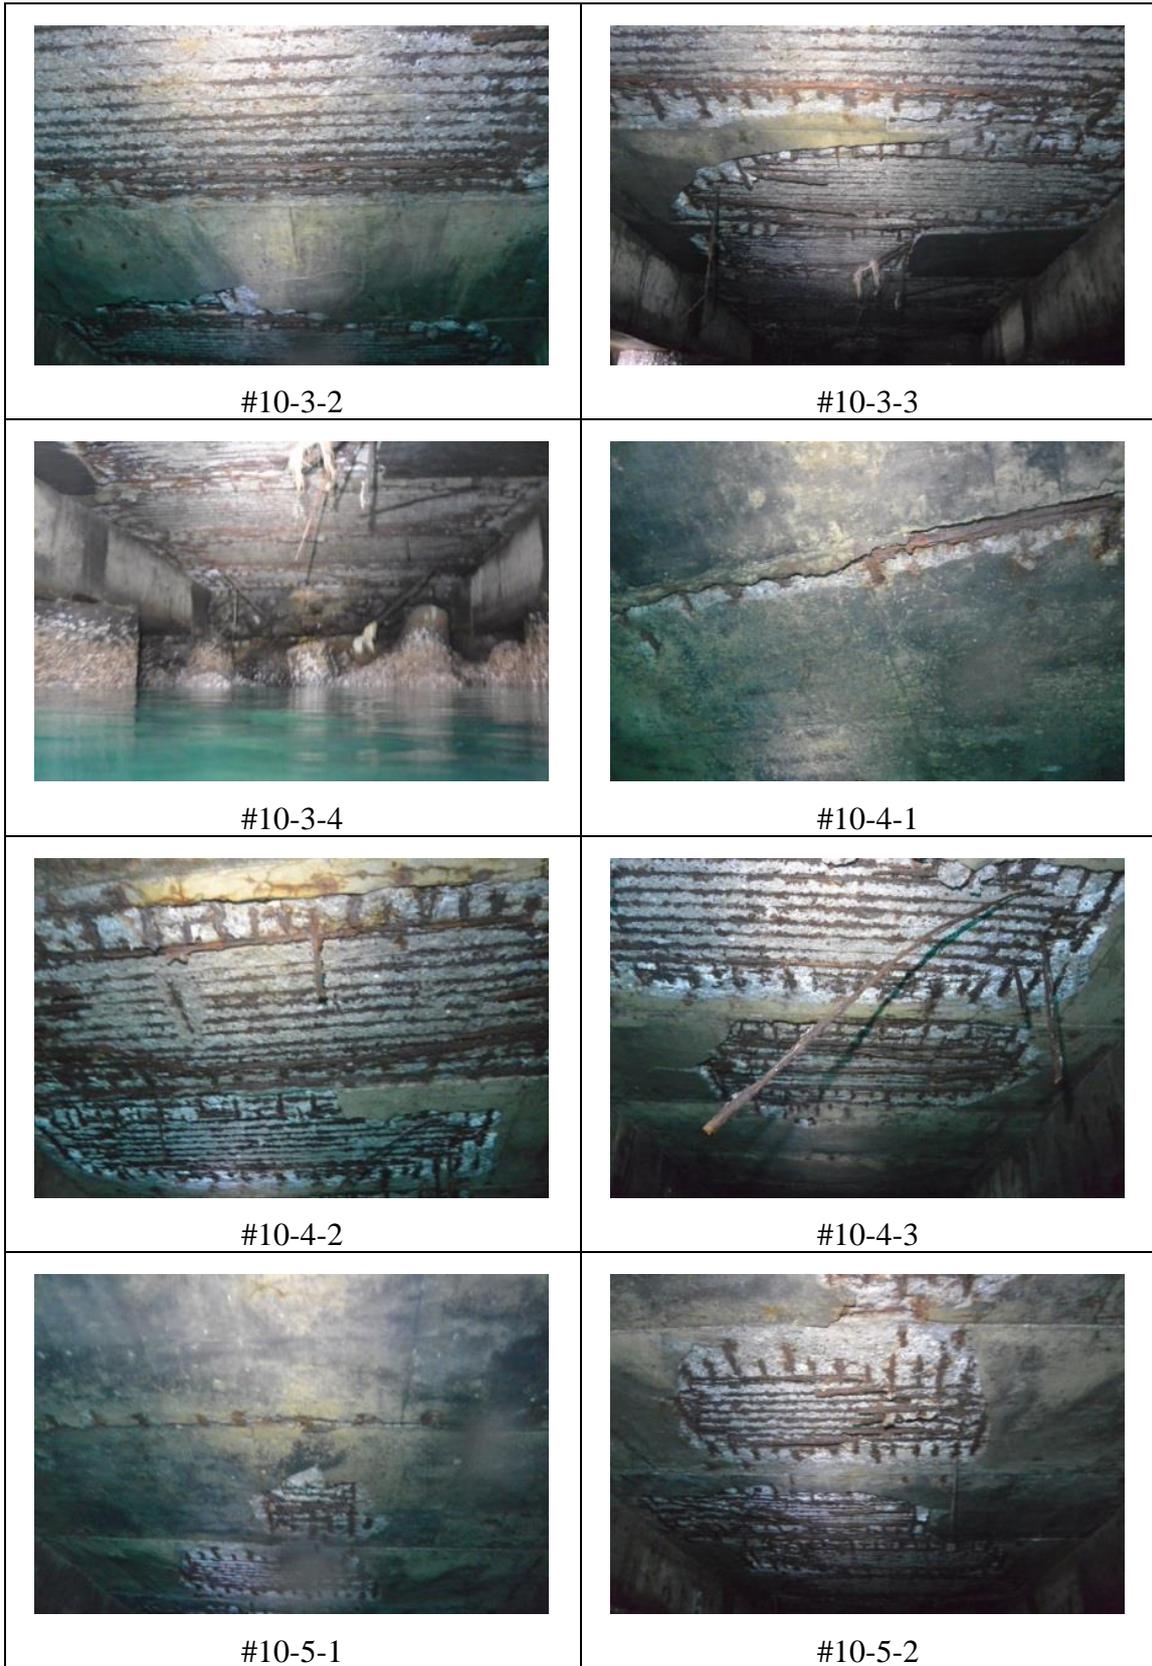
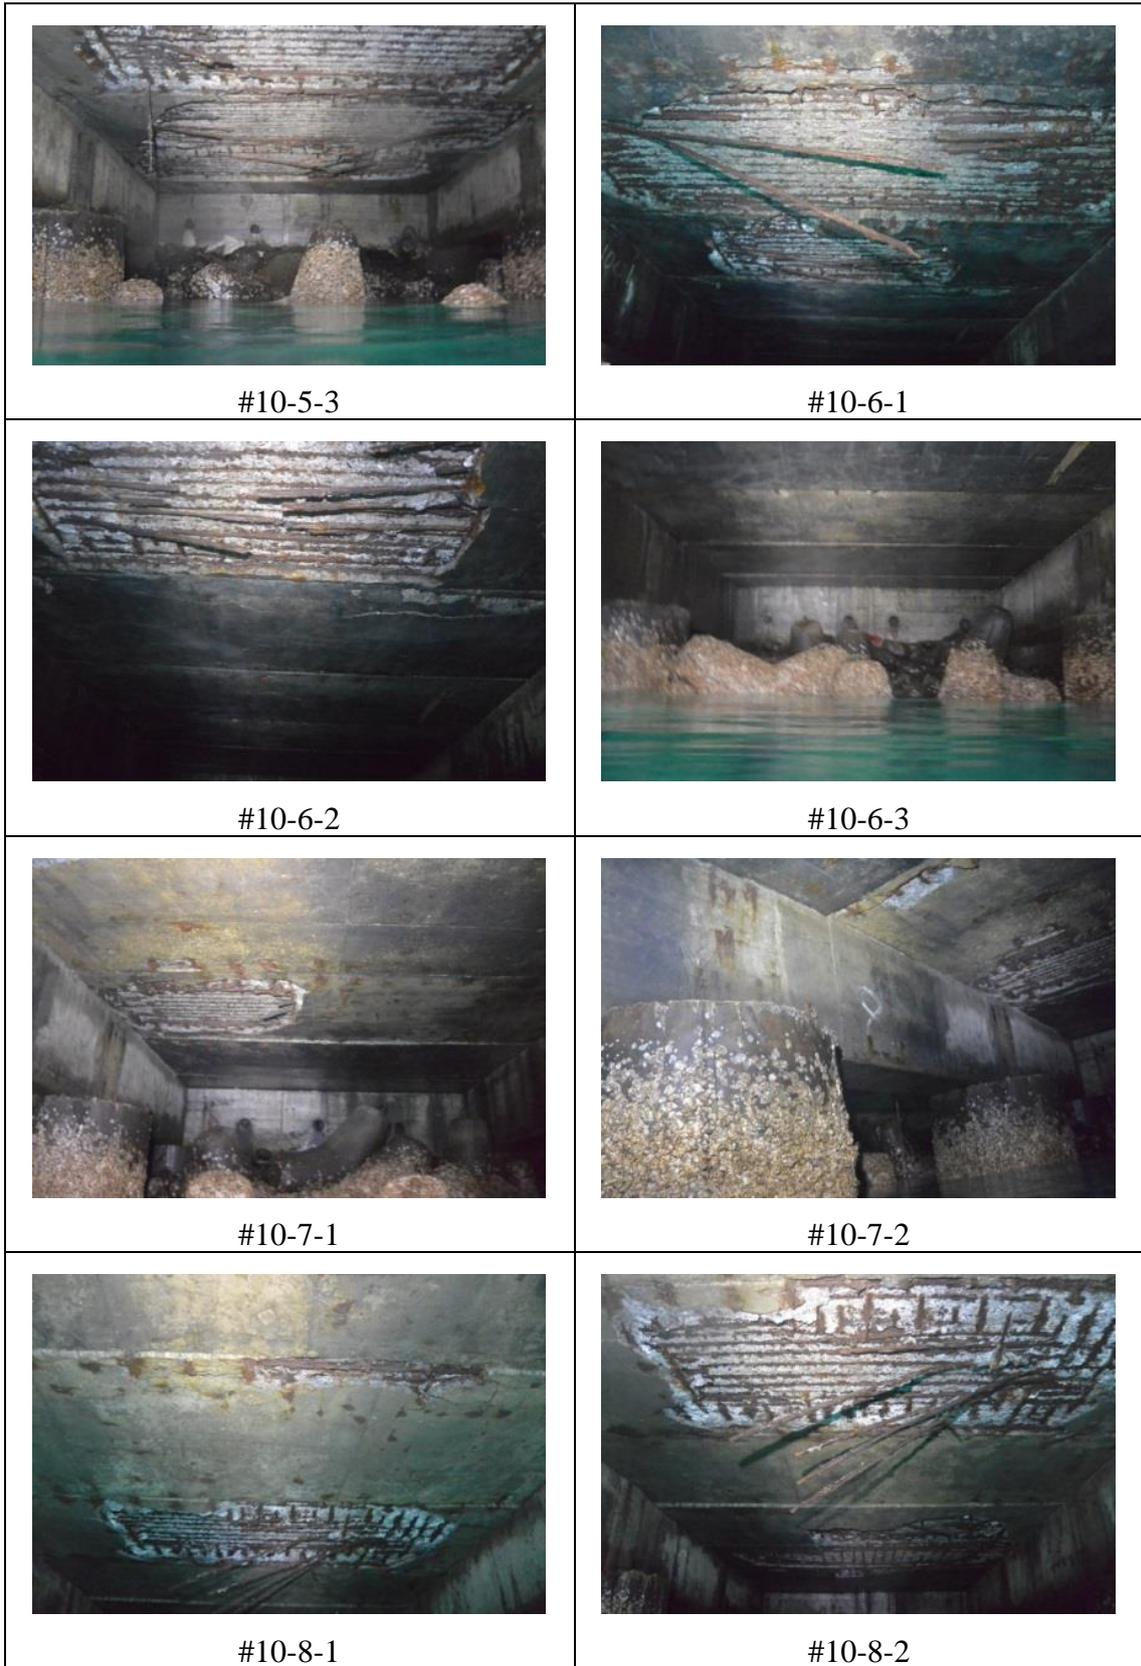
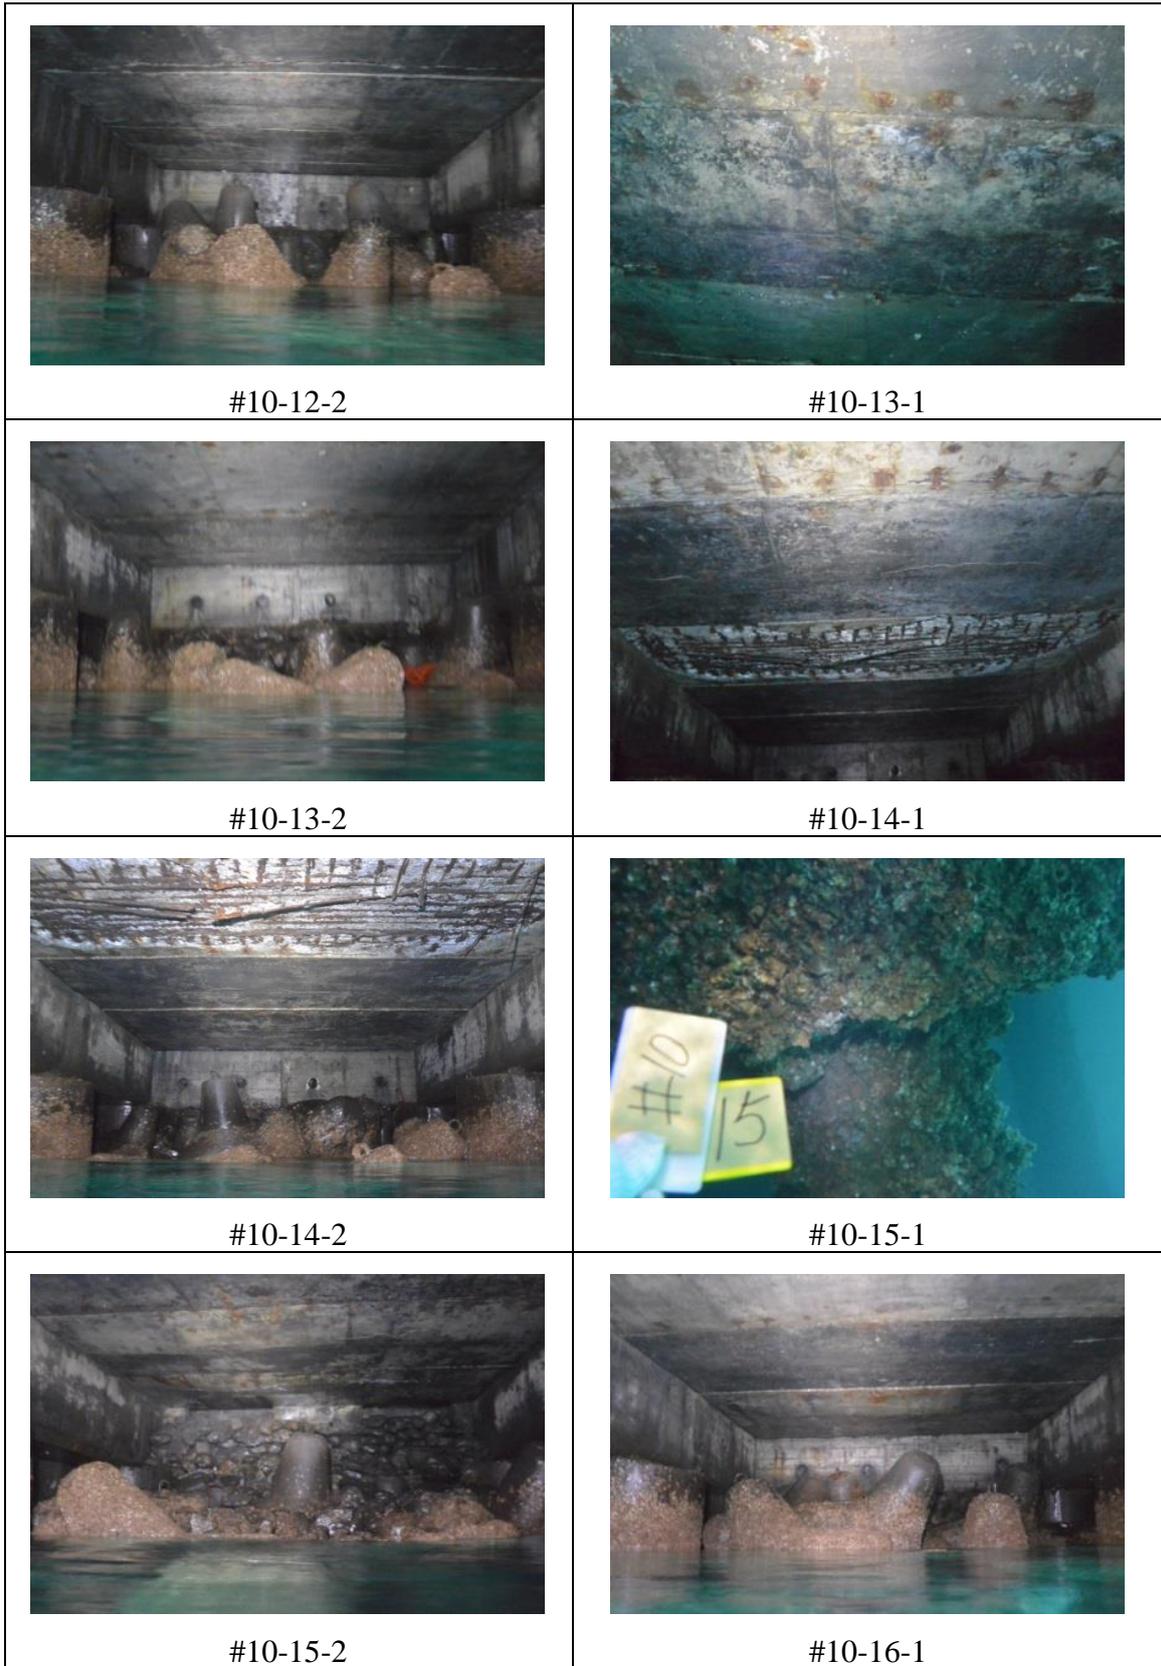
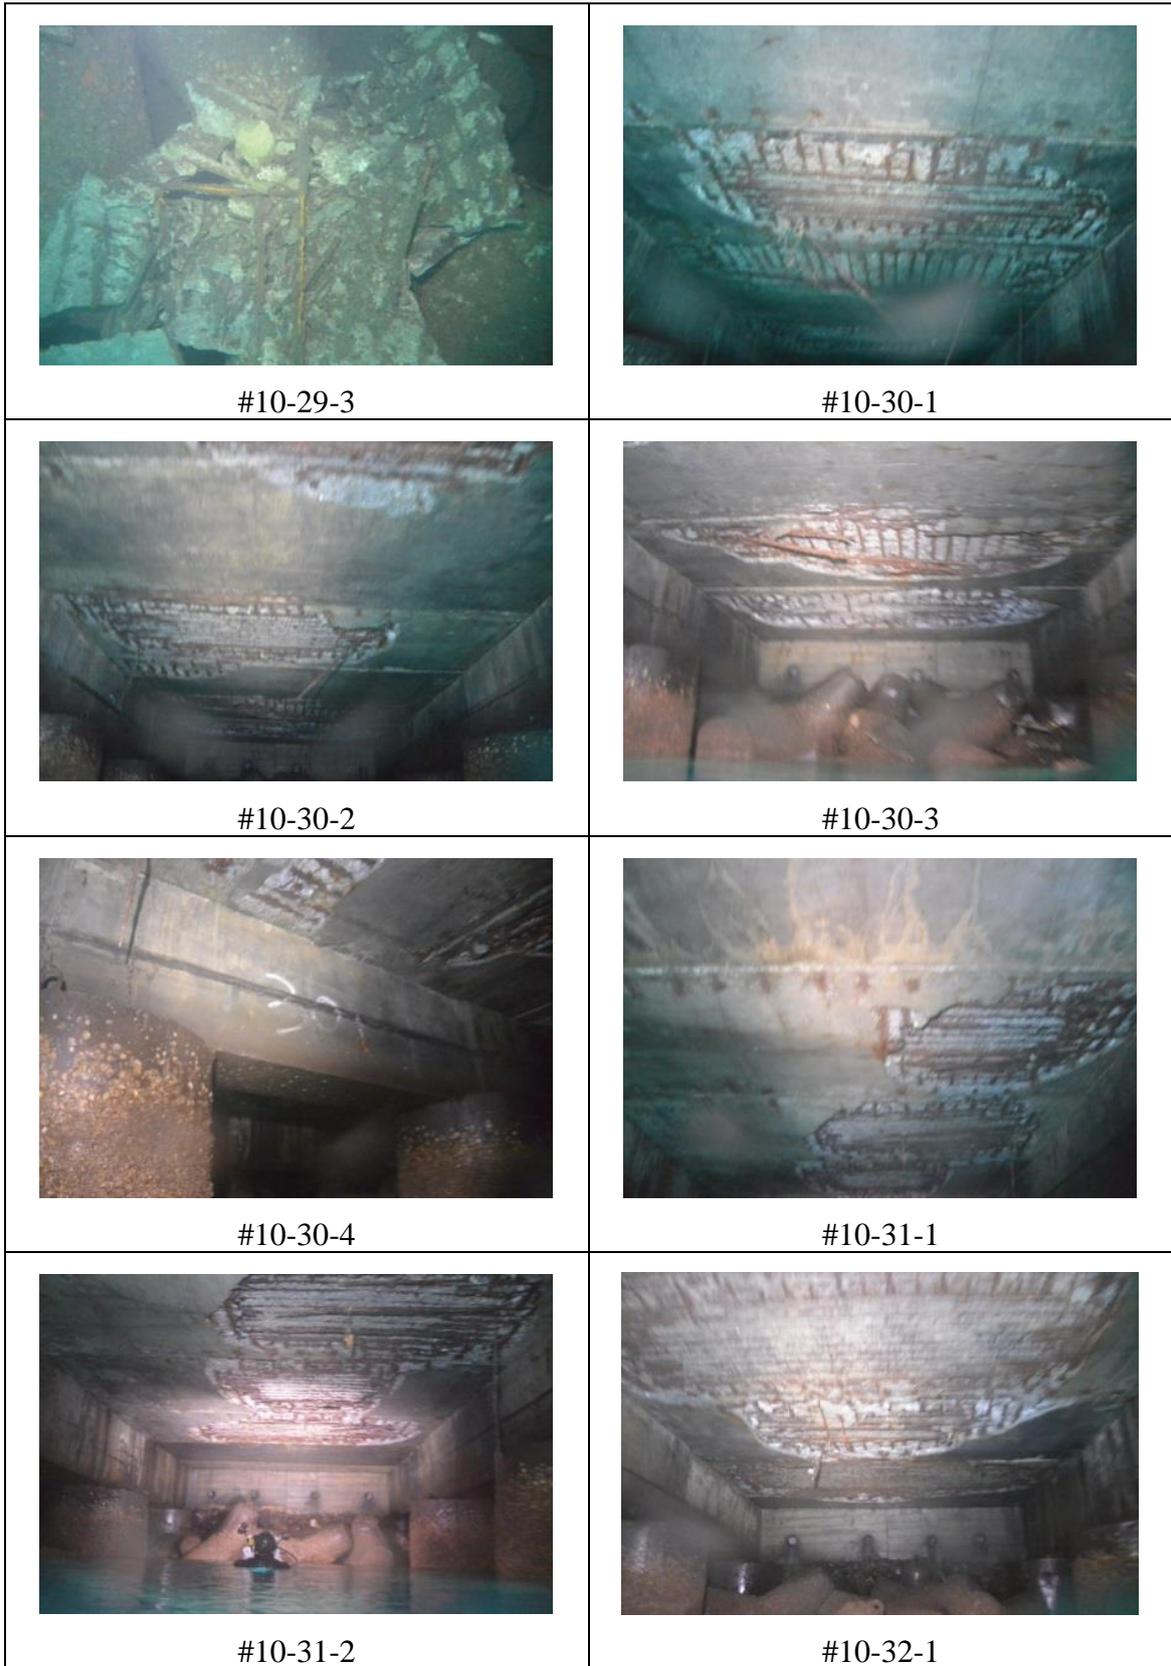
圖 5.7 (續 1) 蘇澳港 10 號碼頭現況調查結果-2(104.09)

圖 5.7 (續 2) 蘇澳港 10 號碼頭現況調查結果-3(104.09)

圖 5.7 (續 4) 蘇澳港 10 號碼頭現況調查結果-5(104.09)

圖 5.7 (續 9) 蘇澳港 10 號碼頭現況調查結果-10(104.09)

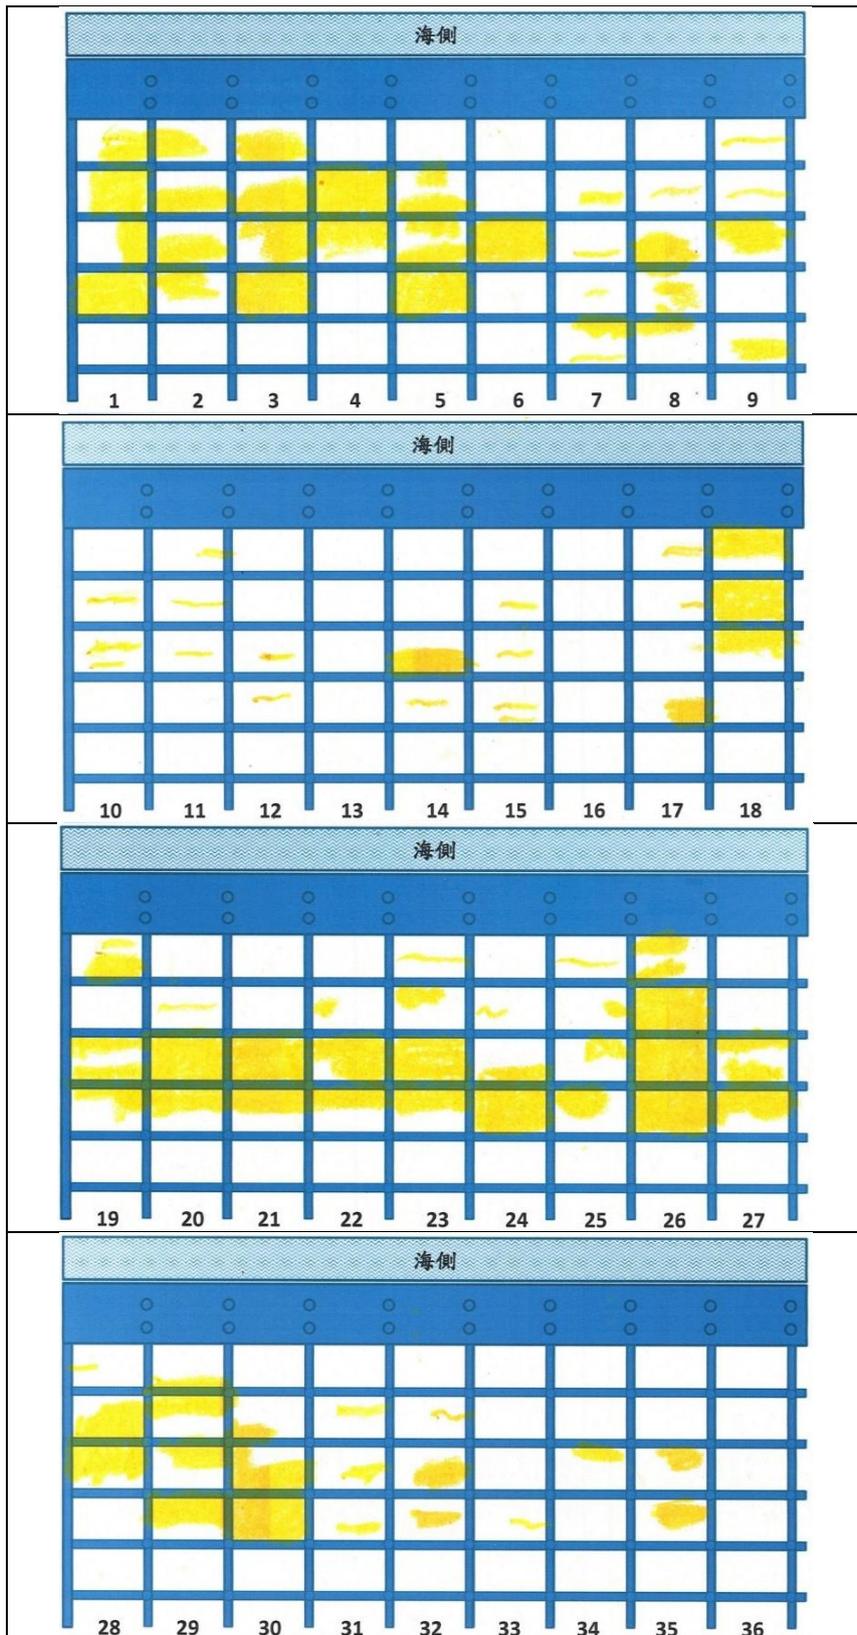
圖 5.8 蘇澳港 10 號碼頭劣損發生位置調查結果示意圖

圖 5.8 為本座碼頭劣損發生位置調查結果示意圖，本座碼頭部份面版劣損嚴重，除受外力作用外，主要可能原因乃面版與梁等鋼筋混凝土構件建造至今已約 40 年，長年曝露於潮汐與海水潑濺之處，混凝土遭受乾濕循環作用造成裂縫生成，海水由裂縫處滲入更加速內部鋼筋之腐蝕，終致混凝土保護層之剝落及鋼筋腐蝕外露且銹斷。雖結構安全及營運功能無立即性之危險，建議應及早進行維修作業，尤其鋼筋混凝土梁損壞部份，因須承受由面版傳遞過來之應力，其影響結構安全之重要性更大於面版，更需優先修護。並需定期或每年至少一次由水下直接目視檢查碼頭現況。
