港灣碼頭及防波堤現況調查與維護 管理之研究(1/2)

交通部運輸研究所

中華民國 105 年 5 月

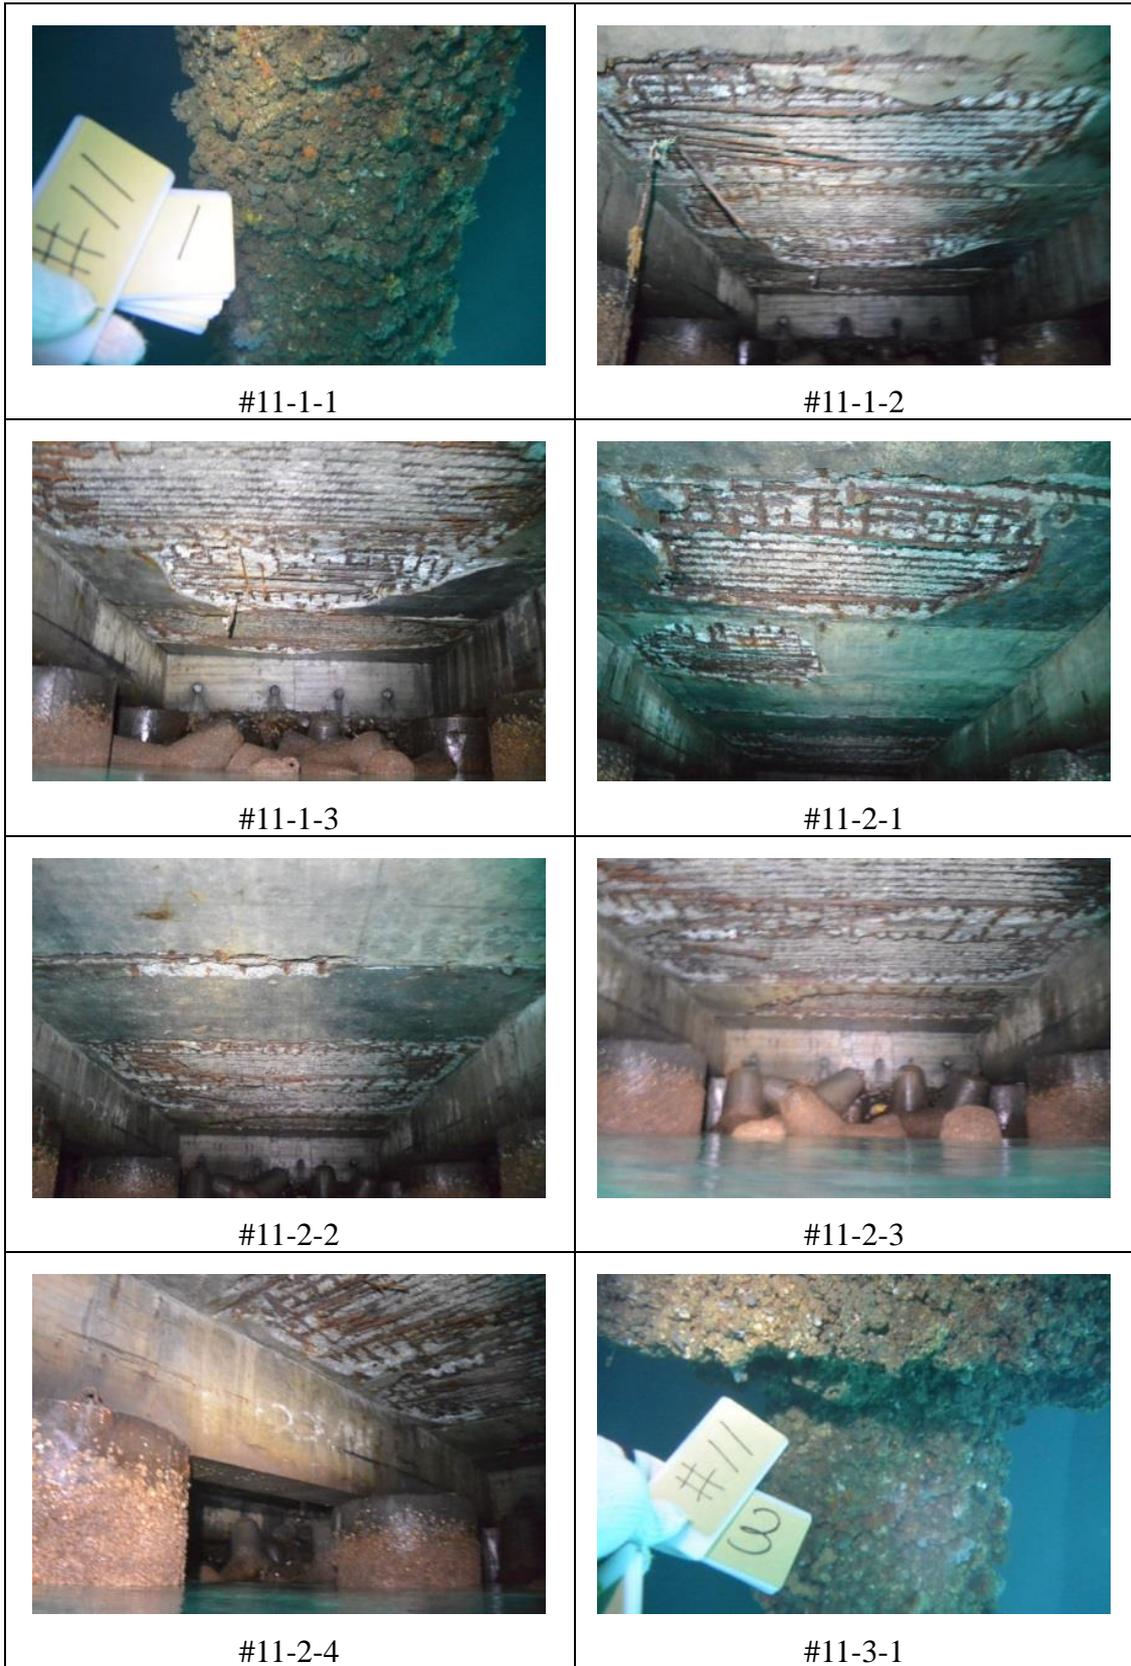
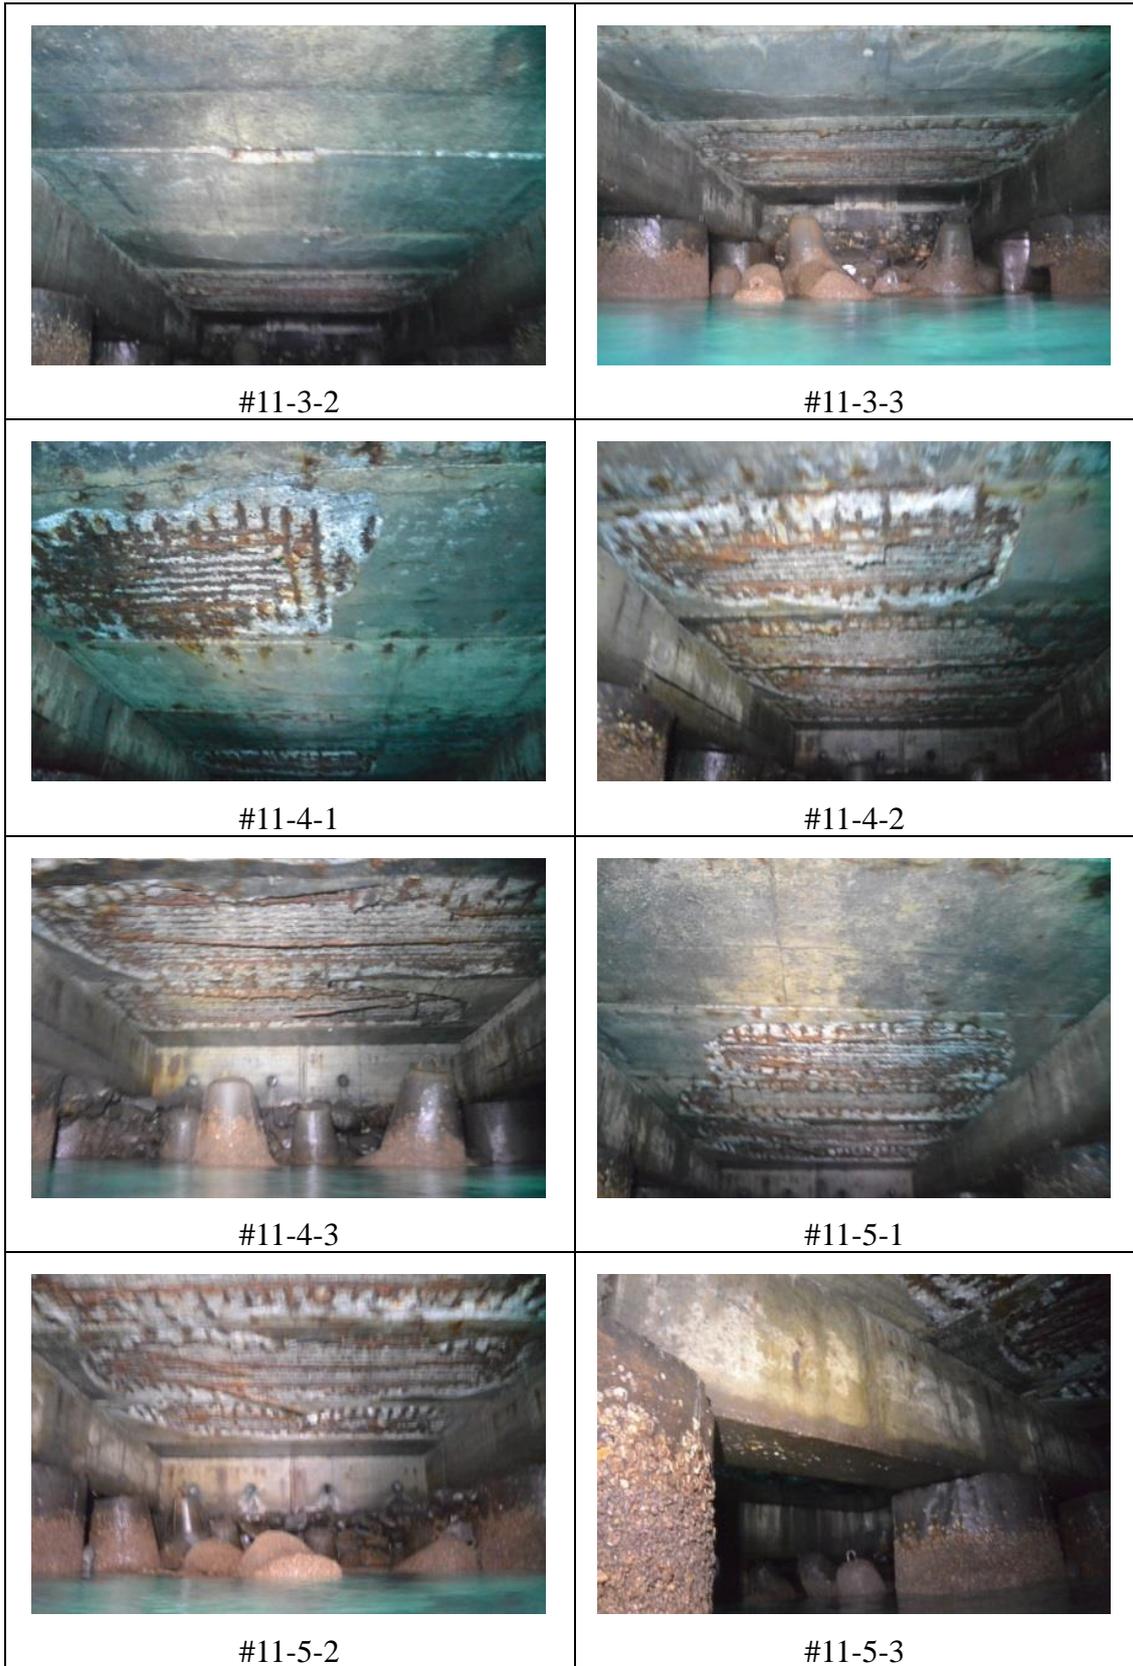
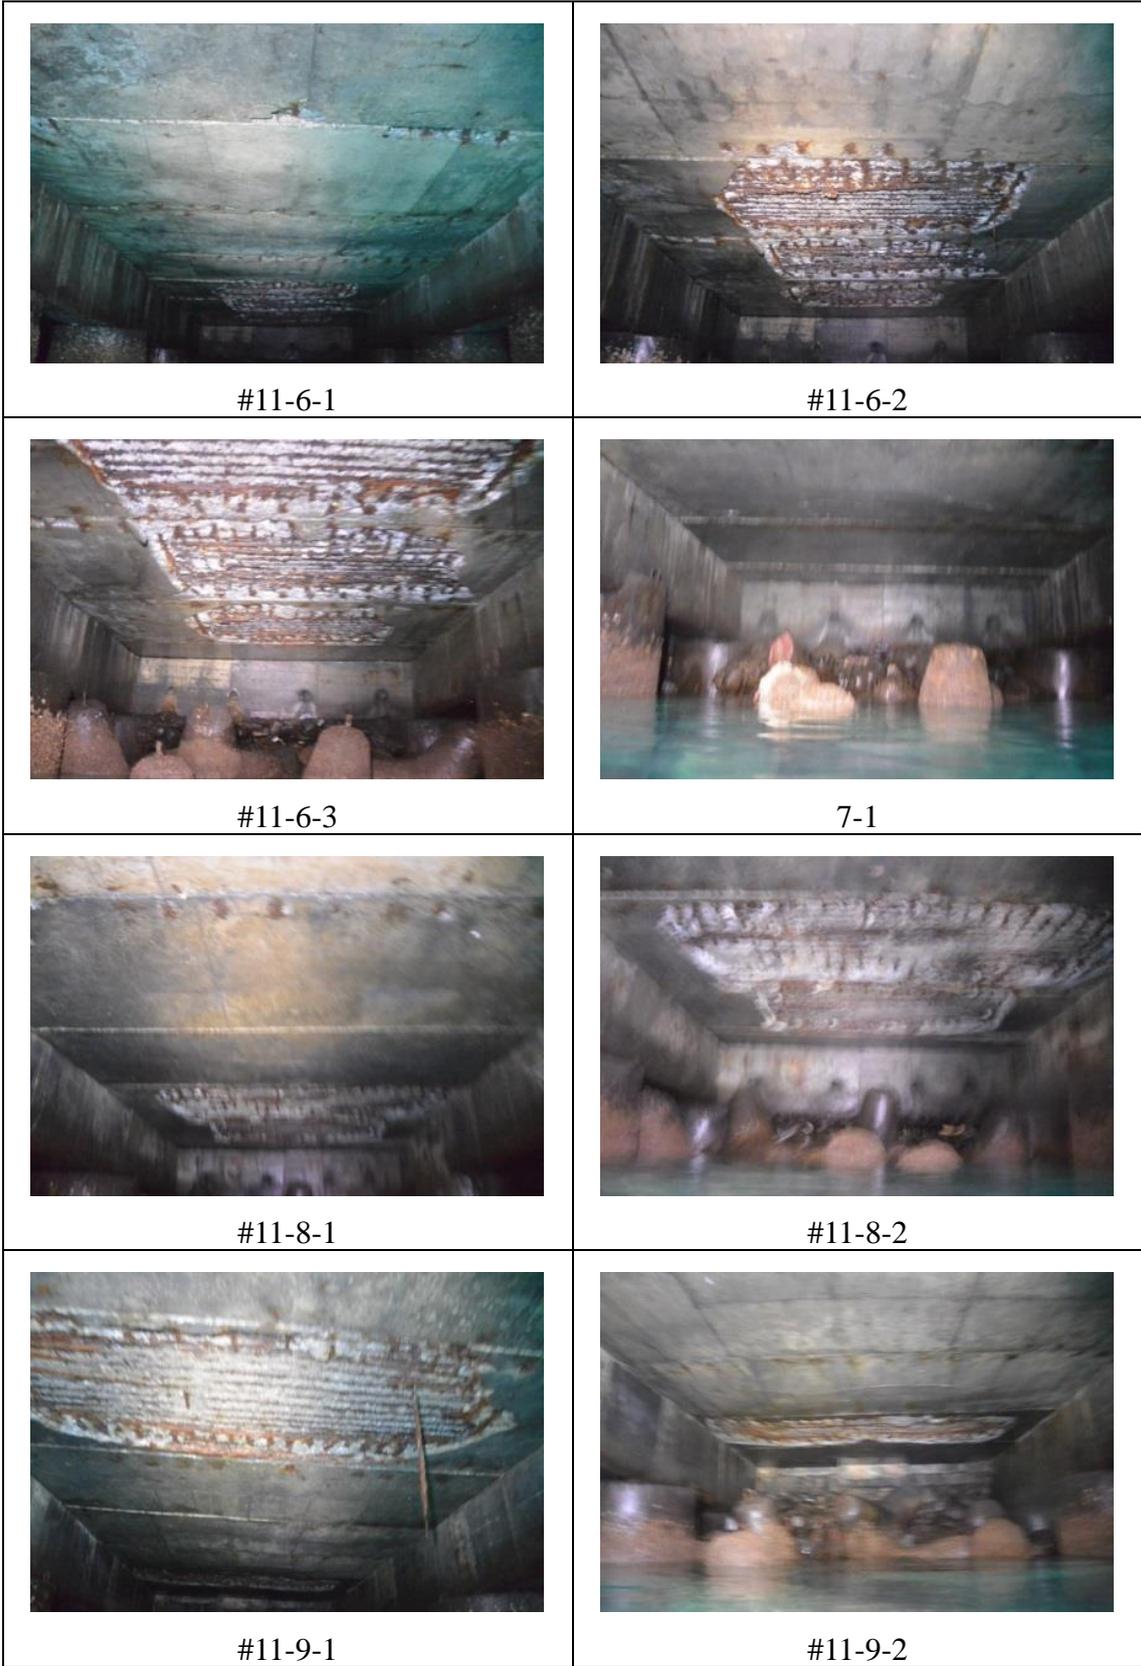
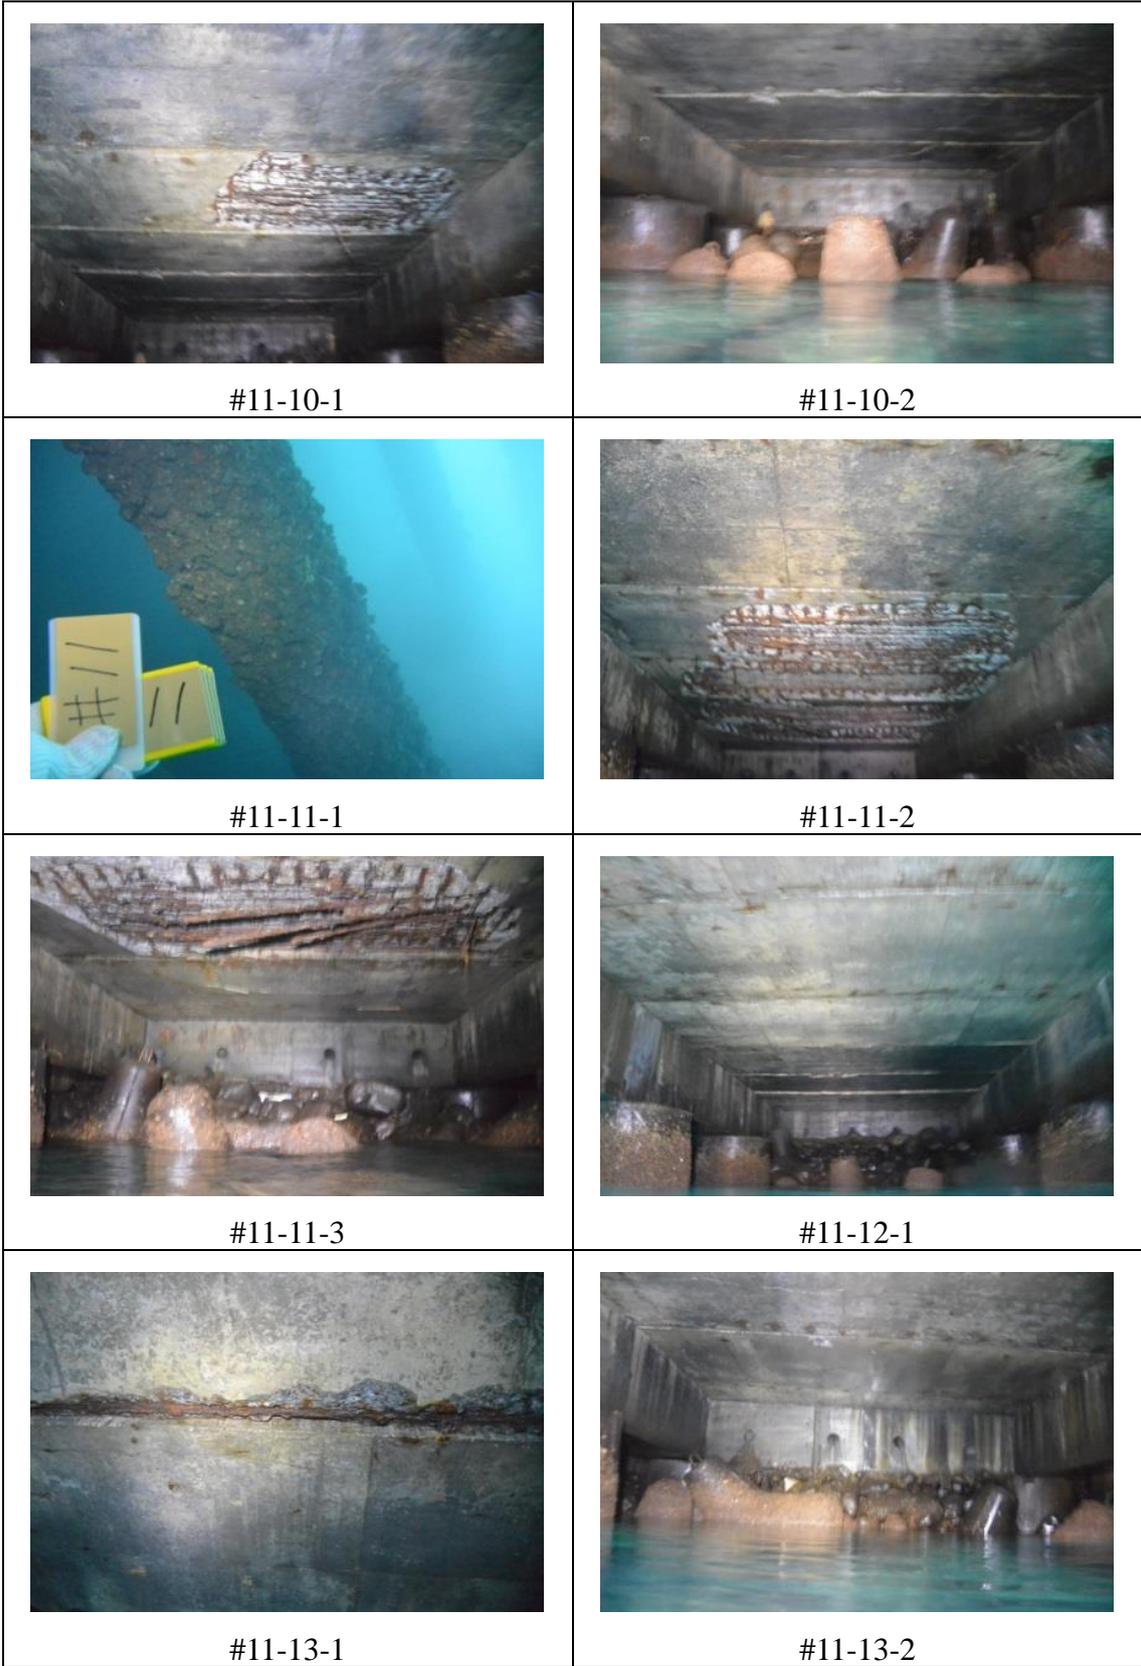
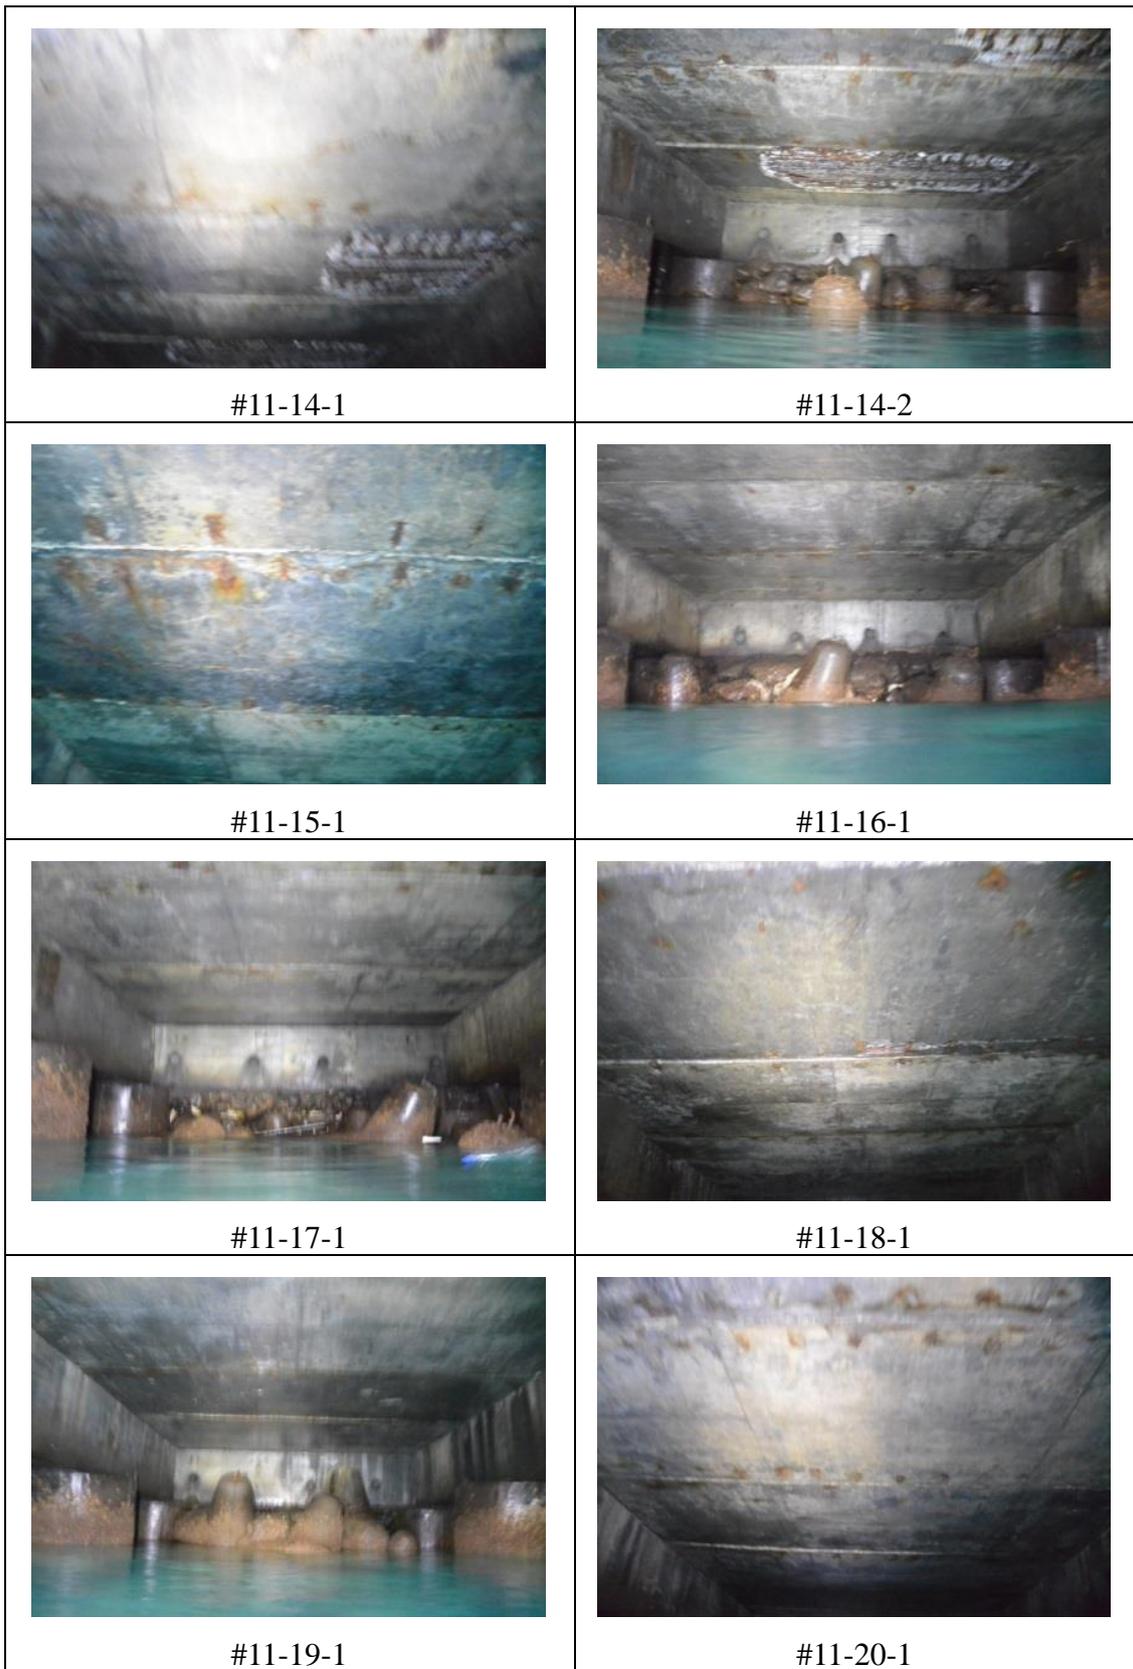
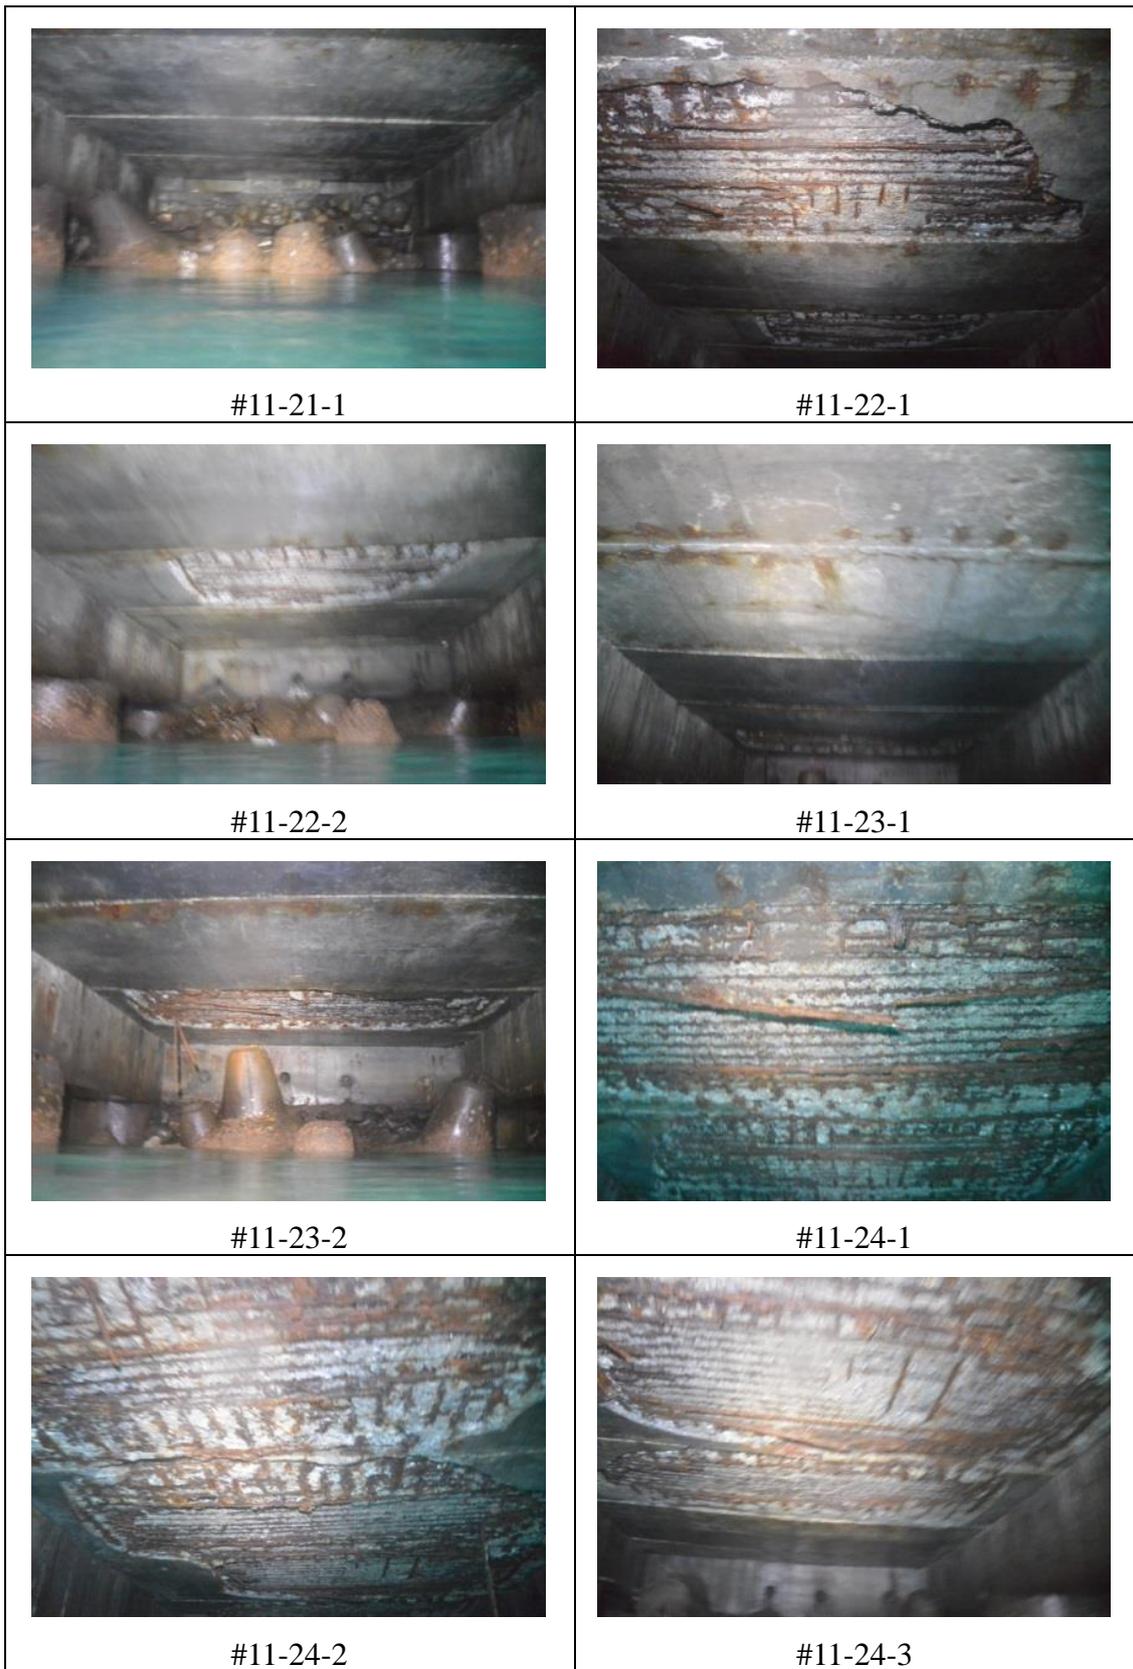
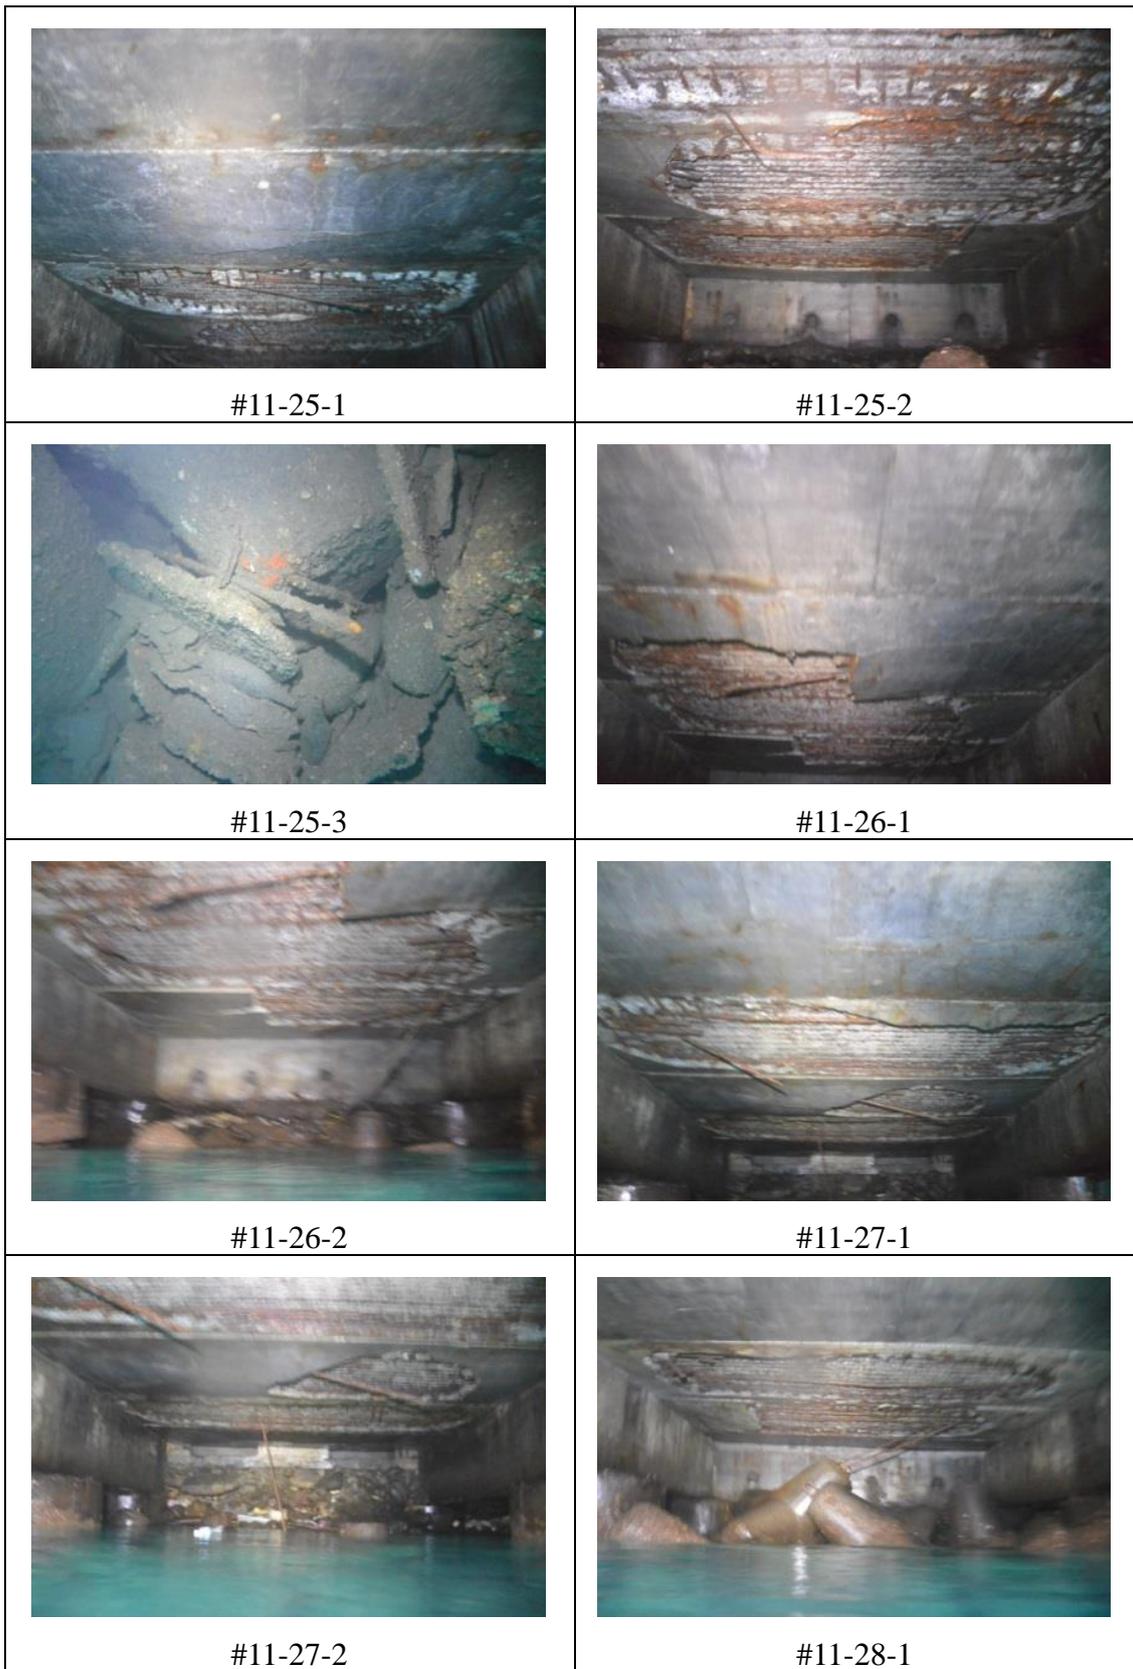
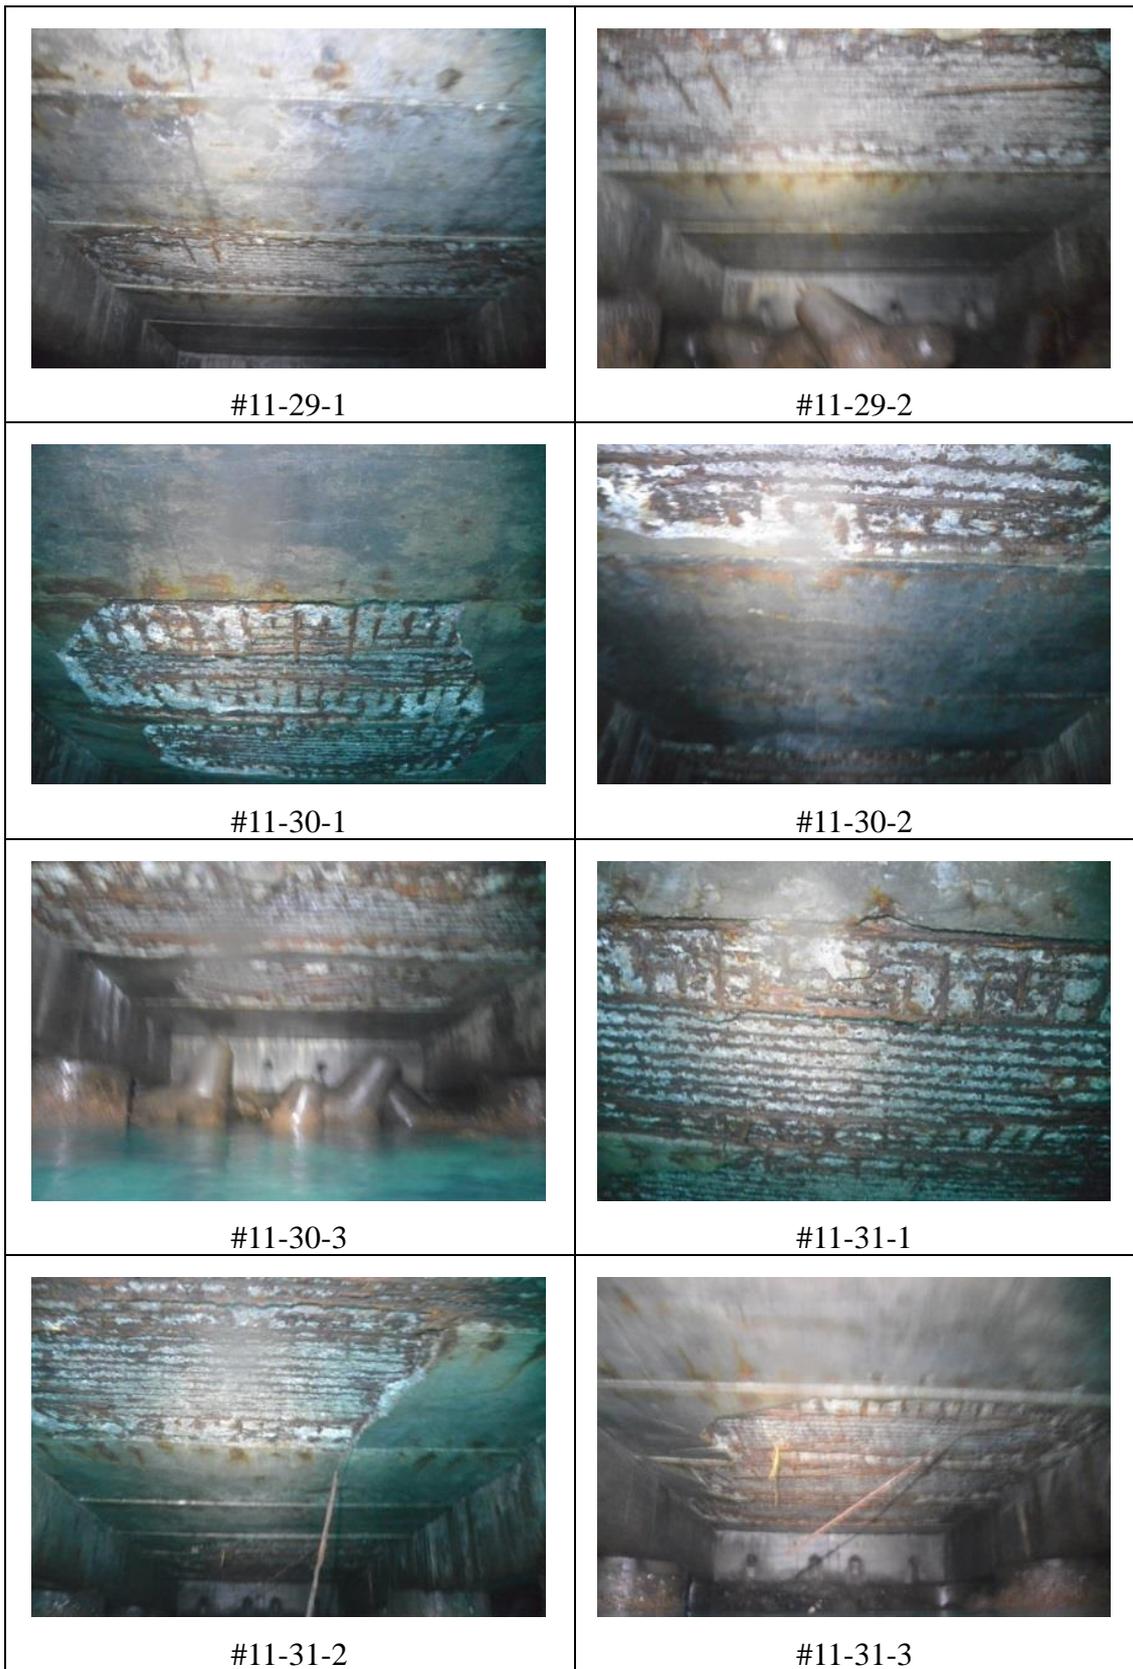
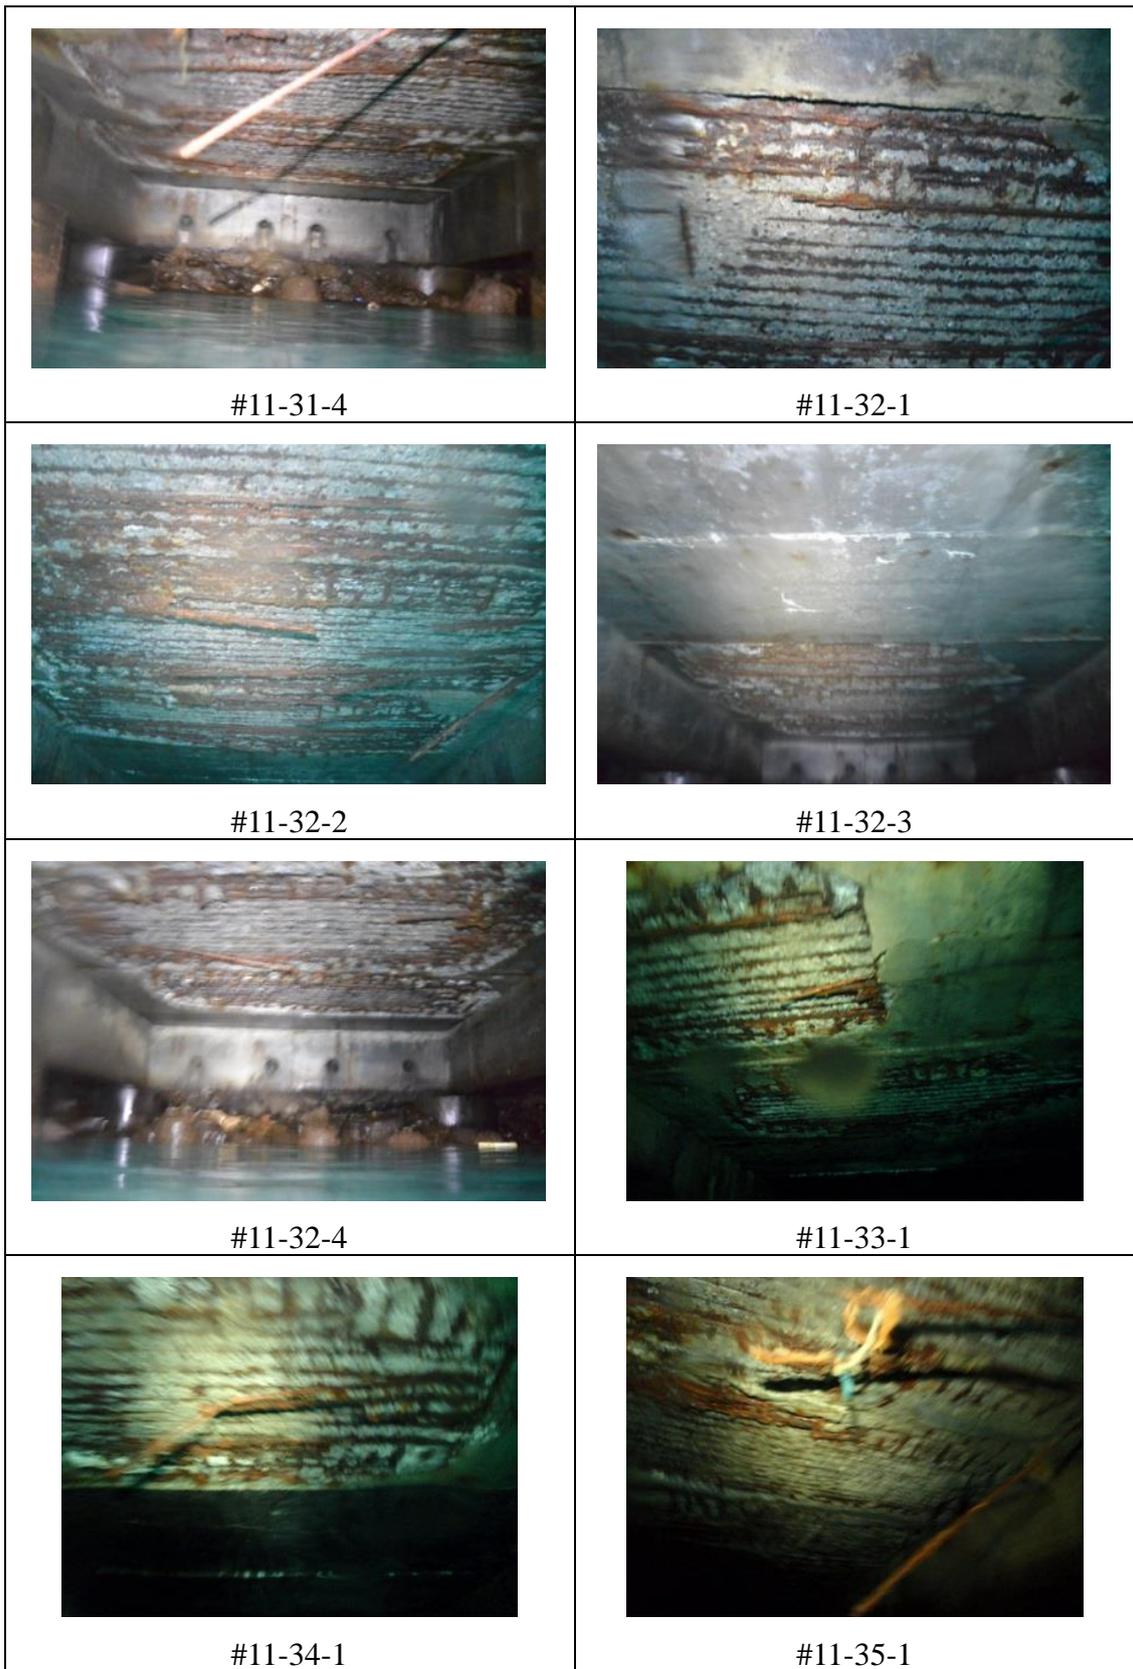
圖 5.10 蘇澳港 11 號碼頭現況調查結果-1(104.09)

1. 面版：本座碼頭調查時，面版底版發現多處混凝土剝落及內部鋼筋腐蝕外露，其劣損情形明顯嚴重。
2. 梁：本座碼頭調查時，梁，未發現明顯劣損或變形情形。
3. 基樁：本座碼頭基樁調查時外觀完整，未發現明顯劣損或變形情形。
4. 護坡：本座碼頭護坡調查時，未發現坡度明顯變位情形。

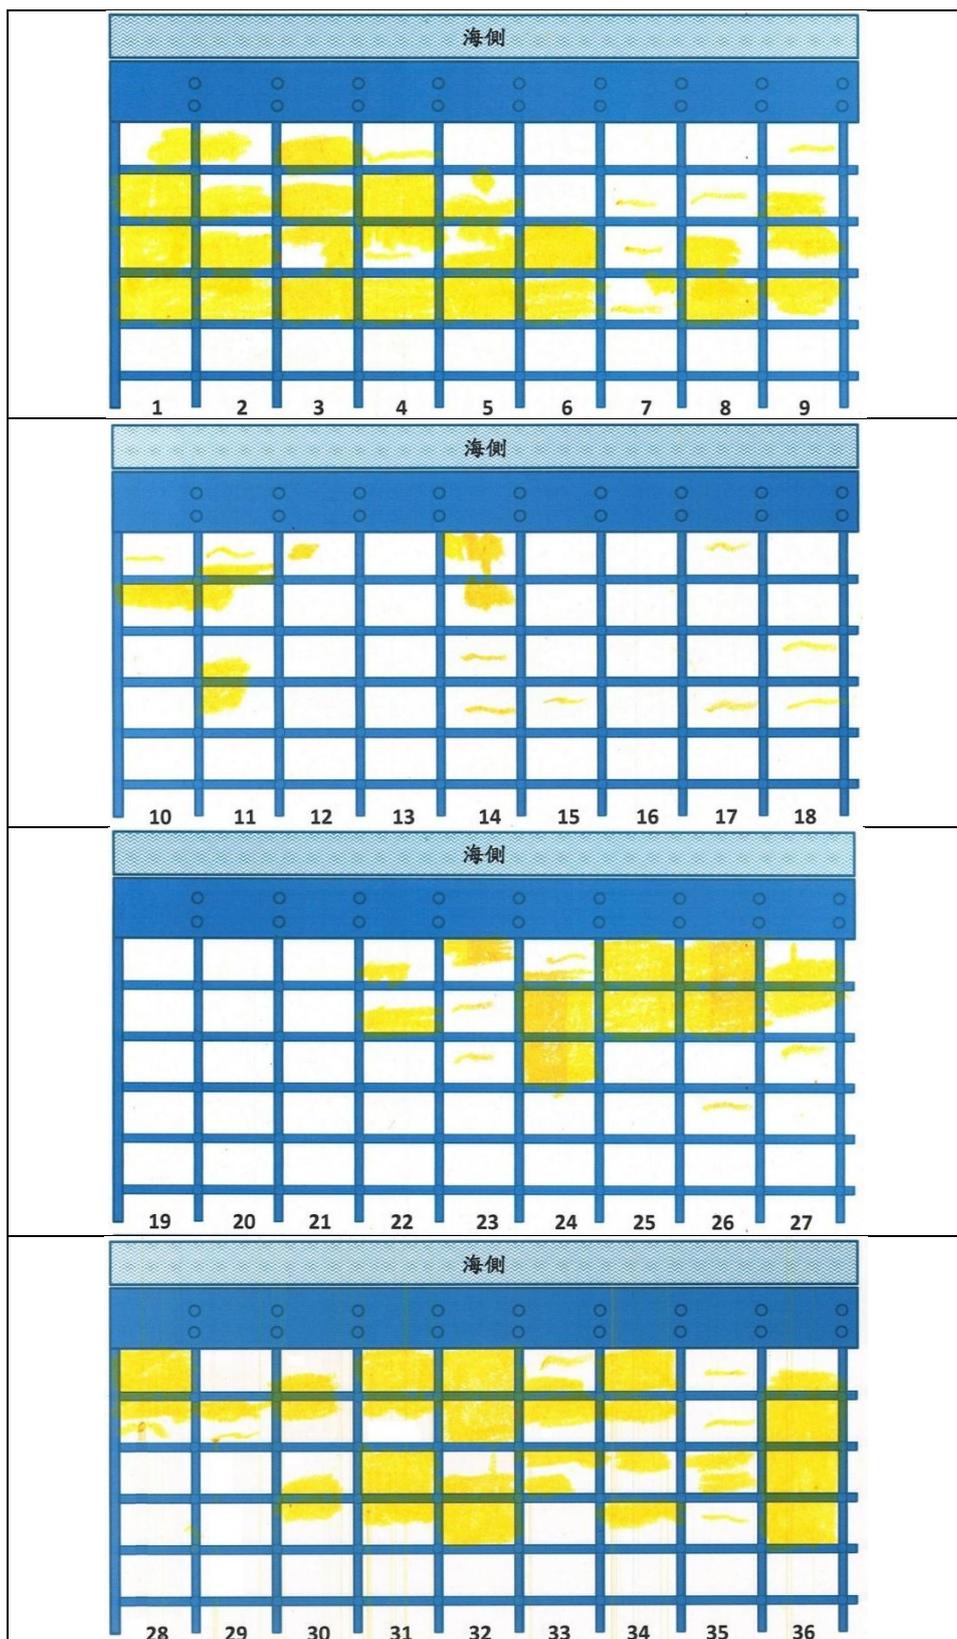
圖 5.11 蘇澳港 11 號碼頭劣損發生位置調查結果示意圖

圖 5.11 為本座碼頭劣損發生位置調查結果示意圖，本座碼頭部份面版與梁劣損嚴重，主要可能原因同 10 號碼頭。本座碼頭面版因劣損數量較多且範圍較大，可能影響結構整體安全及營運功能，建議除應及早進行維修作業，更需儘速委託專業機構優先辦理細部檢測評估作業。並需定期或每年至少一次由水下直接目視檢查碼頭現況。
