港灣碼頭及防波堤現況調查與維護 管理之研究(1/2)

交通部運輸研究所

中華民國 105 年 5 月

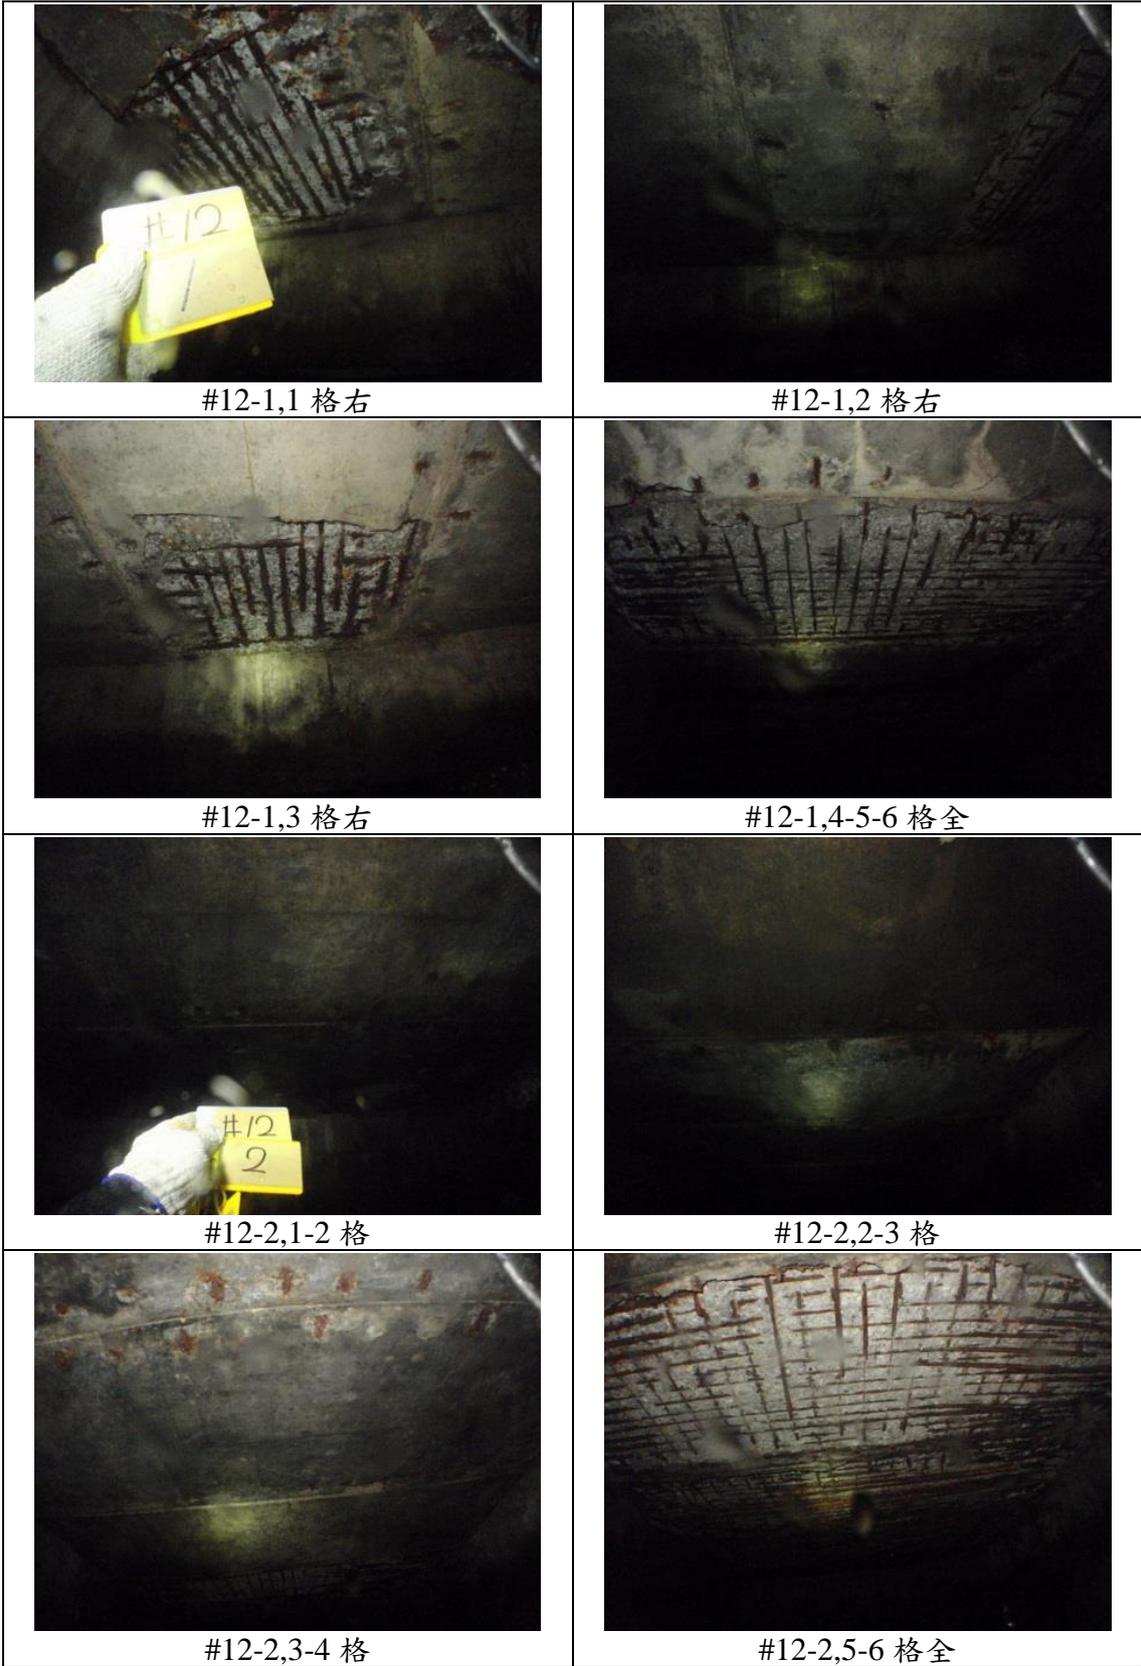
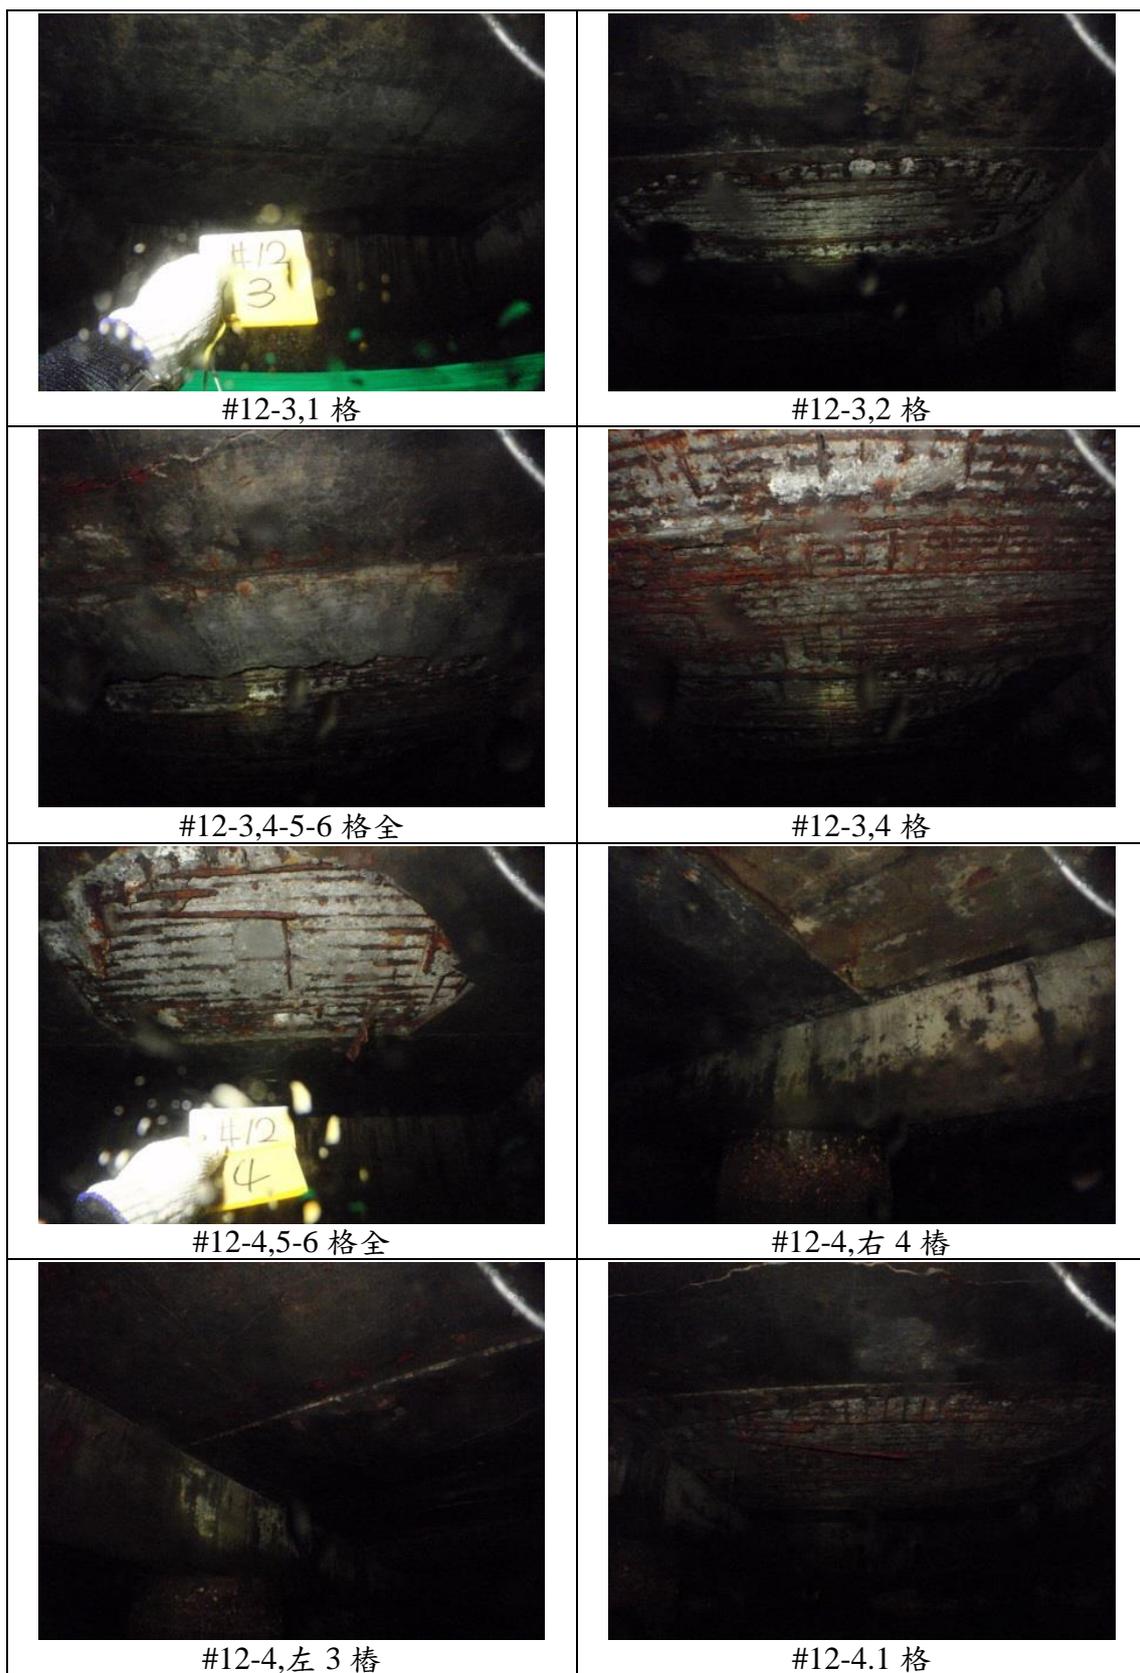
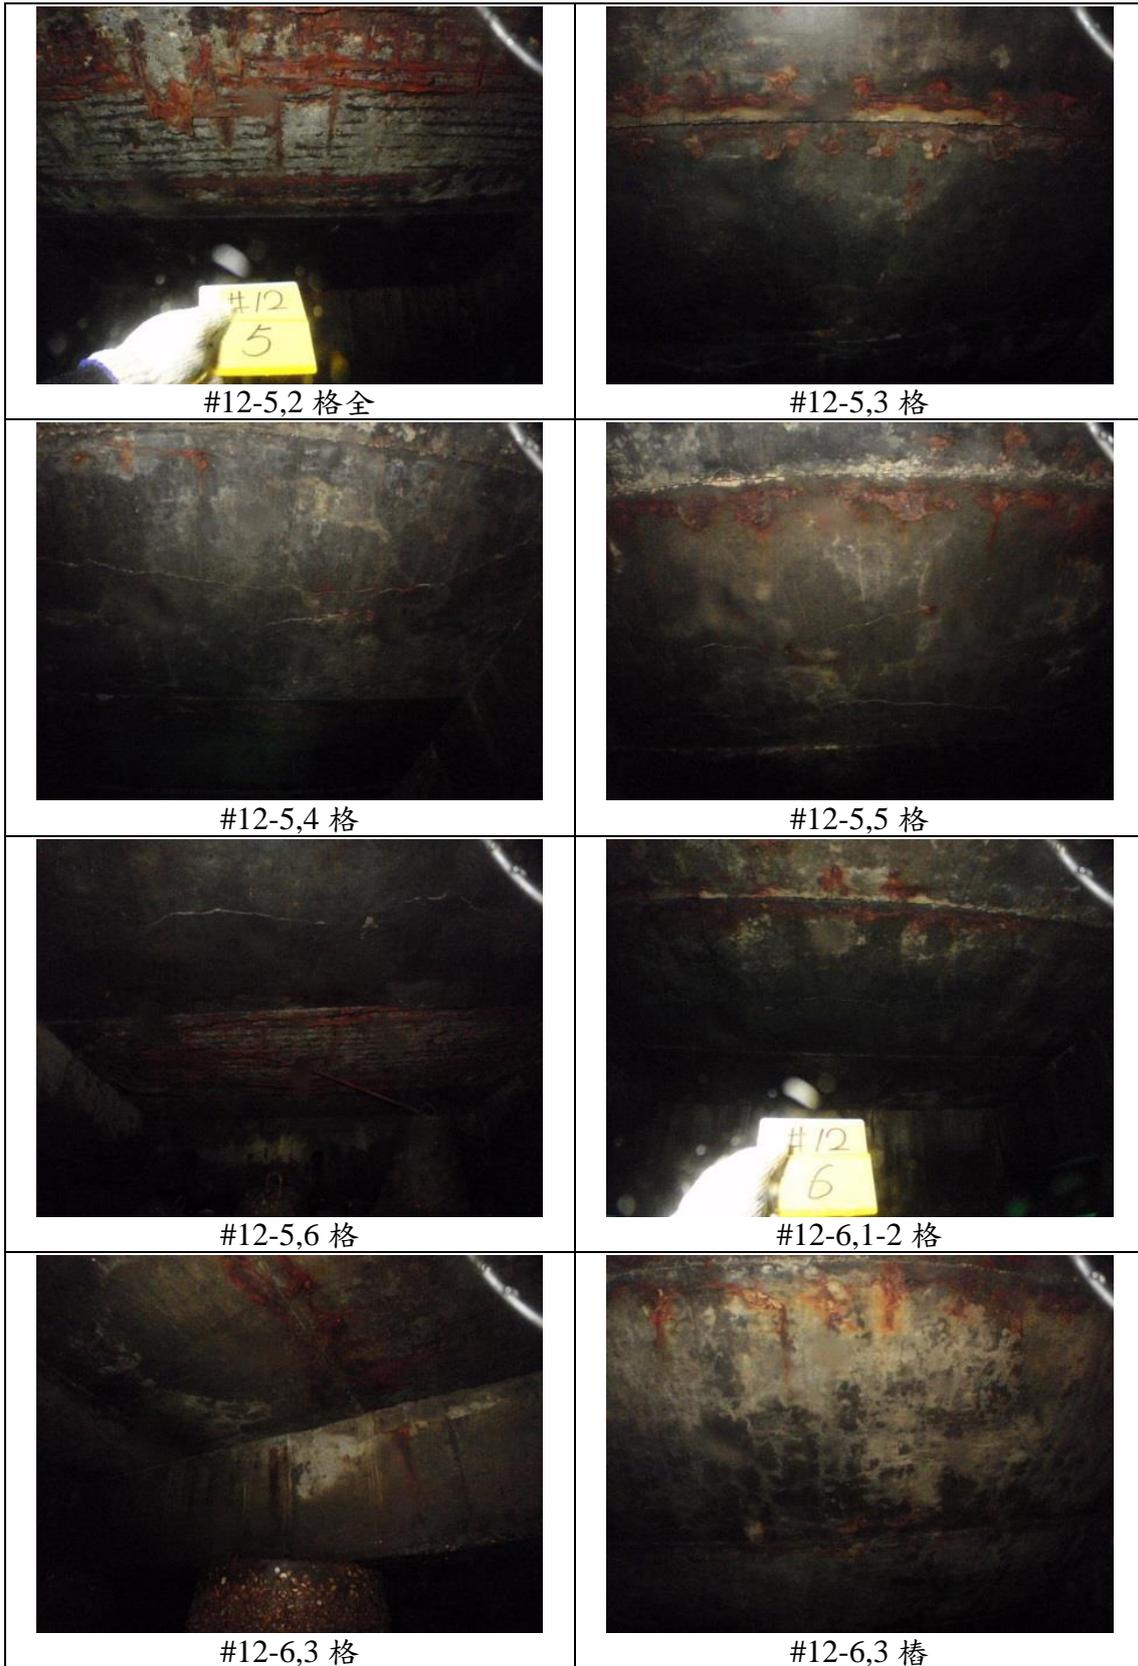
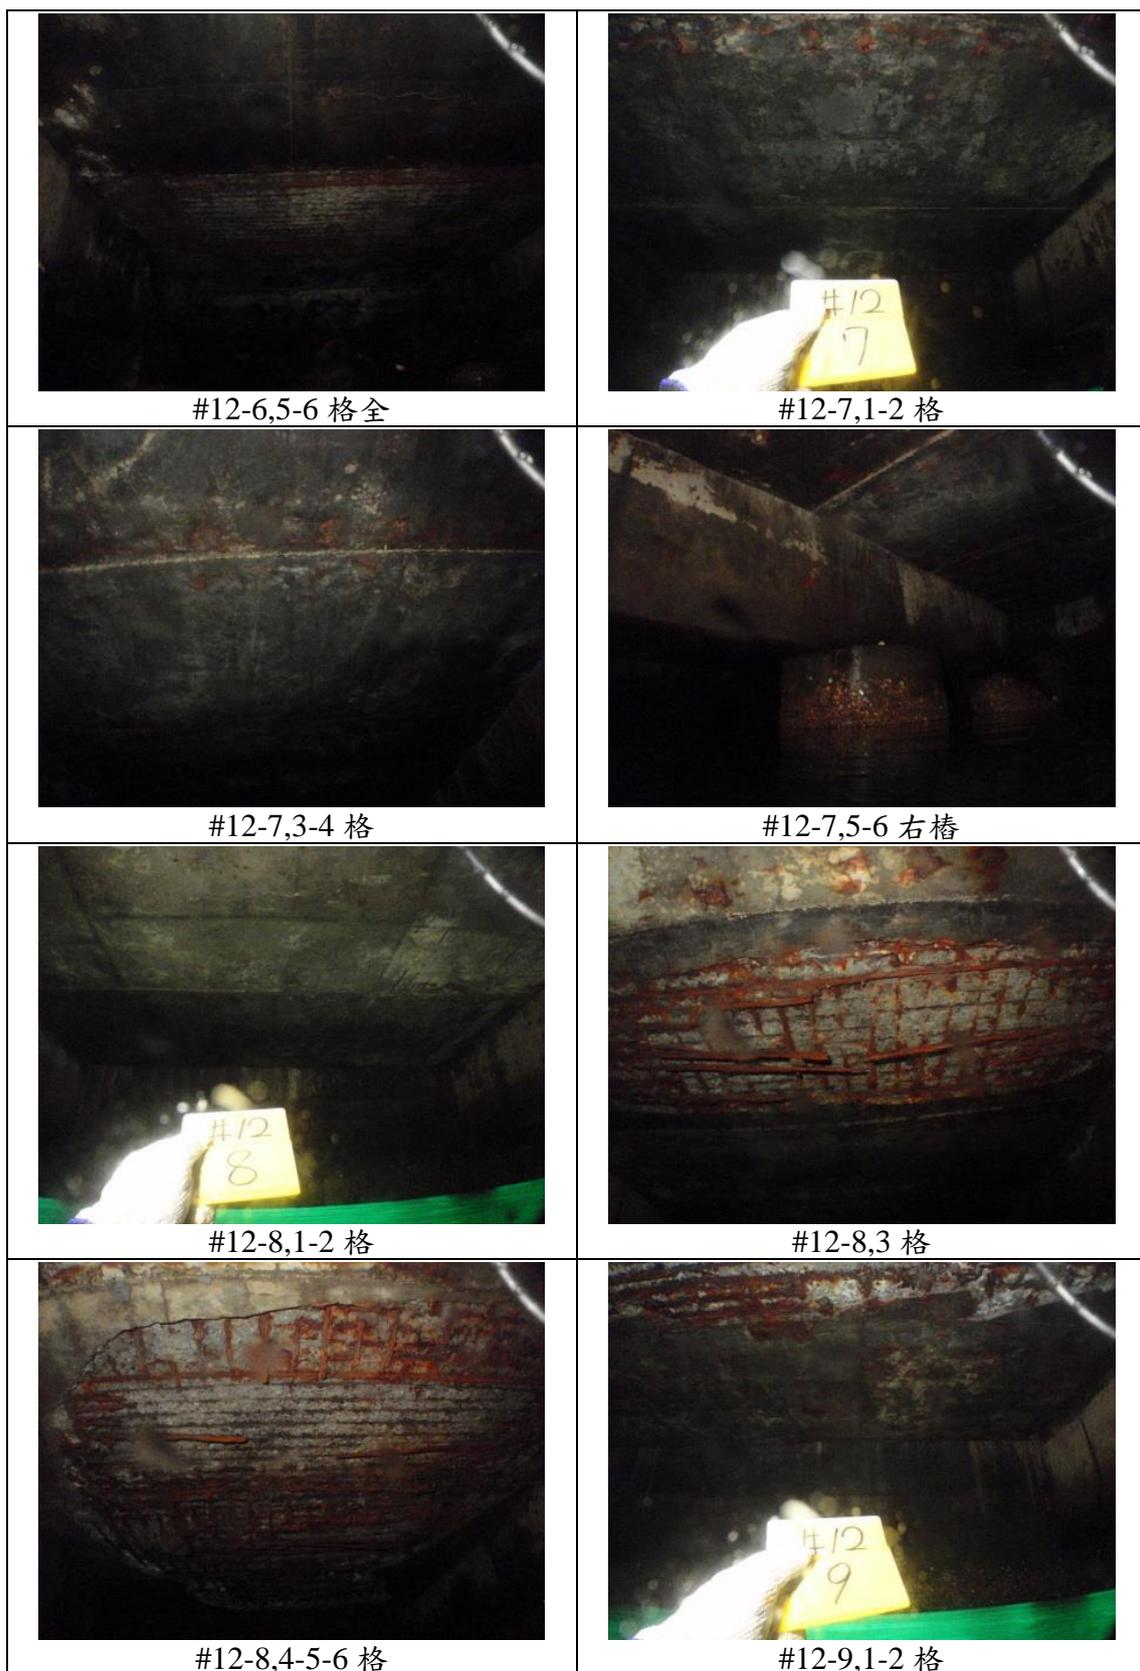
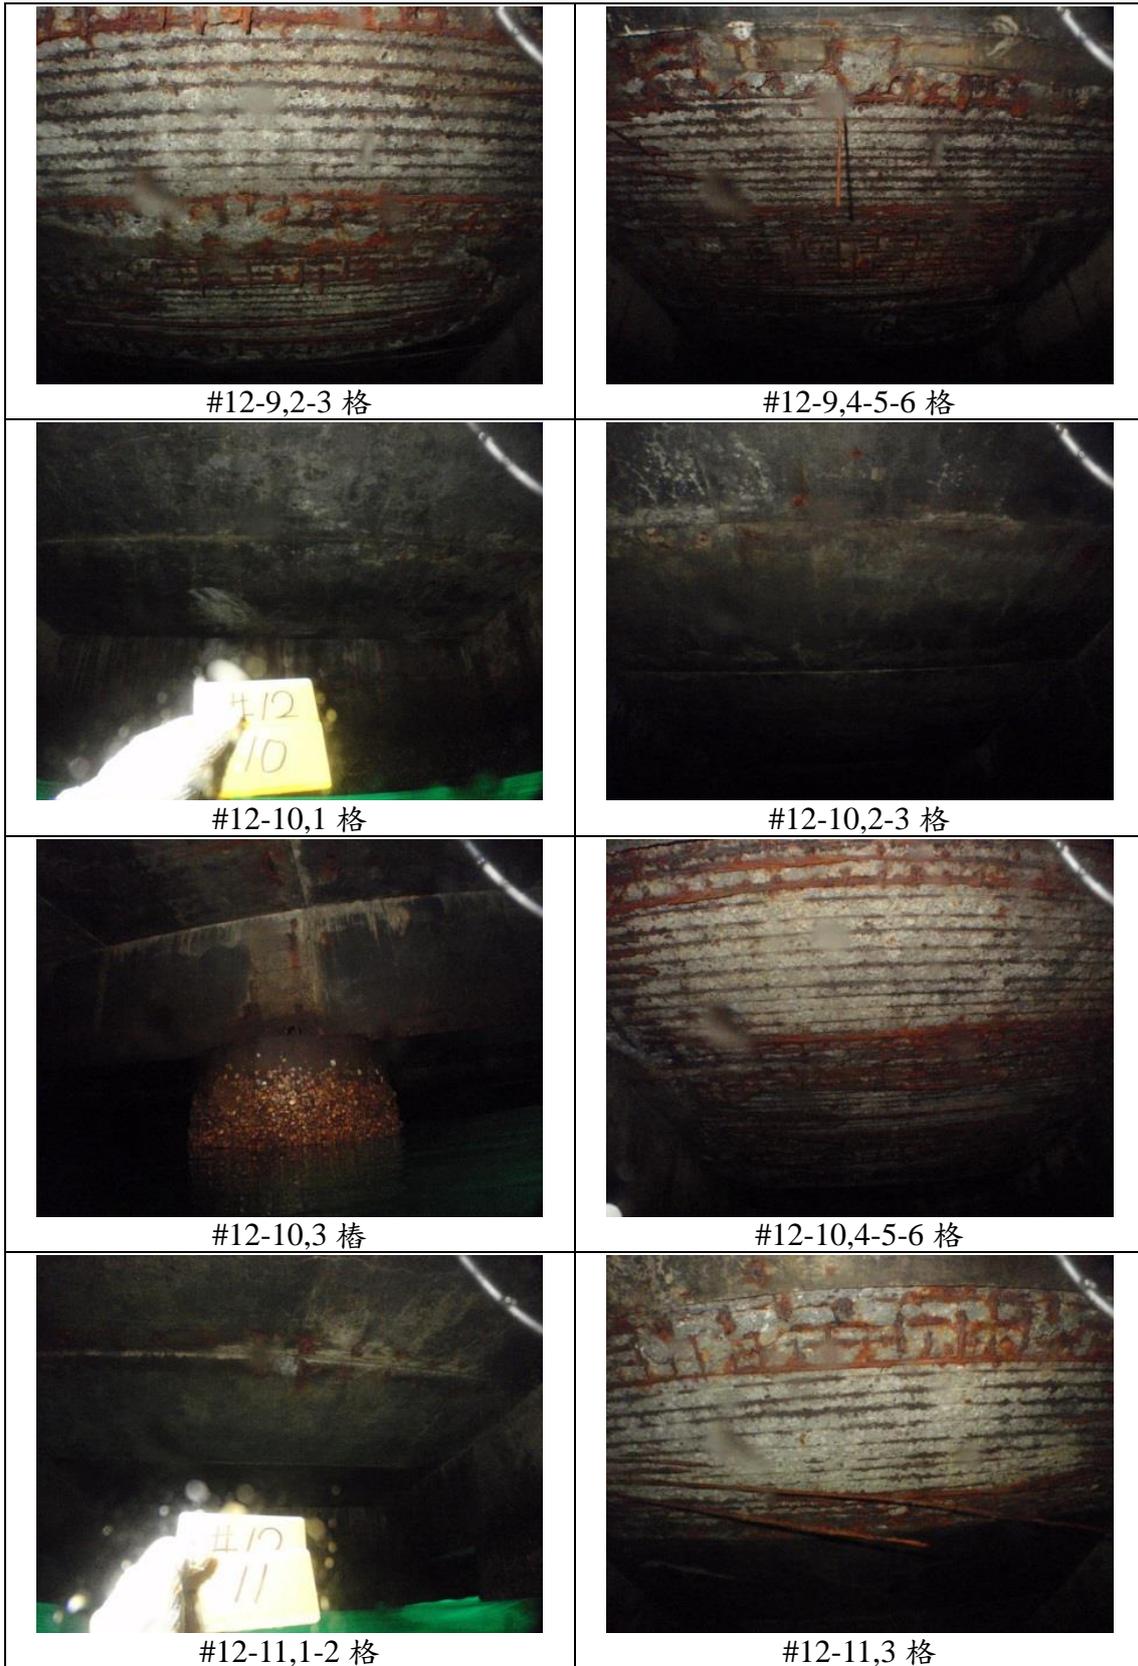
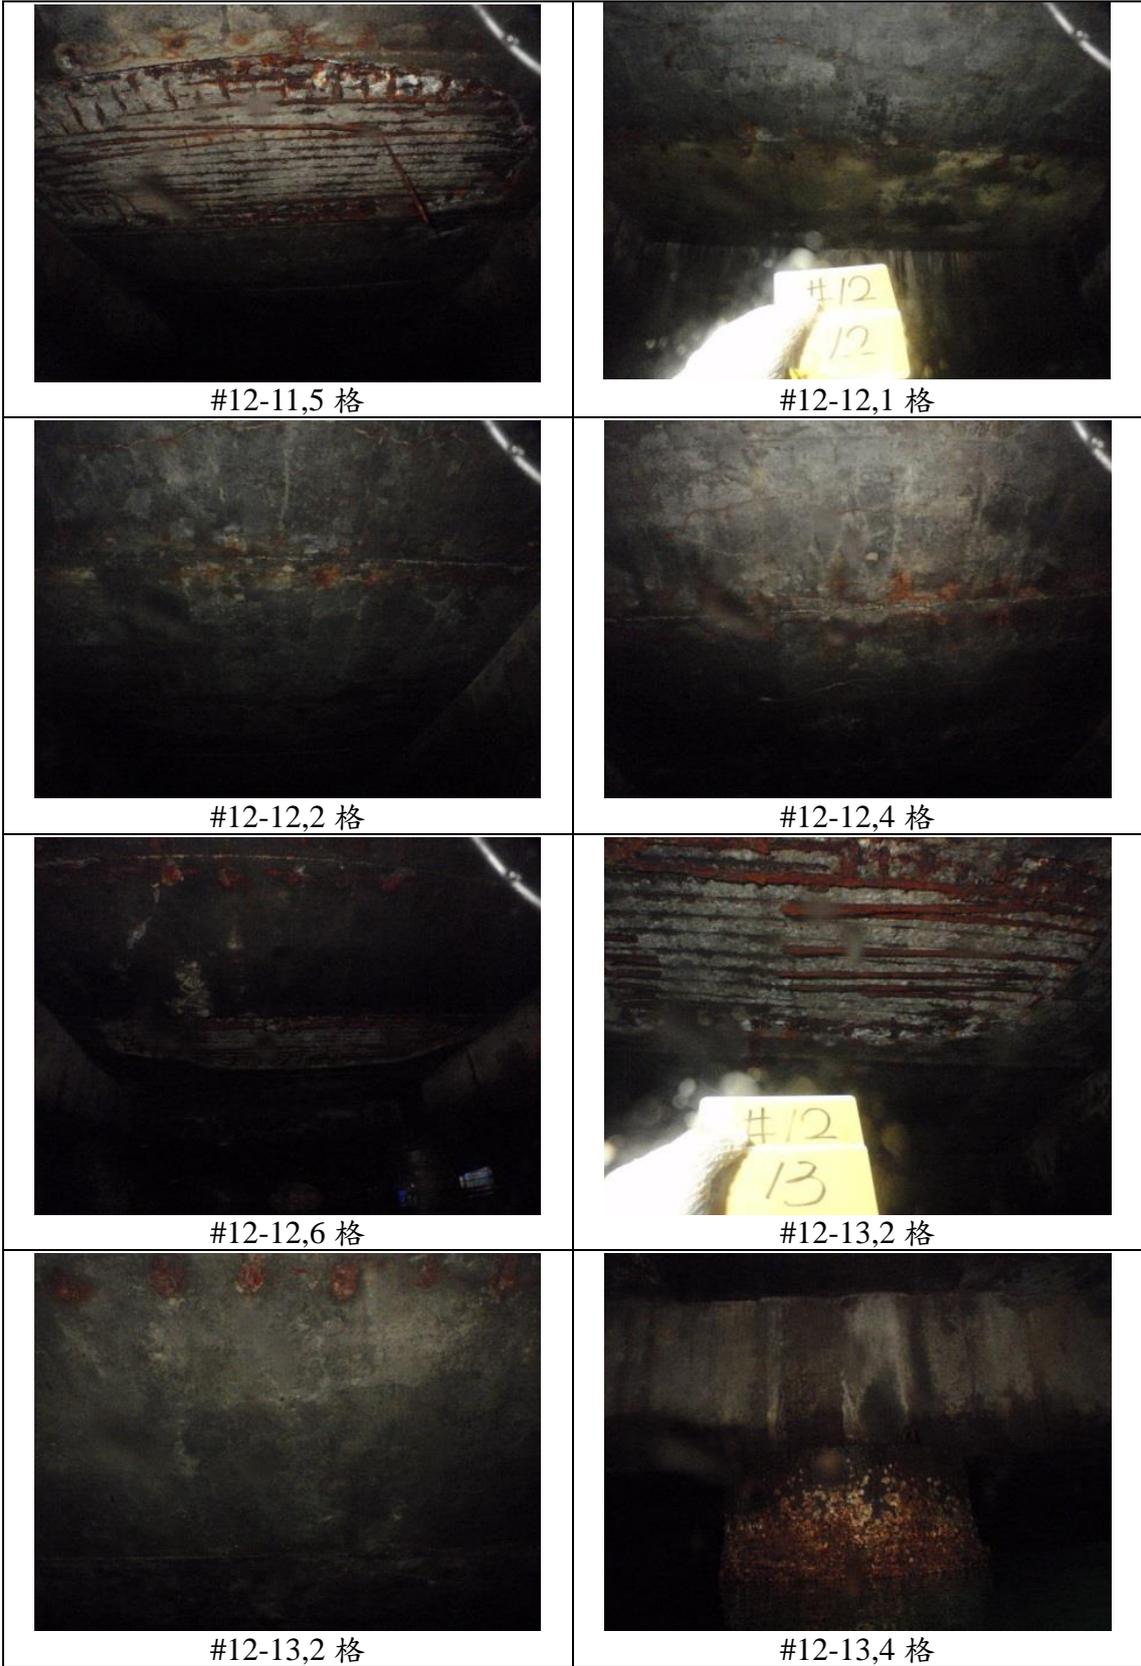
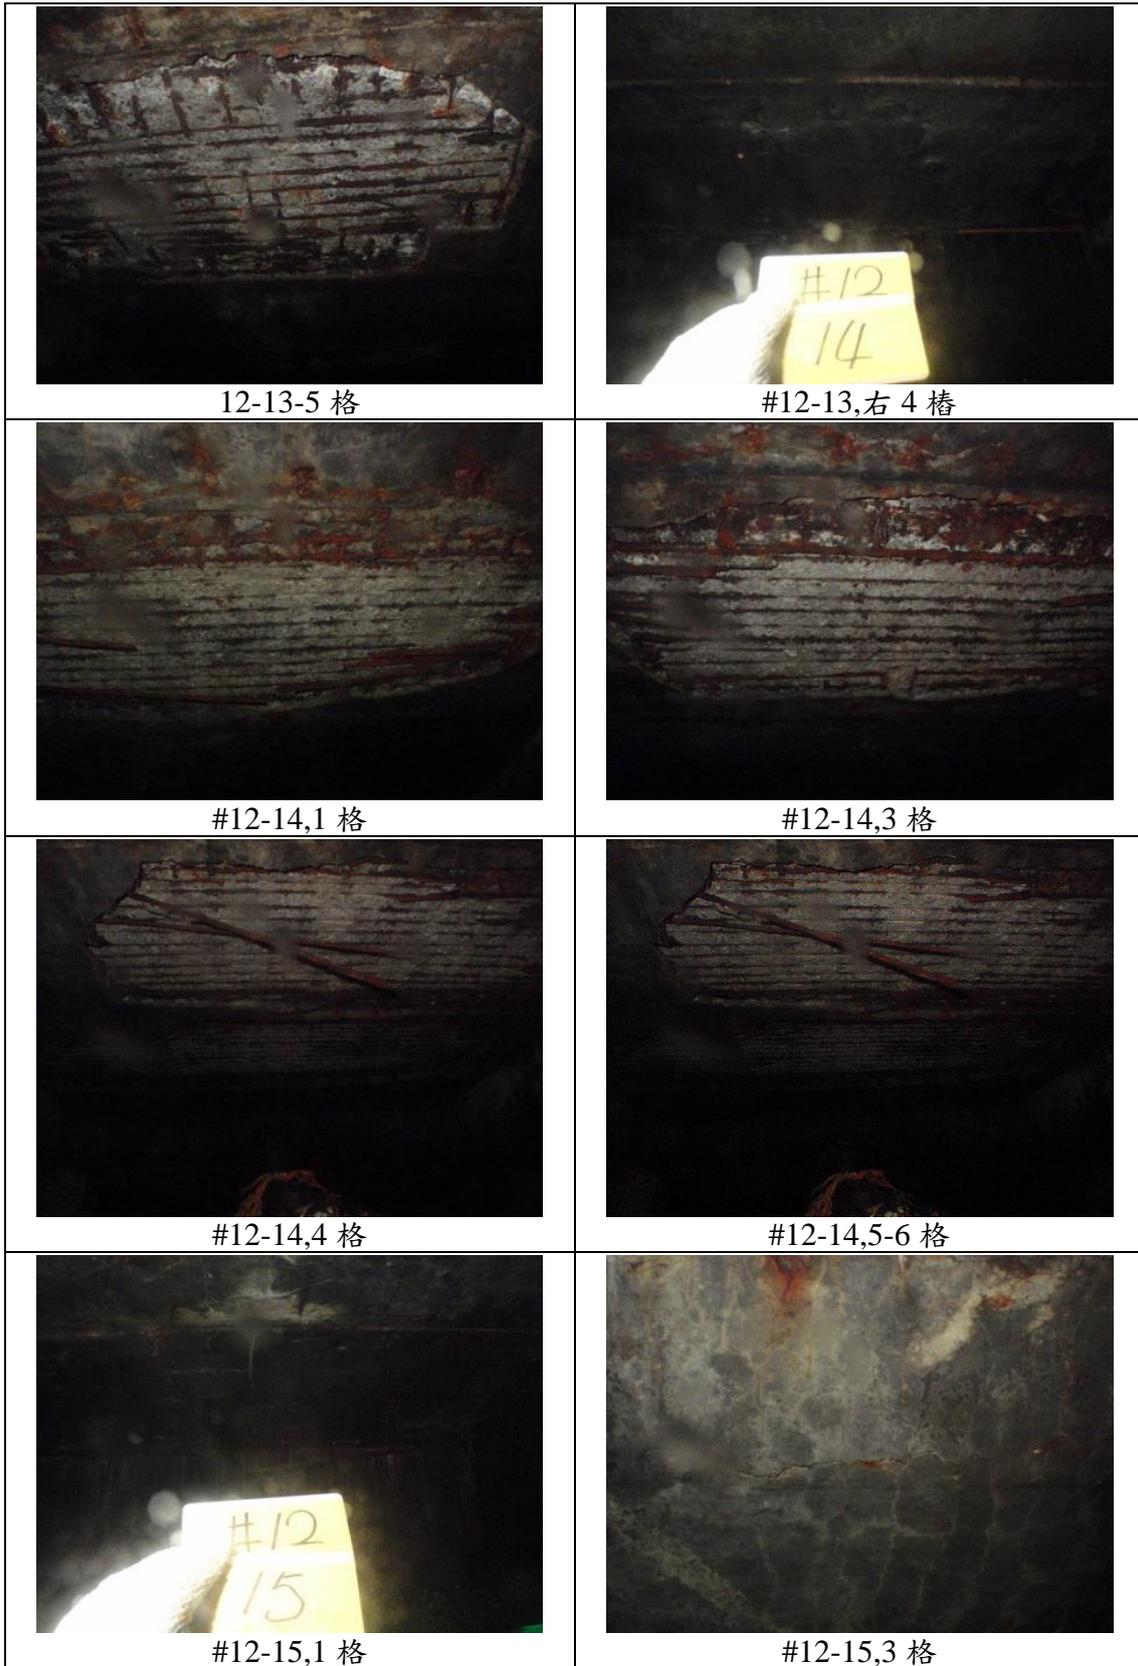
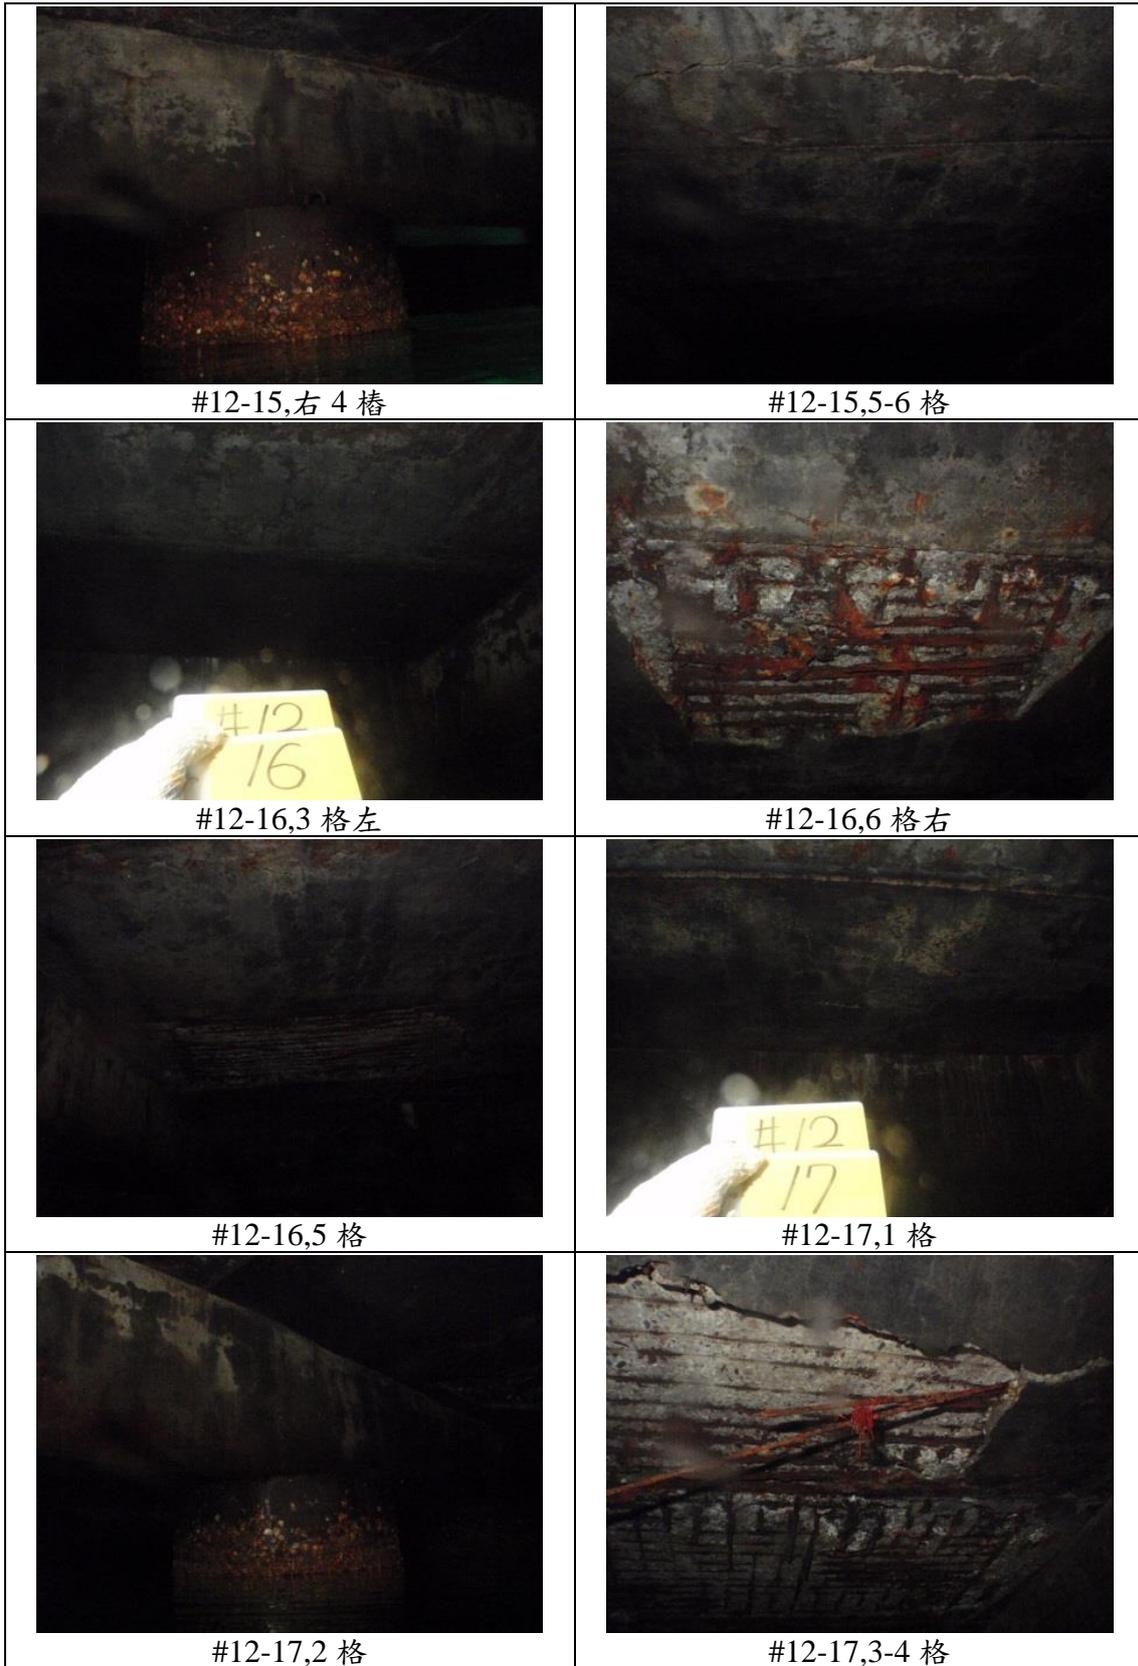
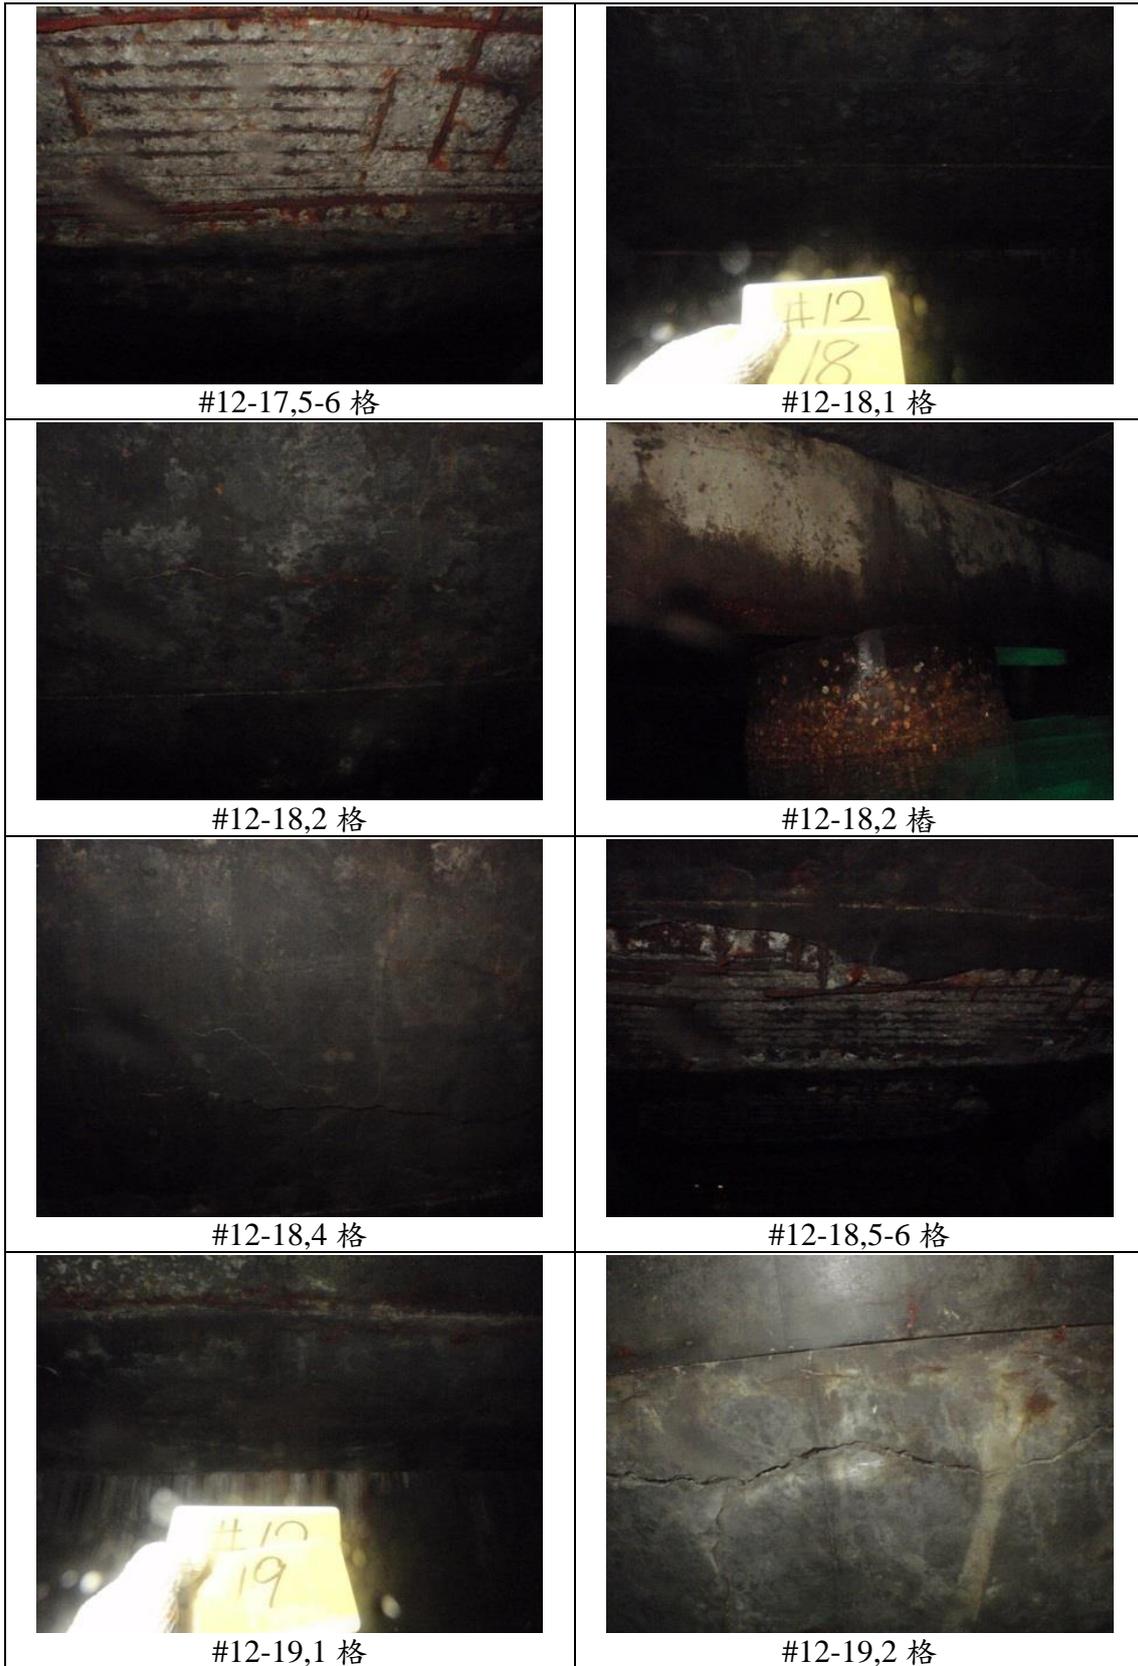
圖 5.12 蘇澳港 12 號碼頭現況調查結果-1(104.09)

1. 面版：本座碼頭調查時，面版底版發現多處混凝土剝落及內部鋼筋腐蝕外露，其劣損情形明顯嚴重。
2. 梁：本座碼頭調查時，梁，未發現明顯劣損或變形情形。
3. 基樁：本座碼頭基樁調查時外觀完整，未發現明顯劣損或變形情形。
4. 護坡：本座碼頭護坡調查時，未發現坡度明顯變位情形。

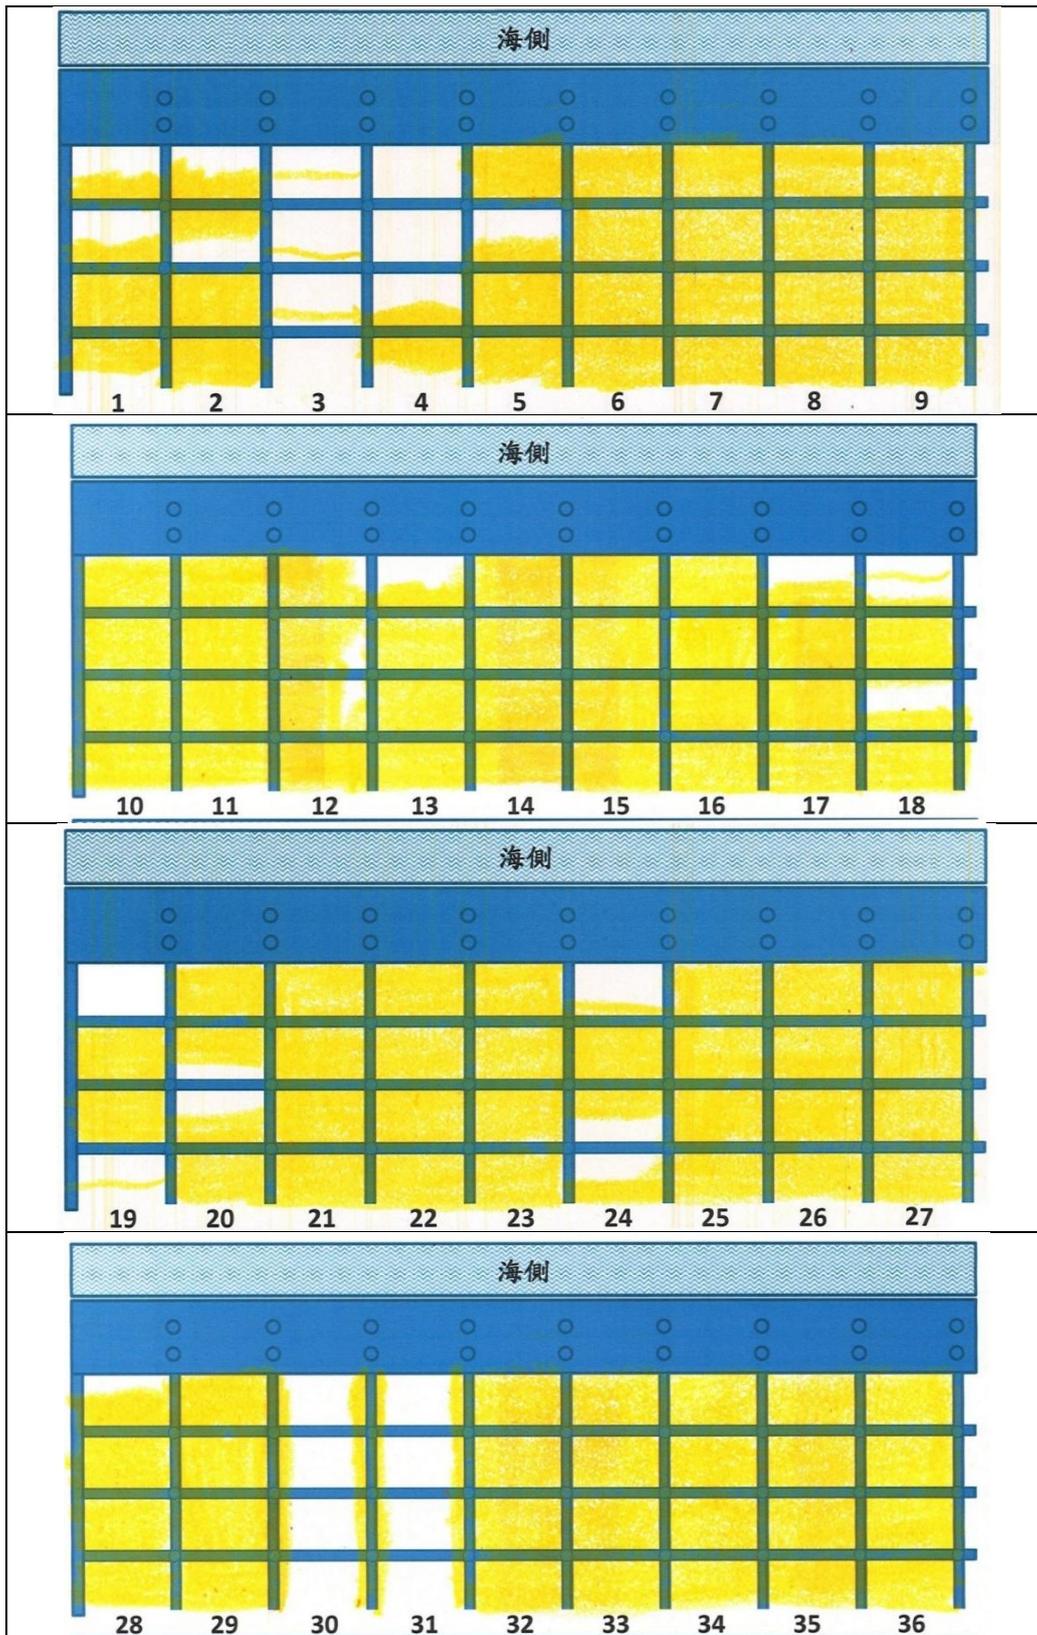
圖 5.17 蘇澳港 13 號碼頭調查結果示意圖

圖 5.17 為本座碼頭劣損發生位置調查結果示意圖，本座碼頭部份面版與梁劣損嚴重，主要可能原因同 10 號碼頭。本座碼頭面版因劣損數量較多且範圍較大，碼頭面亦出現破洞，嚴重影響結構整體安全及營運功能，建議除應及早進行維修作業，更需儘速委託專業機構優先辦理細部檢測評估作業。並需定期或每年至少一次由水下直接目視檢查碼頭現況。

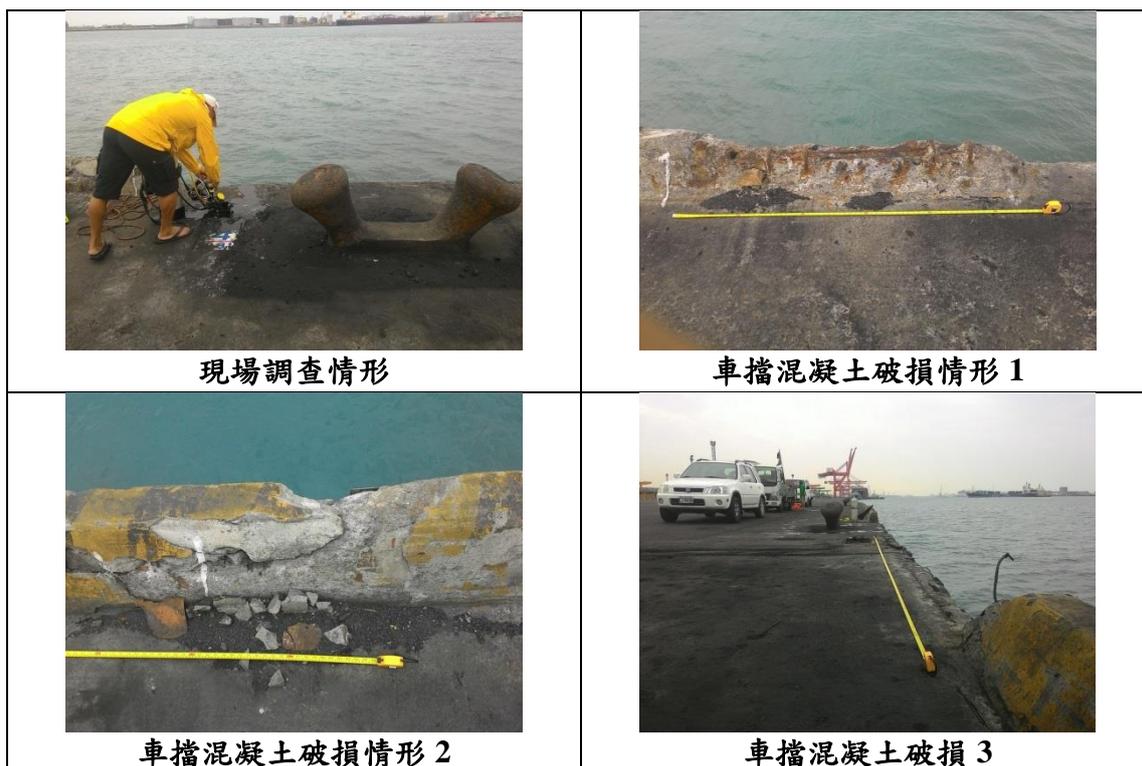
圖 5.22 臺中港 30 號碼頭岸上調查時現況(104.09、104.11)

本座碼頭全長 320 m，寬 32.0m，設計水深為 -14.0 m，設計載重為 3.0 t/m^2 ，主要結構型式係以每排 4 隻直樁與 2 隻斜樁支撐面版，並於後線打設混凝土錨碇版及設置拉桿來抵抗水平作用力之鋼管樁棧橋式結構，並分為 8 個單元。碼頭位置及結構型式如圖 5.18 及圖 5.21 所示。以靠泊雜貨輪，載運大宗物資為主。建造時間約於民國 84 年間，使用迄今約 15 年。104 年 9 月及 11 月兩次調查時，岸上除部分車擋混凝土破損外，未發現其他明顯劣化異狀，如圖 5.22 所示。

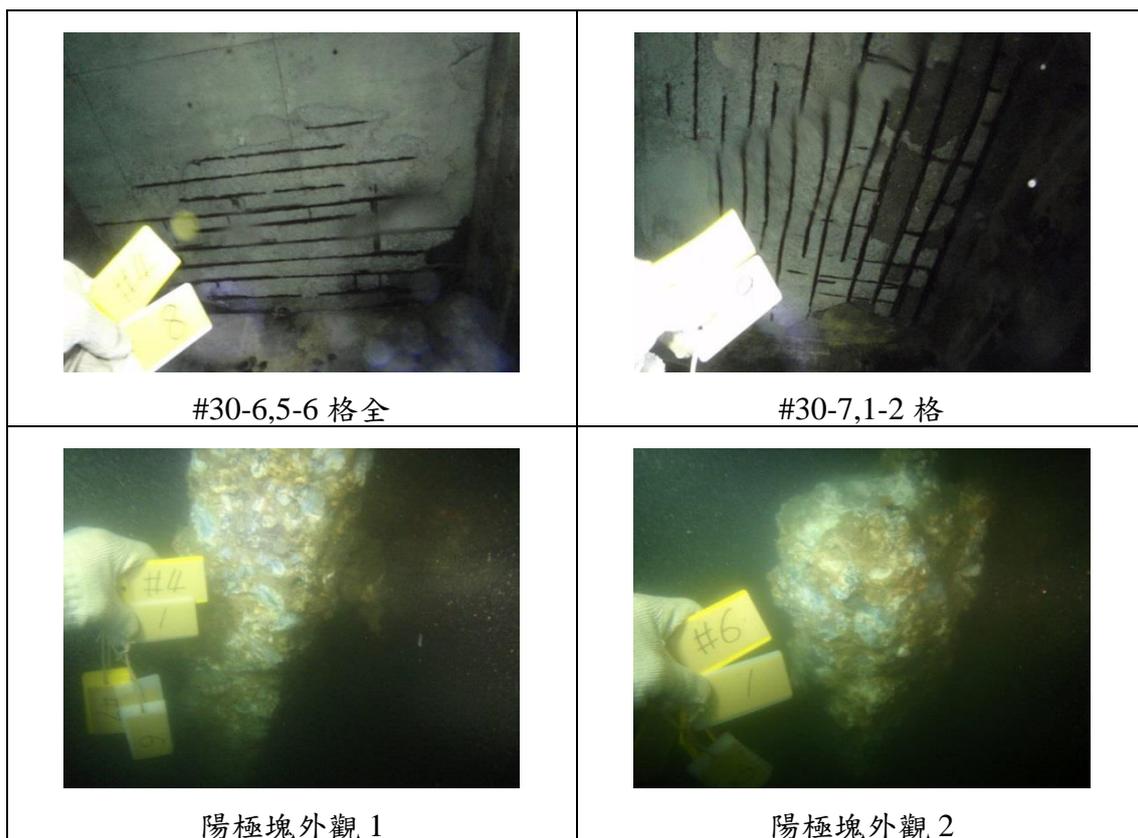
圖 5.23 (續 3) 臺中港 30 號碼頭現況調查結果-4(104.09、104.11)

本座碼頭由於建造至今已超過 20 年，面版構件長年曝露於潮汐與海水潑濺之處，混凝土遭受乾濕循環作用造成裂縫生成，海水由裂縫處滲入更加速內部鋼筋之腐蝕，終致混凝土保護層之剝落及鋼筋腐蝕外露且銹斷，此現象在各單元岸肩尤其明顯。雖結構安全及營運功能無立即性之危險，建議仍應及早規劃建置維修制度，進行維修必要之作業，並需定期由水下直接目視檢查碼頭現況。

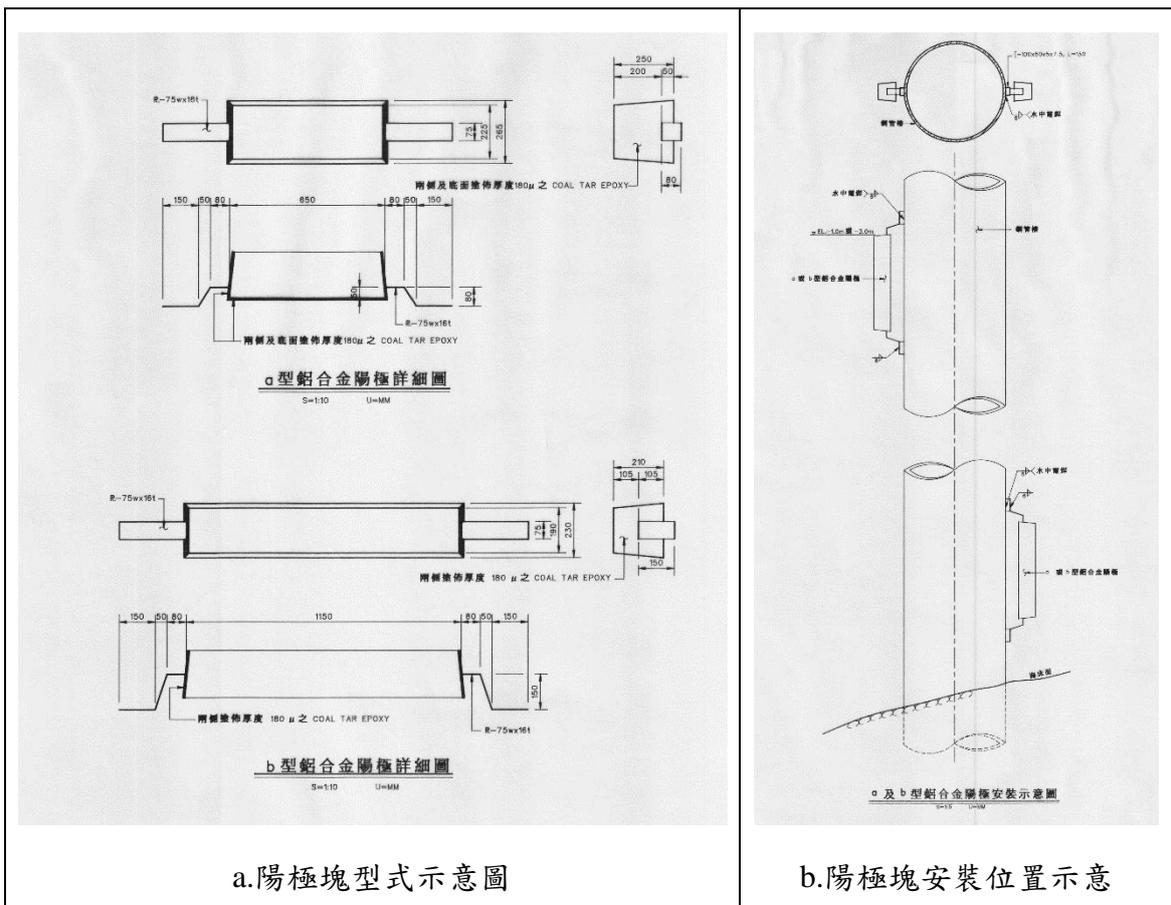
圖 5.24 臺中港 30 號碼頭鋼管樁陽極塊型式及安裝位置示意圖

檢測結果如表 5-2 所示，各單元檢測之陽極塊發生電位在海生物清除前後，其電位分別介於 $-974 \sim -887 \text{ mV}$ 與 $-981 \sim -891 \text{ mV}$ 之間，皆小於設計規範之 -780 mV 值，可達保護鋼管樁之效果。

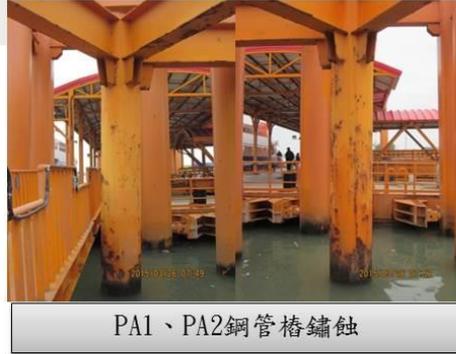
PA1、PA2鋼管樁鏽蝕

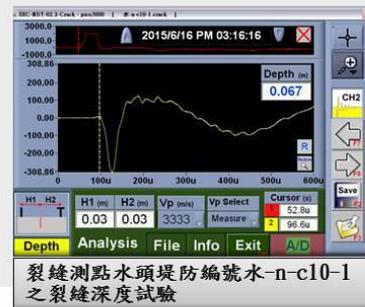
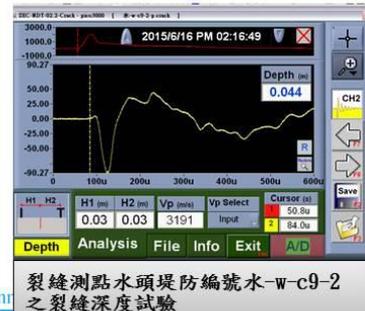
防波堤裂縫探測

編號	測點	第一接收器波到(μs)	第二接收器波到(μs)	歷時(μs)	深度(cm)	備註
1	水-n-c10-1	52.8	96.6	43.8	6.7	
2	水-n-c34-1	54.0	90.2	36.2	5.2	
3	水-w-c8-1	47.6	99.6	52.0	7.8	
4	水-w-c8-2	40.6	98.0	57.4	8.7	
5	水-w-c8-3	32.4	85.8	53.4	8.0	
6	水-w-c9-1	34.6	120.2	85.6	13.3	
7	水-w-c9-2	50.8	84.0	33.2	4.4	淺裂縫反向訊號
8	9-n-b28-1	56.0	105.6	49.6	7.7	
9	9-n-b28-2	58.2	110.0	51.8	8.1	
10	1-s-c13-1	27.6	56.2	28.6	3.7	淺裂縫反向訊號
11	1-s-c13-2	56.2	91.0	34.8	5.0	淺裂縫反向訊號

裂縫最大深度為13.3 cm，並未大於堤頂封頂混凝土的110 cm，但為長期的功能性需求，建議進行修復以維其功能

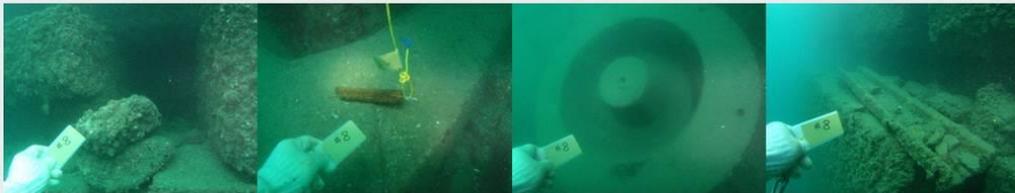
8號碼頭水下調查結果(105.09)

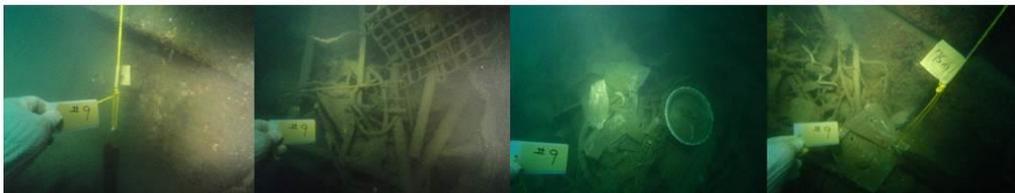
9號碼頭水下調查結果(105.09)

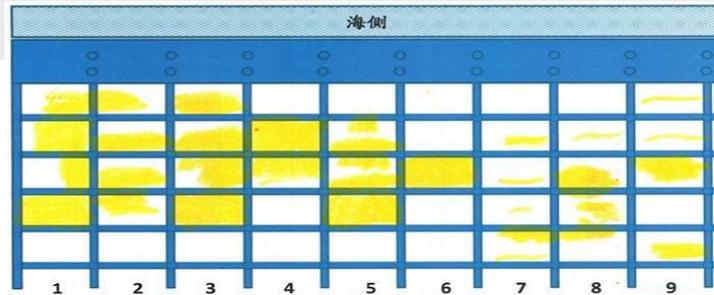
10號碼頭水下調查結果示意圖(第1-9格)

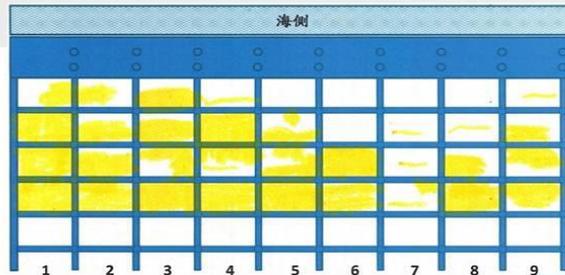
11號碼頭水下調查結果示意圖(第1-9格)
