港灣碼頭及防波堤現況調查與維護 管理之研究(1/2)

交通部運輸研究所

中華民國 105 年 5 月

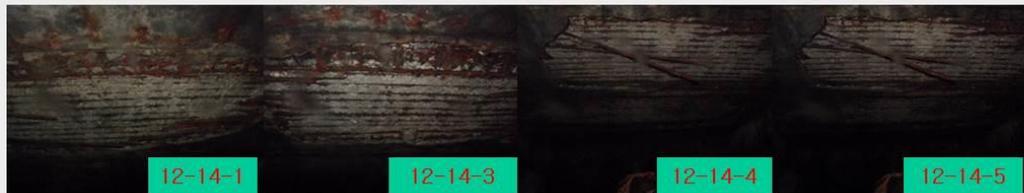
12號碼頭水下調查照片(第14格)

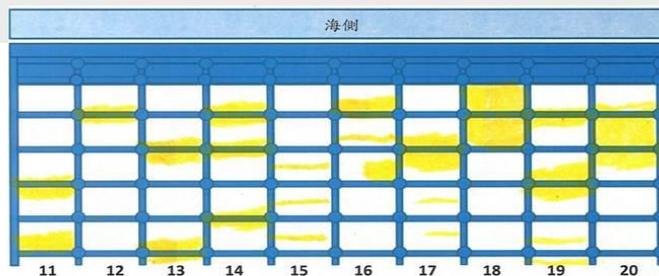
12號碼頭水下調查結果示意圖(第11-14格)

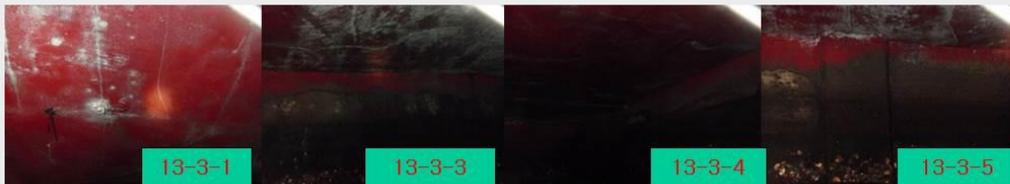
13號碼頭水下調查照片(第3格, 民國91年施作熱熔射工法)

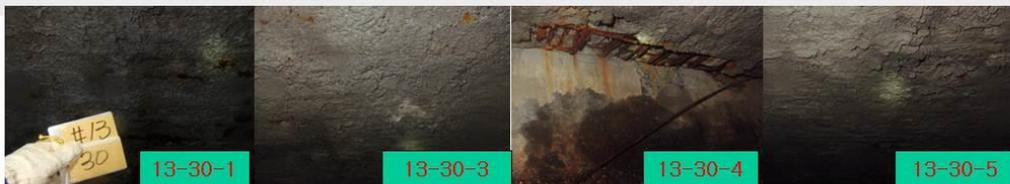
13號碼頭水下調查照片(第30-31格, 民國92年施作外加電流陰極防蝕工法)

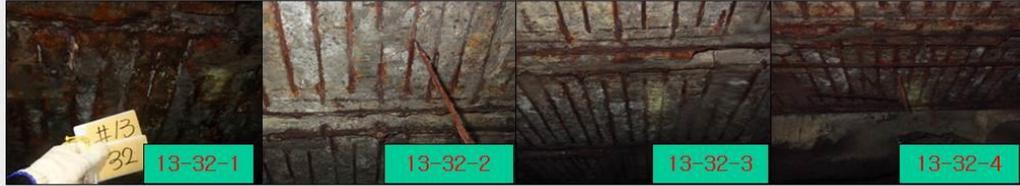
13號碼頭水下調查照片(第32格，未施作防蝕工法)

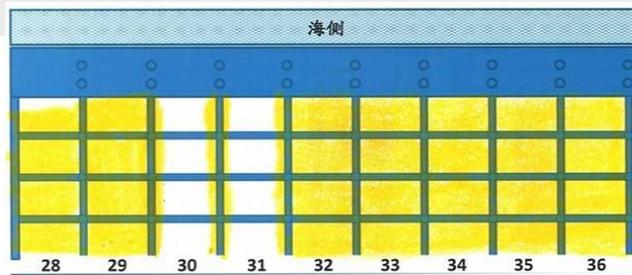
13號碼頭水下調查結果示意圖(第28-36格) 調查日期：105年9月

- ◆ 金門浮動碼頭基樁與浮箱，調查時部份因陽極塊消耗殆盡或無安裝，致未達鋼材防蝕之目的，建議應儘速安裝犧牲陽極塊之陰極防蝕系統。
- ◆ 蘇澳港10-13號碼頭，調查時發現碼頭面版底部多處鋼筋腐蝕外露與混凝土劣化剝落等現象，由於碼頭使用時間已超過40年，13號碼頭後線更已出現破洞，建議應及早進行修護與後續加強巡查頻率。
- ◆ 港灣構造物維護管理系統，本所已共協助金門、花蓮與基隆(含蘇澳與臺北港)等港區完成系統建置，後續仍須蒐集與彙整分析各類型港灣設施實作案例，除將各類巡檢與修復作業資料記錄於系統中，配合實際使用情形，賡續檢討適用與更新系統功能，並針對分析方法擬定安全評估程序，俾利應用參考。
