港灣與濱海地區構造物現況 調查與維護之研究(4/4)

著 者：陳桂清、柯正龍、羅建明

交通部運輸研究所

中華民國 104 年 5 月

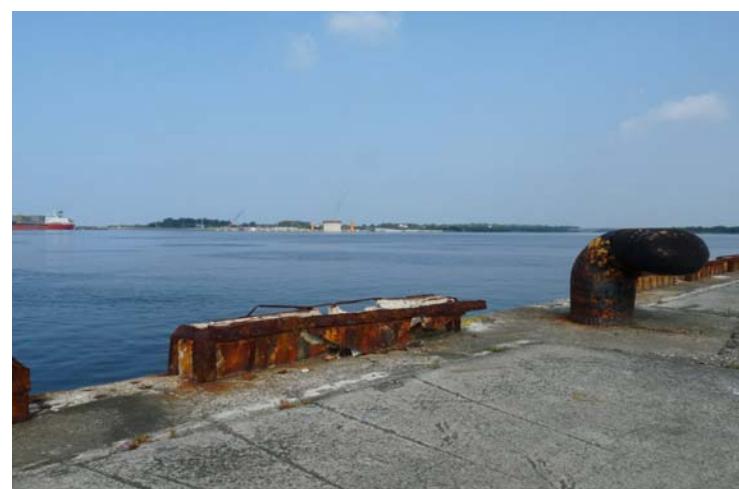
本座碼頭於民國 103 年 9 月 2 日陸上現況巡查，碼頭鋼筋混凝土構造物並無明顯之腐蝕劣化現象發生，附屬設施之車擋，則部份撞損或外鐵框生鏽，惟不影響碼頭主體安全，如圖 3.22 及圖 3.23 所示。

圖 3.23 安平港 3 號碼頭車擋鐵框生鏽情形

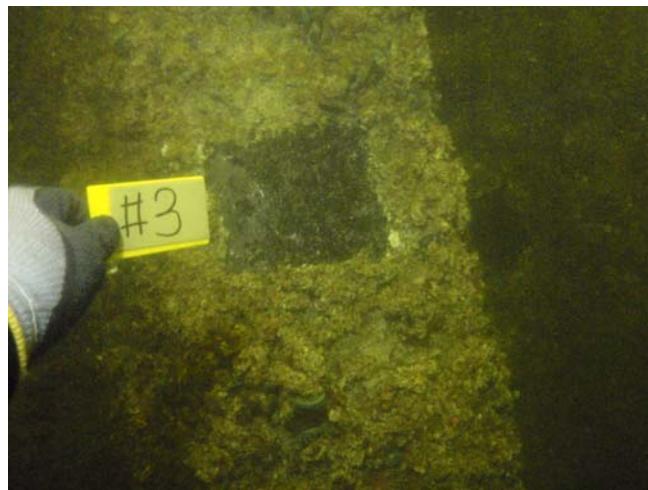
本座碼頭鋼板樁均位於海水中，鋼板樁表面附著許多海生物，無明顯鏽蝕斑點及凹凸不平現象，圖 3.24 為海生物敲除後之鋼板樁表面，外觀仍然保持光亮，未見嚴重腐蝕現象。

圖 3.24 安平港 3 號碼頭海生物敲除後之鋼板樁表面

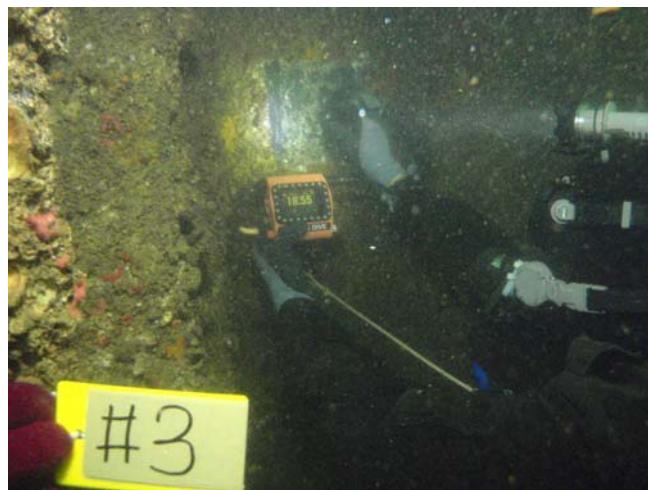
圖 3.25 為 3 號碼頭鋼板樁厚度量測情形，除於自起點每隔 5m 取一測樁外，另在 0 m、80 m、160 m 處則選取連續 10 支測樁，每支測樁檢測水深分別為 +0.3 m、± 0.0 m、-1.0 m、-2.0 m、-3.0 m、-4.0 m、-5.0 m、-6.0 m、-7.0 m，計 9 個深度測點，檢測點共計 531 點。量測結果詳如附錄一。

圖 3.25 安平港 3 號碼頭鋼板樁厚度量測情形

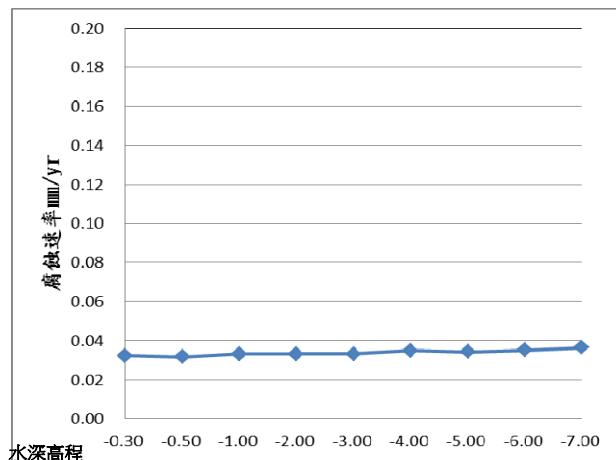
表 3-9 及圖 3.26 為 3 號碼頭鋼板樁平均腐蝕速率與檢測水深之關係。各檢測水深平均腐蝕速率均小於 0.04 mm/yr. ，小於設計允許值(0.20 mm/yr.)，每一測點之腐蝕速率亦均小於設計允許值；量測現有厚度最小值為 18.05 mm ，最大減少厚度僅約 1.45 mm ，顯見腐蝕程度輕微，目前安裝犧牲陽極塊已達到防蝕之目的。

圖 3.26 安平港 3 號碼頭平均腐蝕速率與檢測水深之關係

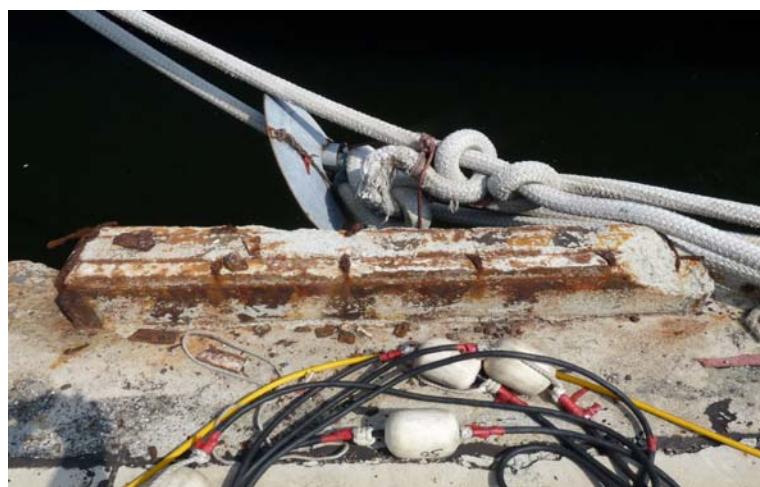
本座碼頭於民國 103 年 9 月 3 日陸上現況巡查，碼頭鋼筋混凝土構造物未見明顯之腐蝕劣化現象發生，附屬設施之車擋，則部份撞損或外鐵框生鏽，惟目前尚不影響碼頭主體安全，如圖 3.27 及圖 3.28。

圖 3.28 安平港 4 號碼頭車擋鐵框生鏽情形

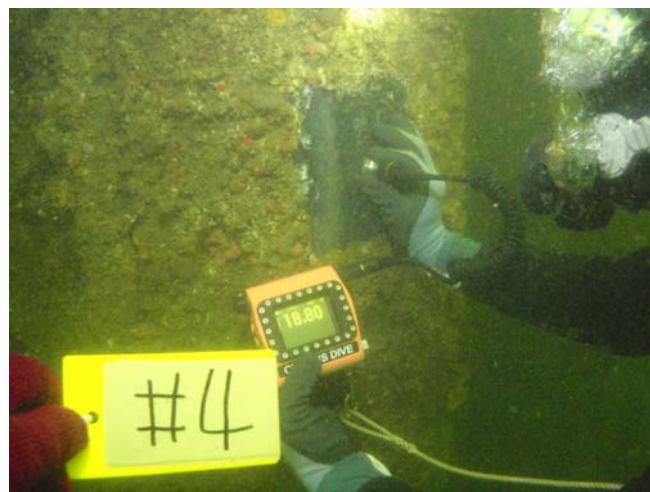
圖 3.29 安平港 4 號碼頭鋼板樁厚度量測情形

表 3-12 及圖 3.30 為 4 號碼頭鋼板樁平均腐蝕速率與檢測水深之關係。各檢測水深平均腐蝕速率均小於 0.05 mm/yr.，小於設計允許值，腐蝕速率亦均小於設計允許值；量測現有厚度最小值為 18.05 mm，最大減少厚度僅約 1.45 mm，顯見腐蝕程度輕微，安裝犧牲陽極塊已達到防蝕之目的。

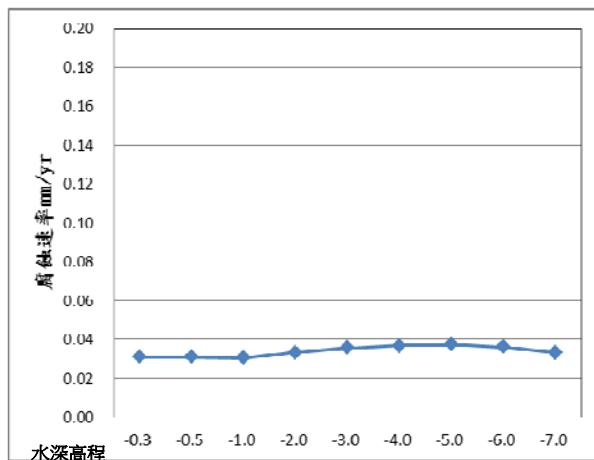
圖 3.30 安平港 4 號碼頭鋼板樁平均腐蝕速率與檢測水深之關係

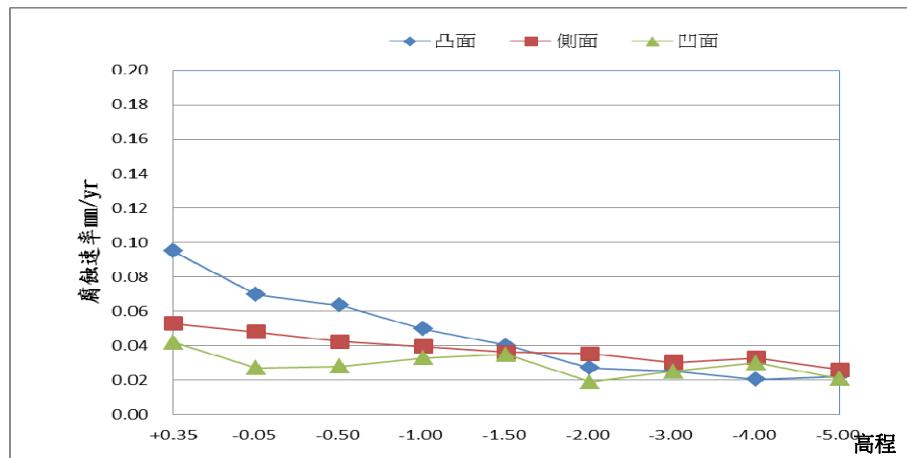
鋼板樁厚度量測結果如附錄三所示。表 3-17 及圖 3.36 為東 2 碼頭鋼板樁平均腐蝕速率檢測結果，平均腐蝕速率凸面最大為 0.09mm/yr. (高程-0.05m 處)，凹面最大為 0.08mm/yr. (高程+0.35m 及-0.05m 處)，側面最大為 0.06mm/yr. (高程+0.35m 及-0.05m 處)，全區碼頭之鋼板樁外觀並未發現有孔蝕或穿孔破洞等現象。

圖 3.36 基隆港東 2 碼頭鋼板樁檢測高程與平均腐蝕速率之關係

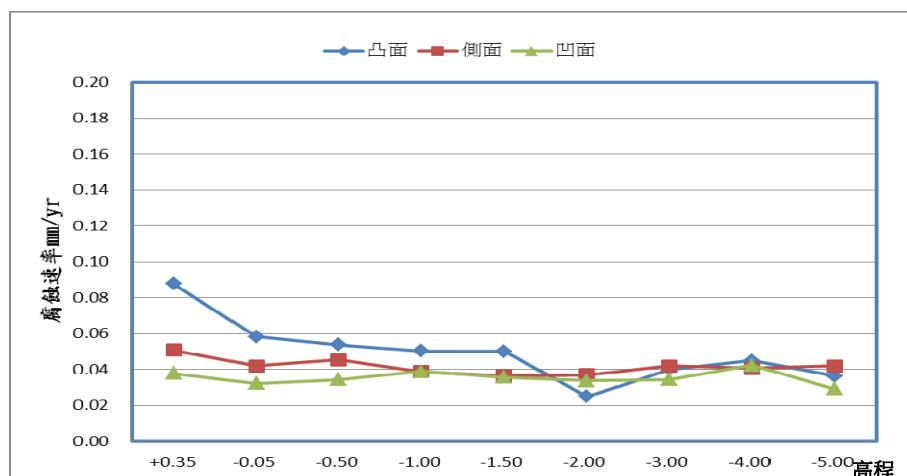
鋼板厚度量測結果如附錄四所示。表 3-20 及圖 3.39 為東 3 碼頭鋼板樁平均腐蝕速率檢測結果，平均腐蝕速率凸面最大為 0.09mm/yr.(高程+0.35m 及-0.05m 處)，凹面最大為 0.07mm/yr.(高程+0.35m 及-0.05m 處)，側面最大為 0.08mm/yr.(高程+0.35m 及-0.05m 處)，全區碼頭之鋼板樁外觀並未發現有孔蝕或穿孔破洞等現象。

圖 3.39 基隆港東 3 碼頭鋼板樁檢測高程與平均腐蝕速率之關係

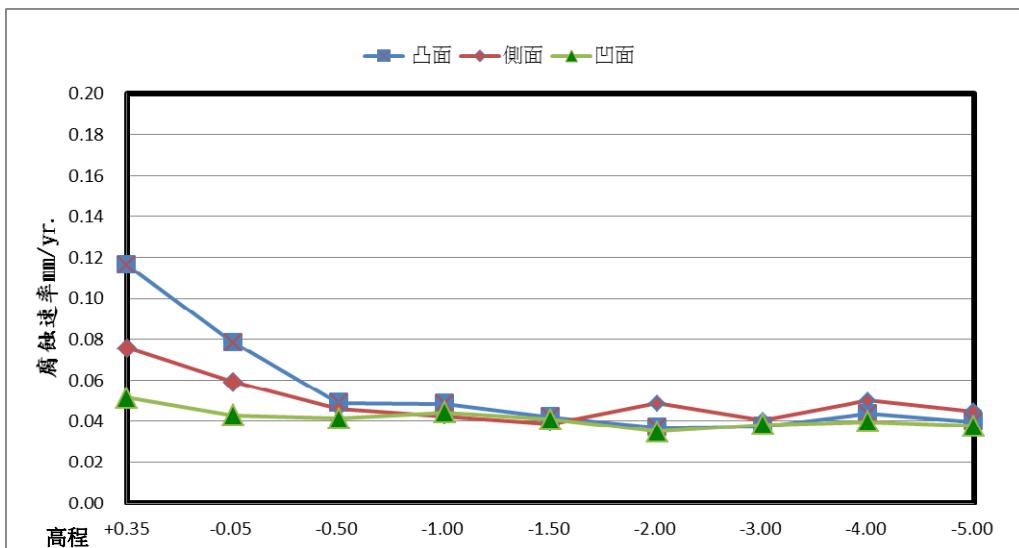
鋼板厚度量測結果如附錄五所示。表 3-23 及圖 3.42 為東 4 碼頭鋼板樁平均腐蝕速率檢測結果，平均腐蝕速率凸面最大為 0.09mm/yr.(高程+0.35m 及-0.05m 處)，凹面最大為 0.07mm/yr.(高程+0.35m 及-0.05m 處)，側面最大為 0.08mm/yr.(高程+0.35m 及-0.05m 處)，全區碼頭之鋼板樁外觀並未發現有孔蝕或穿孔破洞等現象。

圖 3.42 基隆港東 4 碼頭鋼板樁檢測高程與平均腐蝕速率之關係

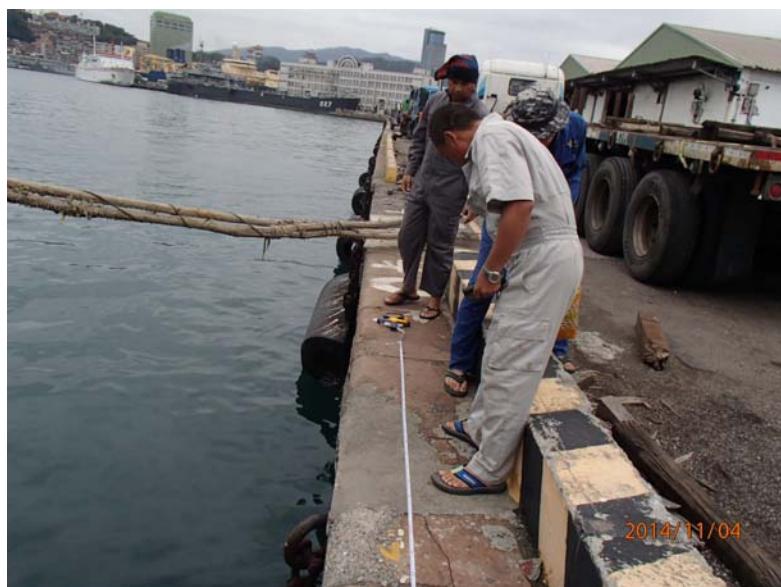
圖 3.44 基隆港西 9 號碼頭調查現況(103.11.02)

陸上及水下檢測，發現碼頭岸壁及面板底部鋼筋混凝土發現多處鋼筋腐蝕外露與混凝土劣化剝落等現象，由於碼頭使用至今已超過 40 年，雖碼頭上部目前僅供租用單位維修船隻使用，並無超載重疑慮，建議須及早進行必要修護與加強後續巡查頻率。檢測結果彙整列如表 3-25 及圖 3.46。

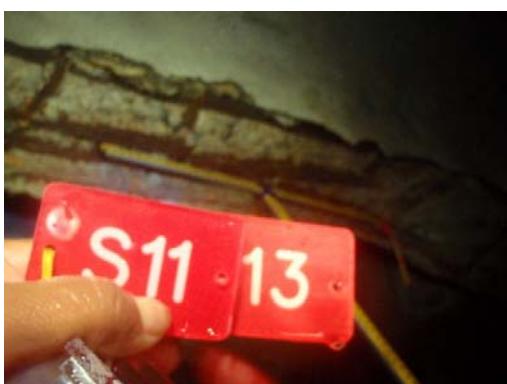
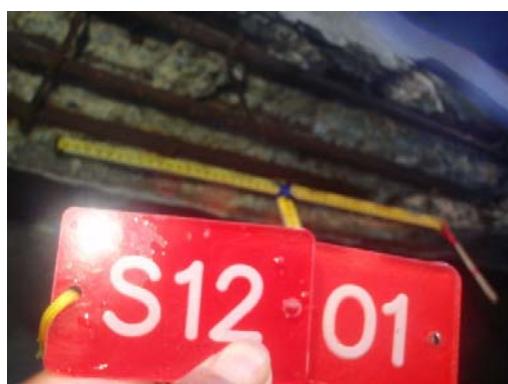
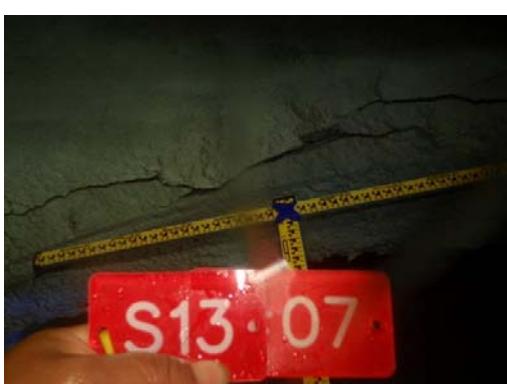
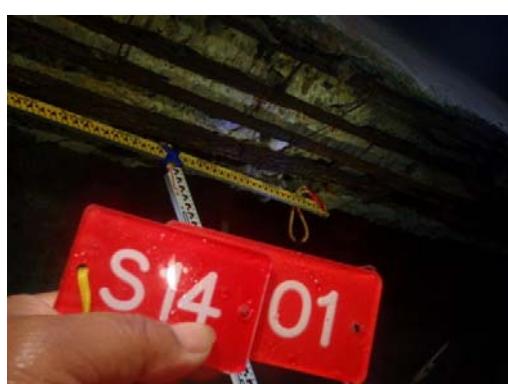
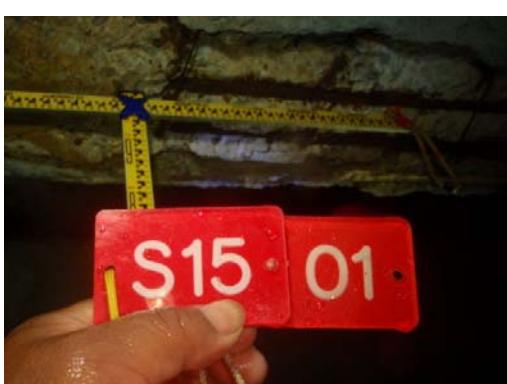
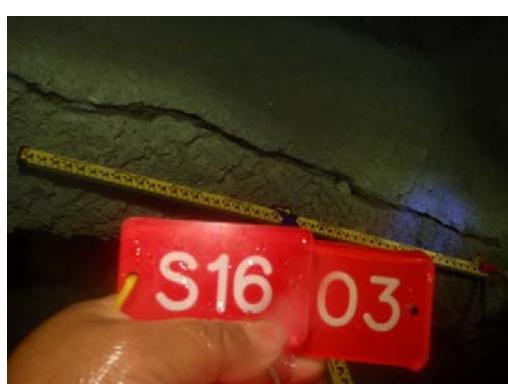
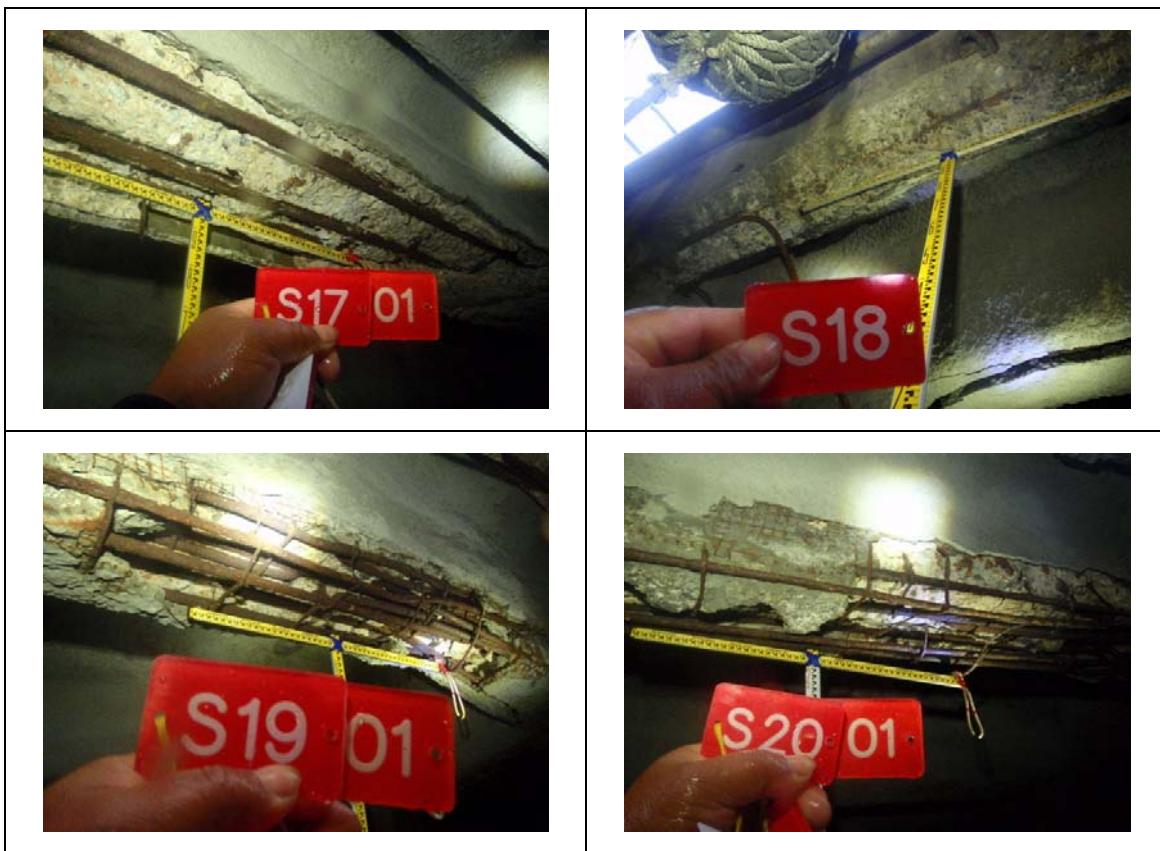
圖 3.46 基隆港西 9 號碼頭底版水下檢測照片

1. 本年度調查對象，配合基隆港務分公司與金門縣港務處之維護管理實際需要，增列其所轄港區之港灣構造物現況調查與檢測作業。
2. 碼頭岸上檢測結果，安平港碼頭除附屬設施車擋外鐵框腐蝕生鏽與混凝土劣損、鋼筋腐蝕外露外，並未發現明顯或危及碼頭主體設施之裂損情形；基隆港西 9、西 10 碼頭岸壁與面板鋼筋混凝土均發現多處鋼筋腐蝕外露與混凝土劣化剝落等現象。
3. 碼頭水下調查結果，安平港 3、4 號碼頭與基隆港東 2 至東 4 號碼頭，各碼頭結構未發現危及碼頭主體設施之裂損，鋼材表面亦未發現腐蝕嚴重致穿孔破洞之情形。
4. 鋼板樁檢測，本次檢查安平港 3、4 號碼頭與基隆港東 2 至東 4 號碼頭，檢測樁在各水深高程之平均腐蝕速率均小於設計規範。但基隆港部份因碼頭建造迄今已達 46 年之久，鋼板樁現有厚度少數僅為原始厚度之 40~50%，惟尚無立即性之危害。
5. 金門料羅、水頭與九宮三港區港灣構造物檢測，檢測時未發現明顯之裂損情形。浮動碼頭基樁與浮箱檢測，鋼材表面未見腐蝕嚴重現象，平均腐蝕速率均小於設計規範之允許值，但水頭大小金碼頭 D 區及九宮大小金碼頭 C、D 兩區基樁及全區浮箱，檢測時防蝕系統之效能未達鋼材保護電位。
6. 金門料羅、水頭與九宮三港區非破壞性檢測，本次共選取 9 處碼頭岸壁，由現地反彈錘與推估強度、保護層厚度及中性化深度等試驗結果，顯示混凝土品質與設計應無明顯差異；電阻試驗與鋼筋腐蝕電位量測則顯示內部鋼筋部分腐蝕機率仍高；混凝土鑽心試體室內抗壓強度、超音波脈波試驗與氯離子濃度分析之結果顯示，亦與上述相符。

2. 基隆港西9、西10碼頭陸上及水下檢測，發現碼頭岸壁及面板底部鋼筋混凝土發現多處鋼筋腐蝕外露與混凝土劣化剝落等現象，由於碼頭使用至今已超過40年，雖碼頭上部目前僅供租用單位維修船隻使用，並無超載重疑慮，建議須及早進行必要修護與加強後續巡查頻率。
3. 基隆港東2至東4碼頭鋼板樁，現有厚度少數僅為原始厚度之40~50%，雖無立即性危害但使用時間已達40年以上建議應加強水下巡查或檢測頻率。
4. 金門水頭與九宮港浮動碼頭基樁與浮箱，檢測時鋼材表面雖未發現腐蝕現象，但大小金碼頭部份基樁與浮箱，檢測時發現防蝕措施之陽極塊已消耗殆盡，故未能達到保護鋼材目的，建議應重新安裝。
5. 港灣構造物維護管理系統，目前本所已協助花蓮與基隆兩港區完成系統建置，後續仍須蒐集與彙整分析各類型港灣設施實作案例，除將各類巡檢與修復作業資料記錄於系統中，配合實際使用情形，廣續檢討適用與更新系統功能，並針對分析方法擬定安全評估程序，俾利應用參考。
6. 漁港現況調查，建議可參考應用建立之港灣構造物目視檢測標準進行巡查，無須辦理結構體安全性評估，惟漁港之港灣設施基本資料及歷年維護紀錄，仍需建立資料庫存檔參用。

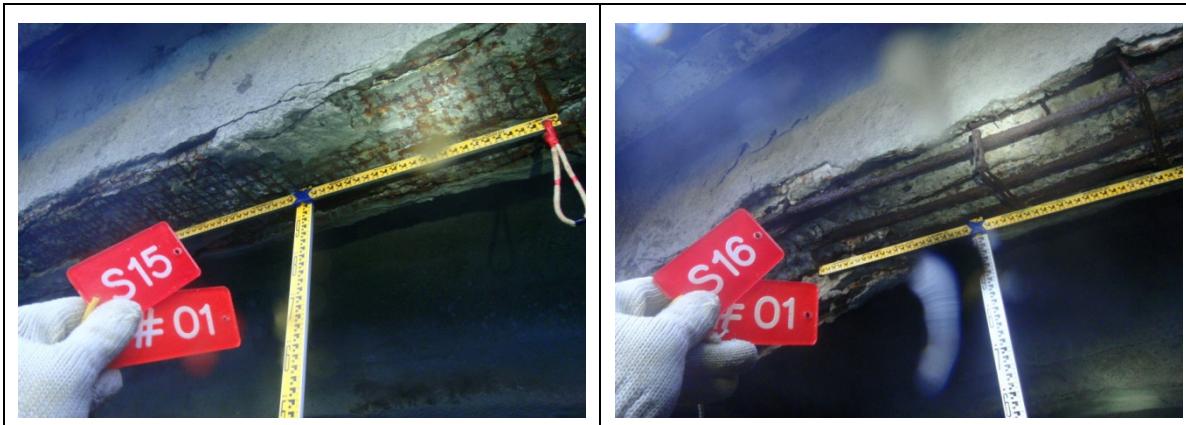
圖 3.48 基隆港西 10 號碼頭底版水下檢測照片

陸上及水下檢測，發現碼頭岸壁及面板底部鋼筋混凝土發現多處鋼筋腐蝕外露與混凝土劣化剝落等現象，由於碼頭使用至今已超過 40 年，雖碼頭上部目前僅供租用單位維修船隻使用，並無超載重疑慮，建議須及早進行必要修護與加強後續巡查頻率。檢測結果彙整列如表 3-26 及圖 3.48。

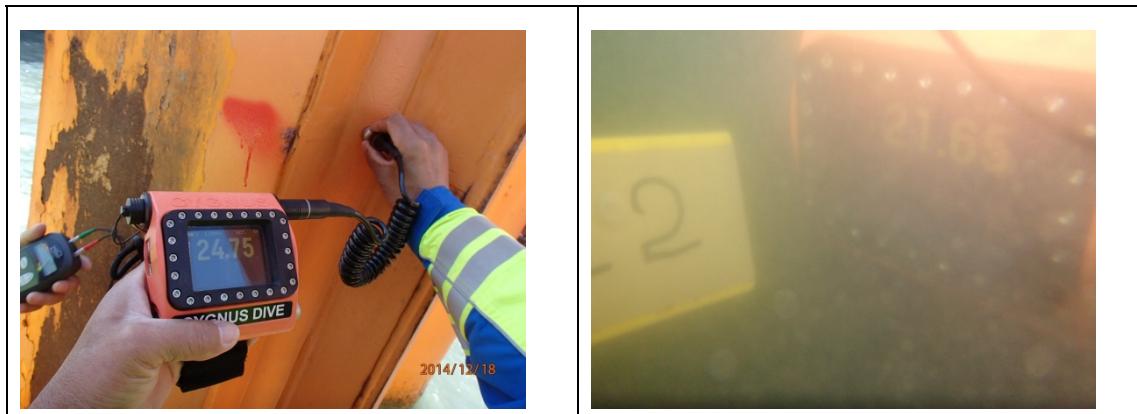
圖 3.63 浮動碼頭基樁鋼材厚度量測情形

基樁鋼材厚度量測位置，選定+3.0m、+2.0m、+1.0m、+0.0m、-0.5m、-1.0m、-1.5m、-2.0m、-2.3m 等 9 個高程為測點，浮箱鋼材測點則於水線上下各取一處量測之。量測結果分別如附錄六至附錄十所示，各基樁與平均腐蝕速率皆小於 0.10 mm/yr.，均不大於設計規範(0.20 mm/yr.)，現地量測情形如圖 3.63 所示。

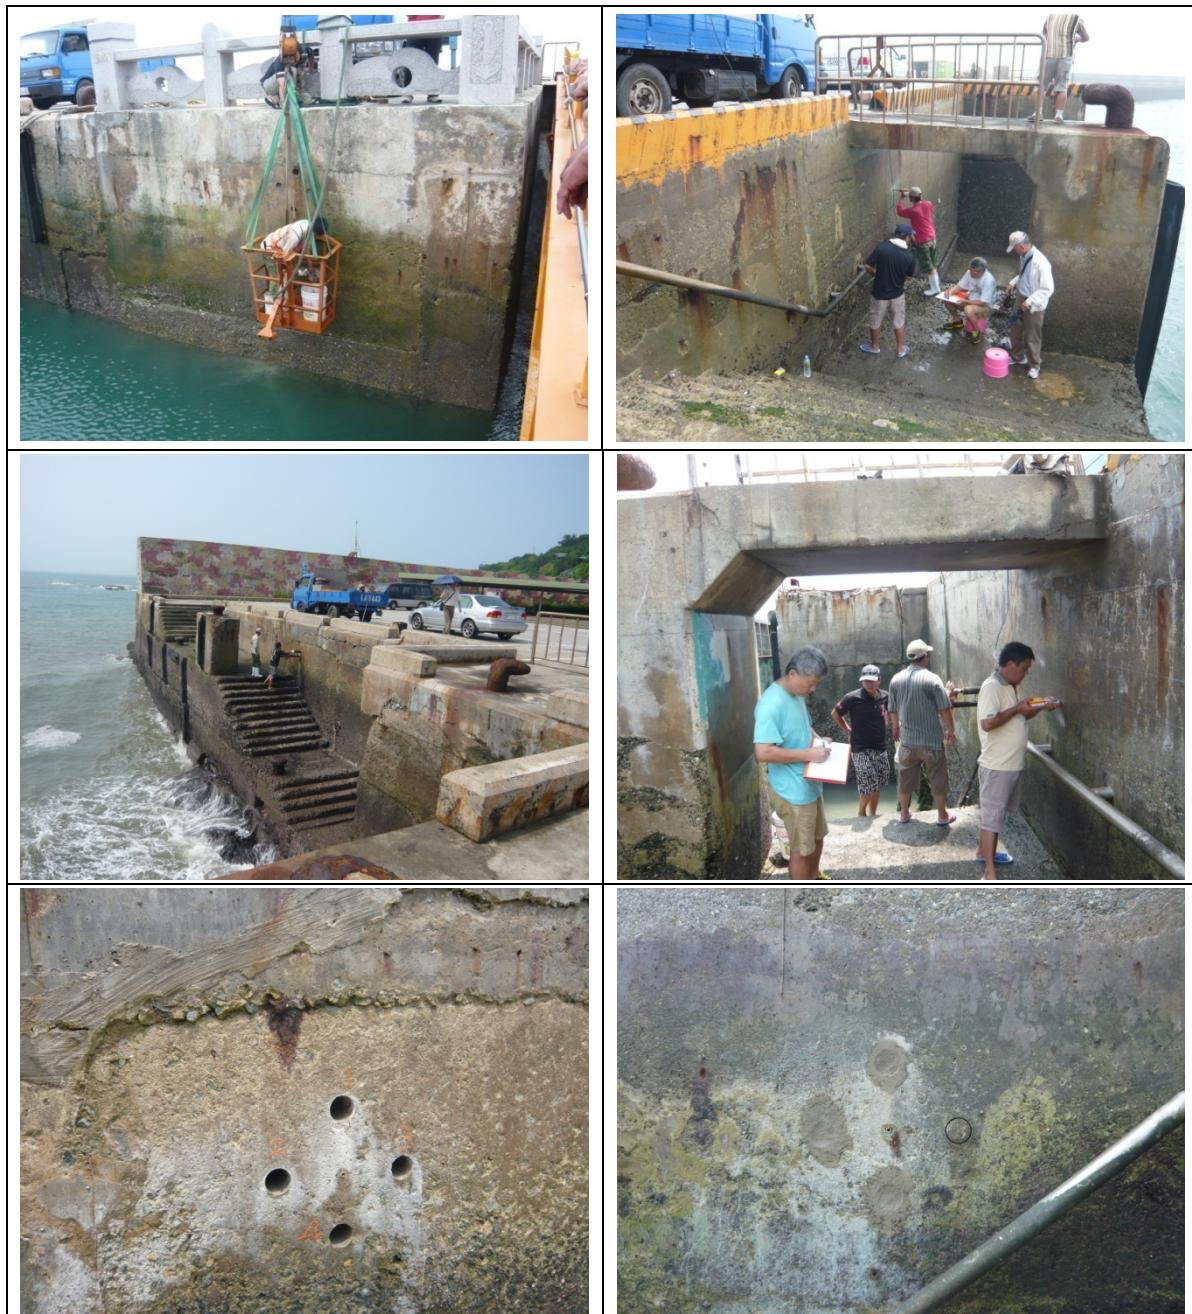
圖 3.65 非破壞性檢測現地作業情形

由於料羅、水頭及九宮港區許多碼頭及防波堤，均於近年完成改建或增建竣工，故檢測位置選定水頭突堤碼頭與九宮舊碼頭設施等，共 9 處測點。103/06/03 ~ 103/06/010 進行現地反彈錘、電阻係數、鋼筋腐蝕電位、保護層厚度量測等非破壞性檢測，並鑽取混凝土試體量測中性化深度，試體並攜回試驗室進行抗壓強度、超音波脈波速度及氯離子濃度等試驗。現地作業情形如圖 3.65 所示，檢測結果如表 3-36 至表 3-39。

碼頭岸壁表面氯離子含量介於在 $0.33 \sim 2.59 \text{ kg/cm}^3$ 之間，其內部鋼筋之腐蝕機率為"可能"、"或有"腐蝕之範圍。

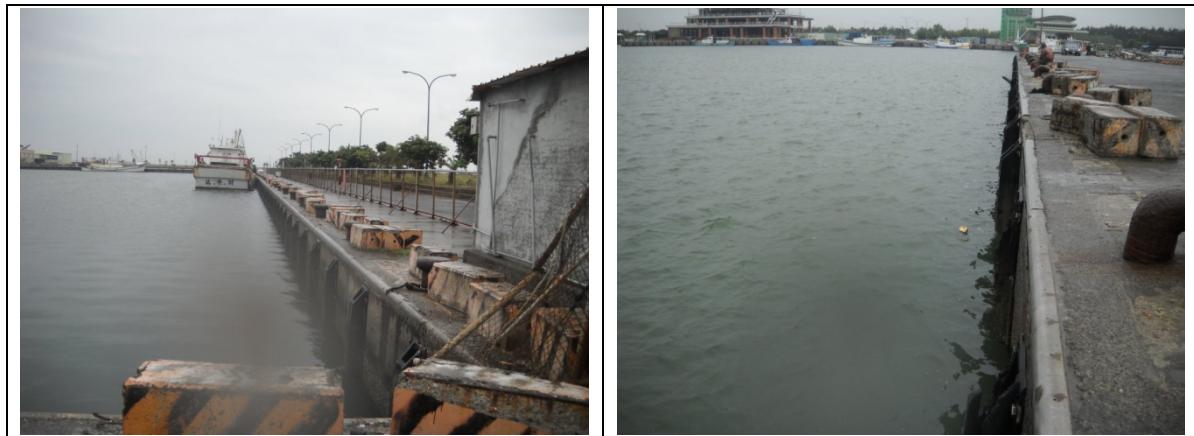
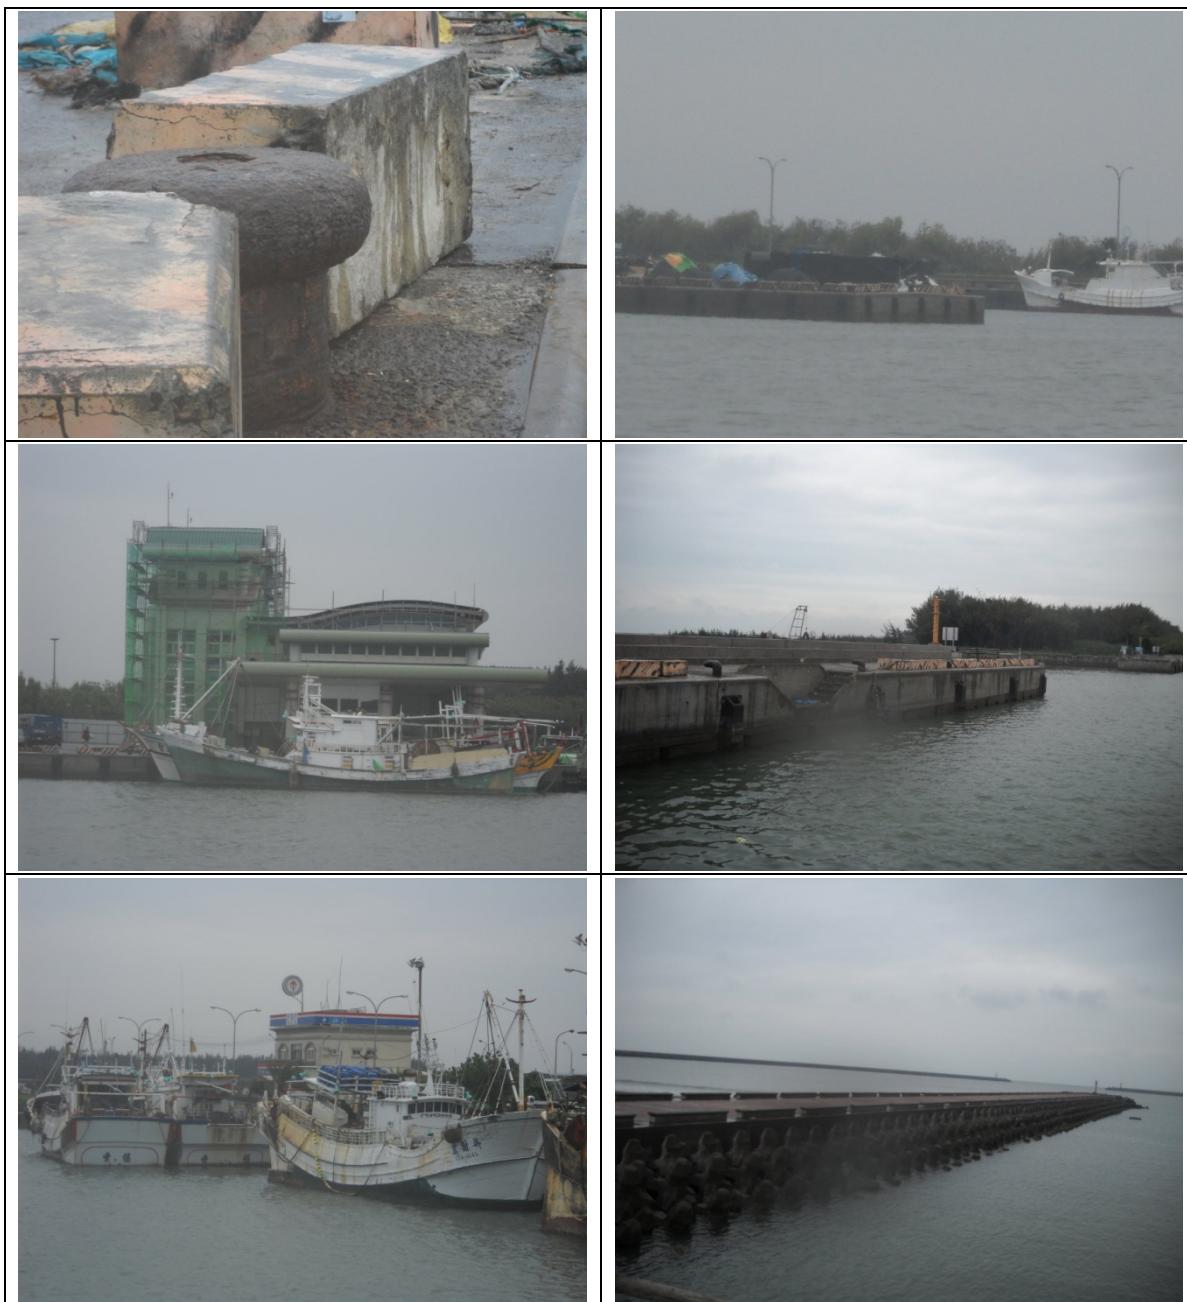
圖 3.109 將軍漁港調查時現況(103 年 5 月)

本次調查結果顯示，漁港碼頭及防波堤之設計水深除少數為-5.5m 外，多在 -1.5 m 至 -3.0 m 間。由於漁港碼頭設計水深較淺且後線長度均小於 10 m，加上碼頭上部使用機具車輛及荷載均不大於 1 t/m^2 ，以現有之重力式與板樁式碼頭承受之土壓力和水壓力推估，應不會直接造成碼頭岸壁結構傾斜或下陷，故部分碼頭雖已老舊，仍屬堪用，且靠泊船隻噸數均為 100 公噸以下，無大型船隻碰撞或船舶前端撞擊碼頭，造成無法使用之疑慮。圖 3.109 為調查時之碼頭現況。

本港營運時間較短，故維護記錄較少，推估其維護應以泊地及碼頭水深浚挖為主，故建議可先參考應用建立之港灣構造物目視檢測標準之巡查方式，辦理相關維護工作，無須辦理結構體安全性評估。港灣設施基本資料及維護紀錄，需建立資料庫存檔。
