港灣碼頭及濱海建物之現況調查 (3/4)

交通部運輸研究所中華民國103年4月

著 者:柯正龍、陳桂清

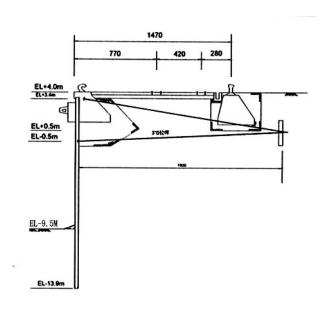
圖 4.20 4號、5號碼頭結構斷面圖

本座碼頭於民國 79、81 與 90 年間,本所曾進行腐蝕現況調查,當時裸露於大氣帶之鋼板樁表面,均有定期做塗覆之措施,由於鋼板表面塗有一層防蝕塗覆材料保護,因此,裸露之鋼板樁並無腐蝕穿孔或破洞現象,僅有小部份範為之塗覆剝落,腐蝕程度屬輕微至無,腐

蝕速率小於 0.1 mm/yr,此部份過程至今曾定期塗裝處理,檢測時仍可清晰看出殘於塗漆。但民國 95 年於碼頭岸壁開挖檢視鋼板樁,已有多處出現嚴重孔蝕狀況,用力敲擊立即出現破洞。此部份之鋼板曝露於較容易腐蝕區域,鑑於防範於未然,花蓮港務分公司特要求鋼板樁檢測應著重於飛沫帶之腐蝕情況。本次調查於曝露飛沫帶之鋼板樁表面,全區仍可發現斑點狀腐蝕(如 4.2.1 節,圖 4.6)。水面下鋼板樁表面附著許多海生物,依歷年調查,附著海生物種類甚多,有藤壺、蚵類、管虫、腔腸動物、藻類、珊瑚等,這些海生物之附著對鋼板之腐蝕有一定程度之關連性,值得深入探討。水下檢測並未發現鋼板樁有穿孔破洞等嚴重腐蝕狀況。

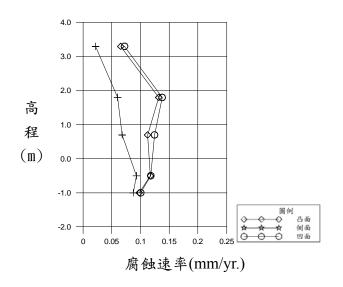
圖 4.22 4 號碼頭鋼板樁腐蝕速率與水深(高程)之關係

(高 程) 水 深 位置 +3.3 m+1.8 m+0.7 m+0.2 m-0.5 m 0.06 0.13 0.11 0.12 0.10 凸面 0.02 0.06 0.07 0.09 0.09 側面 凹面 0.07 0.13 0.12 0.12 0.10

表 4-8 4 號碼頭鋼板樁腐蝕速率(單位:mm/yr.)

由附錄 5-1 至附錄 5-9 鋼板樁厚度測定結果及腐蝕速率觀之,各檢測高程間,測樁平均腐蝕速率最大約 0.13 mm/yr.,仍小於 0.20 mm/yr. 之設計允許值,平均腐蝕情況雖並不嚴重,但部分測點最大腐蝕量凸、凹面分別達 7.30 mm、6.40 mm,側面達 3.80 mm,均已超過原有厚度之 30% 以上,顯示本座碼頭飛沫帶部分鋼板樁腐蝕情況嚴重,由於鋼板樁使用時間已超過 50 年,且飛沫帶外觀有發現斑點腐蝕跡象,建議應予加強檢測頻率或維修整建。

本次檢測發現鋼板樁有多處測點腐蝕速率已超過 0.20 mm/yr.之設計允許值,雖已於民國 92 年完成防蝕措施,但後續仍須加強檢測頻率或將飛沫帶鋼板樁加以水泥被覆或參採其他取代工法,確保其使用安全。

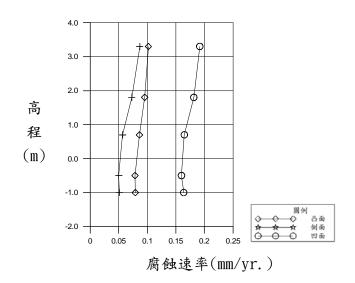
圖 4.26 5 號碼頭鋼板樁腐蝕速率與水深之關係

位置		水	深 (高	程)	
加且	+3.3 m	+1.8 m	+0.7 m	+0.2 m	-0.5 m
凸面	0.10	0.10	0.08	0.08	0.08
側面	0.08	0.07	0.06	0.05	0.05
凹面	0.19	0.18	0.16	0.16	0.16

表 4-9 5 號碼頭鋼板樁腐蝕速率(單位:mm/yr.)

由附錄 5-10 至附錄 5-18 鋼板樁厚度測定結果及腐蝕速率觀之,各檢測高程間,測樁平均腐蝕速率最大約 0.19 mm/yr.,仍小於 0.20 mm/yr. 之設計允許值,平均腐蝕情況雖並不嚴重,但部分測點最大腐蝕量凸、凹面分別達 7.80 mm、10.0 mm,側面達 6.60 mm,均已超過原有厚度之 30% 以上,顯示本座碼頭飛沫帶部分鋼板樁腐蝕情況嚴重,由於鋼板樁使用時間已超過 50 年,且飛沫帶外觀有發現斑點腐蝕跡象,建議應速予加強檢測頻率或維修整建。

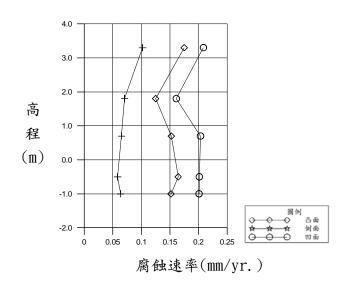
圖 4.28 6 號碼頭鋼板樁腐蝕速率與水深之關係

表 4-10 6 號碼頭鋼板樁腐蝕速率(單位:mm/yr.)

位 置		水	深 (高	程)	
	-0.50 m	-1.0 m	-1.5 m	-2.0 m	-2.5 m
凸面	0.17	0.12	0.15	0.16	0.15
側面	0.10	0.07	0.06	0.05	0.06
凹面	0.21	0.16	0.20	0.20	0.20

由附錄 5-19 至附錄 5-26 鋼板樁厚度測定結果及腐蝕速率觀之,各 測樁腐蝕速率最大已達 0.25 mm/yr.,大於 0.20 mm/yr.之設計允許值也 比其他碼頭多出甚多,腐蝕量以凹面最大 (9.70 mm),凸面次之 (9.10 mm),側面最小 (8.0 mm),均已超過原有厚度之 30% 以上,顯示部
