103-22-7737

# 山區道路易致災路段調查評估、風險分析 及監測預警管制技術之研發(3/4)

交通部運輸研究所

中華民國 103 年 3 月

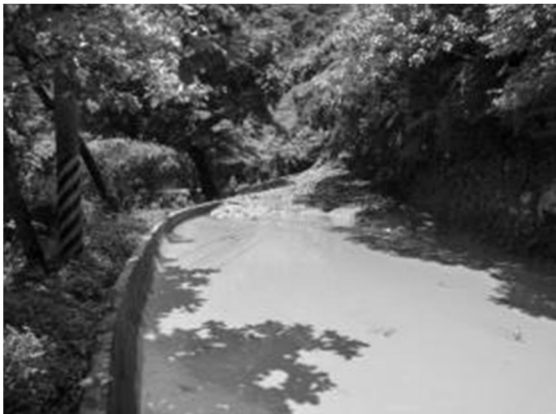
典型地質敏感地區為蝕溝引起之土石流及崩塌災害，常見蝕溝持續發育，若上方可提供大量土石，強大的側蝕與下蝕易將鄰近坡面刮蝕，增加崩塌面積繼續供應土石，最後發育成坡面型土石流(圖4.4a)；另於豪雨時期，鄰近坡面大量降水集中於蝕溝，造成蝕溝短時間內下蝕力增強，將下邊坡地基掏空，進而引起崩塌災害(圖4.4b)。而土石流則因強大的側蝕與下蝕力，易將溪流兩側河岸基礎淘刷，造成邊坡崩塌(圖4.4c)；亦因夾帶大量土石於地形突然開闊處溢流，危及村莊或道路，造成人員傷亡或阻斷交通(圖4.4d)。崩塌則常見於道路旁陡坡以落石或岩屑崩滑方式形成(圖4.4e)；若位於大型溪流或土石流旁，或因本身即有潛在大規模崩塌潛感，則易造成大規模崩塌(圖4.4f)。

<p>a. 樁號145K+000處2012/05/12豪雨引發蝕溝發育成坡面型土石流。</p>	<p>b. 樁號144K+550處2012/05/12豪雨因蝕溝下蝕掏空路基，引起路面崩塌。</p>

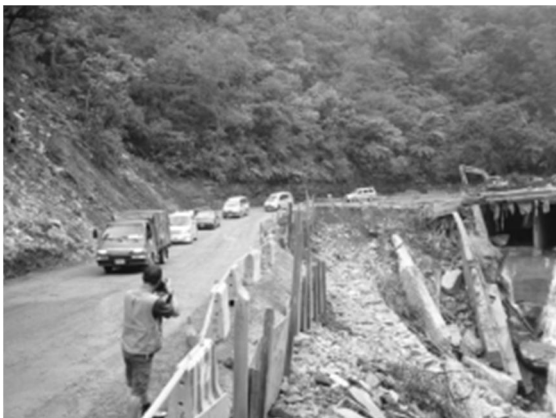
<p>c. 樁號147K+0000處2012/07/30蘇拉颱風，因土石流側蝕造成邊坡崩塌。</p>	<p>d. 樁號168K+0000處2009/10/03芭瑪颱風，因土石流溢流造成交通中斷。</p>

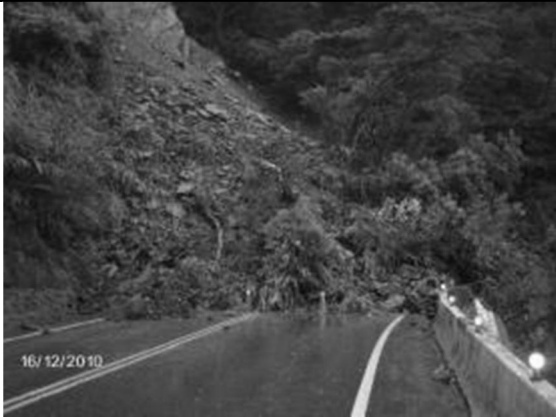
<p>e. 樁號116K+800處2010/12/16豪雨造成邊坡岩屑崩滑。</p>	<p>f. 樁號116K+800處2010/12/22豪雨造成邊坡大規模崩塌。</p>

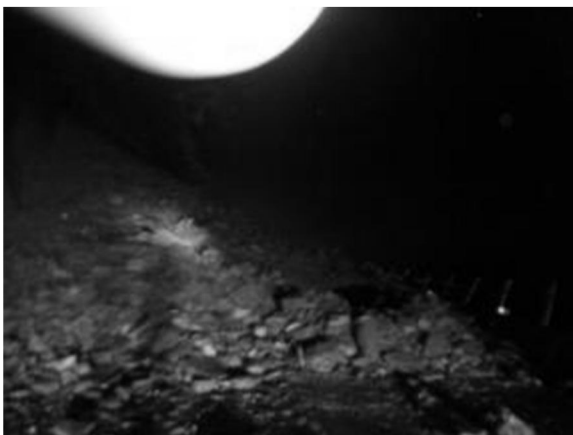
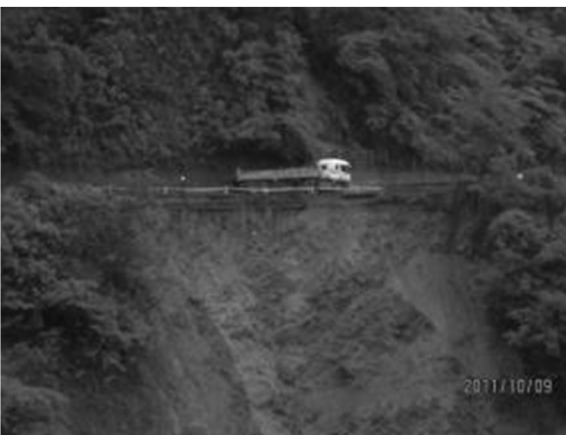
<p>照片 5. 蘇花公路 112K+100 於梅姬颱風期間零星坍方影響車道</p>	<p>照片 6. 蘇花公路 115K+580 於 0108 豪雨事件道路阻斷情形</p>

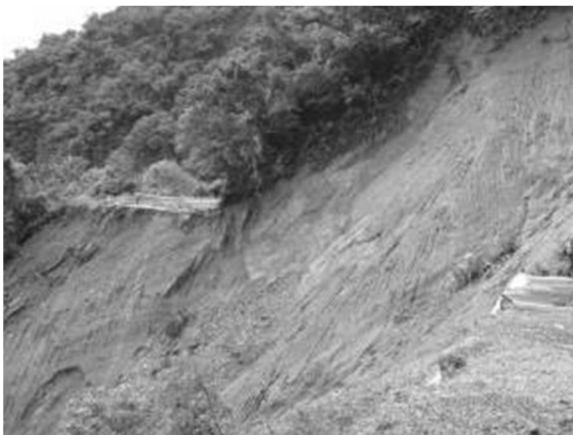
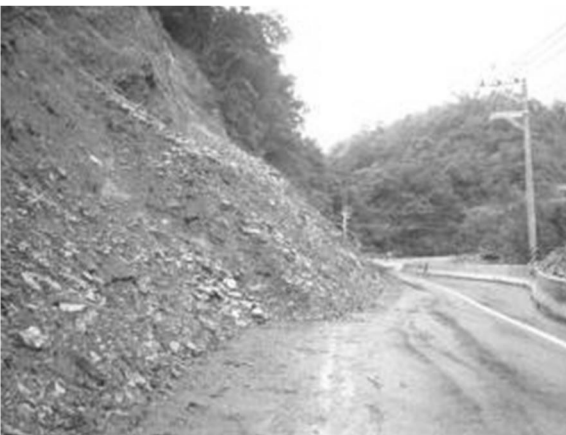
<p>照片 7. 蘇花公路 115K+800 於 0529 豪雨事件道路阻斷情形</p>	<p>照片 8. 蘇花公路 115K+800 於 1009 豪雨事件道路阻斷情形</p>

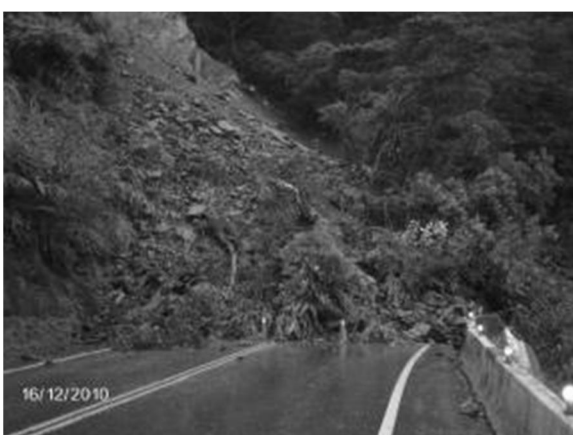
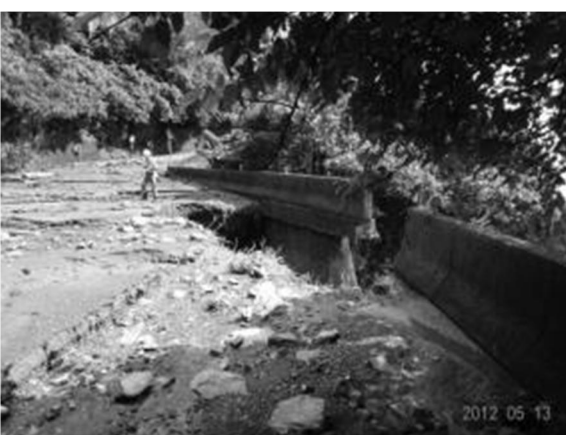
<p>照片 9. 蘇花公路 116K+030 於梅姬颱風期間道路阻斷情形</p>	<p>照片 10. 蘇花公路 116K+400 於梅姬颱風期間零星坍方影響車道</p>

樁號116K+030處之大規模岩屑崩滑位於東澳北方，位處凹谷以及陡坡地形，曾於99年10月21日梅姬颱風，因雨水漫流並匯集至凹谷，造成下邊坡路基下刷流失與上邊坡崩塌之全坡面破壞情形，下邊坡路基流失後可見片岩岩體出露，如圖4.28。目前已施作擋土牆、錨釘工法、坡面噴漿與客土植生等工程。

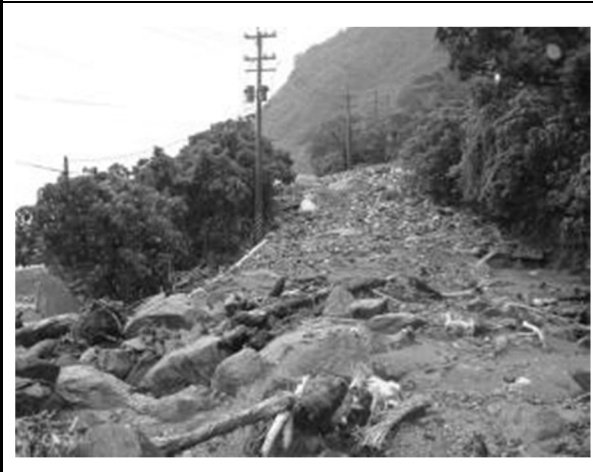
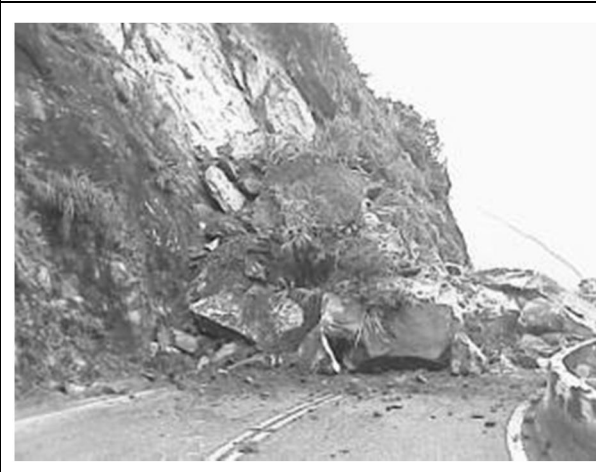
<p>照片 25. 蘇花公路 168K+000 於芭瑪颱風期間道路阻斷情形</p>	<p>照片 26. 蘇花公路 168K+500 於芭瑪颱風期間道路阻斷情形</p>

樁號168K+000處之土石流災害位於和仁南方，位處扇狀地地形，於98年10月3日芭瑪颱風時造成土石流溢流災情。其致災原因為溪流中、上游因地勢高陡下蝕力強，持需淘刷土石往下游搬運，而下游地勢較低緩處，除了中、上游運送來之土石外，亦有多處因崩塌造成之崖錐堆積層，所以大量鬆散之堆積材料在豪大雨期間，易引發土石流災害，如圖4.31。

目前除了將影響道路之溢流土石清除外，尚未有其他對溪流顯著的整治工程，建議將道路上游大量土石清淤，再加強潛壩與護岸之規模，而道路下游則需增加行水斷面，以防排洪不及。

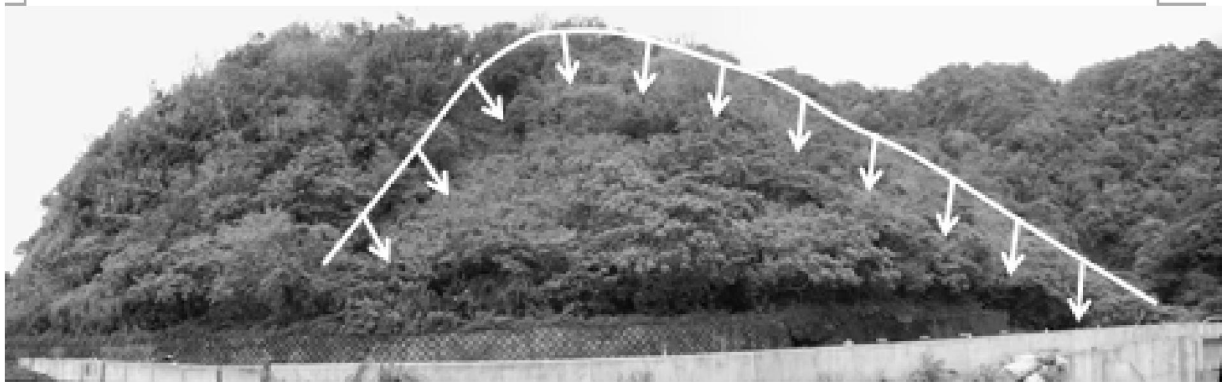
潛在大規模滑動區位編號 LS01 現地照片

編號	地質分區	X 坐標 (97 坐標)	Y 坐標 (97 坐標)	平均 坡向	平均坡度 (%)	面積 (公頃)	地質不利 因素	滑動 類型
LS01	大南澳片岩	328225	2693426	東北	71	1.15	河岸侵蝕	III
LS02		328326	2693549	東	58	1.12	坡腳支撐不足	III
LS03		329097	2695358	東北	74	2.3	岩性	III
LS04		328744	2695840	西北	80	2.78	河岸侵蝕 岩性	III
LS05		329544	2698822	東	63	1.34	岩性	III
LS06		329887	2700539	東	82	2.41	河岸侵蝕 岩性	III

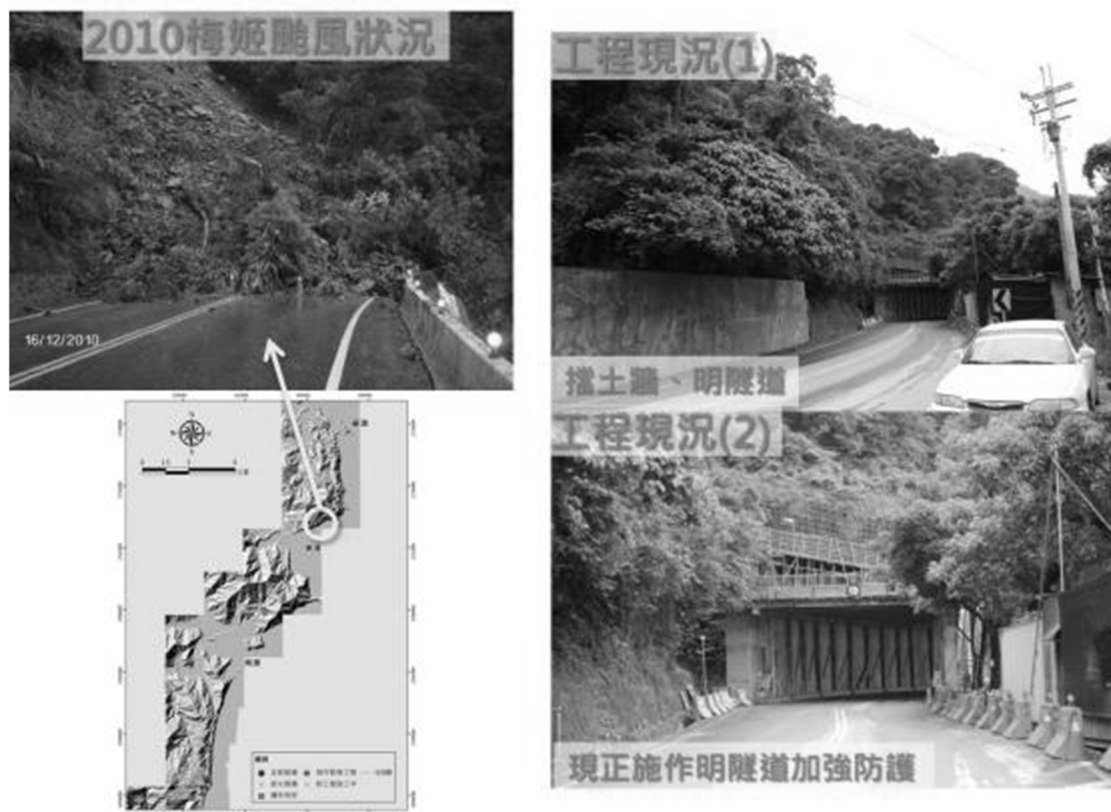
圖 4.29 蘇花公路樁號 116K+800 岩屑崩滑災害狀況與復建工程現況圖

樁號116K+800處之岩屑崩滑位於東澳北方，位處凹谷以及陡坡地形，曾於99年10月21日梅姬颱風，因雨水漫流並匯集至凹谷，再加上位於片岩區，邊坡較易造沖刷而剝蝕，最終引發上邊坡崩塌而阻斷交通。目前正施作擋土牆與明隧道等工程，如圖4.29。

現地復建工程措施正在施作中，因此後續仍需持續評估其工程效益。

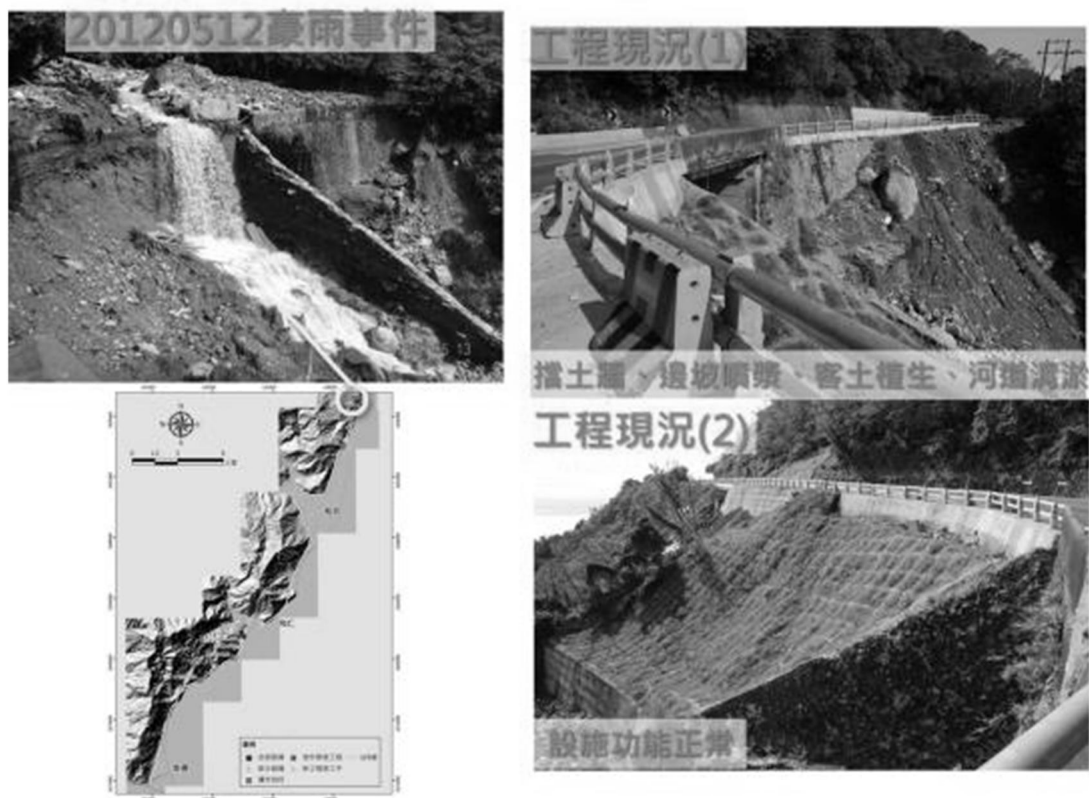
圖 4.30 蘇花公路樁號 144K+750 土石流災害狀況與復建工程現況圖

樁號144K+750處之土石流災害位於南澳與和平之間，位處陡坡以及緊鄰河岸地形，曾於101年5月12日豪雨事件於溪溝爆發土石流，因土石流之侵蝕導致下邊坡路基流失，除土石溢流至路面外，道路亦有一半以上崩毀而阻斷交通。其致災原因為溪溝於豪雨期間集中大量雨水，進而爆發土石流災害，除了需加強排水外，道路上游要朝溪溝整治與土石攔阻方面著手，防止土石流再次發生，如圖4.30；道路下游要加強邊坡防護，防止路基再次遭侵蝕而流失。

由現地復建工程措施現況進行觀察，目前道路下方復建工程措施現況良好，而道路上游整治較少，因此建議可加強上邊坡排水與防護工程以避免災害再次發生，道路下方則仍需持續評估其工程效益。

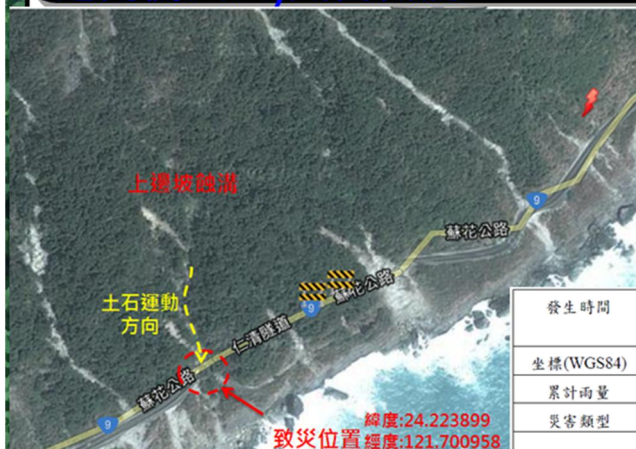
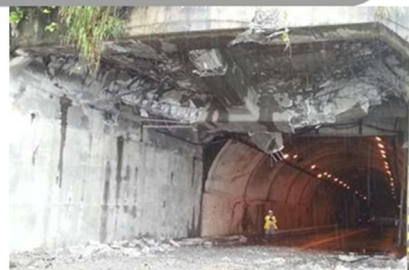
## 20130506降雨事件蘇花公路169K+900(仁清明隧道南側入口)災害概況

發生時間	2013/05/06 AM 08:30	發生地點	台9線 169K+900 仁清明隧道南側入口
坐標(WGS84)	經度:121.700958° 緯度:24.223899°		
累計雨量	事件發生前 24 小時累計約 150 公厘(和中雨量站)		
災害類型	崩塌災害

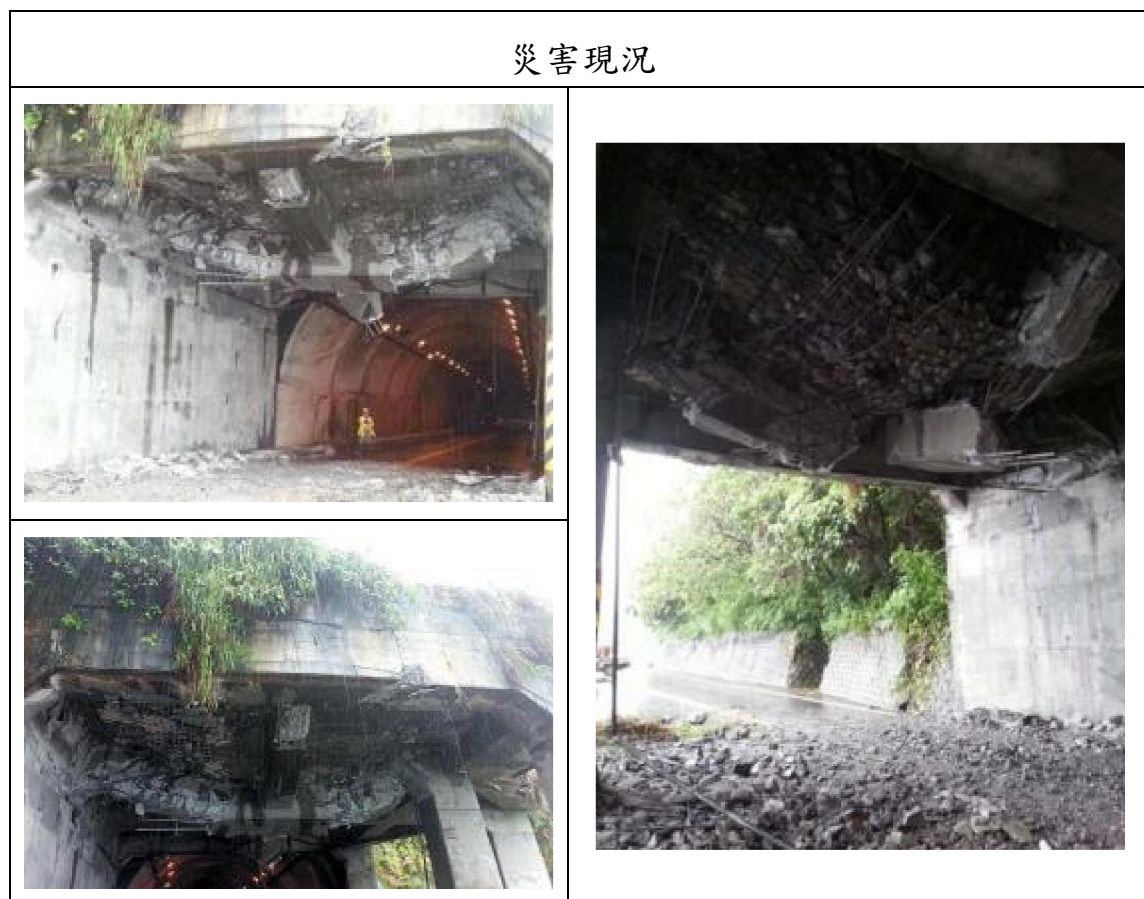
圖 2 災害現況照片

公路總局公路防災中心表示，宜蘭地區 102 年 5 月 5 日開始下豪雨，蘇花公路沿線出現落石、坍方，102 年 5 月 6 日上午八時卅分，仁清明隧道(圖 1)頂板遭落石重擊損毀、梁柱受損(圖 2)，造成和仁到崇德間共十一公里中斷，102 年 5 月 7 日上午十時起雙向道路封閉。隧道頂板水泥厚度至少二到三公尺，被落石重擊嚴重凹陷變形，強化支撐力的橫梁也斷成兩截，僅剩鋼筋支撐上方土石，公路總局認定已造成「結構上的損害」，很不安全。在雨量狀況部分，依據中央氣象局的雨量資料(圖 4，5、表 2)顯示，崩塌路段到 102 年 5 月 6 日中午的廿四小時累積雨量已達一百四十一毫米。花蓮氣象站主任陳世嵐說，附近的和中部落五日降雨六十二毫米、六日上午至九點降五十八點五毫米，已快接近豪雨標準。

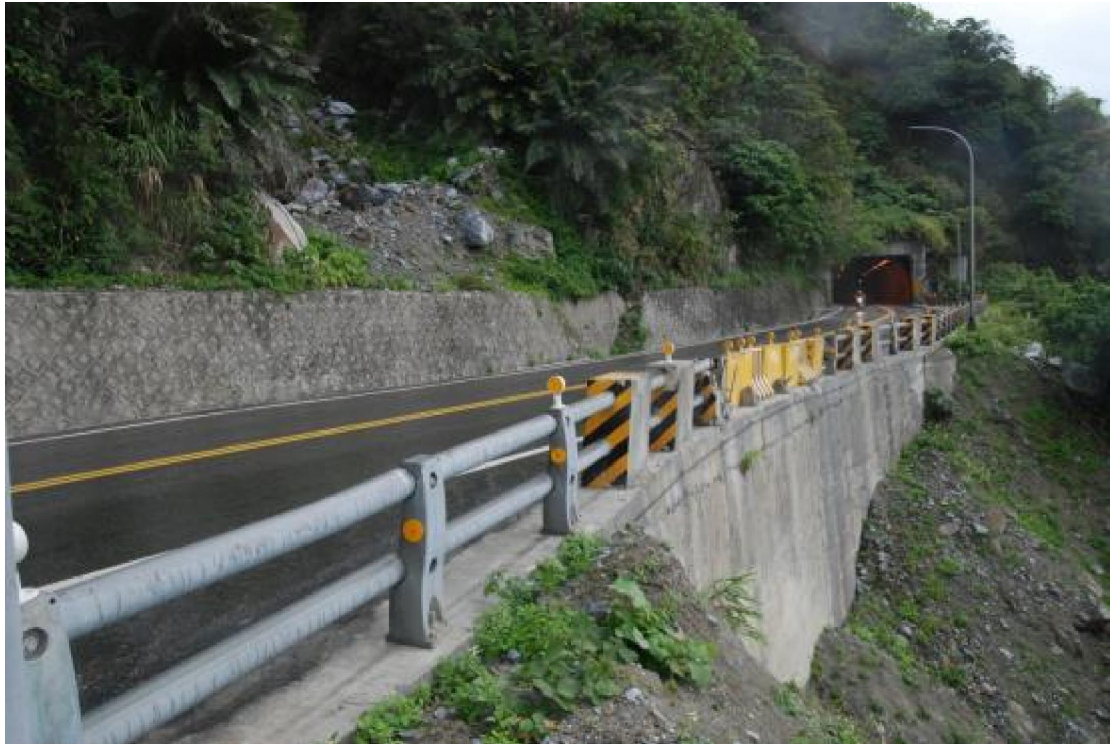
圖 3 仁清隧道南端出口狀況照片

說明：隧道南側路段邊坡蝕溝之大型塊石，因蝕溝冲刷往下方搬運，擊中明隧道頂板而致災。

本研究之易致災路段災害類型為蝕溝 (圖 1 右、圖 3)，蝕溝鄰近邊坡之大型塊石，因蝕溝沖刷往下方搬運，擊中明隧道頂板而致災。依據公路總局第四區養護工程處有記錄之災害歷史資料顯示(表 3)共計 5 次，本次累積降雨達一百四十毫米以上即致災。後續應針對相類似條件之路段應加強監測與注意。
