# 港灣與濱海地區構造物現況調查 與維護之研究(2/4)

交通部運輸研究所

中華民國 102 年 4 月

本計畫研究期程為 4 年，主要以臺灣地區(包含澎湖、金門等)之商漁港區之碼頭設施及其周邊鄰近濱海地區(帶)之重要土建構造物諸如一般建物、橋樑...等，進行現況調查與評估，擬定破壞檢測程序、詳細檢測、安全評估方式，期能建置一套完整之維護管理機制，以利於日後港灣及濱海地區構造物之維護管理。本計畫第 1 年（民國 100 年）已完成澎湖地區與花蓮之港區部份碼頭設施及其鄰近濱海地帶建物之現況調查，本年度（民國 101 年）為第 2 年，將以臺中、花蓮等商港及主要漁港之碼頭與濱海建物為調查主要對象，調查結果詳述於後續章節。

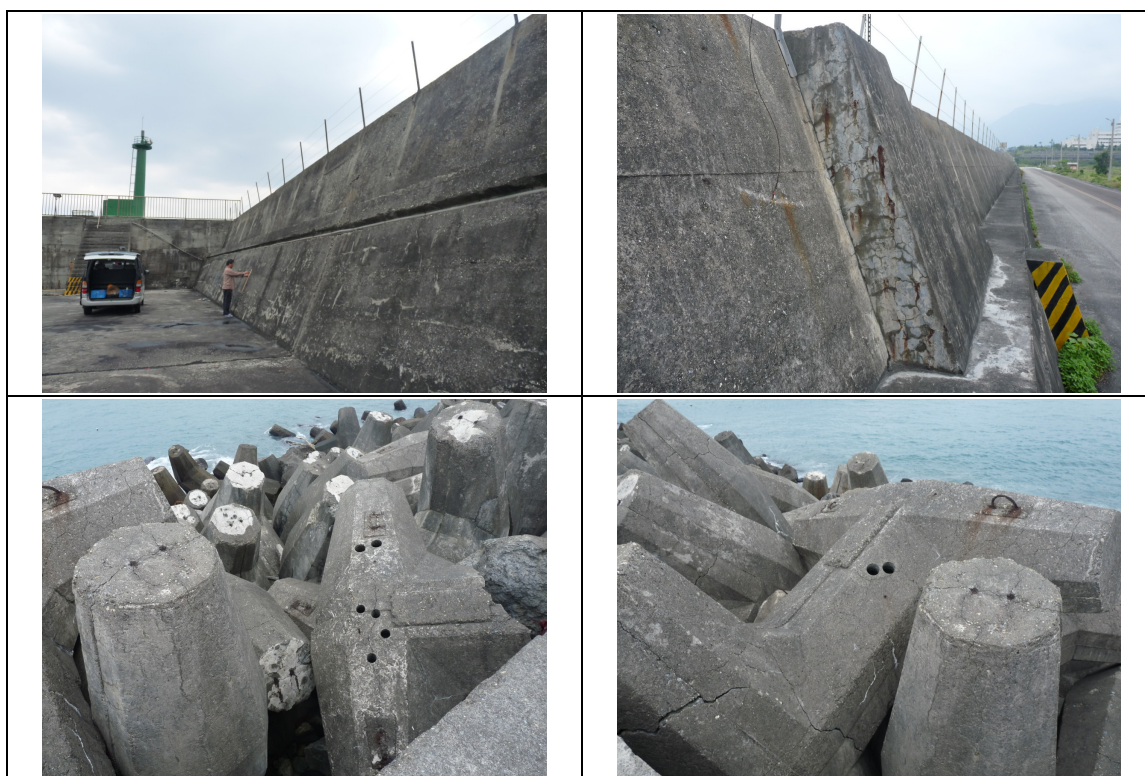
圖 3.48 花蓮港西堤現況情形(101.3.27)

本次調查以目視配合反彈錘試驗等非破壞性檢測實施，結果顯示，西防波堤並無明顯混凝土破損或其內部鋼筋嚴重腐蝕現象，由反彈錘推估或鑽心試體試驗室抗壓試驗，混凝土強度介於  $185 \sim 226 \text{ kg/cm}^2$  之間；腐蝕電位介於  $-368 \sim -212 \text{ mV}$ （ $\text{Cu/CuSO}_4$  電位）之間；電阻係數介於  $9.6 \sim 20.16 \text{ K}\Omega$  之間；超音波速約為  $3000 \text{ m/sec}$ ，中性化深度約  $0.2 \sim 1.0 \text{ cm}$ 。（如表 3-27 至表 3-29 所示）

花蓮港之西防波堤堤身與消波塊混凝土表面發現地圖狀裂縫，並有膠狀反應產物，疑為鹼質與粒料反應之徵候，雖無立即性重大危害發生，建議花蓮、臺東地區後續重大公共工程使用之混凝土材料，使用前應進行鹼質與粒料反應相關檢測，以降低構造物發生崩壞之風險。

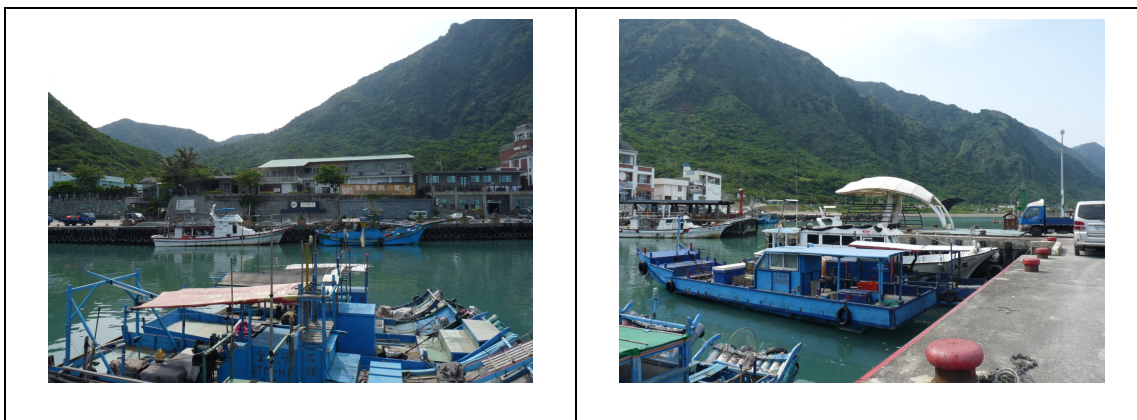
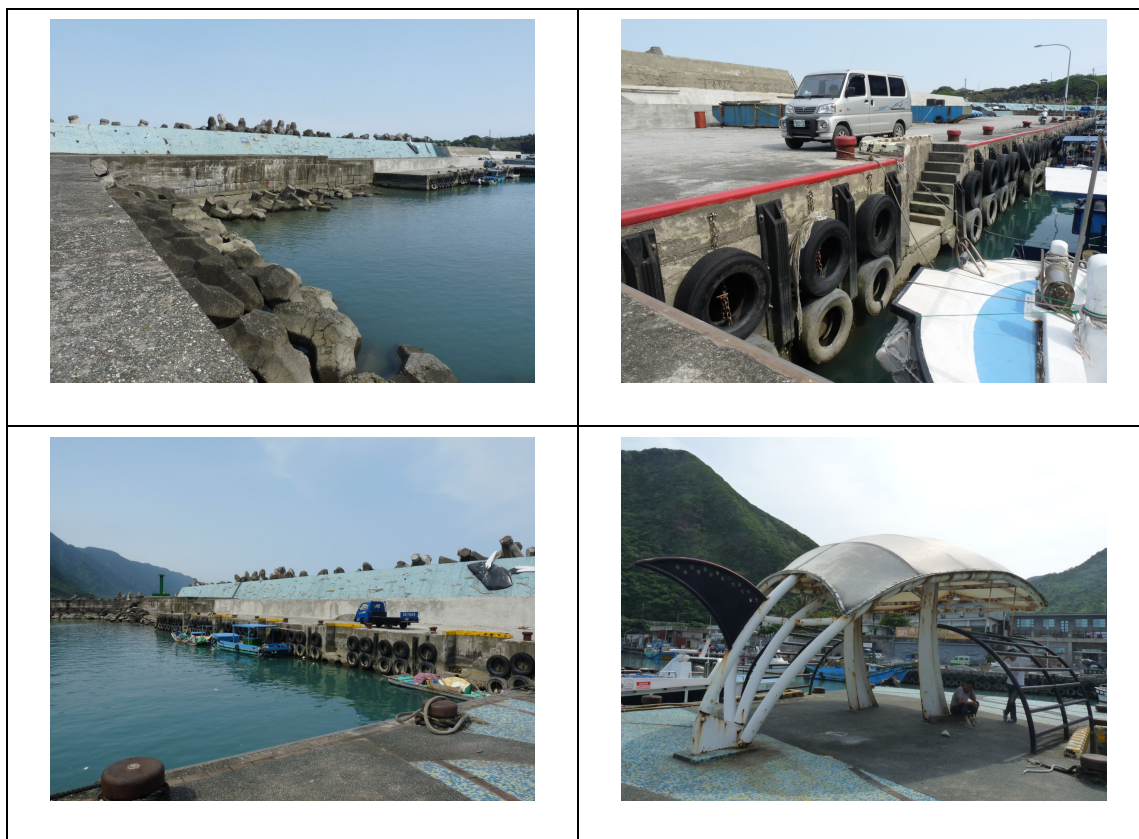
圖 3.66 石梯漁港現況情形 (101.3.28)

本次調查以目視配合反彈錘試驗等非破壞性檢測實施，結果顯示，本港碼頭及防波堤並無明顯混凝土破損或其內部鋼筋嚴重腐蝕現象，由反彈錘推估或鑽心試體試驗室抗壓試驗，混凝土強度介於  $185 \sim 226 \text{ kg/cm}^2$  之間；腐蝕電位介於  $-368 \sim -212 \text{ mV}$ （ $\text{Cu/CuSO}_4$  電位）之間；電阻係數介於  $9.6 \sim 20.16 \text{ K}\Omega$  之間；超音波速約為  $3000 \text{ m/sec}$ ，中性化深度約  $0.2 \sim 1.0 \text{ cm}$ （如表 3-30 至表 3-32 所示）。由於漁港碼頭現有設計水深為  $-4.0 \text{ m}$ ，因漁港碼頭設計水深較淺且後線長度均小於  $10$  公尺，加上碼頭上部使用機具車輛及荷載均不大於  $1 \text{ t/m}^2$ ，以現有之重力式碼頭承受之土壓力和水壓力推估，應不會直接造成碼頭岸壁結構傾斜或下陷，故部分碼頭雖已老舊，仍屬堪用，且碼頭靠泊船隻之噸數多為  $500$  公噸以下，更無大型船隻碰撞或船舶前端撞擊碼頭，造成無法使用之疑慮。圖 3.66 為調查時之漁港現況情形。

由歷年記錄顯示，漁港維護主要工作項目仍以泊地及碼頭區之水深浚挖為主，且不同年度施作之碼頭或防波堤其結構型式相異，故建議可不應用 D.E.R 法進行結構體安全性評估，惟漁港之港灣設施基本資料及歷年維護紀錄，仍需建立資料庫存檔，另建議碼頭可考慮依碼頭型式或建造時間將其分類後，予以分段編號並標示里程，俾利後續建置維護管理資訊系統之應用。

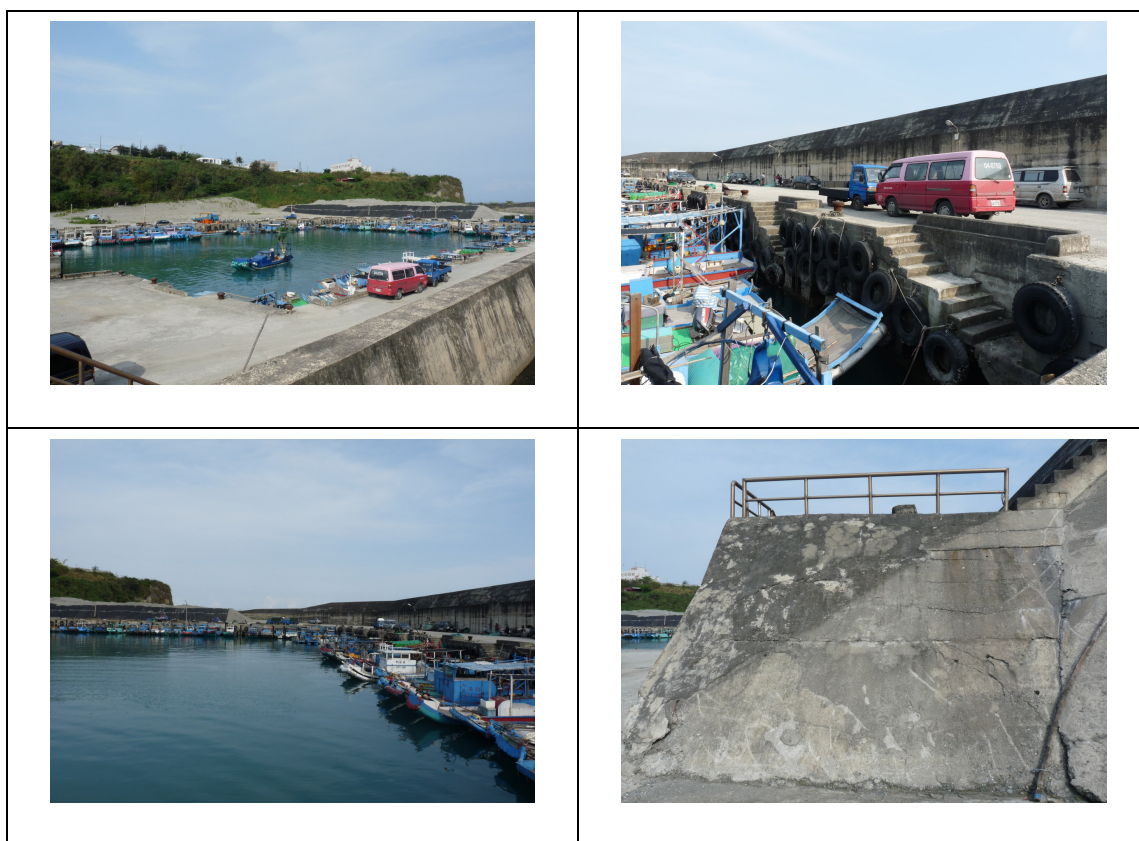
圖 3.74 長濱漁港現況情形 (101.3.29)

本次調查以目視配合反彈錘試驗等非破壞性檢測實施，結果顯示，本港碼頭及防波堤並無明顯混凝土破損或其內部鋼筋嚴重腐蝕現象，由反彈錘推估混凝土強度介於  $185 \sim 238 \text{ kg/cm}^2$  之間；中性化深度約  $0.8 \sim 1.2 \text{ cm}$ (如表 3-33 所示)。由於漁港碼頭現有設計水深為  $-4.0 \text{ m}$ ，因漁港碼頭設計水深較淺且後線長度均小於 10 公尺，加上碼頭上部使用機具車輛及荷載均不大於  $1 \text{ t/m}^2$ ，以現有之重力式碼頭承受之土壓力和水壓力推估，應不會直接造成碼頭岸壁結構傾斜或下陷，故部分碼頭雖已老舊，仍屬堪用，且碼頭靠泊船隻之噸數多為 100 公噸以下，更無大型船隻碰撞或船舶前端撞擊碼頭，造成無法使用之疑慮。圖 3.74 為調查時之漁港現況情形。

由歷年記錄顯示，漁港維護主要工作項目仍以泊地及碼頭區之水深浚挖為主，且不同年度施作之碼頭或防波堤其結構型式相異，故建議可不應用 D.E.R 法進行結構體安全性評估，惟漁港之港灣設施基本資料及歷年維護紀錄，仍需建立資料庫存檔，另建議碼頭可考慮依碼頭型式或建造時間將其分類後，予以分段編號並標示里程，俾利後續建置維護管理資訊系統之應用。堤身與消波塊混凝土表面發現地圖狀裂縫，並有膠狀反應產物，疑為鹼質與粒料反應之徵候，雖無立即性重大危害發生，建議後續使用混凝土材料，使用前應進行鹼質與粒料反應相關檢測，以降低構造物發生崩壞之風險。

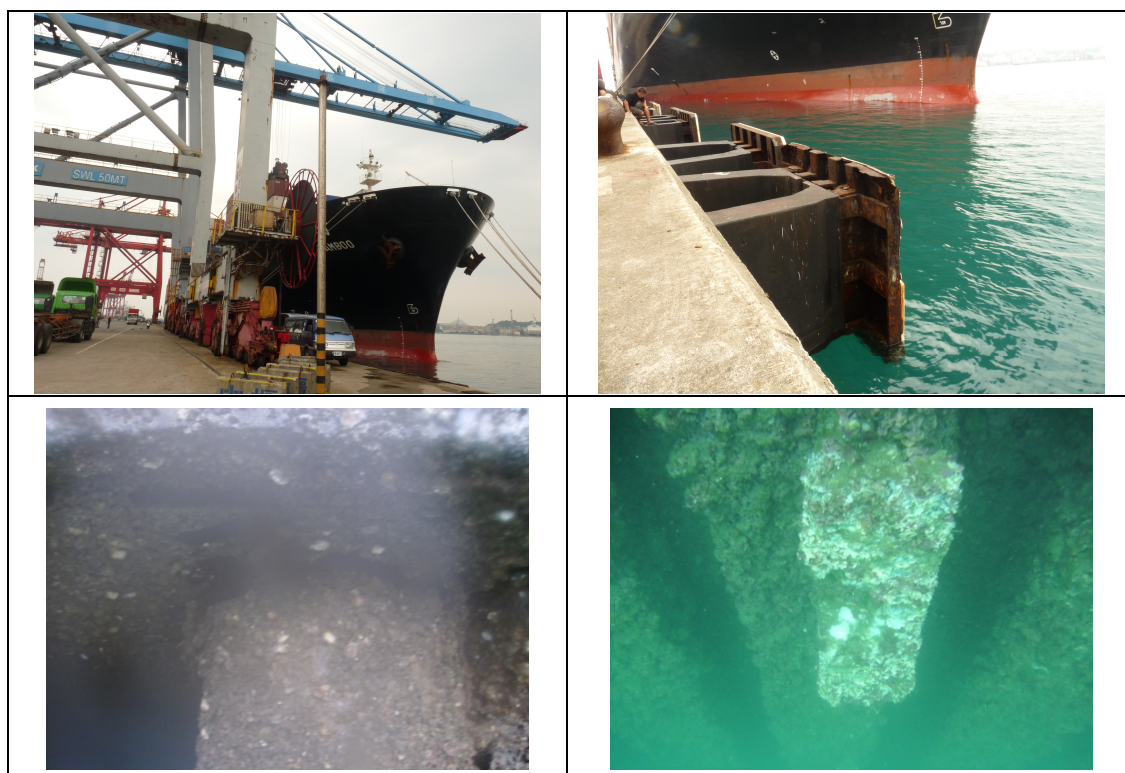
圖 3.109 基隆港西 19 號碼頭現況情形 (101.5.8)

- (1)碼頭岸壁體檢測：本座碼頭未發現明顯位移，碼頭功能完整，故 D 值=0，E=0，R=4。
- (2)碼頭面法線檢測：本座碼頭面法線並無明顯扭曲或變形現象，故 D 值=0，E=0，R=4。
- (3)碼頭面版檢測：本座碼頭面版除出現少數裂縫外，另有部份出現沉陷及材質劣化現象，故 D 值=2，E=1，R=3。
- (4)混凝土強度檢測：本座碼頭混凝土無重大明顯的破壞發生，強度損失不大或可忽略，但建造使用時間已超過 40 年，推估其混凝土強度應較原設計強度減少 10% 左右，故 D 值=1，E=2，R=3。
- (5)保護層厚度：本座碼頭鋼筋混凝土部份因無腐蝕造成或與材料腐蝕及劣化之破壞行為，推斷混凝土保護層厚度對於碼頭之破壞無直接關係，故雖未針對保護層厚度做檢測，但推估 D 值=0，E=0，R=2。
- (6)鋼筋腐蝕探測：基於以上相同理由，本座碼頭鋼筋混凝土部份因無腐蝕造成或與材料腐蝕及劣化之破壞行為，故雖未針對鋼筋腐蝕探測進行評估，但推估 D 值=0，E=0，R=3。
- (7)鋼板腐蝕檢測（腐蝕程度）：裸露於大氣帶中之鋼板，歷年來均有定期做塗覆保護，因此，本所港研中心於民國 79、81 及 89 年等進行三次檢測時，雖然曝露於大氣帶之鋼材，表面均有明顯且大範圍之小點斑蝕出現，腐蝕速率雖未大於規範值(0.20 mm/yr.)，但因使用時間已超過 50 年，必須增加檢測頻率。水下部份檢測時無腐蝕生銹、開裂或穿孔破洞現象，故 D 值=0，E=0，R=2。
- (8)岸肩伸縮縫：本座碼頭之岸肩伸縮縫未出現結構體間相對位移，故 D 值=0，E=0，R=3。

- (1) 護舷材破損、劣化及裂縫檢測：本座碼頭檢測時發現少數護舷材材料材質出現老化現象，D 值=1，E=1，R=2。
- (2) 繫船柱基礎裂縫、柱體損壞、移位及變形檢測：本座碼頭繫船柱位於碼頭上部份，柱體完整，未出現鏽損及脫漆現象，D 值=0，E=0，R=3。
- (3) 擋車牆：本座碼頭擋車牆未發現損壞，初步檢測評估結果為：D 值=0，E=0，R=2。
- (4) 給水排水設備：本座碼頭給水排水設備並未發現管線斷裂，扭曲或失去功能性，初步檢測評估結果為：D 值=0，E=0，R=2。
- (5) 照明設備：本座碼頭照明設備未發現損壞，本次調查係於日間進行，初步檢測評估結果為：D 值=0，E=0，R=2。
- (6) 油電管路檢測：本座碼頭油電管路未發現損壞，初步檢測評估結果為：D 值=0，E=0，R=3。
- (7) 陰極防蝕效能檢測：

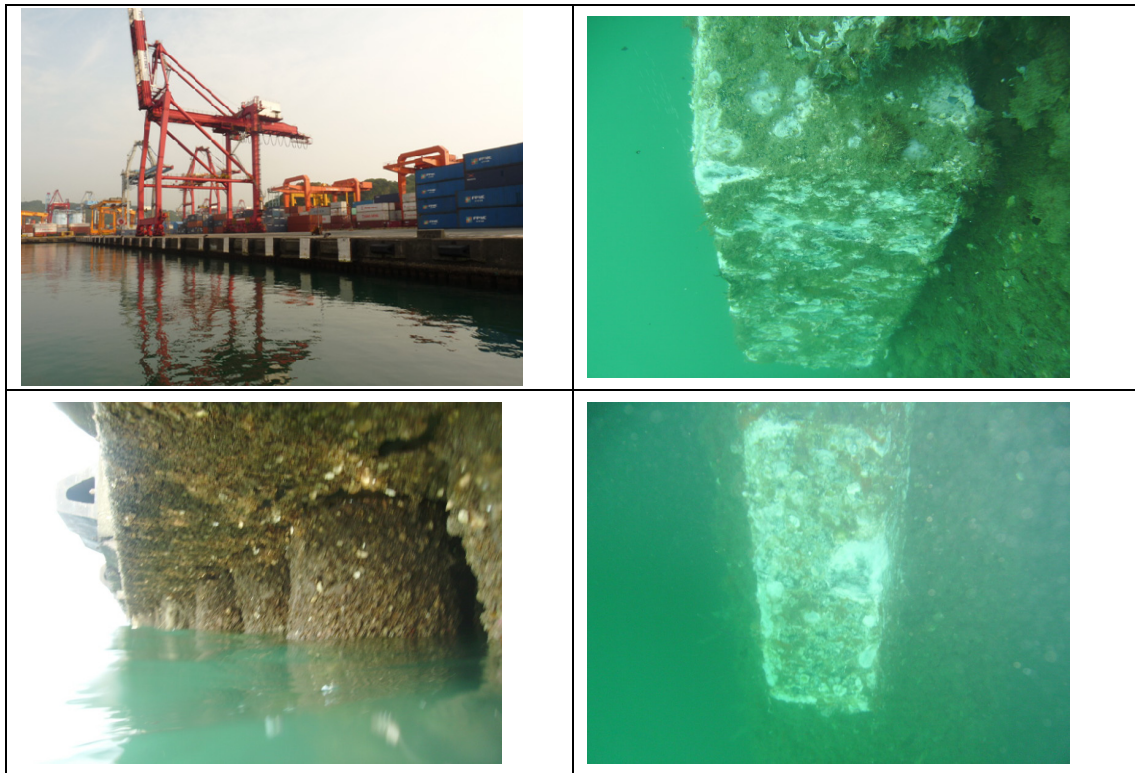
圖 3.110 基隆港西 20 號碼頭現況情形 (101.5.8)

- (2)繫船柱基礎裂縫、柱體損壞、移位及變形檢測：本座碼頭繫船柱位於碼頭上部份，柱體完整，但出現鏽損及脫漆現象，D 值=1，E=1，R=3。
- (3)擋車牆：本座碼頭擋車牆未發現損壞，初步檢測評估結果為：D 值=0，E=0，R=2。
- (4)給水排水設備：本座碼頭給水排水設備並未發現管線斷裂，扭曲或失去功能性，初步檢測評估結果為：D 值=0，E=0，R=2。
- (5)照明設備：本座碼頭照明設備未發現損壞，本次調查係於日間進行，初步檢測評估結果為：D 值=0，E=0，R=2。
- (6)油電管路檢測：本座碼頭油電管路未發現損壞，初步檢測評估結果為：D 值=0，E=0，R=3。
- (7)陰極防蝕效能檢測：

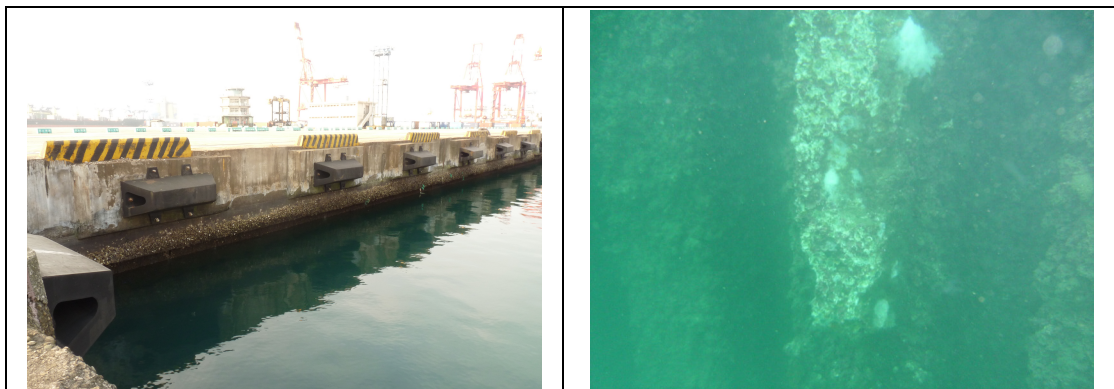
圖 3.116 基隆港西 22 號碼頭現況情形示 (101.5.9)

(3)碼頭面版檢測：本座碼頭面版除出現少數裂縫外，無明顯沉陷及材質劣化現象，故 D 值=1，E=1，R=3。

- (1) 護舷材破損、劣化及裂縫檢測：本座碼頭護舷材材料材質均未出現老化現象，D 值=0，E=0，R=3。
- (2) 繫船柱基礎裂縫、柱體損壞、移位及變形檢測：本座碼頭繫船柱位於碼頭上部份，柱體完整，但出現鏽損及脫漆現象，D 值=1，E=3，R=2。
- (3) 擋車牆：本座碼頭擋車牆未發現損壞，初步檢測評估結果為：D 值=0，E=0，R=2。
- (4) 給水排水設備：本座碼頭給水排水設備並未發現管線斷裂，扭曲或失去功能性，初步檢測評估結果為：D 值=0，E=0，R=2。
- (5) 照明設備：本座碼頭照明設備未發現損壞，初步檢測評估結果為：D 值=0，E=0，R=2。
- (6) 油電管路檢測：本座碼頭油電管路未發現損壞，初步檢測評估結果為：D 值=0，E=0，R=3。
- (7) 陰極防蝕效能檢測：

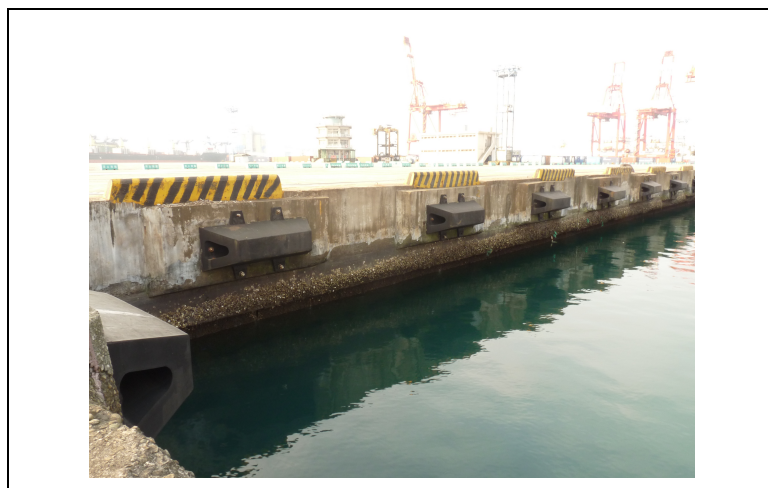
圖 3.118 基隆港西 23 號碼頭現況情形 (101.5.9)

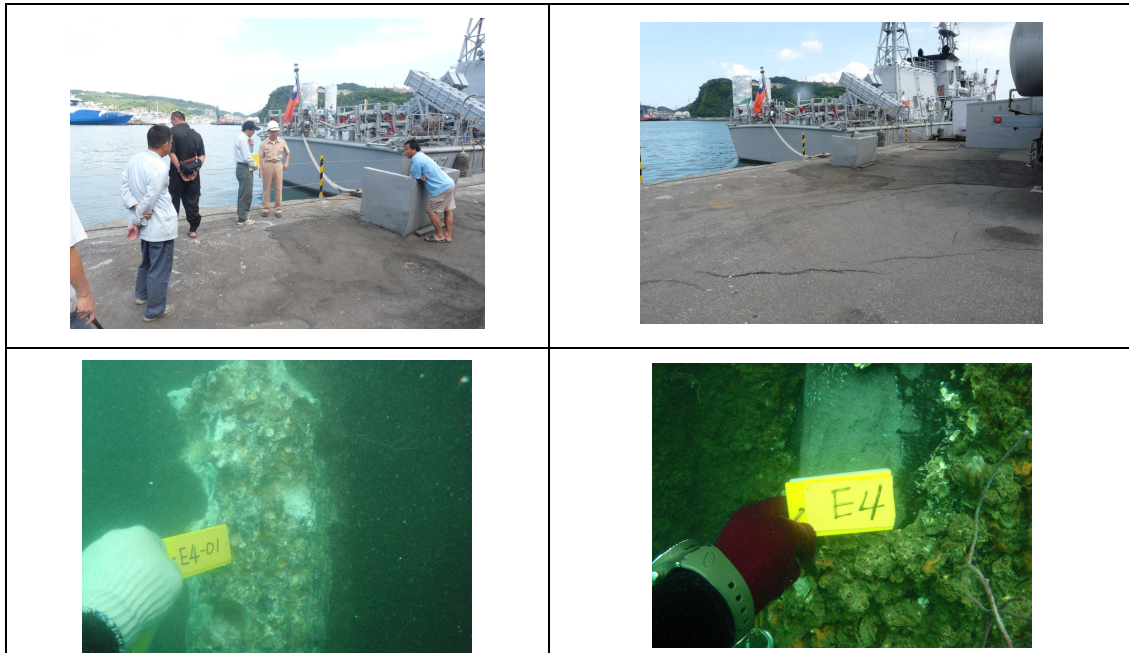
圖 3.120 基隆港東 4 號碼頭現況情形 (101.10.4)

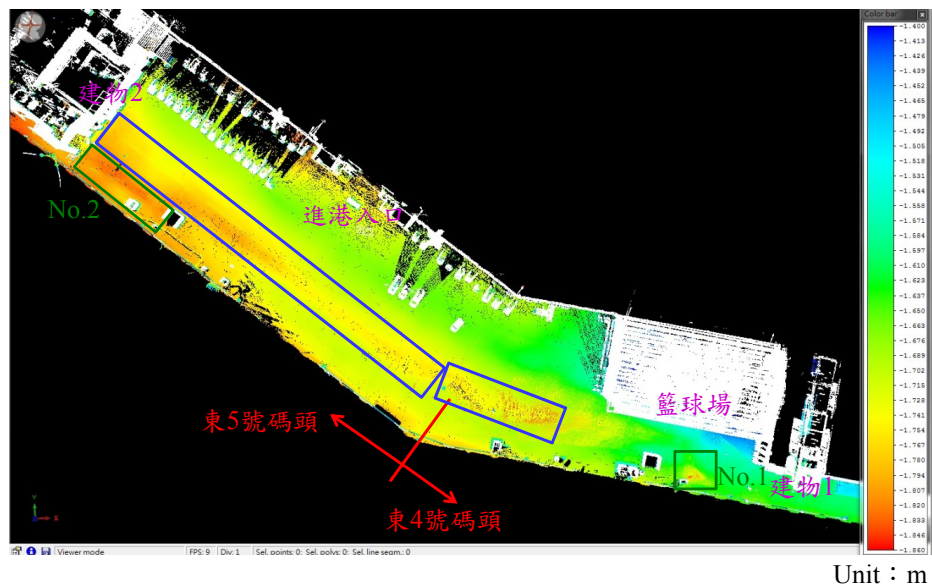
1. 3D 光達光學測量於兩碼頭面設置 5 個測站進行量測，測繪之地形與地物圖如圖 3.125 所示。圖中藍色框於現場為排水溝，其高程相對較低應為合理。後續之透地雷達檢測，即藉由此圖決定綠色框 No.1 與 No.2 為檢測範圍。綠色框 No.1 為圖 3.110 所示之沈陷區；綠色框 No.2 為東 5 號碼頭相對高程較低之臨海區域。圖中東 4 號碼頭亦針對兩碼頭區各地物進行標註。
2. 導線測量作業首先於測量區設置閉合導線點(本案設置 16 個導線點)，各導線點以經緯儀進行測量，再依其測量結果進行沉陷區域之相對高程，相對座標與高程資料如表 3-70 所示，沈陷深度最大處之座標為  $X=24.43\text{ m}$ 、 $Y=39.39\text{ m}$ ，高程為  $-13.4\text{ cm}$ ，依此表繪製之地形圖如圖 3.126 所示。

圖 3.125 3D 光達測繪結果

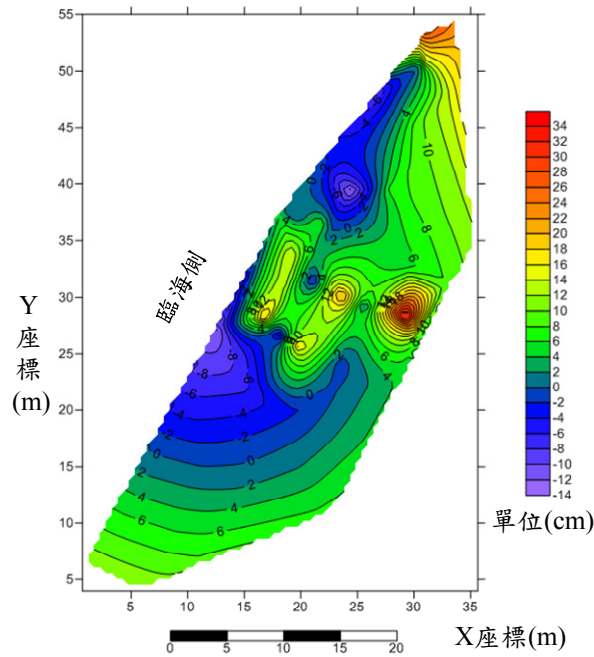
圖 3.126 沈陷區地形圖示意(相對高程)

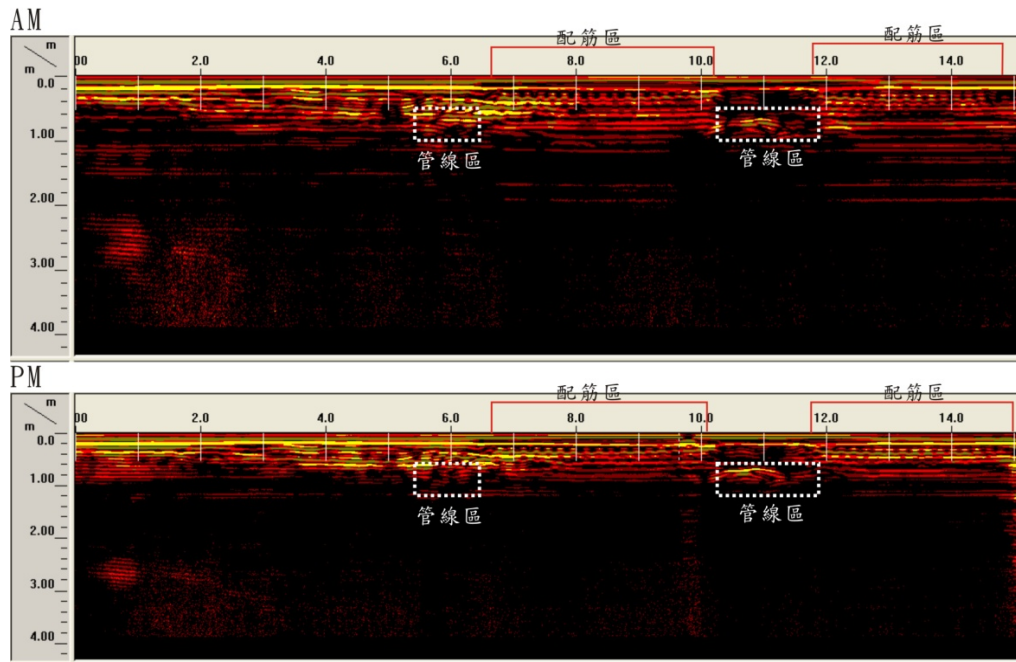
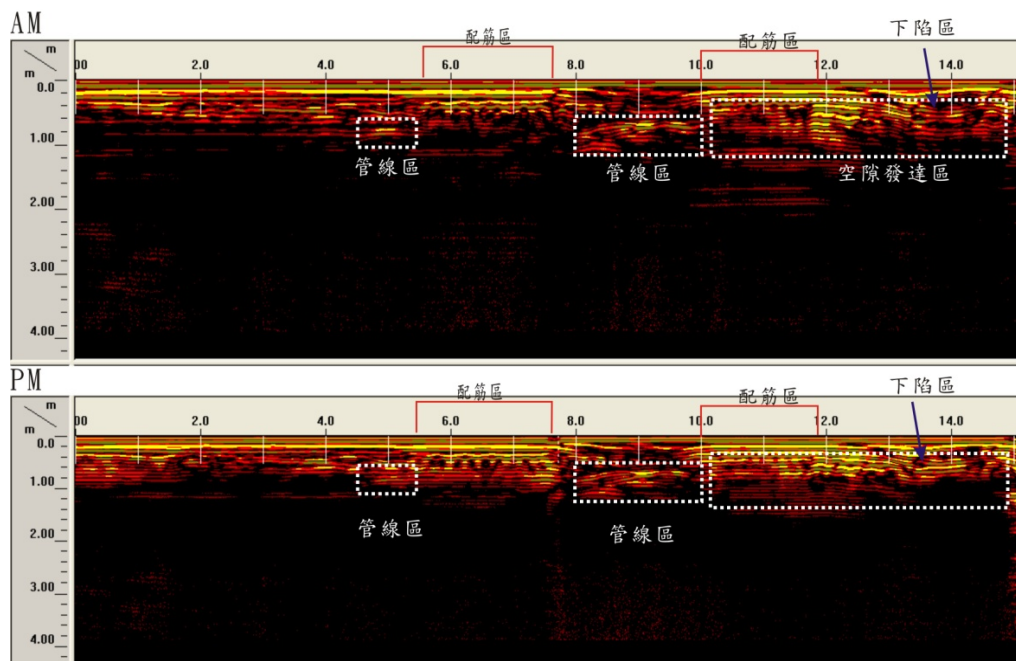
圖 3.128 L1、L2 測線透地雷達施測成果圖

判應為地基洶空所造成，將東四碼頭空隙發達區及下陷區套繪至測線平面圖如圖 3.134 所示。顯示於下陷區周圍為空隙發達區，研判地基洶空情形有向外擴展之趨勢。

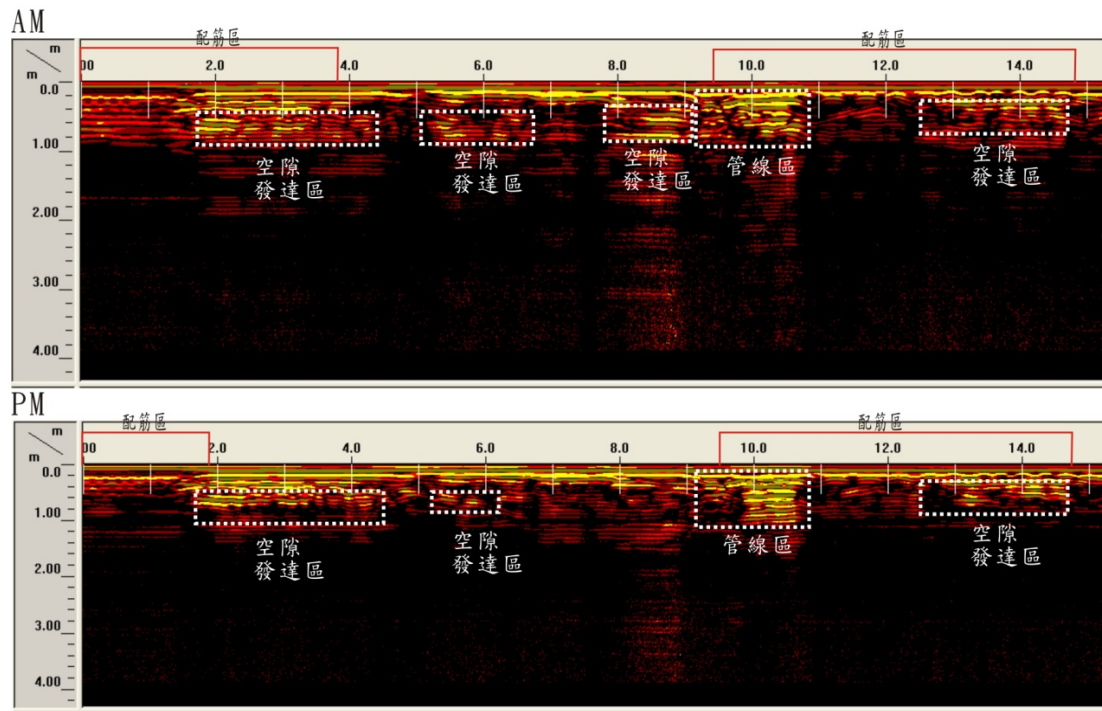
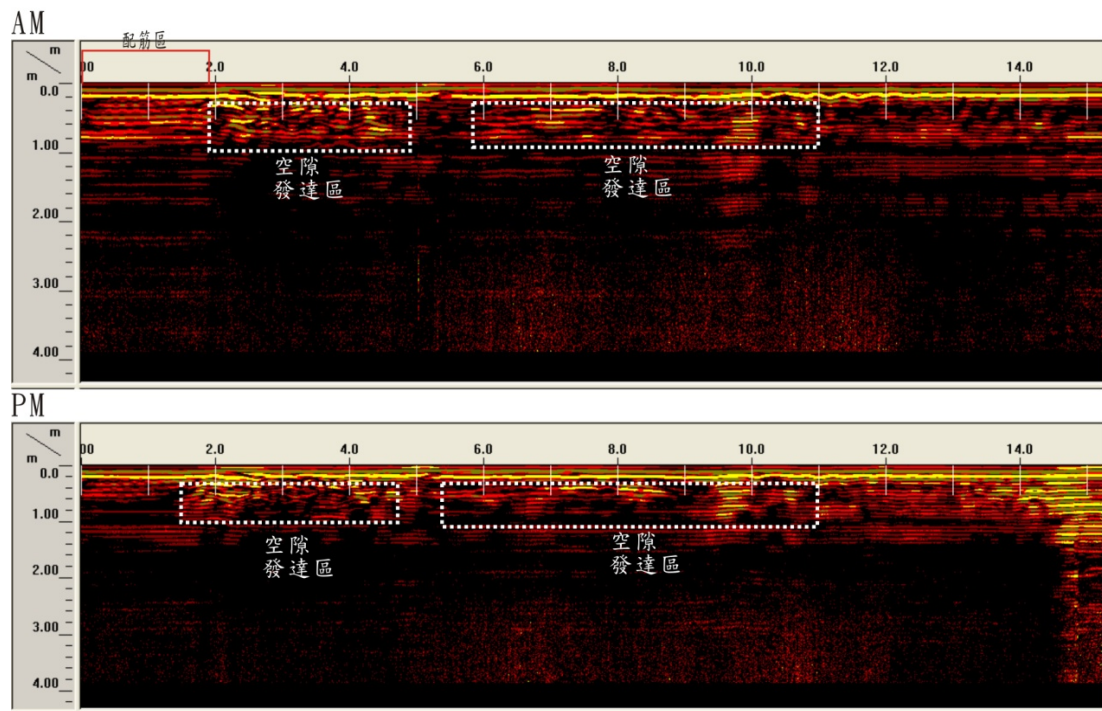
圖 3.133 L11、L12 測線透地雷達施測成果圖

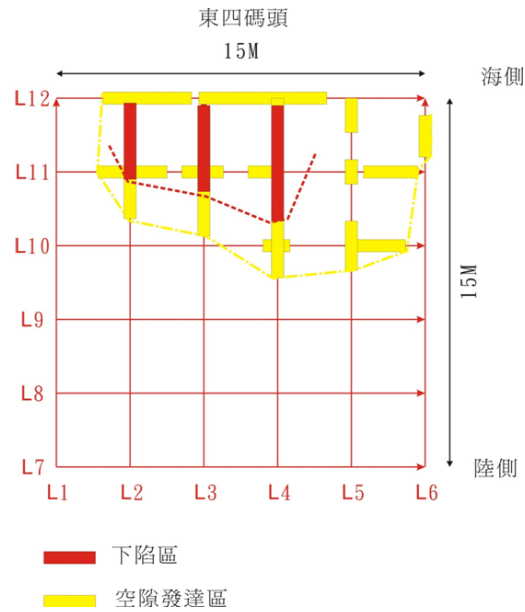
本年度調查基隆港東 4 號碼頭部分範圍沉陷面積達 37.5 平方公尺，最大沉陷深度約 15 公分(如圖 3.110 所示)。由於兩座碼頭水下部份有多處鋼板樁發生破洞及內部填充級配粒料掏空之情形，且東 5 號碼頭民國 95 年間曾發生碼頭面突然塌陷破壞，故以儀器量測碼頭面，希望能瞭解其高程變化、底層可能孔洞等狀況。

圖 3.134 基隆港東 4 號碼頭透地雷達探測成果示意圖

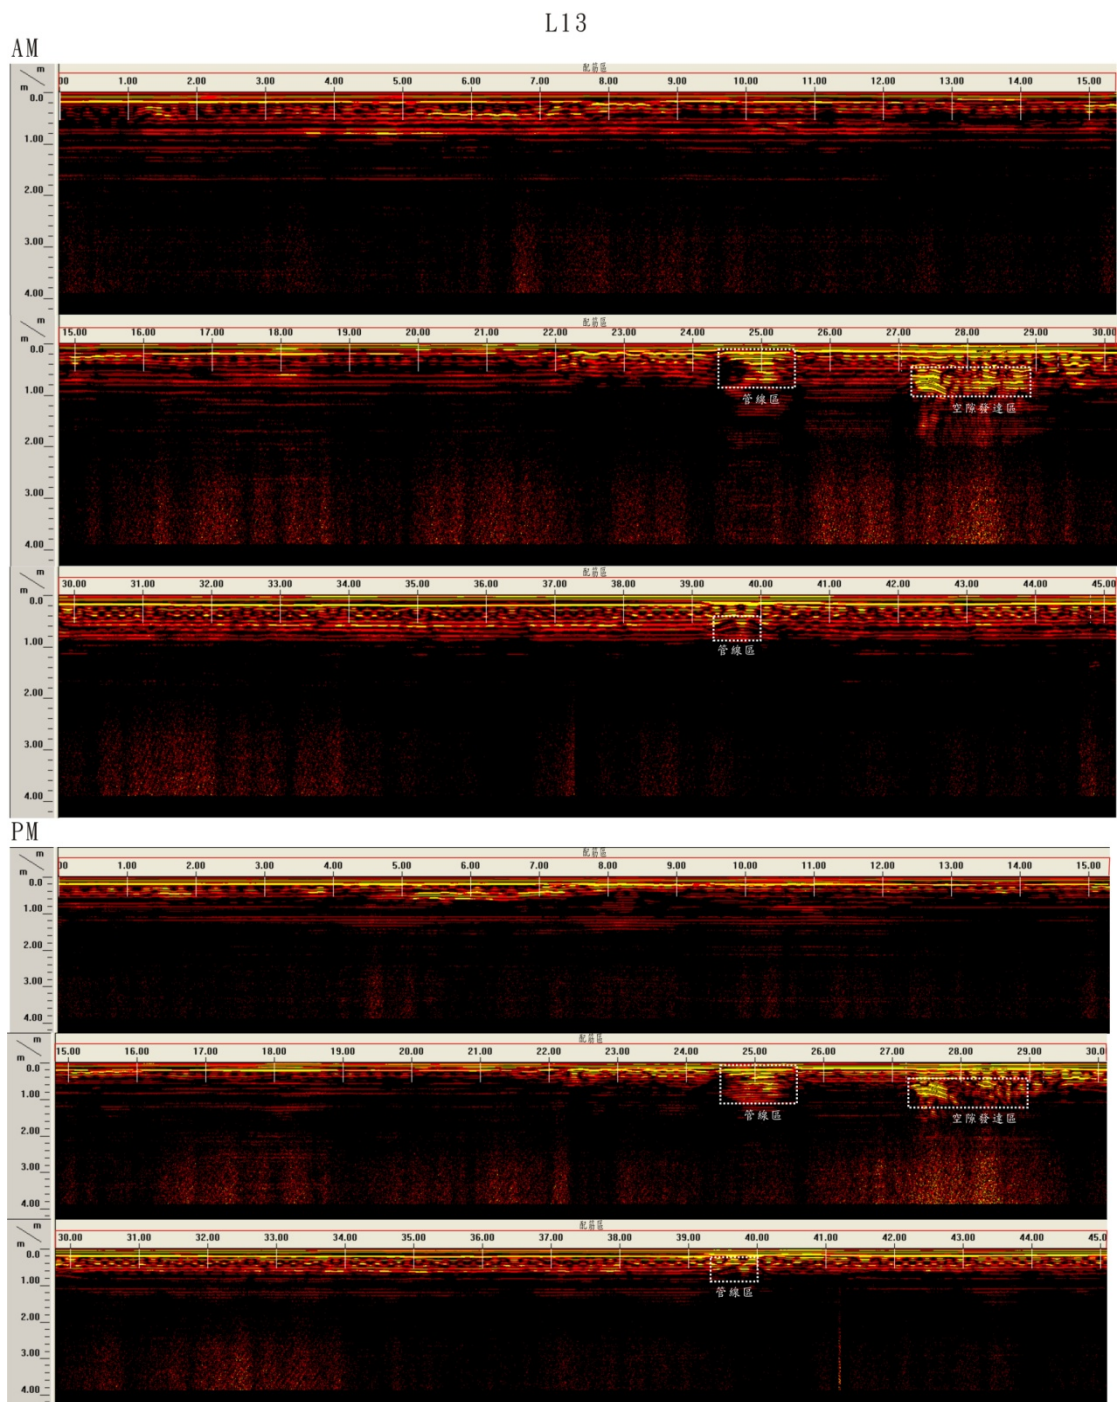
依據透地雷達影像訊號顯示主要異常狀態包含管線區、配筋區及空隙發達區等三大類，整體來看東五號碼頭區域調查範圍地下狀態良好，未存在較大範圍之空隙發達區或下陷區，僅於 L13 測線位置 27.2~28.9 m 範圍零星分佈，將東 5 號碼頭空隙發達區套繪至測線平面圖如圖 3.137 所示。

圖 3.135 L13 測線透地雷達施測成果圖

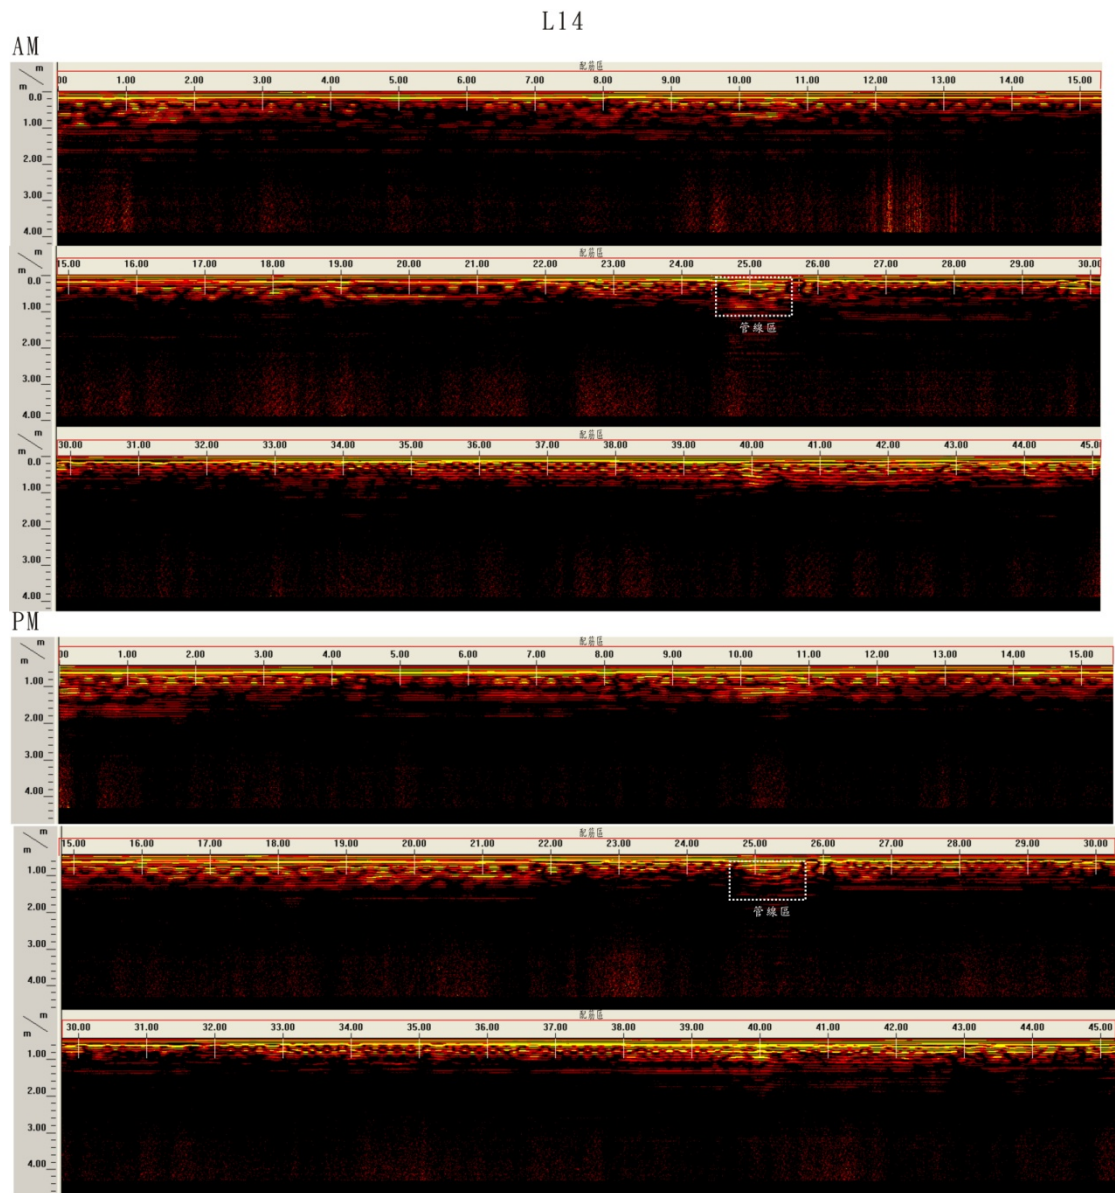
圖 3.136 為 L14 測線透地雷達探測成果，顯示測線底下異常狀態包含管線區及配筋區，管線區分佈於測線位置 24.4~25.7 m 範圍，L14 測線探測範圍地面下均有配置鋼筋，比較早上及下午(滿潮)時段施測透地雷達剖面顯示無太大之差異性。

圖 3.136 L14 測線透地雷達施測成果圖

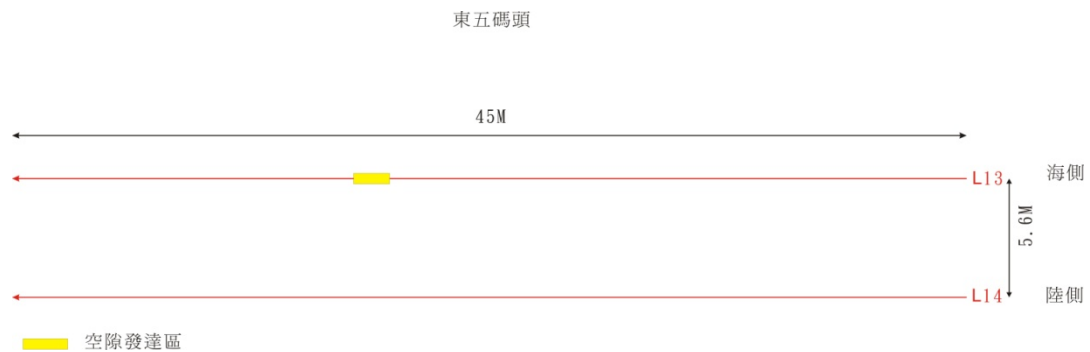
圖 3.137 基隆港東五號碼頭透地雷達探測成果示意圖

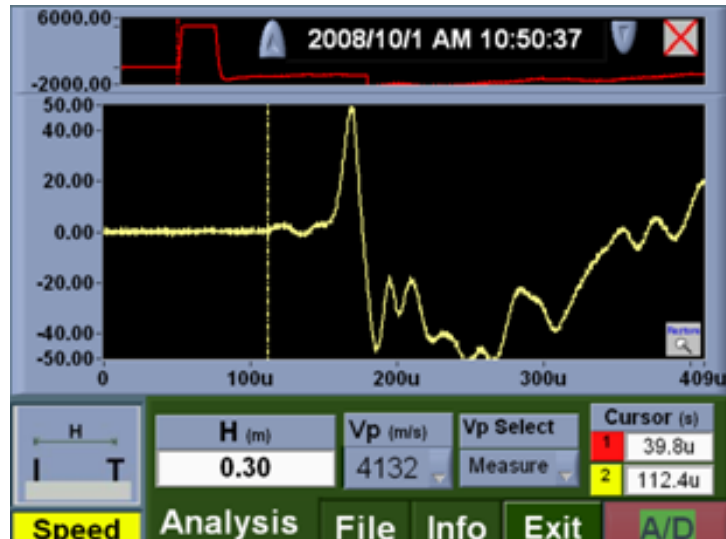
由於該處岸肩已有修補痕跡，加上修補的混凝土厚度很薄，造成新舊混凝土面交界有所間隙，無法正確取得該標的裂縫處之波速，因此以混凝土性質相仿且曾施測過之西 3 號碼頭混凝土表面波速 4,132 m/s 來輸入，如圖 4-139 所示。

圖 3.139 西 3 號碼頭岸肩的混凝土波速圖
