# 港灣與濱海地區構造物現況 調查與維護之研究(1/4)

交通部運輸研究所

中華民國 101 年 4 月

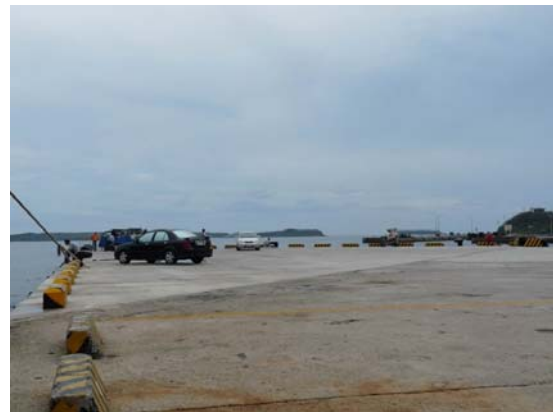
b. 碼頭車檔與部份面版現況

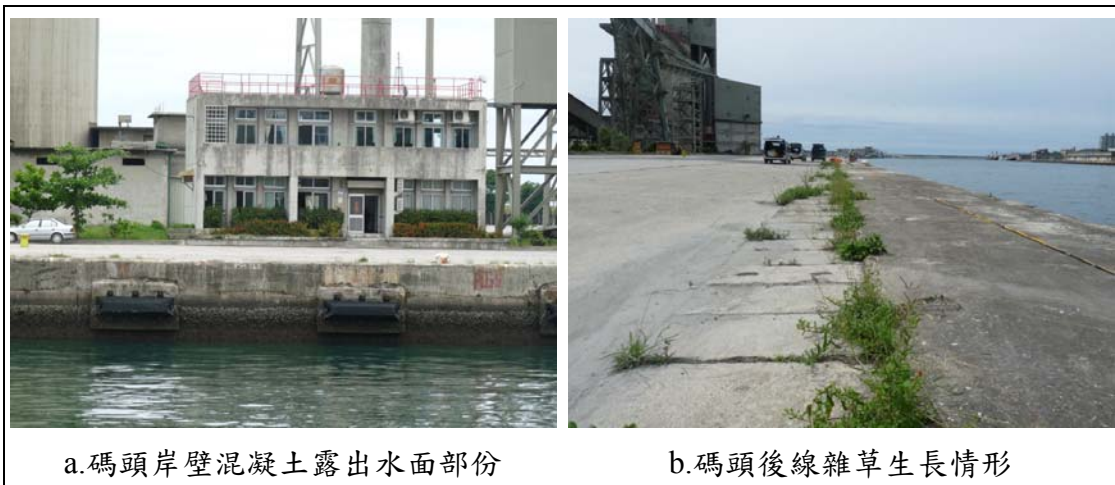
a.碼頭岸壁混凝土露出水面部份

b.碼頭後線雜草生長情形

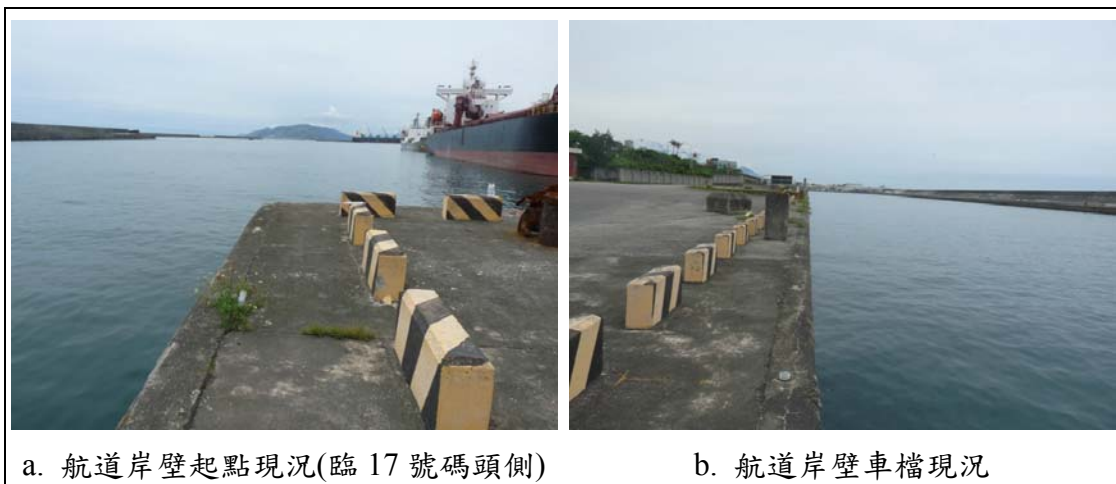
a. 航道岸壁起點現況(臨 17 號碼頭側)

b. 航道岸壁車檔現況

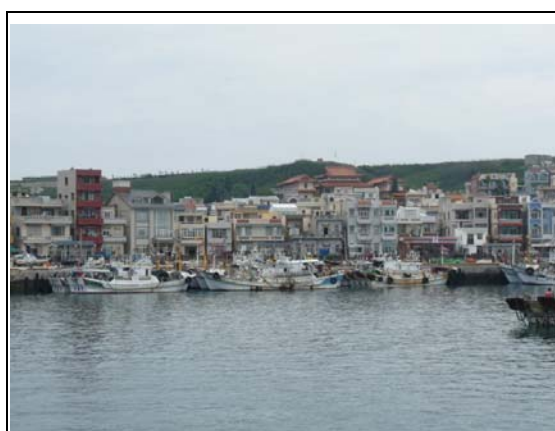
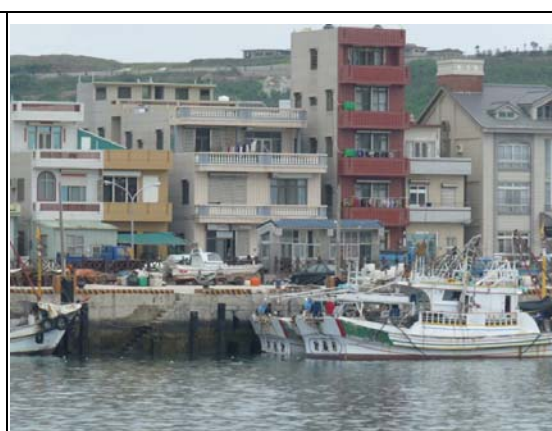
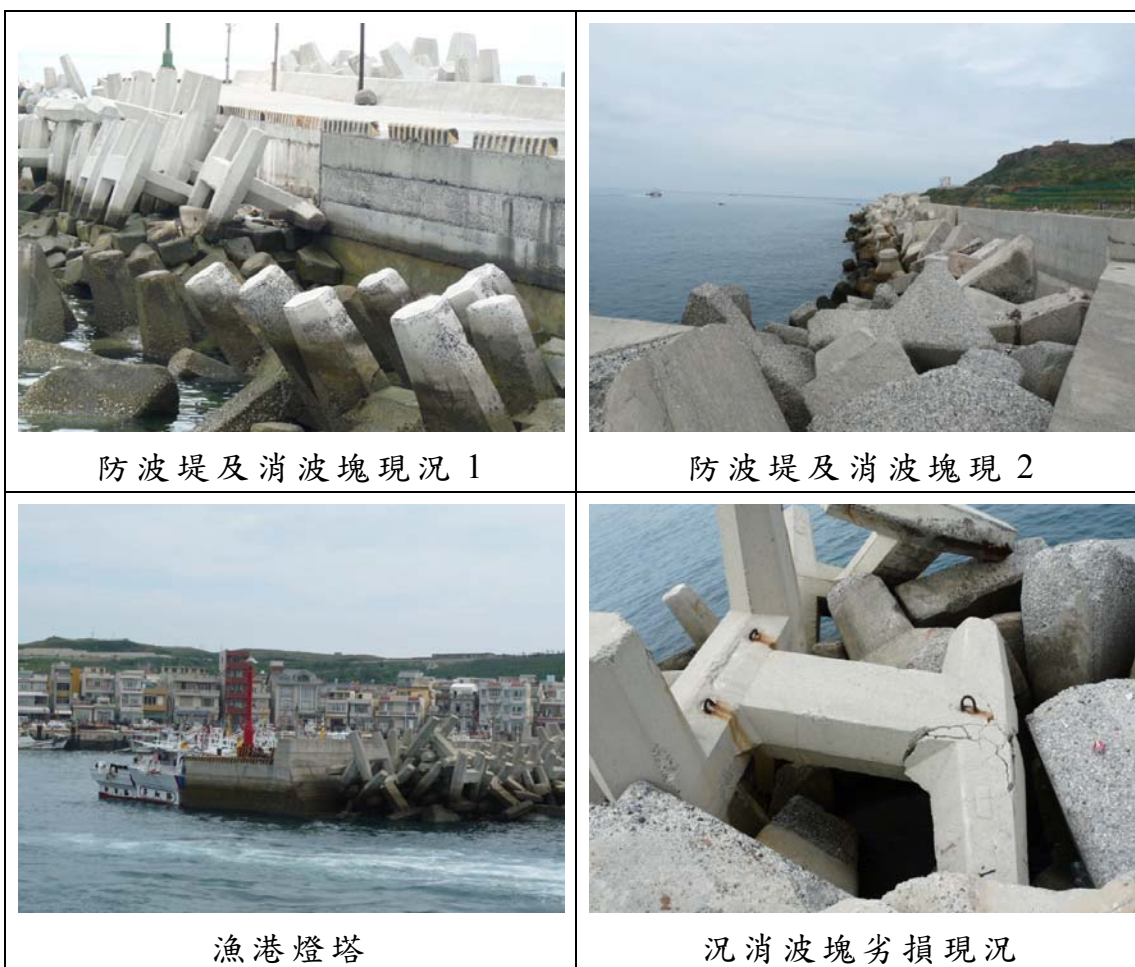
圖 3.50 外垵漁港現況情形 (100.6.21)

本次調查以目視配合反彈錘試驗等非破壞性檢測實施，結果顯示，本港碼頭及防波堤並無明顯混凝土破損或其內部鋼筋嚴重腐蝕現象，由反彈錘推估或鑽心試體試驗室抗壓試驗，混凝土強度介於  $185 \sim 226 \text{ kg/cm}^2$  之間；腐蝕電位介於  $-368 \sim -212 \text{ mV}$ （ $\text{Cu/CuSO}_4$  電位）之間；電阻係數介於  $9.6 \sim 20.16 \text{ K}\Omega$  之間；超音波速約為  $3000 \text{ m/sec}$ ，中性化深度約  $0.2 \sim 1.0 \text{ cm}$ 。由於漁港碼頭現有設計水深為-4.0m，因漁港碼頭設計水深較淺且後線長度均小於 10 公尺，加上碼頭上部使用機具車輛及荷載均不大於  $1 \text{ t/m}^2$ ，以現有之重力式碼頭承受之土壓力和水壓力推估，應不會直接造成碼頭岸壁結構傾斜或下陷，故部分碼頭雖已老舊，仍屬堪用，且碼頭靠泊船隻之噸數多為 500 公噸以下，更無大

漁港停泊船隻現況

碼頭現況情形

由歷年記錄顯示，漁港維護主要工作項目仍以泊地及碼頭區之水深浚挖為主，故建議可不應用 D.E.R 法進行結構體安全性評估，惟漁港之港灣設施基本資料及歷年維護紀錄，仍需建立資料庫存檔，另建議碼頭可考慮依碼頭型式或建造時間將其分類後，予以分段編號並標示里程，俾利後續建置維護管理資訊系統之應用。

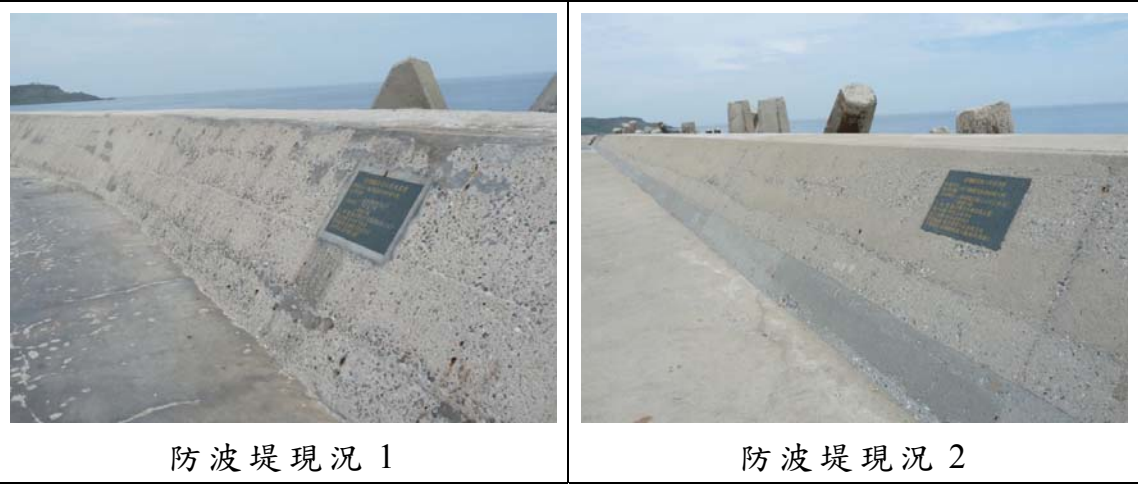
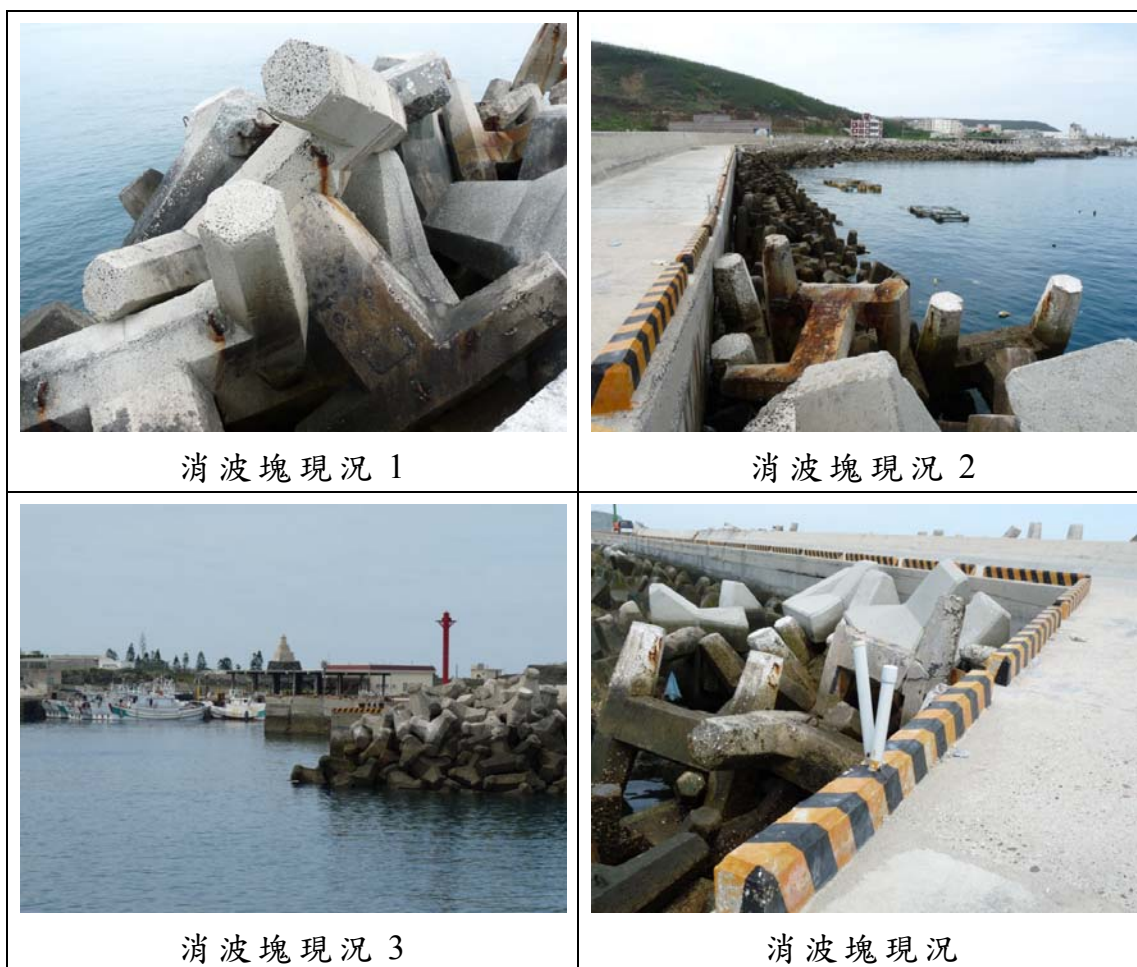
圖 3.52 內垵北漁港現況情形 (100.6.21)

本次調查以目視配合反彈錘試驗等非破壞性檢測實施，結果顯示，本港碼頭及防波堤並無明顯混凝土破損或其內部鋼筋嚴重腐蝕現象，由反彈錘推估混凝土強度介於  $185\sim 238\text{kg/cm}^2$  之間；中性化深度約  $0.8\sim 1.2\text{cm}$ 。由於漁港碼頭現有設計水深為-4.0m，因漁港碼頭設計水深較淺且後線長度均小於 10 公尺，加上碼頭上部使用機具車輛及荷載均不大於  $1\text{ t/m}^2$ ，以現有之重力式碼頭承受之土壓力和水壓力推估，應不會直接造成碼頭岸壁結構傾斜或下陷，故部分碼頭雖已老舊，仍屬堪用，且碼頭靠泊船隻之噸數多為 100 公噸以下，更無大型船隻碰撞或船舶前端撞擊碼頭，造成無法使用之疑慮。圖 3.52 為調查時之碼頭現況。

由歷年記錄顯示，漁港維護主要工作項目仍以泊地及碼頭區之水深浚挖為主，故建議可不應用 D.E.R 法進行結構體安全性評估，惟漁港之港灣設施基本資料及歷年維護紀錄，仍需建立資料庫存檔，另建

議碼頭可考慮依碼頭型式或建造時間將其分類後，予以分段編號並標示里程，俾利後續建置維護管理資訊系統之應用。

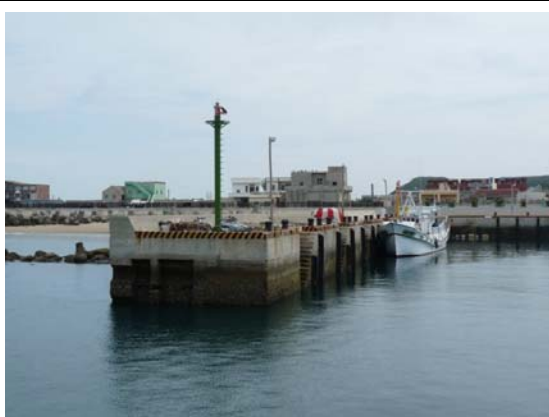
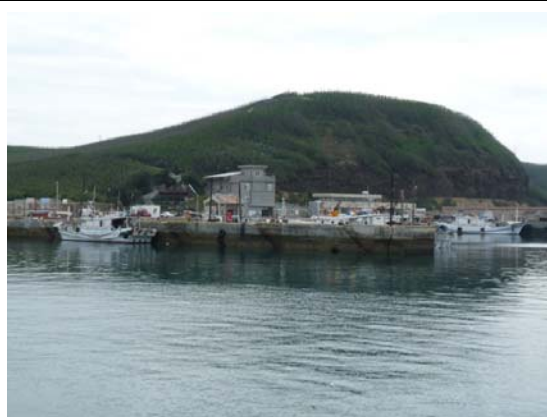
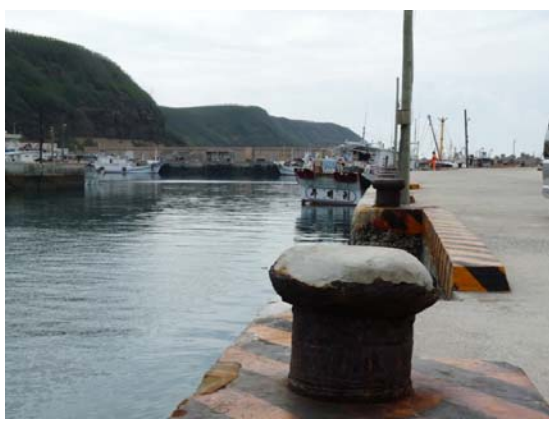
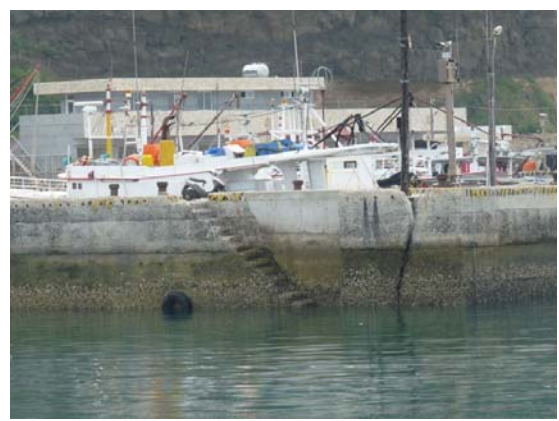
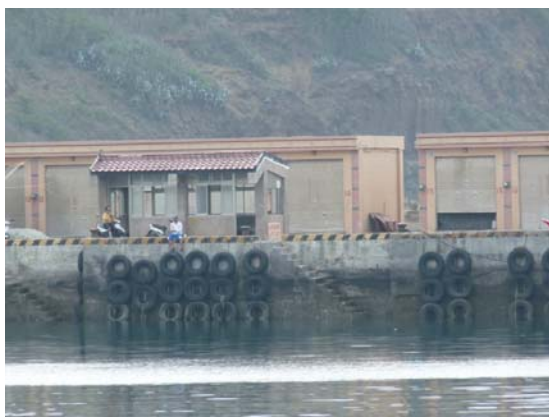
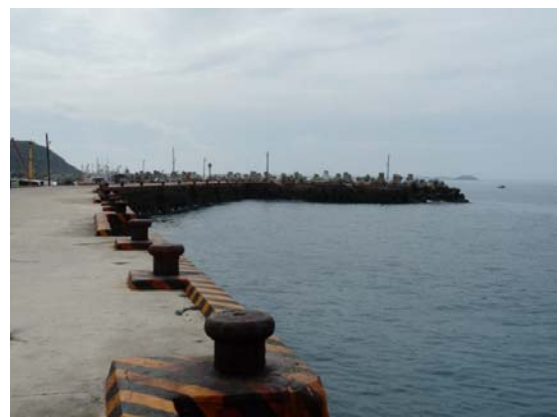
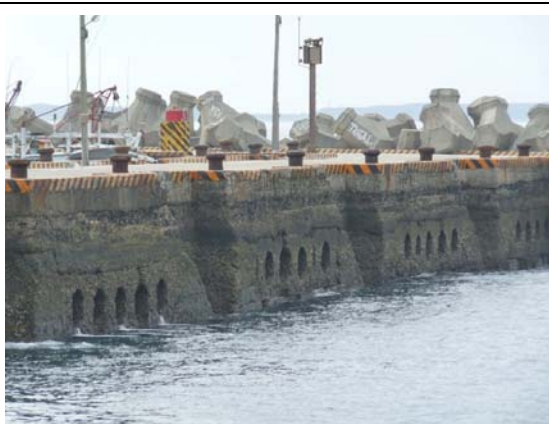
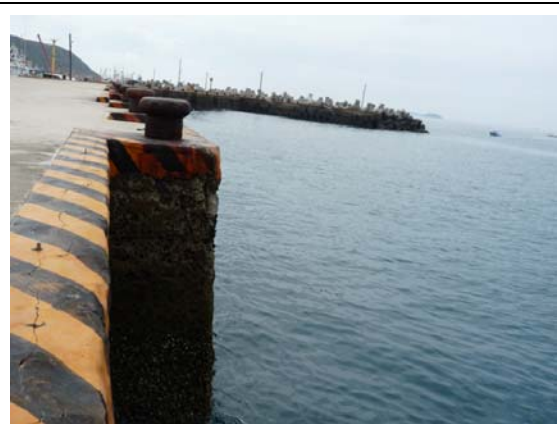
圖 3.54 內垵南漁港現況情形 (100.6.21)

本次調查以目視配合反彈錘試驗等非破壞性檢測實施，結果顯示，本港碼頭及防波堤並無明顯混凝土破損或其內部鋼筋嚴重腐蝕現象，由反彈錘推估混凝土強度介於  $185\sim 238\text{kg/cm}^2$  之間；中性化深度約  $0.8\sim 1.2\text{cm}$ 。由於漁港碼頭之設計水深多小於  $-4.0\text{m}$ 。設計水深較淺且後線長度均小於 10 公尺，加上碼頭上部使用機具車輛及荷載均不大於  $1\text{ t/m}^2$ ，以現有之重力式碼頭承受之土壓力和水壓力推估，應不會直接造成碼頭岸壁結構傾斜或下陷，故部分碼頭雖已老舊，仍屬堪用，且碼頭靠泊船隻之噸數多為 100 公噸以下，更無大型船隻碰撞或船舶前端撞擊碼頭，造成無法使用之疑慮。圖 3.54 為調查時之碼頭現況。

由歷年記錄顯示，漁港維護主要工作項目仍以泊地及碼頭區之水深浚挖為主，故建議可不應用 D.E.R 法進行結構體安全性評估，惟漁港之港灣設施基本資料及歷年維護紀錄，仍需建立資料庫存檔，另建議碼頭可考慮依碼頭型式或建造時間將其分類後，予以分段編號並標示里程，俾利後續建置維護管理資訊系統之應用。

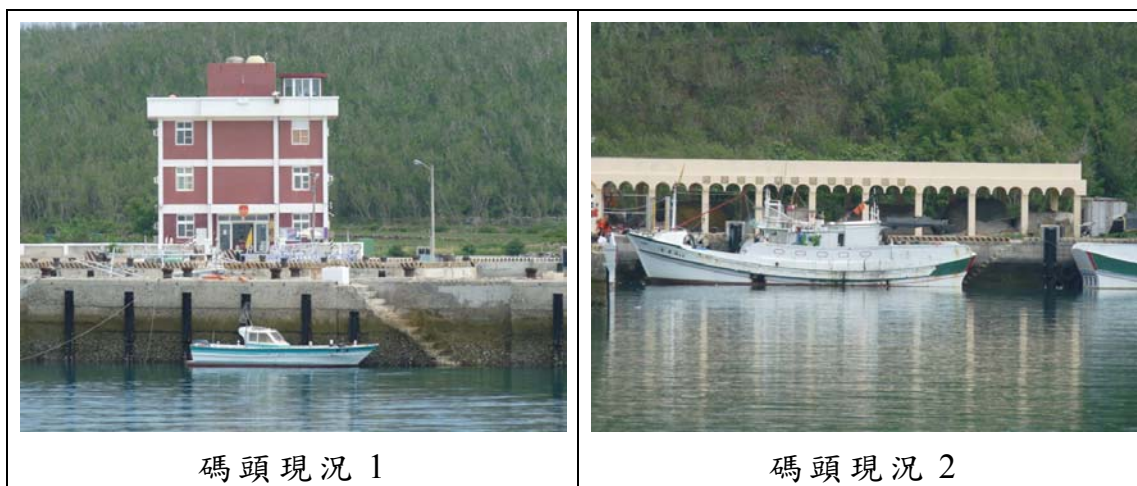
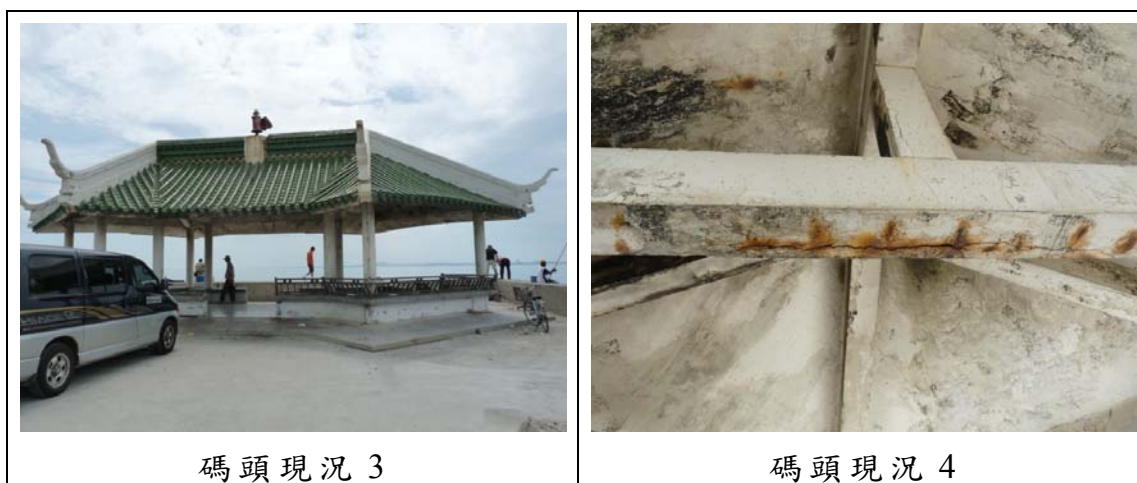
圖 3.56 赤馬漁港現況情形（100.6.22）

本次調查已目視檢測為主，由於漁港碼頭之設計水深多介於-2.0~-4.0m 之間，設計水深較淺且後線長度均小於 10 公尺，加上碼頭上部使用機具車輛及荷載均不大於  $1 \text{ t/m}^2$ ，以現有之重力式承受之土壓力和水壓力推估可承受上部荷載及側向力，應不會直接造成碼頭岸壁結構傾斜或面版下陷，故部分碼頭雖已老舊，仍屬堪用，且碼頭靠泊船隻之噸數多為 100 公噸以下，無大型船隻碰撞或船舶前端撞擊碼頭，造成無法使用之疑慮。圖 3.56 為調查時之碼頭現況。

由歷年記錄顯示，漁港維護仍以泊地及碼頭水深浚挖為主，故建議可不應用 D.E.R 法進行結構體安全性評估，惟漁港之港灣設施基本資料及歷年維護紀錄，仍需建立資料庫存檔。

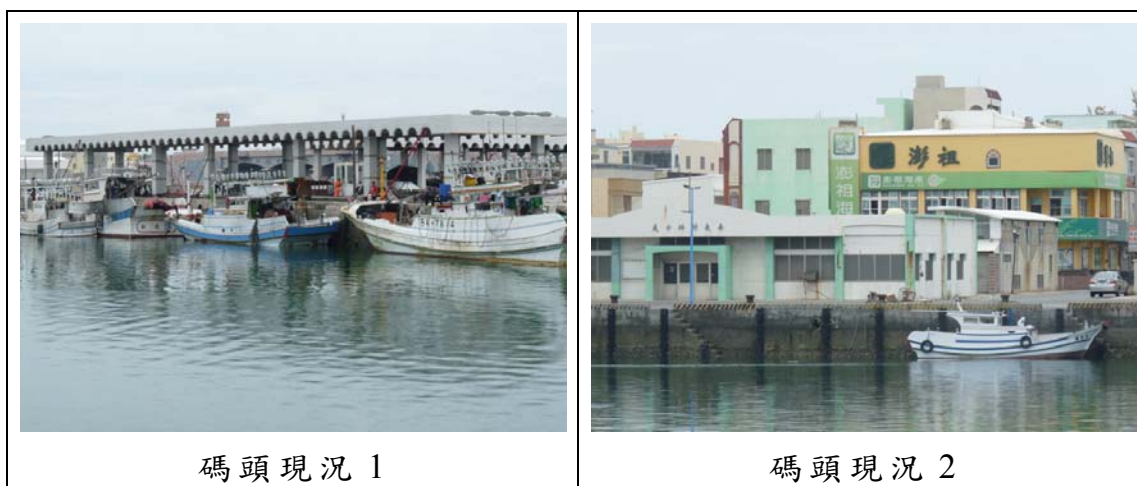
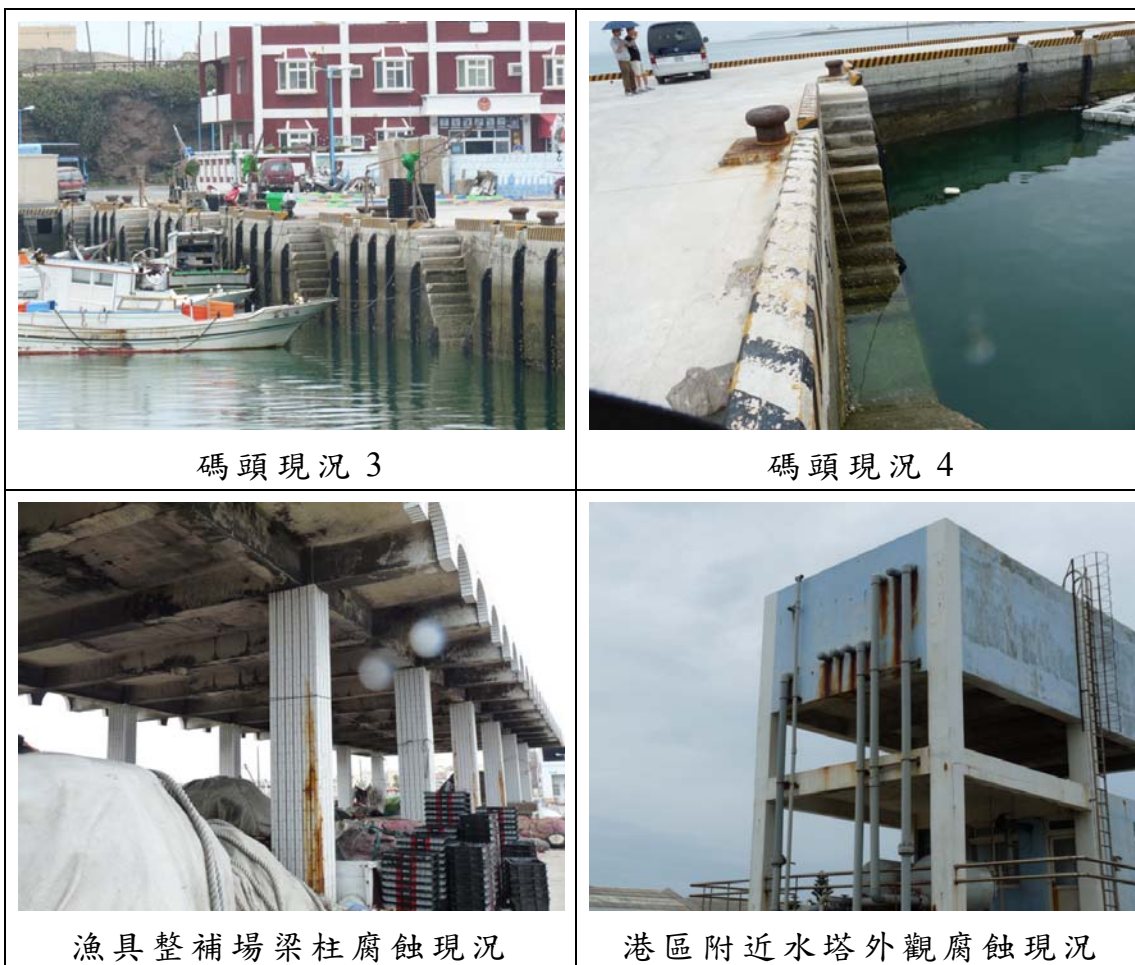
圖 3.58 赤崁漁港現況情形（100.6.22）

本次調查已目視檢測為主，由於漁港碼頭之設計水深多介於-3.0~-3.5m 之間，設計水深較淺且後線長度均小於 10 公尺，加上碼頭上部使用機具車輛及荷載均不大於  $1 \text{ t/m}^2$ ，以現有之重力式承受之土壓力和水壓力推估與基樁式碼頭承受上部荷載及側向力，應不會直接造成碼頭岸壁結構傾斜或面版下陷，故部分碼頭雖已老舊，仍屬堪用，且碼頭靠泊船隻之噸數多為 100 公噸以下漁船或觀光遊艇（或客輪），更無大型船隻碰撞或船舶前端撞擊碼頭，造成無法使用之疑慮。圖 3.58 為調查時之碼頭現況。

由歷年記錄顯示，漁港維護主要工作項目仍以泊地及碼頭區之水深浚挖為主，故建議可不應用 D.E.R 法進行結構體安全性評估，惟漁港之港灣設施基本資料及歷年維護紀錄，仍需建立資料庫存檔，另建議碼頭可考慮依碼頭型式或建造時間將其分類後，予以分段編號並標示里程，俾利後續建置維護管理資訊系統之應用。惟漁港之港灣設施基本資料及歷年維護紀錄，仍需建立資料庫存檔。

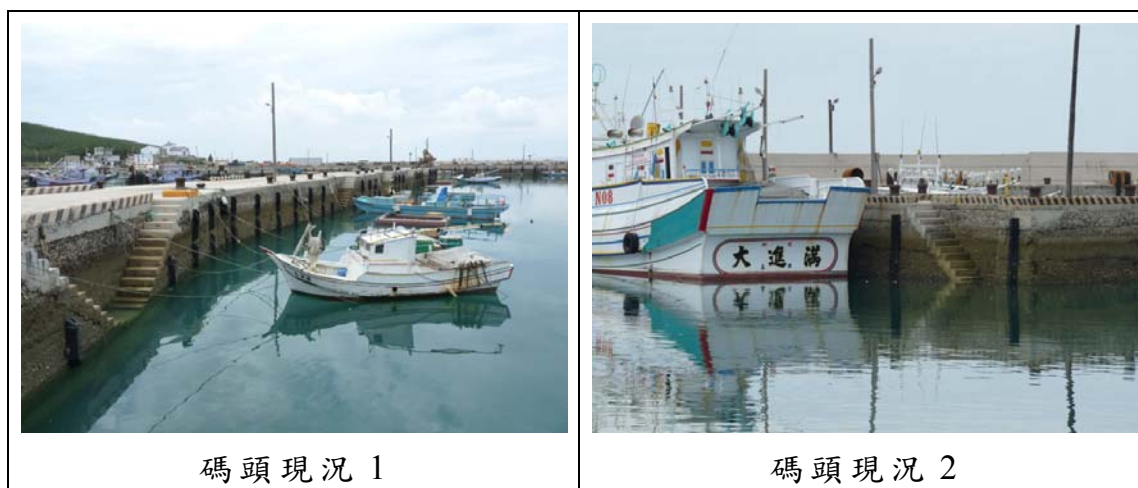
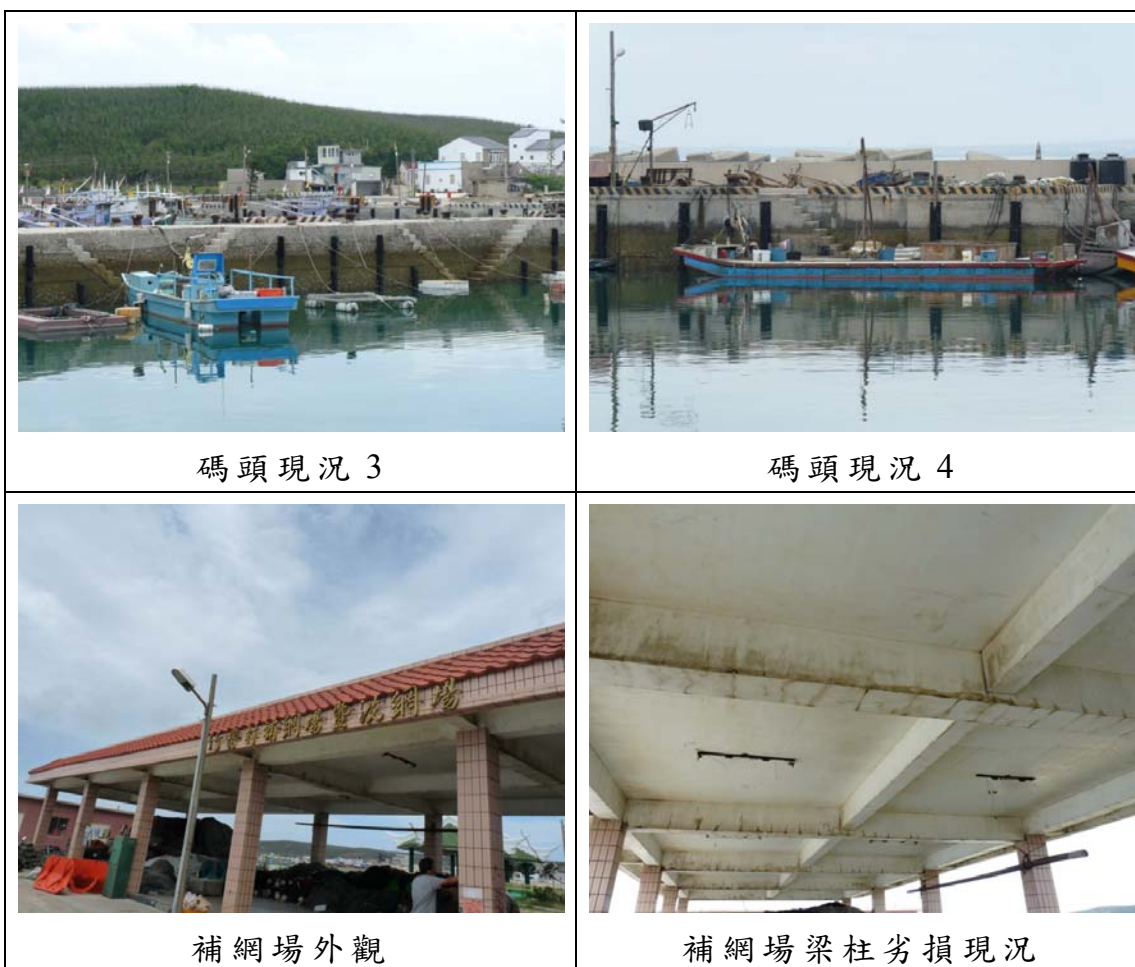
圖 3.60 竹灣漁港現況情形 (100.6.22)

本次調查已目視檢測為主，由於漁港碼頭之設計水深多介於-2.0~-3.0m 之間，設計水深較淺且後線長度均小於 10 公尺，加上碼頭上部使用機具車輛及荷載均不大於  $1 \text{ t/m}^2$ ，以現有之重力式承受之土壓力和水壓力推擠之側向力，應不會直接造成碼頭岸壁結構傾斜或面版下陷，故部分碼頭雖已老舊，仍屬堪用，且碼頭靠泊船隻之噸數多為 100 公噸以下漁船或觀光遊艇（或客輪），更無大型船隻碰撞或船舶前端撞擊碼頭，造成無法使用之疑慮。圖 3.60 為調查時之碼頭現況。

由歷年記錄顯示，漁港維護仍以泊地及碼頭水深浚挖為主，故建議可不應用 D.E.R 法進行結構體安全性評估，惟漁港之港灣設施基本資料及歷年維護紀錄，仍需建立資料庫存檔。

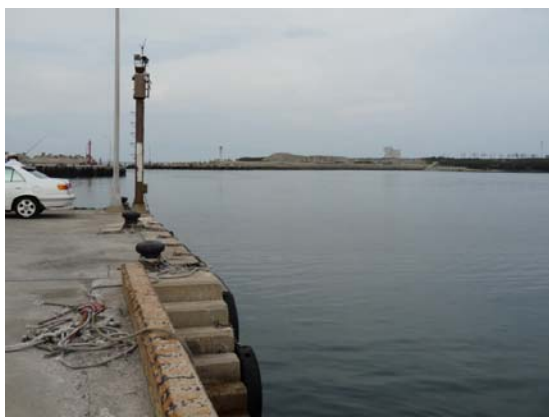
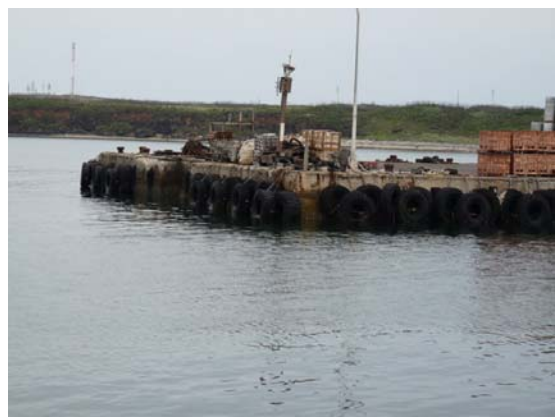
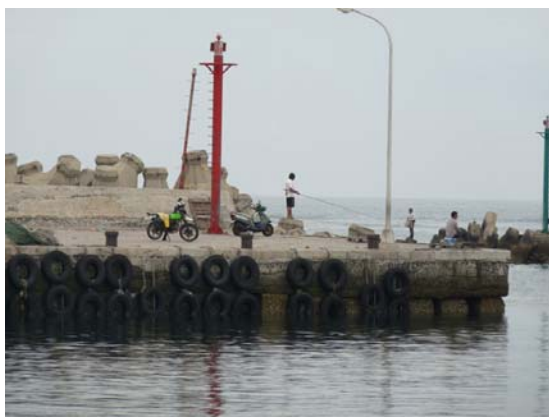
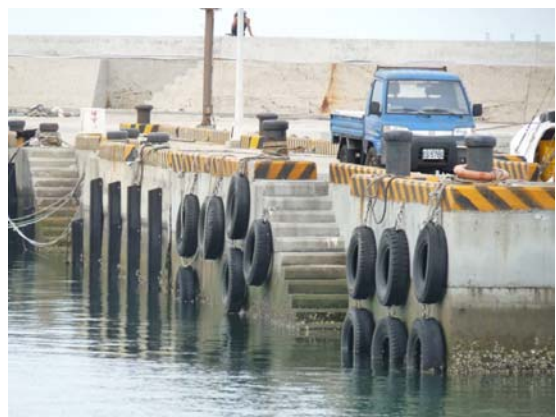
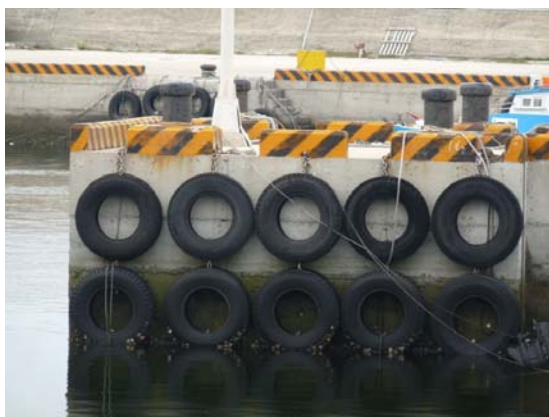
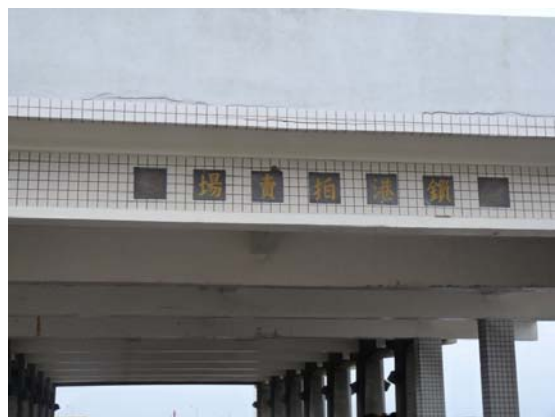
圖 3.62 鎖港漁港現況情形 (100.6.23)

本次調查以目視配合反彈錘試驗等非破壞性檢測實施，結果顯示，本港碼頭及防波堤並無明顯混凝土破損或其內部鋼筋嚴重腐蝕現象，由反彈錘推估或鑽心試體試驗室抗壓試驗，混凝土強度介於  $185 \sim 256 \text{ kg/cm}^2$  之間；腐蝕電位介於  $-368 \sim -212 \text{ mV}$ （ $\text{Cu/CuSO}_4$  電位）之間；電阻係數介於  $9.6 \sim 20.16 \text{ K}\Omega$  之間；超音波速約為  $3000 \text{ m/sec}$ ，中性化深度約  $0.2 \text{ cm}$ 。由於漁港碼頭現有設計水深為  $-4.0 \text{ m}$ ，因漁港碼頭設計水深較淺且後線長度均小於 10 公尺，加上碼頭上部使用機具車輛及荷載均不大於  $1 \text{ t/m}^2$ ，以現有之重力式碼頭承受之土壓力和水壓力推估，應不會直接造成碼頭岸壁結構傾斜或下陷，故部分碼頭雖已老舊，仍屬堪用，且碼頭靠泊船隻之噸數多為 100 公噸以下，更無大型船隻碰撞或船舶前端撞擊碼頭，造成無法使用之疑慮。圖 3.50 為調查時之碼頭現況。

由歷年記錄顯示，漁港維護仍以泊地及碼頭水深浚挖為主，故建議可不應用 D.E.R 法進行結構體安全性評估，惟漁港之港灣設施基本資料及歷年維護紀錄，仍需建立資料庫存檔。

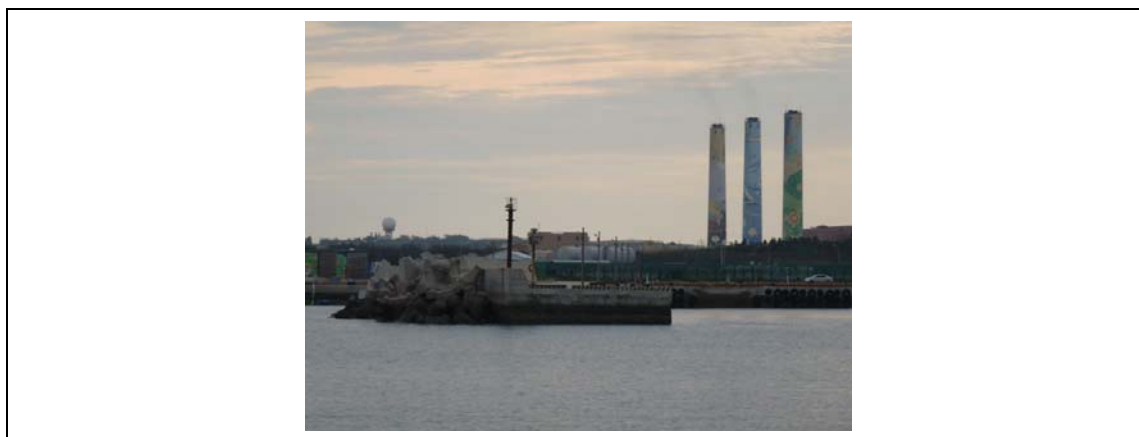
圖 3.64 尖山漁港現況情形（100.6.23）

本次調查已目視檢測為主，由於漁港碼頭之設計水深多介於-2.0~-4.0m 之間，最深水深亦僅約-6.0m，設計水深較淺且後線長度均小於 10 公尺，加上碼頭上部使用機具車輛及荷載均不大於  $1 \text{ t/m}^2$ ，以現有之重力式承受之土壓力和水壓力推估可承受上部荷載及側向力，應不會直接造成碼頭岸壁結構傾斜或面版下陷，故部分碼頭雖已老舊，仍屬堪用，且碼頭靠泊船隻之噸數多為 500 公噸以下漁船或觀光遊艇（或客輪），更無大型船隻碰撞或船舶前端撞擊碼頭，造成無法使用之疑慮。圖 3.64 為調查時之碼頭現況。

由歷年記錄顯示，漁港維護仍以泊地及碼頭水深浚挖為主，故建議可不應用 D.E.R 法進行結構體安全性評估，惟漁港之港灣設施基本資料及歷年維護紀錄，仍需建立資料庫存檔。

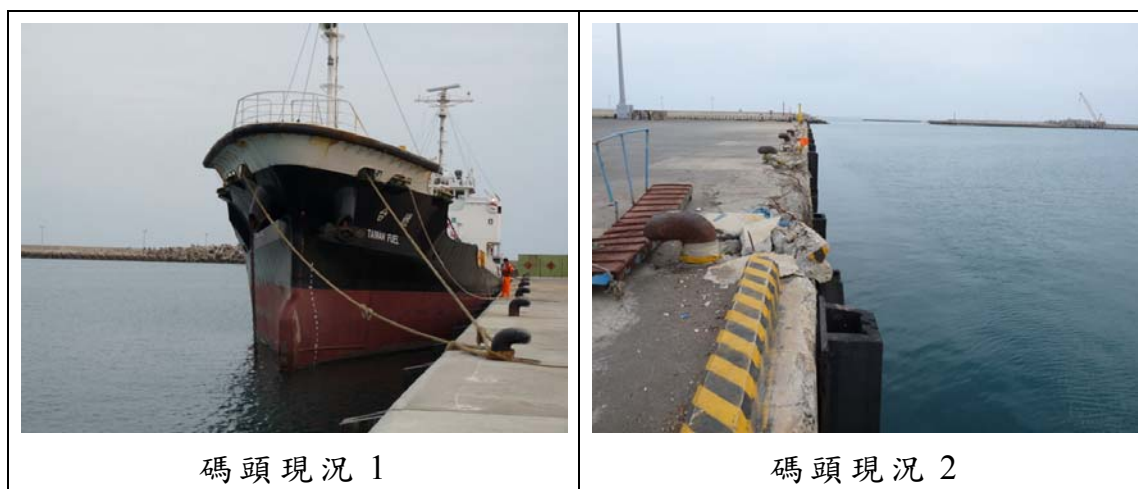
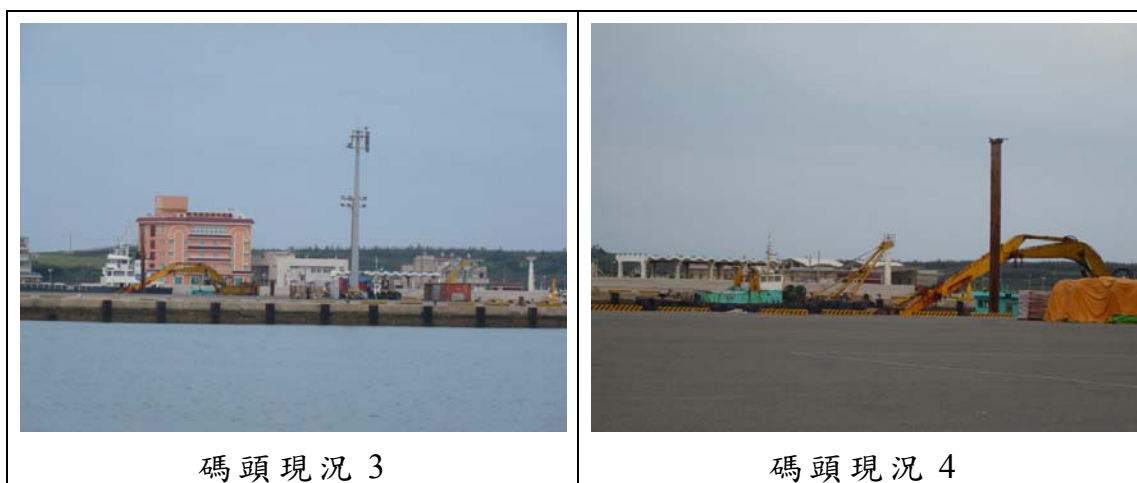
圖 3.66 龍門漁港現況情形（100.6.23）

本次調查已目視檢測為主，由於 x 漁港仍持續建造可供停靠來往臺灣澎湖之間之貨輪碼頭，設計水深較深且後線長度亦比照臺灣地區商港建造建議未來可應用 D.E.R 法進行結構體安全性評估。

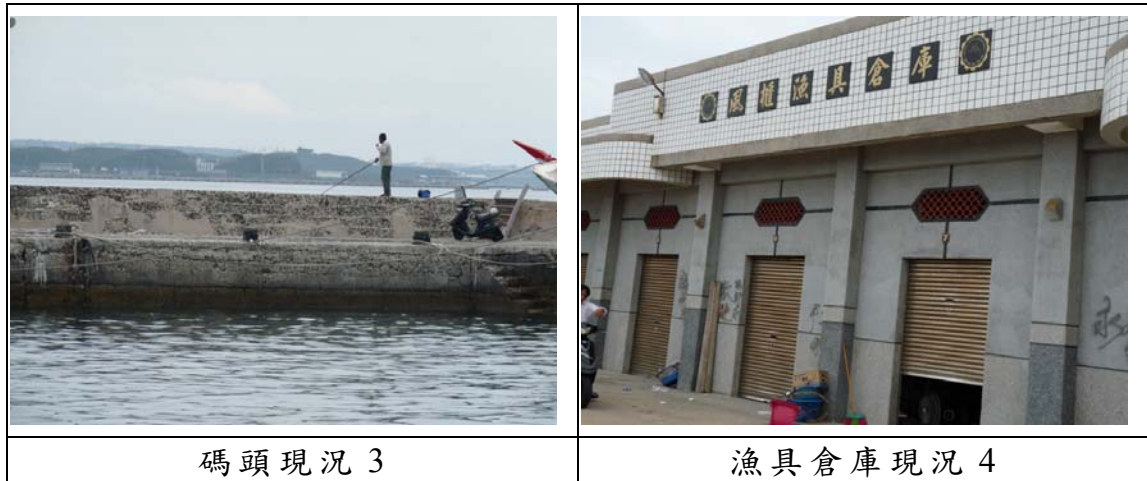
圖 3.70 風櫃東漁港現況情形（100.6.23）

本次調查已目視檢測為主，由於漁港碼頭之設計水深多介於-2.0~-2.25m 之間，設計水深較淺且後線長度均小於 10 公尺，加上碼頭上部使用機具車輛及荷載均不大於  $1 \text{ t/m}^2$ ，以現有之重力式承受之土壓力和水壓力推估可承受上部荷載及側向力，應不會直接造成碼頭岸壁結構傾斜或面版下陷，故部分碼頭雖已老舊，仍屬堪用，且碼頭靠泊船隻之噸數多為 100 公噸以下漁船或觀光遊艇（或客輪），更無大型船隻碰撞或船舶前端撞擊碼頭，造成無法使用之疑慮。圖 3.70 為調查時之碼頭現況。
